UNIVERSIDAD NACIONAL DE CAJAMARCA

**FALLAS Y CAUSAS EN LOS PAVIMENTOS ARTICULADOS DE
LAS VÍAS URBANAS EN LA CIUDAD DE JAÉN**

TESIS PARA OPTAR EL TÍTULO PROFESIONAL DE INGENIERO CIVIL

JAÉN-CAJAMARCA-PERÚ

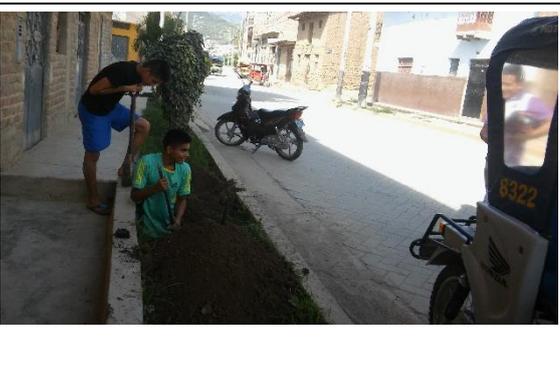
La calicata realizada en la calle Unión se ubica en las coordenadas UTM E=742487.482, N=9369477.804, que según resultados del estudio de suelos se ha determinado que el tipo de suelo de la calle unión según AASHTO es A-3, SW – SM conformadas de arenas con grava y limo. Ver anexos

Foto 01: Excavación de la calicata en la calle unión	Foto 02: Extracción de la muestra para realizar los estudios de suelos

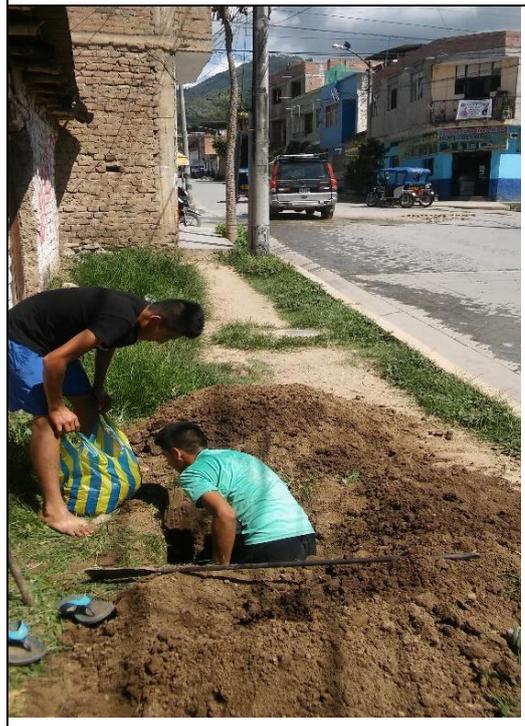
La calicata realizada en la calle Raymondi se ubica en las coordenadas UTM E=742853.173, N=9368935.877, obteniendo un tipo de suelo según AASHTO A-7-6, CL, arcillas inorgánicas de mediana plasticidad. Ver anexos

Foto 03: Extracción de la muestra de suelo	Foto 04: Excavación de la calicata en la calle Raymondi

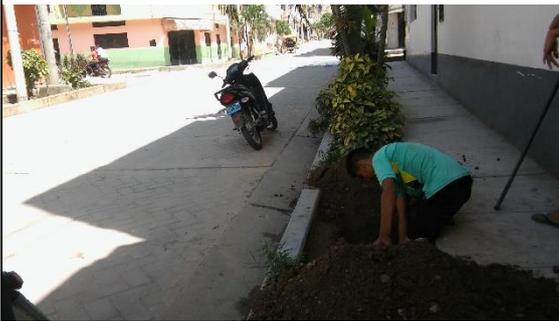
La calicata realizada en la calle Zarumilla se ubica en las coordenadas UTM E=742881.495, N=9368835.289, obtenidos en el estudio de suelo se clasifican según AASHTO como a-7-6, MH, limos inorgánicos, suelos finos de mica. Ver anexos

Foto 05: Excavación de la calicata en la calle Zarumilla.	Foto 06: Extracción de la muestra para realizar los estudios de suelo

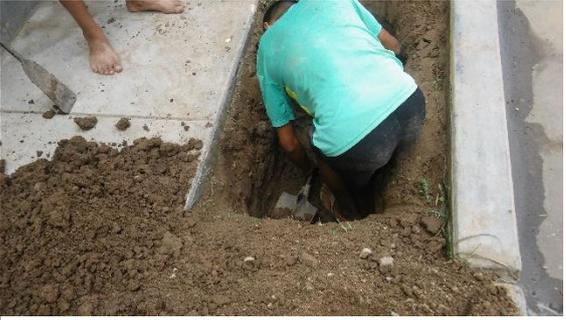
La calicata realizada en la calle Arana Vidal se ubica en las coordenadas UTM E=743468.384, N=9367767.825, de los resultados obtenidos del estudio de suelos según AASHTO se tiene un suelo de tipo CH, arcillas inorgánicas de plasticidad elevada. Ver anexos

Foto 07: Excavación de la calicata en la calle Arana Vidal	Foto 08: Extracción de la muestra para el estudio de suelos

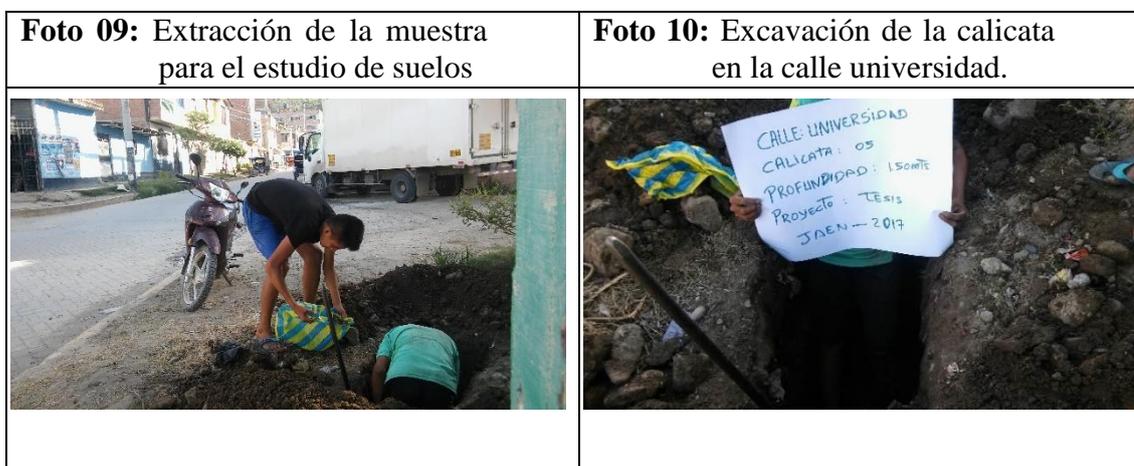
Calle: universidad, Santa Teresita y Micaela Bastidas

La calicata se realizó en las coordenadas UTM E=743166.587, N=9367456.069, el tipo de suelo según AASHTO es A-6, SC, arenas arcillosas, mezcla de arena y arcilla. Según el estudio de suelos del ver anexos.

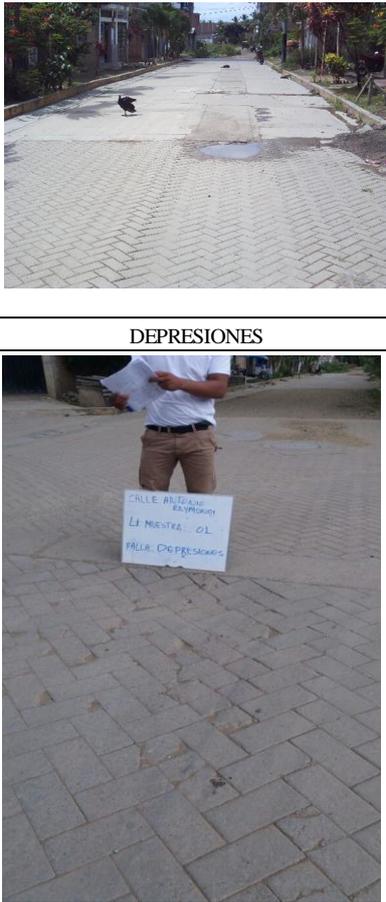
Tabla 22 Formatos de inspección de Fallas Muestra 01 Calle Raymondi

Deformaciones	Abultamiento		
	Ahuellamiento		
	Depresiones	X	
Desprendimientos	Desgaste Superficial		
	Erosión Total		
	Pérdida de Arena en las Juntas		
Desplazamientos	Desplazamiento de Borde		
	Desplazamiento de Juntas		
Fracturamientos	Fracturamiento	X	
	Fracturamiento de Confinamientos Externos		
	Fracturamiento de Confinamientos Internos		
Otros Deterioros	Escalonamiento Entre Adoquines		
	Escal. Entre Adoquines y Confinamiento		
	Juntas abiertas		
	vegetación en la calzada		
	Severidad	Baja	B
		Media	M
		Alta	A
N° Muestra	Daño	severidad	área
MUESTRA 01	DEPRESIONES		0.89
	FRACTURAMIENTO		9.74

FRACTURAMIENTO

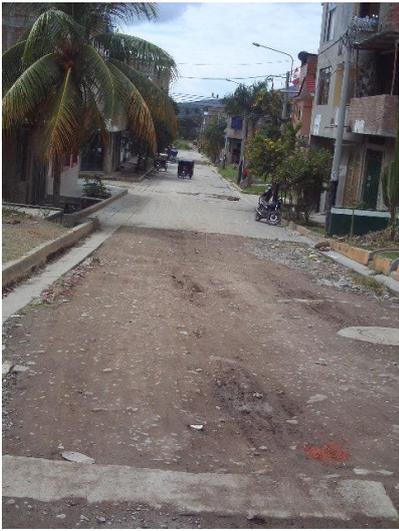
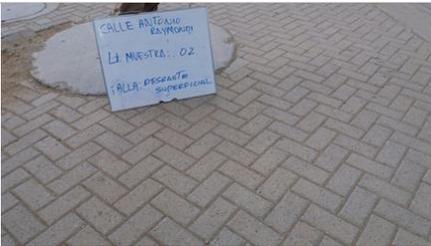
Tabla 24. Formatos de inspección de Fallas Muestra 02 Calle Raymondi

Deformaciones	Abultamiento				
	Ahuellamiento				
	Depresiones				
Desprendimientos	Desgaste Superficial				X
	Erosión Total				X
	Pérdida de Arena en las Juntas				
Desplazamientos	Desplazamiento de Borde				
	Desplazamiento de Juntas				
Fracturamientos	Fracturamiento				
	Fracturamiento de Confinamientos Externos				
	Fracturamiento de Confinamientos Internos				
Otros Deterioros	Escalonamiento Entre Adoquines				
	Escal. Entre Adoquines y Confinamiento				
	Juntas abiertas				
vegetación en la calzada					
Severidad		Baja	B		
		Media	M		
		Alta	A		
N° Muestra	Daño	severidad	área

MUESTRA 02	EROSIÓN TOTAL		144		
	DESGASTE SUPERFICIAL		12	DESGASTE SUPERFICIAL

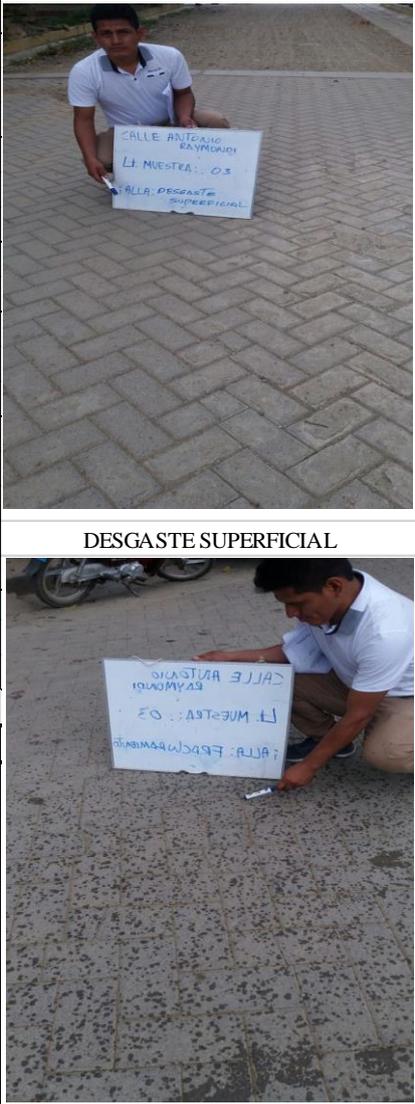
Tabla 26. Formatos de inspección de Fallas Muestra 03 Calle Raymondi

Deformaciones	Abultamiento			
	Ahuellamiento			
	Depresiones			
Desprendimientos	Desgaste Superficial	X		
	Erosión Total			
	Pérdida de Arena en las Juntas			
Desplazamientos	Desplazamiento de Borde			
	Desplazamiento de Juntas			
Fracturamientos	Fracturamiento	X		
	Fracturamiento de Confinamientos Externos			
	Fracturamiento de Confinamientos Internos			
Otros Deterioros	Escalonamiento Entre Adoquines			
	Escal. Entre Adoquines y Confinamiento			
	Juntas abiertas			
	vegetación en la calzada			
	Severidad	Baja	B	
		Media	M	
		Alta	A	
Nº Muestra	Daño	severidad	área	
MUESTRA 03	FRACTURAMIENTO		8.2

DESGASTE SUPERFICIAL		6.65	
				FRACTURAMIENTO

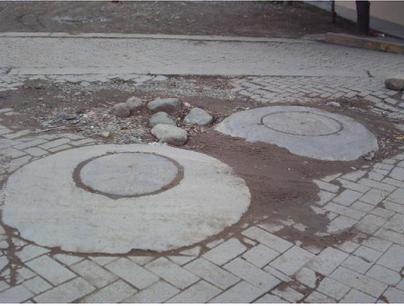
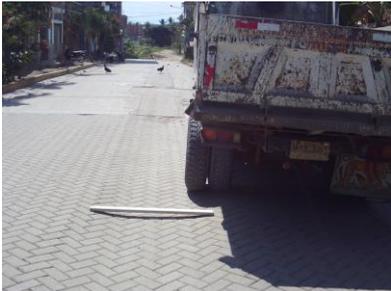
Tabla 28. Formatos de inspección de Fallas Muestra 04 Calle Raymondi

Deformaciones	Abultamiento		
	Ahuellamiento	X	
	Depresiones	X	
Desprendimientos	Desgaste Superficial		
	Erosión Total		
	Pérdida de Arena en las Juntas		
Desplazamientos	Desplazamiento de Borde		
	Desplazamiento de Juntas		
Fracturamientos	Fracturamiento		
	Fracturamiento de Confinamientos Externos		
	Fracturamiento de Confinamientos Internos		
Otros Deterioros	Escalonamiento Entre Adoquines		
	Escal. Entre Adoquines y Confinamiento		
	Juntas abiertas		
	vegetación en la calzada		
	Severidad	Baja	B
		Media	M
		Alta	A

DEPRESIONES
			AHUELLAMIENTO
Nº Muestra	Daño	severidad	área
MUESTRA 04	DEPRESIONES		8.76

AHUELLAMIENTO		6.65

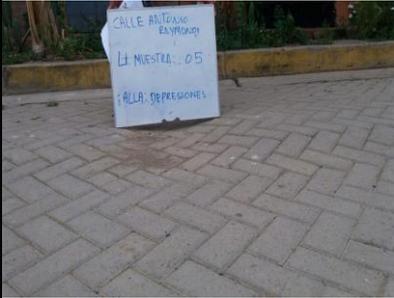
Tabla 30. Formatos de inspección de Fallas Muestra 05 Calle Raymondi

Deformaciones	Abultamiento		
	Ahuellamiento		
	Depresiones	X	
Desprendimientos	Desgaste Superficial		
	Erosión Total	X	
	Pérdida de Arena		
Desplazamientos	Desplazamiento de Borde		
	Desplazamiento de Juntas		
Fracturamientos	Fracturamiento	X	
	Fracturamiento de Confinamientos Externos		
	Fracturamiento de Confinamientos Internos		
Otros Deterioros	Escalonamiento Entre Adoquines		
	Escal. Entre Adoquines y Confinamiento		
	Juntas abiertas		
	vegetación en la calzada		
	Severidad	Baja	B
		Media	M
		Alta	A
N° Muestra	Daño	severidad	área
MUESTRA 05	FRACTURAMIENTO		5
	DEPRESIONES		0.98
	EROSIÓN TORAL		45

<p style="text-align: center;">FRACTURAMIENTO</p>

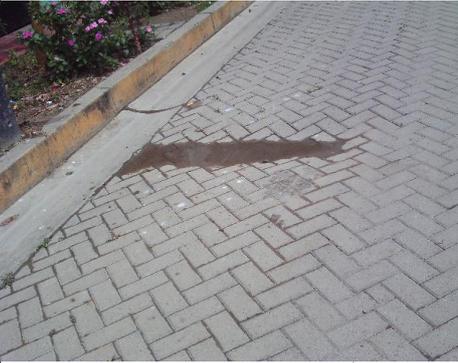
Tabla 32. Formatos de inspección de Fallas Muestra 06 Calle Raymondi

<p>DEPRESIONES</p>
Deformaciones	Abultamiento		
	Ahuellamiento		
	Depresiones	X	
Desprendimientos	Desgaste Superficial	X	
	Erosión Total		
	Pérdida de Arena		
Desplazamientos	Desplazamiento de Borde		
	Desplazamiento de Juntas		
Fracturamientos	Fracturamiento	X	
	Fracturamiento de Confinamientos Externos		
	Fracturamiento de Confinamientos Internos		
Otros Deterioros	Escalonamiento Entre Adoquines		
	Escal. Entre Adoquines y Confinamiento		
	Juntas abiertas		
	vegetación en la calzada		
	Severidad	Baja	B
		Media	M
		Alta	A
N° Muestra	Daño	severidad	área
MUESTRA 06	FRACTURAMIENTO		8
	DEPRESIONES		0.56

DESGASTE SUPERFICIAL		21

<p>FRACTURAMIENTO</p>

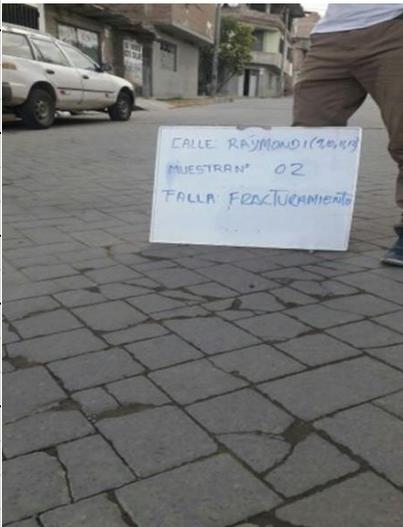
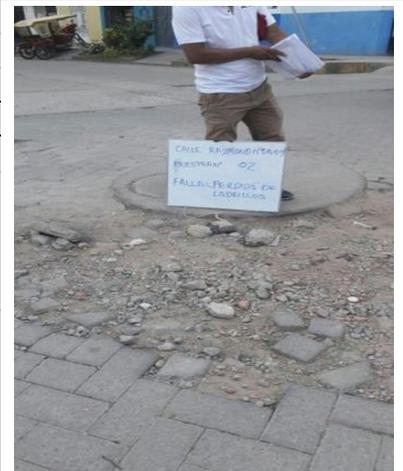
Tabla 36. Formatos de inspección de Fallas Muestra 02 Calle Raymondi

Deformaciones	Abultamiento				
	Ahuellamiento				
	Depresiones				
Desprendimientos	Desgaste Superficial				
	Erosión Total				
	Pérdida de adoquines de concreto				X
Desplazamientos	Desplazamiento de Borde				
	Desplazamiento de Juntas				
Fracturamientos	Fracturamiento				X
	Fracturamiento de Confinamientos Externos				
	Fracturamiento de Confinamientos Internos				
Otros Deterioros	Escalonamiento Entre Adoquines				
	Escal. Entre Adoquines y Confinamiento				
	Juntas abiertas				
	vegetación en la calzada				
	Severidad	Baja	B		
		Media	M		
		Alta	A		
N° Muestra	Daño	severidad	área

MUESTRA 02	PÉRDIDA DE ADOQUINES		3.4		
	DE CONCRETO				
	FRACTURAMIENTOS		10.86

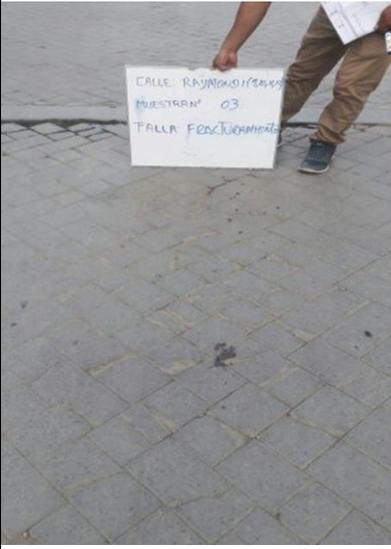
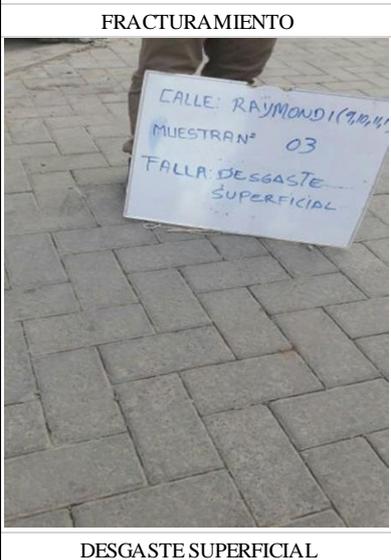
Tabla 38. Formatos de inspección de Fallas Muestra 03 Calle Raymondi

Deformaciones	Abultamiento		
	Ahuellamiento		
	Depresiones		
Desprendimientos	Desgaste Superficial	X	
	Erosión Total		
	Pérdida de Arena En Las Juntas		
Desplazamientos	Desplazamiento de Borde		
	Desplazamiento de Juntas		
Fracturamientos	Fracturamiento	X	
	Fracturamiento de Confinamientos Externos		
	Fracturamiento de Confinamientos Internos		
Otros Deterioros	Escalonamiento Entre Adoquines		
	Escal. Entre Adoquines y Confinamiento		
	Juntas abiertas		
	vegetación en la calzada		
	Severidad	Baja	B
		Media	M
		Alta	A
Nº Muestra	Daño	severidad	área
MUESTRA 03	DESGASTE SUPERFICIAL		18
	FRACTURAMIENTO		8

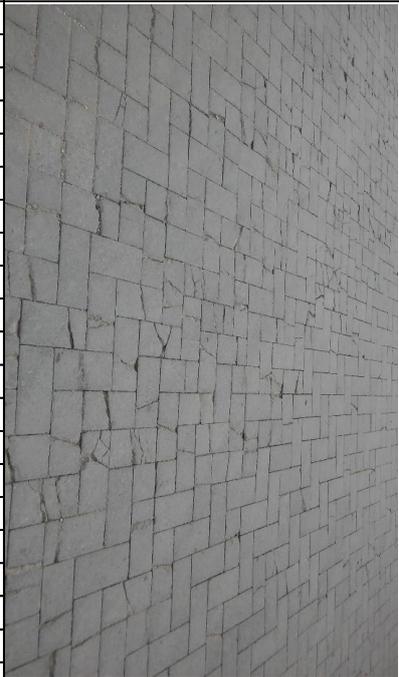
Tabla 44. Formatos de inspección de Fallas Muestra 06 Calle Raymondi

Deformaciones	Abultamiento			
	Ahuellamiento			
	Depresiones			
Desprendimientos	Desgaste Suprficial			
	Erosión Total			
	Pérdida de Arena En Las Juntas			
Desplazamientos	Desplazamiento de Borde			
	Desplazamiento de Juntas			
Fracturamientos	Fracturamiento		X	
	Fracturamiento de Confinamientos Externos			
	Fracturamiento de Confinamientos Internos			
Otros Deterioros	Escalonamiento Entre Adoquines			
	Escal. Entre Adoquines y Confinamiento			
	Juntas abiertas			
	vegetación en la calzada			
	Severidad	Baja	B	
		Media	M	
		Alta	A	
Nº Muestra	Daño	severidad	área	FRACTURAMIENTOS

MUESTRA 06	FRACTURAMIENTO		15.13

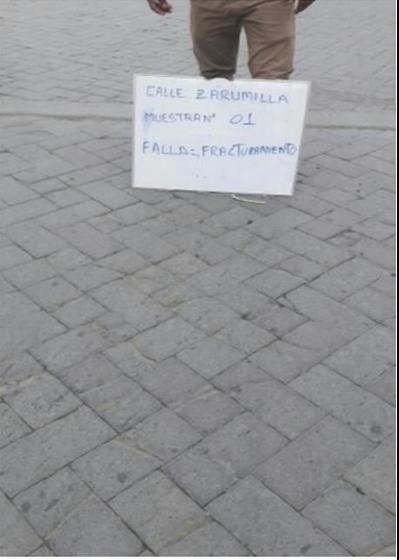
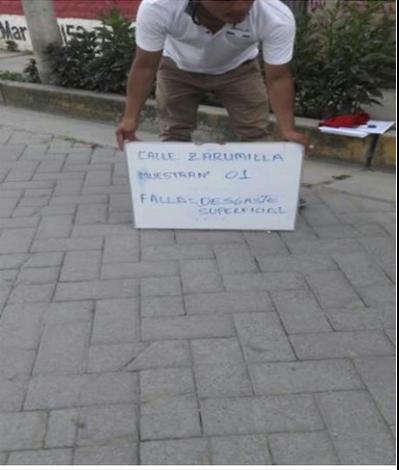
Tabla 48. Formatos de inspección de Fallas Muestra 01 Calle Zarumilla

Deformaciones	Abultamiento				
	Ahuellamiento				
	Depresiones				
Desprendimientos	Desgaste Superficial				X
	Erosión Total				
	Pérdida de Arena En Las Juntas				
Desplazamientos	Desplazamiento de Borde				
	Desplazamiento de Juntas				
Fracturamientos	Fracturamiento				X
	Fracturamiento de Confinamientos Externos				
	Fracturamiento de Confinamientos Internos				
Otros Deterioros	Escalonamiento Entre Adoquines				
	Escal. Entre Adoquines y Confinamiento				
	Juntas abiertas				
	vegetación en la calzada				
		Severidad	Baja	B	
			Media	M	
			Alta	A	
Nº Muestra	Daño	severidad	área

MUESTRA 01	FRACTURAMIENTOS		18		
	DESGASTE SUPERFICIAL		14

DESGASTE SUPERFICIAL

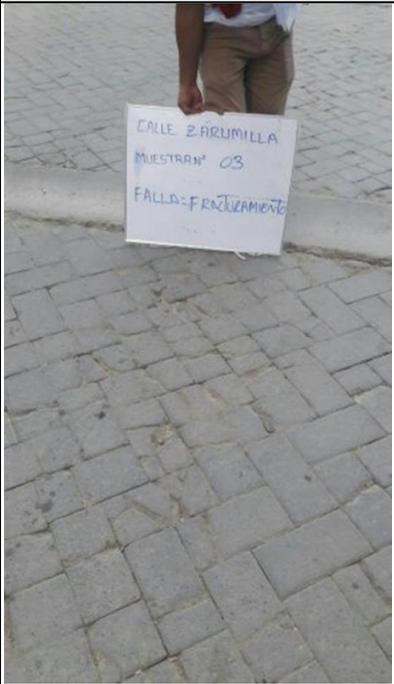
Tabla 52. Formatos de inspección de Fallas Muestra 03 Calle Zarumilla

Deformaciones	Abultamiento		
	Ahuellamiento		
	Depresiones		
Desprendimientos	Desgaste Superficial		
	Erosión Total		
	Pérdida de Arena En Las Juntas		
Desplazamientos	Desplazamiento de Borde		
	Desplazamiento de Juntas		
Fracturamientos	Fracturamiento	X	
	Fracturamiento de Confinamientos Externos		
	Fracturamiento de Confinamientos Internos		
Otros Deterioros	Escalonamiento Entre Adoquines		
	Escal. Entre Adoquines y Confinamiento		
	Juntas abiertas		
	vegetación en la calzada		
Severidad	Baja	B	
	Media	M	
	Alta	A	
Nº Muestra	Daño	severidad	área
MUESTRA 03	FRACTURAMIENTOS		16.5
			FRACTURAMIENTOS

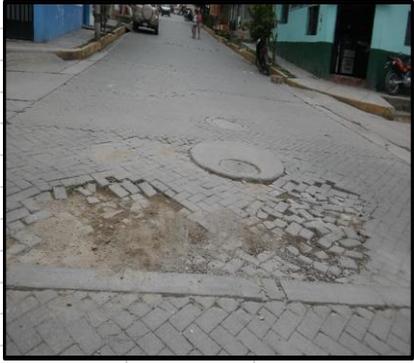
Tabla 54. Formatos de inspección de Fallas Muestra 04 Calle Zarumilla

Deformaciones	Abultamiento		
	Ahuellamiento		
	Depresiones		
Desprendimientos	Desgaste Superficial	x	
	Erosión Total		
	Pérdida de Arena En La Base	X	
Desplazamientos	Desplazamiento de Borde		
	Desplazamiento de Juntas		
Fracturamientos	Fracturamiento	X	
	Fracturamiento de Confinamientos Externos		
	Fracturamiento de Confinamientos Internos		
Otros Deterioros	Escalonamiento Entre Adoquines		
	Escal. Entre Adoquines y Confinamiento		
	Juntas abiertas		
	vegetación en la calzada		
	Severidad	Baja	B
		Media	M
		Alta	A
Nº Muestra	Daño	severidad	área
MUESTRA 04	PÉRDIDA DE ARENA		3.85
	DESGASTE SUPERFICIAL		6.6

FRACTURAMIENTO		10.32

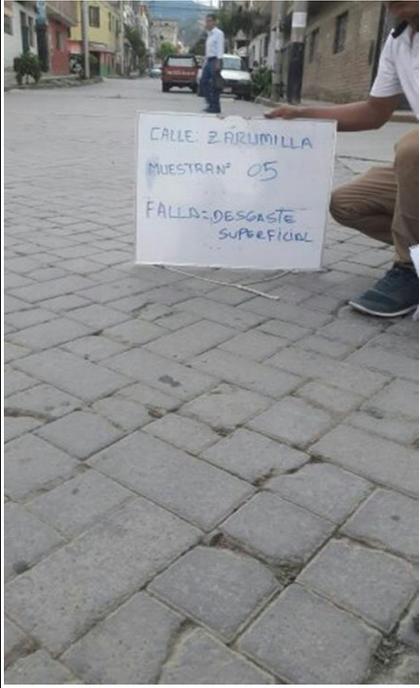
Tabla 56. Formatos de inspección de Fallas Muestra 05 Calle Zarumilla

Deformaciones	Abultamiento		
	Ahuellamiento		
	Depresiones		
Desprendimientos	Desgaste Superficial	X	
	Erosión Total		
	Pérdida de Arena En Las Juntas		
Desplazamientos	Desplazamiento de Borde		
	Desplazamiento de Juntas		
Fracturamientos	Fracturamiento	X	
	Fracturamiento de Confinamientos Externos		
	Fracturamiento de Confinamientos Internos		
Otros Deterioros	Escalonamiento Entre Adoquines		
	Escal. Entre Adoquines y Confinamiento		
	Juntas abiertas		
	vegetación en la calzada		
	Severidad	Baja	B
		Media	M
		Alta	A
N° Muestra	Daño	severidad	área
MUESTRA 05	DESGASTE SUPERFICIAL		11.5
	FRACTURAMIENTO		14.3

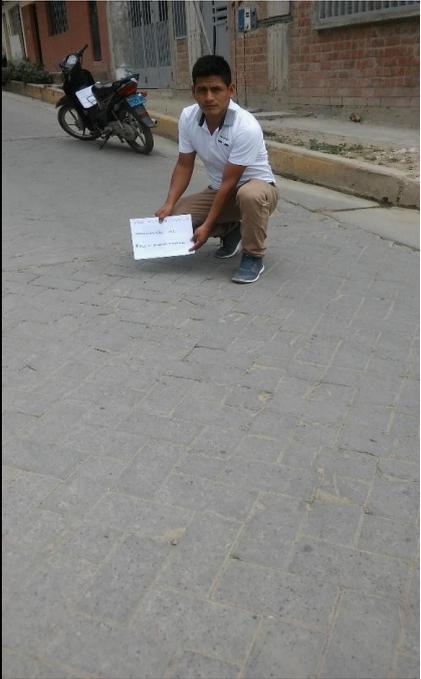
Tabla 58. Formatos de inspección de Fallas Muestra 06 Calle Zarumilla

Deformaciones	Abultamiento			
	Ahuellamiento			
	Depresiones			
Desprendimientos	Desgaste Superficial			X
	Erosión Total			
	Pérdida de Arena En Las Juntas			
Desplazamientos	Desplazamiento de Borde			
	Desplazamiento de Juntas			
Fracturamientos	Fracturamiento			
	Fracturamiento de Confinamientos Externos			
	Fracturamiento de Confinamientos Internos			
Otros Deterioros	Escalonamiento Entre Adoquines			
	Escal. Entre Adoquines y Confinamiento			
	Juntas abiertas			
	vegetación en la calzada			
	Severidad	Baja	B	
		Media	M	
		Alta	A	
N° Muestra	Daño	severidad	área	
MUESTRA 06	DESGASTE SUPERFICIAL		20.8

DESGASTE SUPERFICIAL

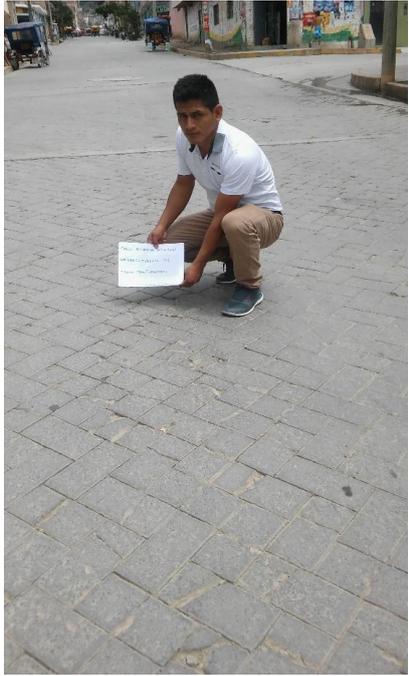
Tabla 60. Formatos de inspección de Fallas Muestra 07 Calle Zarumilla

Deformaciones	Abultamiento			
	Ahuellamiento			
	Depresiones			
Desprendimientos	Desgaste Superficial			
	Erosión Total			
	Pérdida de Arena En Las Juntas			
Desplazamientos	Desplazamiento de Borde			
	Desplazamiento de Juntas			
Fracturamientos	Fracturamiento			X
	Fracturamiento de Confinamientos Externos			
	Fracturamiento de Confinamientos Internos			
Otros Deterioros	Escalonamiento Entre Adoquines			
	Escal. Entre Adoquines y Confinamiento			
	Juntas abiertas			
	vegetación en la calzada			
	Severidad	Baja	B	
		Media	M	
		Alta	A	
N° Muestra	Daño	severidad	área	
MUESTRA 07	FRACTURAMIENTO		14.35

FRACTURAMIENTO

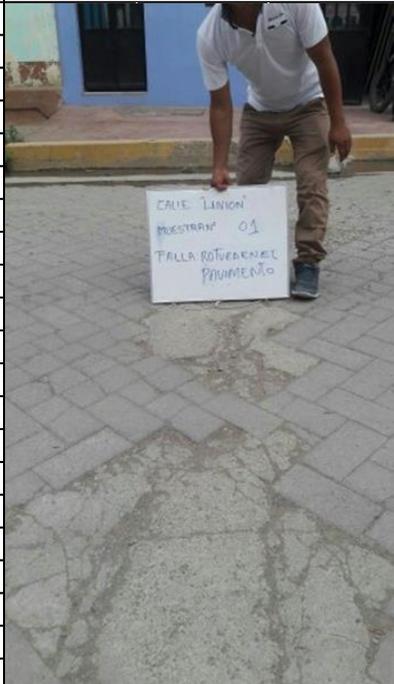
Tabla 62. Formatos de inspección de Fallas Muestra 01 Calle Unión

Deformaciones	Abultamiento		
	Ahuellamiento		
	Depresiones		
Desprendimientos	Desgaste Superficial		
	Erosión Total		
	Pérdida de Arena		
Desplazamientos	Desplazamiento de Borde		
	Desplazamiento de Juntas		
Fracturamientos	Fracturamiento		
	Fracturamiento de Confinamientos Externos		
	Fracturamiento de Confinamientos Internos		
Otros Deterioros	Escalonamiento Entre Adoquines		
	Escal. Entre Adoquines y Confinamiento		
	Juntas abiertas		
	Roturas en el Pavimentos	X	
	vegetación en la calzada		
	Severidad	Baja	B
		Media	M
		Alta	A
N° Muestra	Daño	severidad	área
MUESTRA 01	ROTURAS EN EL PAVIMENTO		2.4
ROTURA EN EL PAVIMENTO

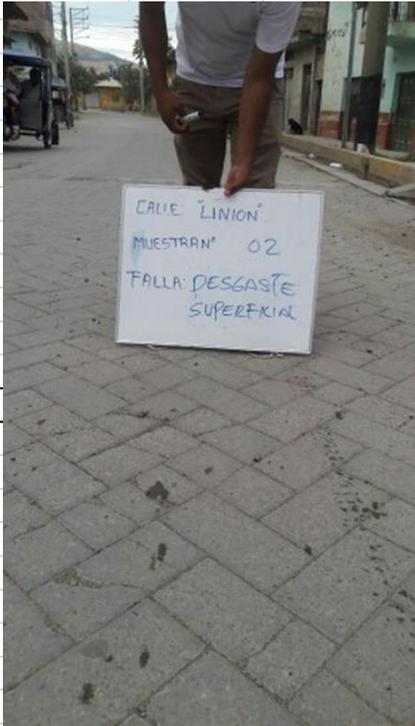
Tabla 64. Formatos de inspección de Fallas Muestra 02 Calle Unión

Deformaciones	Abultamiento				
	Ahuellamiento				
	Depresiones				
Desprendimientos	Desgaste Superficial				X
	Erosión Total				
	Pérdida de Arena				
Desplazamientos	Desplazamiento de Borde				
	Desplazamiento de Juntas				
Fracturamientos	Fracturamiento				
	Fracturamiento de Confinamientos Externos				
	Fracturamiento de Confinamientos Internos				
Otros Deterioros	Escalonamiento Entre Aduquines				
	Escal. Entre Aduquines y Confinamiento				
	Juntas abiertas				
	Roturas mal Reparadas				
	vegetación en la calzada				
	Severidad	Baja	B		
		Media	M		
		Alta	A		
N° Muestra	Daño	severidad	área	DESGASTE SUPERFICIAL

MUESTRA 02	DESGASTE SUPERFICIAL		4.9

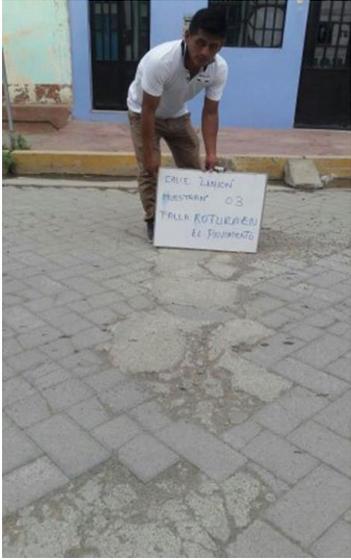
Tabla 66. Formatos de inspección de Fallas Muestra 03 Calle Unión

FORMATO DE INSPECCIÓN DE DETERIOROS PARA PAVIMENTOS INTERTRAVADOS			
UBICACIÓN:		UNIDAD DE MUESTREO	
SECTOR MIRAFLORES JAÉN		03 UNIDAD (KM 0.060 - 090)	
CALLE:		ÁREA DE MUESTREO	
CALLE UNIÓN		216 m2	
INSPECCIONADO POR:		FECHA	
BACH. JOSÉ ALEX ADRIANO CASTILLO		MARZO DEL 2017	
Deterioro		CROQUIS	
Clase	Tipo		
Deformaciones	Abultamiento		
	Ahuellamiento		
	Depresiones		
Desprendimientos	Desgaste Superficial		
	Erosión Total		
	Pérdida de Arena		
Desplazamientos	Desplazamiento de Borde		
	Desplazamiento de Juntas		
Fracturamientos	Fracturamiento		
	Fracturamiento de Confinamientos Externos		
	Fracturamiento de Confinamientos Internos		
Otros Deterioros	Escalonamiento Entre Adoquines		
	Escal. Entre Adoquines y Confinamiento		
	Juntas abiertas		
	Roturas en el Pavimento		X
	vegetación en la calzada		
Nº Muestra	Daño	severidad	área
MUESTRA 03	ROTURA EN EL PAVIMENTO		2.35

ROTURA EN EL PAVIMENTO

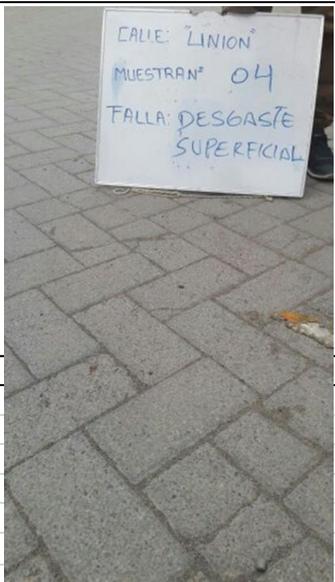
Tabla 68. Formatos de inspección de Fallas Muestra 04 Calle Unión

Deformaciones	Abultamiento			
	Ahuellamiento			
	Depresiones			
Desprendimientos	Desgaste Superficial		X	
	Erosión Total			
	Pérdida de Arena			
Desplazamientos	Desplazamiento de Borde			
	Desplazamiento de Juntas			
Fracturamientos	Fracturamiento			
	Fracturamiento de Confinamientos Externos			
	Fracturamiento de Confinamientos Internos			
Otros Deterioros	Escalonamiento Entre Adoquines			
	Escal. Entre Adoquines y Confinamiento			
	Juntas abiertas			
	Roturas mal Reparadas vegetación en la calzada			
Nº Muestra	Daño	severidad	área	
MUESTRA 04	DESGASTE SUPERFICIAL		8.9	DESGASTE SUPERFICIAL

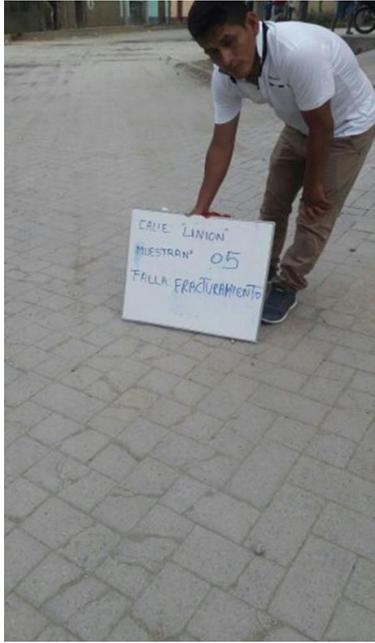
Tabla 70. Formatos de inspección de Fallas Muestra 05 Calle Unión

Deformaciones	Abultamiento			
	Ahuellamiento			
	Depresiones			
Desprendimientos	Desgaste Superficial			
	Erosión Total			
	Pérdida de Arena			
Desplazamientos	Desplazamiento de Borde			
	Desplazamiento de Juntas			
Fracturamientos	Fracturamiento			X
	Fracturamiento de Confinamientos Externos			
	Fracturamiento de Confinamientos Internos			
Otros Deterioros	Escalonamiento Entre Adoquines			
	Escal. Entre Adoquines y Confinamiento			
	Juntas abiertas			
	Roturas mal Reparadas			
	vegetación en la calzada			
N° Muestra	Daño	severidad	área	
MUESTRA 01	FRACTURAMIENTO		12.53	
			FRACTURAMIENTO

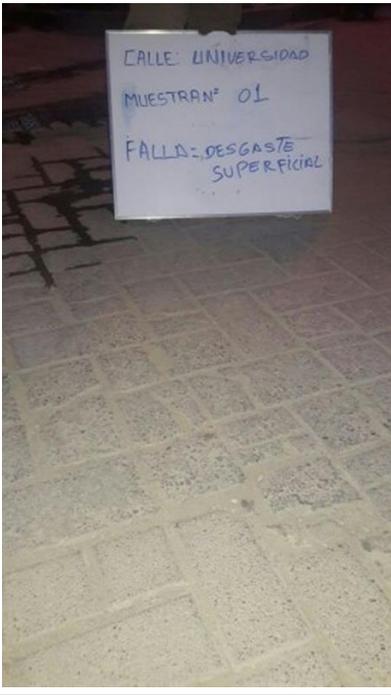
Tabla 72. Formatos de inspección de Fallas Muestra 01 Calle Universidad

Deformaciones	Abultamiento				
	Ahuellamiento				
	Depresiones				
Desprendimientos	Desgaste Superficial	X			
	Erosión Total				
	Pérdida de Arena En La Base				
Desplazamientos	Desplazamiento de Borde				
	Desplazamiento de Juntas				
Fracturamientos	Fracturamiento				
	Fracturamiento de Confinamientos Externos				
	Fracturamiento de Confinamientos Internos				
Otros Deterioros	Escalonamiento Entre Adoquines				
	Escal. Entre Adoquines y Confinamiento				
	Juntas abiertas				
	vegetación en la calzada				
	Severidad	Baja			B
		Media			M
		Alta	A		
Nº Muestra	Daño	severidad	área	DESGASTE SUPERFICIAL

MUESTRA 01	DESGASTE SUPERFICIAL		9.3

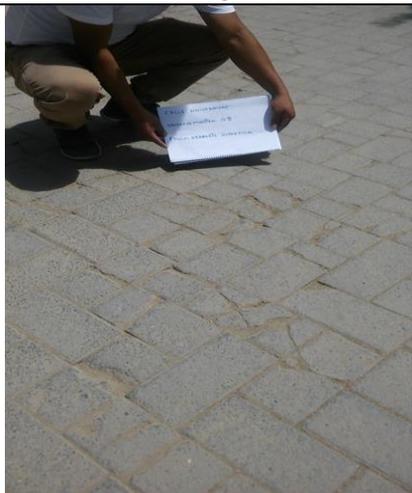
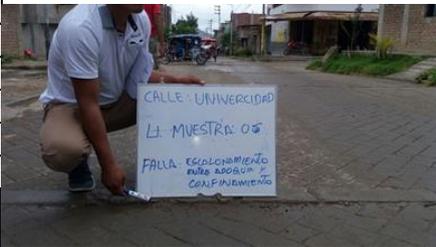
Tabla 82. Formatos de inspección de Fallas Muestra 06 Calle Universidad

Deformaciones	Abultamiento			
	Ahuellamiento			
	Depreciones			
Desprendimientos	Desgaste Superficial			
	Erosión Total			
	Pérdida de Arena En La Base			
Desplazamientos	Desplazamiento de Borde			
	Desplazamiento de Juntas			
Fracturamientos	Fracturamiento	X		
	Fracturamiento de Confinamientos Externos			
	Fracturamiento de Confinamientos Internos			
Otros Deterioros	Escalonamiento Entre Adoquines			
	Escal. Entre Adoquines y Confinamiento	X		
	Juntas abiertas			
	vegetación en la calzada			
			FRACTURAMIENTO	
	Severidad	Baja	B

Media	M	
		Alta	A	
N° Muestra	Daño	severidad	área	
MUESTRA 06	FRACTURAMIENTO		9.8

ESCALONAMIENTO ENTRE ADOQUIN Y CONFINAMIENT		0.8	
			ESCALONAMIENTO ENTRE ADOQUIN Y CONFINAMIENTO

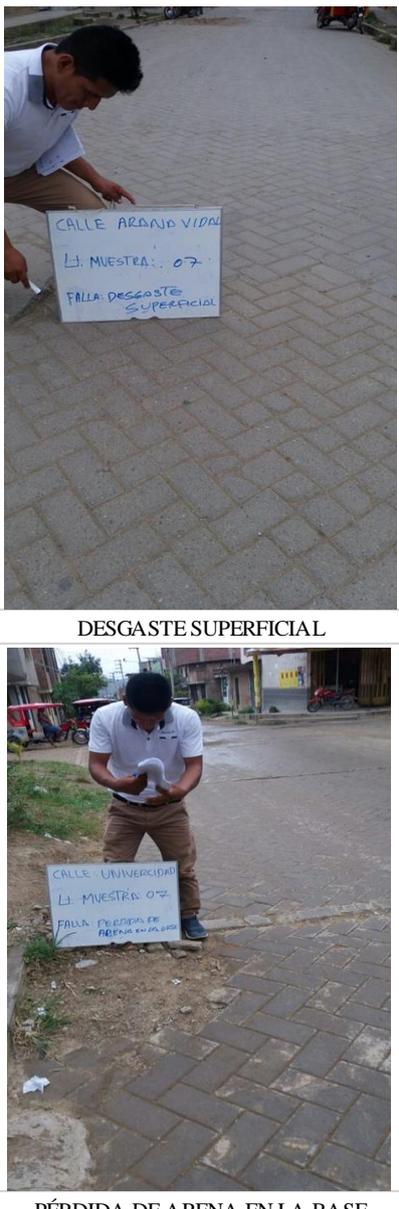
Tabla 84. Formatos de inspección de Fallas Muestra 07 Calle Universidad

Deformaciones	Abultamiento		
	Ahuellamiento		
	Depresiones		
Desprendimientos	Desgaste Superficial	X	
	Erosión Total		
	Pérdida de Arena En La Base	X	
Desplazamientos	Desplazamiento de Borde		
	Desplazamiento de Juntas		
Fracturamientos	Fracturamiento		
	Fracturamiento de Confinamientos Externos		
	Fracturamiento de Confinamientos Internos		
Otros Deterioros	Escalonamiento Entre Adoquines		
	Escal. Entre Adoquines y Confinamiento		
	Juntas abiertas		
	vegetación en la calzada		
	Severidad	Baja	
		Media	M
		Alta	A
Nº Muestra	Daño	severidad	área
MUESTRA 07	DESGASTE SUPERFICIAL		11.56
	PÉRDIDA DE ARENA EN LA BASE		0.97

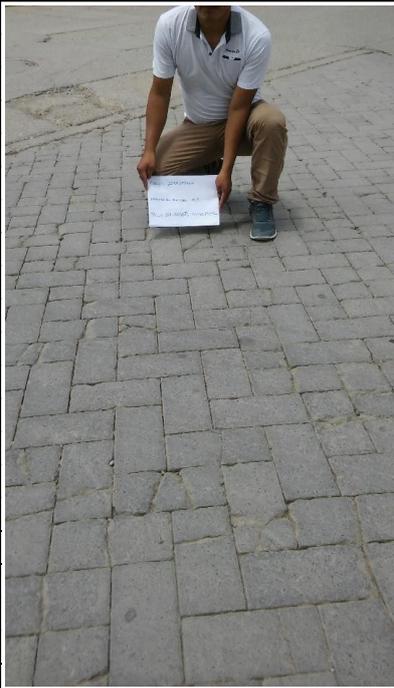
Tabla 86. Formatos de inspección de Fallas Muestra 08 Calle Universidad

Deformaciones	Abultamiento				
	Ahuellamiento				
	Depresiones				
Desprendimientos	Desgaste Superficial				
	Erosión Total				
	Pérdida de Arena En La Base				
Desplazamientos	Desplazamiento de Borde				
	Desplazamiento de Juntas				
Fracturamientos	Fracturamiento				X
	Fracturamiento de Confinamientos Externos				
	Fracturamiento de Confinamientos Internos				
Otros Deterioros	Escalonamiento Entre Adoquines				
	Escal. Entre Adoquines y Confinamiento				
	Juntas abiertas				
	vegetación en la calzada				
	Severidad	Baja	B		
		Media	M		
		Alta	A		
N° Muestra	Daño	severidad	área	FRACTURAMIENTO

MUESTRA 08	FRACTURAMIENTO		12.45

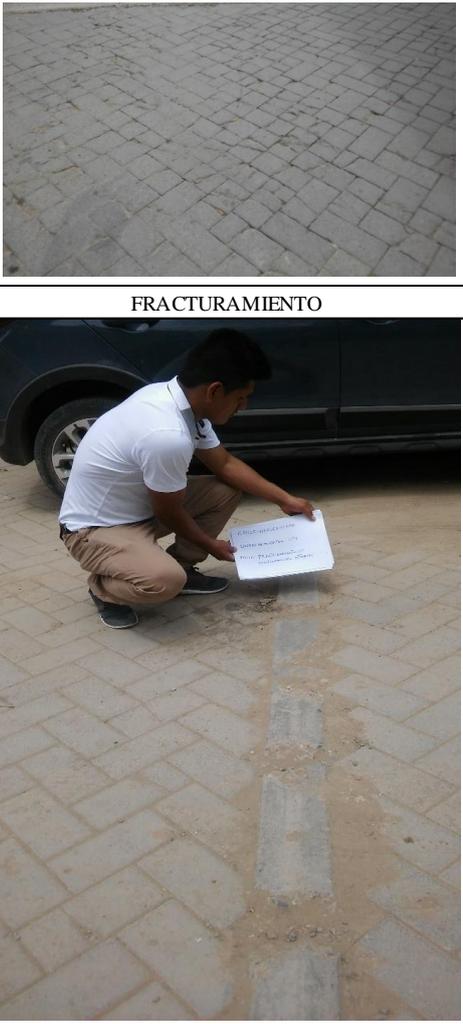
Tabla 88. Formatos de inspección de Fallas Muestra 09 Calle Universidad

Deformaciones	Abultamiento			
	Ahuellamiento			
	Depresiones			
Desprendimientos	Desgaste Superficial			
	Erosión Total			
	Pérdida de Arena En La Base			
Desplazamientos	Desplazamiento de Borde			
	Desplazamiento de Juntas			
Fracturamientos	Fracturamiento	X		
	Fracturamiento de Confinamientos Externos			
	Fracturamiento de Confinamientos Internos	X		
Otros Deterioros	Escalonamiento Entre Adoquines			
	Escal. Entre Adoquines y Confinamiento			
	Juntas abiertas			
	vegetación en la calzada			
	Severidad	Baja	B	
		Media	M	
		Alta	A	
N° Muestra	Daño	severidad	área	
MUESTRA 09	FRACTURAMIENTO		16.5	
	FRACT. CONF. INTERNO		2.1

FRACTURAMIENTO DE CONFINAMIENTO INTERNO

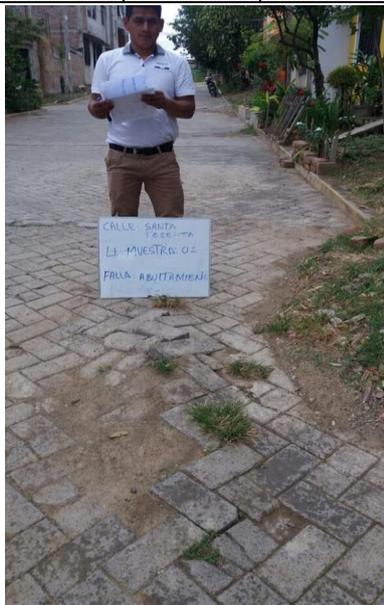
Tabla 94. Formatos de inspección de Fallas Muestra 01 Calle Santa Teresita

<p align="center">ABULTAMIENTO</p>
	Ahuellamiento			
	Depresiones			
Desprendimientos	Desgaste Superficial			
	Erosión Total			
	Pérdida de Arena			
Desplazamientos	Desplazamiento de Borde			
	Desplazamiento de Juntas			
Fracturamientos	Fracturamiento			
	Fracturamiento de Confinamientos Externos			
	Fracturamiento de Confinamientos Internos			
Otros Deterioros	Escalonamiento Entre Adoquines			
	Escal. Entre Adoquines y Confinamiento			
	Juntas abiertas			
	Roturas mal Reparadas			
	vegetacin en la calzada			
N° Muestra	Daño	severidad	área	
MUESTRA 01	ABULTAMIENTO		1.89

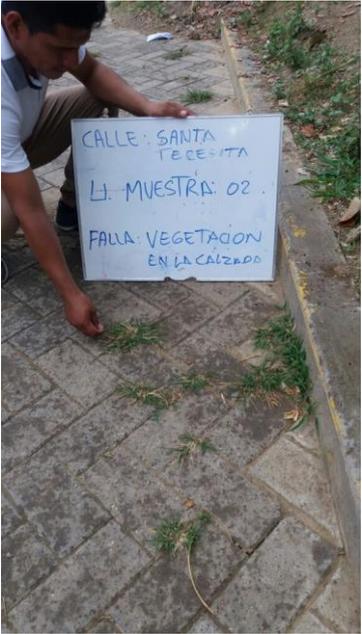
Tabla 96. Formatos de inspección de Fallas Muestra 02 Calle Santa Teresita

Deformaciones	Abultamiento		
	Ahuellamiento		
	Depresiones		
Desprendimientos	Desgaste Superficial		
	Erosión Total		
	Pérdida de Arena		
Desplazamientos	Desplazamiento de Borde		
	Desplazamiento de Juntas		
Fracturamientos	Fracturamiento		
	Fracturamiento de Confinamientos Externos		
	Fracturamiento de Confinamientos Internos		
Otros Deterioros	Escalonamiento Entre Adoquines		
	Escal. Entre Adoquines y Confinamiento		
	Juntas abiertas		
	Roturas mal Reparadas		
	vegetación en la calzada	X	
N° Muestra	Daño	severidad	área
MUESTRA 02	VEGETACIÓN EN LA CALZADA		0.98

VEGETACIÓN EN LA CALZADA

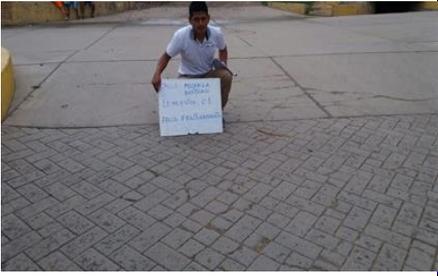
Tabla 100. Formatos de inspección de Fallas Muestra 01 C. Micaela Bastidas

Deformaciones	Abultamiento		
	Ahuellamiento		
	Depresiones		
Desprendimientos	Desgaste Superficial		
	Erosión Total		
	Pérdida de Arena En La Base		
Desplazamientos	Desplazamiento de Borde		
	Desplazamiento de Juntas		
Fracturamientos	Fracturamiento	X	
	Fracturamiento de Confinamientos Externos		
	Fracturamiento de Confinamientos Internos		
Otros Deterioros	Escalonamiento Entre Adoquines		
	Escal. Entre Adoquines y Confinamiento		
	Juntas abiertas		
	vegetación en la calzada		
Nº Muestra	Daño	severidad	área
MUESTRA 01	FRACTURAMIENTO		12.71

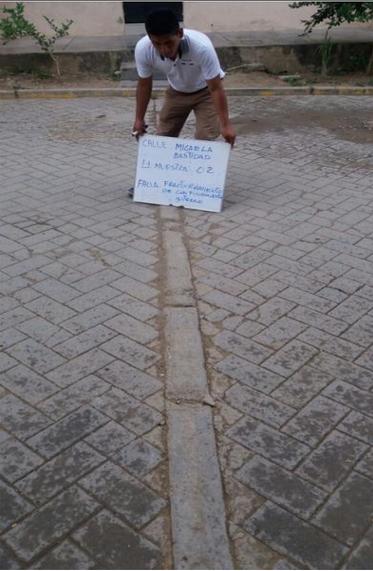
Tabla 102. Formatos de inspección de Fallas Muestra 02 C. Micaela Bastidas

Deformaciones	Abultamiento		
	Ahuellamiento		
	Depresiones		
Desprendimientos	Desgaste Superficial		
	Erosión Total		
	Pérdida de Arena En La Base		
Desplazamientos	Desplazamiento de Borde		
	Desplazamiento de Juntas		
Fracturamientos	Fracturamiento		
	Fracturamiento de Confinamientos Externos		
	Fracturamiento de Confinamientos Internos	X	
Otros Deterioros	Escalonamiento Entre Adoquines		
	Escal. Entre Adoquines y Confinamiento		
	Juntas abiertas		
	vegetación en la calzada		
N° Muestra	Daño	severidad	área
MUESTRA 02	FRACTURAMIENTO DE CONFINAMIENTO INTERNO		1.76
			FRACTURAMIENTO DE CONFINAM. INTERNOS

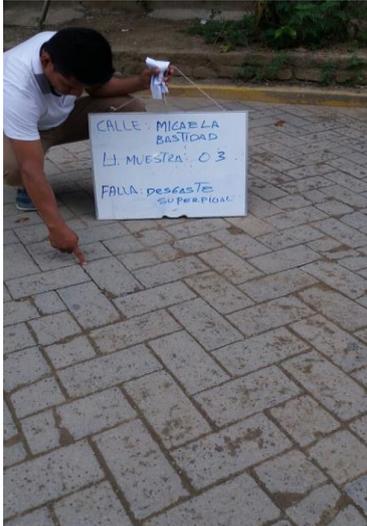
Tabla 104. Formatos de inspección de Fallas Muestra 03 C. Micaela Bastidas

FORMATO DE INSPECCIÓN DE DETERIOROS PARA PAVIMENTOS INTERTRAVADOS			
UBICACIÓN:		UNIDAD DE MUESTREO	
SECTOR MORRO SOLAR JAÉN		UNIDAD 03 (KM 0+060 - 0+081.15)	
CALLE:		ÁREA DE MUESTREO	
MICAELA BASTIDAS		154.40 M2	
INSPECCIONADO POR:		FECHA	
BACH. JOSÉ ALEX ADRIANO CASTILLO		MARZO DEL 2017	
Deterioro		CROQUIS	
Clase	Tipo		
Deformaciones	Abultamiento		
	Ahuellamiento		
	Depresiones		
Desprendimientos	Desgaste Superficial	X	
	Erosión Total		
	Pérdida de Arena En La Base	X	
Desplazamientos	Desplazamiento de Borde		
	Desplazamiento de Juntas		
Fracturamientos	Fracturamiento		
	Fracturamiento de Confinamientos Externos		
	Fracturamiento de Confinamientos Internos		
Otros Deterioros	Escalonamiento Entre Adoquines		
	Escal. Entre Adoquines y Confinamiento		
	Juntas abiertas		
	vegetación en la calzada		
N° Muestra	Daño	severidad	área
MUESTRA 03	DESGASTE SUPERFICIAL		6.51

DESGASTE SUPERFICIAL

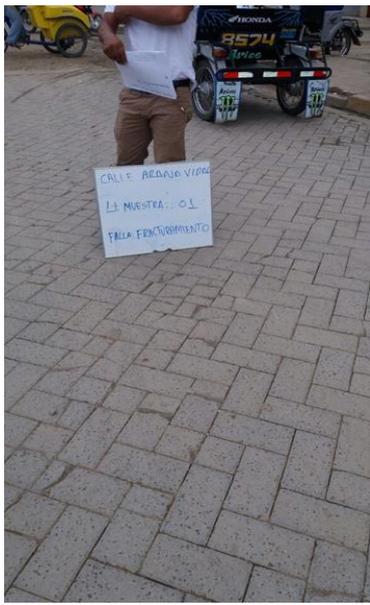
Tabla 106. Formatos de inspección de Fallas Muestra 01 Calle Arana Vidal

Deformaciones	Abultamiento				
	Ahuellamiento				
	Depresiones				
Desprendimientos	Desgaste Superficial				
	Erosión total				X
	Pérdida de Arena En La Base				
Desplazamientos	Desplazamiento de Borde				
	Desplazamiento de Juntas				
Fracturamientos	Fracturamiento				X
	Fracturamiento de Confinamientos Externos				
	Fracturamiento de Confinamientos Internos				
Otros Deterioros	Escalonamiento Entre Adoquines				
	Escal. Entre Adoquines y Confinamiento				
	Juntas abiertas				
	vegetación en la calzada				
	Severidad	Baja	B		
		Media	M		
		Alta	A		
FRACTURAMIENTOS					
N° Muestra	Daño	severidad	área

MUESTRA 01	FRACTURAMIENTOS		11.2		
	EROSIÓN TOTAL		25		
EROSIÓN TOTAL

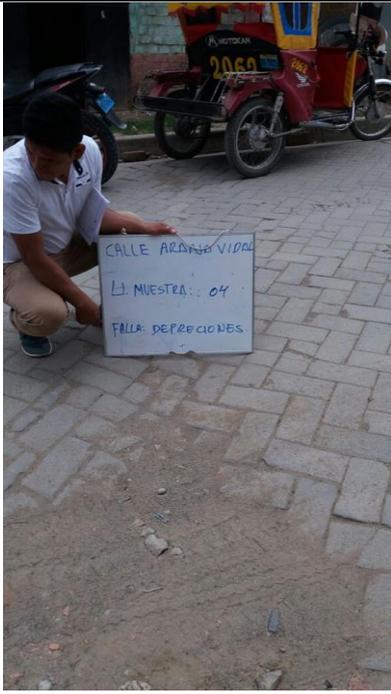
Tabla 112. Formatos de inspección de Fallas Muestra 04 Calle Arana Vidal

FORMATO DE INSPECCIÓN DE DETERIOROS PARA PAVIMENTOS INTERTRAVADOS			
UBICACIÓN:		UNIDAD DE MUESTREO	
SECTOR MORRO SOLOR JAÉN		UNIDAD 04 (0+090 - 0+120)	
CALLE:		ÁREA DE MUESTREO	
ARANA VIDAL		216 M2	
INSPECCIONADO POR:		FECHA	
BACH. JOSÉ ALEX ADRIANO CASTILLO		MARZO DEL 2017	
Deterioro		CROQUIS	
Clase	Tipo		
Deformaciones	Abultamiento		
	Ahuellamiento		
	Depresiones		X
Desprendimientos	Desgaste Superficial		
	Erosión Total		
	Pérdida de Arena En Las Juntas		
Desplazamientos	Desplazamiento de Borde		
	Desplazamiento de Juntas		
Fracturamientos	Fracturamiento		
	Fracturamiento de Confinamientos Externos		
	Fracturamiento de Confinamientos Internos		
Otros Deterioros	Escalonamiento Entre Adoquines		
	Escal. Entre Adoquines y Confinamiento		
	Juntas abiertas		
	vegetación en la calzada		
	Severidad	Baja	B
		Media	M
		Alta	A
Nº Muestra	Daño	severidad	área
MUESTRA 04	DEPRESIONES		8.54

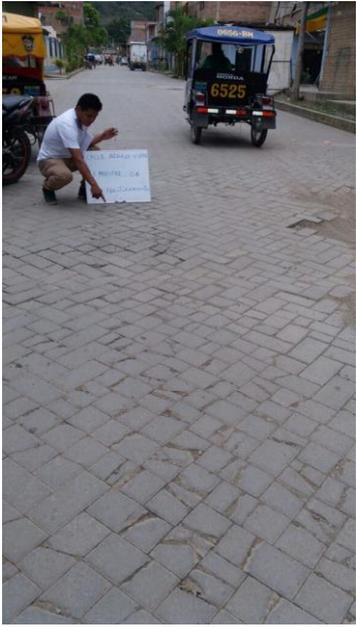
Tabla 116. Formatos de inspección de Fallas Muestra 06 Calle Arana Vidal

Deformaciones	Abultamiento			
	Ahuellamiento			
	Depresiones			
Desprendimientos	Desgaste Superficial			
	Erosión Total			
	Pérdida de Arena En Las Juntas			
Desplazamientos	Desplazamiento de Borde			
	Desplazamiento de Juntas			
Fracturamientos	Fracturamiento			X
	Fracturamiento de Confinamientos Externos			
	Fracturamiento de Confinamientos Internos			
Otros Deterioros	Escalonamiento Entre Adoquines			
	Escal. Entre Adoquines y Confinamiento			
	Juntas abiertas			
	vegetación en la calzada			
	Severidad	Baja	B	
		Media	M	
		Alta	A	
N° Muestra	Daño	severidad	área	
MUESTRA 06	FRACTURAMIENTO		14.65	
			FRACTURAMIENTO

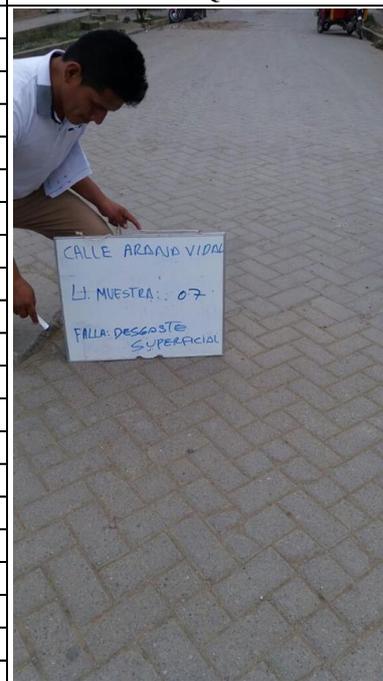
Tabla 118. Formatos de inspección de Fallas Muestra 07 Calle Arana Vidal

FORMATO DE INSPECCIÓN DE DETERIOROS PARA PAVIMENTOS INTERTRAVADOS			
UBICACIÓN:		UNIDAD DE MUESTREO	
SECTOR MORRO SOLOR JAÉN		UNIDAD 07 (0+180 - 0+210)	
CALLE:		ÁREA DE MUESTREO	
ARANA VIDAL		216 M2	
INSPECCIONADO POR:		FECHA	
BACH. JOSÉ ALEX ADRIANO CASTILLO		MARZO DEL 2017	
Deterioro		CROQUIS	
Clase	Tipo		
Deformaciones	Abultamiento		
	Ahuellamiento		
	Depresiones		
Desprendimientos	Desgaste Superficial		X
	Erosión Total		
	Pérdida de Arena En Las Juntas		
Desplazamientos	Desplazamiento de Borde		
	Desplazamiento de Juntas		
Fracturamientos	Fracturamiento		
	Fracturamiento de Confinamientos Externos		
	Fracturamiento de Confinamientos Internos		
Otros Deterioros	Escalonamiento Entre Adoquines		
	Escal. Entre Adoquines y Confinamiento		
	Juntas abiertas		
	vegetación en la calzada		
	Severidad	Baja	B
		Media	M
		Alta	A
Nº Muestra	Daño	severidad	área
MUESTRA 07	DESGASTE SUPERFICIAL		7.43
			DESGASTE SUPERFICIAL

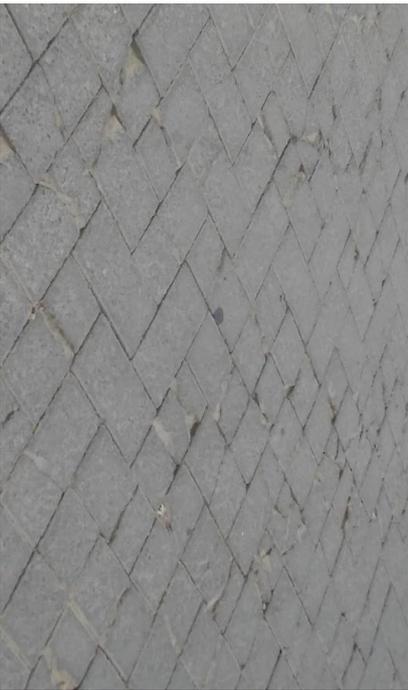
Tabla 122. Formatos de inspección de Fallas Muestra 09 Calle Arana Vidal

Deformaciones	Abultamiento		
	Ahuellamiento		
	Depresiones		
Desprendimientos	Desgaste Superficial		
	Erosión Total		
	Pérdida de Arena En Las Juntas		
Desplazamientos	Desplazamiento de Borde		
	Desplazamiento de Juntas		
Fracturamientos	Fracturamiento	X	
	Fracturamiento de Confinamientos Externos		
	Fracturamiento de Confinamientos Internos		
Otros Deterioros	Escalonamiento Entre Adoquines		
	Escal. Entre Adoquines y Confinamiento		
	Juntas abiertas		
	vegetación en la calzada		
	Severidad	Baja	B
		Media	M
		Alta	A
N° Muestra	Daño	severidad	área
MUESTRA 09	FRACTURMIENTO		14.98
			FRACTURMIENTO

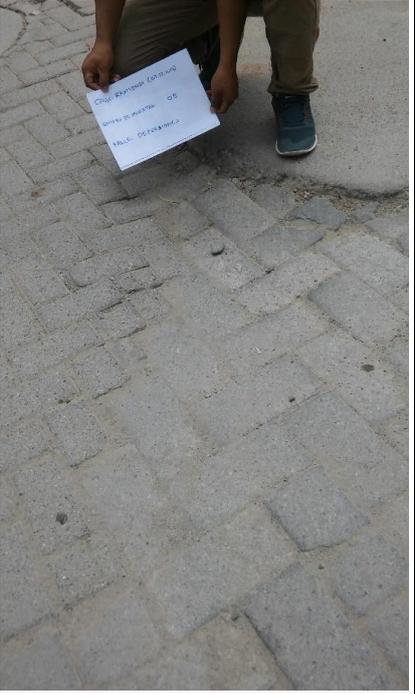
Tabla 126. Formatos de inspección de Fallas Muestra 11 Calle Arana Vidal

Deformaciones	Abultamiento		
	Ahuellamiento		
	Depresiones		
Desprendimientos	Desgaste Superficial	X	
	Erosión Total		
	Pérdida de Arena En Las Juntas		
Desplazamientos	Desplazamiento de Borde		
	Desplazamiento de Juntas		
Fracturamientos	Fracturamiento		
	Fracturamiento de Confinamientos Externos		
	Fracturamiento de Confinamientos Internos		
Otros Deterioros	Escalonamiento Entre Adoquines		
	Escal. Entre Adoquines y Confinamiento		
	Juntas abiertas		
	vegetación en la calzada		
	Severidad	Baja	B
		Media	M
		Alta	A
N° Muestra	Daño	severidad	área
MUESTRA 11	DESGASTE SUPERFICIAL		14.3

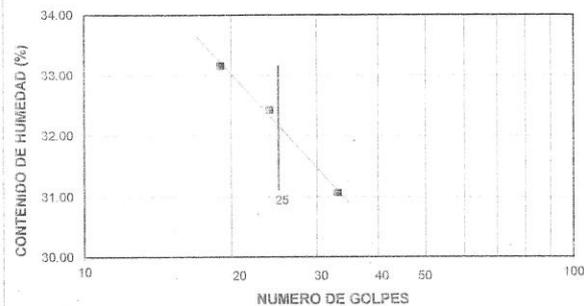
GRAFICO DEL LIMITE LIQUIDO

MUESTRA		
	M-1	---
L.L.	32.22	---
L.P.	19.66	---
I.P.	12.56	---

CLASIFICACION			
MUESTRA	SUCS	AASHTO	
M-1	SC	A - 6	1

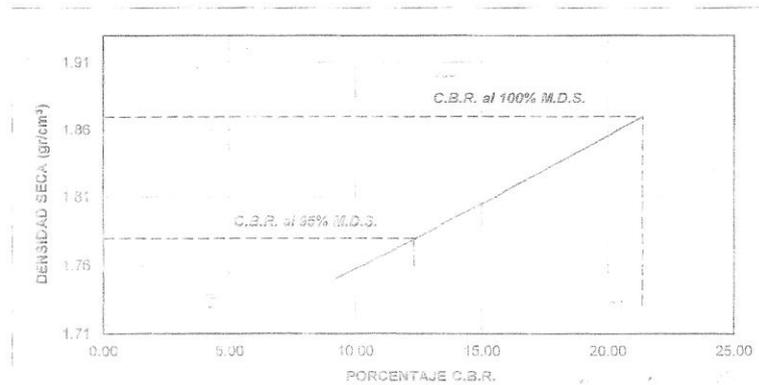
LUGAR : CALLE UNIVERSIDAD
 PROYECTO : FALLAS Y CAUSAS EN LOS PAVIMENTOS ARTICULADOS DE LAS VIAS URBANAS DE LA CIUDAD DE JAEN
 UBICACIÓN : DISTRITO JAEN, PROVINCIA DE JAEN, REGION CAJAMARCA
 MATERIAL : SUB RASANTE
 CALICATA : C - 01 FECHA : 05 DE MAYO DEL 2017 PROFUNDIDAD: 0.00 - 1.50m

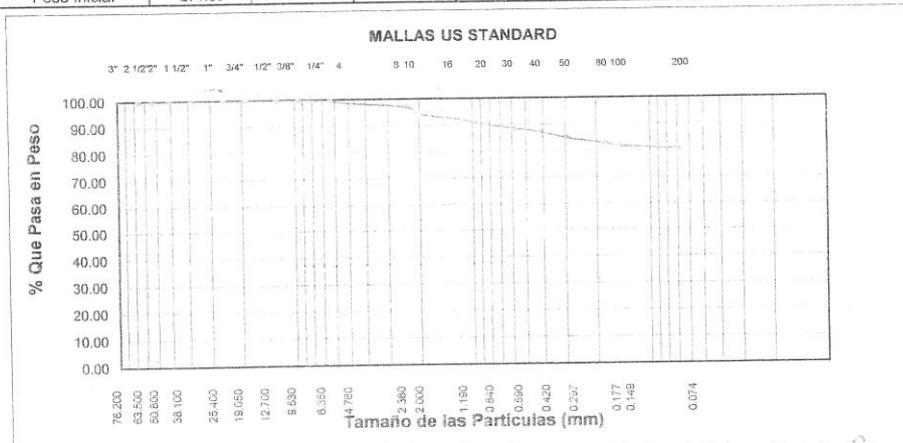
Abertura Malla	Peso Retenido	% Retenido Parcial	% Retenido Acumulado	% Que Pasa	Especificaciones	CLASIFICACION SUCS
Pulg.	.mm.					
3"	76.20					CH, arcillas inorgánicas de plasticidad elevada.
2 1/2"	63.50					
2"	50.80					
1 1/2"	38.10					
1"	25.40					
3/4"	19.05					L.L. : 51.99
1/2"	12.70					L.P. : 28.82
						I.P. : 25.17
3/8"	9.53			100.00		CLASIFICACION
1/4"	6.35	1.35	0.50	99.50		AASHTO : A - 7 - 6 (0)
N° 04	4.76	2.88	1.06	98.44		
N° 08	2.38	4.10	1.51	96.94		
N° 10	2.00	7.09	2.61	94.33		
N° 16	1.19	6.13	2.25	92.07		OBSERVACIONES:
N° 20	0.84	5.37	1.98	90.10		
N° 30	0.59	4.01	1.47	88.62		
N° 40	0.42	3.65	1.34	87.28		
N° 50	0.30	6.16	2.27	85.02		
N° 80	0.18	5.94	2.18	82.83		
N° 100	0.15	2.74	1.01	81.82		
N° 200	0.07	3.03	1.11	80.71		
<N° 200		219.44	80.71	100.00	0.00	
Peso Inicial		271.89

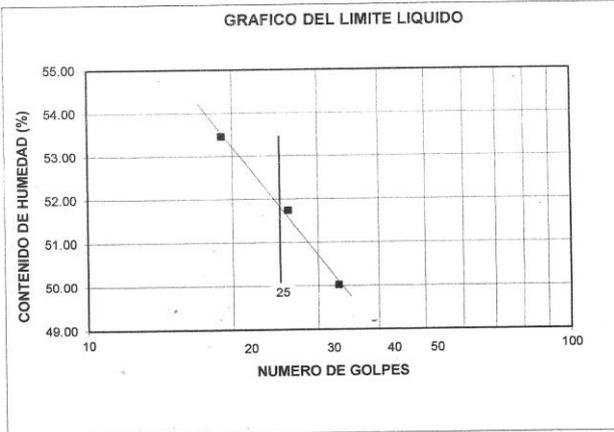
GRAFICO DEL LIMITE LIQUIDO

MUESTRA		
	M - 1	---
L.L.	51.99	---
L.P.	26.82	---
I.P.	25.17	---

CLASIFICACION		
MUESTRA	SUCS	AASHTO
	CH	A - 7 - 6 0

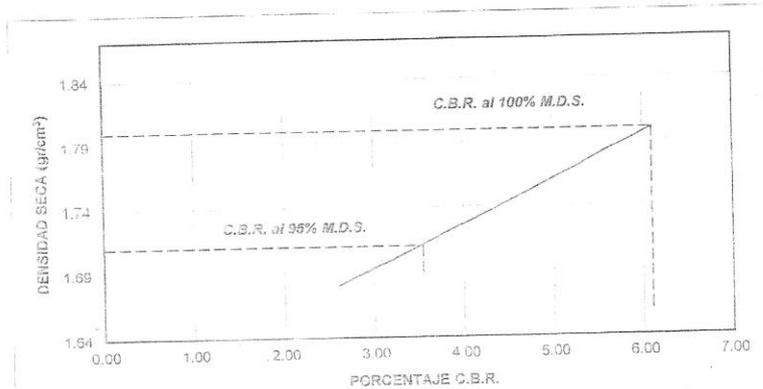
LUGAR : ALFONSO ARANA VIDAL
PROYECTO : FALLAS Y CAUSAS EN LOS PAVIMENTOS ARTICULADOS DE LAS VIAS URBANAS DE LA CIUDAD DE JAEN, PROVINCIA DE JAEN - CAJAMARCA
UBICACIÓN : DISTRITO JAEN, PROVINCIA DE JAEN, REGION CAJAMARCA
MATERIAL : SUB RASANTE
FECHA : 05 DE MAYO DEL 2017 CALICATA : C - 02 PROFUNDIDAD : 0.00 - 1.50m.

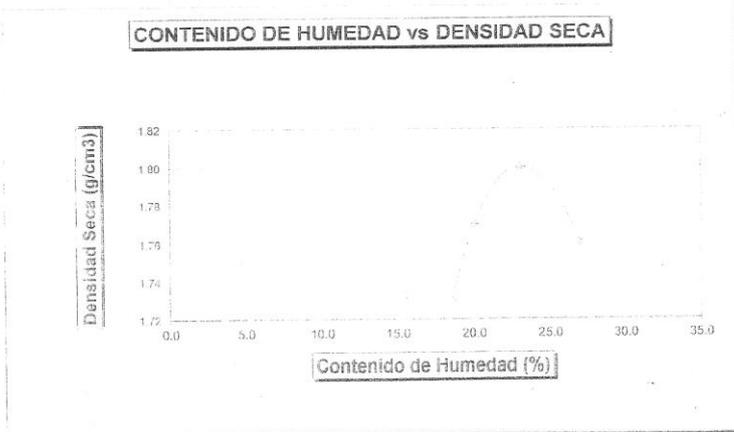
Máxima Densidad Seca : 1.80 g/cm³
 Optimo Contenido de Humedad : 23.07 %
