UNIVERSIDAD NACIONAL DE CAJAMARCA
FACULTAD DE INGENIERÍA
ESCUELA ACADÉMICO PROFESIONAL DE INGENIERÍA CIVIL

TESIS

“INCIDENCIA DE LAS PATOLOGÍAS DEL CONCRETO EN LA OBTENCIÓN DEL ÍNDICE DE INTEGRIDAD FUNCIONAL Y ESTRUCTURAL DEL PAVIMENTO RÍGIDO DE LA AV. SAN MARTIN DE PORRES, ENTRE LA AV. ATAHUALPA Y JR. LOS GERANIOS, DE LA CIUDAD DE CAJAMARCA”

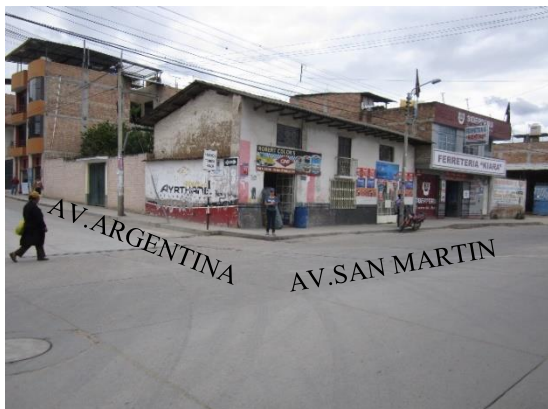
Fotografía 01: Conteo de tránsito vehicular, en la intersección de las avenidas San Martín de Porres y Argentina. Fecha: 07/10/2016.

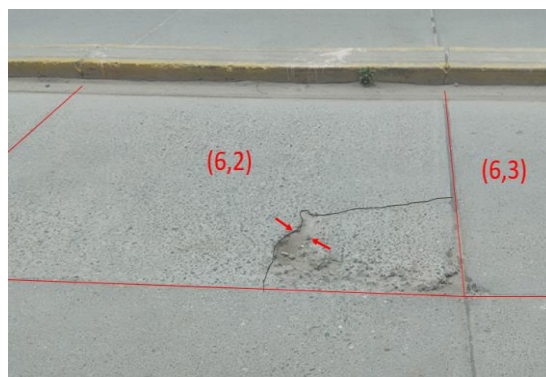
Fotografía 04: Descascaramiento de esquina en Losa (6,2) de la unidad de muestra T2 – U01. Fecha: 10/03/2017.

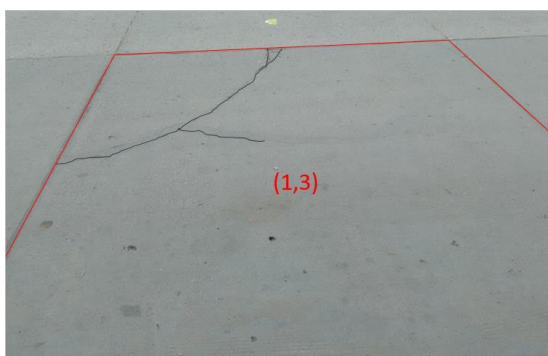
Fotografía 05: Grieta de esquina en Losa (1,3) de la unidad de muestra T2 – U03. Fecha: 10/03/2017.

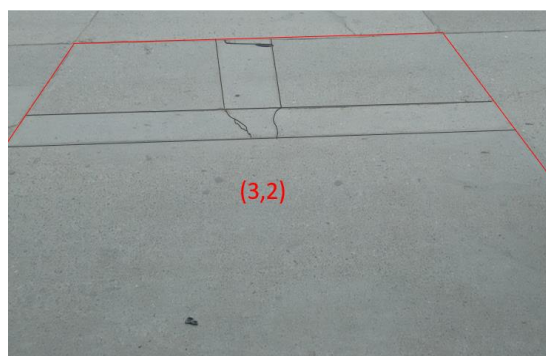
Fotografía 06: Parches grandes deteriorados en Losa (3,2) de la unidad de muestra T2 – U03. Fecha: 10/03/2017.

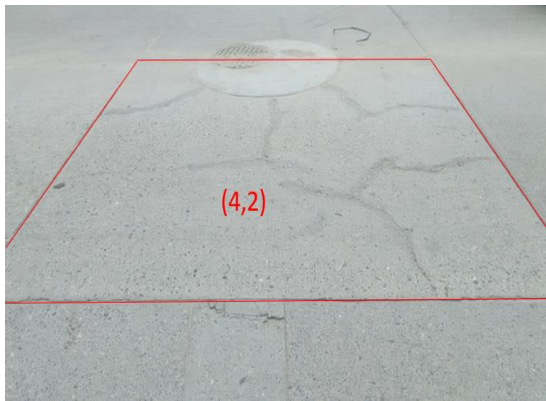
Fotografía 07: Grietas en bloque de severidad baja en Losa (4,2) de la unidad de muestra T2 – U03. Fecha: 10/03/2017.

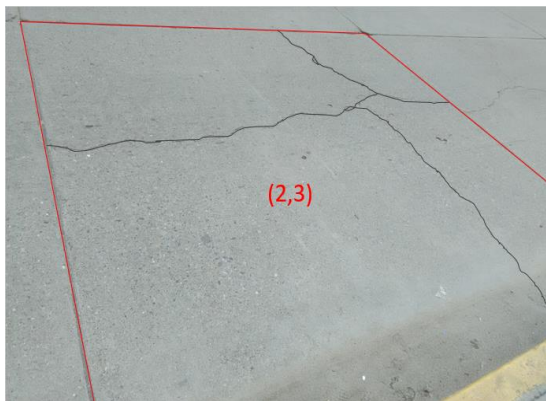
Fotografía 09: Grieta en bloque de severidad baja en Losa (2,3) de la unidad de muestra T2 – U04. Fecha: 10/03/2017.

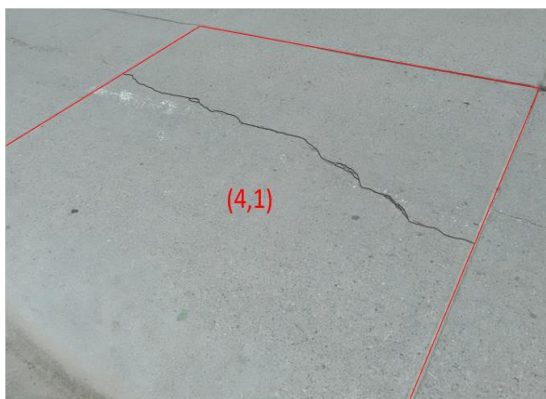
Fotografía 11: Grieta longitudinal de severidad baja en Losa (4,1) de la unidad de muestra T2 – U04. Fecha: 10/03/2017.

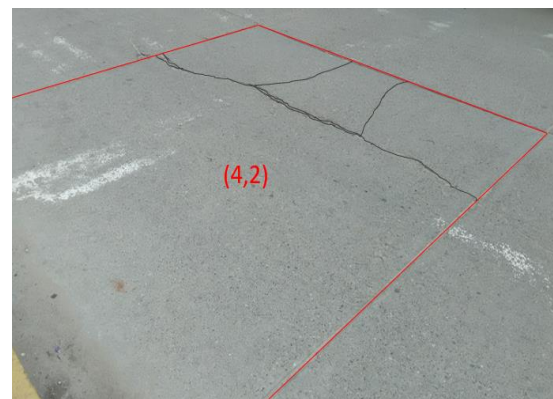
Fotografía 12: Grietas en bloque de severidad baja en Losa (4,2) de la unidad de muestra T2 – U04. Fecha: 10/03/2017.

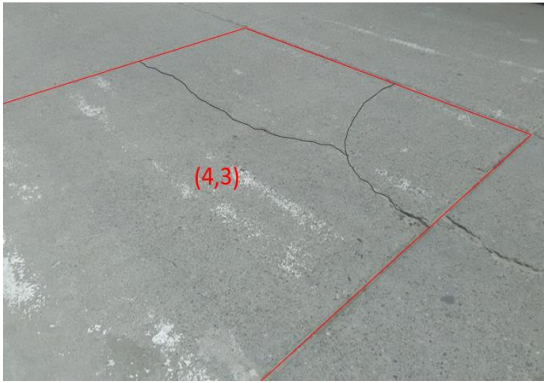
Fotografía 13: Grieta longitudinal y grieta de esquina en Losa (4,3) de la unidad de muestra T2 – U04. Fecha: 10/03/2017.

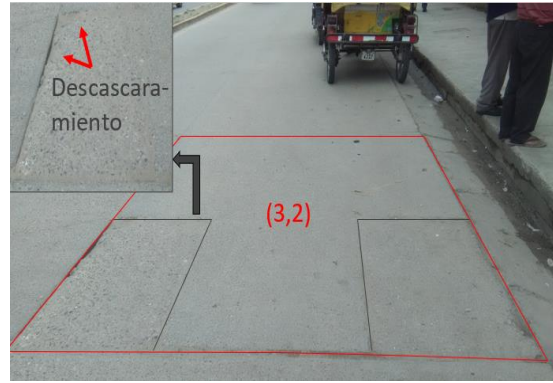
Fotografía 14: Parches grandes deteriorados en Losa (3,2) de la unidad de muestra T2 – U07. Fecha: 10/03/2017.

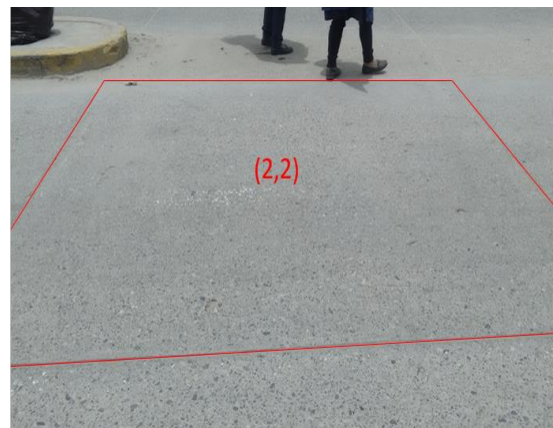
Fotografía 16: Pulimiento de superficie de losa (2,2) de la unidad de muestra T2 – U08. Fecha: 10/03/2017.

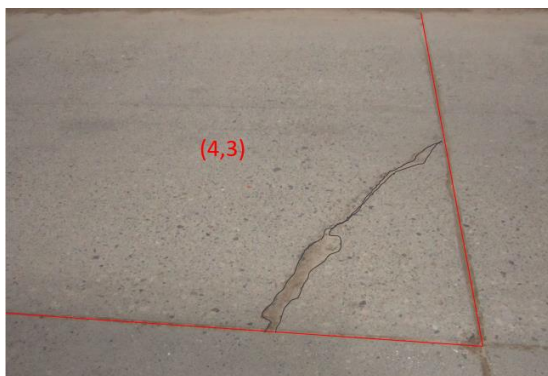
Fotografía 23: Grieta de esquina de severidad media en Losa (4,3) de la unidad de muestra T2 – U15. Fecha: 10/03/2017.

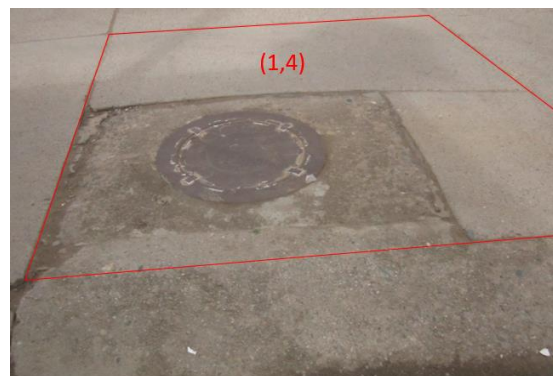
Fotografía 24: Parche grande deteriorado (tapa buzón) en Losa (1,4) de la unidad de muestra T2 – U16. Fecha: 10/03/2017.

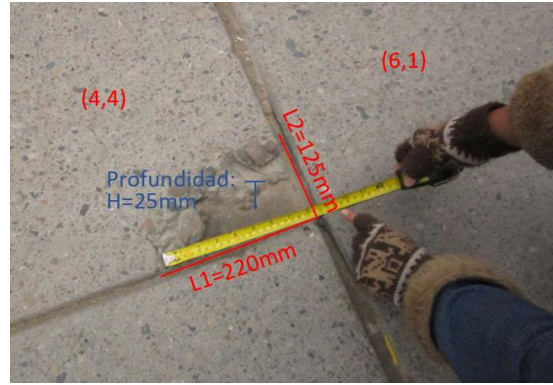
Fotografía 26: Descascar. de esquina de severidad baja en losa (4,4) de la unidad de muestra T2 – U17. Fecha: 10/03/2017.

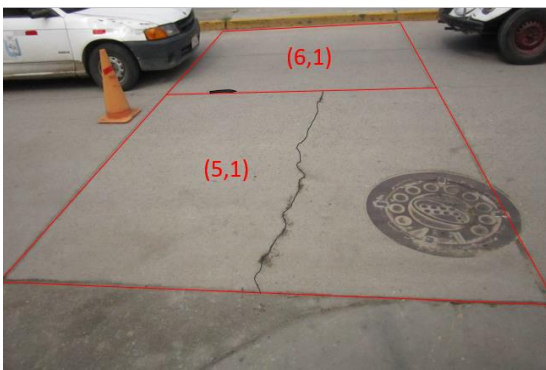
Fotografía 27 Grieta transversal de severidad baja en losa (5,1) de la unidad de muestra T2 – U18. Fecha: 10/03/2017.

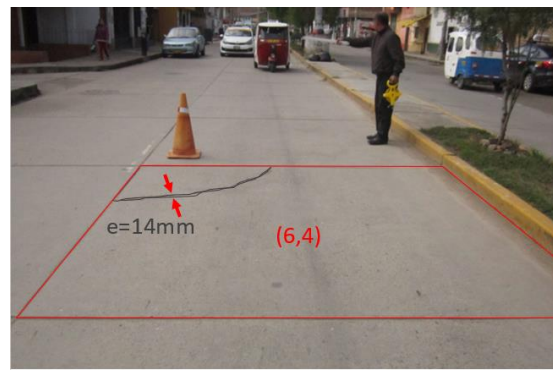
Fotografía 28: Grieta de esquina de severidad media en losa (6,4) de la unidad de muestra T2 – U18. Fecha: 10/03/2017.

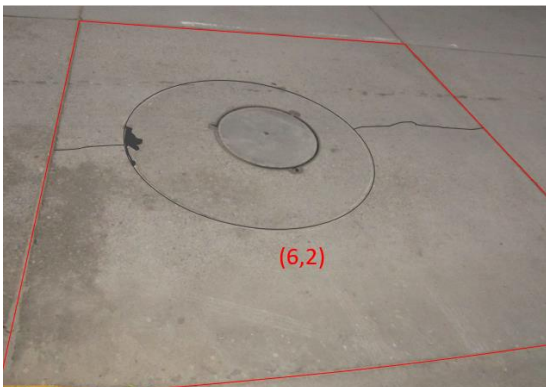
Fotografía 29: Losa (6,2) de la unidad de muestra T2 – U19, presenta tapa de buzón sin junta de dilatación, causando una grieta longitudinal. Fecha: 10/03/2017.

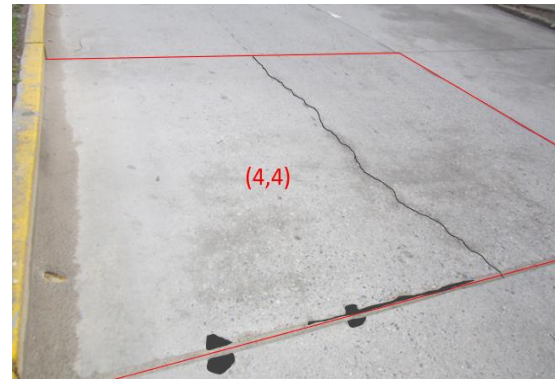
Fotografía 32: Grieta longitudinal y desc. Junta en Losa (4,4) de la unidad de muestra T2 – U22. Fecha: 10/03/2017.

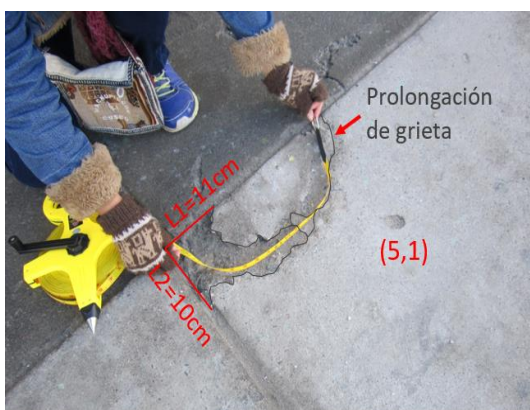
Fotografía 35: Descascaramiento de esquina de severidad baja en Losa (5,1) de la unidad de muestra T2 – U24. Fecha: 10/03/2017.

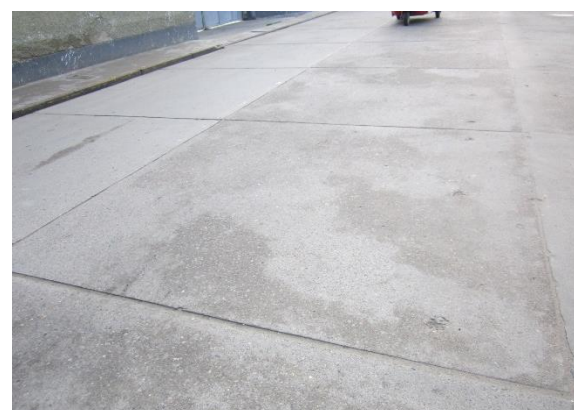
Fotografía 36: Últimas losas de la unidad de muestra T2-U25, donde sólo el carril interior tiene pulimiento de superficie. Fecha: 10/03/2017.

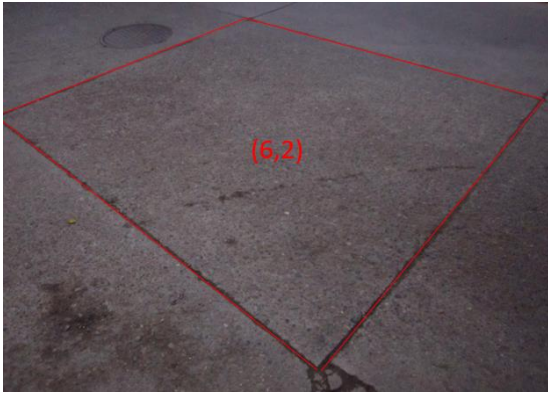
Fotografía 41: Pulimiento de superficie en Losa (6,2) de la unidad de muestra T1 – U01. Fecha: 11/05/2017.

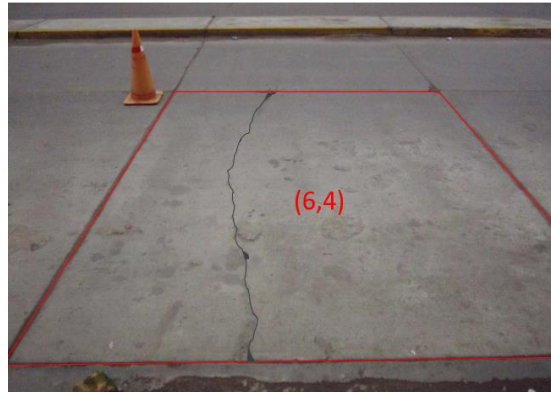
Fotografía 42: Grieta transversal de severidad media en Losa (6,4) de la unidad de muestra T1 – U02. Fecha: 11/05/2017.

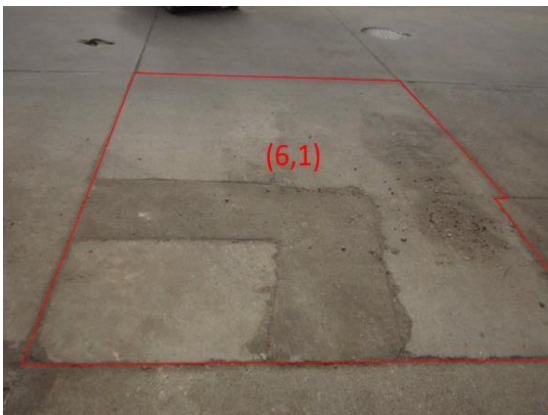
Fotografía 45: Parche grande de severidad baja en Losa (6,1) de la unidad de muestra T1 – U06. Fecha: 11/05/2017.

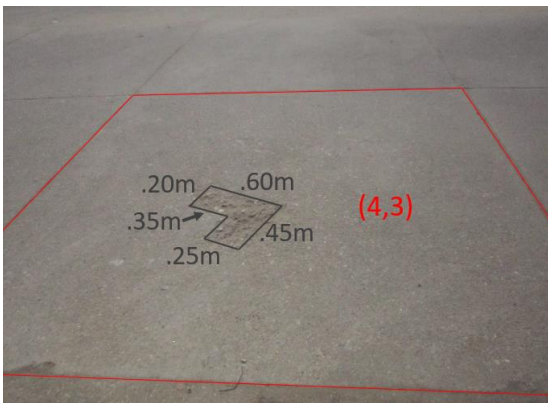
Losas (4,3) → Foto 49

Fotografía 49: Descamación de severidad baja en Losa (4,3) de la unidad de muestra T1 – U08. Fecha: 11/05/2017.

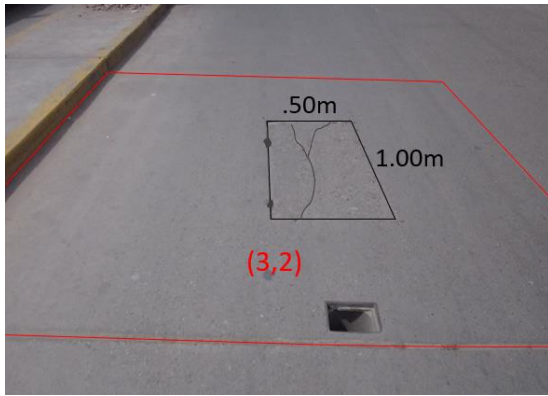
Losa (3,2) → Foto 53

Fotografía 53: Parche de severidad media en Losa (3,2) de la unidad de muestra T1 – U10. Fecha: 11/05/2017.

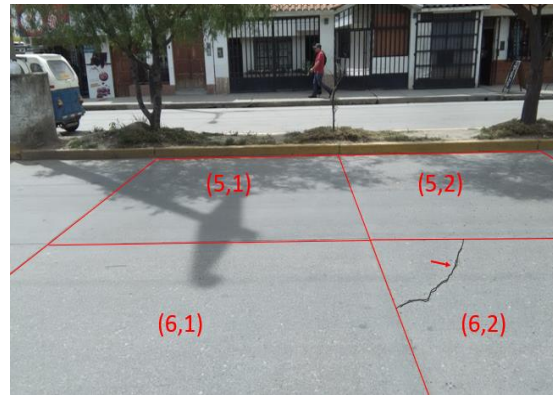
Losas (5,1)(6,1)(5,2)(6,2) → Foto 54

Fotografía 54: Losas (5,1)(6,1)(5,2)(6,2) de la unidad de muestra T1 – U10. Fecha: 11/05/2017.

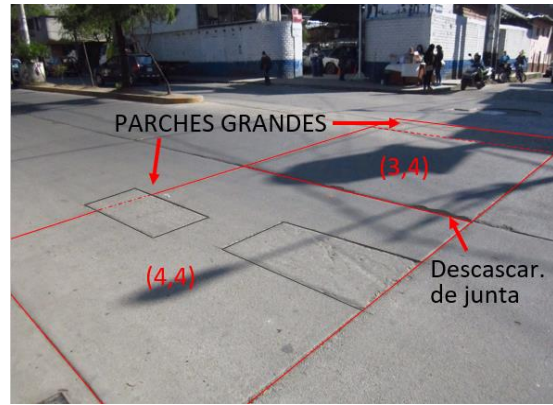
Fotografía 60: Losas (3,4)(4,4) de la unidad de muestra T1 – U12. Fecha: 11/05/2017.

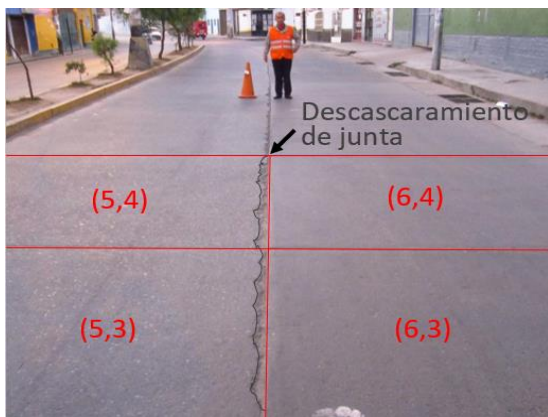
Fotografía 61: Descascaramiento de juntas de severidad media entre losas (5,3)(6,3) y (5,4)(6,4) de la unidad de muestra T1 – U12. Fecha: 11/05/2017.

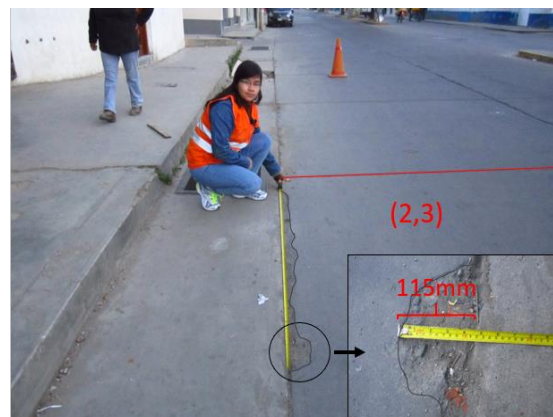
Fotografía 62: Descascaramiento de junta de severidad media en losa (2,3) de la unidad de muestra T1 – U13. Fecha: 11/05/2017.

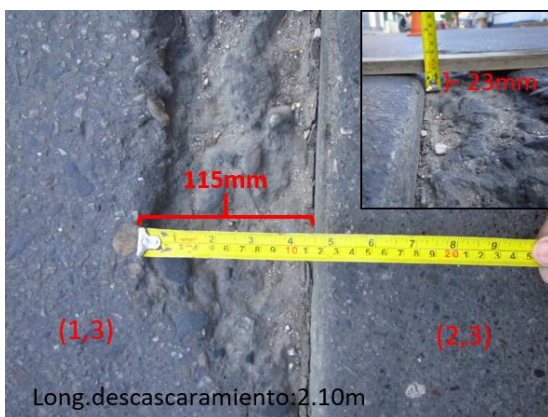
Fotografía 63: Descascar. de junta de severidad media en losa (1,3) de la unidad de muestra T1 – U13. Fecha: 11/05/2017.

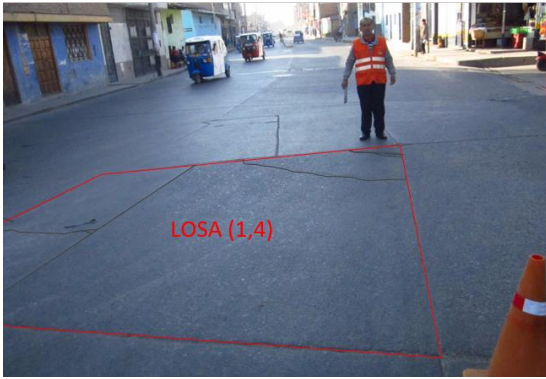
Fotografía 65: Losa (1,4) de la unidad de muestra T1 – U14, con daños de grieta diagonal, de esquina, parche grande y pulim.superficie. Fecha: 20/09/2017.

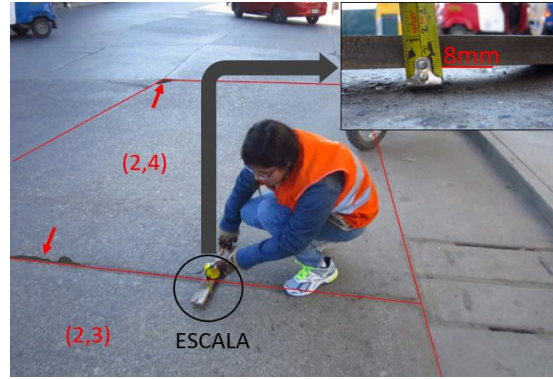
Losas (2,3)(2,4) → Foto 66

Fotografía 66: Falla por escala de severidad baja entre la junta de las losas (2,3) y (2,4) de la unidad de muestra T1 – U14. Fecha: 20/09/2017.

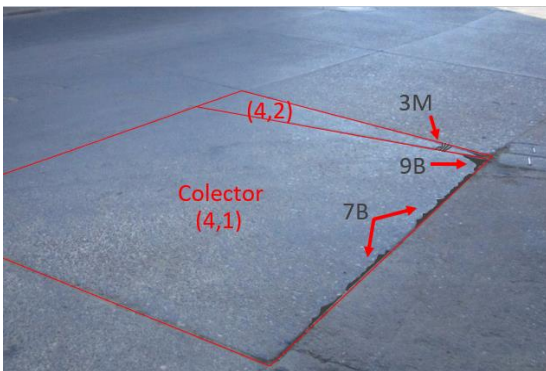
Losas (4,1)(4,2) → Foto 67

Fotografía 67: Losas (4,1)(4,2) de la unidad de muestra T1 – U14. Fecha: 20/09/2017.

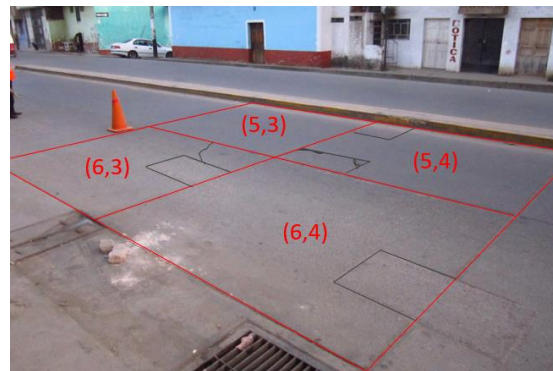
Registro fotográfico:
 Losas (5,3)(6,3)(5,4)(6,4) → Foto 68

Fotografía 68: Losas (5,3)(6,3)(5,4)(6,4) de la unidad de muestra T1 – U15. Fecha: 21/09/2017.

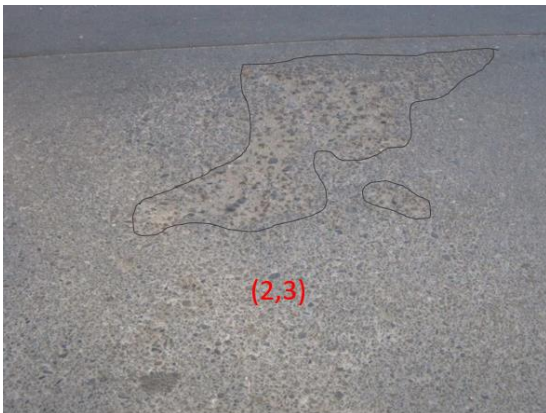
Losa (2,3) → Foto 69

Fotografía 69: Descamación de severidad media en Losa (2,3) de la unidad de muestra T1 – U17. Fecha: 21/09/2017.

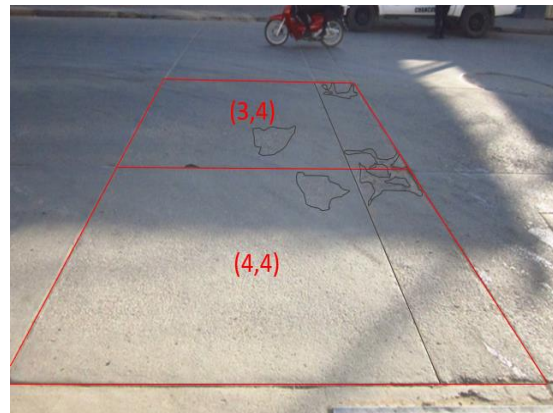
Losas (3,4)(4,4) → Foto 70

Fotografía 70: Losas (3,4)(4,4) de la unidad de muestra T1 – U17. Fecha: 21/09/2017.

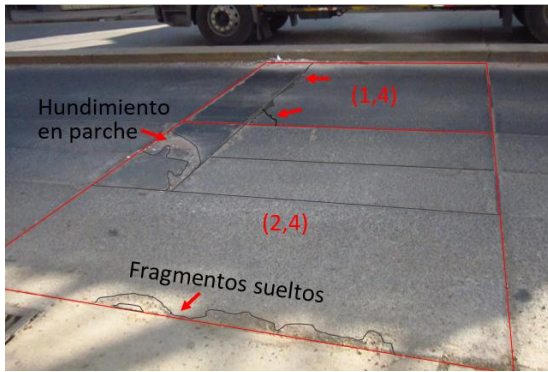
Losas (1,4)(2,4) → Foto 71

Fotografía 71: Losas (1,4)(2,4) de la unidad de muestra T1 – U18, con daños de grieta de esquina, descasc. Junta y parche grande deteriorado. Fecha: 21/09/2017.

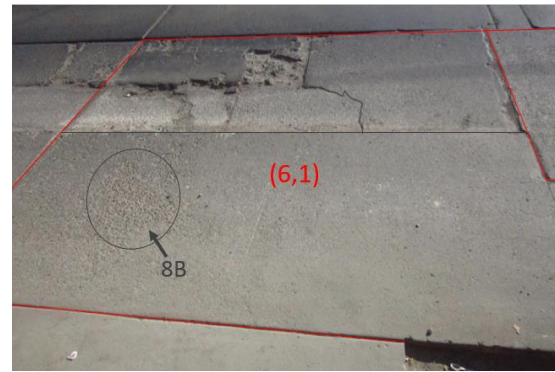
Losa (6,1) → Foto 72

Fotografía 72: Losa (6,1) de la unidad de muestra T1 – U18, con daños por descamación y parche grande con severidad alta. Fecha: 21/09/2017.

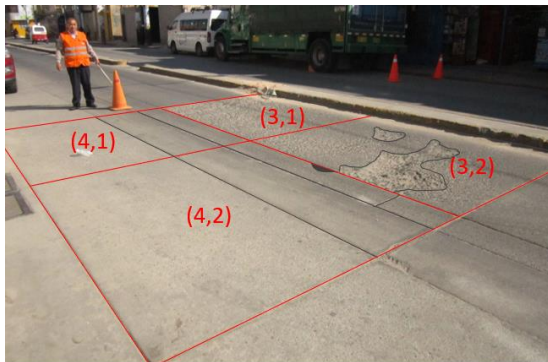
Registro fotográfico:
 Losas (3,1)(4,1)(3,2)(4,2) → Foto 73

Fotografía 73: Losas (3,1)(4,1)(3,2)(4,2) de la unidad de muestra T1 – U19, losas (3,1)(3,2) con descamación de severidad media. Fecha: 21/09/2017.

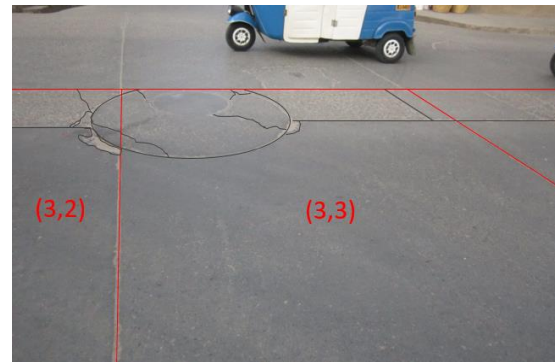
Fotografía 74: Parche grande de severidad media en Losa (3,3) de la unidad de muestra T1 – U20. Fecha: 21/09/2017.

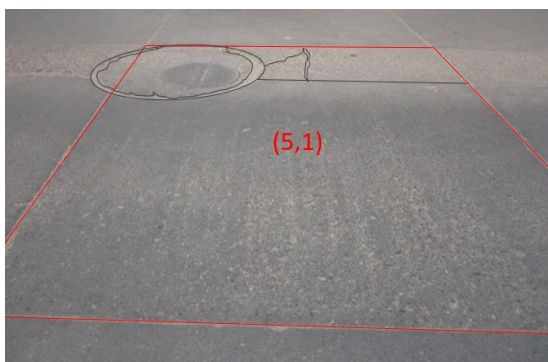
Fotografía 75: Parche grande deteriorado de severidad media en Losa (5,1) de la unidad de muestra T1 – U20. Fecha: 21/09/2017.

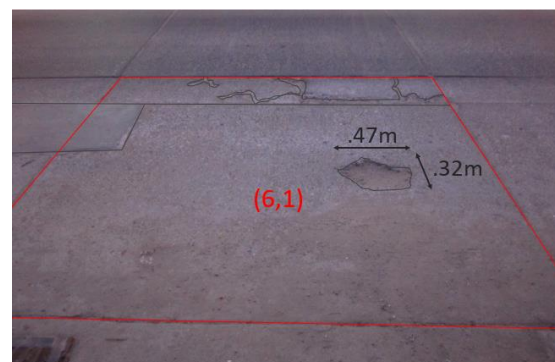
Registro fotográfico:
 Losa (6,1) → Foto 76

Fotografía 76: Bache pequeño (menor a 0.45m^2) tomado como parche pequeño de severidad alta en Losa (6,1) de la unidad de muestra T1 – U21. Fecha: 22/09/2017.

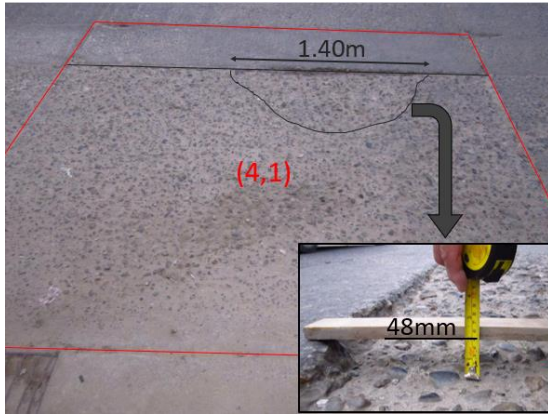
Registro fotográfico:
 Losa (4,1) → Foto 77

Fotografía 77: Losa (4,1) de la unidad de muestra T1 – U22. Fecha: 22/09/2017.

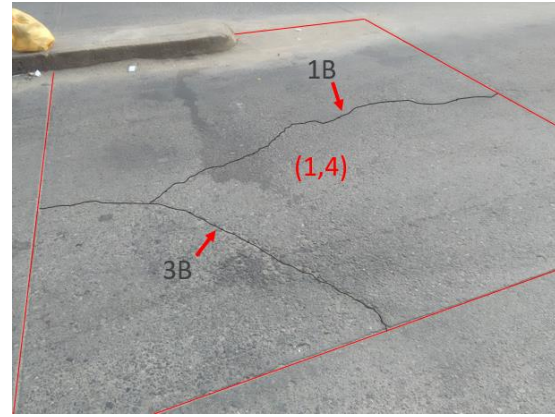
Losa (1,4) → Foto 78

Fotografía 78: Losa (1,4) de la unidad de muestra T1 – U25. Fecha: 22/09/2017.

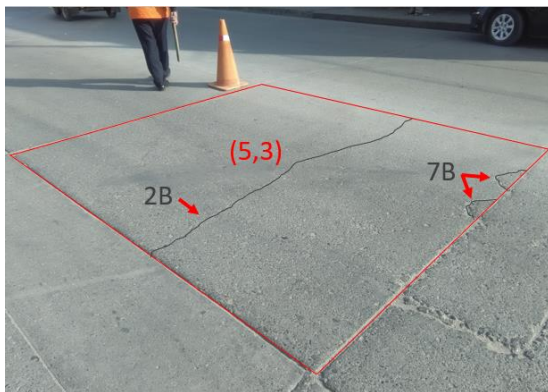
Losa (5,3) → Foto 79

Fotografía 79: Losa (5,3) de la unidad de muestra T1 – U25. Fecha: 22/09/2017.

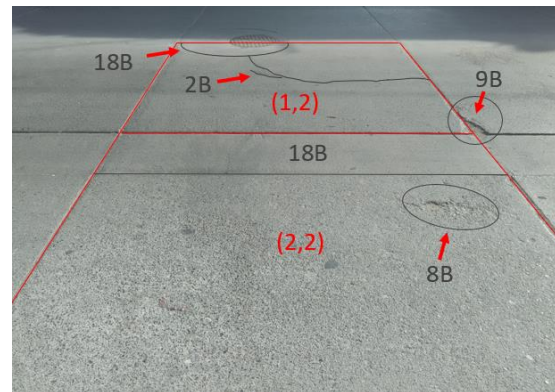
Registro fotográfico:
 Losas (1,2)(2,2) → Foto 80

Fotografía 80: Losas (1,2)(2,2) de la unidad de muestra T1 – U26. Fecha: 22/09/2017.

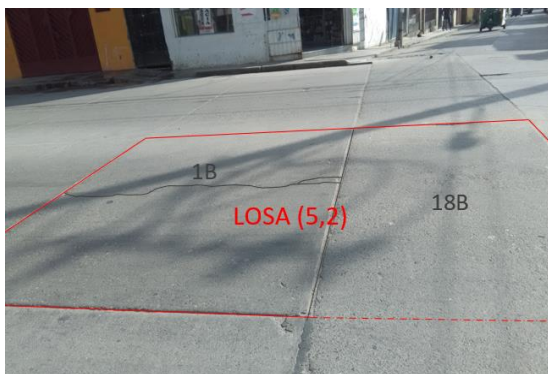
Losa (5,2) → Foto 81

Fotografía 81: Losa (5,2) de la unidad de muestra T1 – U27, donde la losa del colector de Jr. Los Geranios, funciona como un parche. Fecha: 22/09/2017.

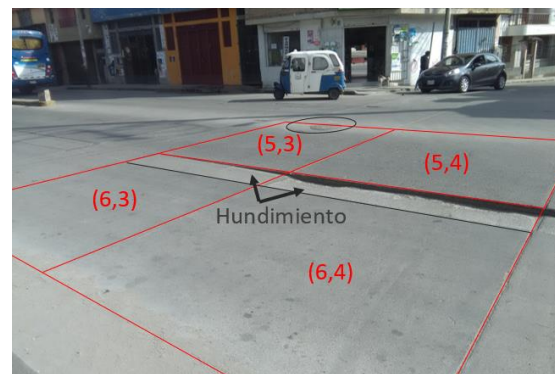
Losas (5,3)(6,3)(5,4)(6,4) → Foto 82

Fotografía 82: Losas (5,3)(6,3)(5,4)(6,4) de la unidad de muestra T1 – U27, observándose hundimiento y agrietamiento en las losas que fueron removidas para permitir la instalación de la línea de desagüe. Fecha: 22/09/2017.
