UNIVERSIDAD NACIONAL DE CAJAMARCA

**“ANÁLISIS DE VULNERABILIDAD SÍSMICA DE LAS INSTITUCIONES
EDUCATIVAS PÚBLICAS DE ADOBE EN EL CENTRO HISTÓRICO DE
CAJAMARCA”**

TESIS PROFESIONAL

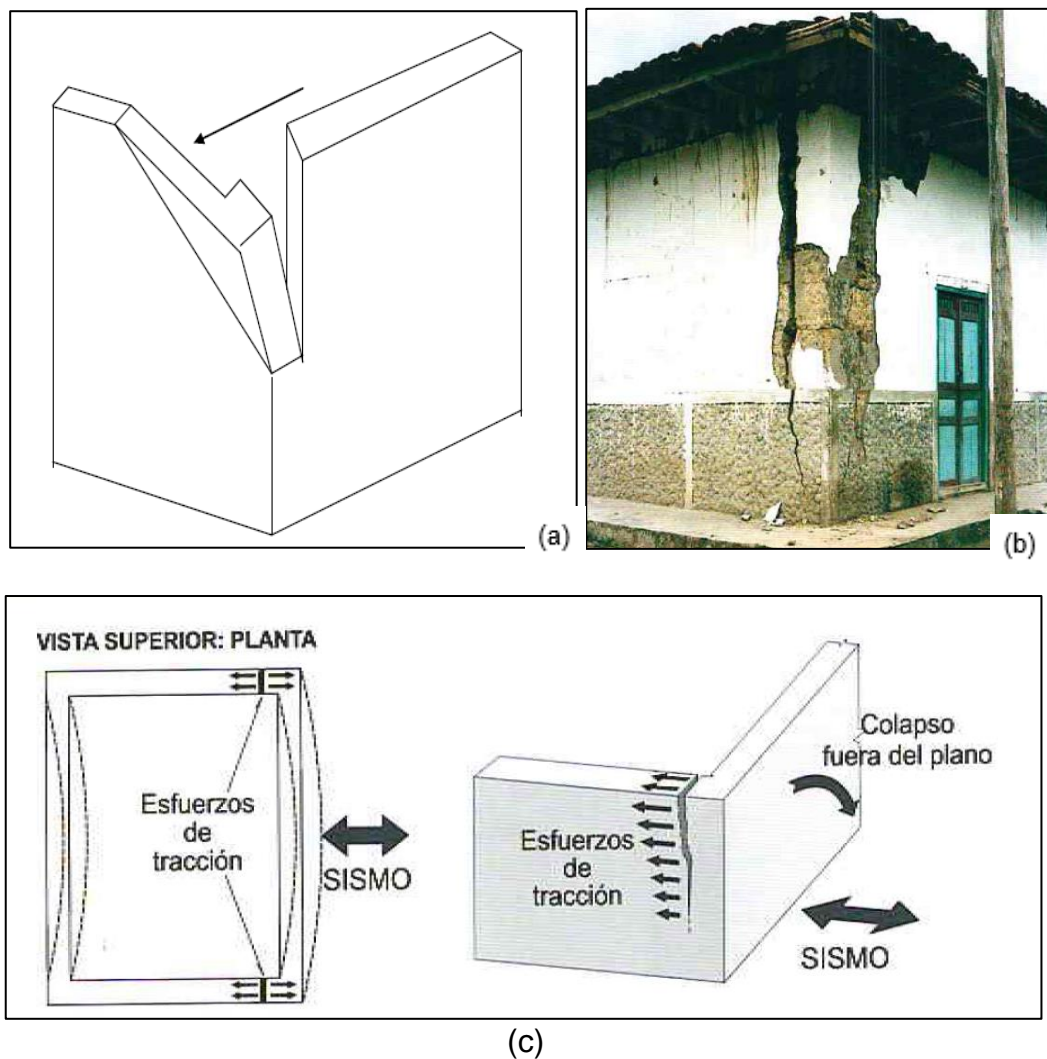
Estas grietas se presentan en la parte superior de las esquinas (encuentro de muros) y se propagan hacia abajo, en la figura (7.b) se observa las fallas en las esquinas causadas por fuerzas de inercia perpendiculares a los muros, esto debilita la unión entre muros generando luego una tendencia de volteo del muro o colapso fuera de su plano como se observa en la figura (7.c).

Figura 7: (a) Falla típica en tracción, (b) Grietas en parte superior de las esquinas de una edificación de adobe, (c) Colapso de muro perpendicular a los esfuerzos de tracción generados por un sismo.

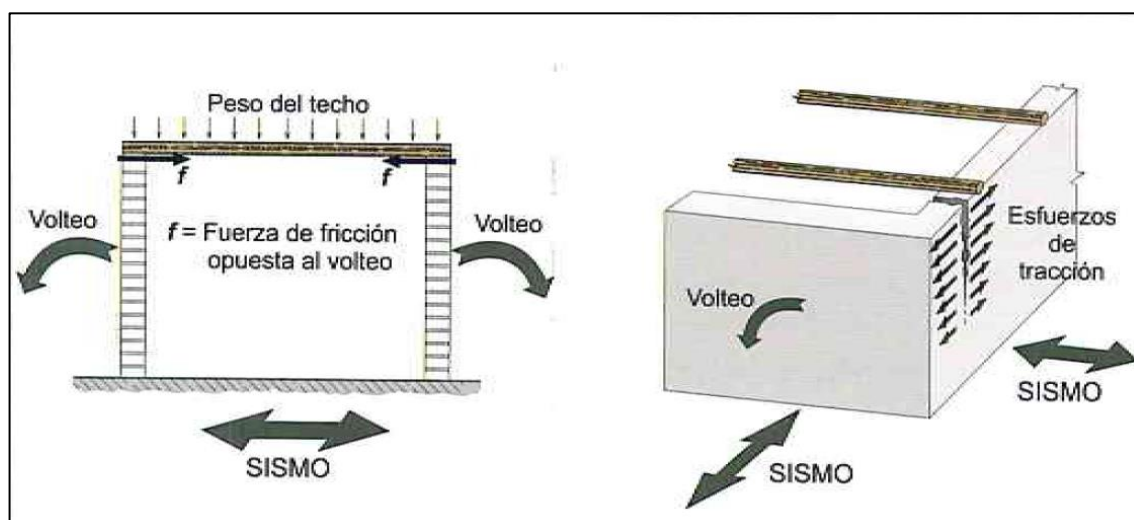
En este tipo de falla los muros no portantes son los más vulnerables, al no contar con el arrioste que aportan las vigas del techo, las cuales sirven de arrioste lateral, mientras no se exceda la fuerza de fricción.

Figura 8: Falla en muros no portantes.

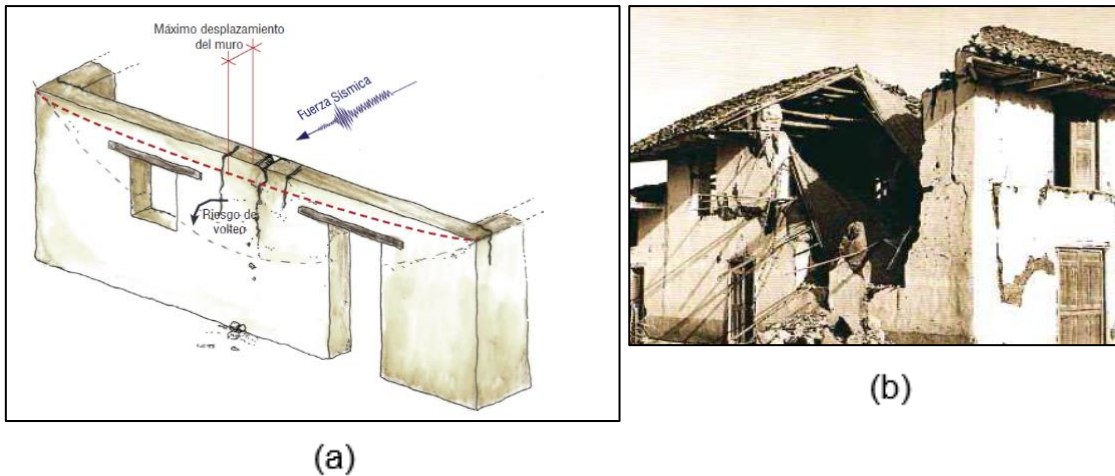
Existen variantes en las fallas por flexión y estas generalmente dependen de la esbeltez del muro, por ejemplo se pueden presentar grietas verticales en el centro superior de los muros largos, de gran esbeltez horizontal, ver figura (8.a), desplomándose y formando una gran muesca de trayectoria curva en la parte central, debido a la gran separación de muros, este tipo de falla por flexión tiene forma de U, ver figura (8.b).

Figura 9: (a) Falla típica por Flexión en muros con esbeltez Horizontal, (b) Colapso en forma de U en muros largos por falla a flexión, Áncash 1970.

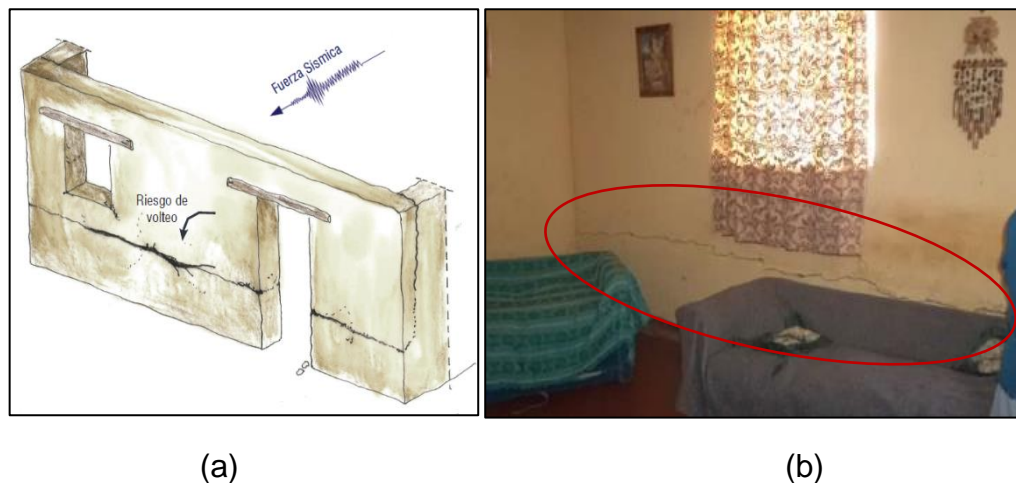
Otra variante se presenta en los muros con mucha altura y poco espesor (esbeltez vertical) y cuando los sismos actúan en dirección perpendicular este se separa de los muros transversales, debido al agrietamiento en las esquinas, y corre peligro de quebrarse o voltearse hacia afuera, girando alrededor de una grieta horizontal, puede tender a voltearse casi desde su base, o a la mitad de su altura.

Figura 10: (a) Falla típica por Flexión en muros con esbeltez vertical. (b) Falla horizontal por flexión en vivienda de adobe, Ica 2007).

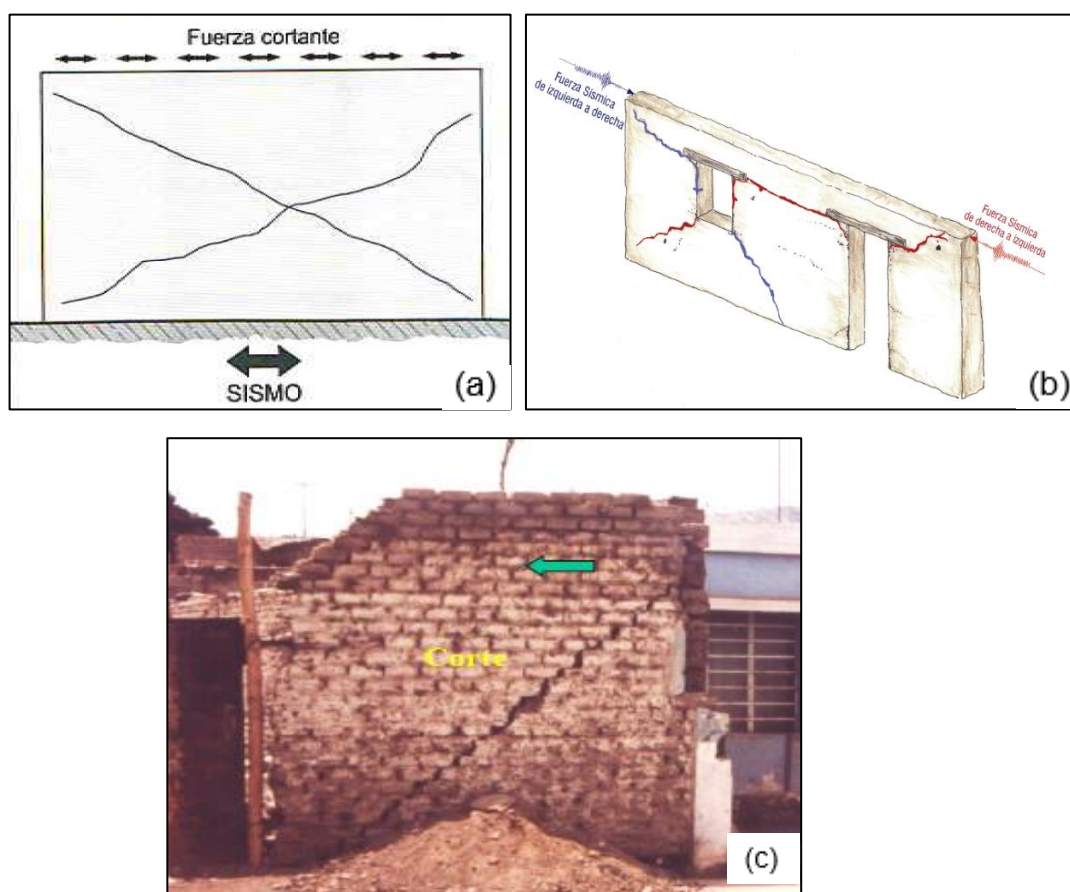
Si se controla la falla de las esquinas (falla por tracción y flexión) ya sea porque los muros son gruesos o porque existe un amarre al nivel superior de los muros, se producen otro tipo de fallas, en este caso aparecen las típicas grietas inclinadas de tracción diagonal en forma de X y se produce cuando el muro trabaja como muro de corte, esto se debe principalmente a los esfuerzos tangenciales en las juntas horizontales a causa de fuerzas cortantes en el plano del muro, ver figura (10.a). Es común que estas grietas en X se presenten donde hay aberturas de ventana o puertas como se observa en la figura (10.b).

Figura 11: (a) Grietas en X debido a fuerzas cortantes (b) Falla por corte generado en vanos. (c) Falla por corte en muro de adobe, Ica 2007.

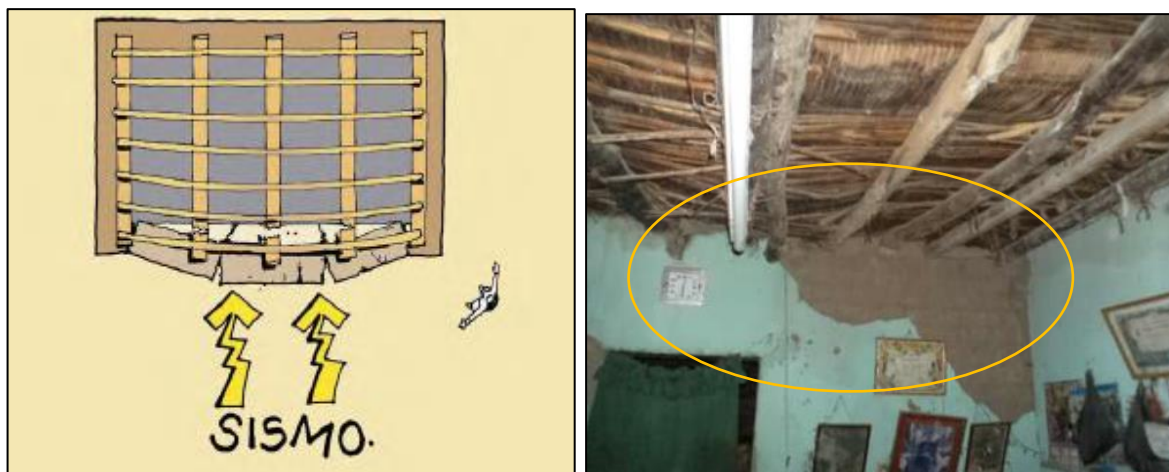
La ausencia de un entrepiso que cumpla la función de comportarse como un diafragma rígido en su propio plano hace que la distribución de las cargas laterales inducidas por el sismo sea usualmente muy perjudicial, facilitando la acción de fuerzas perpendiculares excesivas contra los muros generando las conocidas fallas por flexión.

Figura 16: (a) Entrepisos en edificaciones de adobe. (b) Fallas en entrepiso vivienda de adobe, Ica 2007.

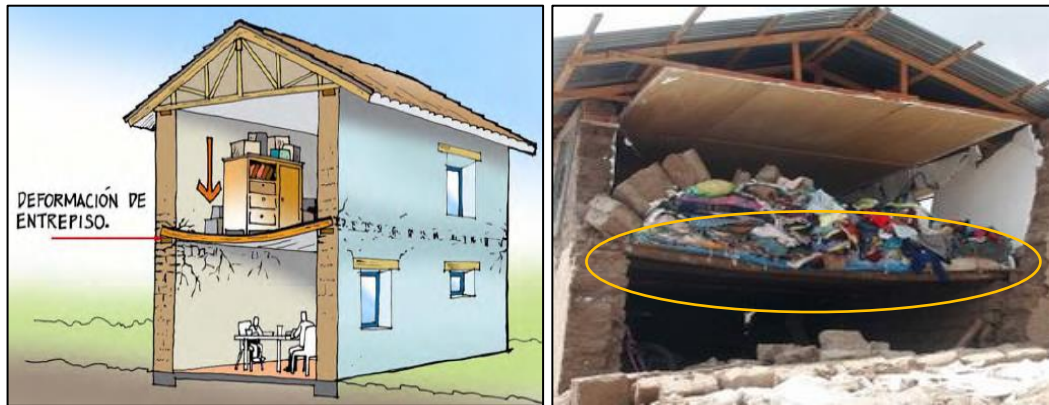
Otras características importantes que debilitan las estructuras de una edificación de adobe son las que presentan un sistema de entrepiso muy flexible o con luces muy largas generando deflexiones verticales importantes las cuales pueden generar daños en los elementos estructurales y no estructurales. Adicionalmente se pueden presentar sobreesfuerzos en los elementos que conforman el sistema de entrepiso la cual puede inducir colapso parcial o total en la estructura.

Figura 20: Deformación de entrepiso en viviendas de adobe

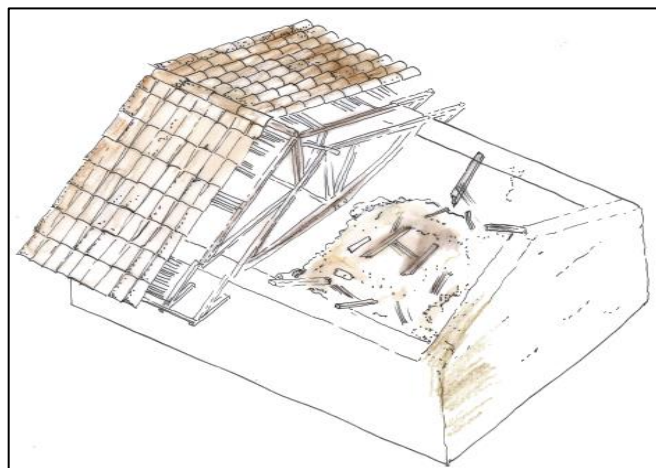
Las estructuras que presentan una inadecuada estructuración de la cubierta generan deflexiones y sobreesfuerzos en los elementos que la componen. En el caso de presentarse un sismo esto puede inducir el colapso de la cubierta y daños importantes en los muros cargueros por las sollicitaciones horizontales generadas por las fuerzas laterales. Cabe resaltar que las edificaciones con cubiertas pesadas y mal estructuradas son muy susceptibles a colapsar cuando se presenta un sismo.

Figura 21: Derrumbe parcial de la cubierta, este derrumbe puede ser con colapso o sin colapso de muros.

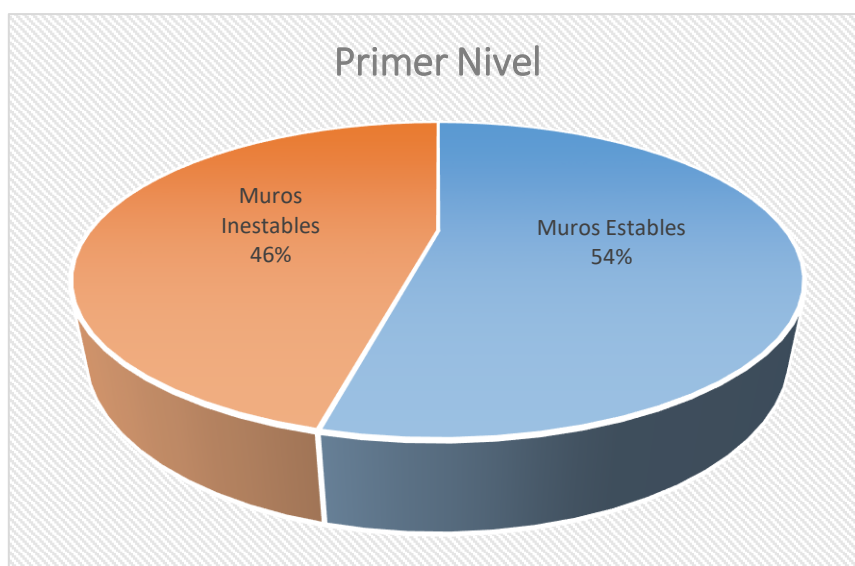
Para el caso de la edificación Nuestra Señora de La merced a pesar de que la mayoría de muros son estables en el primer nivel la diferencia es mínima como se presenta en la figura 37, teniendo gran cantidad de muros inestables, caso contrario ocurre en el segundo nivel donde la gran mayoría son muros inestables, esto debido al inadecuado arriostramiento, además, a pesar del mantenimiento que se le da a la edificación, existe una preocupación sobre el actual estado estructural, que según los datos obtenidos estos podrían poner en peligro la seguridad de sus ocupantes.

Figura 37: Estabilidad de muros no portantes en la edificación Nuestra Señora de la Merced – Primer nivel

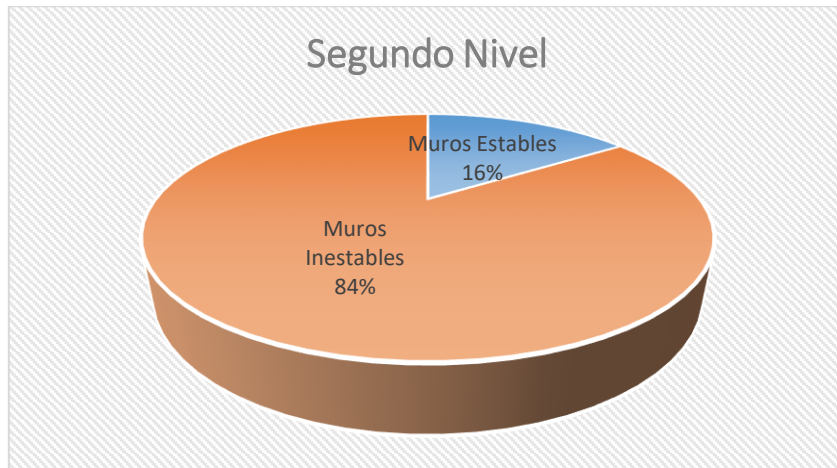
Figura 38: Estabilidad de muros no portantes en la edificación Nuestra Señora de la Merced – Segundo nivel

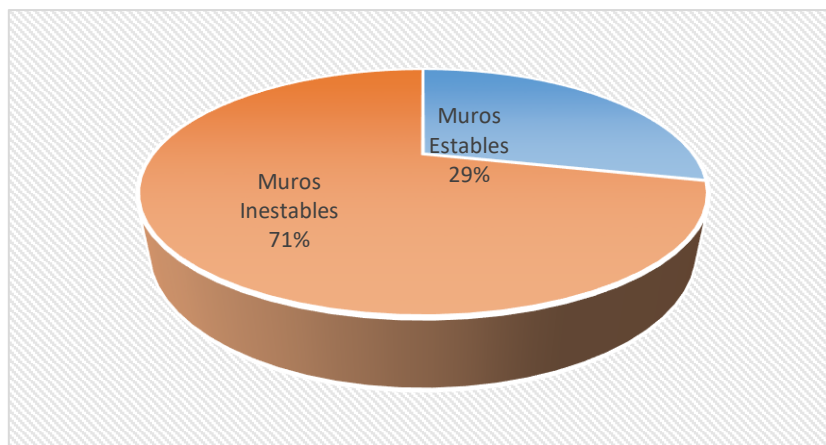
En el caso de la Edificación Juan Clemente Vergel – Ex 91 podemos observar que la comparación $M_a \leq M_r$ no cumple para la mayoría de muros, por lo que en su mayoría son muros no portantes inestables, en este caso el principal problema es la esbeltez y la falta de refuerzo en los muros, ya que al presentar muros de grandes dimensiones, la probabilidad de colapso aumentaría, y más aún al carecer refuerzos estructurales, por lo que también presentará gran riesgo ante fuerzas sísmicas moderadas.

Figura 39: Estabilidad de muros no portantes en la edificación Juan Clemente Vergel – Ex 91

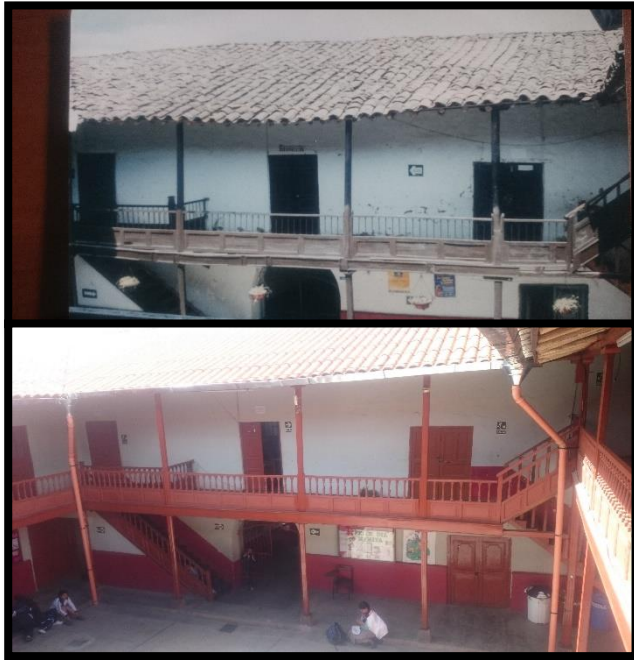
Cobertura de la edificación

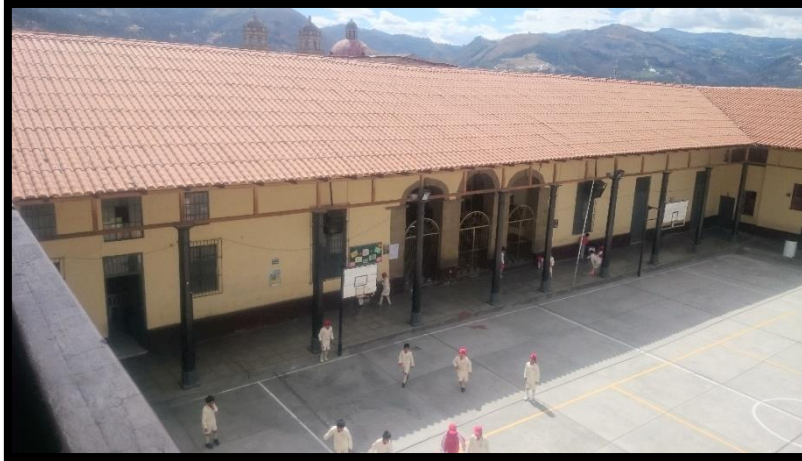
Cobertura de la Edificación Juan Clemente Vergel
