TESIS

**EVALUACIÓN DEL CONTROL DE CALIDAD EN
TERRAPLENES DE LA CARRETERA PANAMERICANA SUR,
PROGRESIVA KM.59+840 AL KM.60+380.**

BACHILLER: DANUILER PACHAMORA TORRES

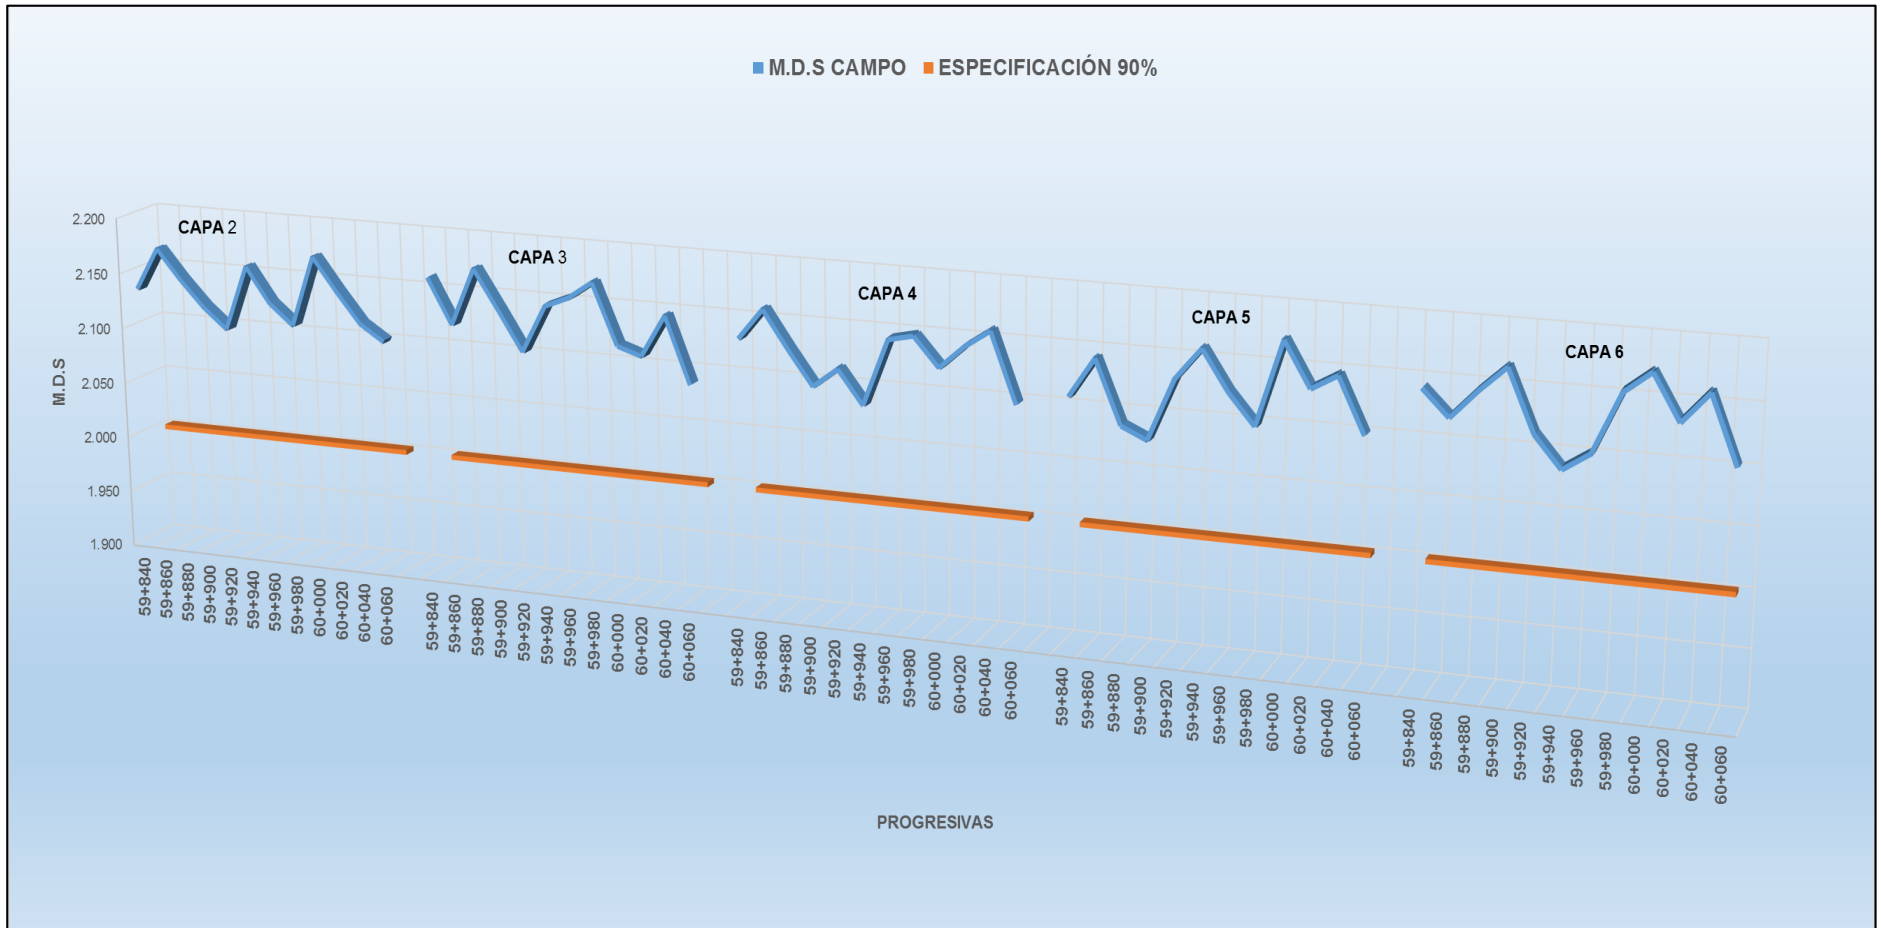
Figura N°13: Variación de la maxima densidad seca para el cual se alcanza el grado de compactación minimo de 90% vs la densidad in situ obtenida a través del densímetro nuclear (Calzada izquierda).

La construcción del cuerpo del terraplén (km.59+840 al km.60+060) demanda la conformación de 21 capas en la calzada derecha y 24 capas en la calzada izquierda (Figura N°09). Tal como se analizó anteriormente el constructor de obra reportó todos los ensayos efectuados en la base y cuerpo del terraplén, sin embargo no reportó los ensayos efectuados en las capas superiores a la sexta capa debido a que no cuenta con una trazabilidad de los ensayos efectuados en cada capa del terraplén ni una trazabilidad de correspondencia puesto que en su informe de avance de obras estudiado no menciona en que tramos serán utilizados cada volumen extraído de la cantera Río Chico.

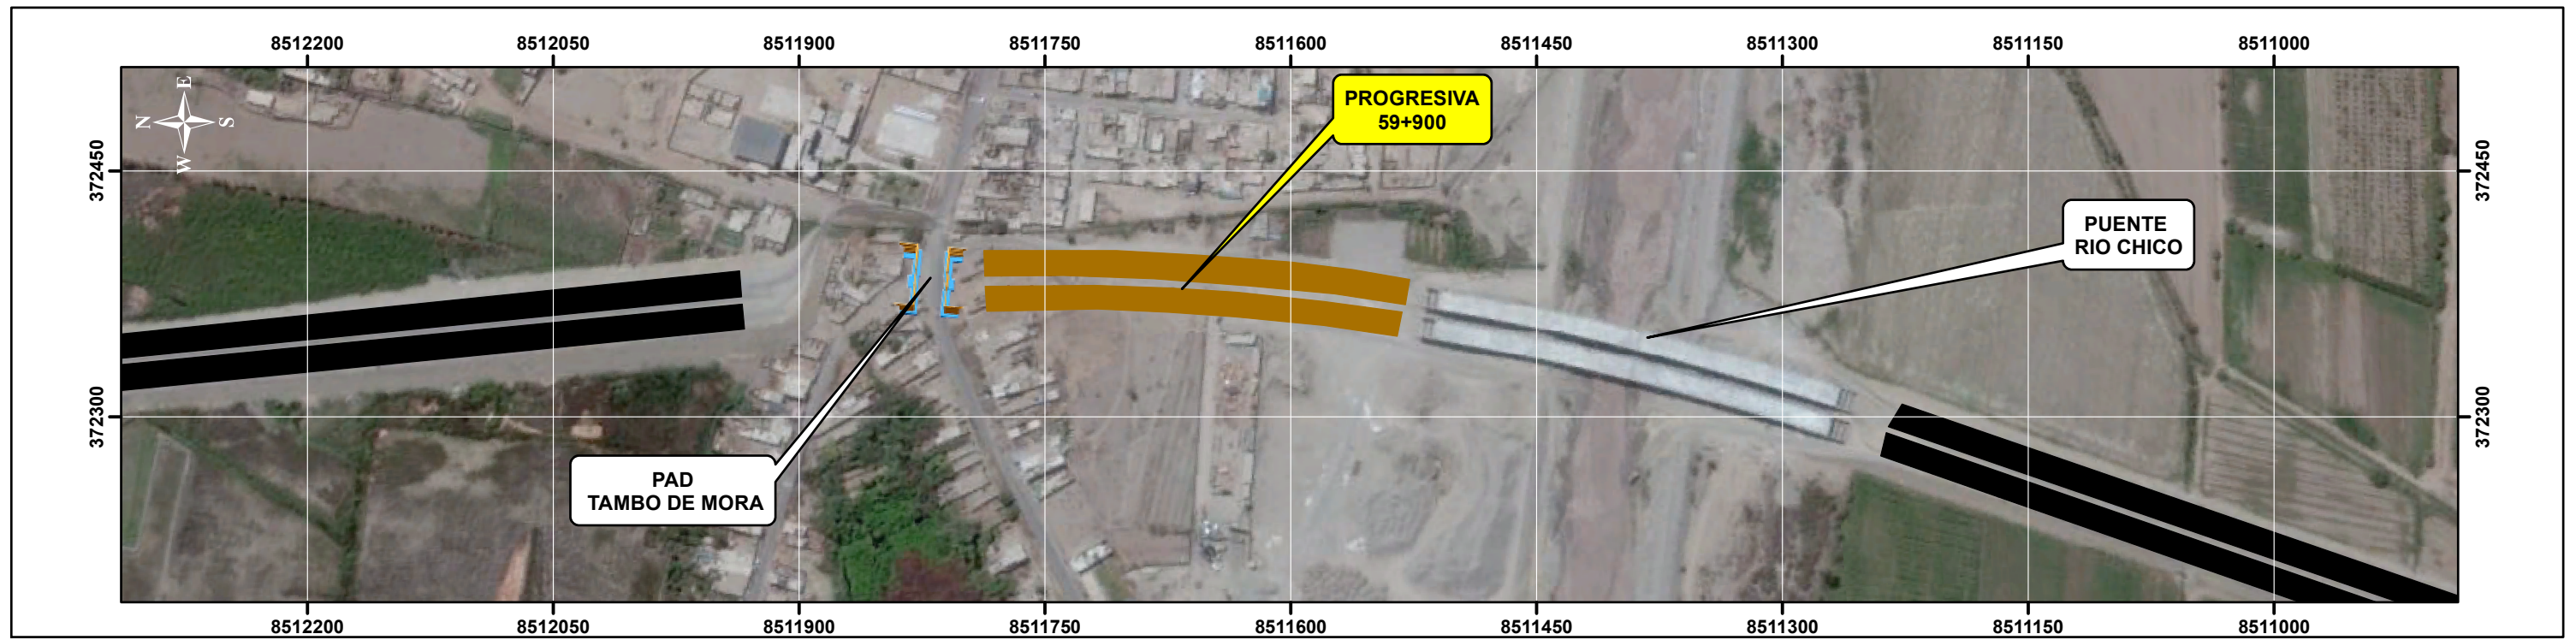
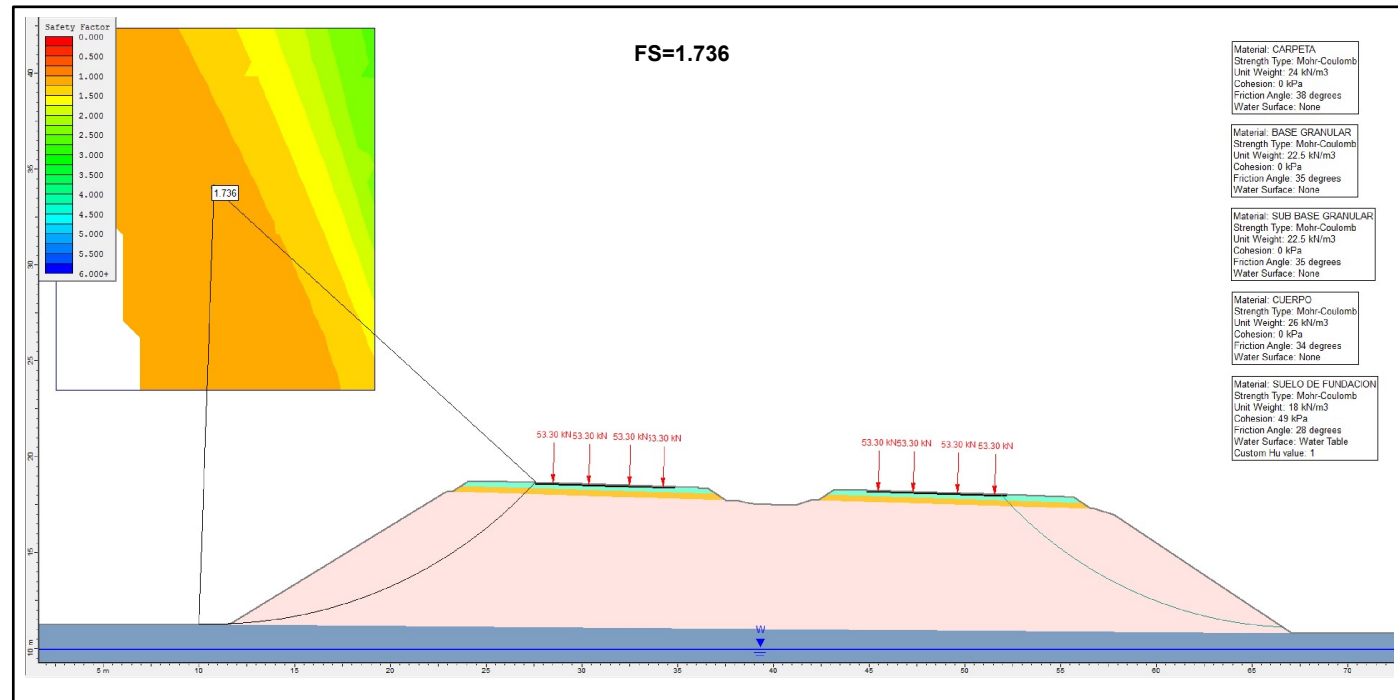
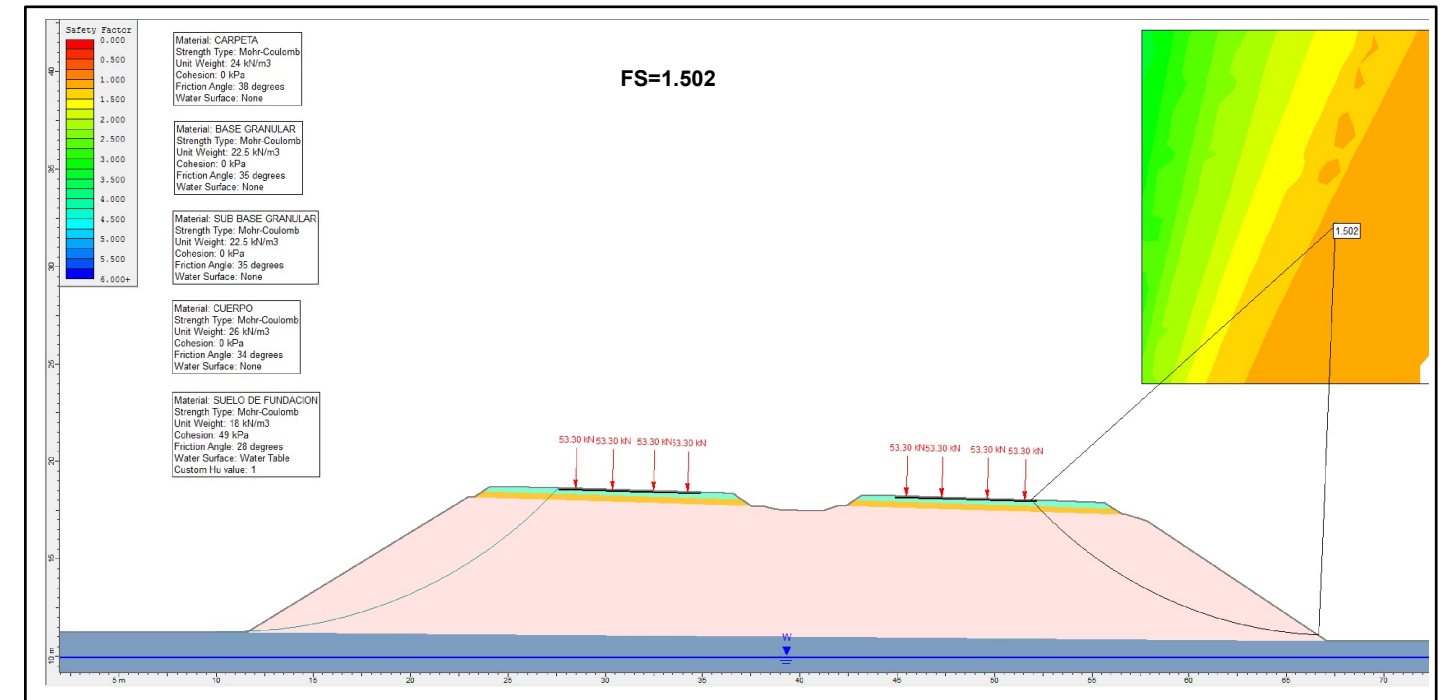
CONDICIÓN ESTABLE

La altura del talud derecho es menor a la altura del talud izquierdo (Ver figura N°09) sumado a las deficiencias en el proceso constructivo y la falta de control y seguimiento efectuado en la construcción del terraplén muestra de estudio trajo consecuencias de inestabilidad de éste para efectos sísmicos. Tal como se determinó en los análisis efectuados se concluye que todo terraplén que se construye con materiales que superan los límites admisibles normativos están sujetos a fallar en algún momento de su vida útil siempre y cuando éstos se vean afectados por un sismo de magnitud establecida en su expediente técnico (Par el caso de éste estudio mayor a 7.5 en la escala de Richter).
