UNIVERSIDAD NACIONAL DE CAJAMARCA
FACULTAD DE INGENIERÍA
ESCUELA ACADÉMICO PROFESIONAL DE INGENIERÍA CIVIL
SECCION JAÉN

**LA REVALORACIÓN DE LA PERFORMANCE FUNCIONAL Y
ESTRUCTURAL DE LOS PAVIMENTOS ARTICULADOS EN LA
CIUDAD DE JAÉN**

**TESIS PARA OPTAR EL TITULO PROFESIONAL DE:
INGENIERO CIVIL**

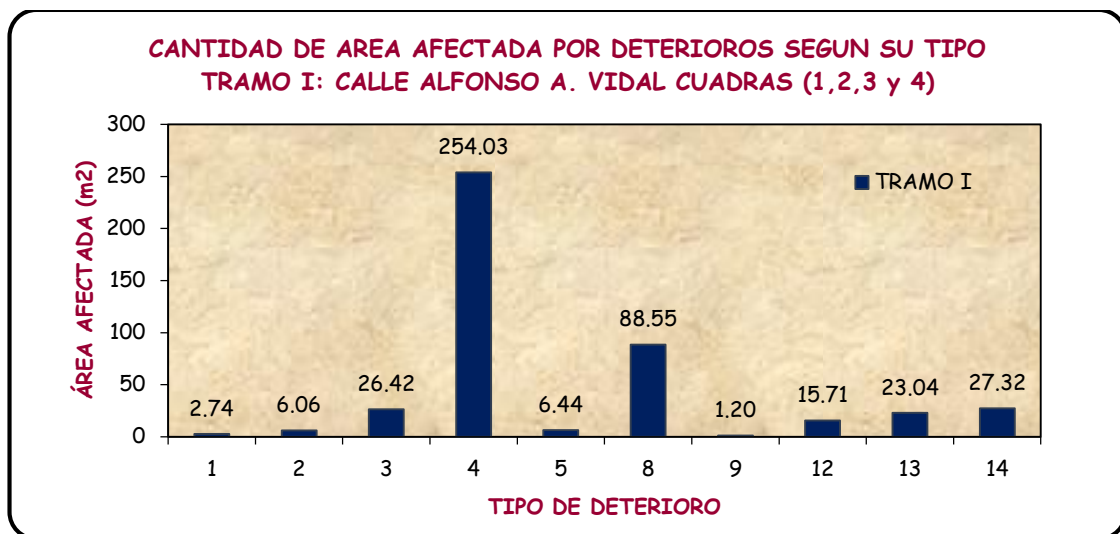
En el gráfico siguiente, se puede observar los tipos de deterioros existentes en el segmento de vía en estudio con sus cantidades respectivas.

Para poder obtener los deterioros más frecuentes encontrados en las distintas unidades de muestra del Tramo I, se ordenó de forma descendente los valores resultantes de la Tabla N° 56 y se agruparon los valores menores a 6.44 en otros tipos de deterioros, se obtuvo los siguientes resultados:

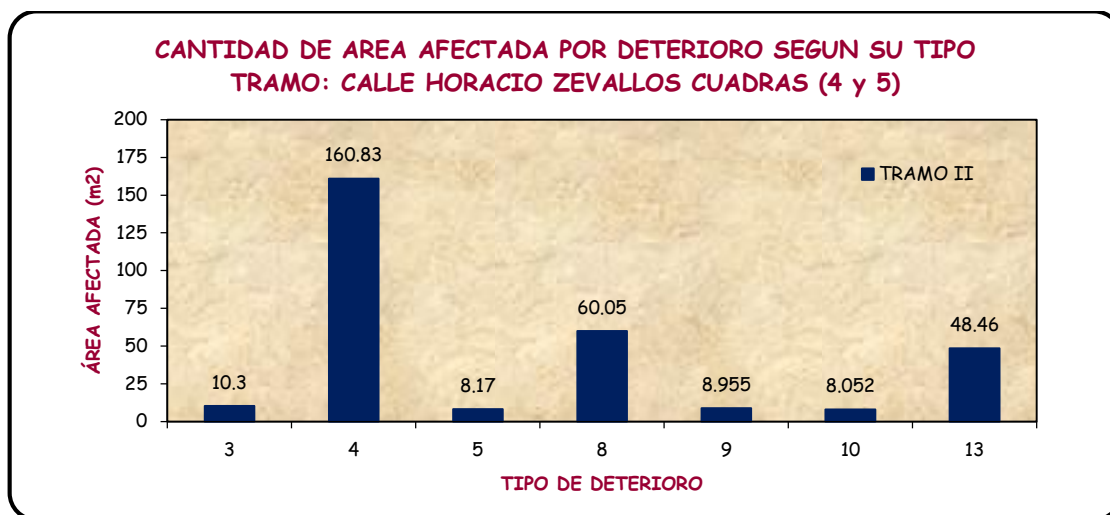
En el gráfico siguiente, se puede observar los tipos de deterioros existentes en el segmento de vía en estudio con sus cantidades respectivas.

Para poder obtener los deterioros más frecuentes encontrados en las distintas unidades de muestra del Tramo II, se ordenó de forma descendente los valores resultantes de la Tabla N° 58 y se agruparon los valores menores a 10.30 en otros tipos de deterioros, se obtuvo los siguientes resultados:

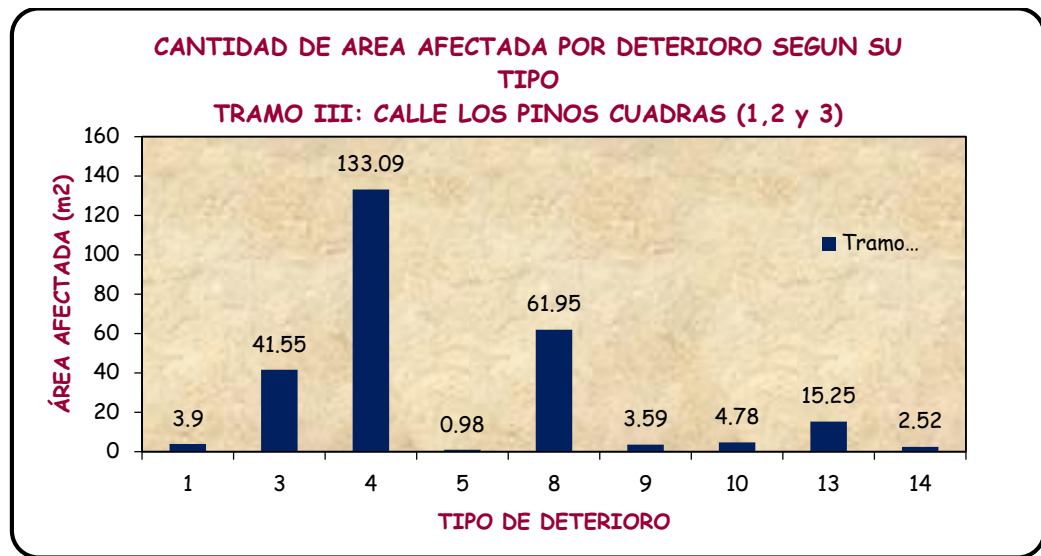
En el gráfico siguiente, se puede observar los tipos de deterioros existentes en el segmento de vía en estudio con sus cantidades respectivas.

Para poder obtener los deterioros más frecuentes encontrados en las distintas unidades de muestra del Tramo III, se ordenó de forma descendente los valores resultantes de la Tabla N° 60 y se agruparon los valores menores a 4.78 en otros tipos de deterioros, se obtuvo los siguientes resultados:

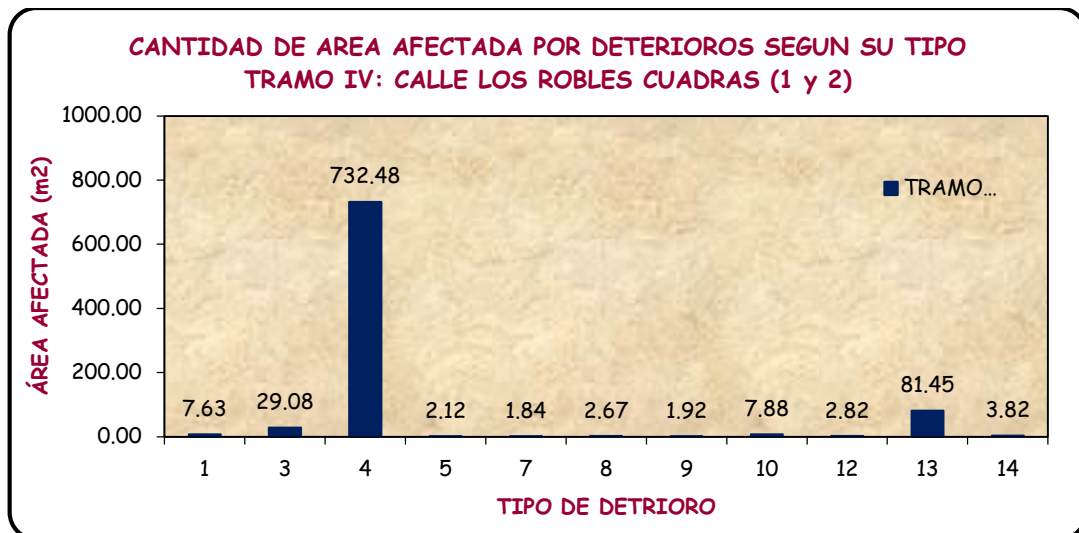
En el gráfico siguiente, se puede observar los tipos de deterioros existentes en el segmento de vía en estudio con sus cantidades respectivas.

Se ordenó de forma descendente los valores resultantes de la Tabla N° 62 y se agruparon los valores menores a 7.88 en otros tipos de deterioros, se obtuvo los siguientes resultados:

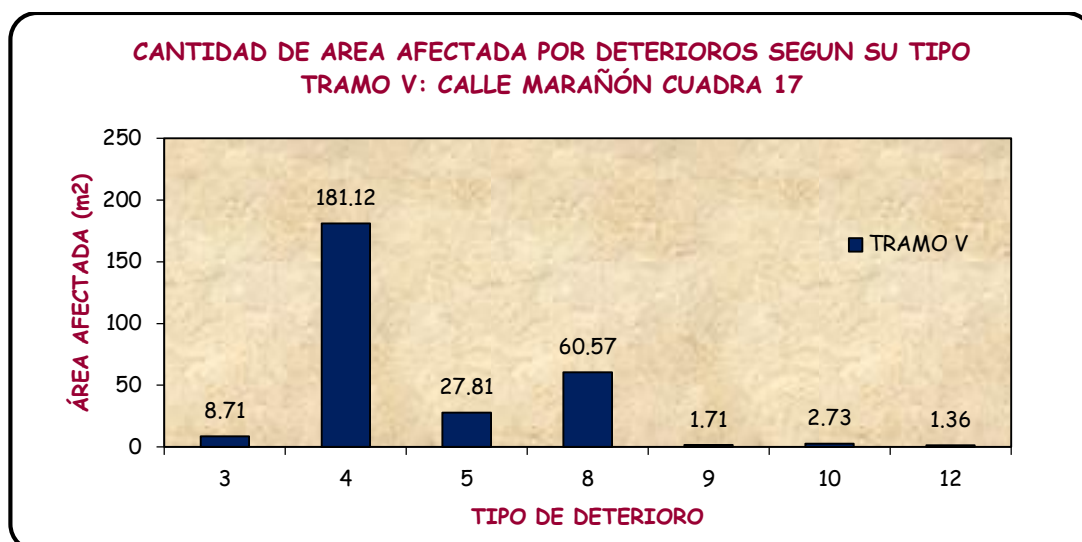
En el gráfico siguiente, se puede observar los tipos de deterioros existentes en el segmento de vía en estudio con sus cantidades respectivas.

Se ordenó de forma descendente los valores resultantes de la Tabla N° 64 y se agruparon los valores menores a 8.71 en otros tipos de deterioros, se obtuvo los siguientes resultados:

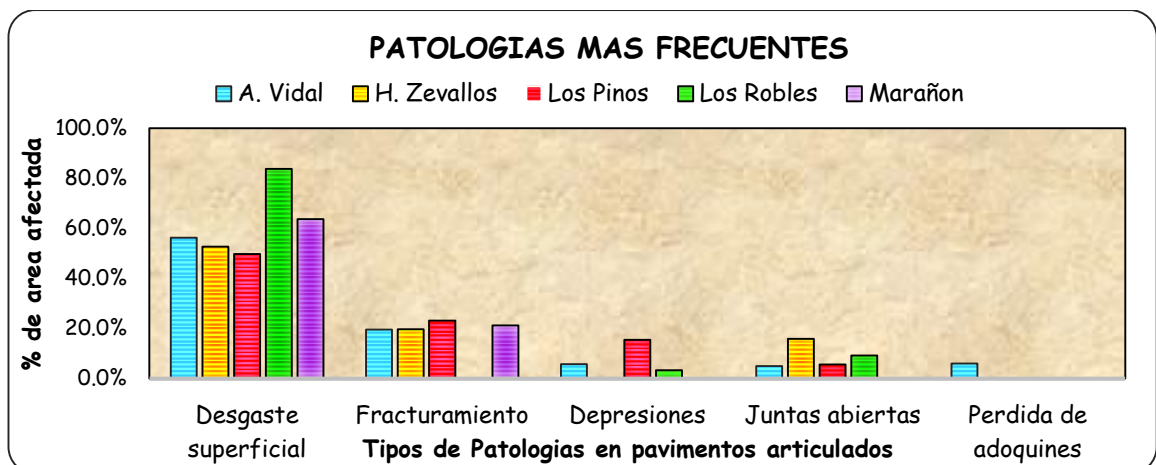
- ✓ Las patologías más frecuentes encontradas en los 5 tramos evaluados son:

- ✓ El desgaste superficial en los adoquines, es causado por el uso de agregados sintéticos o de escorias para su fabricación, agregados que contienen impurezas que en contacto con el ambiente se degradan rápidamente.
- ✓ Los fracturamientos en los adoquines, es causado por las deformaciones en su base producidas por la presencia de suelos de mala calidad.
- ✓ Las juntas abiertas y pérdida de adoquines, es causado por el drenaje inadecuado, puesto que, los pavimentos trabajan como canal colector de aguas de lluvia con corrientes voluminosas, causando la pérdida del sello de las juntas, lo cual conlleva a la pérdida de trabazón en los adoquines dejándolos sueltos con posibilidad de ser arrastrados. (Ver anexos Foto N° 47 y 48).
