EVALUACIÓN DEL ESTADO ACTUAL DEL PAVIMENTO RÍGIDO EN EL JIRÓN ANGAMOS DESDE LA INTERSECCIÓN CON EL JIRÓN SARAMACDOUGALL HASTA EL JIRÓN MIGUEL CARDUCCI - CAJAMARCA 2018.

TESIS PARA OPTAR EL TÍTULO DE INGENIERO CIVIL

BACHILLER: EDWAR BUSTAMANTE RUITÓN

CAJAMARCA – PERÚ
2019

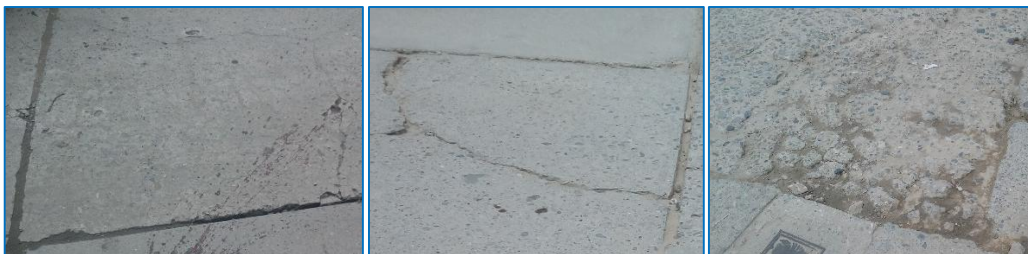
- ↪ **L:** La grieta está definida por una grieta de baja severidad y el área entre la grieta y las juntas está ligeramente agrietada o no presenta grieta alguna.
- ↪ **M:** Se define por una grieta de severidad media o el área entre la grieta y las juntas presenta una grieta de severidad media (M).
- ↪ **H:** Se define por una grieta de severidad alta o el área entre la junta y las grietas está muy agrietada.

Figura N° 0 12: De izquierda a derecha, fisura de esquina de baja, media y alta severidad.

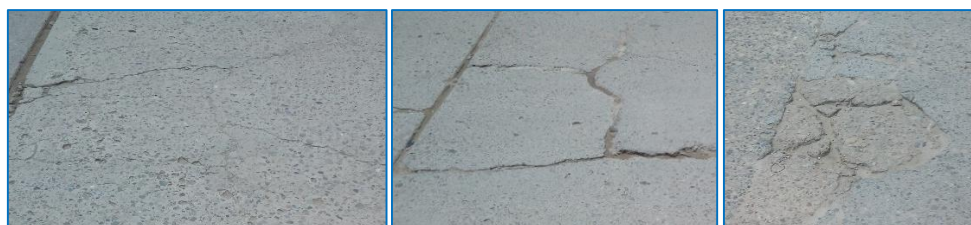
Figura N° 0 13: De izquierda a derecha, falla por losa dividida de baja, media y alta severidad.

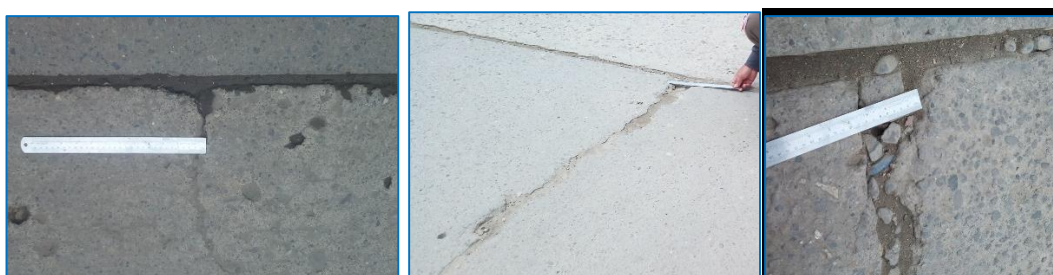
Figura N° 0 18: De izquierda a derecha, grietas lineales de baja, media y alta severidad.

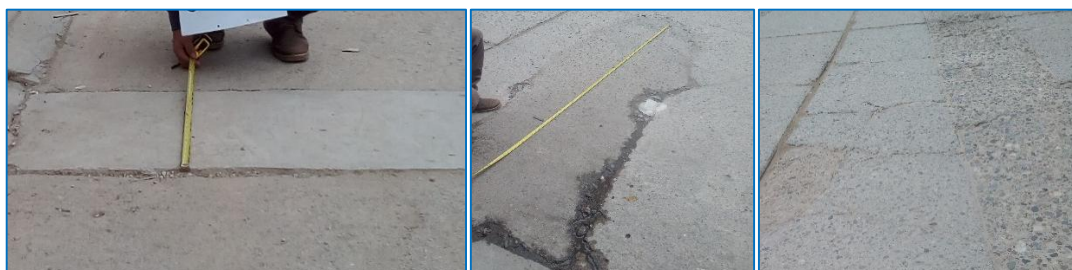
- ↪ **L:** El parche está funcionando bien, con poco o ningún daño.
- ↪ **M:** El parche esta moderadamente deteriorado o moderadamente descascarado en sus bordes. El material del parche puede ser retirado con esfuerzo considerable.
- ↪ **H:** El parche está muy dañado. El estado de deterioro exige reemplazo.

Figura N° 0 19: De izquierda a derecha, parcheo grande de baja, media y alta severidad.

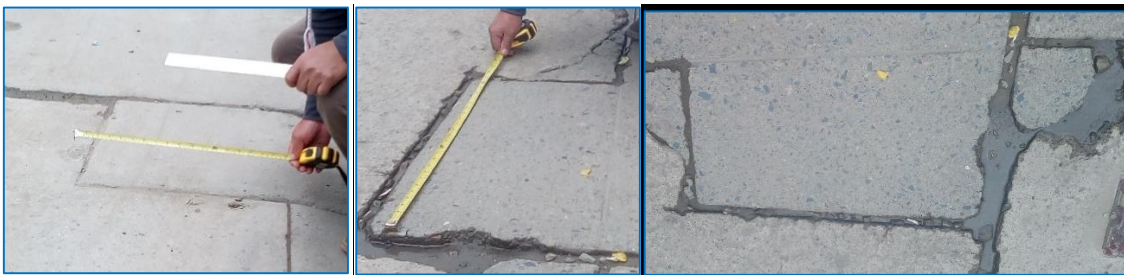
- ↪ **L:** El parche está funcionando bien, con poco o ningún daño.
- ↪ **M:** El parche está moderadamente deteriorado. El material del parche puede ser retirado con considerable esfuerzo.
- ↪ **H:** El parche está muy deteriorado. La extensión del daño exige reemplazo.

Figura N° 0 20: De izquierda a derecha, parcheo pequeño de baja, media y alta severidad.

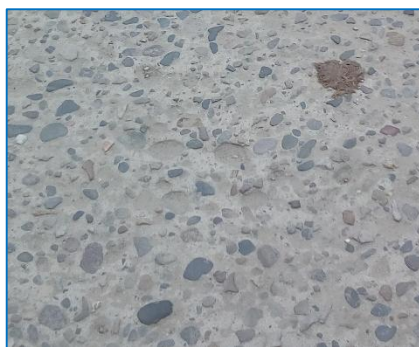
Figura N° 0 21: Pulimento de agregados.

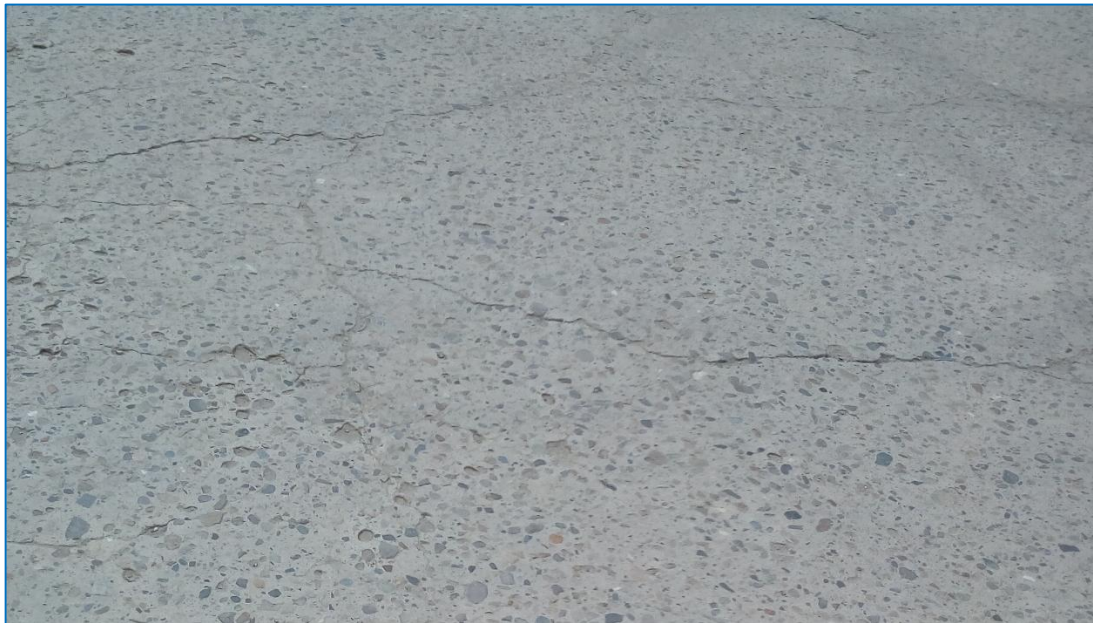
Figura N° 0 27: Fisuras de contracción.

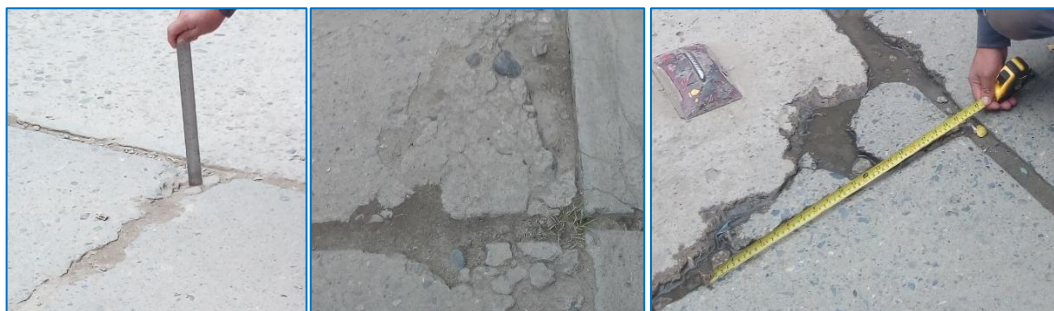
Figura N° 0 28: De izquierda a derecha, descascamiento de esquina de baja, media y alta severidad.

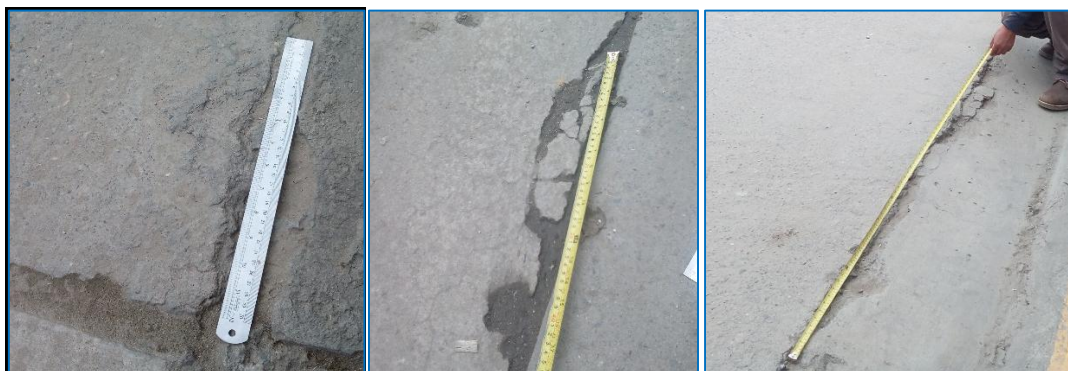
Figura N° 0 29: De izquierda a derecha, descascaramiento de junta de baja, media y alta severidad.

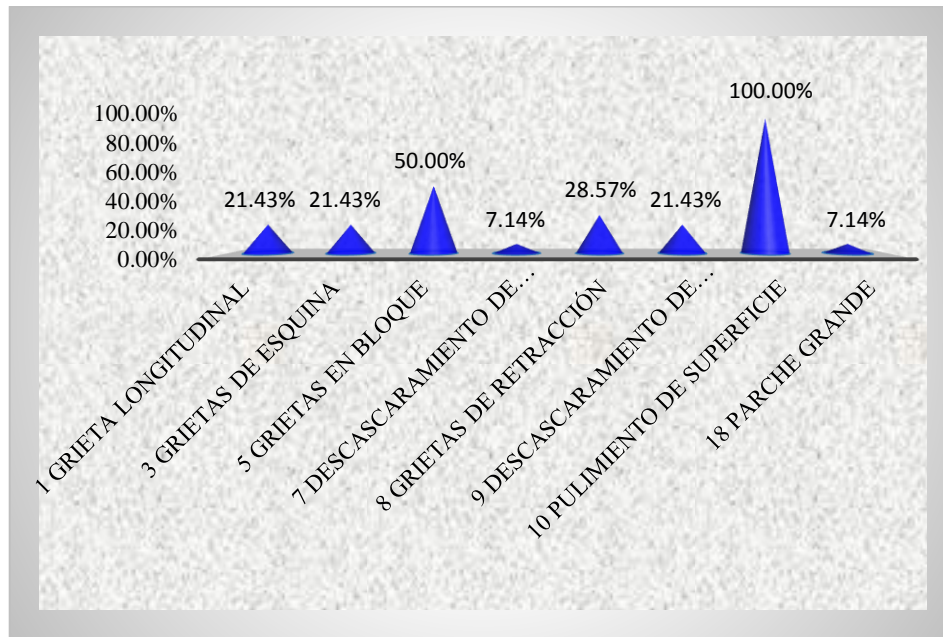
Figura N° 0 33: Densidad de cada tipo de falla en UM – 01.

Luego haciendo el cálculo del PCI se tuvo 16.90, dando como resultado un pavimento en mal estado, con una calificación de **muy malo**, requiriendo una intervención de **construcción** de acuerdo a la **tabla N°07**.

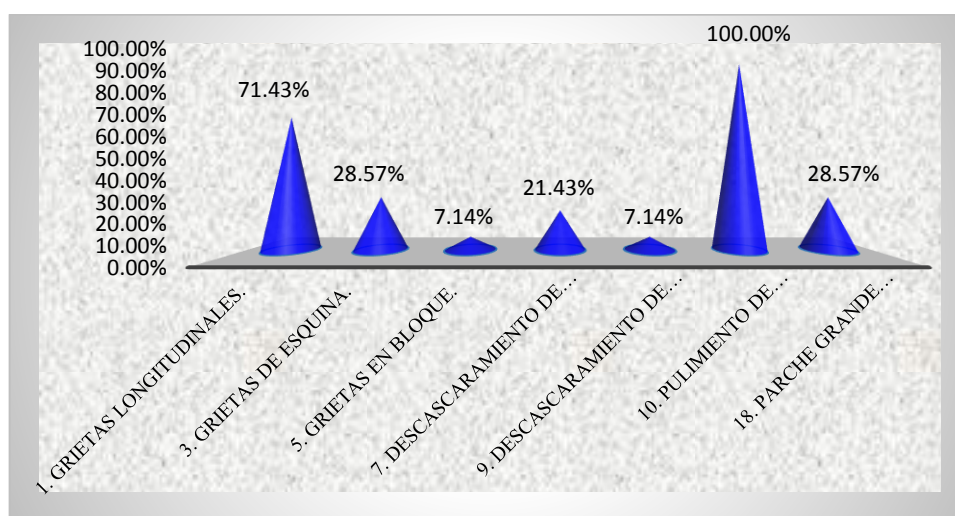
Figura N° 0 34: Densidad de cada tipo de falla en UM – 03.

En esta unidad de muestreo se determinó que la mayor cantidad de fallas se presenta en el pulimiento de agregados teniendo una densidad del 100%, quiere decir que todas las losas tienen esta falla, pero lo que deteriora en mayor cantidad viene a ser las grietas longitudinales, teniendo un valor deducido de 35H.

Luego haciendo el cálculo del PCI se tuvo 26.00, dando como resultado un pavimento en mal estado, con una calificación de **malo**, requiriendo una intervención de **construcción** de acuerdo a la **tabla N°07**.

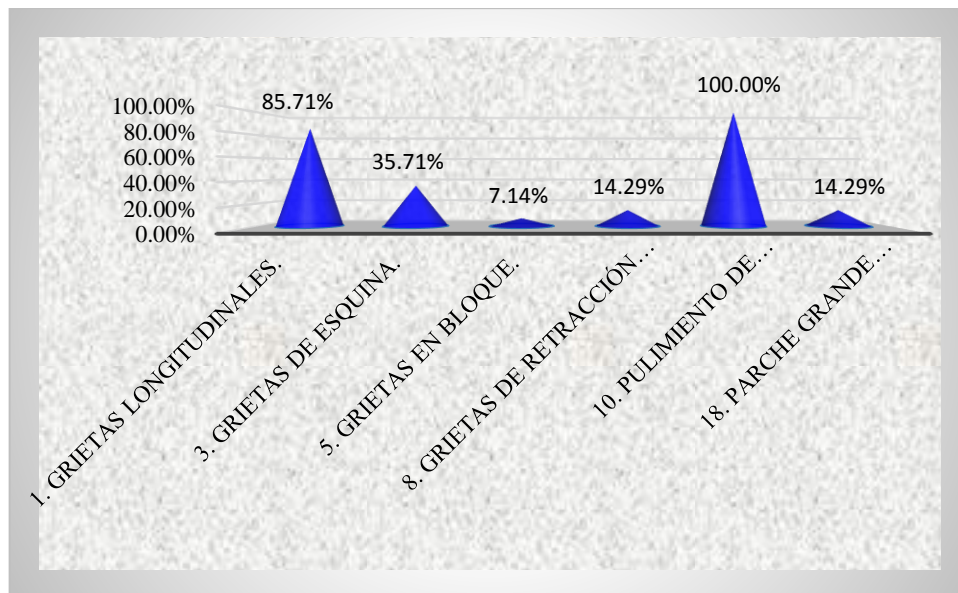
Figura N° 0 35: Densidad de cada tipo de falla en UM – 05.

En esta unidad de muestreo se determinó que la mayor cantidad de fallas se presenta en el pulimiento de agregados teniendo una densidad del 100%, quiere decir que todas las losas tienen esta falla, pero lo que deteriora en mayor cantidad viene a ser las grietas longitudinales, teniendo un valor deducido de 54H.

Luego haciendo el cálculo del PCI se tuvo 18.5, dando como resultado un pavimento en mal estado, con una calificación de **muy malo**, requiriendo una intervención de **construcción** de acuerdo a la **tabla N°07**.

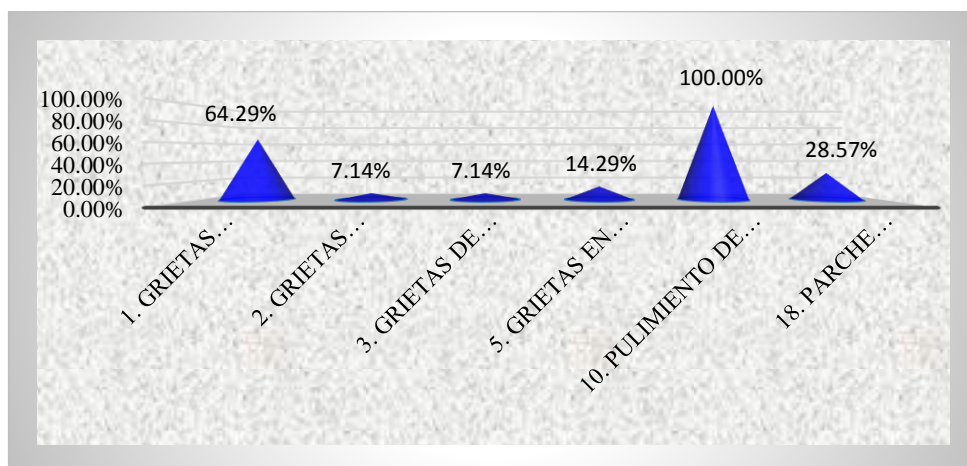
Figura N° 0 36: Densidad de cada tipo de falla en UM – 07.

En esta unidad de muestreo se determinó que la mayor cantidad de fallas se presenta en el pulimiento de agregados teniendo una densidad del 100%, quiere decir que todas las losas tienen esta falla, pero lo que deteriora en mayor cantidad viene a ser las grietas longitudinales, teniendo un valor deducido de 30.50H.

Luego haciendo el cálculo del PCI se tuvo 28.00, dando como resultado un pavimento en mal estado, con una calificación de **malo**, requiriendo una intervención de **construcción** de acuerdo a la **tabla N°07**.

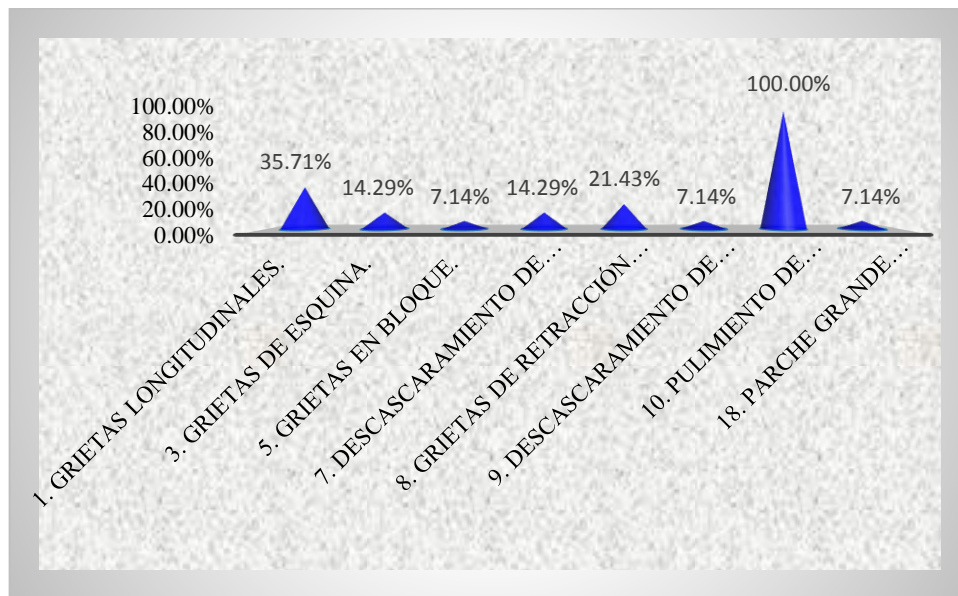
Figura N° 0 37: Densidad de cada tipo de falla en UM – 09.

En esta unidad de muestreo se determinó que la mayor cantidad de fallas se presenta en el pulimiento de agregados teniendo una densidad del 100%, quiere decir que todas las losas tienen esta falla, pero lo que deteriora en mayor cantidad viene a ser las grietas longitudinales, teniendo un valor deducido de 33.06H.

Luego haciendo el cálculo del PCI se tuvo 48.20, dando como resultado un pavimento en mal estado, con una calificación de **regular**, requiriendo una intervención de **construcción** de acuerdo a la **tabla N°07**.

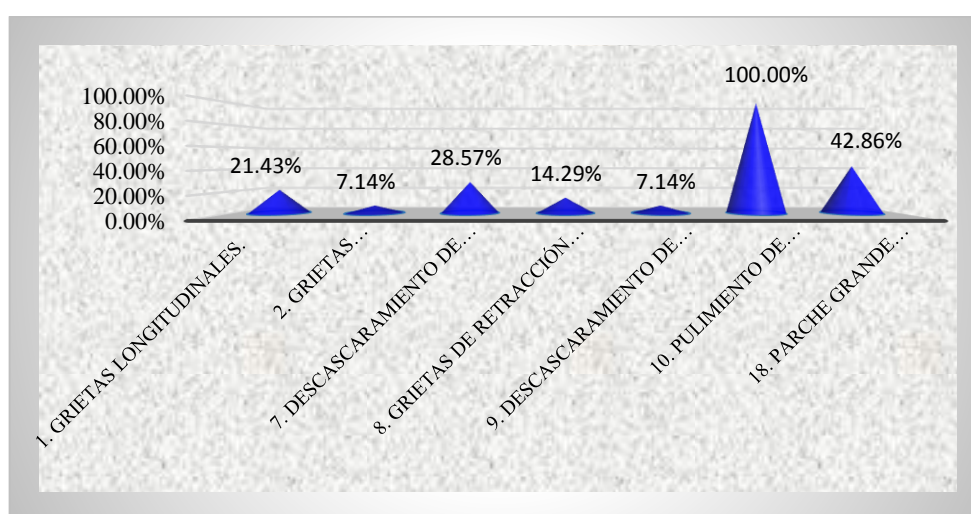
Figura N° 0 38: Densidad de cada tipo de falla en UM – 11.

En esta unidad de muestreo se determinó que la mayor cantidad de fallas se presenta en el pulimiento de agregados teniendo una densidad del 100%, quiere decir que todas las losas tienen esta falla, pero lo que deteriora en mayor cantidad viene a ser las grietas longitudinales, teniendo un valor deducido de 23.46H.

Luego haciendo el cálculo del PCI se tuvo 60.20, dando como resultado un pavimento en buen estado, con una calificación de **bueno**, requiriendo una intervención de **rehabilitación** de acuerdo a la **tabla N°07**.

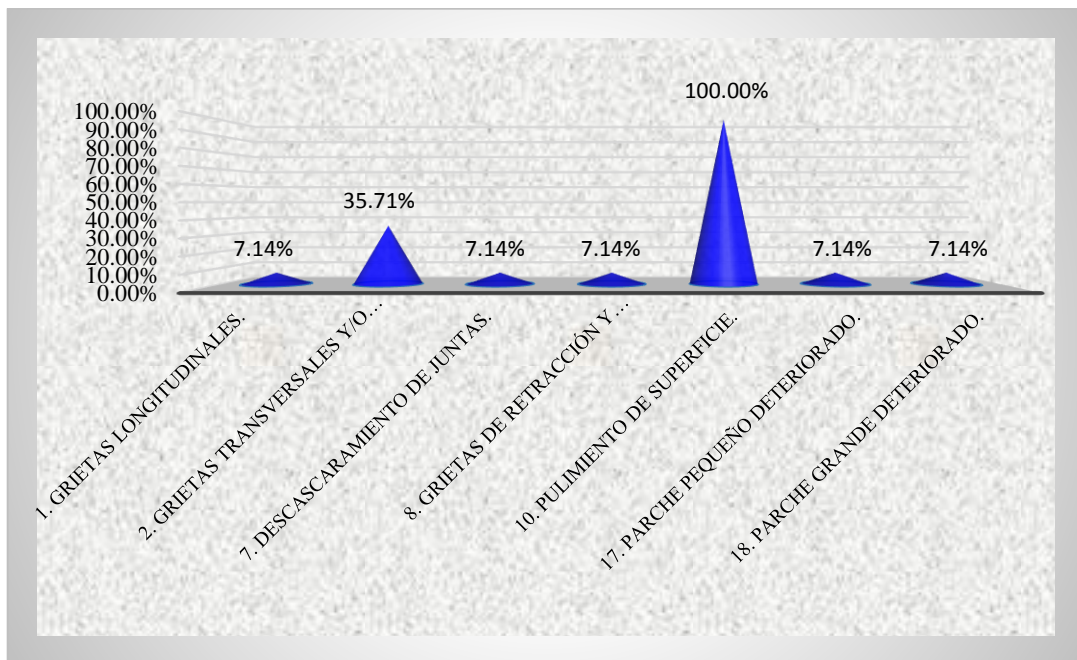
Figura N° 0 39: Densidad de cada tipo de falla en UM – 13.

En esta unidad de muestreo se determinó que la mayor cantidad de fallas se presenta en el pulimiento de agregados teniendo una densidad del 100%, quiere decir que todas las losas tienen esta falla, pero lo que deteriora en mayor cantidad viene a ser las grietas transversales, teniendo un valor deducido de 10.62M.

Luego haciendo el cálculo del PCI se tuvo 78.50, dando como resultado un pavimento en buen estado, con una calificación de **muy bueno**, requiriendo una intervención de **mantenimiento** de acuerdo a la **tabla N°07**.

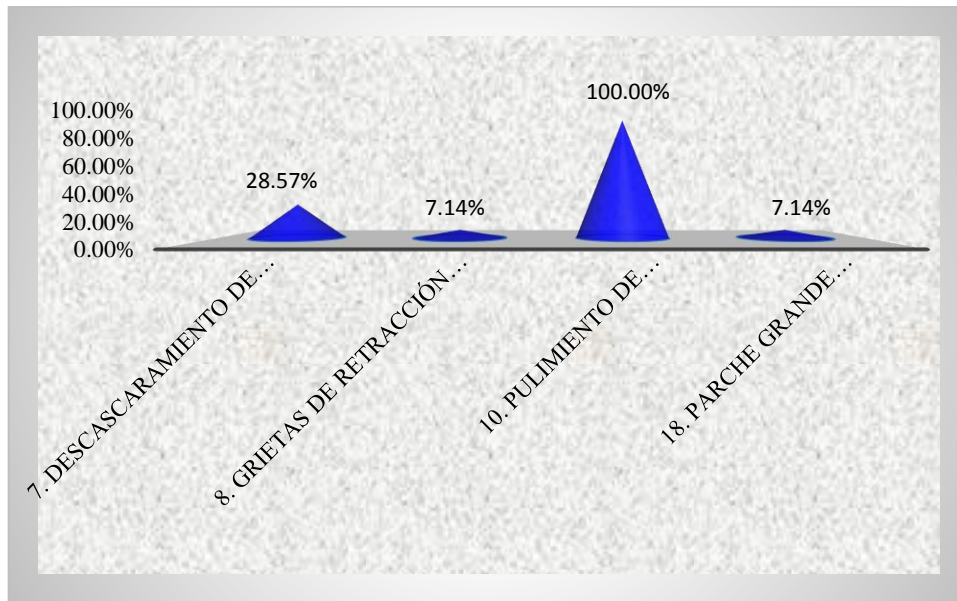
Figura N° 0 40: Densidad de cada tipo de falla en UM – 15.

En esta unidad de muestreo se determinó que la mayor cantidad de fallas se presenta en el pulimiento de agregados teniendo una densidad del 100%, quiere decir que todas las losas tienen esta falla, pero lo que deteriora en mayor cantidad viene a ser los descascaramiento de juntas, teniendo un valor deducido de 11.10H.

Luego haciendo el cálculo del PCI se tuvo 79.99, dando como resultado un pavimento en buen estado, con una calificación de **muy bueno**, requiriendo una intervención de **mantenimiento** de acuerdo a la **tabla N°07**.

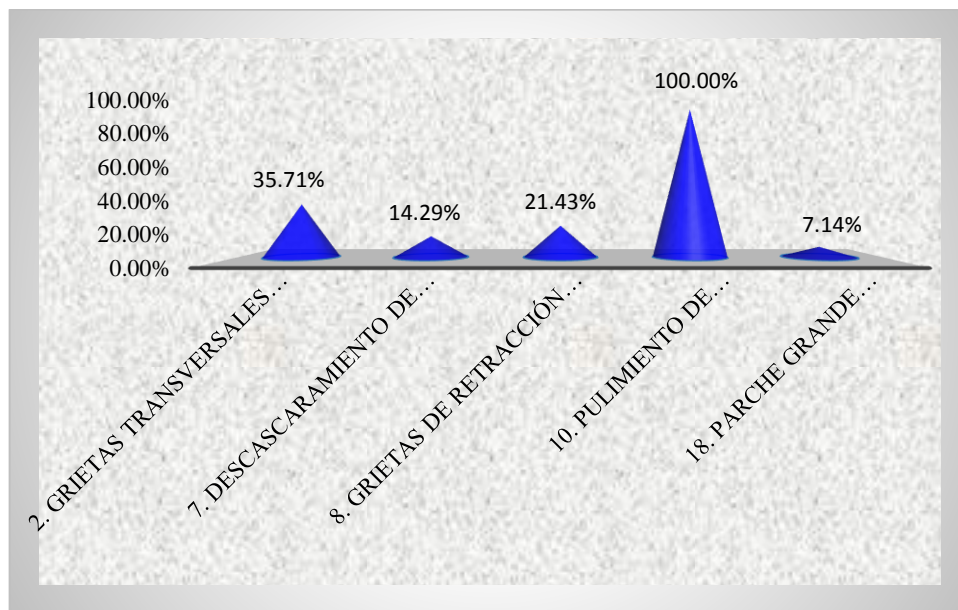
Figura N° 0 41: Densidad de cada tipo de falla en UM – 17.

En esta unidad de muestreo se determinó que la mayor cantidad de fallas se presenta en el pulimiento de agregados teniendo una densidad del 100%, quiere decir que todas las losas tienen esta falla, pero lo que deteriora en mayor cantidad viene a ser las grietas transversales, teniendo un valor deducido de 15.30M.

Luego haciendo el cálculo del PCI se tuvo 69.70, dando como resultado un pavimento en buen estado, con una calificación de **regular**, requiriendo una intervención de **rehabilitación** de acuerdo a la **tabla N°07**.

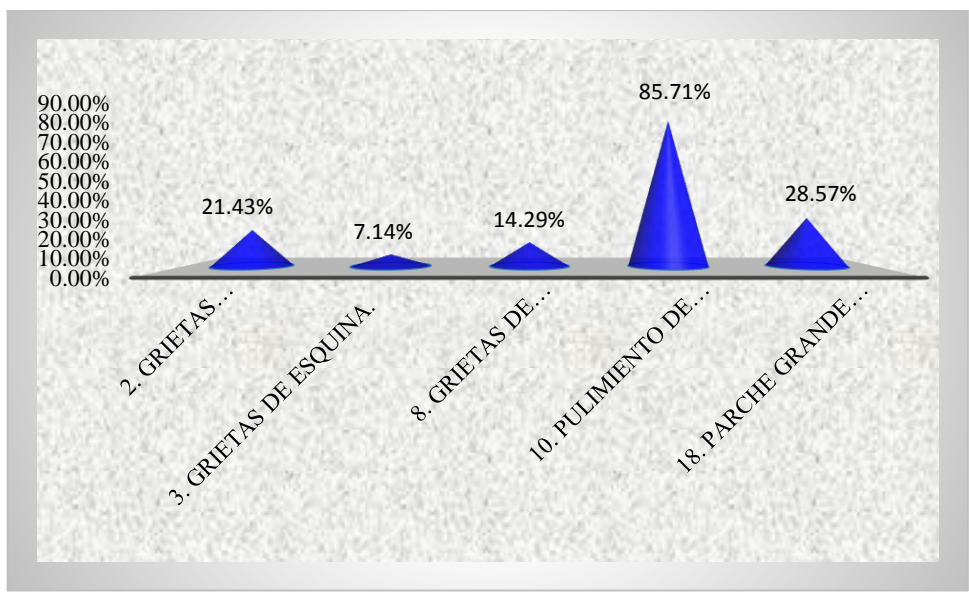
Figura N° 0 42: Densidad de cada tipo de falla en UM – 19.

En esta unidad de muestreo se determinó que la mayor cantidad de fallas se presenta en el pulimiento de agregados teniendo una densidad del 85.71%, quiere decir que casi todas las losas tienen esta falla, pero lo que deteriora en mayor cantidad viene a ser las grietas transversales, teniendo un valor deducido de 13.02H.

Luego haciendo el cálculo del PCI se tuvo 71.80, dando como resultado un pavimento en buen estado, con una calificación de **muy bueno**, requiriendo una intervención de **mantenimiento** de acuerdo a la **tabla N°07**.

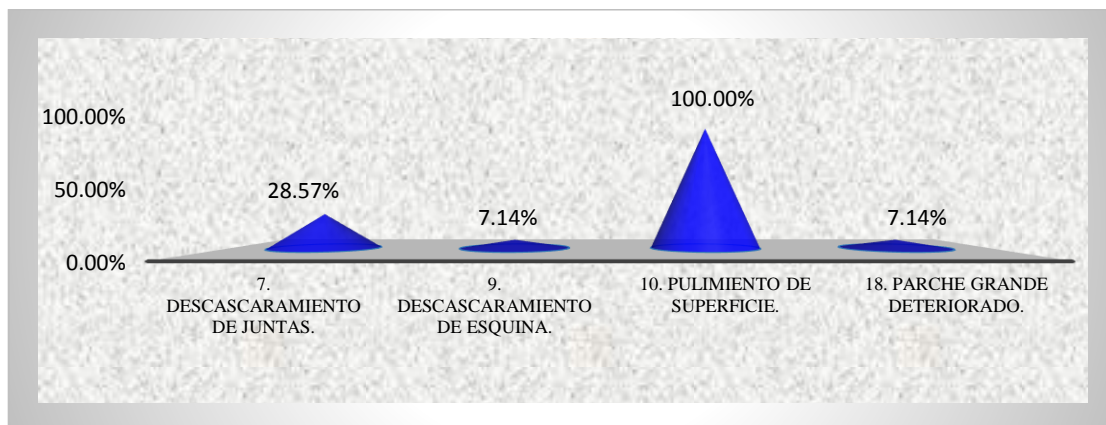
Figura N° 0 43: Densidad de cada tipo de falla en UM – 21.

En esta unidad de muestreo se determinó que la mayor cantidad de fallas se presenta en el pulimiento de agregados teniendo una densidad del 100.00%, quiere decir que casi todas las losas tienen esta falla, pero lo que deteriora en mayor cantidad viene a ser el parche grande deteriorado, teniendo un valor deducido de 11.15H.

Luego haciendo el cálculo del PCI se tuvo 77.00, dando como resultado un pavimento en buen estado, con una calificación de **muy bueno**, requiriendo una intervención de **mantenimiento** de acuerdo a la **tabla N°07**.

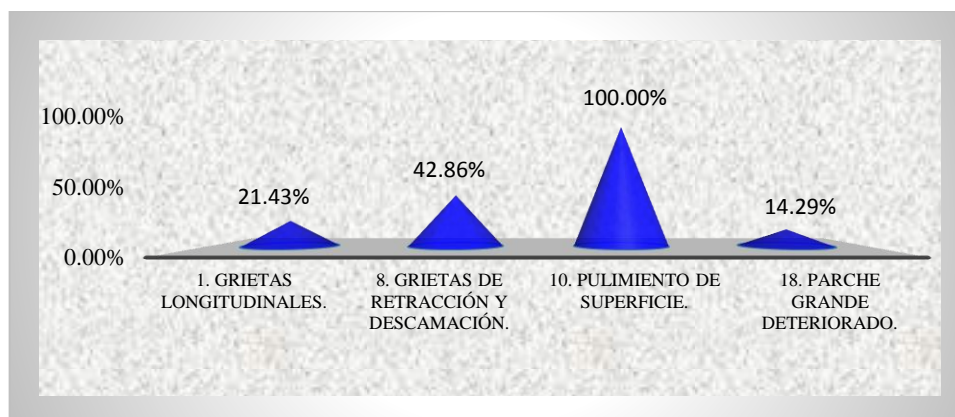
Figura N° 0 44: Densidad de cada tipo de falla en UM – 23.

En esta unidad de muestreo se determinó que la mayor cantidad de fallas se presenta en el pulimiento de agregados teniendo una densidad del 100.00%, quiere decir que casi todas las losas tienen esta falla, y lo que deteriora en mayor cantidad viene a ser el pulimiento de agregados en la superficie de rodadura, teniendo un valor deducido de 10.

Luego haciendo el cálculo del PCI se tuvo 79.50, dando como resultado un pavimento en buen estado, con una calificación de **muy bueno**, requiriendo una intervención de **mantenimiento** de acuerdo a la **tabla N°07**.

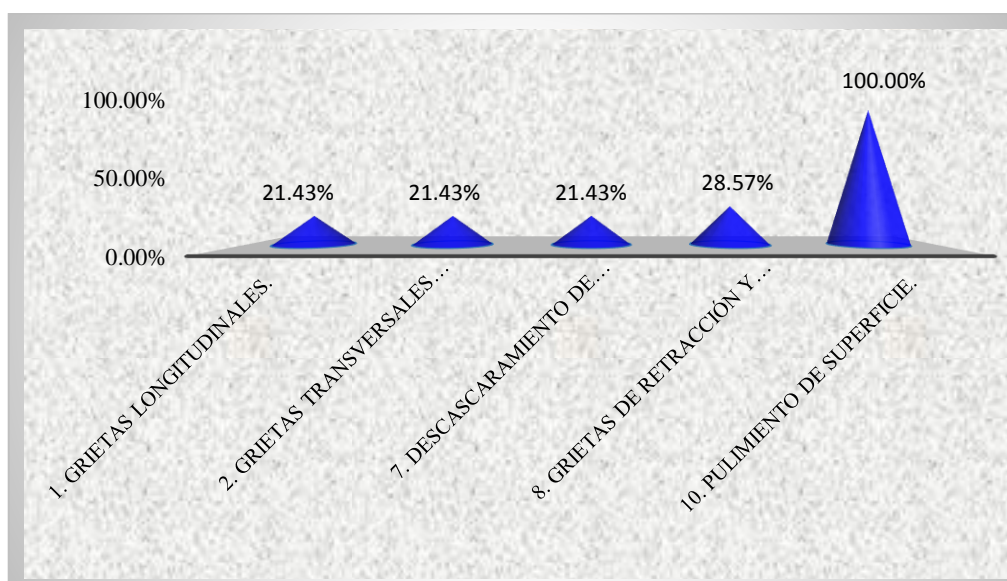
Figura N° 0 45: Densidad de cada tipo de falla en UM – 25.

En esta unidad de muestreo se determinó que la mayor cantidad de fallas se presenta en el pulimiento de agregados teniendo una densidad del 100.00%, quiere decir que casi todas las losas tienen esta falla, y lo que deteriora en mayor cantidad viene a ser grietas trasversales y/o diagonales, teniendo un valor deducido de 23.46H.

Luego haciendo el cálculo del PCI se tuvo 67.30, dando como resultado un pavimento en buen estado, con una calificación de **bueno**, requiriendo una intervención de **rehabilitación** de acuerdo a la **tabla N°07**.

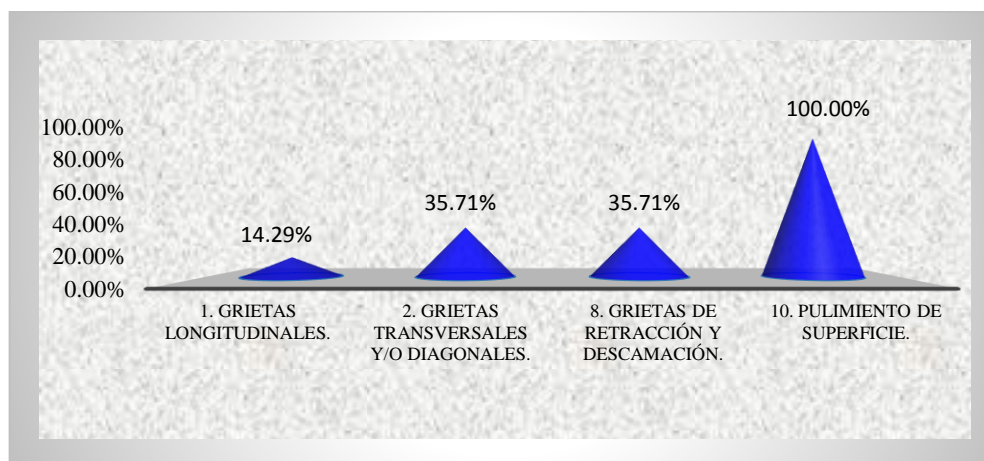
Figura N° 0 46: Densidad de cada tipo de falla en UM – 27.

En esta unidad de muestreo se determinó que la mayor cantidad de fallas se presenta en el pulimiento de agregados teniendo una densidad del 100.00%, quiere decir que casi todas las losas tienen esta falla, y lo que deteriora en mayor cantidad viene a ser grietas trasversales y/o diagonales, teniendo un valor deducido de 18.65M.

Luego haciendo el cálculo del PCI se tuvo 69.80, dando como resultado un pavimento en buen estado, con una calificación de **bueno**, requiriendo una intervención de **rehabilitación** de acuerdo a la **tabla N°07**.

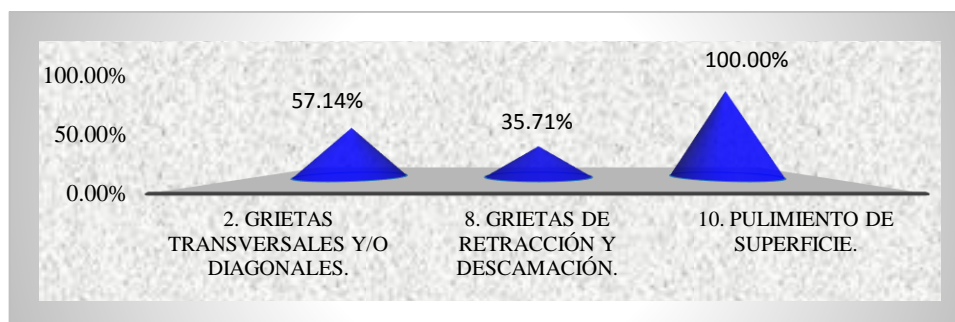
Figura N° 0 47: Densidad de cada tipo de falla en UM – 29.

En esta unidad de muestreo se determinó que la mayor cantidad de fallas se presenta en el pulimiento de agregados teniendo una densidad del 100.00%, quiere decir que casi todas las

losas tienen esta falla, y lo que deteriora en mayor cantidad viene a ser grietas transversales y/o diagonales, teniendo un valor deducido de 23.46H.

Luego haciendo el cálculo del PCI se tuvo 64.90, dando como resultado un pavimento en buen estado, con una calificación de **bueno**, requiriendo una intervención de **rehabilitación** de acuerdo a la **tabla N°07**.

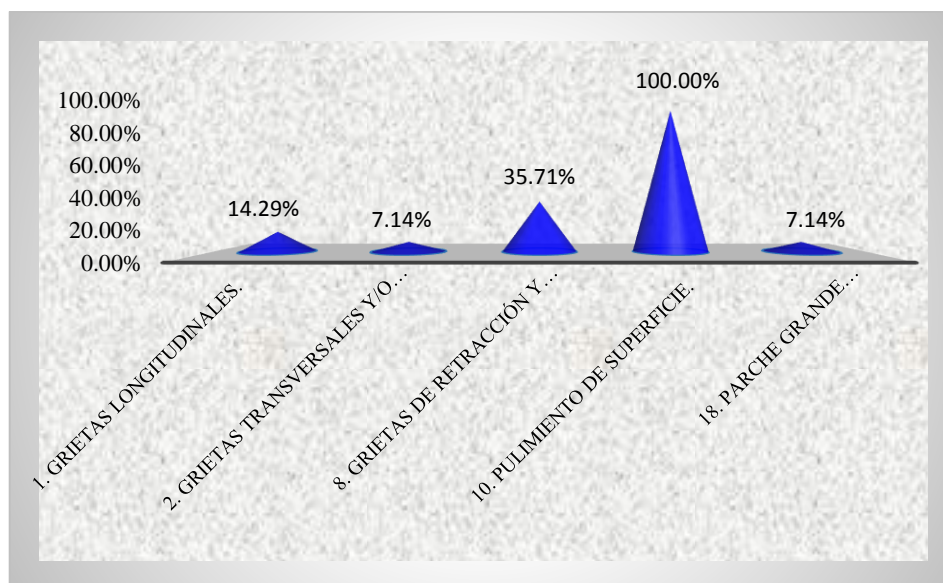
Figura N° 0 48: Densidad de cada tipo de falla en UM – 31.

En esta unidad de muestreo se determinó que la mayor cantidad de fallas se presenta en el pulimiento de agregados teniendo una densidad del 100.00%, quiere decir que casi todas las

losas tienen esta falla, y lo que deteriora en mayor cantidad viene a ser grietas transversales y/o diagonales, teniendo un valor deducido de 13.02H.

Luego haciendo el cálculo del PCI se tuvo 76.00, dando como resultado un pavimento en buen estado, con una calificación de **bueno**, requiriendo una intervención de **mantenimiento** de acuerdo a la **tabla N°07**.

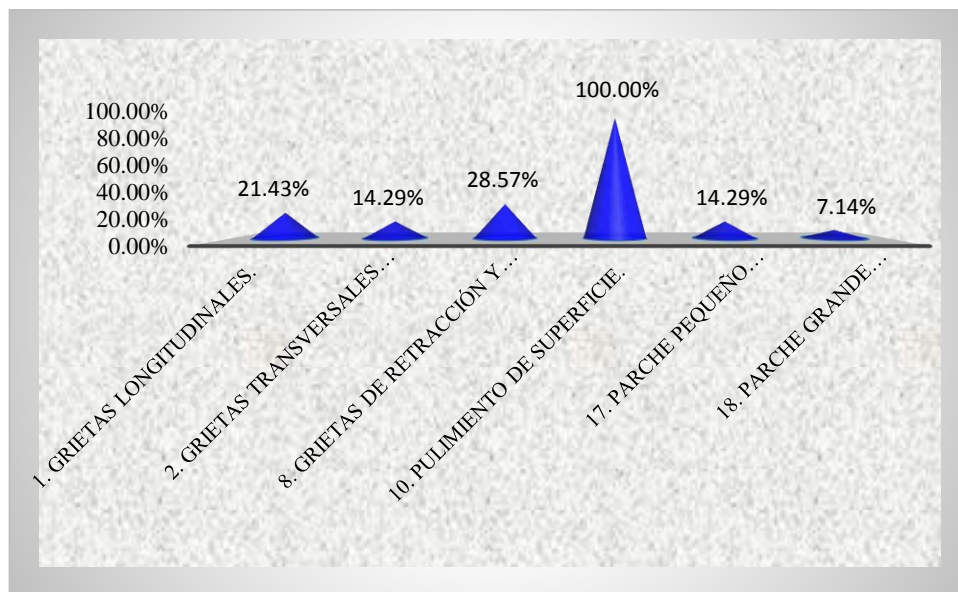
Figura N° 0 49: Densidad de cada tipo de falla en UM – 33.

En esta unidad de muestreo se determinó que la mayor cantidad de fallas se presenta en el pulimiento de agregados teniendo una densidad del 100.00%, quiere decir que casi todas las losas tienen esta falla, y lo que deteriora en mayor cantidad viene a ser pulimiento de superficie, teniendo un valor deducido de 10.

Luego haciendo el cálculo del PCI se tuvo 77.00, dando como resultado un pavimento en buen estado, con una calificación de **muy bueno**, requiriendo una intervención de **mantenimiento** de acuerdo a la **tabla N°07**.

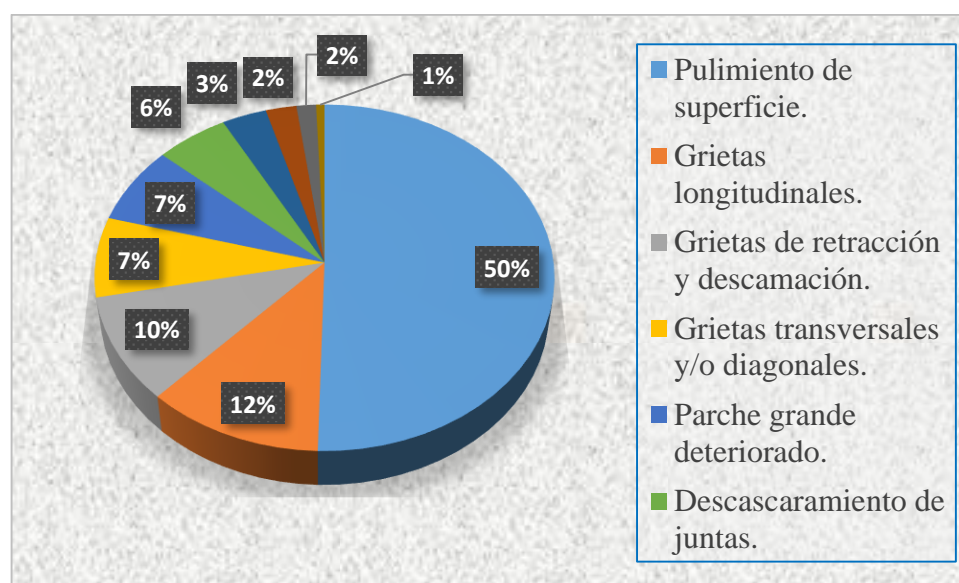
Figura N° 0 50: Porcentaje de fallas encontradas en el Jr. Angamos.

Análisis: Analizando el gráfico nos da un panorama de resultados, donde la mayor cantidad de fallas encontradas es de **pulimiento de superficie**, encontradas en 236 losas analizadas, quiere decir que esta falla está a lo largo del pavimento, luego lo sigue las **grietas longitudinales**, encontrados en 54 losas, que es un dato muy importante para futuros diseños a tener en cuenta de este tipo de fallas más comunes.

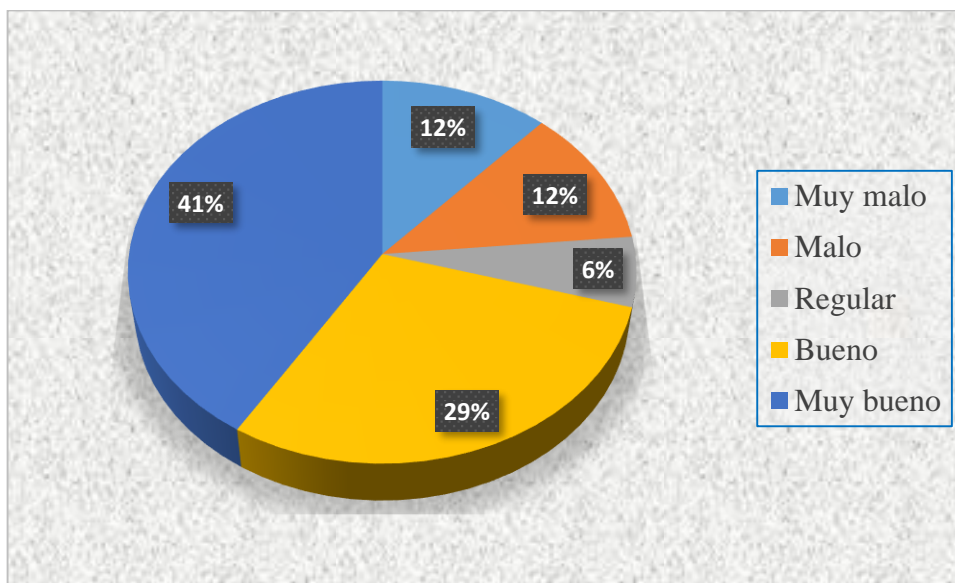
Figura N° 0 51: Condición del pavimento en el Jr. Angamos.

De acuerdo a la tabla N° 07, el resultado sobre la intervención al pavimento es de estado **regular o bueno** interviniendo con una **rehabilitación** para el pavimento.

Análisis: En el gráfico de la figura N°51, se muestra las condiciones del pavimento en el Jr. Angamos; en donde el 41% corresponde al estado **muy bueno**, el 29% del pavimento está en estado **bueno**, en cambio el 12% se encuentra en muy mal estado que requiere de intervención debido a que se encuentra en estado **muy malo**, el 12% está en estado **malo y** el 6% se encuentra en un nivel **regular**.

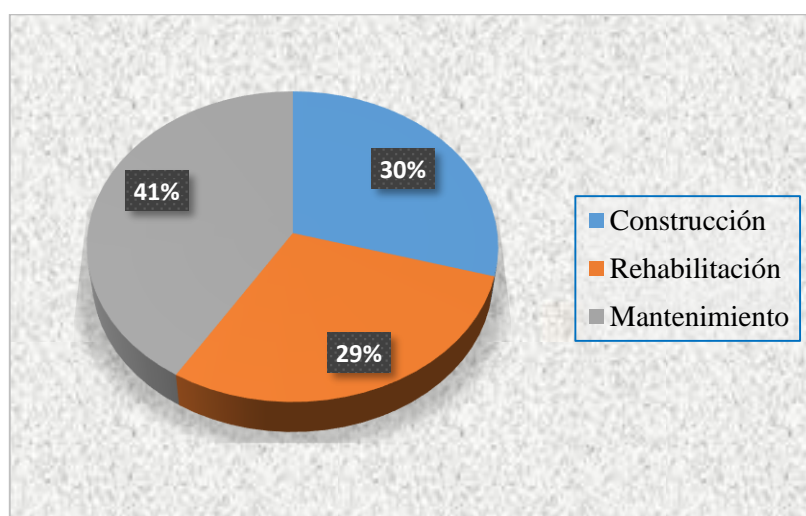
Figura N° 0 52: Porcentaje de intervención al pavimento del Jr. Angamos.

Análisis: Analizando el gráfico podemos decir que el 41% del pavimento necesita de un mantenimiento, así como limpieza y sellado de juntas, el 29% requiere de rehabilitación, haciendo una evaluación de las unidades se requiere de hacer el cambio de algunas losas y parches grandes, en cambio el 30% del pavimento requiere de construcción, debido a la alta severidad encontrada, según las unidades de muestreo se intervendría de construcción a la parte inicial del pavimento desde el Jr. Saramacdougall hasta la UM – 09.

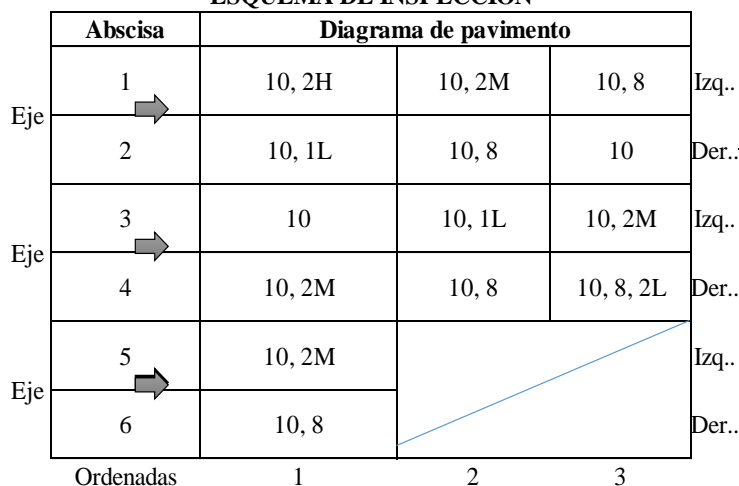
ESQUEMA DE INSPECCIÓN

Falla	N° Losas	Densidad (%)	Valor deducido
1L	2	14.29%	7.8
2M	4	28.57%	18.65
2H	1	7.14%	13.02
8	5	35.71%	2.1
10	14	100.00%	10

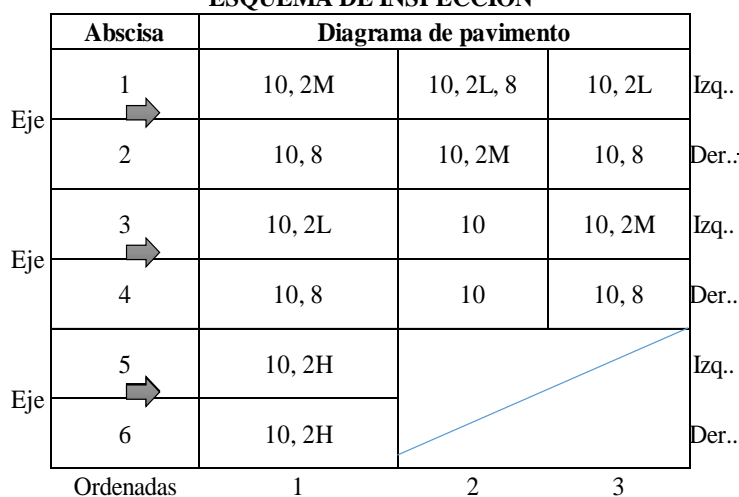
ESQUEMA DE INSPECCIÓN

Falla	N° Losas	Densidad (%)	Valor deducido
2L	3	21.43%	10.54
2M	3	21.43%	15.30
2H	2	14.29%	23.46
8	5	35.71%	2.10
10	14	100.00%	10.00

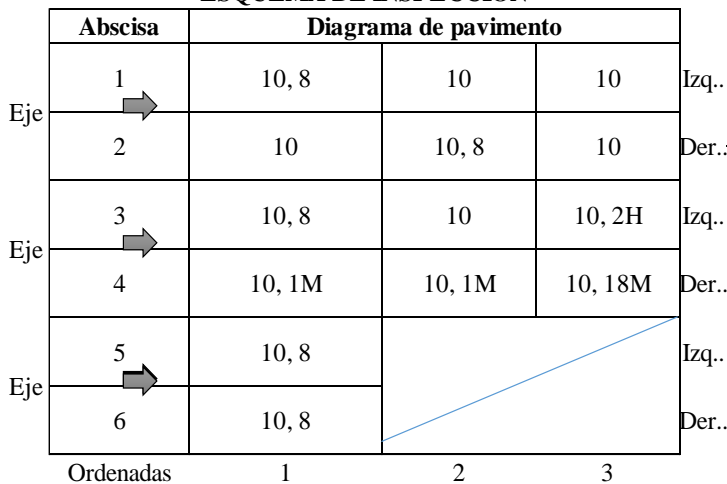
ESQUEMA DE INSPECCIÓN

Falla	N° Losas	Densidad (%)	Valor deducido
1M	2	14.29%	10.62
2H	1	7.14%	13.02
8	5	35.71%	2.10
10	14	100.00%	10.00
18M	1	7.14%	3.58

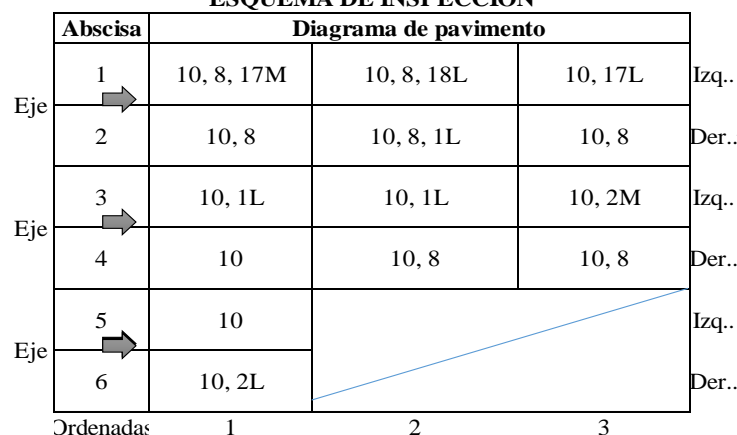
ESQUEMA DE INSPECCIÓN

Falla	N° Losas	Densidad (%)	Valor deducido
1L	3	21.43%	10.54
2L	1	7.14%	4.35
2M	1	7.14%	6.41
8	4	28.57%	0.63
10	14	100.00%	10.00
17L	1	7.14%	0.00
17M	1	7.14%	2.54
18L	1	7.14%	3.26
