EVALUACION DE FALLAS ESTRUCTURALES EN VIVIENDAS UBICADAS AL MARGEN DEL RIO MASHCON – DISTRITO DE CAJAMARCA

TESIS PARA OPTAR TITULO PROFESIONAL DE INGENIERO CIVIL

2013

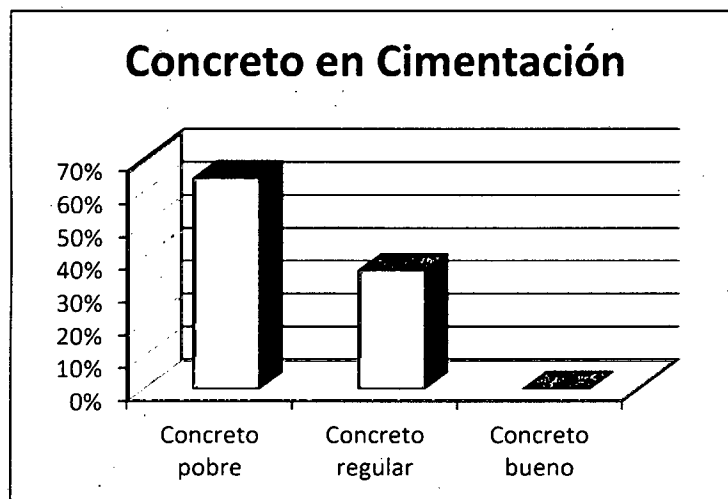
Figura 31: Concreto de cimentación

DESCRIPCION	FRECUENCIA	% DE VIVIVENDAS
CIMENTACION		
Concreto pobre	7	64 %
Concreto regular	4	36 %
Concreto bueno	0	0 %

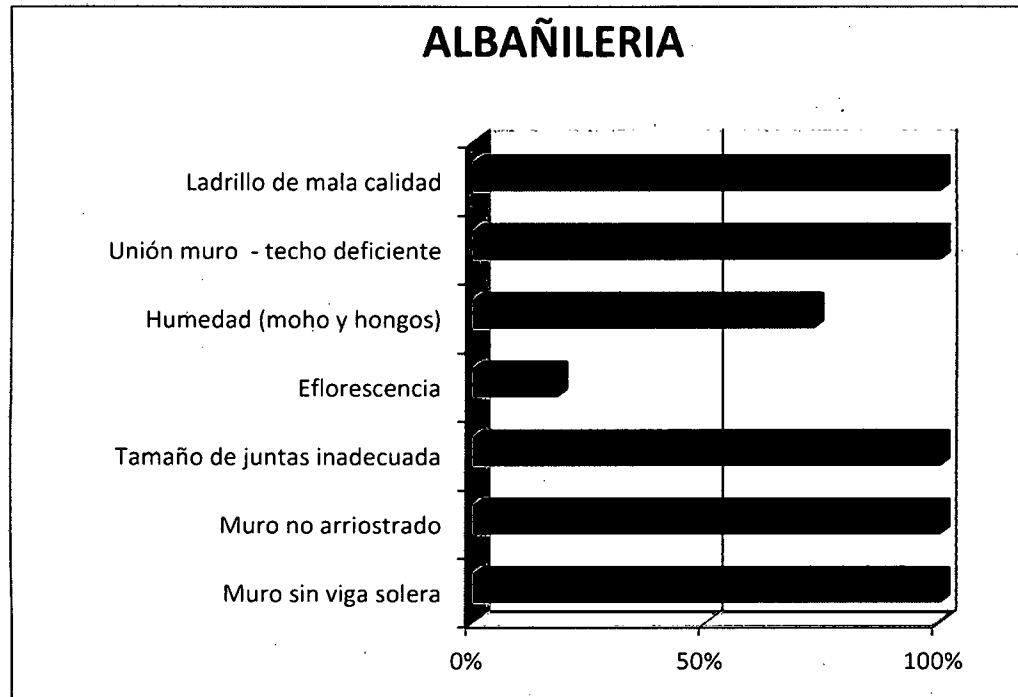
Figura 32: Albañilería

Observamos también que en 100% de las viviendas la unión entre los muros de albañilería y el techo es deficiente, observándose aberturas entre estos elementos estructurales.

DESCRIPCION	FRECUENCIA	% DE VIVIVENDAS
ALBAÑILERIA	10	91 %
Muro sin viga solera	11	100 %
Muro no arriostrado	11	100 %
Tamaño de juntas inadecuada	11	100 %
Eflorescencia	2	18 %
Humedad (moho y hongos)	8	73 %
Unión muro - techo deficiente	11	100 %
Ladrillo de mala calidad	11	100 %

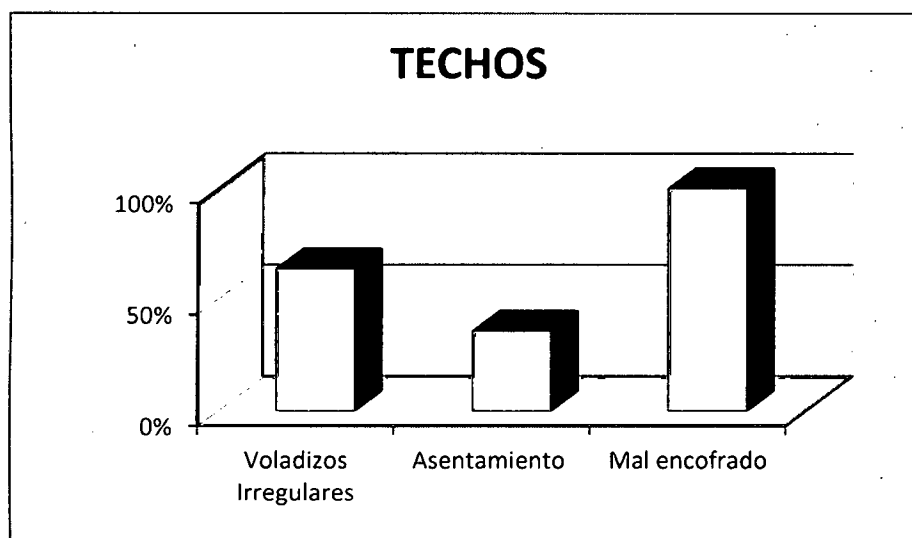
Figura 33: Techos

DESCRIPCION	% DE VIVIVENDAS
TECHOS	
Voladizos Irregulares	64%
Asentamiento	36%
Mal encofrado	100%

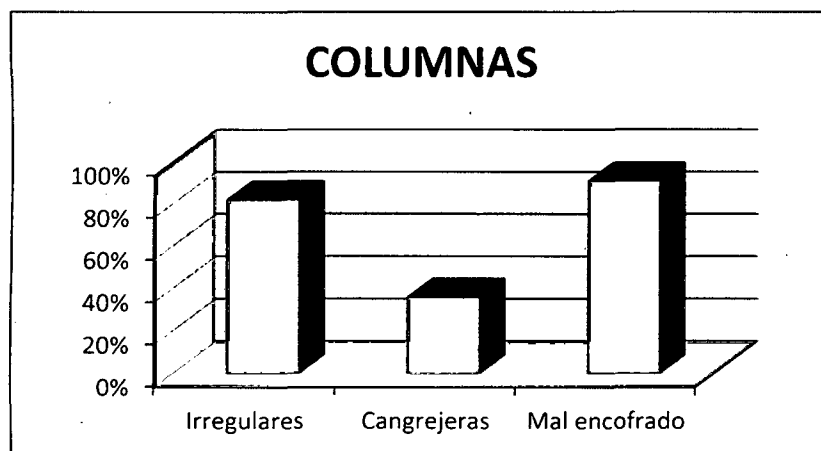
Figura 34: Columnas

DESCRIPCION	FRECUENCIA	% DE VIVIVENDAS
COLUMNAS		
Irregulares	9	82 %
Cangrejas	4	36 %
Mal encofrado	10	91 %

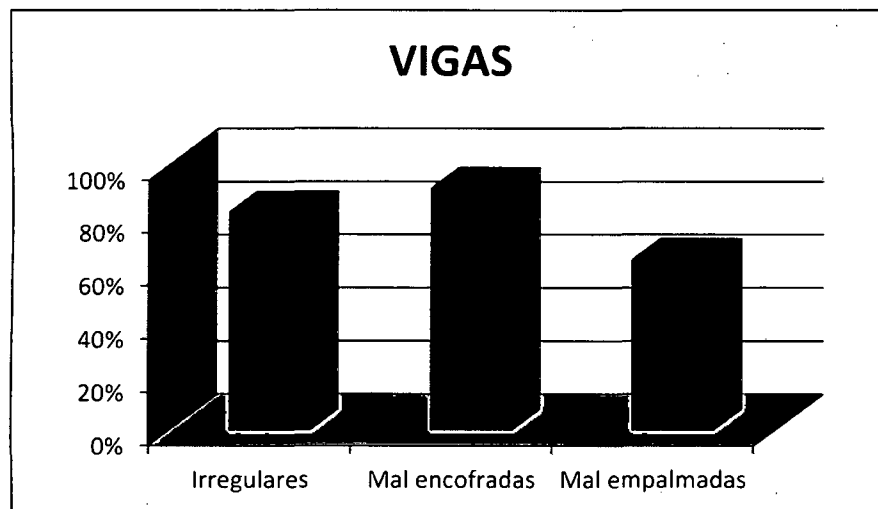
Figura 34: Vigas

DESCRIPCION	FRECUENCIA	% DE VIVIVENDAS
VIGAS		
Irregulares	9	82 %
Mal encofradas	4	91 %
Mal empalmadas	10	64 %

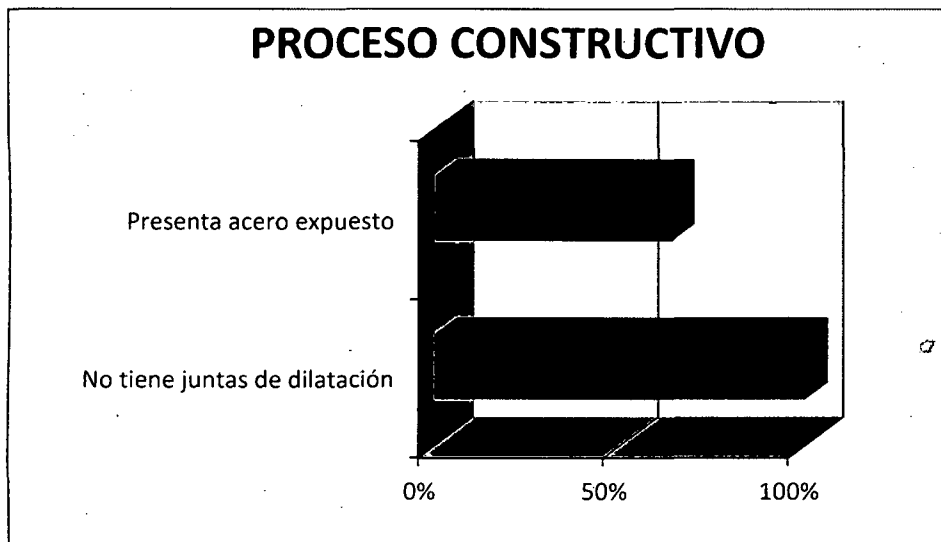
Figura 35: Proceso Constructivo

DESCRIPCION	FRECUENCIA	% DE VIVIVENDAS
PROCESO CONSTRUCTIVO		
No tiene juntas de dilatación	11	100 %
Presenta acero expuesto	7	64 %
