**EVALUACIÓN DE LA VULNERABILIDAD ESTRUCTURAL
DE LOS MUROS DE ALBAÑILERÍA DE LA I.E. N° 17524
DE LA LOCALIDAD DE SAN AGUSTÍN DEL DISTRITO DE
BELLAVISTA - JAÉN**

**TESIS PARA OPTAR EL TÍTULO PROFESIONAL
DE INGENIERO CIVIL**

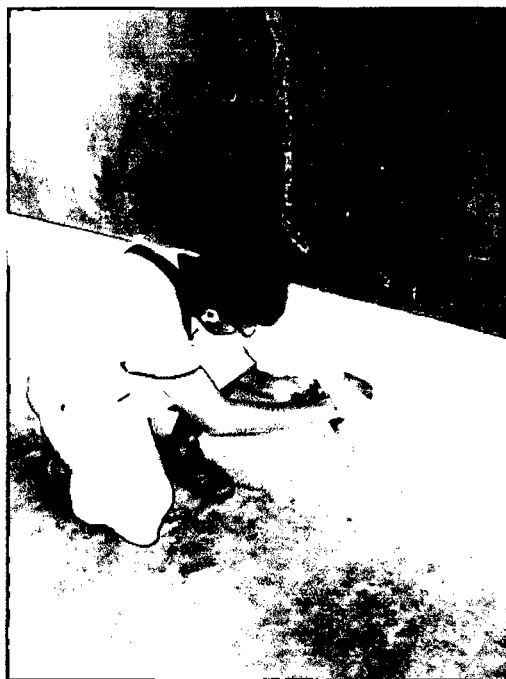
Figura 24. Inspección detallada

Los daños también se evaluaron a nivel de cimentación observando cuidadosamente si hay asentamiento o levantamientos de suelo, es por eso que dadas las circunstancias se pudo notar que la mayoría de fallas fueron por motivo de esponjamiento y asentamiento del suelo por lo que para estar más seguro y tener un estudio que abale lo dicho se elaboró un estudio de mecánica de suelos y así se determinó el tipo y las características del suelo sobre el cual está asentada la I.E N° 17524 tal como se muestra en el anexo E, ya que dicha institución no contaba con el estudio de suelos, ni los planos.

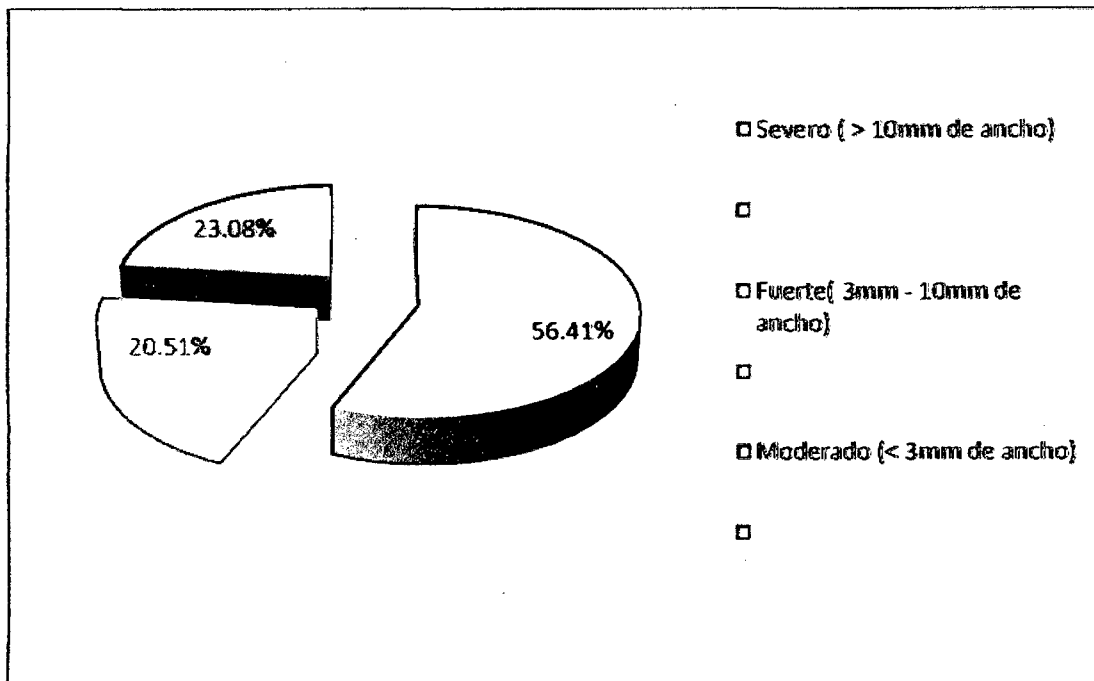
Figura 25. Vulnerabilidad estructural en muros de albañilería

La figura 25, reporta que el 56.41% representó que el nivel de falla es severo por lo que el grado de vulnerabilidad de los muros es alta, mientras que el 23.08% representó que el nivel de falla es moderado por lo que el grado de vulnerabilidad es baja.

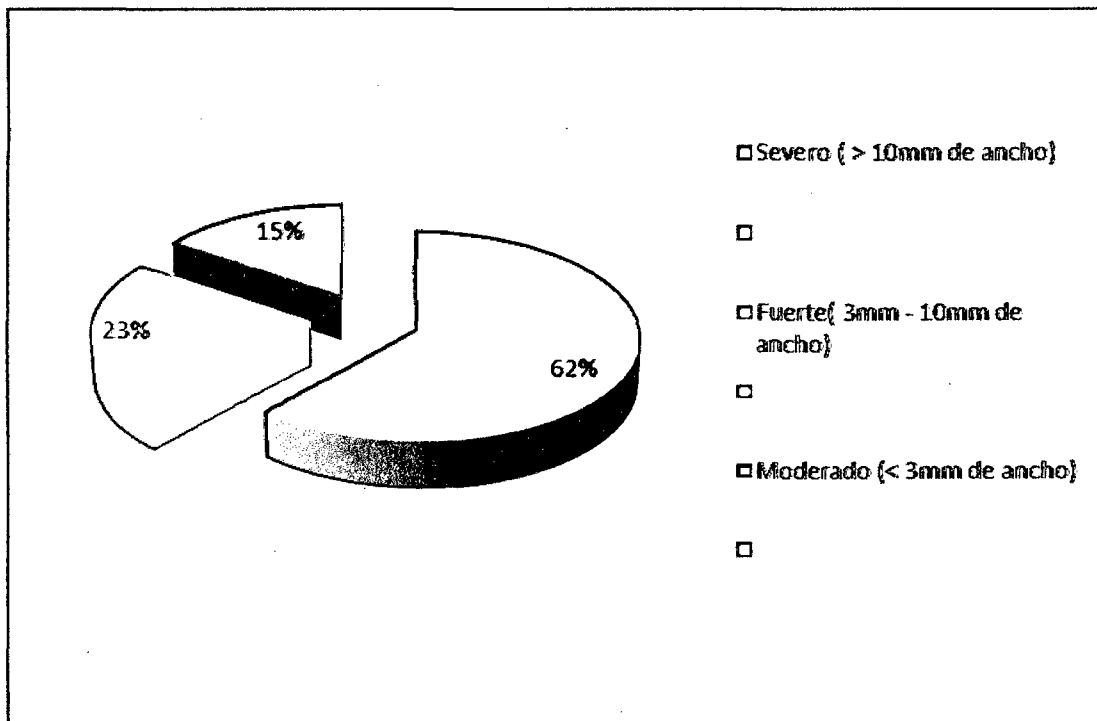
Figura 1. Evaluación de fallas por asentamiento diferencial.

Nivel	n	%
Severo (> 10mm de ancho)	8	50.00%
Fuerte(3mm - 10mm de ancho)	3	25.00%
Moderado (< 3mm de ancho)	2	25.00%
Total	8	100.00%

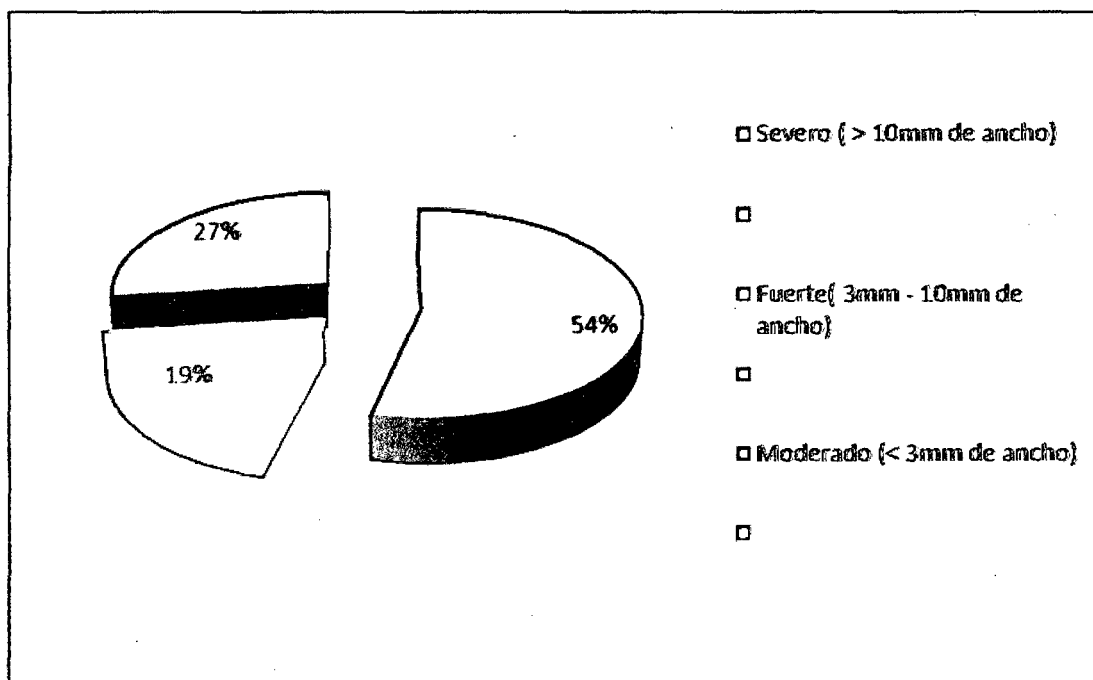
Figura 2. Evaluación de fallas por esponjamiento.

Nivel	n	%
Severo (> 10mm de ancho)	14	40.00%
Fuerte(3mm - 10mm de ancho)	5	25.00%
Moderado (< 3mm de ancho)	7	35.00%
Total	20	100.00%

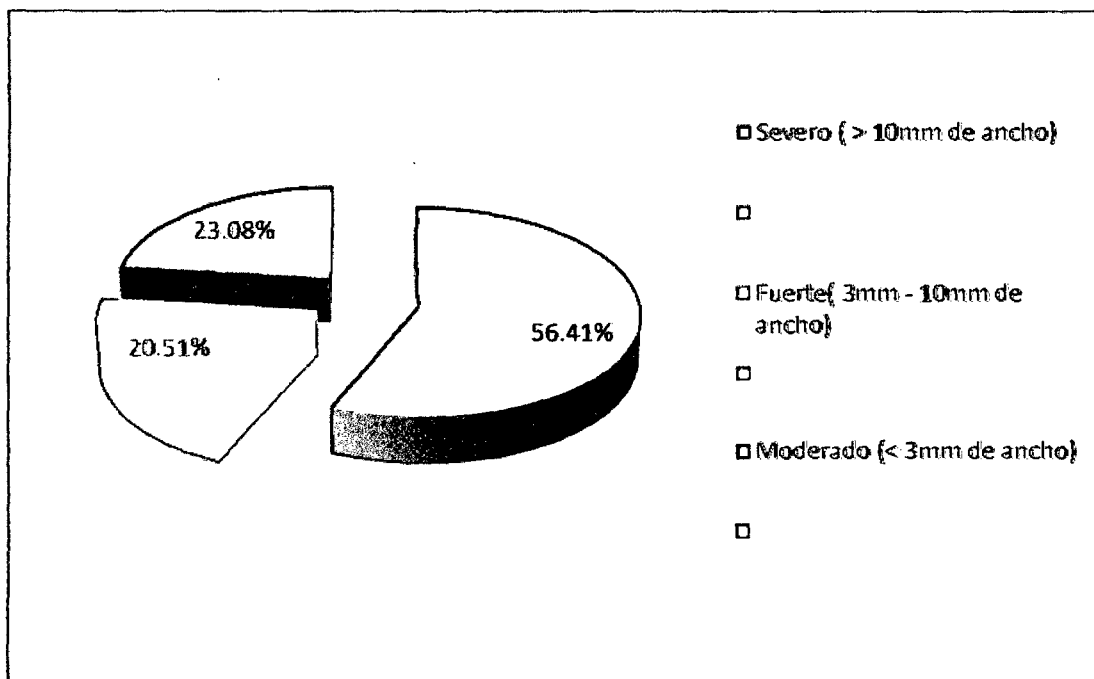
Figura 5. Vulnerabilidad estructural de los muros de albañilería

Nivel	n	%
Severo (> 10mm de ancho)	22.00	56.41%
Fuerte(3mm - 10mm de ancho)	8	20.51%
Moderado (< 3mm de ancho)	9	23.08%
Total	39	100.00%
