**UNIVERSIDAD NACIONAL DE CAJAMARCA
FACULTAD DE INGENIERÍA**

TESIS PROFESIONAL

**EVALUACIÓN SUPERFICIAL DEL ESTADO ACTUAL DEL
PAVIMENTO DE LAS CALLES DEL DISTRITO DE PACCHA POR
EL MÉTODO PCI Y VIZIR.**

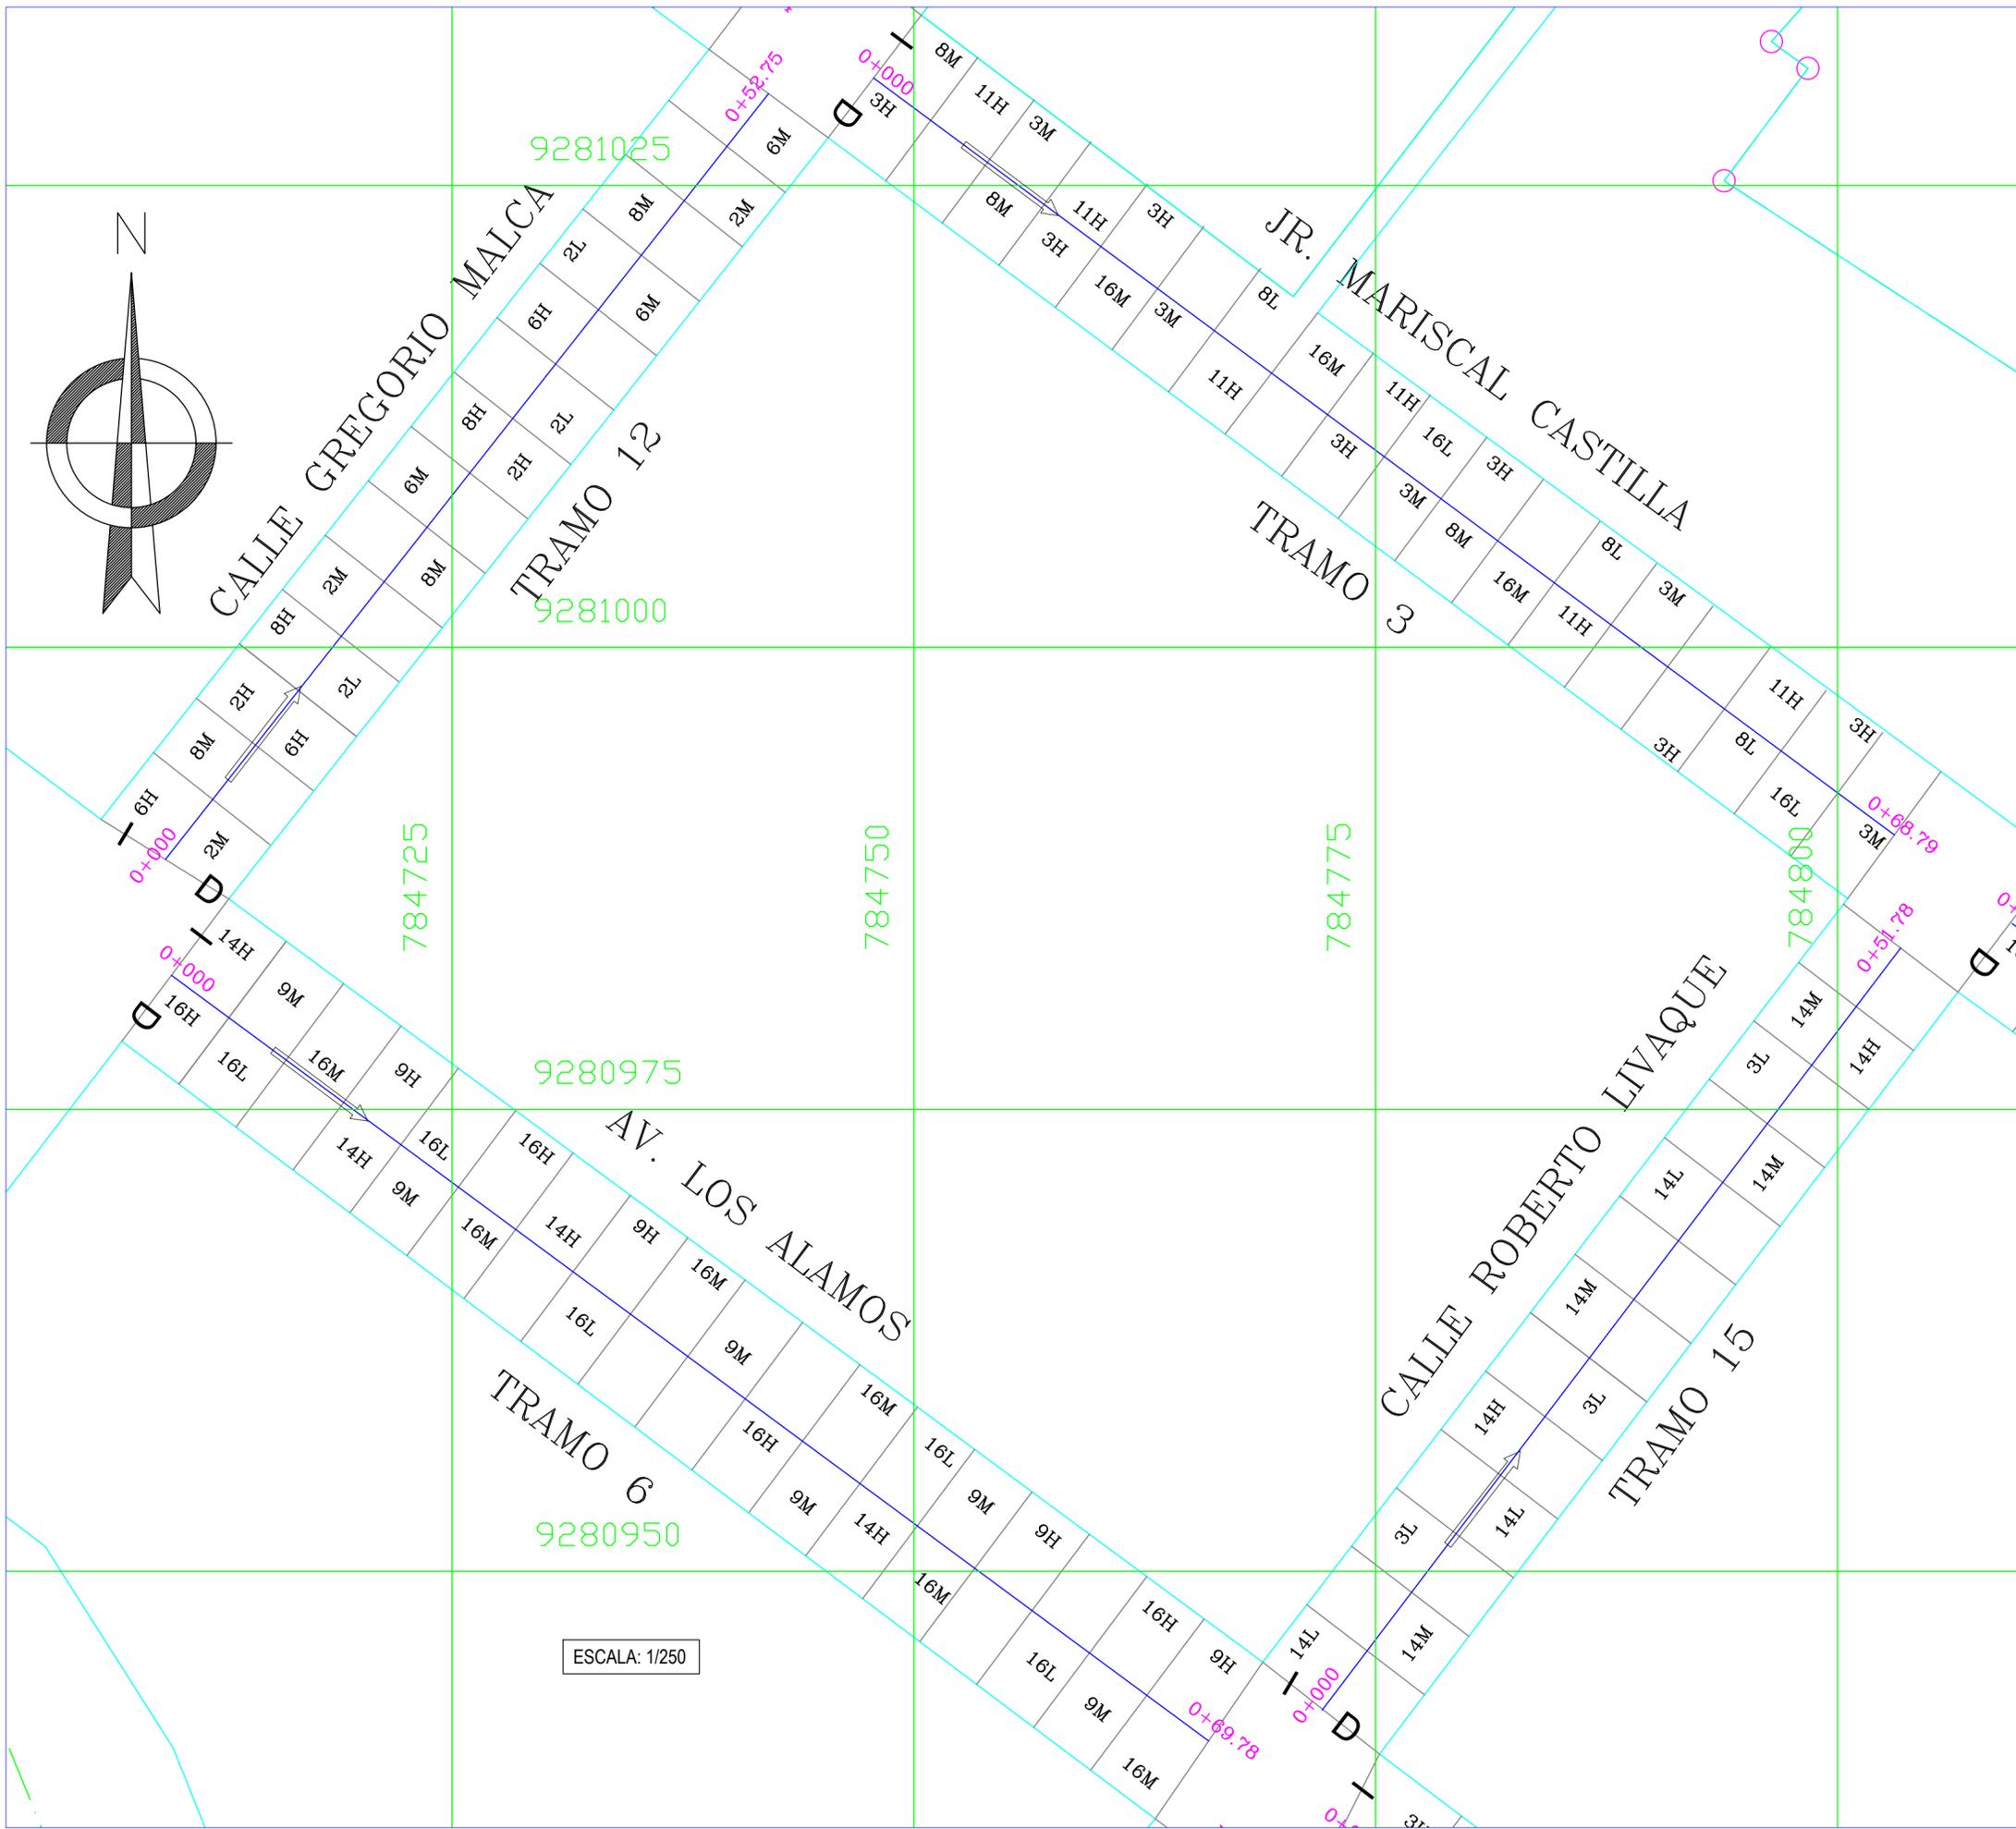
UNIVERSIDAD NACIONAL DE CAJAMARCA FACULTAD DE INGENIERIA ESCUELA ACADÉMICO PROFESIONAL DE INGENIERIA CIVIL	
TESIS: "EVALUACIÓN SUPERFICIAL DEL ESTADO ACTUAL DEL PAVIMENTO DE LAS CALLES DEL DISTRITO DE PACCHA POR EL MÉTODO PCI"	
PLANO: UNIDADES DE MUESTREO 3, 6, 12 Y 15	
UBICACION: REGION: CAJAMARCA PROVINCIA: CHOTA DISTRITO: PACCHA	LÁMINA : 02
TESISTA: FUSTAMANTE RAFAEL, Jairo	ESCALA : 1/250
ASESOR: ING. EVER RODRIGUEZ GUEVARA	FECHA: Setiembre 2019
2 de 6
