**UNIVERSIDAD NACIONAL DE CAJAMARCA**

**TESIS**

**“EVALUACIÓN DEL ESTADO DE CONSERVACIÓN DEL  
PAVIMENTO RÍGIDO DEL JIRÓN HUÁNUCO ENTRE LOS  
JIRONES URRELO Y UCAYALI – CAJAMARCA – 2019, SEGÚN  
EL ÍNDICE DE CONDICIÓN DEL PAVIMENTO (PCI)”**

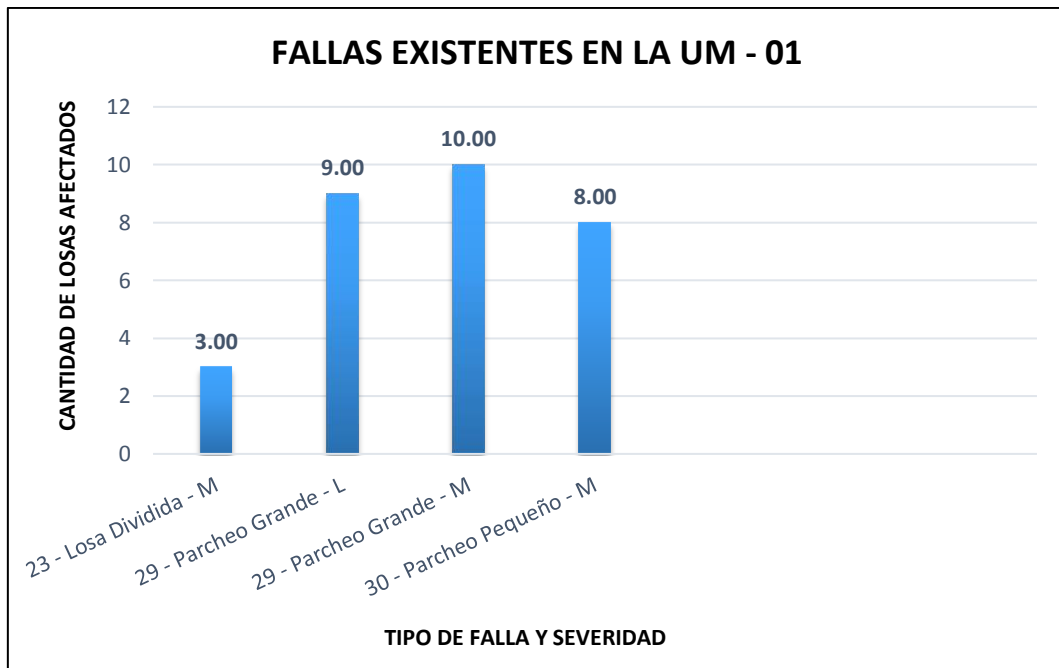
Figura 60: *Fallas existentes en la UM - 01*

Las fallas más influyentes que estuvieron presentes en la unidad de muestra UM-01 fueron: 3 losas que presentan una falla de losa dividida (23) de severidad media (M), 9 losas que presentan Parcheo Grande (29) de severidad Leve (L), 10 losas presentan Parcheo Grande (29) de severidad Media (M), 8 losas presentan Parcheo Pequeño (30) de severidad Media (M).

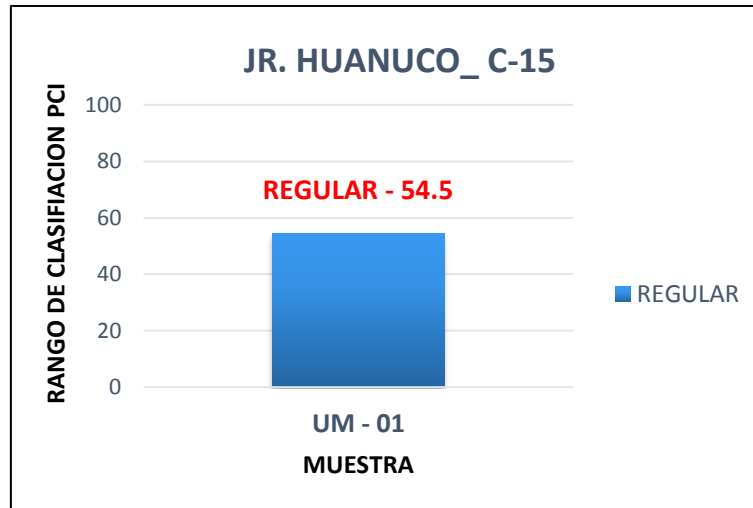
Figura 66: Clasificación PCI de la UM - 01

Para  $PCI = 54.50$ , se encuentra dentro del rango [55 - 40]. Por lo que se clasifica como un estado de conservación del pavimento **REGULAR**

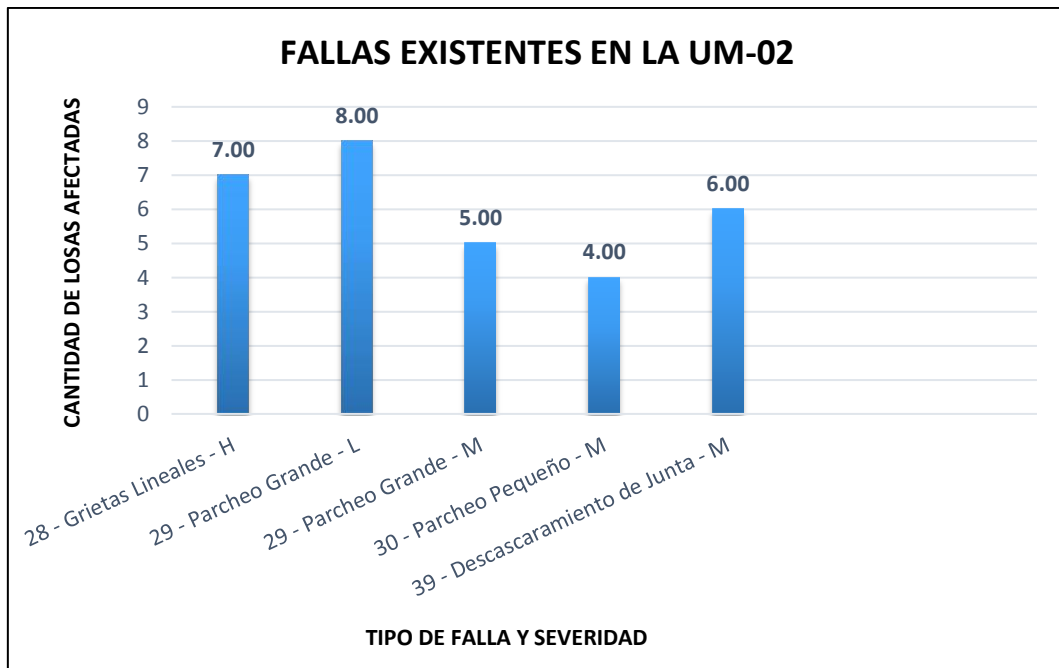
Figura 67: Fallas existentes en la UM - 02

Las fallas más influyentes que estuvieron presentes en la unidad de muestra UM-02 fueron: 7 losas que presentan Grietas lineales (28) de severidad alta (H), 8 losas que presentan Parcheo Grande (29) de severidad Leve (L), 5 losas presentan Parcheo Grande (29) de severidad Media (M), 4 losas presentan Parcheo Pequeño (30) de severidad Media (M), 6 losas que presentan descascaramiento de junta (39) de severidad media (M).

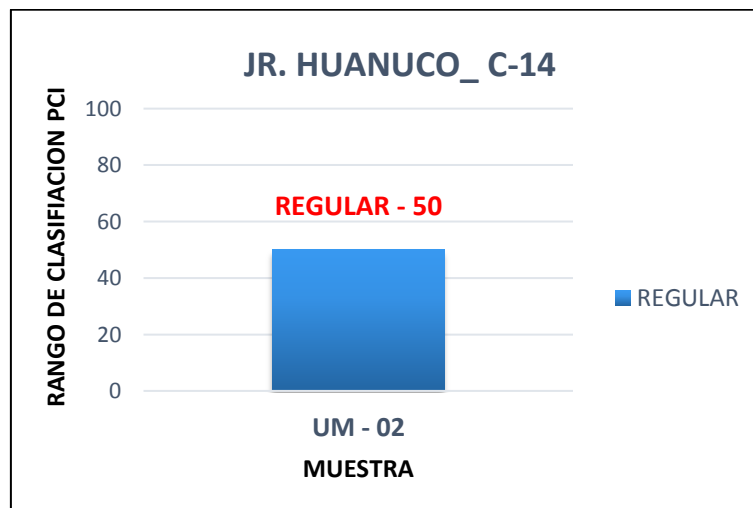
Figura 68: Clasificación PCI de la UM - 02

Para PCI = 50, se encuentra dentro del rango [55 - 40]. Por lo que se clasifica como un estado de conservación del pavimento **REGULAR**

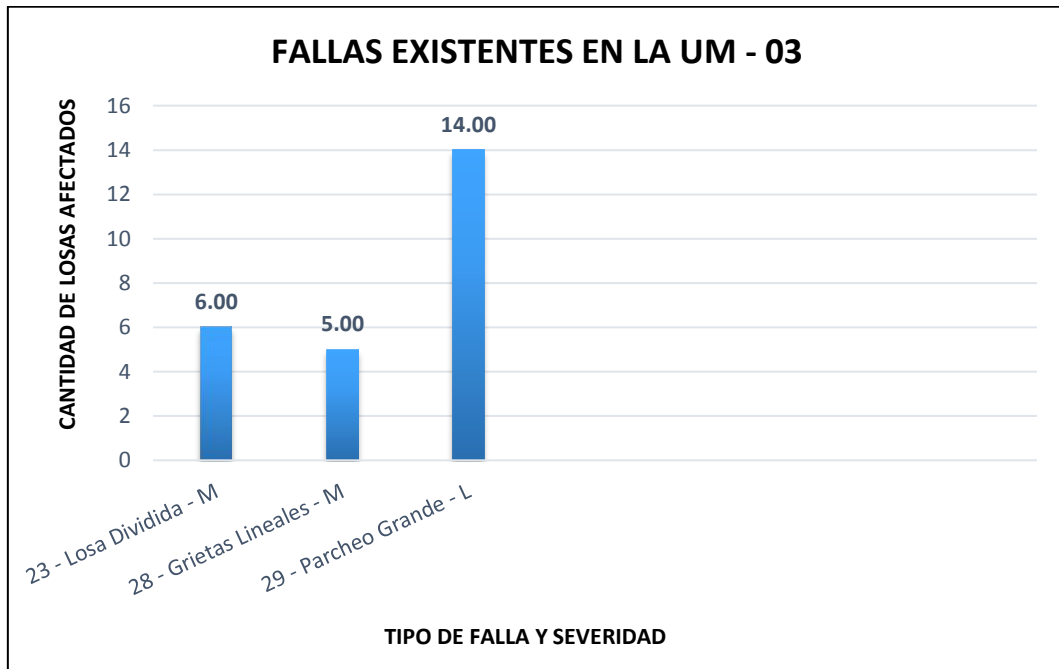
Figura 69: Fallas existentes en la UM - 03

Las fallas más influyentes que estuvieron presentes en la unidad de muestra UM-03 fueron: 6 losas que presentan una falla de losa dividida (23) de severidad media (M), 5 losas que presentan Grietas lineales (28) de severidad media (M), 14 losas que presentan Parcheo Grande (29) de severidad Leve (L).

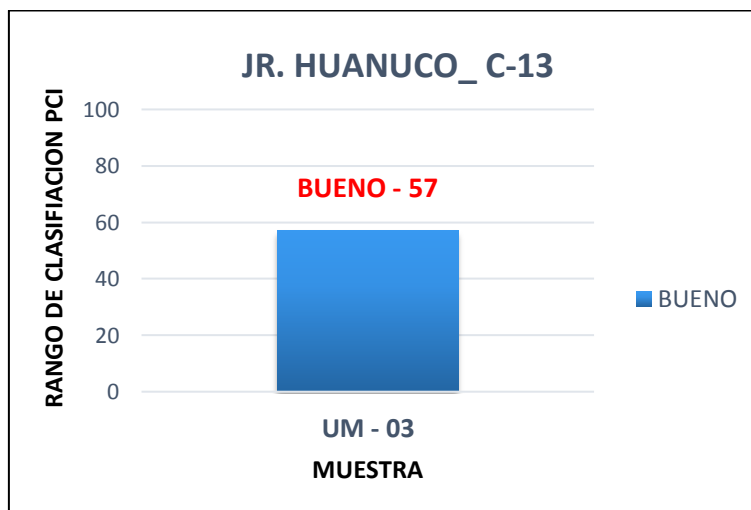
Figura 70: Clasificación PCI de la UM - 03

Para PCI = 57, se encuentra dentro del rango [70 - 55]. Por lo que se clasifica como un estado de conservación del pavimento **BUENO**

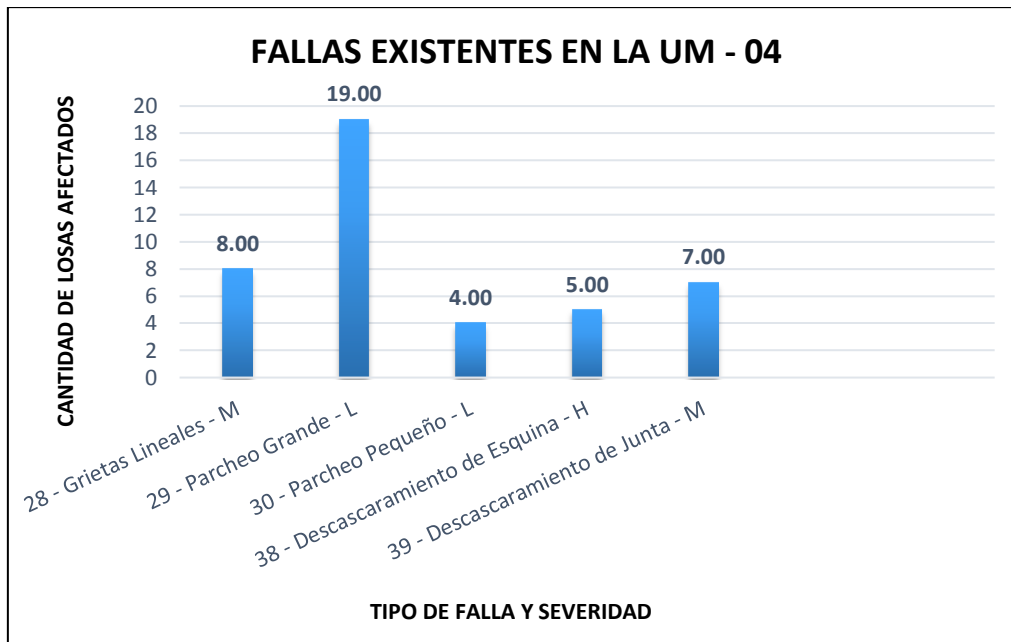
Figura 71: Fallas existentes en la UM - 04

Las fallas más influyentes que estuvieron presentes en la unidad de muestra UM-04 fueron: 8 losas que presentan Grietas lineales (28) de severidad media (M), 19 losas que presentan Parcheo Grande (29) de severidad Leve (L), 4 losas que presentan Parcheo Pequeño (30) de severidad Leve (L), 5 losas que presentan descascaramiento de esquina (38) de severidad alta (H), 7 losas que presentan descascaramiento de junta (39) de severidad media (M).

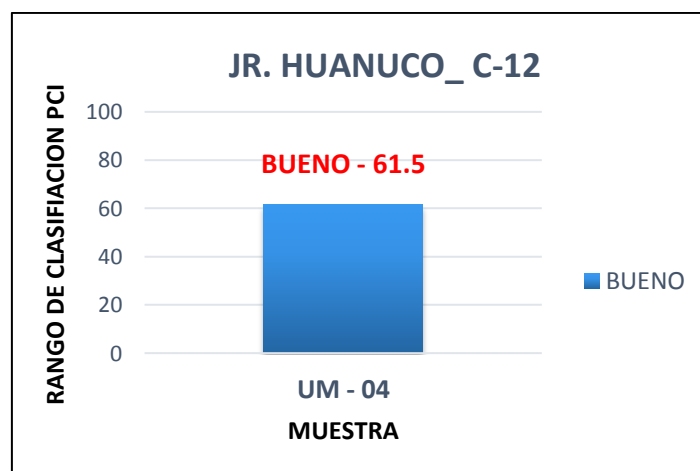
Figura 72: Clasificación PCI de la UM - 04

Para  $PCI = 61.5$ , se encuentra dentro del rango [70 - 55]. Por lo que se clasifica como un estado de conservación del pavimento **BUENO**

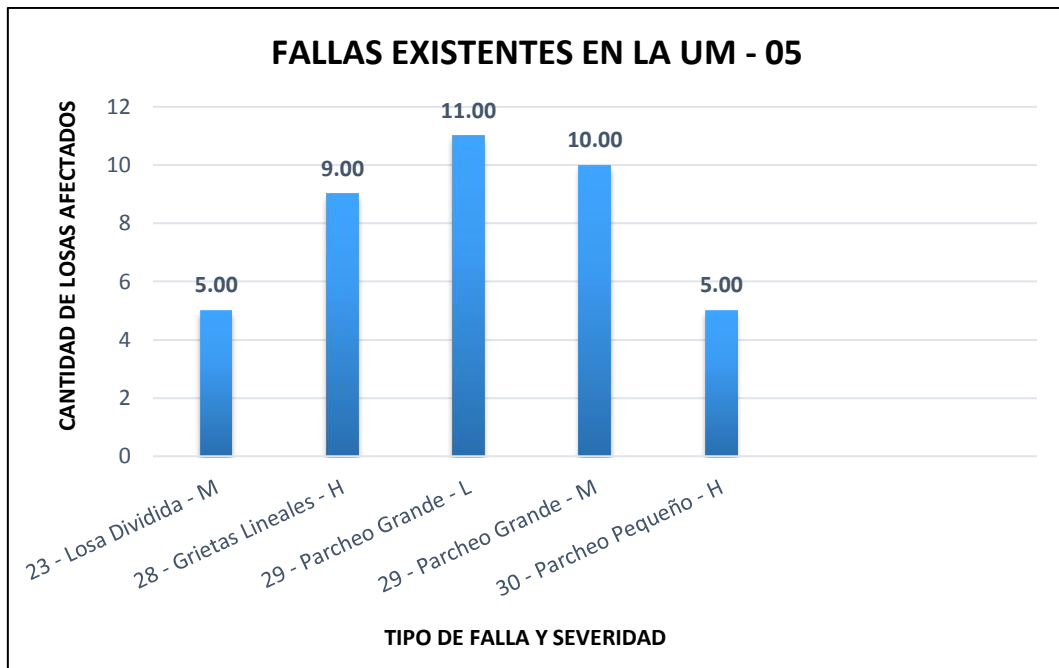
Figura 73: Fallas existentes en la UM - 05

Las fallas más influyentes que estuvieron presentes en la unidad de muestra UM-05 fueron: 5 losas que presentan una falla de losa dividida (23) de severidad media (M), 9 losas que presentan Grietas lineales (28) de severidad alta (H), 11 losas que presentan Parcheo Grande (29) de severidad Leve (L), 10 losas presentan Parcheo Grande (29) de severidad Media (M), 5 losas que presentan Parcheo Pequeño (30) de severidad alta (H).

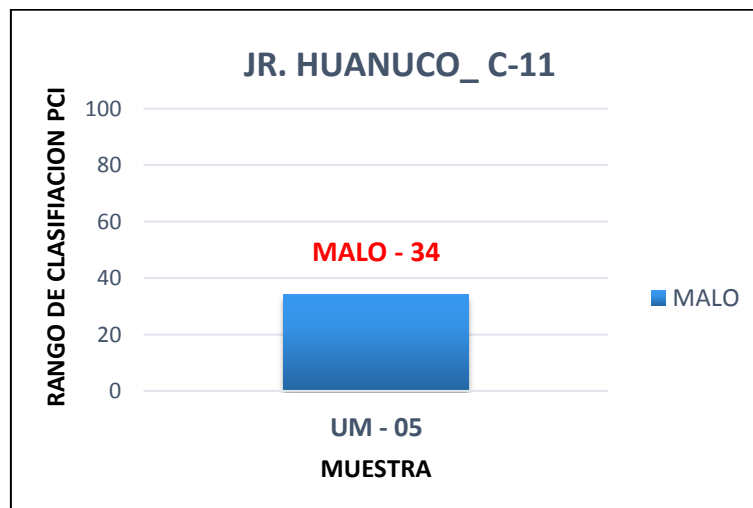
Figura 74: Clasificación PCI de la UM - 05

Para PCI = 34, se encuentra dentro del rango [40 - 25]. Por lo que se clasifica como un estado de conservación del pavimento **MALO**

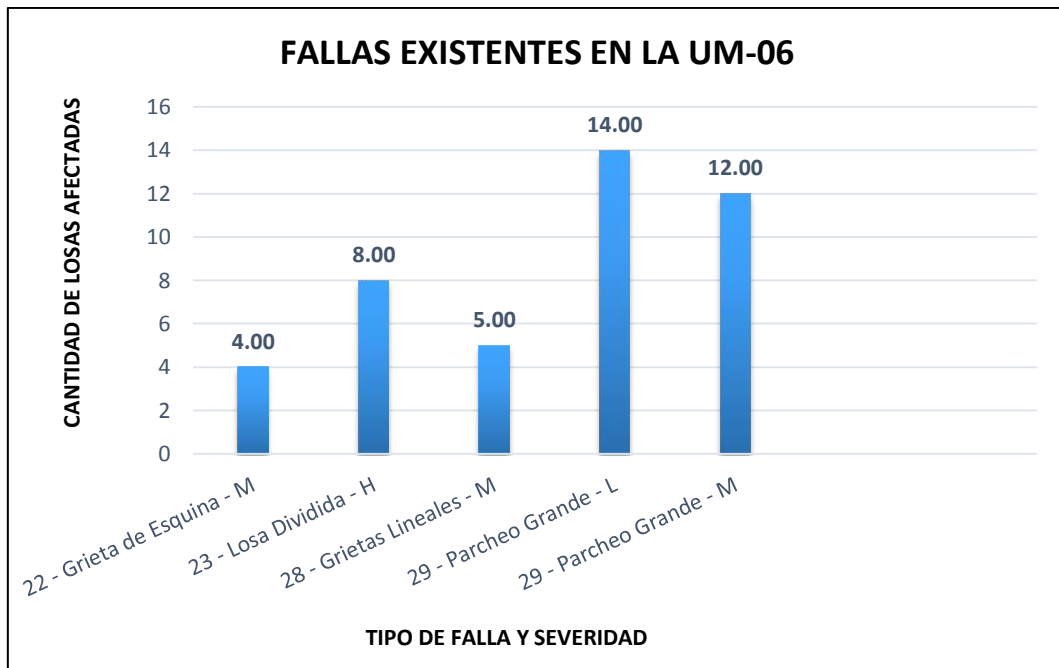
Figura 75: Fallas existentes en la UM - 06

Las fallas más influyentes que estuvieron presentes en la unidad de muestra UM-06 fueron: 4 losas que presentan grietas de esquina (22) de severidad media (M), 8 losas que presentan una falla de losa dividida (23) de severidad alta (H), 5 losas que presentan Grietas lineales (28) de severidad media (M), 14 losas que presentan Parcheo Grande (29) de severidad Leve (L), 12 losas presentan Parcheo Grande (29) de severidad Media (M)

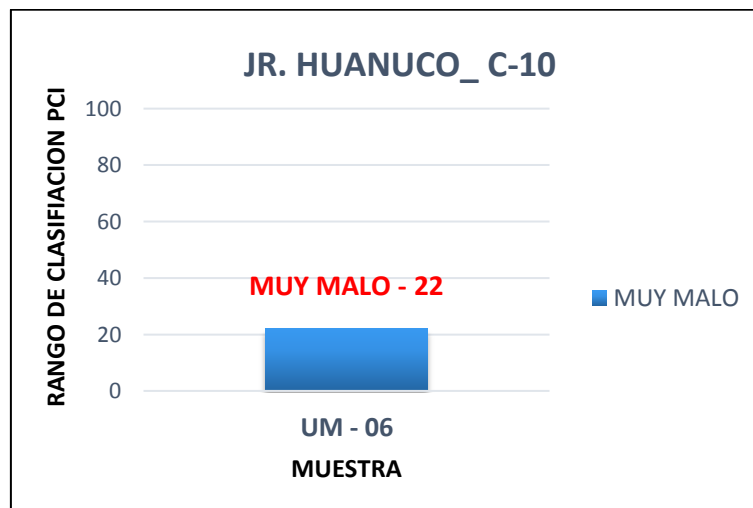
Figura 76: Clasificación PCI de la UM - 06

Para PCI = 22, se encuentra dentro del rango [25 - 10]. Por lo que se clasifica como un estado de conservación del pavimento **MUY MALO**

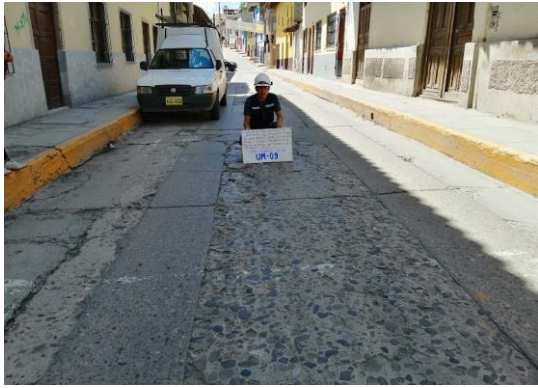
100-85		Excelente											
85-70		Muy Bueno											
70-55		Bueno											
55-40		Regular											
40-25		Malo											
25-10		Muy Malo											
10-0		Fallado											
<b>MÁXIMO CVD =</b>		<b>78.00</b>											
<b>PCI = 100 - MAX. CVD =</b>		<b>22.00</b>											
<b>CLASIFICACIÓN =</b>		<b>MUY MALO</b>

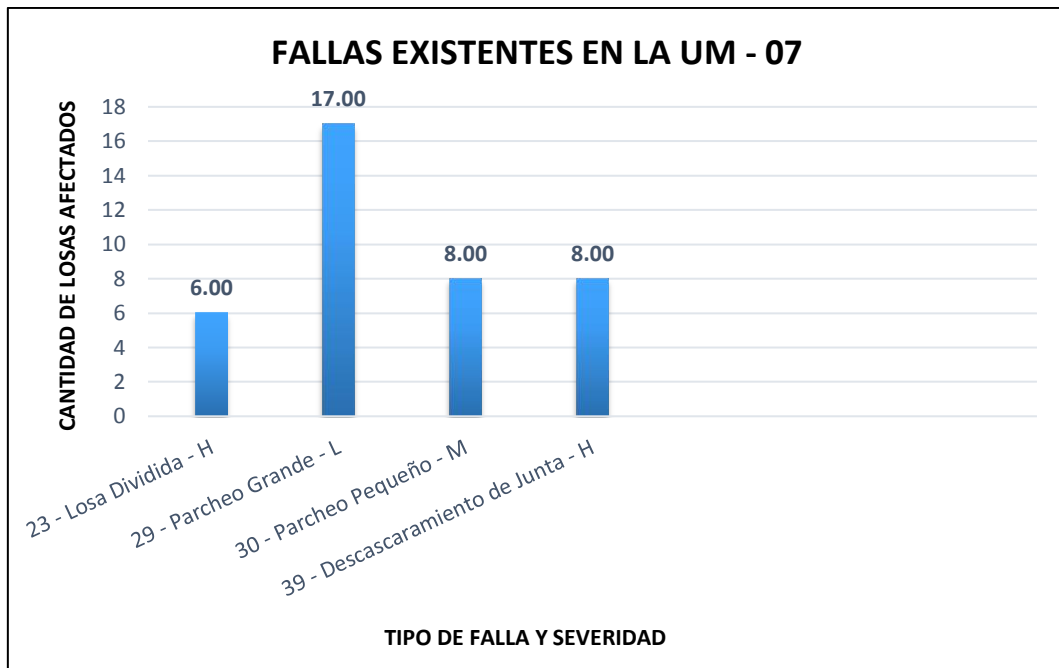
Figura 77: Fallas existentes en la UM - 07

Las fallas más influyentes que estuvieron presentes en la unidad de muestra UM-07 fueron: 6 losas que presentan una falla de losa dividida (23) de severidad alta (H), 17 losas que presentan parcheo grande (29) de severidad leve (L), 8 losas presentan Parcheo Pequeño (30) de severidad media (M), 8 losas presentan descascaramiento de junta (39) de severidad alta (H).

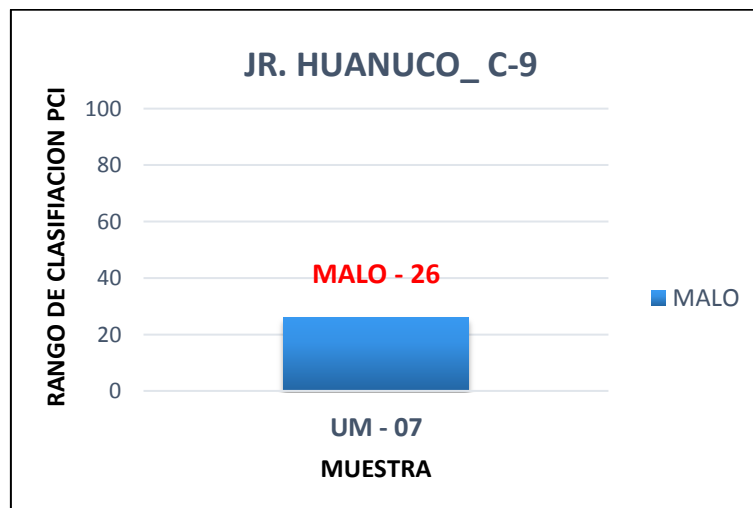
Figura 78: Clasificación PCI de la UM - 07

Para PCI = 26, se encuentra dentro del rango [40 - 25]. Por lo que se clasifica como un estado de conservación del pavimento **MALO**

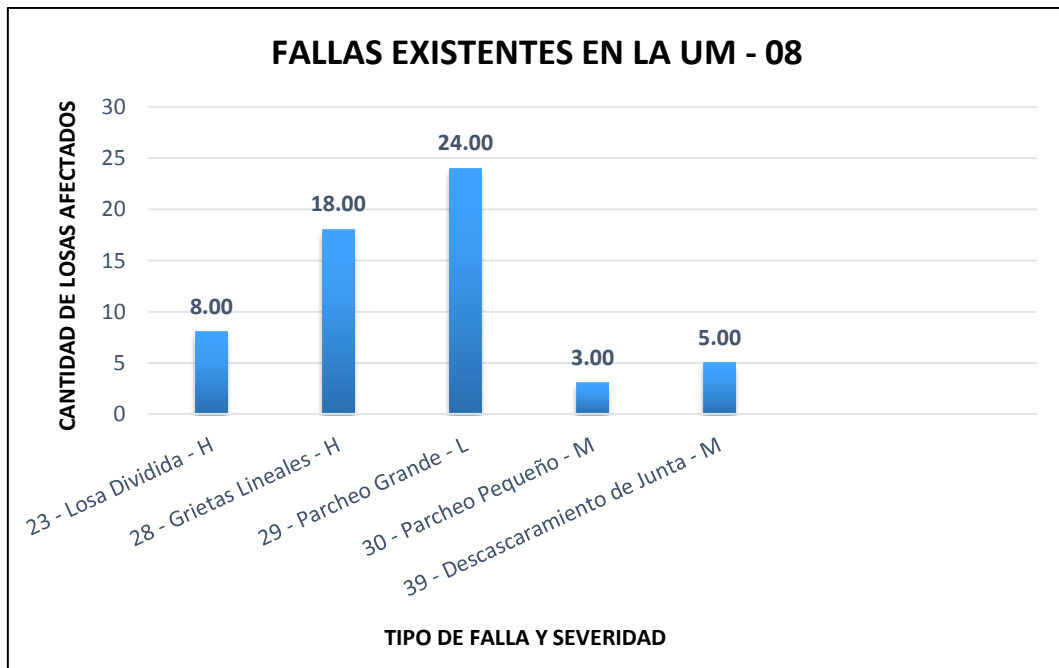
Figura 79: Fallas existentes en la UM - 08

Las fallas más influyentes que estuvieron presentes en la unidad de muestra UM-08 fueron: 8 losas presentan una falla de losa dividida (23) de severidad alta (H), 18 losas presentan Grietas lineales (28) de severidad alta (H), 24 losas presentan Parcheo Grande (29) de severidad Leve (L), 3 losas presentan Parcheo Pequeño (30) de severidad Media (M), 5 losas presentan descascaramiento de junta (39) de severidad media (M).

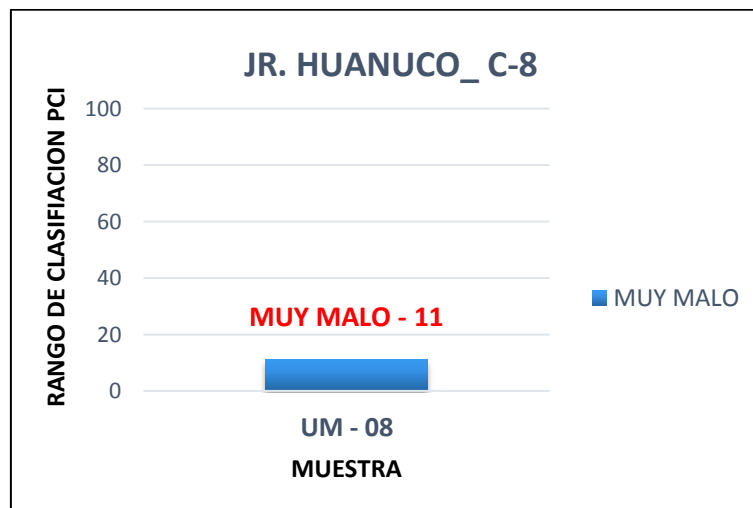
Figura 80: Clasificación PCI de la UM - 08

Para PCI = 11, se encuentra dentro del rango [25 - 10]. Por lo que se clasifica como un estado de conservación del pavimento **MUY MALO**

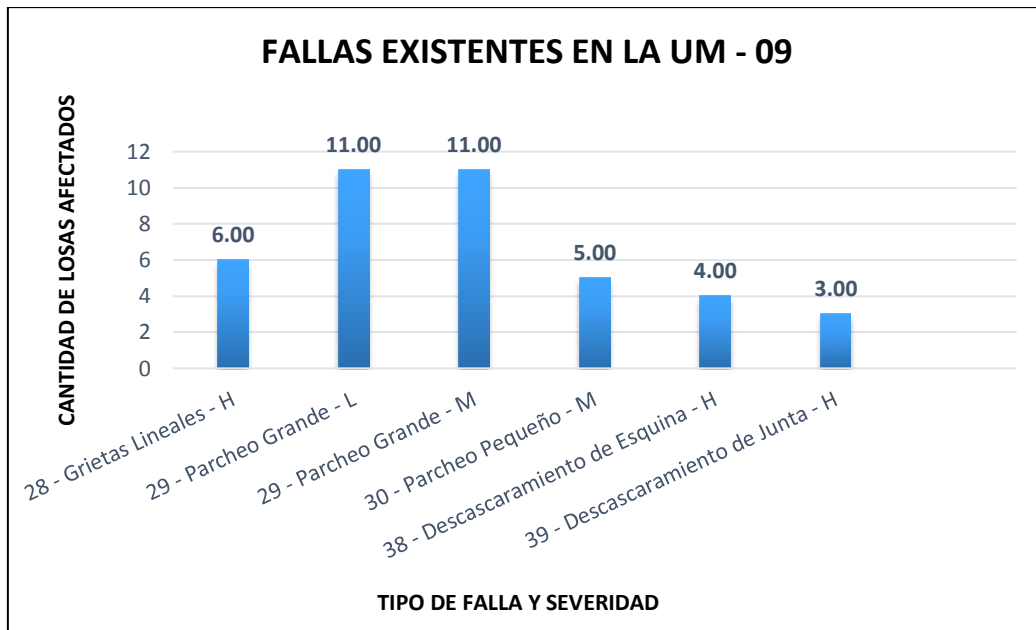
Figura 81: *Fallas existentes en la UM - 09*

Las fallas más influyentes que estuvieron presentes en la unidad de muestra UM-09 fueron: 6 losas presentan grietas lineales (28) de severidad alta (H), 11 losas que presentan parcheo grande (29) de severidad leve (L), 11 losas presentan parcheo grande (29) de severidad media (M), 5 losas presentan Parcheo Pequeño (30) de severidad media (M), 4 losas presentan descascaramiento de esquina (38) de severidad alta (H), 3 losas presentan descascaramiento de junta (39) de severidad alta (H).

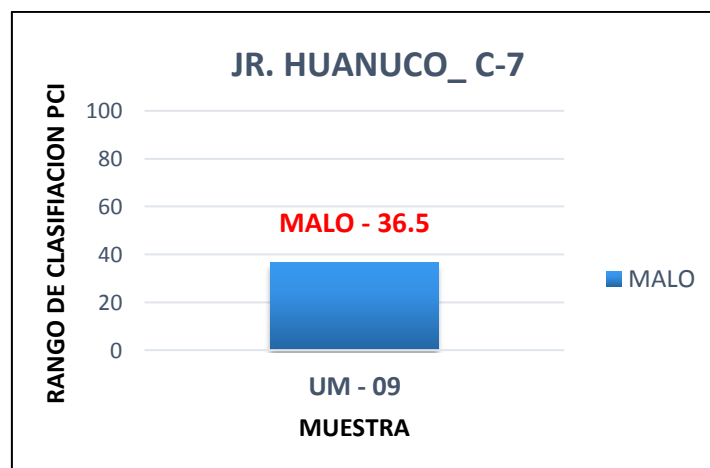
Figura 82: *Clasificación PCI de la UM - 09*

Para  $PCI = 36.5$ , se encuentra dentro del rango [40 - 25]. Por lo que se clasifica como un estado de conservación del pavimento **MALO**

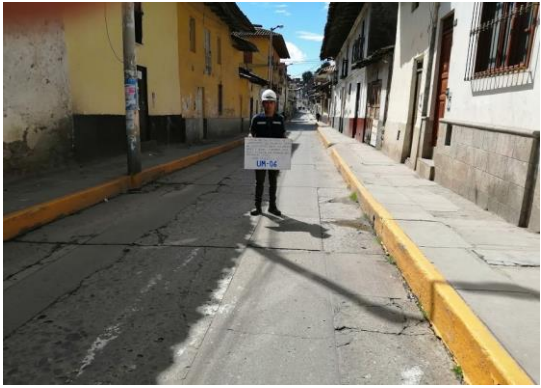
Vista de la Unidad de Muestra UM - 09

Rangos de Clasificación del PCI		RANGO	CLASIFICACIÓN	100-85	Excelente	85-70	Muy Bueno	70-55	Bueno	55-40	Regular	40-25	Malo	25-10	Muy Malo	10-0	Fallado	<b>MÁXIMO CVD =</b>	<b>63.50</b>	<b>PCI = 100 - MAX. CVD =</b>	<b>36.50</b>	<b>CLASIFICACIÓN =</b>	<b>MALO</b>
Rangos de Clasificación del PCI																																		
RANGO	CLASIFICACIÓN																																	
100-85	Excelente																																	
85-70	Muy Bueno																																	
70-55	Bueno																																	
55-40	Regular																																	
40-25	Malo																																	
25-10	Muy Malo																																	
10-0	Fallado																																	
<b>MÁXIMO CVD =</b>	<b>63.50</b>																																	
<b>PCI = 100 - MAX. CVD =</b>	<b>36.50</b>																																	
<b>CLASIFICACIÓN =</b>	<b>MALO</b>

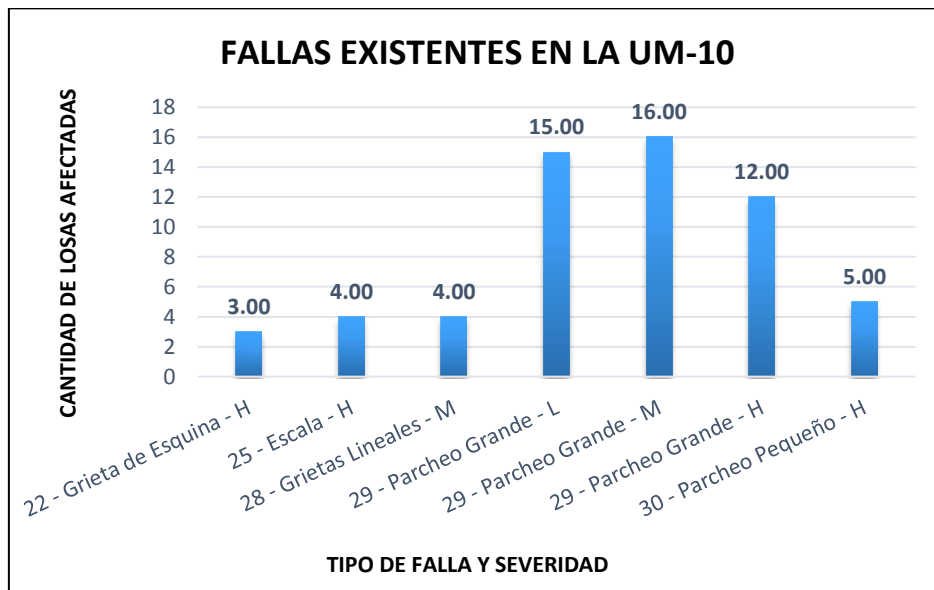
Figura 83: *Fallas existentes en la UM - 10*

Las fallas más influyentes que estuvieron presentes en la unidad de muestra UM-10 fueron: 3 losas presentan grietas de esquina (22) de severidad alta (H), 4 losas presentan la falla tipo escala (25) de severidad alta (H), 4 losas presentan Grietas lineales (28) de severidad media (M), 15 losas presentan Parcheo Grande (29) de severidad Leve (L), 16 losas presentan Parcheo Grande (29) de severidad Media (M), 12 losas presentan Parcheo Grande (29) de severidad alta (H), 5 losas presentan Parcheo Pequeño (30) de severidad alta (H).

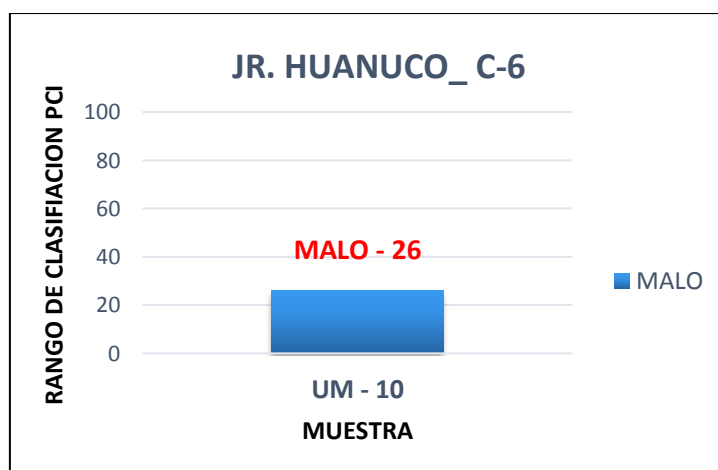
Figura 84: *Clasificación PCI de la UM - 10*

Para PCI = 26, se encuentra dentro del rango [40 - 25]. Por lo que se clasifica como un estado de conservación del pavimento **MALO**

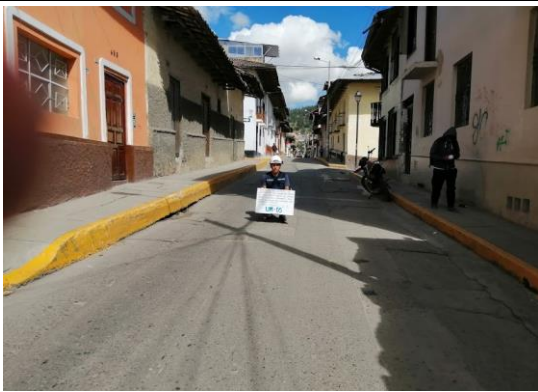
<b>Rangos de Clasificación del PCI</b>	
												<b>RANGO</b>	<b>CLASIFICACIÓN</b>
												100-85	Excelente
												85-70	Muy Bueno
												70-55	Bueno
												55-40	Regular
												40-25	Malo
												25-10	Muy Malo
												10-0	Fallado
												<b>MÁXIMO CVD =</b>	<b>74.00</b>
												<b>PCI = 100 - MAX. CVD =</b>	<b>26.00</b>
												<b>CLASIFICACIÓN =</b>	<b>MALO</b>
Vista de la Unidad de Muestra UM - 010

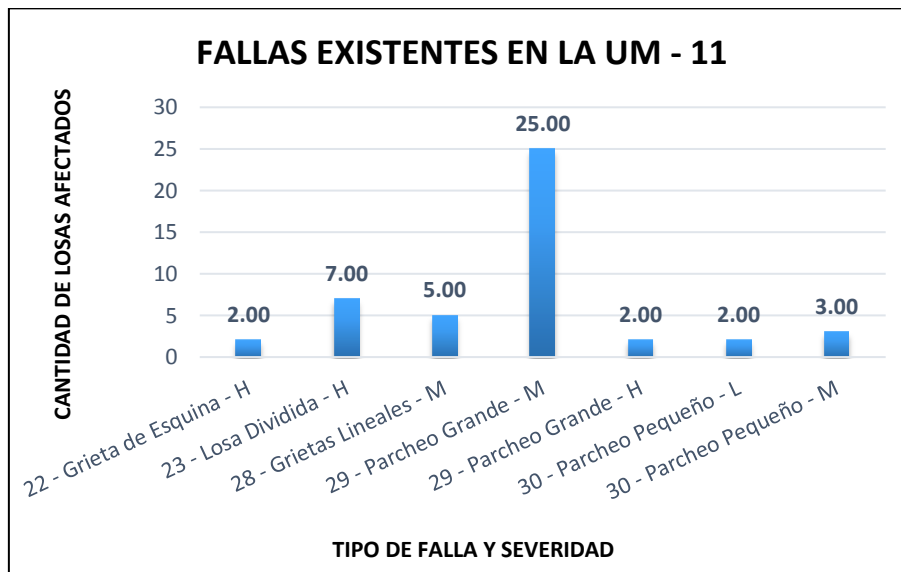
Figura 85: Fallas existentes en la UM - 11

Las fallas más influyentes que estuvieron presentes en la unidad de muestra UM-11 fueron: 2 losas presentan grietas de esquina (22) de severidad alta (H), 7 losas presentan una falla de losa dividida (23) de severidad alta (H), 5 losas presentan Grietas lineales (28) de severidad media (M), 25 losas presentan Parcheo Grande (29) de severidad media (M), 2 losas presentan Parcheo Grande (29) de severidad alta (H), 2 losas presentan Parcheo Pequeño (30) de severidad Leve (L), 3 losas presentan Parcheo Pequeño (30) de severidad Media (M).

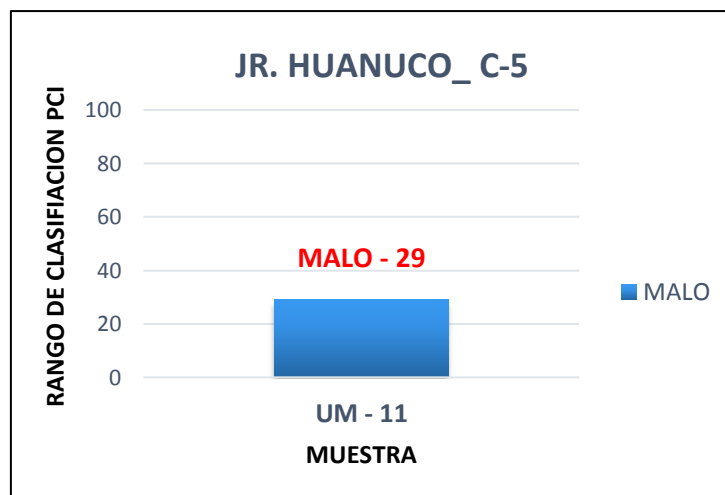
Figura 86: Clasificación PCI de la UM -11

Para PCI = 29, se encuentra dentro del rango [40 - 25]. Por lo que se clasifica como un estado de conservación del pavimento **MALO**

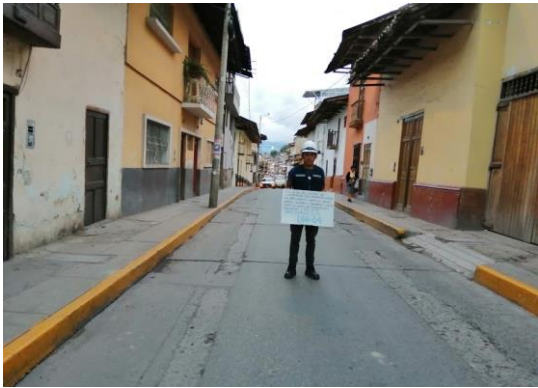
<p style="text-align: center;">Vista de la Unidad de Muestra UM - 011</p> </div> <div style="flex: 1; padding-left: 20px;"> <p style="text-align: center;"><b>Rangos de Clasificación del PCI</b></p>

<p><b>MÁXIMO CVD = 71.00</b></p> <p><b>PCI = 100 - MAX. CVD = 29.00</b></p> <p><b>CLASIFICACIÓN = MALO</b></p> </div> </div>														<b>RANGO</b>	<b>CLASIFICACIÓN</b>	100-85	Excelente	85-70	Muy Bueno	70-55	Bueno	55-40	Regular	40-25	Malo	25-10	Muy Malo	10-0	Fallado
<b>RANGO</b>	<b>CLASIFICACIÓN</b>																												
100-85	Excelente																												
85-70	Muy Bueno																												
70-55	Bueno																												
55-40	Regular																												
40-25	Malo																												
25-10	Muy Malo																												
10-0	Fallado

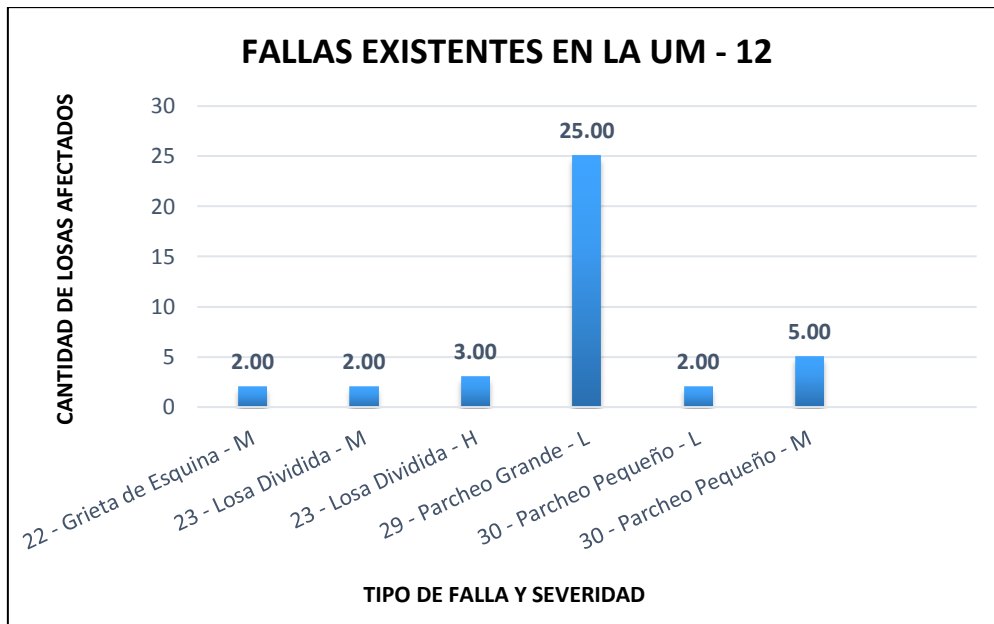
Figura 87: *Fallas existentes en la UM - 12*

Las fallas más influyentes que estuvieron presentes en la unidad de muestra UM-12 fueron: 2 losas presentan grietas de esquina (22) de severidad media (M), 2 losas que presentan una falla de losa dividida (23) de severidad media (M), 3 losas presentan una falla de losa dividida (23) de severidad alta (H), 25 losas presentan Parcheo Grande (29) de severidad Leve (L), 2 losas presentan Parcheo pequeño (30) de severidad leve (L), 5 losas presentan Parcheo Pequeño (30) de severidad Media (M).

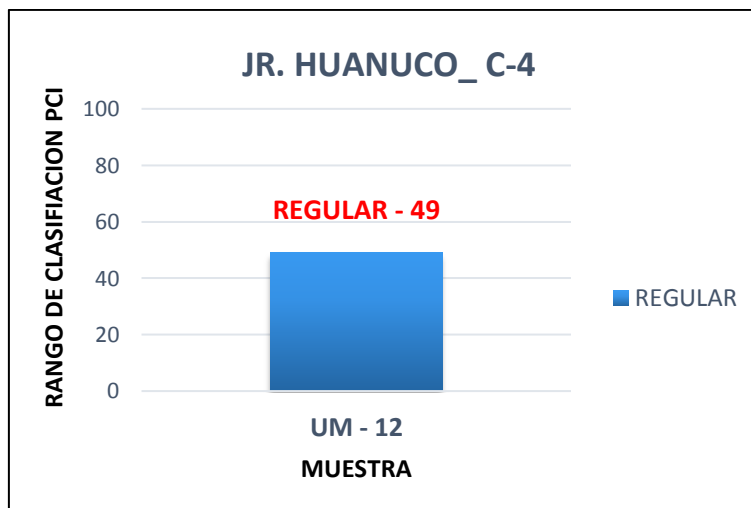
Figura 88: *Clasificación PCI de la UM - 12*

Para PCI = 49, se encuentra dentro del rango [55 - 40]. Por lo que se clasifica como un estado de conservación del pavimento **REGULAR**

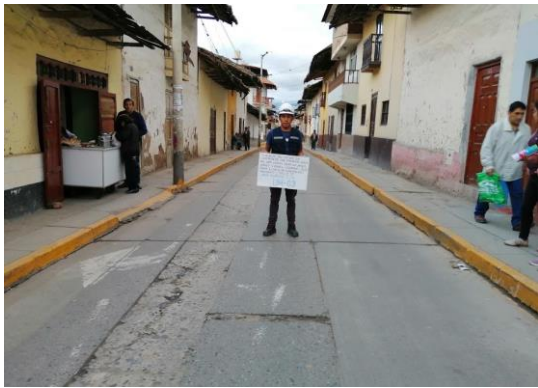
<p style="text-align: center;">Vista de la Unidad de Muestra UM - 012</p>													
Rangos de Clasificación del PCI													
RANGO	CLASIFICACIÓN												
100-85	Excelente												
85-70	Muy Bueno												
70-55	Bueno												
55-40	Regular												
40-25	Malo												
25-10	Muy Malo												
10-0	Fallado												
MÁXIMO CVD =											51.00		
PCI = 100 - MAX. CVD =											49.00		
CLASIFICACIÓN =											<b>REGULAR</b>

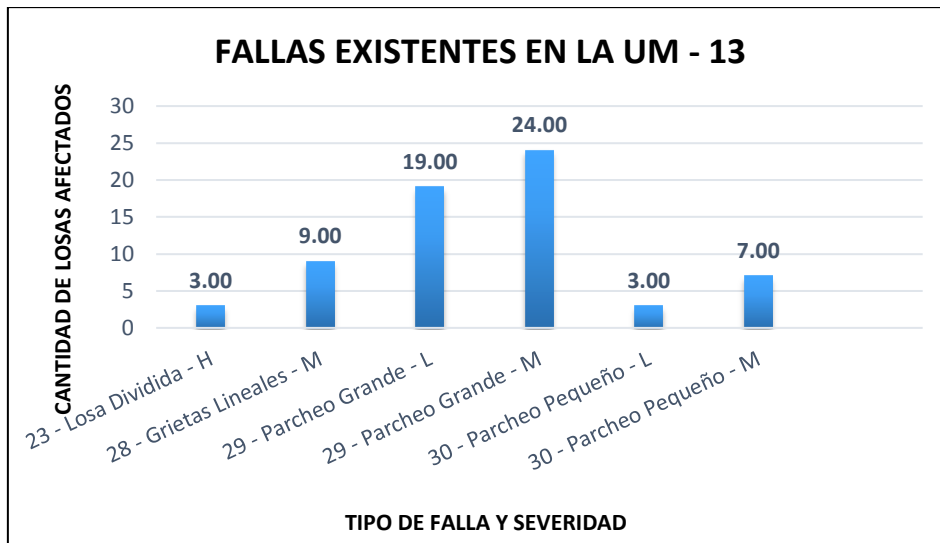
Figura 89: Fallas existentes en la UM - 13

Las fallas más influyentes que estuvieron presentes en la unidad de muestra UM-13 fueron: 3 losas que presentan una falla de losa dividida (23) de severidad alta (H), 9 losas que presentan Grietas lineales (28) de severidad media (M), 19 losas que presentan Parcheo Grande (29) de severidad Leve (L), 24 losas que presentan Parcheo Grande (29) de severidad Media (M), 3 losas que presentan Parcheo Pequeño (30) de severidad Leve (L), 7 losas que presentan Parcheo Pequeño (30) de severidad Media (M).

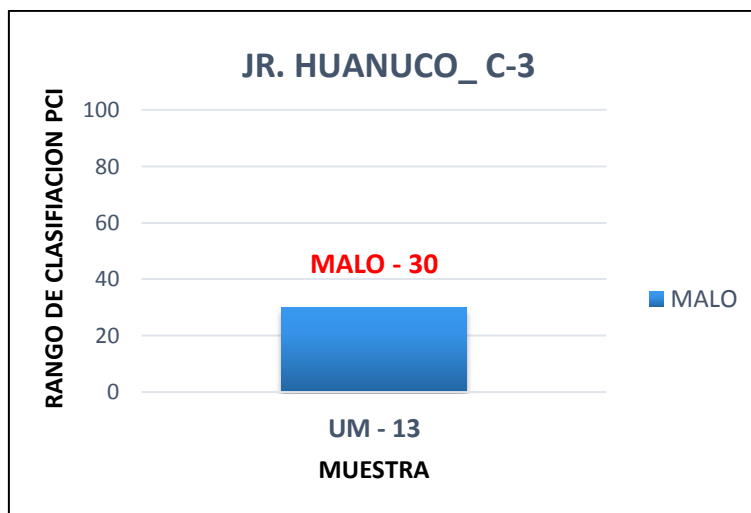
Figura 90: Clasificación PCI de la UM - 13

Para PCI = 30, se encuentra dentro del rango [40 - 25]. Por lo que se clasifica como un estado de conservación del pavimento **MALO**

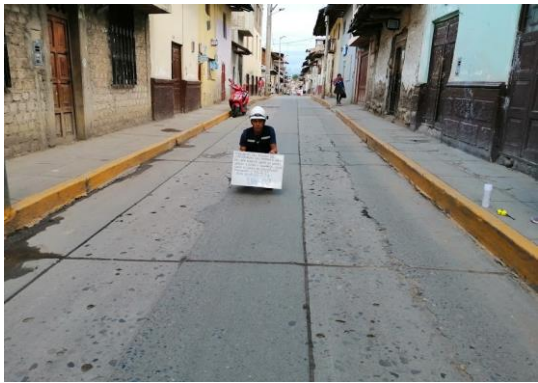
<b>RANGO</b>	<b>CLASIFICACIÓN</b>
													100-85	Excelente
													85-70	Muy Bueno
													70-55	Bueno
													55-40	Regular
													40-25	Malo
													25-10	Muy Malo
													10-0	Fallado
													<b>MÁXIMO CVD =</b>	<b>70.00</b>
													<b>PCI = 100 - MAX. CVD =</b>	<b>30.00</b>
													<b>CLASIFICACIÓN =</b>	<b>MALO</b>
Vista de la Unidad de Muestra UM - 013

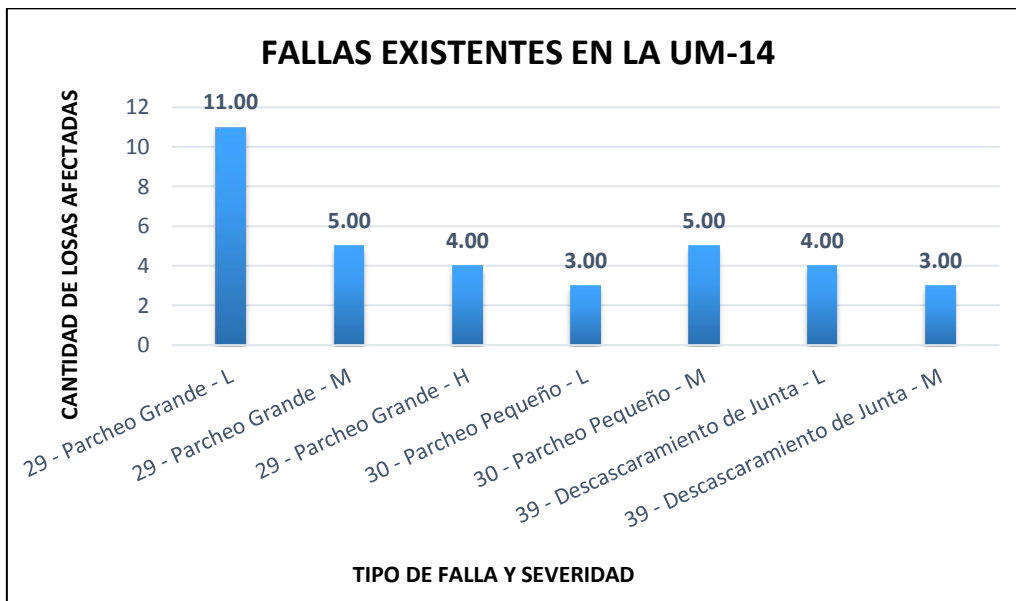
Figura 91: Fallas existentes en la UM - 14

Las fallas más influyentes que estuvieron presentes en la unidad de muestra UM-14 fueron: 11 losas que presentan Parcheo Grande (29) de severidad Leve (L), 5 losas presentan Parcheo Grande (29) de severidad Media (M), 4 losas presentan Parcheo Grande (29) de severidad Alta (H), 3 losas presentan Parcheo Pequeño (30) de severidad Leve (L), 5 losas presentan Parcheo Pequeño (30) de severidad Media (M), 4 losas presentan Descascaramiento de Junta (39) de severidad Leve (L), 3 losas presentan Descascaramiento de Junta (39) de severidad Media (M).

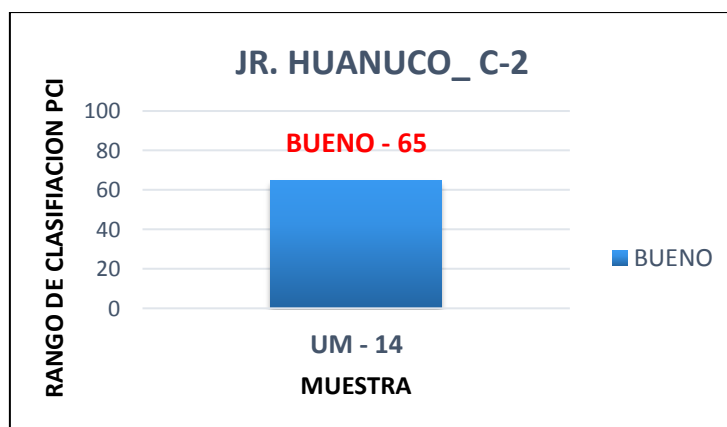
Figura 92: Clasificación PCI de la UM - 14

Para PCI = 65, se encuentra dentro del rango [70 - 55]. Por lo que se clasifica como un estado de conservación del pavimento **BUENO**

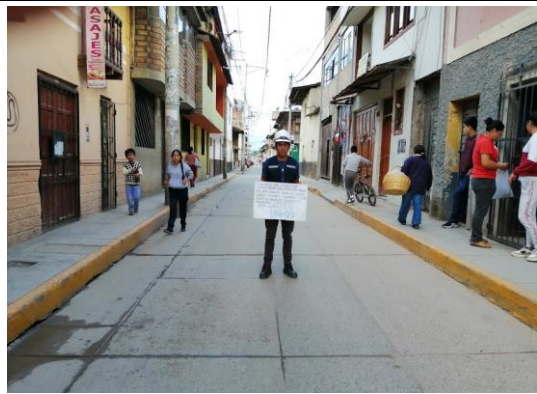
Vista de la Unidad de Muestra UM - 014

<b>Rangos de Clasificación del PCI</b>										
<b>RANGO</b>		<b>CLASIFICACIÓN</b>								
100-85		Excelente								
85-70		Muy Bueno								
70-55		Bueno								
55-40		Regular								
40-25		Malo								
25-10		Muy Malo								
10-0		Fallado								
<b>MÁXIMO CVD =</b>		<b>35.00</b>								
<b>PCI = 100 - MAX. CVD =</b>		<b>65.00</b>								
<b>CLASIFICACIÓN =</b>		<b>BUENO</b>

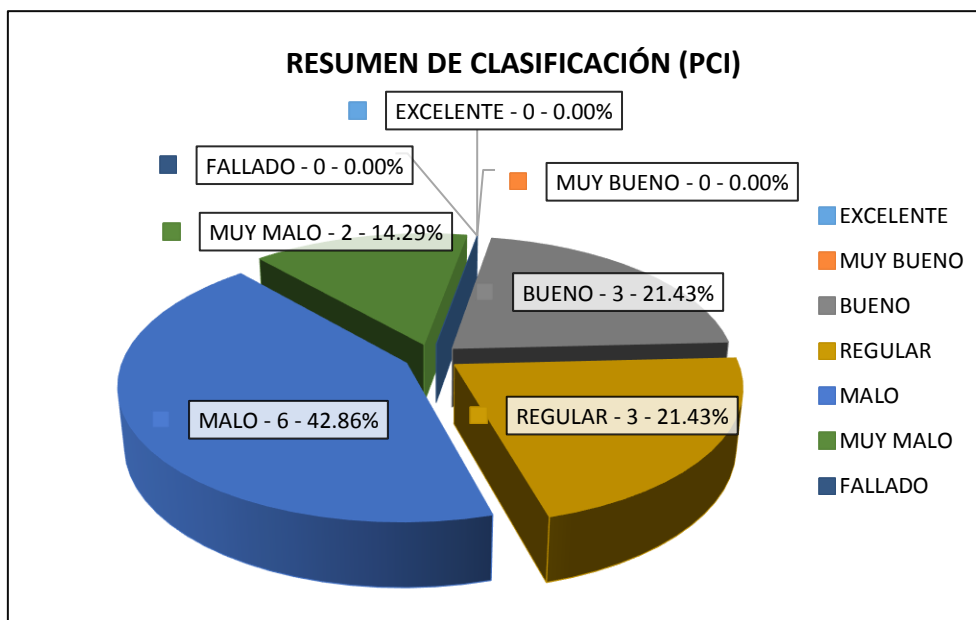
Figura 95: Clasificación PCI del Jr. Huánuco

Para un PCI PROMEDIO TOTAL = 39.77, se encuentra dentro del rango [40 - 25]. Por lo que se clasifica al jirón Huánuco como un estado de conservación del pavimento **MALO**.

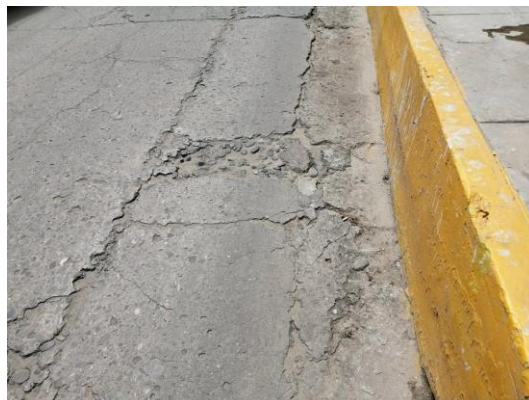
**Foto N° 02:** la falla predominante en esta fotografía es losa dividida de severidad media (M), descascaramiento de juntas de esquinas, grietas, fisuras y craquelado.

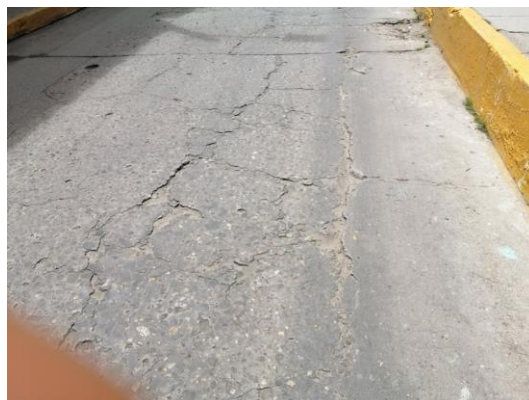
**Foto N° 10:** Losa dividida de severidad media (M), también presenta fisuras, grietas, y desconchamiento.

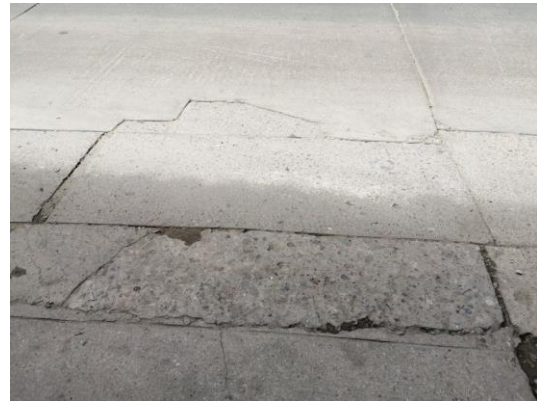
**Foto N° 14:** Las fallas presentes son el parcheo pequeño de severidad leve (L), también grietas, fisuras de baja severidad.

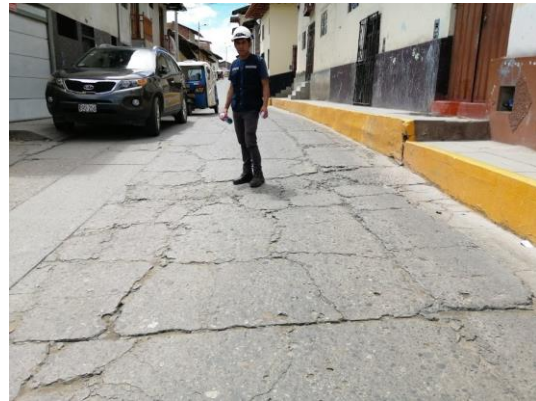
**Foto N° 18:** En este tramo se presenta losa dividida de severidad media (M), así como mapeo de grietas, losa dividida.

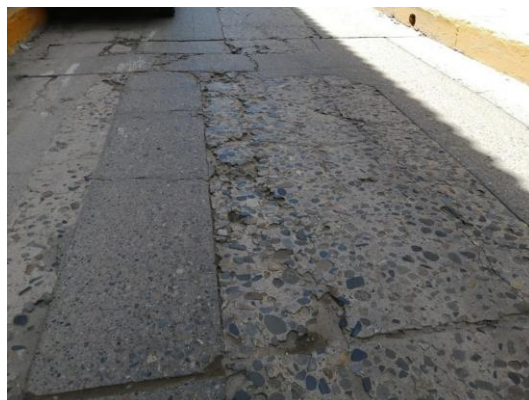
**Foto N° 22:** la falla presente es losa dividida de severidad alta (H), parcheo grande de severidad media, grietas y fisuras, pulimento de agregados entre otros con baja severidad.

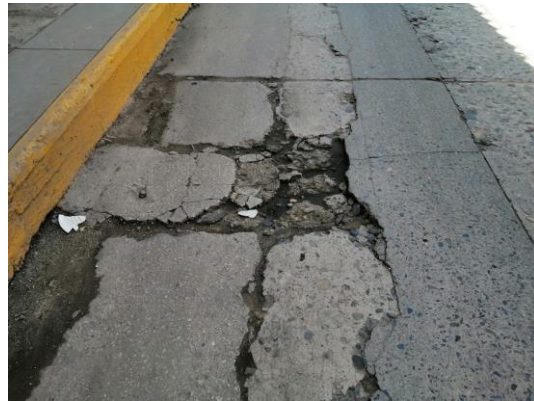
**Foto N° 26:** se puede apreciar la falla Losa dividida de severidad alta (H) causado por el agua y el volumen de tráfico.

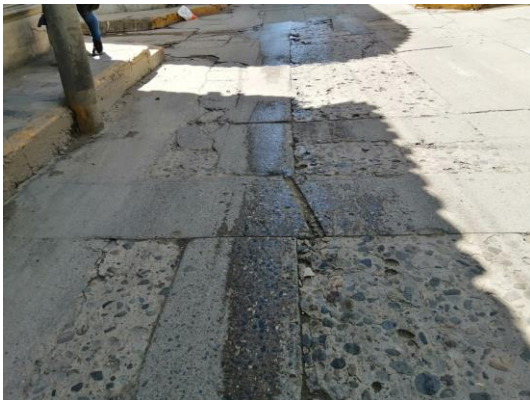
**Foto N° 27:** la falla parcheo grande y pequeño de severidad media (M) y alta (H) están presentes en el tramo, así como losa dividida.

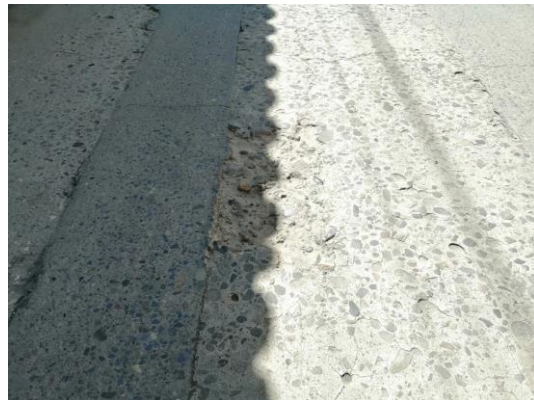
**Foto N° 28:** Esta presente el tipo de falla descascaramiento de junta de severidad alta (H)

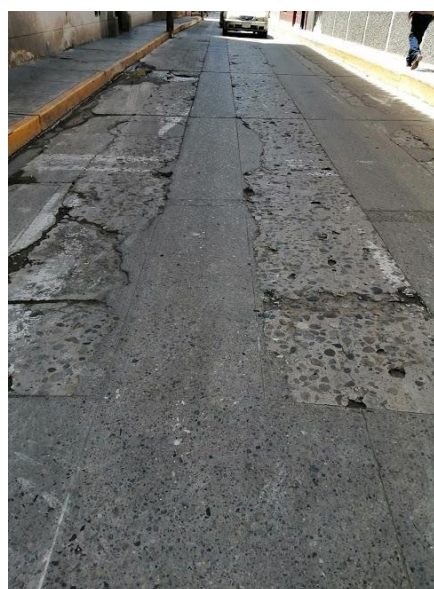
**Foto N° 30:** Como se aprecia en la fotografía las fallas más resaltantes son parcheo grande y pequeño de severidad media (M) y alta (H) así como también están presentes las grietas longitudinales, popouts, descascaramiento de junta.

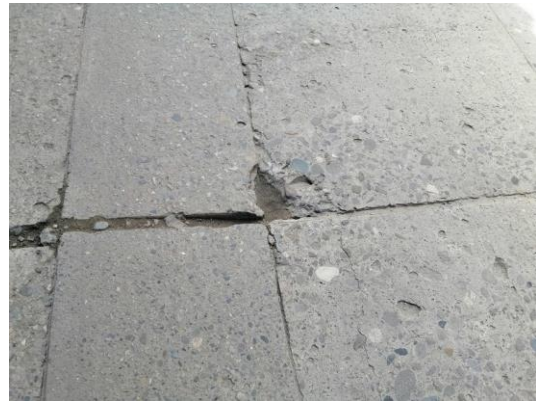
**Foto N° 34:** Como se aprecia la falla presente es descascamiento de esquina de severidad alta (H)

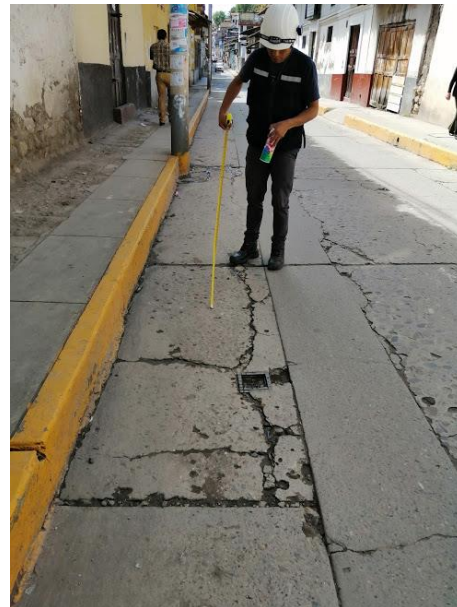
**Foto N° 35:** Toma de datos de grietas lineales de severidad alta (H)
