**UNIVERSIDAD NACIONAL DE CAJAMARCA**

**TESIS**

**“EVALUACIÓN DEL ESTADO DE CONSERVACIÓN DEL  
PAVIMENTO RÍGIDO DEL JIRÓN HUÁNUCO ENTRE LOS  
JIRONES URRELO Y UCAYALI – CAJAMARCA – 2019, SEGÚN  
EL ÍNDICE DE CONDICIÓN DEL PAVIMENTO (PCI)”**

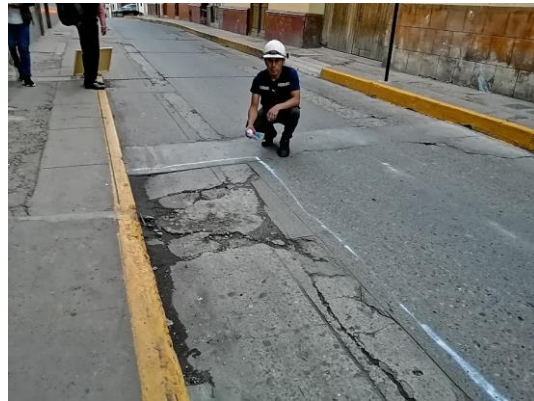
**Foto N° 42:** En este tramo predomina el tipo de falla de losa dividida de severidad alta (H) así como también parches grande y pequeños

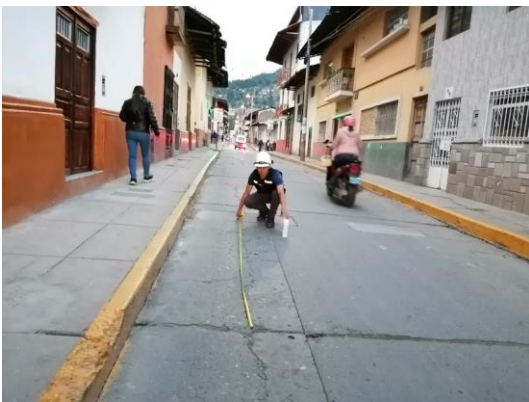
**Foto N° 43:** Se están tomando datos de grietas lineales de severidad media (M)

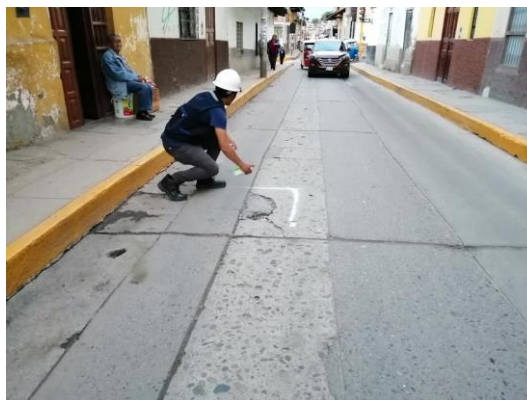
**Foto N° 46:** En la fotografía se aprecia grietas de esquina de severidad media, así como fisuras y grietas de severidad media y leve.

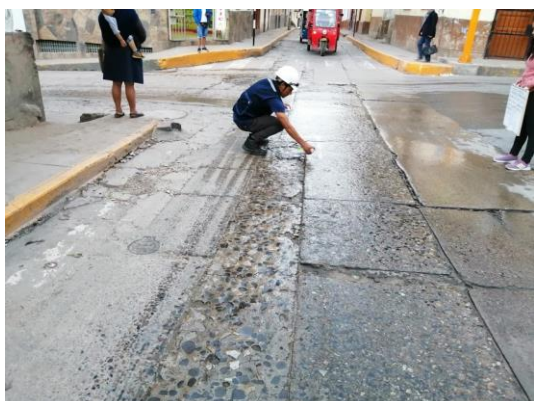
**Foto N° 47:** la falla que predomina es el parcheo grande de severidad leve (L) y media (M) así como popouts, fisuras, grietas presentes.

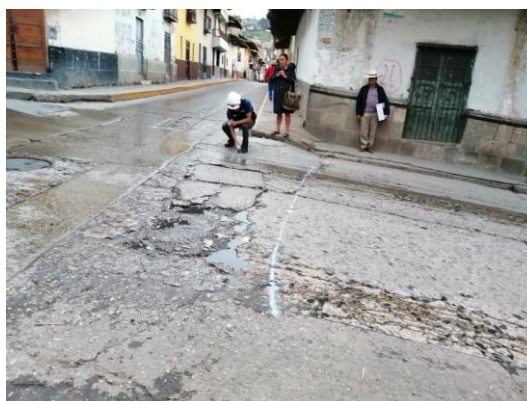
**Foto N° 48:** en este tramo se puede apreciar la falla tipo losa dividida de severidad alta (H)

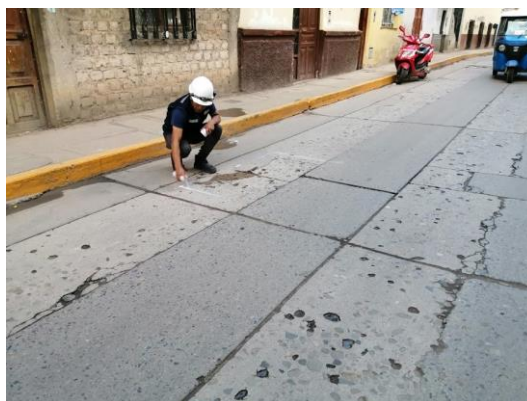
**Foto N° 50:** En la fotografía se aprecia una grieta longitudinal alta además de las fallas tipo popouts.

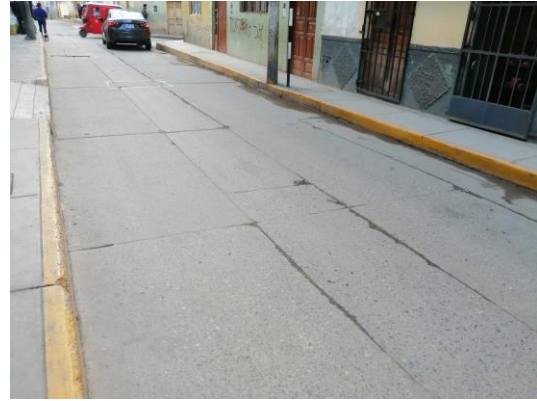
**Foto N° 54:** En la imagen podemos observar un Parcheo grande de severidad leve (L)

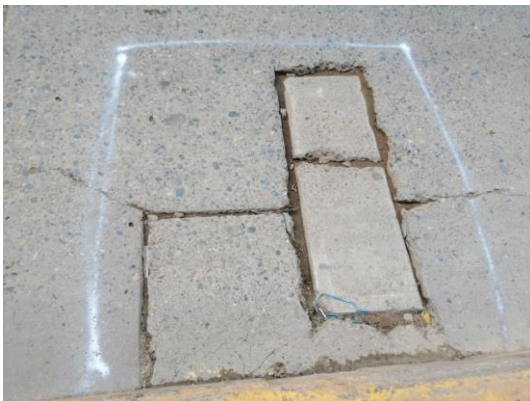
**Foto N° 55:** En la fotografía podemos observar un parcheo pequeño de severidad media

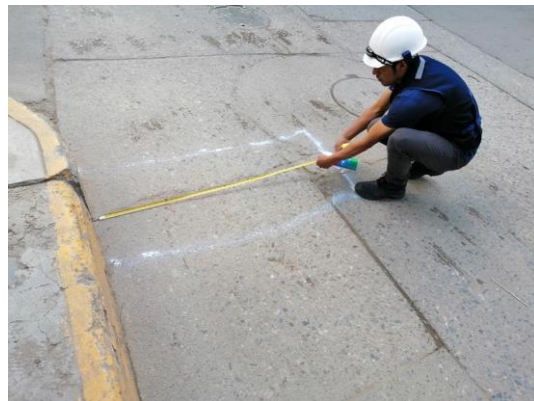
**Foto N° 56:** Se está tomando medida de la longitud de las grietas de severidad leve presentes en la losa
