## **“MÉTODO DEL ÍNDICE DE CONDICIÓN DEL PAVIMENTO PARA EL ANÁLISIS SUPERFICIAL DEL ESTADO ACTUAL DEL PAVIMENTO RÍGIDO EN LA AVENIDA LA PAZ DE LA CUADRA 05 A LA CUADRA 11 DE LA PROVINCIA DE CAJAMARCA”**

TESIS PARA OPTAR EL TÍTULO DE INGENIERO CIVIL

CAJAMARCA – PERÚ  
2019

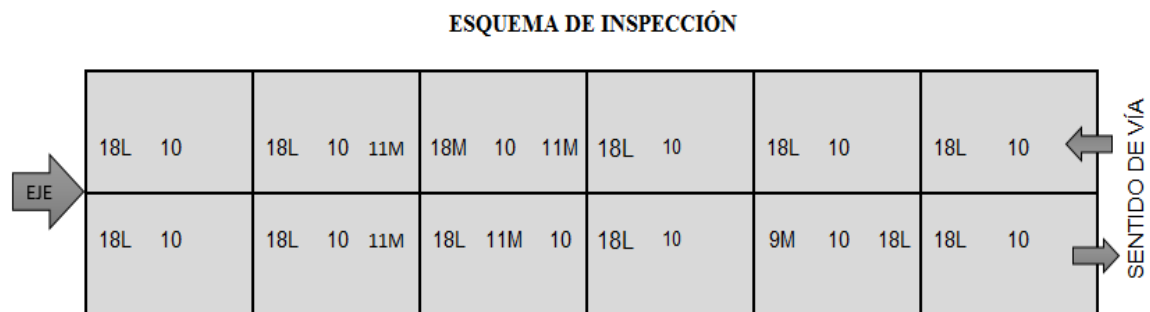
**Figura N° 29:** Anotación de fallas en UM-19.

Luego de hacer la identificación de fallas se procedió a ubicarlo en cada paño correspondiente, como se muestra en la siguiente figura.

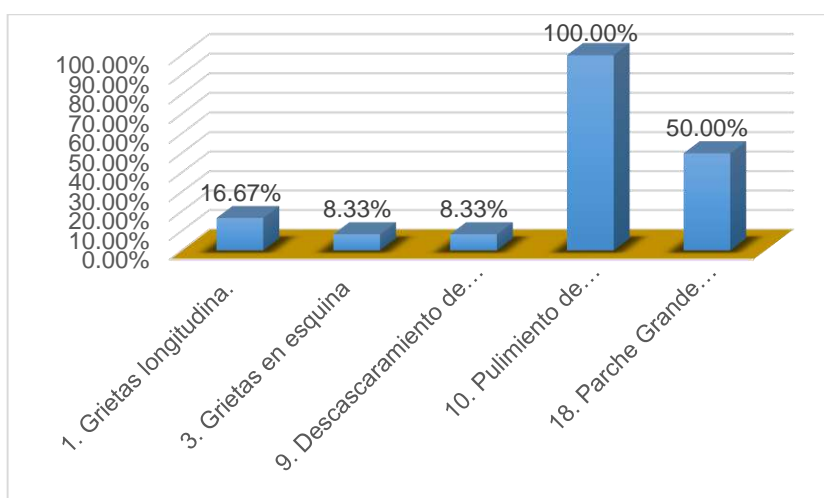
**Figura N° 32:** Densidad de cada tipo de falla en UM – 01.

Se analizó todas las fallas y dio como resultado de un PCI de 71.81, esto significa que el pavimento se encuentra en muy buen estado de funcionamiento, con una calificación de **muy bueno**, según la **tabla N°07**, este tramo del pavimento requiere una intervención de **mantenimiento**.

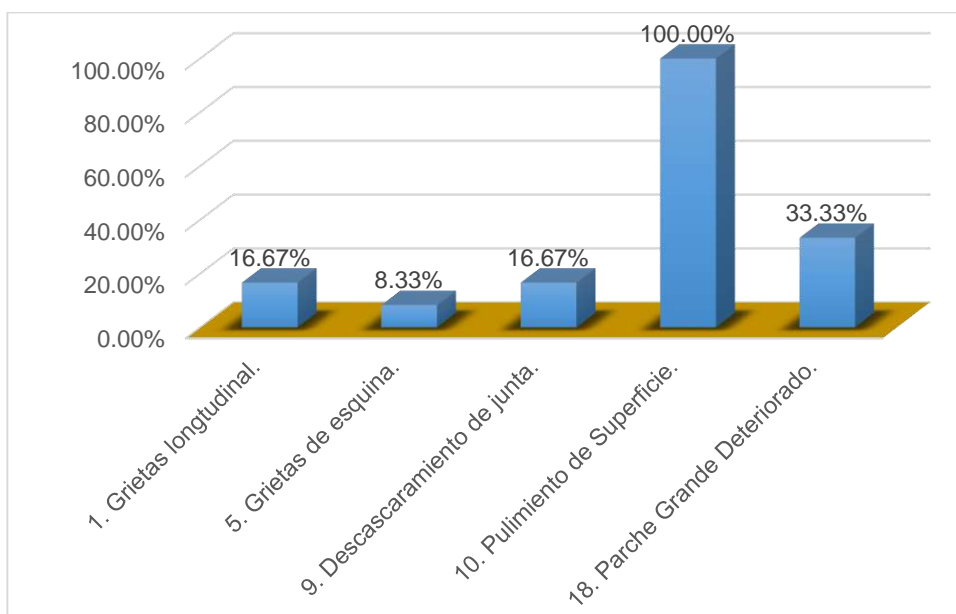
**Figura N° 33:** Densidad de cada tipo de falla en UM – 03.

Se analizó todas las fallas y dio como resultado de un PCI de 76.31, esto significa que el pavimento se encuentra en muy buen estado de funcionamiento, con una calificación de **muy bueno**, según la **tabla N°07**, este tramo del pavimento requiere una intervención de **mantenimiento**.

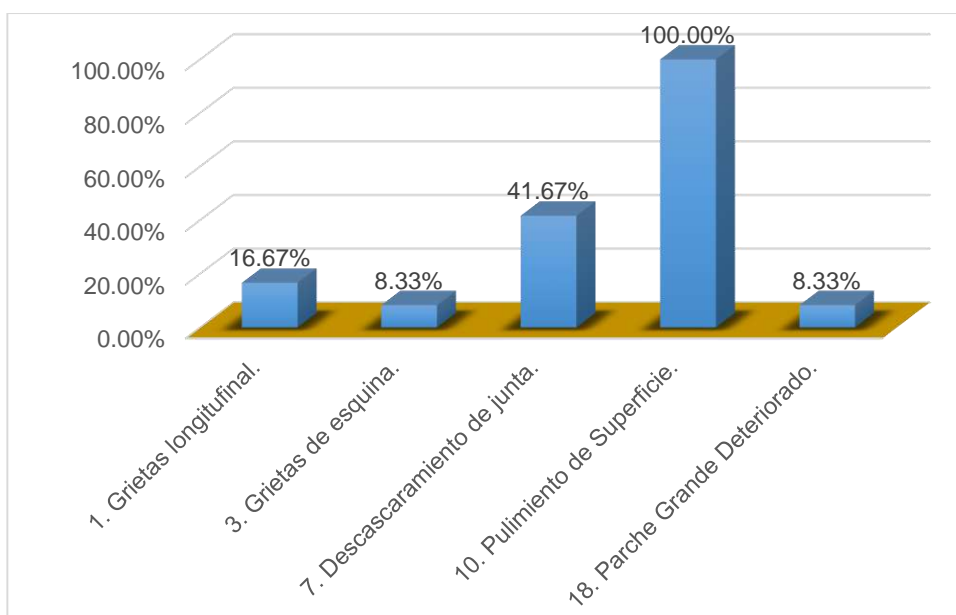
**Figura N° 34:** Densidad de cada tipo de falla en UM – 05.

Se analizó todas las fallas y dio como resultado de un PCI de 81.26, esto significa que el pavimento se encuentra en muy buen estado de funcionamiento, con una calificación de **muy bueno**, según la **tabla N°07**, este tramo del pavimento requiere una intervención de **mantenimiento**.

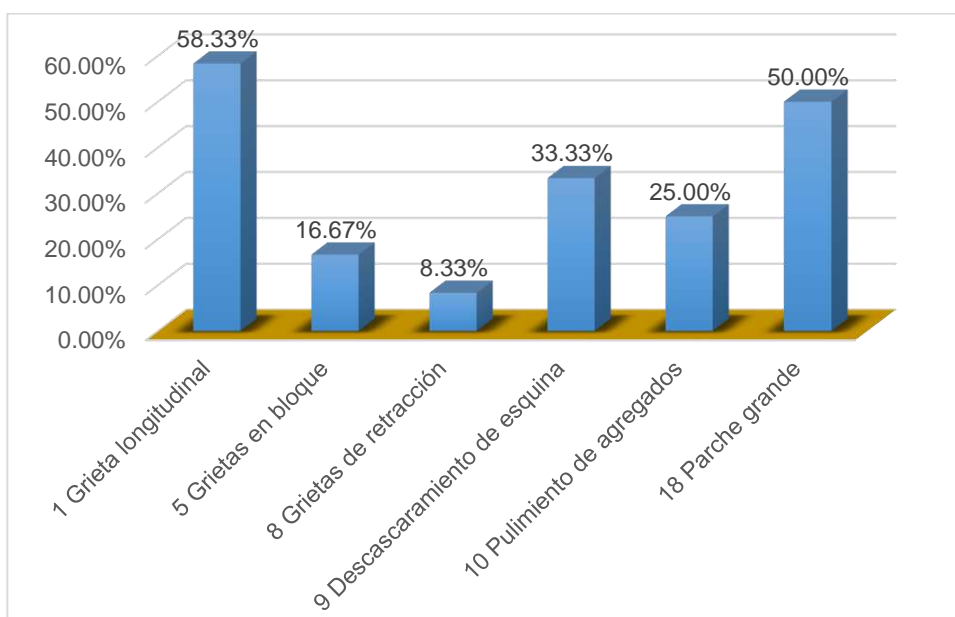
**Figura N° 35:** Densidad de cada tipo de falla en UM – 07.

Se determinó en la UM-07, que la falla con mayor frecuencia fue el de parche grande dando una densidad del 50% encontrando en 6 losas de la unidad de muestreo, y la falla con mayor incidencia de daños en el pavimento viene a ser el de parche grande obteniendo un valor deducido de 19.38.

Se analizó todas las fallas y dio como resultado de un PCI de 56.46, esto significa que el pavimento se encuentra en buen estado de funcionamiento, con una calificación de **bueno**, según la **tabla N°07**, este tramo del pavimento requiere una intervención de **rehabilitación**.

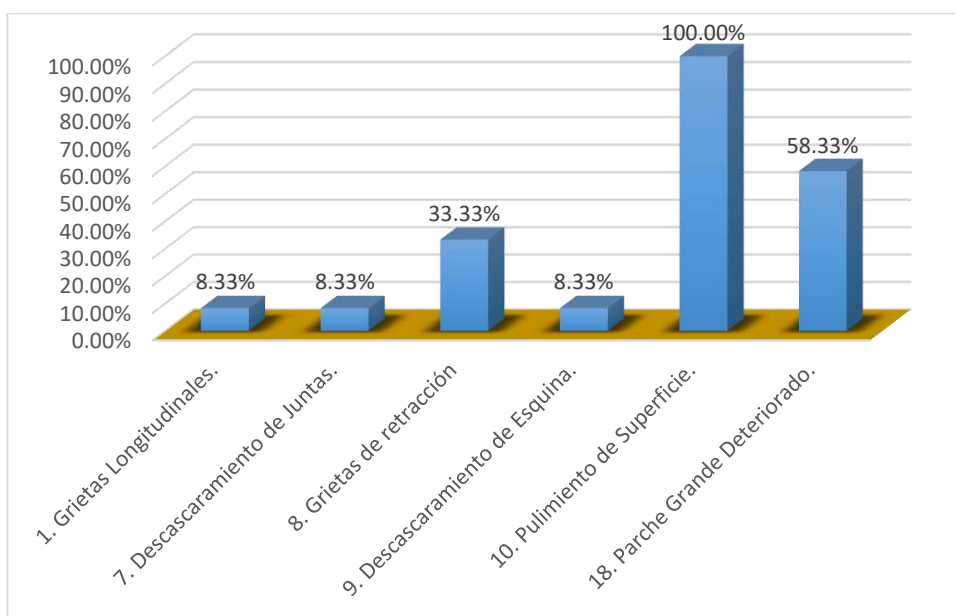
**Figura N° 36:** Densidad de cada tipo de falla en UM – 09.

Se determinó en la UM-09, que la falla con mayor frecuencia fue el de pulimiento de superficie dando una densidad del 100% encontrando en todas las losas de la unidad de muestreo, pero la falla con mayor incidencia de daños en el pavimento viene a ser el de grietas de retracción obteniendo un valor deducido de 46.76.

Se analizó todas las fallas y dio como resultado de un PCI de 32.20, esto significa que el pavimento se encuentra en mal estado de funcionamiento, con una calificación de **malo**, según la **tabla N°07**, este tramo del pavimento requiere una intervención de **rehabilitación**.

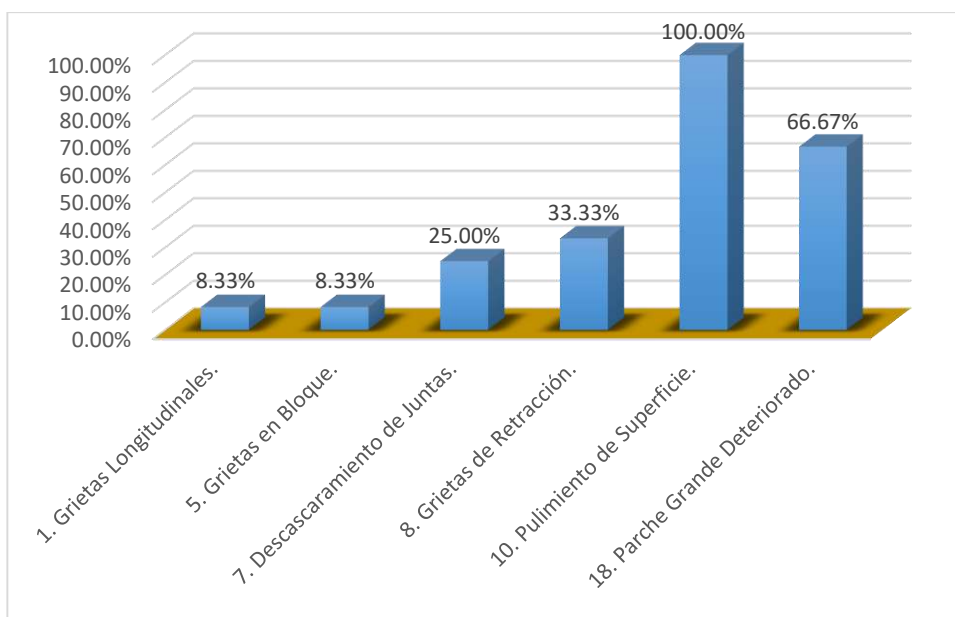
**Figura N° 37:** Densidad de cada tipo de falla en UM – 11.

Se determinó en la UM-11, que la falla con mayor frecuencia fue el de pulimiento de superficie dando una densidad del 100% encontrando en todas las losas de la unidad de muestreo, pero la falla con mayor incidencia de daños en el pavimento viene a ser el de grietas de retracción obteniendo un valor deducido de 46.76.

Se analizó todas las fallas y dio como resultado de un PCI de 23.85, esto significa que el pavimento se encuentra en muy mal estado de funcionamiento, con una calificación de **muy malo**, según la **tabla N°07**, este tramo del pavimento requiere una intervención de **construcción**.

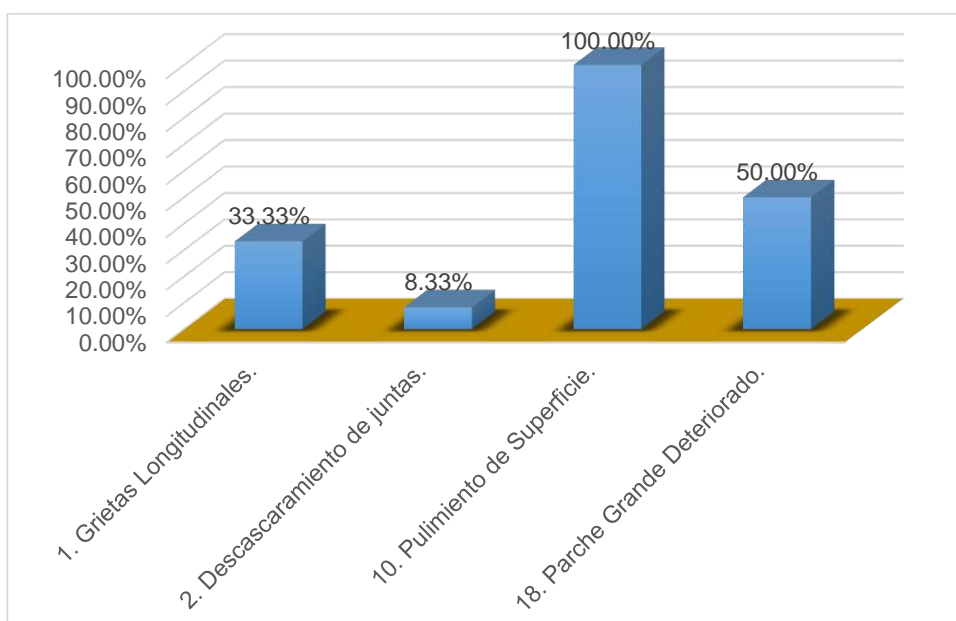
**Figura N° 38:** Densidad de cada tipo de falla en UM – 13.

Se determinó en la UM-13, que la falla con mayor frecuencia fue el de pulimiento de superficie dando una densidad del 100% encontrando en todas las losas de la unidad de muestreo, pero la falla con mayor incidencia de daños en el pavimento viene a ser el de parche grande obteniendo un valor deducido de 25.70H.

Se analizó todas las fallas y dio como resultado de un PCI de 52.66, esto significa que el pavimento se encuentra en regular estado de funcionamiento, con una calificación de **regular**, según la **tabla N°07**, este tramo del pavimento requiere una intervención de **rehabilitación**.

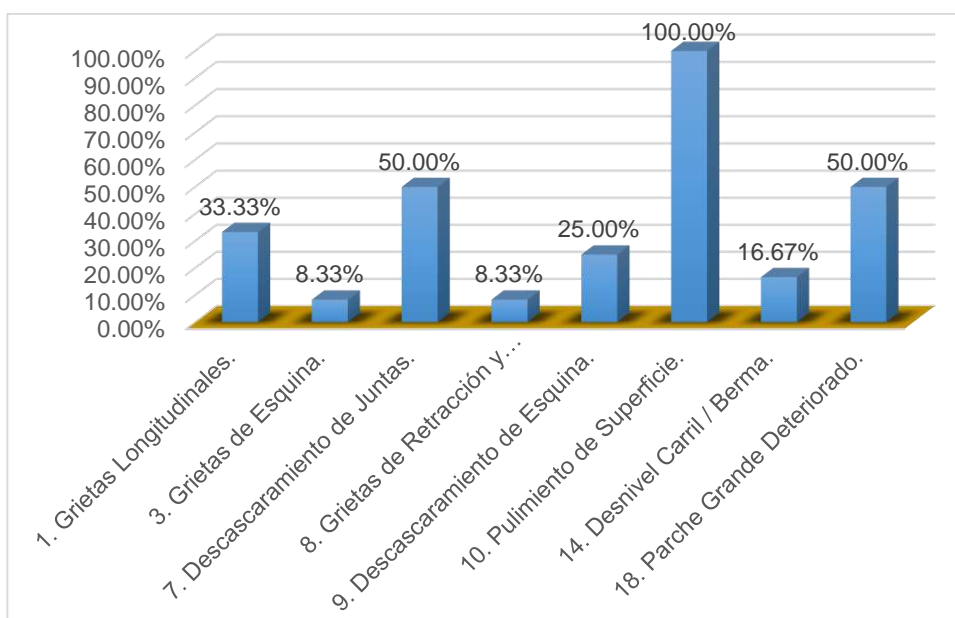
**Figura N° 39:** Densidad de cada tipo de falla en UM – 15.

Se determinó en la UM-15, que la falla con mayor frecuencia fue el de pulimiento de superficie dando una densidad del 100% encontrando en todas las losas de la unidad de muestreo, pero la falla con mayor incidencia de daños en el pavimento viene a ser el de parche grande obteniendo un valor deducido de 19.38L.

Se analizó todas las fallas y dio como resultado de un PCI de 59.12, esto significa que el pavimento se encuentra en buen estado de funcionamiento, con una calificación de **bueno**, según la **tabla N°07**, este tramo del pavimento requiere una intervención de **rehabilitación**.

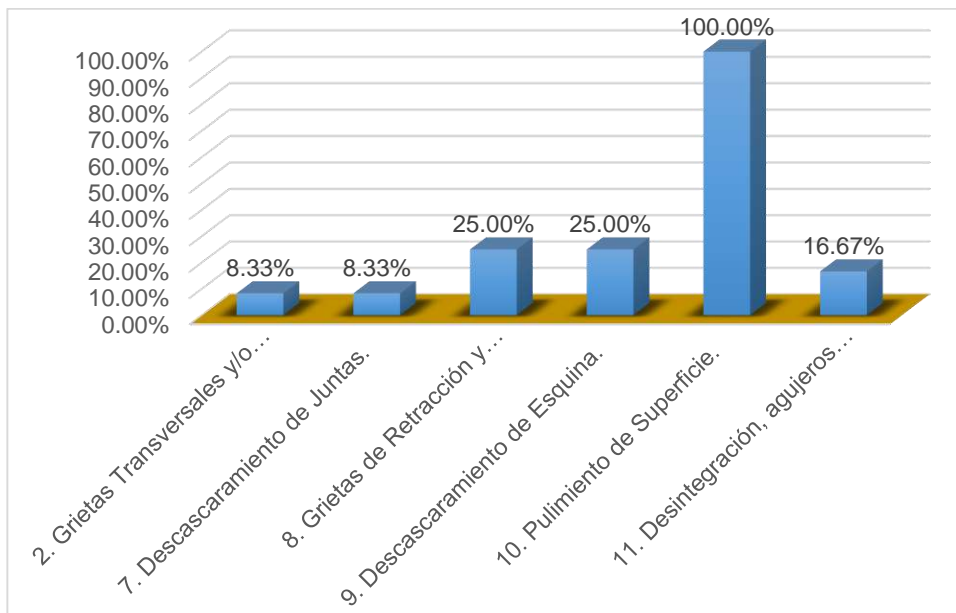
**Figura N° 40:** Densidad de cada tipo de falla en UM – 17.

Se determinó en la UM-17, que la falla con mayor frecuencia fue el de pulimiento de superficie dando una densidad del 100% encontrando en todas las losas de la unidad de muestreo, pero la falla con mayor incidencia de daños en el pavimento viene a ser el de parche grande obteniendo un valor deducido de 19.38L.

Se analizó todas las fallas y dio como resultado de un PCI de 68.68, esto significa que el pavimento se encuentra en buen estado de funcionamiento, con una calificación de **bueno**, según la **tabla N°07**, este tramo del pavimento requiere una intervención de **rehabilitación**.

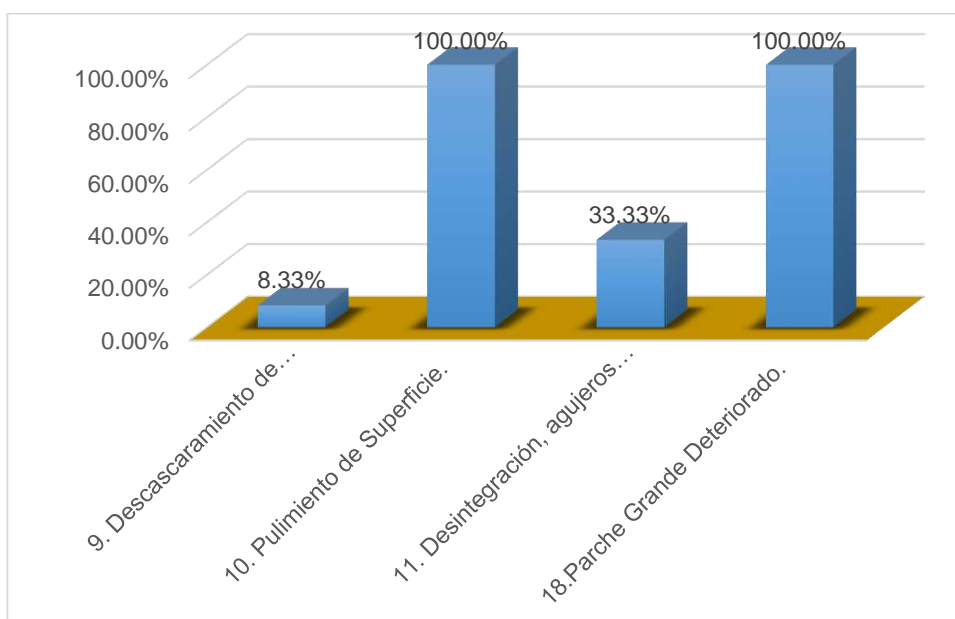
**Figura N° 41:** Densidad de cada tipo de falla en UM – 19.

Se determinó en la UM-19, que la falla con mayor frecuencia fue el de pulimiento de superficie dando una densidad del 100% encontrando en todas las losas de la unidad de muestreo, pero la falla con mayor incidencia de daños en el pavimento viene a ser el de parche grande obteniendo un valor deducido de 27.42L.

Se analizó todas las fallas y dio como resultado de un PCI de 64.95, esto significa que el pavimento se encuentra en buen estado de funcionamiento, con una calificación de **bueno**, según la **tabla N°07**, este tramo del pavimento requiere una intervención de **rehabilitación**.

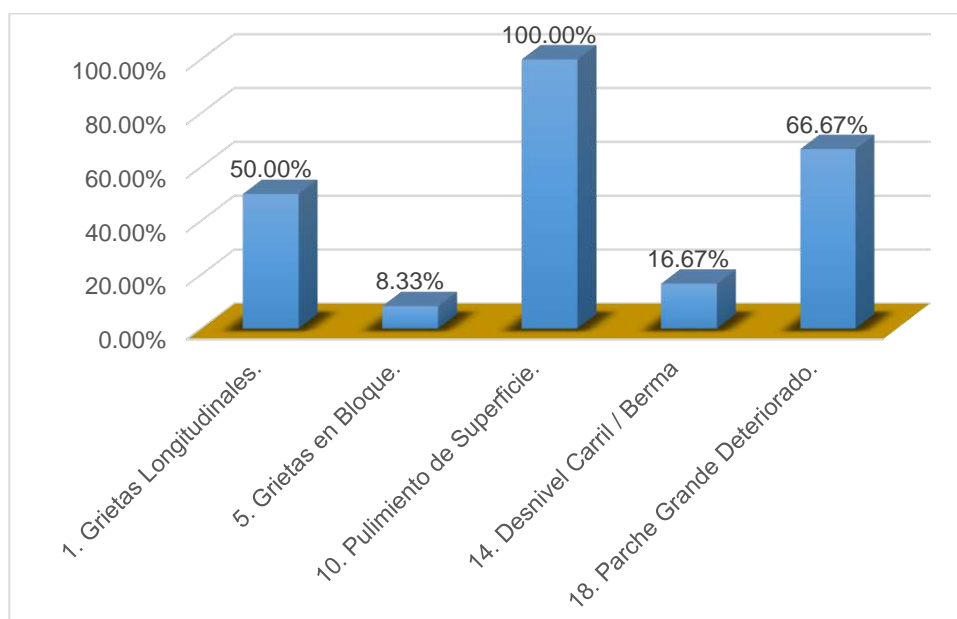
**Figura N° 42:** Densidad de cada tipo de falla en UM – 21.

Se determinó en la UM-21, que la falla con mayor frecuencia fue el de pulimiento de superficie dando una densidad del 100% encontrando en todas las losas de la unidad de muestreo, pero la falla con mayor incidencia de daños en el pavimento viene a ser el de parche grande obteniendo un valor deducido de 22.97L.

Se analizó todas las fallas y dio como resultado de un PCI de 63.60, esto significa que el pavimento se encuentra en buen estado de funcionamiento, con una calificación de **bueno**, según la **tabla N°07**, este tramo del pavimento requiere una intervención de **rehabilitación**.

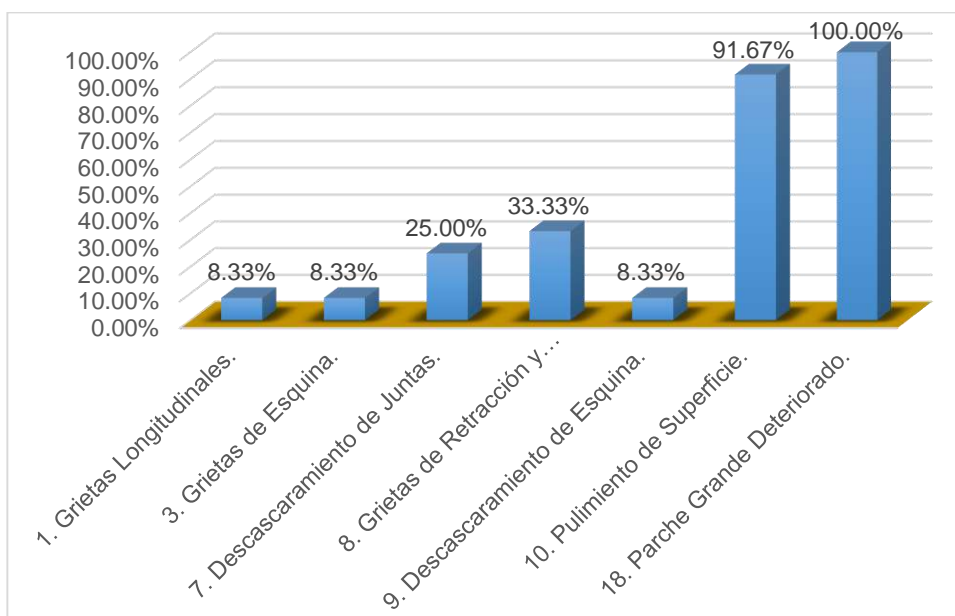
**Figura N° 43:** Densidad de cada tipo de falla en UM – 23.

Se determinó en la UM-23, que la falla con mayor frecuencia fue el de pulimiento de superficie dando una densidad del 91.67% encontrando en once losas de la unidad de muestreo, pero la falla con mayor incidencia de daños en el pavimento viene a ser el de parche grande obteniendo un valor deducido de 24.65L.

Se analizó todas las fallas y dio como resultado de un PCI de 60.69, esto significa que el pavimento se encuentra en buen estado de funcionamiento, con una calificación de **bueno**, según la **tabla N°07**, este tramo del pavimento requiere una intervención de **rehabilitación**.

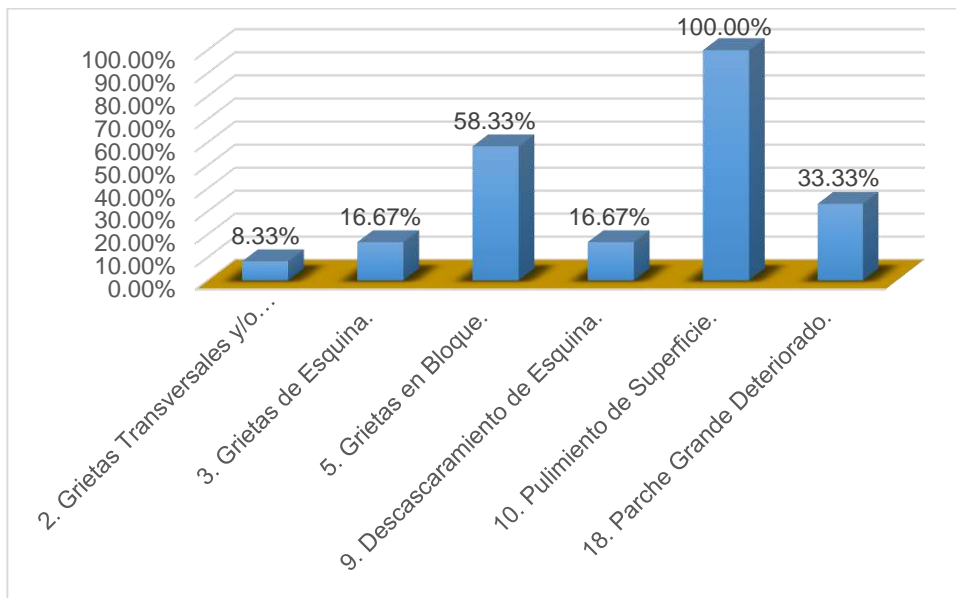
**Figura N° 44:** Densidad de cada tipo de falla en UM – 25.

Se determinó en la UM-25, que la falla con mayor frecuencia fue el de pulimiento de superficie dando una densidad del 100% encontrando en todas las losas de la unidad de muestreo, pero la falla con mayor incidencia de daños en el pavimento viene a ser el de losa dividida obteniendo un valor deducido de 57.27M.

Se analizó todas las fallas y dio como resultado de un PCI de 30.50, esto significa que el pavimento se encuentra en mal estado de funcionamiento, con una calificación de **malo**, según la **tabla N°07**, este tramo del pavimento requiere una intervención de **construcción**.

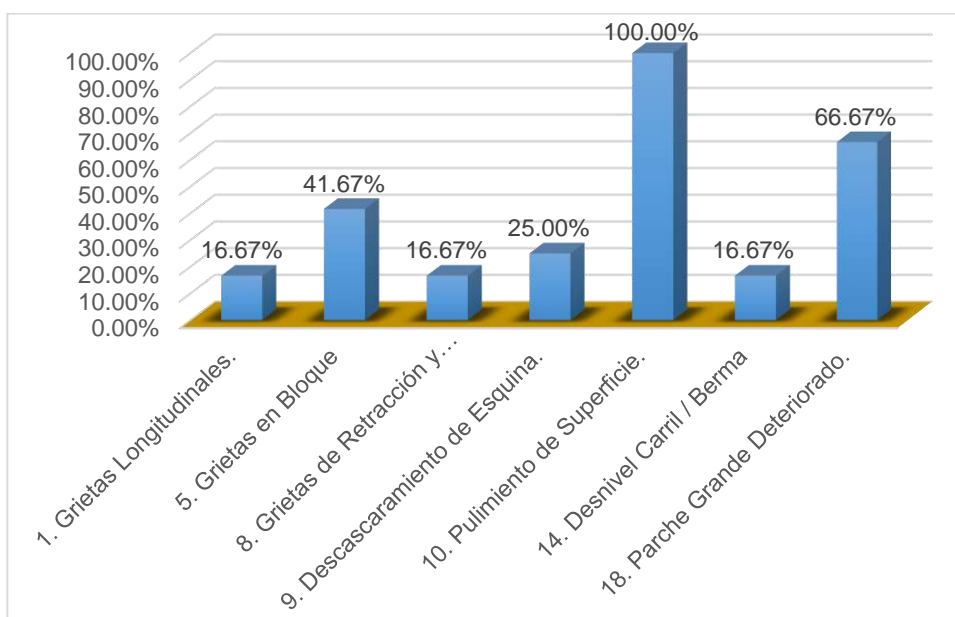
**Figura N° 45:** Densidad de cada tipo de falla en UM – 27.

Se determinó en la UM-27, que la falla con mayor frecuencia fue el de pulimiento de superficie dando una densidad del 100% encontrando en todas las losas de la unidad de muestreo, pero la falla con mayor incidencia de daños en el pavimento viene a ser el de losa dividida obteniendo un valor deducido de 35.45L.

Se analizó todas las fallas y dio como resultado de un PCI de 51.68, esto significa que el pavimento se encuentra en regular estado de funcionamiento, con una calificación de **regular**, según la **tabla N°07**, este tramo del pavimento requiere una intervención de **rehabilitación**.

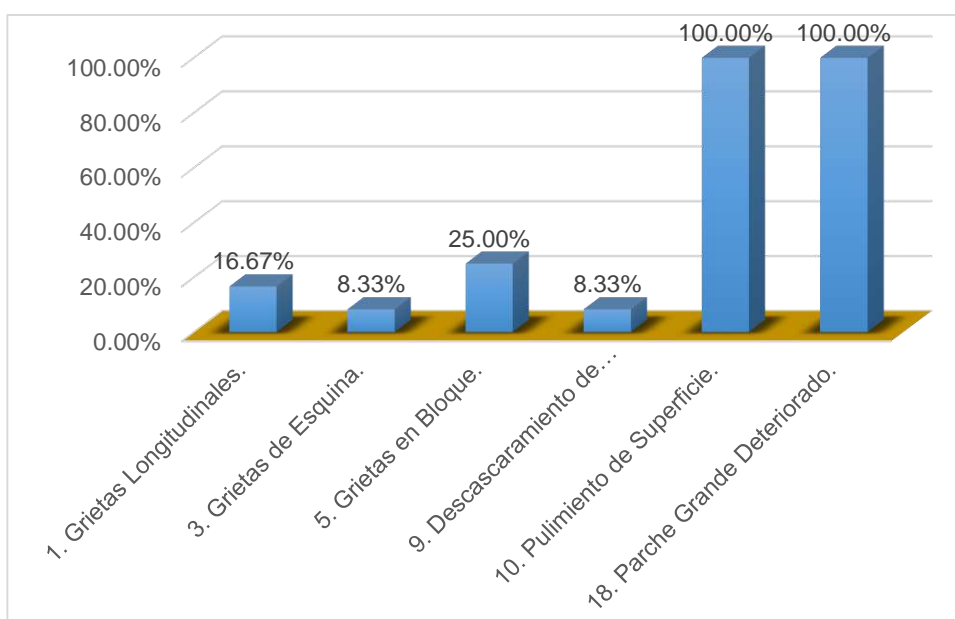
**Figura N° 46:** Densidad de cada tipo de falla en UM – 29.

Se determinó en la UM-29, que la falla con mayor frecuencia fue el de pulimiento de superficie dando una densidad del 100% encontrando en todas las losas de la unidad de muestreo, pero la falla con mayor incidencia de daños en el pavimento viene a ser el de losa dividida obteniendo un valor deducido de 46.07H.

Se analizó todas las fallas y dio como resultado de un PCI de 39.47, esto significa que el pavimento se encuentra en mal estado de funcionamiento, con una calificación de **malo**, según la **tabla N°07**, este tramo del pavimento requiere una intervención de **rehabilitación**.

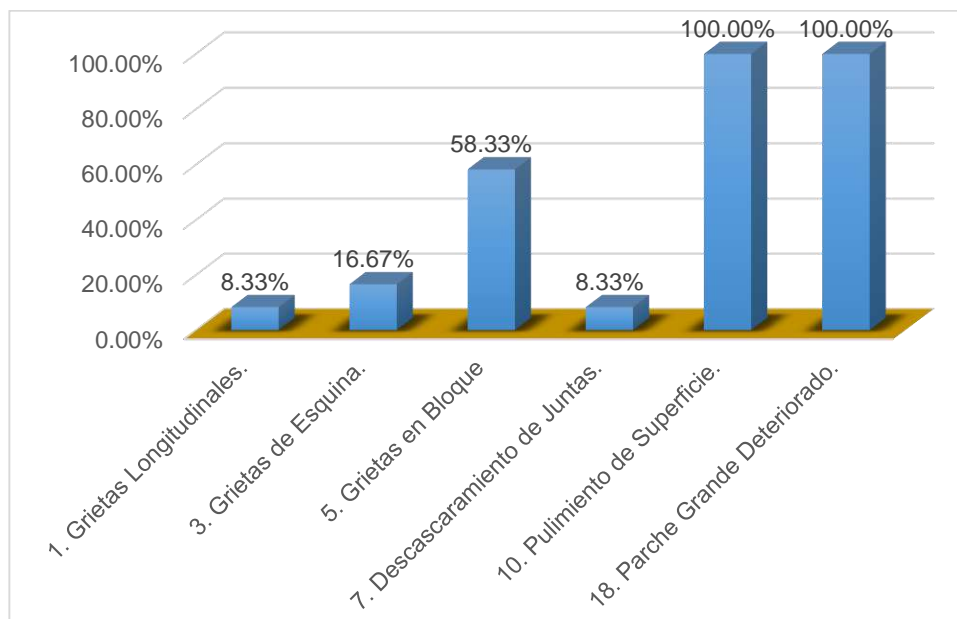
**Figura N° 47:** Densidad de cada tipo de falla en UM – 31.

Se determinó en la UM-31, que la falla con mayor frecuencia fue el de pulimiento de superficie dando una densidad del 100% encontrando en todas las losas de la unidad de muestreo, pero la falla con mayor incidencia de daños en el pavimento viene a ser el de losa dividida obteniendo un valor deducido de 64.85H.

Se analizó todas las fallas y dio como resultado de un PCI de 18.84, esto significa que el pavimento se encuentra en muy mal estado de funcionamiento, con una calificación de **muy malo**, según la **tabla N°07**, este tramo del pavimento requiere una intervención de **construcción**.

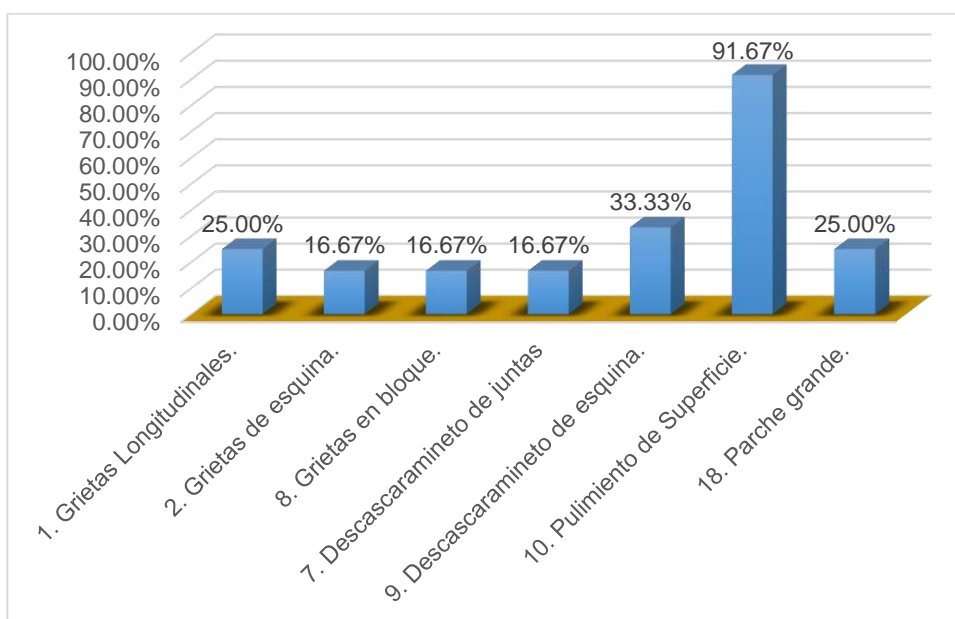
**Figura N° 48:** Densidad de cada tipo de falla en UM – 33.

Se analizó todas las fallas y dio como resultado de un PCI de 59.98, esto significa que el pavimento se encuentra en buen estado de funcionamiento, con una calificación de **bueno**, según la **tabla N°07**, este tramo del pavimento requiere una intervención de **rehabilitación**.

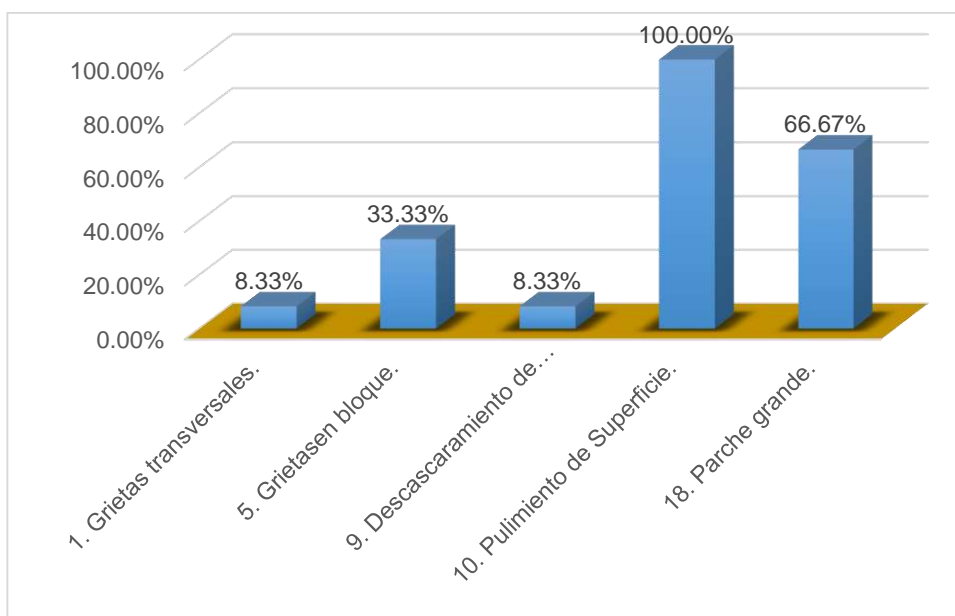
**Figura N° 49:** Densidad de cada tipo de falla en UM – 35.

Se analizó todas las fallas y dio como resultado de un PCI de 53.63, esto significa que el pavimento se encuentra en regular estado de funcionamiento, con una calificación de **regular**, según la **tabla N°07**, este tramo del pavimento requiere una intervención de **rehabilitación**.

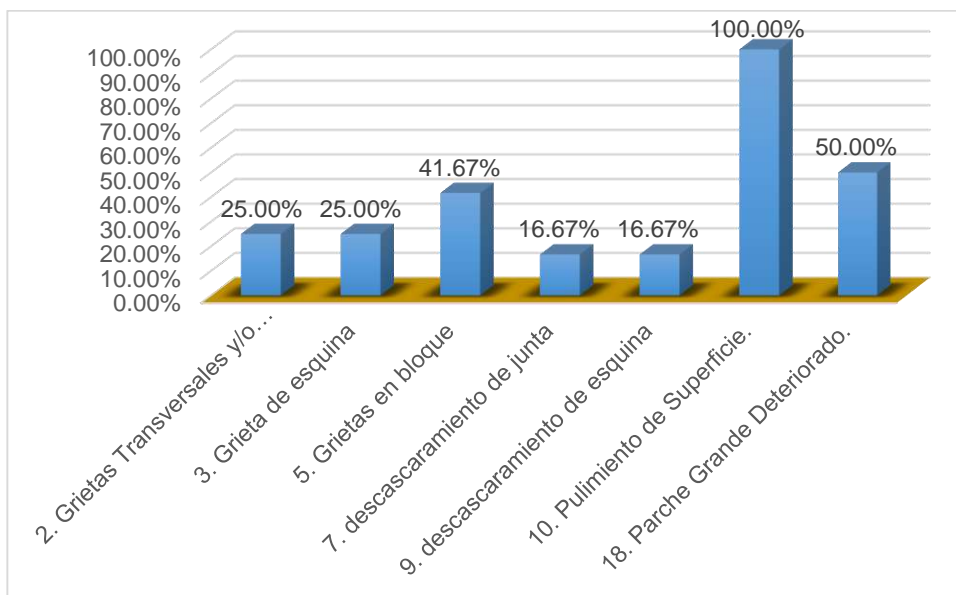
**Figura N° 50:** Densidad de cada tipo de falla en UM – 37.

Se analizó todas las fallas y dio como resultado de un PCI de 39.42, esto significa que el pavimento se encuentra en mal estado de funcionamiento, con una calificación de **malo**, según la **tabla N°07**, este tramo del pavimento requiere una intervención de **rehabilitación**.

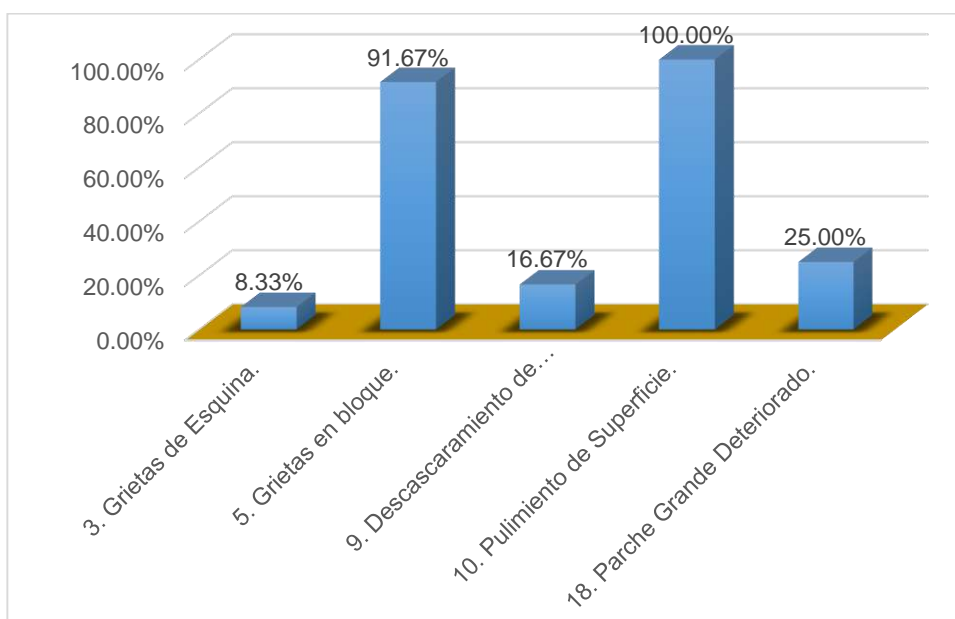
**Figura N° 51:** Densidad de cada tipo de falla en UM – 39.

Se analizó todas las fallas y dio como resultado de un PCI de 12.62, esto significa que el pavimento se encuentra en muy mal estado de funcionamiento, con una calificación de **muy malo**, según la **tabla N°07**, este tramo del pavimento requiere una intervención de **construcción**.

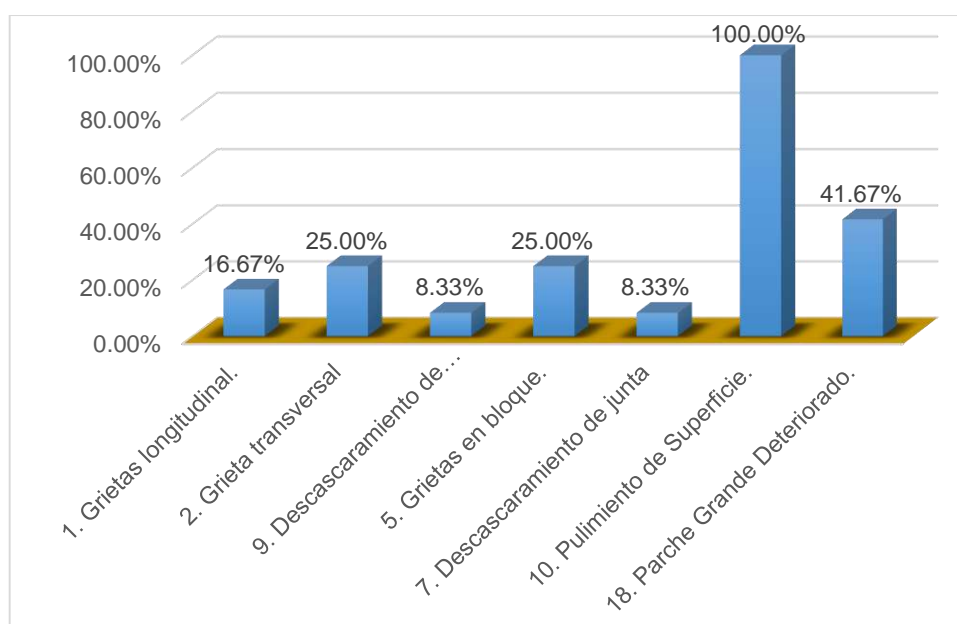
**Figura N° 52:** Densidad de cada tipo de falla en UM – 41.

Se analizó todas las fallas y dio como resultado de un PCI de 57.13, esto significa que el pavimento se encuentra en buen estado de funcionamiento, con una calificación de **bueno**, según la **tabla N°07**, este tramo del pavimento requiere una intervención de **rehabilitación**.

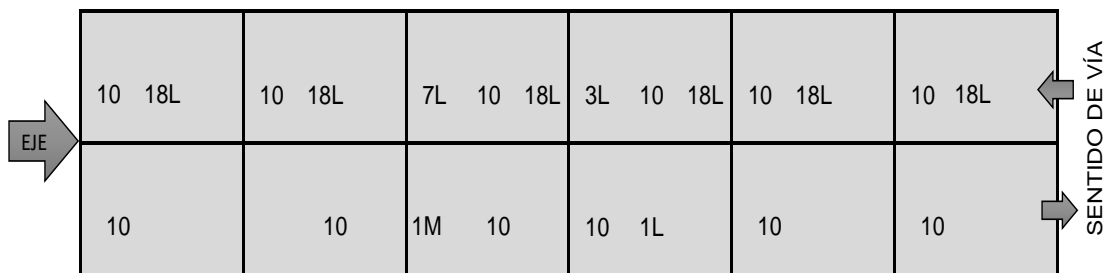
Falla	N° Losas	Densidad (%)	Valor deducido
1L	1	8.33%	5.23
1M	1	8.33%	7.38
3L	1	8.33%	6.43
7L	1	8.33%	1.69
10	12	100.00%	10.00
18L	6	50.00%	19.38

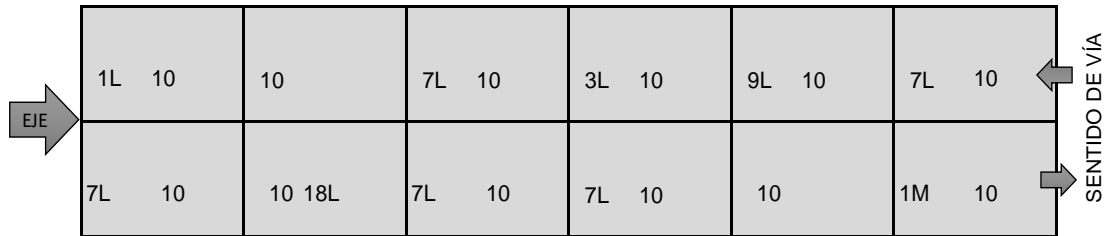
Falla	N° Losas	Densidad (%)	Valor deducido
1L	1	8.33%	5.23
1M	1	8.33%	7.38
3L	1	8.33%	6.43
7L	5	41.67%	7.83
10	12	100.00%	10.00
18L	1	8.33%	1.22

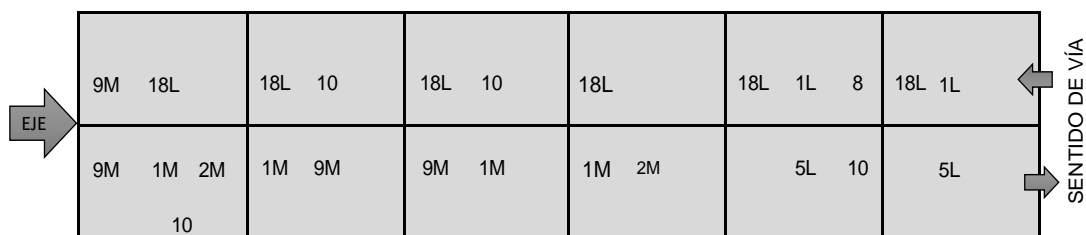
**DATOS DE INSPECCIÓN DE FALLAS POR UNIDAD DE MUESTREO (UM-07)**

Falla	N° Losas	Densidad (%)	Valor deducido
1L	2	16.67%	9.20
1M	3	25.00%	17.48
2M	2	16.67%	9.20
5L	2	16.67%	16.73
8	1	8.33%	0.00
9M	4	33.33%	11.06
10	3	25.00%	3.91
18L	6	50.00%	19.38

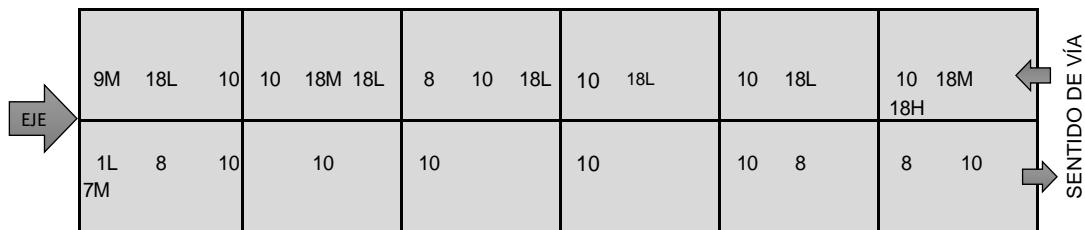
**DATOS DE INSPECCIÓN DE FALLAS POR UNIDAD DE MUESTREO (UM-09)**

Falla	N° Losas	Densidad (%)	Valor deducido
1L	1	8.33%	5.23
7M	1	8.33%	2.64
8	4	33.33%	46.76
9M	1	8.33%	2.61
10	12	100.00%	10.00
18L	5	41.67%	17.04
18M	1	8.33%	4.37
18H	1	8.33%	14.50

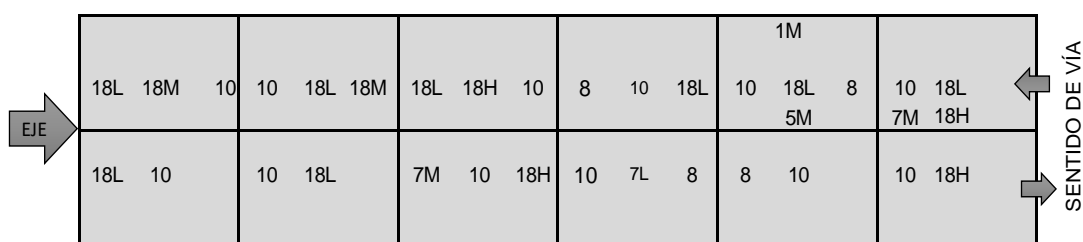
**DATOS DE INSPECCIÓN DE FALLAS POR UNIDAD DE MUESTREO (UM-11)**

Falla	N° Losas	Densidad (%)	Valor deducido
1M	1	8.33%	7.38
5M	1	8.33%	18.60
7L	1	8.33%	1.69
7M	2	16.67%	6.27
8	4	33.33%	46.76
10	12	100.00%	10.00
18L	8	66.67%	22.97
18M	2	16.67%	9.78
18H	4	33.33%	42.09

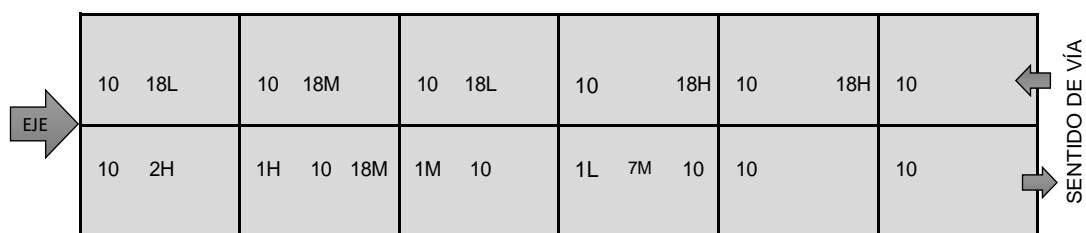
**DATOS DE INSPECCIÓN DE FALLAS POR UNIDAD DE MUESTREO (UM-13)**

Falla	N° Losas	Densidad (%)	Valor deducido
1L	1	8.33%	5.23
1M	1	8.33%	7.38
1H	1	8.33%	16.45
2H	1	8.33%	16.45
7M	1	8.33%	2.64
10	12	100.00%	10.00
18L	2	16.67%	4.90
18M	2	16.67%	9.78
18H	2	16.67%	25.70

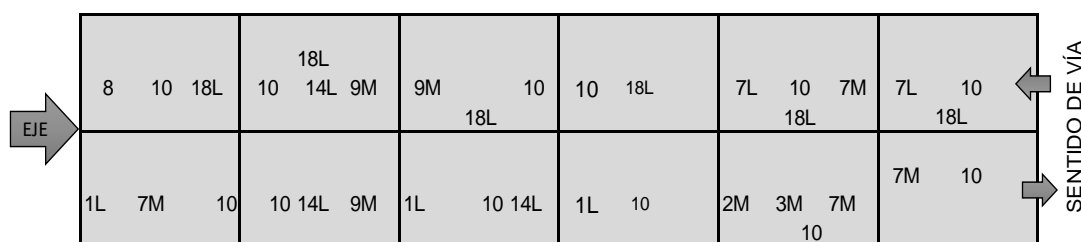
**DATOS DE INSPECCIÓN DE FALLAS POR UNIDAD DE MUESTREO (UM-15)**

Falla	N° Losas	Densidad (%)	Valor deducido
1L	3	25.00%	12.87
2M	1	8.33%	7.38
3M	1	8.33%	11.93
7L	2	16.67%	2.38
7M	4	33.33%	13.37
8	1	8.33%	0.00
9M	3	25.00%	8.29
10	12	100.00%	10.00
14L	2	16.67%	1.80
18L	6	50.00%	19.38

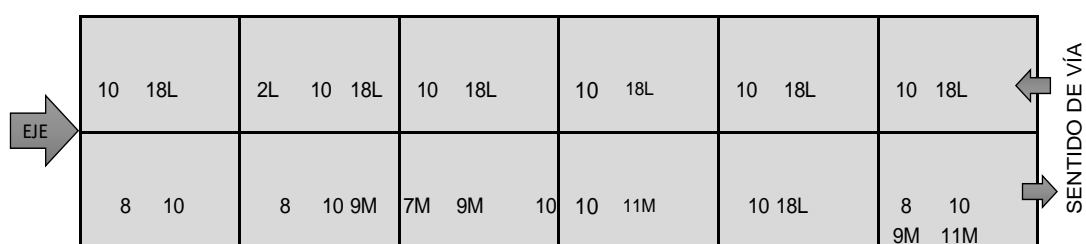
**DATOS DE INSPECCIÓN DE FALLAS POR UNIDAD DE MUESTREO (UM-17)**

Falla	N° Losas	Densidad (%)	Valor deducido
2L	1	8.33%	5.23
7M	1	8.33%	2.64
8	3	25.00%	0.40
9M	3	25.00%	8.29
10	12	100.00%	10.00
11M	2	16.67%	2.51
18L	6	50.00%	19.38
18M	1	8.33%	9.78

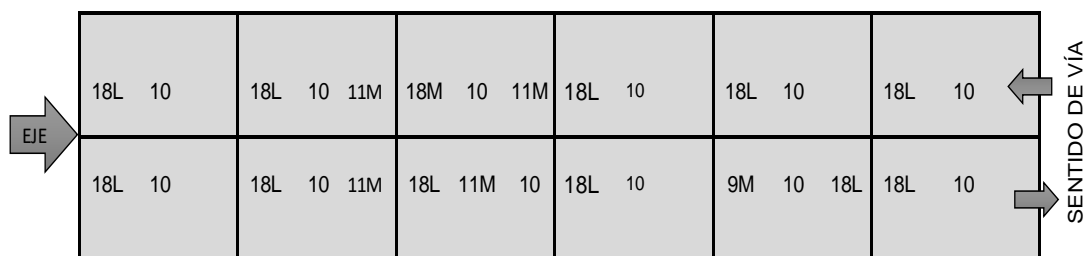
**DATOS DE INSPECCIÓN DE FALLAS POR UNIDAD DE MUESTREO (UM-19)**

Falla	N° Losas	Densidad (%)	Valor deducido
9M	1	8.33%	2.61
10	12	100.00%	10.00
11M	4	33.33%	5.77
18L	11	91.67%	27.42
18M	1	8.33%	4.77

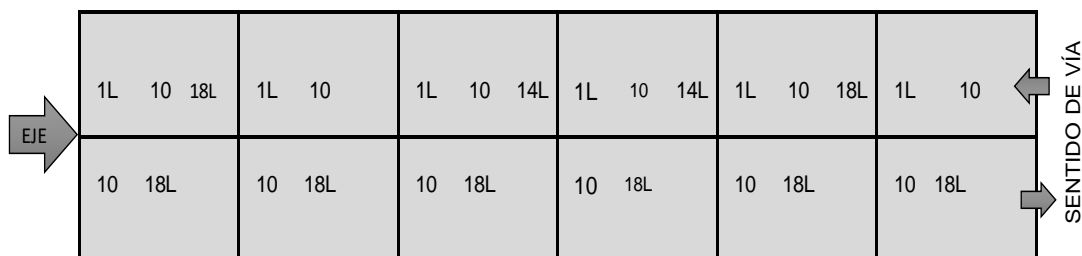
**DATOS DE INSPECCIÓN DE FALLAS POR UNIDAD DE MUESTREO (UM-21)**

Falla	N° Losas	Densidad (%)	Valor deducido
1L	6	50.00%	19.70
5L	1	8.33%	8.75
10	12	100.00%	10.00
14L	2	16.67%	1.80
18L	8	66.67%	22.97

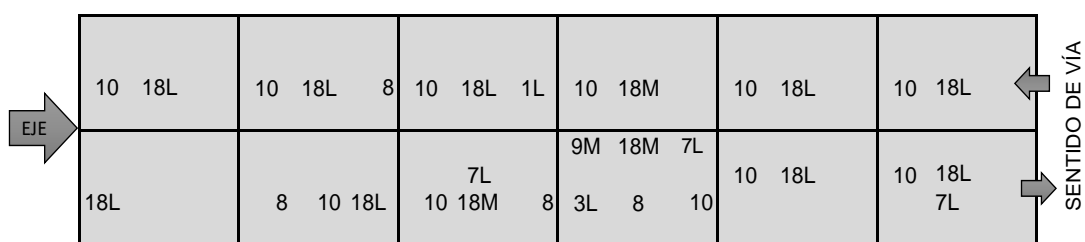
**DATOS DE INSPECCIÓN DE FALLAS POR UNIDAD DE MUESTREO (UM-23)**

Falla	N° Losas	Densidad (%)	Valor deducido
1L	1	8.33%	5.23
3L	1	8.33%	6.43
7L	3	25.00%	4.45
8	4	33.33%	1.51
9M	1	8.33%	2.61
10	11	91.67%	9.40
18L	9	75.00%	24.65
18M	3	25.00%	16.04

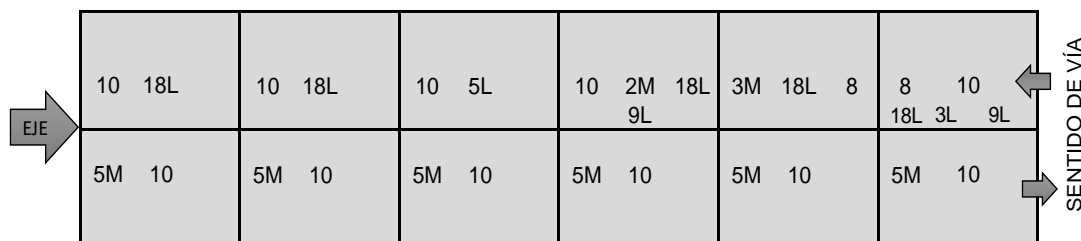
**DATOS DE INSPECCIÓN DE FALLAS POR UNIDAD DE MUESTREO (UM-25)**

Falla	N° Losas	Densidad (%)	Valor deducido
2M	1	8.33%	7.38
3L	1	8.33%	6.43
3M	1	8.33%	11.93
5L	1	8.33%	8.75
5M	6	50.00%	57.27
9L	2	16.67%	1.98
10	12	100.00%	10.00
18L	4	33.33%	13.83

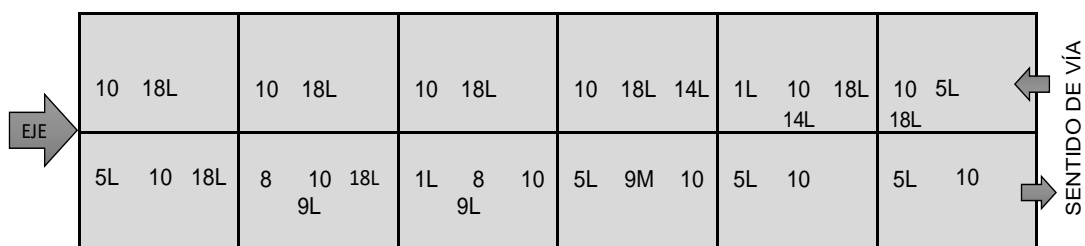
**DATOS DE INSPECCIÓN DE FALLAS POR UNIDAD DE MUESTREO (UM-27)**

Falla	N° Losas	Densidad (%)	Valor deducido
1L	2	16.67%	9.2
5L	5	41.67%	35.44
8	2	16.67%	0.00
9L	2	16.67%	1.98
9M	1	8.33%	2.61
10	12	100.00%	10
14L	2	16.67%	1.80
18L	8	66.67%	22.97

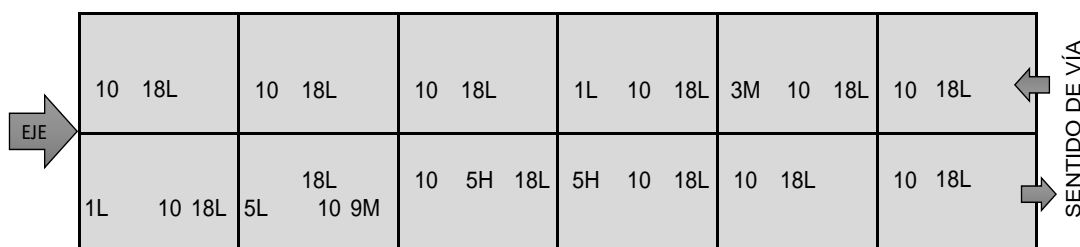
**DATOS DE INSPECCIÓN DE FALLAS POR UNIDAD DE MUESTREO (UM-29)**

Falla	N° Losas	Densidad (%)	Valor deducido
1L	2	16.67%	9.2
3M	1	8.33%	11.93
5L	1	8.33%	8.75
5H	2	16.67%	46.07
9M	1	8.33%	2.61
10	12	100.00%	10
18L	12	100.00%	29.04

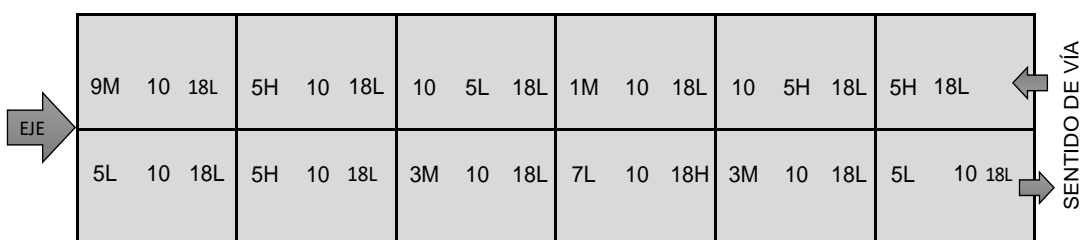
**DATOS DE INSPECCIÓN DE FALLAS POR UNIDAD DE MUESTREO (UM-31)**

Falla	N° Losas	Densidad (%)	Valor deducido
1M	1	8.33%	7.38
3M	2	16.67%	23.5
5L	3	25.00%	24.6
5H	4	33.33%	64.85
7L	1	8.33%	1.69
10	12	100.00%	10
18L	11	91.67%	27.42
18H	1	8.33%	14.5

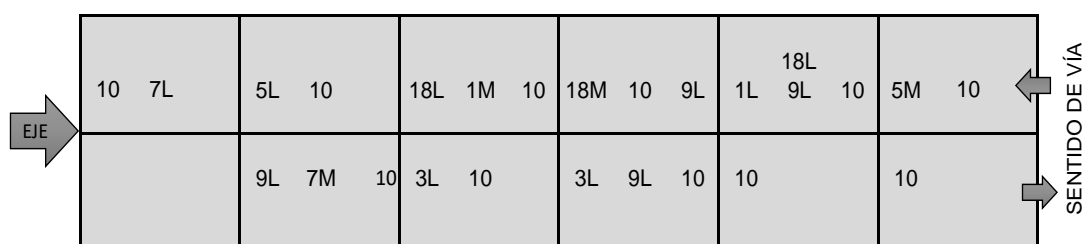
**DATOS DE INSPECCIÓN DE FALLAS POR UNIDAD DE MUESTREO (UM-33)**

Falla	N° Losas	Densidad (%)	Valor deducido
1L	1	8.33%	5.23
1M	2	16.67%	12.4
3L	2	16.67%	13.87
5L	1	8.33%	8.75
5M	1	8.33%	18.6
7L	1	8.33%	1.69
7M	1	8.33%	2.64
9L	4	33.33%	6.18
10	11	91.67%	9.4
18L	3	25.00%	9.18

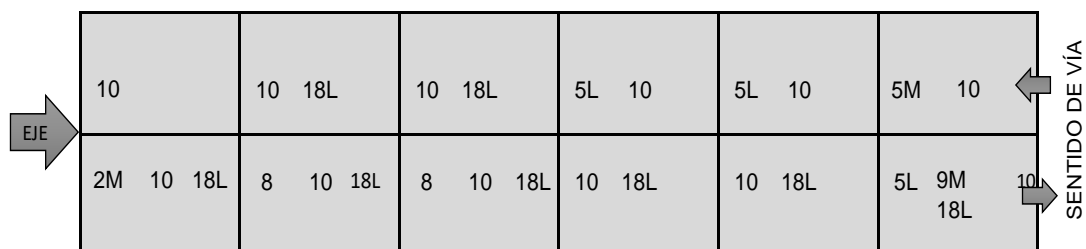
**DATOS DE INSPECCIÓN DE FALLAS POR UNIDAD DE MUESTREO (UM-35)**

Falla	N° Losas	Densidad (%)	Valor deducido
2M	1	8.33%	7.38
5L	3	25.00%	24.60
5M	1	8.33%	18.60
8	2	16.67%	0.00
9M	1	8.33%	2.61
10	12	100.00%	10.00
18L	8	66.67%	22.97

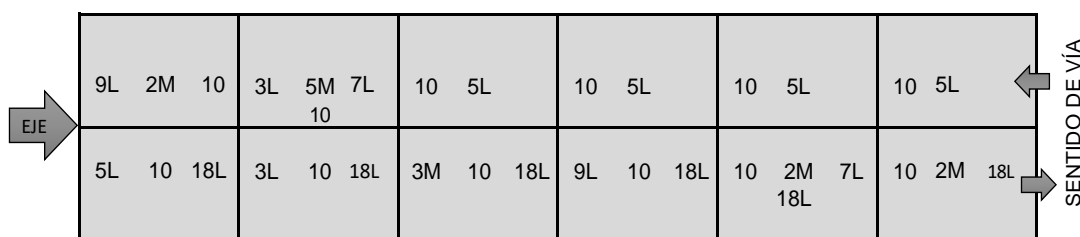
**DATOS DE INSPECCIÓN DE FALLAS POR UNIDAD DE MUESTREO (UM-37)**

Falla	N° Losas	Densidad (%)	Valor deducido
2M	3	25.00%	17.48
3L	2	16.67%	13.87
3M	1	8.33%	11.93
5L	4	33.33%	30.35
5M	1	8.33%	18.60
7L	2	16.67%	2.38
9L	2	16.67%	1.98
10	12	100.00%	10.00
18L	6	50.00%	19.38

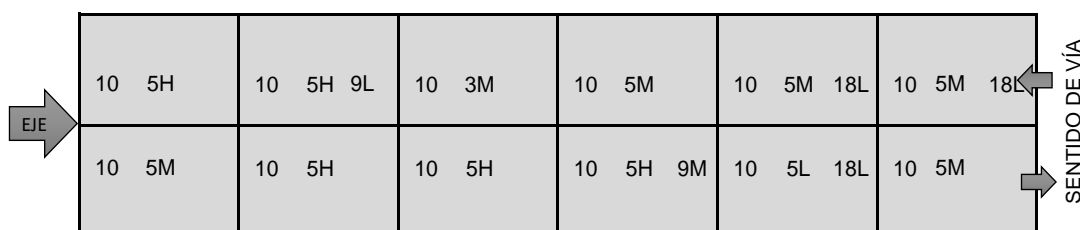
**DATOS DE INSPECCIÓN DE FALLAS POR UNIDAD DE MUESTREO (UM-39)**

Falla	N° Losas	Densidad (%)	Valor deducido
3M	1	8.33%	11.93
5L	1	8.33%	8.75
5M	5	41.67%	52.32
5H	5	41.67%	70.47
9L	1	8.33%	0.71
9M	1	8.33%	2.12
10	12	100.00%	10.00
18L	3	25.00%	9.18

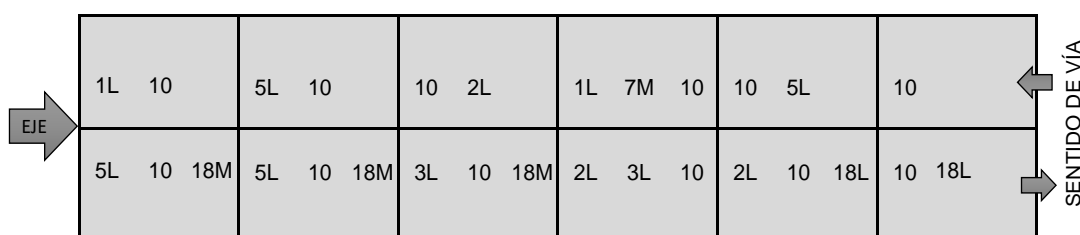
**DATOS DE INSPECCIÓN DE FALLAS POR UNIDAD DE MUESTREO (UM-41)**

Falla	N° Losas	Densidad (%)	Valor deducido
1L	2	16.67%	9.20
2L	3	25.00%	12.87
3L	1	8.33%	6.43
5L	3	25.00%	24.60
7M	1	8.33%	2.64
10	12	100.00%	10.00
18L	2	16.67%	4.90
18M	3	25.00%	16.04
