## **“MÉTODO DEL ÍNDICE DE CONDICIÓN DEL PAVIMENTO PARA EL ANÁLISIS SUPERFICIAL DEL ESTADO ACTUAL DEL PAVIMENTO RÍGIDO EN LA AVENIDA LA PAZ DE LA CUADRA 05 A LA CUADRA 11 DE LA PROVINCIA DE CAJAMARCA”**

TESIS PARA OPTAR EL TÍTULO DE INGENIERO CIVIL

CAJAMARCA – PERÚ  
2019

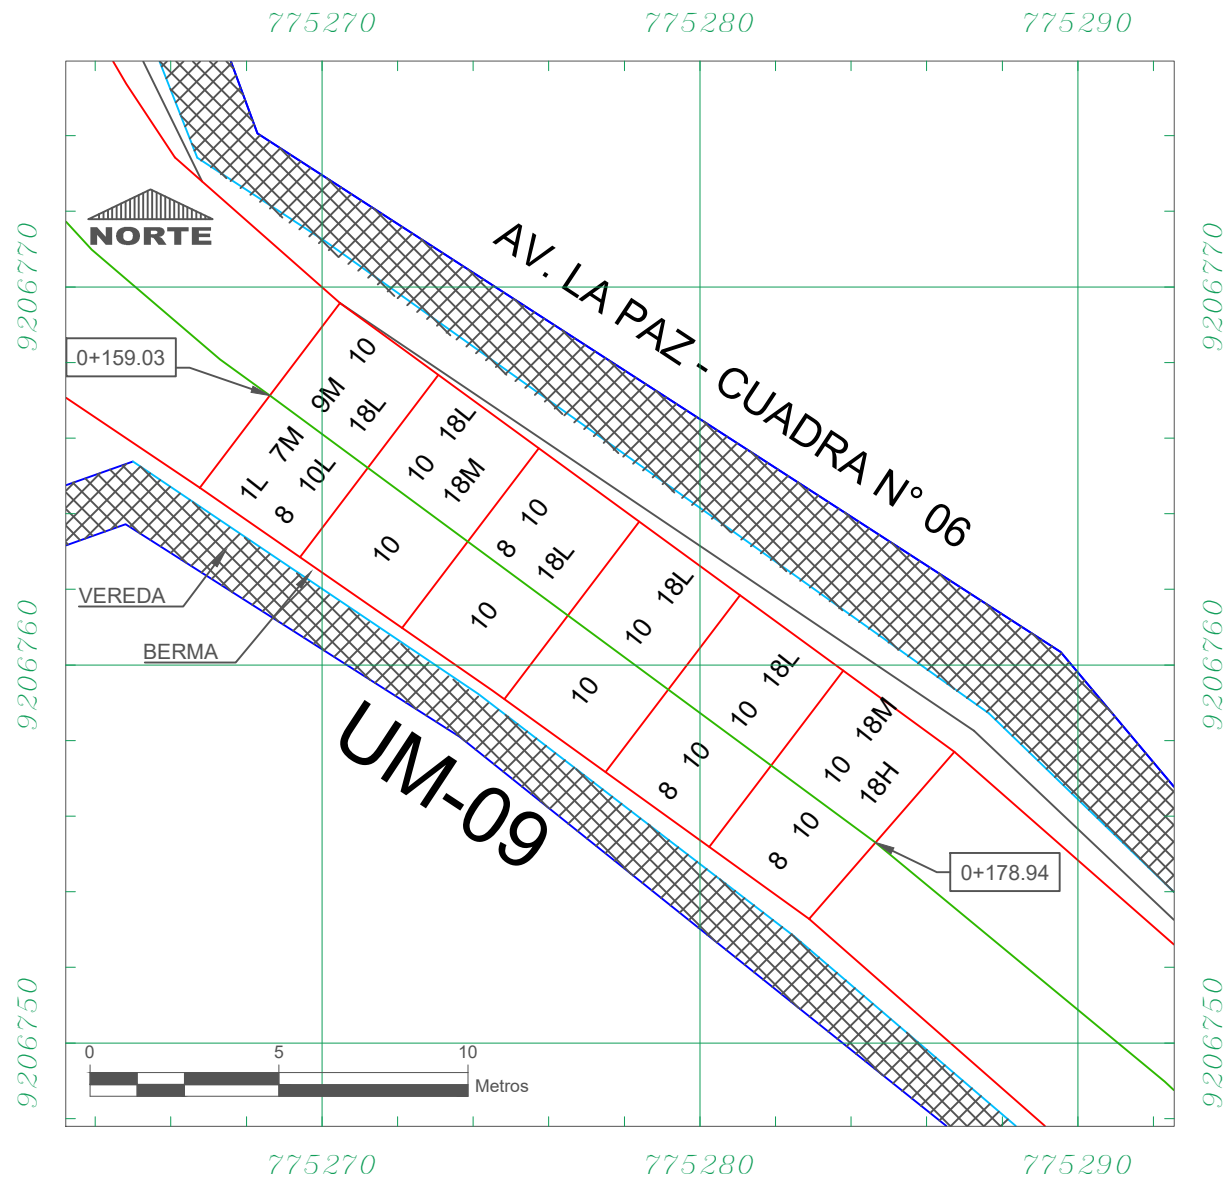
CDV max	PCI	CALIFICACIÓN
18.74	81.26	MUY MALO

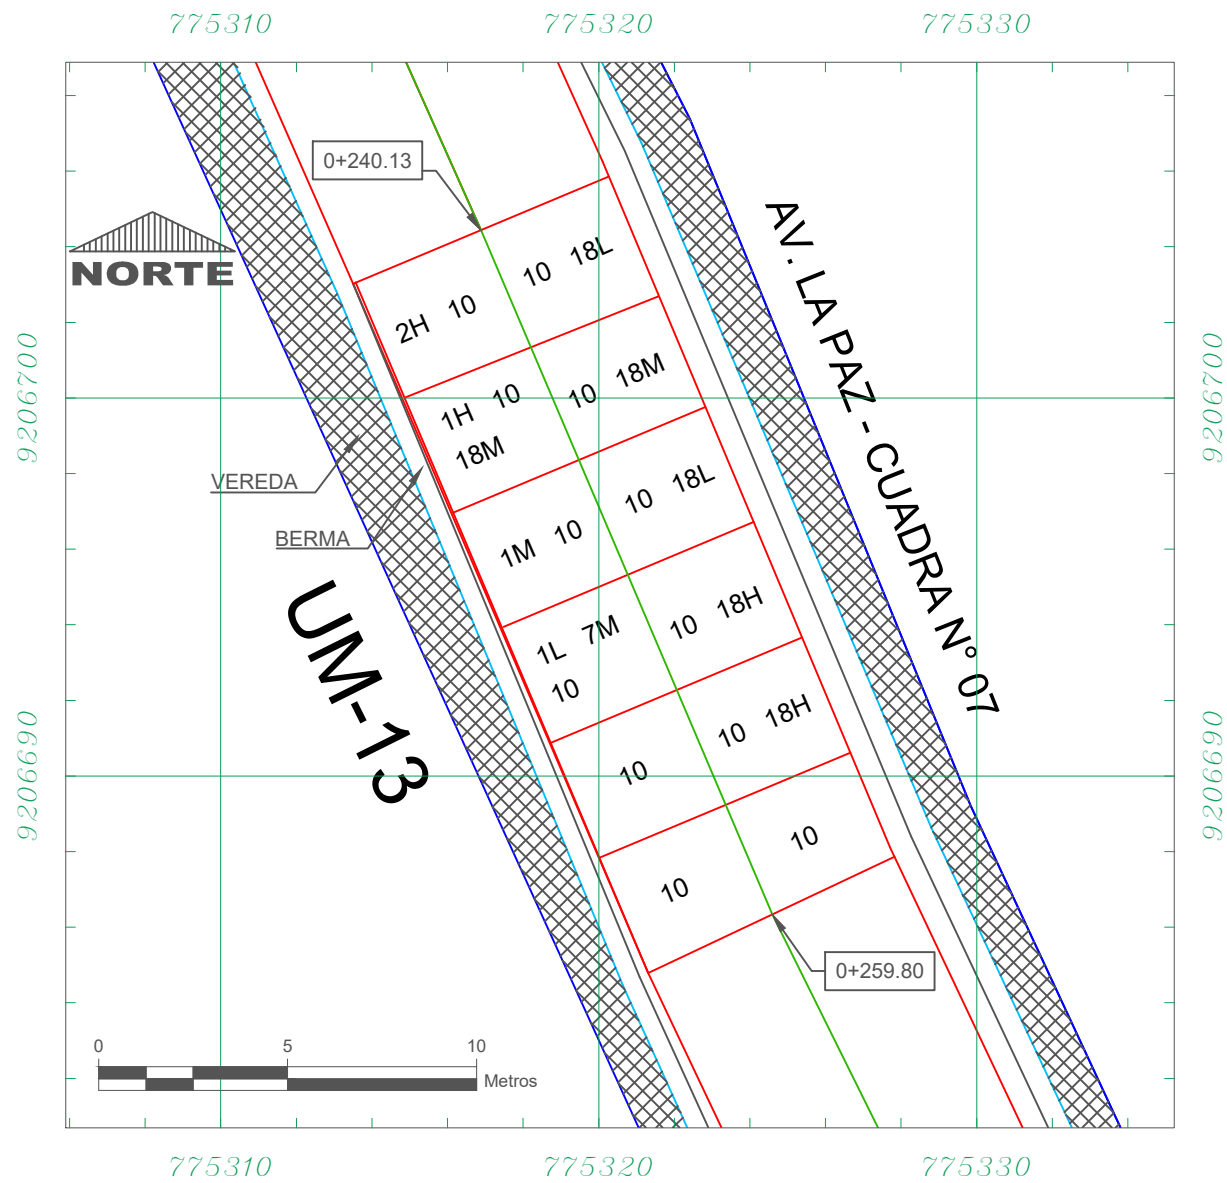
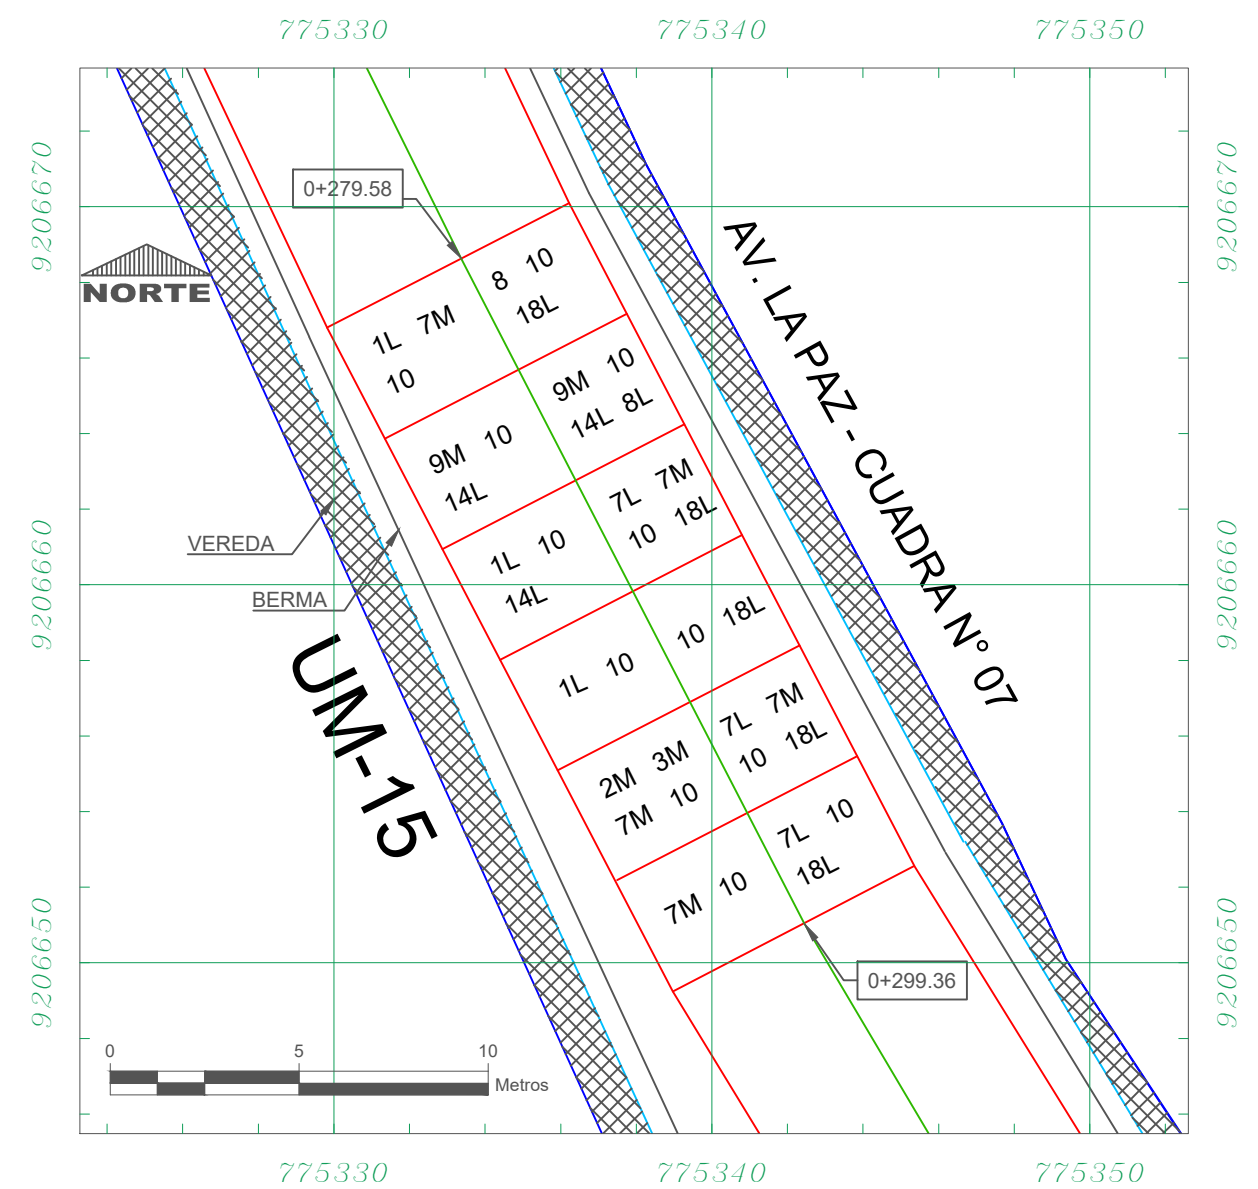
CDV max	PCI	CALIFICACIÓN
62.80	37.20	MALO

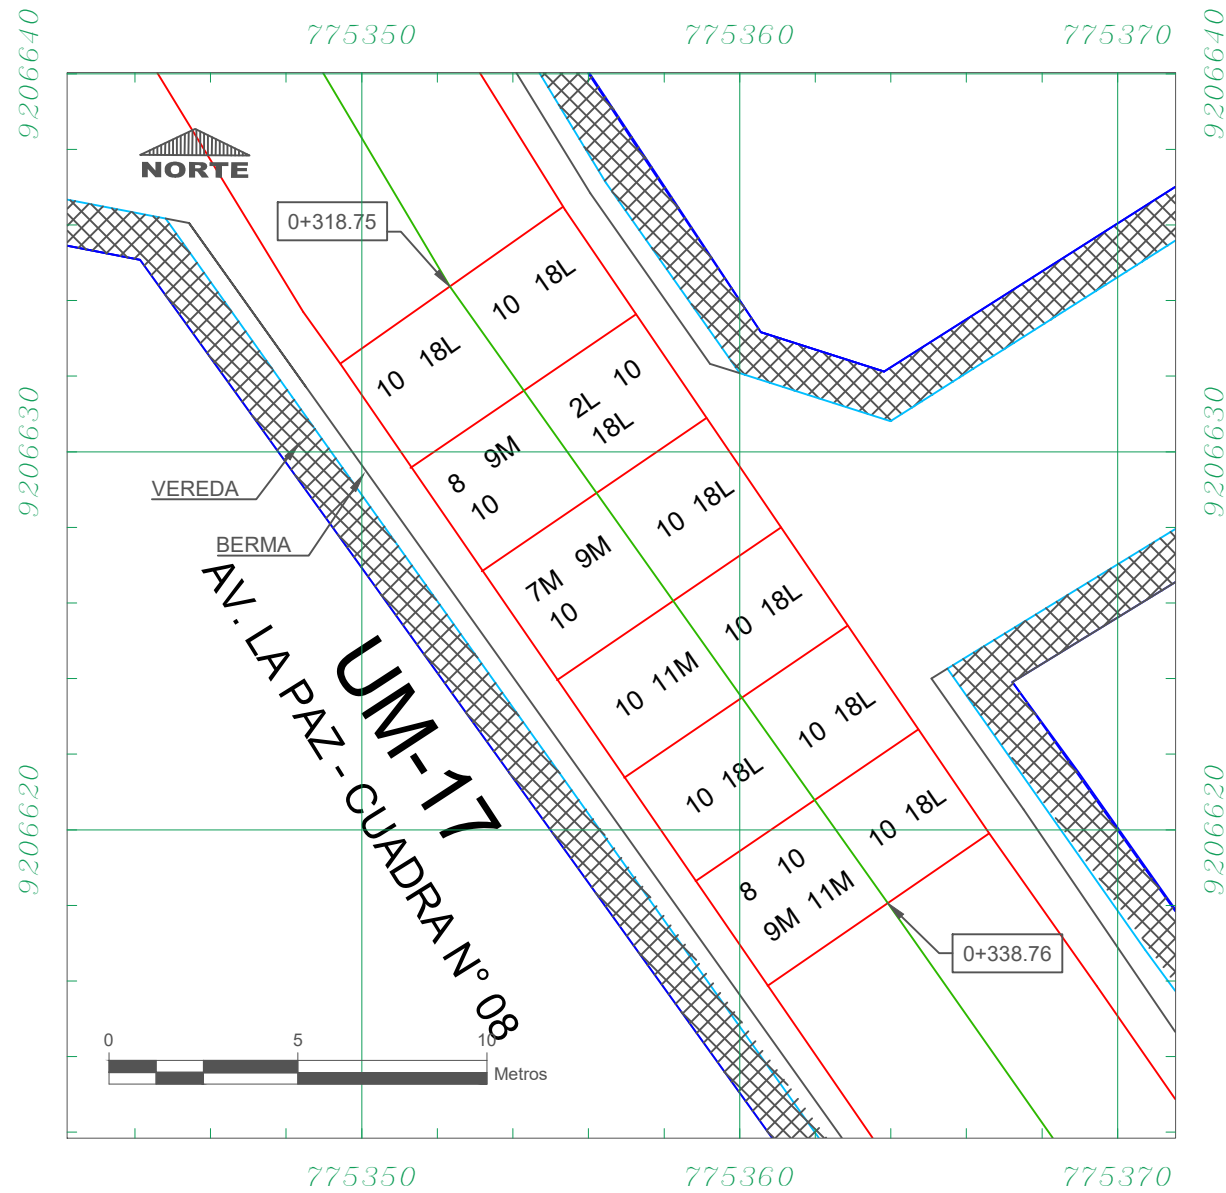
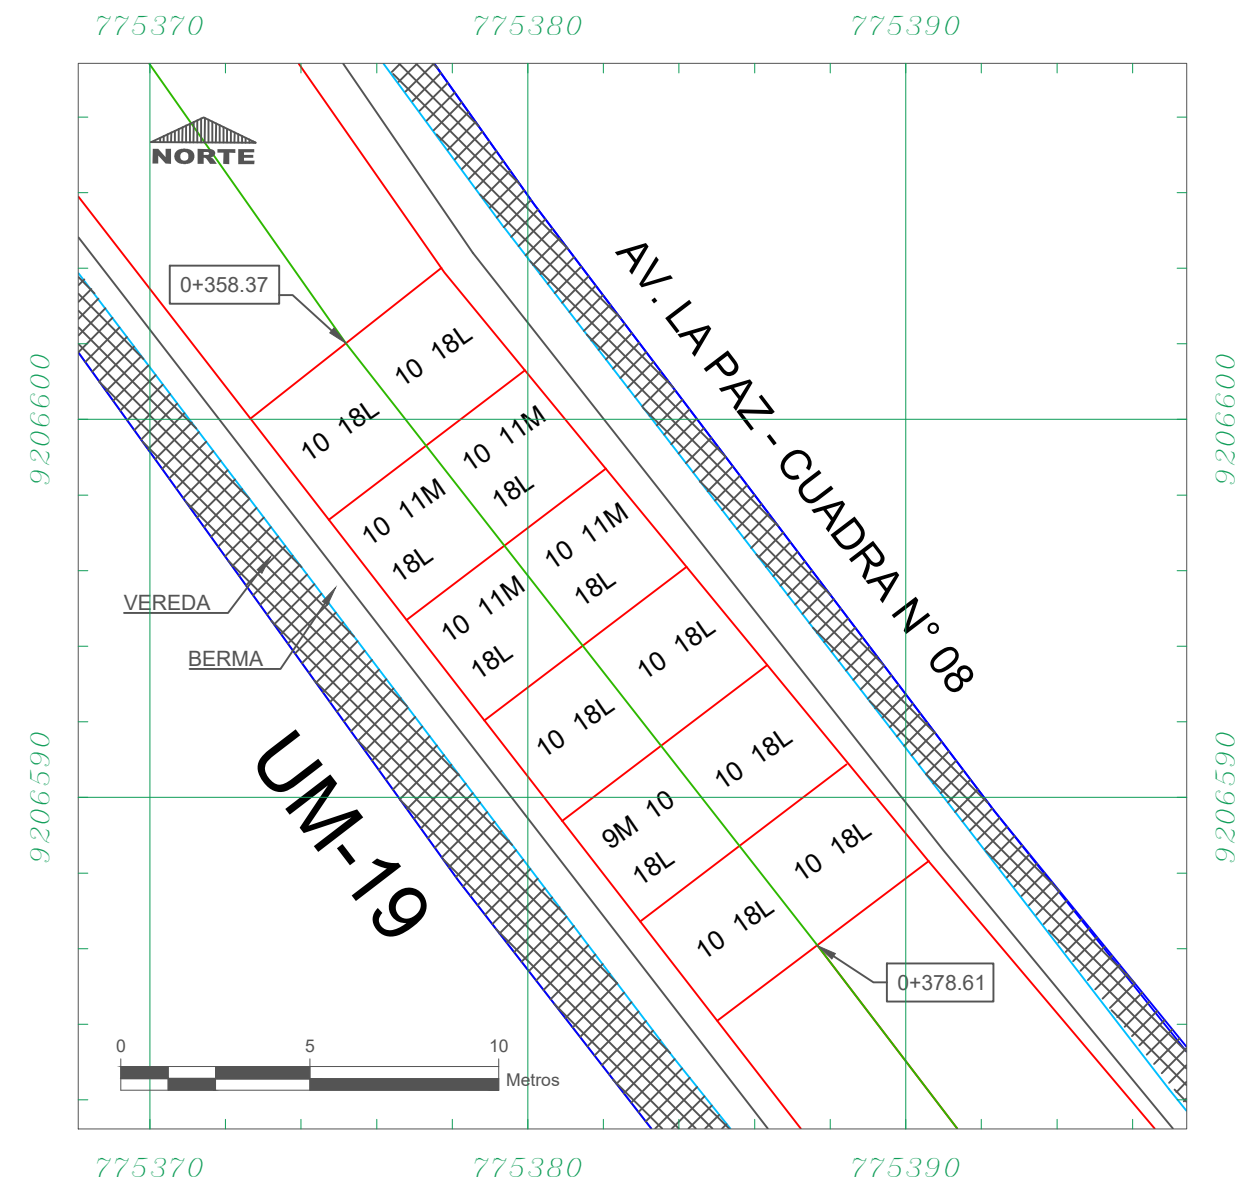
CDV max	PCI	CALIFICACIÓN
47.34	52.66	REGULAR

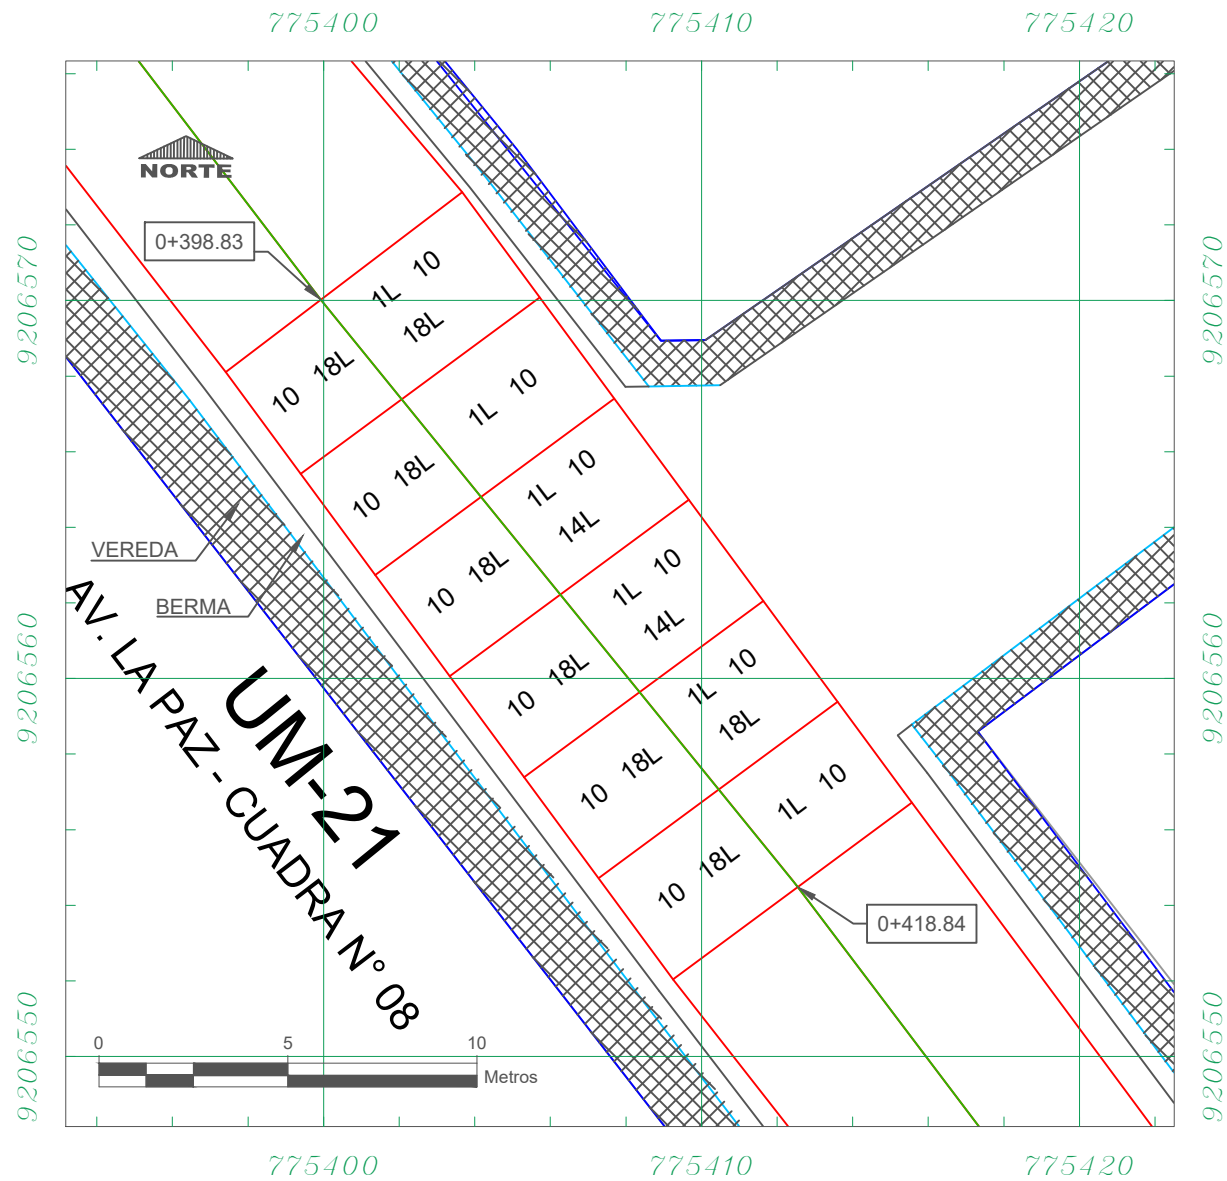
UM-21: ESTADO DEL PAVIMENTO

CDV max	PCI	CALIFICACIÓN
36.40	63.60	BUENO

UM - 21: FALLAS Y VALOR DEDUCIDO

Falla	N° Losas	Densidad (%)	Valor deducido
1L	6	50.00%	19.70
5L	1	8.33%	8.75
10	12	100.00%	10.00
14L	2	16.67%	1.80
18L	8	66.67%	22.97

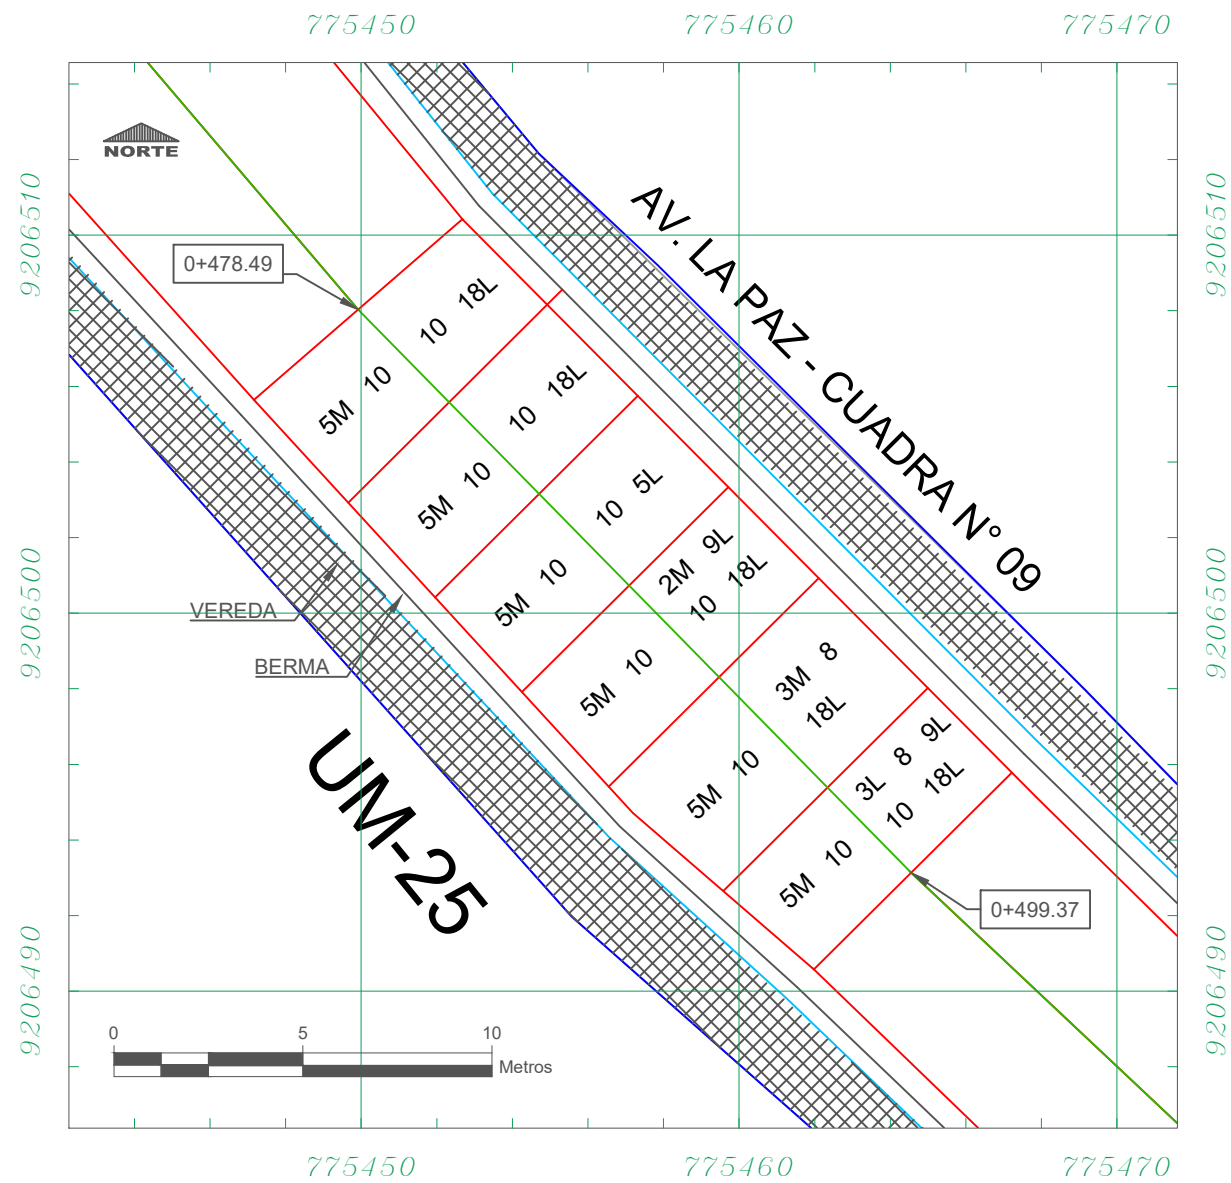
UM-25: ESTADO DEL PAVIMENTO

CDV max	PCI	CALIFICACIÓN
69.50	30.50	MALO

UM - 25: FALLAS Y VALOR DEDUCIDO

Falla	N° Losas	Densidad (%)	Valor deducido
2M	1	8.33%	7.38
3L	1	8.33%	6.43
3M	1	8.33%	11.93
5L	1	8.33%	8.75
5M	6	50.00%	57.27
9L	2	16.67%	1.98
10	12	100.00%	10.00
18L	4	33.33%	13.83

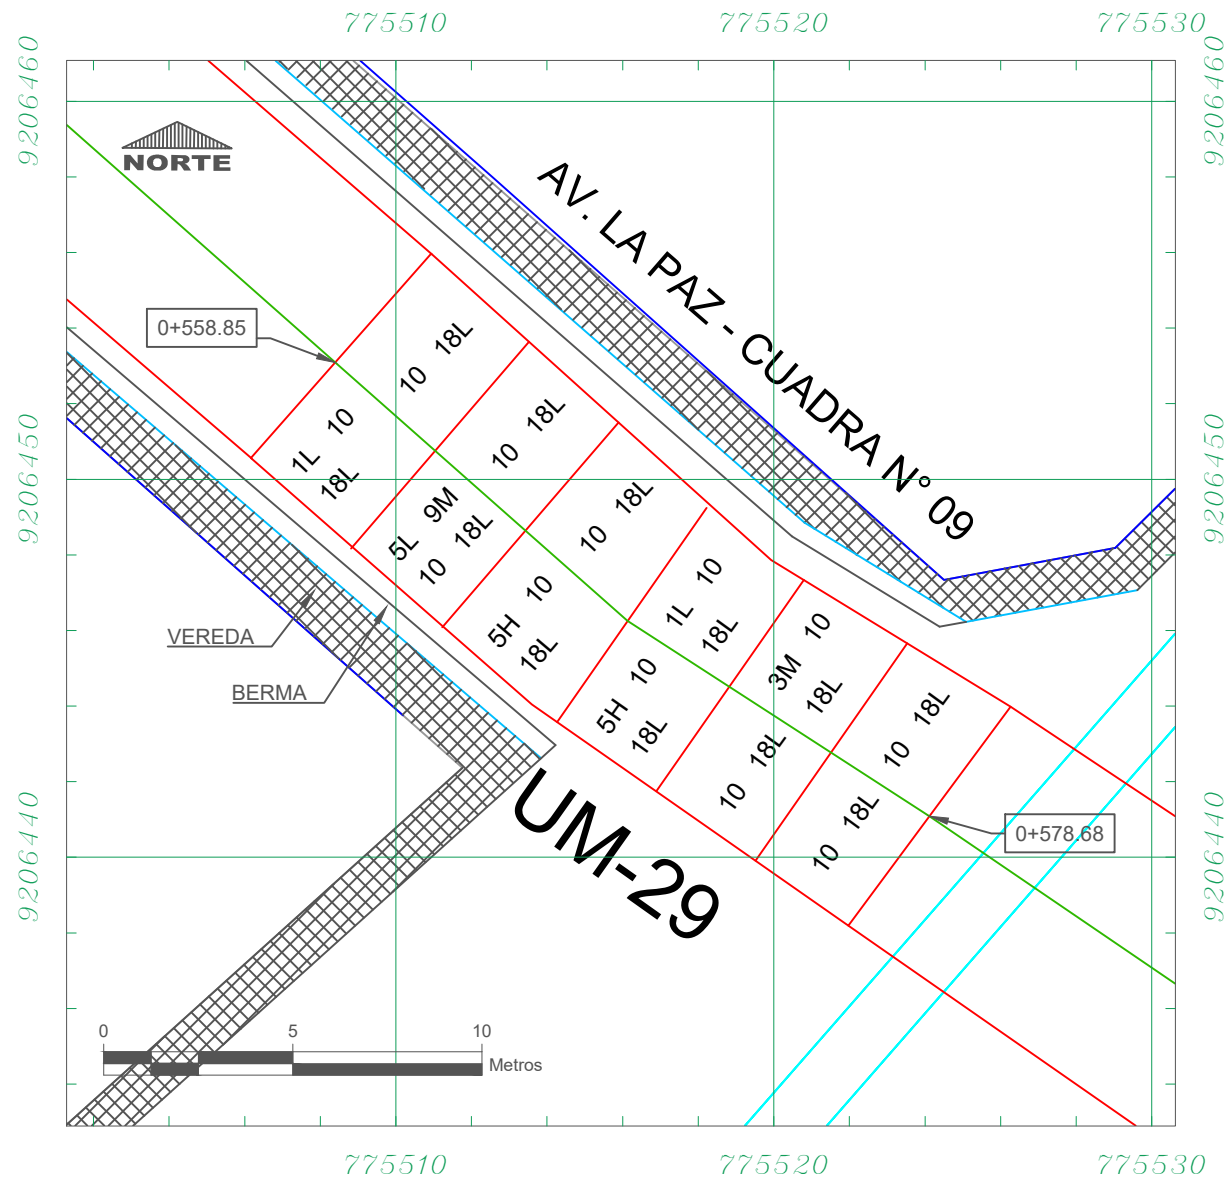
UM-29: ESTADO DEL PAVIMENTO

CDV max	PCI	CALIFICACIÓN
60.53	39.47	MALO

UM - 29: FALLAS Y VALOR DEDUCIDO

Falla	N° Losas	Densidad (%)	Valor deducido
1L	2	16.67%	9.2
3M	1	8.33%	11.93
5L	1	8.33%	8.75
5H	2	16.67%	46.07
9M	1	8.33%	2.61
10	12	100.00%	10
18L	12	100.00%	29.04

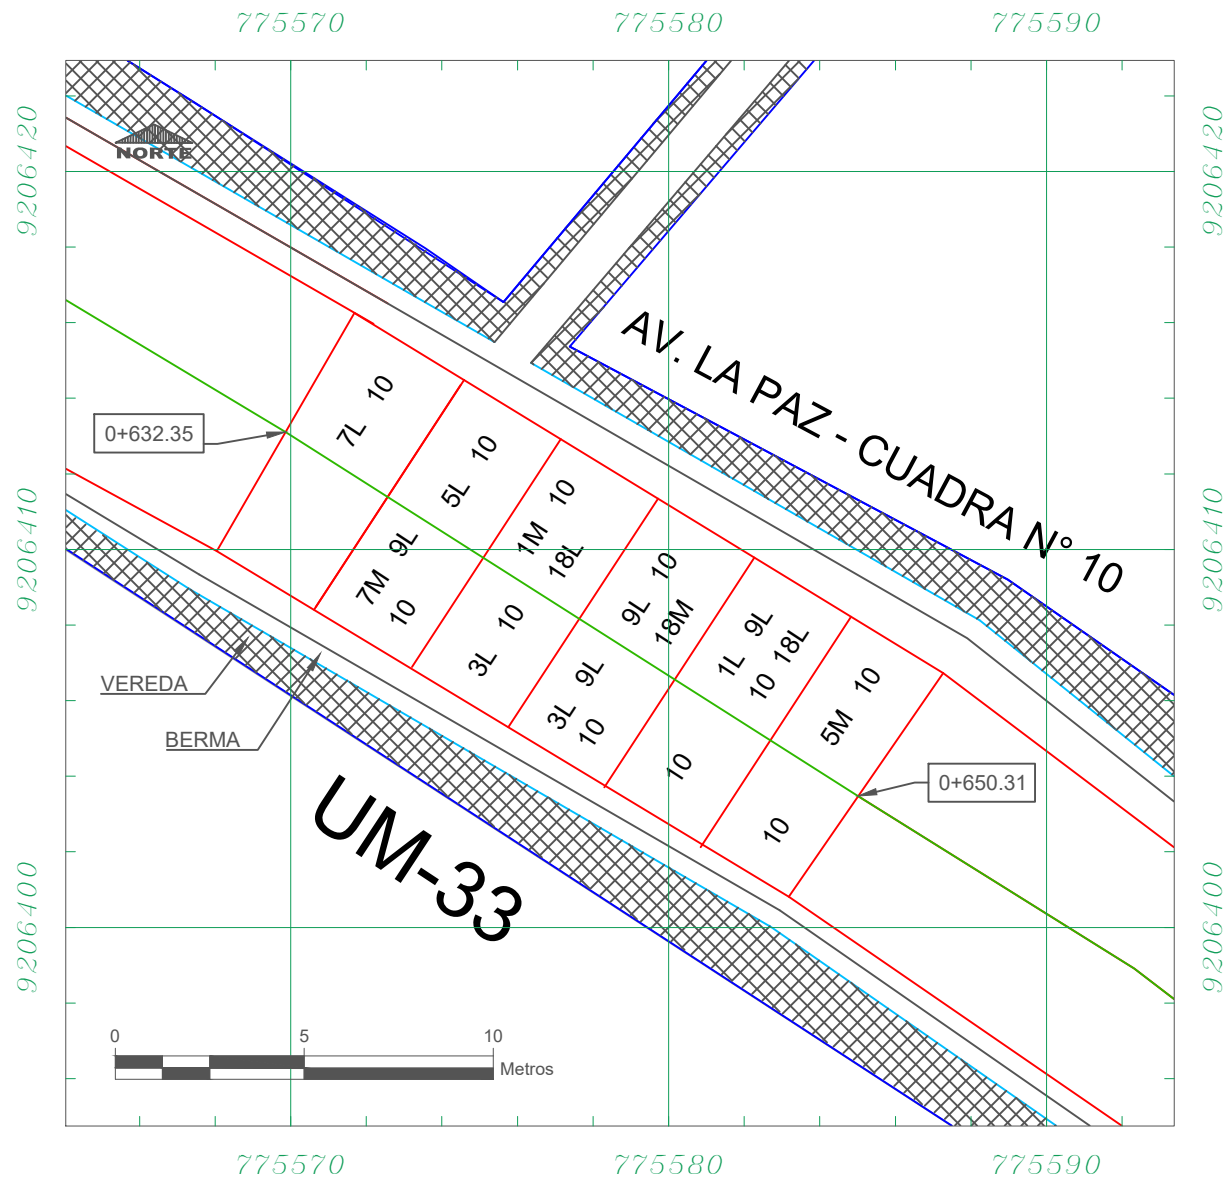
UM-33: ESTADO DEL PAVIMENTO

CDV max	PCI	CALIFICACIÓN
40.02	59.98	BUENO

UM - 33: FALLAS Y VALOR DEDUCIDO

Falla	N° Losas	Densidad (%)	Valor deducido
1L	1	8.33%	5.23
1M	2	16.67%	12.4
3L	2	16.67%	13.87
5L	1	8.33%	8.75
5M	1	8.33%	18.6
7L	1	8.33%	1.69
7M	1	8.33%	2.64
9L	4	33.33%	6.18
10	11	91.67%	9.4
18L	3	25.00%	9.18

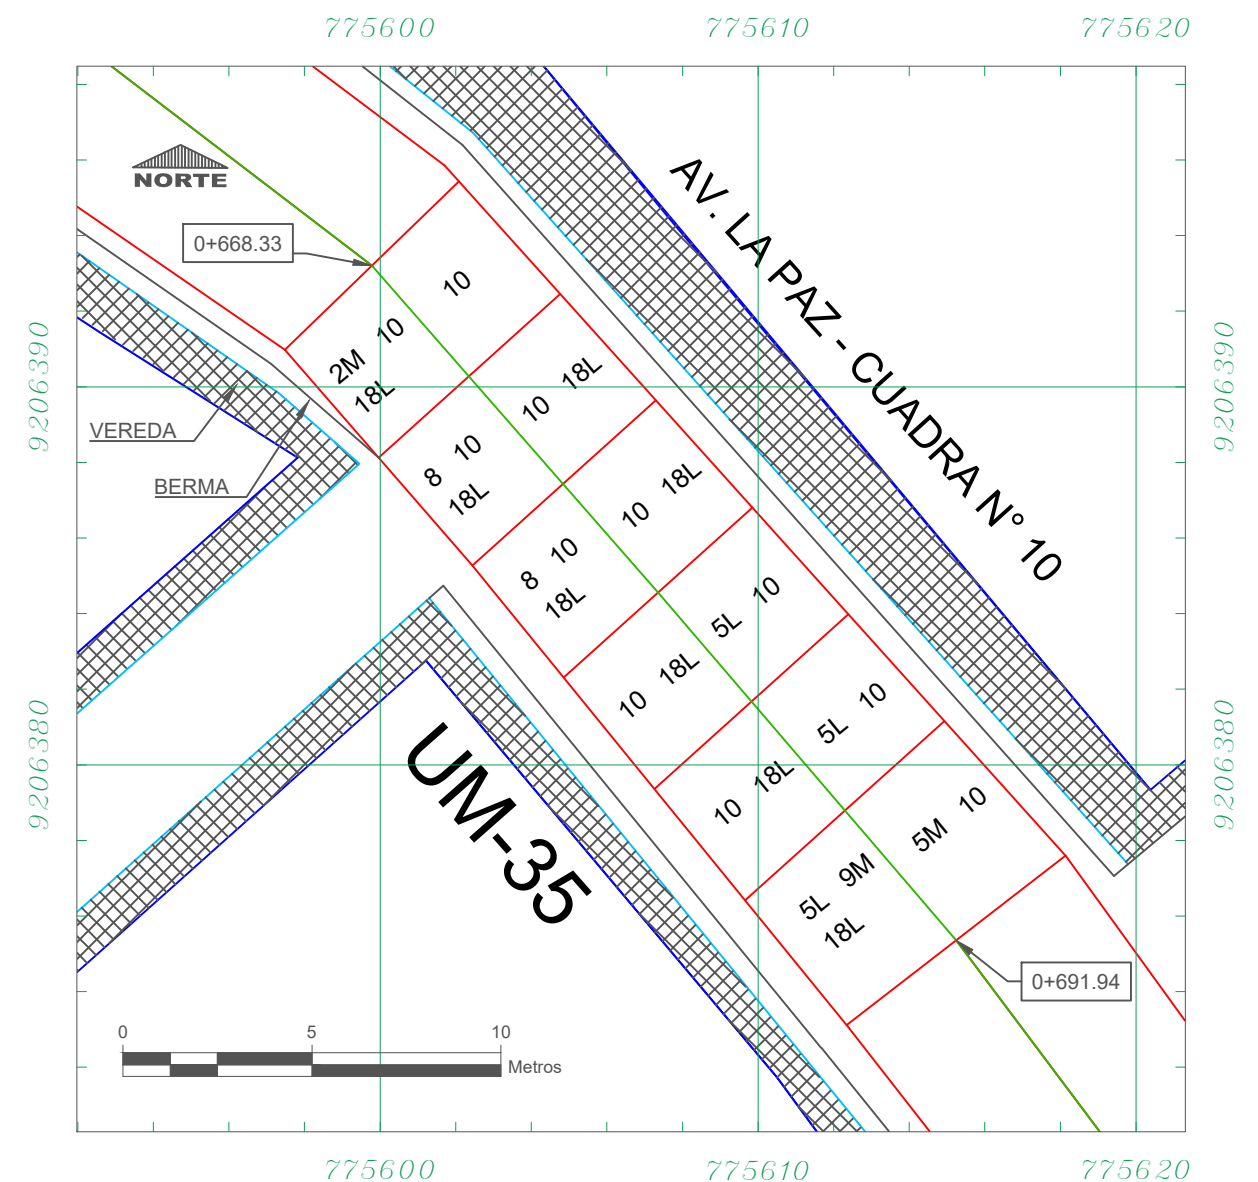
UM-35: ESTADO DEL PAVIMENTO

CDV max	PCI	CALIFICACIÓN
46.37	53.63	REGULAR

UM - 35: FALLAS Y VALOR DEDUCIDO

Falla	N° Losas	Densidad (%)	Valor deducido
2M	1	8.33%	7.38
5L	3	25.00%	24.60
5M	1	8.33%	18.60
8	2	16.67%	0.00
9M	1	8.33%	2.61
10	12	100.00%	10.00
18L	8	66.67%	22.97

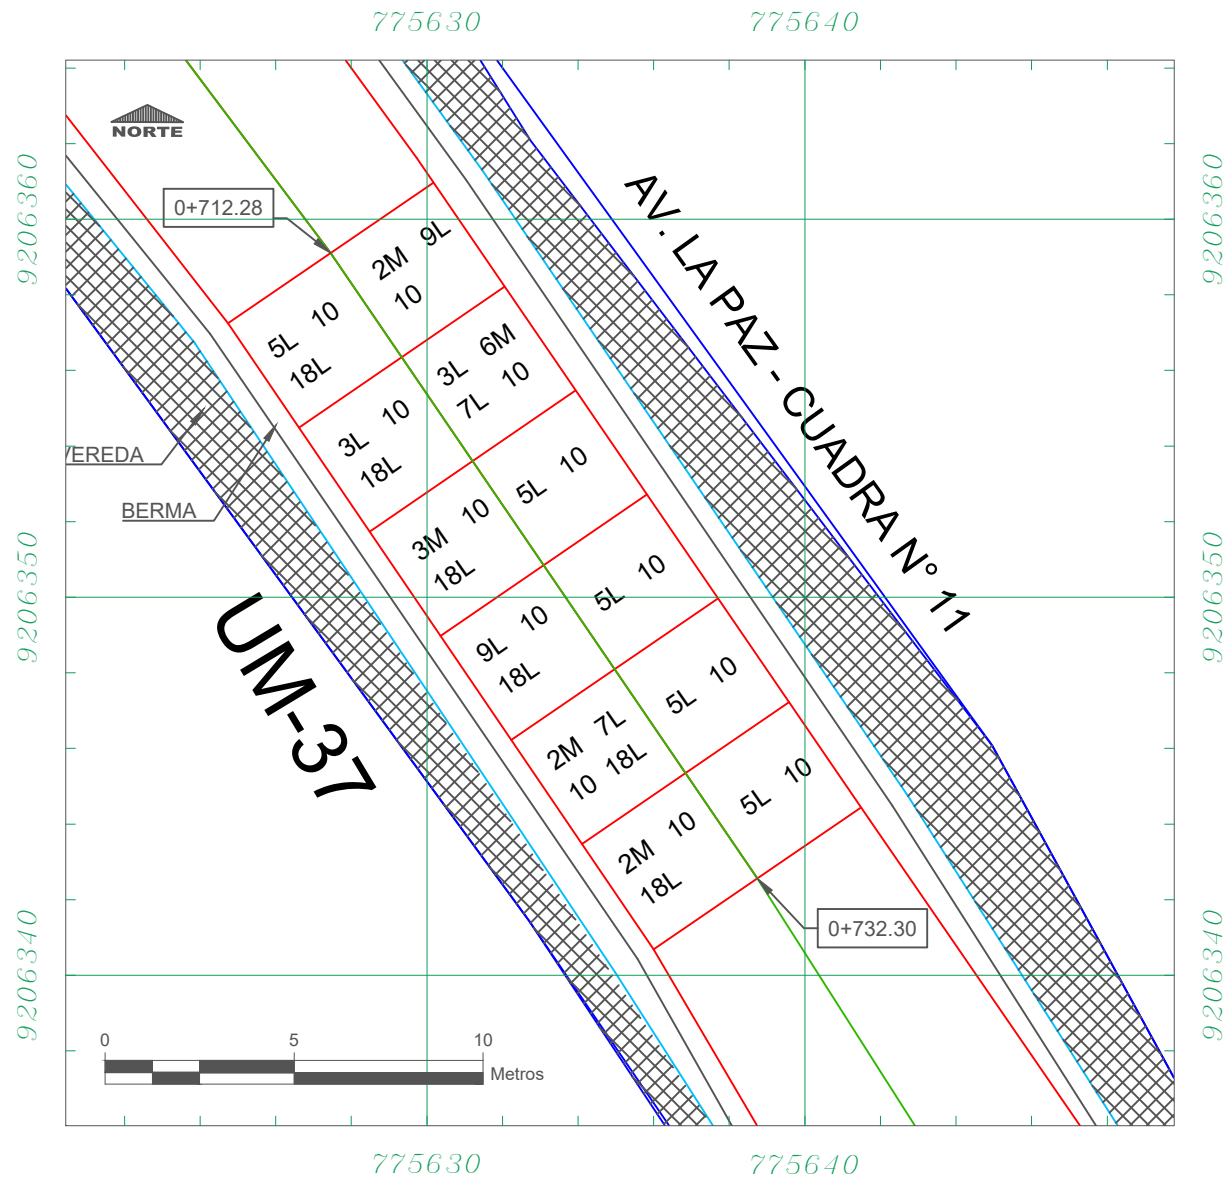
UM-37: ESTADO DEL PAVIMENTO

CDV max	PCI	CALIFICACIÓN
60.58	39.42	MALO

UM - 37: FALLAS Y VALOR DEDUCIDO

Falla	N° Losas	Densidad (%)	Valor deducido
2M	3	25.00%	17.48
3L	2	16.67%	13.87
3M	1	8.33%	11.93
5L	4	33.33%	30.35
5M	1	8.33%	18.60
7L	2	16.67%	2.38
9L	2	16.67%	1.98
10	12	100.00%	10.00
18L	6	50.00%	19.38

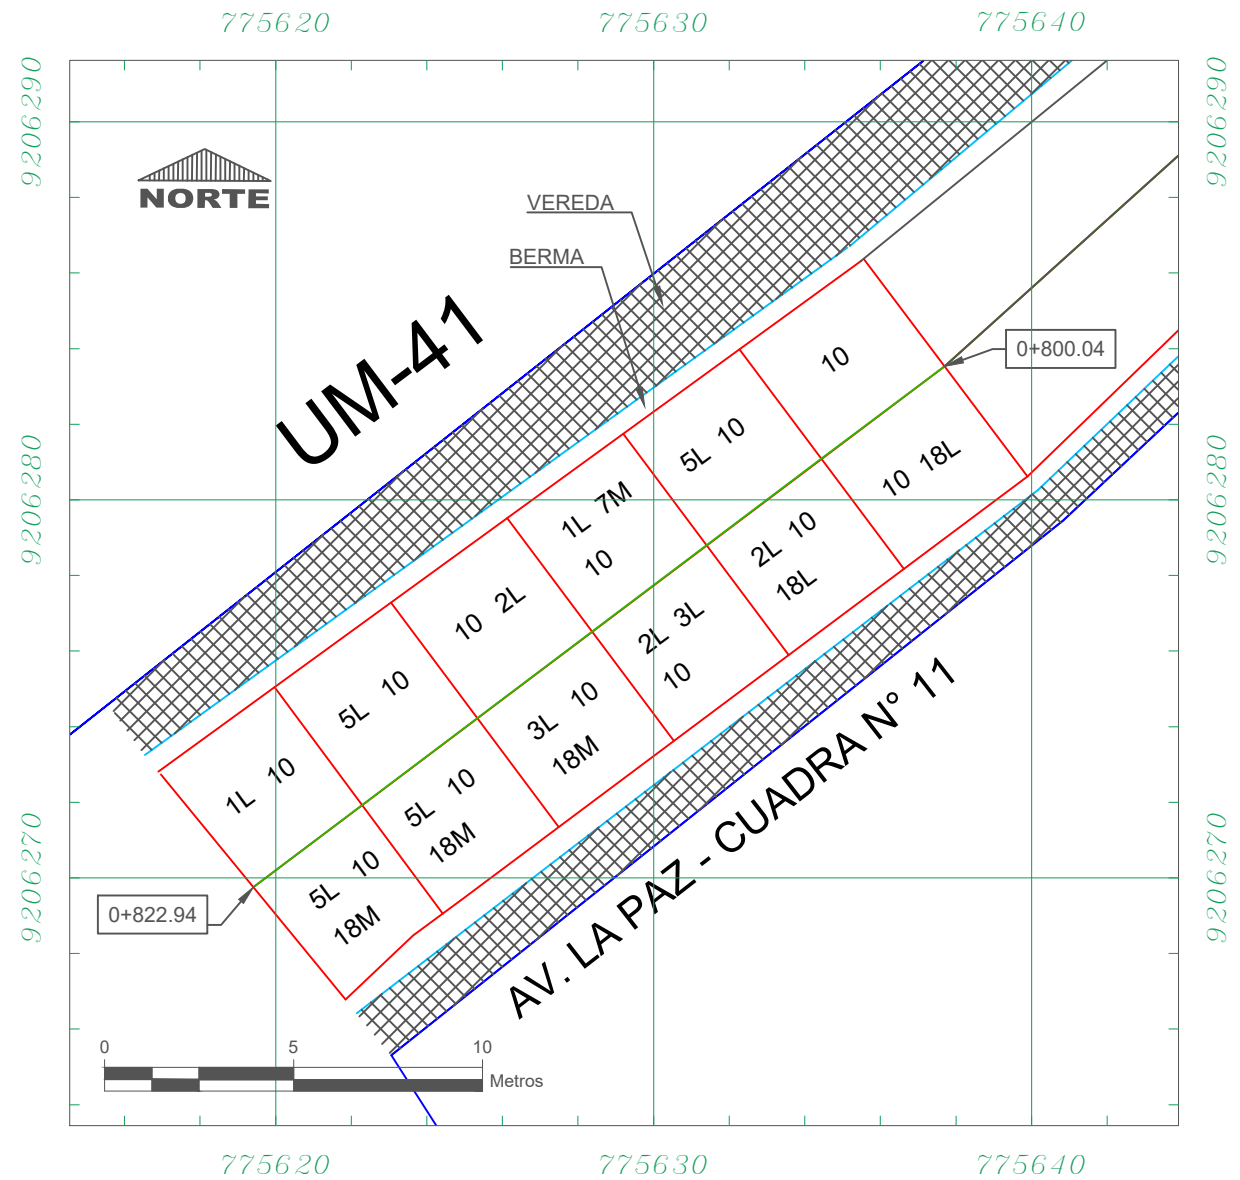
UM - 41: FALLAS Y VALOR DEDUCIDO

Falla	N° Losas	Densidad (%)	Valor deducido
1L	2	16.67%	9.20
2L	3	25.00%	12.87
3L	1	8.33%	6.43
5L	3	25.00%	24.60
7M	1	8.33%	2.64
10	12	100.00%	10.00
18L	2	16.67%	4.90
18M	3	25.00%	16.04
