# UNIVERSIDAD NACIONAL DE CAJAMARCA

TESIS

**“VULNERABILIDAD SÍSMICA DE LAS AUTOCONSTRUCCIONES DE  
ALBAÑILERÍA CON LADRILLO ARTESANAL DE LA URBANIZACIÓN GUAYACÁN  
DE LA CIUDAD DE JAÉN - CAJAMARCA”**

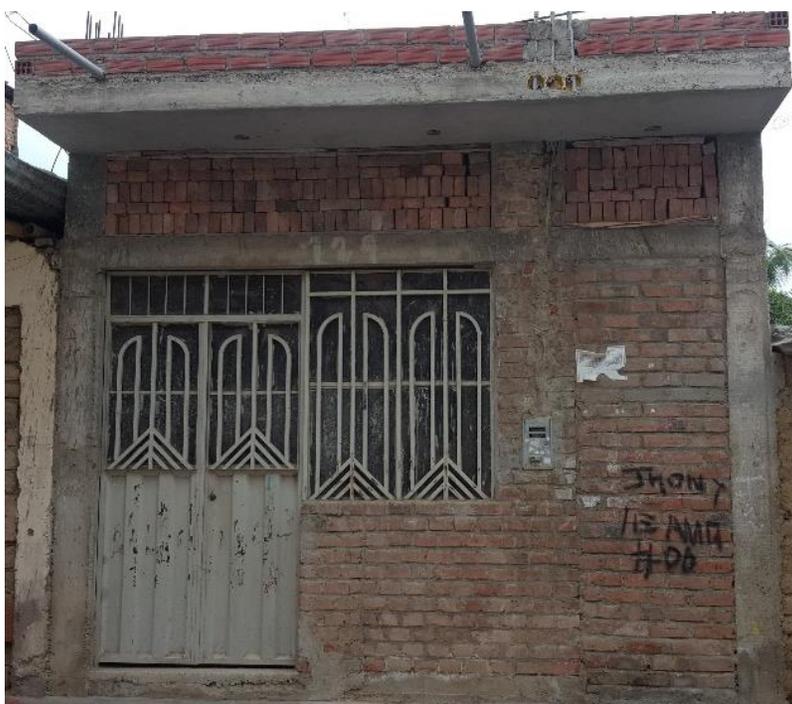
**Figura 13.** Vivienda autoconstruida en la Urbanización Guayacan

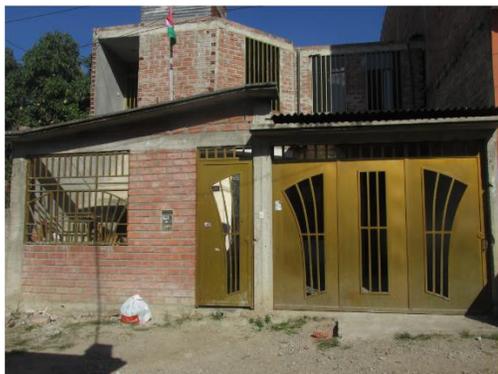
Se muestra la fachada principal de la vivienda, observamos que no cuenta con juntas sísmica con las viviendas colindantes, presenta losa a desnivel con las viviendas vecinas.

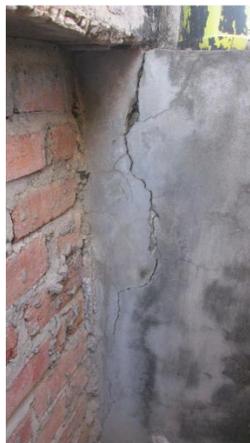
En la imagen se observa las rajaduras producto de los asentamientos producidos por el terreno flexible.

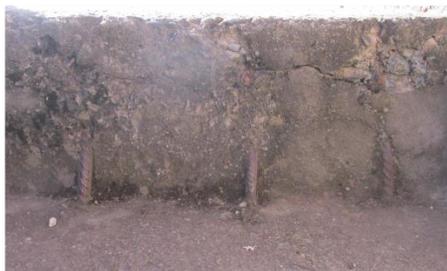
En la imagen se observa que la vivienda presenta elementos estructurales como vigas con armaduras expuestas y corroídas.

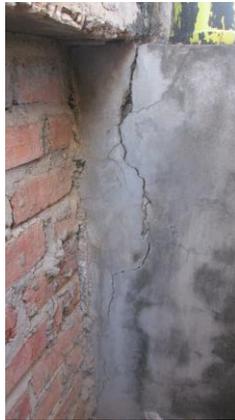
Agrietamientos producto de los asentamientos del terreno flexible

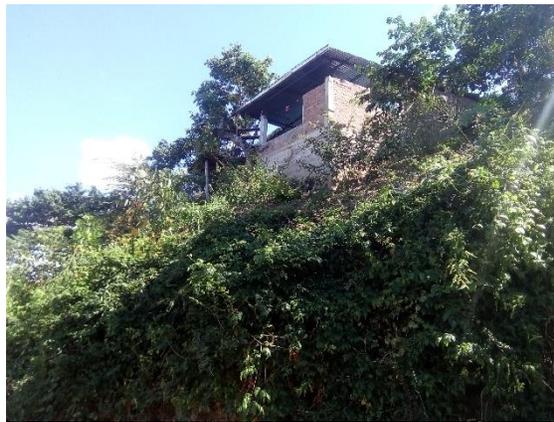
Muchas de las viviendas autoconstruidas de forma informal en la urbanización Guayacán de la ciudad de Jaén se construyen en terrenos de pendiente pronunciada, este tipo de edificaciones es común debido a la topografía accidentada que se hace presente en el suelo de esta ciudad.

**Imagen 1.** Vivienda construida en zona de peligro.

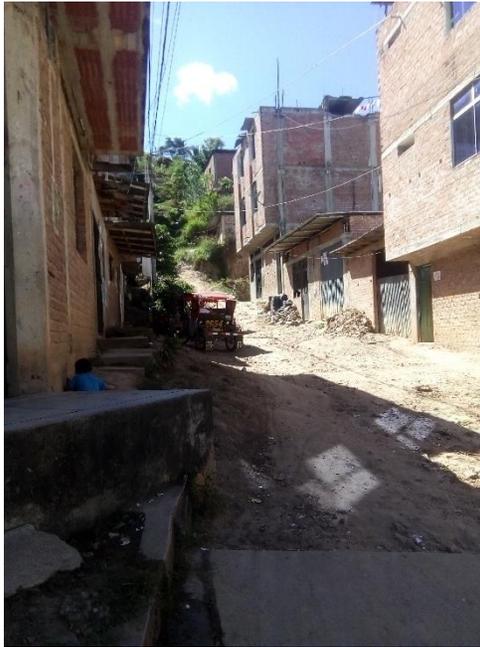
**Imagen 2.** Viviendas construidas en zonas de pendientes pronunciadas.

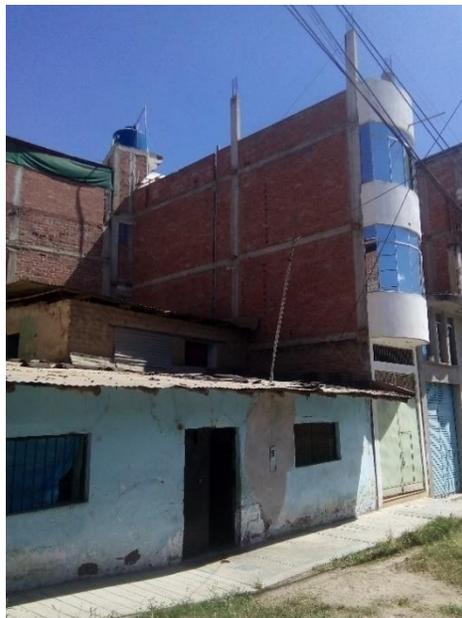
**Imagen 6.** Viviendas construidas con ladrillo pandereta

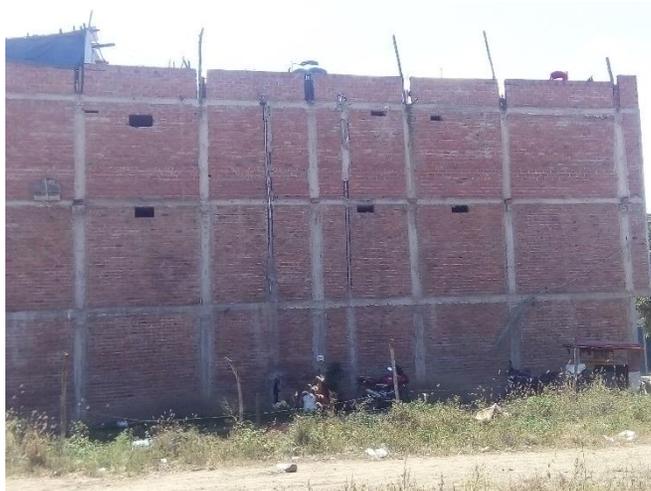
Existen viviendas que han sido construidas por etapas, faltando construir uno o más pisos dejando tabiques y parapetos sin arriostrar por periodos de tiempo prolongados, esto genera un peligro constante para sus habitantes y población en general.

**Imagen 7.** Presencia de parapetos sin arriostrar

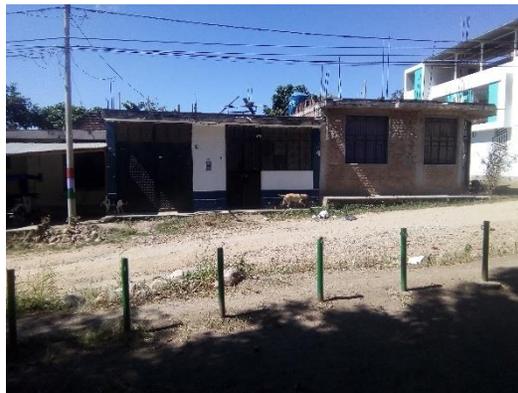
**Imagen 8.** Ausencia de Juntas sísmicas

Las viviendas encuestadas no presentan juntas sísmicas, aumentando de esta manera la vulnerabilidad sísmica ante movimientos telúricos.

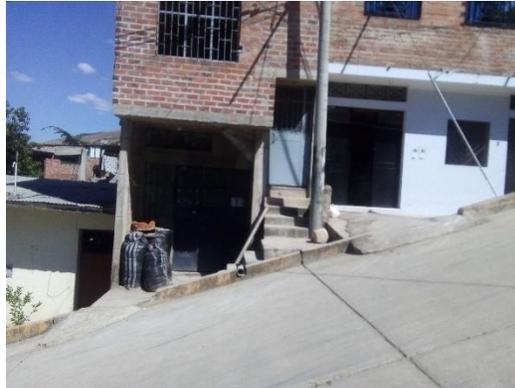
**Imagen 9.** Losas a desnivel por presencia de pendientes muy prolongas

En zonas de pendiente pronunciada existen viviendas con problemas de losas a desnivel.

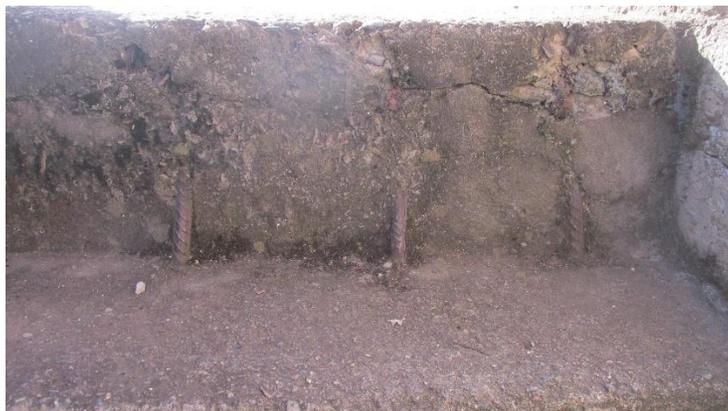
**Imagen 13.** Exposición de aceros en elementos estructurales

- h. Los problemas en el proceso constructivo más evidentes son el exceso de juntas mayores a 3cm, deficiencia en los encofrados y exposición de acero en los elementos estructurales.

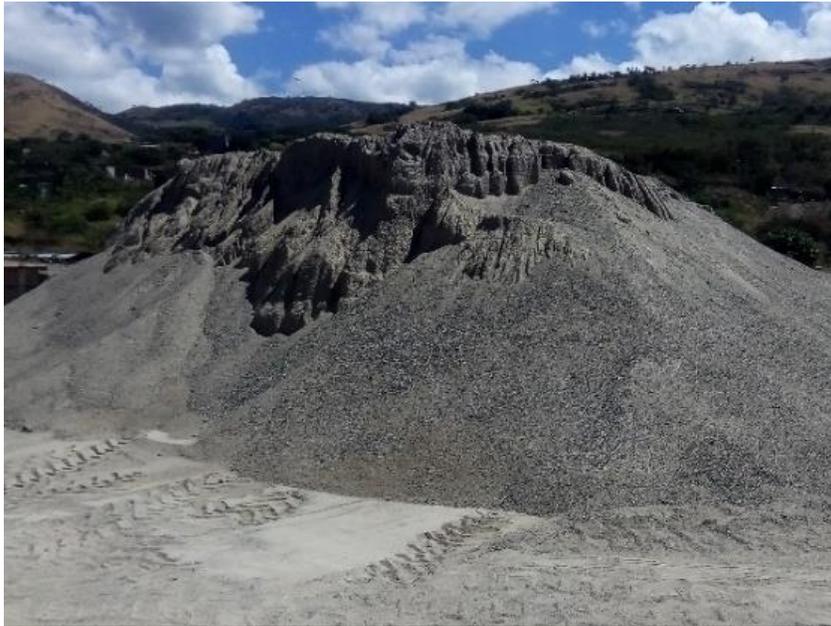
**Imagen 20.** Arena gruesa

Estos materiales en su mayoría no han sido sometidos a estudios de agregados como lo establece la normativa (NTP), por lo que su calidad es garantizada.

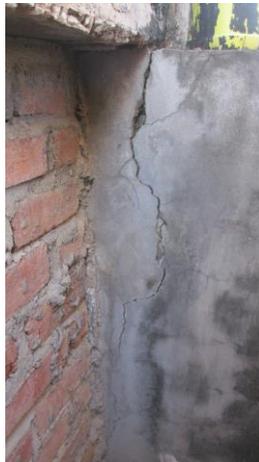
Agrietamientos producto de los asentamientos del terreno flexible

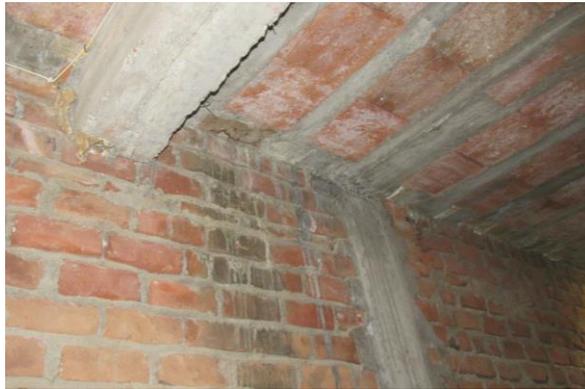
En la imagen se observa una viga peraltada apoyada sobre el muro en vez de estar apoyada sobre la columna.

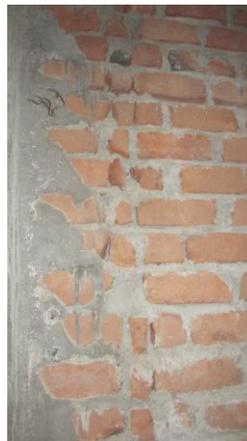
En la imagen se observa un asentado de muros ineficiente, se puede apreciar que utilizan pedazos de ladrillos para su proceso.

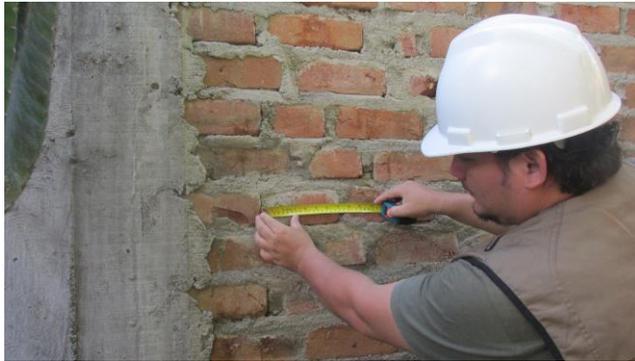
Asentado de muros con juntas variables (2.0 - 5.0cms)

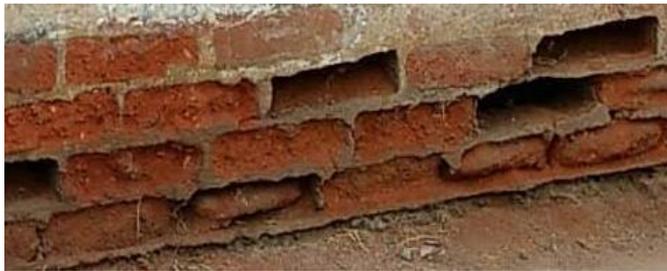
muros deteriorados por las inundaciones producidas por el canal soberon

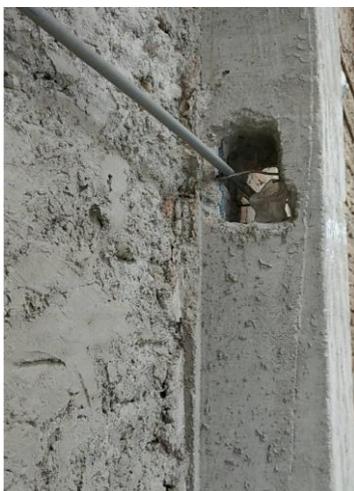
deterioro de columna por instalación de tubo de luz

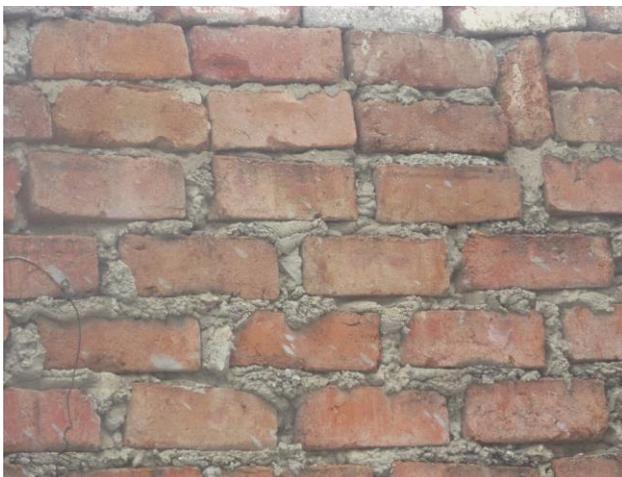
ausencia de juntas en varias secciones de muro

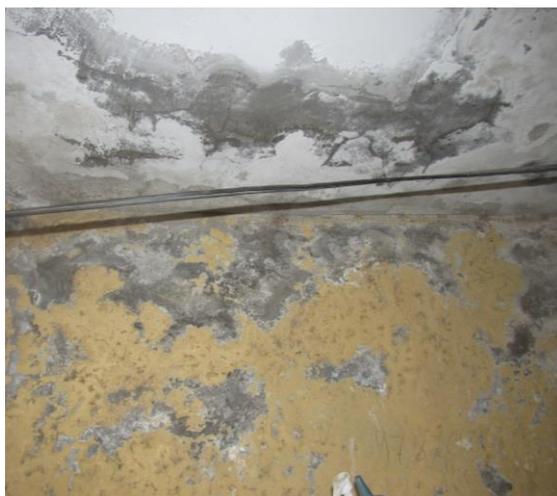
presencia de eflorescencia en muros

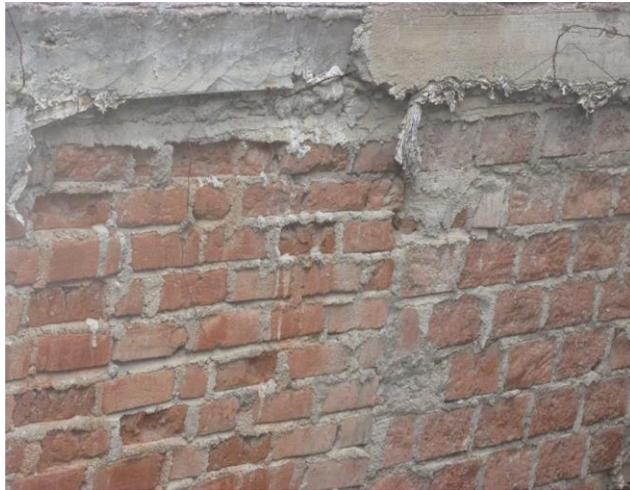
mal encofrado de vigas y columnas en casi toda la edificación  
Armaduras expuestas y corroidas/ Refuerzo vertical sin recubrimiento

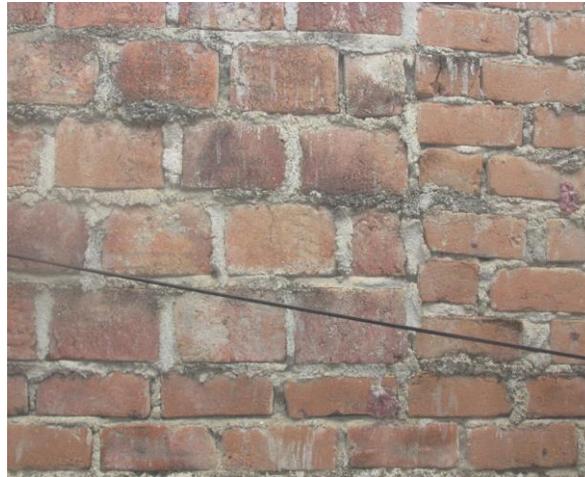
colocacion de ladrillo en posición de canto en muro de soga  
juntas desde 1cm asta 3.5cm

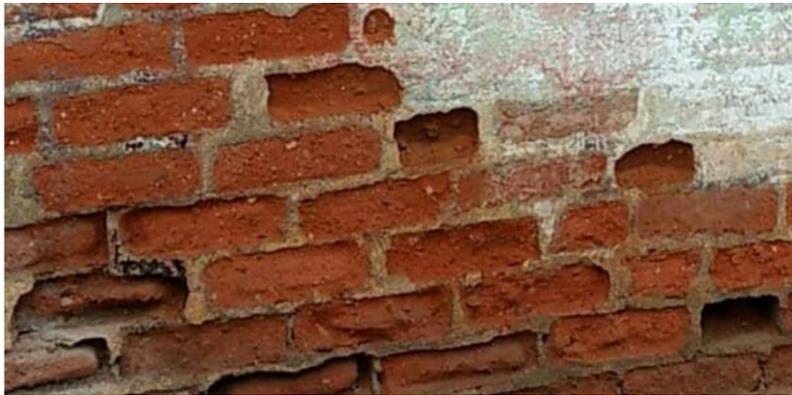
Muros en pesimas condiciones

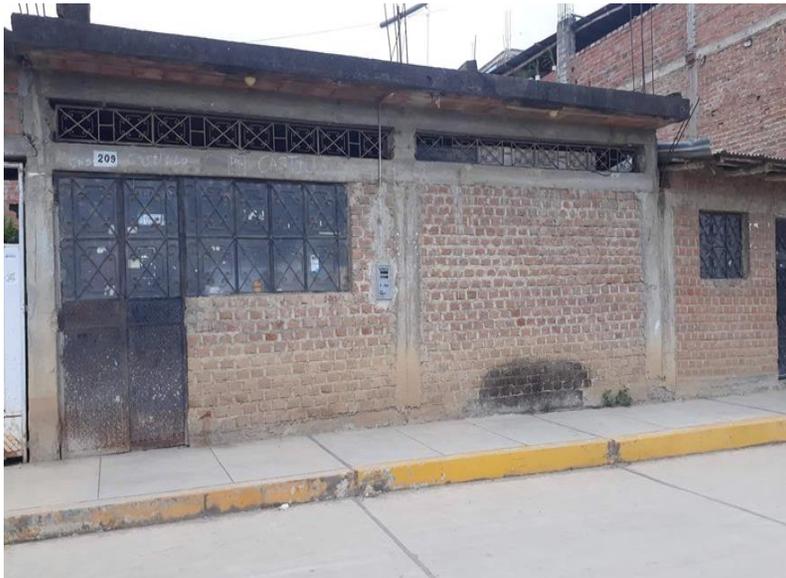
Foto de fachada

Problemas de ubicación:	Problemas constructivos:
Suelo limo-arcilloso	Ladrillos macisos artesanales pequeñas cangrejeras
Problemas estructurales:	Mano de obra:
Ausencia de junta sísmica falta de presencia de viviendas colindantes	mala
	Otros:
	Armaduras expuestas y corroídas en columnas.

sobre un suelo limo-arcilloso con una pendiente plana. Hay presencia de factores degradantes como corrosión de los refuerzos y erosión de muros.

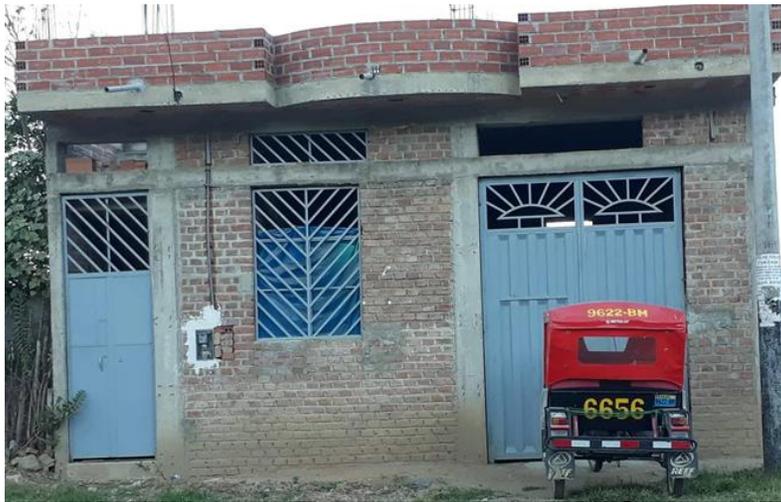
Foto de fachada

Problemas de ubicación:	Problemas constructivos:
Suelo limo-arcilloso	Ladrillos macisos artesanales pequeñas cangrejeras
Problemas estructurales:	
falta de presencia de viviendas colindantes	Mano de obra: mala
	Otros: Armaduras expuestas y corroídas en columnas.

sobre un suelo limo-arcilloso con una pendiente media. Hay presencia de factores degradantes como corrosión de los refuerzos y erosión de muros.

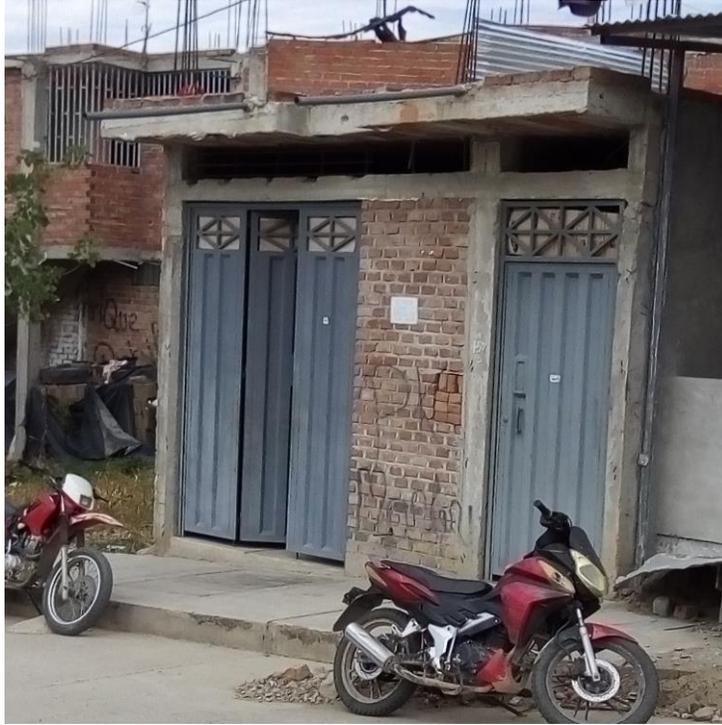
Foto de fachada

Problemas de ubicación:	Problemas constructivos:
Suelo limo-arcilloso	Ladrillos macisos artesanales pequeñas cangrejeras
Problemas estructurales:	
falta de presencia de viviendas colindantes	Mano de obra: mala
	Otros: Armaduras expuestas y corroidas en columnas.

sobre un suelo limo-arcilloso con una pendiente media. Hay presencia de factores degradantes como corrosión de los refuerzos y erosión de muros.

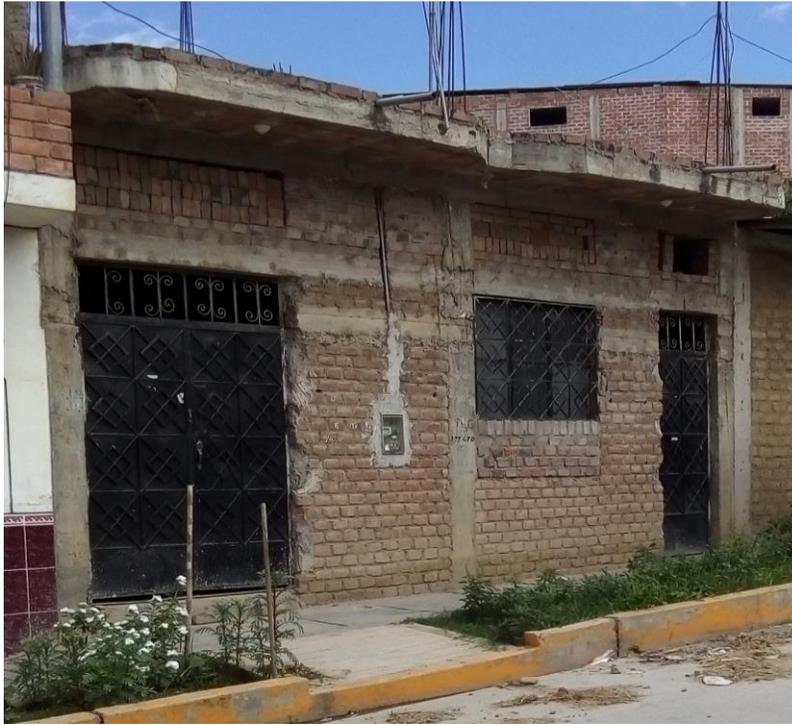
Foto de fachada

Problemas de ubicación:	Problemas constructivos:
Suelo limo-arcilloso	Ladrillos macisos artesanales pequeñas cangrejeras
Problemas estructurales:	
Ausencia de junta sísmica con vivienda colindante	Mano de obra: Mala
	Otros: Armaduras expuestas y corroidas en columnas.

sobre un suelo limo-arcilloso con una pendiente media. Hay presencia de factores degradantes como corrosión de los refuerzos y erosión de muros.

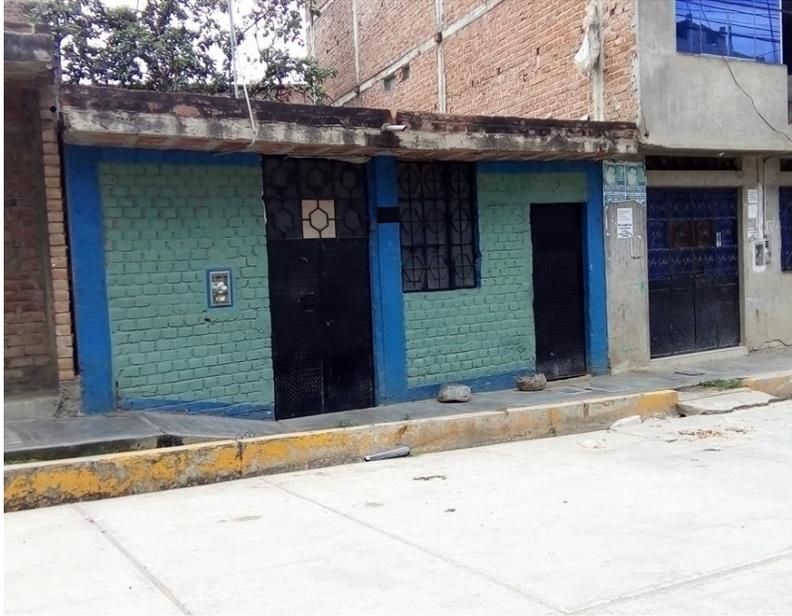
Foto de fachada

Problemas de ubicación:	Problemas constructivos:
Suelo limo-arcilloso	Ladrillos macisos artesanales pequeñas cangrejas
Problemas estructurales:	
Ausencia de junta sísmica con vivienda colindante	Mano de obra: regular
	Otros: Armaduras expuestas y corroídas en columnas.

sobre un suelo limo-arcilloso con una pendiente media. Hay presencia de factores degradantes como corrosión de los refuerzos y erosión de muros.

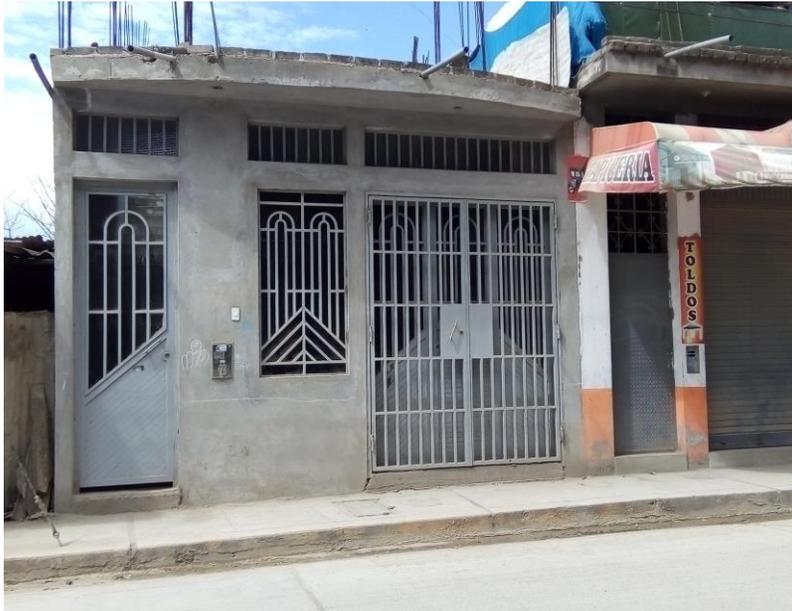
Foto de fachada

Problemas de ubicación:	Problemas constructivos:
Suelo limo-arcilloso	Ladrillos macisos artesanales pequeñas cangrejeras
Problemas estructurales:	
Ausencia de junta sísmica con vivienda colindante	Mano de obra: regular
	Otros: Armaduras expuestas y corroídas en columnas.

sobre un suelo limo-arcilloso con una pendiente media. Hay presencia de factores degradantes como corrosión de los refuerzos y erosión de muros.

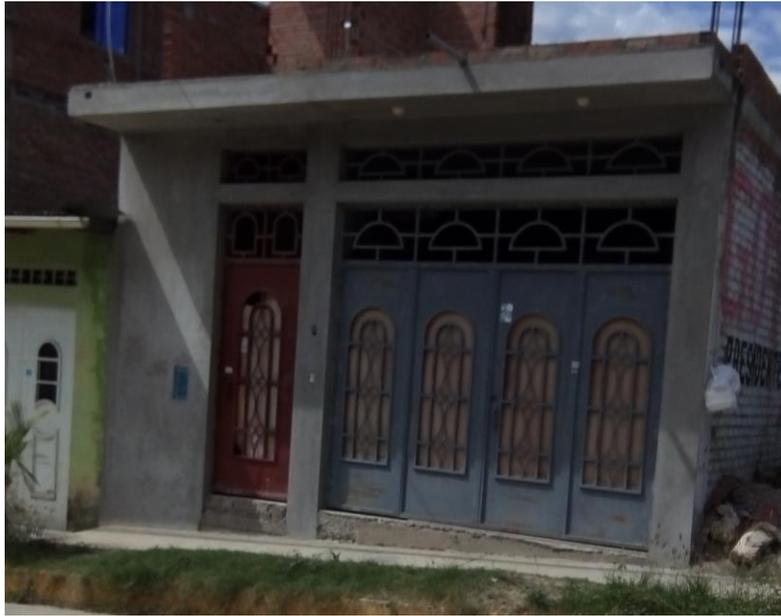
Foto de fachada

Problemas de ubicación:	Problemas constructivos:
Suelo limo-arcilloso	Ladrillos macisos artesanales pequeñas cangrejeras
Problemas estructurales:	
Ausencia de junta sísmica con vivienda colindante	Mano de obra: Regular calidad
	Otros: Armaduras expuestas y corroídas en columnas.

La densidad de muros es Inadecuada en el sentido X-X y Adecuada en el sentido Y-Y.  
 En toda la vivienda se puede observar inestabilidad de muros por volteo con excepción del muro en X-X  
 Los Materiales son de regular calidad (ladrillos artesanales). La estructura está sobre un suelo limo-arcilloso con una pendiente media. Hay presencia de factores degradantes como corrosión de los refuerzos y erosión de muros.

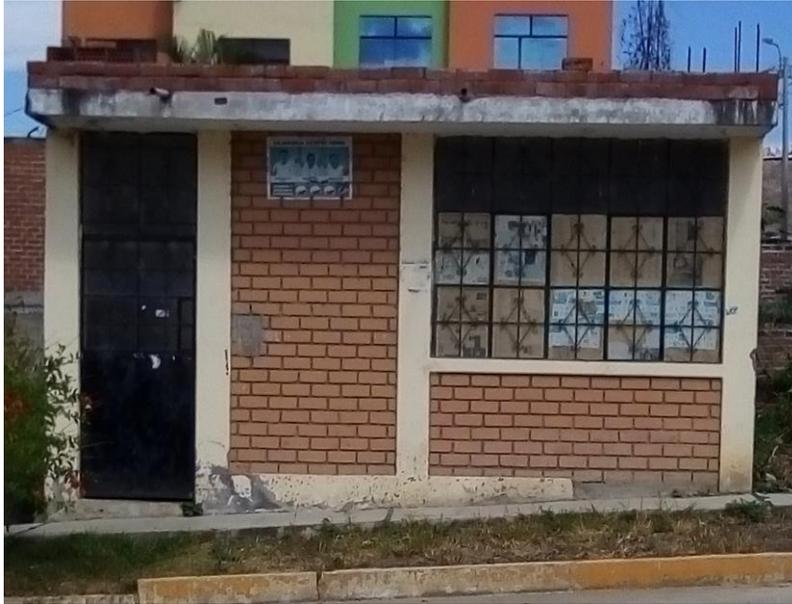
Foto de fachada

Problemas de ubicación:	Problemas constructivos:
Suelo limo-arcilloso	Ladrillos macisos artesanales pequeñas cangrejeras
Problemas estructurales:	
Ausencia de junta sísmica con vivienda colindante	Mano de obra: regular calidad
	Otros: Armaduras expuestas y corroídas en columnas.

sobre un suelo limo-arcilloso con una pendiente media. Hay presencia de factores degradantes como corrosión de los refuerzos y erosión de muros.

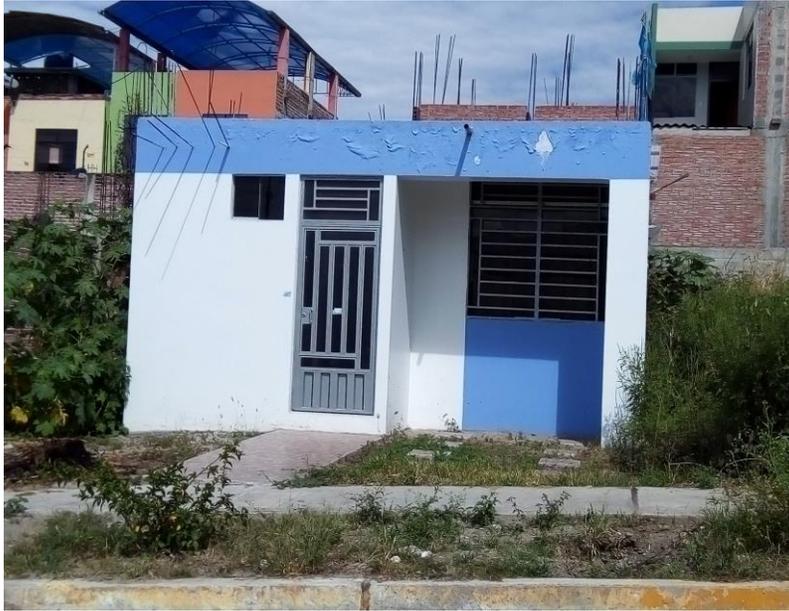
Foto de fachada

Problemas de ubicación:	Problemas constructivos:
Suelo limo-arcilloso	Ladrillos macisos artesanales pequeñas cangrejeras
Problemas estructurales:	
Ausencia de junta sísmica con vivienda colindante	Mano de obra: regular calidad
	Otros: Armaduras expuestas y corroídas en columnas.

sobre un suelo limo-arcilloso con una pendiente media. Hay presencia de factores degradantes como corrosión de los refuerzos y erosión de muros.
