**EVALUACIÓN DE LAS PATOLOGÍAS DE LOS PAVIMENTOS
INTERTRABADOS DE LA CIUDAD DE JAÉN - CAJAMARCA**

JAÉN - CAJAMARCA - PERÚ

2014

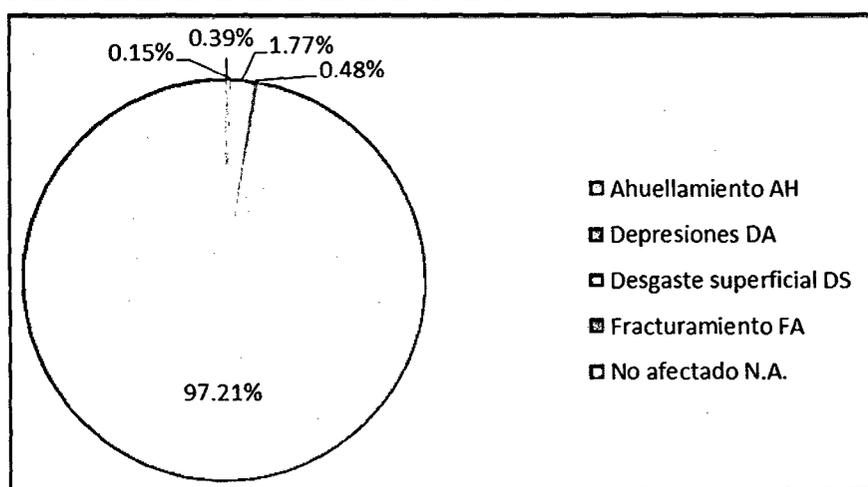
Figura 26. Representación gráfica del área que cubren las patologías (Calle Alfonso Arana Vidal).

N°	Patologías	Símbolo	Área, m2	Área,%
1	Ahuellamiento	AH	10,25	0,39
2	Depresiones	DA	3,98	0,15
3	Desgaste superficial	DS	45,92	1,77
4	Fracturamiento	FA	12,36	0,48
	No afectado	N.A.	2527,34	97,21
	Totales		2599,85	100,00

Se observa en la Fig. 24, que el 97.21% del pavimento se encuentra no afectado. Y la patología que cubre mayor área es el desgaste superficial.

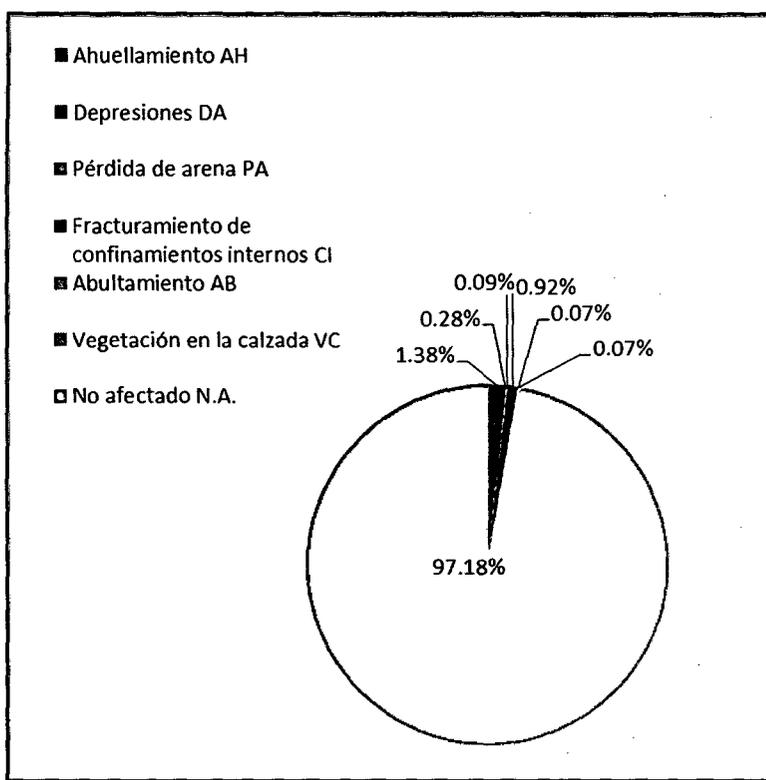
Figura 27. Representación gráfica del área que cubren las patologías

N°	Patologías	Símbolo	Área, m2	Área,%
1	Ahuellamiento	AH	32,67	1,38
2	Depresiones	DA	6,59	0,28
3	Pérdida de arena	PA	2,24	0,09
4	Fracturamiento de confinamientos internos	CI	21,85	0,92
5	Abultamiento	AB	1,65	0,07
6	Vegetación en la calzada	VC	1,73	0,07
	No afectado	N.A.	2296,77	97,18
	Totales		2363,5	100,00

Se observa en la Fig. 25, que el 97.18% del pavimento se encuentra no afectado. Y la patología que cubre mayor área es el Ahuellamiento.

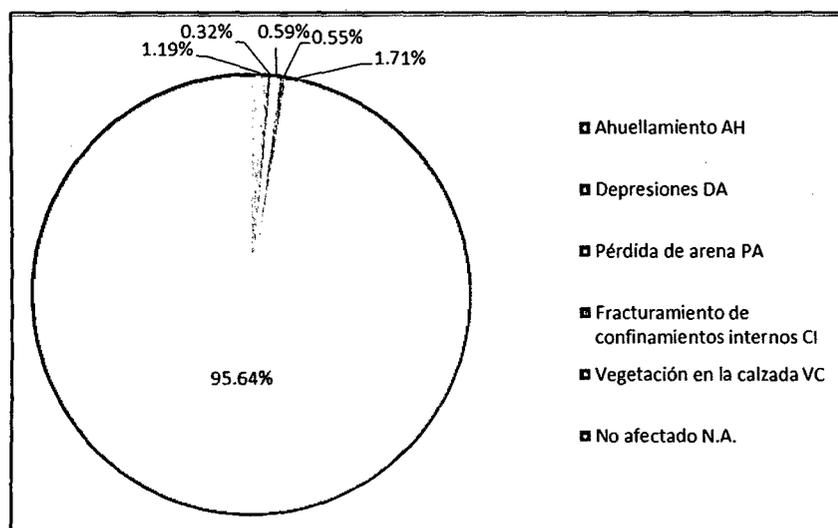
Figura 28. Representación gráfica del área que cubren las patologías

N°	Patologías	Símbolo	Área, m2	Área, %
1	Ahuellamiento	AH	6,86	1,19
2	Depresiones	DA	1,83	0,32
3	Pérdida de arena	PA	3,40	0,59
4	Fracturamiento de confinamientos internos	CI	3,14	0,55
5	Vegetación en la calzada	VC	9,87	1,71
	No afectado	N.A.	550,9	95,64
Totales			576	100,00

Se observa en la Fig. 26, que el 95.64 % del pavimento se encuentra no afectado. Y la patología que cubre mayor área es la Vegetación en la Calzada.

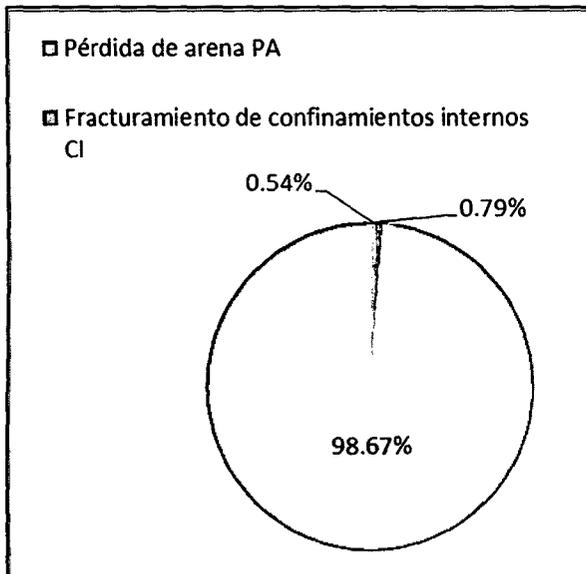
Figura 29. Representación gráfica del área que cubren las patologías

N°	Patologías	Símbolo	Área, m2	Área, %
1	Pérdida de arena	PA	3,03	0,54
2	Fracturamiento de confinamientos internos	CI	4,49	0,79
	No afectado	N.A.	558,28	98,67
Totales			565,8	100,00

Se observa en la Fig. 27, que el 98.67 % del pavimento se encuentra no afectado. Y la patología que cubre mayor área es el Fracturamiento de Confinamientos internos.

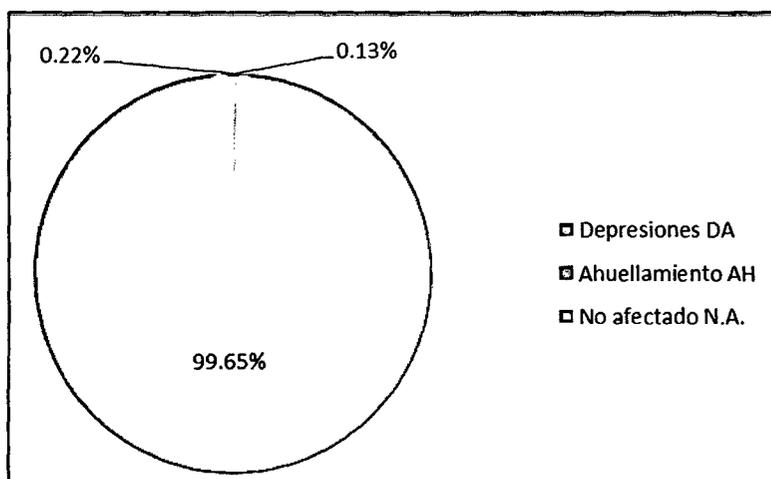
Figura 30. Representación gráfica del área que cubren las patologías

N°	Patologías	Símbolo	Área, m2	Área, %
1	Depresiones	DA	0,77	0,13
2	Ahuellamiento	AH	1,37	0,22
	No afectado	N.A.	611,06	99,65
Totales			613,2	100,00

Se observa en la Fig. 28, que el 99.65 % del pavimento se encuentra no afectado. Y la patología que cubre mayor área es el Ahuellamiento.

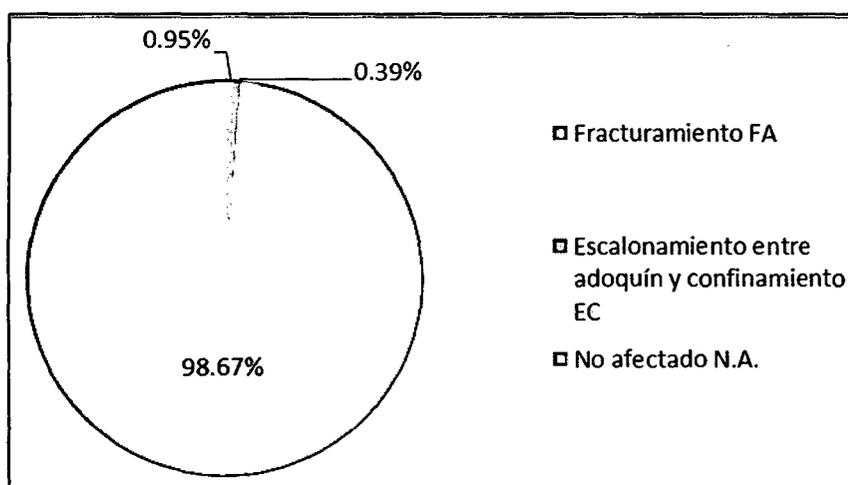
Figura 31. Representación gráfica del área que cubren las patologías

N°	Patologías	Símbolo	Área, m2	Área,%
1	Fracturamiento	FA	17,4	0,95
2	Escalonamiento entre adoquín y confinamiento	EC	7,09	0,39
	No afectado	N.A.	1816,51	98,67
Totales			1841	100,00

Se observa en la Fig. 29, que el 98.67 % del pavimento se encuentra no afectado. Y la patología que cubre mayor área es el Fracturamiento.

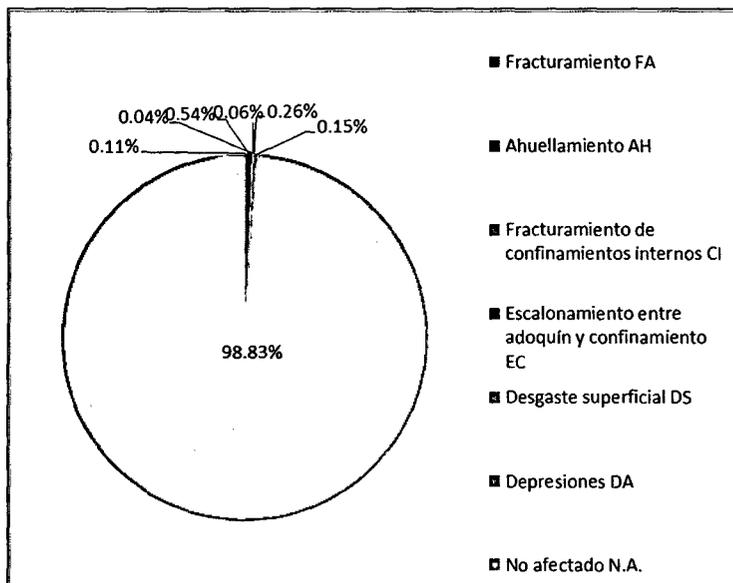
Figura 32. Representación gráfica del área que cubren las patologías

N°	Patologías	Símbolo	Área, m2	Área,%
1	Fracturamiento	FA	2,06	0,11
2	Ahuellamiento	AH	9,71	0,54
3	Fracturamiento de confinamientos internos	CI	0,69	0,04
4	Escalonamiento entre adoquín y confinamiento	EC	1,14	0,06
5	Desgaste superficial	DS	4,71	0,26
6	Depresiones	DA	2,68	0,15
	No afectado	N.A.	1775,11	98,83
	Totales		1796,1	100,00

Se observa en la Fig. 30, que el 98.83 % del pavimento se encuentra no afectado. Y la patología que cubre mayor área es el Ahuellamiento.

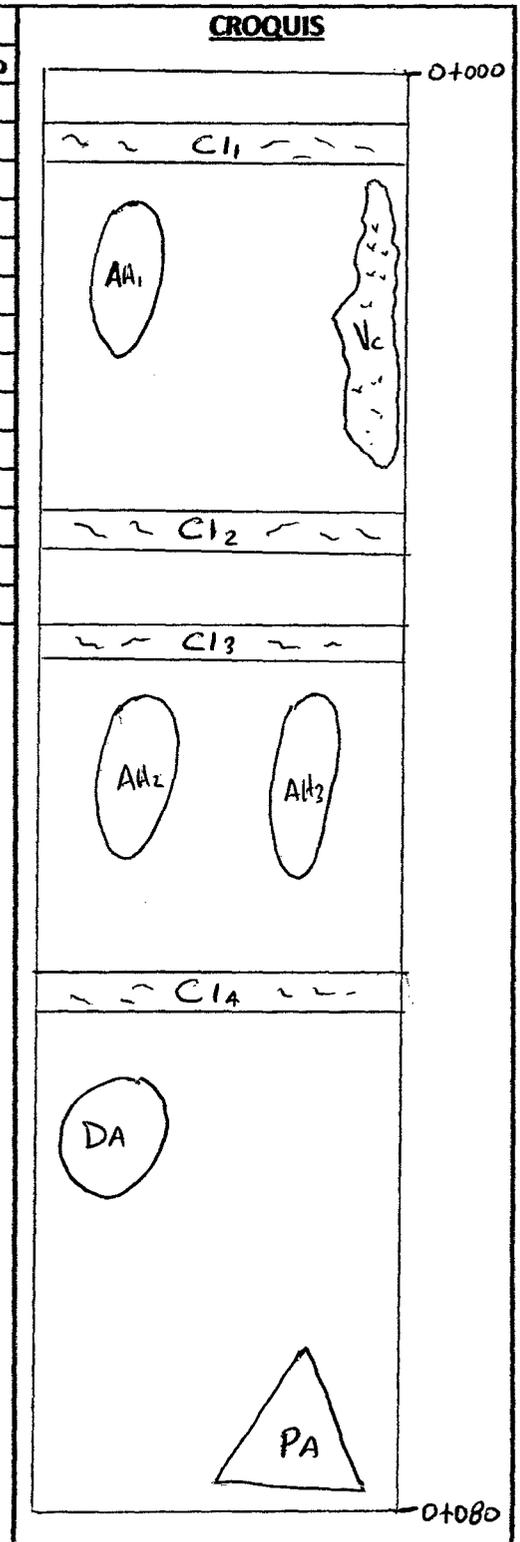
Nº Muestra	Daño	Severidad	Area	
1	CI ₁	A	1.04 m ²	
	AH ₁	M	2.20 m ²	
	VC	M	9.87 m ²	
	CI ₂	A	1.04 m ²	
	CI ₃	A	0.53 m ²	
	AH ₂	A	2.31 m ²	
	AH ₃	A	2.35 m ²	
	CI ₄	A	0.53 m ²	
	DA	A	1.83 m ²	
	PA	A	3.40 m ²

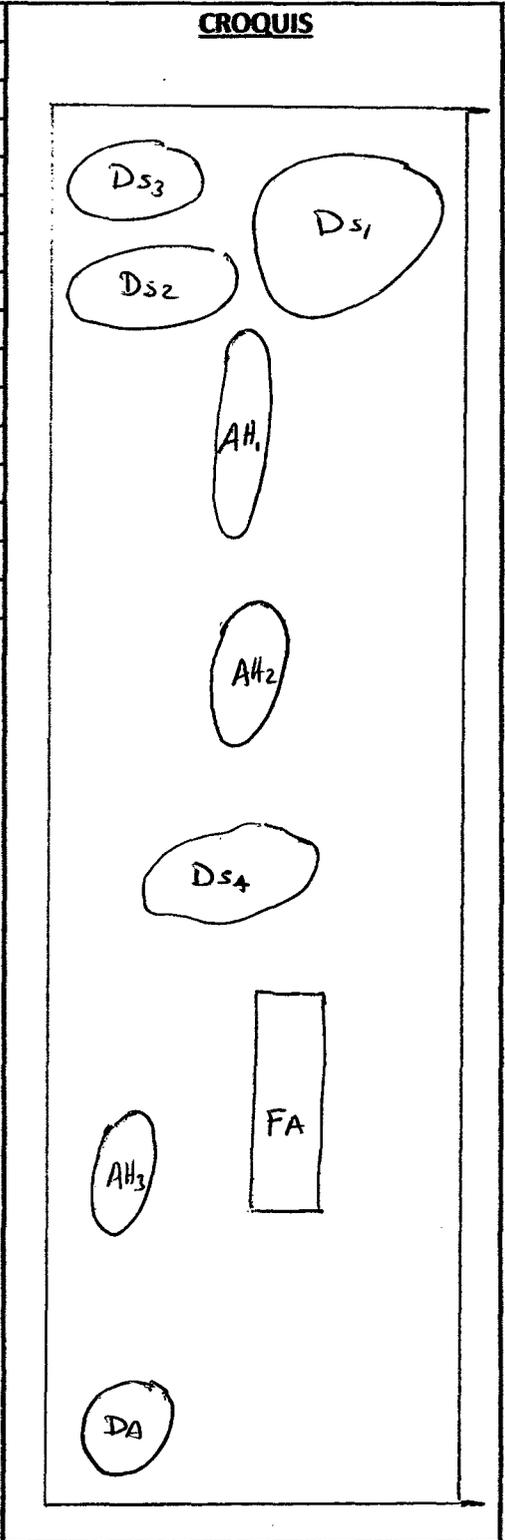
Nº Muestra	Daño	Severidad	Area
1	DS ₁	A	14.8 m ²
	DS ₂	A	13.5 m ²
	DS ₃	A	6.8 m ²
	AH ₁	M	6.75 m ²
	AH ₂	B	2.05 m ²
	AH ₃	A	1.45 m ²
	DS ₄	A	4.00 m ²
	FA	A	12.36 m ²
	DA	A	0.98 m ²

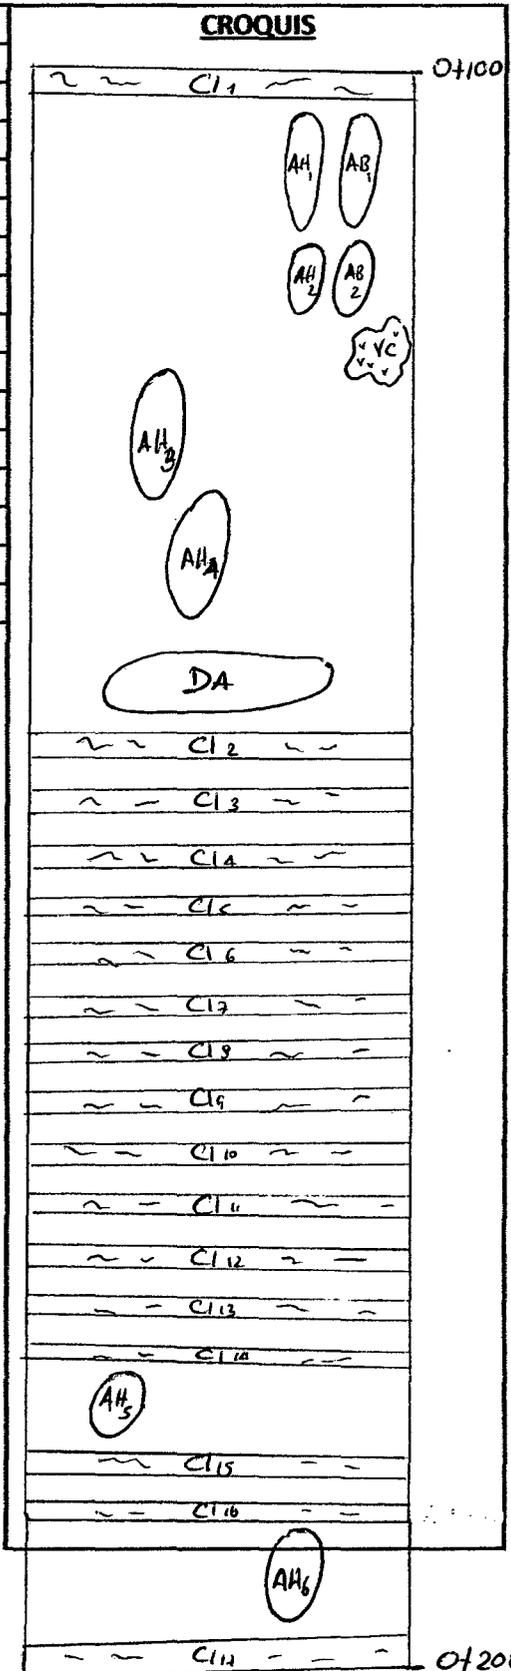
Nº Muestra	Daño	Severidad	Area
2	C11	A	1.36 m ²
	AB1	A	0.37 m ²
	AH1	A	2.42 m ²
	AH2	M	3.08 m ²
	VC	M	1.73 m ²
	AB2	M	0.78 m ²
	AH3	A	2.76 m ²
	AH4	A	1.58 m ²
	DA	A	1.63 m ²
	C12	A	0.67 m ²
	C13	A	1.05 m ²
	C14	A	1.05 m ²
	C15	A	1.05 m ²
	C16	A	1.05 m ²
	C17	A	1.05 m ²
	C18	A	1.05 m ²
	C19	A	1.05 m ²
	C10	A	1.05 m ²
