UNIVERSIDAD NACIONAL DE CAJAMARCA

TESIS

**EVALUACIÓN GEOMECÁNICA DEL TRAMO DE LA CARRETERA ENTRE LAS
COMUNIDADES DE RAMBRÁN Y UNIÓN CASIPE-DISTRITO DE COSPÁN,
CAJAMARCA**

Cajamarca, 2022

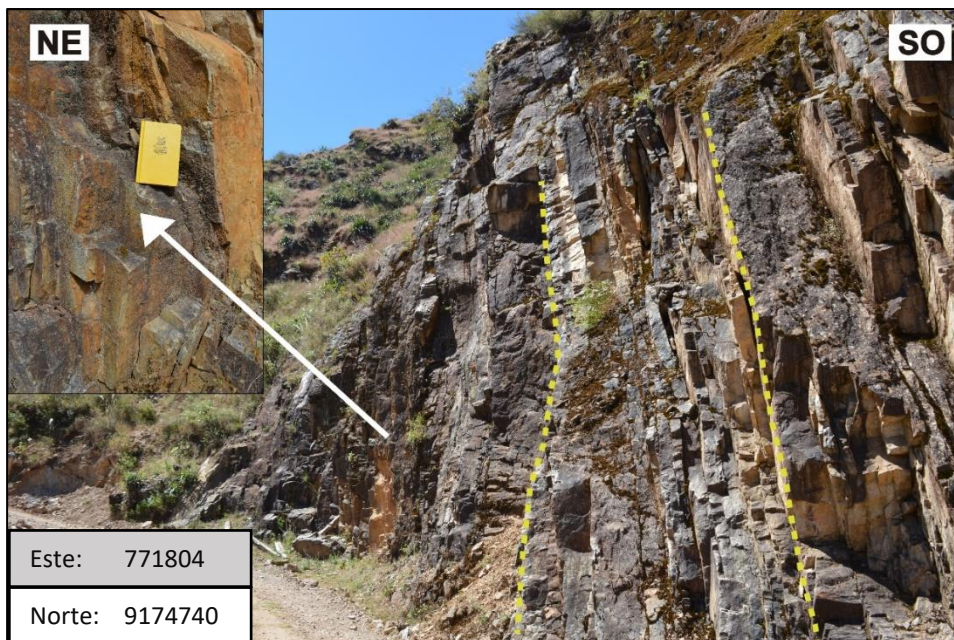
Foto 1: Afloramiento de areniscas de la Formación Chimú (progresiva Km 08+650)

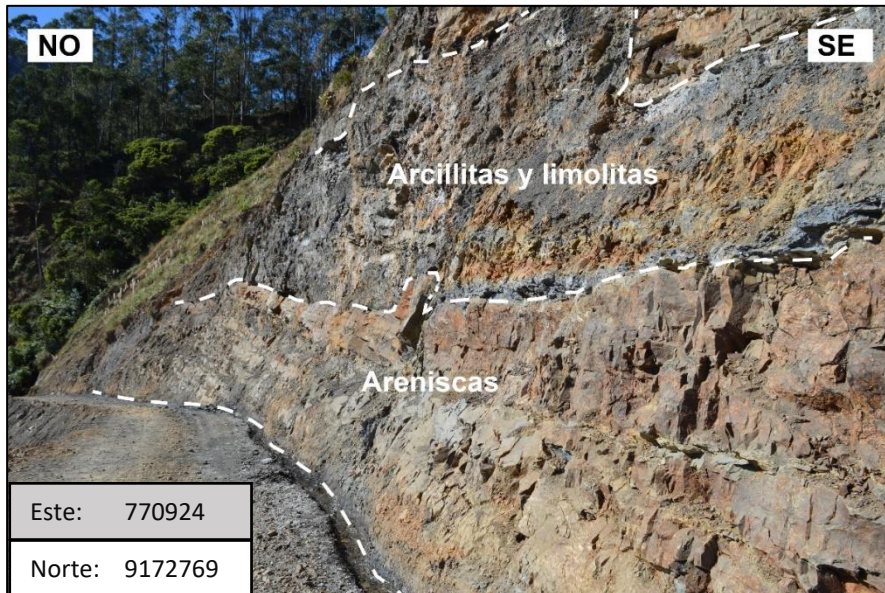
Foto 2: Afloramiento de Areniscas, arcillitas y limolitas de la Formación Santa (progresiva Km 02+200).

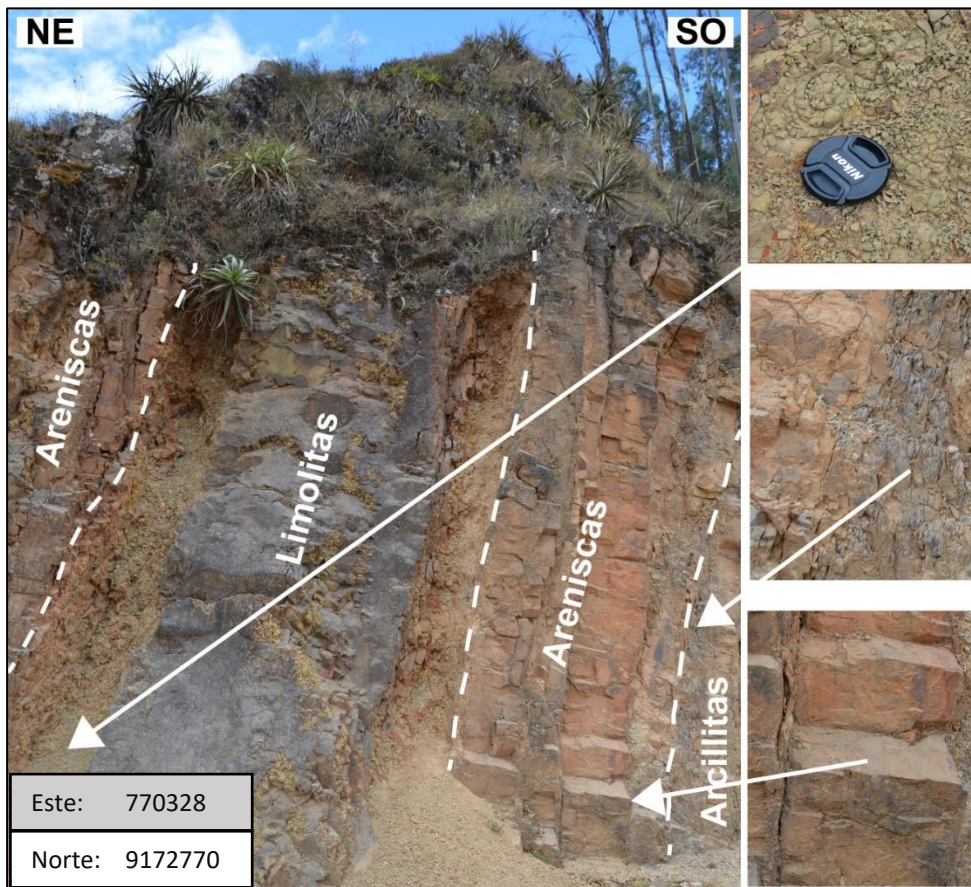
Foto 3: Afloramiento de arcillitas, limolitas y areniscas de la Formación Carhuaz (progresiva Km 02+450).

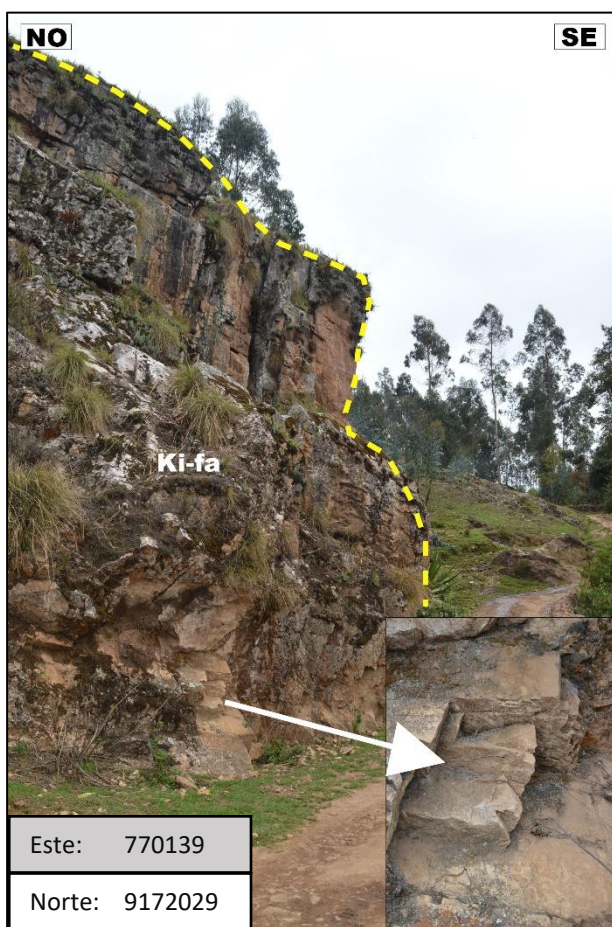
Foto 4: Afloramiento de areniscas de la Formación Farrat (progresiva Km 00+600).

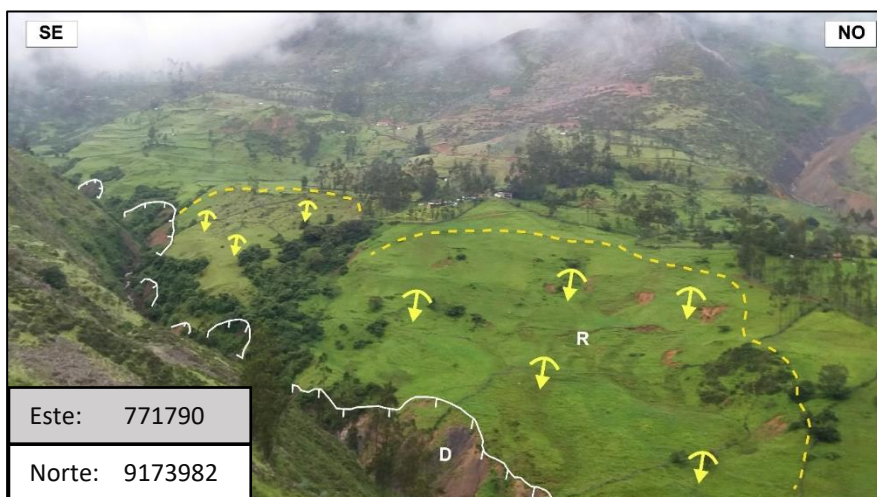
Encontramos este fenómeno en la comunidad de Casipe, se desarrollan en pendientes leves por acción de la gravedad, están afectando pastos y algunos cultivos, la reptación está relacionada a la sobresaturación de los suelos, producto las variaciones climáticas. Se pudo observar este fenómeno durante los meses de invierno entre enero y mayo (Foto 21).

Foto 21: Delimitado de color amarillo se observa reptación de suelos (R) en la época de invierno, delimitado de color blanco algunos derrumbes (D) en el flanco izquierdo de la quebrada las Palmas en la comunidad de Casipe.

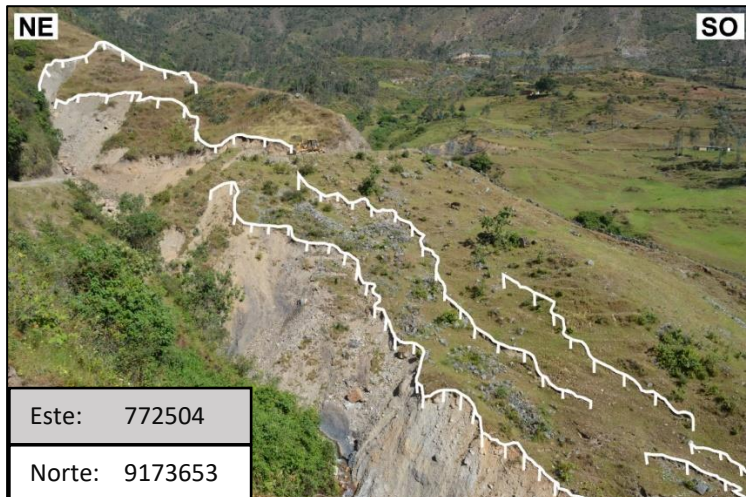
En el tramo encontramos algunos derrumbes antiguos en el flanco derecho de la quebrada Casipe (Foto 23) y otros más recientes en el flanco izquierdo de esta, también se observan algunos derrumbes al borde de la carretera y a lo largo de la quebrada las Palmas (Foto 22).

Foto 22: Se observa delimitada con líneas blancas las escarpas múltiples de derrumbes en el flanco derecho de la carretera hacia Rambrán, en el sector Las Lúcumas (progresiva Km 07+000).

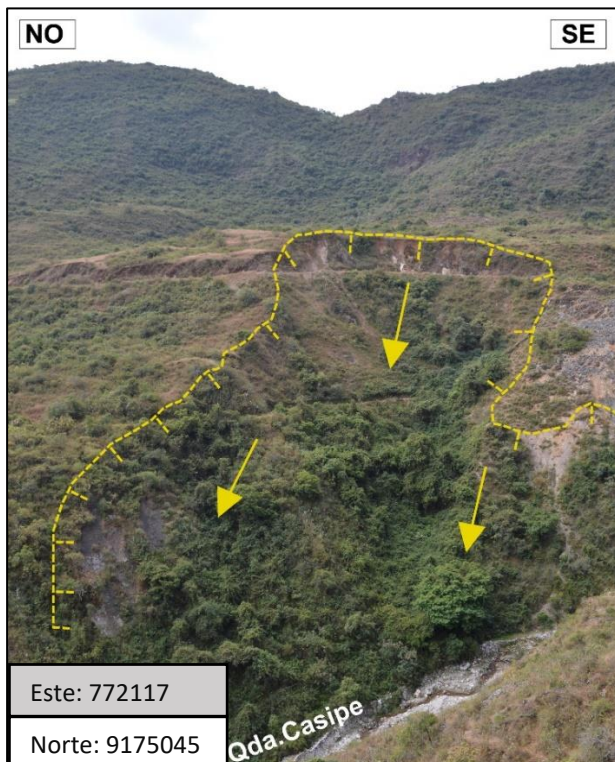
Foto 23: Derrumbes antiguos en el flanco derecho de la quebrada Casipe (progresiva Km 09+800).

Estos fenómenos están afectando principalmente a la carretera y los cultivos, asimismo se incrementan en las épocas de mayor precipitación entre enero y mayo.

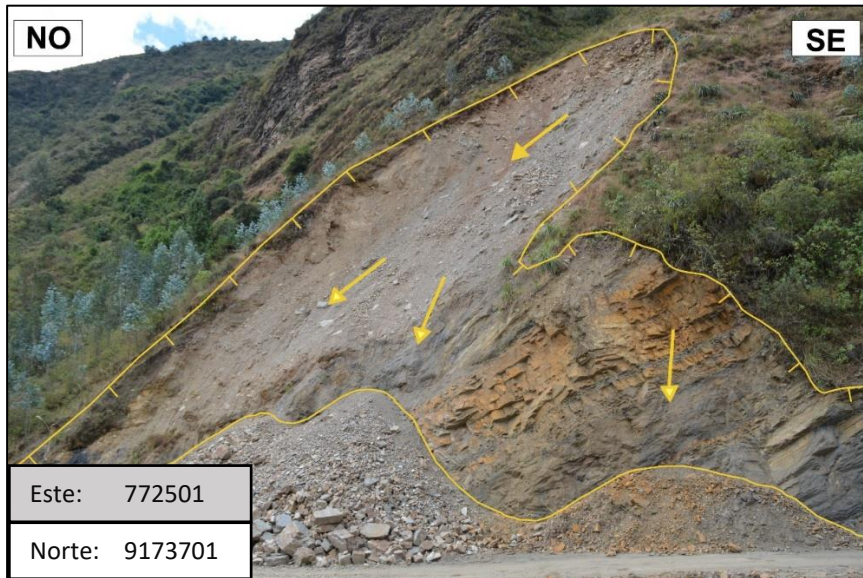
Foto 24: Derrumbes sobre afloramientos de la Formación Chimú, flanco izquierdo de la carretera hacia Rambrán (progresiva Km 07+050).

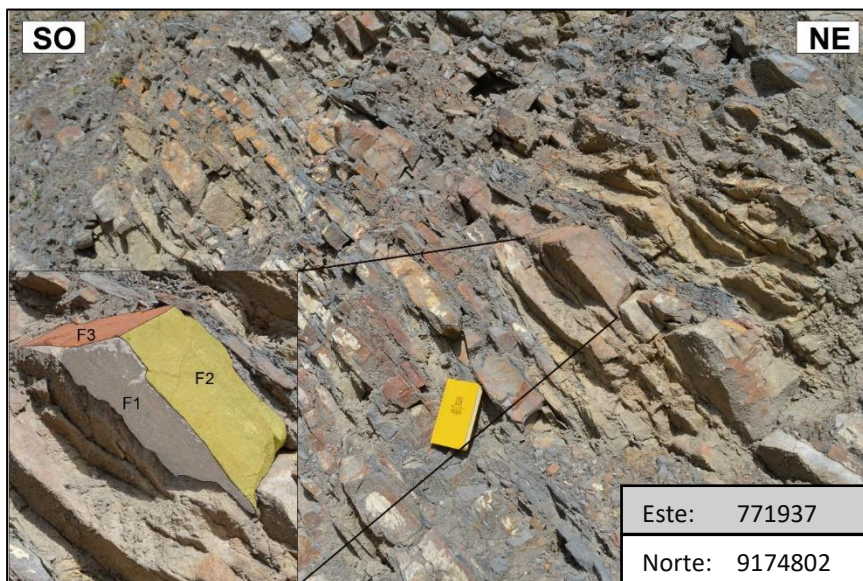
El talud está ubicado en el margen izquierdo de la carretera Cospán- Rambrán, consta areniscas de grano fino con intercalaciones de lutitas de la Formación Chimú. El talud tiene una altura de 8 m y en otros tramos alcanza los 12 m. El RMR para esta estación geomecánica es de 48.

Foto 27: Se observa un afloramiento de la Formación Chimú, correspondiente a la primera estación en el sector Unión Casipe (progresiva Km 08+900).

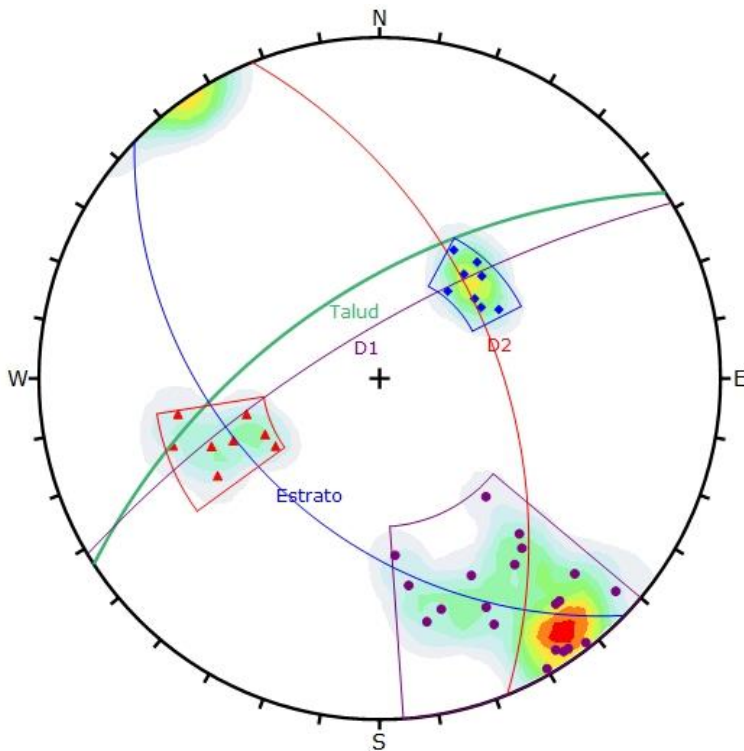
Figura 19: Densidad de familias, diagrama de polos y dirección del talud mostrados en Dips 6.0.

Teniendo como resultado la probabilidad de plano de deslizamiento (PPD) en porcentajes, se identifica así el modo de ruptura e inestabilidad del talud. El talud de la estación geomecánica 01 tendrá una mayor tendencia a fallar por ruptura tipo cuña con 5.99 % de probabilidad de plano de deslizamiento, considerando también la rotura tipo planar con 2.78 % y la rotura tipo volteo directo con 1.43 % de probabilidad (Tabla 22).

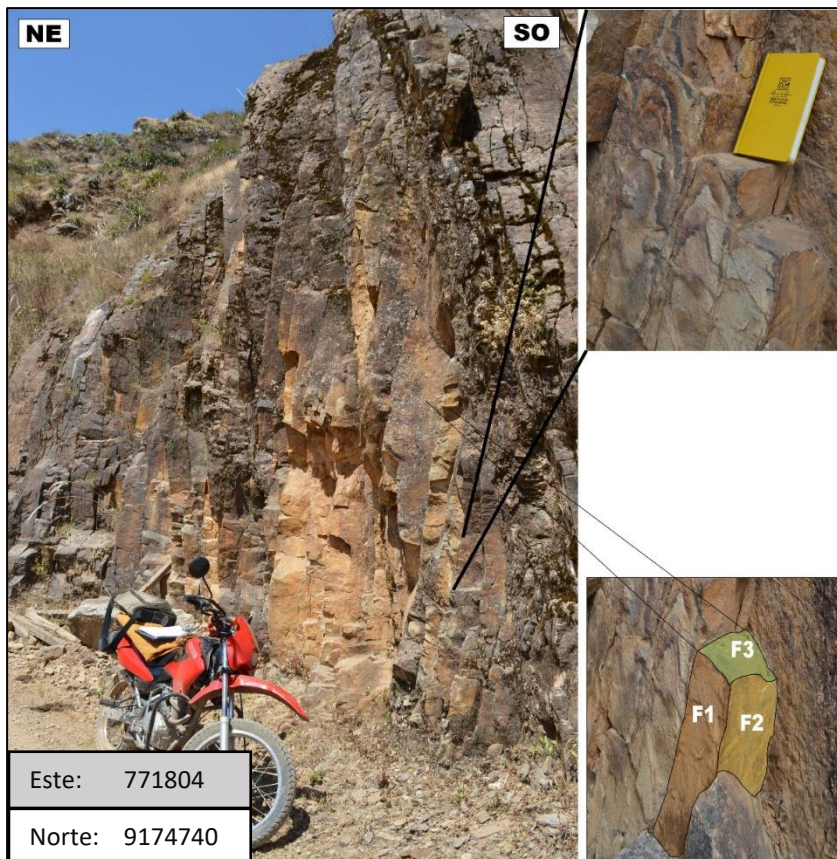
El talud está ubicado en la margen izquierda de la carretera Cospán - Rambrán, litológicamente está compuesto por bancos gruesos de Areniscas de coloración pardo – amarillento, los estratos están casi verticales, el talud presenta un ángulo de 68° y su altura supera los 20 metros, se determinó 3 familias de discontinuidades para este talud, el RMR para esta estación geomecánica fue de 67 y corresponde a una roca tipo II de buena calidad. En la tabla # 23, se presenta un resumen de los datos geológicos recolectados en campo de este afloramiento.

Foto 28: Se observa un afloramiento de areniscas pertenecientes a la Formación Chimú, correspondiente a la estación geomecánica 02 en el sector Unión Casipe (progresiva Km 08+650).

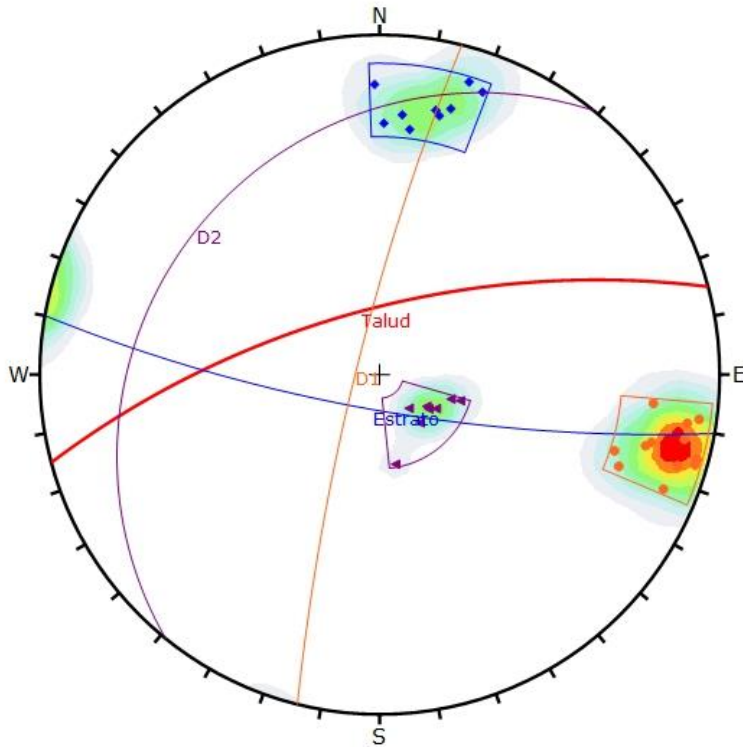
Figura 21: Densidad de familias, diagrama de polos y dirección del talud mostrados en Dips 6.0.

Teniendo como resultado la probabilidad de plano de deslizamiento (PPD) en porcentajes, se identifica así el modo de ruptura e inestabilidad del talud. El talud de la estación geomecánica 02 tendrá una mayor tendencia a fallar por ruptura tipo volteo directo con un 26.67 % de probabilidad de plano de deslizamiento, considerando también la rotura tipo volteo flexural con 13.33 % de probabilidad (Tabla 25).

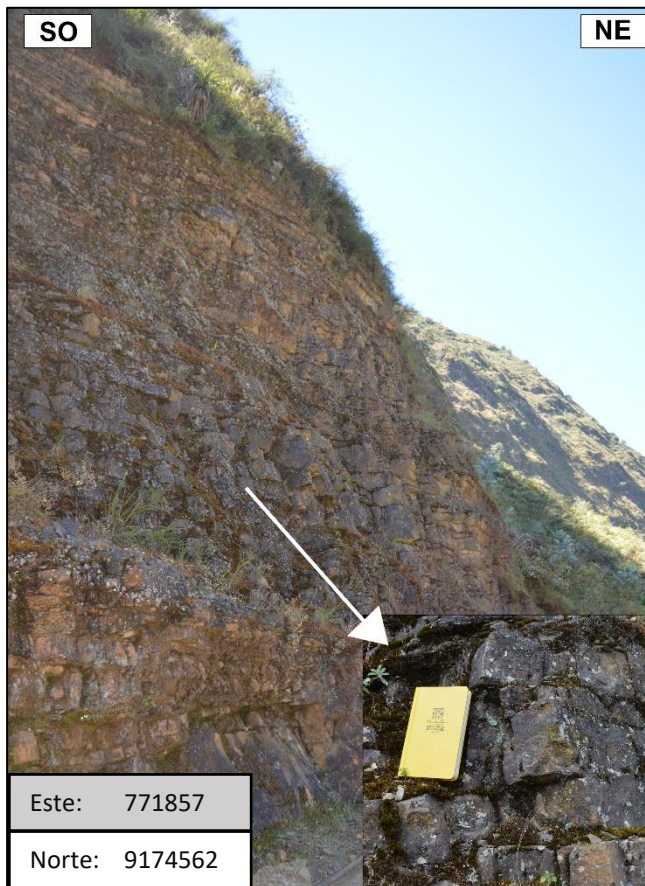
El talud está ubicado en la margen izquierda de la carretera Cospán – Campodén, en el sector las Lúcumas, litológicamente encontramos estratos de areniscas de coloración marrón oscura de la Formación Chimú, los estratos en este punto se encuentran subhorizontales, el talud aquí presenta una inclinación mayor a 60° y su altura supera los 30 m, aquí se determinó 3 familias de discontinuidades, el RMR para esta estación fue de 62 y corresponde a una roca de tipo II de buena calidad. En la tabla # 26, se presenta un resumen de los datos geológicos recolectados en campo de este afloramiento.

Foto 29: Se observa un afloramiento de areniscas pertenecientes de la Formación Chimú, correspondiente a la estación geomecánica 03, en el sector Unión Casipe (progresiva Km 08+370).

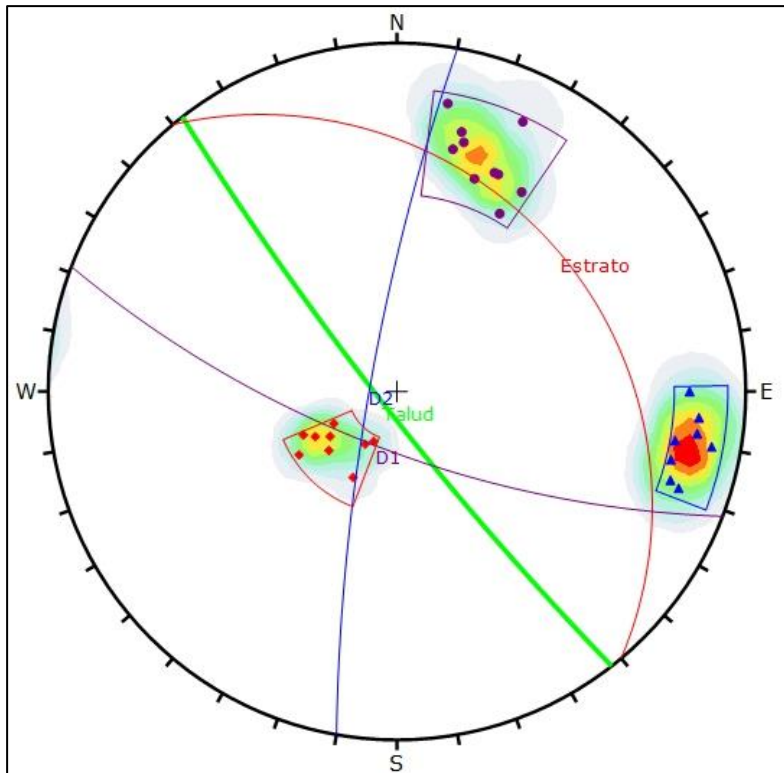
Figura 23: Densidad de familias, diagrama de polos y dirección del talud mostrados en Dips 6.0.

Teniendo como resultado la probabilidad de plano de deslizamiento (PPD) en porcentajes, se identifica así el modo de ruptura e inestabilidad del talud. El talud de la estación geomecánica 03 tendrá una mayor tendencia a fallar por ruptura tipo cuña con 28.93 % de probabilidad de plano de deslizamiento, considerando también la rotura planar con 7.41 % y la rotura tipo volteo directo con 2.28 % de probabilidad (Tabla 28).

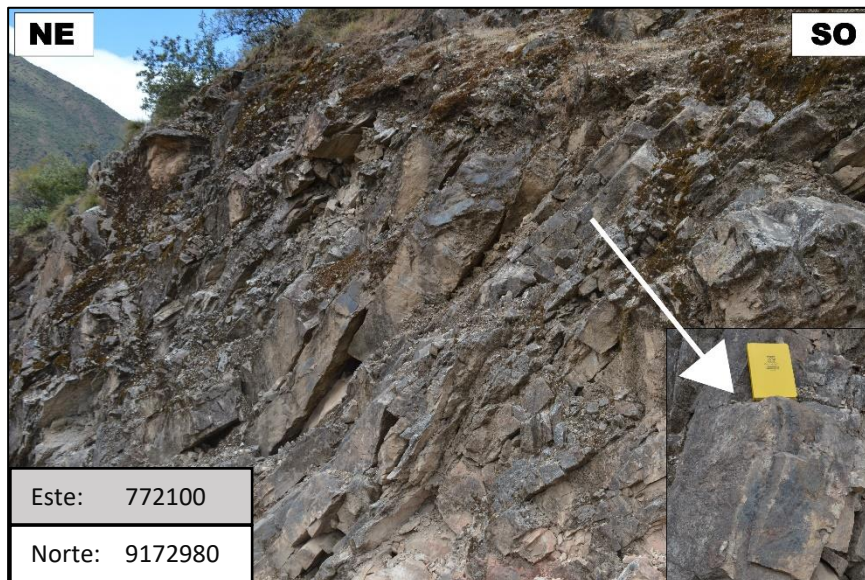
El talud está ubicado en la margen izquierda de la carretera Cospán – Campodén, en el sector Llimbe, litológicamente encontramos estratos de areniscas blanquecinas de la Formación Chimú, los estratos en este punto se encuentran moderadamente fracturados, el talud aquí presenta una inclinación mayor a 30° y su altura supera los 10 metros, aquí se determinó 5 familias de discontinuidades, el RMR para esta estación fue de 48 y corresponde a una roca de tipo III de mediana calidad. En la tabla # 29, se presenta un resumen de los datos geológicos recolectados en campo de este afloramiento.

Foto 30: Se observa un afloramiento de areniscas pertenecientes a la Formación Chimú, correspondiente a la estación geomecánica 04, en el sector Llimbe (progresiva Km 03+740).

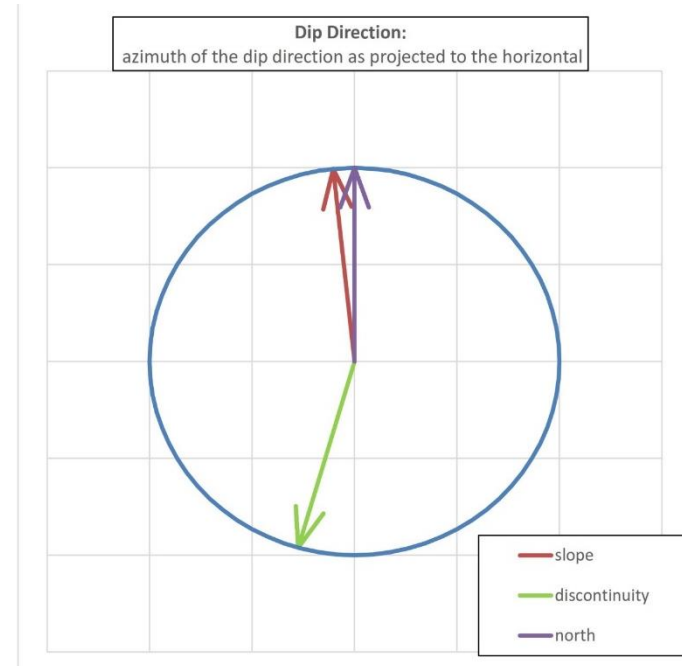
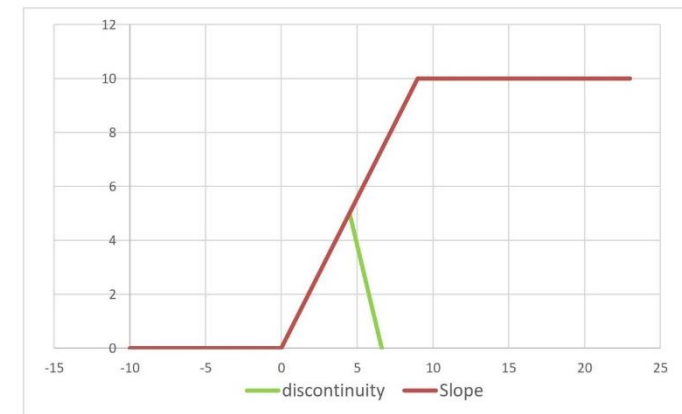
Discrete	Continuous
SMR	46	47
Class	III	III

Discrete	Continuous
Description	Normal	Normal
Stability	Partially stable	Partially stable
Failures	Some joints or many wedges	Some joints or many wedges
Support	Systematic	Systematic

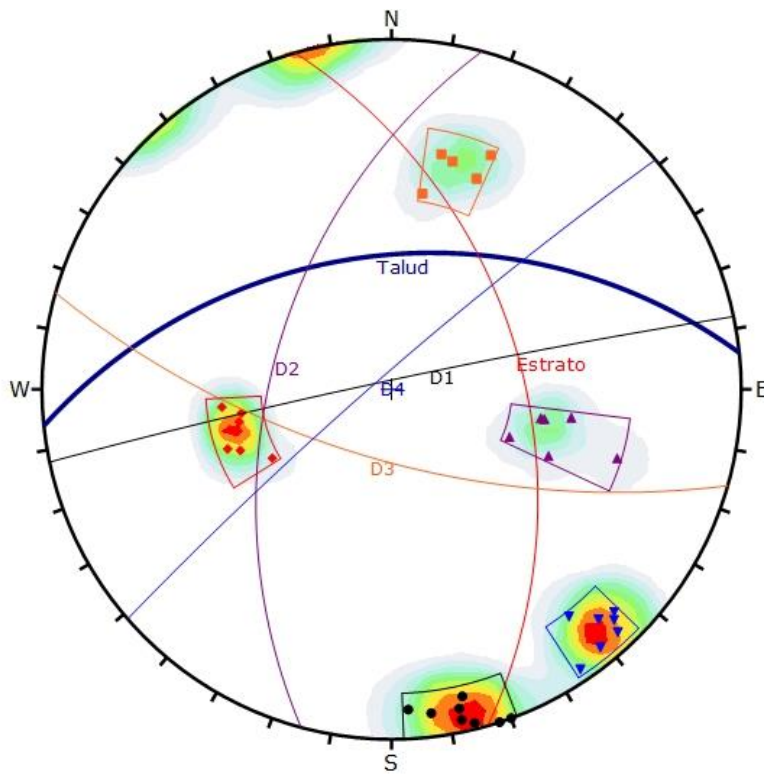
Figura 25: Densidad de familias, diagrama de polos y dirección del talud mostrados en Dips 6.0.

Para el análisis de las discontinuidades se tomaron un total de 34 datos estructurales entre las familias reconocidas en esta estación, según los datos obtenidos en la caracterización geomecánica del talud en la etapa de campo, se observan 5 familias de discontinuidades. En la figura 25 se muestra la dispersión de estas familias, en la cual se observa que la nube de datos se agrupa en dirección de 5 orientaciones preferenciales.

Teniendo como resultado la probabilidad de plano de deslizamiento (PPD) en porcentajes, se identifica así el modo de ruptura e inestabilidad del talud. El talud de la estación geomecánica 04 tendrá una mayor tendencia a fallar por ruptura tipo volteo directo con 14.26 % de probabilidad de plano de deslizamiento, considerando también la rotura tipo cuña con 0.53 % de probabilidad (Tabla 31).

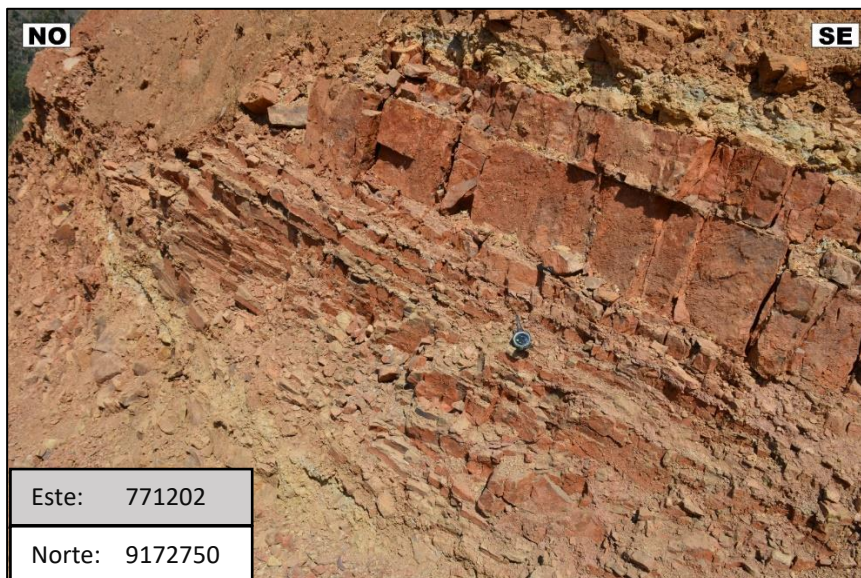
El talud está ubicado en la margen izquierda de la carretera Cospán – Campodén, en el sector Llimbe, litológicamente encontramos alternancia de areniscas rojizas de grano fino con limolitas perteneciente a la Formación Santa, los estratos en este punto se encuentran muy fracturados, el talud aquí presenta una inclinación mayor a 50° y su altura supera los 10 metros, aquí se determinó 3 familias de discontinuidades, el RMR para esta estación fue de 37 y corresponde a una roca de tipo IV de mala calidad. En la tabla # 32, se presenta un resumen de los datos geológicos recolectados en campo de este afloramiento.

Foto 31: Se observa un afloramiento de la Formación Santa, correspondiente a la estación geomecánica 05, en el sector Llimbe (progresiva Km 02+500).

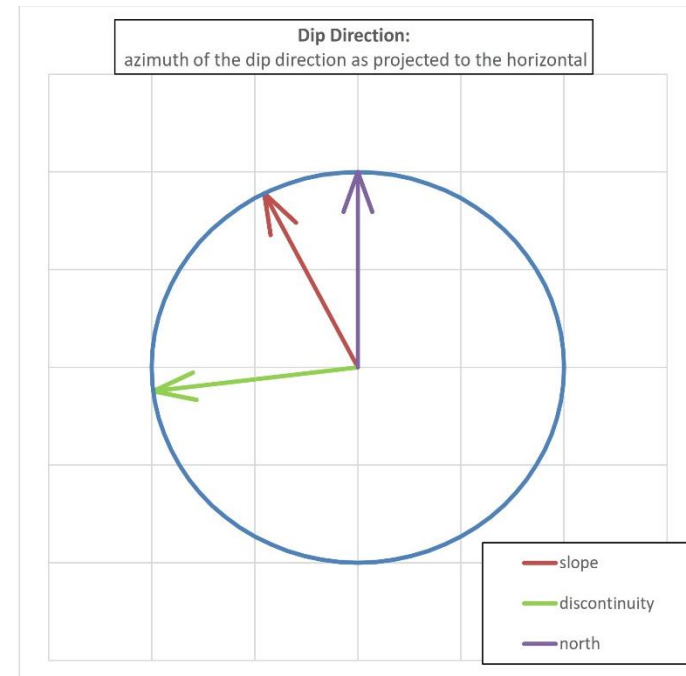
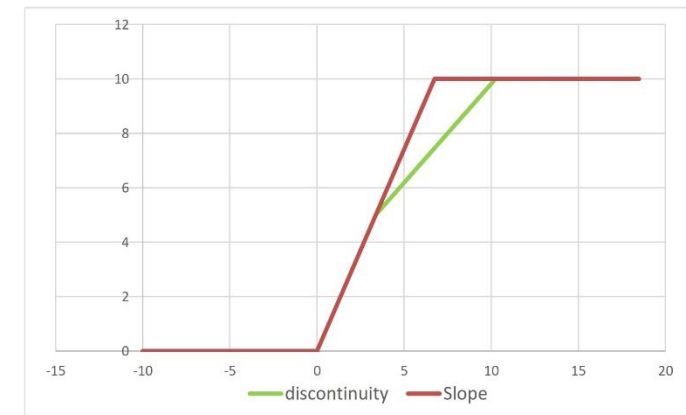
Discrete	Continuous
SMR	29	29
Class	IV	IV

Discrete	Continuous
Description	Bad	Bad
Stability	Unstable	Unstable
Failures	Planar or big wedges	Planar or big wedges
Support	Important/corrective	Important/corrective

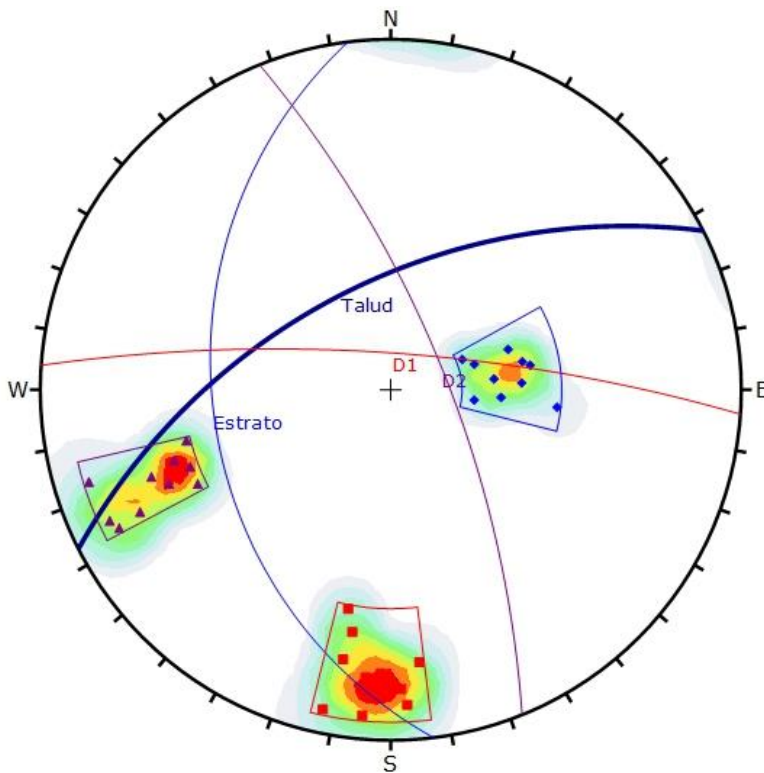
Figura 27: Densidad de familias, diagrama de polos y dirección del talud mostrados en Dips 6.0.

Para el análisis de las discontinuidades se tomaron un total de 30 datos estructurales entre las familias reconocidas en esta estación, según los datos obtenidos en la caracterización geomecánica del talud en la etapa de campo, se observan 3 familias de discontinuidades. En la figura 27 se muestra la dispersión de estas familias, en la cual se observa que la nube de datos se agrupa en dirección de 3 orientaciones preferenciales.

Teniendo como resultado la probabilidad de plano de deslizamiento (PPD) en porcentajes, se identifica así el modo de ruptura e inestabilidad del talud. El talud de la estación geomecánica 05 tendrá una mayor tendencia a fallar por ruptura tipo volteo directo con 11.95 % de probabilidad de plano de deslizamiento, considerando también la rotura tipo cuña con 8.67 % de probabilidad (Tabla 34).

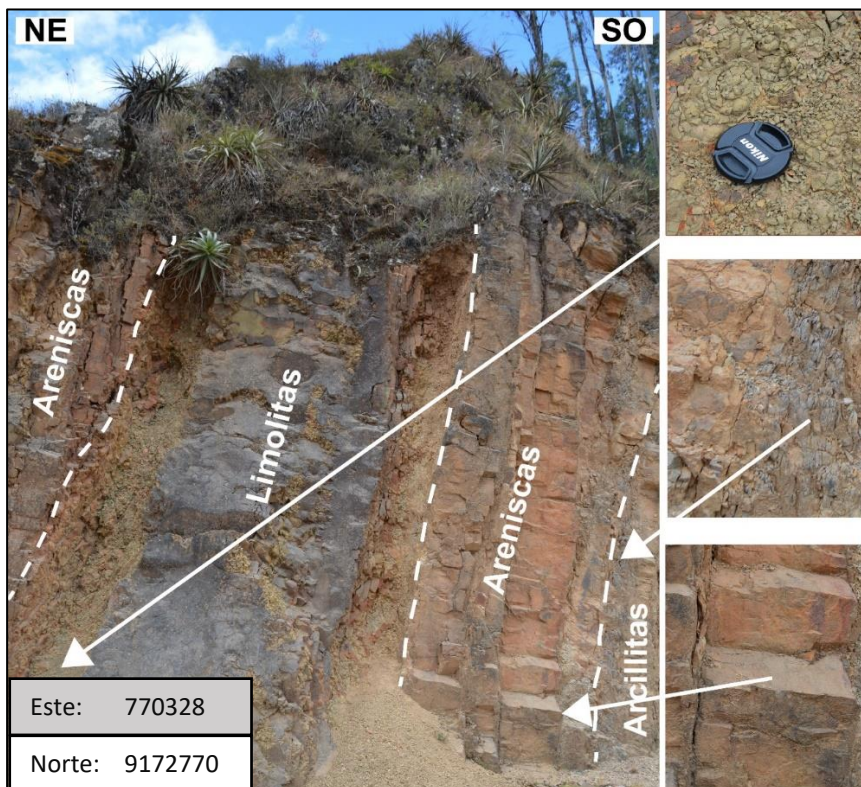
El talud está ubicado en la margen izquierda de la carretera Cospán – Campodén, en el sector Rambrán, litológicamente encontramos alternancia de areniscas rojizas con limolitas y arcillitas perteneciente a la Formación Carhuaz, los estratos en este punto se encuentran moderadamente fracturados y casi verticales, el talud aquí presenta una inclinación mayor a 70° y su altura supera los 12 m, aquí se determinó 3 familias de discontinuidades, el RMR para esta estación fue de 39 y corresponde a una roca de tipo IV de mala calidad. En la tabla # 35, se presenta un resumen de los datos geológicos recolectados en campo de este afloramiento.

Foto 32: Se observa un afloramiento de la Formación Carhuaz, correspondiente a la estación geomecánica 06, en el sector Rambrán (progresiva Km 01+420).

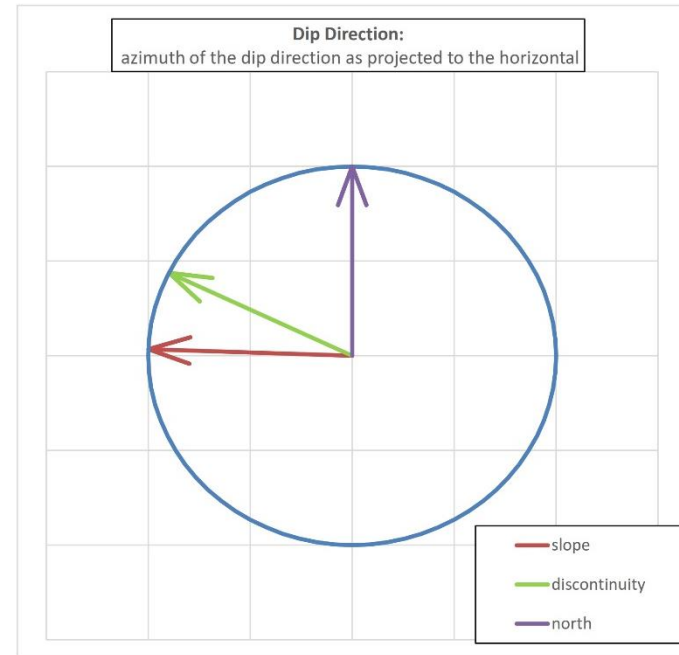
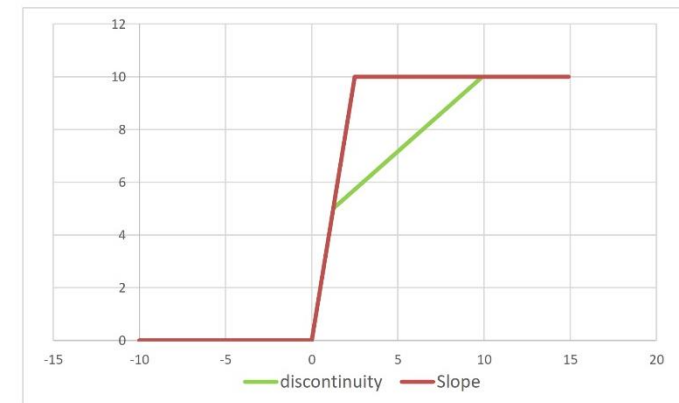
Tabla 36: SMR para la familia 03, estación Geomecánica 06

Project name	EVALUACIÓN GEOMECÁNICA DEL TRAMO DE LA CARRETERA ENTRE LAS COMUNIDADES DE RAMBRÁN Y UNIÓN CASIPE-DISTRITO DE COSPÁN, CAJAMARCA	
Date	10 de junio de 2020	
Author	Eduard Gálvez Mejía	
Company	Universidad Nacional de Cajamarca	
FAMILIA 03		
Basic RMR		39
Slope	α_s	272°
	β_s	76°
Discontinuity	α_j	296°
	β_j	30°
Auxiliar angles (degrees)	A	24°
	B	30°
	C	-46°
Failure Type	Wedge/Planar	
Authors→	Romana (1993)	Tomás et al (2007)
Coefficients ↓	Discrete values	Continuous values
F₁	0.40	0.43
F₂	0.40	0.59
F₃	-60.00	-59.58
F₁ x F₂ x F₃	-10	-15
Excavation method	Blasting or mechanical	
F₄	0	
	Discrete	Continuous
SMR	29	24
Class	IV	IV
	Discrete	Continuous
Description	Bad	Bad
Stability	Unstable	Unstable
Failures	Planar or big wedges	Planar or big wedges
Suport	Important/corrective	Important/corrective

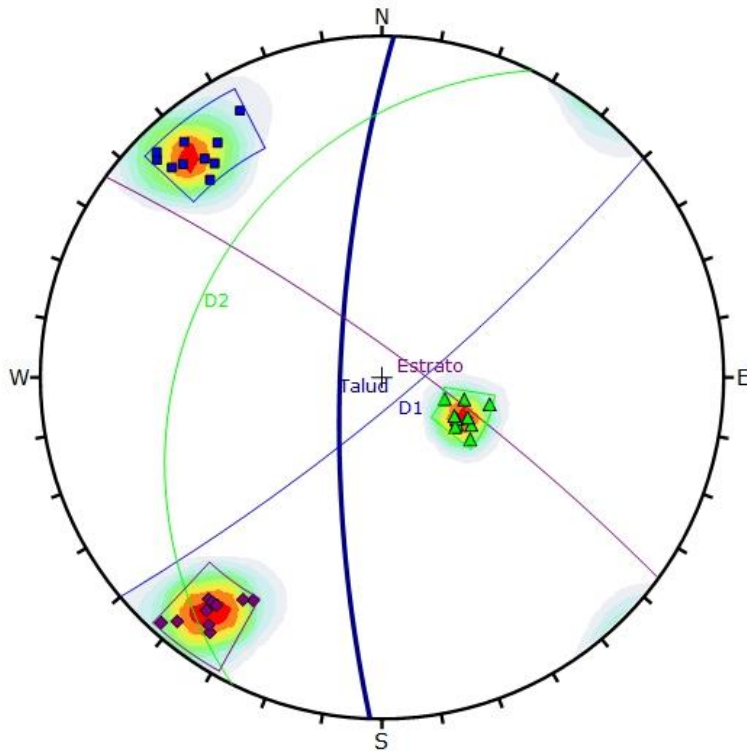
Figura 29: Densidad de familias, diagrama de polos y dirección del talud mostrados en Dips 6.0.

Para el análisis de las discontinuidades se tomaron un total de 30 datos estructurales entre las familias reconocidas en esta estación, según los datos obtenidos en la caracterización geomecánica del talud en la etapa de campo, se observan 3 familias de discontinuidades. En la figura 29 se muestra la dispersión de estas familias, en la cual se observa que la nube de datos se agrupa en dirección de 3 orientaciones preferenciales.

Teniendo como resultado la probabilidad de plano de deslizamiento (PPD) en porcentajes, se identifica así el modo de ruptura e inestabilidad del talud. El talud de la estación geomecánica 06 tendrá una mayor tendencia a fallar por ruptura tipo volteo directo con 28.00 % de probabilidad de plano de deslizamiento, considerando también la rotura tipo cuña con 19.31 % de probabilidad y la rotura tipo planar con 6.67 % de probabilidad (Tabla 37).

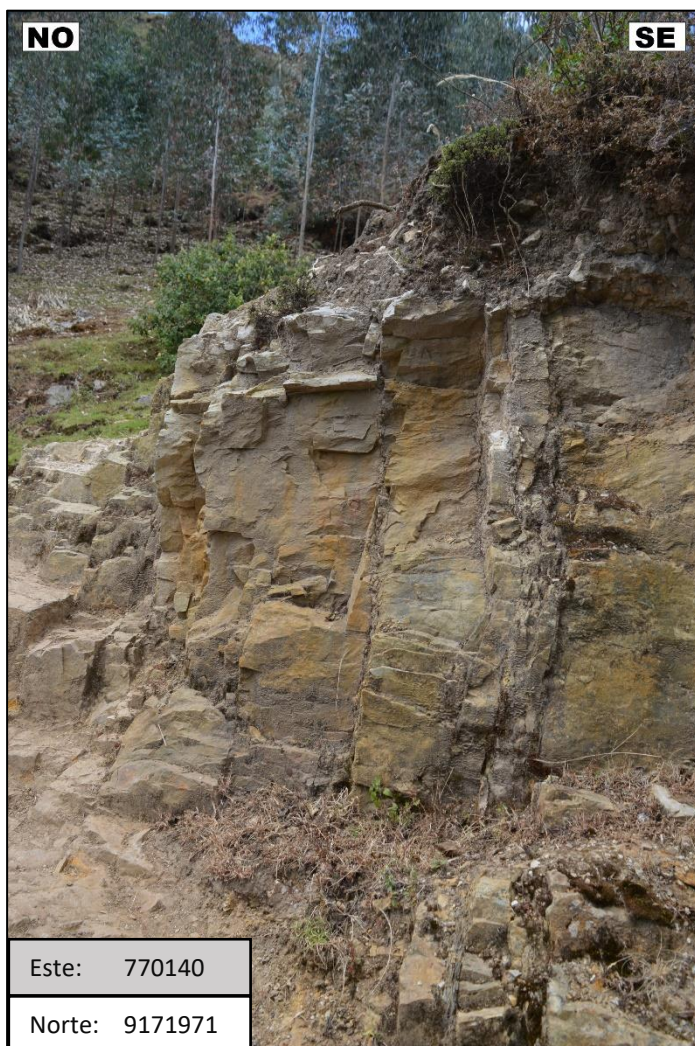
El talud está ubicado en la margen izquierda de la carretera Cospán – Campodén, en el sector Rambrán, litológicamente encontramos areniscas calcáreas la Formación Inca, los estratos en este punto se encuentran moderadamente fracturados y casi verticales, el talud aquí presenta una inclinación mayor a 45° y su altura supera los 5 metros, aquí se determinó 3 familias de discontinuidades, el RMR para esta estación fue de 62 y corresponde a una roca de tipo II de buena calidad. En la tabla # 38, se presenta un resumen de los datos geológicos recolectados en campo de este afloramiento.

Foto 33: Se observa un afloramiento de la Formación Inca, correspondiente a la estación geomecánica 07, en el sector Rambrán (progresiva Km 00+550).

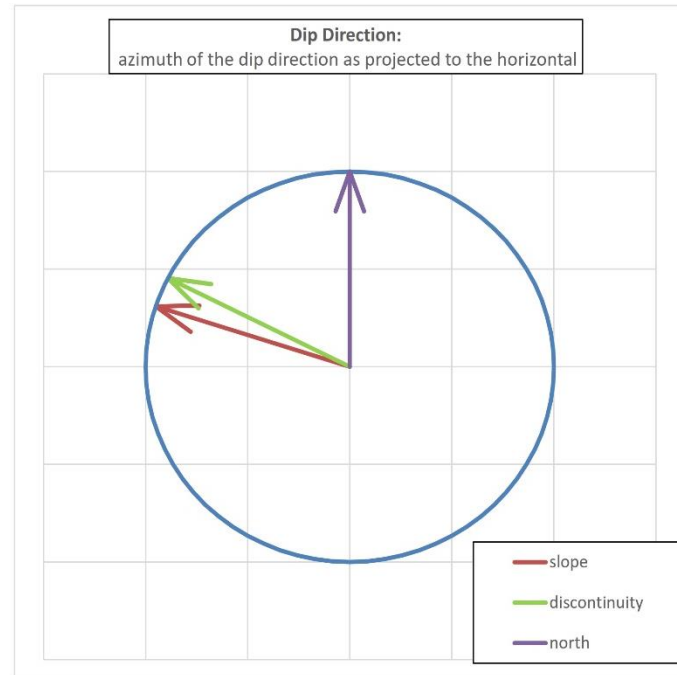
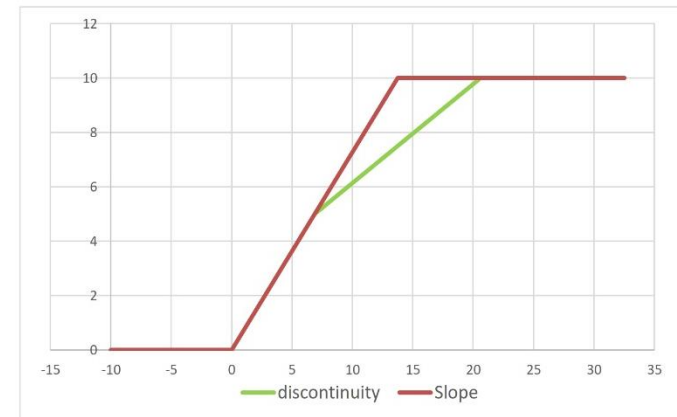
Discrete	Continuous
SMR	54	48
Class	III	III

Discrete	Continuous
Description	Normal	Normal
Stability	Partially stable	Partially stable
Failures	Some joints or many wedges	Some joints or many wedges
Support	Systematic	Systematic

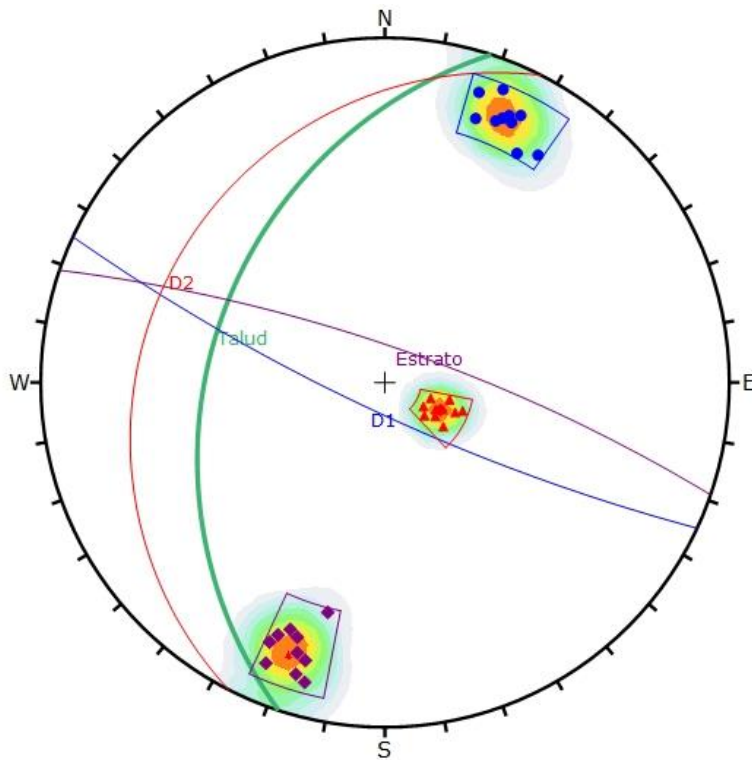
Figura 31: Densidad de familias, diagrama de polos y dirección del talud mostrados en Dips 6.0.

Para el análisis de las discontinuidades se tomaron un total de 30 datos estructurales entre las familias reconocidas en esta estación, según los datos obtenidos en la caracterización geomecánica del talud en la etapa de campo, se observan 3 familias de discontinuidades. En la figura 31 se muestra la dispersión de estas familias, en la cual se observa que la nube de datos se agrupa en dirección de 3 orientaciones preferenciales.

Teniendo como resultado la probabilidad de plano de deslizamiento (PPD) en porcentajes, se identifica así el modo de ruptura e inestabilidad del talud. El talud de la estación geomecánica 07 tendrá una mayor tendencia a fallar por ruptura tipo cuña con 8.00 % de probabilidad de plano de deslizamiento, considerando también la rotura tipo planar con 6.67 % y rotura tipo volteo directo con 2.76 % de probabilidad (Tabla 40).

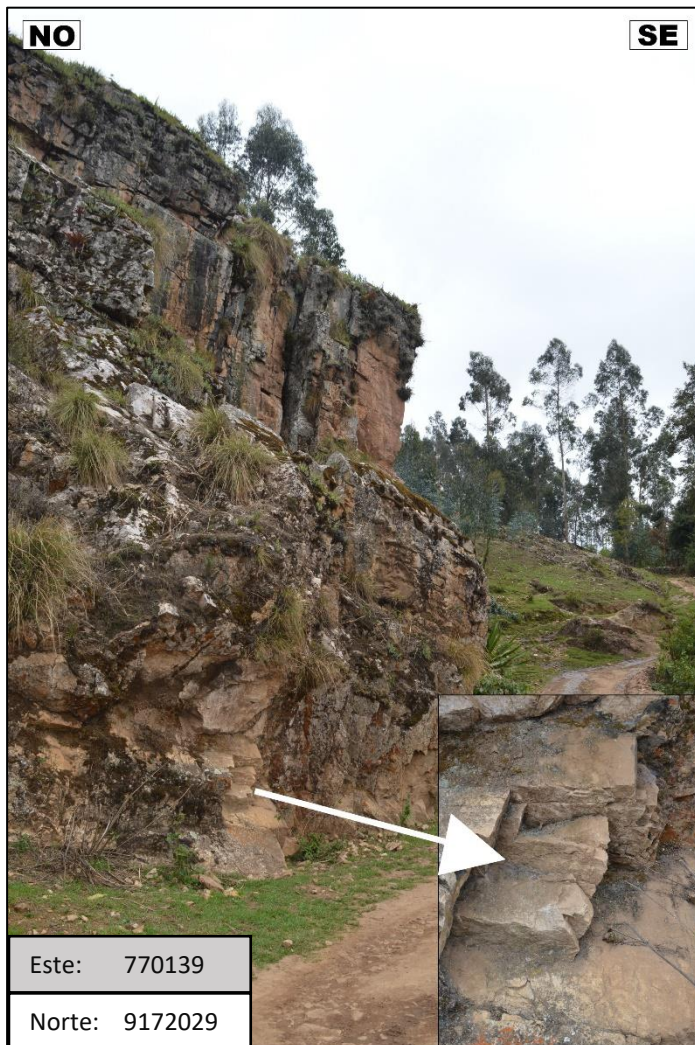
El talud está ubicado en la margen izquierda de la carretera Cospán – Campodén, en el sector Rambrán, litológicamente encontramos areniscas blancas de grano medio a grueso de la Formación Farrat, los estratos en este punto se encuentran ligeramente fracturados, el talud aquí presenta una inclinación mayor a 60° y su altura supera los 30 metros, aquí se determinó 3 familias de discontinuidades, el RMR para esta estación fue de 65 y corresponde a una roca de tipo II de buena calidad. En la tabla # 41, se presenta un resumen de los datos geológicos recolectados en campo de este afloramiento.

Foto 34: Se observa un afloramiento de la Formación Farrat, correspondiente a la estación geomecánica 08, en el sector Rambrán (progresiva Km 00+600).

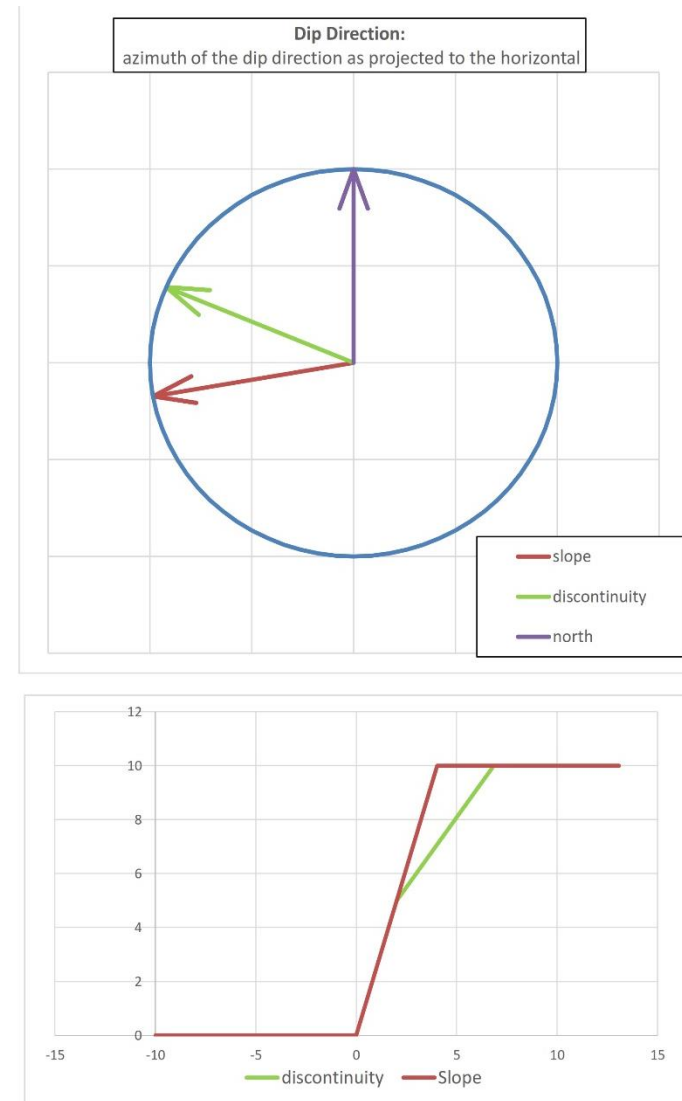
Tabla 42: SMR para la familia 02, estación Geomecánica 08

Project name	EVALUACIÓN GEOMECÁNICA DEL TRAMO DE LA CARRETERA ENTRE LAS COMUNIDADES DE RAMBRÁN Y UNIÓN CASIPE-DISTRITO DE COSPÁN, CAJAMARCA	
Date	11 de abril de 2020	
Author	Eduard Gálvez Mejía	
Company	Universidad Nacional de Cajamarca	
	FAMILIA 02	
	Basic RMR	65
Slope	α_s	260°
	β_s	68°
Discontinuity	α_j	293°
	β_j	46°
Auxiliar angles (degrees)	A	33°
	B	46°
	C	-22°
Failure Type	Wedge/Planar	
Authors→ Coefficients ↓	Romana (1993) Discrete values	Tomás et al (2007) Continuous values
F₁	0.15	0.29
F₂	1.00	0.92
F₃	-60.00	-59.13
F₁ x F₂ x F₃	-9	-16
Excavation method	Blasting or mechanical	
F₄	0	
	Discrete	Continuous
SMR	56	49
Class	III	III
	Discrete	Continuous
Description	Normal	Normal
Stability	Partially stable	Partially stable
Failures	Some joints or many wedges	Some joints or many wedges
Support	Systematic	Systematic

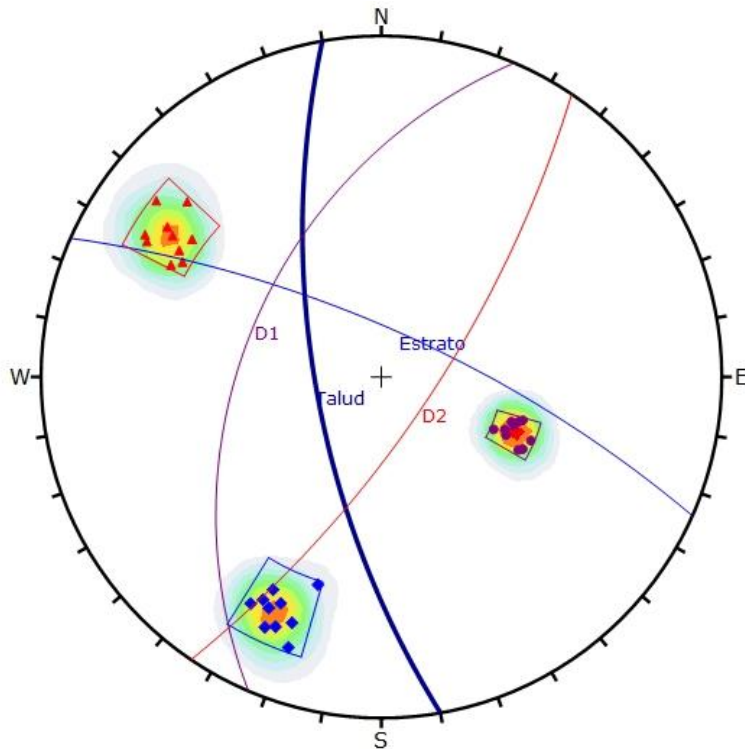
Figura 33: Densidad de familias, diagrama de polos y dirección del talud mostrados en Dips 6.0.

Para el análisis de las discontinuidades se tomaron un total de 30 datos estructurales entre las familias reconocidas en esta estación, según los datos obtenidos en la caracterización geomecánica del talud en la etapa de campo, se observan 3 familias de discontinuidades. En la figura 33 se muestra la dispersión de estas familias, en la cual se observa que la nube de datos se agrupa en dirección de 3 orientaciones preferenciales.

Teniendo como resultado la probabilidad de plano de deslizamiento (PPD) en porcentajes, se identifica así el modo de ruptura e inestabilidad del talud. El talud de la estación geomecánica 08 tendrá una mayor tendencia a fallar por ruptura tipo cuña 28.51 % de probabilidad de plano de deslizamiento, considerando también la rotura tipo volteo directo con 28.51 % de probabilidad (Tabla 43).
