UNIVERSIDAD NACIONAL DE CAJAMARCA

TESIS

**EVALUACIÓN GEOMECÁNICA DEL TRAMO DE LA CARRETERA ENTRE LAS
COMUNIDADES DE RAMBRÁN Y UNIÓN CASIPE-DISTRITO DE COSPÁN,
CAJAMARCA**

Cajamarca, 2022

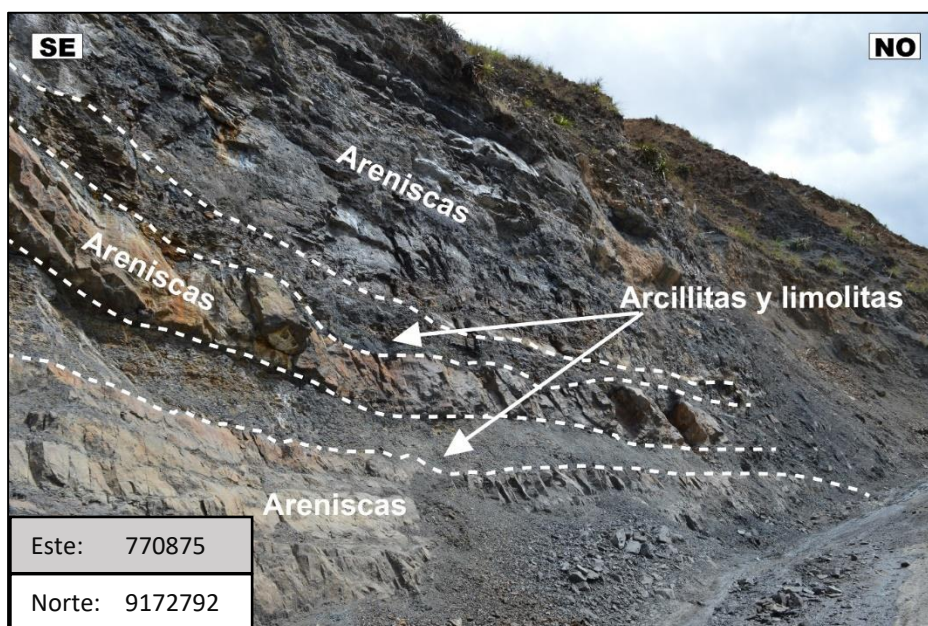
El talud está ubicado en la margen izquierda de la carretera Cospán – Campodén, en el sector Llimbe, litológicamente hay intercalación de areniscas con arcillitas y limolitas de la Formación Carhuaz, los estratos en este punto se encuentran muy fracturados y sub horizontales, el talud aquí presenta una inclinación mayor a 45° y su altura supera los 25 m, aquí se determinó 3 familias de discontinuidades, el RMR para esta estación fue de 37 y corresponde a una roca de tipo IV de mala calidad. En la tabla # 44, se presenta un resumen de los datos geológicos recolectados en campo de este afloramiento.

Foto 35: Se observa un afloramiento de la Formación Carhuaz, correspondiente a la estación geomecánica 09, en el sector Rambrán (progresiva Km 02+120).

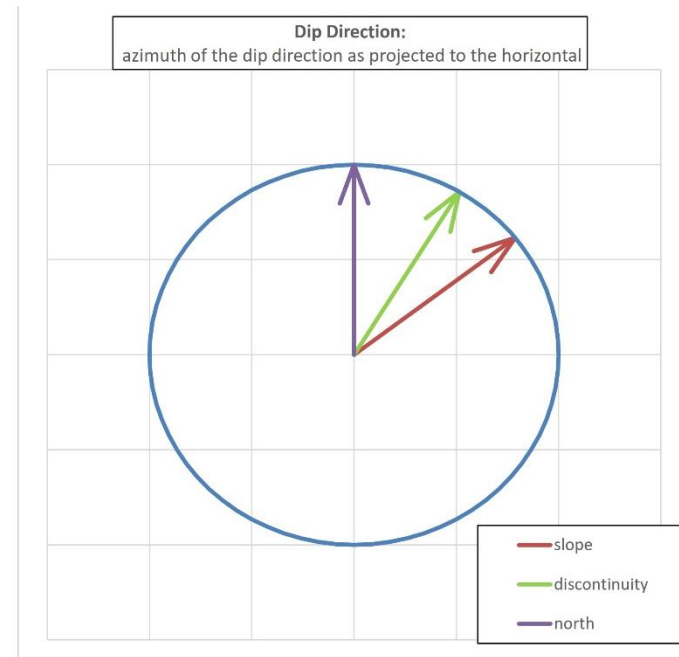
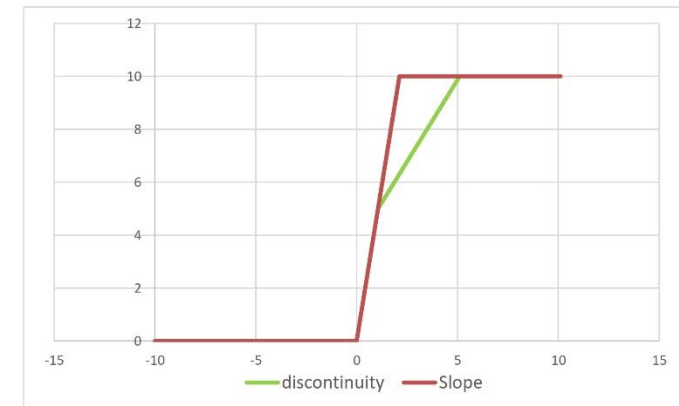
Discrete	Continuous
SMR	13	8
Class	V	V

Discrete	Continuous
Description	Very bad	Very bad
Stability	Completely unstable	Completely unstable
Failures	Big planar or soil-like	Big planar or soil-like
Support	Reexcavation	Reexcavation

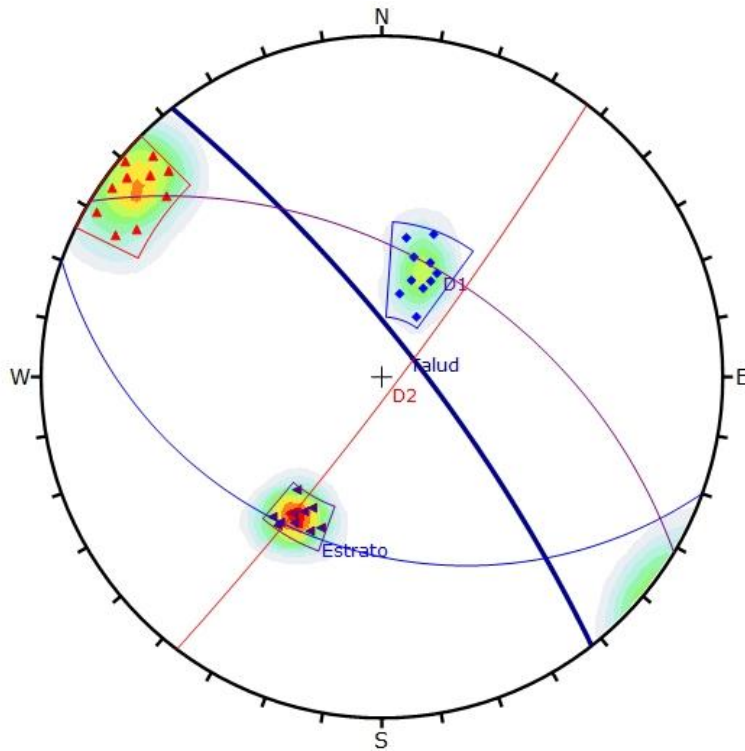
Figura 35: Densidad de familias, diagrama de polos y dirección del talud mostrados en Dips 6.0.

Para el análisis de las discontinuidades se tomaron un total de 30 datos estructurales entre las familias reconocidas en esta estación, según los datos obtenidos en la caracterización geomecánica del talud en la etapa de campo, se observan 3 familias de discontinuidades. En la figura 35 se muestra la dispersión de estas familias, en la cual se observa que la nube de datos se agrupa en dirección de 3 orientaciones preferenciales.

Teniendo como resultado la probabilidad de plano de deslizamiento (PPD) en porcentajes, se identifica así el modo de ruptura e inestabilidad del talud. El talud de la estación geomecánica 09 tendrá una mayor tendencia a fallar por ruptura tipo cuña con 32.41 % de probabilidad de plano de deslizamiento, considerando también la rotura tipo planar con 26.67 % y rotura volteo directo con 22.99 % de probabilidad (Tabla 46).

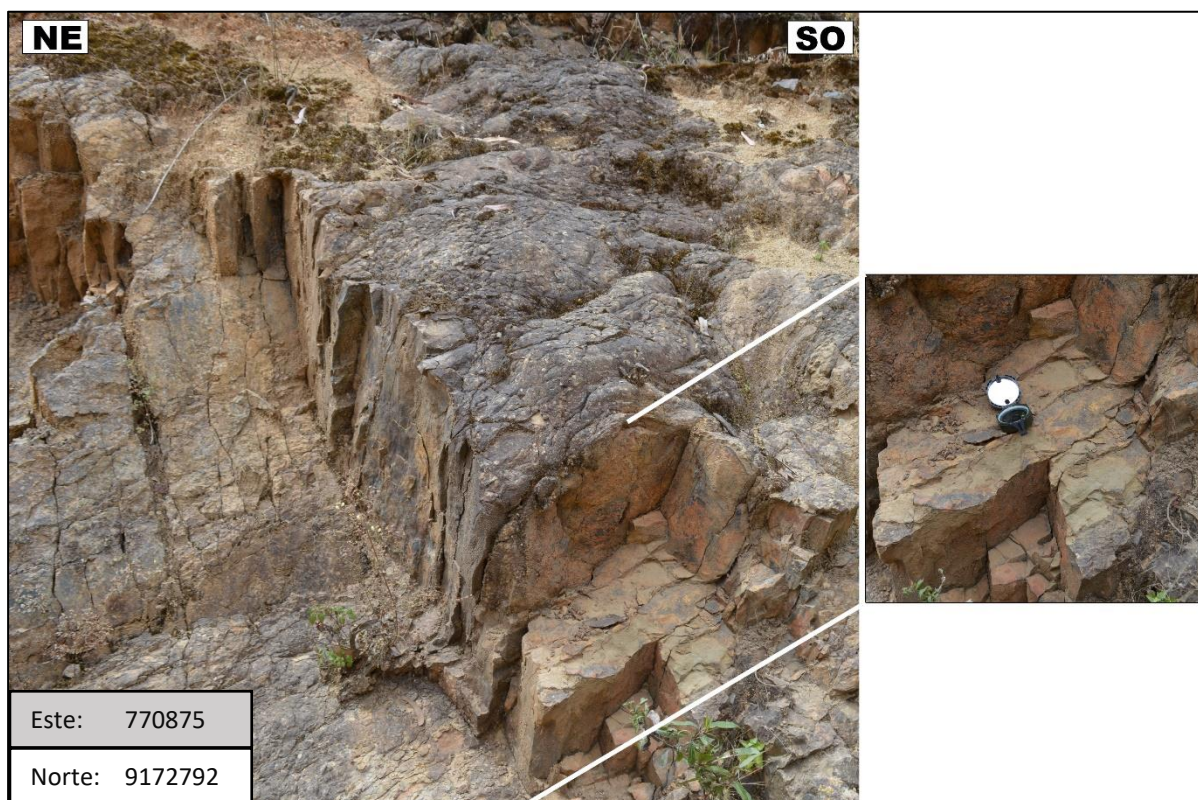
El talud está ubicado en la margen izquierda de la carretera Cospán – Campodén, en el sector Llimbe, litológicamente encontramos areniscas de la Formación Chimú, los estratos en este punto se encuentran moderadamente fracturados, el talud aquí presenta una inclinación mayor a 30° y su altura supera los 10 m, aquí se determinó 3 familias de discontinuidades, el RMR para esta estación fue de 37 y corresponde a una roca de tipo IV de mala calidad. En la tabla # 47, se presenta un resumen de los datos geológicos recolectados en campo de este afloramiento.

Foto 36: Se observa un afloramiento de la Formación Chimú, correspondiente a la estación geomecánica 10, en el sector Llimbe (progresiva Km 02+800).

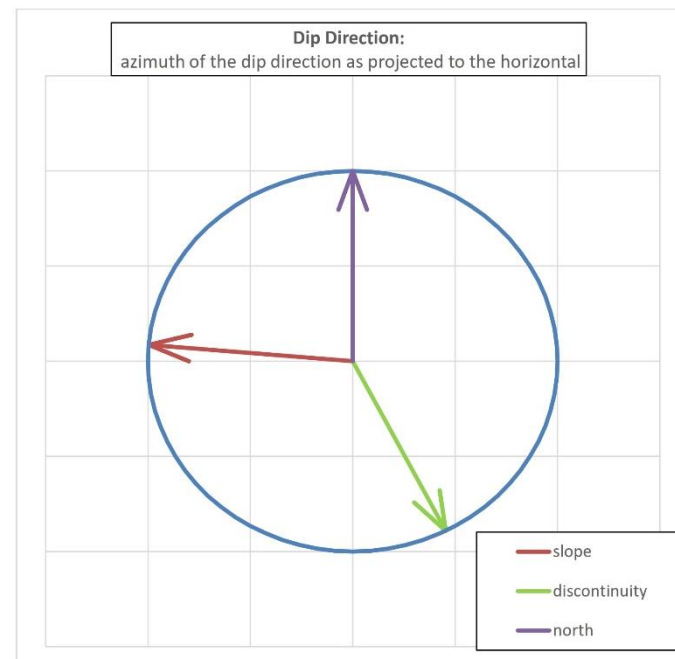
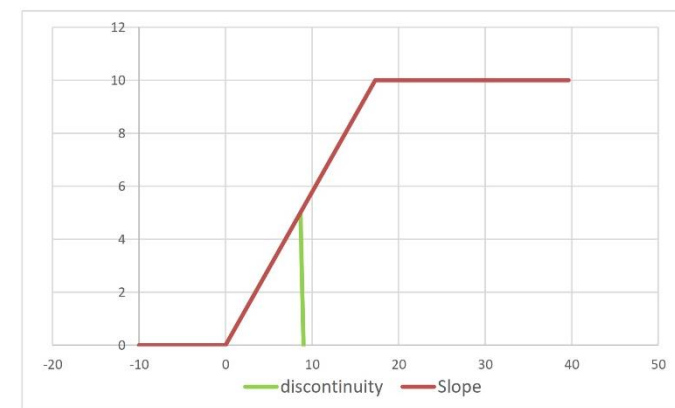
Discrete	Continuous
SMR	36	37
Class	IV	IV

Discrete	Continuous
Description	Bad	Bad
Stability	Unstable	Unstable
Failures	Planar or big wedges	Planar or big wedges
Support	Important/corrective	Important/corrective

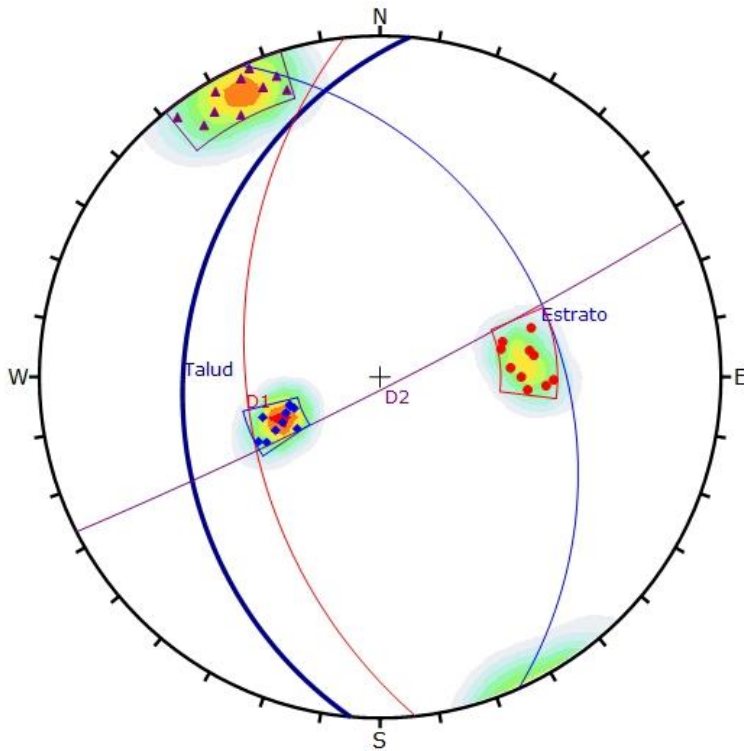
Figura 37: Densidad de familias, diagrama de polos y dirección del talud mostrados en Dips 6.0.

Teniendo como resultado la probabilidad de plano de deslizamiento (PPD) en porcentajes, se identifica así el modo de ruptura e inestabilidad del talud. El talud de la estación geomecánica 10 tendrá una mayor tendencia a fallar por ruptura tipo volteo directo con 2.30 % de probabilidad de plano de deslizamiento (Tabla 49).

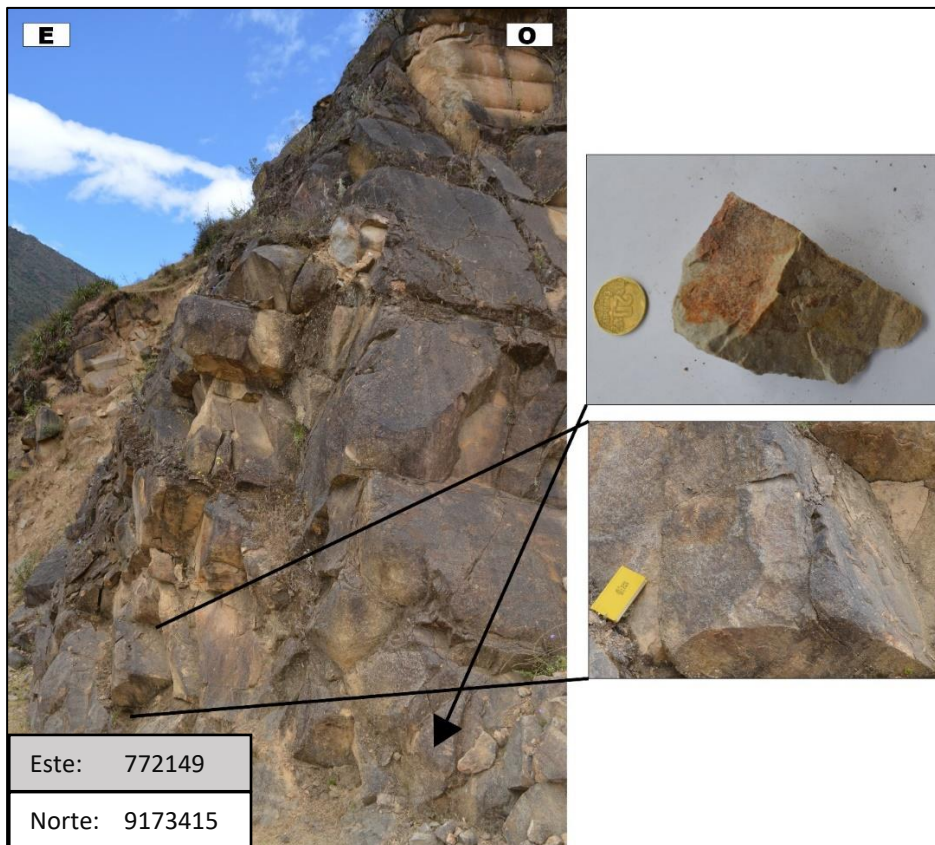
Foto 37: Se observa un afloramiento de la Formación Chimú, correspondiente a la estación geomecánica 11, en el sector Casipe (progresiva Km 06+150).

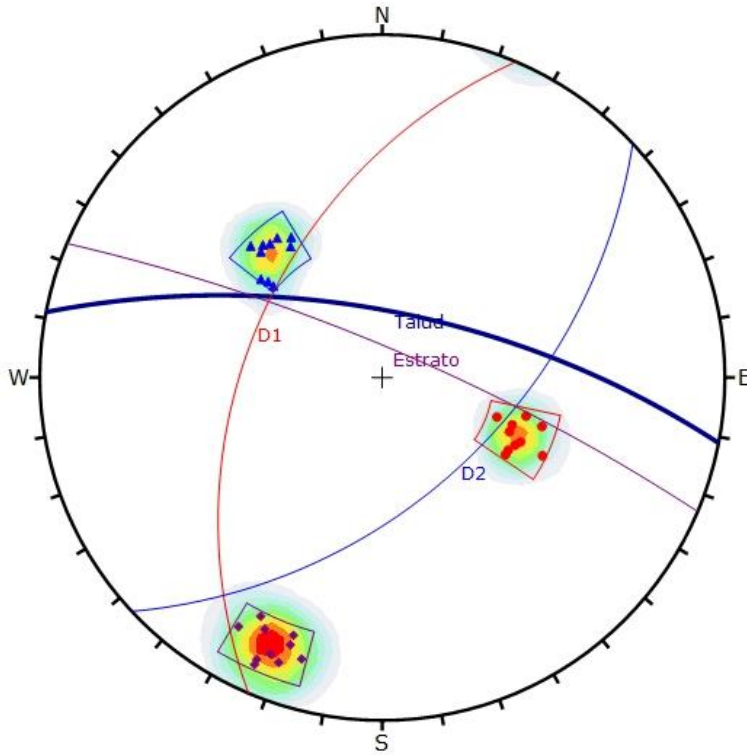
Figura 39: Densidad de familias, diagrama de polos y dirección del talud mostrados en Dips 6.0.

Teniendo como resultado la probabilidad de plano de deslizamiento (PPD) en porcentajes, se identifica así el modo de ruptura e inestabilidad del talud. El talud de la estación geomecánica 11 tendrá una mayor tendencia a fallar por ruptura tipo cuña con 9.43 % de probabilidad de plano de deslizamiento, considerando también la rotura tipo volteo directo con un 2.99 % de probabilidad (Tabla 52).

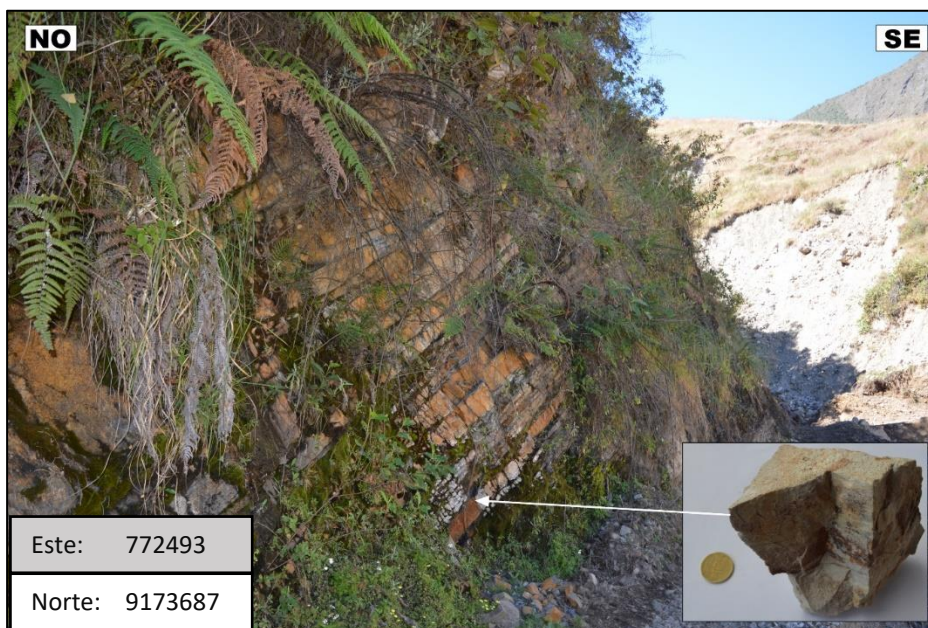
Foto 38: Se observa un afloramiento de la Formación Chimú, correspondiente a la estación geomecánica 12, en el sector Las Lúcumas (progresiva Km 07+050).

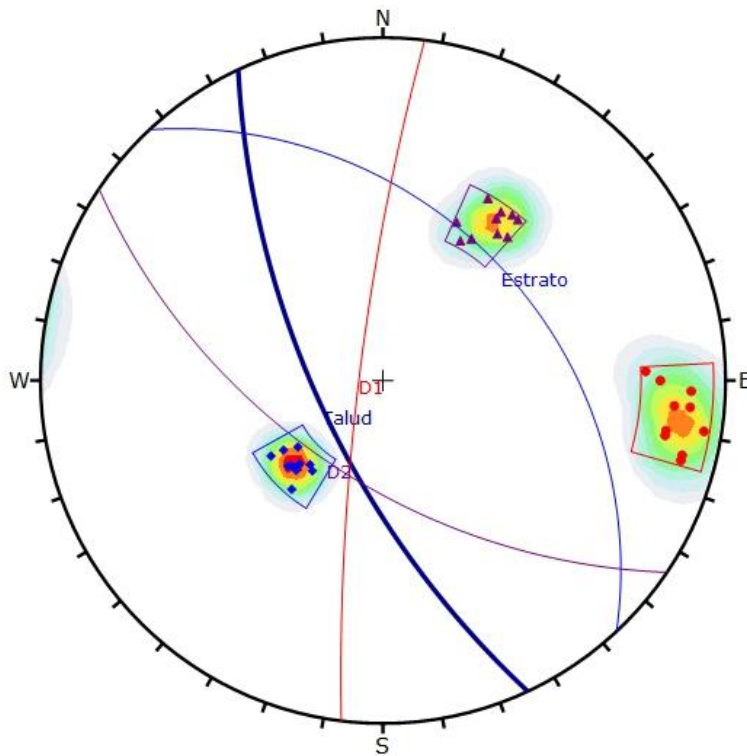
Figura 41: Densidad de familias, diagrama de polos y dirección del talud mostrados en Dips 6.0.

Teniendo como resultado la probabilidad de plano de deslizamiento (PPD) en porcentajes, se identifica así el modo de ruptura e inestabilidad del talud. El talud de la estación geomecánica 12 tendrá una mayor tendencia a fallar por ruptura tipo cuña con 22.99 % de probabilidad de plano de deslizamiento, considerando también la rotura tipo planar con 6.67 % y la rotura tipo volteo directo 2.30 % de probabilidad (Tabla 55).

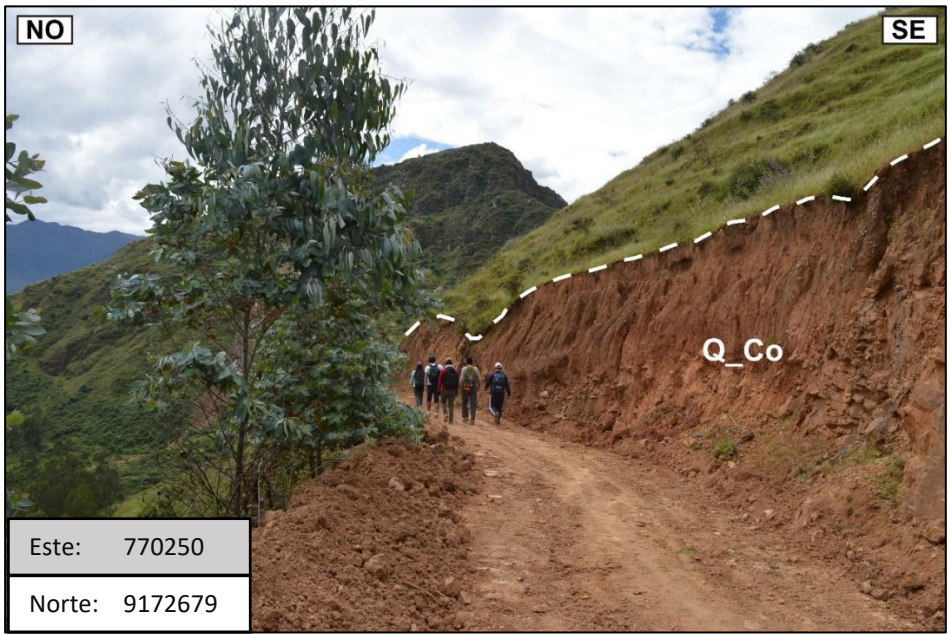
El talud está ubicado en el margen izquierdo de la carretera Cospán- Rambrán, en la foto observamos un depósito coluvial el cual está compuesto principalmente por gravas finas y bloques angulares de composición arenosa, presentan un color marrón, estos bloques están sostenidos por una matriz de composición areno-limosa (SM), este depósito se encuentra suprayaciendo parcialmente a la Formación Carhuaz.

Foto 39: Talud inestable sobre un depósito Coluvial en las progresivas Km 1+280 – Km 1+330

SOLUCIÓN 01: Se recomienda construir gaviones de cuatro camadas a lo largo de todo este tramo para estabilizar el talud. En este caso la estructura está parcialmente sumergida y para este análisis las características mecánicas de los gaviones han sido asumidas, además el análisis de estabilidad en condiciones naturales realizado mediante el software Slide v.6 nos muestra que el factor de seguridad aumenta de 0.667 a 1.089 y por lo tanto cumple con la condición de equilibrio límite. Asimismo se ha realizado el análisis de estabilidad en condiciones pseudoestáticas, aquí el factor de seguridad aumenta de 0.520 a 0.830, lo cual nos indica que el talud en condiciones pseudoestáticas y con un refuerzo de gavión no cumple con las condiciones de equilibrio límite.

Hacer banquetas y bajar el ángulo de talud, para esto se realizará bancos de 4m de altura con un ángulo de 45° por 2m de ancho de banco como se muestra en los siguientes análisis.

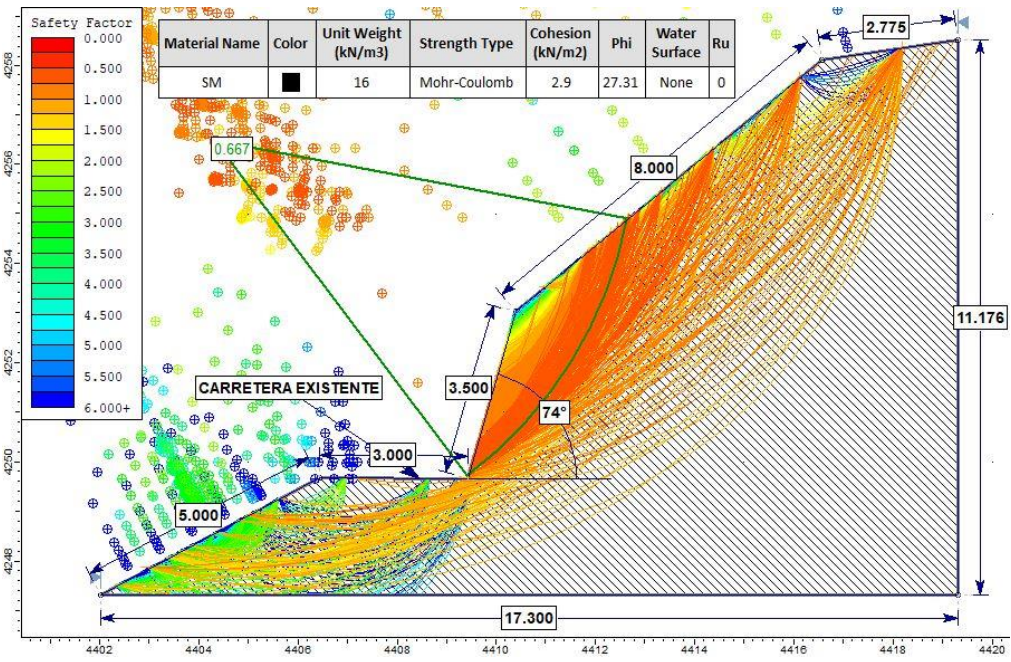
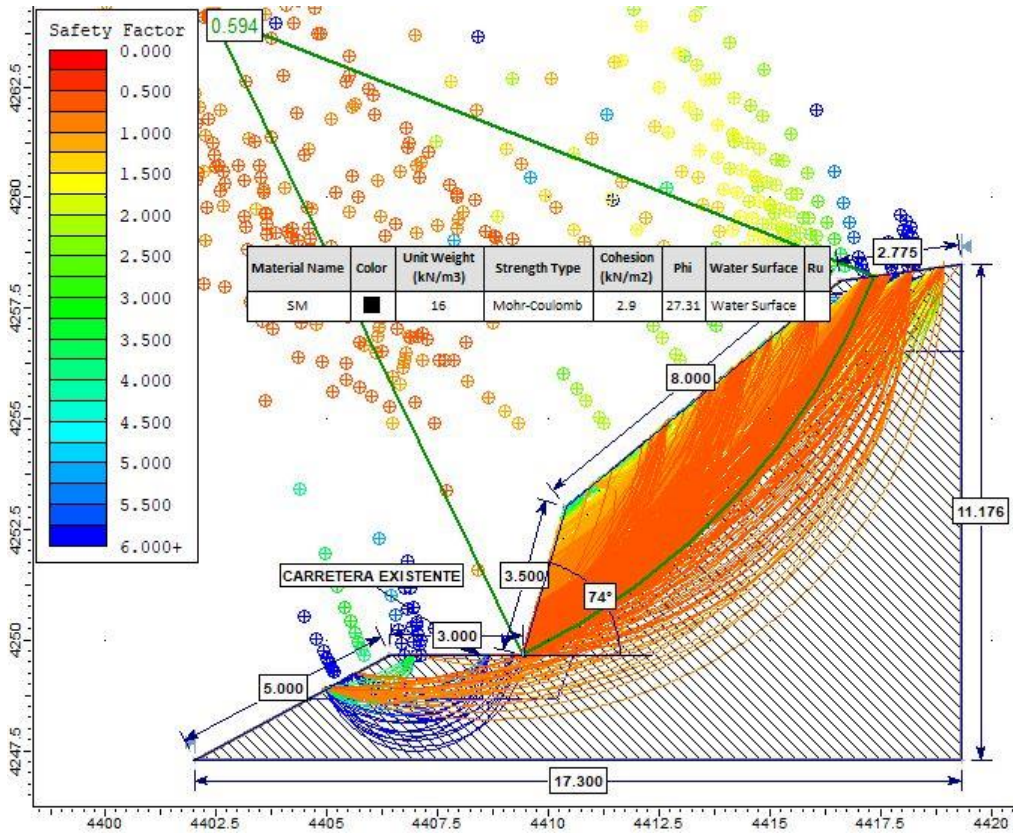
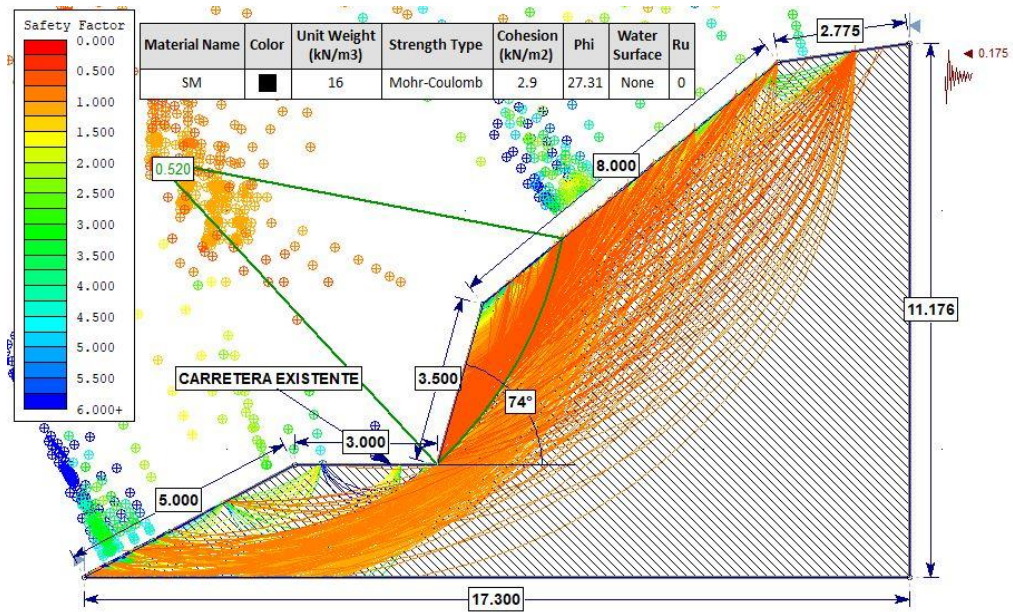
Figura 44: Análisis Slide en condiciones naturales.

Figura 45: Análisis Slide en condiciones de saturación parcial.

Figura 46: Análisis Slide en condiciones de sismicidad.

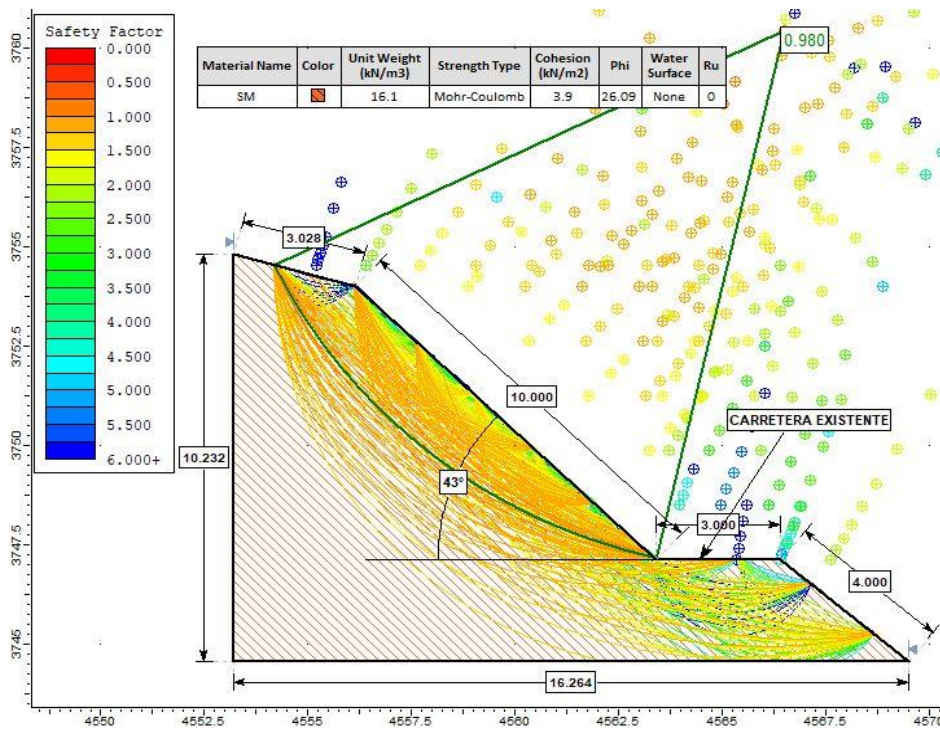
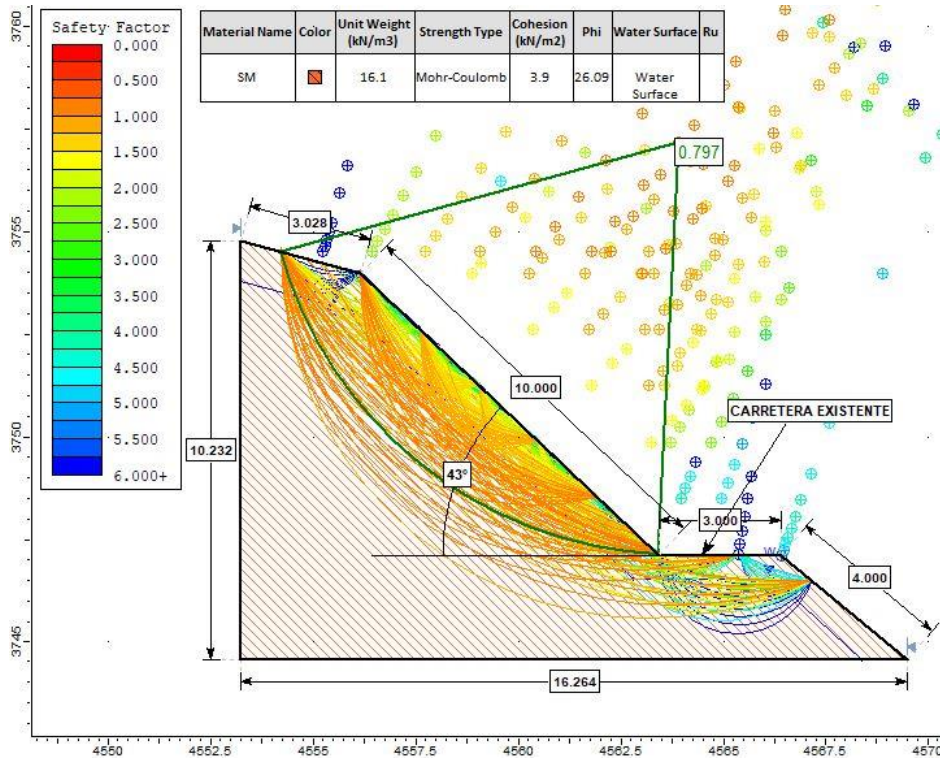
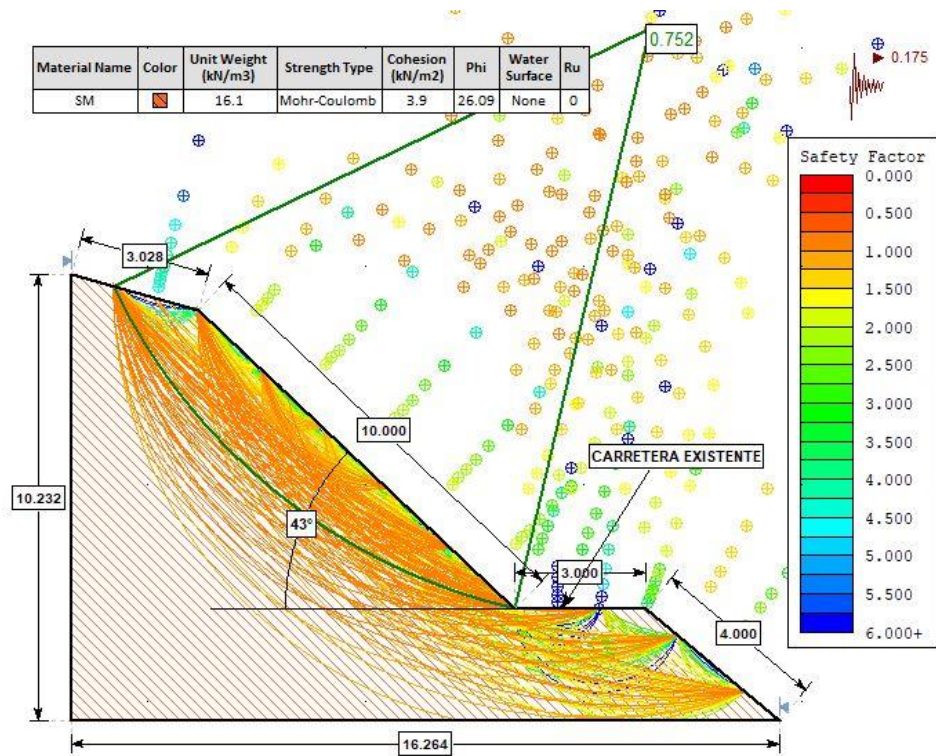
Figura 47: Análisis Slide en condiciones naturales.

Figura 48: Análisis Slide en condiciones de saturación parcial.

Figura 49: Análisis Slide en condiciones de sismicidad.

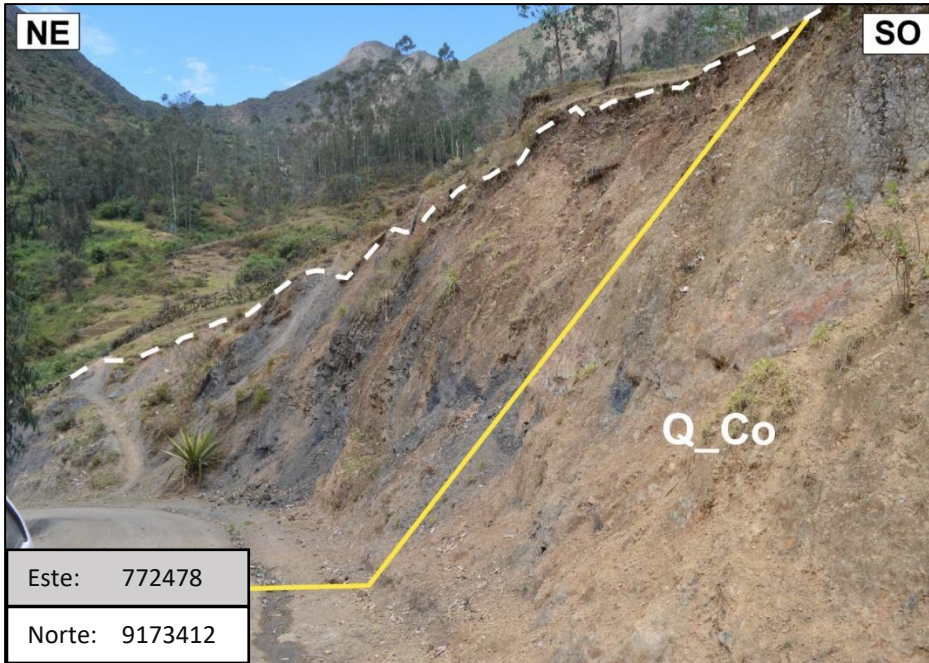
El talud está ubicado en el margen izquierdo de la carretera Cospán- Rambrán, en la foto observamos un depósito coluvial el cual está compuesto principalmente por gravas finas y bloques angulares de composición heterogénea, presentan un color amarillento con tonalidades grises, estos bloques están sostenidos por una matriz de composición arenolimososa (SM).

Foto 41: Talud inestable sobre un depósito Coluvial en las progresivas Km 6+500 – Km 6+520

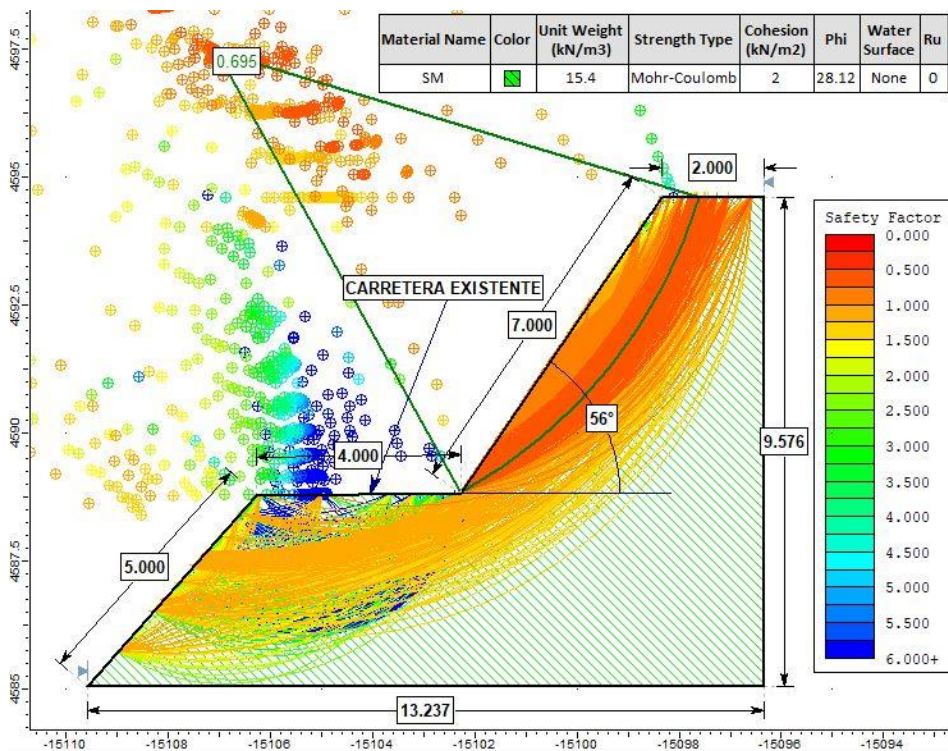
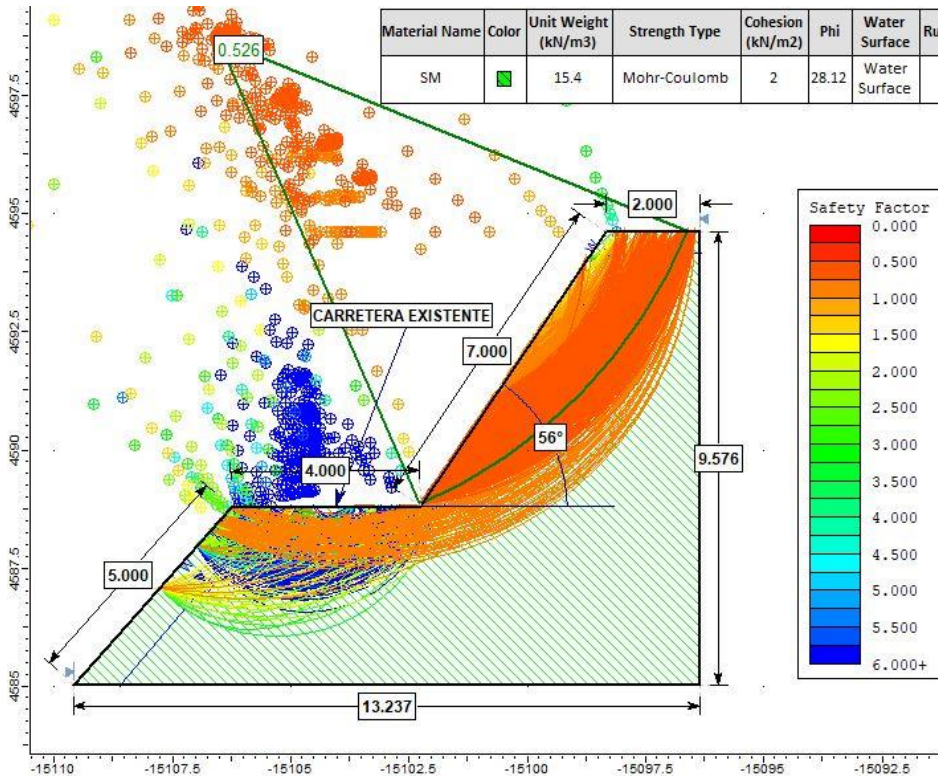
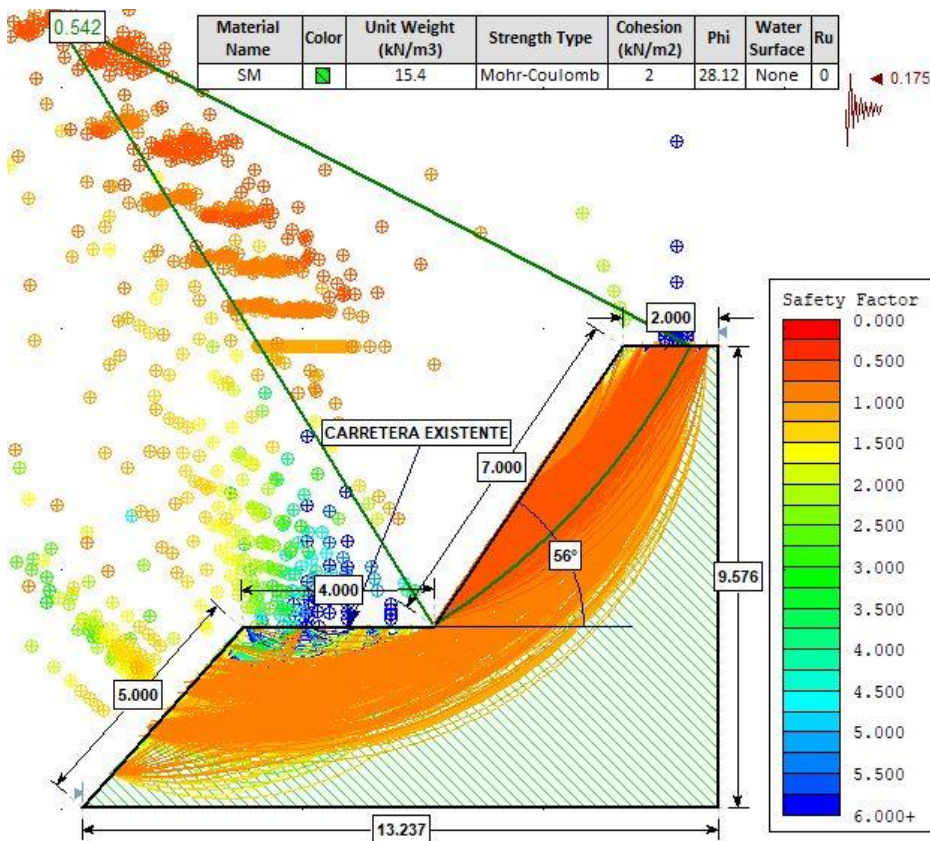
Figura 50: Análisis Slide en condiciones naturales.

Figura 51: Análisis Slide en condiciones de saturación parcial.

Figura 52: Análisis Slide en condiciones de sismicidad.

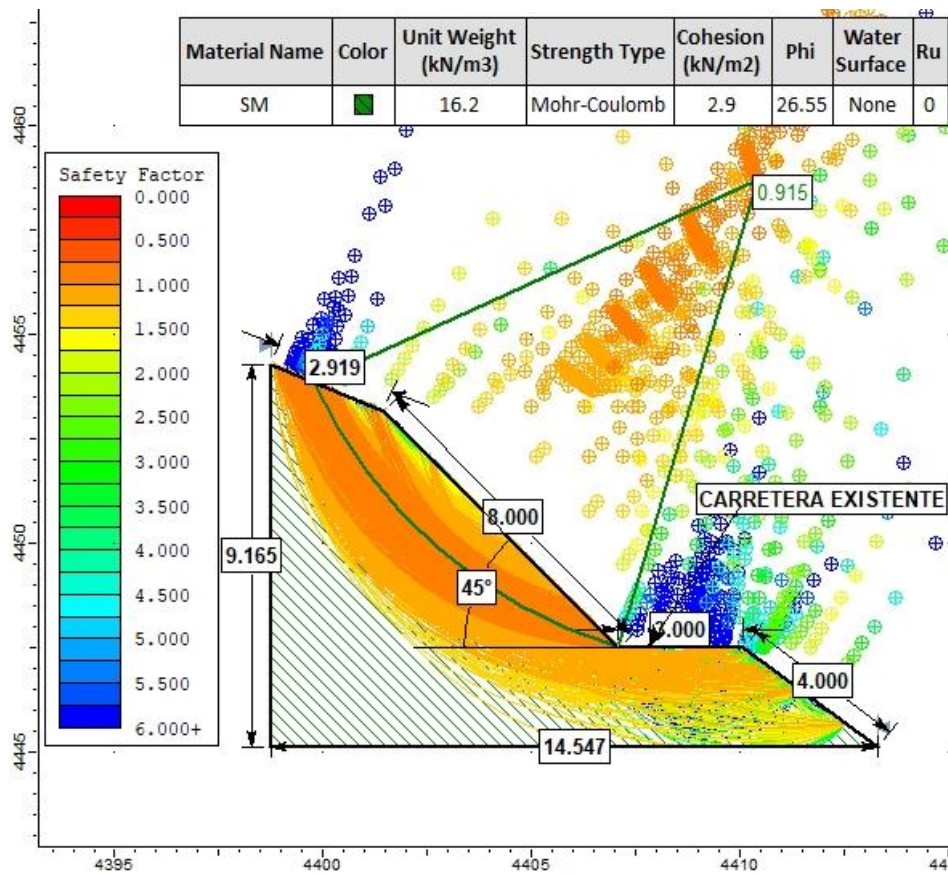
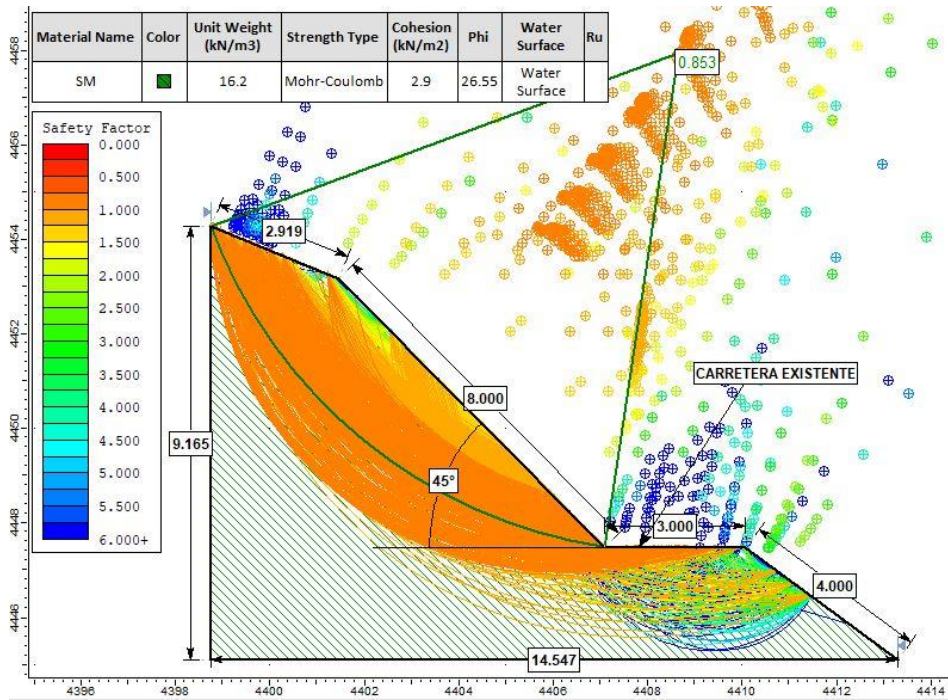
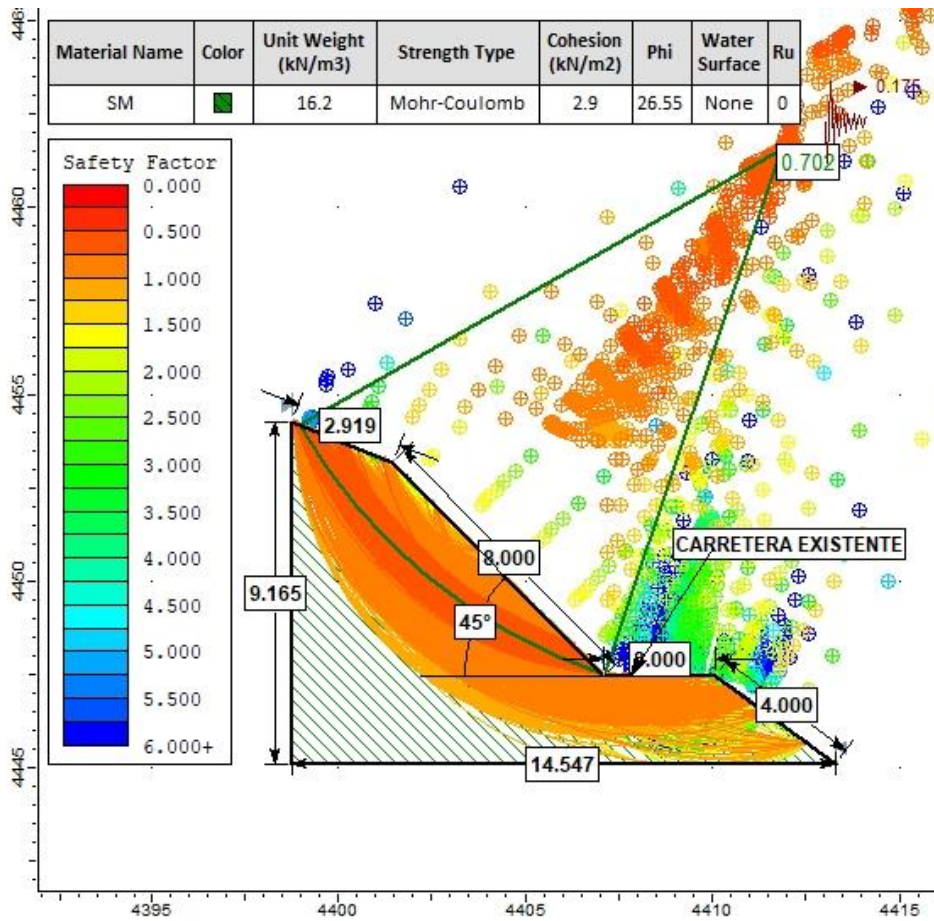
Figura 53: Análisis Slide en condiciones naturales.

Figura 54: Análisis Slide en condiciones de saturación parcial.

Figura 55: Análisis Slide en condiciones de sismicidad.

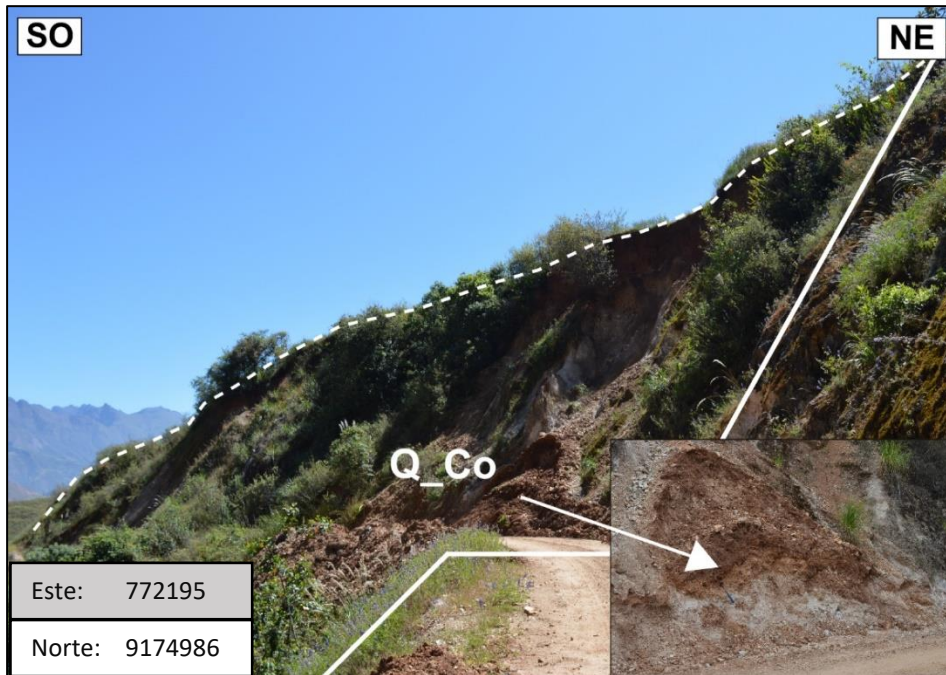
El talud está ubicado en el margen izquierdo de la carretera Cospán- Rambrán, en la foto observamos un depósito cuaternario el cual está compuesto principalmente por gravas finas y bloques angulosos de composición arenosa, presentan un color amarillento, estos bloques están sostenidos por una matriz de composición areno-limosa (SM). Además se observa la presencia de pequeños derrumbes en el talud produciendo inestabilidad en estos.

Foto 43: Talud inestable sobre un depósito Coluvial en las progresivas Km 9+620 – Km 9+660.

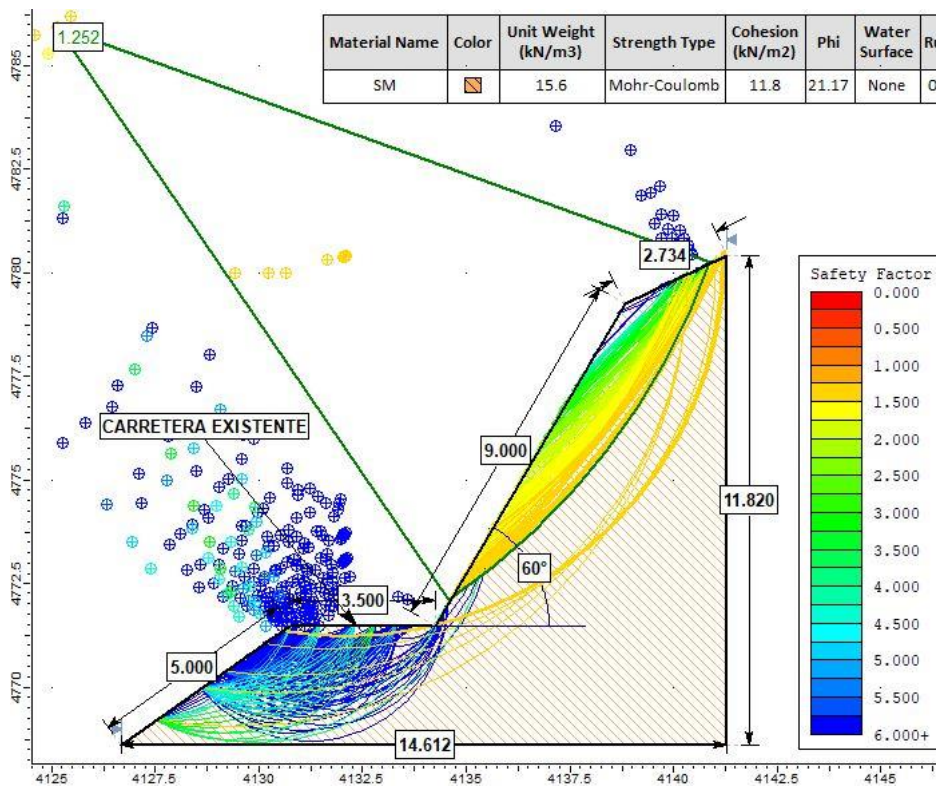
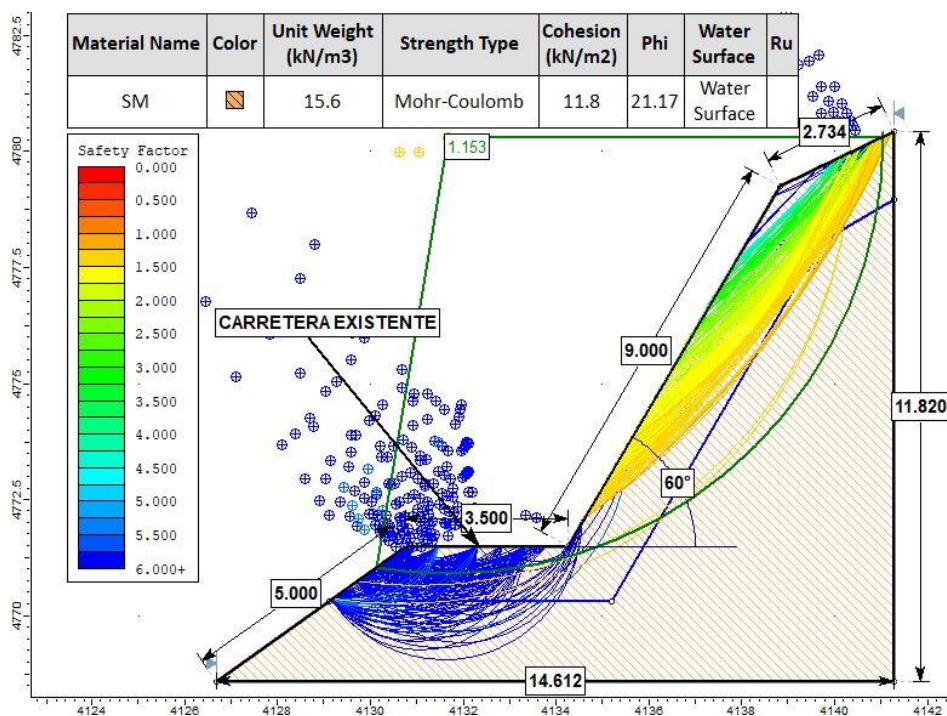
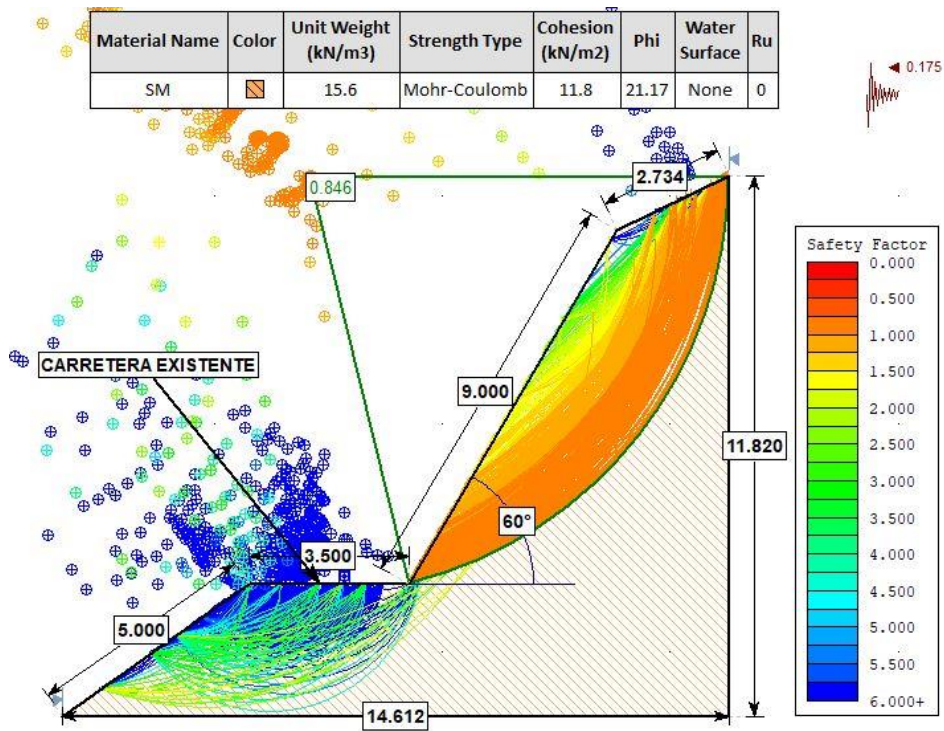
Figura 56: Análisis Slide en condiciones naturales.

Figura 57: Análisis Slide en condiciones de saturación parcial.

Figura 58: Análisis Slide en condiciones de sismicidad.

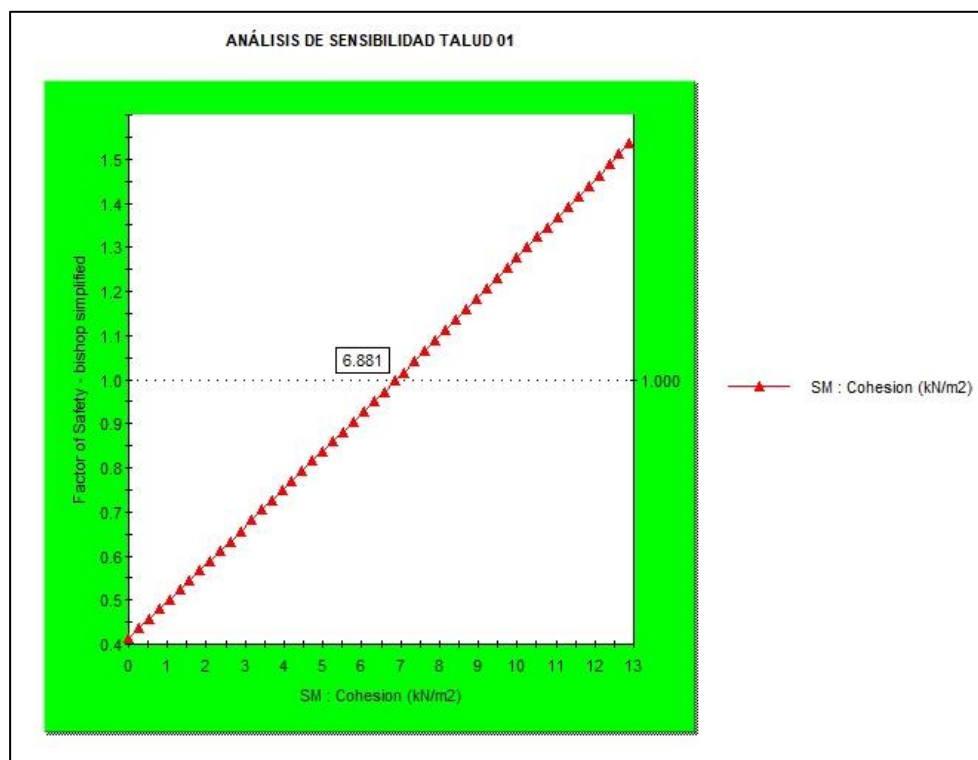
Progresiva	Material	Valor de cohesión calibrado (KN/m ²)
Km 1+280 – Km 1+330	Arena Limosa (SM)	6.881

Figura 59: Análisis de sensibilidad para determinar la cohesión mínima requerida en el talud 01 para que este sea estable.
