UNIVERSIDAD NACIONAL DE CAJAMARCA

TESIS

**EVALUACIÓN GEOMECÁNICA DEL TRAMO DE LA CARRETERA ENTRE LAS
COMUNIDADES DE RAMBRÁN Y UNIÓN CASIPE-DISTRITO DE COSPÁN,
CAJAMARCA**

Cajamarca, 2022

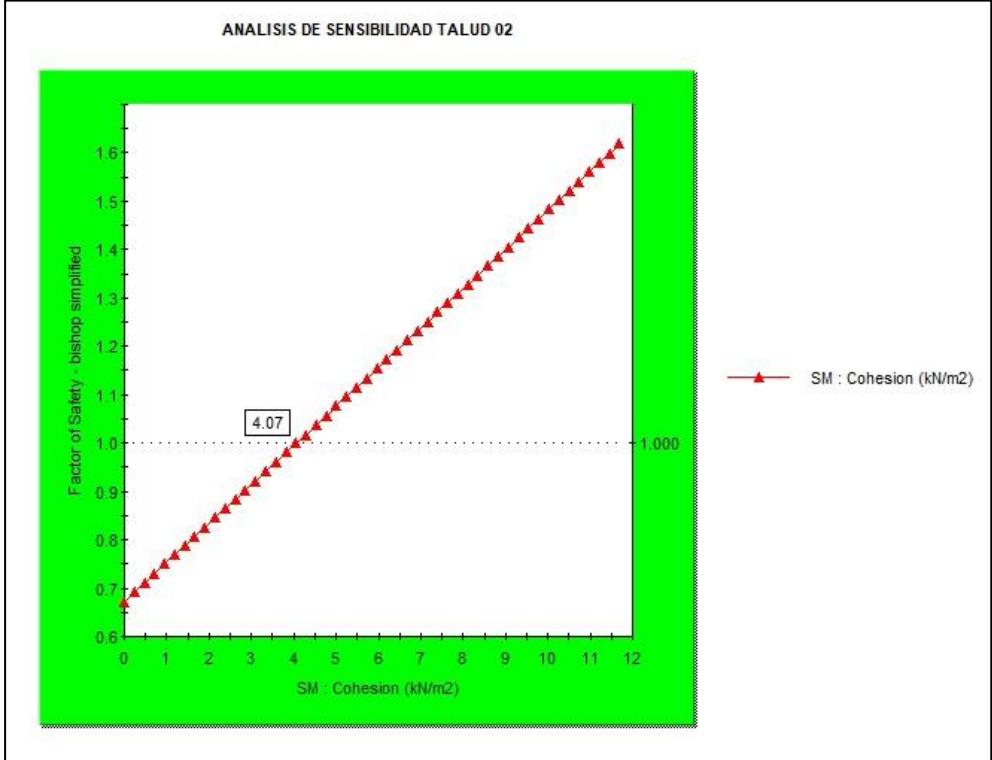
TALUD 02: Para el talud 02 según los resultados de laboratorio tenemos una cohesión de 3.9 KN/m², por lo tanto se realizó la calibración de la cohesión y para que este talud sea estable necesita una cohesión mínima de 4.07 KN/m², este valor se muestra en la tabla “63” y en la figura “60”.

Figura 60: Análisis de sensibilidad para determinar la cohesión mínima requerida en el talud 02 para que este sea estable.

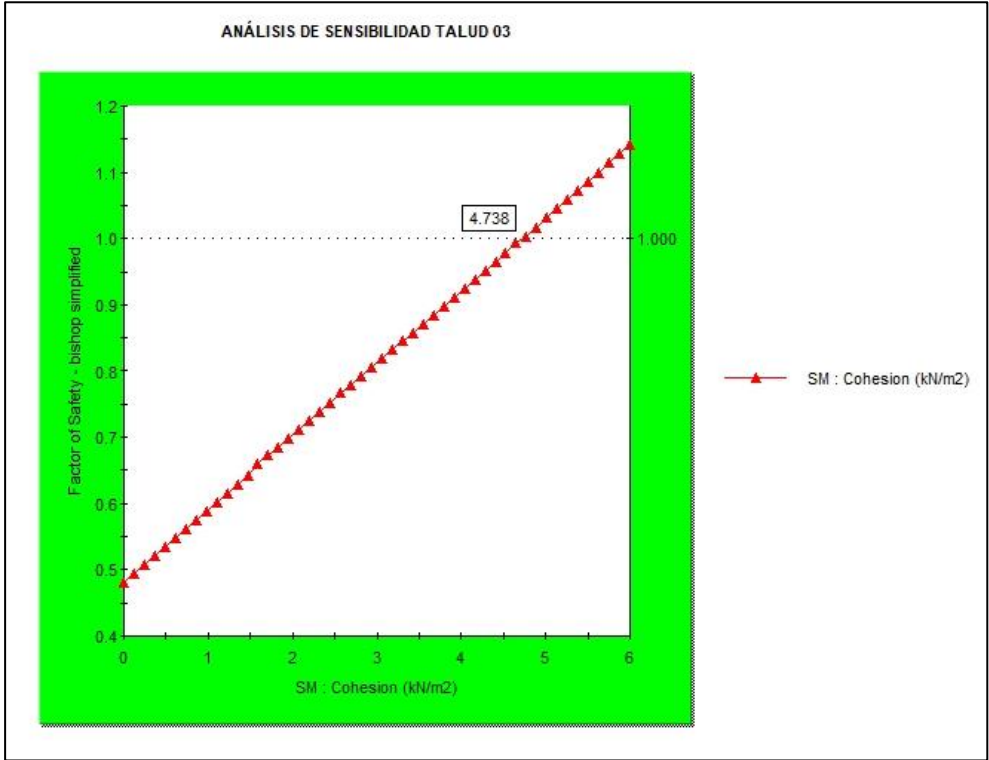
TALUD 03: Para el talud 03 según los resultados de laboratorio tenemos una cohesión de 2.0 KN/m², por lo tanto se realizó la calibración de la cohesión y para que este talud sea estable necesita una cohesión mínima de 4.738 KN/m², este valor se muestra en la tabla “64” y en la figura “61”.

Figura 61: Análisis de sensibilidad para determinar la cohesión mínima requerida en el talud 03 para que este sea estable.

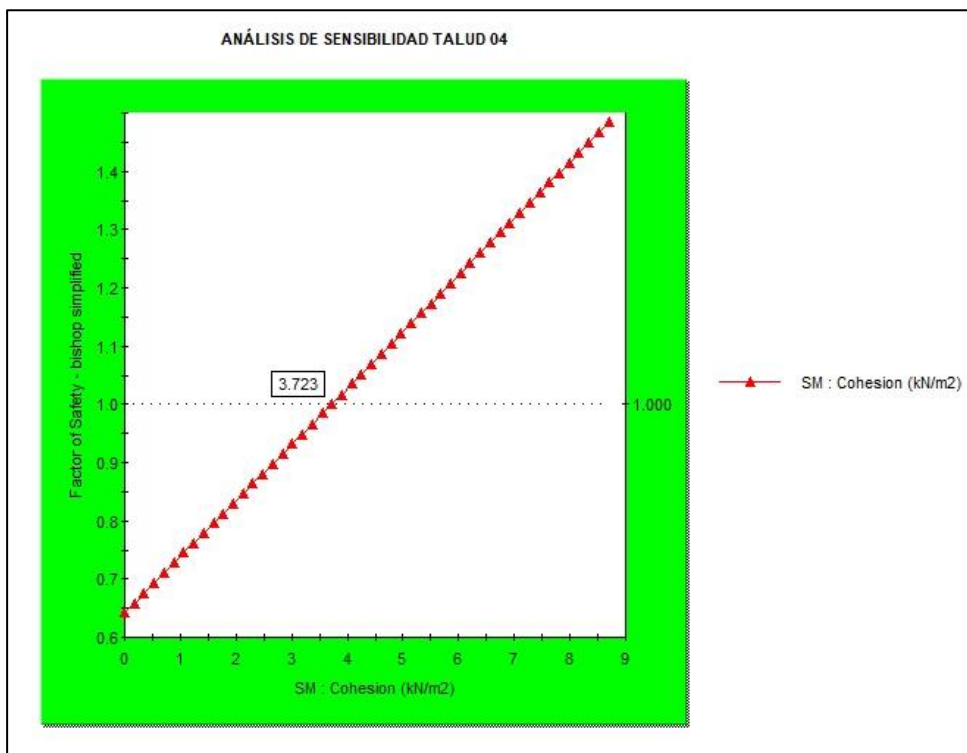
TALUD 04: Para el talud 04 según los resultados de laboratorio tenemos una cohesión de 2.9 KN/m², por lo tanto se realizó la calibración de la cohesión y para que este talud sea estable necesita una cohesión mínima de 3.723 KN/m², este valor se muestra en la tabla “65” y en la figura “62”.

Figura 62: Análisis de sensibilidad para determinar la cohesión mínima requerida en el talud 04 para que este sea estable.

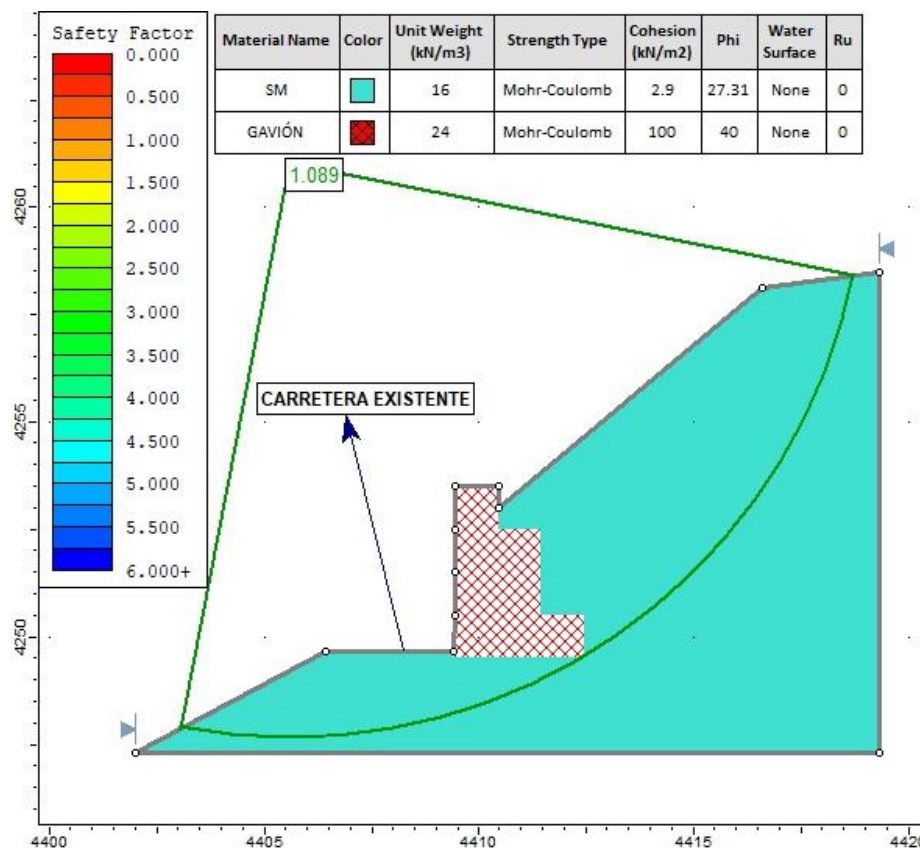
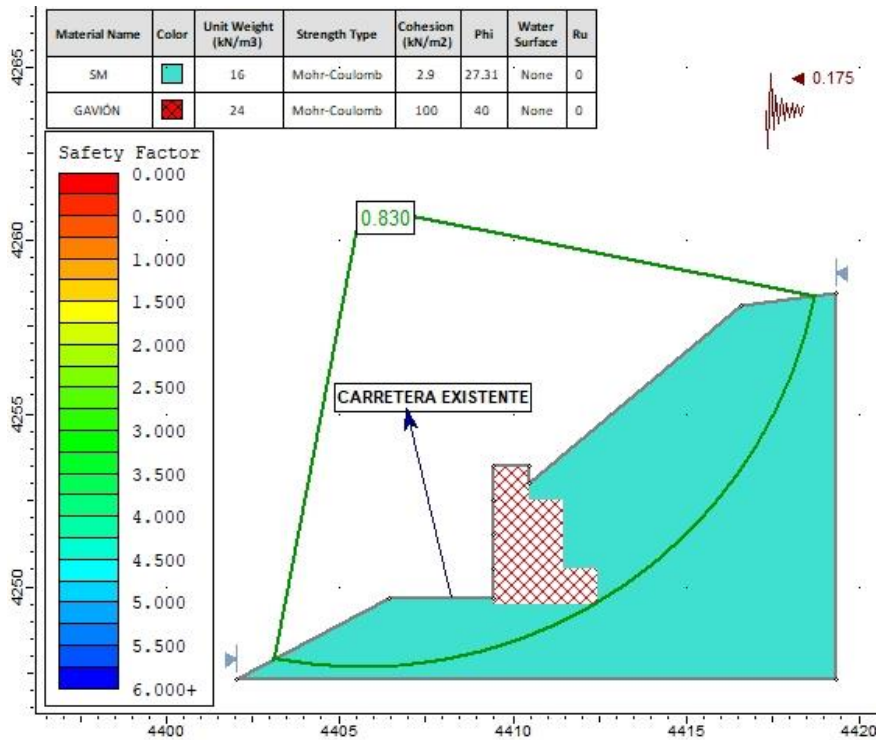
Figura 63: Se muestra el análisis slide V.6 en condiciones naturales, usando como refuerzo un gavión de 4 camadas.

Figura 64: Se muestra el análisis slide V.6 en condiciones de sismicidad, usando como refuerzo un gavión de 4 camadas.

SOLUCIÓN 01: Se recomienda construir gaviones de cuatro camadas a lo largo de todo este tramo para estabilizar el talud. En este caso la estructura está parcialmente sumergida y para este análisis las características mecánicas de los gaviones han sido asumidas, además el análisis de estabilidad en condiciones naturales realizado mediante el software Slide v.6 nos muestra que el factor de seguridad aumenta de 0.667 a 1.089 y por lo tanto cumple con la condición de equilibrio límite. Asimismo se ha realizado el análisis de estabilidad en condiciones pseudoestáticas, aquí el factor de seguridad aumenta de 0.520 a 0.830, lo cual nos indica que el talud en condiciones pseudoestáticas y con un refuerzo de gavión no cumple con las condiciones de equilibrio límite.

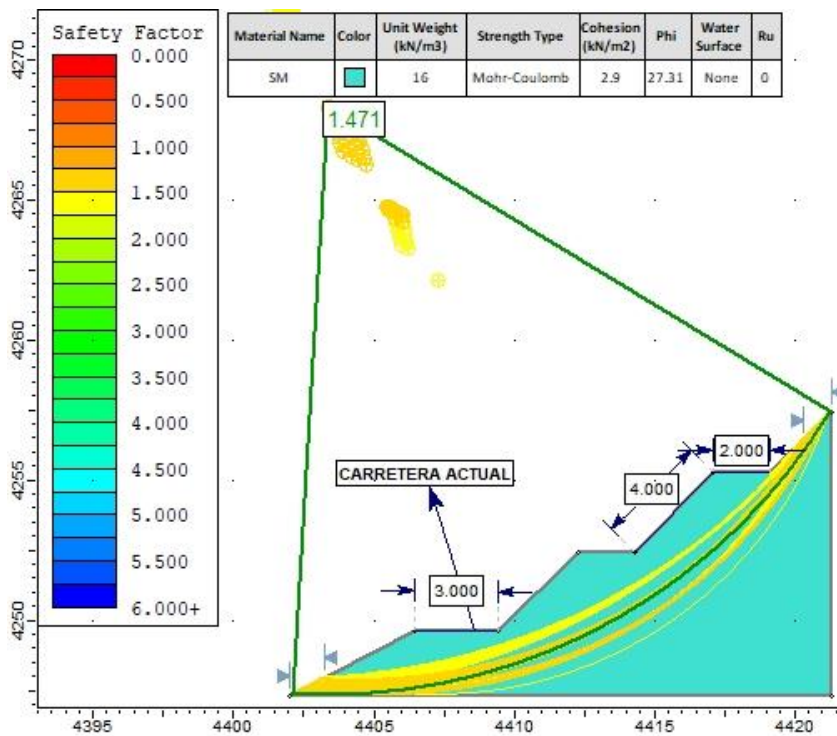
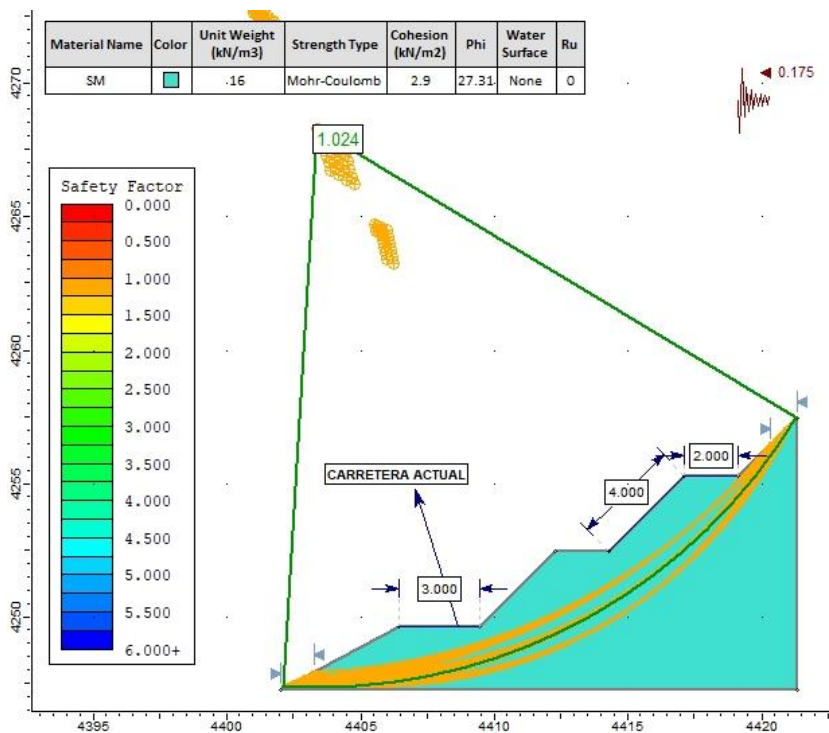
Figura 65: Se muestra el análisis slide V.6 en condiciones naturales, bajando el ángulo a 45°.

Figura 66: Se muestra el análisis slide V.6 en condiciones de sismicidad, bajando el ángulo a 45°.

Hacer banquetas y bajar el ángulo de talud, para esto se realizará bancos de 4m de altura con un ángulo de 45° por 2m de ancho de banco como se muestra en los siguientes análisis.

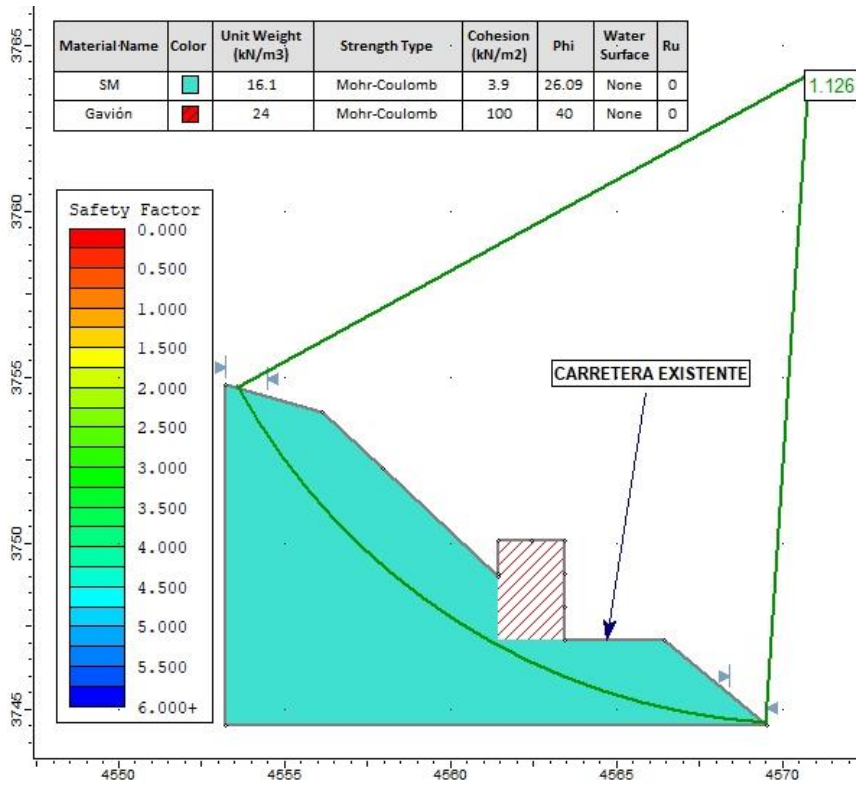
Figura 67: Se muestra el an3lisis slide V.6 en condiciones naturales, usando como refuerzo un gabi3n de 3 camadas.

SOLUCIÓN 01: Se recomienda construir gaviones de tres capas a lo largo de todo este tramo para estabilizar el talud. Para este análisis las características mecánicas de los gaviones han sido asumidas, además el análisis de estabilidad en condiciones naturales realizado mediante el software Slide v.6 nos muestra que el factor de seguridad aumenta de 0.980 a 1.126 y por lo tanto cumple con la condición de equilibrio límite. Asimismo se ha realizado el análisis de estabilidad en condiciones pseudoestáticas, aquí el factor de seguridad aumenta de 0.752 a 0.828, lo cual nos indica que el talud en condiciones pseudoestáticas y con un refuerzo de gavión no cumple con las condiciones de equilibrio límite.

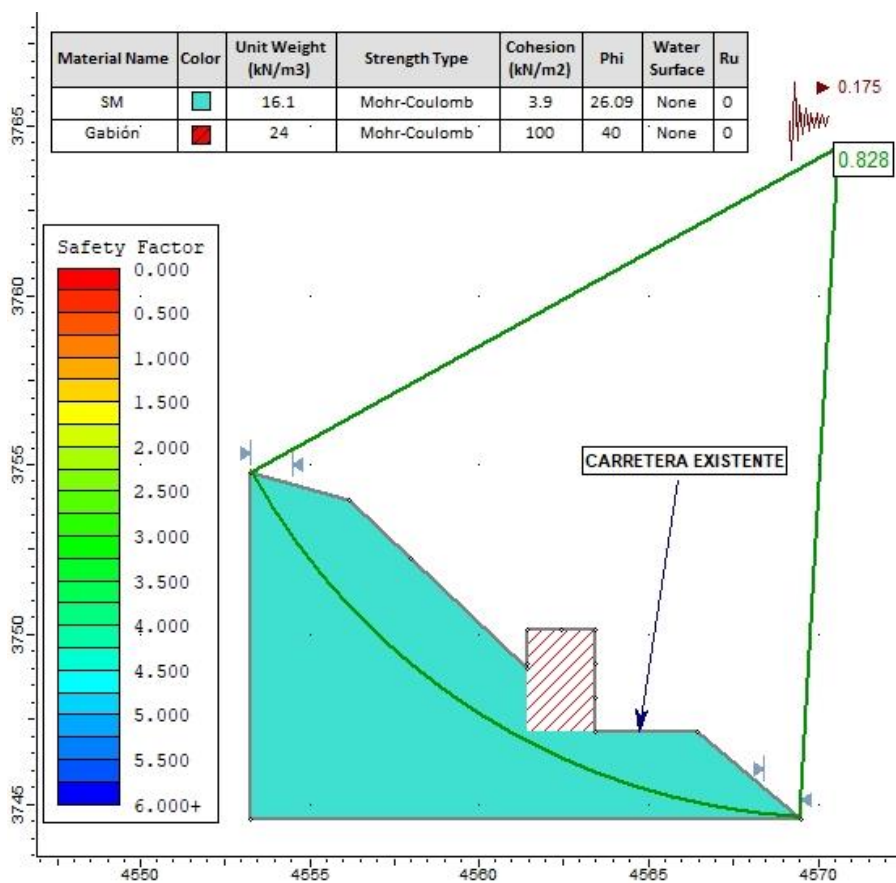
Figura 68: Se muestra el an3lisis slide V.6 en condiciones de sismicidad, usando como refuerzo un gabi3n de 3 camadas.

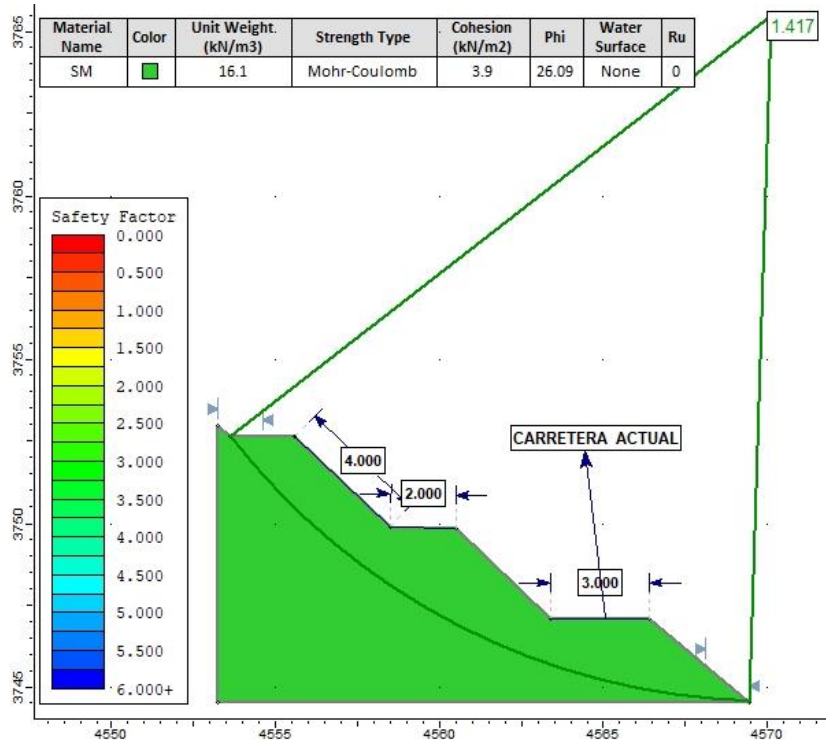
Figura 69: Se muestra el análisis slide V.6 en condiciones naturales, manteniendo el ángulo de 43° y realizando banquetas.

Mantener el ángulo inicial de 43° y hacer banquetas de 4m de altura por 2m ancho de banco como se muestra en los siguientes análisis.

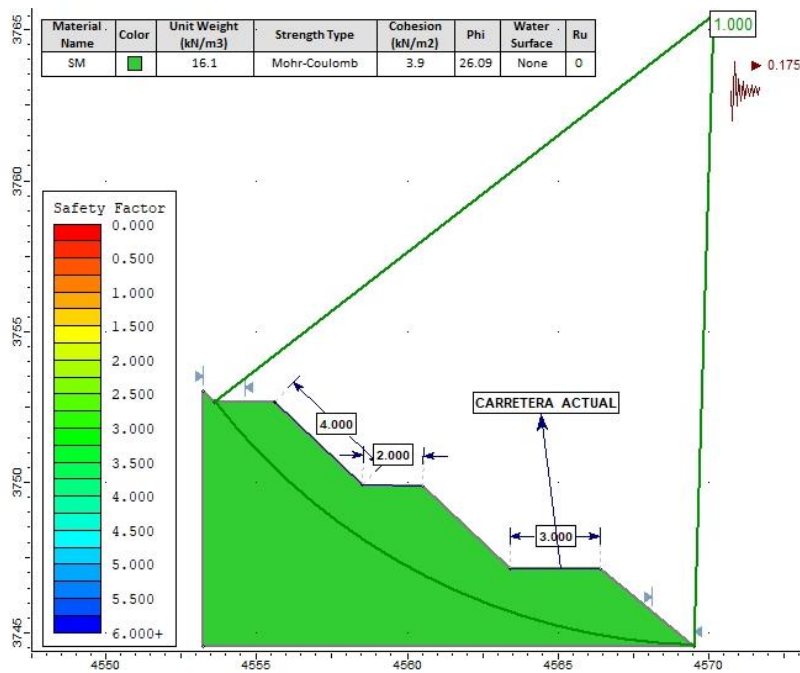
Figura 70: Se muestra el análisis slide V.6 en condiciones de sismicidad, manteniendo el ángulo de 43° y realizando banquetas.

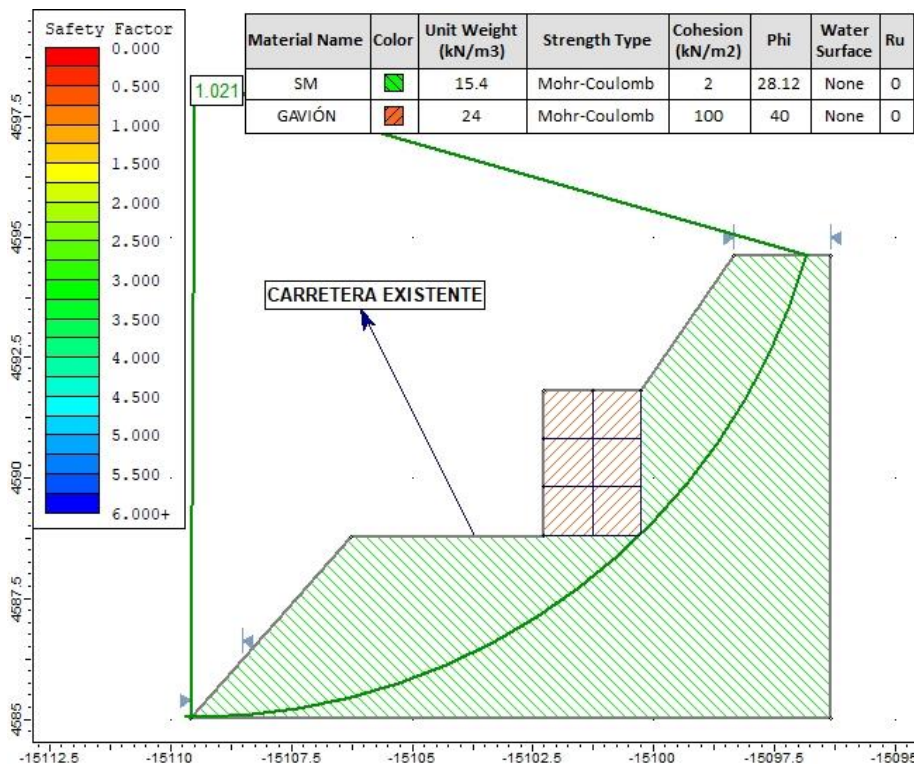
Figura 71: Se muestra el análisis slide V.6 en condiciones naturales, usando como refuerzo un gavión de 3 camadas.

SOLUCIÓN 01: Se recomienda construir gaviones de dos camadas a lo largo de todo este tramo para estabilizar el talud. Para este análisis las características mecánicas de los gaviones han sido asumidas, además el análisis de estabilidad en condiciones naturales realizado mediante el software Slide v.6 nos muestra que el factor de seguridad aumenta de 0.695 a 1.021 y por lo tanto cumple con la condición de equilibrio límite. Asimismo se ha realizado el análisis de estabilidad en condiciones pseudoestáticas, aquí el factor de seguridad aumenta de 0.542 a 0.777, lo cual nos indica que el talud en condiciones pseudoestáticas y con un refuerzo de gavión no cumple con las condiciones de equilibrio límite.

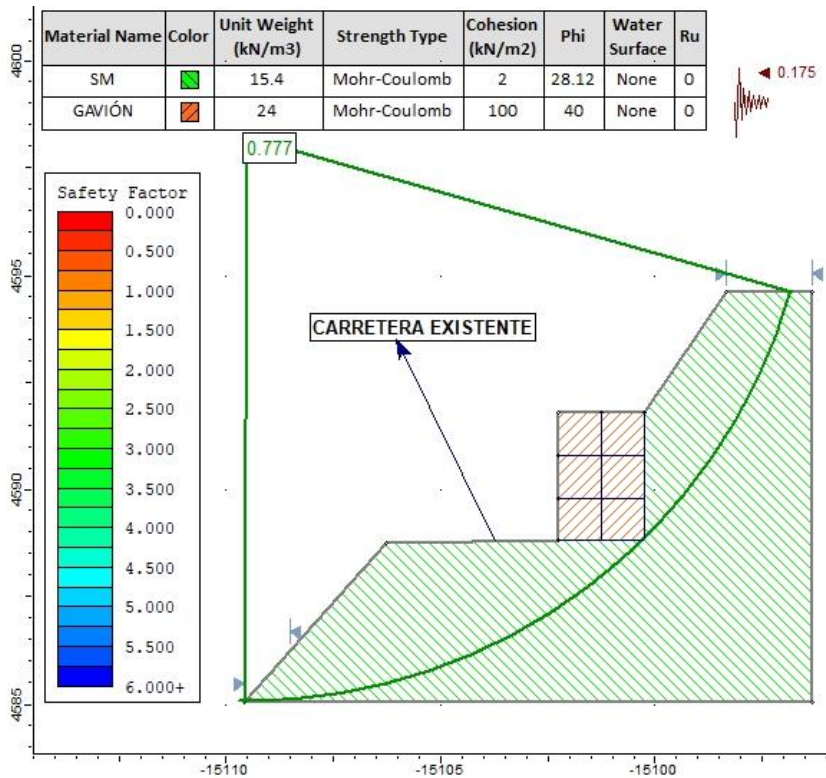
Figura 72: Se muestra el análisis slide V.6 en condiciones de sismicidad, usando como refuerzo un gavión de 3 camadas.

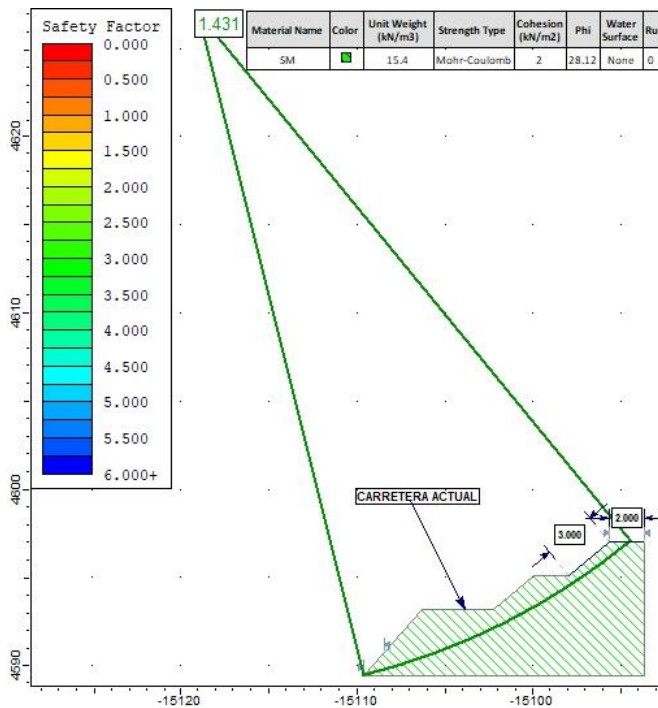
Figura 73: Se muestra el análisis slide V.6 en condiciones naturales, bajando el ángulo a 40° y realizando banquetas.

Hacer banquetas y bajar el ángulo de talud, para esto se realizará bancos de 3m de altura con un ángulo de 40° por 2m de ancho de banco como se muestra en los siguientes análisis.

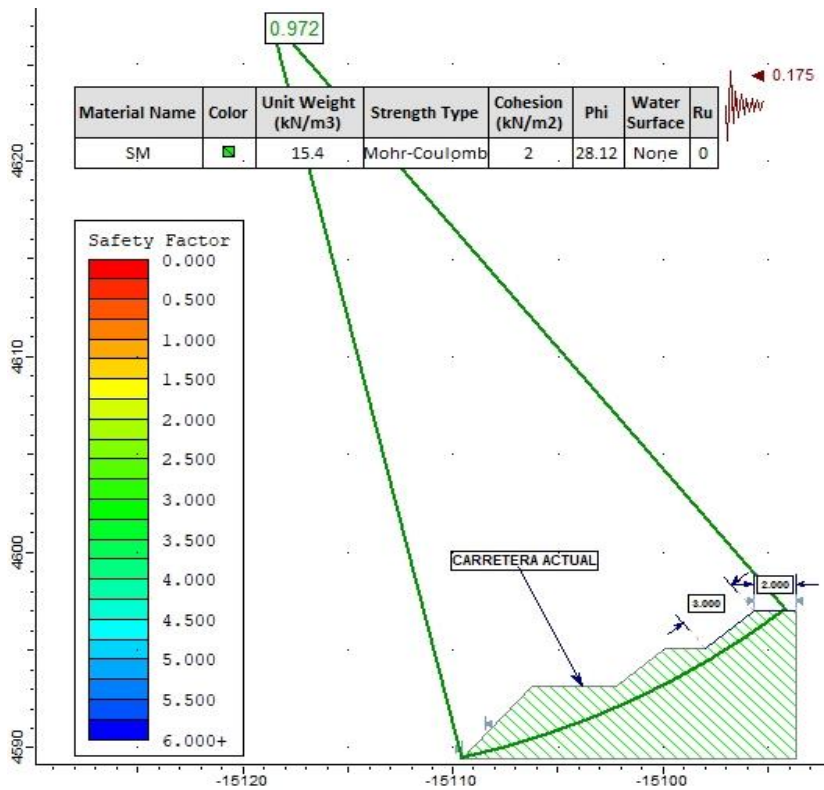
Figura 74: Se muestra el análisis slide V.6 en condiciones de sismicidad, bajando el ángulo a 40° y realizando banquetas.

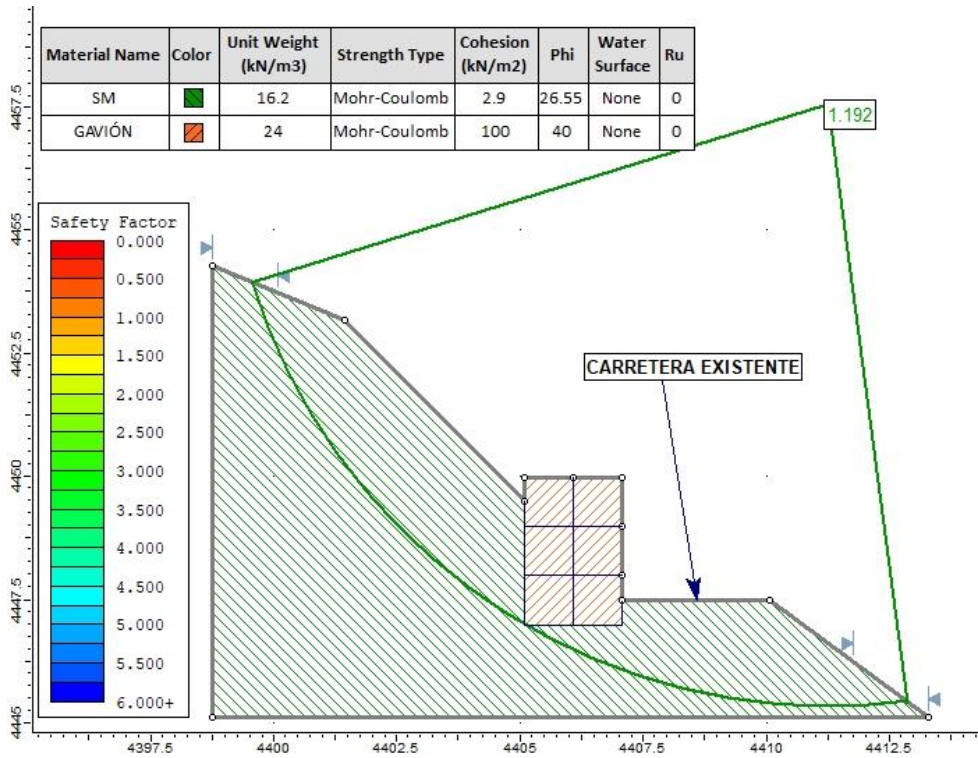
Figura 75: Se muestra el análisis slide V.6 en condiciones naturales, usando como refuerzo un gavión de 3 camadas.

SOLUCIÓN 01: Se recomienda construir gaviones de tres capas a lo largo de todo este tramo para estabilizar el talud. Para este análisis las características mecánicas de los gaviones han sido asumidas, además el análisis de estabilidad en condiciones naturales realizado mediante el software Slide v.6 nos muestra que el factor de seguridad aumenta de 0.915 a 1.192 y por lo tanto cumple con la condición de equilibrio límite. Asimismo se ha realizado el análisis de estabilidad en condiciones pseudoestáticas, aquí el factor de seguridad aumenta de 0.702 a 0.886, lo cual nos indica que el talud en condiciones pseudoestáticas y con un refuerzo de gavión no cumple con las condiciones de equilibrio límite.

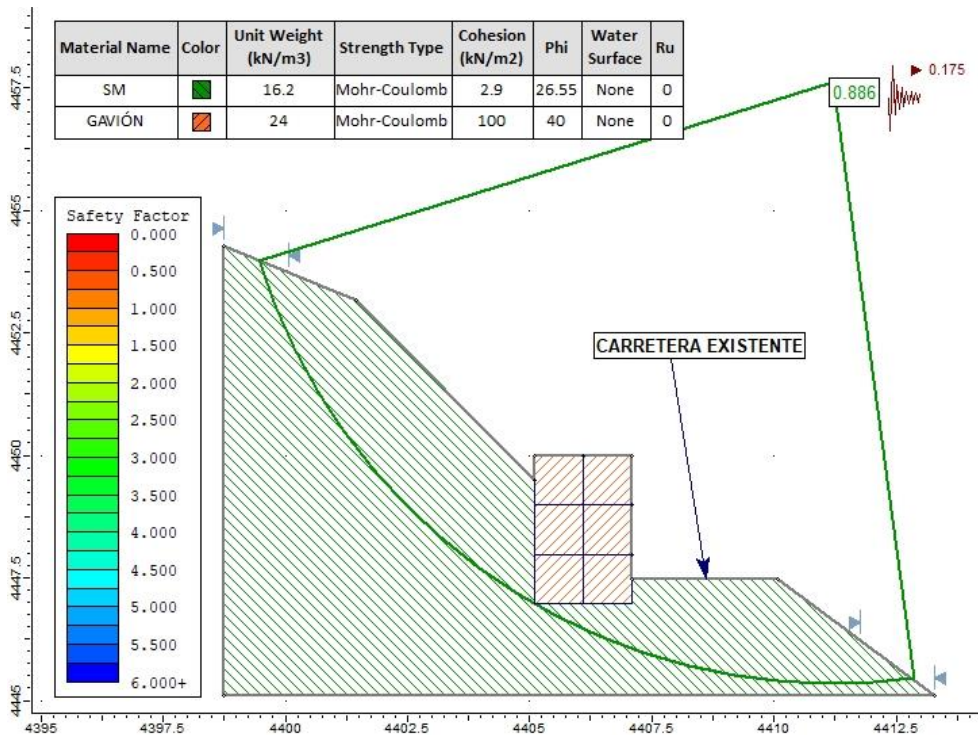
Figura 76: Se muestra el análisis slide V.6 en condiciones de sismicidad, usando como refuerzo un gavión de 3 camadas.

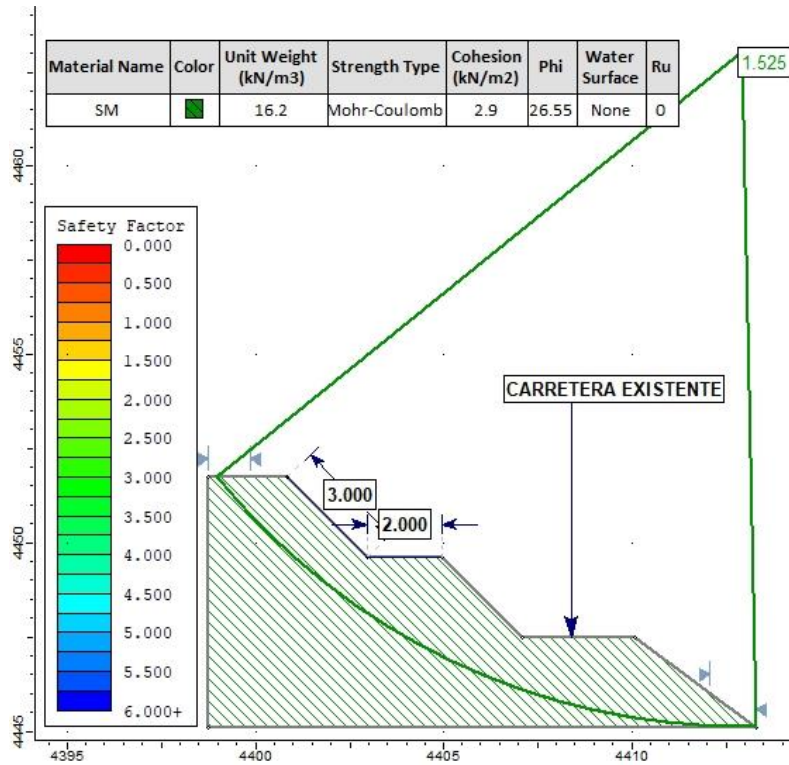
Figura 77: Se muestra el análisis slide V.6 en condiciones naturales, manteniendo el ángulo inicial de 45° y realizando banquetas.

Mantener el ángulo de talud y realizar banquetas, para esto se realizará bancos de 3m de altura con un ángulo de 45° por 2m de ancho de banco como se muestra en los siguientes análisis.

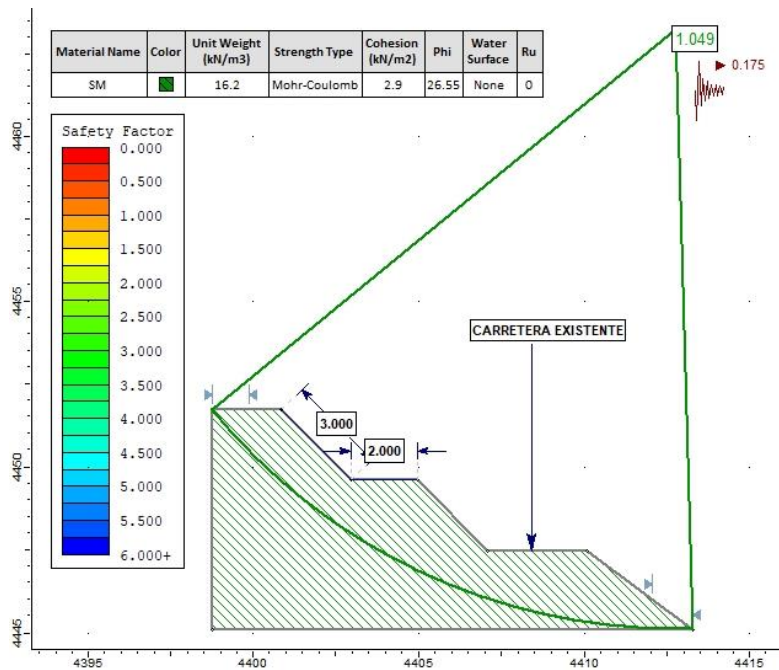
Figura 78: Se muestra el análisis slide V.6 en condiciones de sismicidad, bajando el ángulo a 40° y realizando banquetas.
