**EVALUACIÓN DEL ESTADO ACTUAL DEL PAVIMENTO RÍGIDO
EN EL JIRÓN JUNÍN DE LA CIUDAD DE JAÉN - CAJAMARCA**

**TESIS PARA OPTAR EL TÍTULO PROFESIONAL DE
INGENIERO CIVIL**

BACHILLER: BETSY SOLANO JAUREGUI

JAÉN - CAJAMARCA - PERÚ

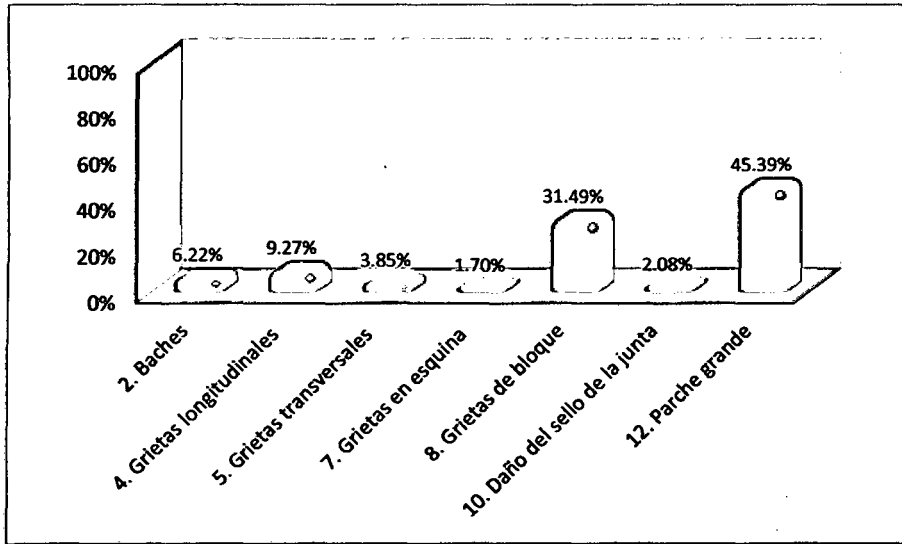
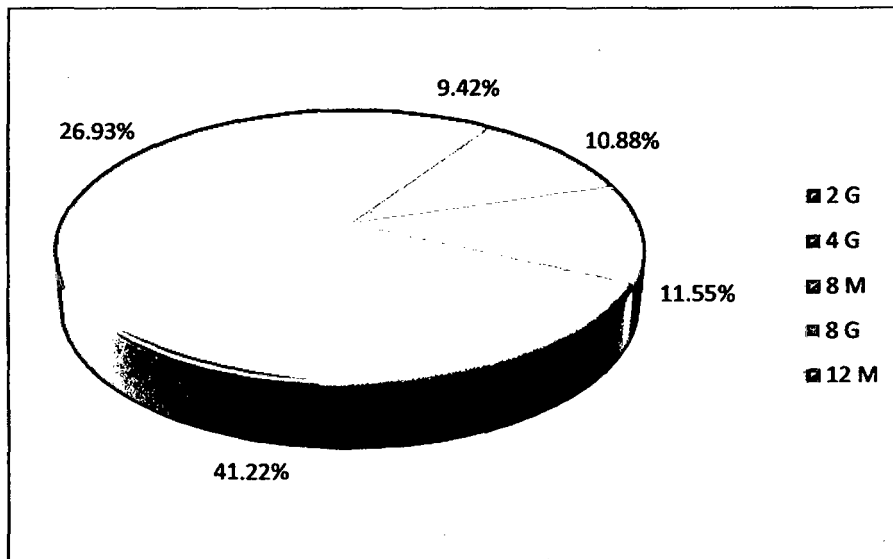
Figura 5. Densidades para cada una de las fallas de la U1

Las fallas más influyentes en la U1 fueron: baches de severidad grave, grietas longitudinales de severidad grave, grietas de bloque de severidad moderada y grave, parche de severidad ligera y moderada. Las fallas menos influyentes fueron: baches de severidad moderada, grietas longitudinales de severidad moderada, grietas transversales de severidad grave, grietas de esquina de severidad grave, daño del sello de la junta de severidad ligera; sus áreas son pequeñas comparada con el área total inspeccionada.

Las fallas más severas encontradas en la U1 fueron: baches de severidad grave, grietas longitudinales de severidad grave, grietas de bloque de severidad moderada y grave, y parche de severidad moderada.

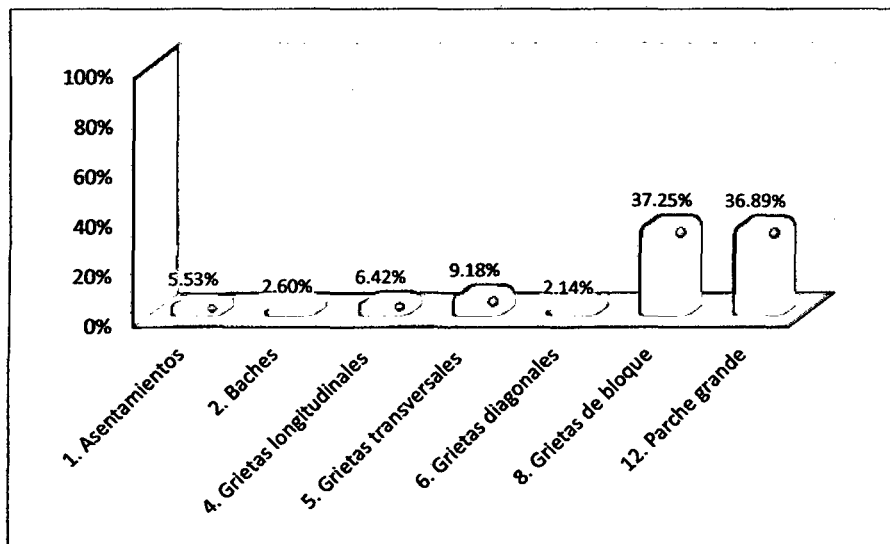
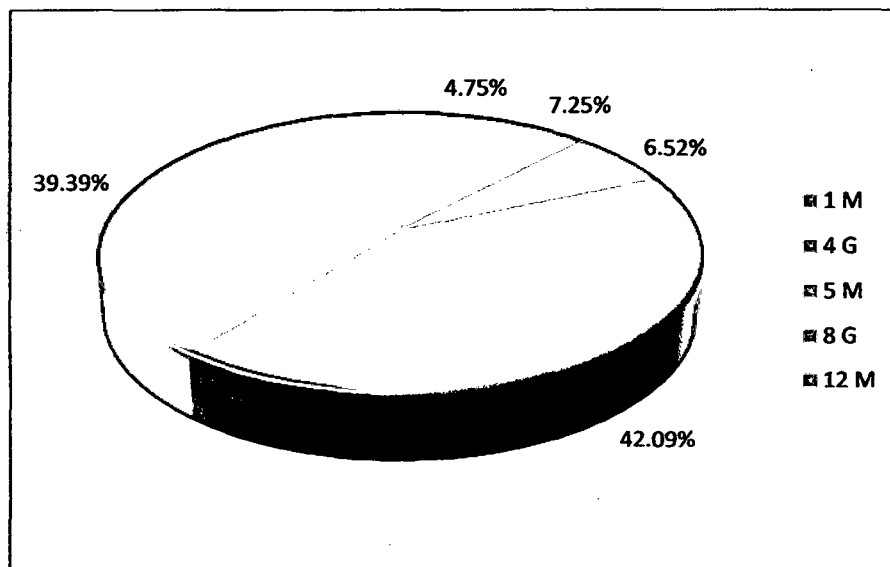
Figura 7. Densidades para cada una de las fallas de la U2

Las fallas más influyentes en la U2 fueron: asentamientos de severidad moderada, grietas longitudinales de severidad grave, grietas transversales de severidad moderada y grave, grietas diagonales de severidad grave, grietas de bloque de severidad grave y parche grande de severidad moderada. Las fallas menos influyentes fueron: asentamientos de severidad grave, baches de severidad moderada y grave y parche grande de severidad grave; sus áreas son pequeñas comparada con el área total inspeccionada.

Las fallas más severas encontradas en la U2 fueron: asentamientos de severidad moderada, grietas longitudinales de severidad grave, grietas transversales de severidad moderada, grietas de bloque de severidad grave, parche grande de severidad moderada.

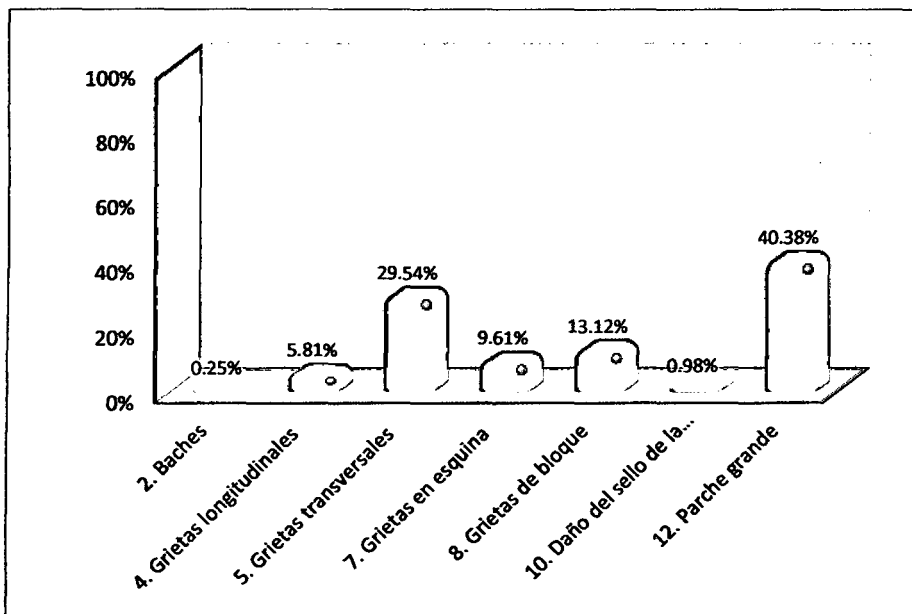
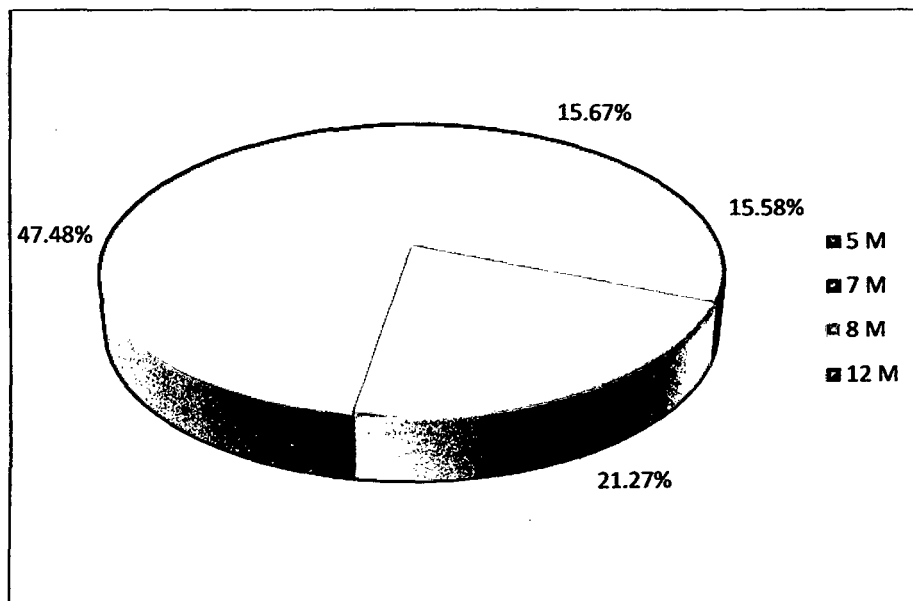
Figura 9. Densidades para cada una de las fallas de la U3

Las fallas más influyentes en la U3 fueron: grietas transversales de severidad ligera y moderada, grietas de esquina de severidad moderada, grietas de bloque de severidad moderada, y parche grande de severidad ligera y moderada. Las fallas menos influyentes fueron: baches de severidad moderada, grietas longitudinales de severidad moderada y grave, y daño del sello de la junta de severidad moderada; sus áreas son pequeñas comparada con el área total inspeccionada.

Las fallas más severas encontradas en la U3 fueron: grietas transversales de severidad moderada, grietas de esquina de severidad moderada, grietas de bloque de severidad moderada.

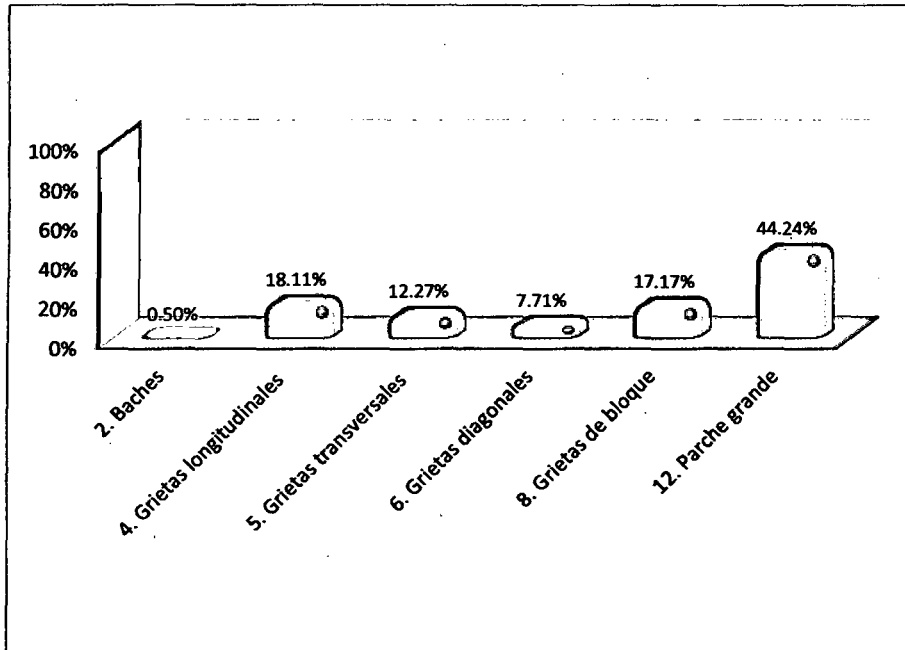
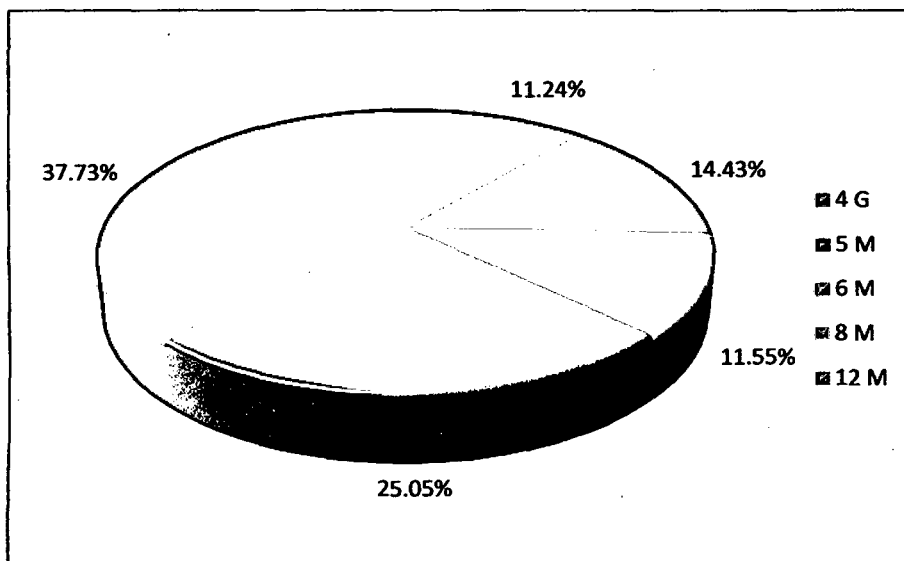
Figura 11. Densidades para cada una de las fallas de la U4

Las fallas más influyentes en la U4 fueron: grietas longitudinales de severidad ligera y grave, grietas transversales de severidad moderada y grave, grietas diagonales de severidad moderada, grietas de bloque de severidad moderada, y parche grande de severidad ligera y moderada. Las fallas menos influyentes fueron: baches de severidad moderada, grietas transversales de severidad grave, grietas de bloque de severidad grave; sus áreas son pequeñas comparada con el área total inspeccionada.

Las fallas más severas encontradas en la U4 fueron: grietas longitudinales de severidad grave, grietas transversales de severidad moderada, grietas diagonales de severidad moderada, grietas de bloque de severidad moderada, parche grande de severidad moderada.

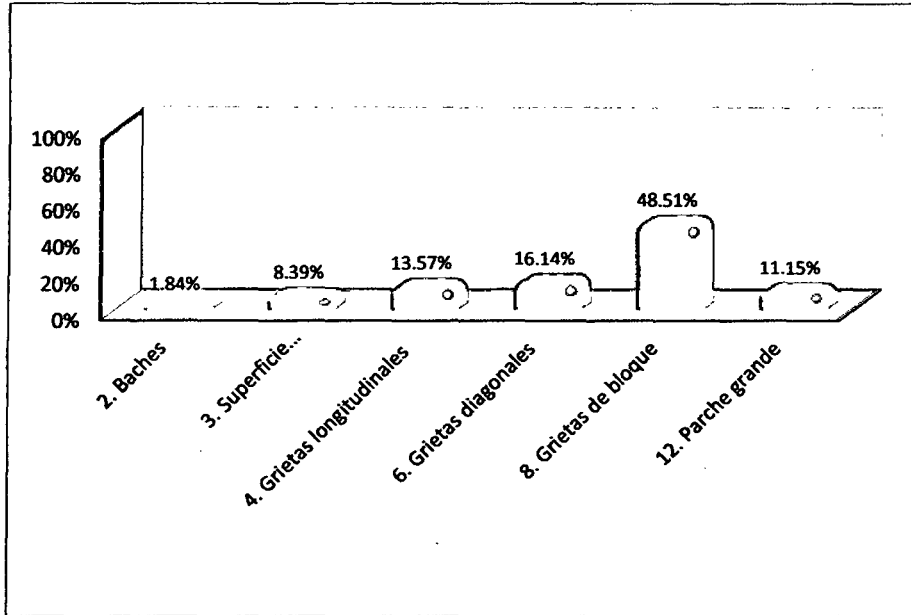
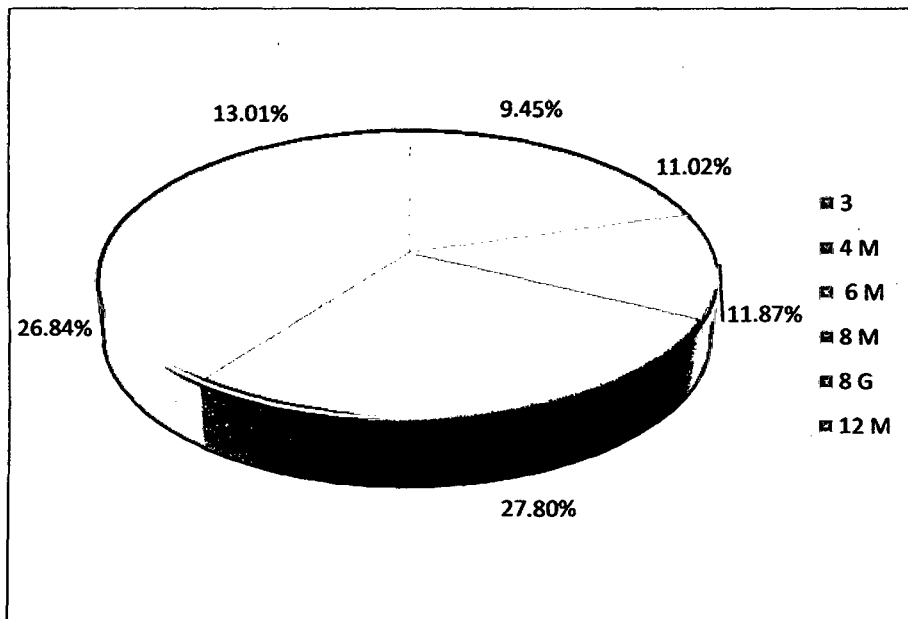
Figura 13. Densidades para cada una de las fallas de la U5

Las fallas más influyentes en la U1 fueron: superficie pulimentada, grietas longitudinales de severidad moderada, grietas diagonales de severidad moderada, grietas de bloque de severidad moderada y grave, y parche grande de severidad moderada. Las fallas menos influyentes fueron: baches de severidad moderada, grietas longitudinales de severidad ligera y grietas diagonales de severidad ligera; sus áreas son pequeñas comparada con el área total inspeccionada y parche grande de severidad moderada.

Las fallas más severas encontradas en la U5 fueron: superficie pulimentada, grietas longitudinales de severidad moderada, grietas diagonales de severidad moderada, grietas de bloque de severidad moderada y grave, y parche grande de severidad moderada.

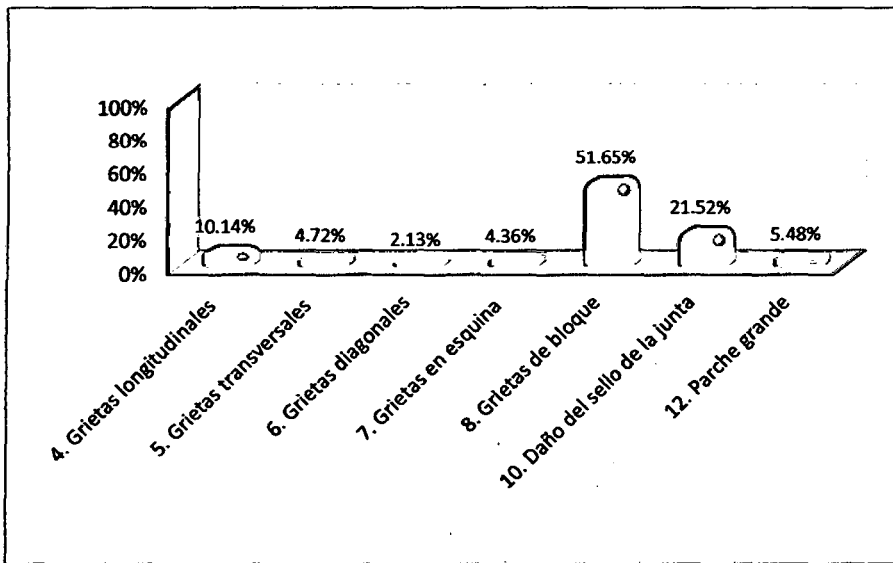
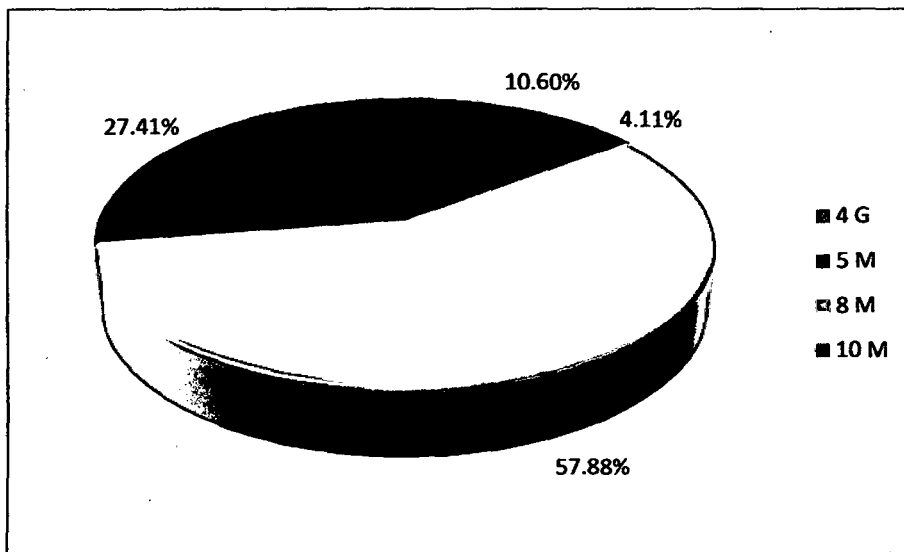
Figura 15. Densidades para cada una de las fallas de la U6

Las fallas más influyentes en la U2 fueron: grietas longitudinales de severidad grave, grietas de bloque de severidad ligera y moderada, daño del sello de la junta y parche grande de severidad ligera. Las fallas menos influyentes fueron: grietas longitudinales de severidad ligera, grietas transversales de severidad moderada y grave, grietas diagonales de severidad ligera, grietas de esquina de severidad moderada y grave; sus áreas son pequeñas comparada con el área total inspeccionada.

Las fallas más severas encontradas en la U6 fueron: grietas longitudinales de severidad grave, grietas transversales de severidad moderada, grietas de bloque de severidad moderada y daño del sello de la junta de severidad moderada.

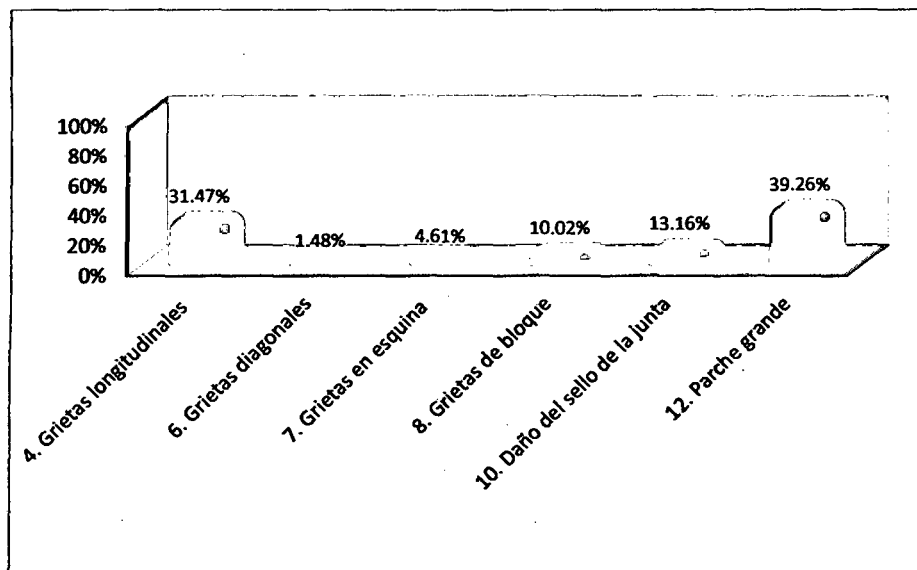
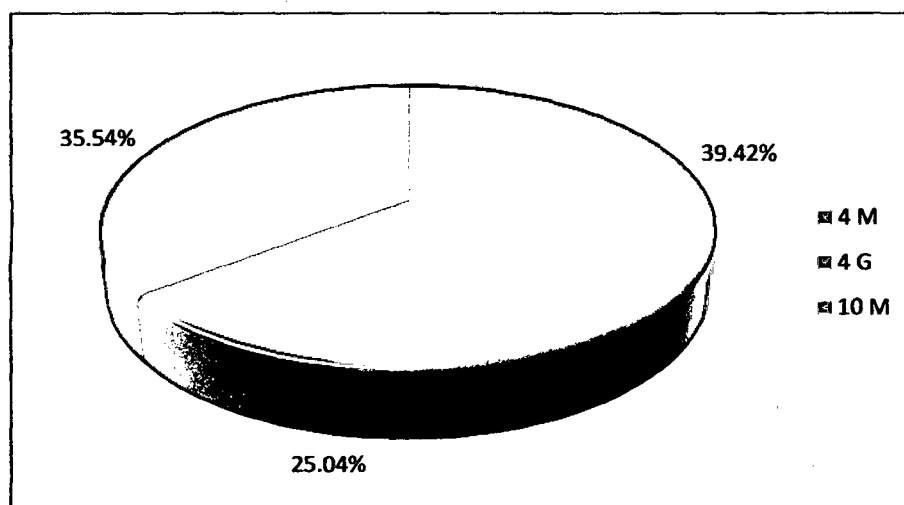
Figura 17. Densidades para cada una de las fallas de la U7

Las fallas más influyentes en la U7 fueron: grietas longitudinales de severidad ligera, moderada y grave, daño del sello de la junta de severidad moderada y parche grande de severidad moderada. Las fallas menos influyentes fueron: grietas diagonales de severidad moderada y grave, grietas de esquina de severidad moderada y grave, grietas de bloque de severidad moderada y grave, y daño del sello de la junta de severidad grave; sus áreas son pequeñas comparada con el área total inspeccionada.

Las fallas más severas encontradas en la U7 fueron: grietas longitudinales de severidad moderada y grave, y daño del sello de la junta de severidad moderada.

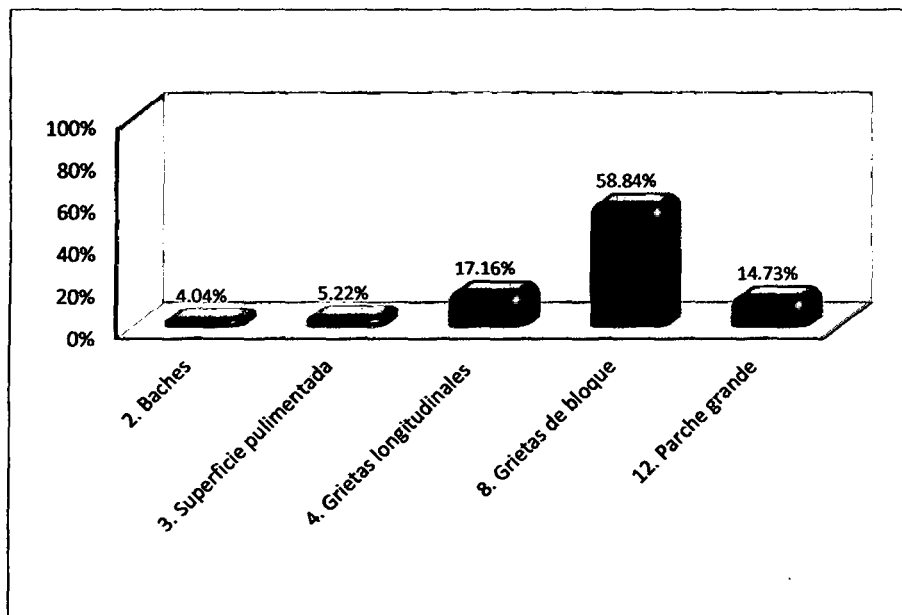
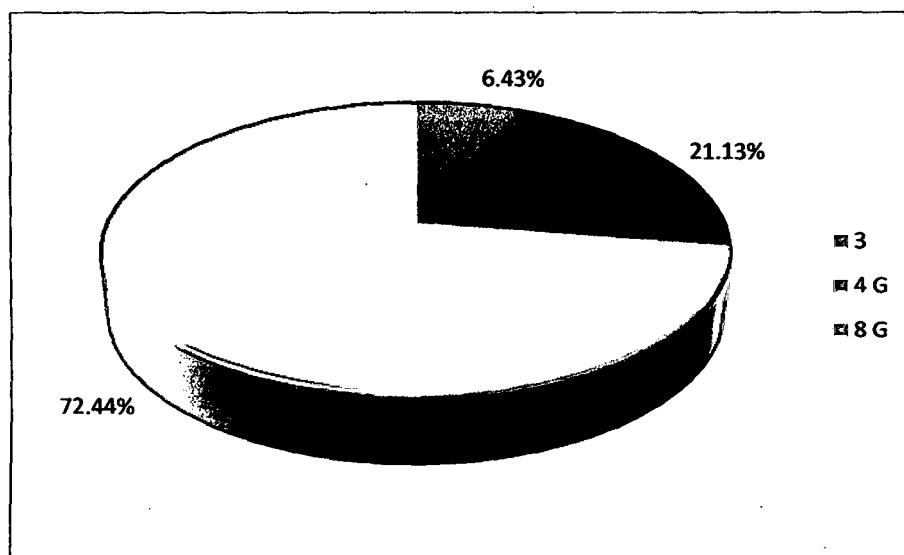
Figura 19. Densidades para cada una de las fallas de la U8

Las fallas más influyentes en la U8 fueron: superficie pulimentada, grietas longitudinales de severidad grave, grietas de bloque de severidad grave, parche grande de severidad ligera. Las fallas menos influyentes fueron: baches de severidad grave y parche grande de severidad moderada; sus áreas son pequeñas comparada con el área total inspeccionada.

Las fallas más severas encontradas en la U8 fueron: superficie pulimentada, grietas longitudinales de severidad grave, grietas de bloque de severidad grave.

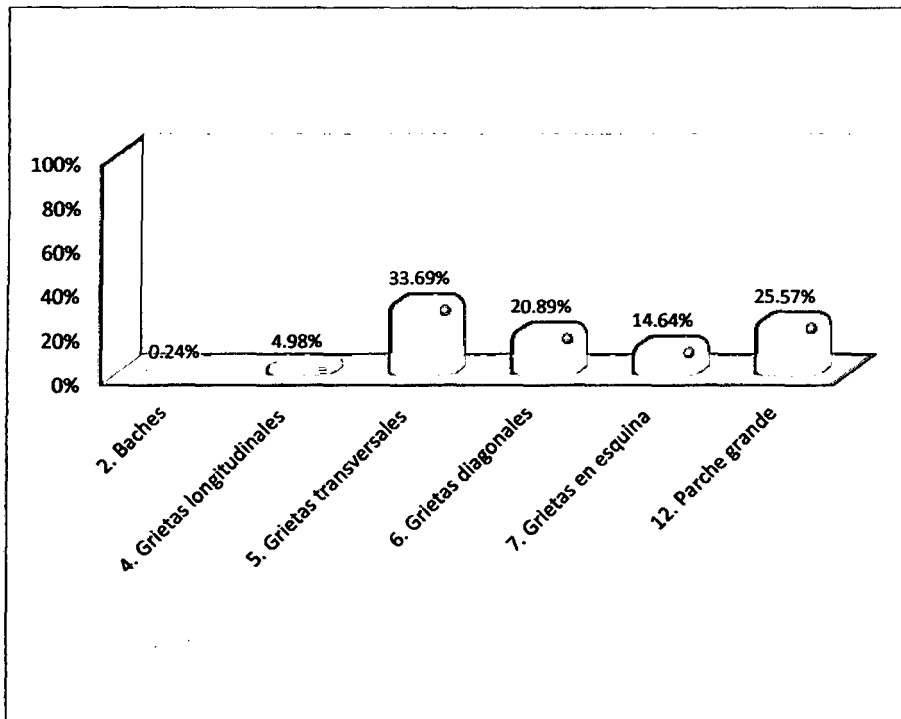
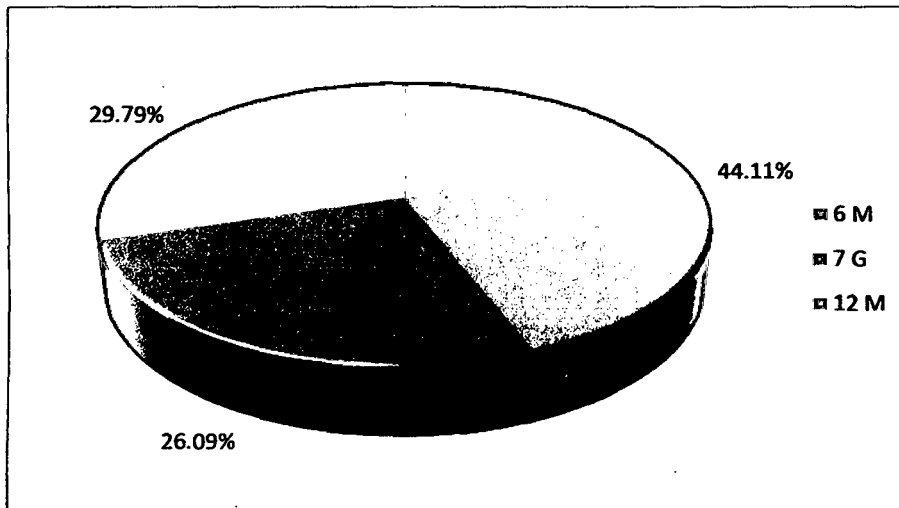
Figura 21. Densidades para cada una de las fallas de la U9

Las fallas más influyentes en la U9 fueron: grietas transversales de severidad ligera, moderada y grave, grietas diagonales de severidad moderada, grietas de esquina de severidad grave, parche grande de severidad ligera y moderada. Las fallas menos influyentes fueron: baches de severidad grave, grietas longitudinales de severidad ligera y grietas de esquina de severidad moderada.

Las fallas más más severas encontradas en la U9 fueron: grietas diagonales de severidad moderada, grietas de esquina de severidad grave y parche grande de severidad moderada.

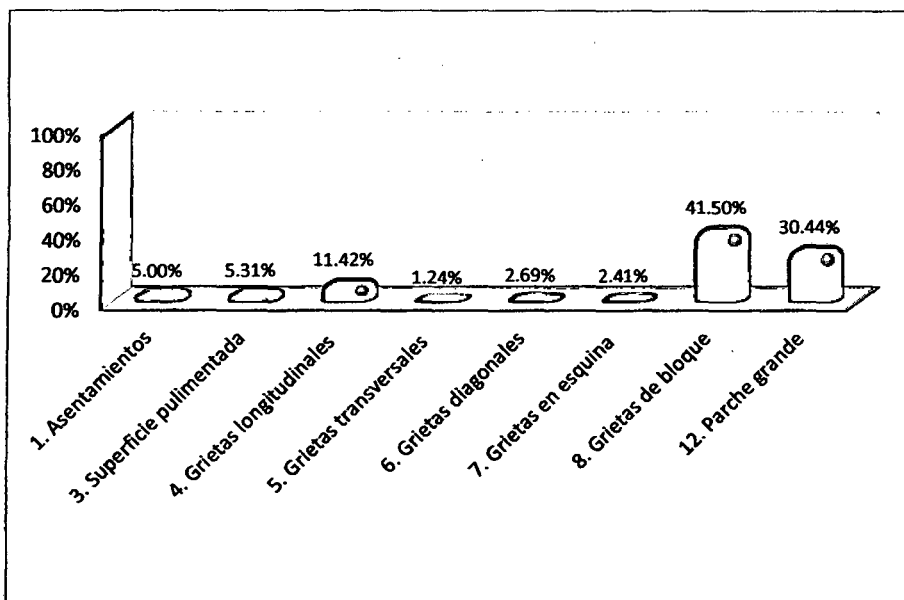
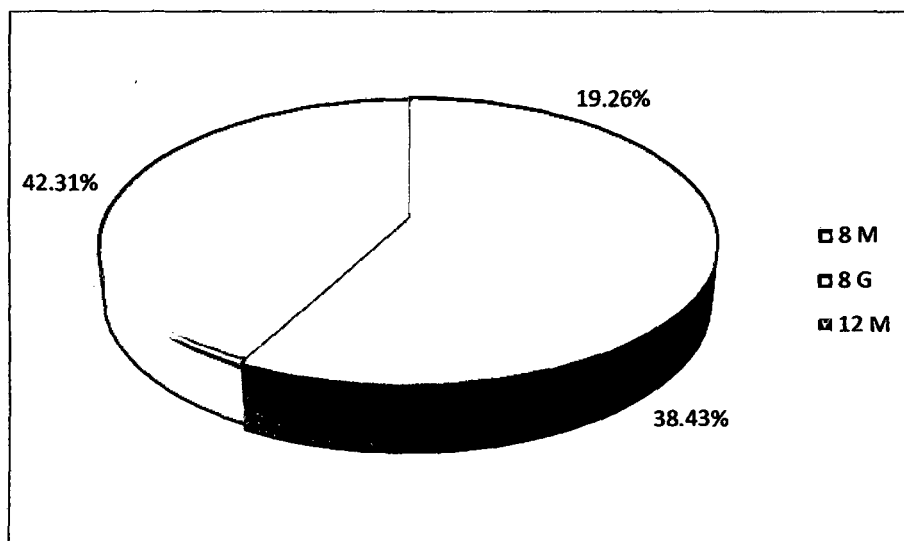
Figura 23. Densidades para cada una de las fallas de la U10

Las fallas más influyentes en la U10 fueron: asentamientos de severidad grave, superficie pulimentada, grietas longitudinales de severidad moderada, grietas de bloque de severidad moderada y grave, parche grande de severidad moderada. Las fallas menos influyentes fueron: grietas longitudinales de severidad ligera y grave, grietas transversales de severidad moderada, grietas diagonales de severidad moderada, grietas de esquina de severidad moderada; sus áreas son pequeñas comparada con el área total inspeccionada.

Las fallas más severas encontradas en la U10 fueron: grietas de bloque de severidad moderada y grave, parche grande de severidad moderada.

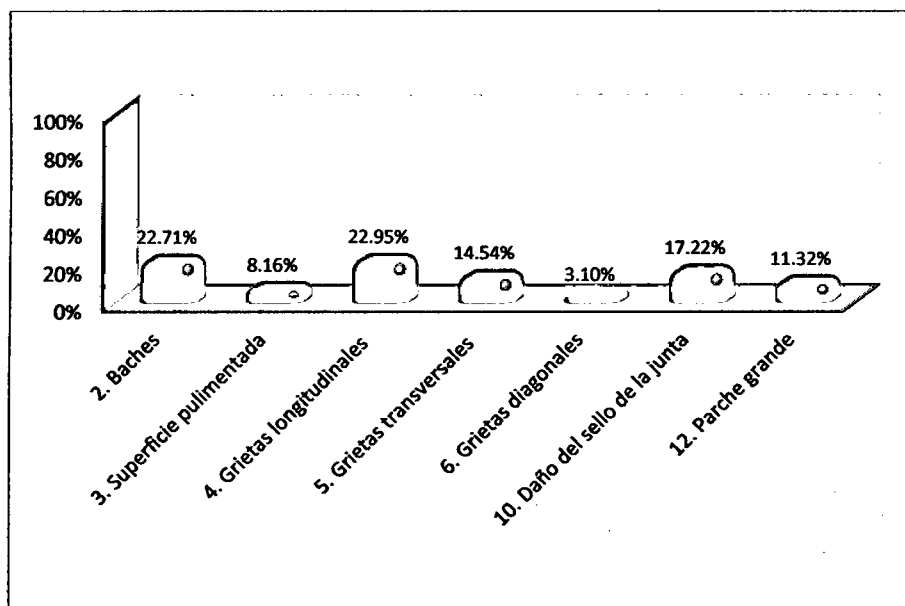
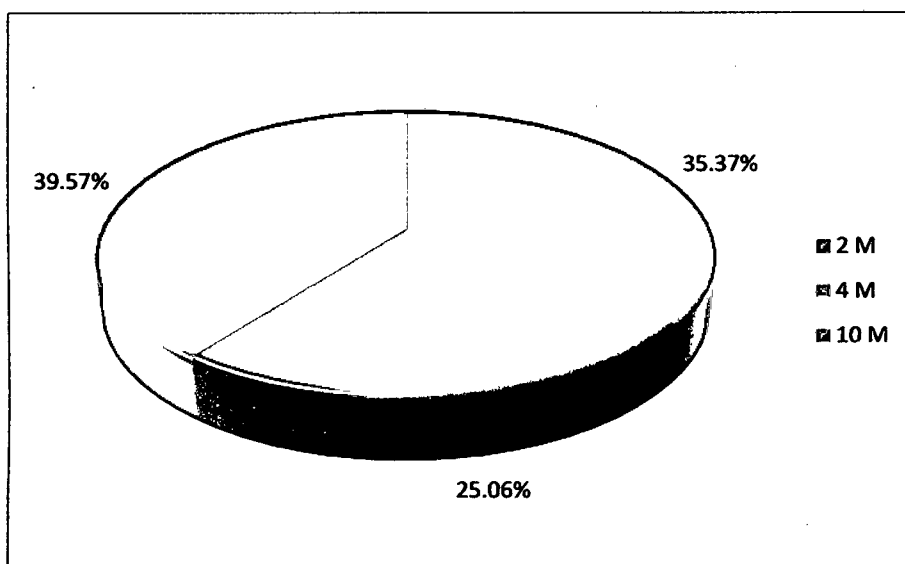
Figura 25. Densidades para cada una de las fallas de la U11

Las fallas más influyentes en la U10 fueron: baches de severidad moderada, superficie pulimentada, grietas longitudinales de severidad ligera y moderada, grietas transversales de severidad ligera, daño del sello de la junta de severidad moderada y parche grande de severidad moderada. Las fallas menos influyentes fueron: grietas diagonales de severidad moderada.

Las fallas más severas encontradas en la U11 fueron: baches de severidad moderada, grietas longitudinales de severidad moderada y daño del sello de la junta de severidad moderada.

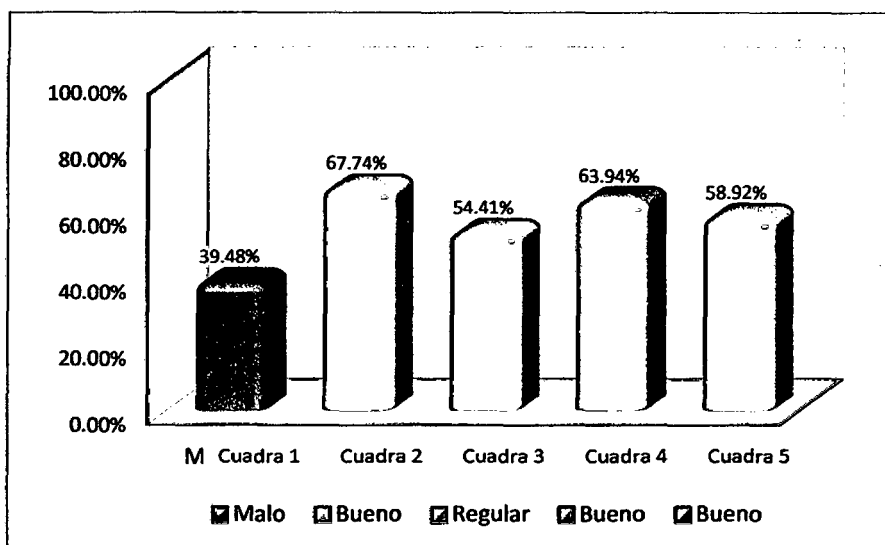
Figura 27. Índice de condición de pavimento de las 5 cuadras

En la figura 27 apreciamos el PCI promedio para cada cuadra del Jr. Junín. El promedio obtenido en la cuadra 1 corresponde a las unidades de muestreo de esa cuadra, se realizó el mismo procedimiento para las cuadras 2, 3, 4 y 5.

El PCI promedio ponderado para la sección evaluada conformada por 5 cuadras del Jr. Junín resultó 56,90%, clasificándose como un pavimento bueno.
