UNIVERSIDAD NACIONAL DE CAJAMARCA

**“VULNERABILIDAD SÍSMICA EN VIVIENDAS DE ALBAÑILERÍA CONFINADA
DEL SECTOR 12 DE CAJAMARCA, 2022”**

TESIS PARA OPTAR EL TÍTULO PROFESIONAL DE INGENIERO CIVIL

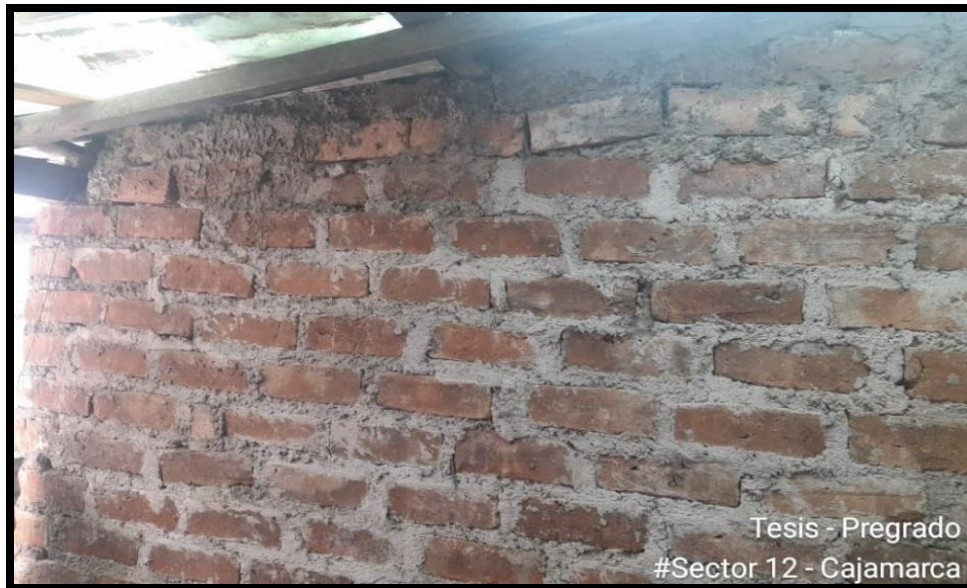
Fotografía N°3: Muro con ladrillo King Kong artesanal

En el sector 12 de Cajamarca el ladrillo más utilizado para las construcciones de albañilería es el King Kong artesanal, debido a su bajo costo. También se evidenció el uso de ladrillo de concreto, aunque en un mediano porcentaje.

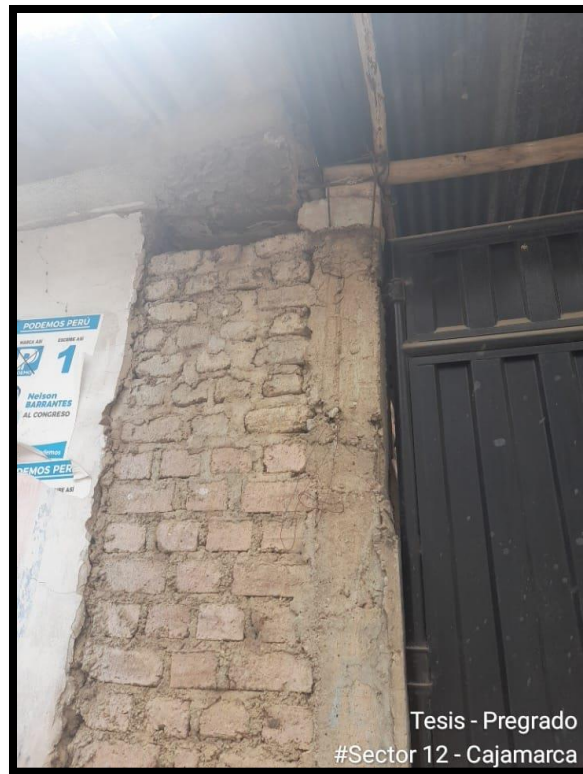
Fotografía N°9: Vivienda con techo de calamina

- El 90% de viviendas presenta losa aligerada, mientras que el 10% de viviendas presenta cobertura de calamina, esto se debe al reducido número de personas que habita la casa y a la economía del propietario.

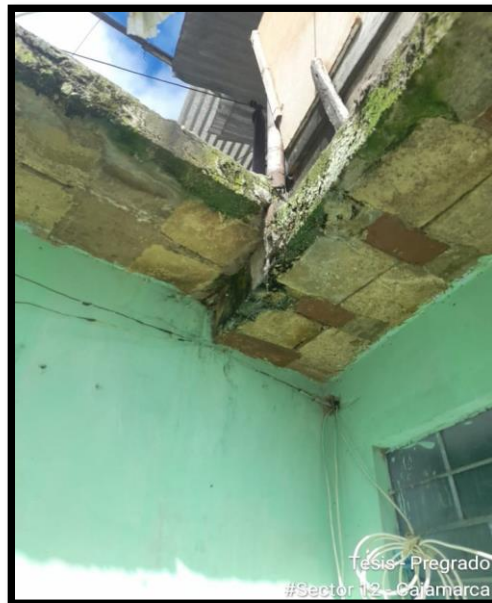
FOTOGRAFÍA N°2

Losa con evidente humedad

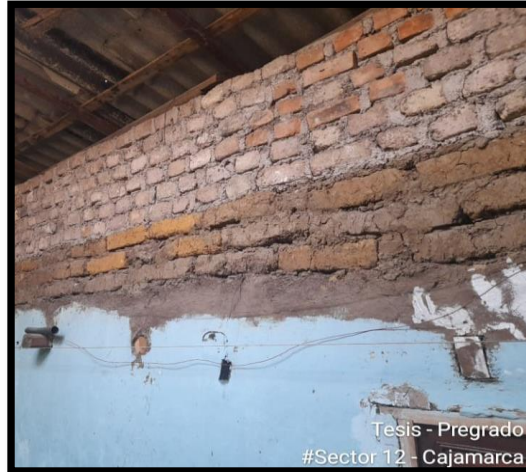
FOTOGRAFÍA N°1

Combinación de muros: ladrillo y adobe

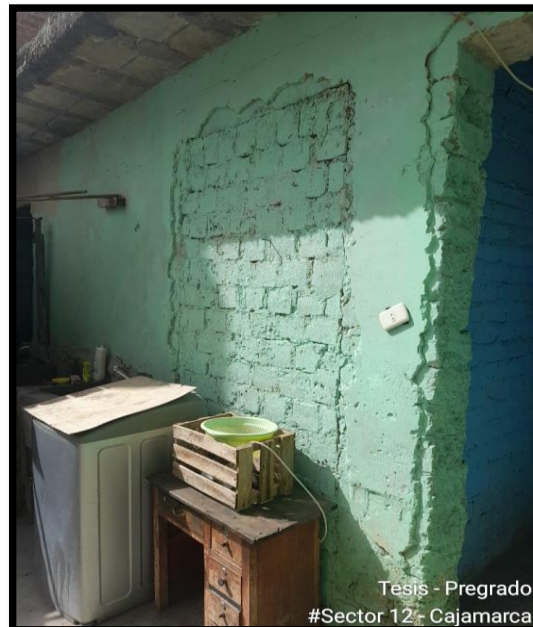
FOTOGRAFÍA N°2

Muro portante de vivienda

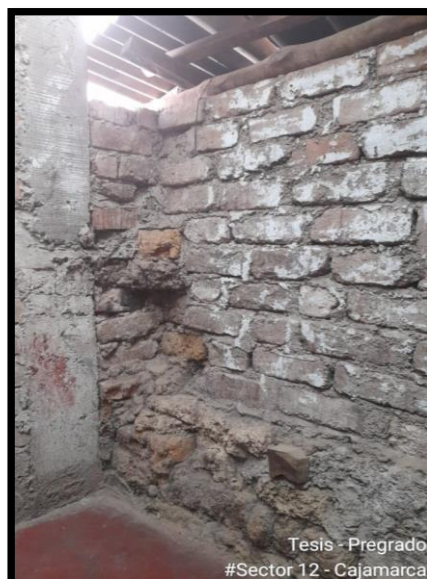
FOTOGRAFÍA N°2

Mala disposición de unidades de albañilería

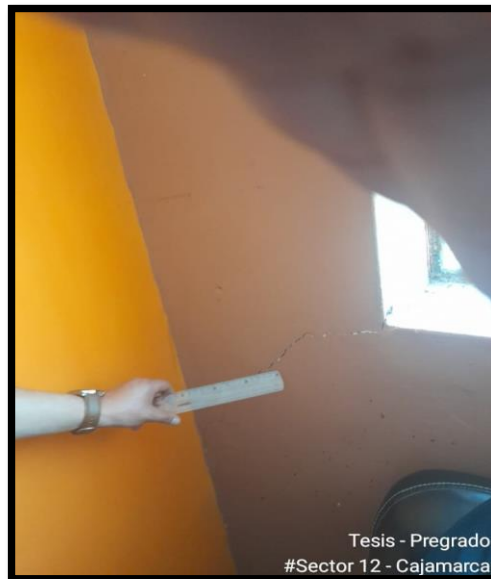
FOTOGRAFÍA N°2

MURO DE VIVIENDA CON FISURAS

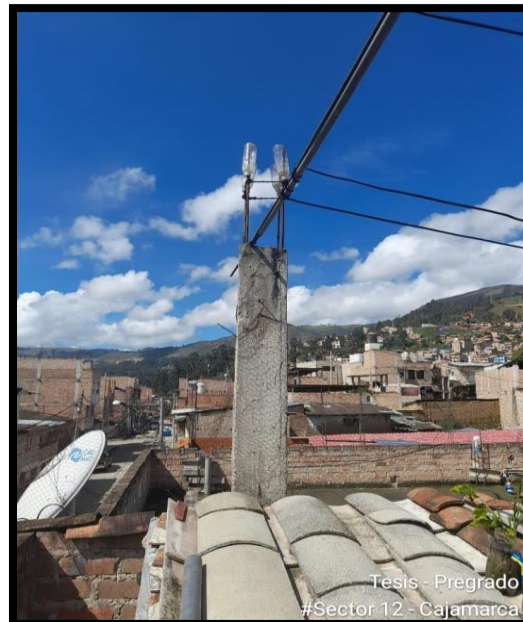
FOTOGRAFÍA N°2

Aceros de columnas expuestos

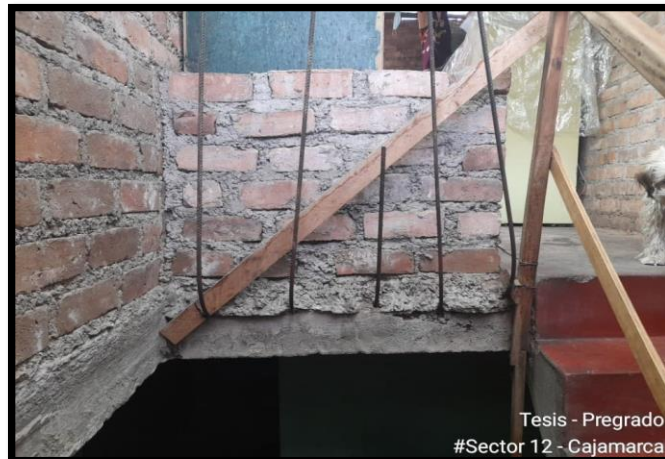
FOTOGRAFÍA N°2

Aceros expuestos en tercer nivel de la casa

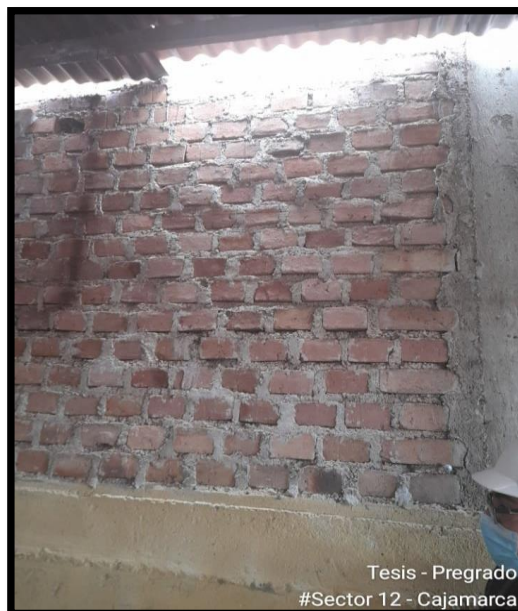
FOTOGRAFÍA N°2

Muro portante en vivienda
