**UNIVERSIDAD NACIONAL DE CAJAMARCA**  
**FACULTADA DE INGENIERÍA**  
**ESCUELA ACADÉMICO PROFESIONAL DE INGENIERÍA CIVIL**

**TESIS**

“EVALUACIÓN DEL ESTADO DE CONSERVACIÓN DEL  
PAVIMENTO EN LA AV. HÉROES DEL CENEP, SEGÚN EL  
ÍNDICE DE CONDICIÓN DE PAVIMENTO (PCI) - PROPUESTA DE  
MEJORA”

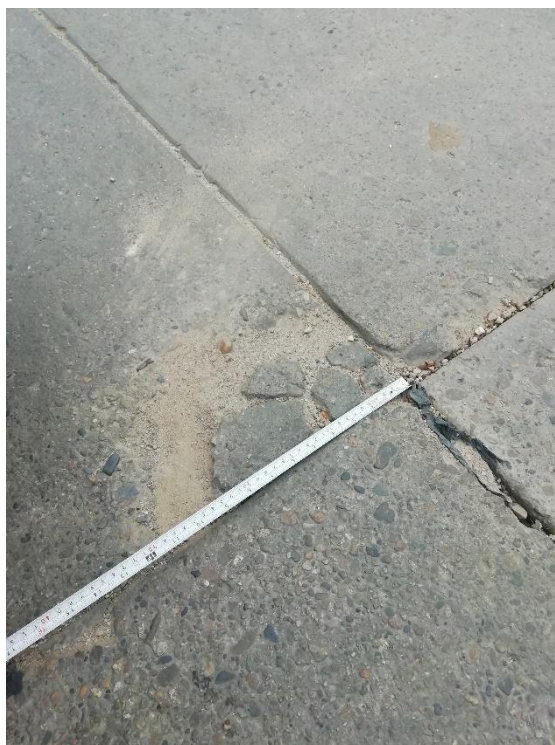
**Foto N° 6: Descascaramiento de esquina. Progresiva 1+760.00m**

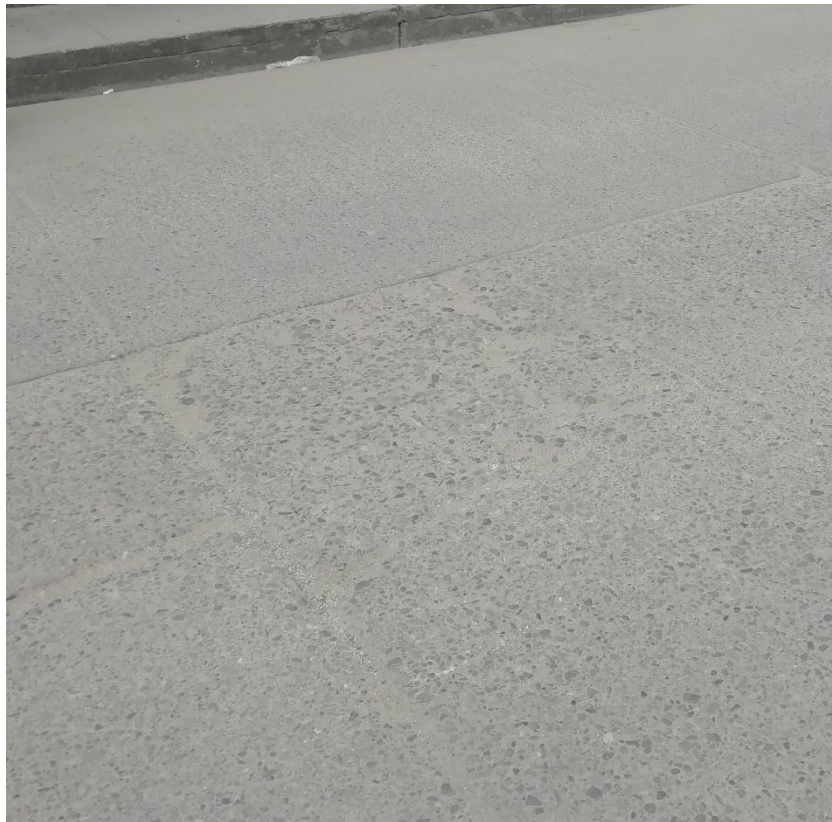
**Foto N° 14: Grieta de esquina. Progresiva 1+240.00m**
