UNIVERSIDAD NACIONAL DE CAJAMARCA
FACULTAD DE INGENIERÍA
ESCUELA ACADÉMICO PROFESIONAL DE INGENIERÍA CIVIL

**“REPERCUSIÓN DE LA URBANIZACIÓN EN EL RIESGO DE INUNDACIONES
PLUVIALES EN EL SECTOR 13 HASTA EL RÍO MASHCÓN EN LA CIUDAD DE
CAJAMARCA-2022”**

**Para optar por el Título Profesional de:
INGENIERO CIVIL**

**Cajamarca – Perú
2022**

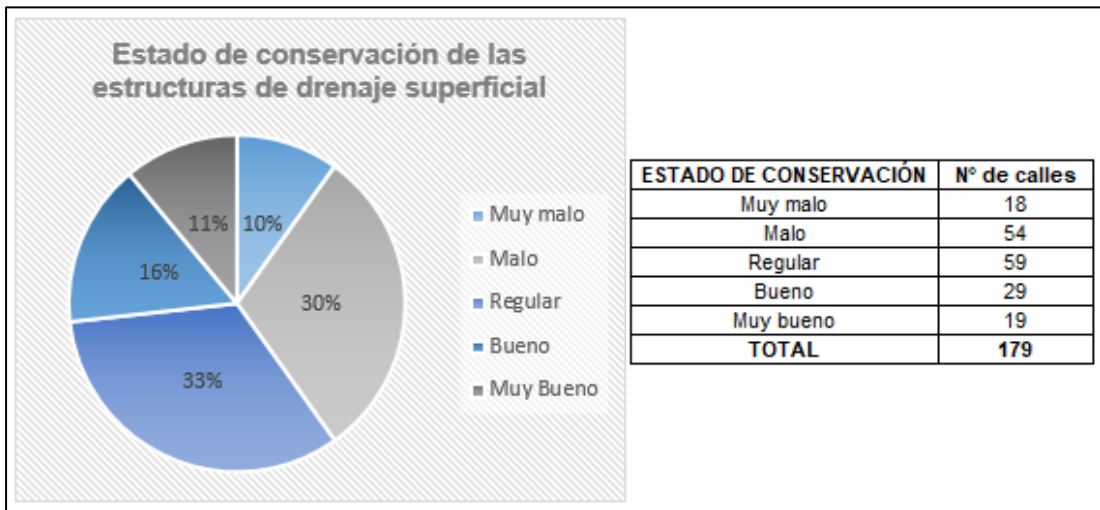
Figura 69: Estado de conservación de las estructuras de drenaje superficial en las vías urbanas muestreadas en el área de estudio

En base a la figura 69, el estado de conservación de las estructuras del 33% de las vías muestreadas es regular, del 30% malo, del 16% bueno, del 11% muy bueno y del 10% muy malo. Esta condición intensifica la fragilidad económica, ya que las estructuras del 40% de las vías presentan daños o patologías graves, siendo las principales: grietas, desgaste del recubrimiento superficial y obstrucciones con sedimentos, maleza, residuos sólidos y agua estancada en el caso de cunetas, sumideros y badenes y; oxidación y componentes dañados en rejillas.

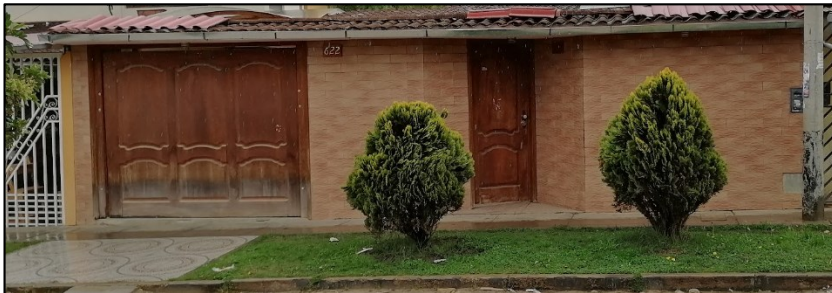
Fotografía 5.4: Vivienda ubicada en Manzana 15

Nota: Vivienda situada en Jr. De la Plata, en la cual se puede observar que la evacuación de aguas pluviales se realiza mediante un sistema canalizado, con tuberías de descarga superior, pero hacia los jardines. Además, no presenta defectos estructurales ni de acabado

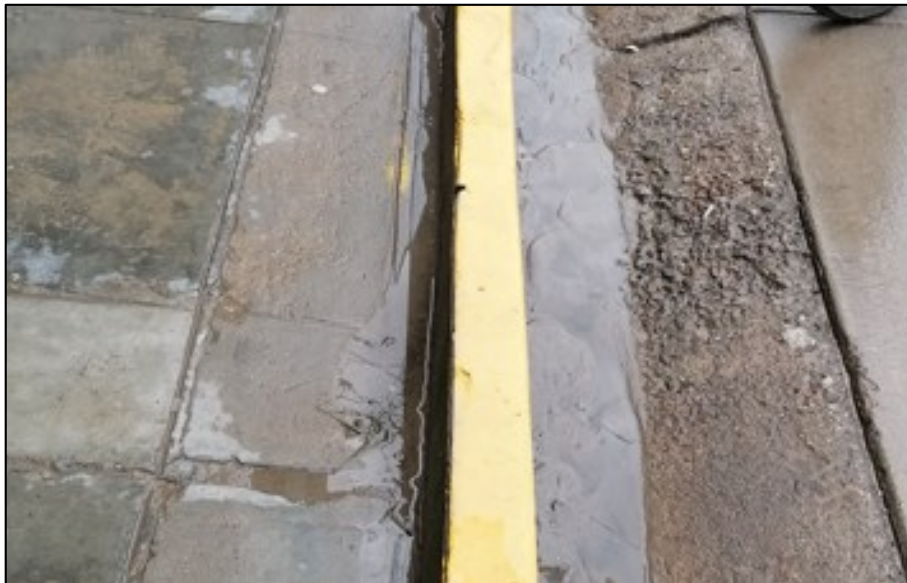
Fotografía 5.25: Cuneta en la Av: San Martín de Porres, entre Jr: El Milagro y Jr: La Libertad

Nota: En esta fotografía se puede observar un tramo de la cuneta de la vía, el cual se halla muy desgastado y con sedimentos y agua estancada en casi el 30% de la sección transversal

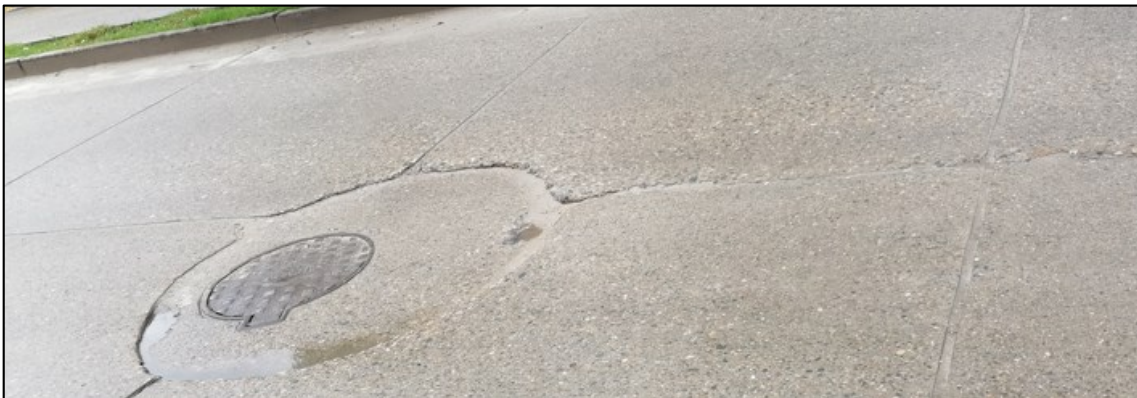
Fotografía 5.26: Calzada en la Av: San Martín de Porres, entre Jr: El Milagro y Jr: La Libertad

Nota: En esta fotografía se puede observar el despostillamiento de juntas de un tramo de la vía, en menos de 5 cm de su espesor, pero en más del 50% de su longitud, así como el desprendimiento de la capa superficial del pavimento, debido al uso permanente

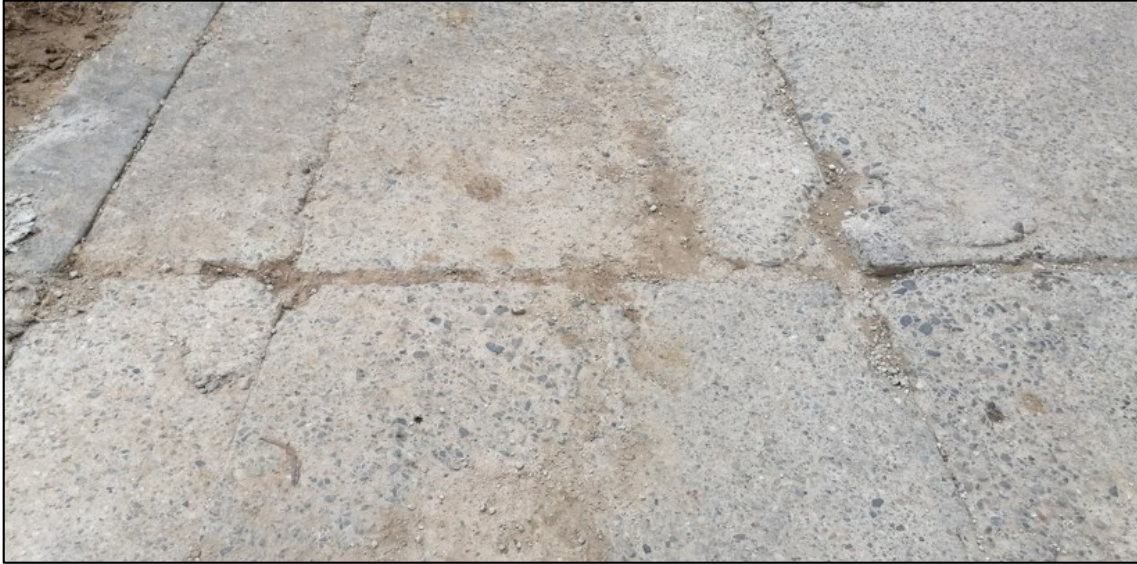
Fotografía 5.32: Calzada en el Jr: Libertadores, entre Av: Mártires de Uchuracay y Jr: Juan Beato Macías

Nota: En esta fotografía se puede observar el desprendimiento de la capa superficial de la calzada del pavimento debido al uso permanente, así como el despostillamiento de juntas dentro de los 5 cm de espesor, pero en más del 50% de la longitud por losa

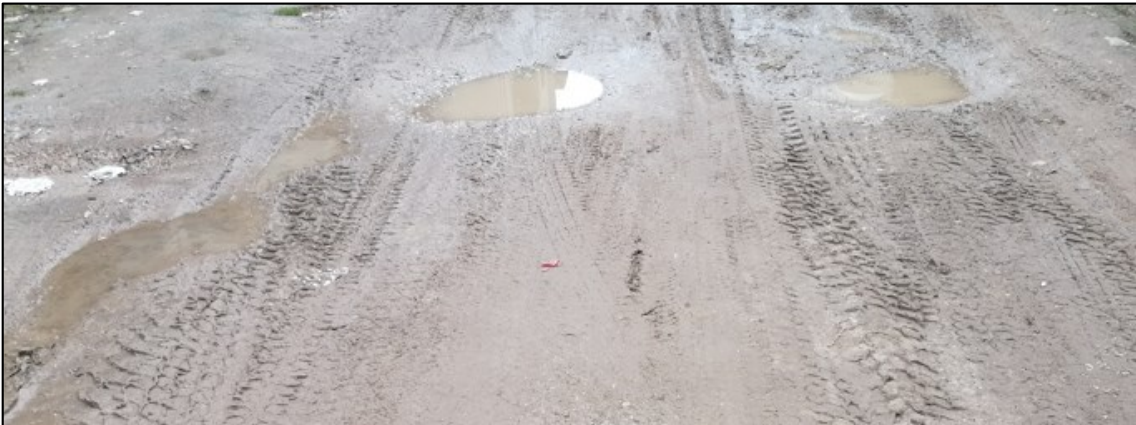
Fotografía 5.36: Calzada en el Psje: María Parado de Bellido

Nota: En esta fotografía se puede observar deformaciones, baches y erosiones a profundidades mayores a 5 cm, pero menores a 10 cm, con agua estancada en un tramo de la vía sin pavimentar

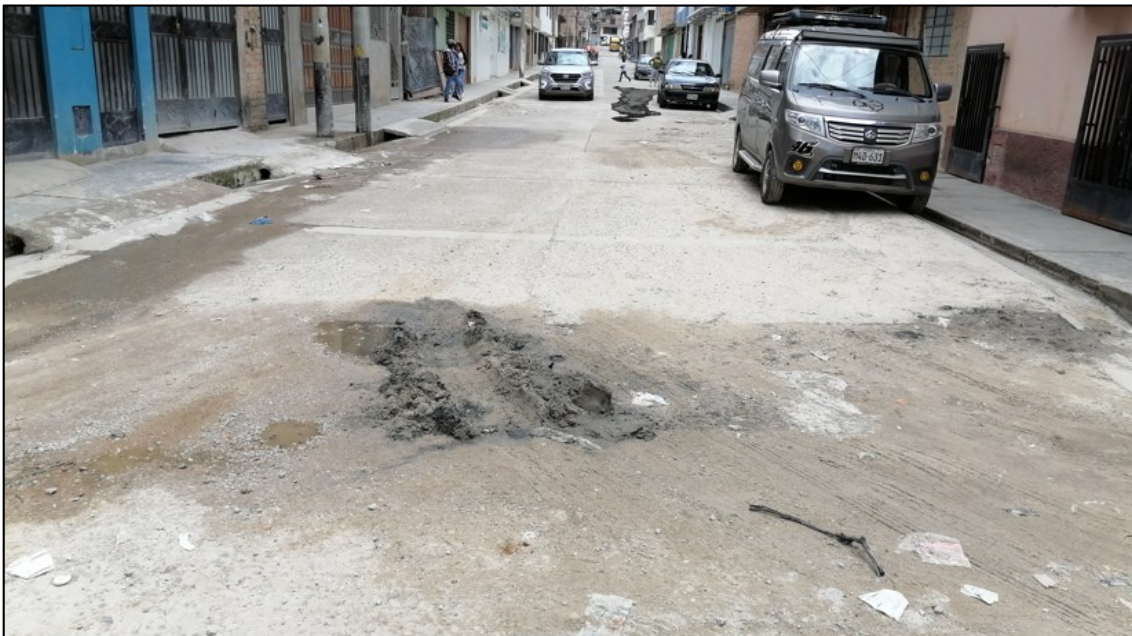
Fotografía 5.37: Sección transversal del Jr: San Isidro, entre Av: Mártires de Uchuracay y Jr: Juan Beato Macías

Nota: En esta fotografía se puede observar la acumulación de gran volumen de sedimentos en la calzada de la vía, lo que genera obstrucción en los extremos adyacentes de las cunetas. Asimismo, se aprecia el estacionamiento de vehículos de categorías L y M

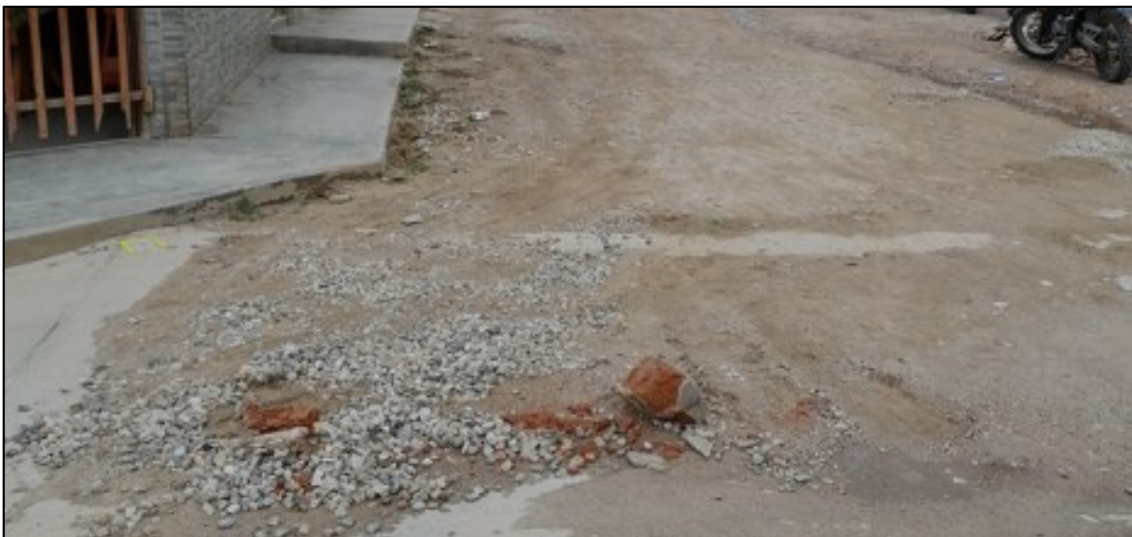
Fotografía 5.38: Calzada en el Jr: Yahuarhuaca, entre Av: San Martín de Porres y Av: Mártires de Uchuracay

Nota: En esta fotografía se puede observar surcos de erosiones a una profundidad menor a 5 cm, así como sedimentos acumulados, en el tramo de la calzada sin pavimentar

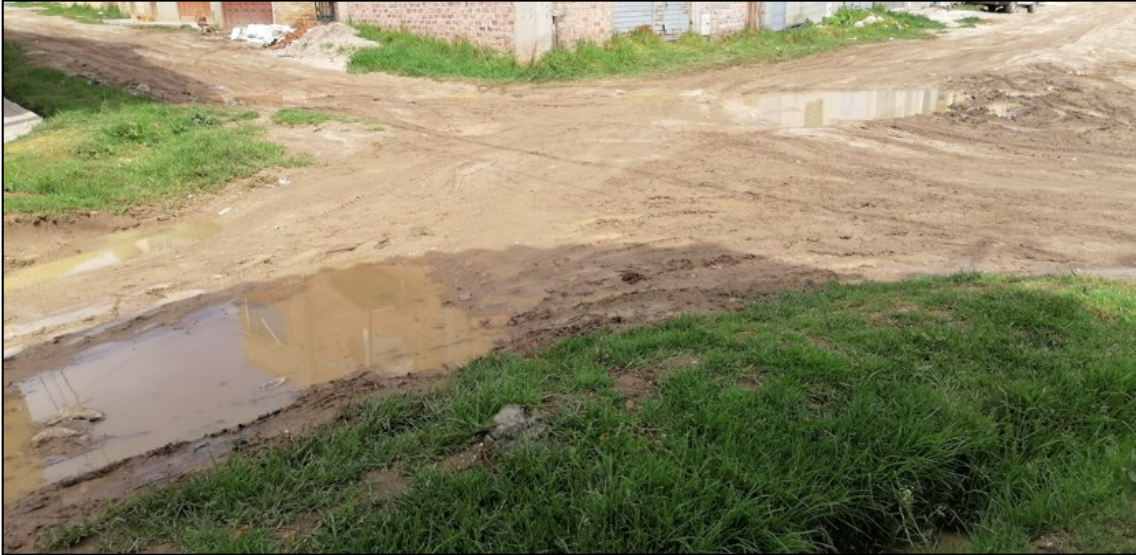
Fotografía 5.39: Calzada en el Psje: Las Violetas, entre Jr: La Hiedra y Jr: El Ébano

Nota: En esta fotografía se puede observar la intersección en el Psje: Las Violetas y Jr: El Ébano, con baches profundos que contienen agua estancada. Asimismo, debido a las condiciones del suelo se conforma un lodazal

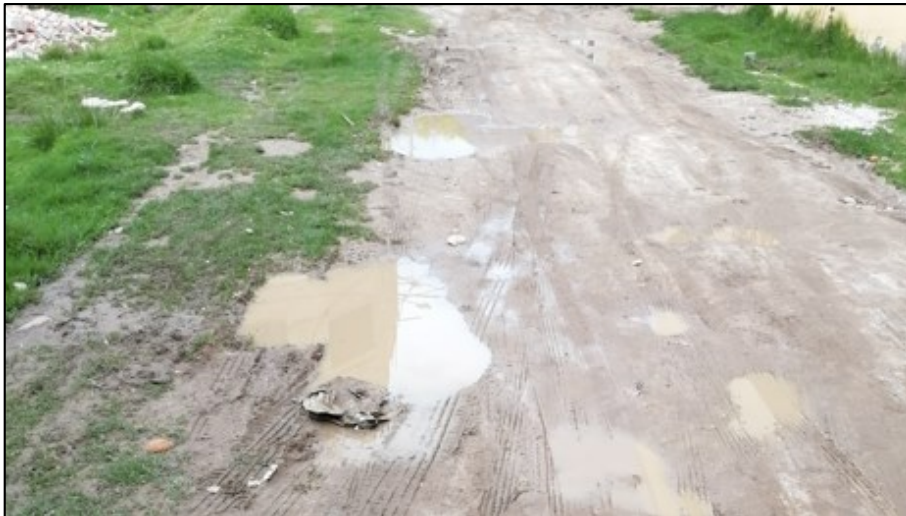
Fotografía 5.40: Calzada en el Jr: Santa Beatriz, entre Jr: Juan Beato Macías y Psje: los Cartuchos

Nota: En esta fotografía se puede observar los múltiples baches y surcos de erosión mayores a 5 cm, pero menores a 10 cm, con agua estancada y maleza, en la vía sin pavimentar

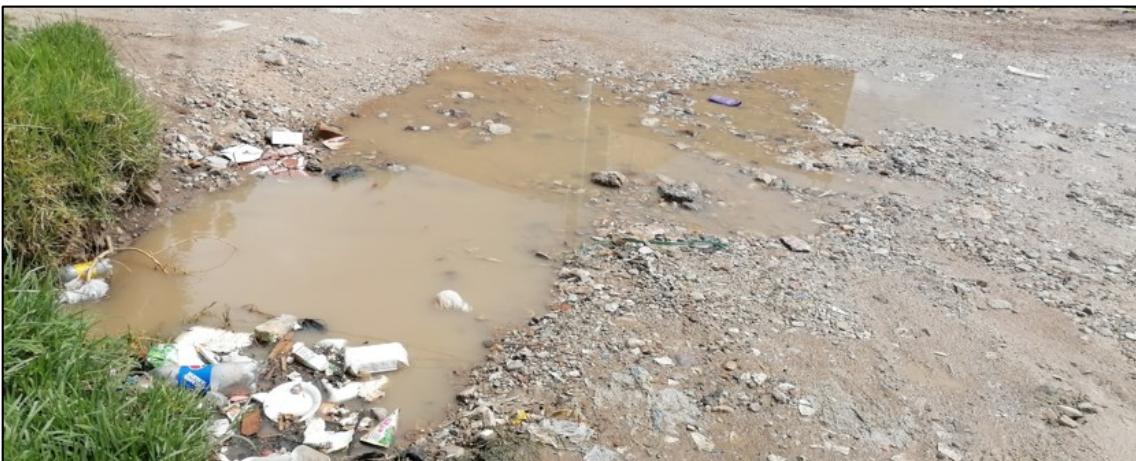
Fotografía 5.41: Calzada en la Av: Industrial, entre Av: Mártires de Uchuracay y Psje: Los Cartuchos

Nota: En esta fotografía se puede observar un bache mayor a 5 cm con agua estancada, en el tramo de vía sin pavimentar. Además, existe acumulación de un volumen considerable de residuos sólidos

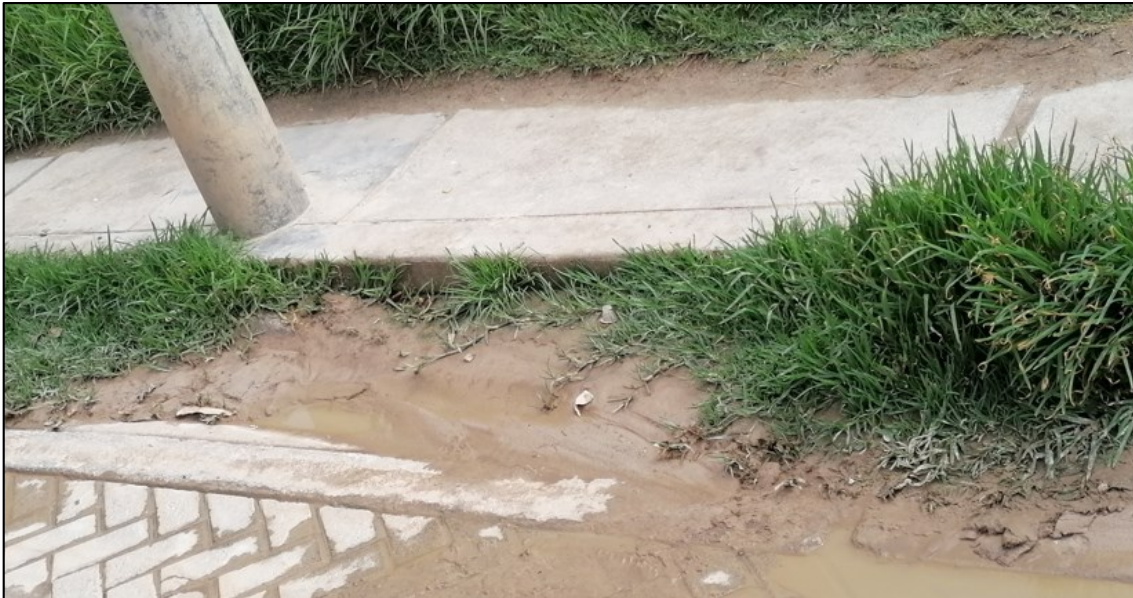
Fotografía 5.43: Vereda y cuneta en la Av: Mártires de Uchuracay, entre Jr: San Camilo y Jr: Larry Jhonson

Nota: En esta fotografía se puede observar un tramo de la vereda de la vía, con sedimentos y maleza acumulada en menos del 30% del área. Asimismo, se puede apreciar la cuneta completamente obstruida debido al gran volumen de sedimentos acumulados, que junto a la maleza generan que el agua se estanque e inclusive perjudique la vía

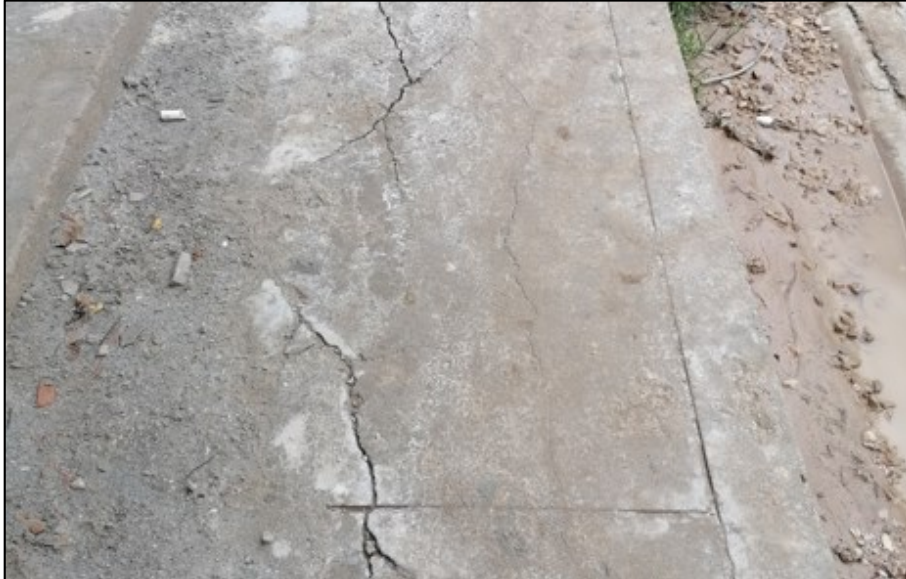
Fotografía 5.44: Vereda y cuneta en la Av: Mártires de Uchuracay, entre Jr: San Camilo y Jr: Larry Jhonson

Nota: En esta fotografía se puede observar un tramo de la cuneta de la vía completamente obstruida debido al volumen de sedimentos acumulados. Asimismo, se puede apreciar las múltiples fisuras oblicuas y longitudinales mayores a 1 mm en la vereda, así como sedimentos almacenados

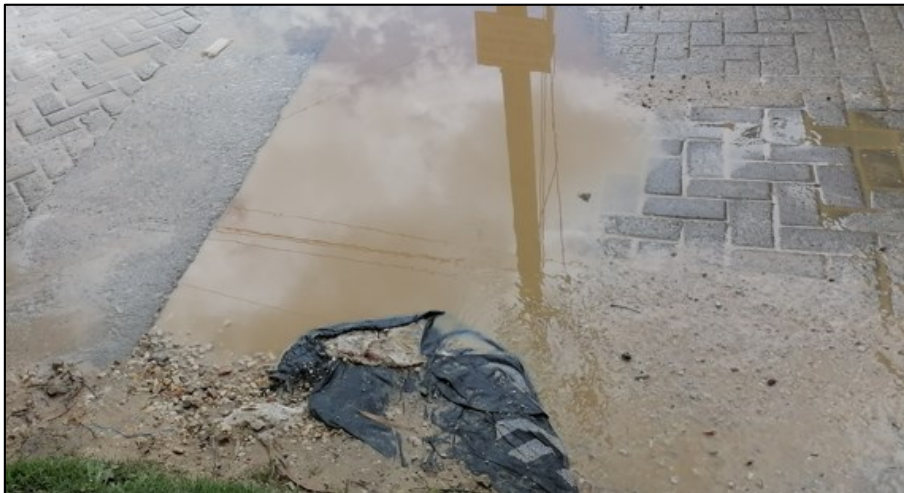
Fotografía 5.45: Calzada en la Av: Mártires de Uchuracay, entre Jr: San Camilo y Jr: Larry Jhonson

Nota: En esta fotografía se puede observar un bache profundo con agua estancada y sedimentos almacenados en el tramo final de la vía

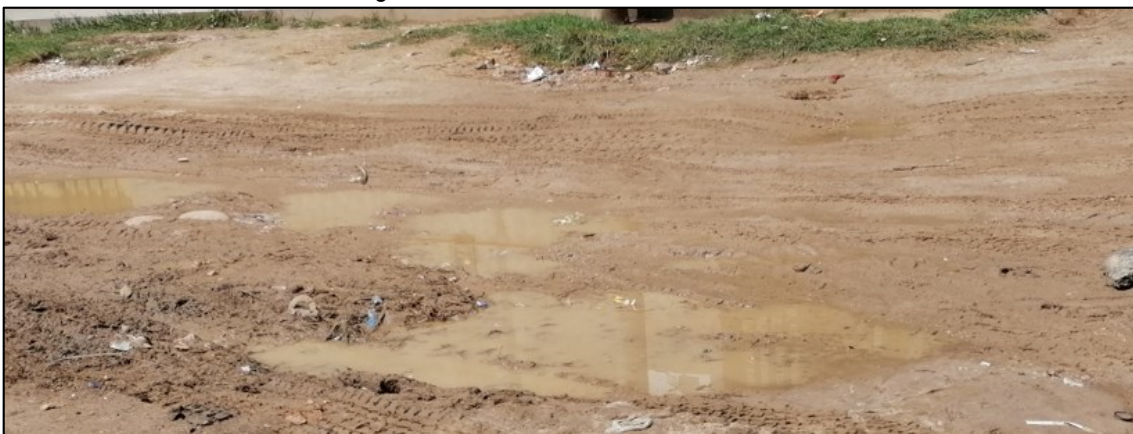
Fotografía 5.46: Calzada en el Jr: San Camilo

Nota: En esta fotografía se puede observar múltiples baches con agua estancada en la vía sin pavimentar, por lo que se necesita una capa de material adicional

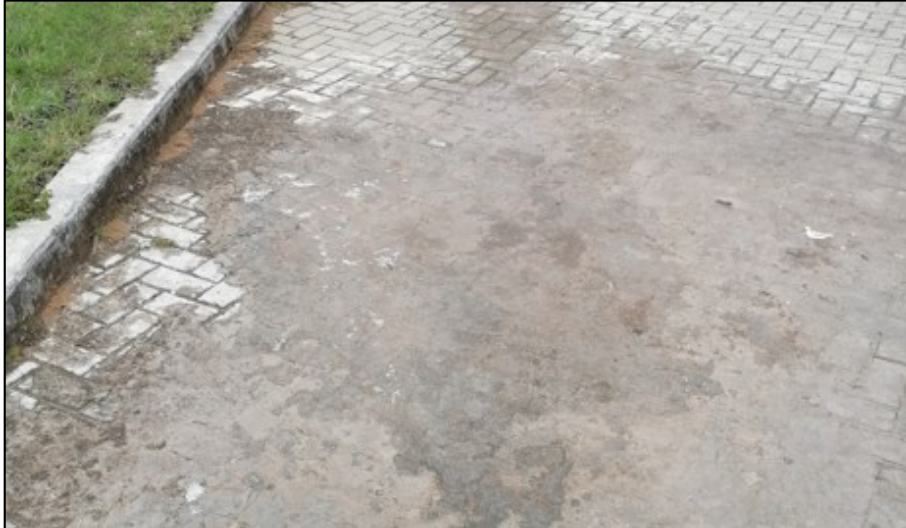
Fotografía 5.47: Calzada en el Jr: La Plata

Nota: En esta fotografía se puede observar el desprendimiento del tratamiento superficial del tramo de vía pavimentada

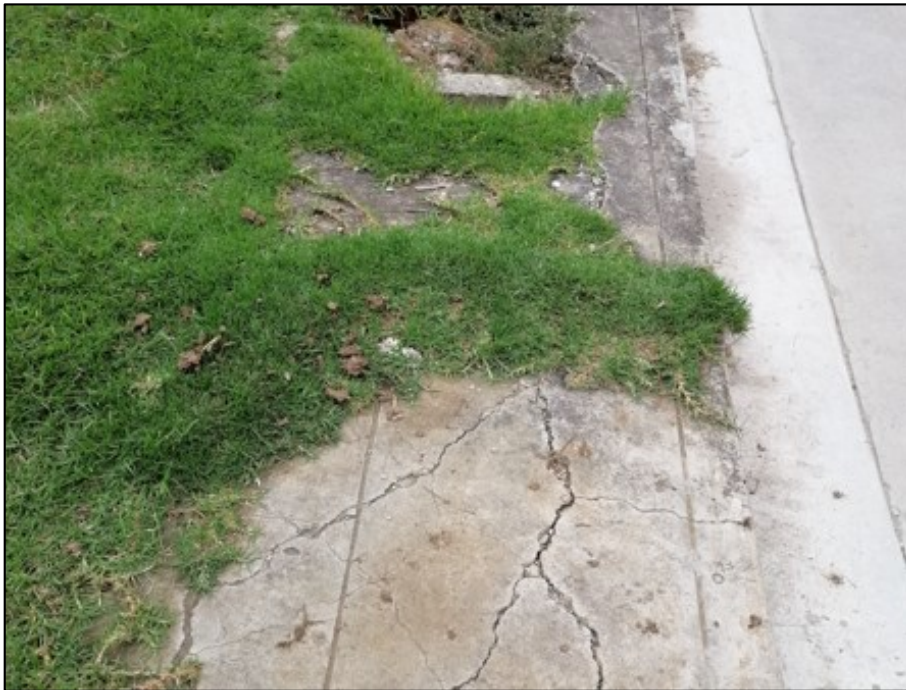
Fotografía 5.48: Vereda en el Jr: Mario Alzamora

Nota: En esta fotografía se puede observar un tramo de vereda de la vía con múltiples fisuras longitudinales mayores a 3 mm y oblicuas menores a 3 mm. Asimismo las losas se hallan fracturadas y ha crecido maleza en más del 30% del área de las losas

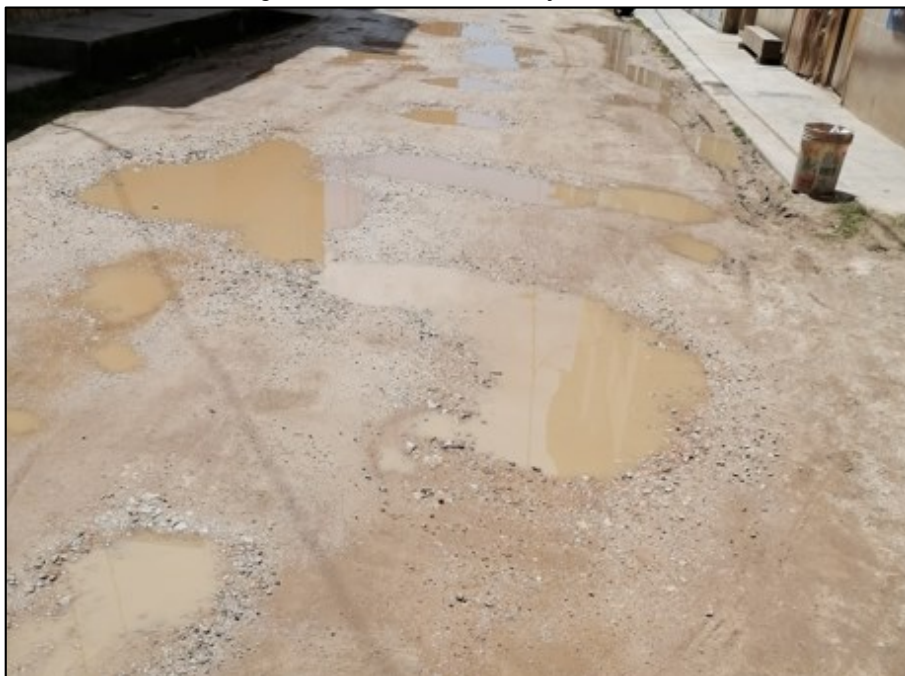
Fotografía 5.49: Calzada del Psje: Santa Sofia

Nota: En esta fotografía se puede observar múltiples baches con agua estancada, que ocasionan que la vía sin pavimentar necesite una reconstrucción

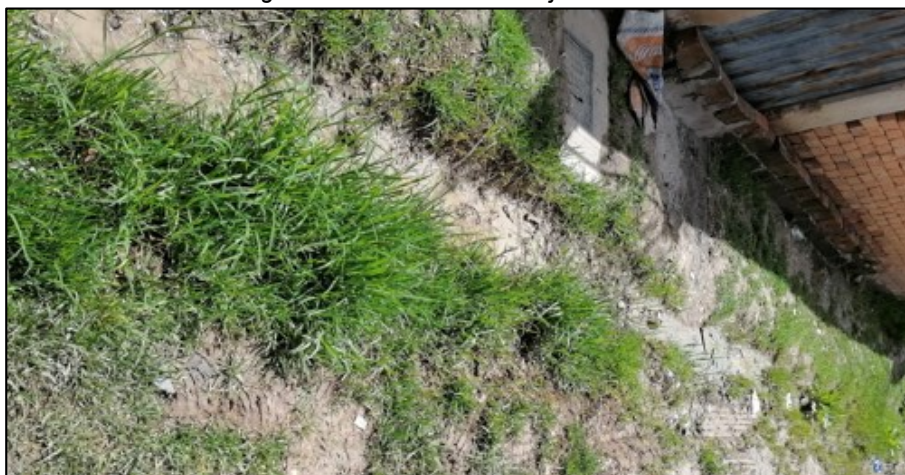
Fotografía 5.50: Calzada del Psje: Santa Sofia

Nota: En esta fotografía se puede observar un surco de erosión con una profundidad mayor a 10 cm, en el tramo de la vía sin pavimentar

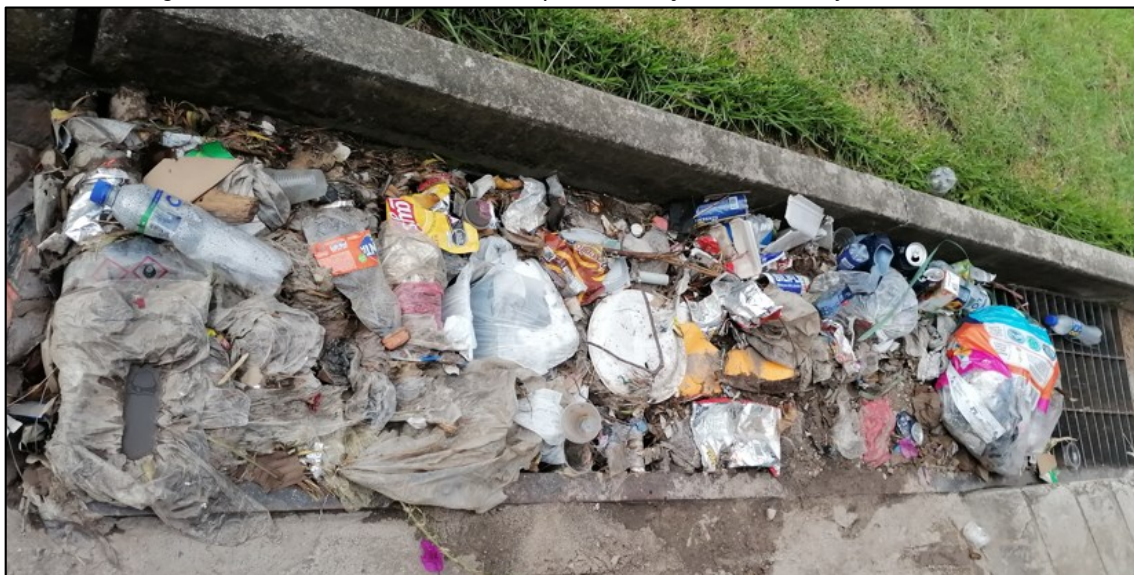
Fotografía 5.51: Canal de la Av: Atahualpa, entre Psje: Coricancha y Av: Universitaria

Nota: En esta fotografía se puede observar un tramo crítico del canal lateral a un área verde, completamente obstruido debido a la acumulación masiva de sedimentos y residuos sólidos, lo que también genera la obstrucción del sumidero y la rejilla, generando susceptibilidad frente al riesgo en estudio

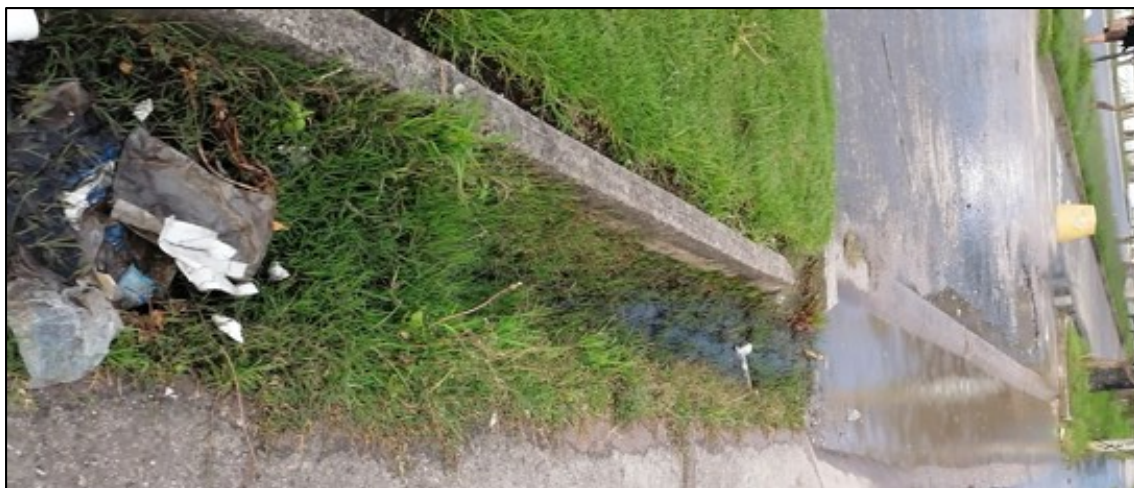
Fotografía 5.52: Canal de la Av: Atahualpa, entre Psje: Coricancha y Av: Universitaria

Nota: En esta fotografía se puede observar otro tramo crítico del canal lateral a un área verde, completamente obstruido debido a la acumulación masiva de sedimentos, residuos sólidos y maleza, lo que genera que el agua se estanque e impida el libre tránsito peatonal y vehicular (en la intersección)

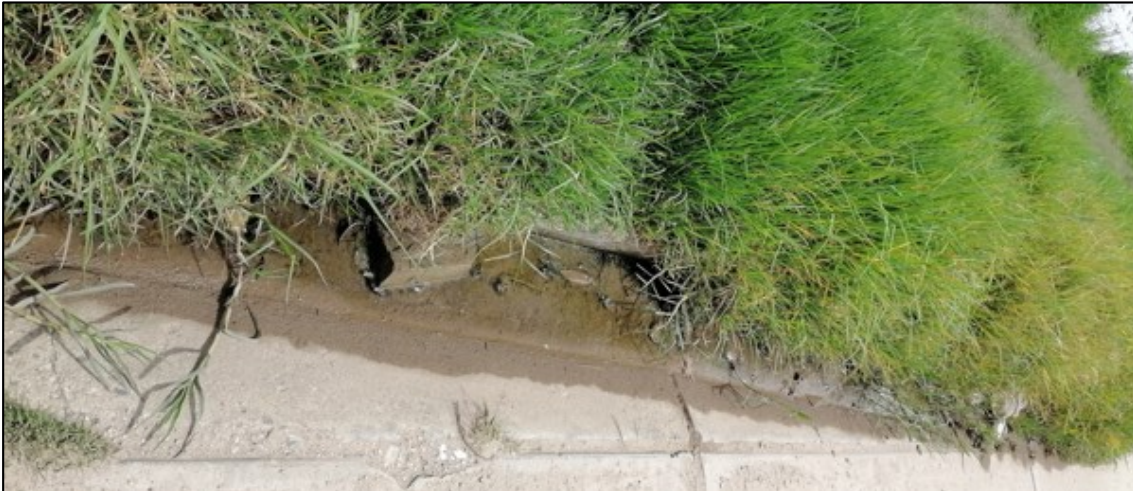
Fotografía 5.53: Cuneta y vereda del Psje: Coricancha

Nota: En esta fotografía se puede observar el desportillamiento de la junta longitudinal de la cuneta, tanto dentro como fuera de los 5 cm del espesor. Asimismo, se puede apreciar que la vereda esta completamente cubierta de maleza

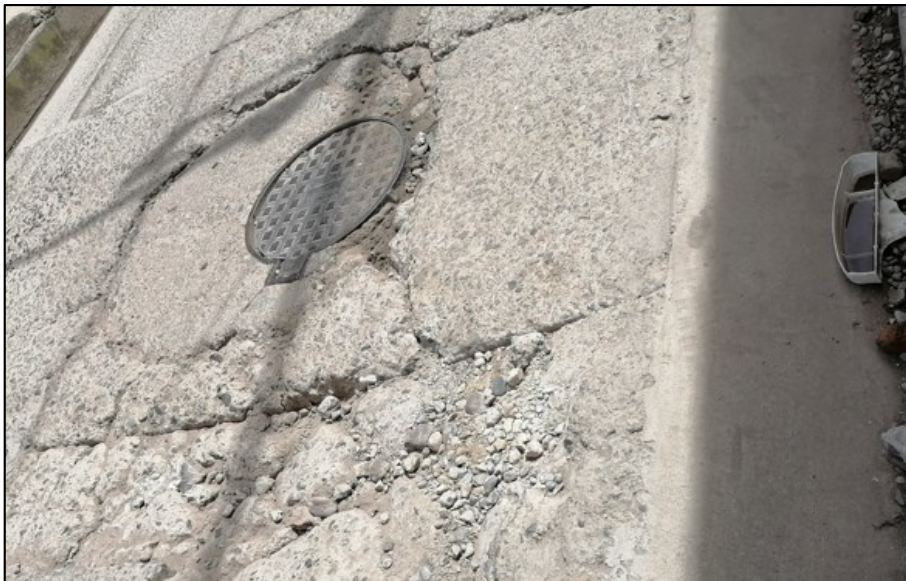
Fotografía 5.54: Calzada del Psje: Coricancha

Nota: En esta fotografía se puede observar múltiples fisuras longitudinales, transversales y oblicuas, con espesor mucho mayor a 3mm en el tramo de la vía pavimentada. Asimismo, se puede apreciar el desprendimiento del tratamiento superficial de la capa de rodadura en menos del 10% de la losa afectada. Sin embargo, se ha acentuado, generando residuos sólidos

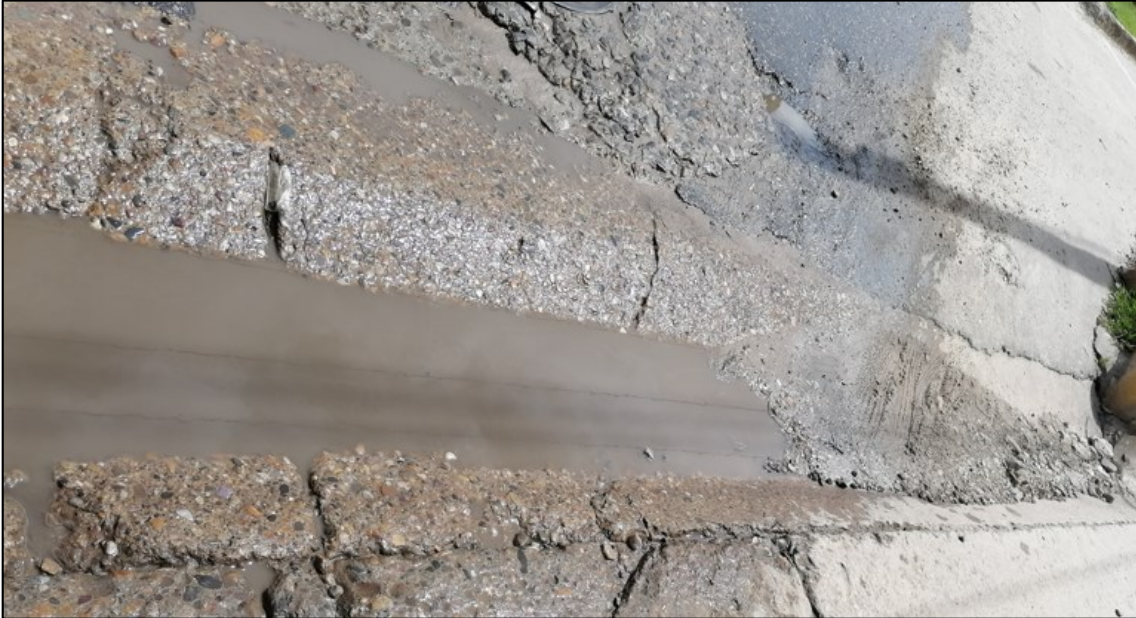
Fotografía 5.55: Badén del Psje: Coricancha

Nota: En esta fotografía se puede observar el badén en el tramo final de la vía, el cual cuenta con múltiples fracturas y desgaste severo. Esto genera que el agua y los sedimentos se estanquen e impidan el libre tránsito vehicular

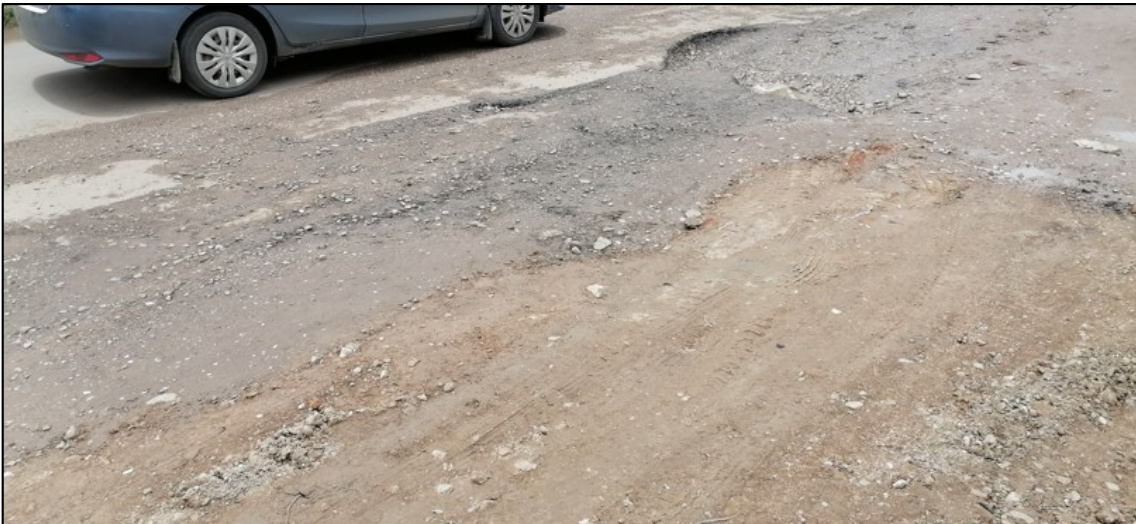
Fotografía 5.56: Calzada en la Av: Vía de Evitamiento Sur, entre Av: Atahualpa y Psje: Santa Clara

Nota: En esta fotografía se puede observar el grave deterioro de la calzada de la vía, la cual presenta múltiples baches y peladuras profundas con aparición de la base granular. Esto obstaculiza el tránsito vehicular, además de generar susceptibilidad frente al riesgo en estudio

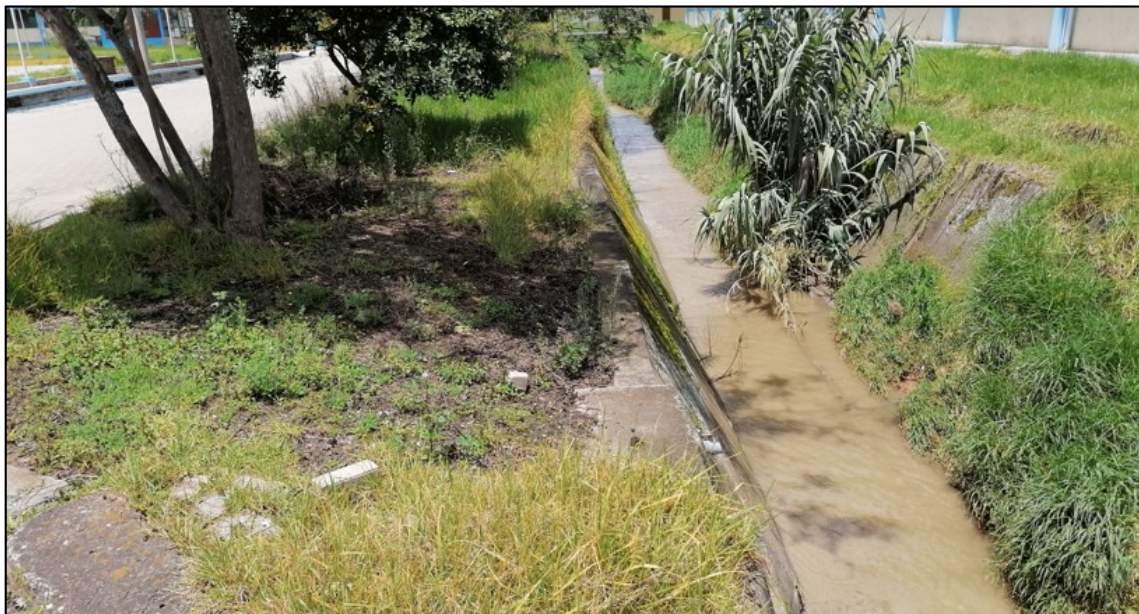
Fotografía 5.57: Fajas marginales de un tramo del Canal Calispuquio en la Universidad Nacional de Cajamarca

Nota: En esta fotografía se puede observar que se respeta la fajas marginales establecidas (2 m) en la Propuesta de modificación del Plan de Desarrollo Urbano de Cajamarca 2016-2026 (Municipalidad Provincial de Cajamarca, 2021), siendo el ancho de aproximadamente 4 m por lado. Sin embargo, también se puede visualizar la erosión en los muros de encauzamiento del canal y el crecimiento de maleza y musgo, lo que, debido a la falta de mantenimiento, contribuye al deterioro progresivo de esta estructura hidráulica

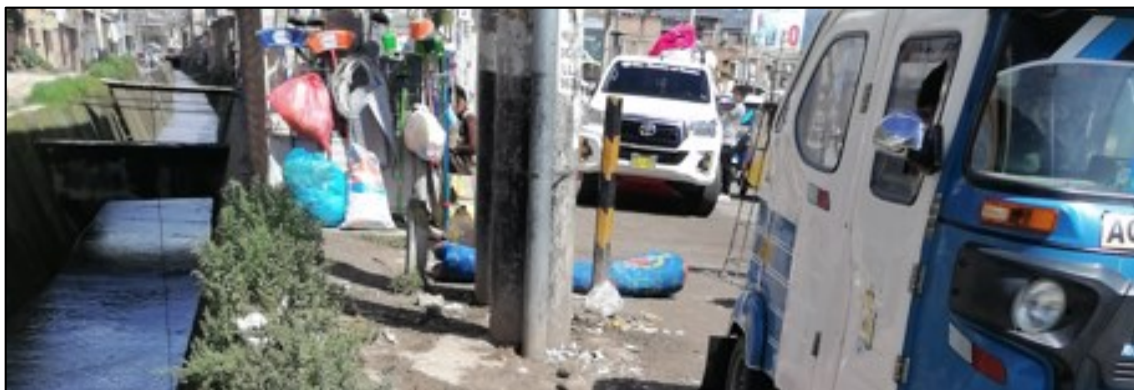
Fotografía 5.58: Faja marginal en un tramo del canal Calispuquio en Prolg: El Progreso

Nota: En esta fotografía se puede observar que no respeta la Faja Marginal establecida (2 m) en la Propuesta de modificación del Plan de Desarrollo Urbano de Cajamarca 2016-2026 (Municipalidad Provincial de Cajamarca, 2021) , existiendo allí, comercio ambulatorio

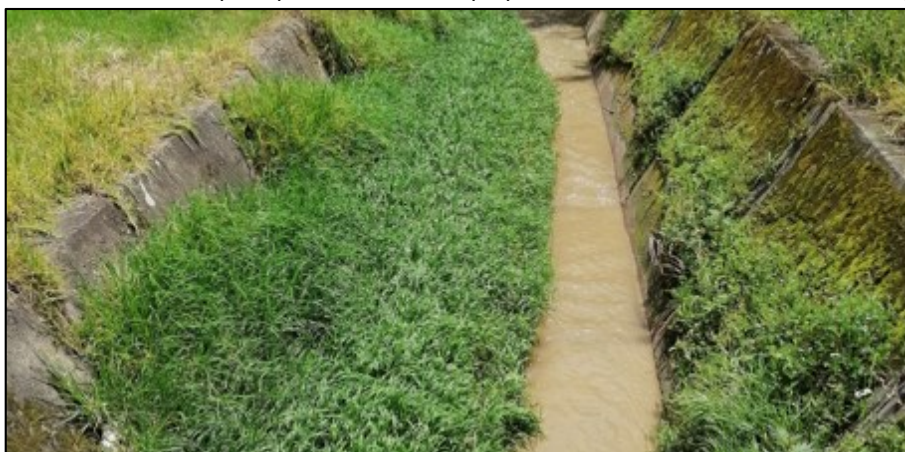
Fotografía 5.59: Estructura principal del canal Calispuquio en la Universidad Nacional de Cajamarca

Nota: En esta fotografía se puede observar un tramo del canal Calispuquio, en donde los muros de encauzamiento están completamente cubiertos de maleza y musgo, cuyo desarrollo también está afectando la losa de la base, generando además acumulación de sedimentos

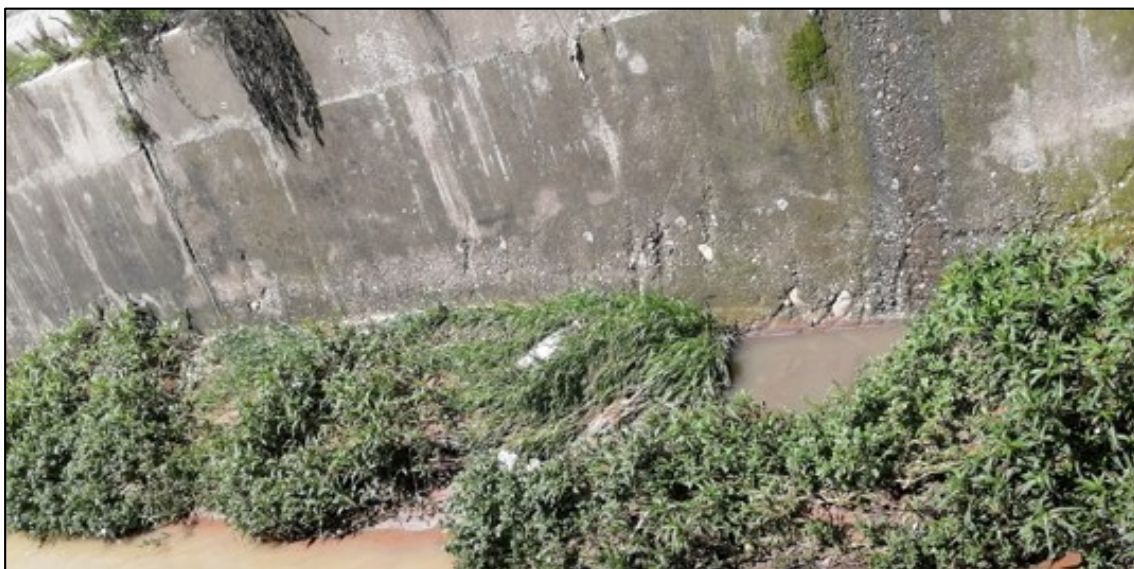
Fotografía 5.60: Estructura principal del canal Calispuquio en la Av: Vía de Evitamiento Sur

Nota: En esta fotografía se puede observar el desgaste severo de los muros de encauzamiento de un tramo del canal, donde inclusive existe pérdida considerable de partículas y agrietamiento. Asimismo, existe acumulación de maleza, residuos sólidos y agua

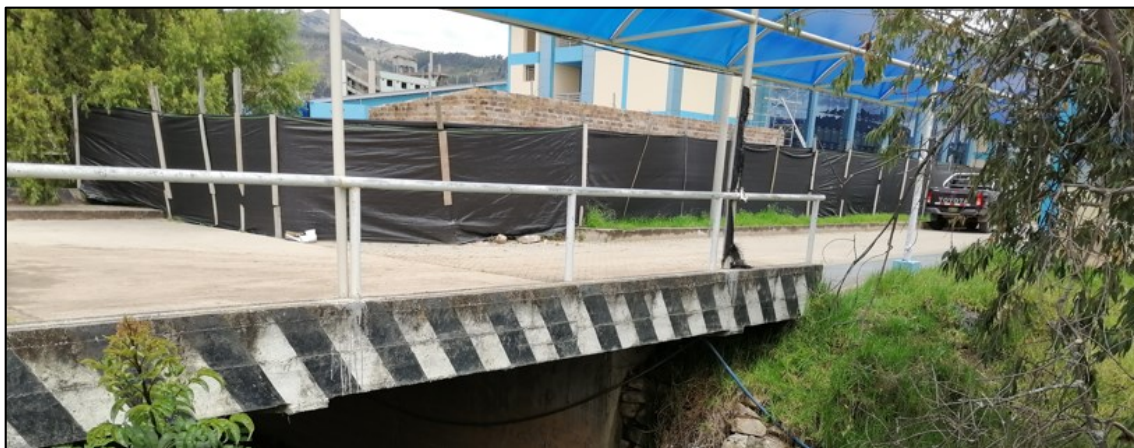
Fotografía 5.61: Estructura hidráulica (puente) en el canal Calispuquio, en la Universidad Nacional de Cajamarca

Nota: En esta fotografía se puede observar el tablero, la baranda y el techo del puente, ubicado entre Av: Integración y Av: Alejandro Vera Villanueva, los cuales se hallan en un estado de regular a bueno

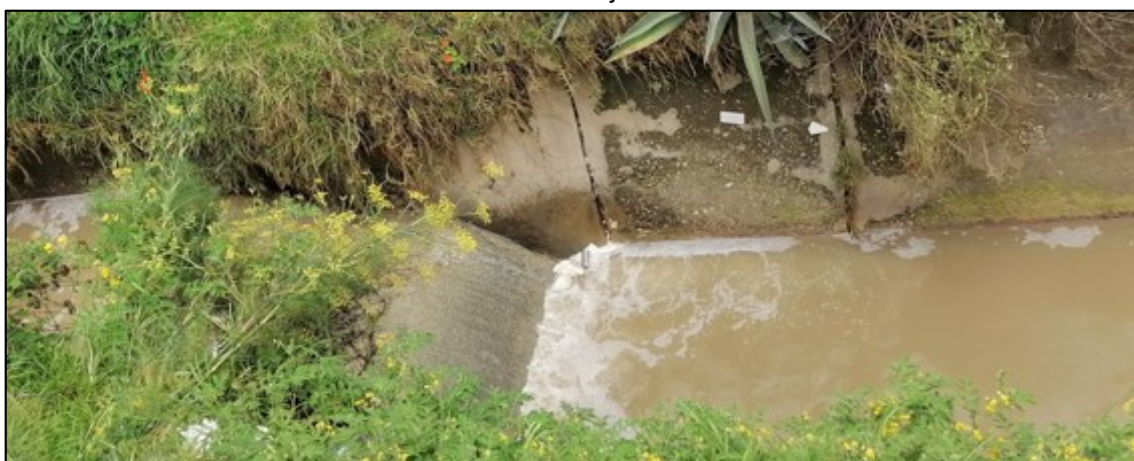
Fotografía 5.62: Estructura hidráulica (colchón de amortiguamiento) en el canal Calispuquio, en la Universidad Nacional de Cajamarca

Nota: En esta fotografía se puede observar el colchón de amortiguamiento en el canal, el cual no está cumpliendo su función de manera adecuada, ya que los muros de encauzamiento presentan un desgaste severo, en donde inclusive ha existido pérdida considerable de partículas

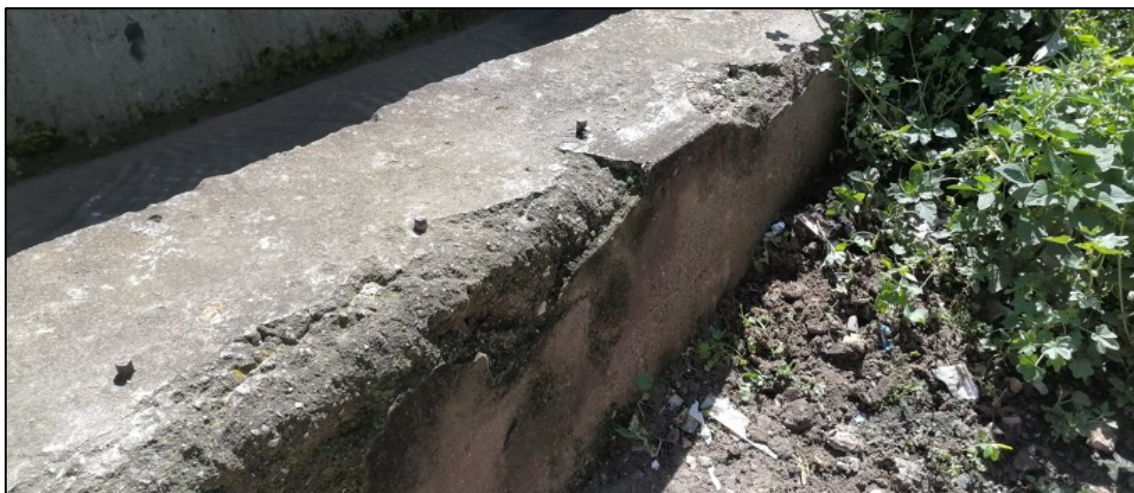
Fotografía 5.63: Estructura hidráulica (muro de encauzamiento) del canal Calispuquio, en la Prolg: E Progreso

Nota: En esta fotografía se puede observar que el muro de encauzamiento del tramo de canal presenta un deterioro severo, con pérdida considerable de partículas. Eso también se puede observar en las partes inferiores de dichos muros. Asimismo, se aprecia la acumulación de sedimentos en el costado, lo cual agrava su condición

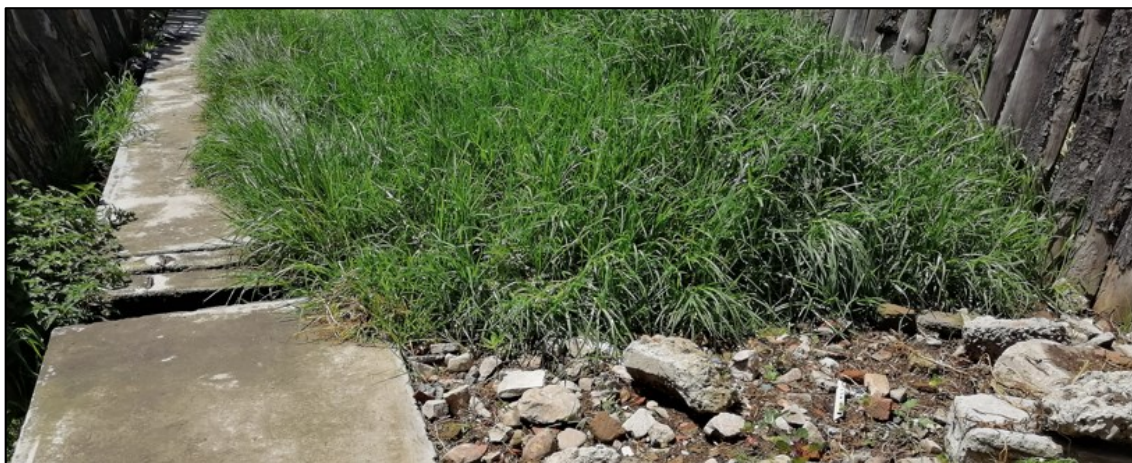
Fotografía 5.65: Fajas marginales en el canal El Ingenio, entre el Jr: Los Gladiolos y Psje: Los Granados

Nota: En esta fotografía se puede observar que no respeta la Faja Marginal establecida (2 m) en la Propuesta de modificación del Plan de Desarrollo Urbano de Cajamarca 2016-2026 (Municipalidad Provincial de Cajamarca, 2021) , existiendo allí, construcciones emplazadas

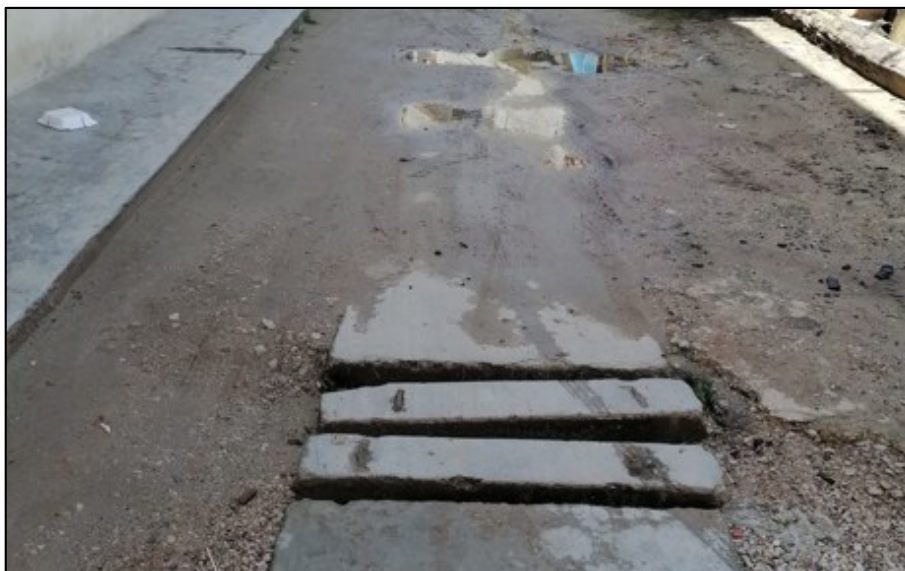
Fotografía 5.66: Fajas marginales en el canal El Ingenio, entre Psje: Las Guirnaldas y Jr: Los Tulipanes

Nota: En esta fotografía se puede observar que no respeta la Faja Marginal establecida (2 m) en la Propuesta de modificación del Plan de Desarrollo Urbano de Cajamarca 2016-2026 (Municipalidad Provincial de Cajamarca, 2021) , siendo los anchos de 0.90 m y 1.40 m aproximadamente. Asimismo, se puede apreciar los daños en las tapas de concreto y como estas y la estructura principal se encuentran cubiertas con sedimentos y agua, lo que genera susceptibilidad frente al riesgo en estudio

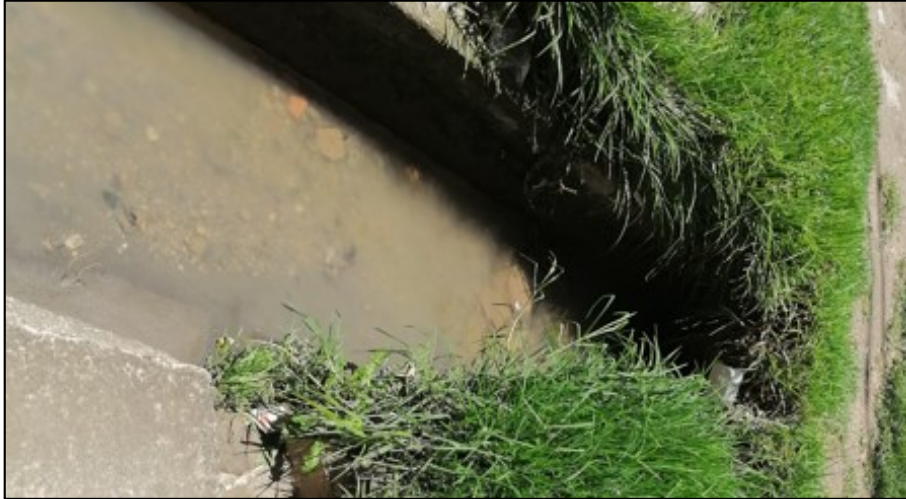
Fotografía 5.67: Estructura principal del canal El Ingenio, entre Jr: Misión Bautista y Jr: Yahuarhuaca

Nota: En esta fotografía se puede observar la acumulación de sedimentos y agua en el tramo del canal, el cual también presenta erosión y maleza en sus paredes laterales

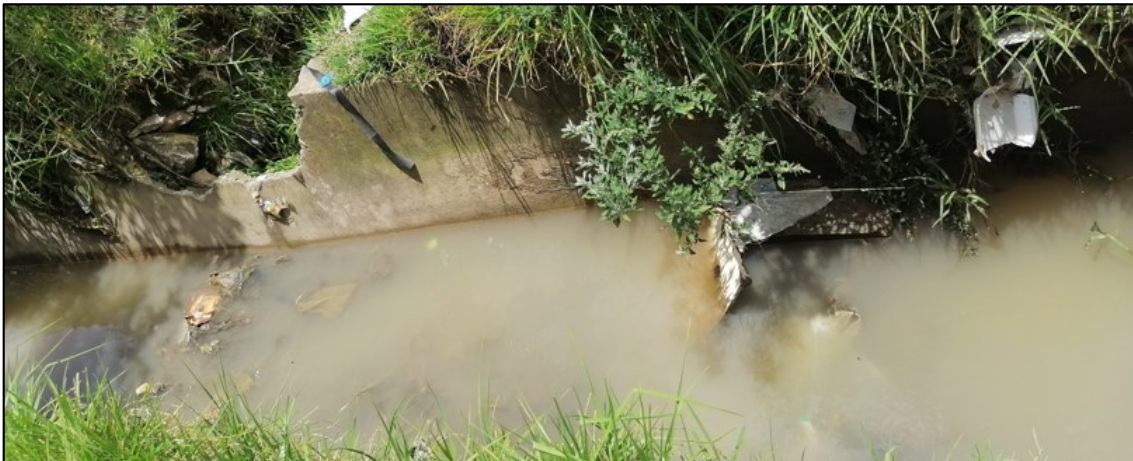
Fotografía 5.68: Estructura principal del canal El Ingenio, entre Jr: Santa Beatriz y Av: Industrial

Nota: En esta fotografía se puede observar el deterioro considerable del tramo del canal, en donde existe una pared fracturada y acumulación de un gran volumen de sedimentos y residuos sólidos, lo que genera que el agua se estanque
