UNIVERSIDAD NACIONAL DE CAJAMARCA
FACULTAD DE INGENIERÍA
ESCUELA ACADÉMICO PROFESIONAL DE INGENIERÍA CIVIL

**“REPERCUSIÓN DE LA URBANIZACIÓN EN EL RIESGO DE INUNDACIONES
PLUVIALES EN EL SECTOR 13 HASTA EL RÍO MASHCÓN EN LA CIUDAD DE
CAJAMARCA-2022”**

**Para optar por el Título Profesional de:
INGENIERO CIVIL**

**Cajamarca – Perú
2022**

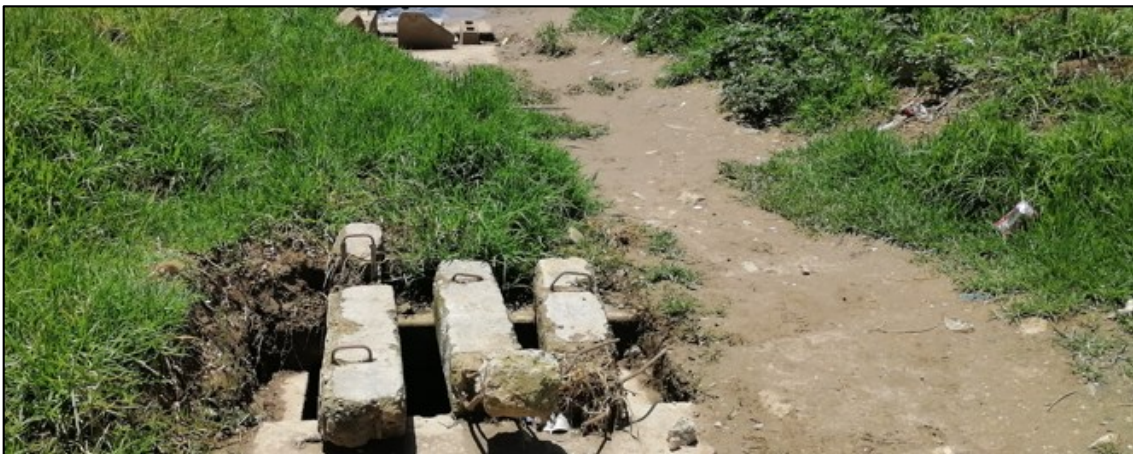
Fotografía 5.69: Estructura (tapas de concreto) en el canal El Ingenio, entre Jr: Los Conquistadores y Av: Héroes del Cenepa

Nota: En esta fotografía se puede observar las tapas de concreto de un tramo del canal completamente deterioradas e inclusive fuera del lugar correspondiente, lo que, sumado, al no respeto de las fajas marginales (2 m) de la Propuesta de modificación del Plan de Desarrollo Urbano de Cajamarca 2016-2026 (Municipalidad Provincial de Cajamarca, 2021), siendo los anchos de 0.90 a 0.95 m aproximadamente, agrava la susceptibilidad de esta zona frente al riesgo en estudio
