UNIVERSIDAD NACIONAL DE CAJAMARCA
FACULTAD DE INGENIERÍA
ESCUELA ACADÉMICO PROFESIONAL DE INGENIERÍA CIVIL

TESIS

**“EVALUACIÓN DE LA CONDICIÓN FUNCIONAL DEL PAVIMENTO RÍGIDO
DEL JIRÓN JUAN BEATO MACÍAS DESDE LA CUADRA 1 HASTA LA CUADRA
12 DE LA CIUDAD DE CAJAMARCA, MEDIANTE LA METODOLOGÍA PCI”**

Bach. VILLAR MARTOS KATYA XIMENA

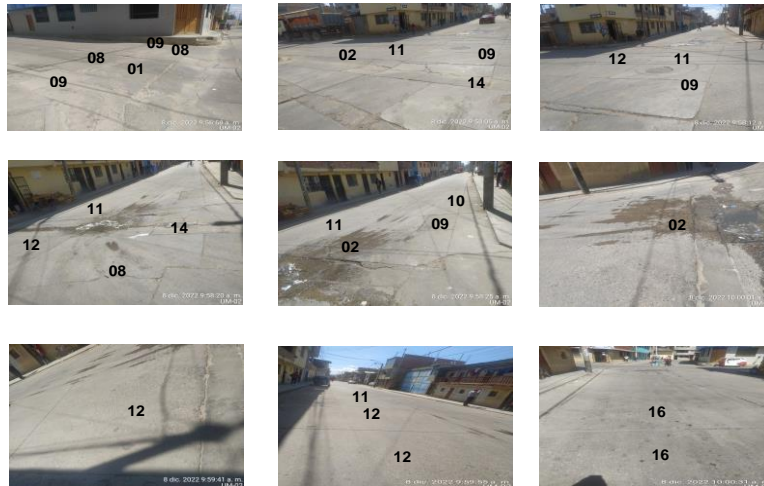
21	09	Ar=2.49 m2	M	09	Ar=1.12 m2	M	08	An=40mm	M

08	An=30mm	M	01	Prof. 20mm	H	01	Prof. 30mm	H		
22	09	Ar=1.06 m2	M	08	An=40mm	M					
23	09	Ar=6.47 m2	M	14	4 a 5 pza	M					
24	11	-	-	02	An=40mm	M					
25	11	-	-	08	An=60mm	H	14	+5 pza	H		
26	12	-	-								
27	09	Ar=1.28 m2	M	02	An=60mm	H					
28	11	-	-								
29	16	-	L	10	Ar=0.44 m2	M					
30	12	-	-								
31	16	-	L	02	An=30mm	M					
32	12	-	-								
33	16	-	L								
34	11	-	-								
35	16	-	L								
36	11	-	-								
37	-	-	-								
38	-	-	-								
39	12	-	-								
40	-	-	-

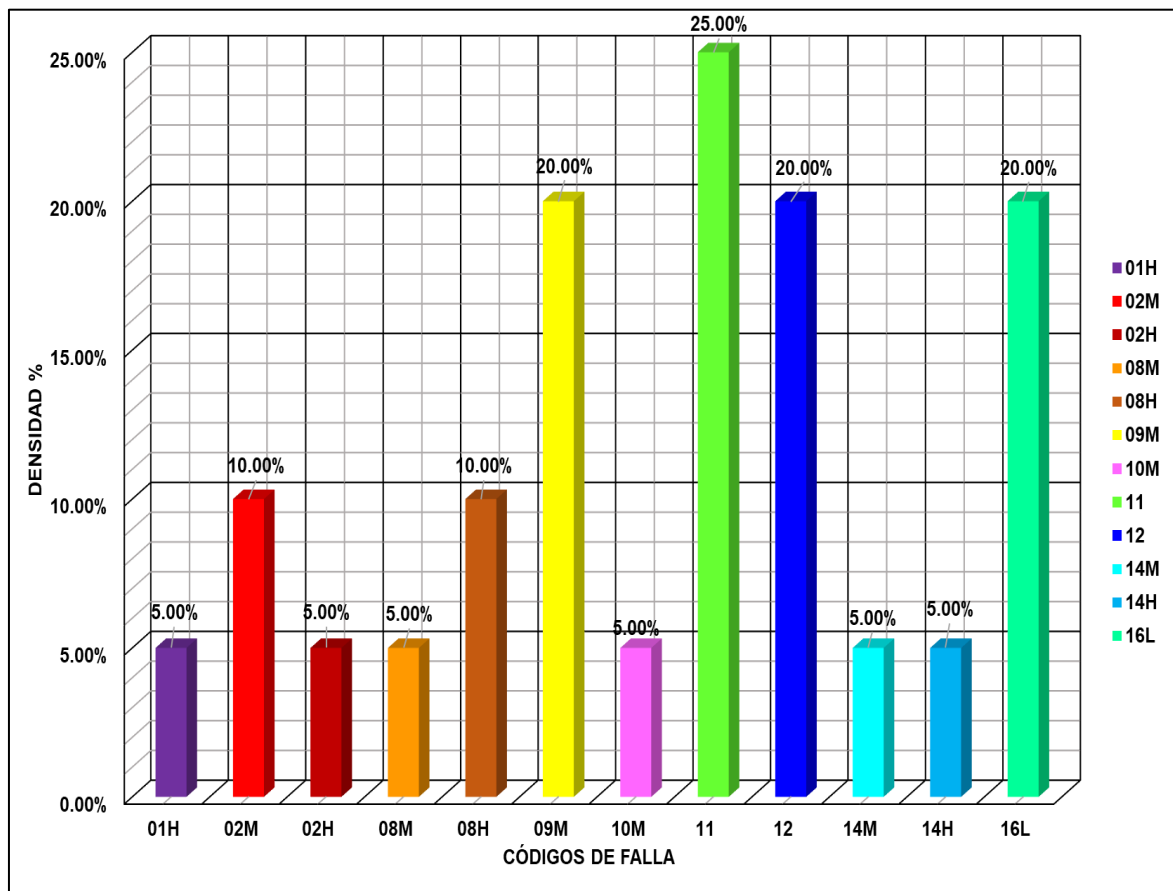
Figura 28. Densidad por tipo de falla en la UM-02

E. De los datos provenientes del esquema descrito en la sección D, se procedió a contabilizar el número de valores deducidos > 2 (q), obteniendo como resultado 11 valores, los cuales fueron: 44.00, 19.00, 15.30, 14.50, 12.00, 12.00, 11.50, 5.00, 5.00, 4.00, 3.50, luego se determinó que el valor deducido más alto (HDV_i) fue 44.00.

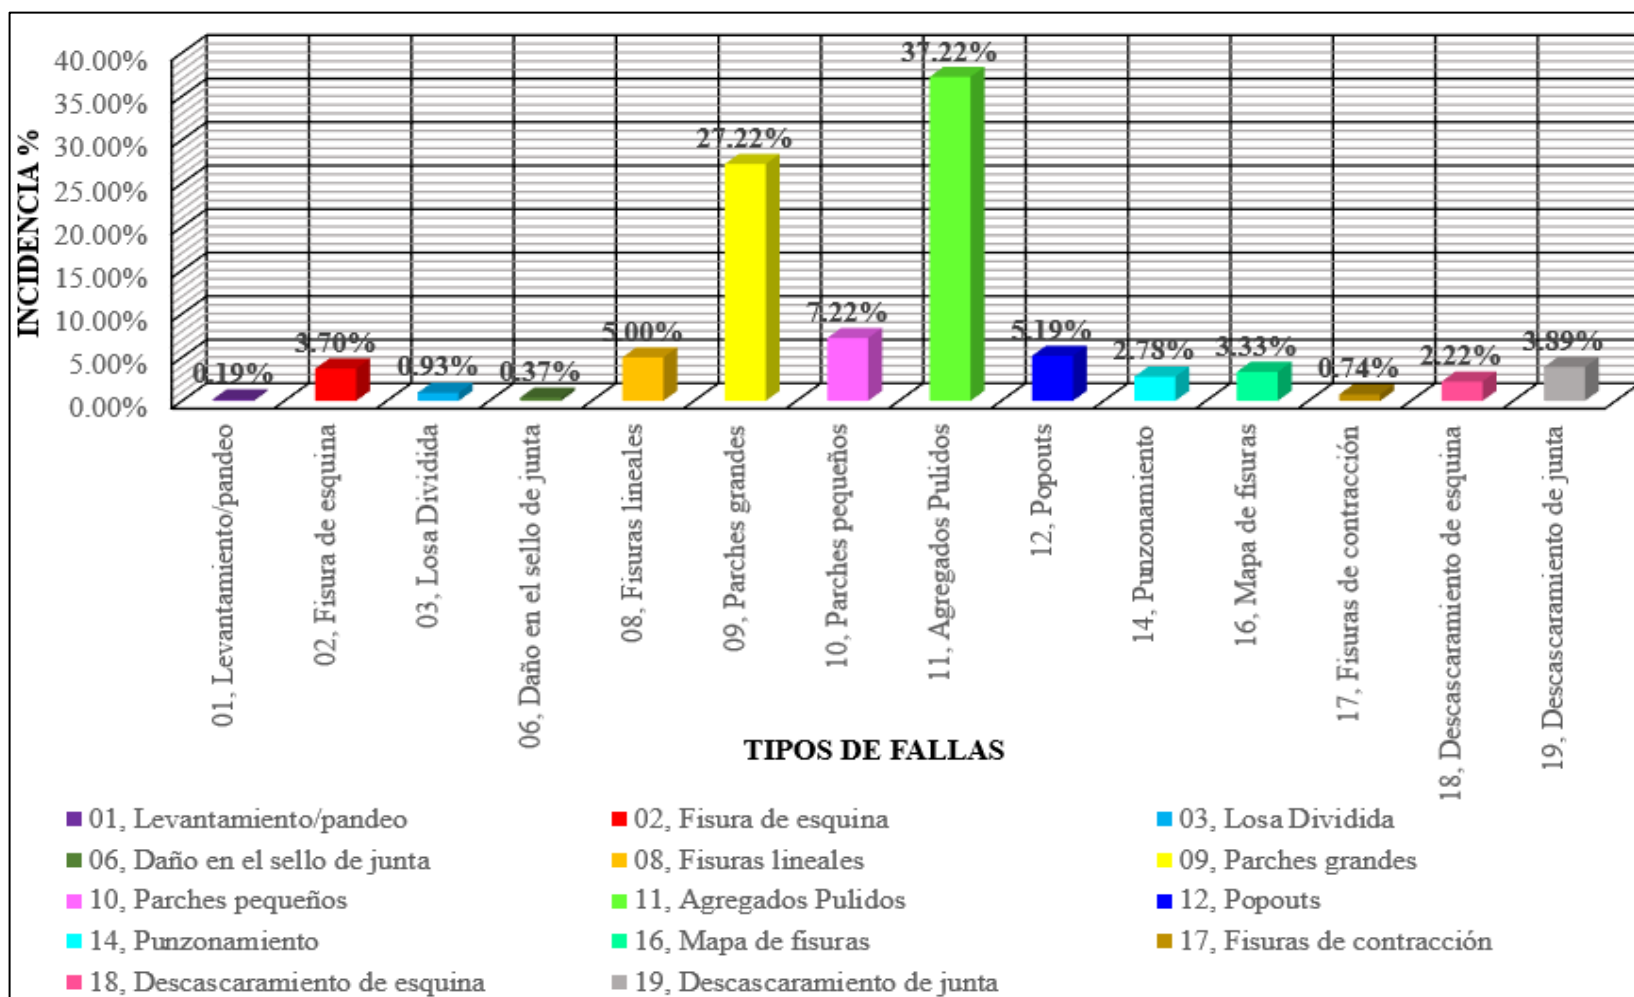
Figura 30. Porcentaje de incidencia de cada falla presente en el Jr. Juan Beato Macías desde la cuadra 1 hasta la cuadra 12

Siendo las fallas de tipo agregado pulido y parches grandes, las que presentan una mayor incidencia en las losas analizadas, mientras que las fallas con menos incidencia fueron las de tipo levantamiento pandeo (blowup – buckling), daño en el sello de junta, fisuras de contracción y losa dividida.

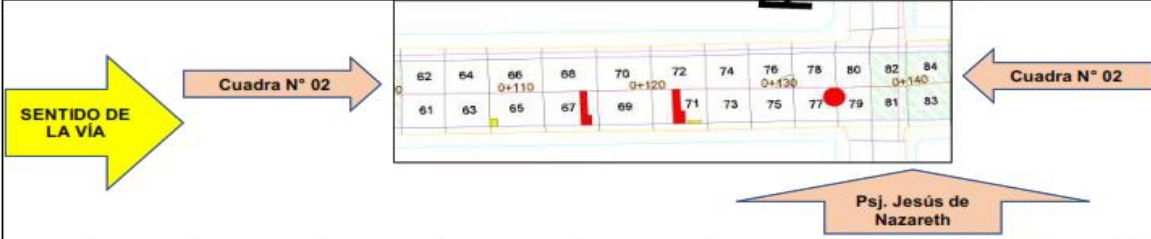
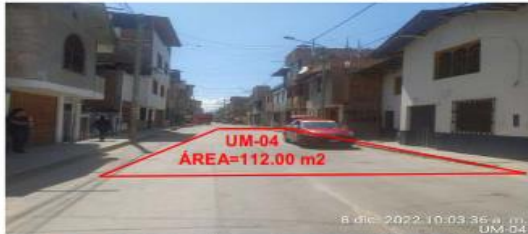
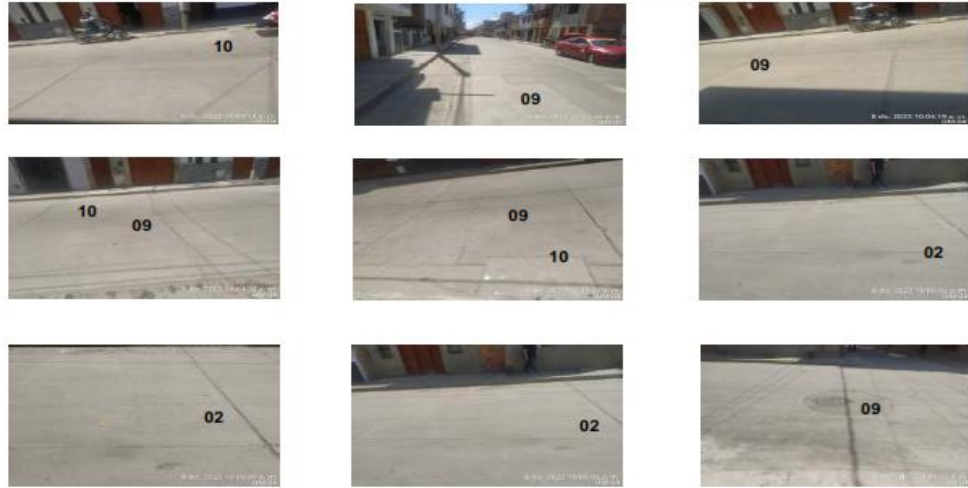
61	-	-	-				10		
62	-	-	-				09		
63	-	-	-				09		
64	-	-	-				09		
65	10	Ar=0.44 m2	M				10 09

66	-	-	-				09		
67	09	Ar=1.83 m2	M				10 02		
68	-	-	-				09		
69	-	-	-				10		
70	-	-	-				02		
71	09	Ar=2.14 m2	L	10	Ar=0.20 m2	L	09		
72	-	-	-				02		
73	-	-	-				02		
74	-	-	-				02		
75	-	-	-				09		
76	02	An=10mm	L				09		
77	09	Ar=1.36 m2	L				09		
78	-	-	-				09		
79	09	Ar=0.79 m2	L				09		
80	-	-	-				09

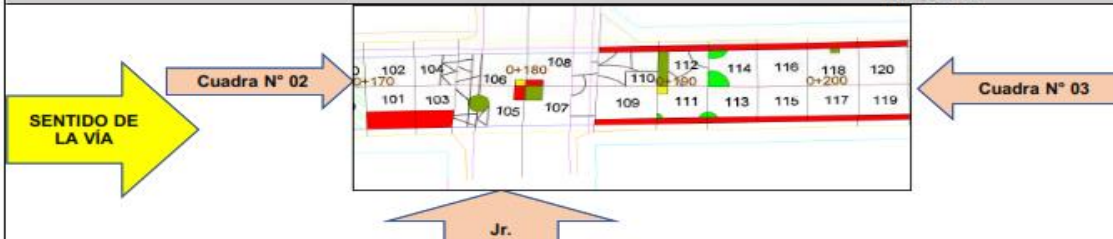
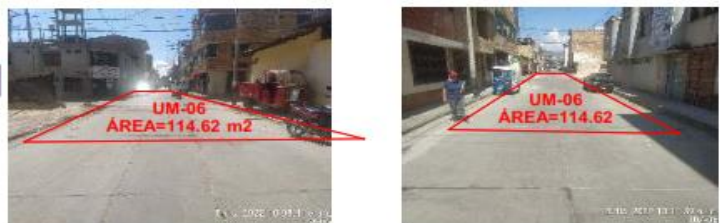
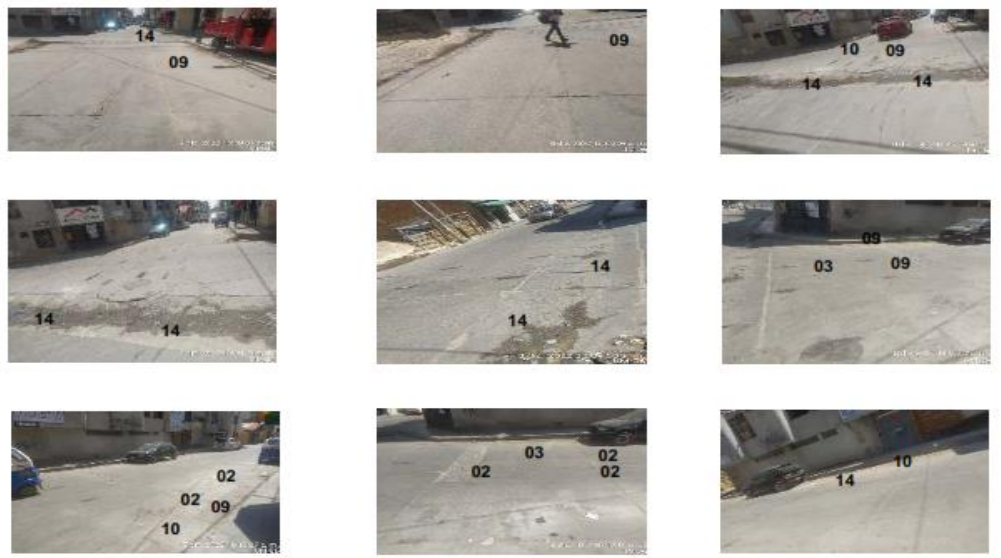
101	09	Ar=4.62 m2	L

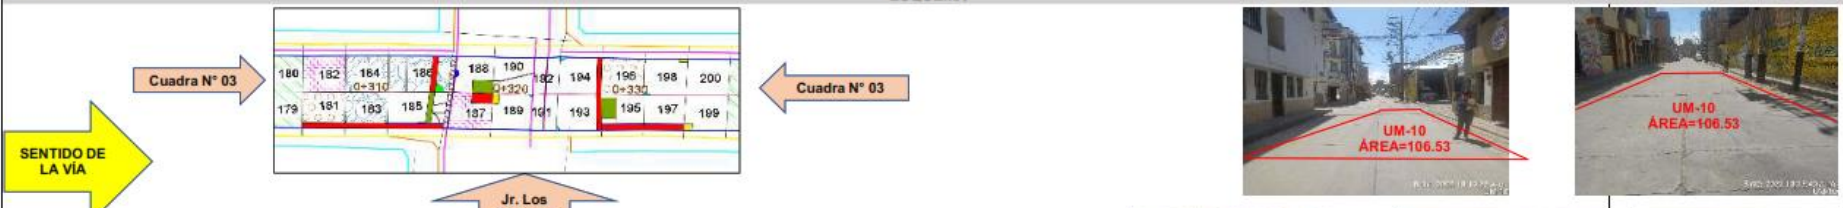
N° LOSA	CODIGO DE FALLA	MEDIDA	NIVEL DE SEVERIDAD	CODIGO DE FALLA	MEDIDA	NIVEL DE SEVERIDAD	CODIGO DE FALLA	MEDIDA	NIVEL DE SEVERIDAD
181	09	Ar=1.42m ²	L	12	01 losa	-			
182	17	01 losa	-

183	09	Ar=1.42m ²	H	11	01 losa	-	18	Prof.30mm x L.150mm	L
	02	An=20mm	M						
184	11	01 losa	-						
	09	Ar=1.86m ²	H	09	Ar=1.10m ²	H			
185	14	4 a 5 pzas	M	19	Anch.80mm x L.0.7m	M			
	09	Ar=1.26m ²	H	08	An=10mm	L			
186	02	An=30mm	M	11	01 losa	-			
	14	+ de 5 pzas	H	17	01 losa	-			
187	09	Ar=1.36m ²	L						
	14	+ de 5 pzas	H	09	Ar=1.68m ²	L	19	Anch.300mm x L.0.62m	H
188	10	Ar=0.4m ²	L	18	Prof.20mm x L.200mm	L	18	Prof.20mm x L.330mm	L
189	09	Ar=0.49m ²	L	08	An=50mm	M			
190	08	An=30mm	M						
191	08	An=30mm	M						
192	08	An=30mm	M						
193	09	Ar=1.10m ²	L	18	Prof.40mm x L.360mm	M			
194	09	Ar=1.13m ²	L	18	Prof.35mm x L.520mm	M			
	09	Ar=1.57m ²	L	09	Ar=1.97m ²	H			
195	08	An=10mm	L						
	12	01 losa	-						
196	09	Ar=1.48m ²	L						
197	09	Ar=1.48m ²	L						
198	10	Ar=0.17m ²	L	18	Prof.50mm x L.590mm	M	18	Prof.40mm x L.330mm	M
199	10	Ar=0.32m ²	L						
200	-	-	-

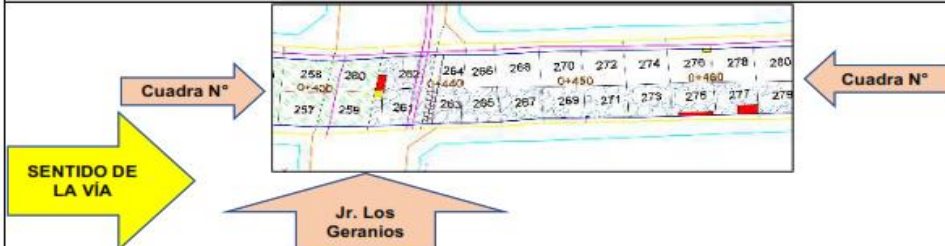
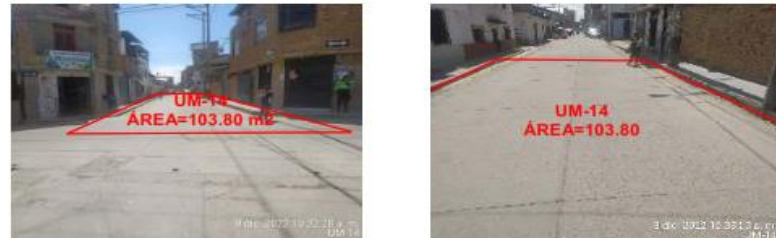
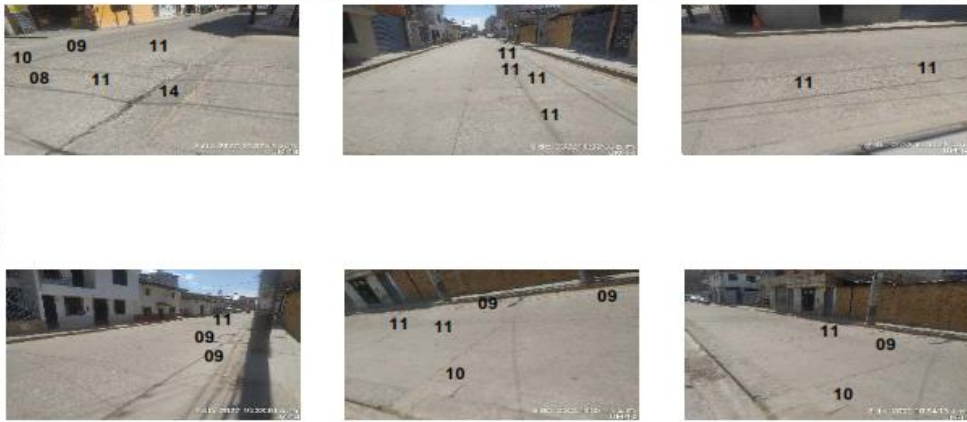
261	11 08	01 losa An=10mm	- L	10	Ar=0.42m ²	M			
262	11	01 losa	-	09	Ar=0.92m ²	M

263	14	+ de 5 pzas	H	11	01 losa	-			
264	08	An=10mm	L						
265	11	01 losa	-						
266	-	-	-						
267	11	01 losa	-						
268	-	-	-						
269	11	01 losa	-	19	Anch.150mm x L.0.61m	M			
270	-	-	-						
271	11	01 losa	-	19	Anch.150mm x L.0.30m	M			
272	-	-	-						
273	11	01 losa	-	02	An=20mm	M			
274	-	-	-						
275	11	01 losa	-	09	Ar=0.80m ²	L			
276	10	Ar=0.18m ²	M						
277	11	01 losa	-	09	Ar=1.25m ²	H			
278	-	-	-						
279	11	01 losa	-						
280	-	-	-

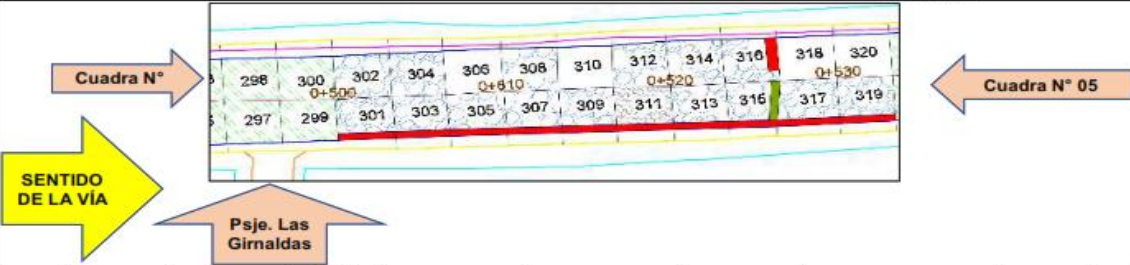
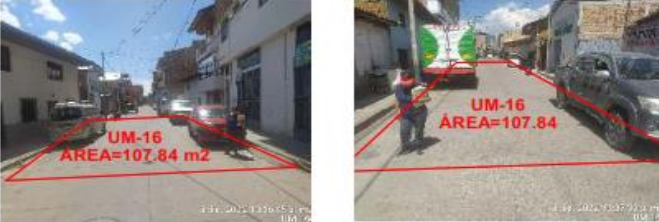
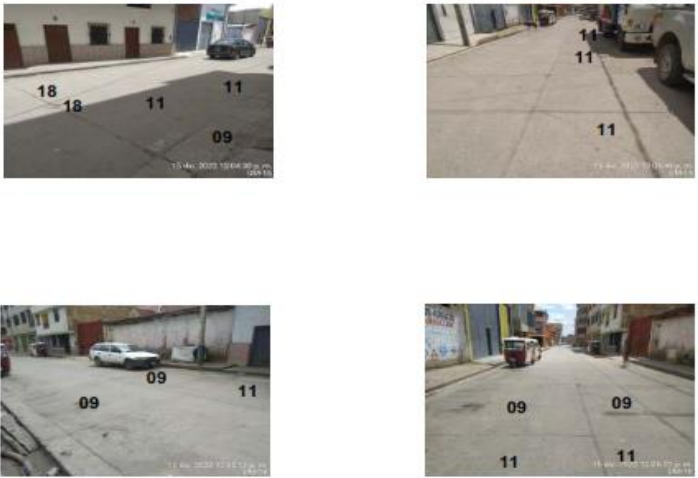
N° LOSA	CODIGO DE FALLA	MEDIDA	NIVEL DE SEVERIDAD	CODIGO DE FALLA	MEDIDA	NIVEL DE SEVERIDAD	CODIGO DE FALLA	MEDIDA	
301	09	Ar=1.52m2	L	11	01 losa	-			
302	11	01 losa	-						
303	09	Ar=1.46m2	L	11	01 losa	-

304	11	01 losa	-						
305	09	Ar=1.52m2	M	11	01 losa	-			
306	-	-	-						
307	09	Ar=1.46m2	L	11	01 losa	-			
308	11	01 losa	-						
309	09	Ar=1.46m2	M	11	01 losa	-			
310	-	-	-						
311	09	Ar=1.53m2	L	16	01 losa	M			
312	11	01 losa	-						
313	09	Ar=1.47m2	L	11	01 losa	-			
314	11	01 losa	-						
315	09	Ar=1.30m2	M	09	Ar=1.44m2	M	11	01 losa	
316	09	Ar=1.54m2	M	11	01 losa	-			
317	09	Ar=1.66m2	M	11	01 losa	-			
318	-	-	-						
319	09	Ar=1.49m2	M	11	01 losa	-			
320	-	-	-

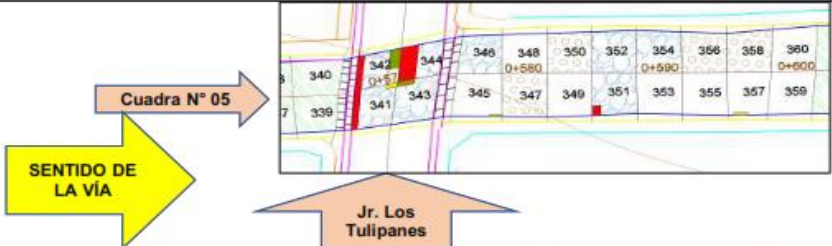
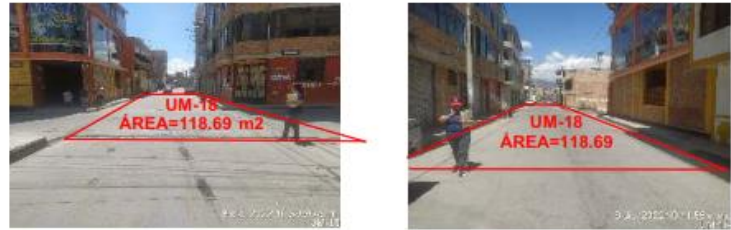
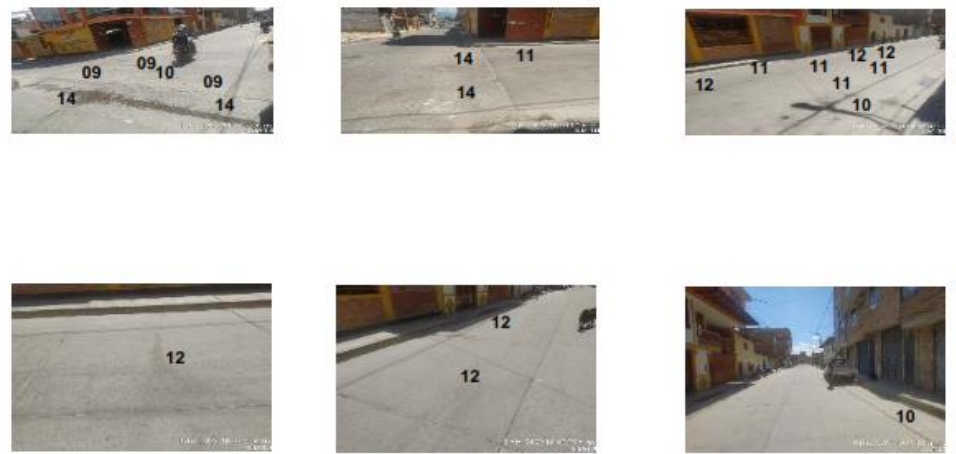
341	09	Ar=1.33m2	M	11	01 losa	-

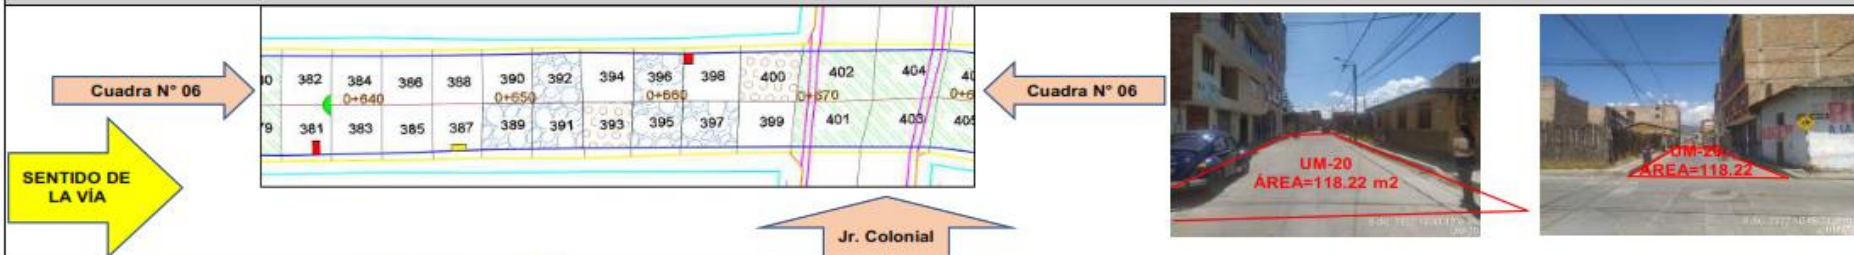
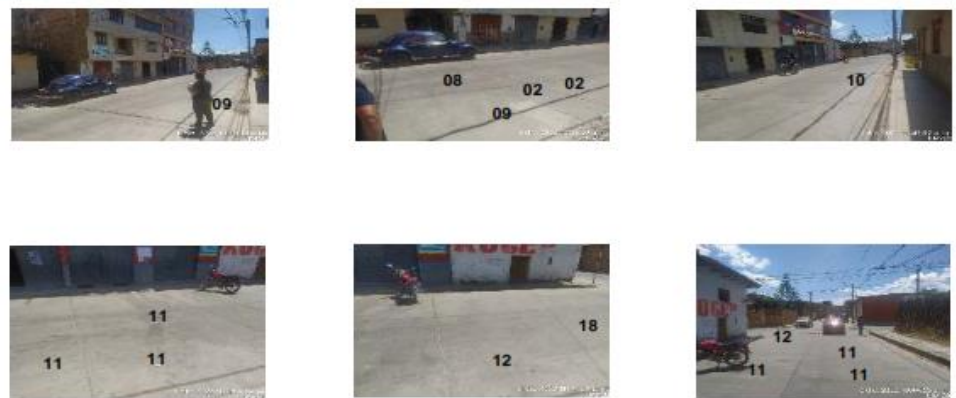
381	09	Ar=0.48m2	H	02	An=40mm	M			
382	02	An=40mm	M						
383	-	-	-						
384	-	-	-						
385	-	-	-

386	-	-	-						
387	10	Ar=0.40m2	H						
388	-	-	-						
389	11	01 losa	-						
390	-	-	-						
391	11	01 losa	-						
392	11	01 losa	-						
393	12	01 losa	-	18	Prof.30mm x L.270mm	L			
394	-	-	-						
395	11	01 losa	-						
396	11	01 losa	-						
397	11	01 losa	-						
398	09	Ar=0.6m2	H						
399	-	-	-						
400	12	01 losa	-

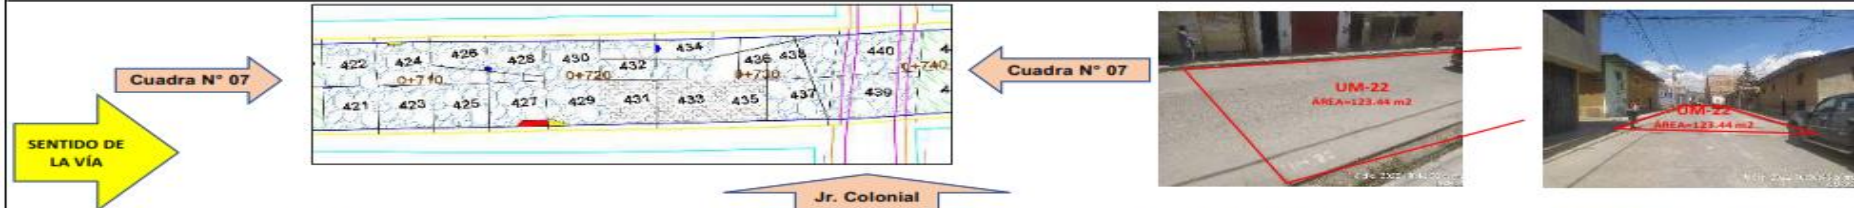
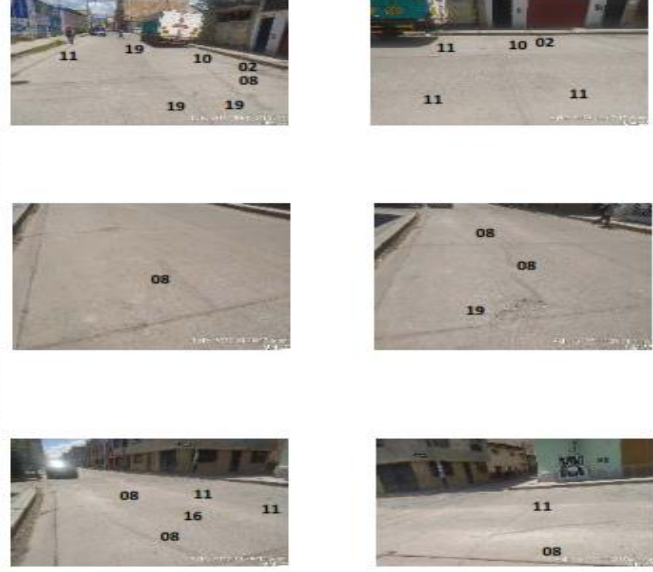
421	11	01 losa	-	19	Anch.130mm x L.0.70m	H

422	11	01 losa	-							
423	11	01 losa	-	19	Anch.90mm x L.0.90m	M				
424	11	01 losa	-	10	Ar=0.16m2	H	02	An=10mm	L	
425	11	01 losa	-	10	Ar=0.03m2	M	19	Anch.70mm x L.0.24m	L	
426	11	01 losa	-	08	An=50mm	M	19	Anch.200mm x L.0.40m	M	
427	11	01 losa	-	09	Ar=0.85m2	L				
428	11	01 losa	-	08	An=50mm	M	19	Anch.200mm x L.0.40m	M	
429	11	01 losa	-	10	Ar=0.43m2	L				
430	11	01 losa	-							
431	16	01 losa	M							
432	11	01 losa	-	08	An=10mm	L				
433	16	01 losa	M	19	Anch.100mm x L.0.26m	L				
434	11	01 losa	-	08	An=10mm	L	19	Anch.310mm x L.0.70m	H	
435	16	01 losa	M							
436	03	a 5 pzas	M							
437	11	01 losa	-	08	An=30mm	M				
438	11	01 losa	-	03	4 a 5 pzas	M				
439	11	01 losa	-							
440	11	01 losa	-

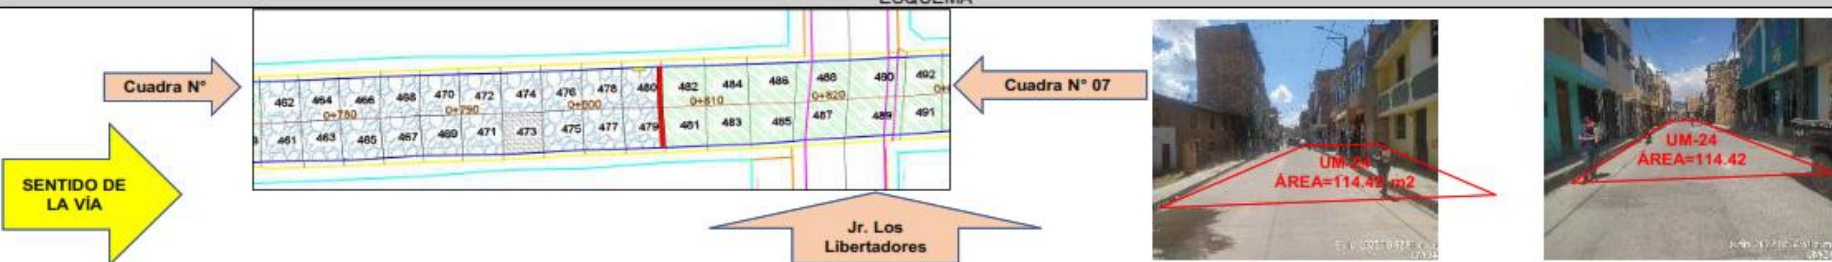
N° LOSA	CODIGO DE FALLA	MEDIDA	NIVEL DE SEVERIDAD	CODIGO DE FALLA	MEDIDA	NIVEL DE SEVERIDAD	CODIGO DE FALLA	MEDIDA	NIVEL DE SEVERIDAD
461	11	01 losa	-						
462	11	01 losa	-						
463	11	01 losa	-

464	11	01 losa	-						
465	11	01 losa	-	18	Prof.35mm x L.300mm	L			
466	11	01 losa	-						
467	11	01 losa	-						
468	11	01 losa	-						
469	11	01 losa	-	18	Prof.35mm x L.300mm	L			
470	11	01 losa	-						
471	11	01 losa	-						
472	11	01 losa	-						
473	16	01 losa	M						
474	11	01 losa	-						
475	11	01 losa	-						
476	11	01 losa	-						
477	11	01 losa	-						
478	11	01 losa	-						
479	11	01 losa	-	09	Ar=1.41m2	M			
480	11	01 losa	-	09	Ar=1.41m2	M	10	Ar=0.27m2	M

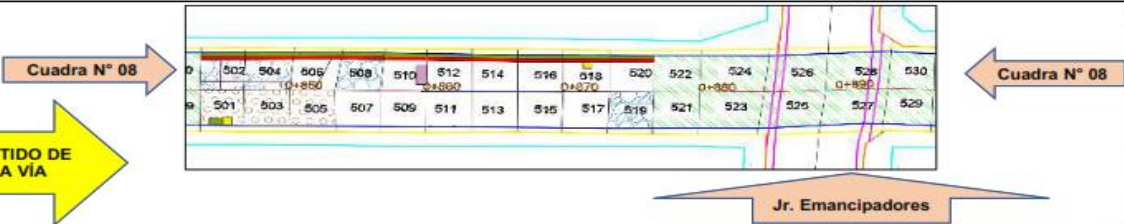
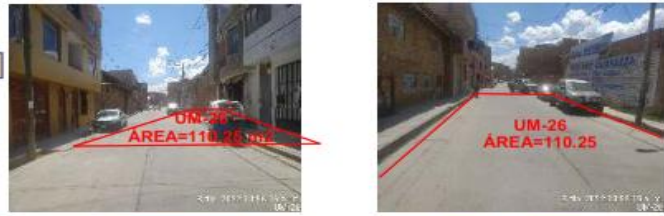
N° LOSA	CODIGO DE FALLA	MEDIDA	NIVEL DE SEVERIDAD	CODIGO DE FALLA	MEDIDA	NIVEL DE SEVERIDAD	CODIGO DE FALLA	MEDIDA	NIVEL DE SEVERIDAD
501	12	01 losa	-	09	Ar=0.59m ²	L	10	Ar=0.49m ²	M

502	09	Ar=0.97m ²	H	09	Ar=1.10m ²	H	11	01 losa	-
	03	4 a 5 pzas	M						
503	12	01 losa	-						
504	09	Ar=1.05m ²	H	09	Ar=1.20m ²	L	11	01 losa	-
	08	An=50mm	M						
505	12	01 losa	-						
506	09	Ar=1.05m ²	H	09	Ar=1.21m ²	H	08	An=50mm	M
507	-	-	-						
508	11	01 losa	-	09	Ar=0.92m ²	H	09	Ar=1.04m ²	M
509	19	Anch.90mm x L.0.40m	L						
510	09	Ar=1.34m ²	H	09	Ar=0.94m ²	H	09	Ar=1.05m ²	L
511	19	Anch.90mm x L.3.31m	M	19	Anch.90mm x L.0.16m	L	19	Anch.90mm x L.0.16m	L
512	09	Ar=0.98m ²	H	09	Ar=1.11m ²	L			
513	19	Anch.90mm x L.3.31m	M						
514	09	Ar=0.99m ²	H	09	Ar=1.13m ²	L			
515	19	Anch.90mm x L.3.31m	M						
516	09	Ar=1.00m ²	H	09	Ar=1.13m ²	L			
517	11	01 losa	-						
518	09	Ar=1.00m ²	H	09	Ar=1.13m ²	L	10	Ar=0.36m ²	H
519	11	01 losa	-						
520	09	Ar=0.98m ²	H	09	Ar=1.09m ²	L

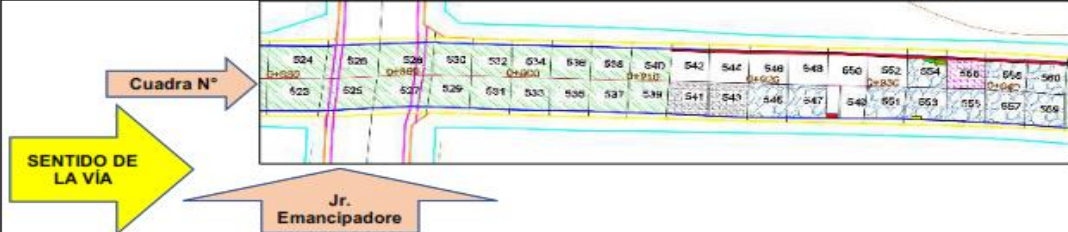
N° LOSA	CODIGO DE FALLA	MEDIDA	NIVEL DE SEVERIDAD	CODIGO DE FALLA	MEDIDA	NIVEL DE SEVERIDAD	CODIGO DE FALLA	MEDIDA	NIVEL DE SEVERIDAD
541	16	01 losa	M						
542	09	Ar=0.76m ²	L	02	An=80mm	H

543	16	01 losa	M						
544	09	Ar=0.79m ²	M						
545	11	01 losa	-						
546	09	Ar=0.78m ²	L						
547	11	01 losa	-						
548	09	Ar=0.79m ²	H						
549	09	Ar=0.52m ²	L	08	An=10mm	L			
550	09	Ar=0.80m ²	H						
551	11	01 losa	-						
552	09	Ar=0.80m ²	H						
553	11	01 losa	-	10	Ar=0.29m ²	L			
554	11	01 losa	-	09	Ar=0.79m ²	H			
	09	Ar=0.57m ²	H	02	An=40mm	M			
555	11	01 losa	-	19	Anch.100mm x L.0.40m	M			
556	17	01 losa	-	09	Ar=0.79m ²	L			
557	11	01 losa	-	19	Anch.110mm x L.0.41m	M			
558	11	01 losa	-	09	Ar=0.84m ²	H			
559	11	01 losa	-						
560	11	01 losa	-	09	Ar=0.80m ²	M	19	Anch.130mm x L.0.50m	M

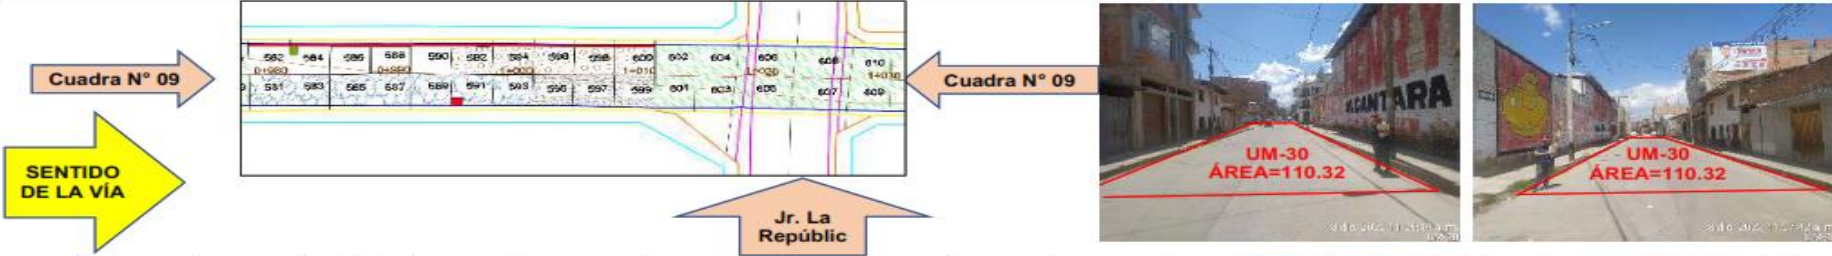
N° LOSA	CODIGO DE FALLA	MEDIDA	NIVEL DE SEVERIDAD	CODIGO DE FALLA	MEDIDA	NIVEL DE SEVERIDAD	CODIGO DE FALLA	MEDIDA	NIVEL DE SEVERIDAD
581	11	01 losa	-						
582	09	Ar=0.90m ²	M						
583	11	01 losa	-

584	09	Ar=0.85m ²	H	09	Ar=0.58m ²	H			
585	11	01 losa	-						
586	06	-	M	09	Ar=0.84m ²	M			
587	11	01 losa	-						
588	06	-	M	09	Ar=0.86m ²	M			
589	11	01 losa	-						
590	09	Ar=0.84m ²	L						
591	11	01 losa	-	09	Ar=0.73m ²	H			
592	12	01 losa	-	09	Ar=0.87m ²	L	19	Anch.100mm x L.1.50m	M
593	11	01 losa	-						
594	12	01 losa	-	09	Ar=0.90m ²	H			
595	16	01 losa	M						
596	12	01 losa	-	09	Ar=0.85m ²	M			
597	16	01 losa	M						
598	12	01 losa	-	09	Ar=0.84m ²	H			
599	16	01 losa	M						
600	12	01 losa	-	09	Ar=0.86m ²	L

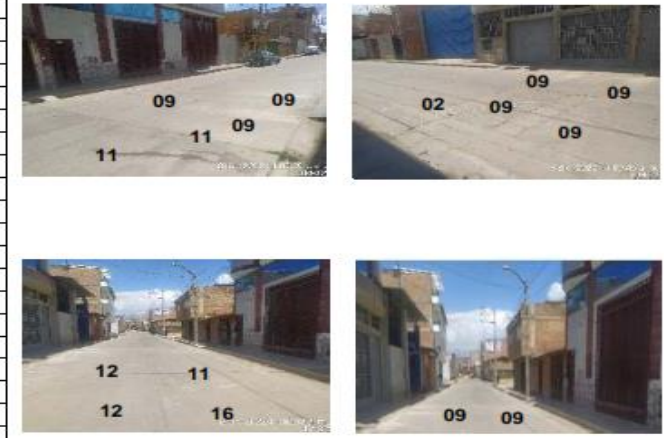
Formato 28. Inspección de la UM-34

N° LOSA	CODIGO DE FALLA	MEDIDA	NIVEL DE SEVERIDAD	CODIGO DE FALLA	MEDIDA	NIVEL DE SEVERIDAD	CODIGO DE FALLA	MEDIDA	NIVEL DE SEVERIDAD
621	16	01 losa	M						
622	12	01 losa	-	09	Ar=1.10m ²	H	09	Ar=1.03m ²	L

623	16	01 losa	M						
624	12	01 losa	-	09	Ar=1.06m ²	H	09	Ar=0.99m ²	L
625	16	01 losa	M						
626	12	01 losa	-	09	Ar=1.03m ²	H	09	Ar=0.96m ²	L
627	11	01 losa	-						
628	12	01 losa	-	09	Ar=1.02m ²	H	09	Ar=0.96m ²	L
629	09	Ar=1.44m ²	M	09	Ar=1.20m ²	H	08	An=10mm	L
630	09	Ar=1.62m ²	H	09	Ar=1.35m ²	H	09	Ar=1.05m ²	H
	09	Ar=0.98m ²	H						
631	11	01 losa	-	09	Ar=1.32m ²	M			
632	09	Ar=1.48m ²	M	09	Ar=1.09m ²	H	09	Ar=1.03m ²	M
	02	An=40mm	M						
633	16	01 losa	M						
634	09	Ar=1.06m ²	H	09	Ar=0.98m ²	M			
635	11	01 losa	-						
636	11	01 losa	-	09	Ar=1.06m ²	H	09	Ar=0.99m ²	L
637	11	01 losa	-						
638	12	01 losa	-	09	Ar=1.03m ²	H	09	Ar=0.96m ²	L
639	11	01 losa	-						
640	11	01 losa	-	09	Ar=1.06m ²	H	09	Ar=0.99m ²	L

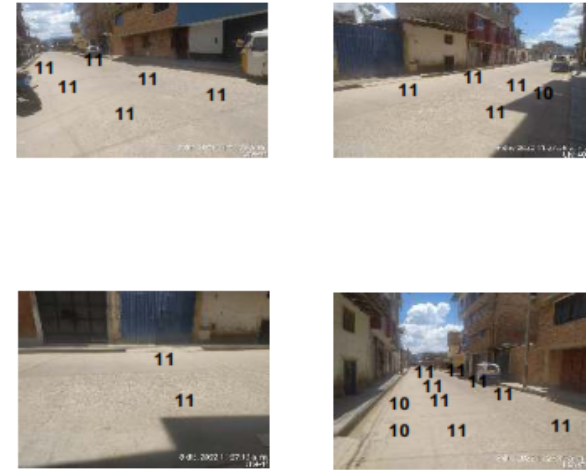
Formato 32. Inspección de la UM-42

N° LOSA	CODIGO DE FALLA	MEDIDA	NIVEL DE SEVERIDAD	CODIGO DE FALLA	MEDIDA	NIVEL DE SEVERIDAD	CODIGO DE FALLA	MEDIDA	NIVEL DE SEVERIDAD
781	11	01 losa	-						
782	11	01 losa	-

783	11	01 losa	-						
784	11	01 losa	-						
785	11	01 losa	-						
786	11	01 losa	-						
787	11	01 losa	-	09	Ar=0.48m2	L	10	Ar=0.26m2	H
788	11	01 losa	-						
789	11	01 losa	-						
790	11	01 losa	-						
791	11	01 losa	-						
792	11	01 losa	-						
793	11	01 losa	-	10	Ar=0.33m2	L			
794	11	01 losa	-	10	Ar=0.30m2	L			
795	11	01 losa	-						
796	11	01 losa	-	10	Ar=0.42m2	L			
797	11	01 losa	-						
798	11	01 losa	-						
799	11	01 losa	-						
800	11	01 losa	-

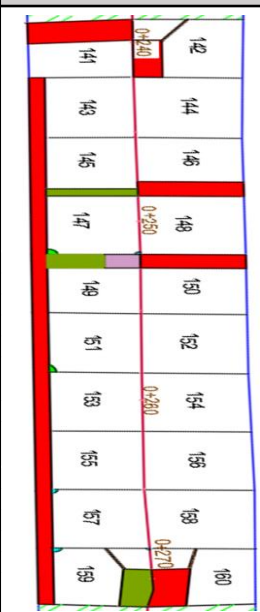
Formato 36. Valoración de la UM-10

CODIGO DE FALLA	NIVEL DE SEVERIDAD	CANTIDAD										TOTAL	DENSIDAD %	VALOR DEDUCIDO (q) OBTENIDO DEL ANEXO 3		
02	M	1.00	1.00										2.00	10.00	14.50	
08	M	1.00	1.00	1.00									3.00	15.00	11.50	
09	L	1.00	1.00	1.00	1.00	1.00	1.00	1.00	1.00	1.00	1.00	1.00	12.00	60.00	21.50	
09	H	1.00											1.00	5.00	8.00	
18	L	1.00											1.00	5.00	1.00	
18	M	1.00	1.00										2.00	10.00	3.00	
NÚMERO DE VALORES DEDUCIDOS > 2 (q)												5				
VALOR DEDUCIDO MÁS ALTO (HDV)												21.5

N° ADMISIBLE MÁXIMO DE DEDUCIDOS (mi)												8.21	*si se dispone de menos valores deducidos que m se utilizan todos los que se tengan mayores a 2			
CÁLCULO DEL "MÁXIMO VALOR DEDUCIDO CORREGIDO"-CDV																
N°	VALORES DEDUCIDOS										TOTAL	q	CVD			
1	21.50	14.50	11.50	8.00	3.00								58.50	5	26.60	
2	21.50	14.50	11.50	8.00	2.00								57.50	4	33.80	
3	21.50	14.50	11.50	2.00	2.00								51.50	3	33.00	
4	21.50	14.50	2.00	2.00	2.00								42.00	2	33.90	
5	21.50	2.00	2.00	2.00	2.00								29.50	1	29.90	
CVD MAX	33.9				PCI	66.1					Rangos de clasificación del PCI		Bueno

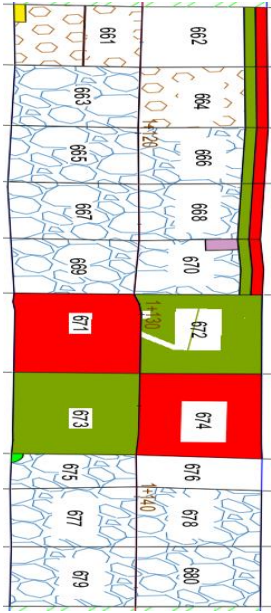
100-85	Excelente					
										85-70	Muy Bueno					
										70-55	Bueno					
										55-40	Regular					
										40-25	Malo					
										25-10	Muy Malo					
										10-0	Fallado					
CODIGO DE FALLA	NIVEL DE SEVERIDAD	CANTIDAD											TOTAL	DENSIDAD %	VALOR DEDUCIDO (q) OBTENIDO DEL ANEXO 3	
02	L	1.00												1.00	5.00	3.50
08	M	1.00												1.00	5.00	4.50
09	L	1.00	1.00	1.00	1.00									4.00	20.00	6.50
09	H	1.00	1.00	1.00	1.00	1.00								5.00	25.00	34.70
10	L	1.00												1.00	5.00	1.00
11	-	1.00	1.00	1.00	1.00	1.00	1.00	1.00	1.00	1.00	1.00	1.00		12.00	60.00	8.00
12	-	1.00	1.00											2.00	10.00	0.50
NÚMERO DE VALORES DEDUCIDOS > 2 (q)		5														
VALOR DEDUCIDO MÁS ALTO (HDV _i)		34.7														
N° ADMISIBLE MÁXIMO DE DEDUCIDOS (mi)		7 *si se dispone de menos valores deducidos que m se utilizan todos los que se tengan mayores a 2

CÁLCULO DEL "MÁXIMO VALOR DEDUCIDO CORREGIDO"-CDV																
N°	VALORES DEDUCIDOS											TOTAL	q	CVD		
1	34.70	8.00	6.50	4.50	3.50									57.20	5	31.50
2	34.70	8.00	6.50	4.50	2.00									55.70	4	32.00
3	34.70	8.00	6.50	2.00	2.00									53.20	3	34.00
4	34.70	8.00	2.00	2.00	2.00									48.70	2	39.00
5	34.70	2.00	2.00	2.00	2.00									42.70	1	43.00
CVD MAX	43			PCI			57			Rangos de clasificación del PCI			Bueno

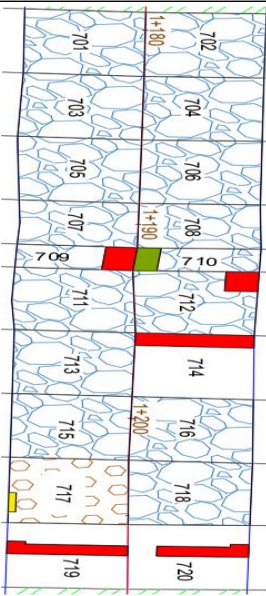
11	11	11	11	11	09H	11	09M	09M	11	11	09M	100-85		Excelente		
												85-70		Muy Bueno		
												70-55		Bueno		
701	703	705	707	709	711	713	715	717	719	55-40	Regular					
11	11	11	11	11	09H	11		11		12	10H	09M		40-25	Malo	
														25-10	Muy Malo	
														10-0	Fallado	
CODIGO DE FALLA	NIVEL DE SEVERIDAD	CANTIDAD										TOTAL	DENSIDAD %	VALOR DEDUCIDO (q) OBTENIDO DEL ANEXO 3		
09M		1.00	1.00	1.00	1.00								4.00	20.00	11.90	
09H		1.00	1.00										2.00	10.00	15.90	
10H		1.00											1.00	5.00	2.50	
11-		1.00	1.00	1.00	1.00	1.00	1.00	1.00	1.00	1.00	1.00	5.00	16.00	80.00	9.00	
12-		1.00											1.00	5.00	1.00	
NÚMERO DE VALORES DEDUCIDOS > 2 (q)				4												
VALOR DEDUCIDO MÁS ALTO (HDVi)				15.9

N° ADMISIBLE MÁXIMO DE DEDUCIDOS (mi)				8.72		*si se dispone de menos valores deducidos que m se utilizan todos los que se tengan mayores a 2										
CÁLCULO DEL "MÁXIMO VALOR DEDUCIDO CORREGIDO"-CVD																
N°	VALORES DEDUCIDOS										TOTAL	q	CVD			
1	15.90	11.90	9.00	2.50									39.30	4	22.00	
2	15.90	11.90	9.00	2.00									38.80	3	24.00	
3	15.90	11.90	2.00	2.00									31.80	2	26.00	
4	15.90	2.00	2.00										21.90	1	22.00	
CVD MAX	26				PCI	74				Rangos de clasificación del PCI			Muy Bueno

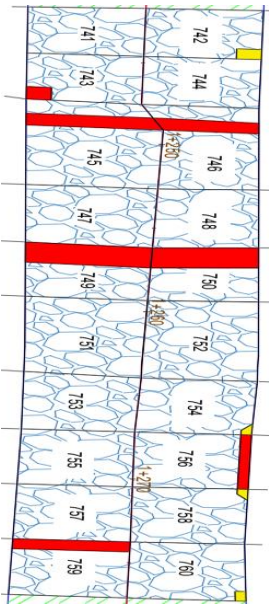
CODIGO DE FALLA	NIVEL DE SEVERIDAD	CANTIDAD											TOTAL		DENSIDAD %
09 L		1.00	1.00	1.00	1.00								4.00	20.00	6.50
09 M		1.00	1.00										2.00	10.00	6.00
09 H		1.00											1.00	5.00	8.50
10 L		1.00	1.00	1.00									3.00	15.00	1.00
10 M		1.00											1.00	5.00	1.00
11 -		1.00	1.00	1.00	1.00	1.00	1.00	1.00	1.00	1.00	1.00	1.00	8.00	20.00	10.00
NÚMERO DE VALORES DEDUCIDOS > 2 (q)											4				
VALOR DEDUCIDO MÁS ALTO (HDV)											10				
N° ADMISIBLE MÁXIMO DE DEDUCIDOS (mi)											9.27		*si se dispone de menos valores deducidos que m se utilizan todos los que se tengan mayores a 2

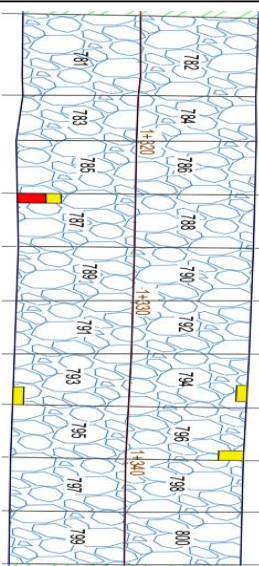
781	783	785	787	789	791	793	795	797	799																																														
11	11	11	11 09L	11	11	11 10L	11	11	11																																														
<table border="1" style="width: 100%; text-align: center;"> <tr> <td></td><td></td><td></td><td>10H</td><td></td><td></td><td></td><td></td><td></td><td></td> </tr> </table>													10H																																										
			10H																																																				
CODIGO DE FALLA	NIVEL DE SEVERIDAD	CANTIDAD								TOTAL	DENSIDAD %	VALOR DEDUCIDO (q) OBTENIDO DEL ANEXO 3																																											
09 L		1.00								1.00	5.00	1.50																																											
10 L		1.00	1.00	1.00						3.00	15.00	1.00																																											
10 H		1.00								1.00	5.00	2.90																																											
11 -		1.00	1.00	1.00	1.00	1.00	1.00	1.00	1.00	8.00	20.00	10.00

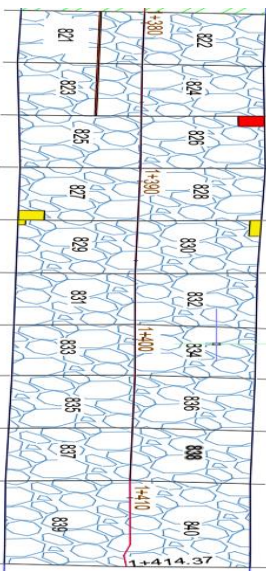
CODIGO DE FALLA	NIVEL DE SEVERIDAD	CANTIDAD										TOTAL	DENSIDAD %	VALOR DEDUCIDO (q) OBTENIDO DEL ANEXO 3		
08/H		1.00	1.00											2.00	10.00	19.50
09/M		1.00												1.00	5.00	3.00
10/L		1.00	1.00	1.00										3.00	15.00	1.00
11/-		1.00	1.00	1.00	1.00	1.00	1.00	1.00	1.00	1.00	1.00	1.00	8.00	20.00	100.00	10.00
NÚMERO DE VALORES DEDUCIDOS > 2 (q)		3

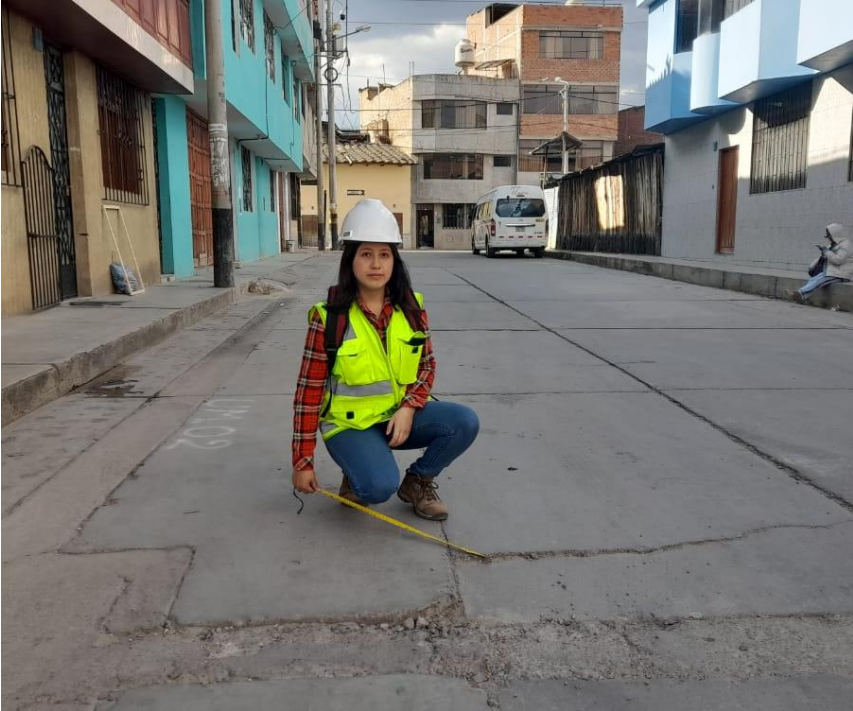
Fotografía 3. *Levantamiento/ pandeo (01)*

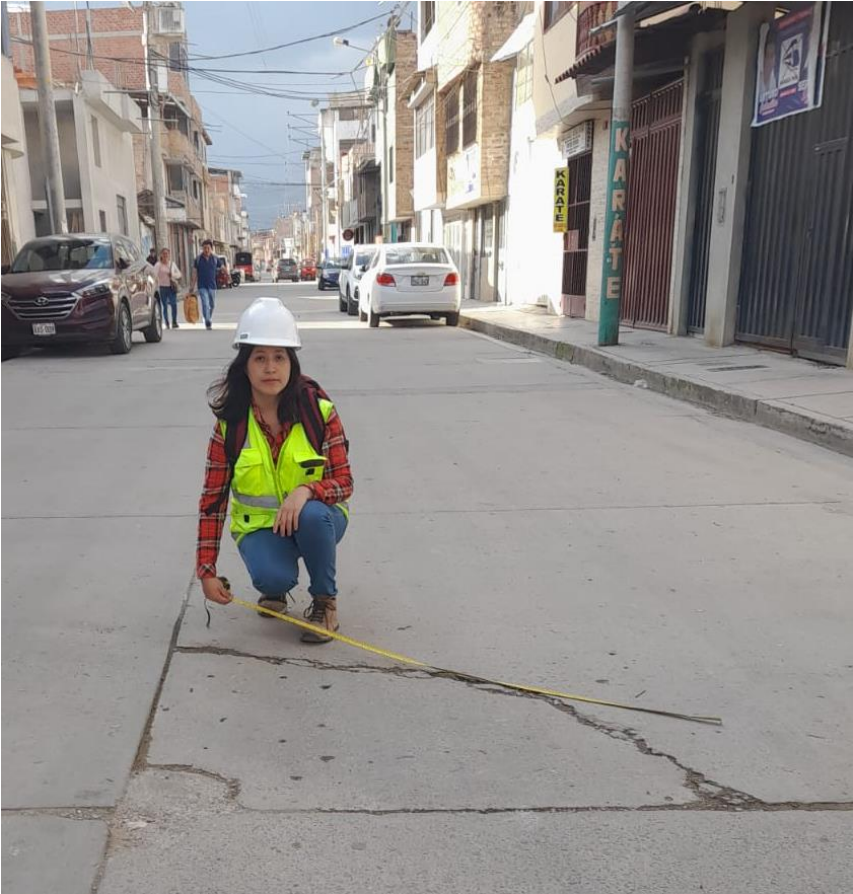
Fotografía 4. *Fisura de esquina (02)*

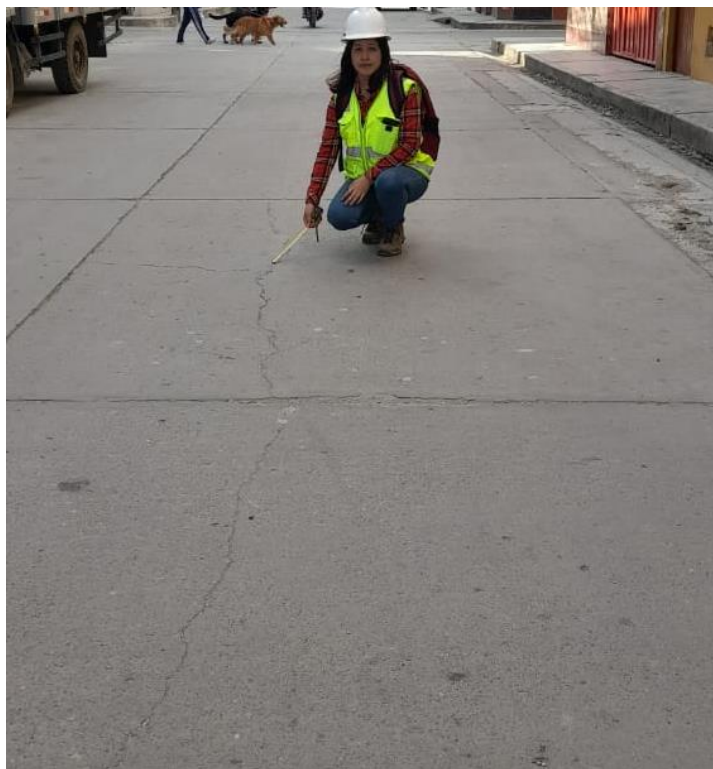
Fotografía 7. *Fisuras lineales: fisuras longitudinales, transversales y diagonales (08)*

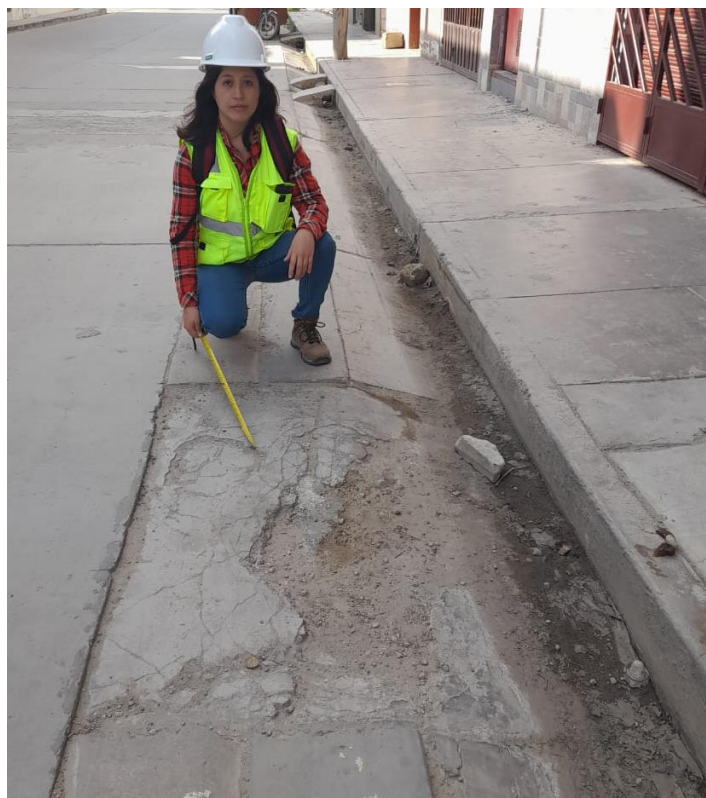
Fotografía 8. *Parches grandes (09)*

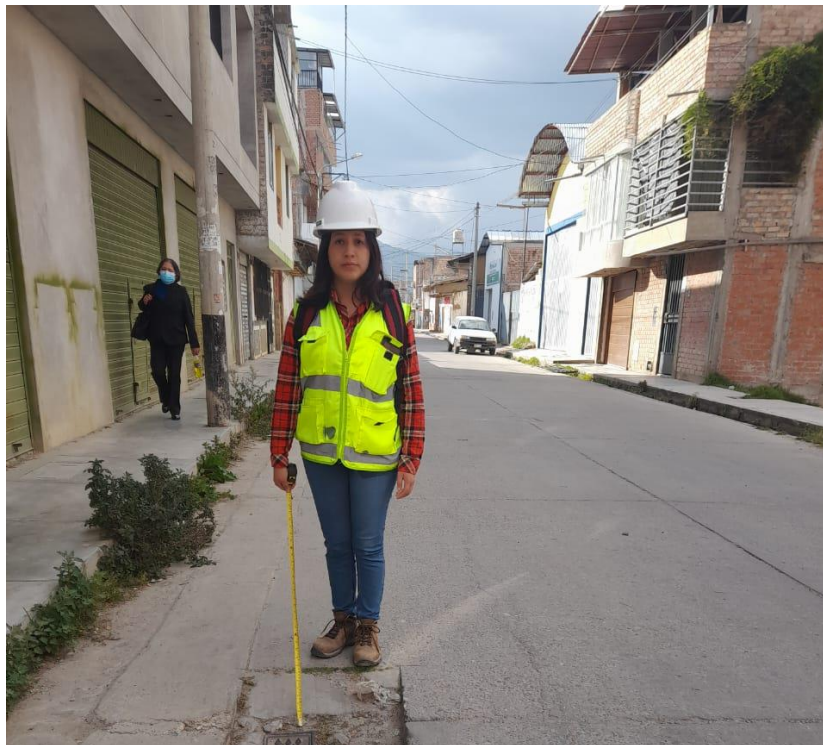
Fotografía 9. *Parches pequeños (10)*

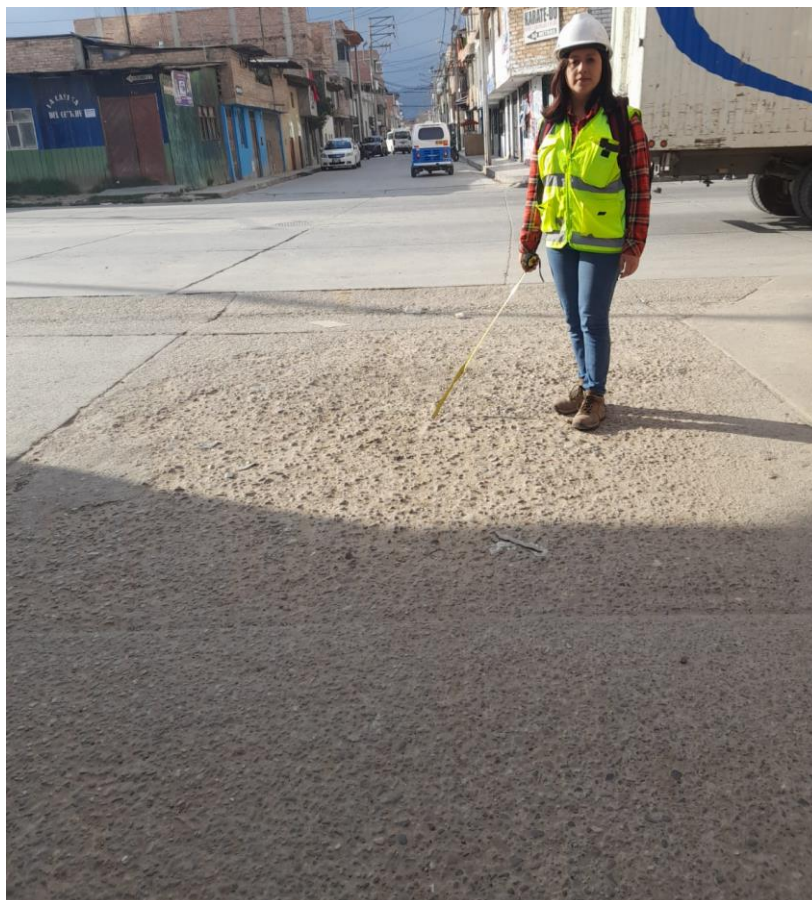
Fotografía 10. *Agregado pulido (11)*

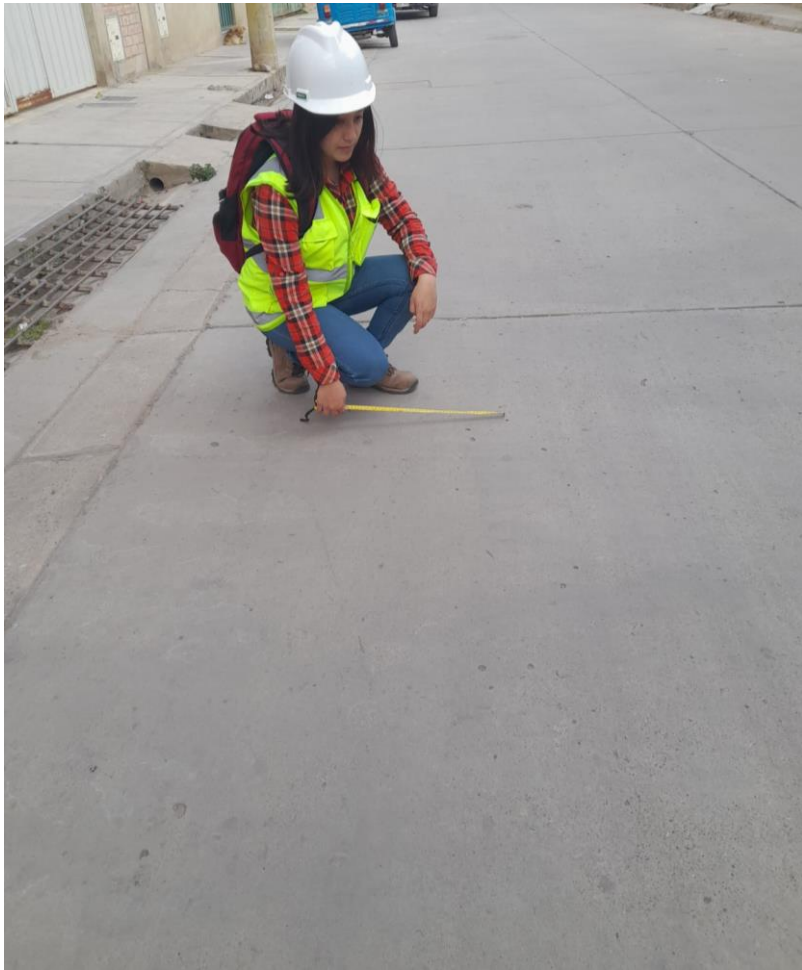
Fotografía 11. *Popouts (12)*

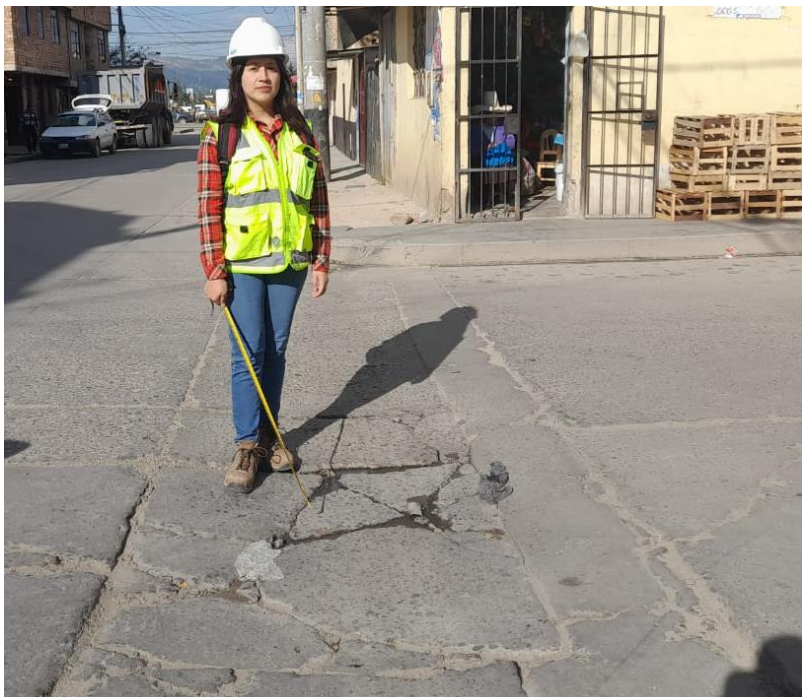
Fotografía 12. *Punzonamiento (14)*
