UNIVERSIDAD NACIONAL DE CAJAMARCA
FACULTAD DE INGENIERÍA
ESCUELA ACADÉMICO PROFESIONAL DE INGENIERÍA CIVIL

TESIS

**“EVALUACIÓN DE LA CONDICIÓN FUNCIONAL DEL PAVIMENTO RÍGIDO
DEL JIRÓN JUAN BEATO MACÍAS DESDE LA CUADRA 1 HASTA LA CUADRA
12 DE LA CIUDAD DE CAJAMARCA, MEDIANTE LA METODOLOGÍA PCI”**

Bach. VILLAR MARTOS KATYA XIMENA

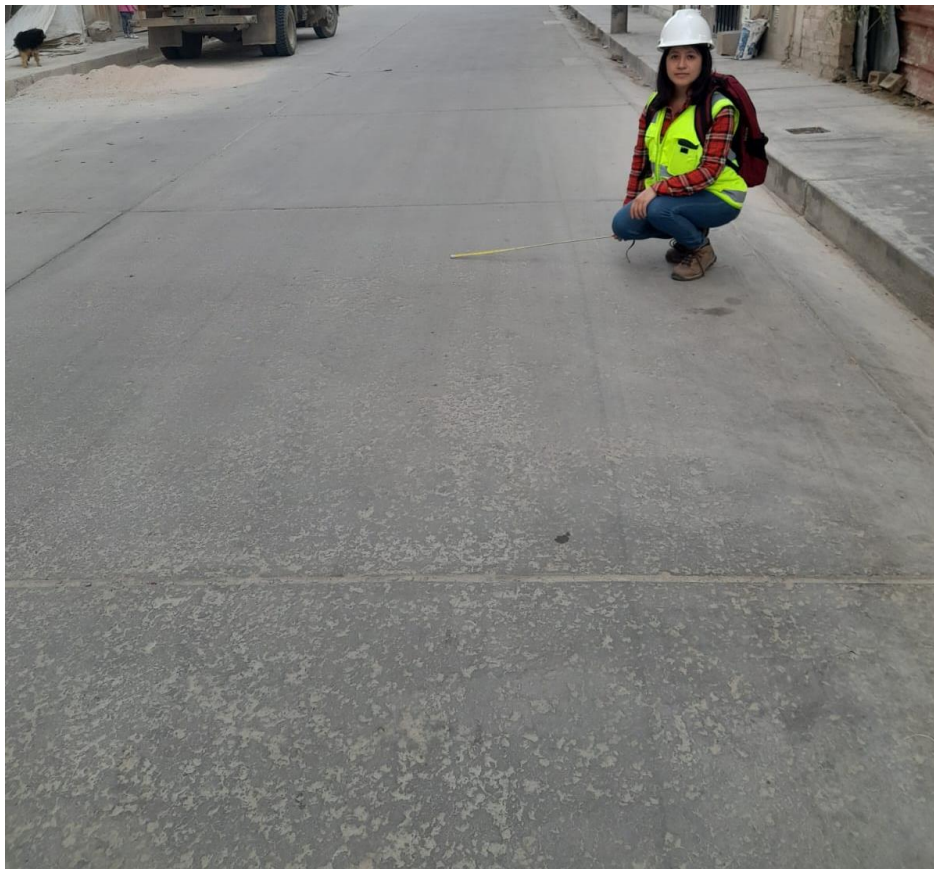
Fotografía 13. *Desconchamiento, mapa de fisuras, craquelado (16)*

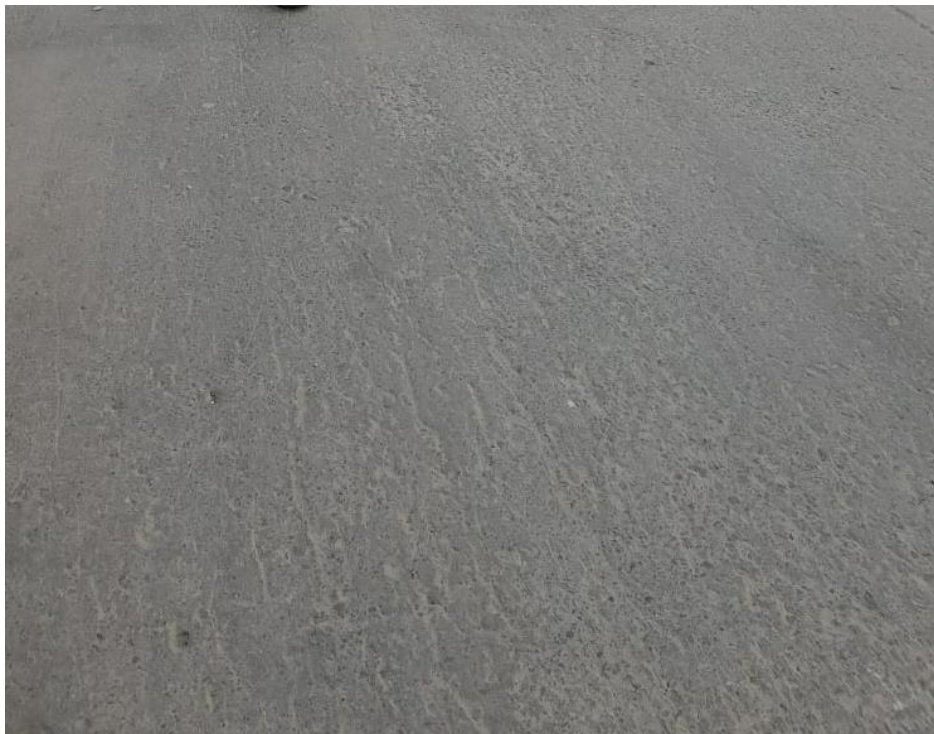
Fotografía 14. *Fisuras de contracción (17)*

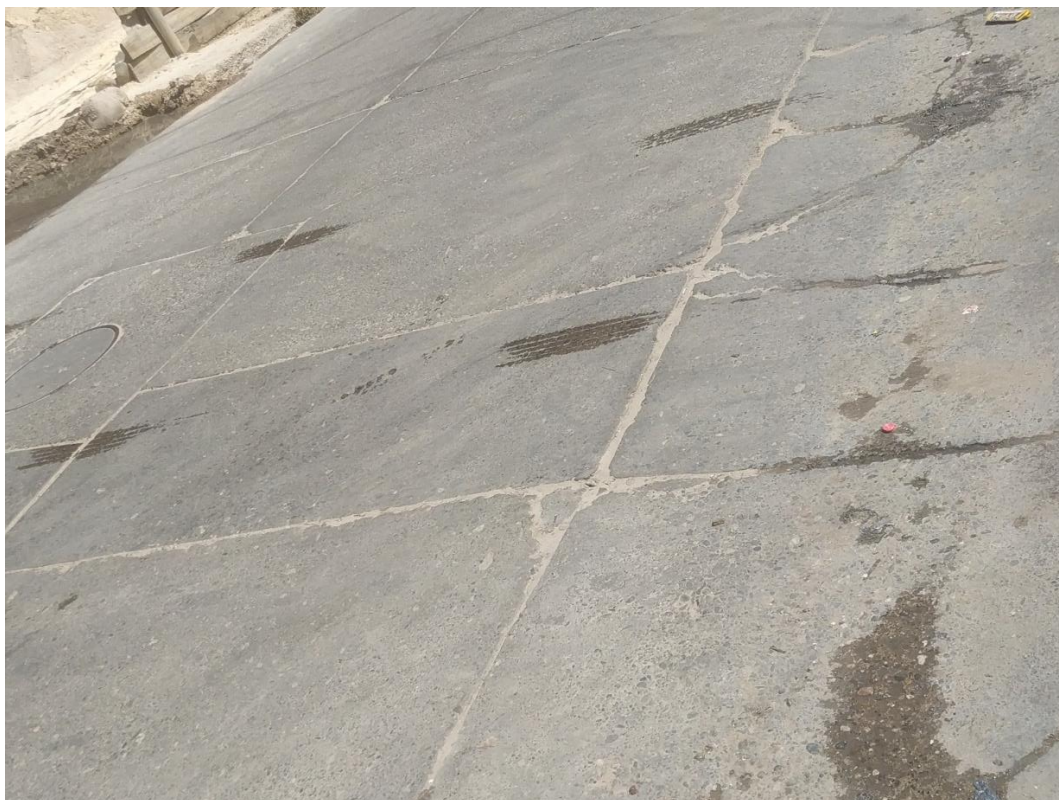
Fotografía 15. *Descascaramiento de esquina (18)*

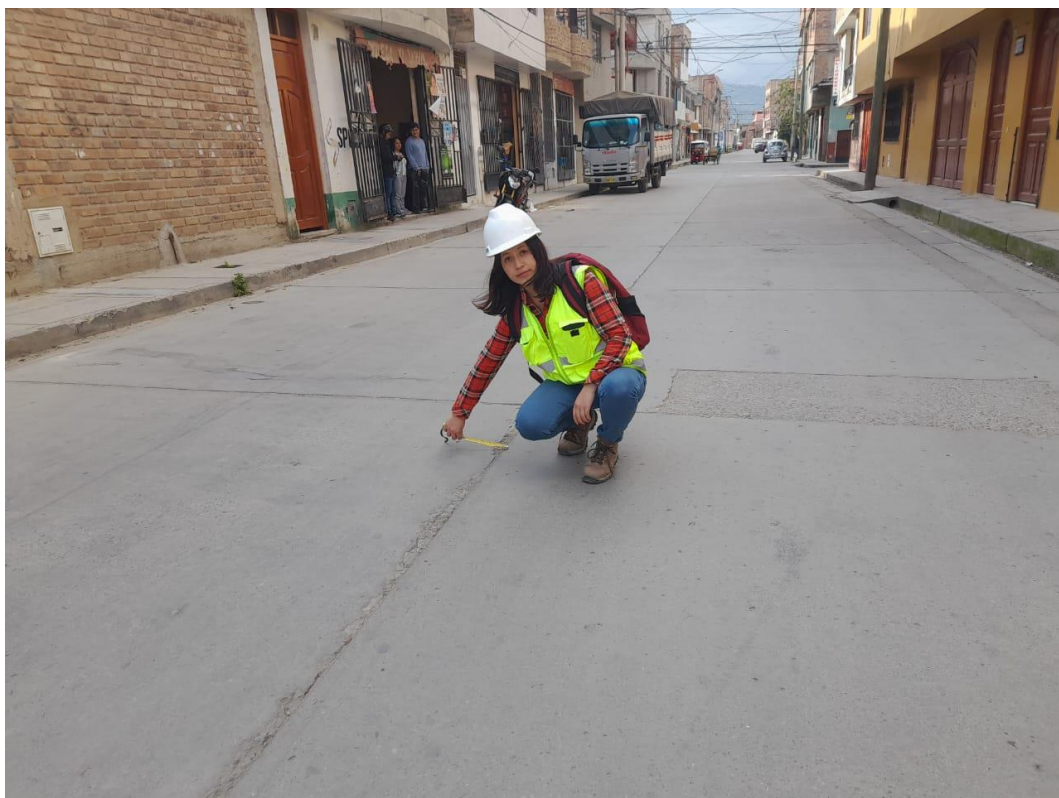
Fotografía 16. *Descascaramiento de junta (19)*
