**UNIVERSIDAD NACIONAL DE CAJAMARCA**

**Evaluación de la accesibilidad urbanística para personas con discapacidad motriz en el sector 1 de la ciudad de Cajamarca - 2023**

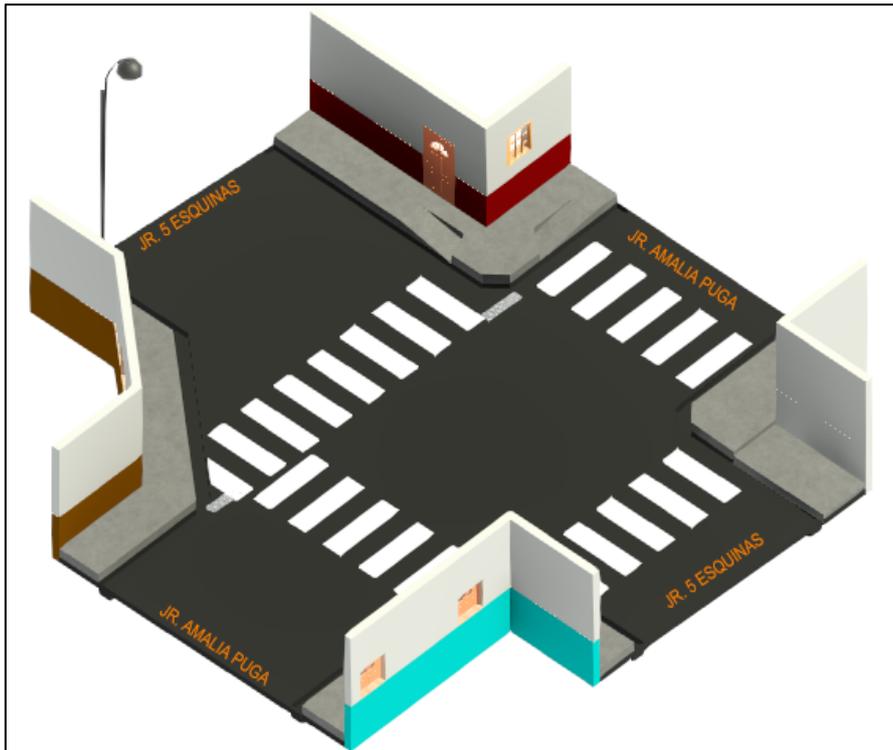
**Figura N° 6:** Intersección 30 del sector 1 en estudio

**Descripción:** Modelamiento de la I-30, donde se observa la presencia de dos rampas para discapacitados en el Jr. Amalia Puga y en el Jr. 5 Esquinas

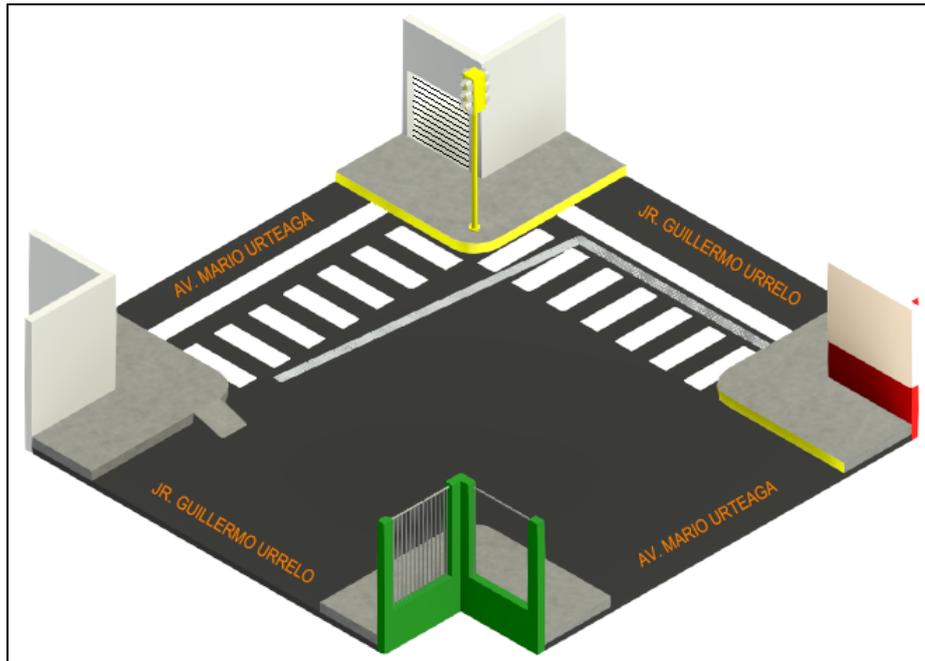
*Figura N° 28: 3D - Intersección 1 del sector 1 en estudio*

*Descripción:* Modelamiento de la I-1, donde se observa la inexistencia de rampas para discapacitados

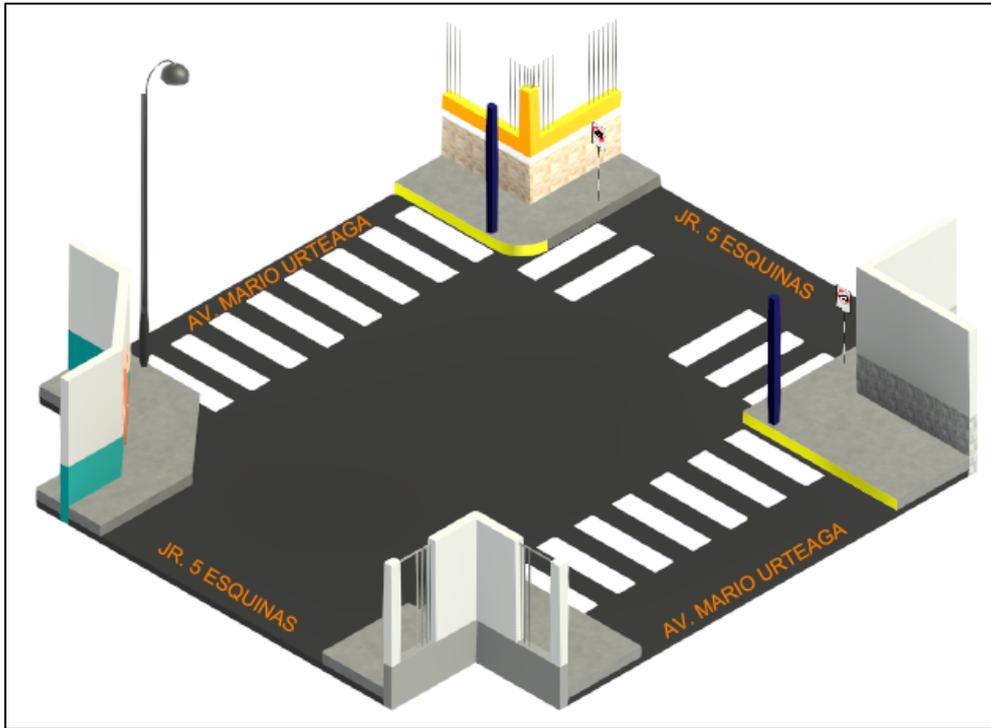
**Figura N° 30:** 3D - Intersección 3 del sector 1 en estudio

**Descripción:** Modelamiento de la I-3, donde se observa la inexistencia de rampas para discapacitados y la presencia de pasos de cebra inadecuados

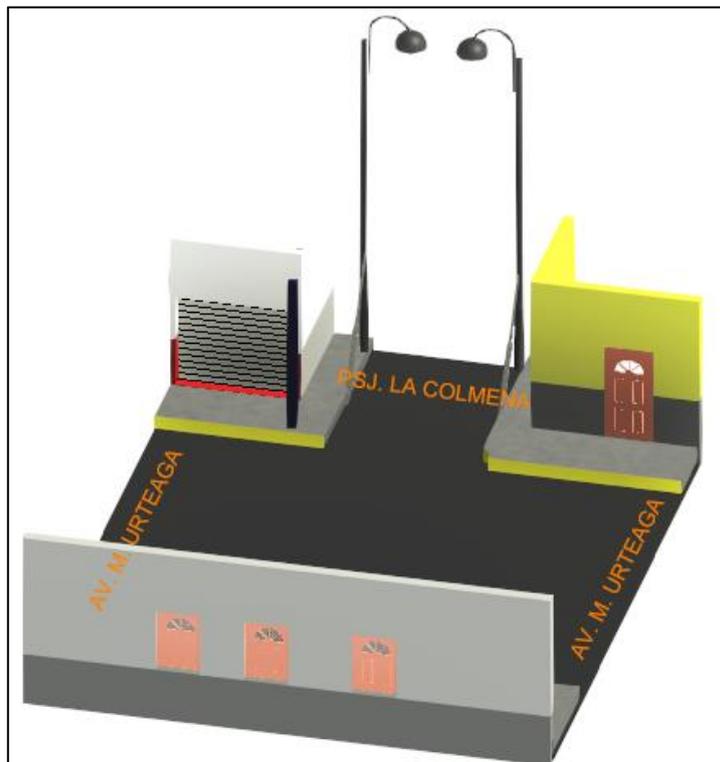
**Figura N° 31:** 3D - Intersección 4 del sector 1 en estudio

**Descripción:** Modelamiento de la I-4, donde se observa la inexistencia tanto de rampas para discapacitados como pasos de cebra

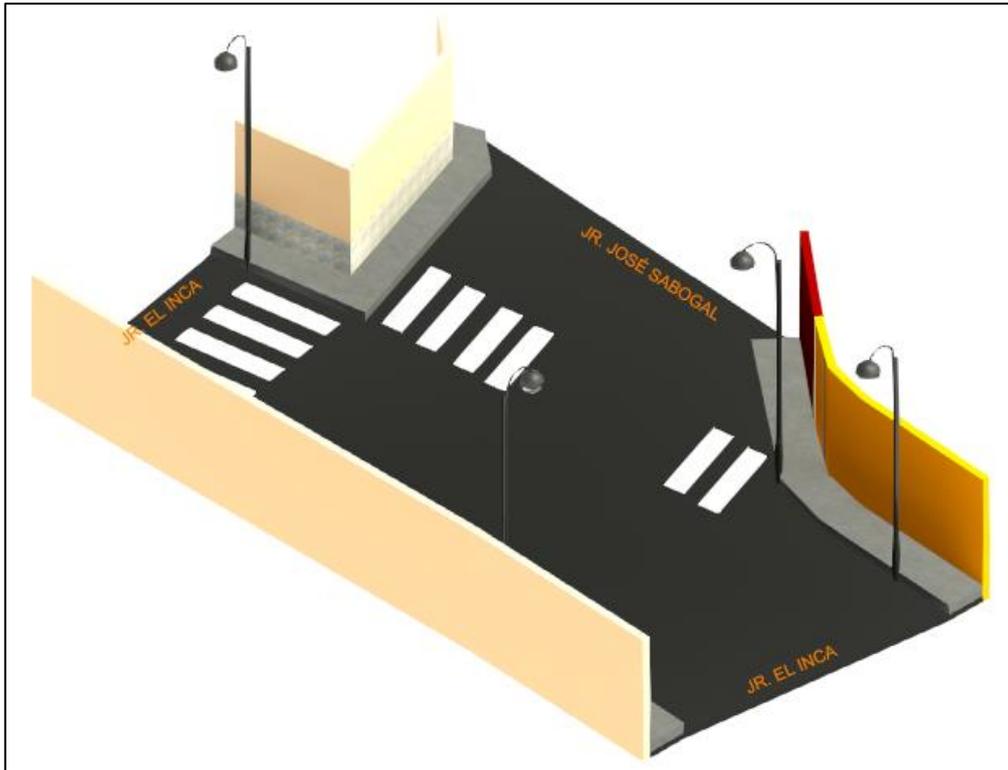
**Figura N° 36:** 3D - Intersección 9 del sector 1 en estudio

**Descripción:** Modelamiento de la I-9, donde se observa la inexistencia de rampas para discapacitados y la presencia de pasos de cebra inadecuados

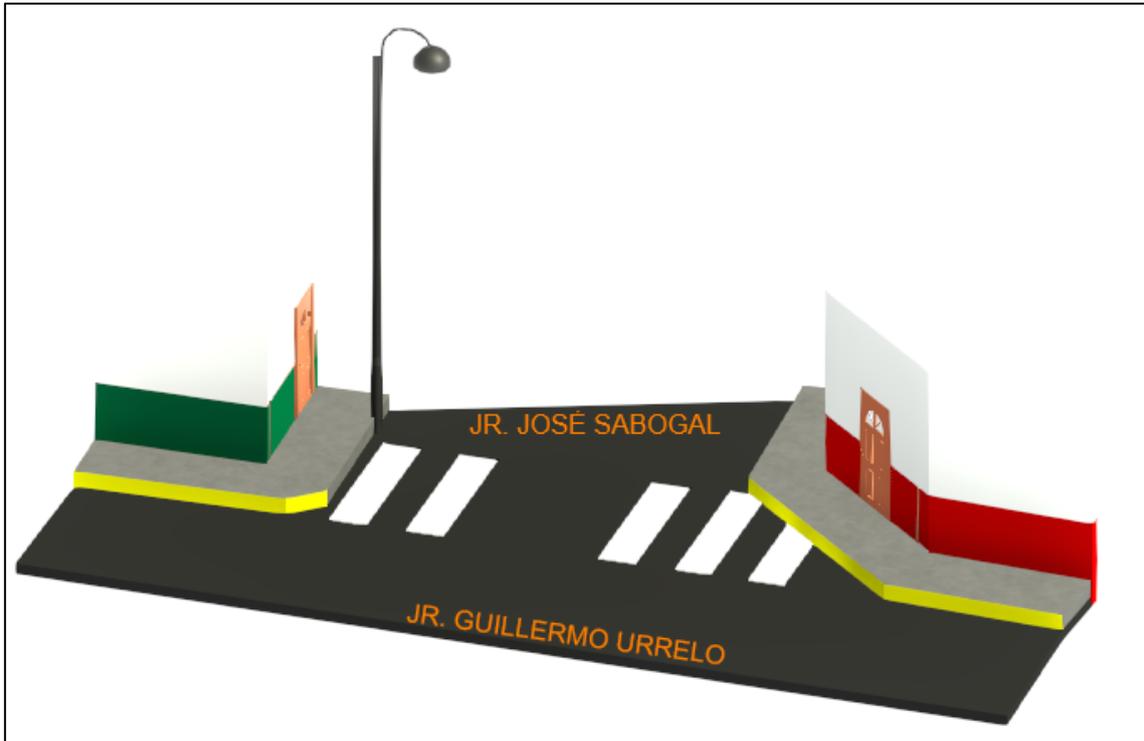
**Figura N° 39:** 3D - Intersección 12 del sector 1 en estudio

**Descripción:** Modelamiento de la I-12, donde se observa la inexistencia de rampas para discapacitados

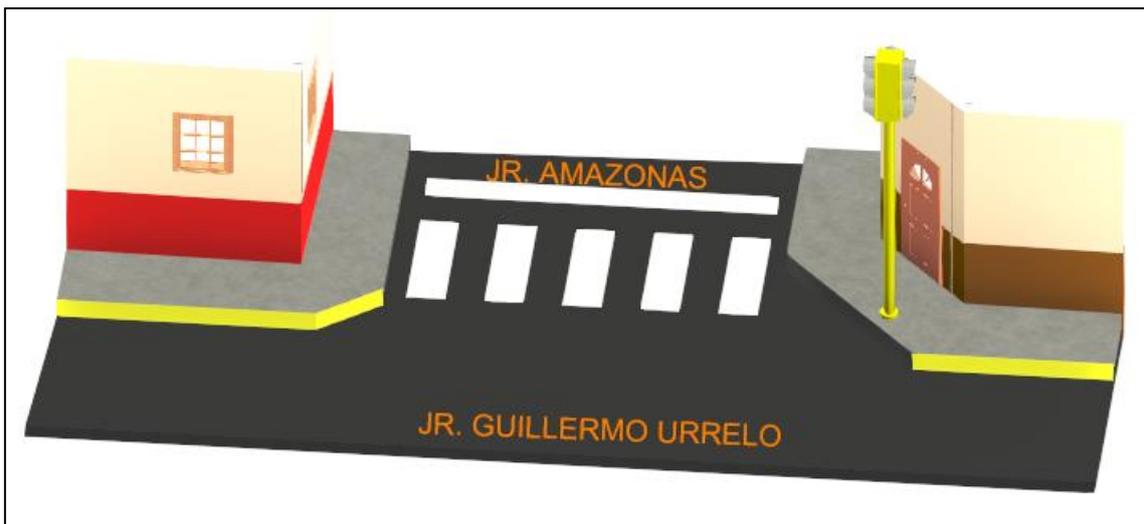
**Figura N° 40:** 3D - Intersección 13 del sector 1 en estudio

**Descripción:** Modelamiento de la I-13, donde se observa la inexistencia de rampas para discapacitados y pasos de cebra inadecuados

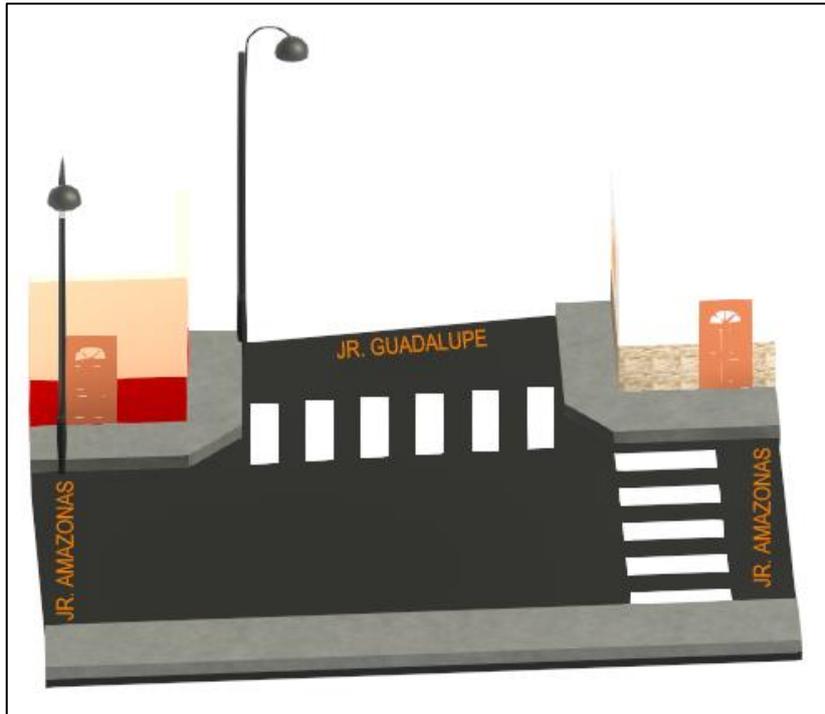
**Figura N° 41:** 3D - Intersección 14 del sector 1 en estudio

**Descripción:** Modelamiento de la I-14, donde se observa la inexistencia de rampas para discapacitados

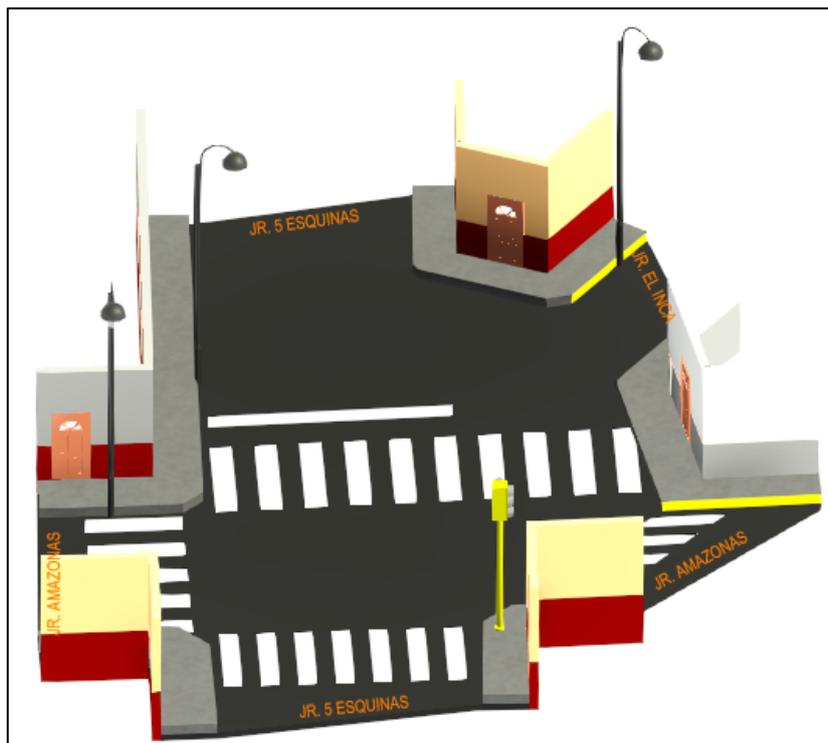
**Figura N° 42:** 3D - Intersección 15 del sector 1 en estudio

**Descripción:** Modelamiento de la I-15, donde se observa la inexistencia de rampas para discapacitados

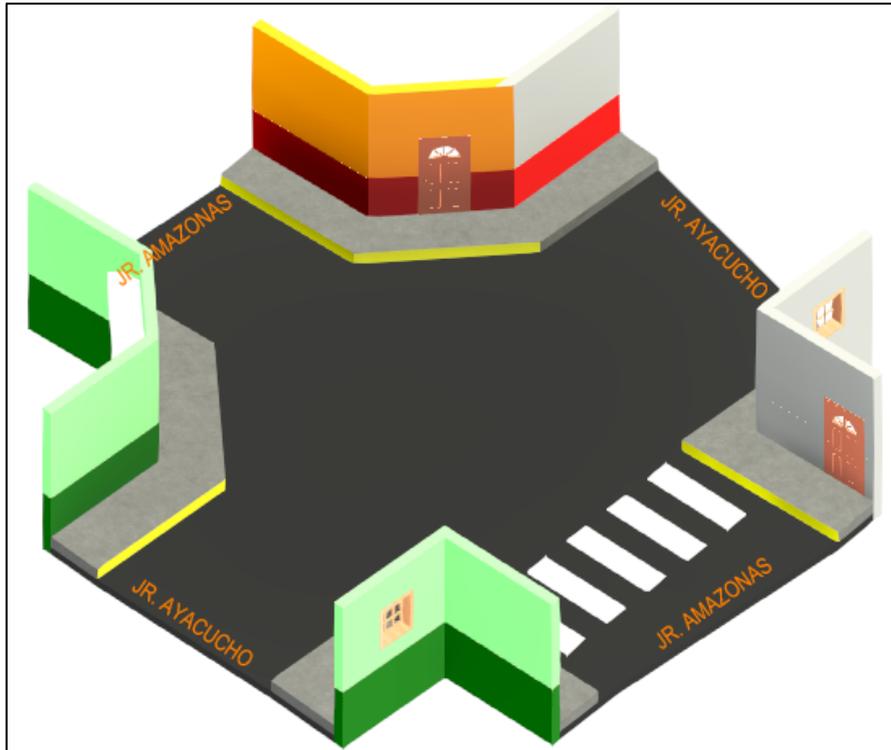
**Figura N° 43:** 3D - Intersección 16 del sector 1 en estudio

**Descripción:** Modelamiento de la I-16, donde se observa la inexistencia de rampas para discapacitados

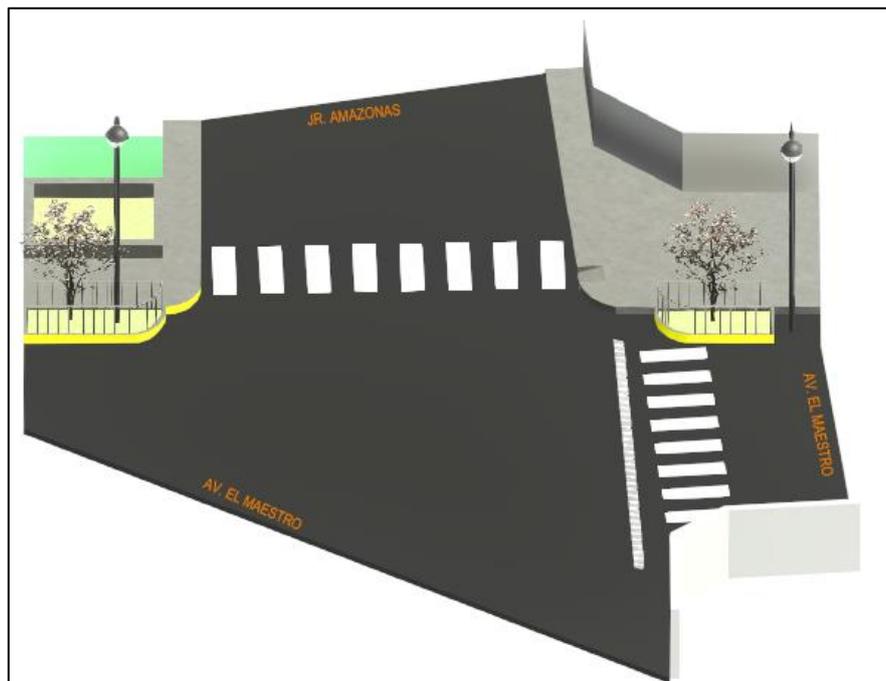
**Figura N° 44:** 3D - Intersección 17 del sector 1 en estudio

**Descripción:** Modelamiento de la I-17, donde se observa la inexistencia de rampas para discapacitados y la falta de pasos de cebra

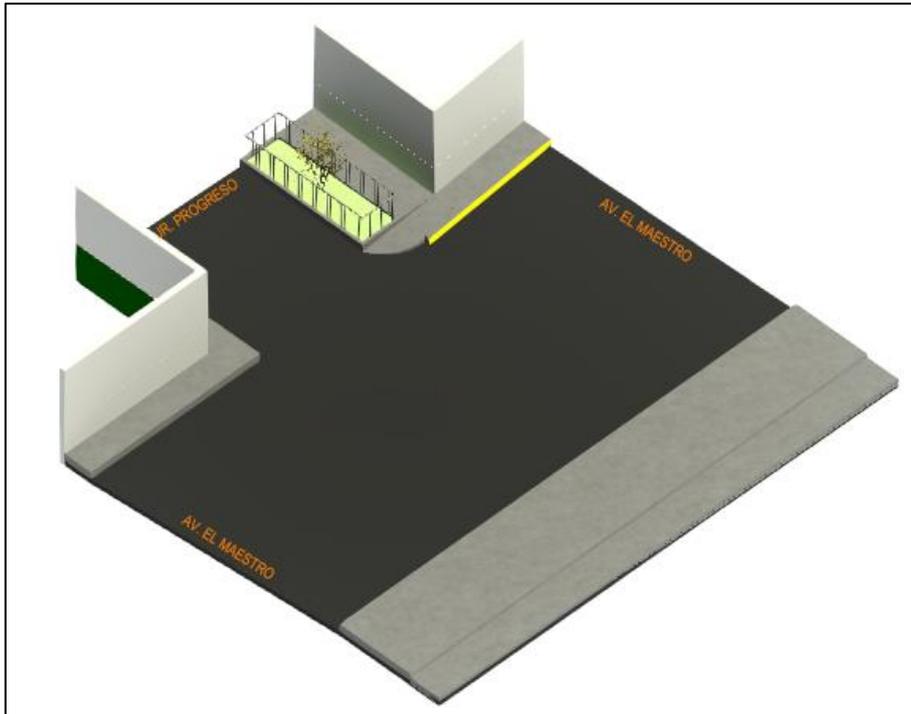
**Figura N° 45:** 3D - Intersección 18 del sector 1 en estudio

**Descripción:** Modelamiento de la I-18, donde se observa la presencia de una rampa para discapacitados entre el Jr. Amazonas y Av. El Maestro

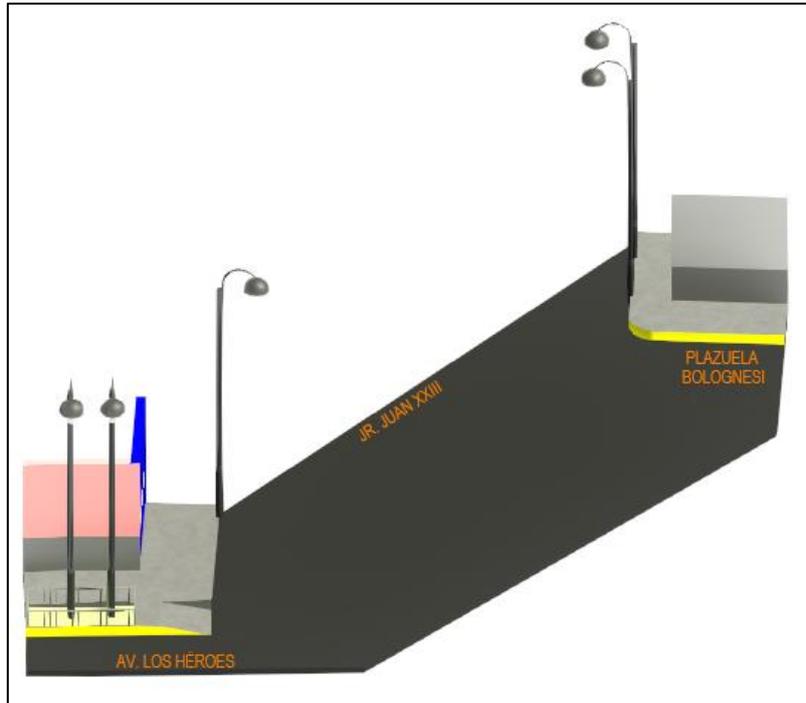
**Figura N° 49:** 3D - Intersección 22 del sector 1 en estudio

**Descripción:** Modelamiento de la I-22, donde se observa la inexistencia de rampas para discapacitados

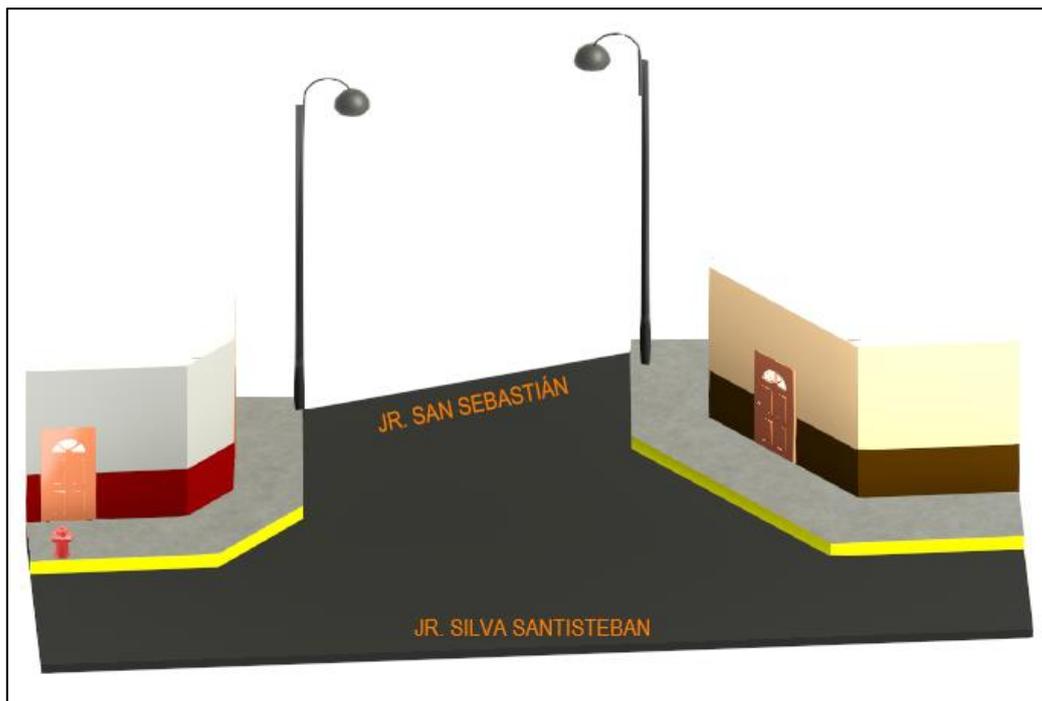
**Figura N° 52:** 3D - Intersección 25 del sector 1 en estudio

**Descripción:** Modelamiento de la I-25, donde se observa la inexistencia de rampas para discapacitados y la falta de pasos de cebra

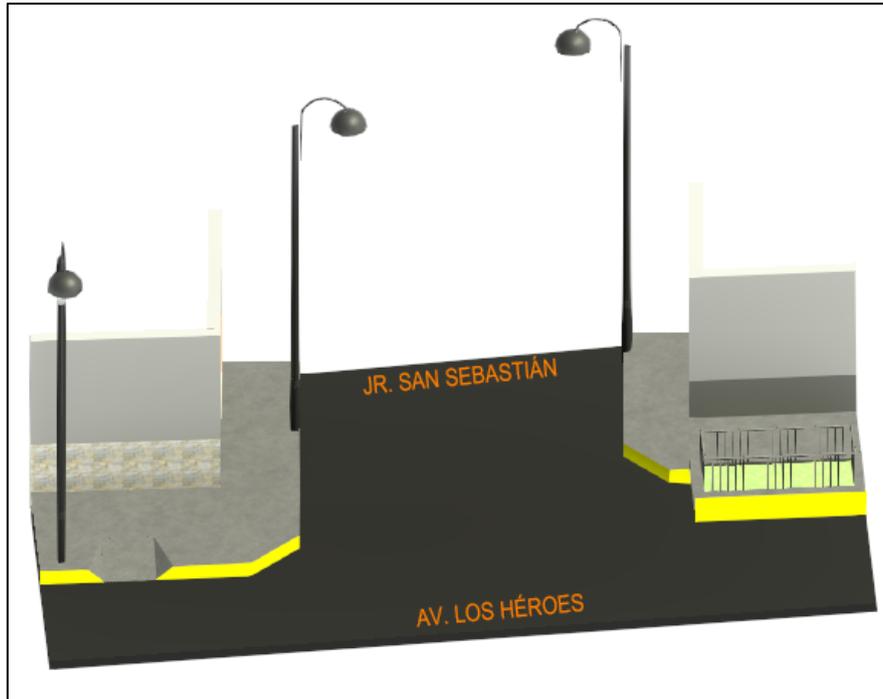
**Figura N° 53:** 3D - Intersección 26 del sector 1 en estudio

**Descripción:** Modelamiento de la I-26, donde se observa la inexistencia de rampas para discapacitados y la falta de pasos de cebra

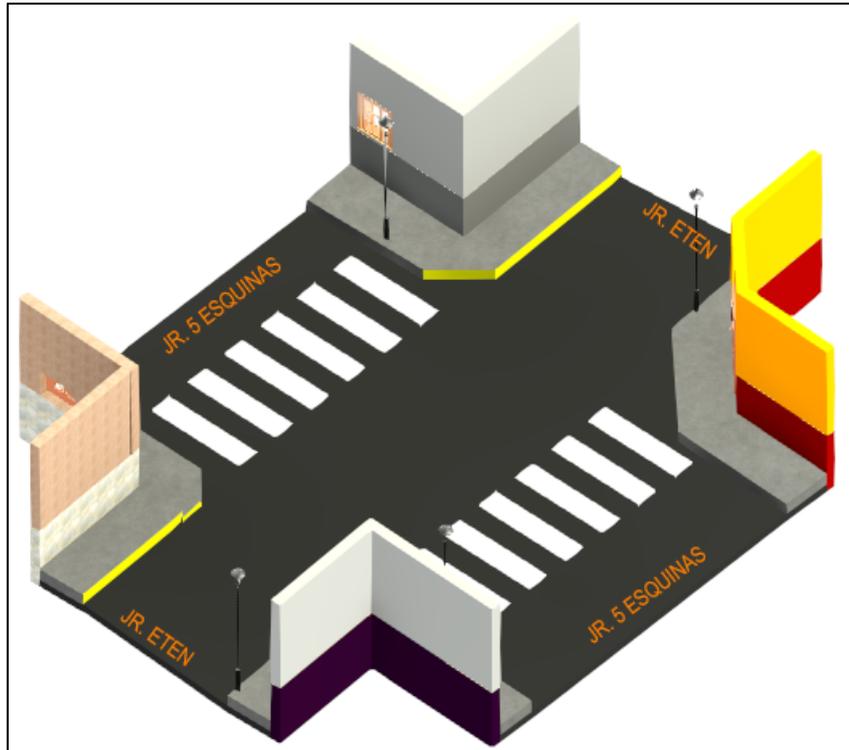
**Figura N° 59:** 3D - Intersección 32 del sector 1 en estudio

**Descripción:** Modelamiento de la I-32, donde se observa la inexistencia de rampas para discapacitados

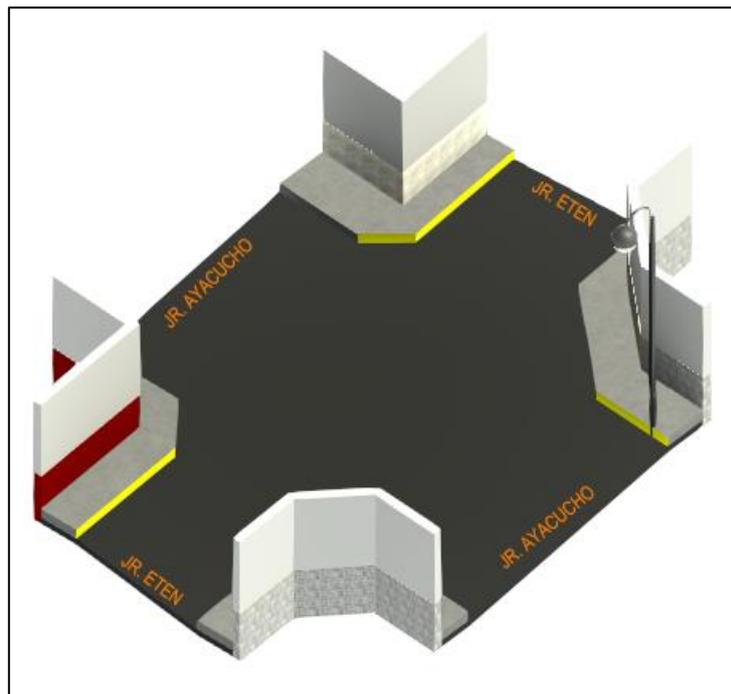
**Figura N° 60:** 3D - Intersección 33 del sector 1 en estudio

**Descripción:** Modelamiento de la I-33, donde se observa la inexistencia de rampas para discapacitados

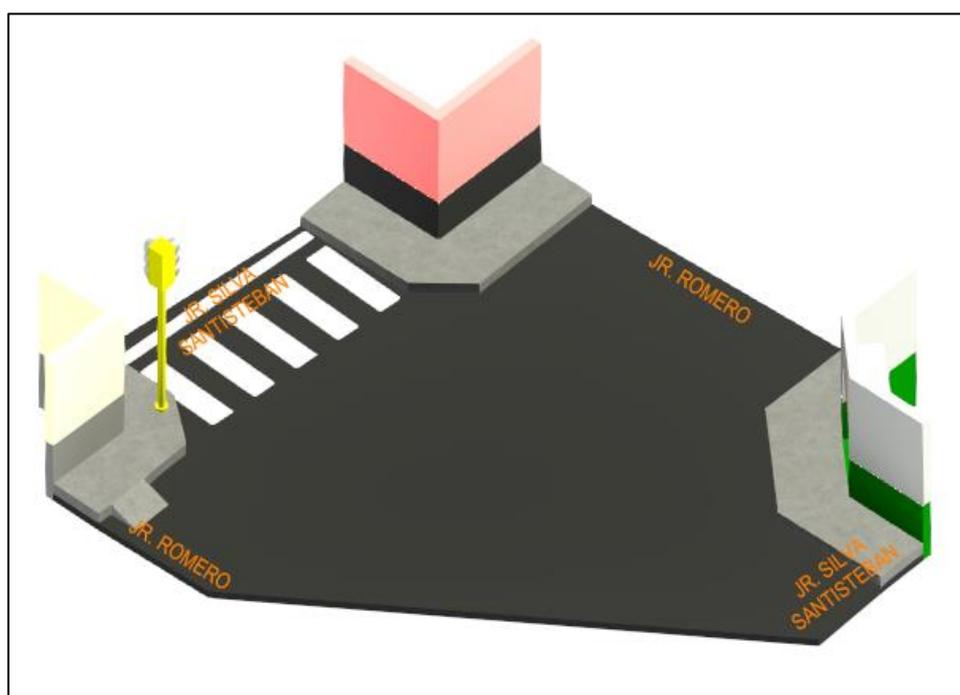
**Figura N° 62:** 3D - Intersección 35 del sector 1 en estudio

**Descripción:** Modelamiento de la I-35, donde se observa la inexistencia de rampas para discapacitados y la falta de pasos de cebra

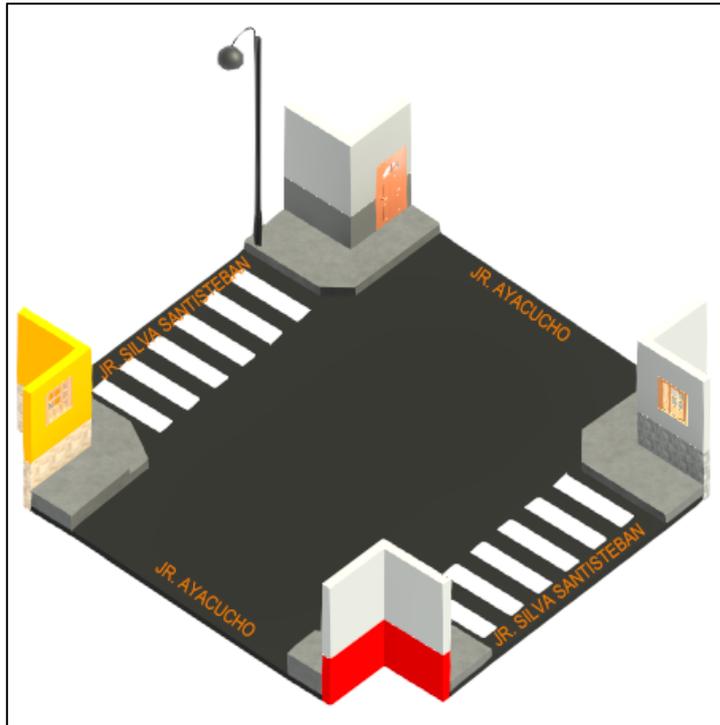
**Figura N° 63:** 3D - Intersección 36 del sector 1 en estudio

**Descripción:** Modelamiento de la I-36, donde se observa la existencia de una rampa para discapacitados en el Jr. Romero

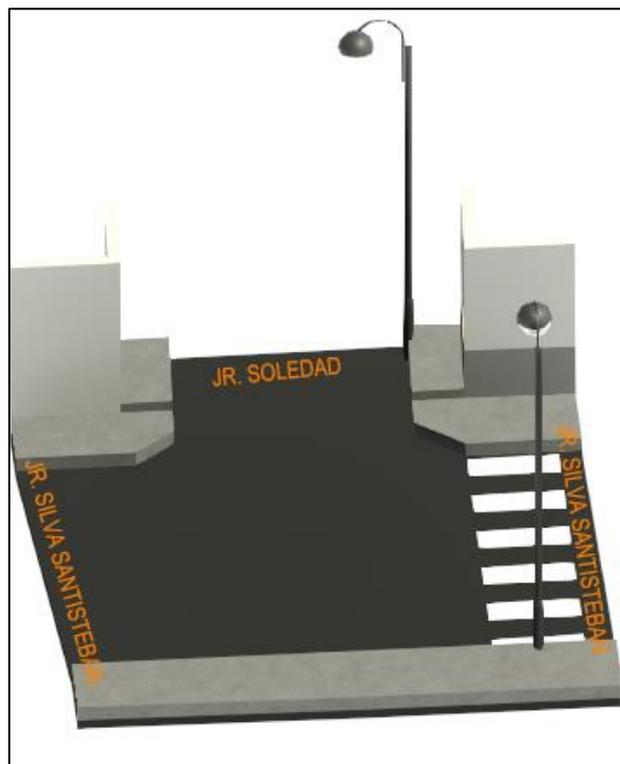
**Figura N° 64:** 3D - Intersección 37 del sector 1 en estudio

**Descripción:** Modelamiento de la I-37, donde se observa la inexistencia de rampas para discapacitados

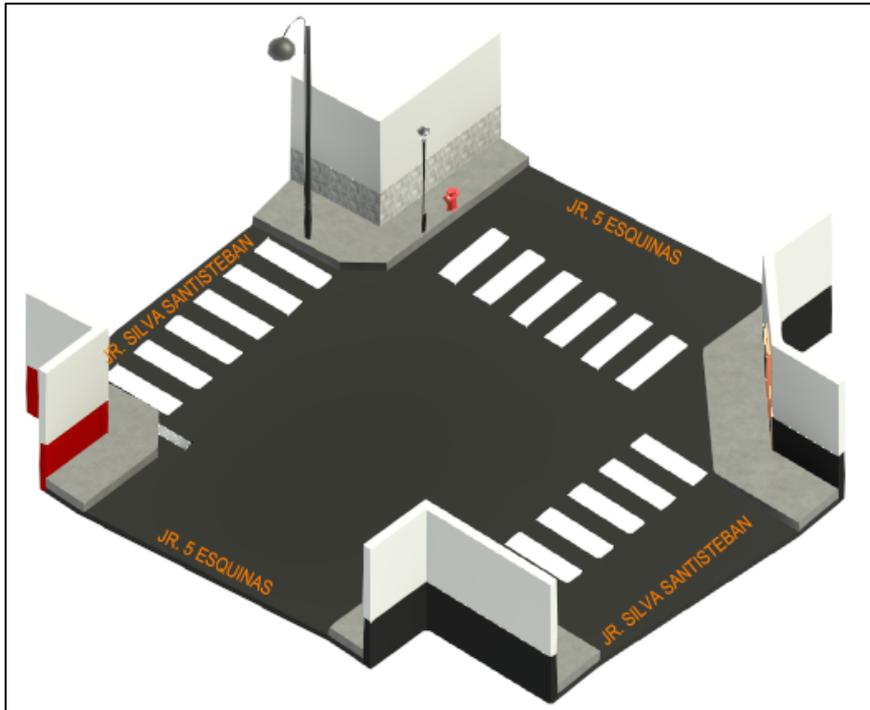
**Figura N° 65:** 3D - Intersección 38 del sector 1 en estudio

**Descripción:** Modelamiento de la I-38, donde se observa la inexistencia de rampas para discapacitados

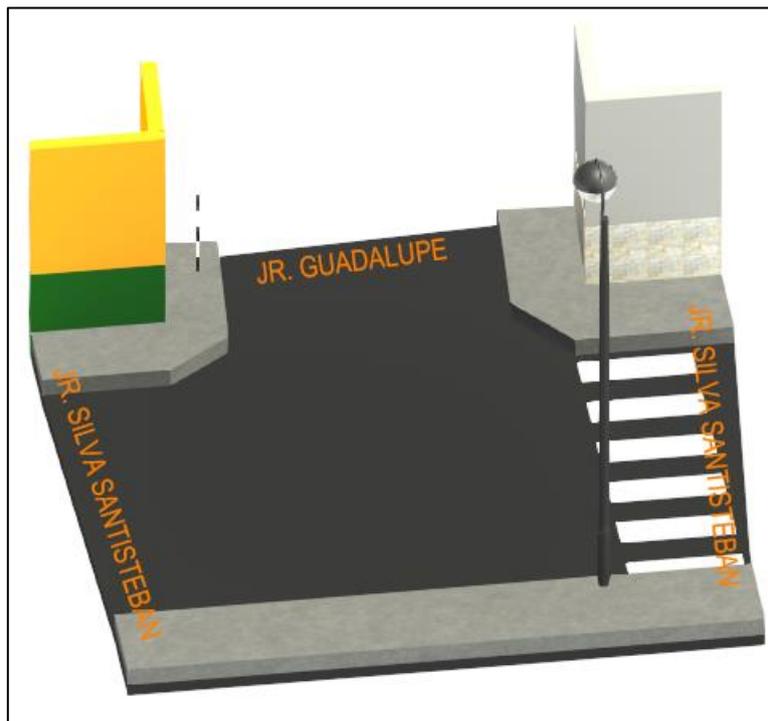
**Figura N° 66:** 3D - Intersección 39 del sector 1 en estudio

**Descripción:** Modelamiento de la I-39, donde se observa la inexistencia de rampas para discapacitados

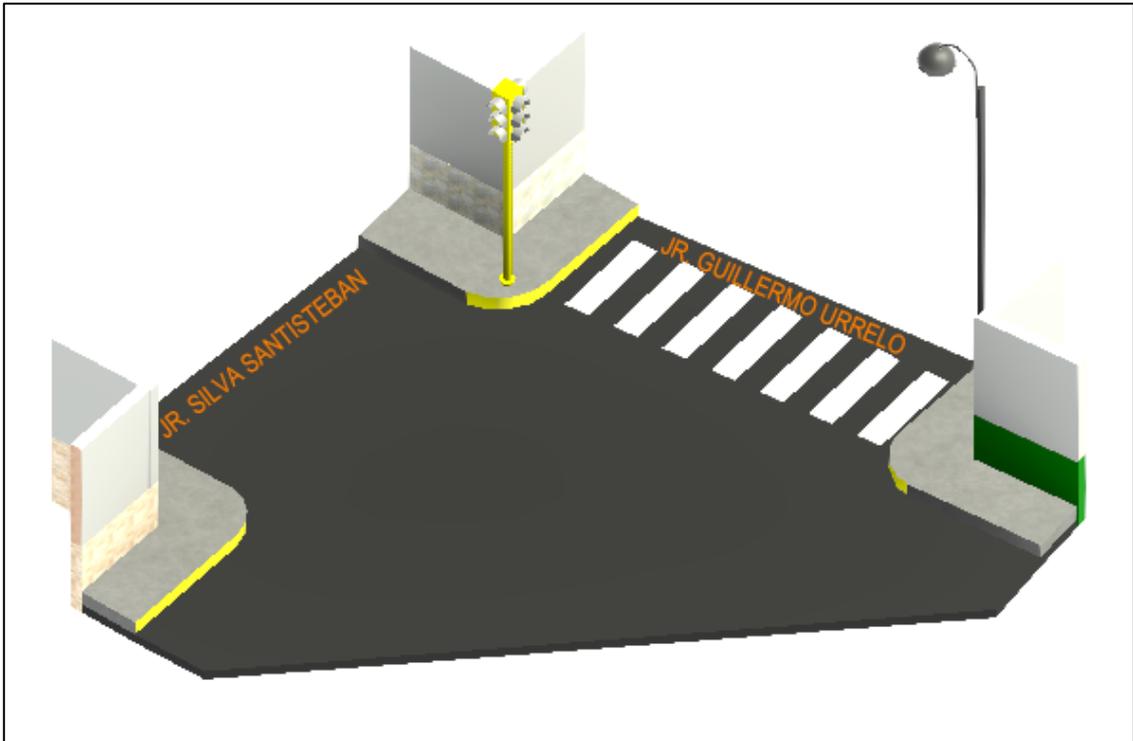
**Figura N° 67:** 3D - Intersección 40 del sector 1 en estudio

**Descripción:** Modelamiento de la I-40, donde se observa la inexistencia de rampas para discapacitados

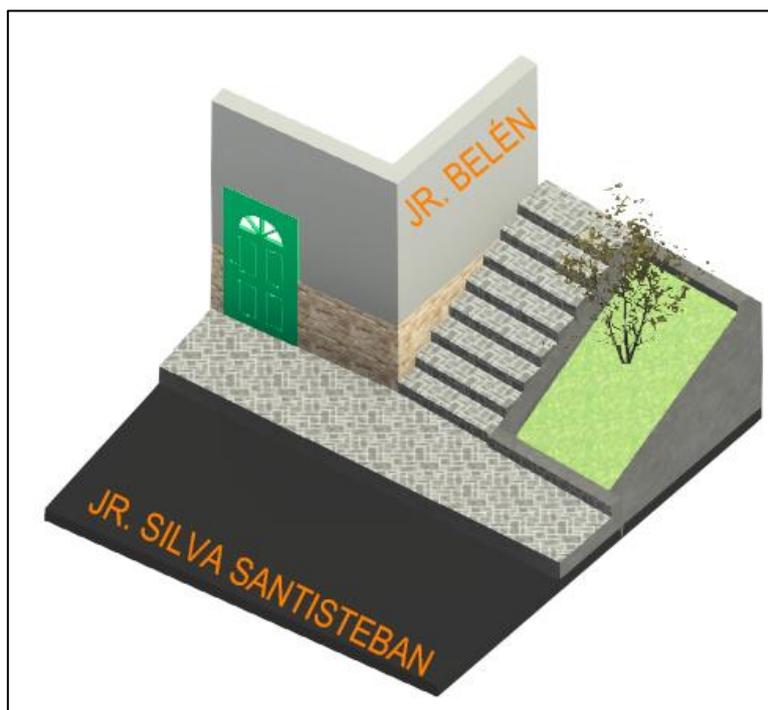
**Figura N° 68:** 3D - Intersección 41 del sector 1 en estudio

**Descripción:** Modelamiento de la I-41, donde se observa la inexistencia de rampas para discapacitados y la falta de pasos de cebra

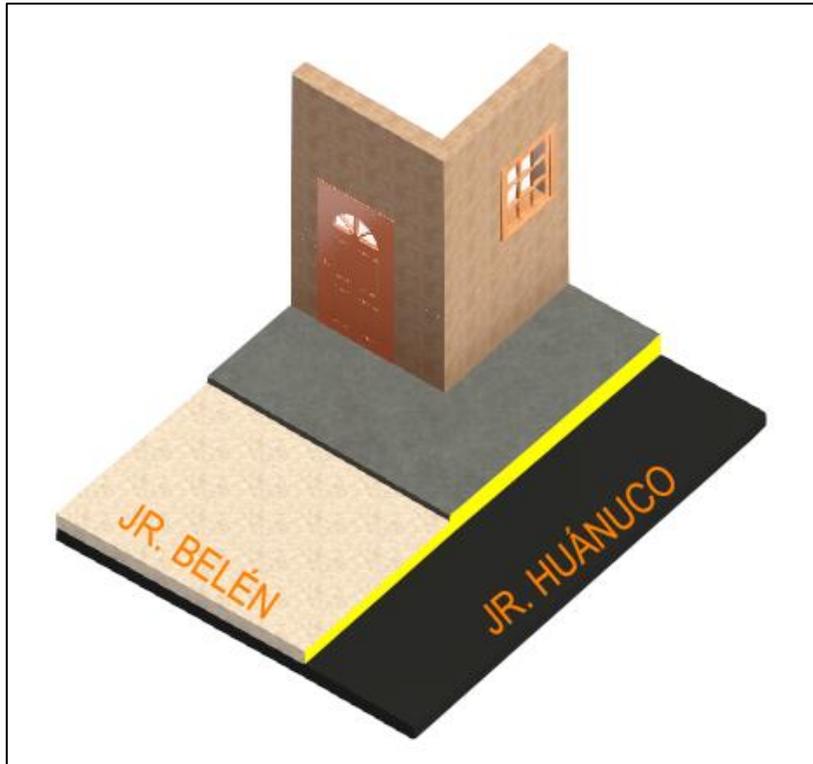
**Figura N° 69:** 3D - Intersección 42 del sector 1 en estudio

**Descripción:** Modelamiento de la I-42, donde se observa la inexistencia de rampas para discapacitados

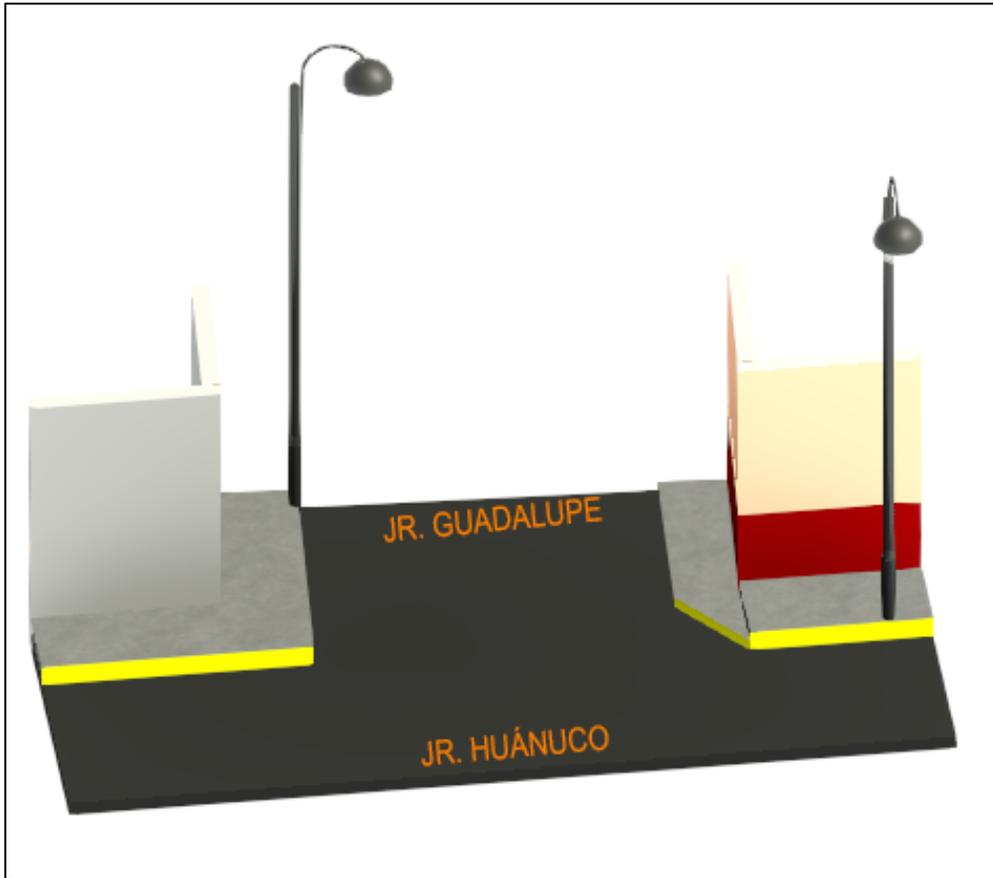
**Figura N° 71:** 3D - Intersección 44 del sector 1 en estudio

**Descripción:** Modelamiento de la I-44, donde se observa la inexistencia de rampas para discapacitados

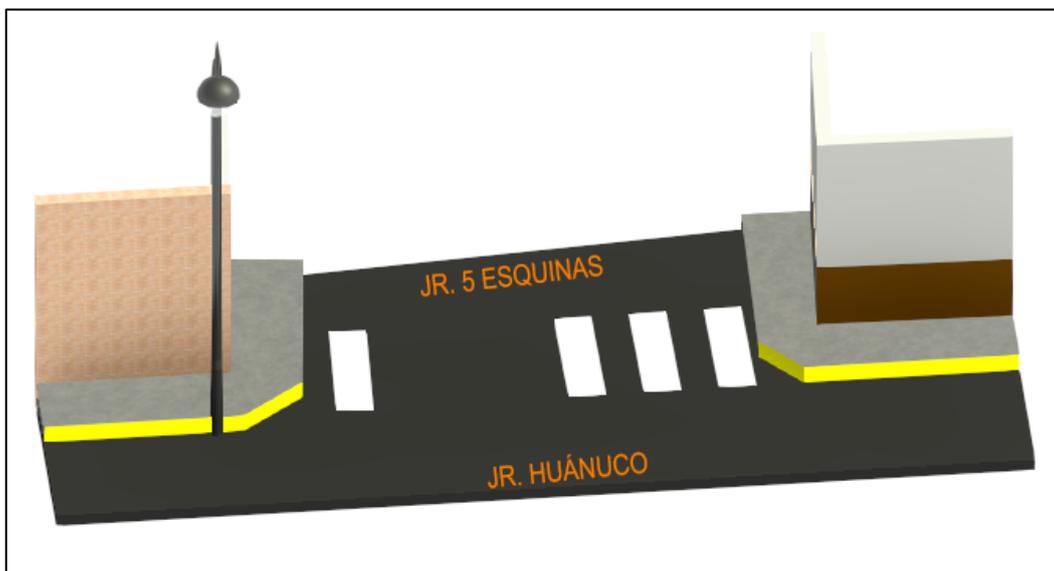
*Figura N° 72: 3D - Intersección 45 del sector 1 en estudio*

*Descripción: Modelamiento de la I-45, donde se observa la inexistencia de rampas para discapacitados y la falta de pasos de cebra*

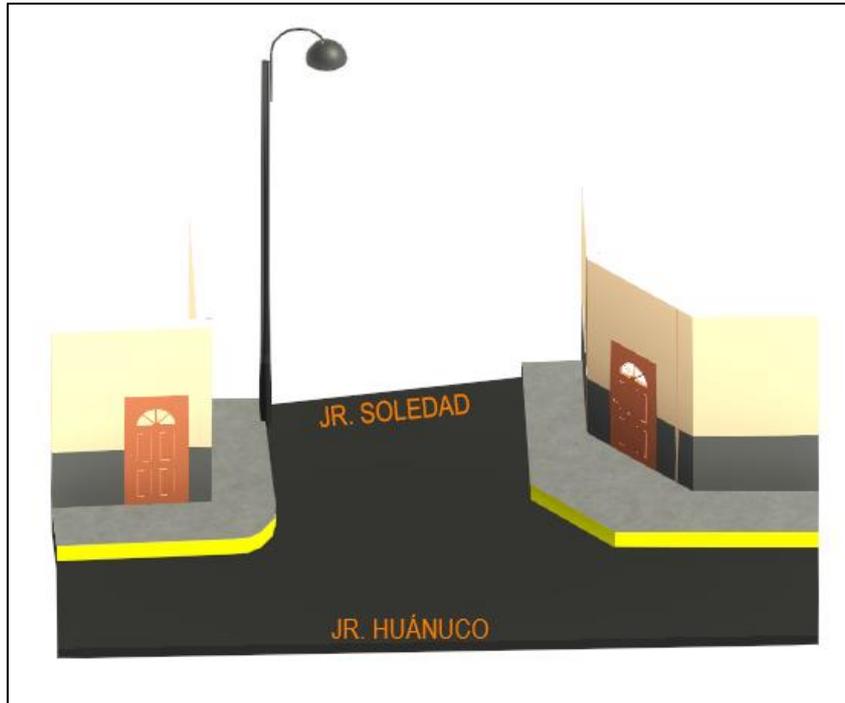
*Figura N° 73: 3D - Intersección 46 del sector 1 en estudio*

*Descripción: Modelamiento de la I-46, donde se observa la inexistencia de rampas para discapacitados y la presencia de pasos de cebra inadecuados*

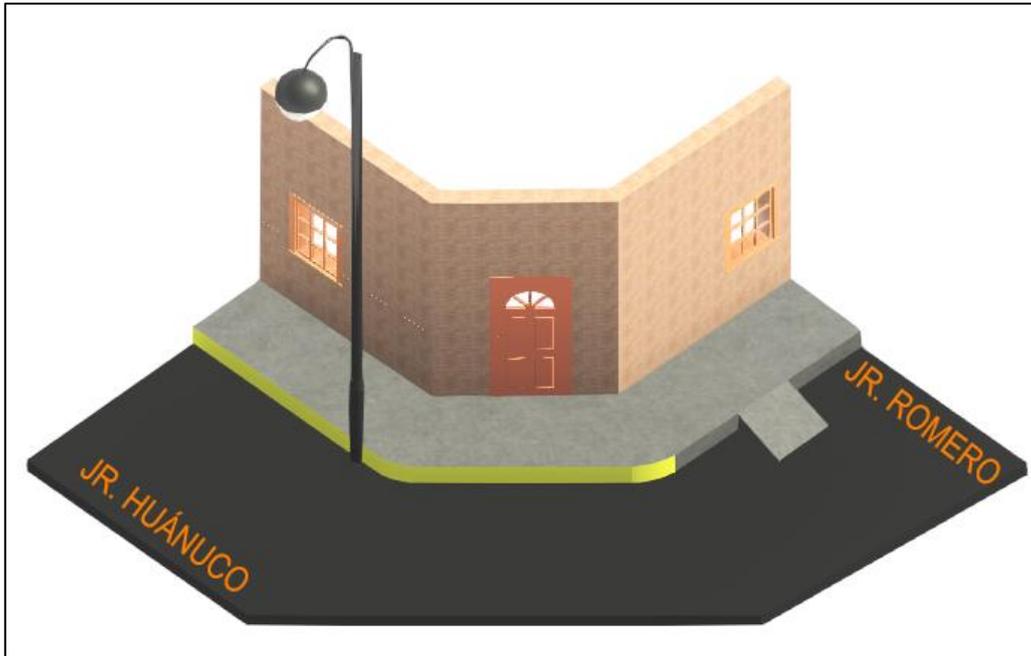
**Figura N° 75:** 3D - Intersección 48 del sector 1 en estudio

**Descripción:** Modelamiento de la I-48, donde se observa la inexistencia de rampas para discapacitados y la falta de pasos de cebra

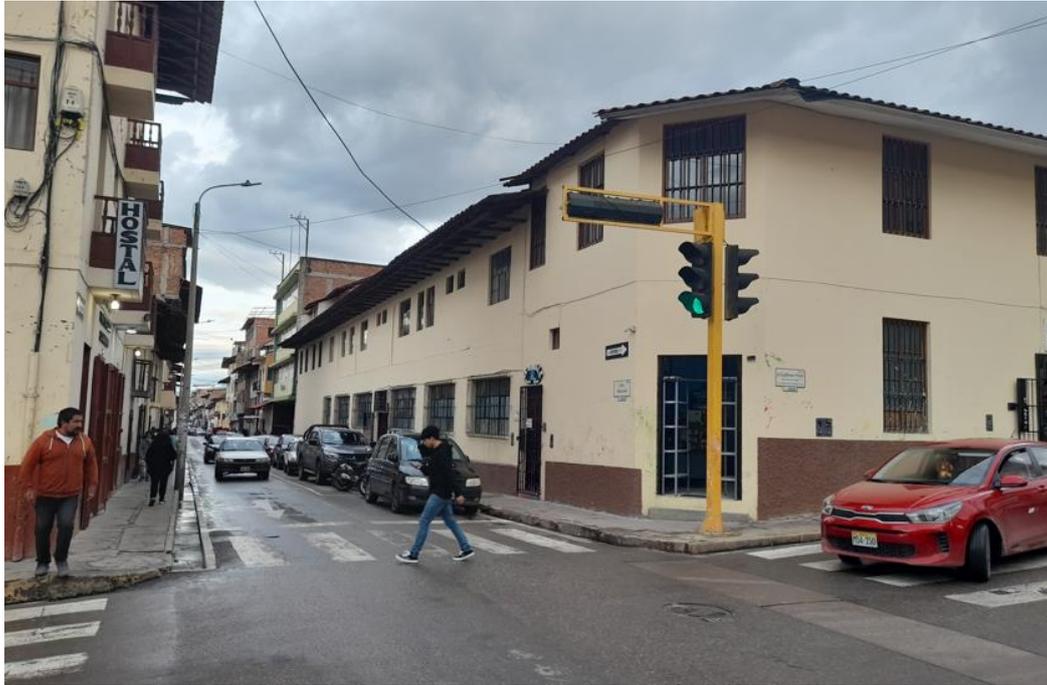
*Figura N° 88: Intersección Jr. Guadalupe y Jr. José Sabogal*

*Descripción: Presencia de poste en vereda en la Intersección Jr. Guadalupe y Jr. José Sabogal*

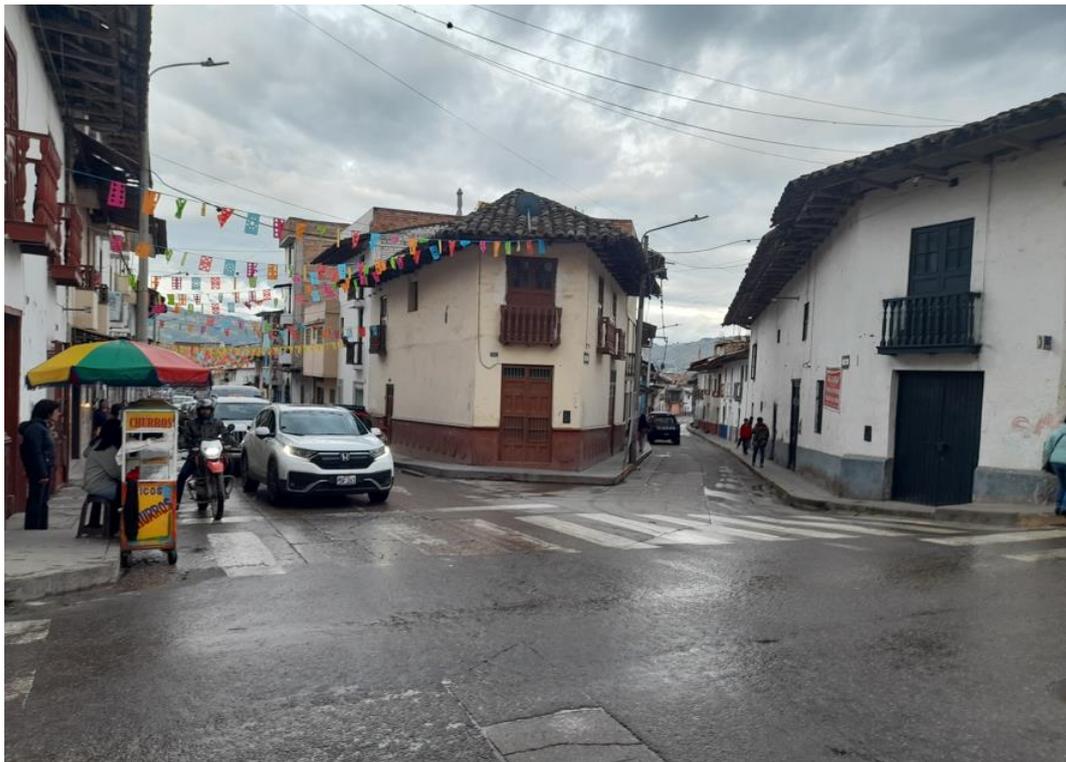
*Figura N° 89: Intersección Jr. Guillermo Urrelo y Jr. Amazonas*

*Descripción: Presencia de vehículos y semáforo en la Intersección Jr. Guillermo Urrelo y Jr. Amazonas*

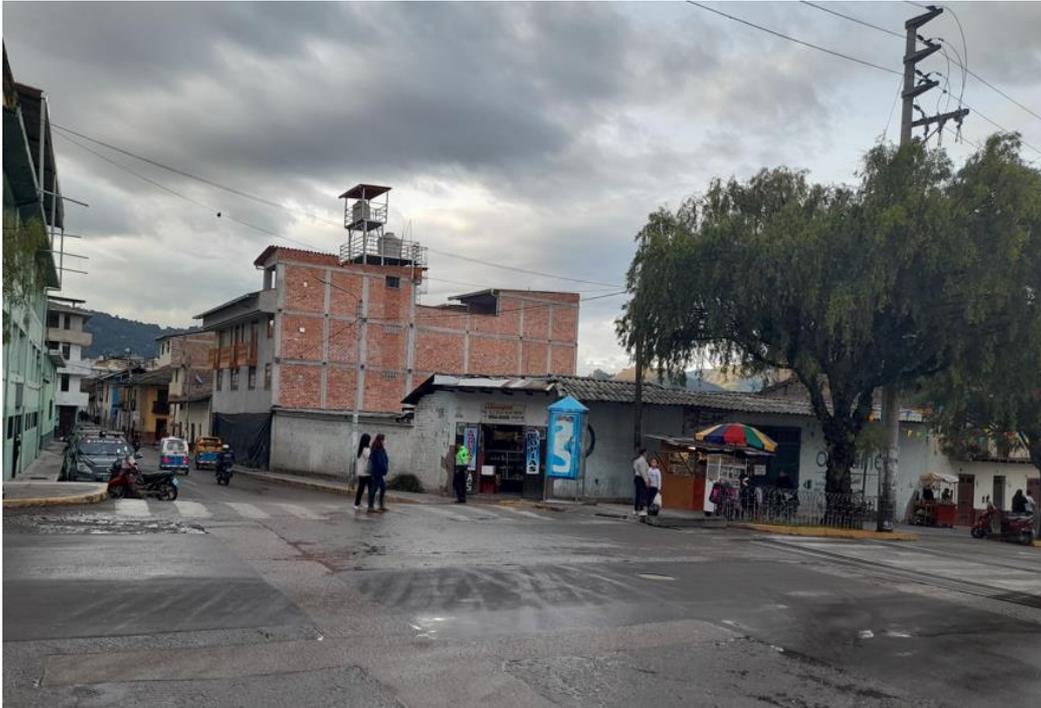
*Figura N° 90: Intersección Jr.5 Esquinas, Jr. El Inca y Jr. Amazonas*

*Descripción: Presencia de ambulantes en la Intersección Jr.5 Esquinas, Jr. El Inca y Jr. Amazonas*

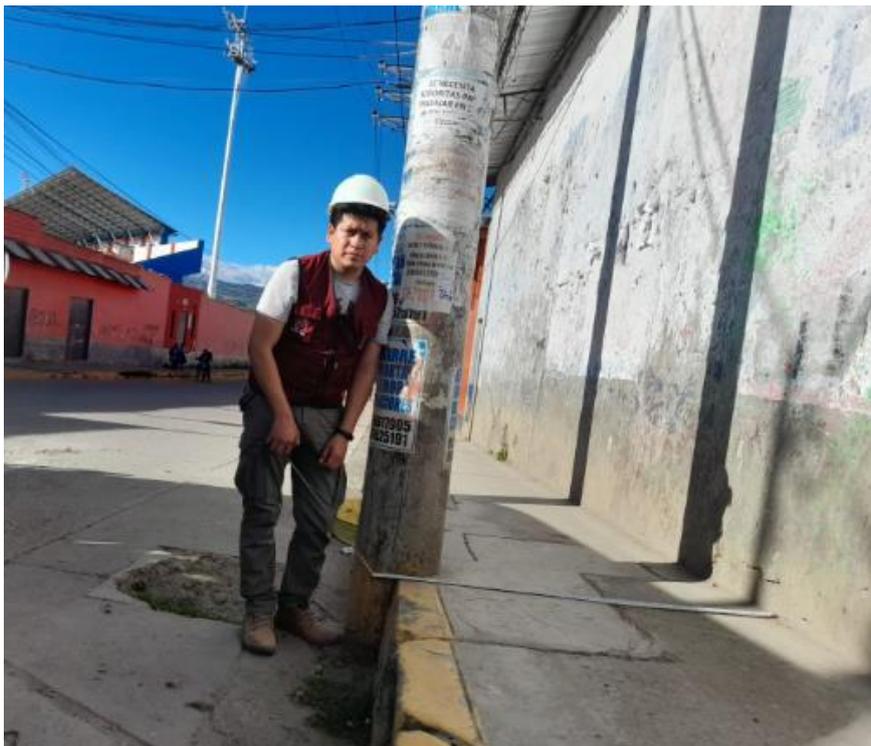
*Figura N° 91: Intersección Jr. Amazonas y Av. El Maestro*

*Descripción: Presencia de ambulantes en la Intersección Jr. Amazonas y Av. El Maestro*
