**UNIVERSIDAD NACIONAL DE CAJAMARCA**

**Evaluación de la accesibilidad urbanística para personas con discapacidad motriz en el sector 1 de la ciudad de Cajamarca - 2023**

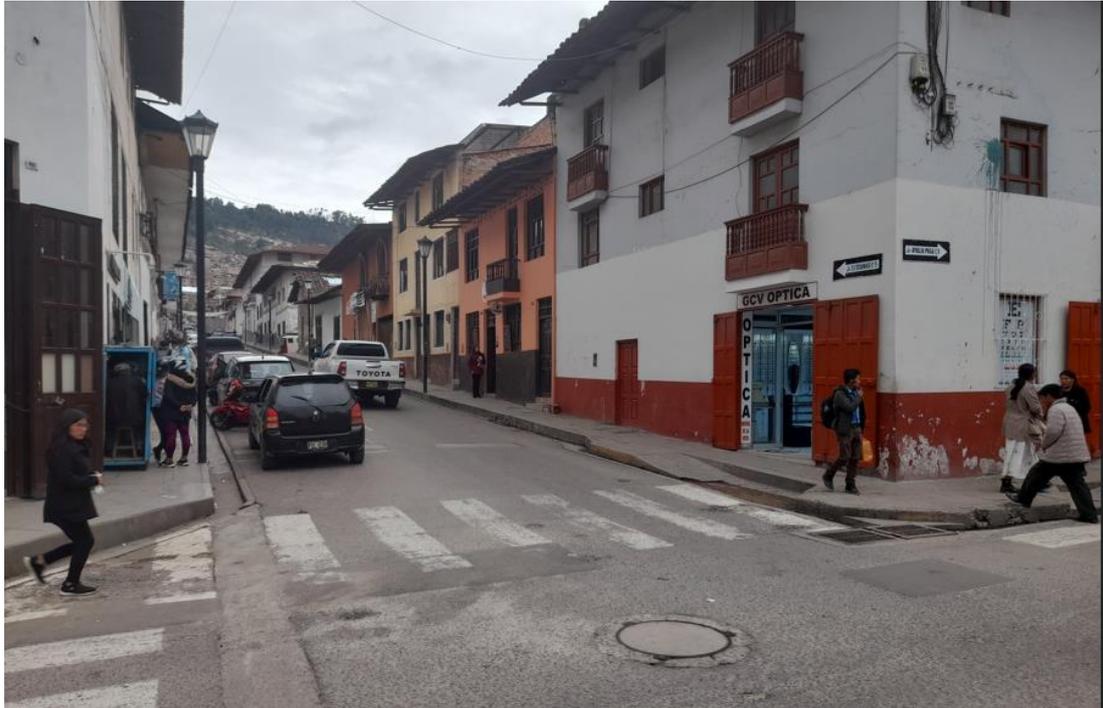
**Figura N° 95:** *Intersección Amalia Puga y Jr. 5 Esquinas*

**Descripción:** *Presencia de stand de venta en vereda en Intersección Amalia Puga y Jr. 5 Esquinas*

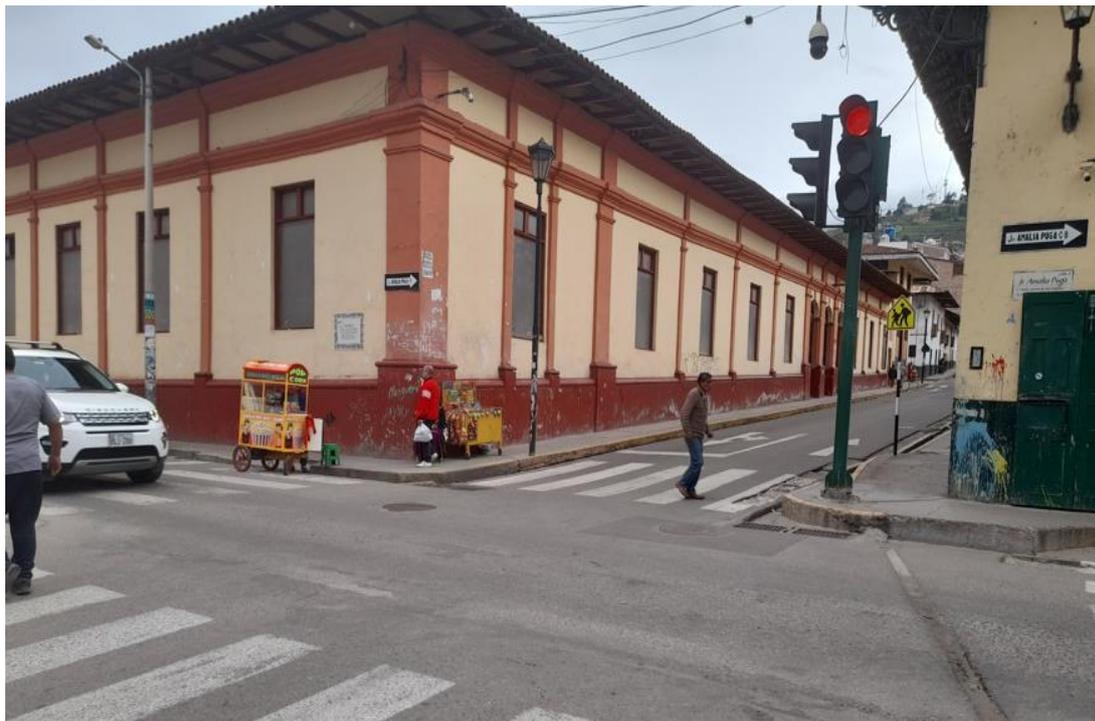
**Figura N° 96:** *Intersección Jr. Amalia Puga y Jr. Guillermo Urrelo*

**Descripción:** *Presencia de stands de venta en vereda en Intersección Jr. Amalia Puga y Jr. Guillermo Urrelo*

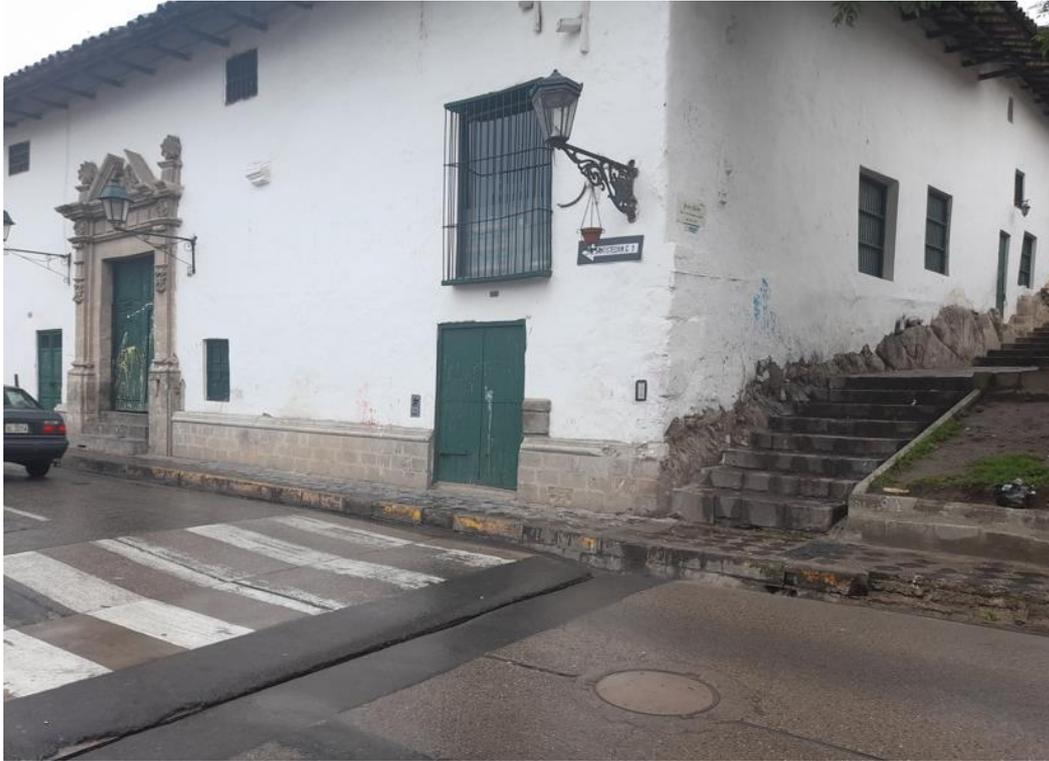
*Figura N° 97: Intersección Jr. Silva Santisteban y Jr. Belén*

*Descripción: Presencia de gradas paralelas y perpendiculares en Intersección Jr. Silva Santisteban y Jr. Belén*

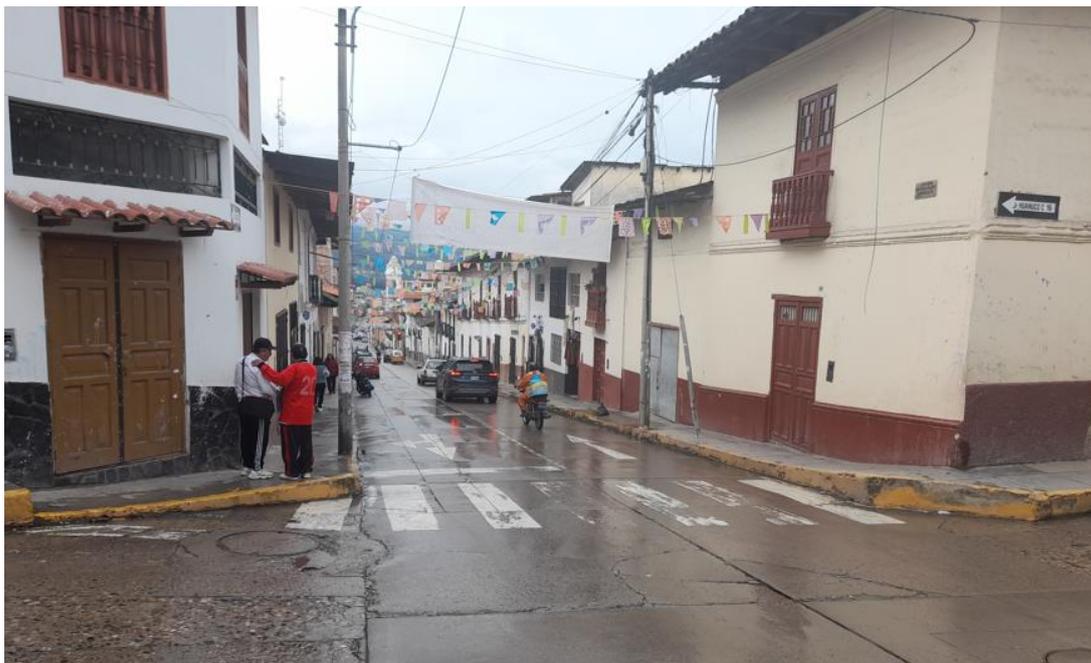
*Figura N° 98: Intersección Jr. Huánuco y Jr. Guillermo Urrelo*

*Descripción: Presencia de postes en vereda en Intersección Jr. Huánuco y Jr. Guillermo Urrelo*

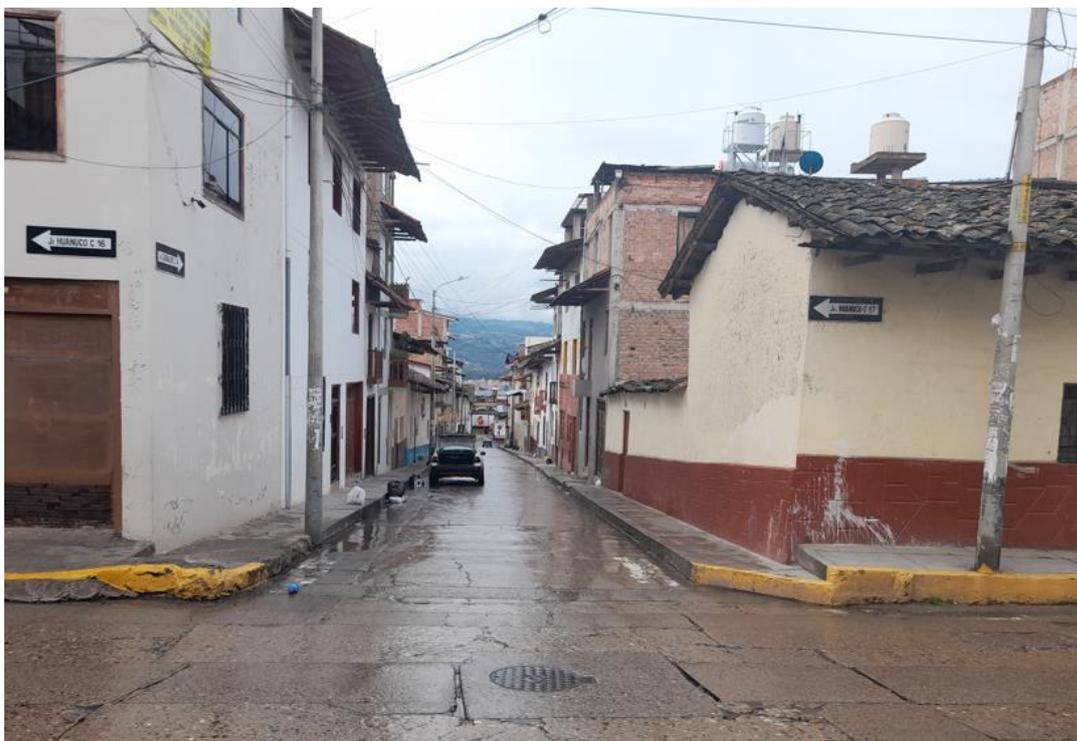
*Figura N° 99: Intersección Jr. Huánuco y Jr. Guadalupe*

*Descripción: Presencia de postes en vereda en Intersección Jr. Huánuco y Jr. Guadalupe*

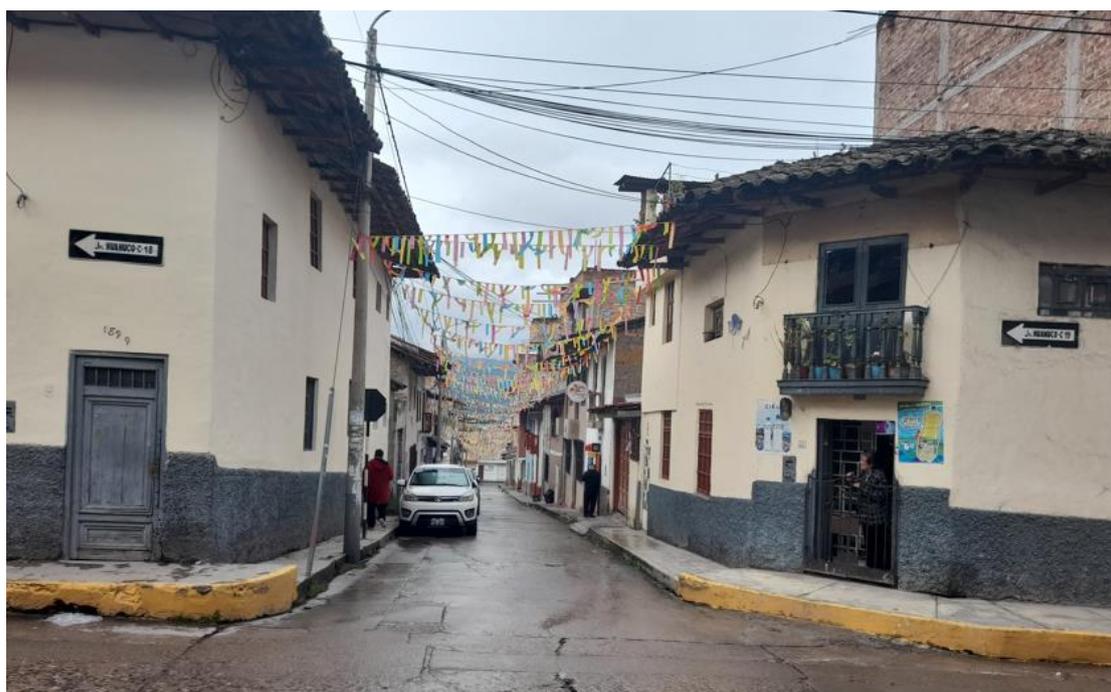
*Figura N° 100: Intersección Jr. Huánuco y Jr. Soledad*

*Descripción: Presencia de poste en vereda en Intersección Jr. Huánuco y Jr. Soledad*

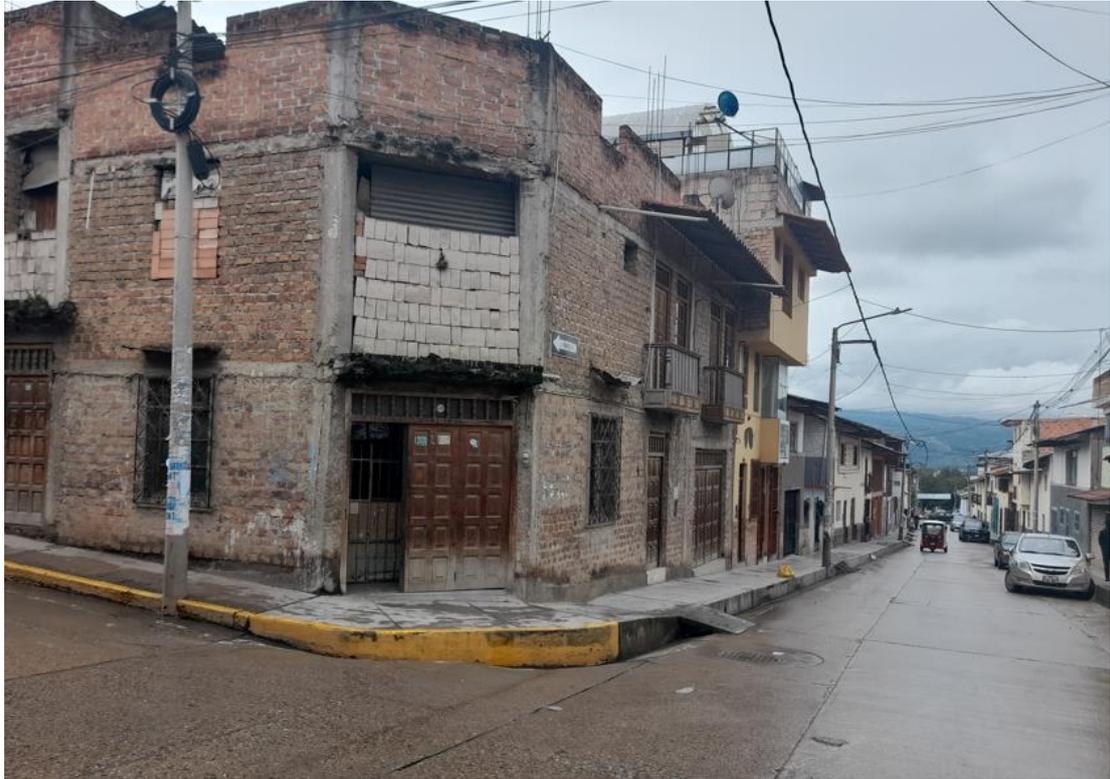
*Figura N° 101: Intersección Jr. Huánuco y Jr. Romero*

*Descripción: Presencia de rampa para discapacitados en Intersección Jr. Huánuco y Jr. Romero*

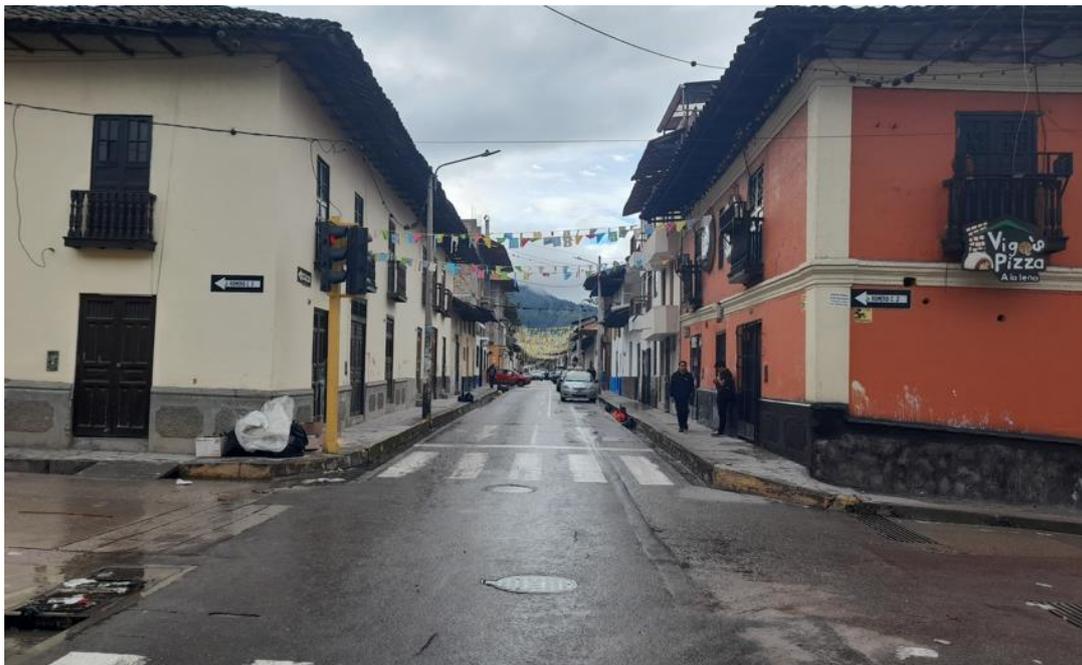
*Figura N° 102: Intersección Jr. Silva Santisteban y Jr. Romero*

*Descripción: Presencia de vehículos y semáforo en Intersección Jr. Silva Santisteban y Jr. Romero*

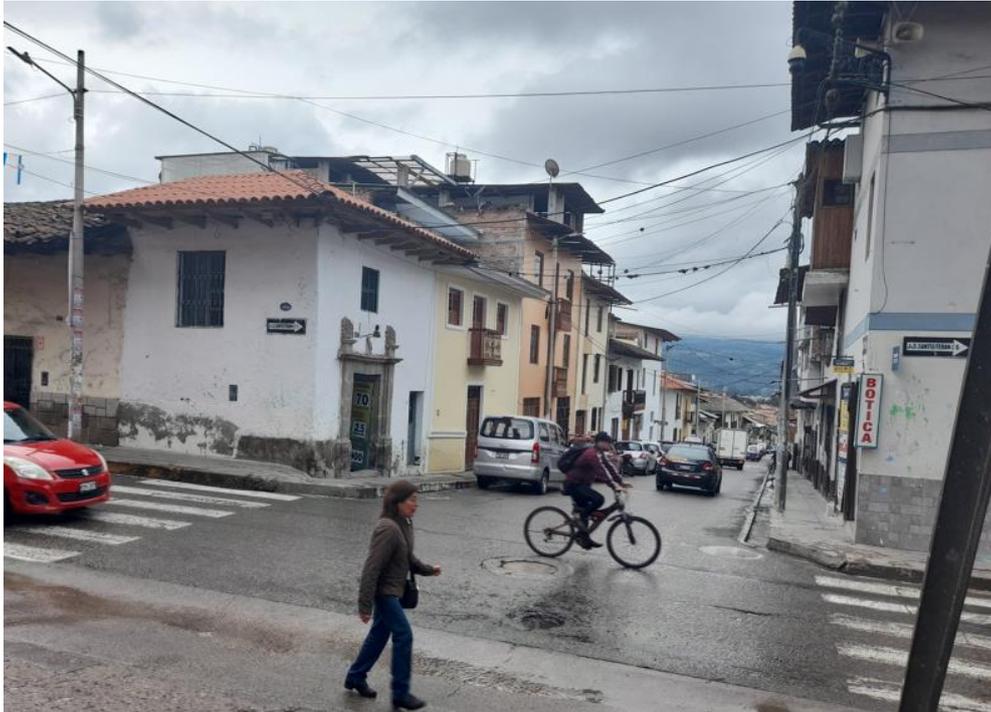
*Figura N° 103: Intersección Jr. Silva Santisteban y Jr. Ayacucho*

*Descripción: Presencia de vehículos y postes en Intersección Jr. Silva Santisteban y Jr. Ayacucho*

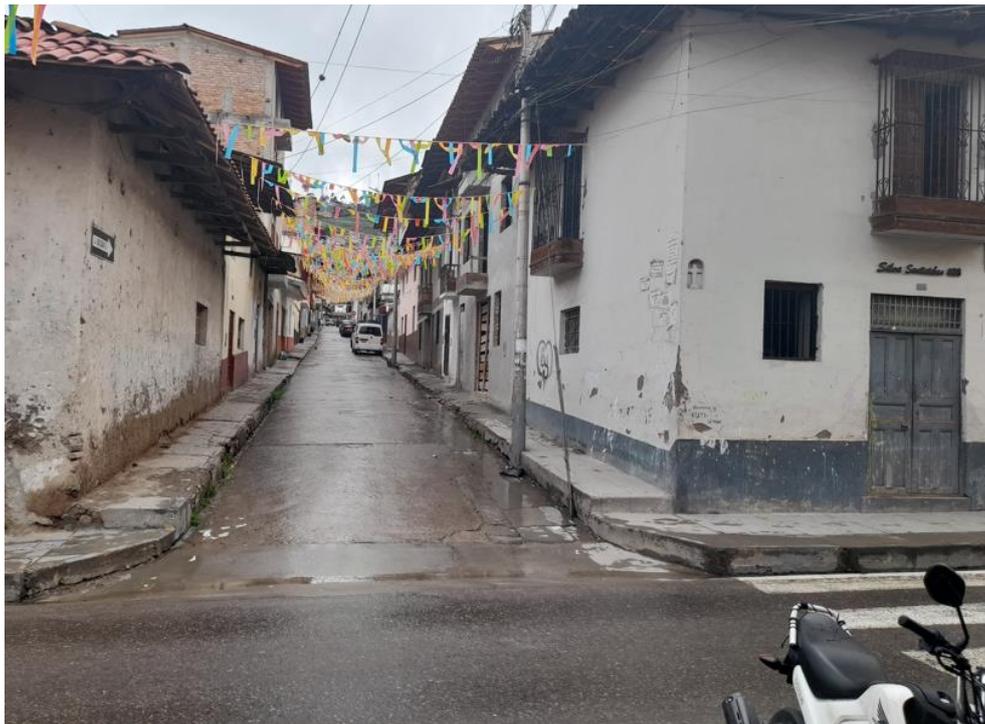
*Figura N° 104: Intersección Jr. Silva Santisteban y Jr. Soledad*

*Descripción: Presencia de gradas paralelas y postes en Intersección Jr. Silva Santisteban y Jr. Soledad*

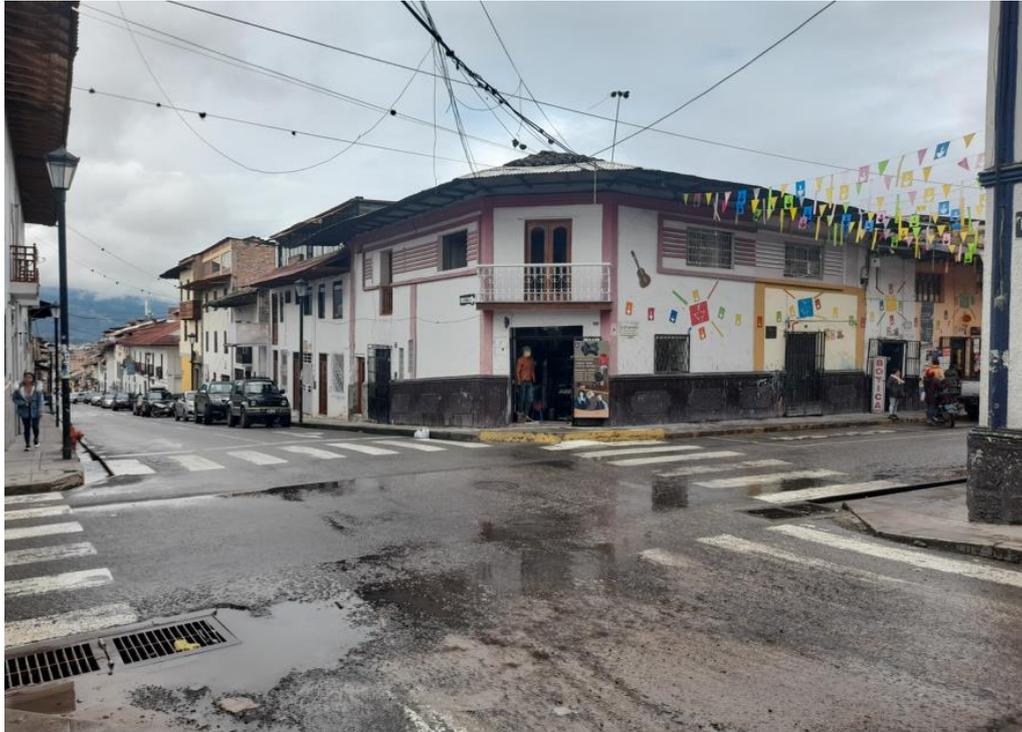
**Figura N° 105:** *Intersección Jr. Silva Santisteban y Jr. 5 Esquinas*

**Descripción:** *Presencia de postes e hidrante contra incendio en Intersección Jr. Silva Santisteban y Jr. 5 Esquinas*

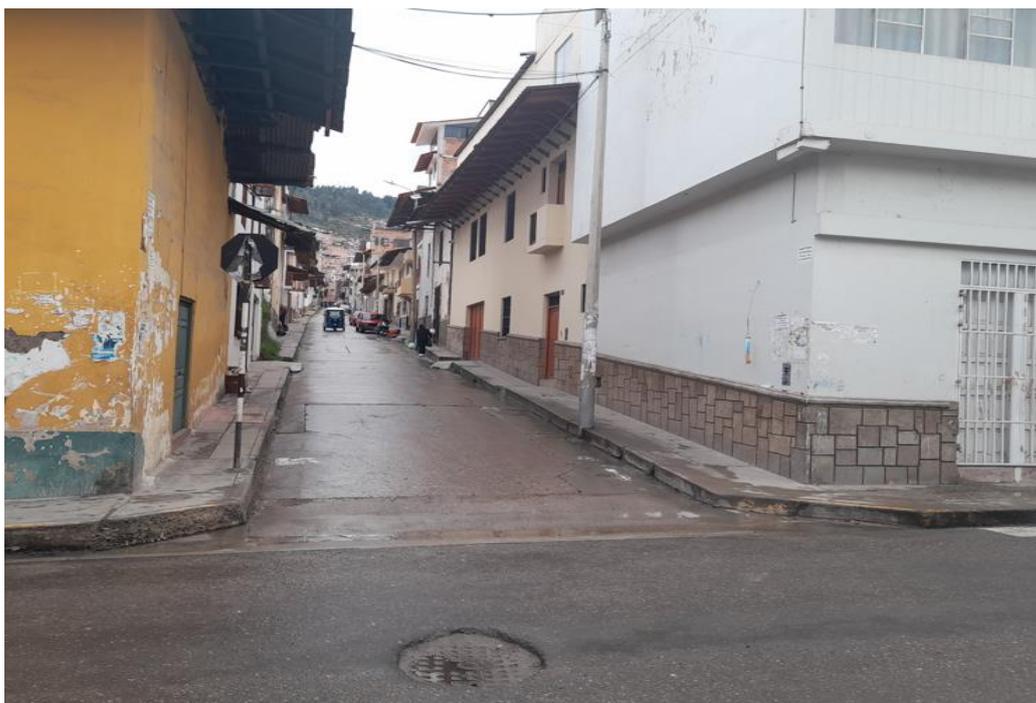
**Figura N° 106:** *Intersección Jr. Silva Santisteban y Jr. Soledad*

**Descripción:** *Presencia de postes y señalización vertical en Intersección Jr. Silva Santisteban y Jr. Soledad*

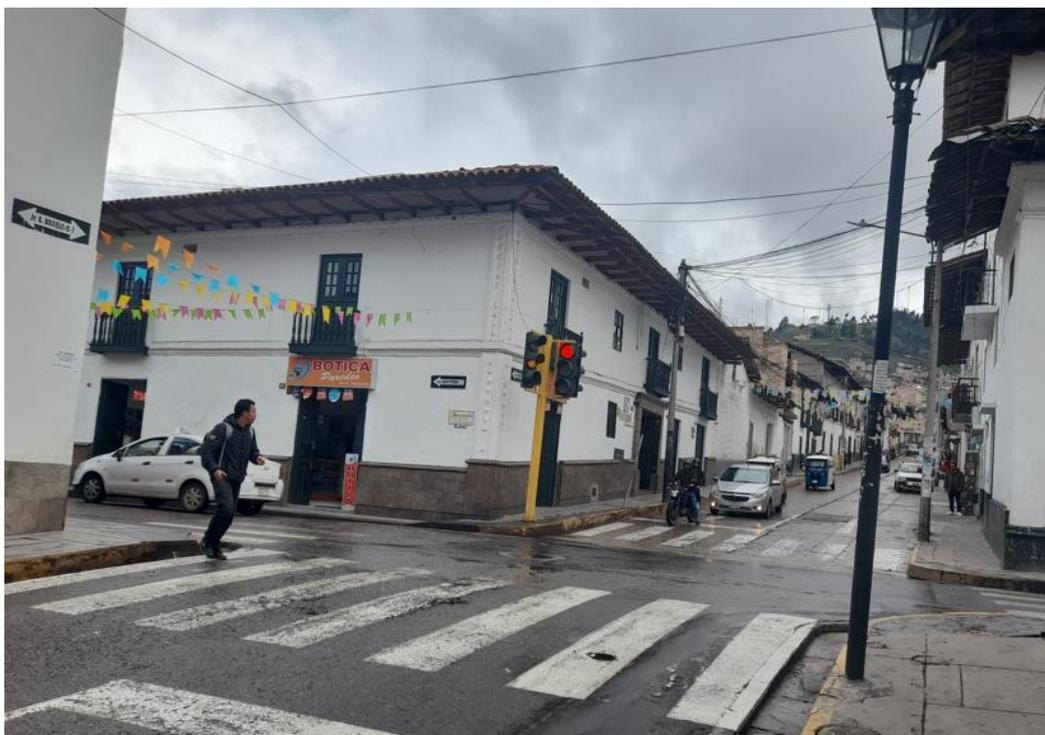
*Figura N° 107: Intersección Jr. Guillermo Urrelo y Jr. Silva Santisteban*

*Descripción: Presencia de vehículos en Intersección Jr. Guillermo Urrelo y Jr. Silva Santisteban*

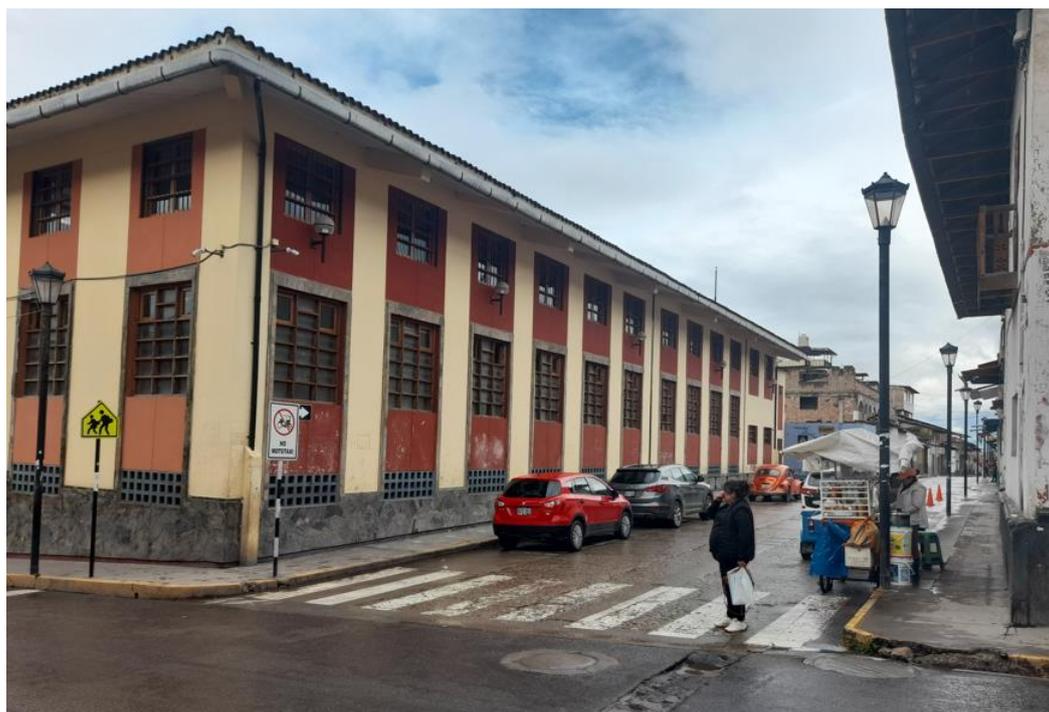
*Figura N° 108: Intersección Jr. Guillermo Urrelo y Jr. Eten*

*Descripción: Presencia de señalizaciones verticales en Intersección Jr. Guillermo Urrelo y Jr. Eten*

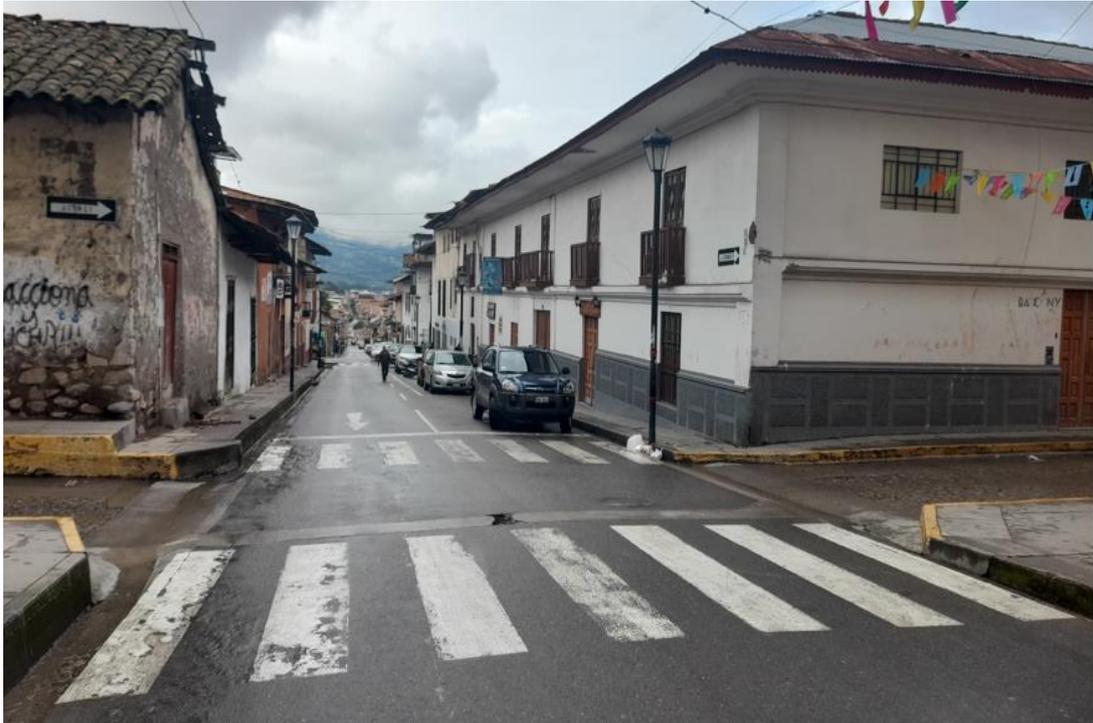
*Figura N° 109: Intersección Jr. Eten y Jr. 5 Esquinas*

*Descripción: Presencia vehículos y gradas paralelas en Intersección Jr. Eten y Jr. 5 Esquinas*

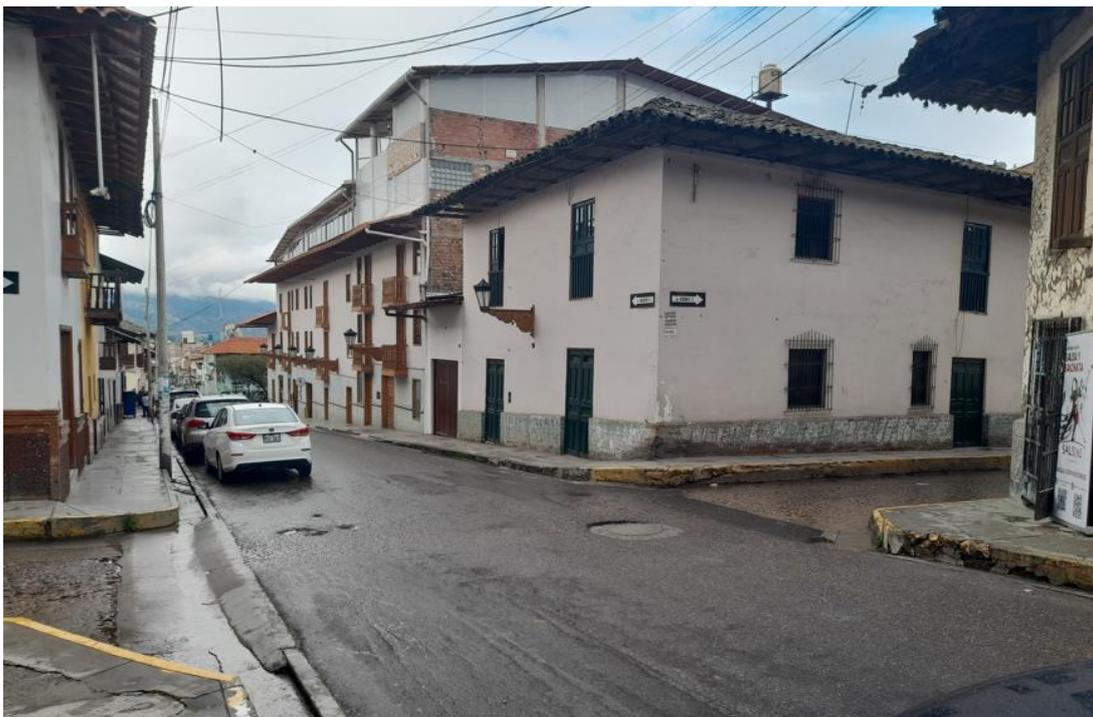
*Figura N° 110: Intersección Jr. Eten y Jr. Ayacucho*

*Descripción: Presencia vehículos en Intersección Jr. Eten y Jr. Ayacucho*
