**UNIVERSIDAD NACIONAL DE CAJAMARCA**

**TESIS**

**ANÁLISIS PATOLÓGICO Y PROPUESTA DE  
REHABILITACIÓN DEL PABELLON 1-D DE LA UNIVERSIDAD  
NACIONAL DE CAJAMARCA**

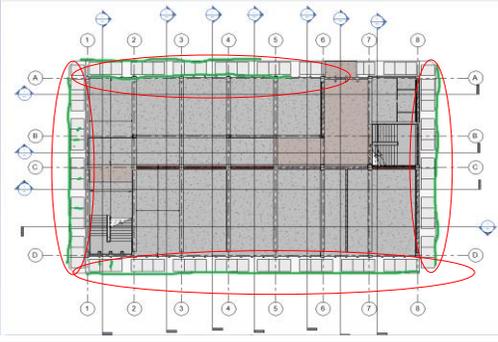
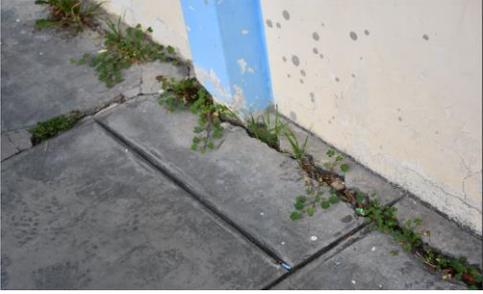
<b>CARACTERÍSTICAS DE LA LESIÓN</b>	
Presencia de vegetación al ingreso al pabellón 1-D de la UNC	
<b>NIVEL DE SEVERIDAD</b>	<b>LEYENDA</b>

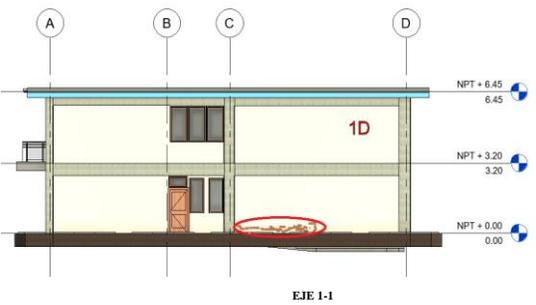
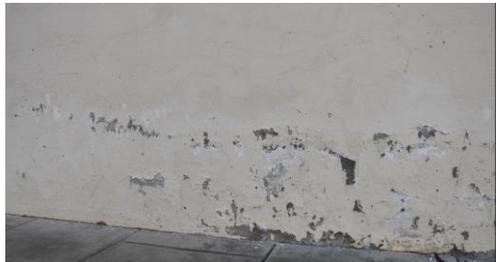
<p>EJE 1-1</p>

<b>CARACTERÍSTICAS DE LA LESIÓN</b>		
Presencia de humedad, suciedad y erosión física		
<b>NIVEL DE SEVERIDAD</b>		<b>LEYENDA</b>

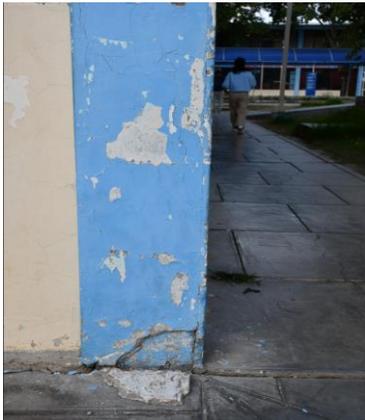
<p><b>CARACTERÍSTICAS DE LA LESIÓN</b></p> <p>Se puede apreciar el desprendimiento del concreto de la columna C1</p> <p>Se puede apreciar la erosión del acabado de la columna C1</p>	<p><b>FOTOGRAFÍA</b></p>

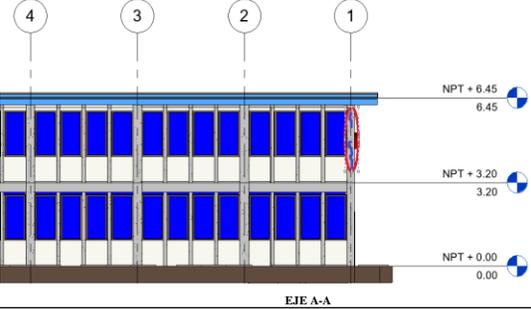
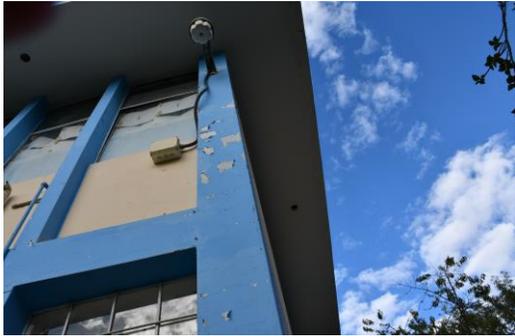
Universidad Nacional de Cajamarca Facultad de Ingeniería Escuela Profesional de Ingeniería Civil Tesis: Análisis Patológico y Propuesta de Rehabilitación del Pabellón 1-D de la Universidad Nacional de Cajamarca Tesista: Bach. Leonardo Mosquera Casanova		7
<b>TIPO DE LESIÓN</b>		<b>ELEMENTO AFECTADO</b>
FÍSICA Erosión		COLUMNA
<b>UBICACIÓN DE LA LESIÓN EN EL PLANO</b>		<b>FOTOGRAFÍA</b>

<b>CARACTERÍSTICAS DE LA LESIÓN</b>		
Se puede apreciar el desprendimiento del acabado de la columna C-1 del segundo nivel		
<b>NIVEL DE SEVERIDAD</b>		<b>LEYENDA</b>

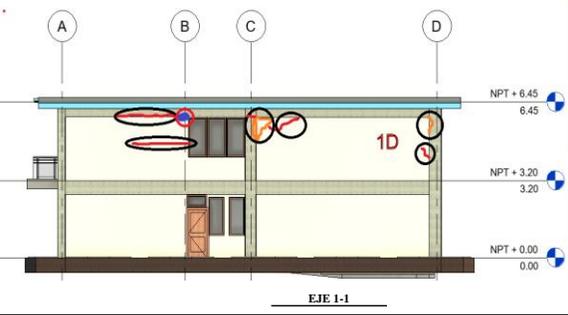
Universidad Nacional de Cajamarca Facultad de Ingeniería Escuela Profesional de Ingeniería Civil Tesis: Análisis Patológico y Propuesta de Rehabilitación del Pabellón 1-D de la Universidad Nacional de Cajamarca Tesista: Bach. Leonardo Mosquera Casanova		8
<b>TIPO DE LESIÓN</b>	<b>ELEMENTO AFECTADO</b>	
<b>MECÁNICA:</b> Fisuras, desprendimiento y deformación	COLUMNA, VIGA, MURO	
<b>UBICACIÓN DE LA LESIÓN EN EL PLANO</b>	<b>FOTOGRAFÍA</b>

<b>CARACTERÍSTICAS DE LA LESIÓN</b>		
<p>Se puede apreciar las fisuras horizontales e inclinadas a lo largo de los muros A-B y C-D</p> <p>Se puede apreciar el desprendimiento del material en la esquina superior izquierda del muro CD</p> <p>Se puede apreciar la deformación del muro C-D hacia la parte lateral derecha.</p>		
<b>NIVEL DE SEVERIDAD</b>	<b>LEYENDA</b>

Universidad Nacional de Cajamarca Facultad de Ingeniería Escuela Profesional de Ingeniería Civil Tesis: Análisis Patológico y Propuesta de Rehabilitación del Pabellón 1-D de la Universidad Nacional de Cajamarca Tesista: Bach. Leonardo Mosquera Casanova		8
<b>CAUSAS</b>	<b>ALTERNATIVA DE SOLUCIÓN</b>	
Defectos en la etapa de construcción (fallas en las uniones o deformaciones del forjado)	Aplicación manual de mortero, inyección de fisuras. Juntas por medio de anclas en U o X

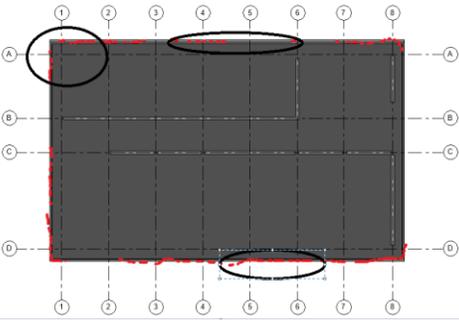
<p>Universidad Nacional de Cajamarca Facultad de Ingeniería Escuela Profesional de Ingeniería Civil</p> <p>Tesis: Análisis Patológico y Propuesta de Rehabilitación del Pabellón 1-D de la Universidad Nacional de Cajamarca Tesisista: Bach. Leonardo Mosquera Casanova</p>	<p>N°</p> <p>9</p>
<p><b>TIPO DE LESIÓN</b></p> <p><b>FÍSICAS / MECÁNICAS</b> Humedad y suciedad/ Fisuras y desprendimiento</p> <p><b>QUÍMICAS/BIOLÓGICAS</b> Eflorescencia/ manchas</p>	<p><b>ELEMENTO AFECTADO</b></p> <p>TECHO</p>
<p><b>UBICACIÓN DE LA LESIÓN EN EL PLANO</b></p>

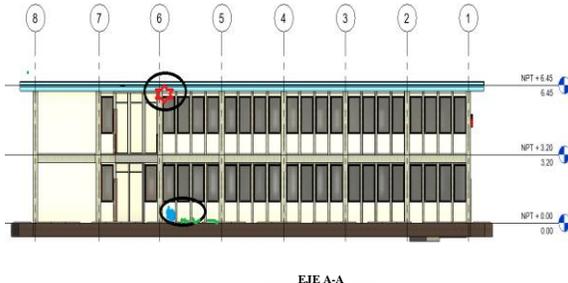
Universidad Nacional de Cajamarca Facultad de Ingeniería Escuela Profesional de Ingeniería Civil Tesis: Análisis Patológico y Propuesta de Rehabilitación del Pabellón 1-D de la Universidad Nacional de Cajamarca Tesista: Bach. Leonardo Mosquera Casanova		10
<b>TIPO DE LESIÓN</b> <b>FÍSICAS</b> Humedad y desprendimiento del acabado <b>QUÍMICAS</b> Eflorescencia		<b>ELEMENTO AFECTADO</b> TECHO MURO
<b>UBICACIÓN DE LA LESIÓN EN EL PLANO</b>		<b>FOTOGRAFÍA</b>

<b>CARACTERÍSTICAS DE LA LESIÓN</b> Se puede observar que el edificio ha sido modificado en su diseño de instalaciones sanitarias por lo que se produce la humedad.		
<b>NIVEL DE SEVERIDAD</b>

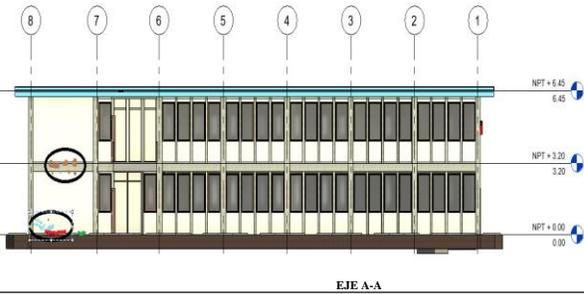
<p style="text-align: center;">EJE A-A</p>	<p><b>FOTOGRAFÍA</b></p>

<p>Universidad Nacional de Cajamarca Facultad de Ingeniería Escuela Profesional de Ingeniería Civil</p> <p>Tesis: Análisis Patológico y Propuesta de Rehabilitación del Pabellón 1-D de la Universidad Nacional de Cajamarca Tesisista: Bach. Leonardo Mosquera Casanova</p>	<p>N°</p> <p>11</p>
<p><b>TIPO DE LESIÓN</b></p> <p><b>FÍSICAS / MECÁNICAS</b> Humedad y suciedad/ Fisuras y desprendimiento</p> <p><b>QUÍMICAS</b> Eflorescencia</p>	<p><b>ELEMENTO AFECTADO</b></p> <p>MURO</p>
<p><b>UBICACIÓN DE LA LESIÓN EN EL PLANO</b></p>

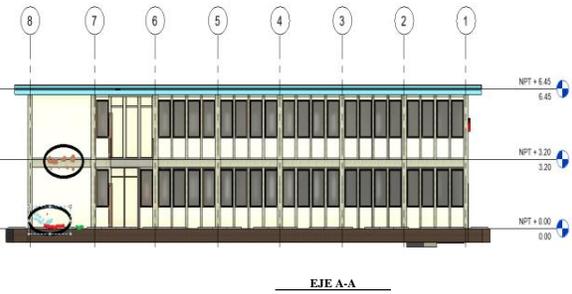
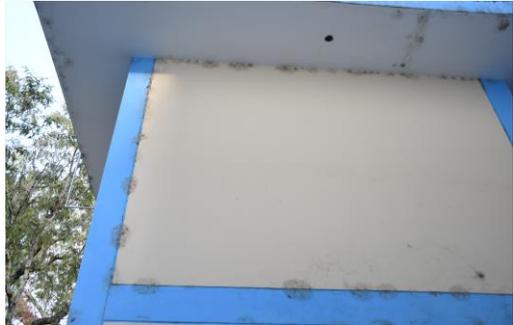
<p>EJE A-A</p>	<p><b>FOTOGRAFÍA</b></p>

<p>Universidad Nacional de Cajamarca Facultad de Ingeniería Escuela Profesional de Ingeniería Civil</p> <p>Tesis: Análisis Patológico y Propuesta de Rehabilitación del Pabellón 1-D de la Universidad Nacional de Cajamarca Tesisista: Bach. Leonardo Mosquera Casanova</p>	<p>N°</p> <p>12</p>
<p><b>TIPO DE LESIÓN</b></p> <p>FÍSICA Suciedad</p>	<p><b>ELEMENTO AFECTADO</b></p> <p>MURO</p>
<p><b>UBICACIÓN DE LA LESIÓN EN EL PLANO</b></p>

<p><b>CARACTERÍSTICAS DE LA LESIÓN</b></p> <p>Se puede apreciar la suciedad presente en el muro del segundo nivel del eje AA</p>	
<p><b>NIVEL DE SEVERIDAD</b></p> <p>Suciedad</p>	<p><b>LEYENDA</b></p> <p>BAJO MODERADO SEVERO</p>

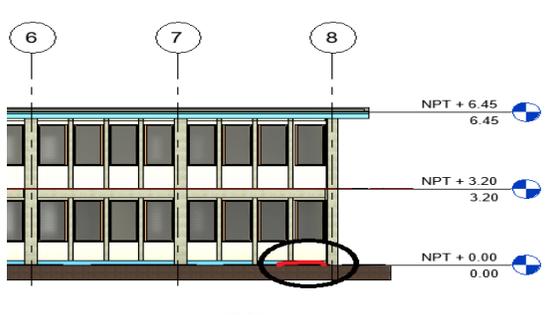
<p style="text-align: center;">EJE D-D</p>

Universidad Nacional de Cajamarca Facultad de Ingeniería Escuela Profesional de Ingeniería Civil Tesis: Análisis Patológico y Propuesta de Rehabilitación del Pabellón 1-D de la Universidad Nacional de Cajamarca Tesista: Bach. Leonardo Mosquera Casanova		13
<b>TIPO DE LESIÓN</b>		<b>ELEMENTO AFECTADO</b>
<b>FÍSICA</b> Suciedad, erosión <b>MECÁNICA</b> Fisura, grieta y desprendimiento		SOBRECIMIENTO
<b>UBICACIÓN DE LA LESIÓN EN EL PLANO</b>		<b>FOTOGRAFÍA</b>

<b>CARACTERÍSTICAS DE LA LESIÓN</b>		
Se evidencia la grieta de forma inclinada, fisuras de forma horizontal y el desprendimiento del acabado a lo largo del sobrecimiento		
<b>NIVEL DE SEVERIDAD</b>	<b>LEYENDA</b>

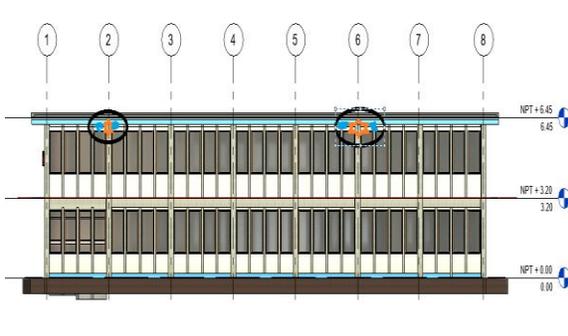
<p style="text-align: center;">EJE D-D</p>

Universidad Nacional de Cajamarca Facultad de Ingeniería Escuela Profesional de Ingeniería Civil Tesis: Análisis Patológico y Propuesta de Rehabilitación del Pabellón 1-D de la Universidad Nacional de Cajamarca Tesista: Bach. Leonardo Mosquera Casanova		14
<b>TIPO DE LESIÓN</b>		<b>ELEMENTO AFECTADO</b>
<b>FÍSICAS / MECÁNICAS</b> Humedad y suciedad/ Fisuras y grietas <b>QUÍMICAS</b> Eflorescencia		TECHO
<b>UBICACIÓN DE LA LESIÓN EN EL PLANO</b>		<b>FOTOGRAFÍA</b>

<b>CARACTERÍSTICAS DE LA LESIÓN</b>		
Se evidencia la presencia de humedad y eflorescencia en el techo Se evidencia la modificación de la estructura del pabellón (por medio de tuberías) Se evidencia grietas en el techo		
<b>NIVEL DE SEVERIDAD</b>		<b>LEYENDA</b>

Universidad Nacional de Cajamarca Facultad de Ingeniería Escuela Profesional de Ingeniería Civil Tesis: Análisis Patológico y Propuesta de Rehabilitación del Pabellón 1-D de la Universidad Nacional de Cajamarca Tesista: Bach. Leonardo Mosquera Casanova		14
<b>CAUSAS</b>	<b>ALTERNATIVA DE SOLUCIÓN</b>	
Factores ambientales	Mejorar el sistema de drenaje para evitar filtraciones y presencia de humedad	
Modificación de la estructura del pabellón / Falta de mantenimiento	Mantenimiento periódico	
Filtraciones de agua que generan fisuras y grietas

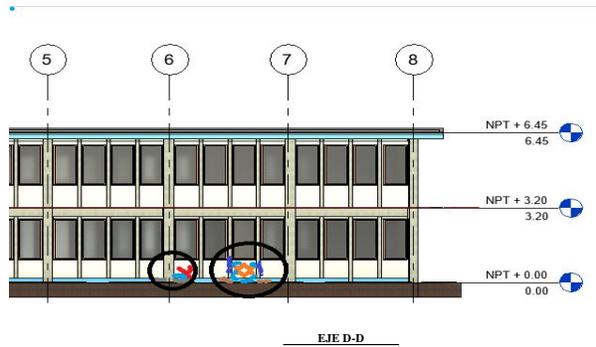
<p style="text-align: center;">EJE D-D</p>	<p><b>FOTOGRAFÍA</b></p>

<p>Universidad Nacional de Cajamarca Facultad de Ingeniería Escuela Profesional de Ingeniería Civil</p> <p>Tesis: Análisis Patológico y Propuesta de Rehabilitación del Pabellón 1-D de la Universidad Nacional de Cajamarca Tesisista: Bach. Leonardo Mosquera Casanova</p>	<p>N°</p> <p>15</p>
<p><b>TIPO DE LESIÓN</b></p> <p><b>FÍSICA /MECÁNICA:</b> Humedad, suciedad / Fisuras</p> <p><b>QUÍMICA:</b> Eflorescencia</p>	<p><b>ELEMENTO AFECTADO</b></p> <p>MURO , COLUMNA Y SOBRECIMIENTO</p>
<p><b>UBICACIÓN DE LA LESIÓN EN EL PLANO</b></p>

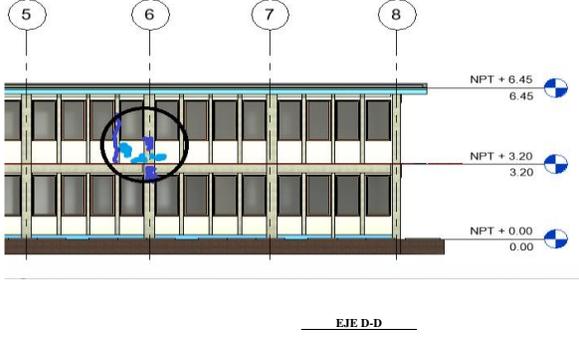
<p>Universidad Nacional de Cajamarca Facultad de Ingeniería Escuela Profesional de Ingeniería Civil</p> <p>Tesis: Análisis Patológico y Propuesta de Rehabilitación del Pabellón 1-D de la Universidad Nacional de Cajamarca Tesisista: Bach. Leonardo Mosquera Casanova</p>	<p>N°</p> <p>16</p>
<p><b>TIPO DE LESIÓN</b></p> <p><b>FÍSICA:</b> Humedad y erosión física</p>	<p><b>ELEMENTO AFECTADO</b></p> <p>COLUMNA Y MURO</p>
<p><b>UBICACIÓN DE LA LESIÓN EN EL PLANO</b></p>

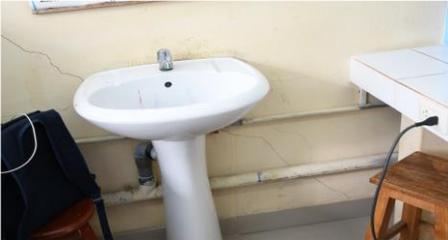
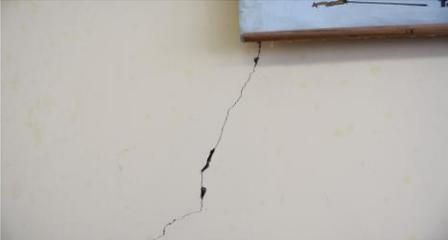
<p style="text-align: center;">EJE 5-5</p>

<p style="text-align: center;">FISURA INCLINADA</p>

<b>CARACTERÍSTICAS DE LA LESIÓN</b>	
Se puede apreciar la fisura inclinada y vertical en los ejes 4-4 y 5-5 respectivamente.	
<b>NIVEL DE SEVERIDAD</b>	<b>LEYENDA</b>

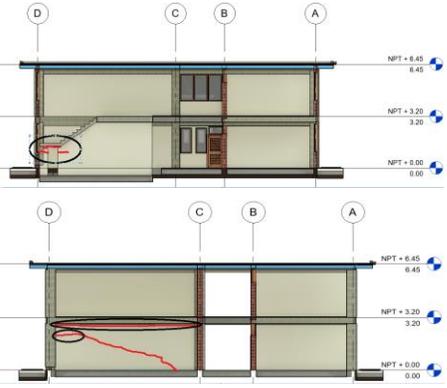
<p>Universidad Nacional de Cajamarca Facultad de Ingeniería Escuela Profesional de Ingeniería Civil</p> <p>Tesis: Análisis Patológico y Propuesta de Rehabilitación del Pabellón 1-D de la Universidad Nacional de Cajamarca Tesisista: Bach. Leonardo Mosquera Casanova</p>	<p>N°</p> <p>18</p>
<p><b>TIPO DE LESIÓN</b></p> <p><b>MECÁNICA</b> Fisura</p>	<p><b>ELEMENTO AFECTADO</b></p> <p>MURO</p>
<p><b>UBICACIÓN DE LA LESIÓN EN EL PLANO</b></p>

<p>Universidad Nacional de Cajamarca Facultad de Ingeniería Escuela Profesional de Ingeniería Civil</p> <p>Tesis: Análisis Patológico y Propuesta de Rehabilitación del Pabellón 1-D de la Universidad Nacional de Cajamarca Tesisista: Bach. Leonardo Mosquera Casanova</p>	<p>N°</p> <p>18</p>
<p><b>CAUSAS</b></p> <p>Provocado por la sobrecarga de niveles superiores o por fallas en los procesos constructivos (falta de adherencia, anclaje)</p>	<p><b>ALTERNATIVA DE SOLUCIÓN</b></p> <p>Aplicación manual de mortero de reparación estructural tiixotrópico (autosoportante)</p> <p>Inyección de fisuras y/o grietas con resina epóxica.</p> <p>Inyección de fisuras y/o grietas con lechadas o morteros con base en cemento</p> <p>Reposición de albañilerías.</p>

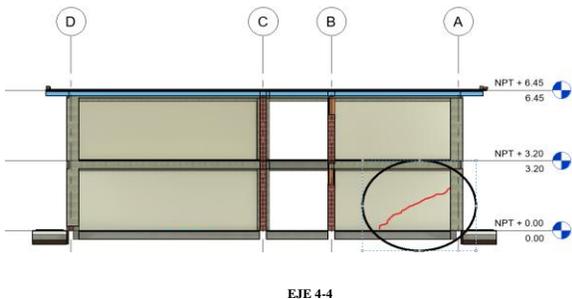
<p>Universidad Nacional de Cajamarca Facultad de Ingeniería Escuela Profesional de Ingeniería Civil</p> <p>Tesis: Análisis Patológico y Propuesta de Rehabilitación del Pabellón 1-D de la Universidad Nacional de Cajamarca Tesisista: Bach. Leonardo Mosquera Casanova</p>	<p>N°</p> <p>19</p>
<p><b>TIPO DE LESIÓN</b></p> <p><b>MECÁNICA:</b> Fisura <b>FÍSICA:</b> Erosión del acabado</p>	<p><b>ELEMENTO AFECTADO</b></p> <p>MURO</p>
<p><b>UBICACIÓN DE LA LESIÓN EN EL PLANO</b></p>

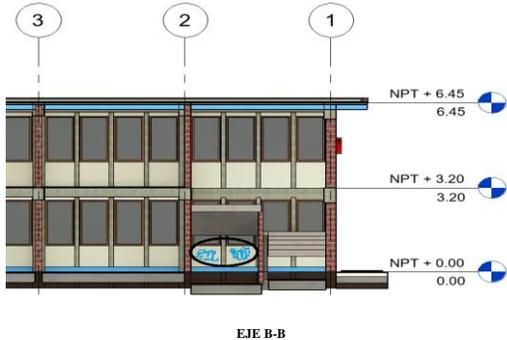
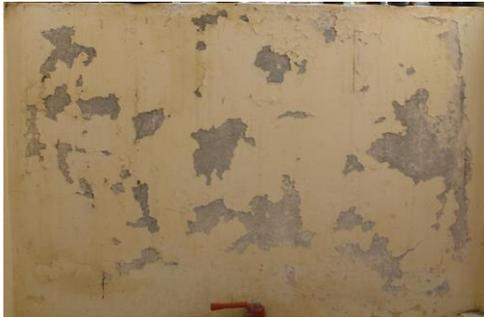
<p>Universidad Nacional de Cajamarca Facultad de Ingeniería Escuela Profesional de Ingeniería Civil</p> <p>Tesis: Análisis Patológico y Propuesta de Rehabilitación del Pabellón 1-D de la Universidad Nacional de Cajamarca Tesisista: Bach. Leonardo Mosquera Casanova</p>	<p>N°</p> <p>20</p>
<p><b>TIPO DE LESIÓN</b></p> <p>FÍSICA: Erosión física del acabado</p>	<p><b>ELEMENTO AFECTADO</b></p> <p>MURO</p>
<p><b>UBICACIÓN DE LA LESIÓN EN EL PLANO</b></p>

<p><b>CARACTERÍSTICAS DE LA LESIÓN</b></p> <p>Se observa los descascaramientos o erosiones físicas a lo largo del muro en el tramo 1-2</p>	
<p><b>NIVEL DE SEVERIDAD</b></p> <p><span style="display: inline-block; width: 20px; height: 10px; background-color: red; border: 1px solid black;"></span> Erosión física del acabado</p>	<p><b>LEYENDA</b></p> <p><span style="display: inline-block; width: 10px; height: 10px; background-color: yellow; border: 1px solid black;"></span> BAJO  <span style="display: inline-block; width: 10px; height: 10px; background-color: green; border: 1px solid black;"></span> MODERADO  <span style="display: inline-block; width: 10px; height: 10px; background-color: red; border: 1px solid black;"></span> SEVERO</p>

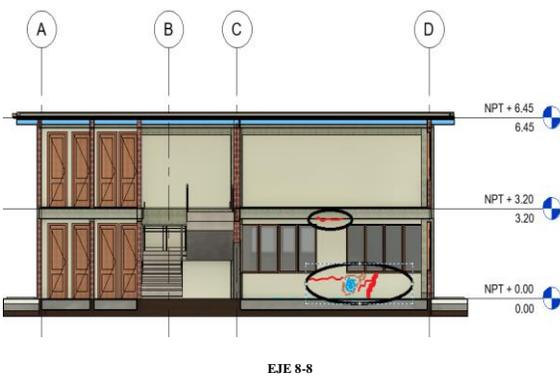
<p>Universidad Nacional de Cajamarca Facultad de Ingeniería Escuela Profesional de Ingeniería Civil</p> <p>Tesis: Análisis Patológico y Propuesta de Rehabilitación del Pabellón 1-D de la Universidad Nacional de Cajamarca Tesisista: Bach. Leonardo Mosquera Casanova</p>	<p>N°</p> <p>21</p>
<p><b>TIPO DE LESIÓN</b></p> <p><b>FÍSICA</b> Humedad y suciedad <b>MECÁNICA</b> Grieta</p>	<p><b>ELEMENTO AFECTADO</b></p> <p>MURO</p>
<p><b>UBICACIÓN DE LA LESIÓN EN EL PLANO</b></p>

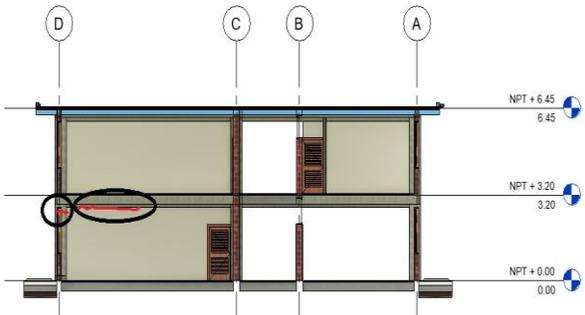
<p>EJE 3-3</p>	<p><b>FOTOGRAFÍA</b></p>

<p>Universidad Nacional de Cajamarca Facultad de Ingeniería Escuela Profesional de Ingeniería Civil</p> <p>Tesis: Análisis Patológico y Propuesta de Rehabilitación del Pabellón 1-D de la Universidad Nacional de Cajamarca Tesisista: Bach. Leonardo Mosquera Casanova</p>	<p>N°</p> <p>22</p>
<p><b>TIPO DE LESIÓN</b></p> <p><b>MECÁNICA</b> Fisura</p>	<p><b>ELEMENTO AFECTADO</b></p> <p>MURO</p>
<p><b>UBICACIÓN DE LA LESIÓN EN EL PLANO</b></p>

<p><b>CARACTERÍSTICAS DE LA LESIÓN</b></p> <p>Se observa la fisura en la columna de manera horizontal, esto puede ser debido a fallas en el anclaje</p> <p>Se observa la fisura vertical en el muro</p>	
<p><b>NIVEL DE SEVERIDAD</b></p> <p><span style="background-color: green; display: inline-block; width: 20px; height: 10px;"></span> Fisura</p>	<p><b>LEYENDA</b></p> <p><span style="background-color: yellow; display: inline-block; width: 10px; height: 10px;"></span> BAJO <span style="background-color: green; display: inline-block; width: 10px; height: 10px;"></span> MODERADO <span style="background-color: red; display: inline-block; width: 10px; height: 10px;"></span> SEVERO</p>

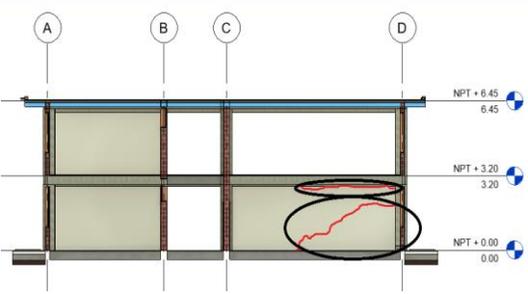
<p>EJE 4-4</p>	<p><b>FOTOGRAFÍA</b></p>

<p>Universidad Nacional de Cajamarca Facultad de Ingeniería Escuela Profesional de Ingeniería Civil</p> <p>Tesis: Análisis Patológico y Propuesta de Rehabilitación del Pabellón 1-D de la Universidad Nacional de Cajamarca Tesisista: Bach. Leonardo Mosquera Casanova</p>	<p>N°</p> <p>23</p>
<p><b>TIPO DE LESIÓN</b></p> <p><b>MECÁNICA</b> Fisura</p>	<p><b>ELEMENTO AFECTADO</b></p> <p>MURO Y VIGA</p>
<p><b>UBICACIÓN DE LA LESIÓN EN EL PLANO</b></p>

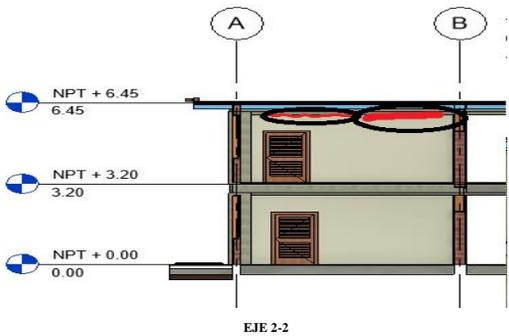
<p>Universidad Nacional de Cajamarca Facultad de Ingeniería Escuela Profesional de Ingeniería Civil</p> <p>Tesis: Análisis Patológico y Propuesta de Rehabilitación del Pabellón 1-D de la Universidad Nacional de Cajamarca Tesisista: Bach. Leonardo Mosquera Casanova</p>	<p>N°</p> <p>24</p>
<p><b>TIPO DE LESIÓN</b></p> <p><b>MECÁNICA</b> Fisura, grieta, y desprendimiento</p>	<p><b>ELEMENTO AFECTADO</b></p> <p>VIGA</p>
<p><b>UBICACIÓN DE LA LESIÓN EN EL PLANO</b></p>

<p><b>CARACTERÍSTICAS DE LA LESIÓN</b></p> <p>Se observa el desprendimiento del acabado y concreto a lo largo de la viga</p> <p>Se observa fisuramiento y agrietamiento a lo largo de la viga.</p>	
<p><b>NIVEL DE SEVERIDAD</b></p> <p>

<p>Universidad Nacional de Cajamarca Facultad de Ingeniería Escuela Profesional de Ingeniería Civil</p> <p>Tesis: Análisis Patológico y Propuesta de Rehabilitación del Pabellón 1-D de la Universidad Nacional de Cajamarca Tesisista: Bach. Leonardo Mosquera Casanova</p>	<p>N°</p> <p>24</p>
<p><b>CAUSAS</b></p> <p>Puede ser producida por sobrecarga existente , por retracción</p> <p>Defectos en la etapa de construcción</p>	<p><b>ALTERNATIVA DE SOLUCIÓN</b></p> <p>Se debe reforzar la viga y se debe aplicar concreto para sellar las fisuras y grietas.</p>

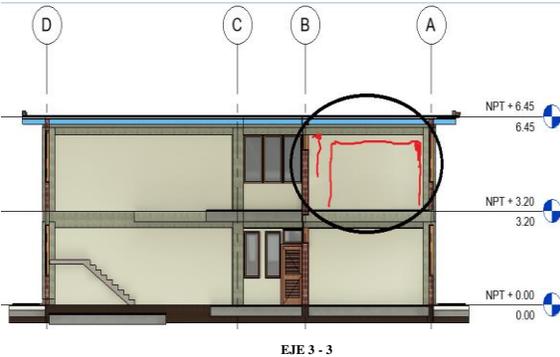
<p>Universidad Nacional de Cajamarca Facultad de Ingeniería Escuela Profesional de Ingeniería Civil</p> <p>Tesis: Análisis Patológico y Propuesta de Rehabilitación del Pabellón 1-D de la Universidad Nacional de Cajamarca Tesisista: Bach. Leonardo Mosquera Casanova</p>	<p>N°</p> <p>25</p>
<p><b>TIPO DE LESIÓN</b></p> <p><b>MECÁNICA:</b> Fisura y grieta</p>	<p><b>ELEMENTO AFECTADO</b></p> <p>MURO</p>
<p><b>UBICACIÓN DE LA LESIÓN EN EL PLANO</b></p>

<p><b>CARACTERÍSTICAS DE LA LESIÓN</b></p> <p>Se observa las fisuras horizontales y verticales y las grietas horizontales y verticales a lo largo del muro</p>	
<p><b>NIVEL DE SEVERIDAD</b></p>

<p>Universidad Nacional de Cajamarca Facultad de Ingeniería Escuela Profesional de Ingeniería Civil</p> <p>Tesis: Análisis Patológico y Propuesta de Rehabilitación del Pabellón 1-D de la Universidad Nacional de Cajamarca Tesisista: Bach. Leonardo Mosquera Casanova</p>	<p>N°</p> <p>25</p>
<p><b>CAUSAS</b></p> <p>Defectos en la etapa del proceso constructivo.</p> <p>Aplastamiento por sobrecarga existente de la viga y losa superior</p>	<p><b>ALTERNATIVA DE SOLUCIÓN</b></p> <p>Reforzamiento a las columnas 7-8. Aplicación de mortero de reparación estructural.</p>

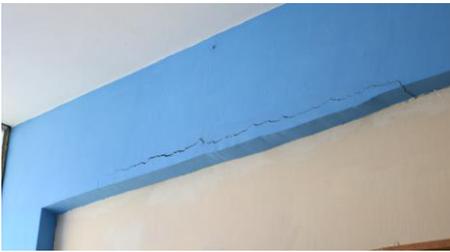
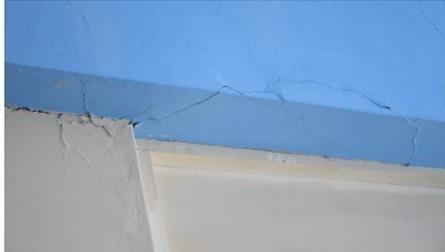
<p>EJE 3 - 3</p>	<p><b>FOTOGRAFÍA</b></p>

<p><b>CARACTERÍSTICAS DE LA LESIÓN</b></p> <p>Se observa el fisuramiento horizontal a lo largo de la viga en la parte lateral e inferior.</p>	
<p><b>NIVEL DE SEVERIDAD</b></p> <p>

<p>Universidad Nacional de Cajamarca Facultad de Ingeniería Escuela Profesional de Ingeniería Civil</p> <p>Tesis: Análisis Patológico y Propuesta de Rehabilitación del Pabellón 1-D de la Universidad Nacional de Cajamarca Tesisista: Bach. Leonardo Mosquera Casanova</p>	<p>N°</p> <p>26</p>
<p><b>CAUSAS</b></p> <p>Puede ser causada por rotura a compresión de la viga</p> <p>Puede ser causada por sobrecarga del nivel superior o falta de anclaje en la etapa del proceso constructivo</p>	<p><b>ALTERNATIVA DE SOLUCIÓN</b></p> <p>Se debe reforzar con recrecimiento de concreto en las columnas/ Sellar fisuras</p> <p>Se debe reforzar la viga para evitar contacto con el acero</p> <p>Si es superficial (en acabados), solo se debe sellar fisuras con mortero y pintar.</p>

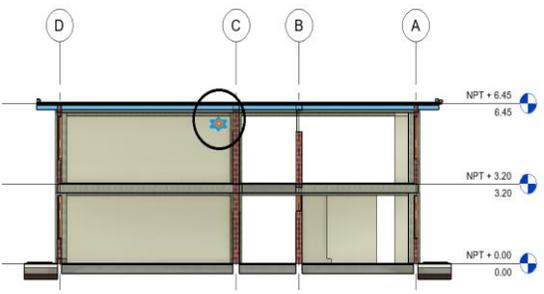
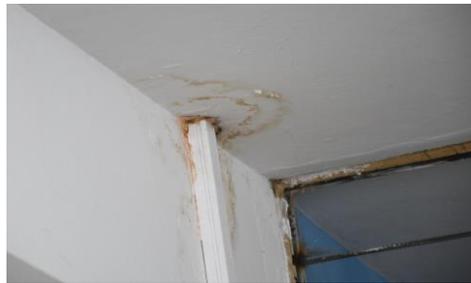
<p>EJE 5-5</p>	<p><b>FOTOGRAFÍA</b></p>

<p>Universidad Nacional de Cajamarca Facultad de Ingeniería Escuela Profesional de Ingeniería Civil</p> <p>Tesis: Análisis Patológico y Propuesta de Rehabilitación del Pabellón 1-D de la Universidad Nacional de Cajamarca Tesisista: Bach. Leonardo Mosquera Casanova</p>	<p>N° 27</p>
<p><b>TIPO DE LESIÓN</b></p> <p><b>FÍSICA</b> Humedad <b>QUÍMICA</b> Eflorescencia</p>	<p><b>ELEMENTO AFECTADO</b></p> <p>VIGA Y LOSA</p>
<p><b>UBICACIÓN DE LA LESIÓN EN EL PLANO</b></p>

<p><b>CARACTERÍSTICAS DE LA LESIÓN</b></p> <p>Se puede apreciar la humedad debido a la modificación de las IS del edificio así como también por filtración de agua en la losa y viga. Se aprecia la efluencia mediante esas manchas de color marrón</p>	
<p><b>NIVEL DE SEVERIDAD</b></p> <p>

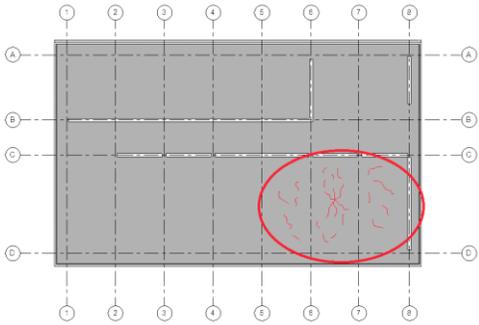
<p>Universidad Nacional de Cajamarca Facultad de Ingeniería Escuela Profesional de Ingeniería Civil</p> <p>Tesis: Análisis Patológico y Propuesta de Rehabilitación del Pabellón 1-D de la Universidad Nacional de Cajamarca Tesisista: Bach. Leonardo Mosquera Casanova</p>	<p>N°</p> <p>28</p>
<p><b>TIPO DE LESIÓN</b></p> <p>Físicas Humedad y erosión física</p>	<p><b>ELEMENTO AFECTADO</b></p> <p>LOSA</p>
<p><b>UBICACIÓN DE LA LESIÓN EN EL PLANO</b></p>

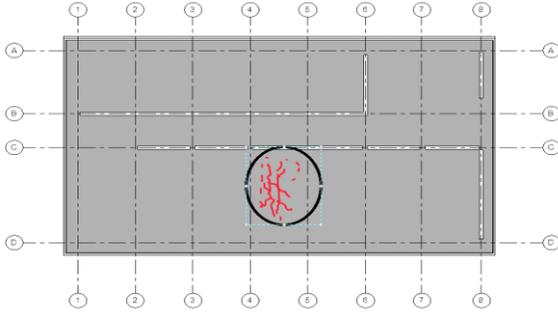
<p>Universidad Nacional de Cajamarca Facultad de Ingeniería Escuela Profesional de Ingeniería Civil</p> <p>Tesis: Análisis Patológico y Propuesta de Rehabilitación del Pabellón 1-D de la Universidad Nacional de Cajamarca Tesisista: Bach. Leonardo Mosquera Casanova</p> </div> <div style="text-align: right;"> <p>N° 29</p> </div> </div>	
<b>TIPO DE LESIÓN</b>	<b>ELEMENTO AFECTADO</b>
<p><b>FÍSICA</b> Humedad</p> <p><b>MECÁNICA</b> Fisura</p>	LOSA
<b>UBICACIÓN DE LA LESIÓN EN EL PLANO</b>	<b>FOTOGRAFÍA</b>

<b>CARACTERÍSTICAS DE LA LESIÓN</b>	
Se puede apreciar las fisuras y el descascaramiento o erosión física en la losa.	
<b>NIVEL DE SEVERIDAD</b>	<b>LEYENDA</b>
<div style="display: flex; justify-content: space-around;"> <div style="text-align: center;">

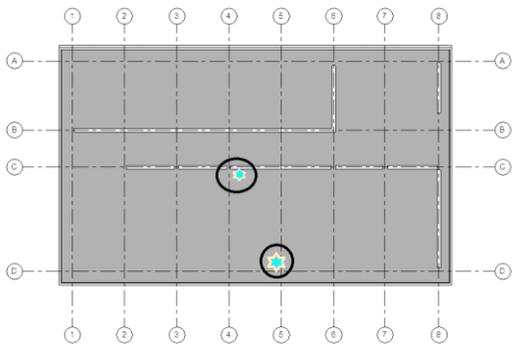
<p>Universidad Nacional de Cajamarca Facultad de Ingeniería Escuela Profesional de Ingeniería Civil</p> <p>Tesis: Análisis Patológico y Propuesta de Rehabilitación del Pabellón 1-D de la Universidad Nacional de Cajamarca Tesisista: Bach. Leonardo Mosquera Casanova</p>	<p>N° 30</p>
<p><b>TIPO DE LESIÓN</b></p> <p><b>FÍSICA</b> Humedad <b>QUÍMICA</b> Eflorescencia</p>	<p><b>ELEMENTO AFECTADO</b></p>
<p><b>UBICACIÓN DE LA LESIÓN EN EL PLANO</b></p>

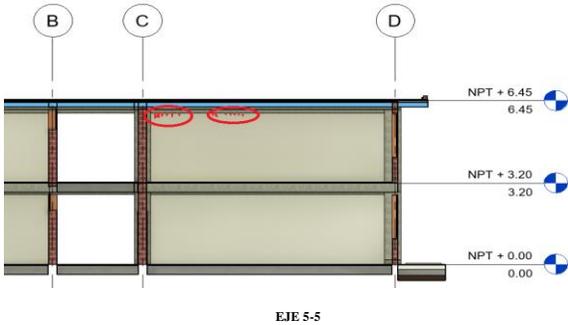
<p style="text-align: center;">EJE 5-5</p>

<p>Universidad Nacional de Cajamarca Facultad de Ingeniería Escuela Profesional de Ingeniería Civil</p> <p>Tesis: Análisis Patológico y Propuesta de Rehabilitación del Pabellón 1-D de la Universidad Nacional de Cajamarca Tesisista: Bach. Leonardo Mosquera Casanova</p>	<p>N°</p> <p>31</p>
<b>TIPO DE LESIÓN</b>	<b>ELEMENTO AFECTADO</b>
MECÁNICA    Fisura	VIGA
<b>UBICACIÓN DE LA LESIÓN EN EL PLANO</b>	<b>FOTOGRAFÍA</b>

<p>Universidad Nacional de Cajamarca Facultad de Ingeniería Escuela Profesional de Ingeniería Civil</p> <p>Tesis: Análisis Patológico y Propuesta de Rehabilitación del Pabellón 1-D de la Universidad Nacional de Cajamarca Tesisista: Bach. Leonardo Mosquera Casanova</p>	<p>N°</p> <p>31</p>
<b>CAUSAS</b>	<b>ALTERNATIVA DE SOLUCIÓN</b>
Defectos en el proceso constructivo (retracción hidráulica o plástica)	Reforzamiento de la viga

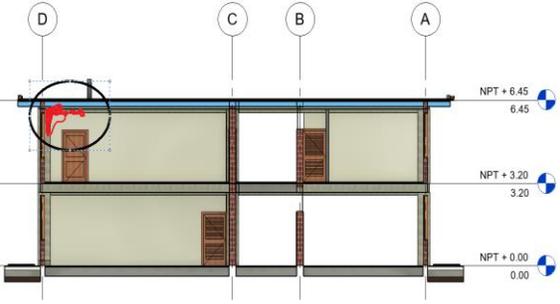
<p>EJE 3-3</p>	<p><b>FOTOGRAFÍA</b></p>

<p>Universidad Nacional de Cajamarca Facultad de Ingeniería Escuela Profesional de Ingeniería Civil</p> <p>Tesis: Análisis Patológico y Propuesta de Rehabilitación del Pabellón 1-D de la Universidad Nacional de Cajamarca Tesisista: Bach. Leonardo Mosquera Casanova</p>	<p>N°</p> <p>32</p>												
<p><b>TIPO DE LESIÓN</b></p> <p><b>FÍSICA</b> Desprendimiento acabado y fisuras <b>MECÁNICA</b> Desprendimiento del concreto</p>	<p><b>ELEMENTO AFECTADO</b></p> <p>COLUMNA - VIGA- MURO</p>												
<p><b>UBICACIÓN DE LA LESIÓN EN EL PLANO</b></p>

<p>Universidad Nacional de Cajamarca Facultad de Ingeniería Escuela Profesional de Ingeniería Civil</p> <p>Tesis: Análisis Patológico y Propuesta de Rehabilitación del Pabellón 1-D de la Universidad Nacional de Cajamarca Tesisista: Bach. Leonardo Mosquera Casanova</p>	<p>N°</p> <p>32</p>
<p><b>CAUSAS</b></p> <p>Defectos constructivos</p> <p>Sobrecargas existentes de la viga hacia el muro</p>	<p><b>ALTERNATIVA DE SOLUCIÓN</b></p> <p>Reforzar viga y columna(recrecimiento de sección) / Sellar fisuras con mortero a mano</p>

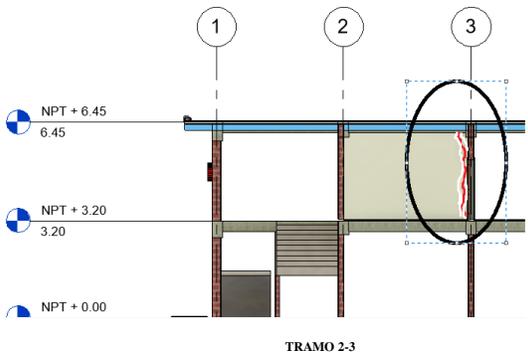
<p>TRAMO 2-3</p>	<p><b>FOTOGRAFÍA</b></p>

<p>Universidad Nacional de Cajamarca Facultad de Ingeniería Escuela Profesional de Ingeniería Civil</p> <p>Tesis: Análisis Patológico y Propuesta de Rehabilitación del Pabellón 1-D de la Universidad Nacional de Cajamarca Tesisista: Bach. Leonardo Mosquera Casanova</p>	<p>N°</p> <p>33</p>
<p><b>TIPO DE LESIÓN</b></p> <p><b>MECÁNICA</b> Fisura y grieta</p>	<p><b>ELEMENTO AFECTADO</b></p> <p>MURO</p>
<p><b>UBICACIÓN DE LA LESIÓN EN EL PLANO</b></p>

<p>Universidad Nacional de Cajamarca Facultad de Ingeniería Escuela Profesional de Ingeniería Civil</p> <p>Tesis: Análisis Patológico y Propuesta de Rehabilitación del Pabellón 1-D de la Universidad Nacional de Cajamarca Tesisista: Bach. Leonardo Mosquera Casanova</p>	<p>N°</p> <p>33</p>
<p><b>CAUSAS</b></p> <p>Fallas en las etapas del proceso constructivo (falta de adherencia)</p> <p>Sobrecarga</p>	<p><b>ALTERNATIVA DE SOLUCIÓN</b></p> <p>Recrecimiento de la sección de los pilares. Sellar las grietas y fisuras con mortero.</p>

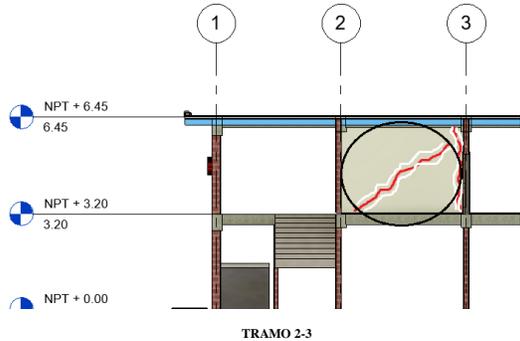
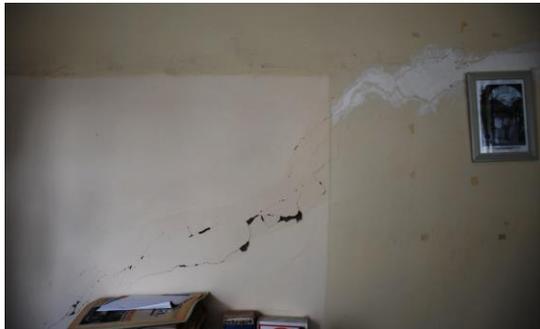
<p>TRAMO 2-3</p>	<p><b>FOTOGRAFÍA</b></p>

<p>Universidad Nacional de Cajamarca Facultad de Ingeniería Escuela Profesional de Ingeniería Civil</p> <p>Tesis: Análisis Patológico y Propuesta de Rehabilitación del Pabellón 1-D de la Universidad Nacional de Cajamarca Tesisista: Bach. Leonardo Mosquera Casanova</p>	<p>N°</p> <p>34</p>
<p><b>TIPO DE LESIÓN</b></p> <p><b>MECÁNICA</b> Fisura y grieta</p>	<p><b>ELEMENTO AFECTADO</b></p> <p>MURO</p>
<p><b>UBICACIÓN DE LA LESIÓN EN EL PLANO</b></p>

<p><b>CARACTERÍSTICAS DE LA LESIÓN</b></p> <p>Se puede apreciar la fisura de manera diagonal a lo largo del muro</p>	
<p><b>NIVEL DE SEVERIDAD</b></p> <p>

<p>Universidad Nacional de Cajamarca Facultad de Ingeniería Escuela Profesional de Ingeniería Civil</p> <p>Tesis: Análisis Patológico y Propuesta de Rehabilitación del Pabellón 1-D de la Universidad Nacional de Cajamarca Tesisista: Bach. Leonardo Mosquera Casanova</p>	<p>N°</p> <p>34</p>
<p><b>CAUSAS</b></p> <p>Fallas en el proceso constructivo</p> <p>Falla por tracción diagonal del muro</p>	<p><b>ALTERNATIVA DE SOLUCIÓN</b></p> <p>Recrecimiento de la sección de pilares. Sellar fisuras y grietas con mortero manual.</p>

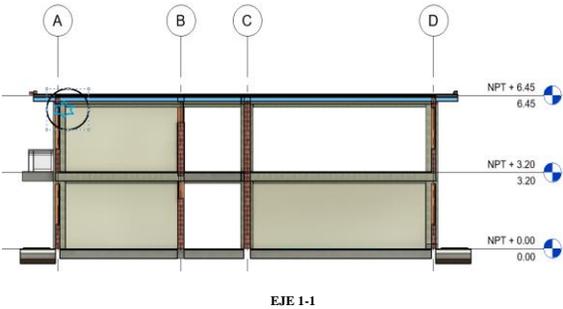
<p style="text-align: center;">EJE 1-1</p>

Universidad Nacional de Cajamarca Facultad de Ingeniería Escuela Profesional de Ingeniería Civil	
Tesis: Análisis Patológico y Propuesta de Rehabilitación del Pabellón 1-D de la Universidad Nacional de Cajamarca Tesista: Bach. Leonardo Mosquera Casanova	
N° 35	
<b>TIPO DE LESIÓN</b>	<b>ELEMENTO AFECTADO</b>
<b>FÍSICA</b> Humedad , erosión física	MURO- VIGA- COLUMNA
<b>UBICACIÓN DE LA LESIÓN EN EL PLANO</b>	<b>FOTOGRAFÍA</b>

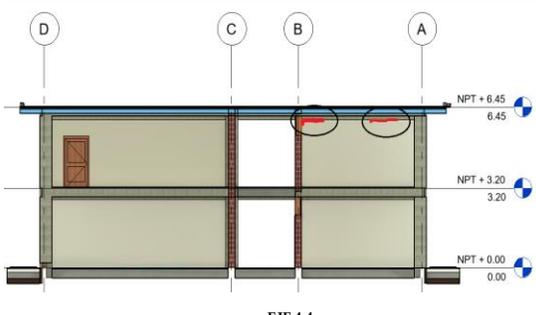
<b>Universidad Nacional de Cajamarca</b> <b>Facultad de Ingeniería</b> <b>Escuela Profesional de Ingeniería Civil</b>	
<b>Tesis:</b> Análisis Patológico y Propuesta de Rehabilitación del Pabellón 1-D de la Universidad Nacional de Cajamarca <b>Tesista:</b> Bach. Leonardo Mosquera Casanova	
<b>N°</b>	
<b>36</b>	
<b>TIPO DE LESIÓN</b>	<b>ELEMENTO AFECTADO</b>
<b>MECÁNICA</b> Desprendimiento del concreto	VIGA
<b>UBICACIÓN DE LA LESIÓN EN EL PLANO</b>	<b>FOTOGRAFÍA</b>

<b>CARACTERÍSTICAS DE LA LESIÓN</b>	
Se puede apreciar el desprendimiento del concreto a lo largo de la viga	
<b>NIVEL DE SEVERIDAD</b>	<b>LEYENDA</b>

<b>Universidad Nacional de Cajamarca</b> <b>Facultad de Ingeniería</b> <b>Escuela Profesional de Ingeniería Civil</b>	
<b>Tesis:</b> Análisis Patológico y Propuesta de Rehabilitación del Pabellón 1-D de la Universidad Nacional de Cajamarca <b>Tesista:</b> Bach. Leonardo Mosquera Casanova	
<b>N°</b>	
<b>36</b>	
<b>CAUSAS</b>	<b>ALTERNATIVA DE SOLUCIÓN</b>
Defectos en el proceso constructivo	Aplicación de mortero para reponer la albañilería

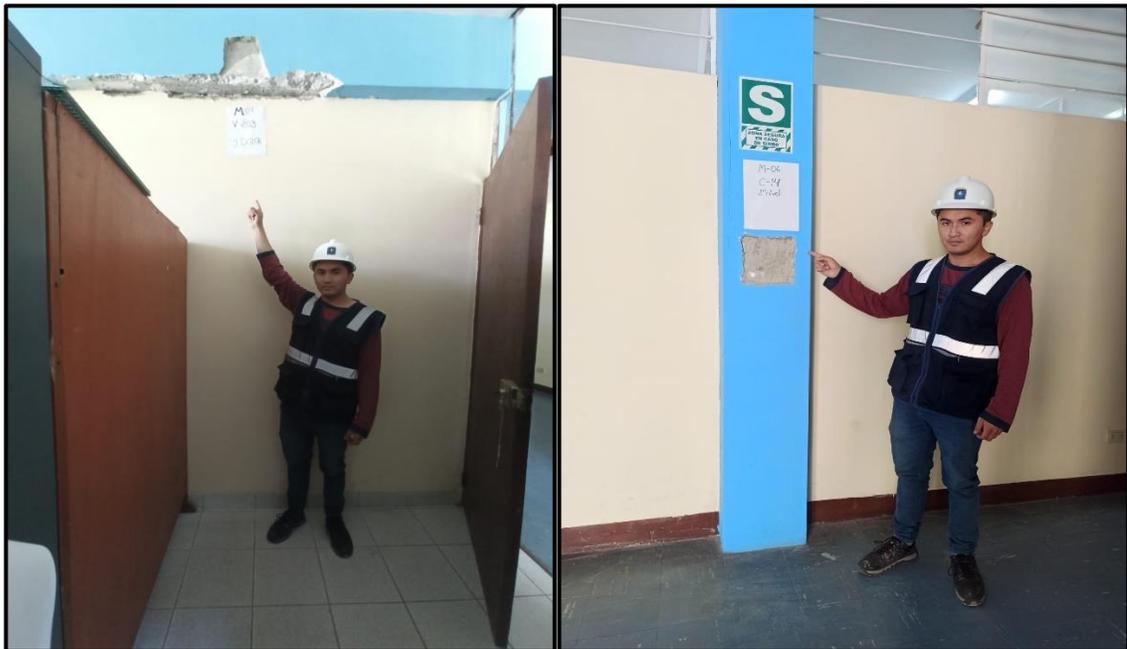
**Fotografía N°8. Ensayo de Esclerometría – Muestra de columna y viga interior**

**Descripción:** Se puede apreciar que se está tomando la muestra para ensayo de esclerometría de viga VP 203 y columna C14 del segundo nivel.

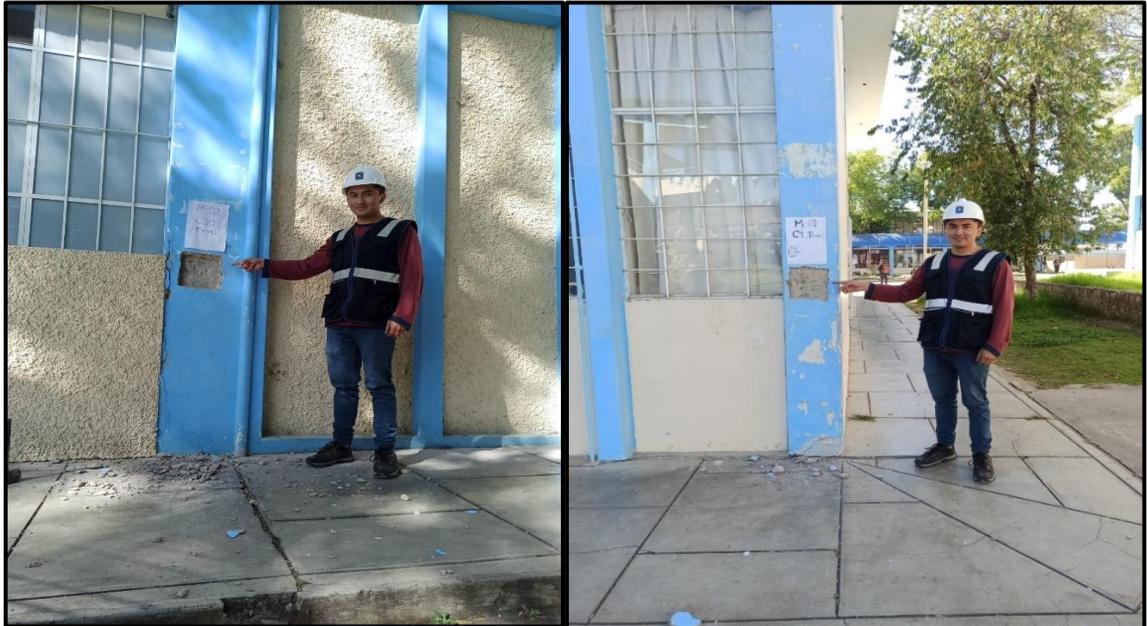
**Fotografía N°9. Ensayo de Esclerometría – Muestra de Columnas exteriores.**

**Descripción:** Se puede apreciar que tanto en la columna C1 y la columna C23 se ha quitado el recubrimiento de 20x20cm y está lista para la toma de la muestra.
