**UNIVERSIDAD NACIONAL DE CAJAMARCA**

**TESIS**

**“EVALUACIÓN PATOLÓGICA DEL PUESTO DE SALUD  
NIVEL I-2 DE MATARA - CAJAMARCA”**

**TESIS PARA OPTAR EL TÍTULO PROFESIONAL DE  
INGENIERO CIVIL**

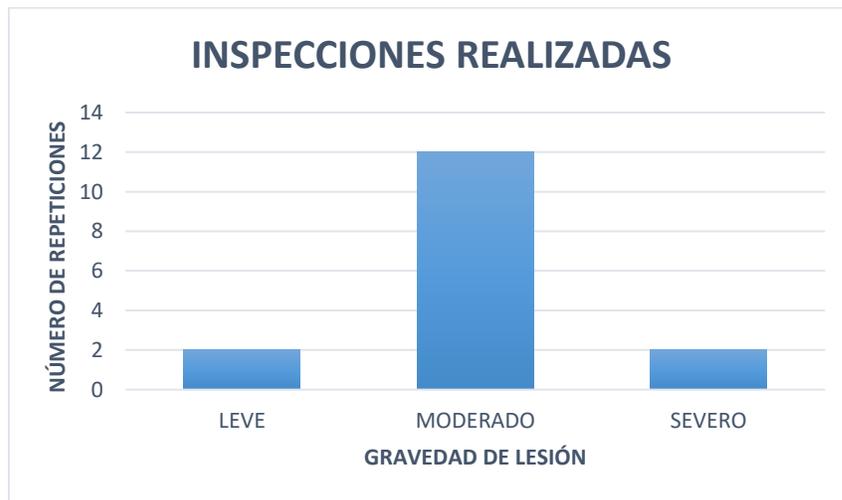
Figura N° 15. Resultados del grado de lesión de las inspecciones realizadas.

Como se verifica en la tabla anterior como en el gráfico adjunto podemos indicar que el grado de lesión que más predomina es el moderado con 12 apariciones en las inspecciones realizadas, después le sigue el severo con 2 apariciones y por último el leve con 2 apariciones; todo esto de acuerdo a las fichas de inspección técnica las cuales se basan de los criterios como espesor y profundidad de la fisura, además de la clasificación de la gravedad de la falla según el ACI 364.1R.

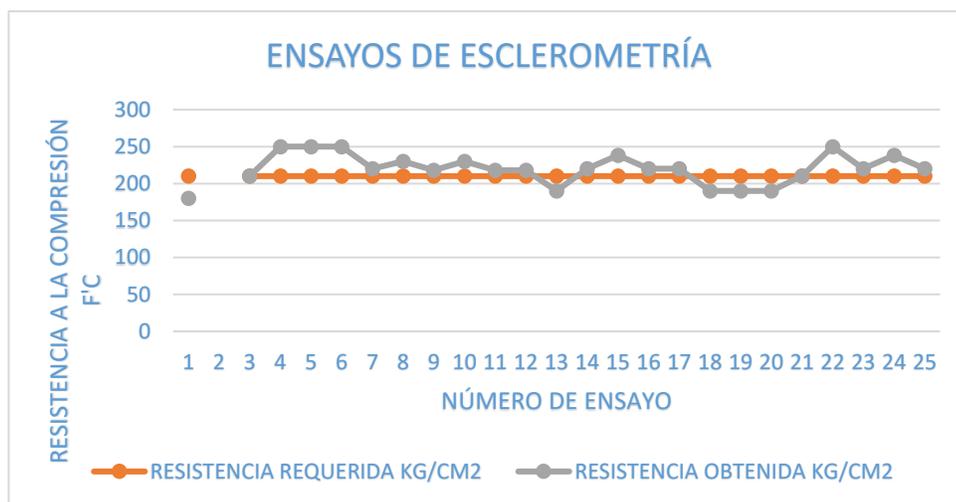
Figura N° 16. Resultados del ensayo de esclerometría de los elementos estructurales ensayados.

En la tabla y gráfico anterior se verifica que de los 24 ensayos realizados al puesto de Salud nivel I-2 del distrito de Matara; solamente 5 ensayos están por debajo de la resistencia requerida en los planos y especificaciones técnicas del expediente técnico. De los 5 ensayos que están por debajo de la resistencia requerida se corrobora en las fichas de inspección técnica ya que se ha encontrado que 2 de ellas son de clasificación SEVERA producto de las sobrecargas existentes en los elementos estructurales.

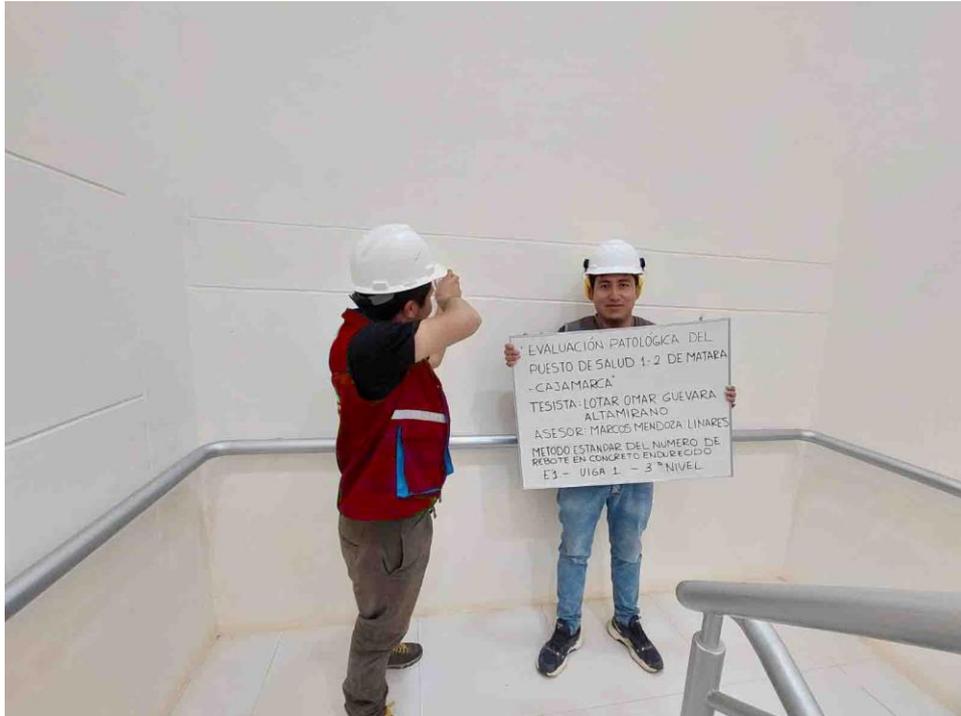
Fotografía N°1. Ubicación del Ensayo estándar N° 1 del número de rebote en concreto endurecido – E1 - VIGA - 3° NIVEL.

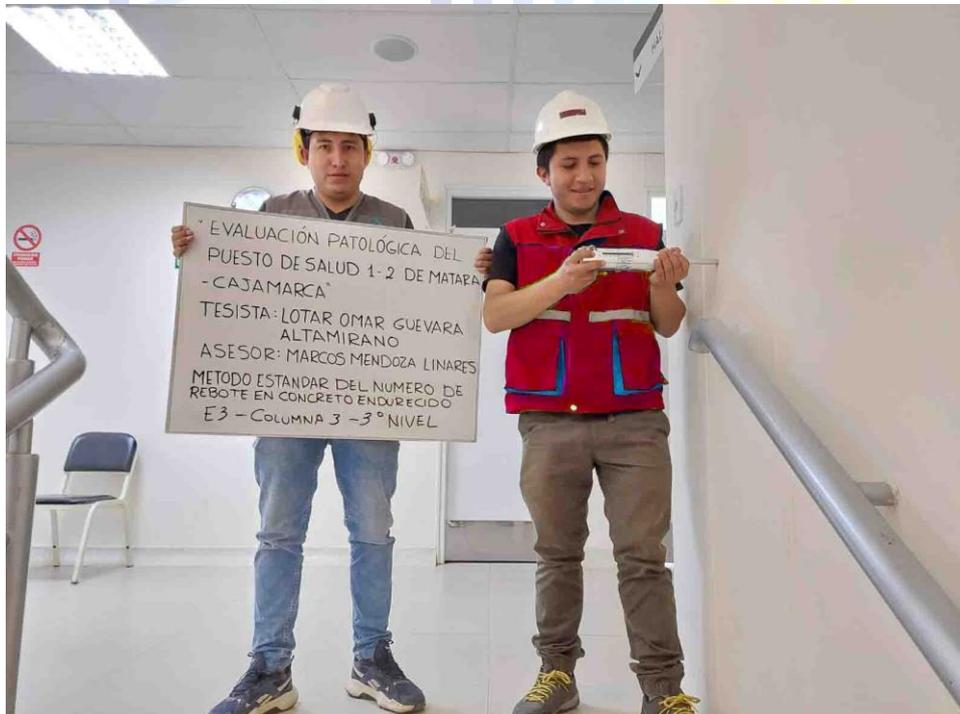
Fotografía N°2. Ubicación del Ensayo estándar N° 2 del número de rebote en concreto endurecido – E3 - COLUMNA 3 - 3° NIVEL.
