**UNIVERSIDAD NACIONAL DE CAJAMARCA**  
**FACULTAD DE INGENIERÍA**  
**ESCUELA ACADÉMICO PROFESIONAL DE INGENIERÍA CIVIL**

**“ESTADO DE CONDICIÓN DEL PAVIMENTO RÍGIDO MEDIANTE EL  
MÉTODO DEL PCI DE LA AV. SAN PEDRO DEL DISTRITO DE CUMBA,  
PROVINCIA DE UTCUBAMBA, REGIÓN AMAZONAS, 2023”.**

**PRESENTADO POR:  
Bach. FREDDY LINCOL SÁNCHEZ DELGADO**

**JAÉN – PERÚ  
2023**

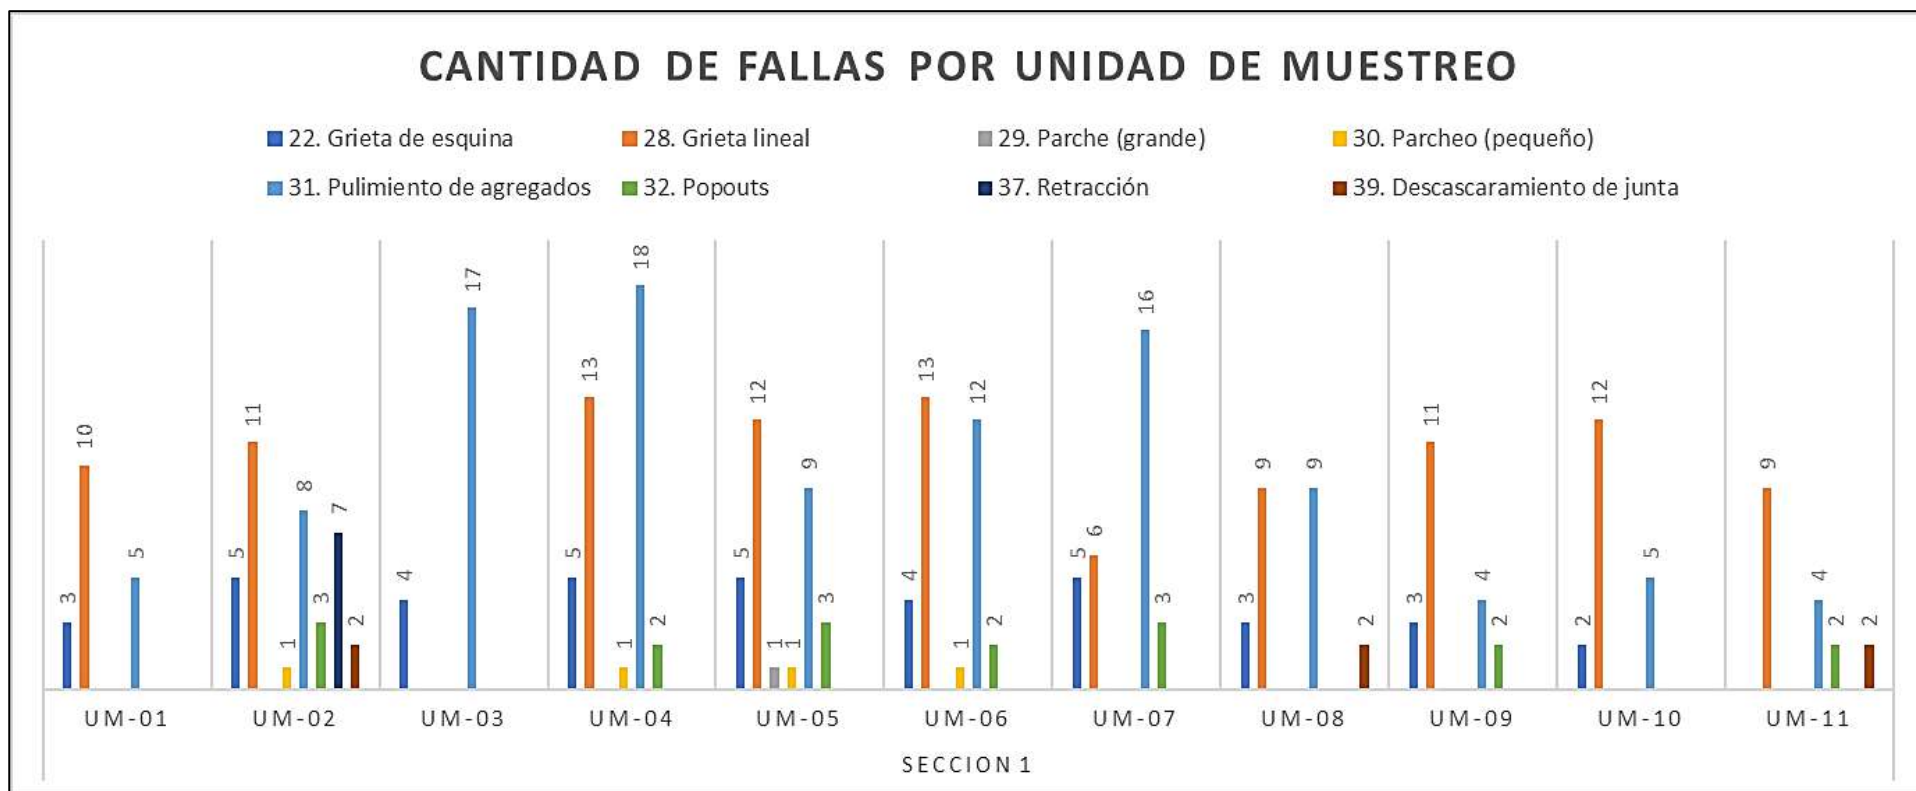
Figura 66: Cantidad de fallas por unidad de muestreo – sección 1.

- Se observa que la unidad de muestreo 02 (UM-02), es la que presenta mayor variedad de fallas con 7 tipos de fallas, mientras que la unidad de muestreo 03 (UM-03) presenta menor cantidad, con 2 tipos de fallas.

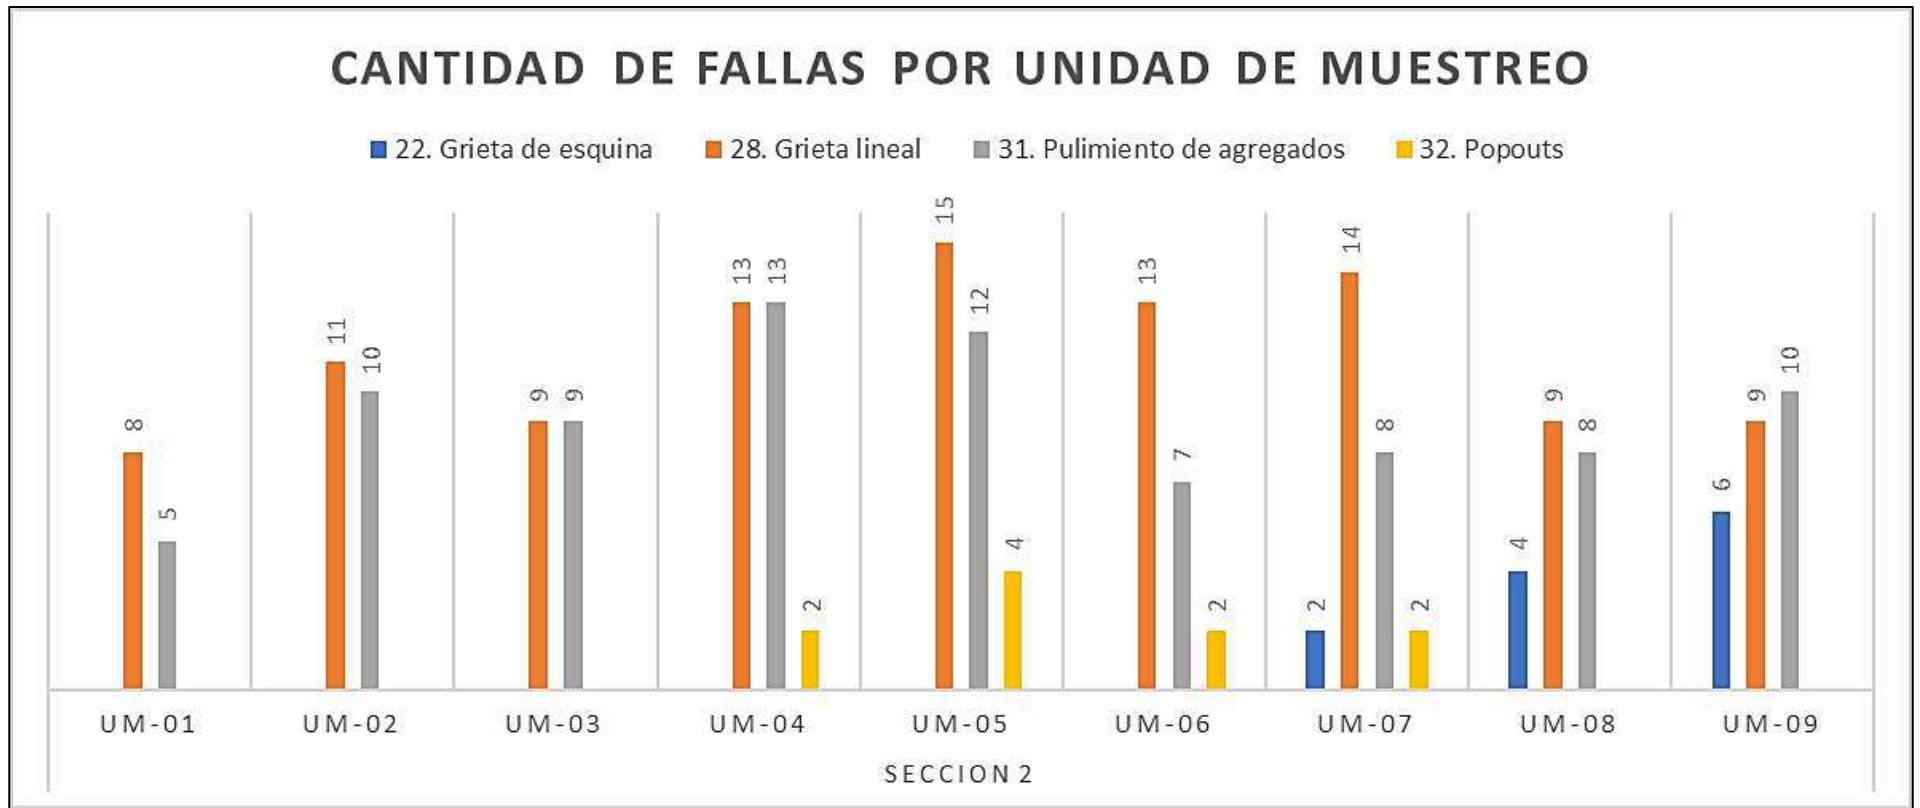
Figura 67: Cantidad de fallas por unidad de muestreo – sección 2.

- Se observa que la unidad de muestreo 07 (UM-07), es la que presenta mayor variedad de fallas con 4 tipos de fallas, mientras que la unidad de muestreo 01 (UM-01), unidad de muestreo 02 (UM-02) y unidad de muestreo 03 (UM-03) presenta menor cantidad, con 2 tipos de fallas cada una.

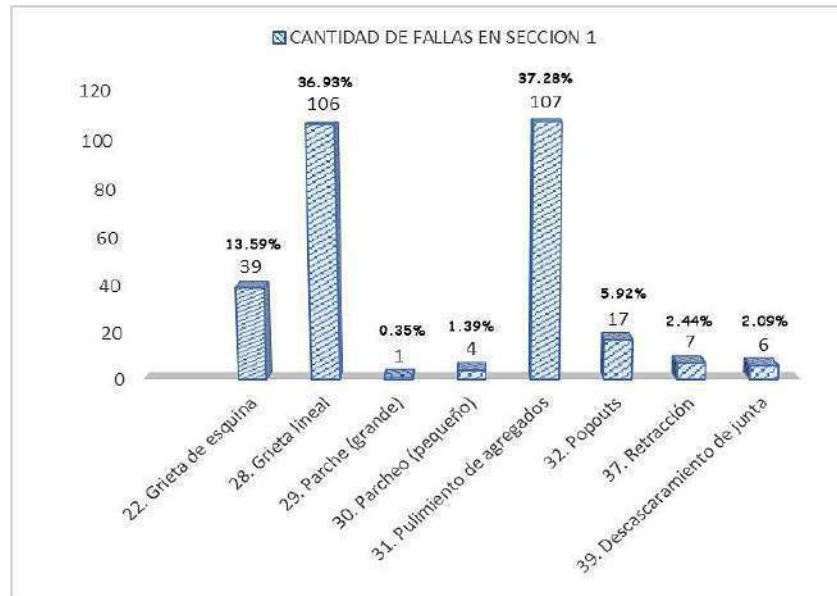
Figura 68: Figura 066: Cantidad de fallas en la sección 1.

- Se observa que el pulimiento de agregados es la falla más representativa en la sección 1, con 107 fallas observadas una incidencia del 37.28%, mientras que el parche grande es la falla en menor cantidad con 1 falla observada y una incidencia de 0.35%.

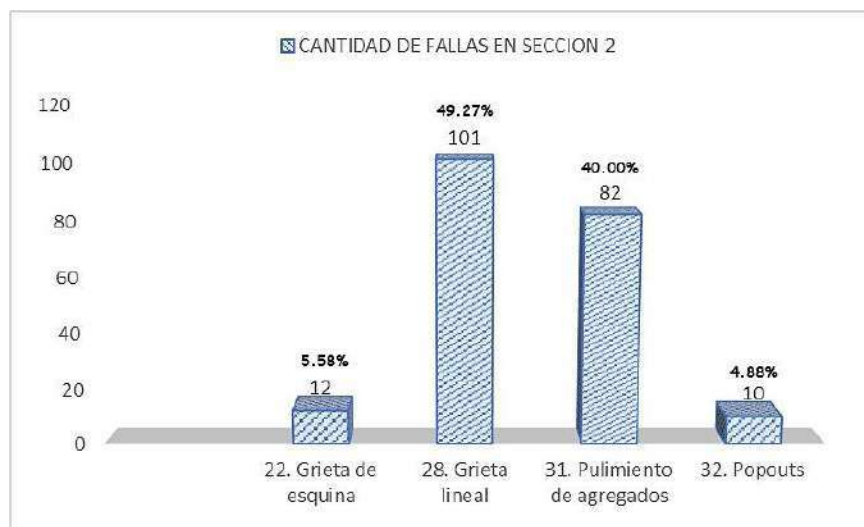
Figura 69: Cantidad de fallas en la sección 2.

- Se observa que la grieta lineal es la falla más representativa en la sección 2, con 101 fallas observadas y una incidencia del 49.27%, mientras que popouts es la falla en menor cantidad con 10 fallas observadas y una incidencia de 4.88%.

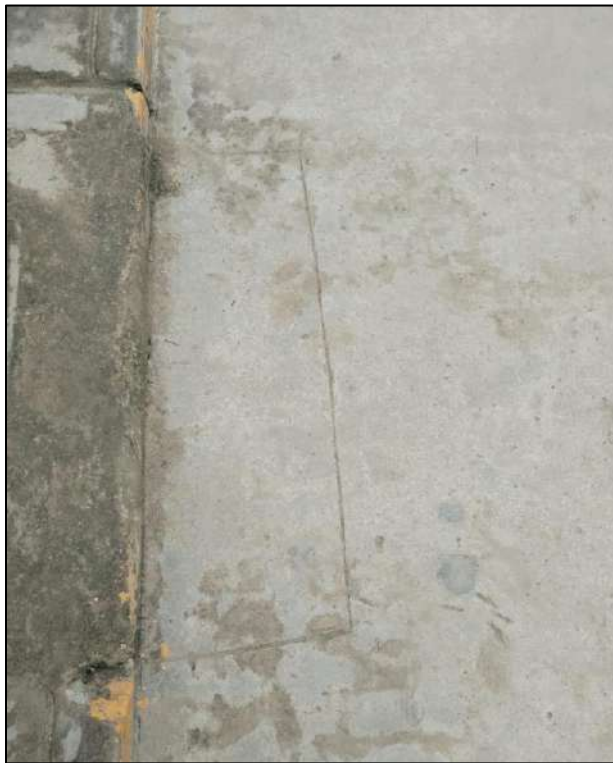
*Figura 88: Parche pequeño, observada en la UM-04 de la Sección 01.*

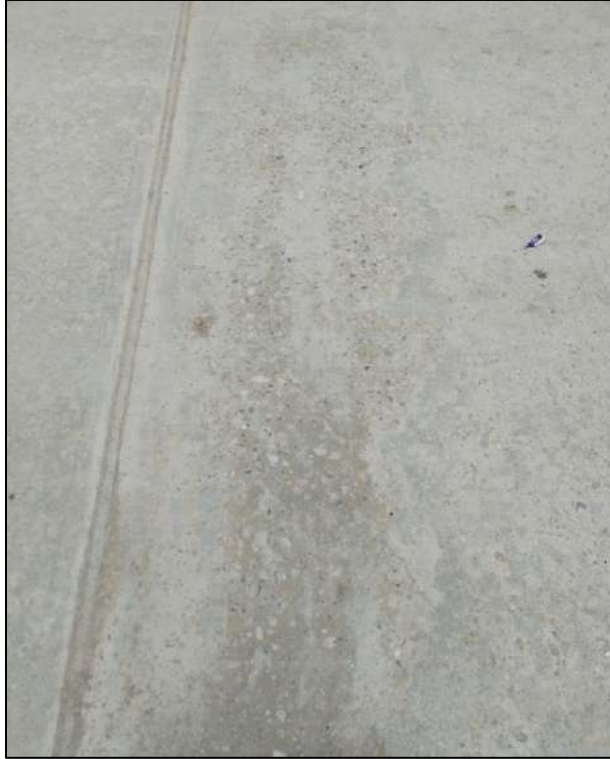
*Figura 89: Pulimiento de agregados, observada en la UM-02 de la Sección 01.*

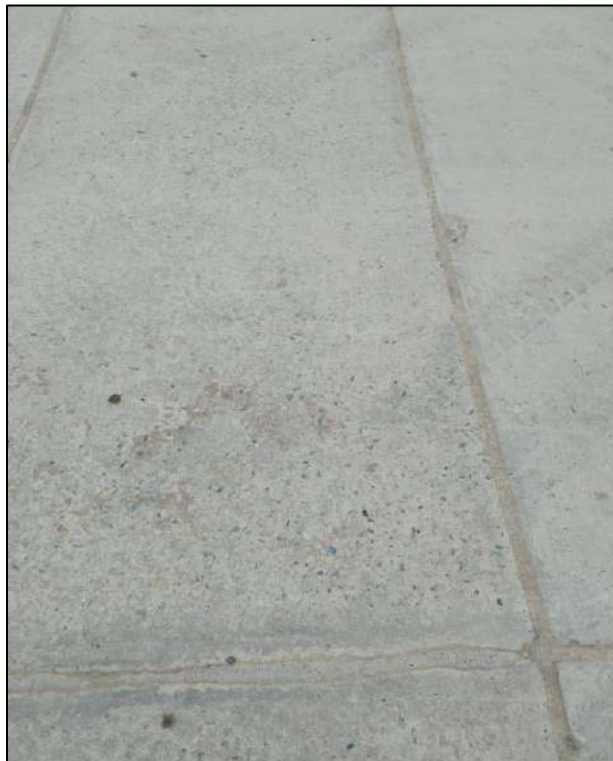
*Figura 90: Pulimiento de agregados, observada en la UM-03 de la Sección 01.*

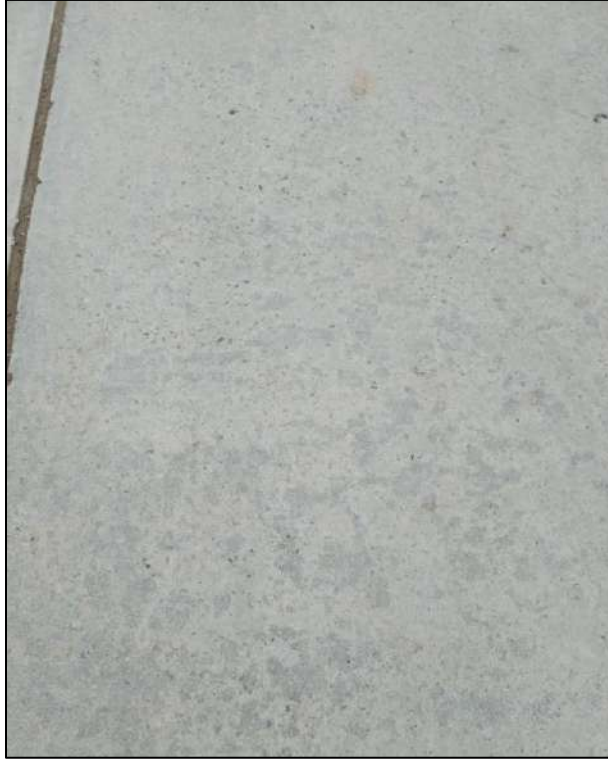
*Figura 91: Pulimiento de agregados, observada en la UM-02 de la Sección 02.*

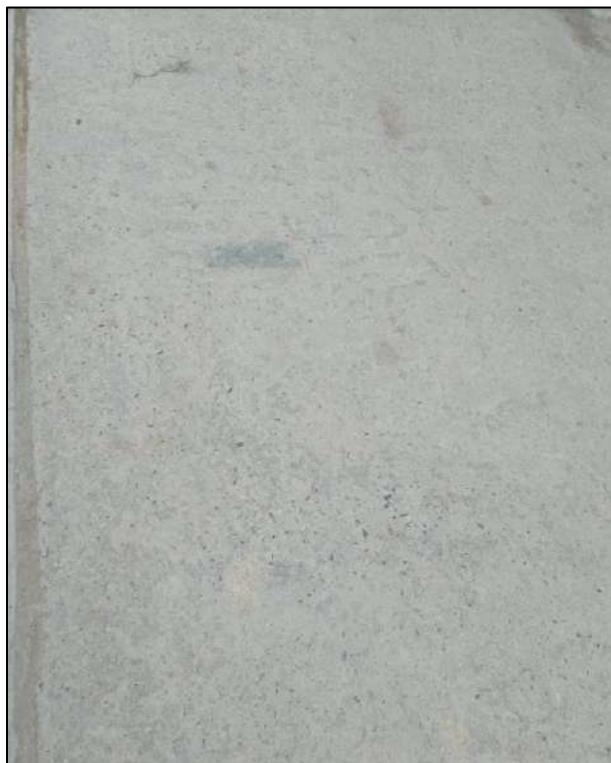
*Figura 92: Pulimiento de agregados, observada en la UM-03 de la Sección 02.*

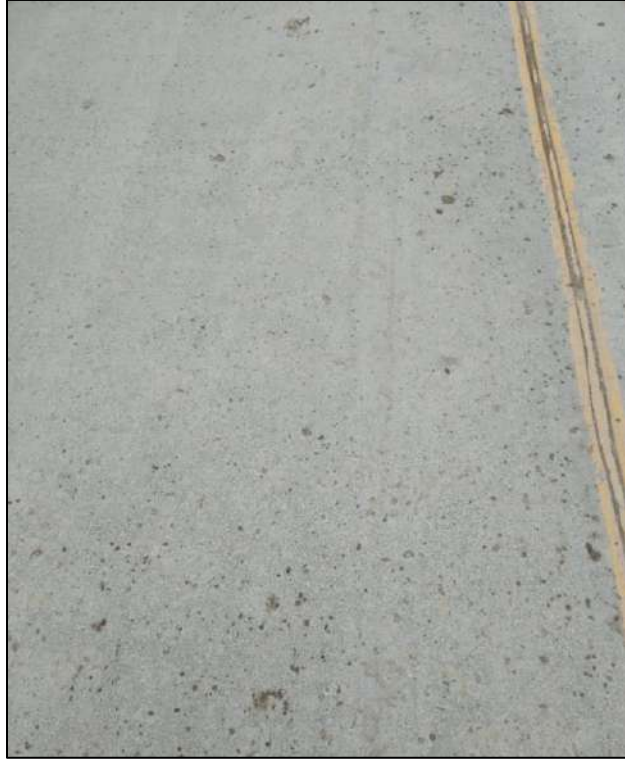
*Figura 93: Popouts, observada en la UM-02 de la Sección 01.*

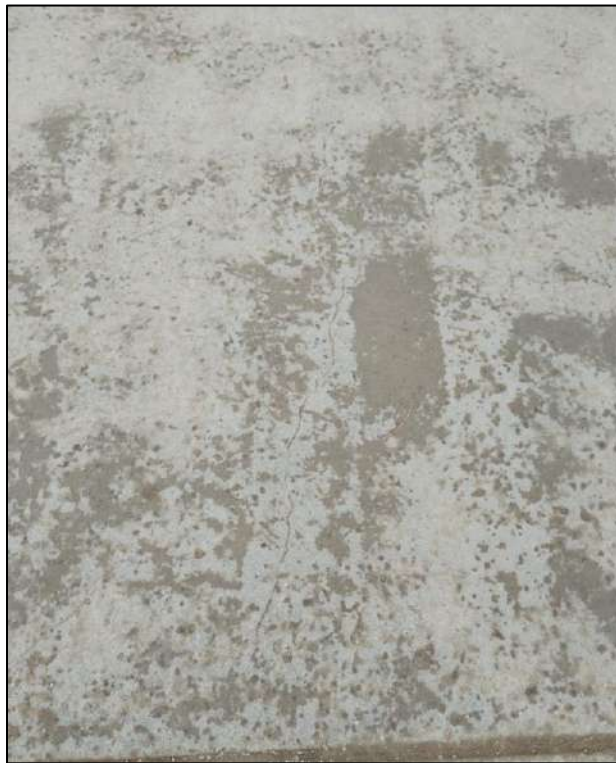
*Figura 94: Popouts, observada en la UM-07 de la Sección 01.*

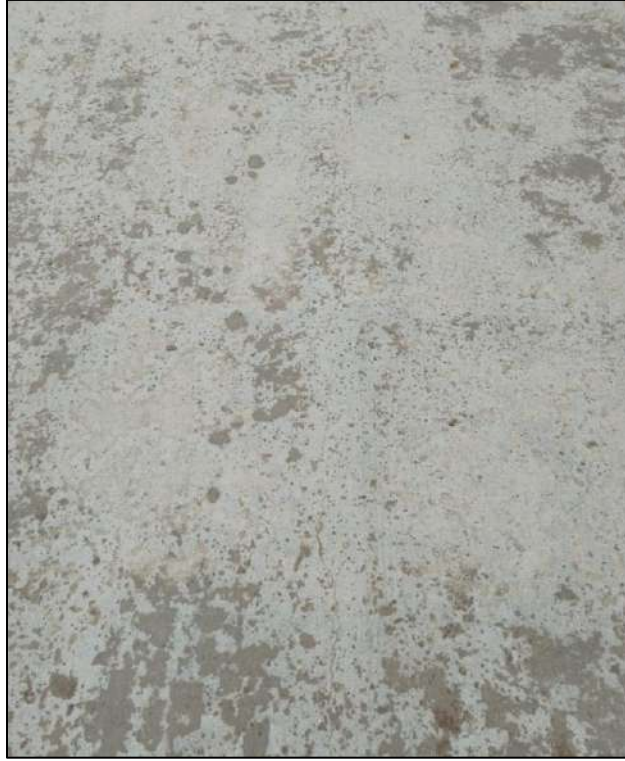
*Figura 95: Popouts, observada en la UM-09 de la Sección 01.*

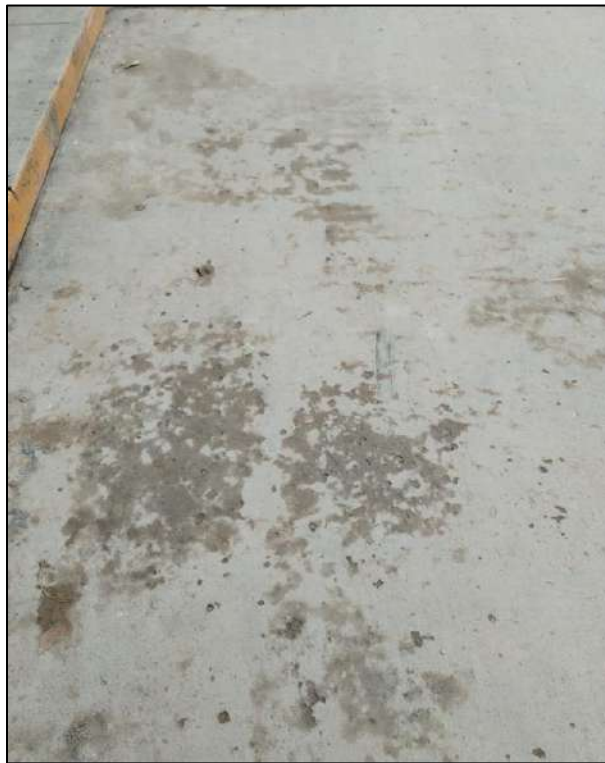
*Figura 96: Popouts, observada en la UM-05 de la Sección 02.*

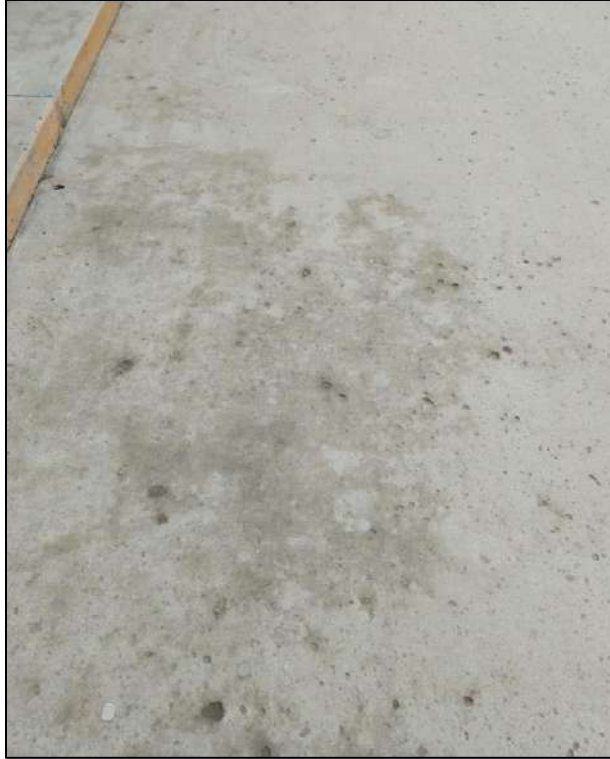
*Figura 97: Popouts, observada en la UM-06 de la Sección 02.*

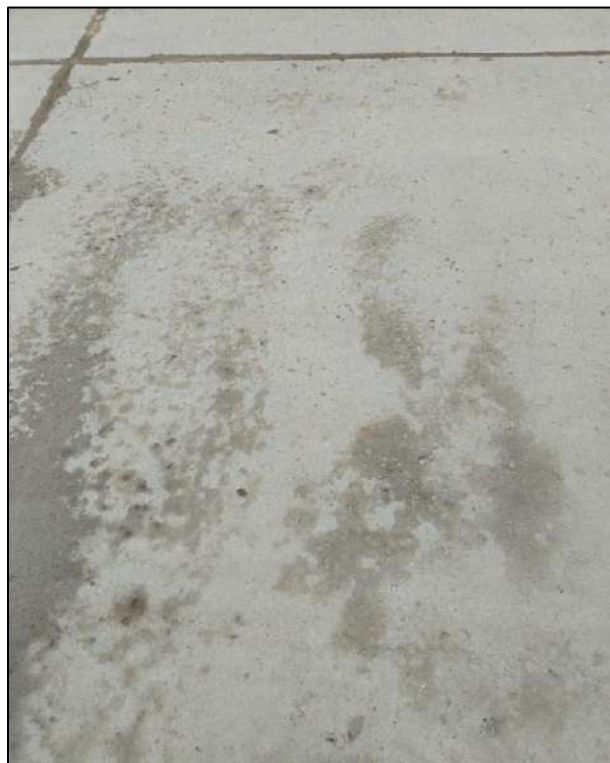
*Figura 98: Popouts, observada en la UM-07 de la Sección 02.*

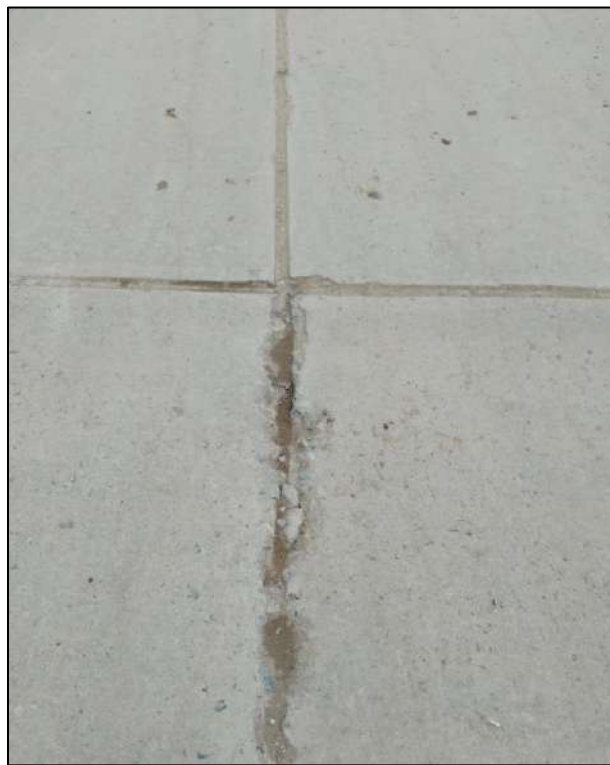
*Figura 102: Descascaramiento de junta, observadas en la UM-11 de la Sección 01.*

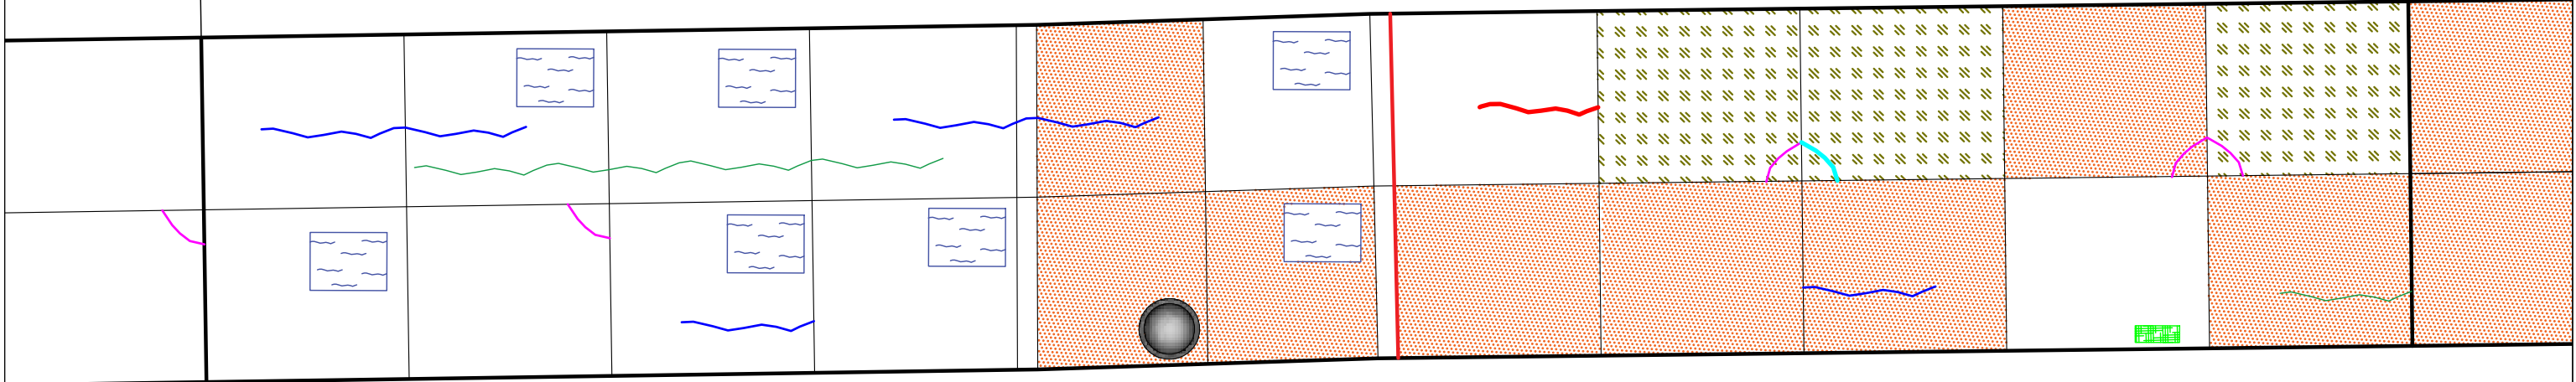
LEYENDA			
COGIGO DE FALLA	FALLA	SEVERIDAD	SÍMBOLO
22	GRIETA DE ESQUINA	MEDIA	
22	GRIETA DE ESQUINA	ALTA	
28	GRIETA LINEAL	BAJA	
28	GRIETA LINEAL	MEDIA	
28	GRIETA LINEAL	ALTA	
30	PARCHEO PEQUEÑO	MEDIA	
31	PULIMIENTO DE AGREGADOS	-	
32	POPOUTS	-	
37	RETRACCIÓN	-	
39	DESCASCARAMIENTO DE JUNTA	MEDIA

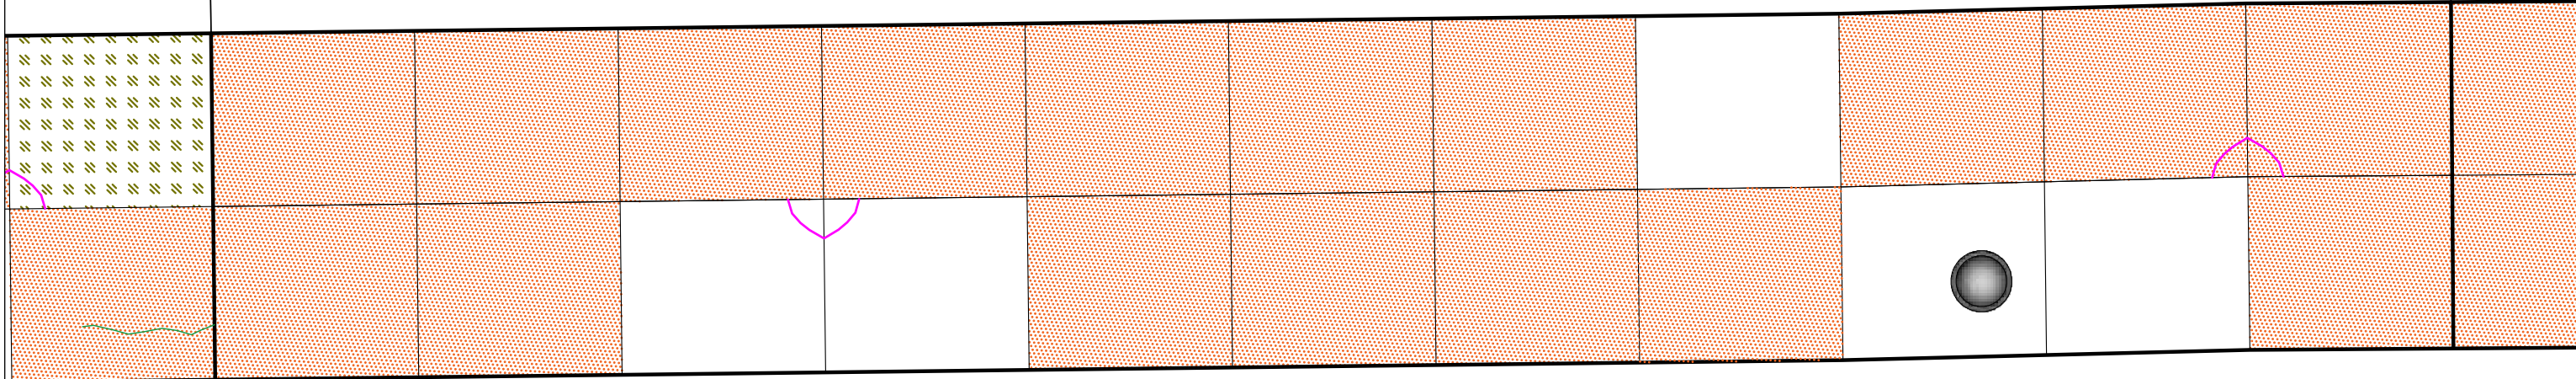
UM-03 - SECCIÓN 1

LEYENDA			
COGIGO DE FALLA	FALLA	SEVERIDAD	SÍMBOLO
22	GRIETA DE ESQUINA	MEDIA	
31	PULIMIENTO DE AGREGADOS	-

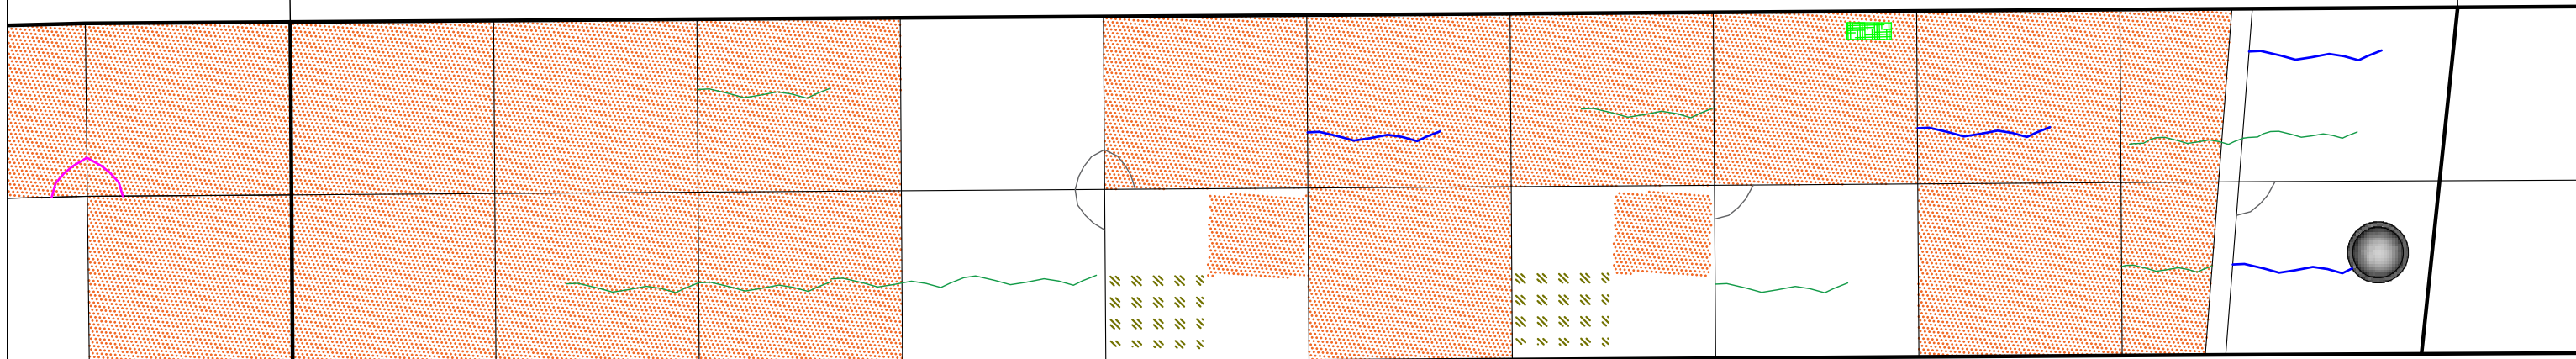
LEYENDA			
COGIGO DE FALLA	FALLA	SEVERIDAD	SÍMBOLO
22	GRIETA DE ESQUINA	BAJA	
28	GRIETA LINEAL	BAJA	
28	GRIETA LINEAL	MEDIA	
30	PARCHEO PEQUEÑO	MEDIA	
31	PULIMIENTO DE AGREGADOS	-	
32	POPOUTS	-

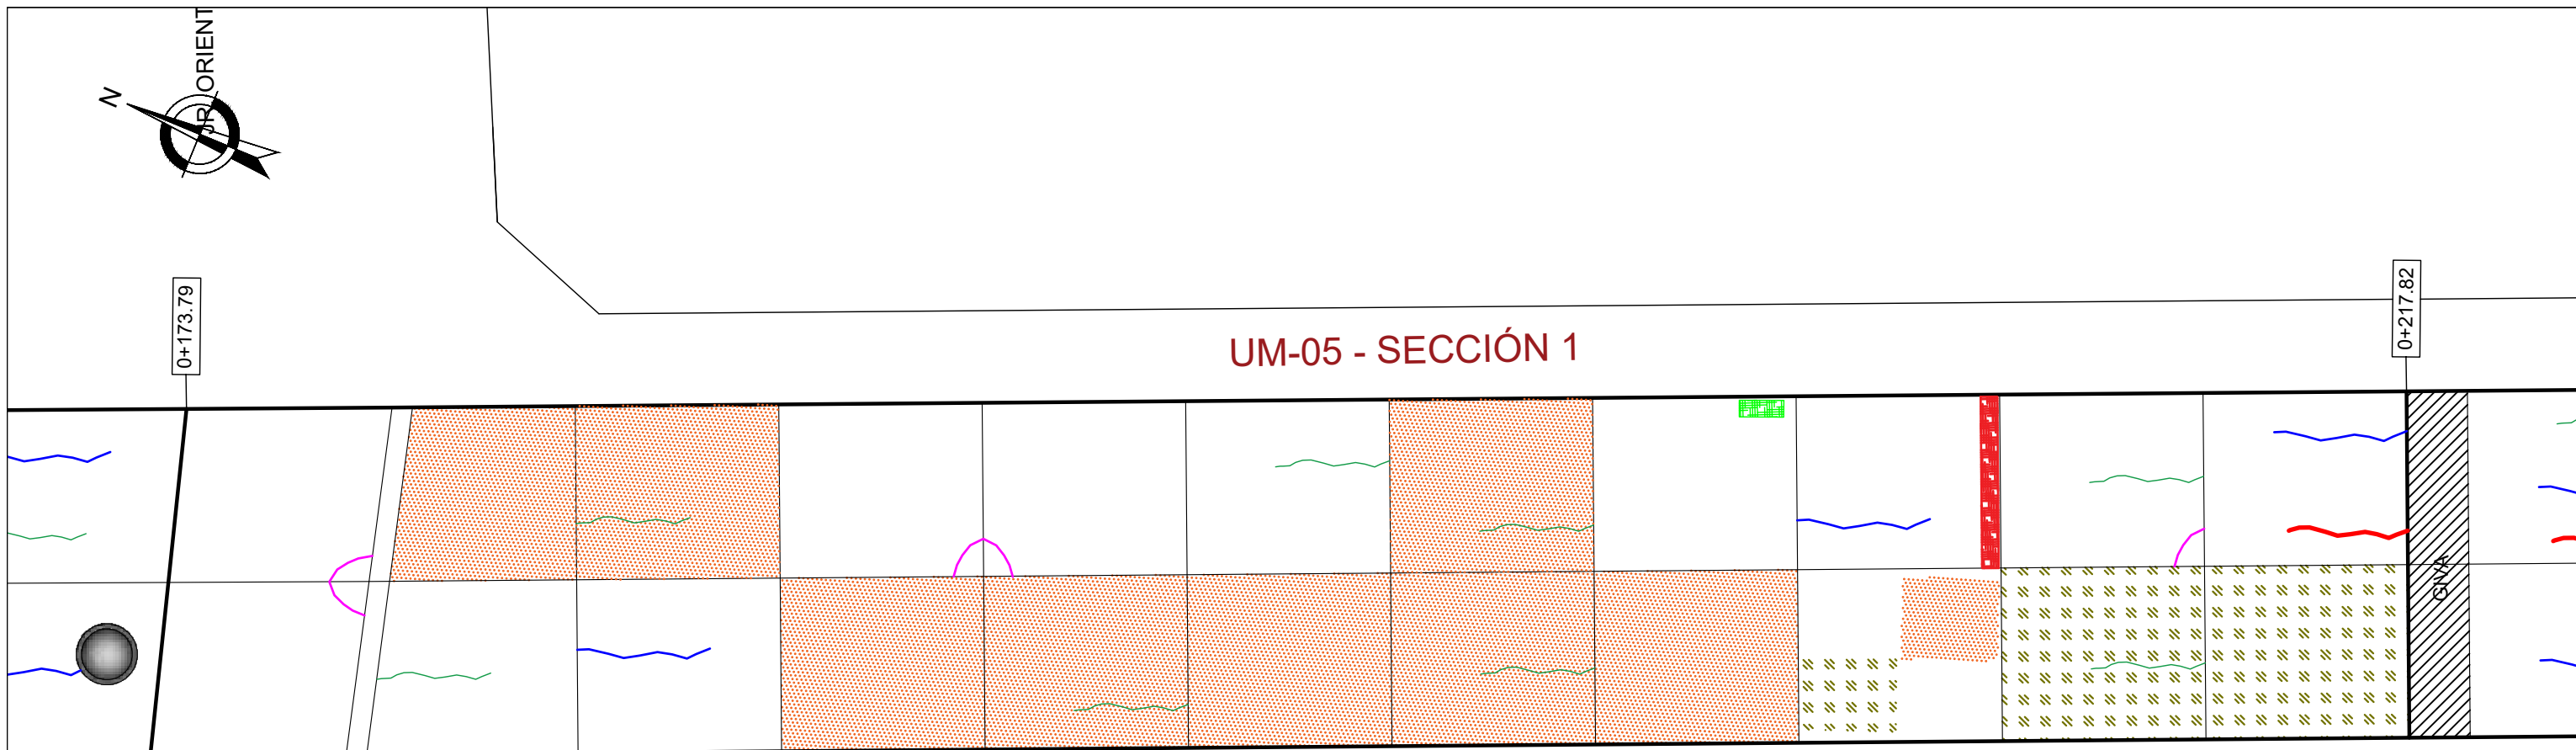
## UM-05 - SECCIÓN 1

LEYENDA			
COGIGO DE FALLA	FALLA	SEVERIDAD	SÍMBOLO
22	GRIETA DE ESQUINA	MEDIA	
28	GRIETA LINEAL	BAJA	
28	GRIETA LINEAL	MEDIA	
28	GRIETA LINEAL	ALTA	
29	PARCHE GRANDE	MEDIA	
30	PARCHEO PEQUEÑO	MEDIA	
31	PULIMIENTO DE AGREGADOS	-	
32	POPOUTS	-

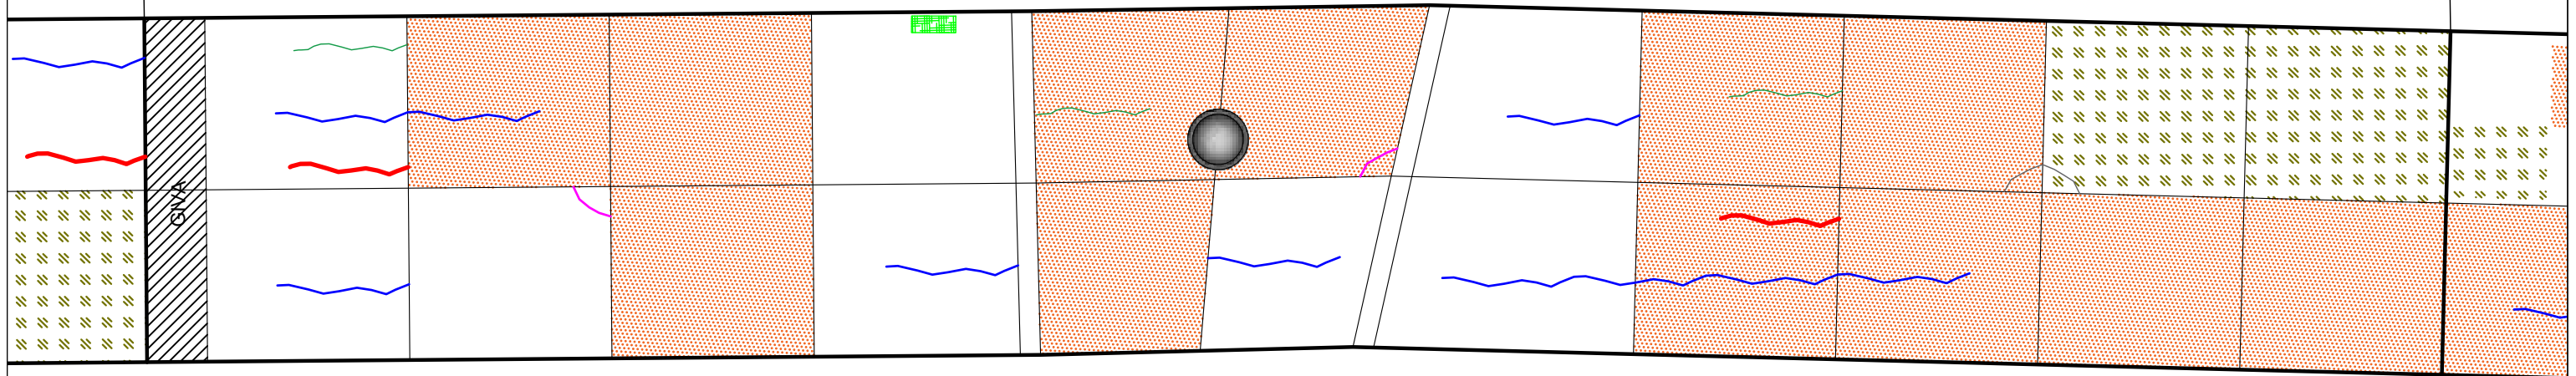
COGIGO DE FALLA	FALLA	SEVERIDAD	SÍMBOLO
22	GRIETA DE ESQUINA	MEDIA	
28	GRIETA LINEAL	BAJA	
28	GRIETA LINEAL	MEDIA	
28	GRIETA LINEAL	ALTA	
30	PARCHEO PEQUEÑO	MEDIA	
31	PULIMIENTO DE AGREGADOS	-	
32	POPOUTS	-

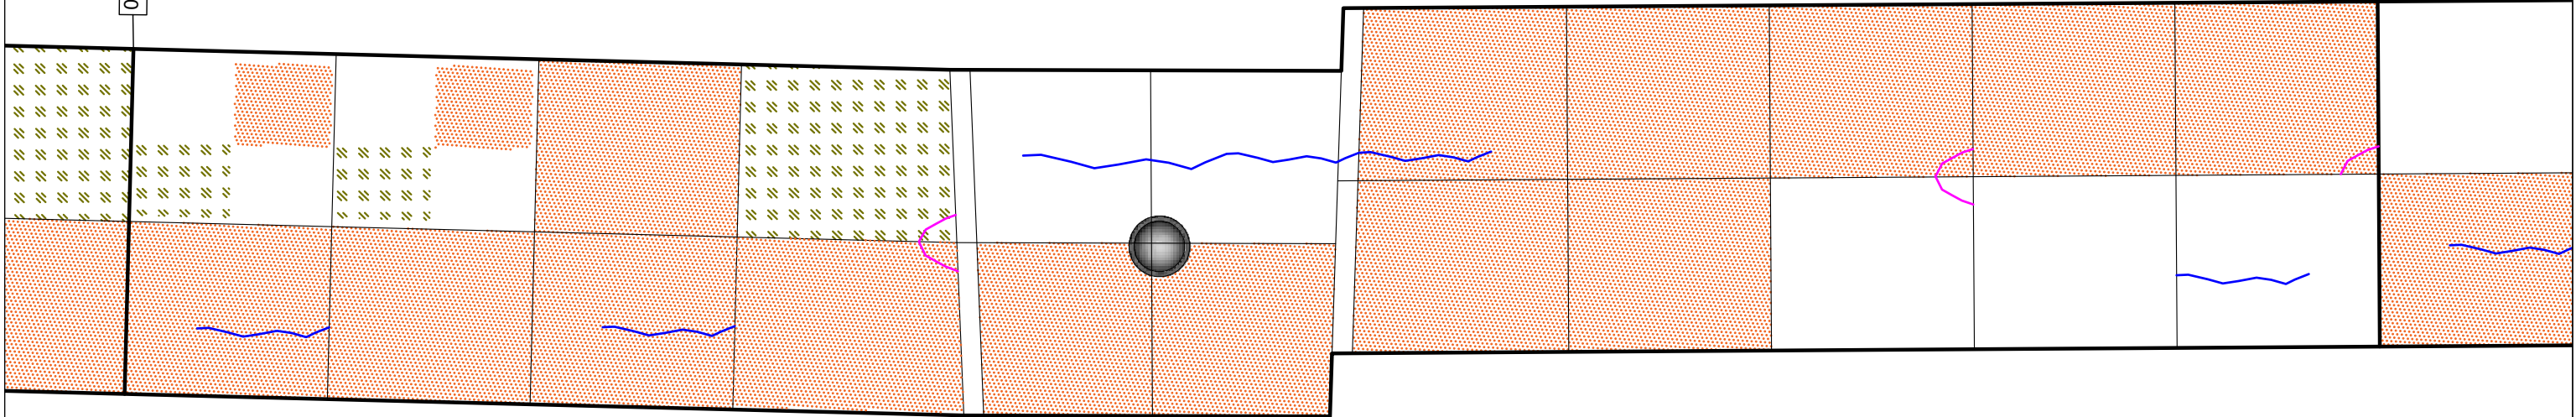
LEYENDA			
COGIGO DE FALLA	FALLA	SEVERIDAD	SÍMBOLO
22	GRIETA DE ESQUINA	MEDIA	
28	GRIETA LINEAL	MEDIA	
31	PULIMIENTO DE AGREGADOS	-	
32	POPOUTS	-

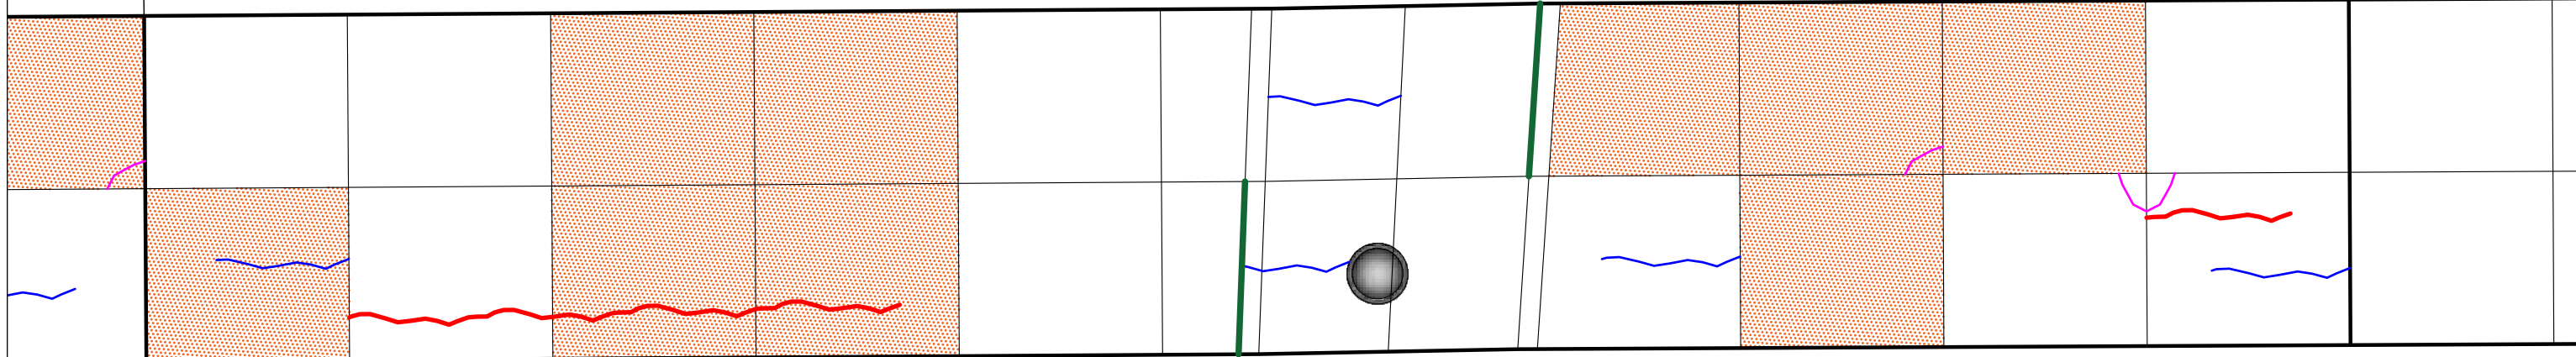
LEYENDA			
COGIGO DE FALLA	FALLA	SEVERIDAD	SÍMBOLO
22	GRIETA DE ESQUINA	MEDIA	
28	GRIETA LINEAL	MEDIA	
28	GRIETA LINEAL	ALTA	
31	PULIMIENTO DE AGREGADOS	-	
39	DESCASCAMIENTO DE JUNTA	ALTA

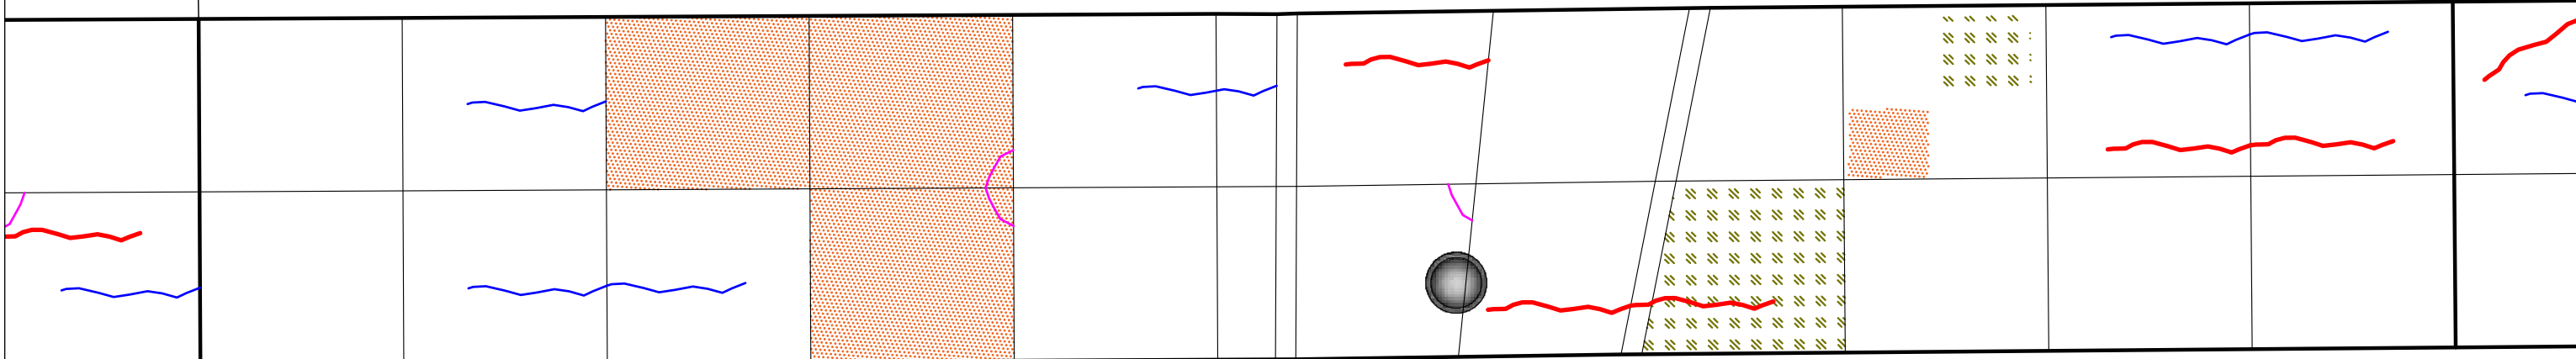
LEYENDA			
COGIGO DE FALLA	FALLA	SEVERIDAD	SÍMBOLO
22	GRIETA DE ESQUINA	MEDIA	
28	GRIETA LINEAL	MEDIA	
28	GRIETA LINEAL	ALTA	
31	PULIMIENTO DE AGREGADOS	-	
32	POPOUTS	-

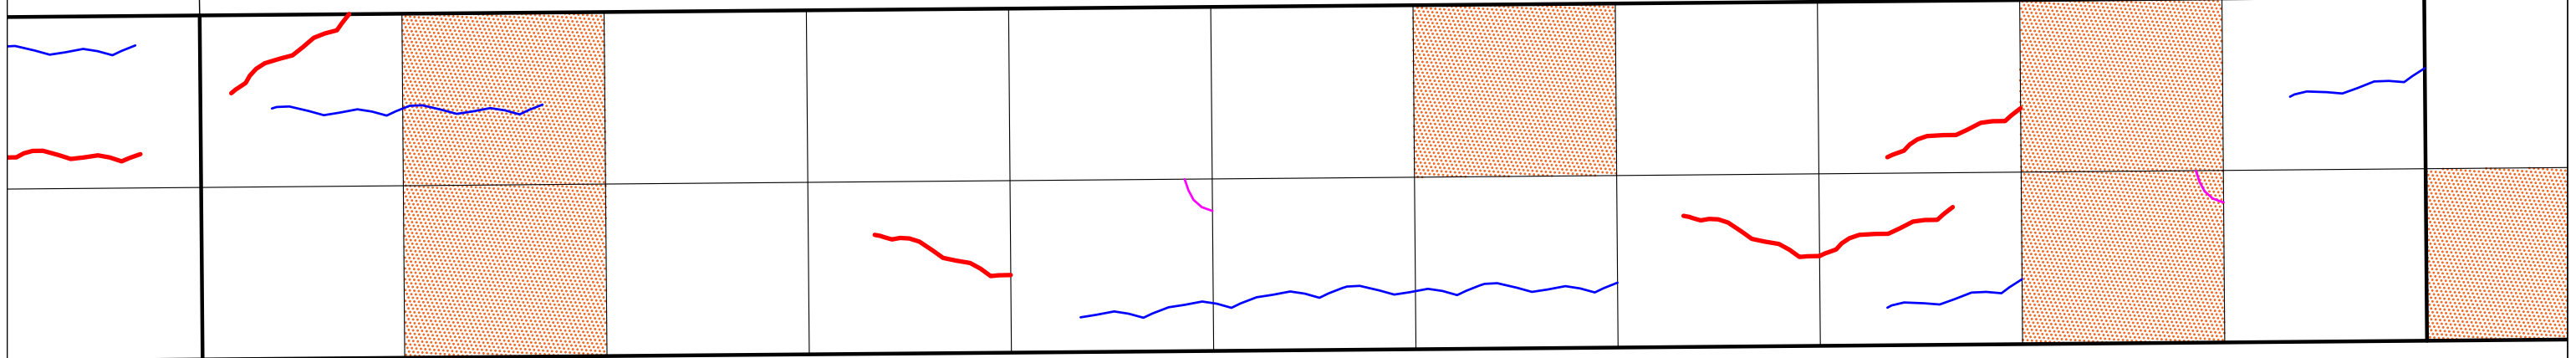
## UM-10 - SECCIÓN 1

LEYENDA			
COGIGO DE FALLA	FALLA	SEVERIDAD	SÍMBOLO
22	GRIETA DE ESQUINA	MEDIA	
28	GRIETA LINEAL	MEDIA	
28	GRIETA LINEAL	ALTA	
31	PULIMIENTO DE AGREGADOS	-

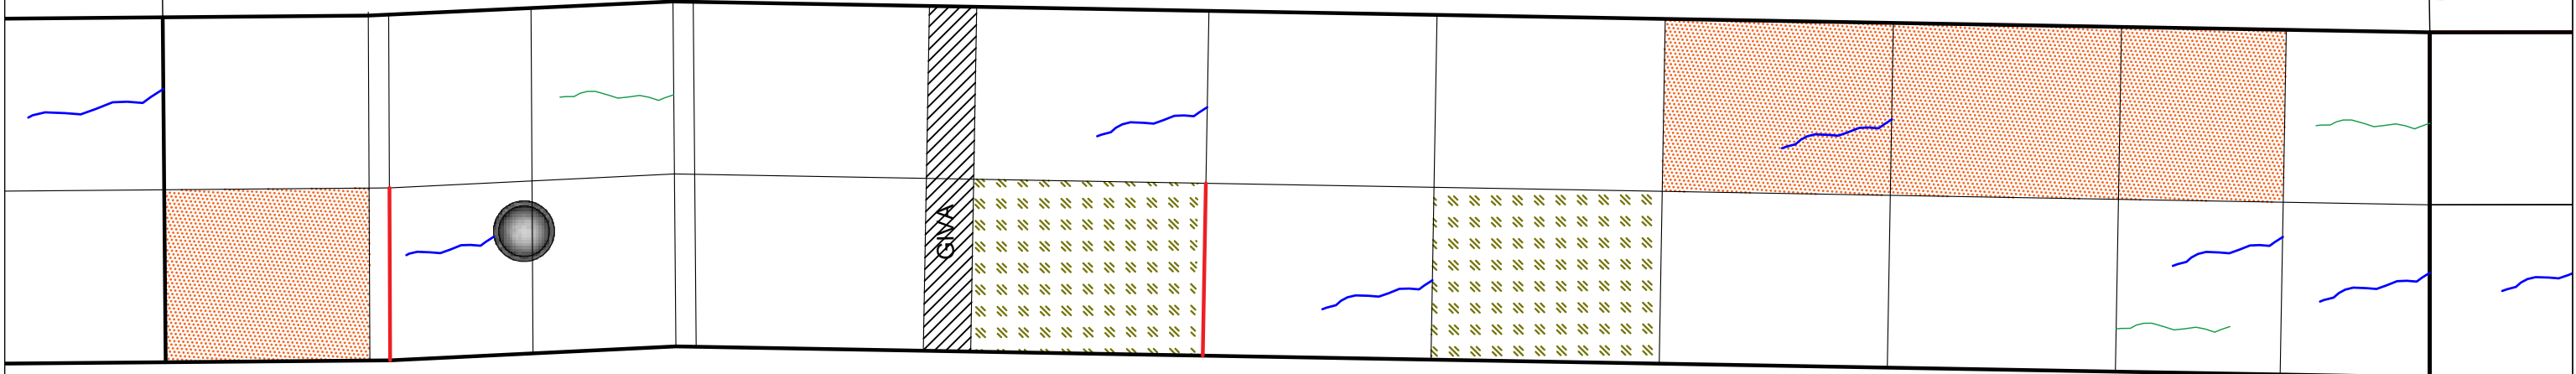
UM-11 - SECCIÓN 1

COGIGO DE FALLA	FALLA	SEVERIDAD	SÍMBOLO
28	GRIETA LINEAL	BAJA	
28	GRIETA LINEAL	MEDIA	
31	PULIMIENTO DE AGREGADOS	-	
32	POPOUTS	-	
39	DESCASCARAMIENTO DE JUNTA	MEDIA

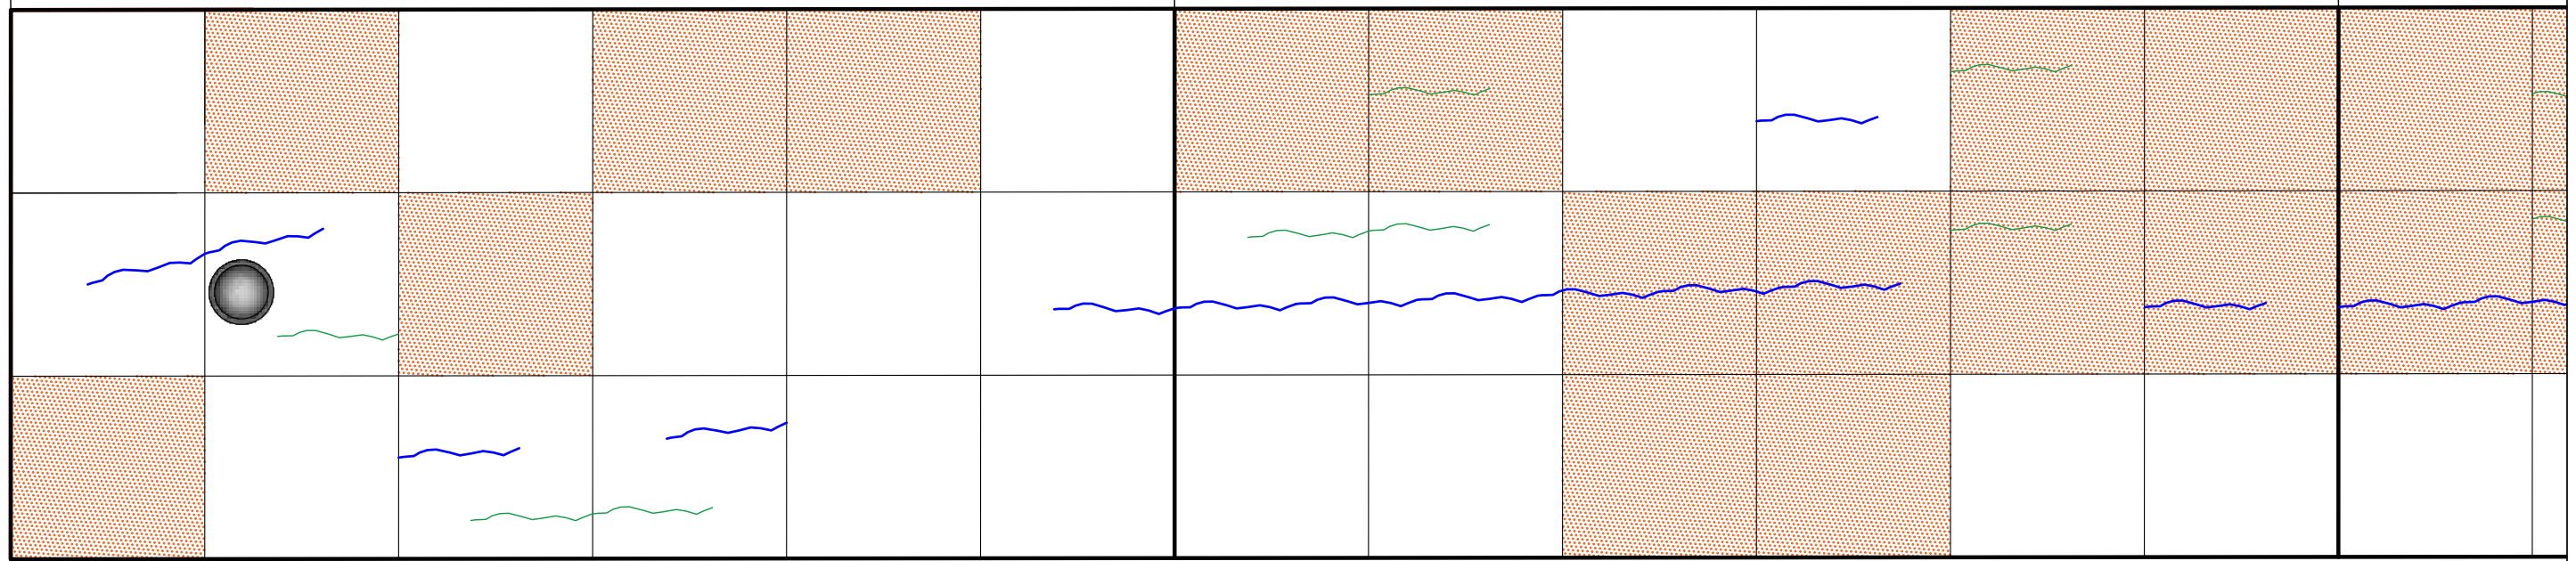
UM-02 - SECCIÓN 2

LEYENDA			
COGIGO DE FALLA	FALLA	SEVERIDAD	SÍMBOLO
28	GRIETA LINEAL	BAJA	
28	GRIETA LINEAL	MEDIA	
31	PULIMIENTO DE AGREGADOS	-
