**UNIVERSIDAD NACIONAL DE CAJAMARCA**  
**FACULTAD DE INGENIERÍA**  
**ESCUELA ACADÉMICO PROFESIONAL DE INGENIERÍA CIVIL**

**“ESTADO DE CONDICIÓN DEL PAVIMENTO RÍGIDO MEDIANTE EL  
MÉTODO DEL PCI DE LA AV. SAN PEDRO DEL DISTRITO DE CUMBA,  
PROVINCIA DE UTCUBAMBA, REGIÓN AMAZONAS, 2023”.**

**PRESENTADO POR:  
Bach. FREDDY LINCOL SÁNCHEZ DELGADO**

**JAÉN – PERÚ  
2023**

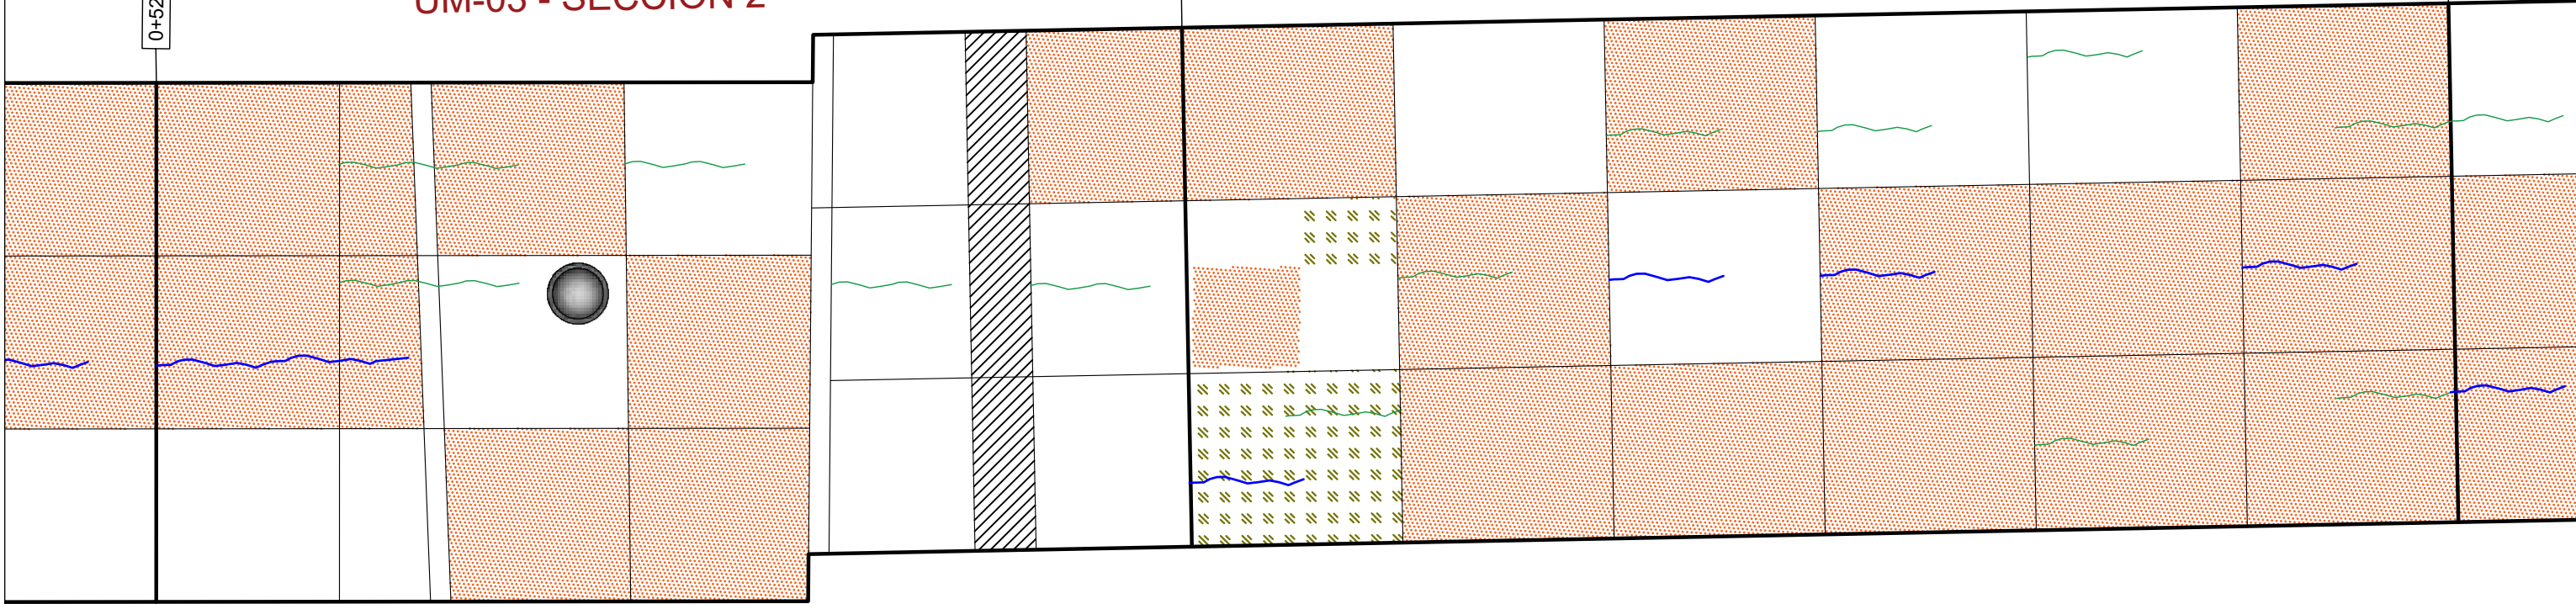
UM-04 - SECCIÓN 2

COGIGO DE FALLA	FALLA	SEVERIDAD	SÍMBOLO
28	GRIETA LINEAL	BAJA	
28	GRIETA LINEAL	MEDIA	
31	PULIMIENTO DE AGREGADOS	-

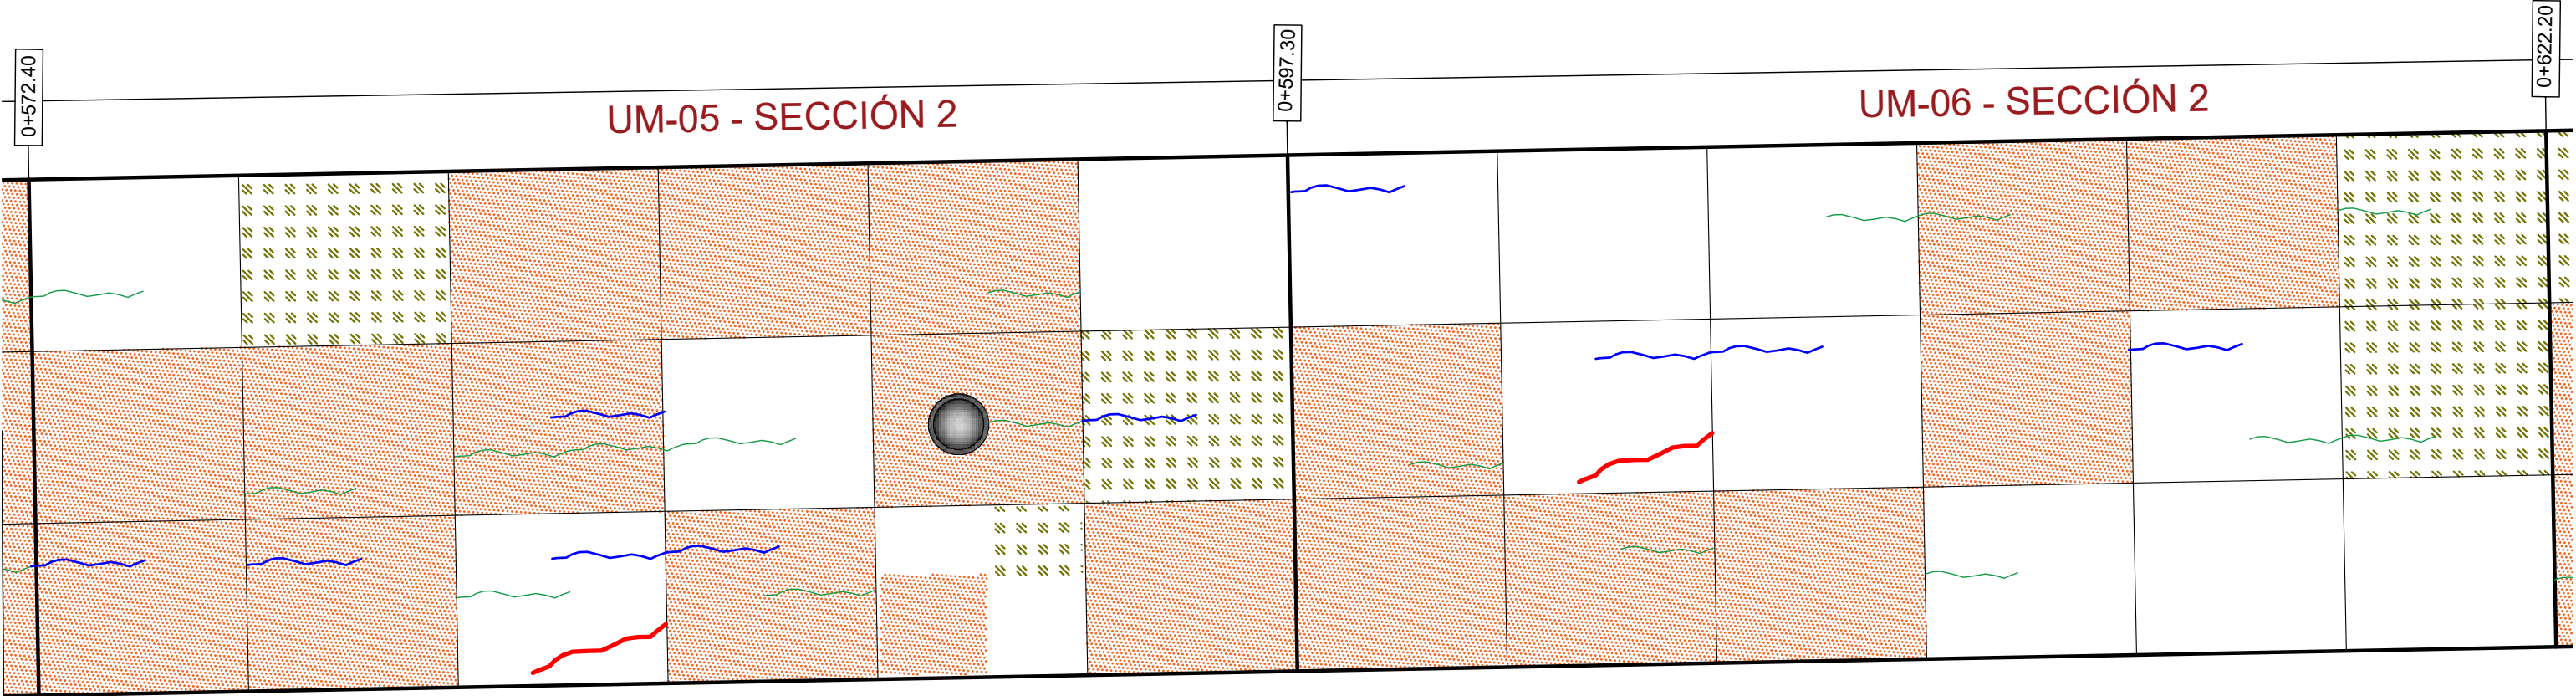
LEYENDA			
COGIGO DE FALLA	FALLA	SEVERIDAD	SÍMBOLO
28	GRIETA LINEAL	BAJA	
28	GRIETA LINEAL	MEDIA	
31	PULIMIENTO DE AGREGADOS	-	
32	POPOUTS	-

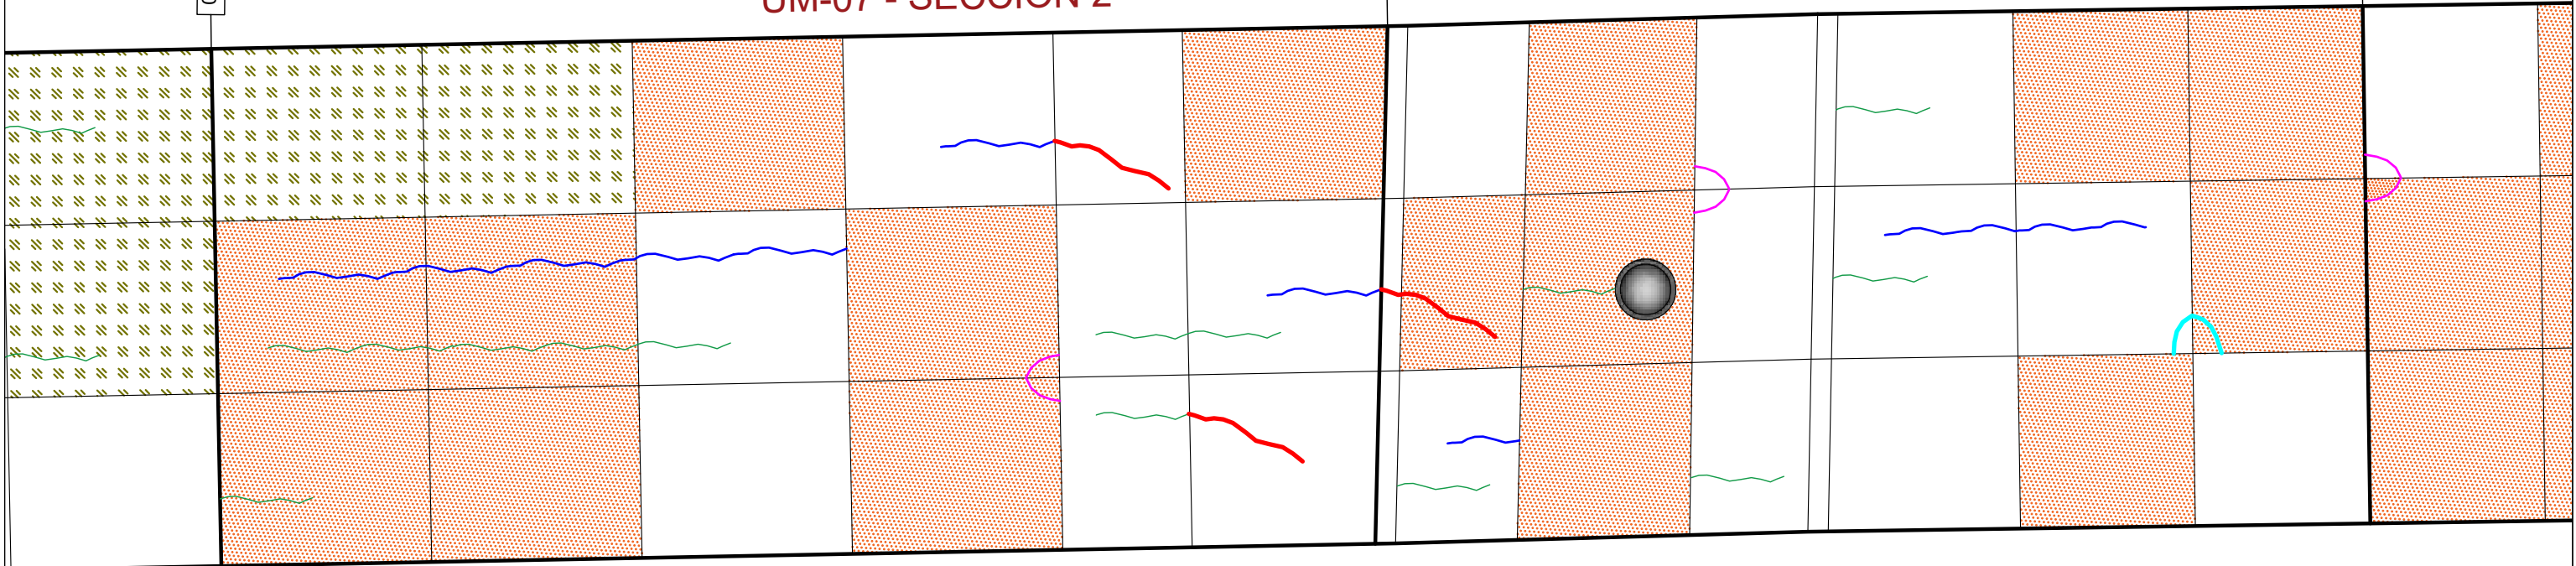
UM-08 - SECCIÓN 2

LEYENDA			
COGIGO DE FALLA	FALLA	SEVERIDAD	SÍMBOLO
28	GRIETA LINEAL	BAJA	
28	GRIETA LINEAL	MEDIA	
31	PULIMIENTO DE AGREGADOS	-	
32	POPOUTS	-

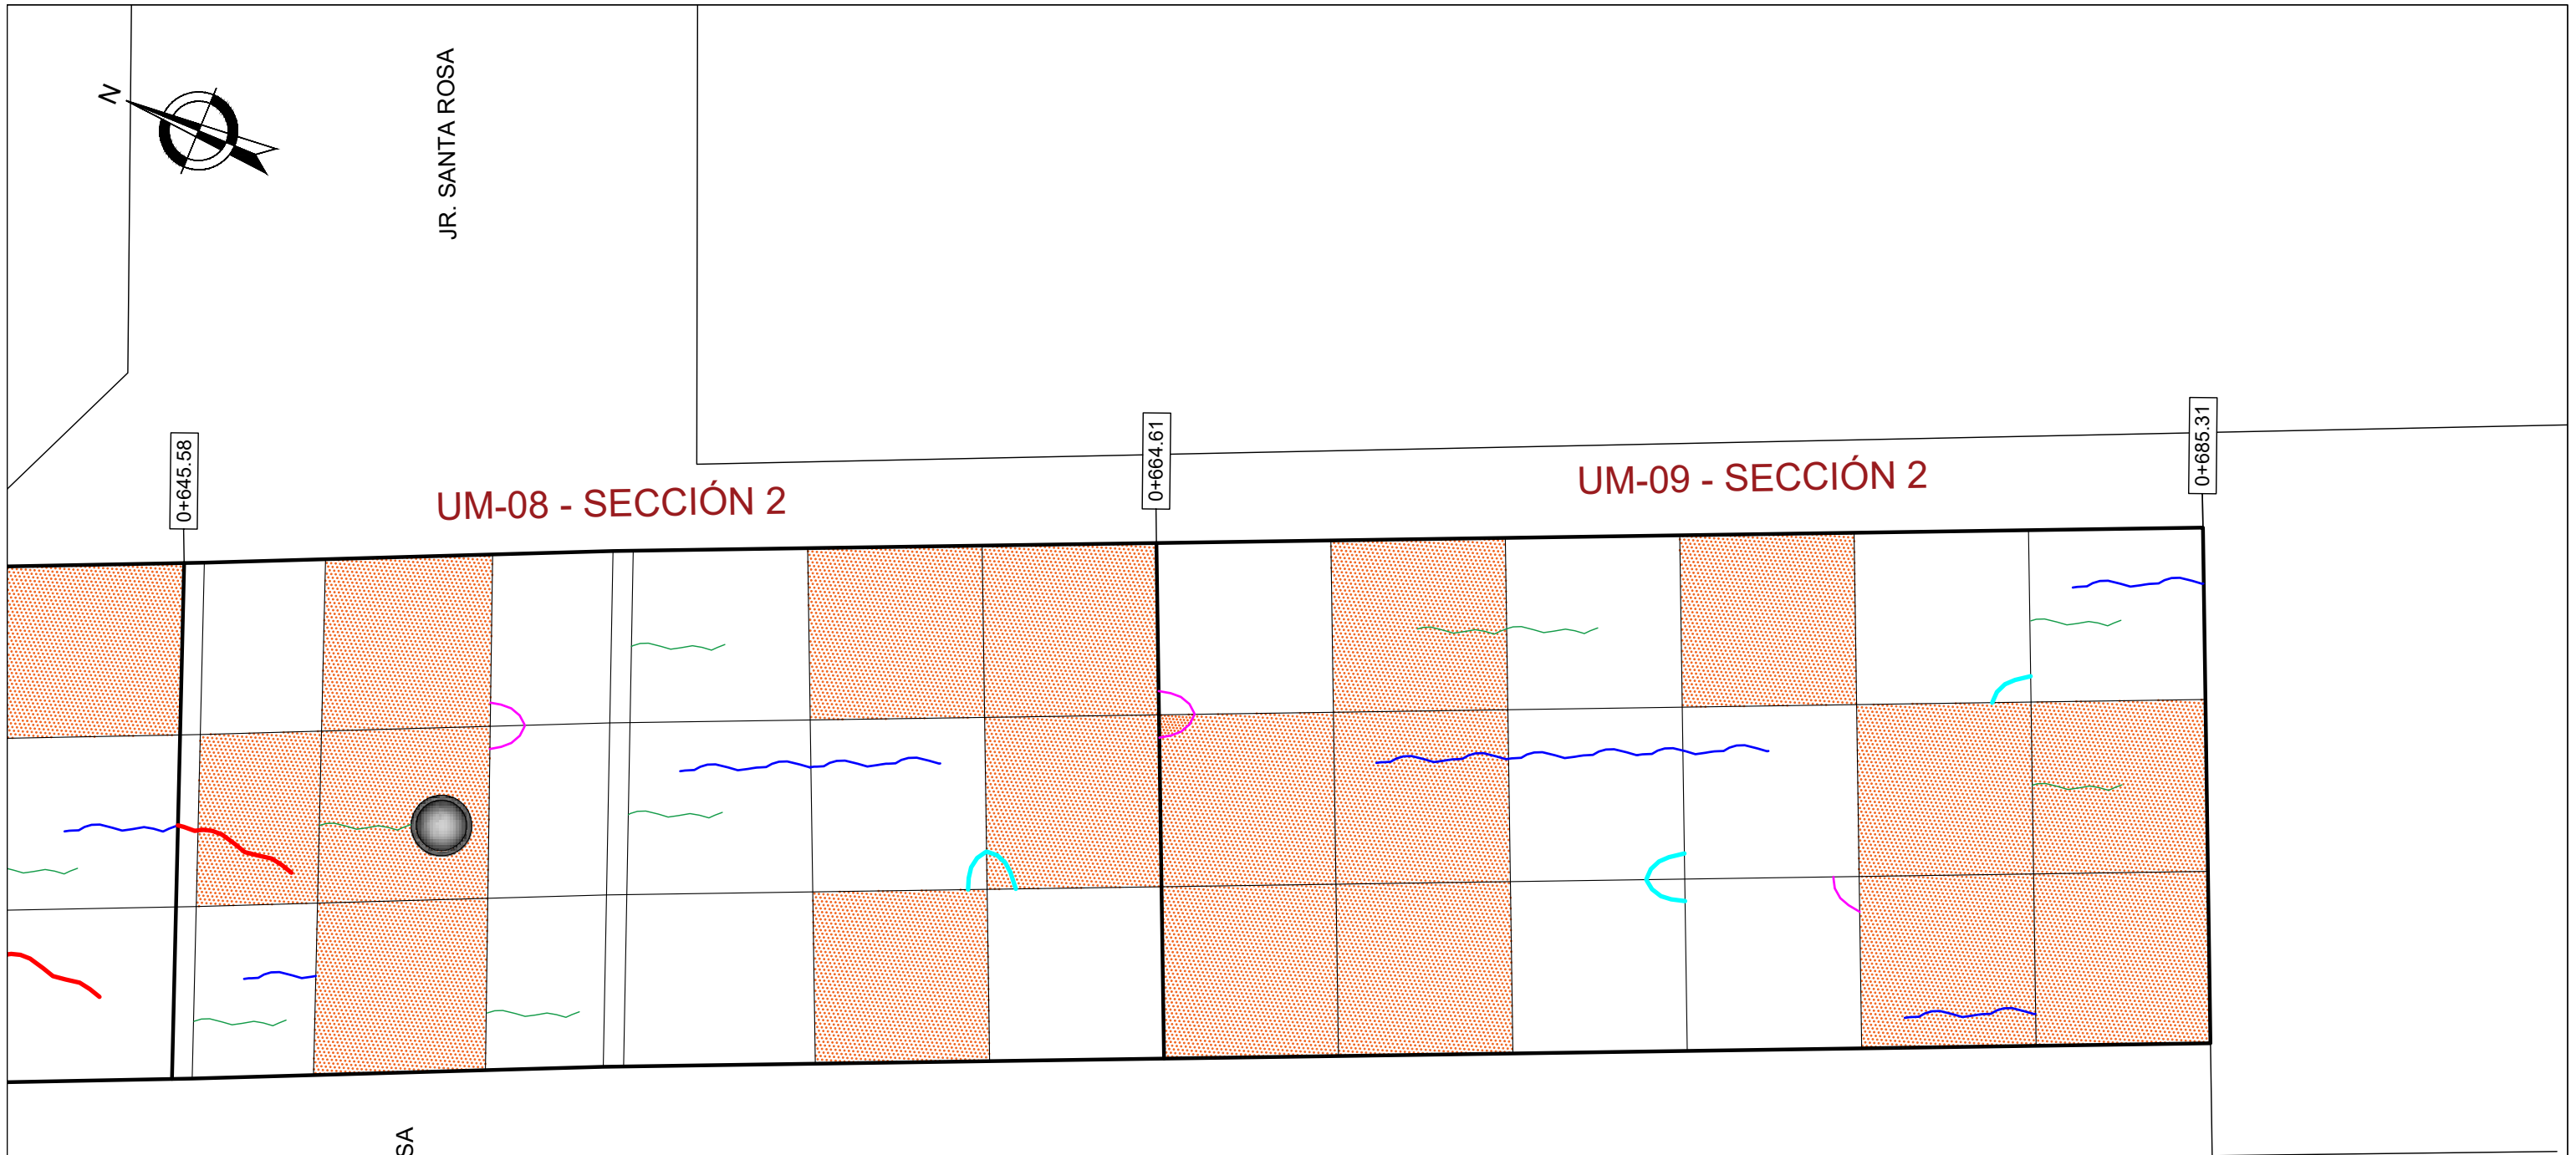
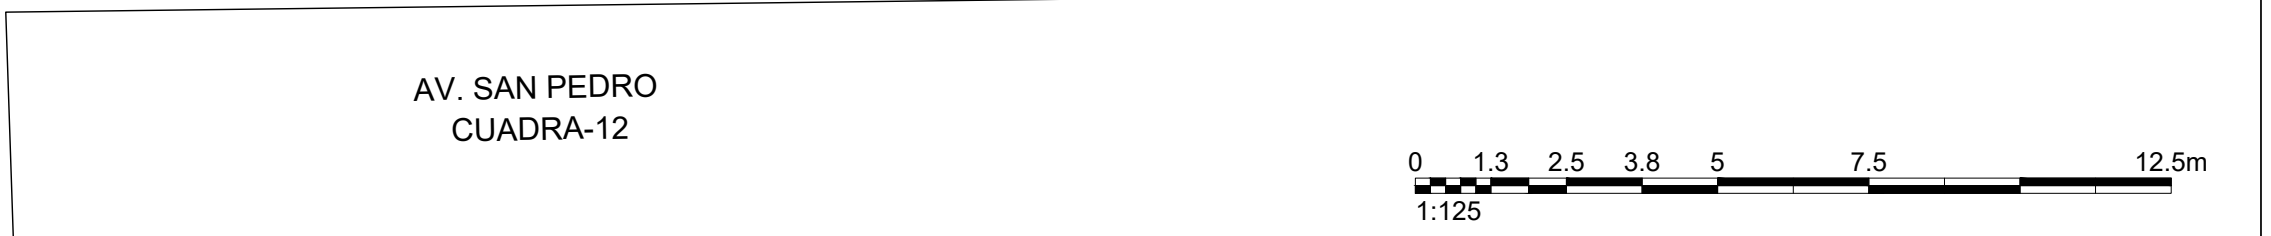
LEYENDA			
COGIGO DE FALLA	FALLA	SEVERIDAD	SÍMBOLO
28	GRIETA LINEAL	BAJA	
28	GRIETA LINEAL	MEDIA	
28	GRIETA LINEAL	ALTA	
31	PULIMIENTO DE AGREGADOS	-	
32	POPOUTS	-
