UNIVERSIDAD NACIONAL DE CAJAMARCA

TESIS:

**“EVALUACIÓN PATOLÓGICA DEL CONCRETO ARMADO
DEL BLOQUE I EN LA I.E.S “EL CUMBE” C.P. EL CUMBE,
DISTRITO DE CALLAYUC, CUTERVO – 2023”**

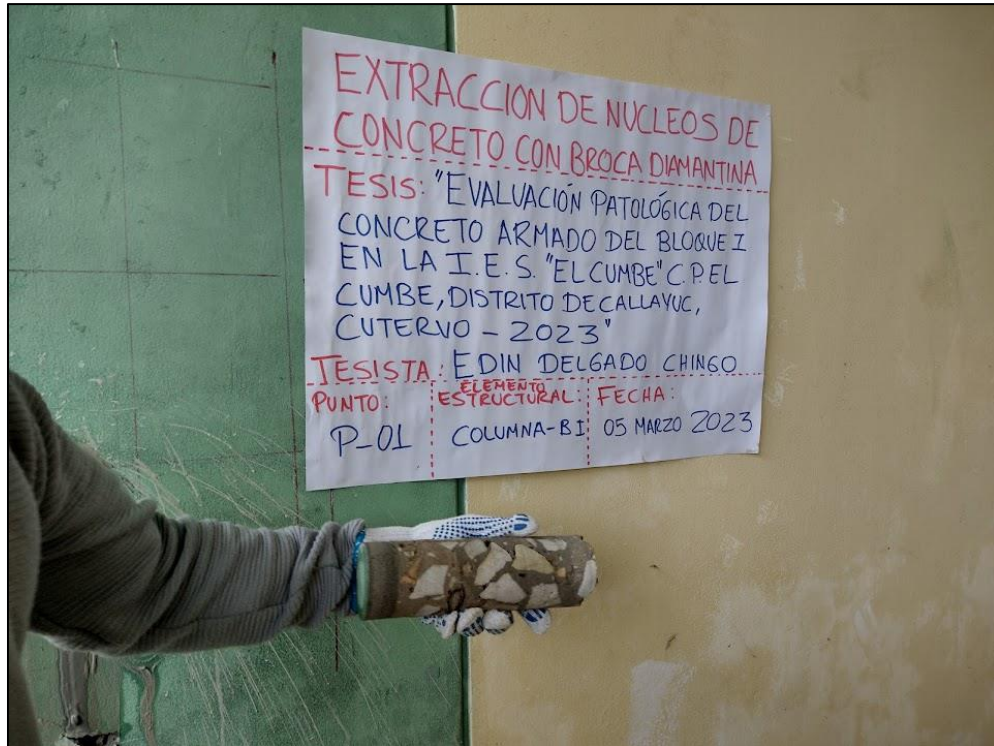
Figura 01. Muestra el concreto que presenta la institución educativa.

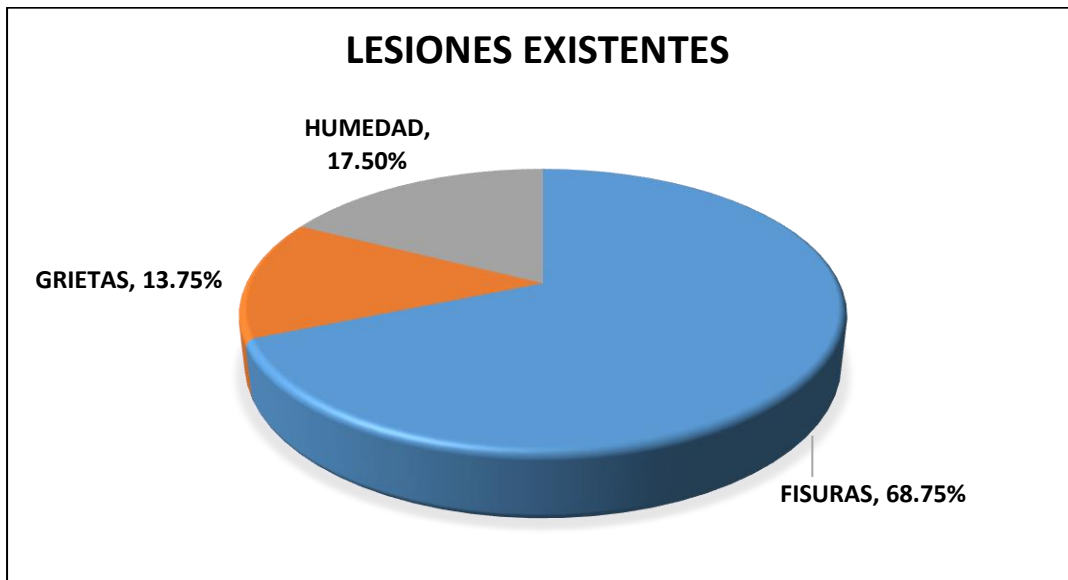
LESION	CANTIDAD	% CORRESPONDIENTE
Fisuras	110	68.75%
Grietas	22	13.75%
Humedades	28	17.50%
TOTAL	160	100.00%

Figura 23. Total de lesiones existentes en el Bloque I de la I.E. "El Cumbe".

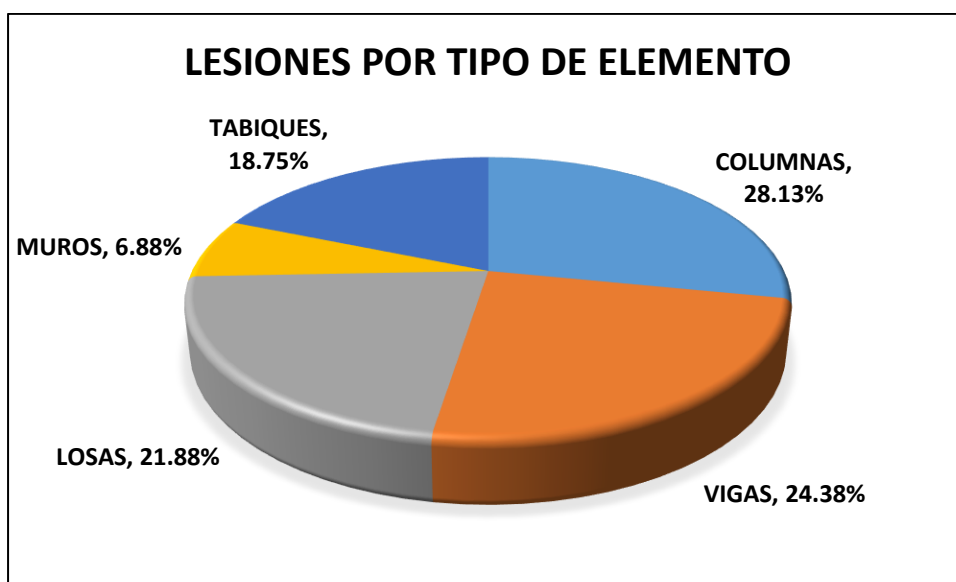
ELEMENTO	CANTIDAD	% CORRESPONDIENTE
COLUMNAS	45	28.13%
VIGAS	39	24.38%
LOSAS	35	21.88%
MUROS	11	6.88%
TABIQUES	30	18.75%
TOTAL	160	100.00%

Figura 24. Total de lesiones existentes distribuidos por tipo de elemento.

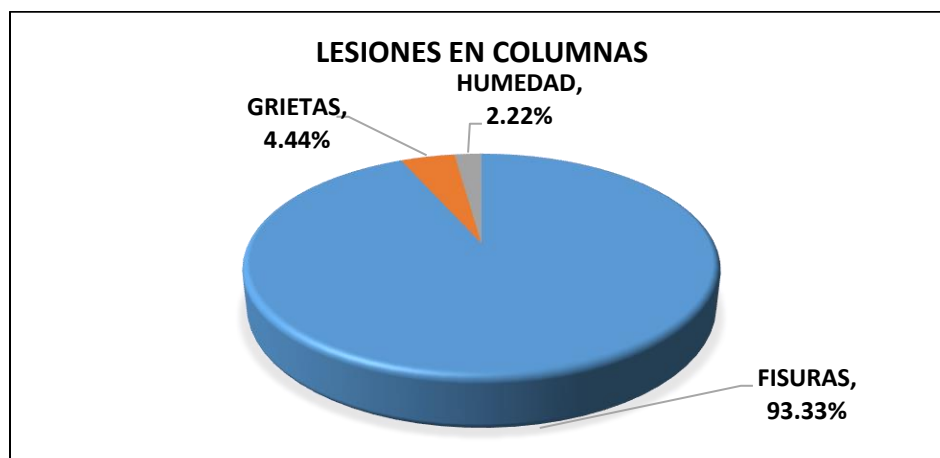
LESION	CANTIDAD	% CORRESPONDIENTE
FISURAS	42	93.33%
GRIETAS	2	4.44%
HUMEDAD	1	2.22%
TOTAL	45	100.00%

Figura 25. Total de lesiones existentes en columnas del bloque I.

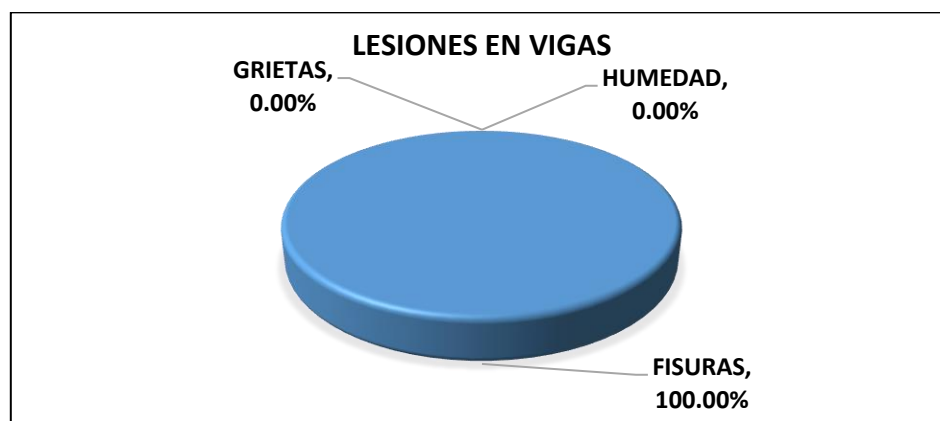
LESION	CANTIDAD	% CORRESPONDIENTE
FISURAS	39	100.00%
GRIETAS	0	0.00%
HUMEDAD	0	0.00%
TOTAL	39	100.00%

Figura 26. Total de lesiones existentes en vigas del bloque I.

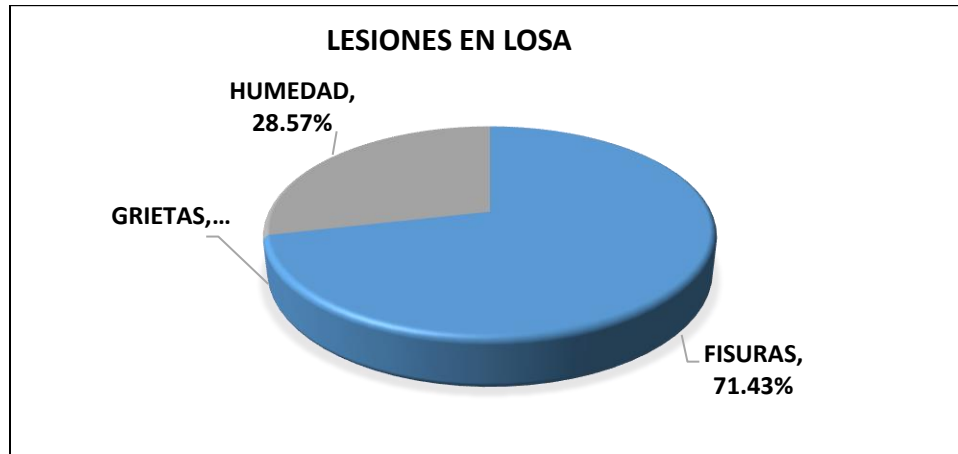
LESION	CANTIDAD	% CORRESPONDIENTE
FISURAS	25	71.43%
GRIETAS	0	0.00%
HUMEDAD	10	28.57%
TOTAL	35	100.00%

Figura 27. Total de lesiones existentes en losa aligerada del bloque I.

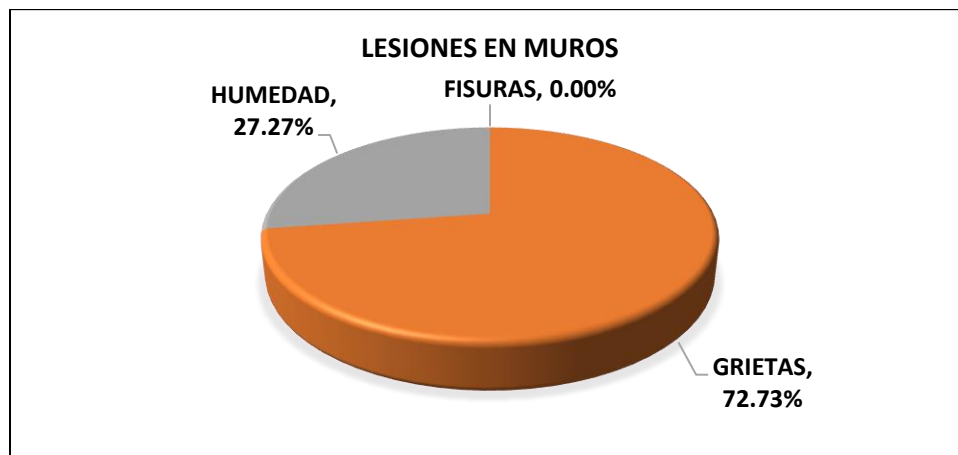
LESION	CANTIDAD	% CORRESPONDIENTE
FISURAS	0	0.00%
GRIETAS	8	72.73%
HUMEDAD	3	27.27%
TOTAL	11	100.00%

Figura 28. Total de lesiones existentes en muros de albañilería del bloque I.

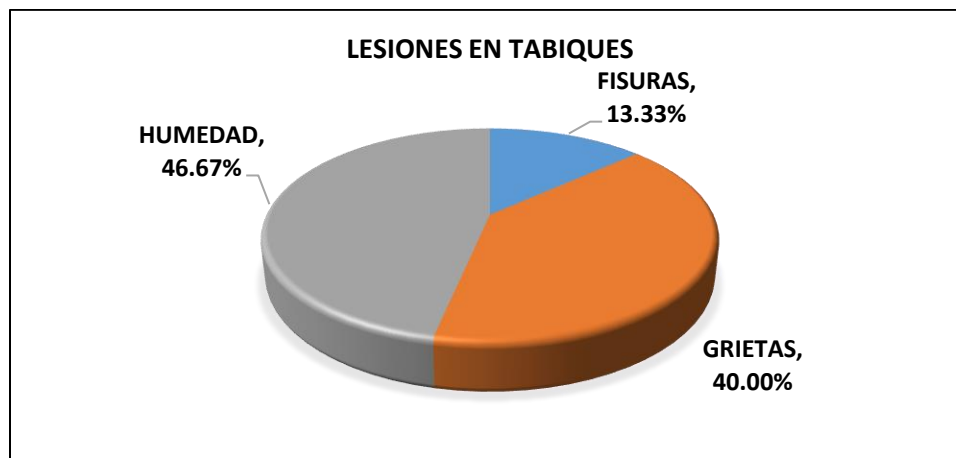
LESION	CANTIDAD	% CORRESPONDIENTE
FISURAS	4	13.33%
GRIETAS	12	40.00%
HUMEDAD	14	46.67%
TOTAL	30	100.00%

Figura 29. Total de lesiones existentes en tabiques de albañilería del bloque I.

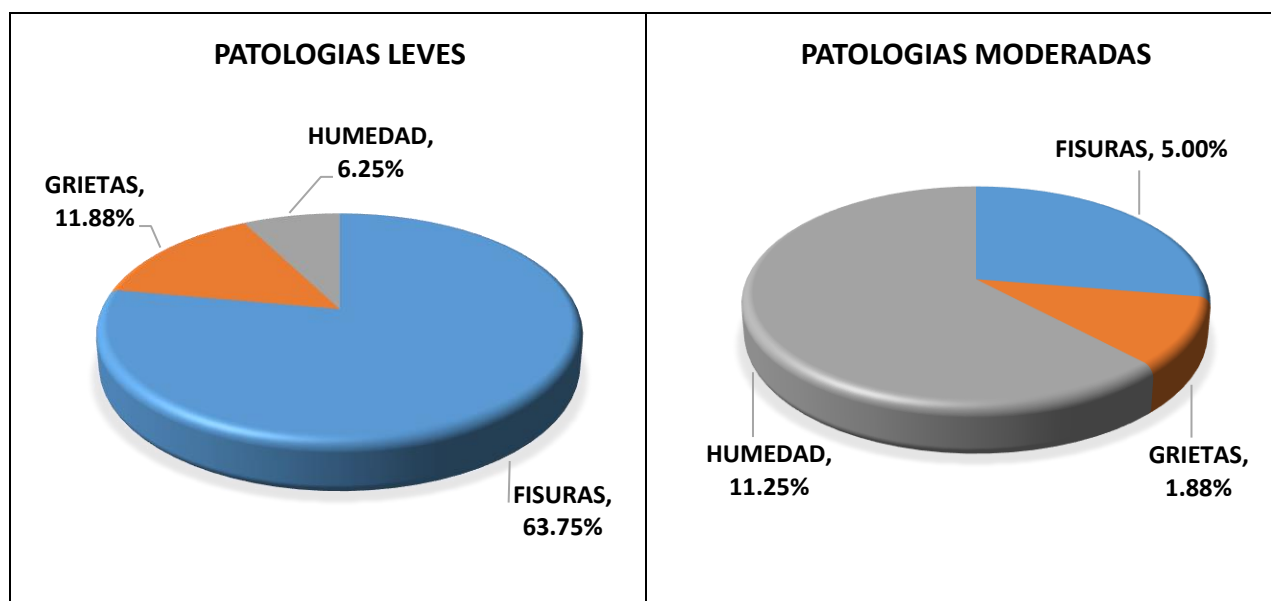
LESION	LEVES		MODERADOS		SEVEROS	
	CANTIDAD	%	CANTIDAD	%	CANTIDAD	%
FISURAS	102	63.75%	8	5.00%	0	0.00%
GRIETAS	19	11.88%	3	1.88%	0	0.00%
HUMEDAD	10	6.25%	18	11.25%	0	0.00%
TOTAL	131	81.88%	29	18.13%	0	0.00%

Figura 30. Nivel de severidad de las lesiones existentes.

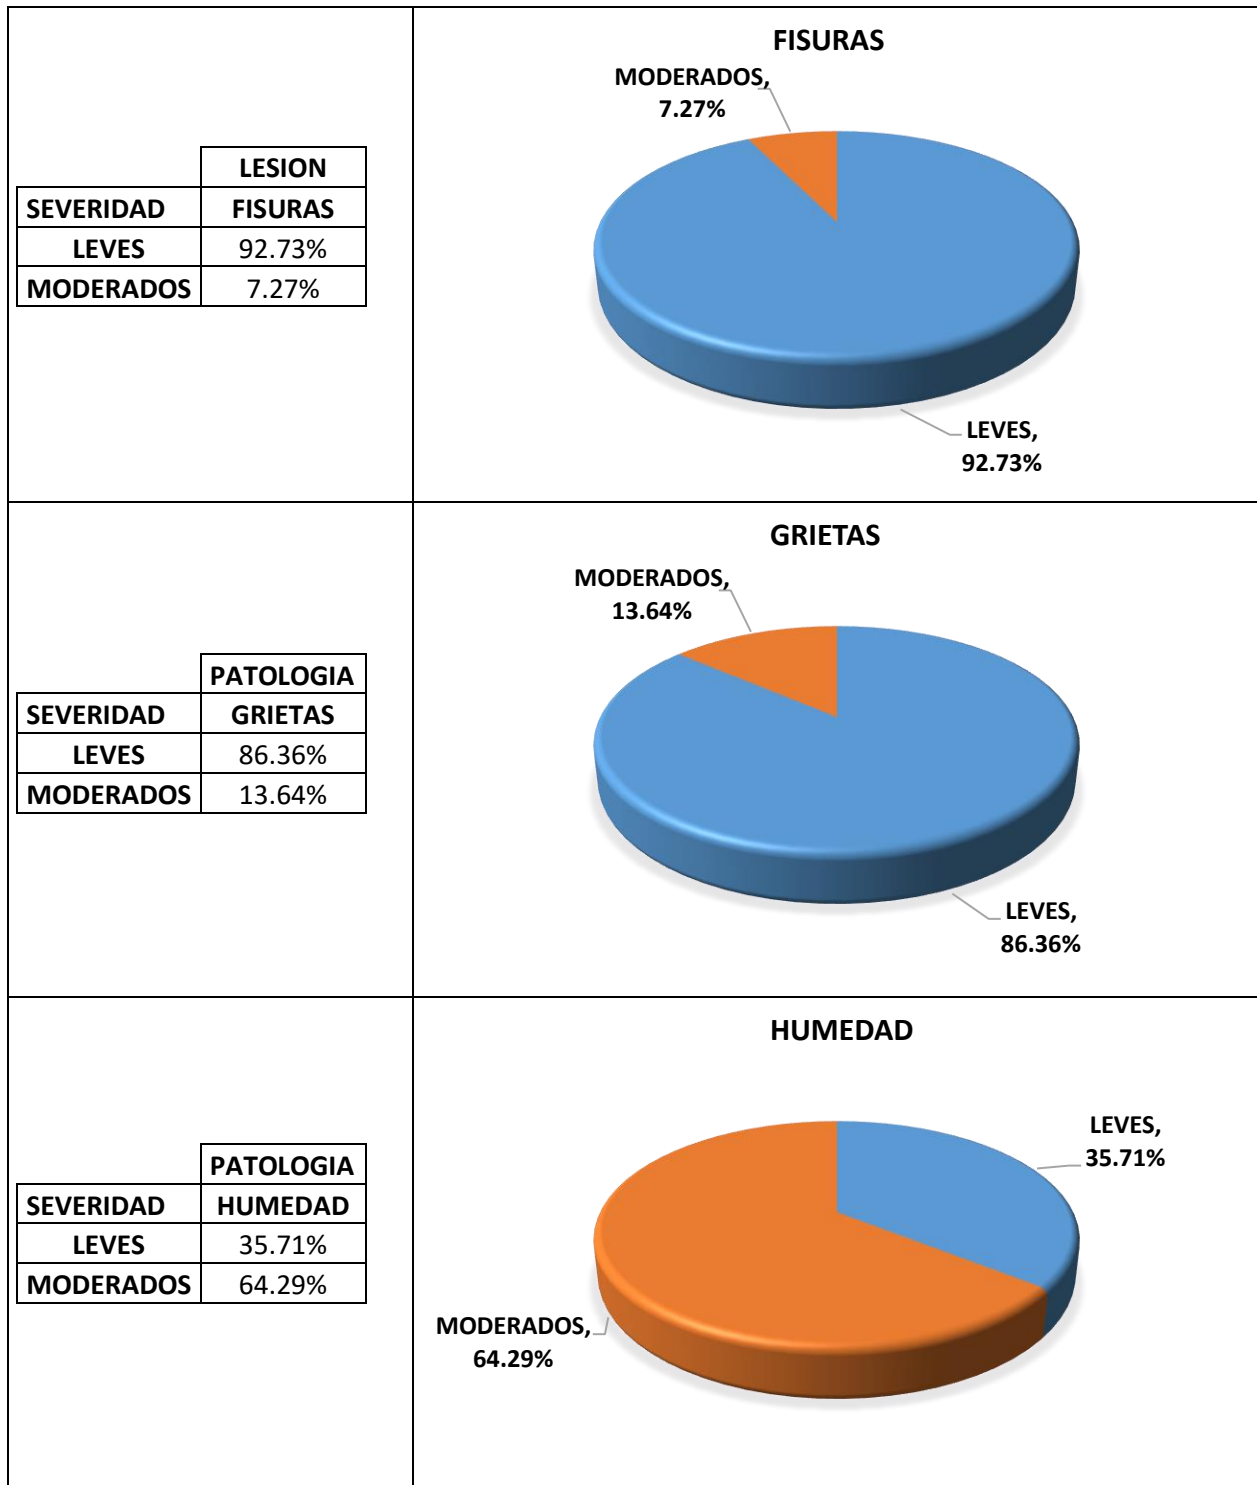
Figura 31. Nivel de severidad por tipo de lesión.

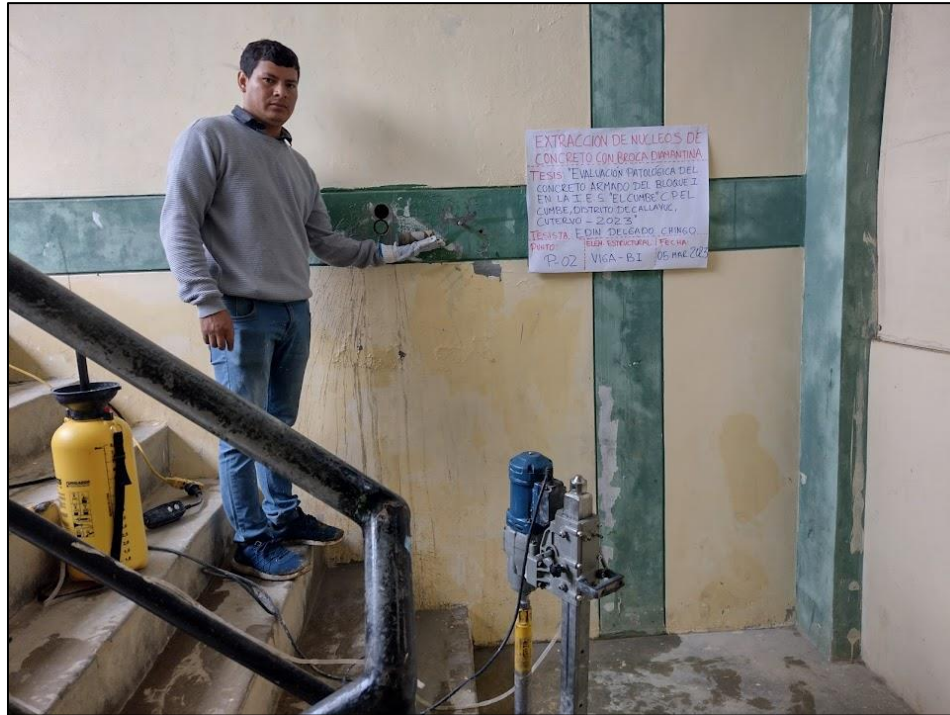
Fotografía 13: Extracción de la muestra de concreto endurecido utilizando broca diamantina de 2” en la viga.

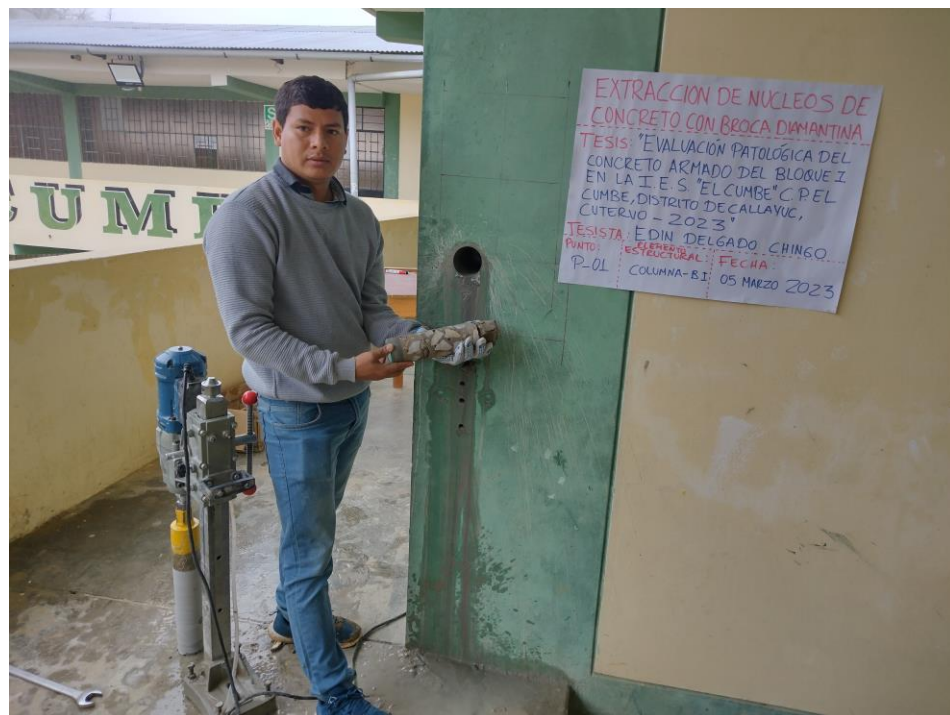
Fotografía 14: Extracción de la muestra de concreto endurecido utilizando broca diamantina de 3” en la columna.

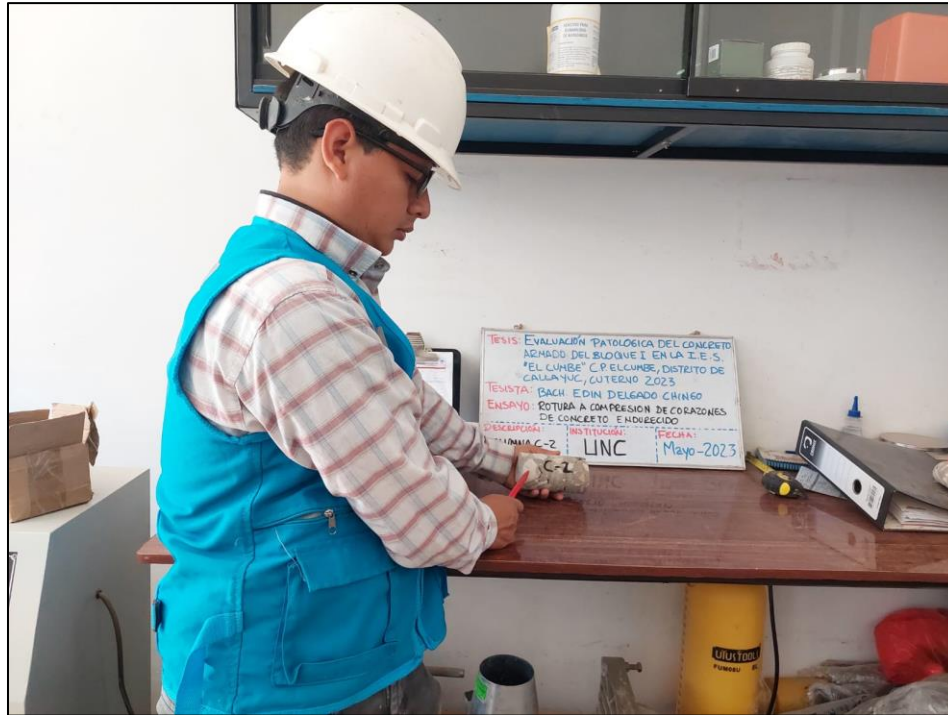
Fotografía 16: Identificación y descripción del corazón diamantino extraído de la columna.
