**EVALUACIÓN PATOLÓGICA DEL PABELLÓN 1 DE LA I.E. ANDRÉS AVELINO
CÁCERES, CON FINES DE REFORZAMIENTO – BAÑOS DEL INCA, 2023**
PARA OPTAR EL TÍTULO PROFESIONAL DE INGENIERO CIVIL

Bach. QUILICHE GUTIERREZ WILLIAM

2023

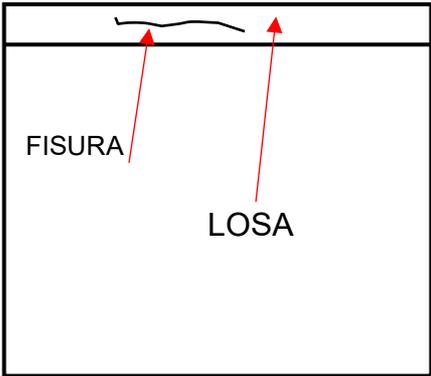
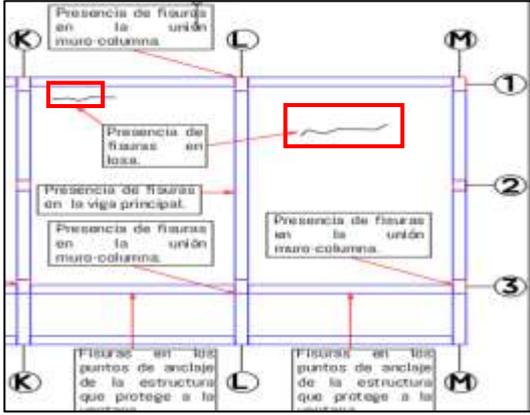
<p style="text-align: center;">Losa primer ambiente, Tramo K-M</p>
Fotografía

Observación: Se observa la presencia de fisuras inclinadas con referencia a la viga secundaria en la losa del primer ambiente (1P-101).	
Calificación visual	
Grado de la lesión: Moderado	
Afecta al edificio en: seguridad, funcionalidad y aspecto	
Numero de fotografía: 04 y 05

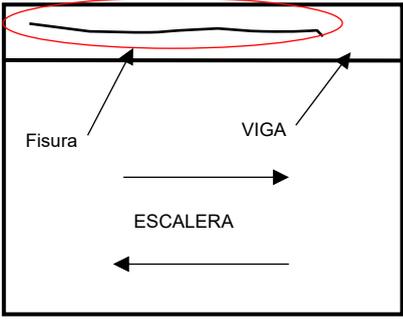
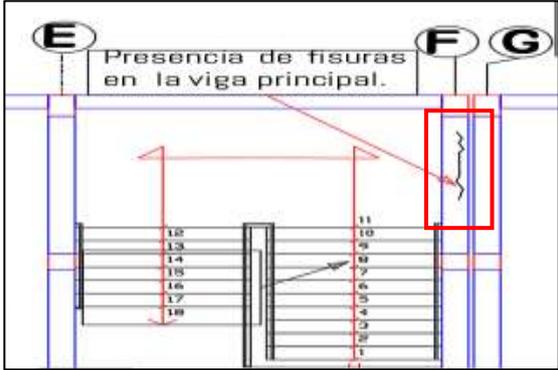
<p>Fotografía que muestra la fisura horizontal en la viga principal del primer piso. La fisura es una línea horizontal que se extiende a lo largo de la viga.</p>	
Observación: Se observa la presencia de una fisura horizontal a lo largo de todo el tramo: 1-2 de la viga principal del eje F-F del primer piso.	
Calificación visual	
Grado de la lesión: Leve y moderado	
Afecta al edificio en: seguridad, funcionalidad y aspecto	
Numero de fotografía: 14

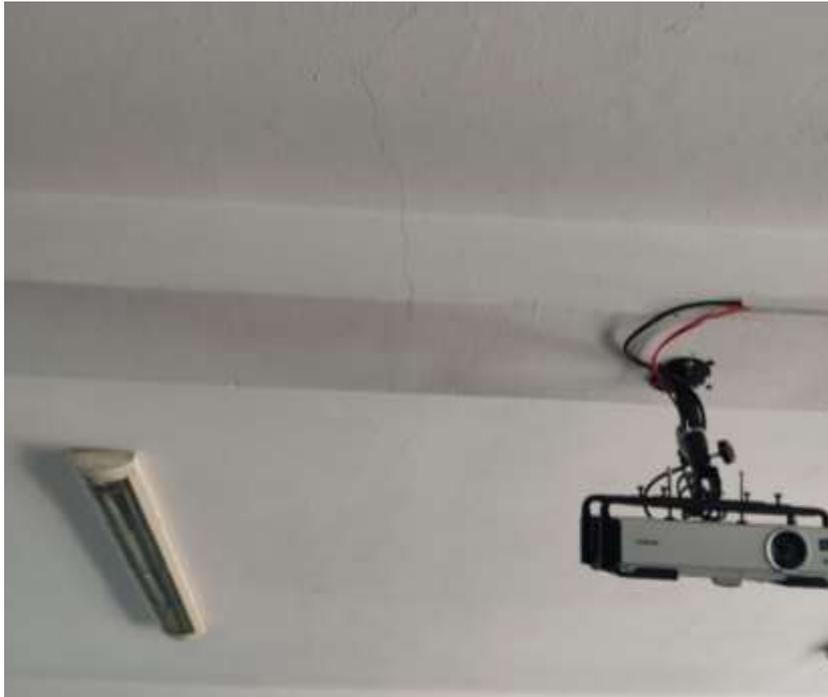
Fotografía N° 6. Estado actual de la viga principal del eje: L-L, tramo: 1-3.

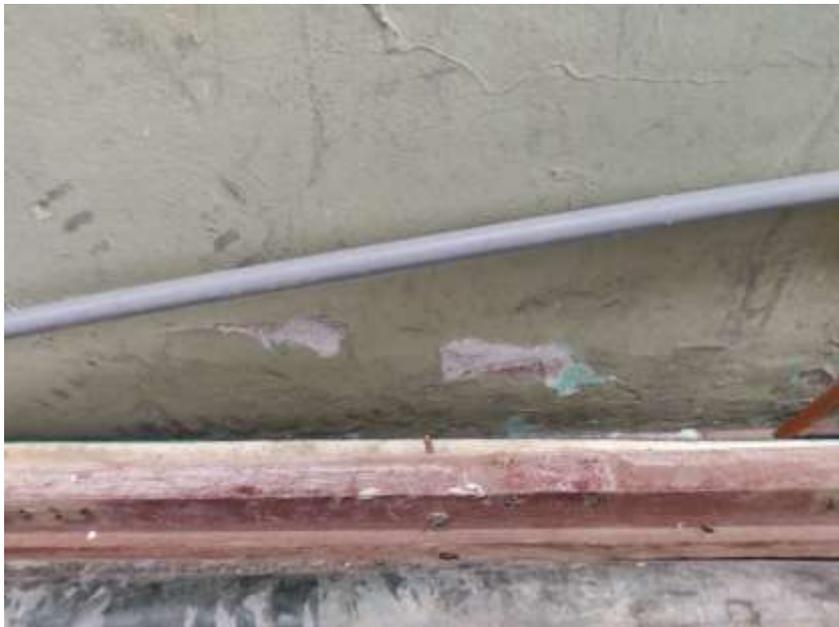
Fotografía N° 9. Estado actual del muro de albañilería del eje A-A, tramo: 1-

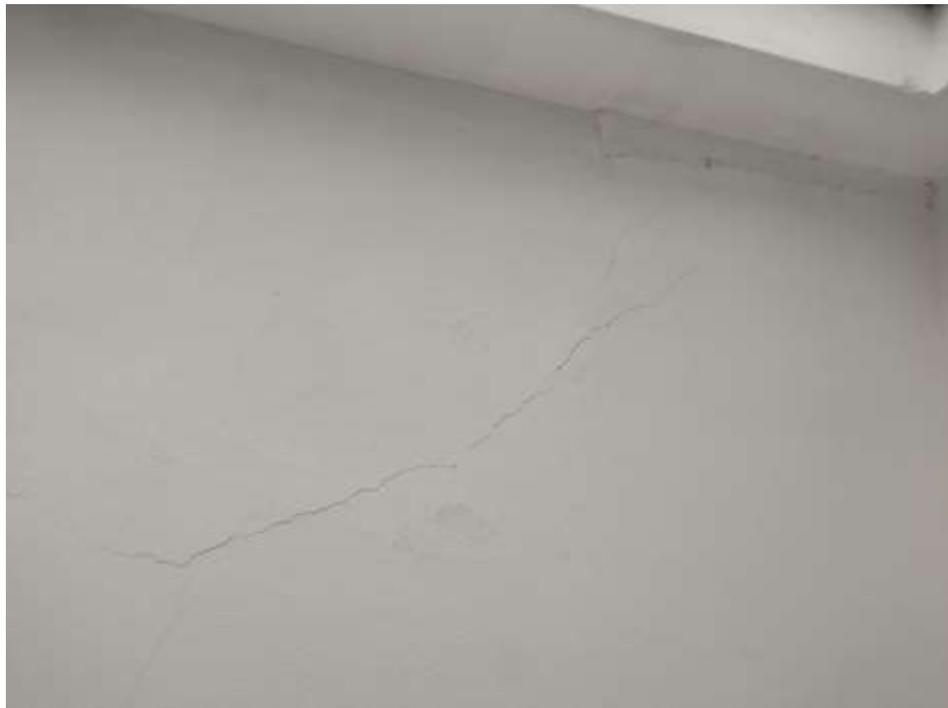
Fotografía N° 11. Estado actual de la losa del ambiente: P1-101.

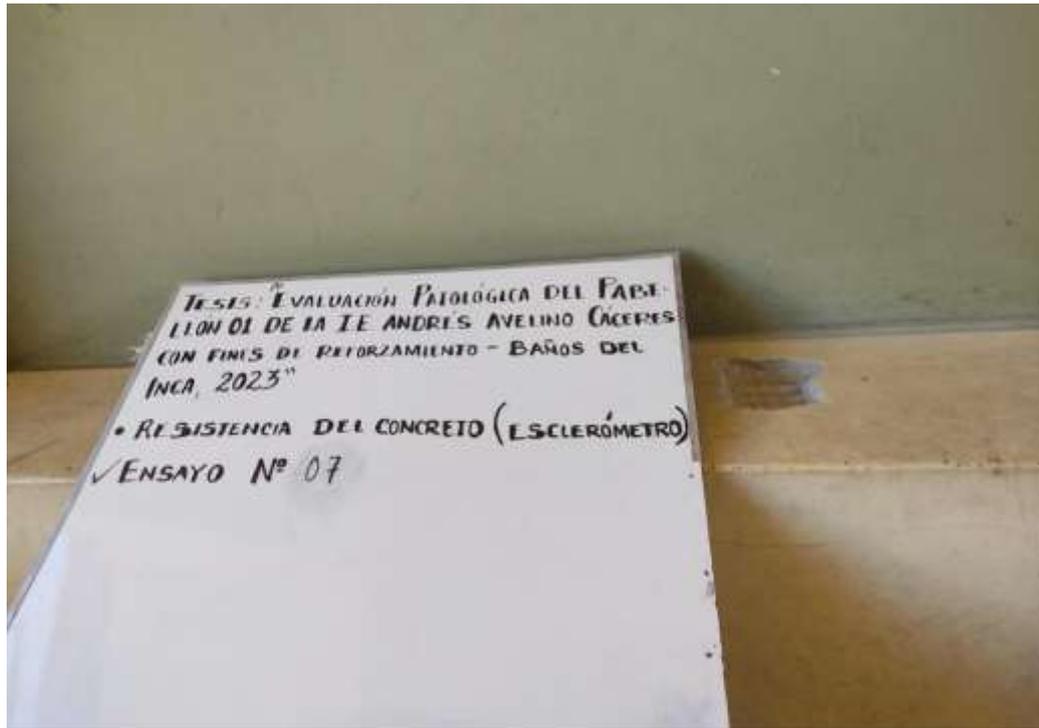
Fotografía N° 21. Realizando el ensayo de esclerometría en una de las vigas del primer piso (viga que presenta falla a lo largo de toda su sección transversal).

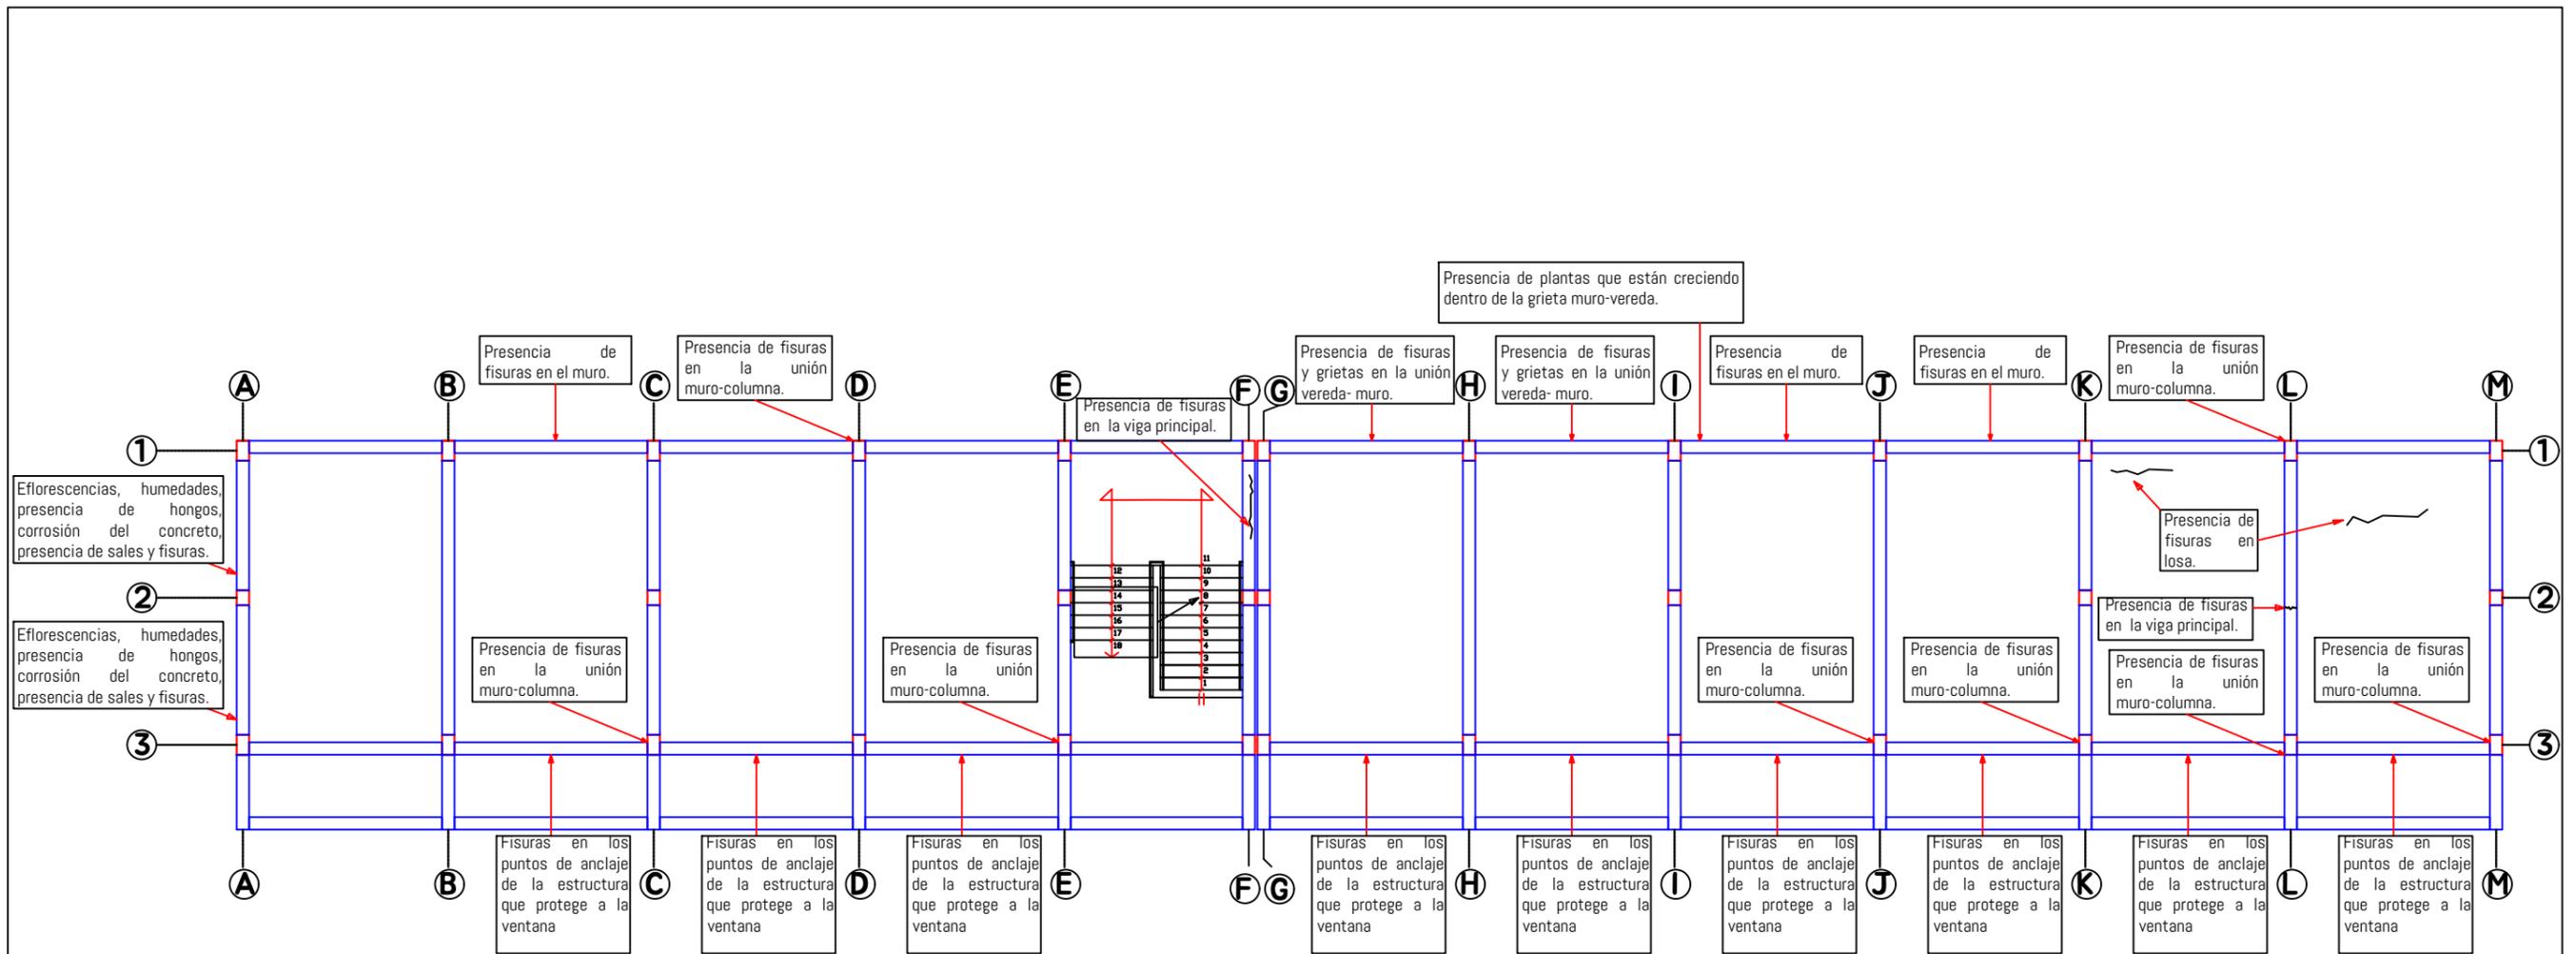
UBICACIÓN DE PATOLOGÍAS EN EL PRIMER NIVEL

Se realizó el registro y la observación en los dos niveles, en los cuales se observó que hay dos vigas con presencia de fisuras, una en el ambiente P1-101 (aula 1° F) en donde se observó fisuración en la parte central de la viga principal del eje: L-L, tramo: 1-3 en toda su sección transversal y otra en la viga principal del eje: F-F, tramo: 1-2 (primer piso), esta fisura se observa de manera horizontal en el sentido de la viga en todo el tramo 1-2. En las demás vigas no se observan fallas o presencia de patologías tanto en el primer como en el segundo nivel.

También se observa presencia de humedades en los muros por filtraciones de agua (eje A-A, tramo:1-3), eflorescencias (eje A-A, tramo: 1-3) y humedades a la que está expuesta la infraestructura, corrosiones en los puntos donde se han colocado la estructura metálica que protege a las ventanas (eje 3-3, tramos: A-E y G-M).

Se observó que existen fisuras, grietas en las veredas (eje 1-1, tramo: G-J), también se observa el crecimiento de plantas dentro de las grietas (eje 1-1, tramo: I-J).
