UNIVERSIDAD NACIONAL DE CAJAMARCA
FACULTAD DE INGENIERÍA
ESCUELA ACADÉMICO PROFESIONAL DE INGENIERÍA CIVIL

TESIS

“SISTEMA DE GESTIÓN DE PAVIMENTOS APLICANDO EL MODELO ESTOCÁSTICO-PROBABILÍSTICO, PARA OPTIMIZACIÓN DE RECURSOS ECONÓMICOS, EN MANTENIMIENTO DE PAVIMENTOS FLEXIBLES, CARRETERA BAÑOS DEL INCA-OTUZCO, CAJAMARCA”

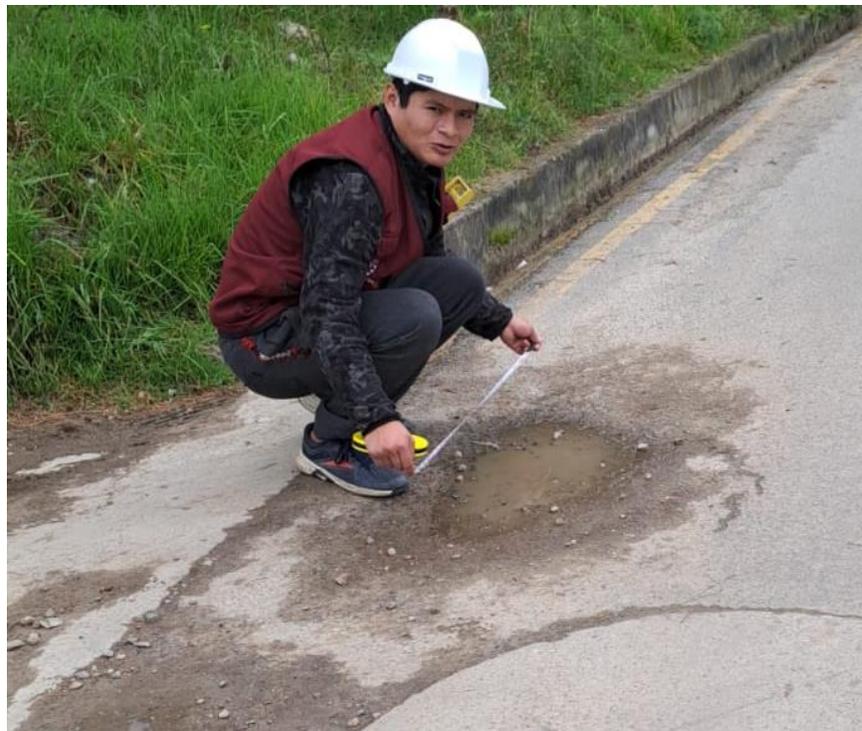
Figura 231:Medición de hueco. UM-52
