UNIVERSIDAD NACIONAL DE CAJAMARCA
FACULTAD DE INGENIERÍA
ESCUELA ACADÉMICO PROFESIONAL DE INGENIERÍA CIVIL

TESIS

**“ESTUDIO PATOLÓGICO DEL PABELLÓN 1I DE LA UNIVERSIDAD NACIONAL
DE CAJAMARCA, CON FINES DE REFORZAMIENTO, 2023”**

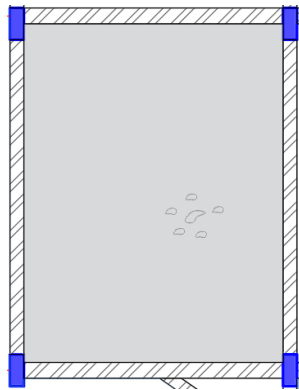
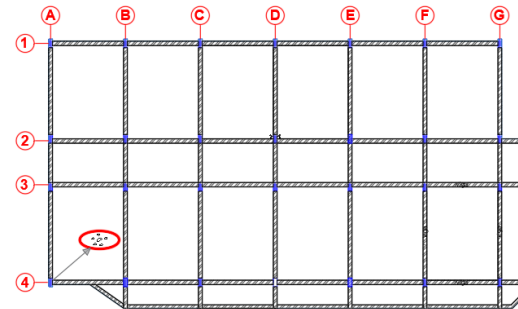
Eje: A-A y B-B
 Tramo: 3-4

OBSERVACIONES: Presencia de humedades en la losa del primer nivel específicamente en los ambientes designados para los servicios higiénicos debido a las conexiones de desagüe, los montantes bajan por la losa.

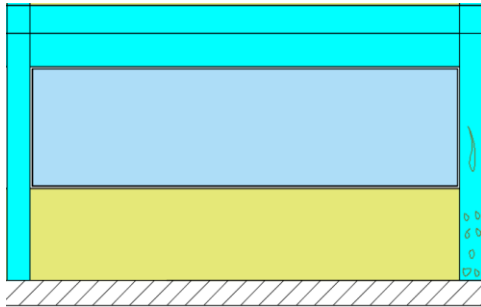
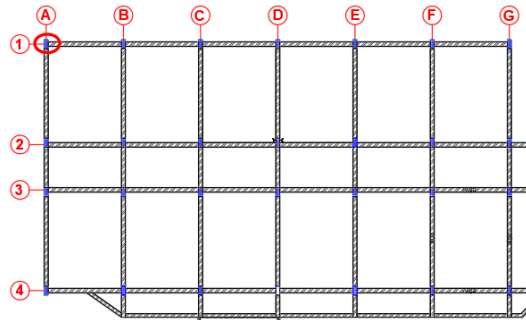
Eje: 1-1
 Tramo: A-A

OBSERVACIONES: Presencia de eflorescencias debido a la humedad además de erosiones físicas (descascaramiento de los acabados) en la superficie de la columna.

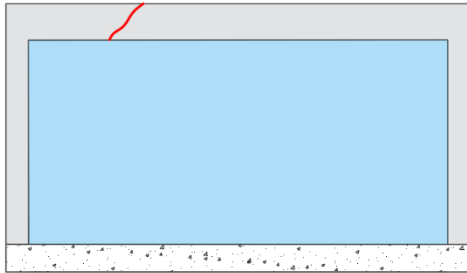
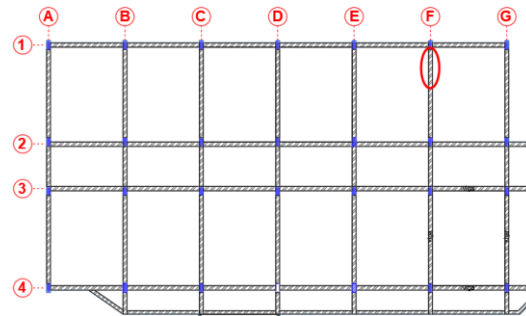
Eje: F-F
 Tramo: 1-2

OBSERVACIONES: Se observa fisura vertical inclinada en la viga del primer nivel, la cual también ingresa una pequeña parte a la losa.

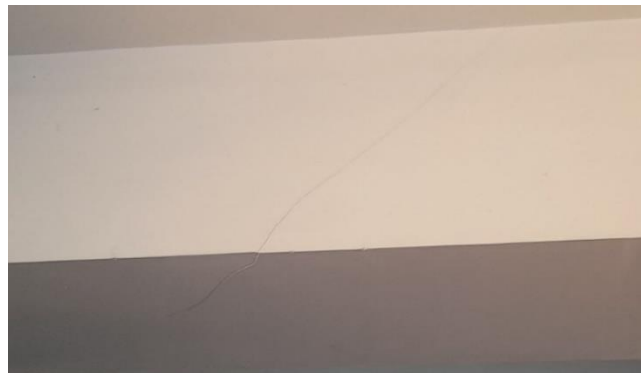
Ancho: 0.9 mm
 Long: 73 cm
 Prof: 0.2mm

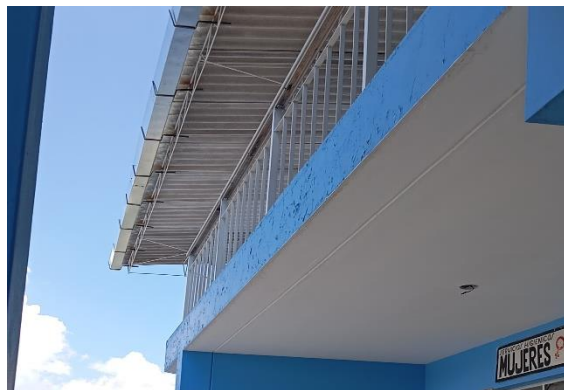
OBSERVACIONES: En la parte exterior de la losa del segundo piso se observa la presencia de erosiones físicas (descascamiento de los acabados), además de eflorescencias por humedad

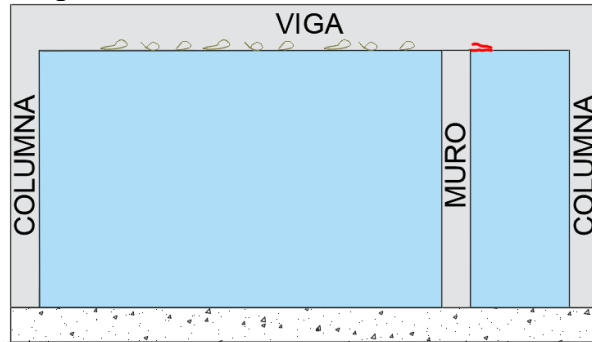
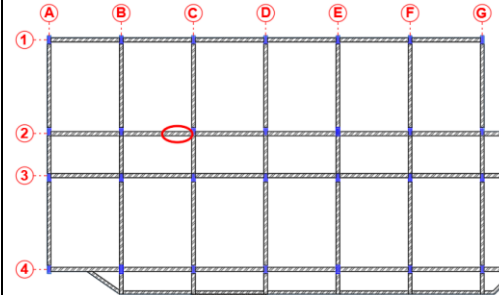
OBSERVACIONES: Grieta horizontal en la viga, presencia de pequeñas hendiduras en la parte inferior del peralte donde se observa pérdida de sección del recubrimiento.

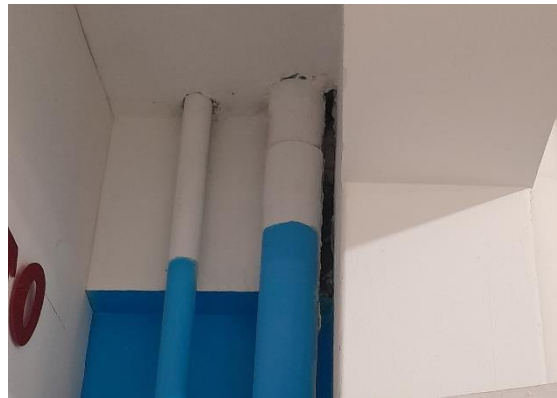
OBSERVACIONES: Se observa presencia de eflorescencias en la losa y parte de la viga y columna debido a tuberías del sistema de desagüe y ventilación que están expuestas y bajan por la superficie de la losa.

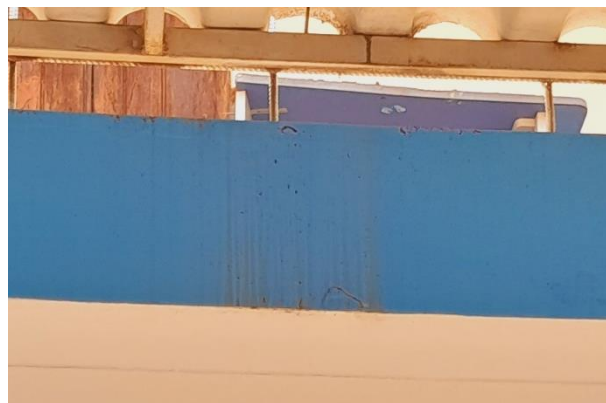
OBSERVACIONES: Fisura y presencia de suciedad en la parte exterior de la losa del segundo nivel

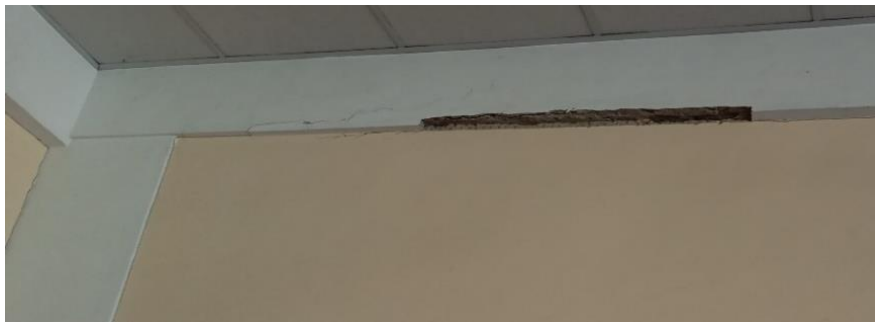
Ancho: 21 mm
 Long: 93 cm
 Prof.: 26 mm

OBSERVACIONES: Fisura inclinada que parte desde el muro y se desplaza en la viga además se observa desprendimiento del recubrimiento en la unión viga muro.

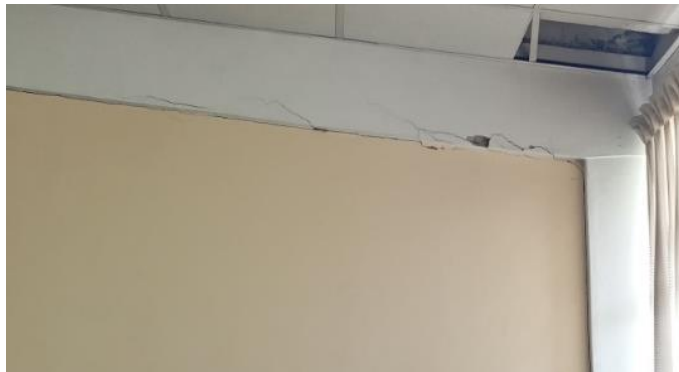
Ancho promedio: 2.7 mm

longitud: 50 cm

OBSERVACIONES: Se observan grietas y fisuras inclinadas que parten desde la unión viga columna y viga muro, además se ha desprendido una parte del recubrimiento.

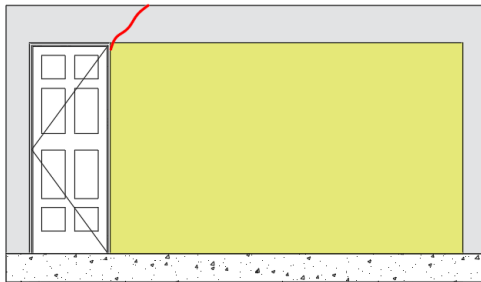
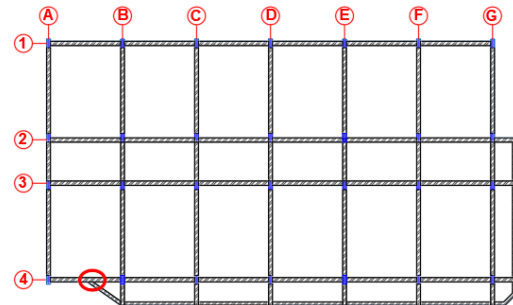
OBSERVACIONES: Fisuras y grieta vertical inclinada con presencia de desprendimiento del recubrimiento en viga del tercer nivel, específicamente en el aula II – 301.

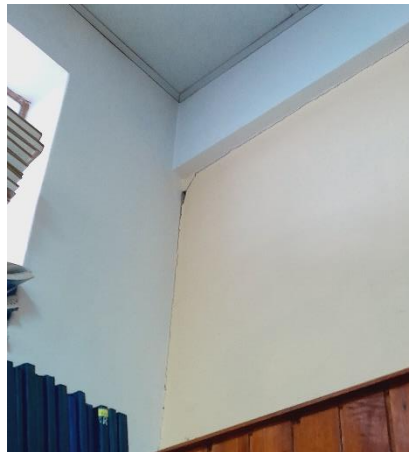
Ancho promedio: 3.4 mm
 longitud: 1.20 cm
 profundidad: 4.8 mm

OBSERVACIONES: Fisura horizontal en la intersección viga muro, desprendimiento del recubrimiento en la unión viga – columna y fisura vertical en la intersección del muro y la columna.

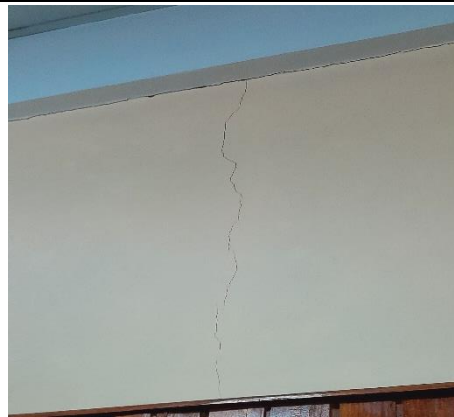
Ancho promedio: 2.6 mm
 longitud: 1.10
 profundidad: 2.3 mm

OBSERVACIONES: Fisura vertical que parte desde la viga y baja por el muro en el ambiente designado para Biblioteca en el tercer nivel del pabellón 11.

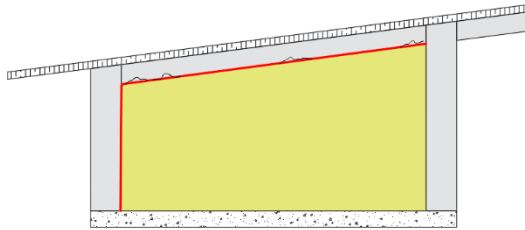
Ancho promedio: 7.6 mm
 largo promedio: 4.2 m
 profundidad: 24 mm

OBSERVACIONES: Grietas horizontales y verticales además de fisuras inclinadas a lo largo de toda la viga y parte de la columna en la unión con el muro, se observa también desprendimiento del recubrimiento.

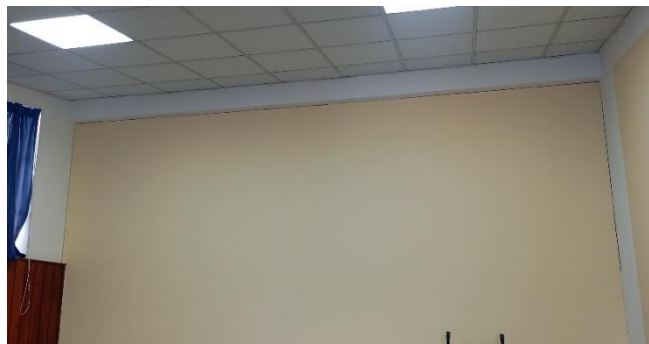
Ancho: 2.1 mm
 longitud: 1.75 m
 profundidad: 2.8 mm

OBSERVACIONES: Fisura horizontal a lo largo de la intersección viga muro y desciende por parte de la columna en la intersección columna muro.

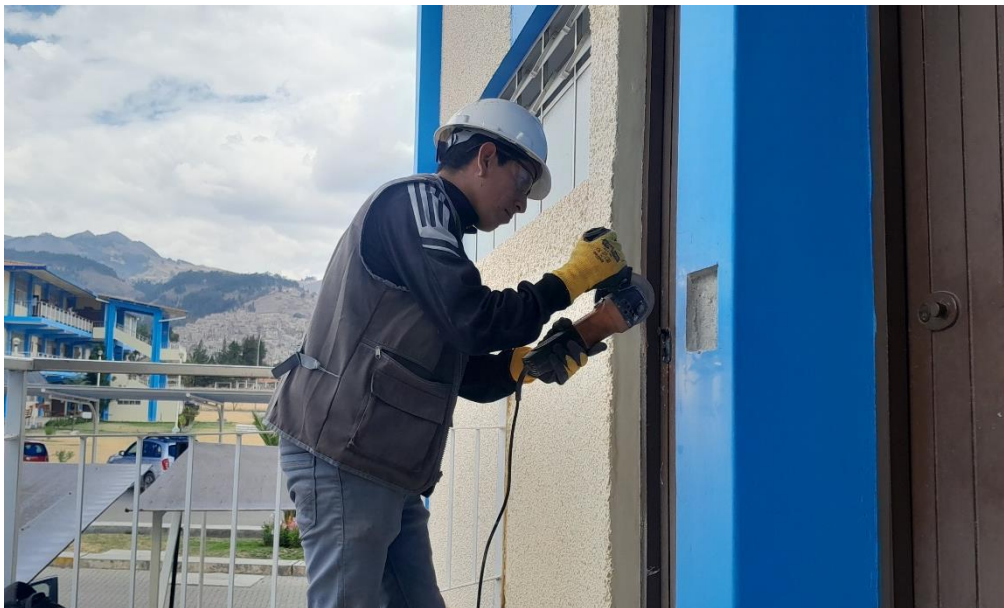
Fotografía N° 6: Retirando el recubrimiento de uno de los elementos estructurales (columna).

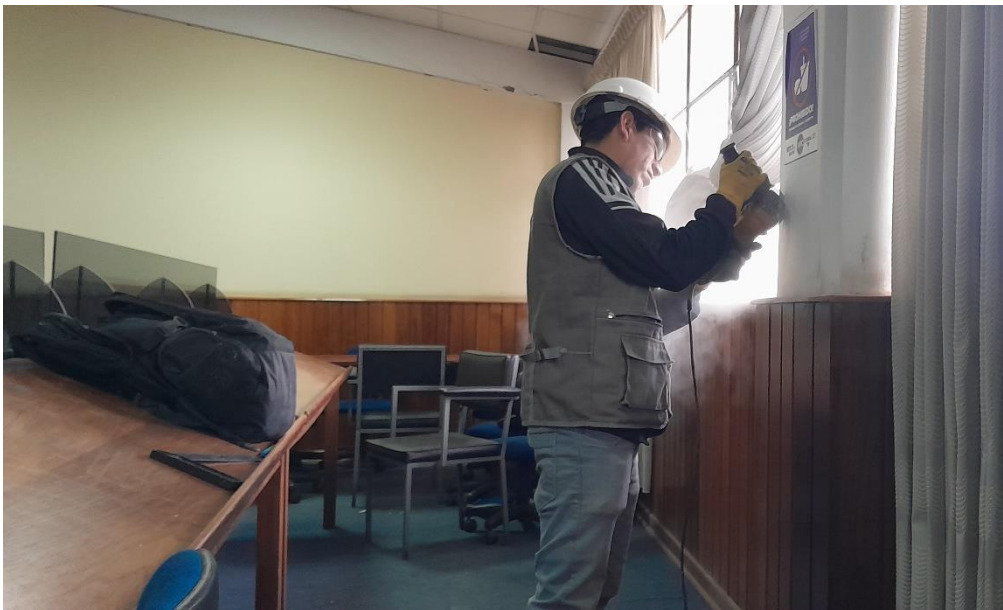
Fotografía N° 8: Retirando el recubrimiento de una columna del tercer nivel para su posterior ensayo.

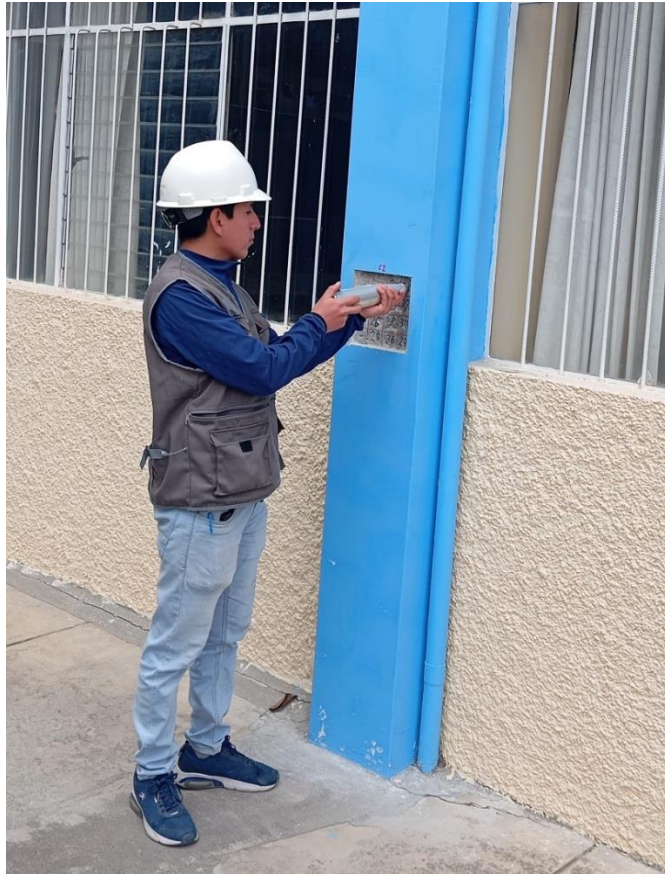
Fotografía N° 9: Realizando el ensayo de esclerometría en una de las columnas del primer nivel.

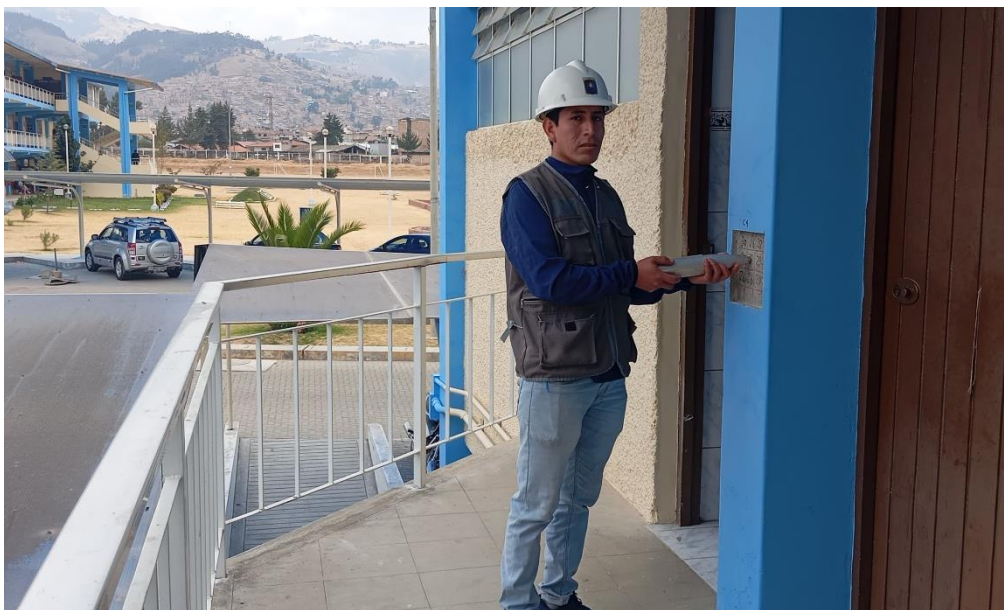
Fotografía N° 10: Realizando el ensayo de esclerometría en una de las columnas del segundo nivel.

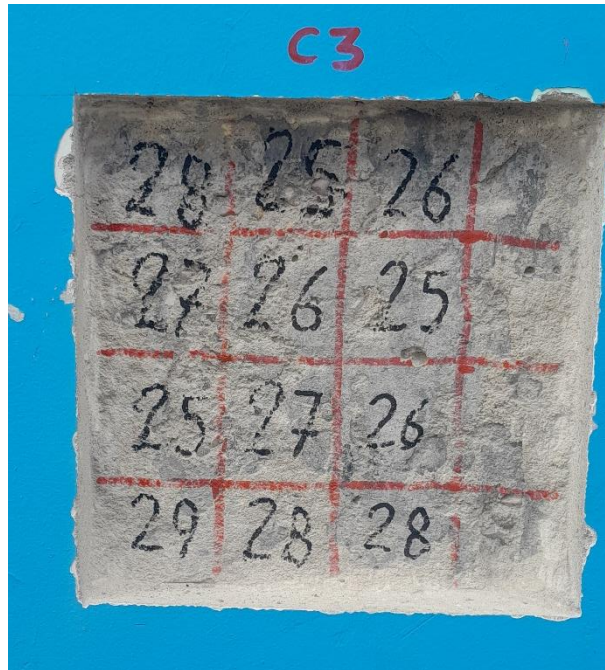
Fotografía N° 11: Resultados de los rebotes obtenidos en el ensayo de esclerometría en una de las columnas del primer nivel.

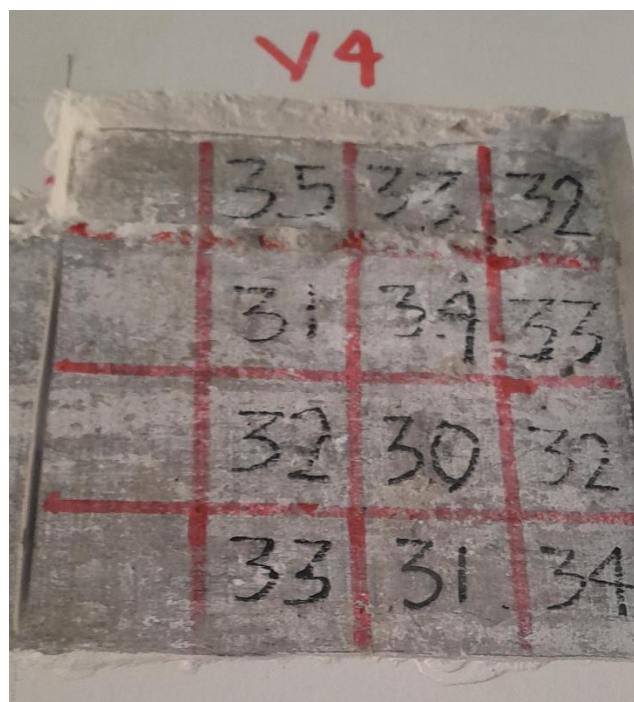
Fotografía N° 12: Resultados de los rebotes obtenidos en el ensayo de esclerometría en una de las vigas del segundo nivel.

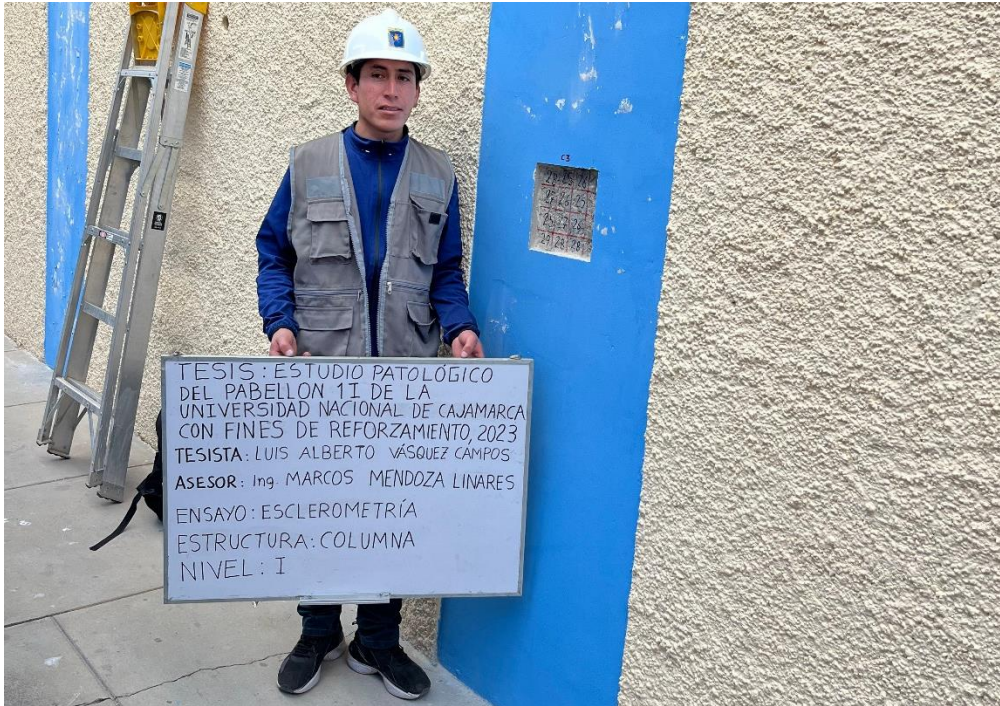
Fotografía N° 13: Ensayo de esclerometría en columna C3 del primer nivel

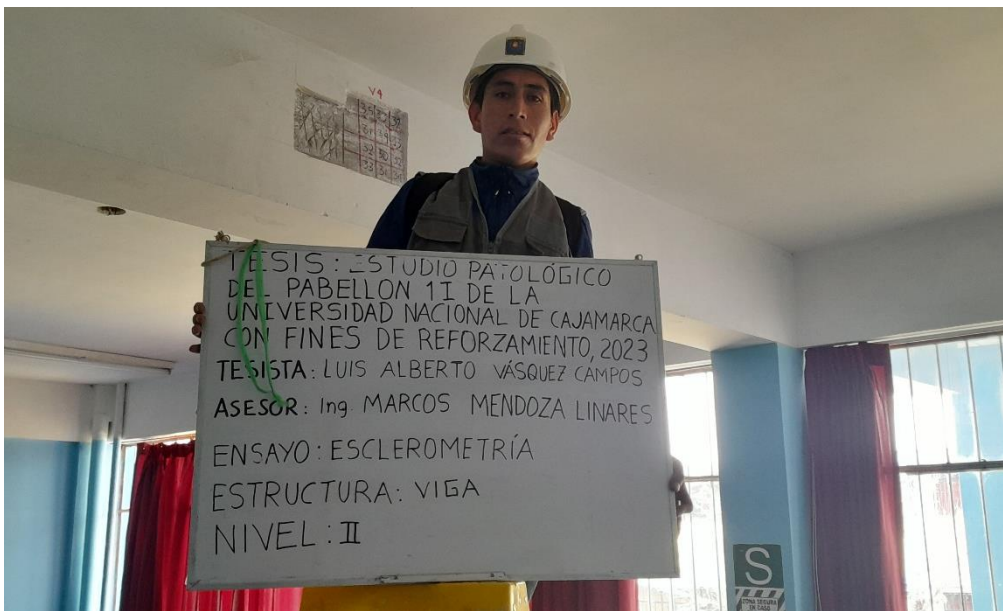
Fotografía N° 14: Ensayo de esclerometría en viga V4 del Segundo nivel

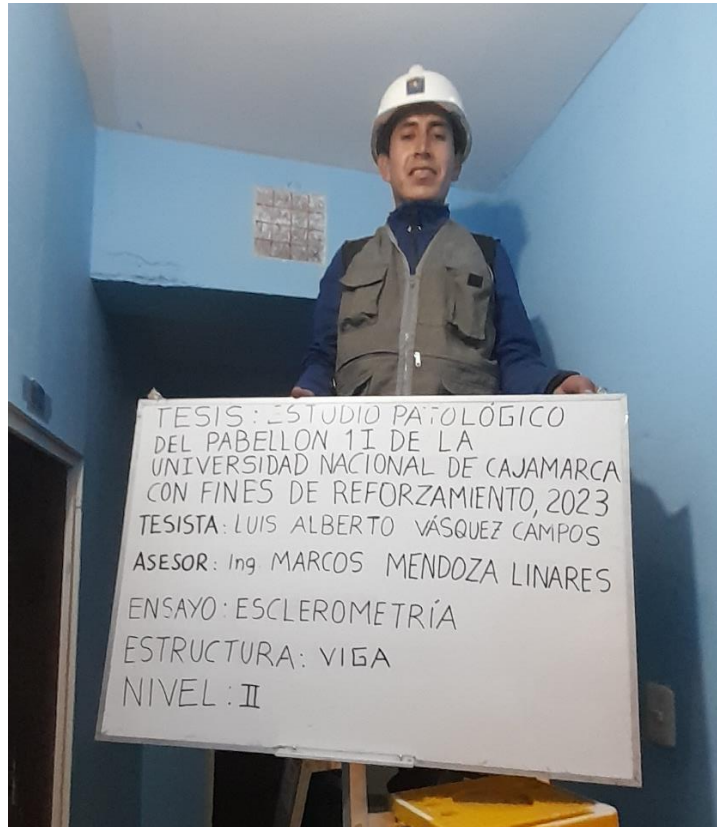
Fotografía N° 15: Ensayo de esclerometría en viga V5 del Segundo nivel
