UNIVERSIDAD NACIONAL DE CAJAMARCA

PROGRAMA DE MAESTRÍA EN CIENCIAS

**RIESGO SÍSMICO EN ESTABLECIMIENTOS DE SALUD CATEGORÍA II-1
EN EL DISTRITO DE CAJAMARCA - 2024**

MENCIÓN: INGENIERÍA Y GERENCIA DE LA CONSTRUCCIÓN

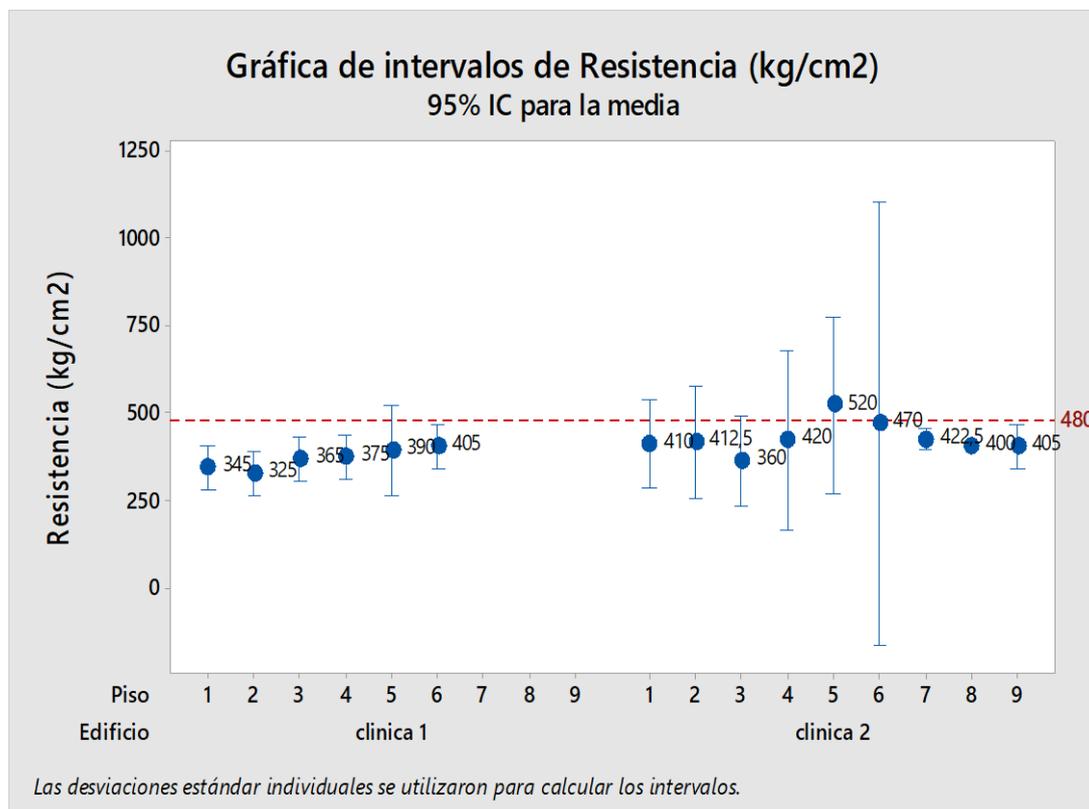
Figura 20. Resistencia de vigas.

Nota: Con respecto a los estudios de esclerometría que se han realizado en las clínicas, se han obtenido datos sobre la resistencia a la compresión que presentan dichos componentes, es importante recalcar que para el presente estudio se han presentado las circunstancias óptimas para la toma de las muestras (componentes estructurároslos sin tarrajeo - vigas y columnas) lo que ha permitido obtener resultados mucho mas óptimos y cercanos a la realidad.

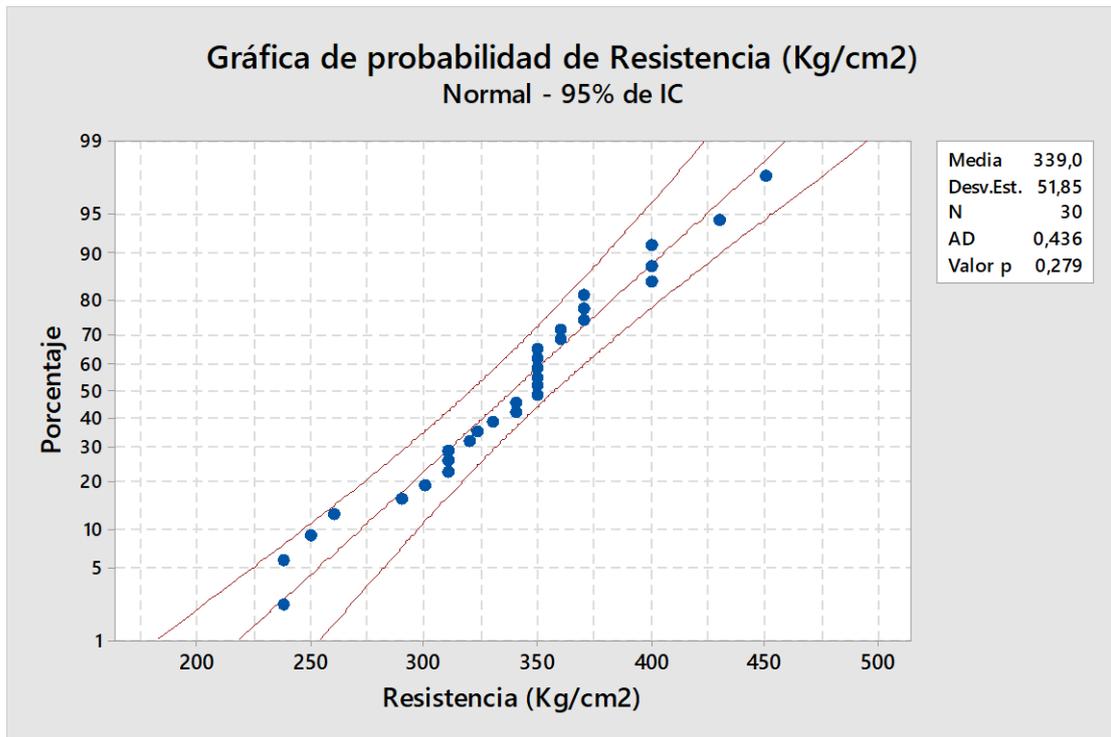
Figura 23. Resistencia de columnas.

Nota: Podemos observar que estadísticamente con los datos que se han obtenido en campo para los estudios de esclerometría, se logra una media de 339.00 Kg/cm² para las columnas en ambas edificaciones.

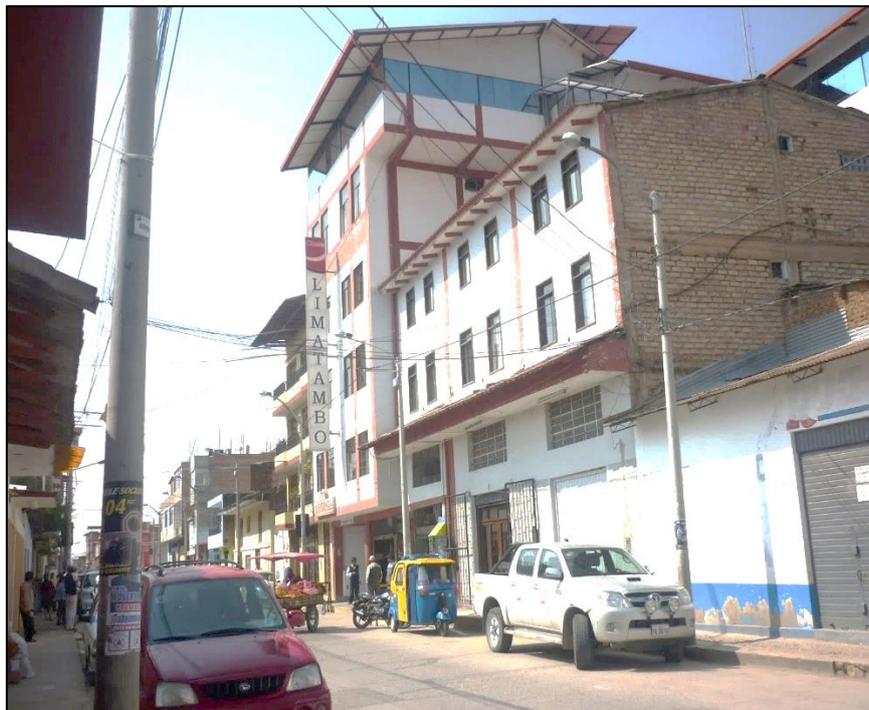
Figura 24. Clínica Limatambo I.

DEFICIENCIAS DE LA ESTRUCTURA:

- Evaluar la uniformidad del concreto en las torres de las clínicas.
- Marcar con pintura las zonas donde salga valores de baja resistencia.
- Realizar un informe para indicar las zonas a reforzar.
- Evaluar la evolución del f'c con otro ensayo de esclerometría que será materia de otro estudio para otras tesis.
- Elaborar estadísticamente los datos en campo para hallar una media.

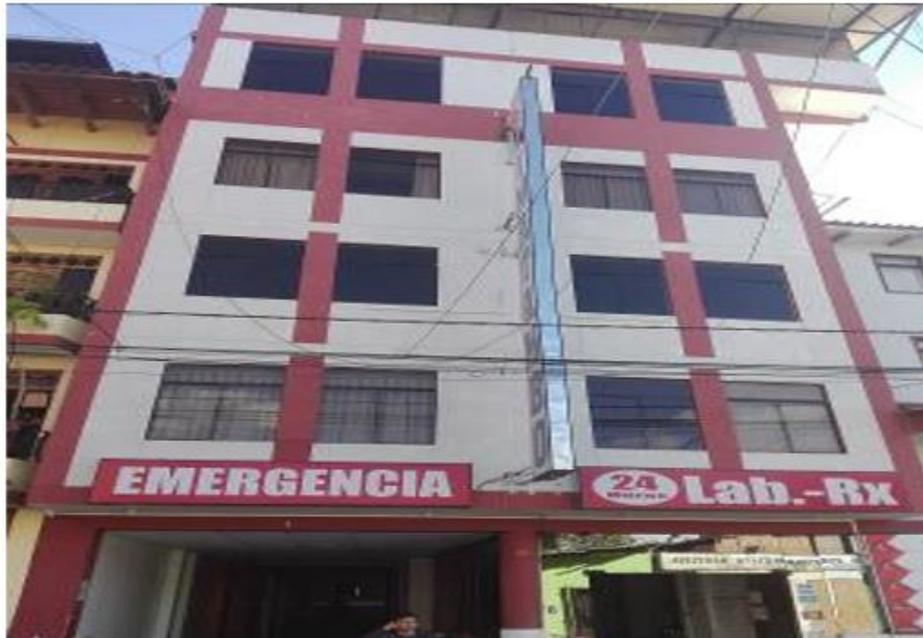
Figura 29. *Clínica Limatambo II.*

ASPECTOS TÉCNICOS DE LOS ELEMENTOS ESTRUCTURALES DE LA CLÍNICA LIMATAMBO II	
ELEMENTO	CARACTERÍSTICAS
CIMENTOS	Zapatillas de 0,90mx0,90mx0,90m
MUROS	Pisos (muros de 25 cm)
TECHO	Losas aligeradas de 20 cm
COLUMNAS	40cmx40cm
VIGAS	30cmx30cm
DEFICIENCIAS DE LA ESTRUCTURA:

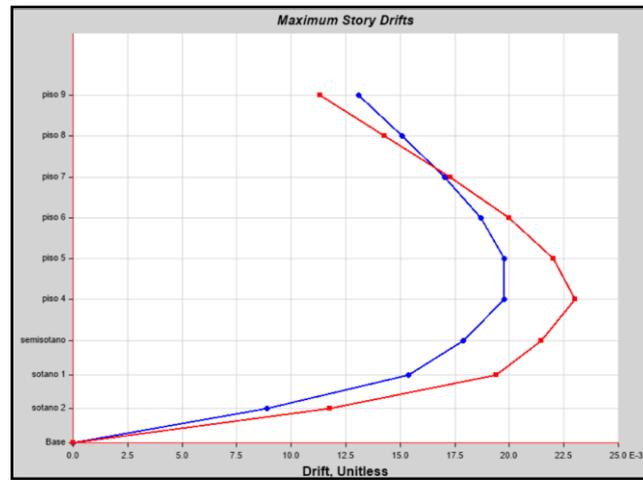
Figura 30. Derivas inelásticas de la clínica Limatambo II en X.

Nota: Las derivas máximas permisibles de piso se obtienen como resultado de la aplicación de fuerzas laterales en cada dirección de la estructura que se analiza; con el fin de prevenir excesivos daños estructurales y no estructurales, por lo cual se proponen derivas máximas permisibles. Las derivas de piso son de gran importancia para el diseño estructural, a tal punto que las nuevas teorías para diseño, se basan en desplazamientos de partida antes que en fuerzas de diseño. El control de la deriva o deformaciones laterales máximas se lo requiere por varias razones, entre ellas para controlar o disminuir el daño estructural y no estructural, disminuir el efecto p delta, comprobar la severidad de la irregularidad en planta, la misma que puede provocar torsiones excesivas, etc.
