# UNIVERSIDAD NACIONAL DE CAJAMARCA FACULTAD DE INGENIERÍA

"ANÁLISIS PATOLÓGICO CON FINES DE REHABILITACIÓN DE LA CASONA UBICADA EN JR. TARAPACÁ N°535 EN LA CIUDAD DE CAJAMARCA, 2024"

**Bach. JHON GITLER COTRINA TANTALEAN**

2025

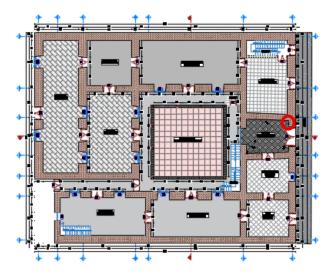
- Dimensiones : la fisura presenta un ancho de 3mm y una longitud de 1.90 m.

- Ubicación de la lesión en el plano: se presenta la ubicación de la lesión en el plano arquitectónico.

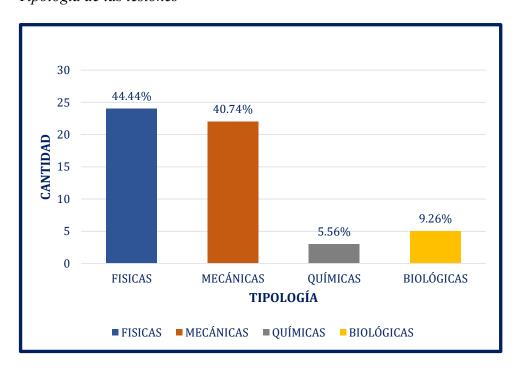
**Figura 26:** *Tipología de las lesiones*

Según tabla 7 y figura 26, las lesiones identificadas en la casona ubicada en Jr. Tarapacá N°535 revela que las lesiones físicas (44.44%) son las más predominantes lo cual es coherente con el comportamiento típico en construcciones realizadas a base de tierra, que son altamente sensibles a la humedad, los cambios térmicos y el envejecimiento estructural. Respecto a las lesiones mecánicas (40.74%) también presentan un porcentaje significativo, lo cual estaría vinculado a exceso de cargas, uso de inadecuados materiales, asentamientos diferencias del terreno, deformaciones por movimientos. En menor medida, se presentan lesiones de tipo biológico (9.26%), relacionadas con la presencia de microorganismos, hongos. Finalmente, las lesiones químicas con un 5.56%. De la misma manera lo especifica Gómez, (2020), Ruiz (2023) y Berenguel (2022) en sus trabajos de investigación que las patologías de tipo físicas son las más significativas, lo cual refuerza los hallazgos.

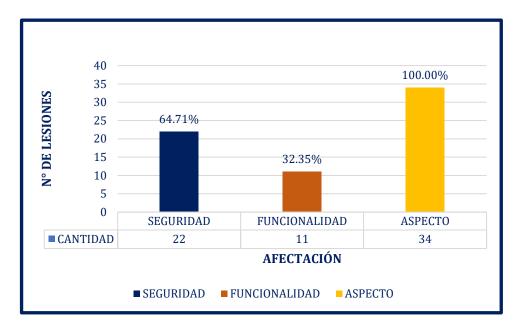
Figura 27:

Según figura 27 se puede evidenciar que las lesiones presentes en la casona situada en el Jr. Tarapacá N°535 afectan su aspecto en un 100.00%, un 64.71% afectan su seguridad y 32.35% su funcionalidad de las 34 lesiones identificadas.

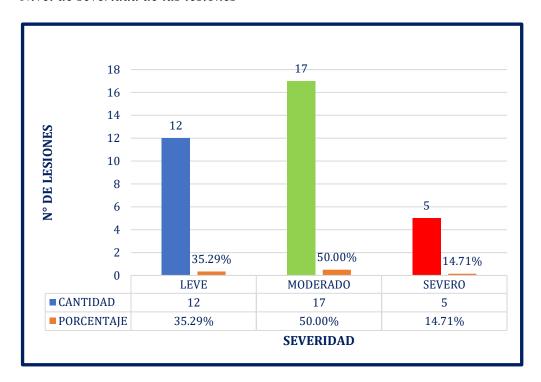
**Figura 28:**Nivel de severidad de las lesiones

Según figura 28 se observa que la mayoría de las lesiones afectan la estructura de manera moderada, representando el 50.00% del total. Por otro lado, un 35.29% de las lesiones corresponden a un nivel leve y por último un 14.71% corresponde a nivel severo.

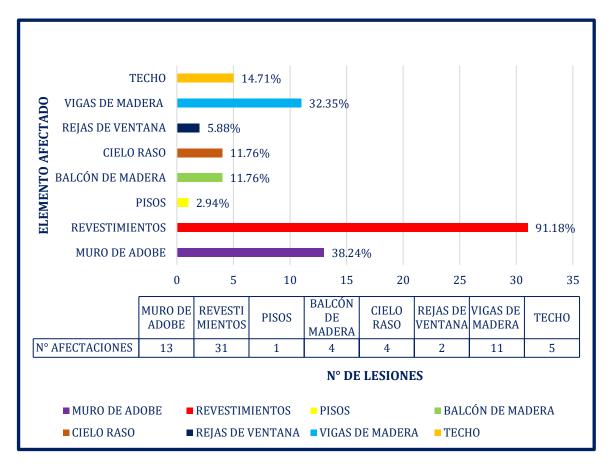
Figura 29:

Según figura 29, del análisis de los elementos afectados por las lesiones en la casona situada en el Jr. Tarapacá N°535, se observa que el elemento más afectado corresponde a los revestimientos, con un 91.18% de afectación, lo que representa un total de 31 lesiones. Le sigue el muro de adobe, con 38.24% de afectación y 13 lesiones registradas. Otros elementos que presentan afectaciones, aunque en menor proporción, son las vigas de madera con 32.35% (11 lesiones), el techo con 14.71%, el balcón de madera y el cielorraso con 11.76% (4 lesiones cada

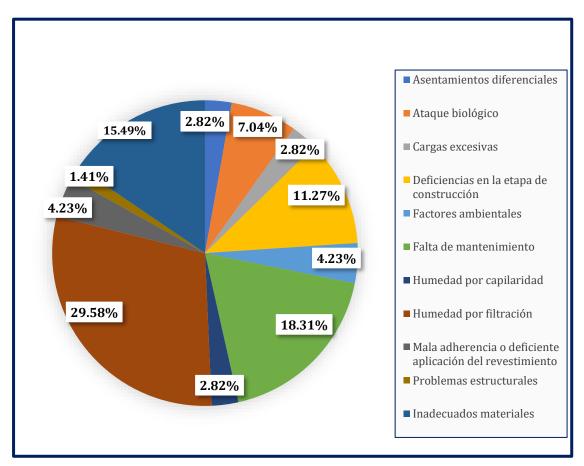
Figura 30:

Según tabla 8 y figura 30 se determina que la principal causa de las patologías constructivas corresponde a la presencia de humedad por filtración de agua de lluvia, representando un 29.58% del total. Esta afirmación es respaldada por las investigaciones de Arévalo (2017) y Gómez et al. (2017), quienes coinciden en señalar que la humedad proveniente de las precipitaciones constituye el factor predominante en la aparición de daños en las edificaciones. Asimismo, se identifica que la falta de mantenimiento periódico representa un 18.31%. En relación a ello, Borja (2022) también concluye en su estudio que la carencia de labores de mantenimiento es una de las principales fuentes generadoras de patologías constructivas. Por otro lado, el uso de materiales inadecuados también es causante de estas lesiones, tal es el caso de los materiales utilizados en la construcción de los adobes, los cuales han servido para la construcción de la edificación, que según el ensayo granulométrico realizado se puede comprobar que no cumple con las proporciones de arcilla tal como se indica en la norma E.080 por ende su resistencia es baja.
