UNIVERSIDAD NACIONAL DE CAJAMARCA

DEFECTOS CONSTRUCTIVOS EN VIVIENDAS DE ALBAÑILERÍA CONFINADA -
ZONA URBANA DEL DISTRITO DE JESÚS, 2024 Y ALTERNATIVA DE SOLUCIÓN

TESIS PARA OPTAR EL GRADO DE INGENIERO CIVIL

Cajamarca, 2025

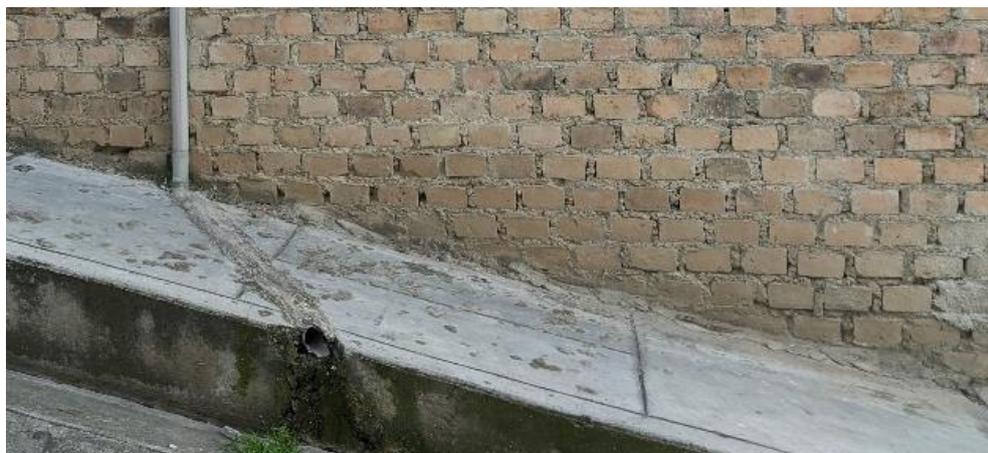
Figura 9.

Vivienda en pendiente

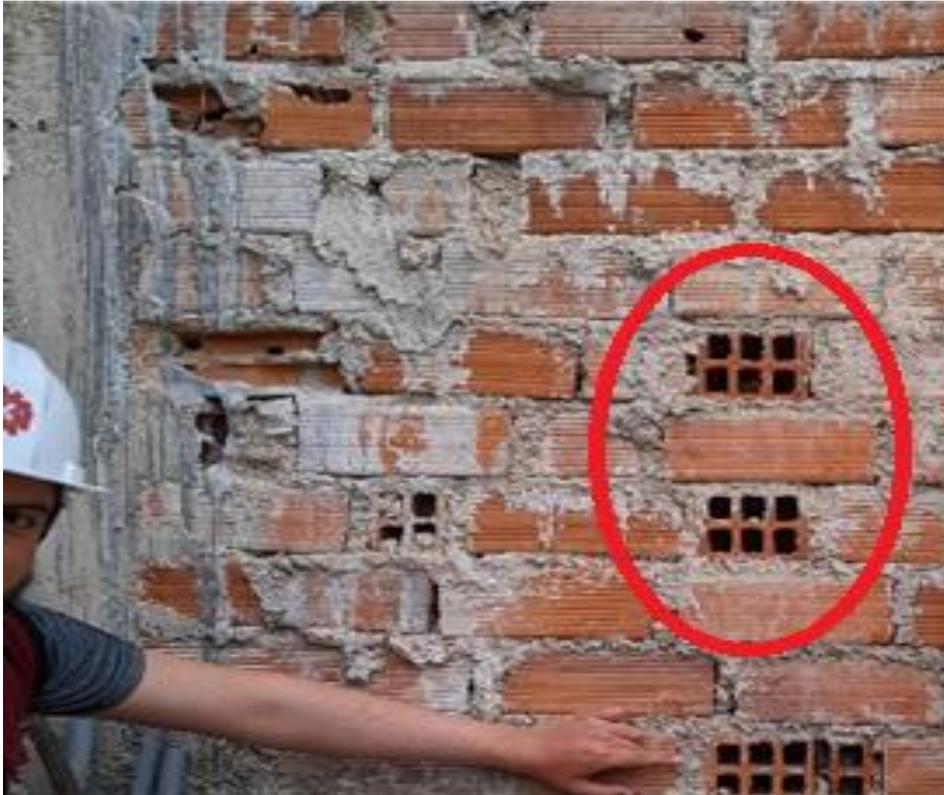
Figura 10.

Muros portantes de ladrillo pandereta

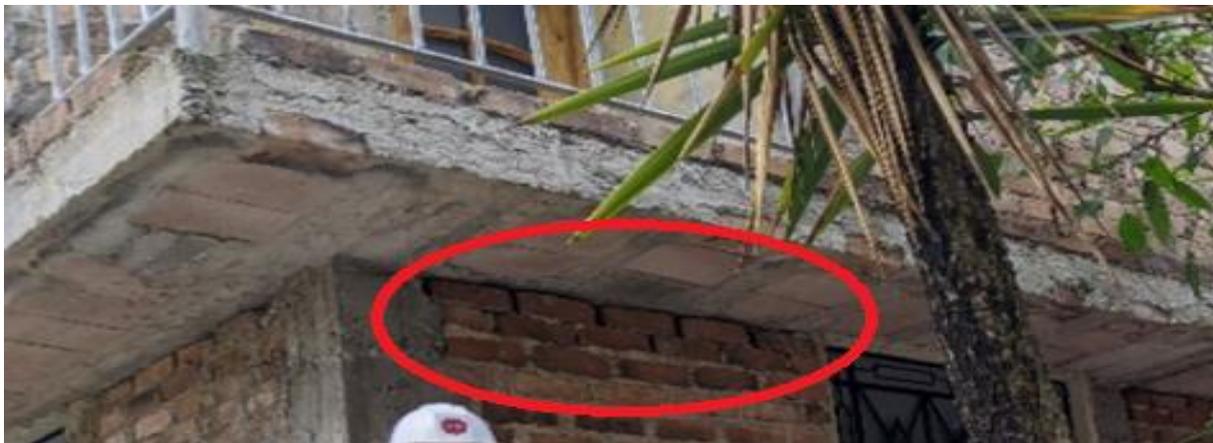
Figura 11.

Muros sin viga solera

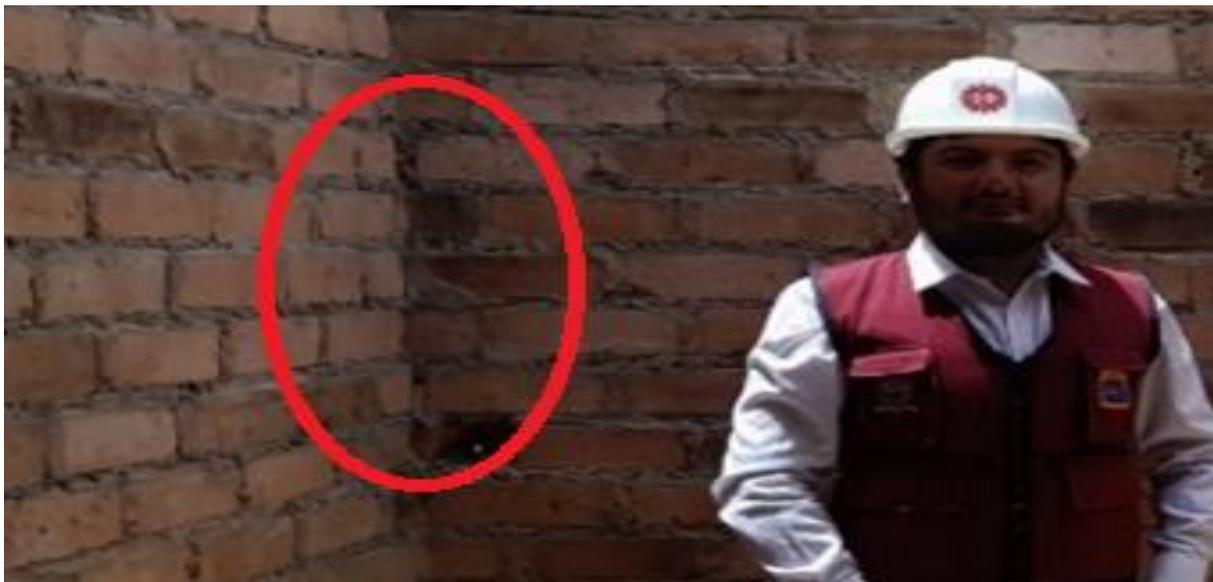
Figura 12.

Los muros diseñados para resistir el cortante sísmico deben presentar un comportamiento estructural adecuado que garantice su estabilidad y evite el colapso. Para ello, es esencial que cuenten con elementos de confinamiento —como columnas y vigas de concreto armado— que proporcionen ductilidad al sistema. Estos elementos permiten controlar la

Muros sin confinar

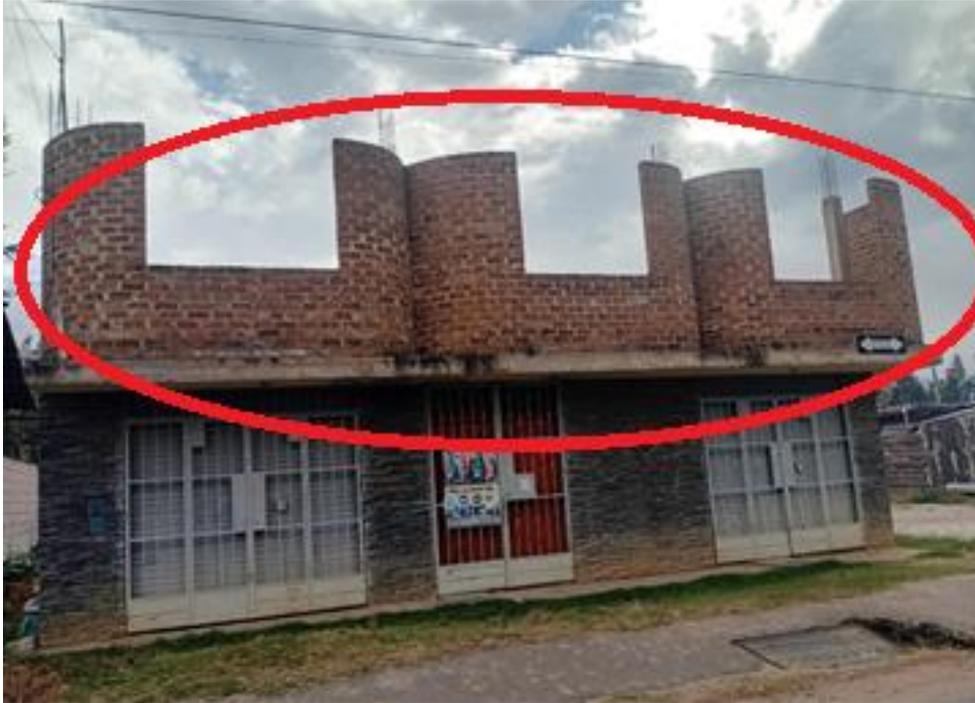
Figura 13.

Tabiquería no arriostrada

Es fundamental comprender que, a menor peso de una edificación, menor será la fuerza de inercia que actuará sobre ella durante un sismo. En cambio, un incremento en la masa estructural genera un aumento del cortante sísmico. Por ello, se recomienda que los tabiques estén contruidos con materiales livianos, como los ladrillos tipo tubular o pandereta (Mosqueira y Tarque, 2005).

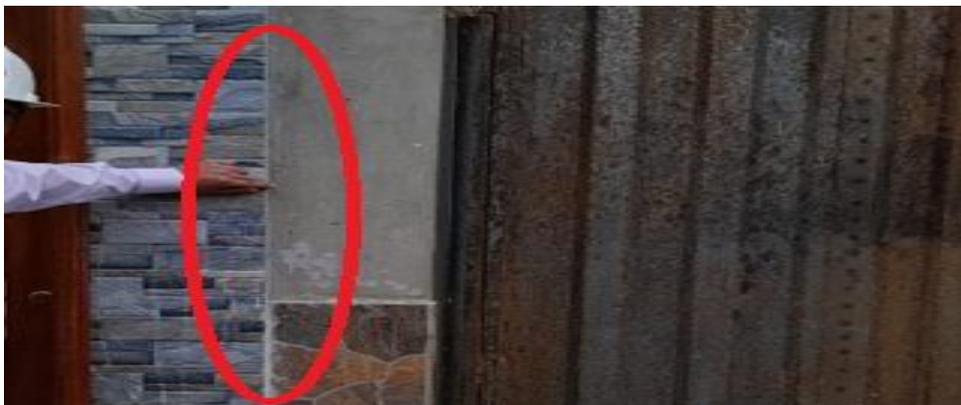
Figura 14.

Un problema común en las construcciones es la edificación de viviendas adosadas, sin dejar juntas sísmicas. Estas juntas son espacios vacíos necesarios entre estructuras que permiten el movimiento independiente de cada vivienda durante un sismo (Mosqueira y Tarque, 2005).

Viviendas vecinas sin junta sísmica

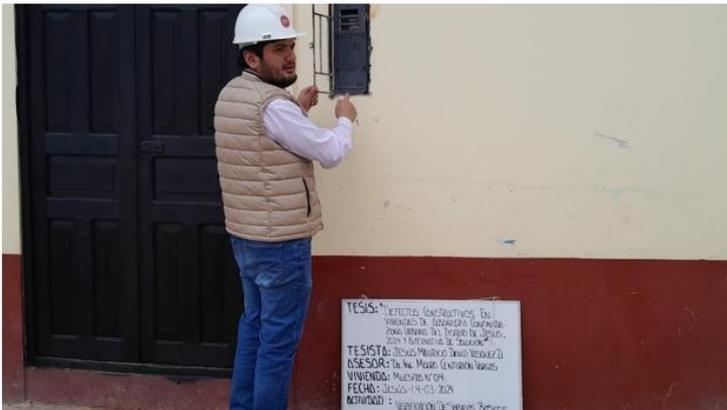
Foto 1 Verificación de servicios básicos

TESIS: “Defectos constructivos en viviendas de albañilería confinada - Zona urbana del Distrito de Jesús, 2024 y alternativa de solución”
TESISTA: Jesús Mauricio David Vásquez Delgado.
ASESOR: Dr. Ing. Mauro Centurión Vargas
VIVIENDA: Muestra N° 04
FECHA: Jesús 14/03/2024
ACTIVIDAD: Verificación de servicios básicos.

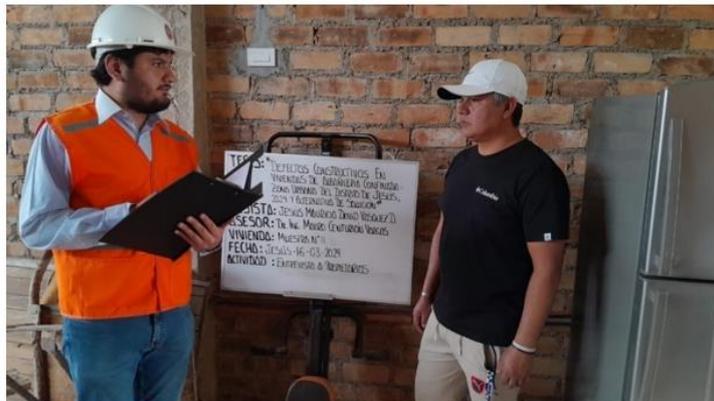
Foto 2 Entrevista a propietarios de las viviendas encuestadas

TESIS: “Defectos constructivos en viviendas de albañilería confinada - Zona urbana del Distrito de Jesús, 2024 y alternativa de solución”
TESISTA: Jesús Mauricio David Vásquez Delgado.
ASESOR: Dr. Ing. Mauro Centurión Vargas
VIVIENDA: Muestra N° 11
FECHA: Jesús 16/03/2024
ACTIVIDAD: Entrevista a propietarios.
