UNIVERSIDAD NACIONAL DE CAJAMARCA

**“EVALUACIÓN PATOLÓGICA Y PROPUESTA DE
REHABILITACIÓN DEL MERCADO MAYORISTA: ASOCIACIÓN
VALLE HERMOSO - CAJAMARCA”**

BACH. WILDER ALEJANDRO CHICHIPE PEREYRA

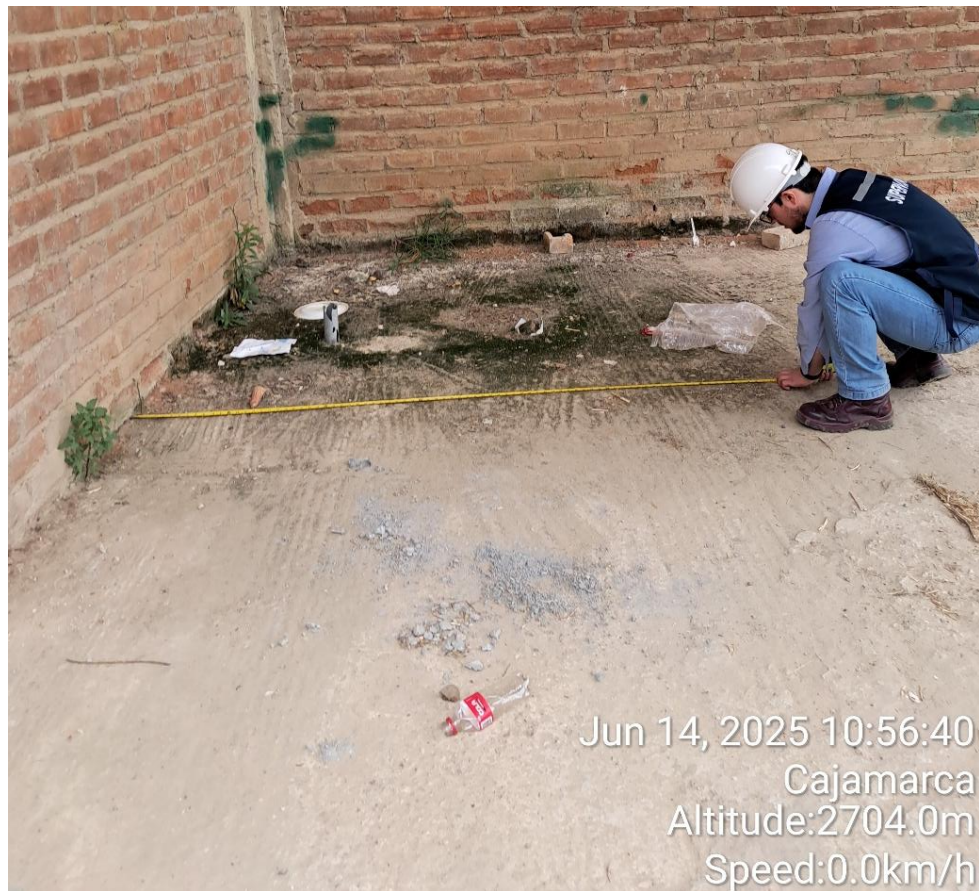
Figura 09:

Verificación de dimensiones de eflorescencia en campo con wincha

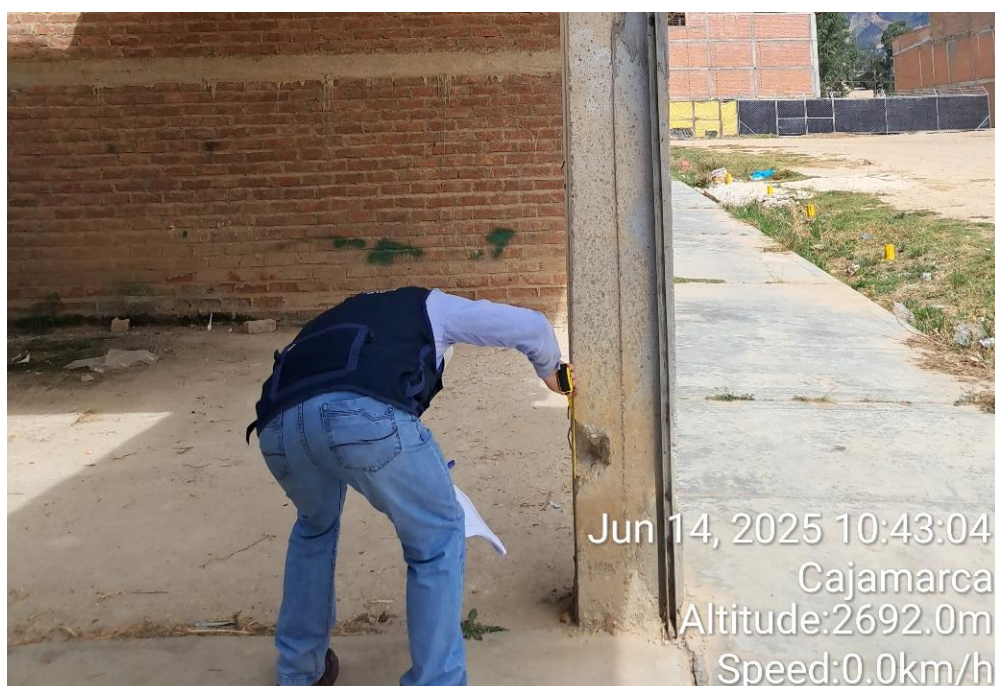
Figura 10:

Verificación de dimensiones de desprendimiento en campo con wincha

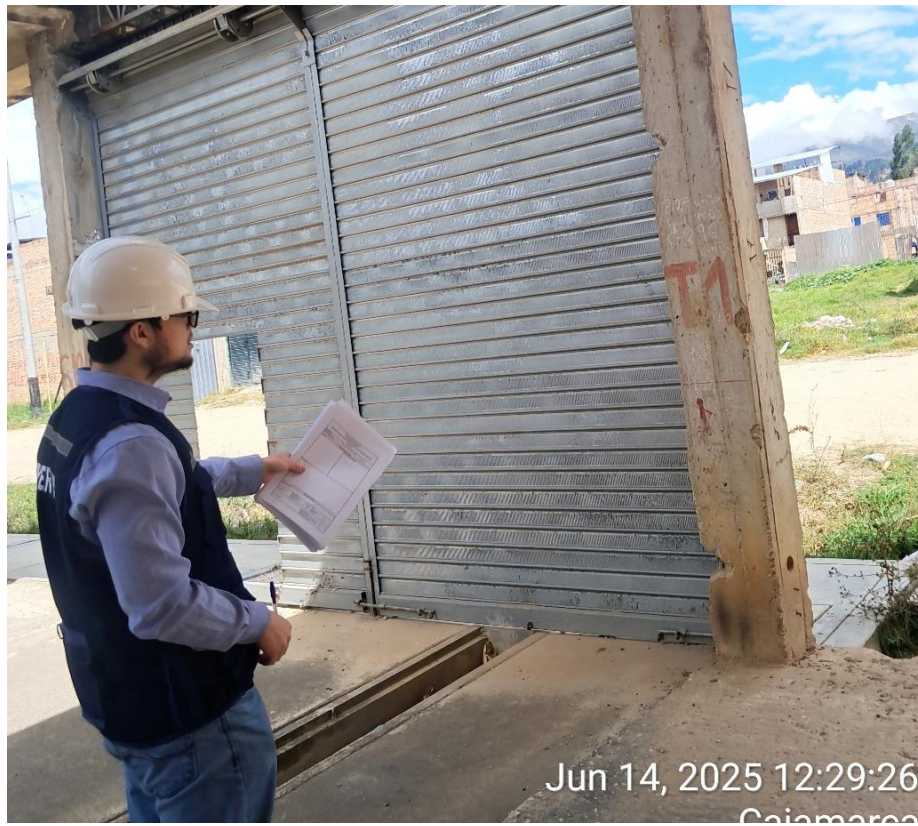
Figura 11:

Identificación de desprendimientos por instalación de puerta metálica

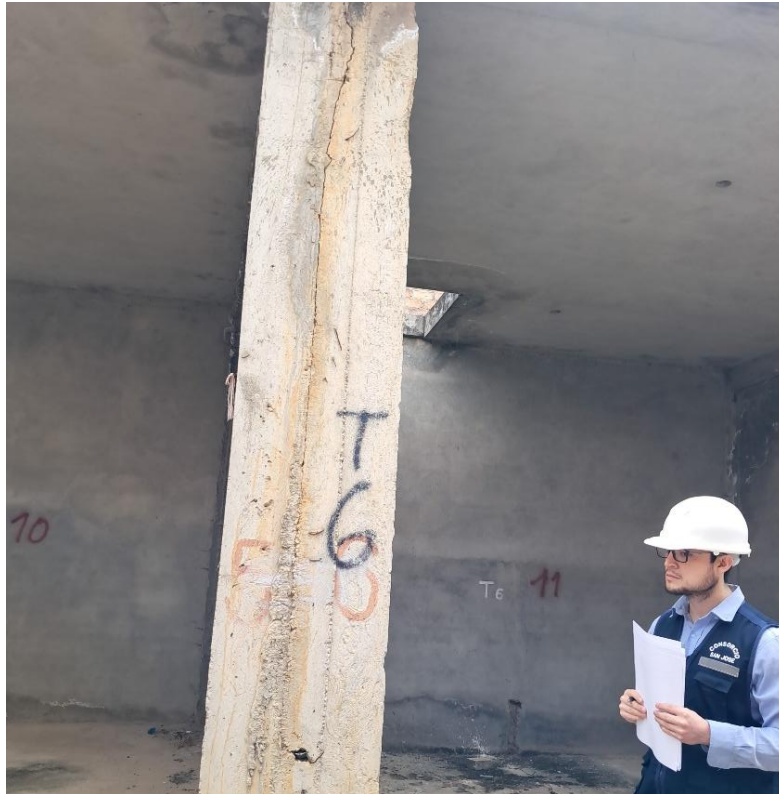
Figura 15:

Identificación de fisuras por falta de junta

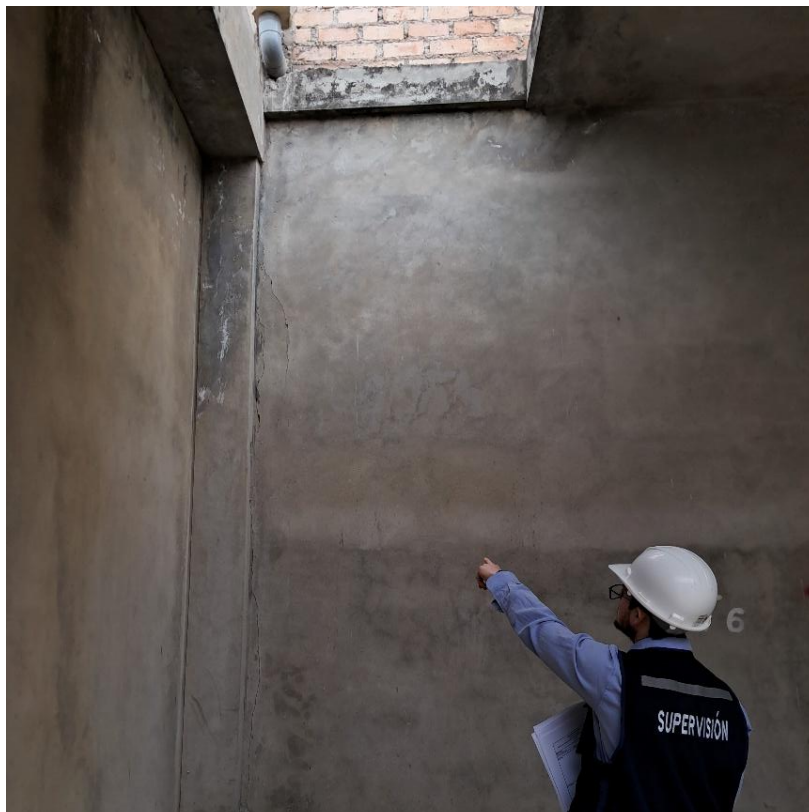
Figura 16:

Identificación de fisuras en encuentro muro – columna

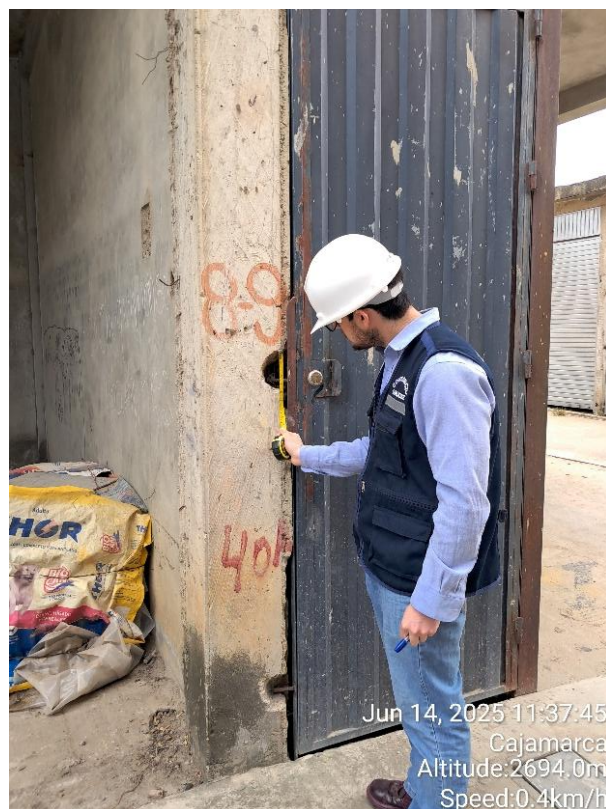
Figura 17:

Verificación de dimensiones de desprendimiento en columna

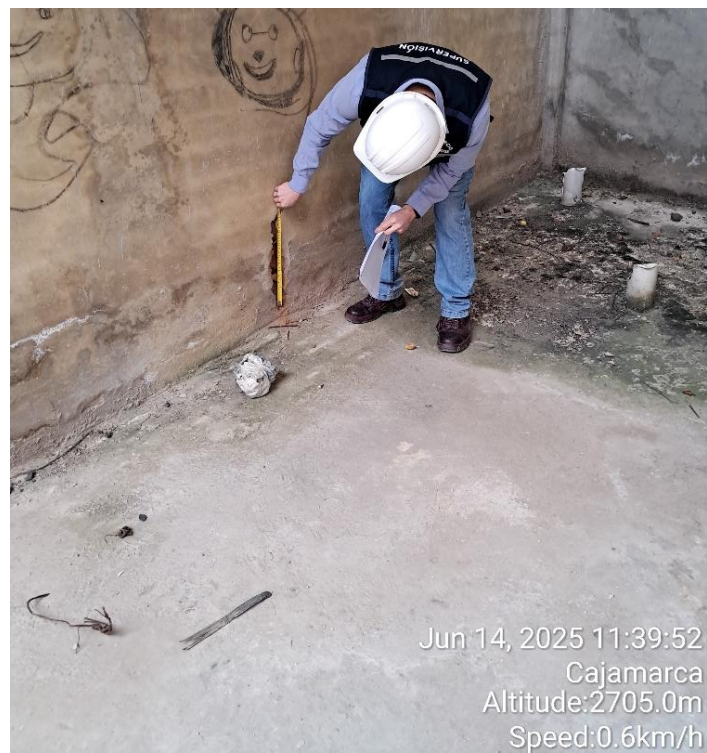
Figura 18:

Verificación de dimensiones de desprendimiento en muro no portante

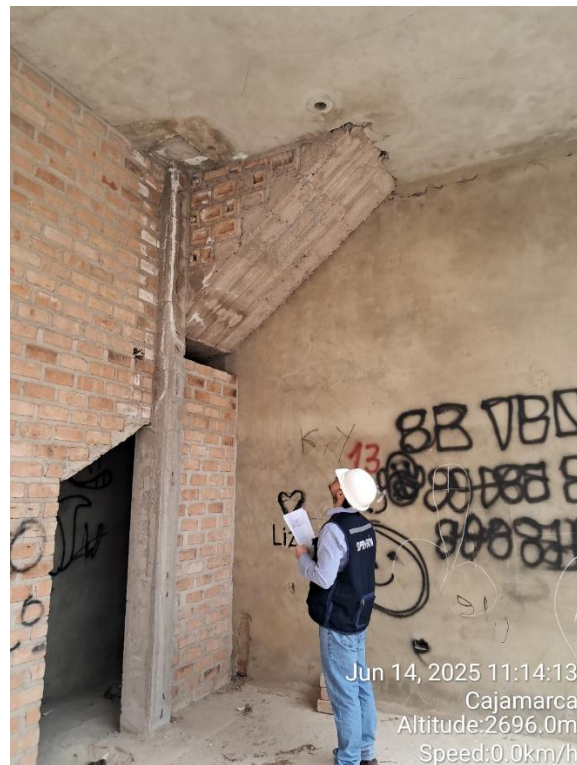
Figura 19:

Identificación de desprendimiento, fisuras y eflorescencias

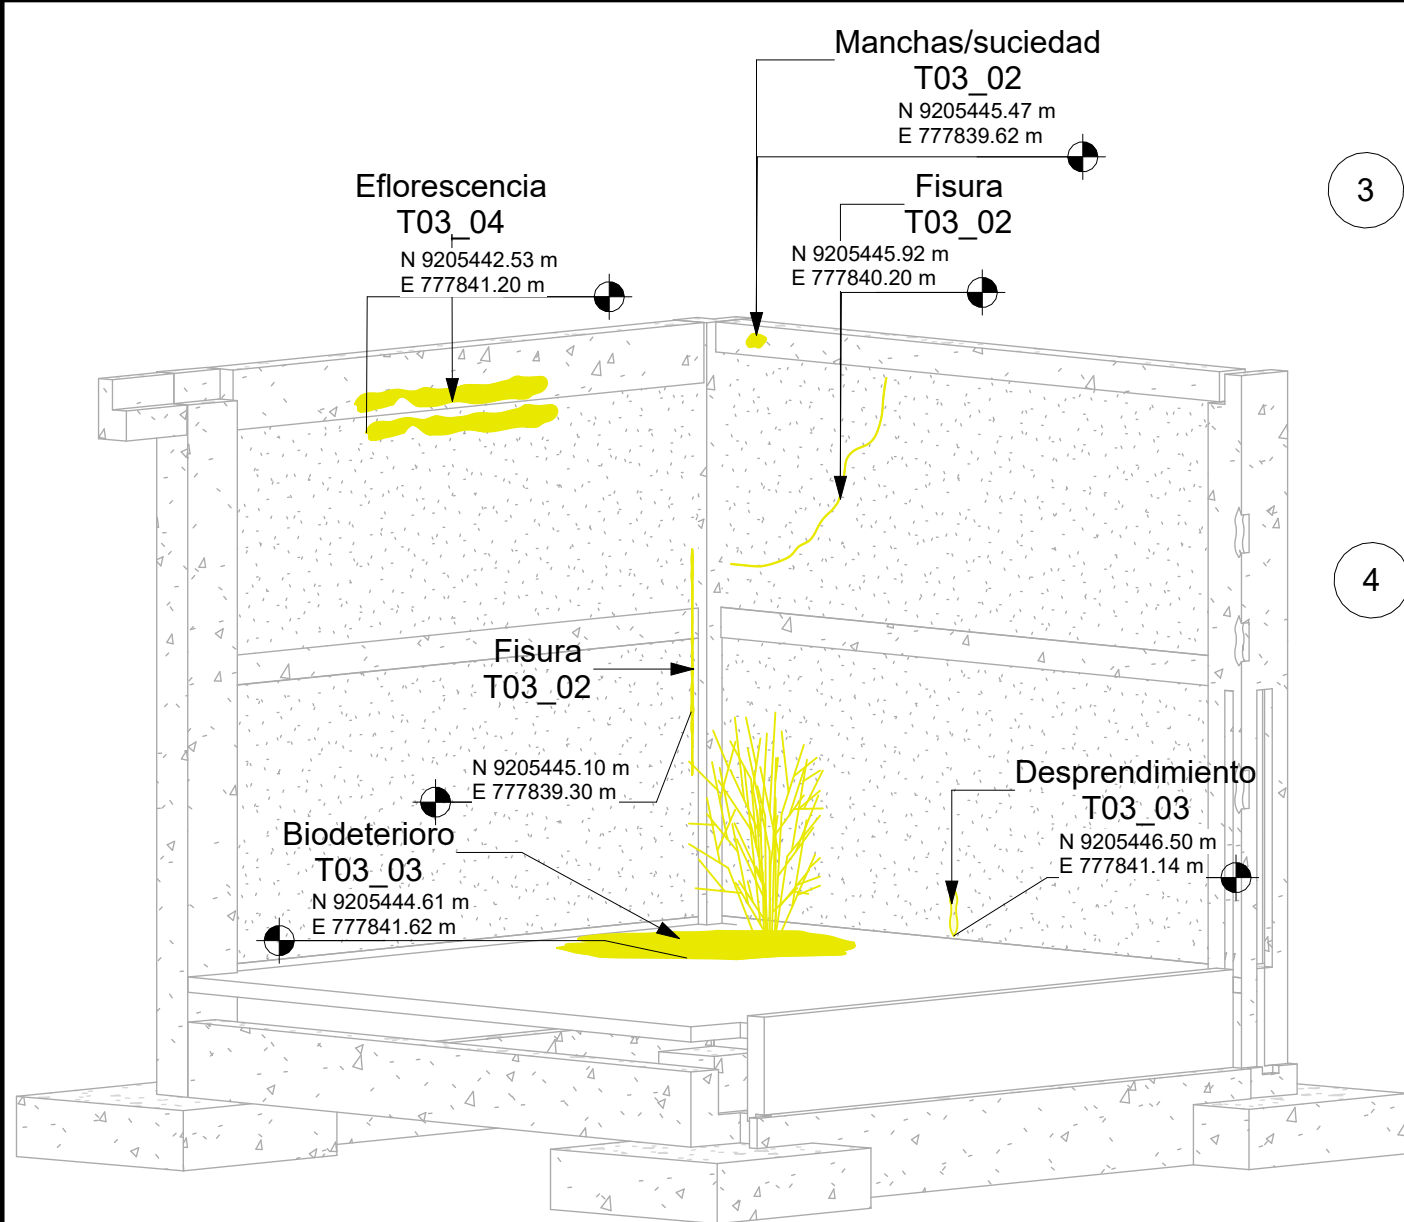
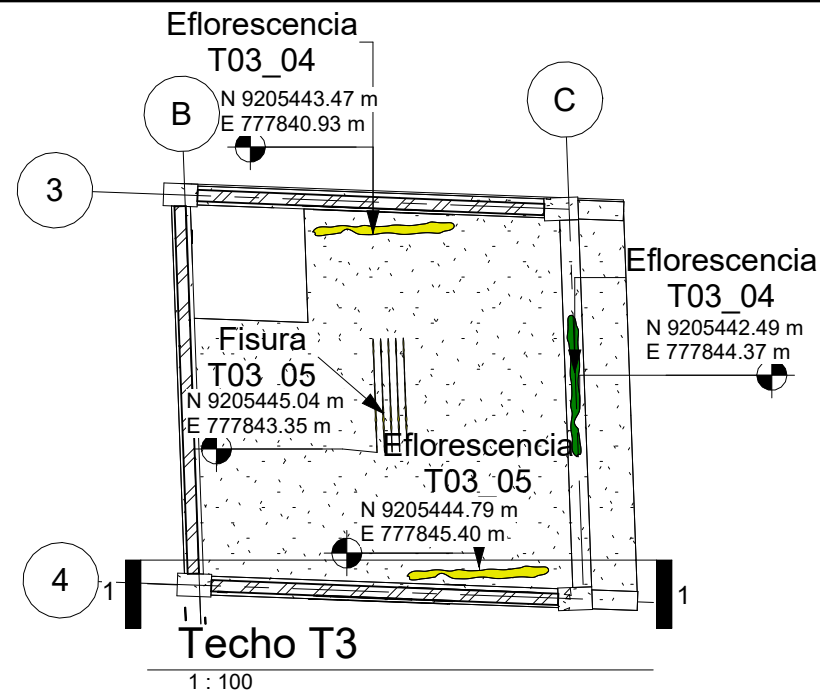
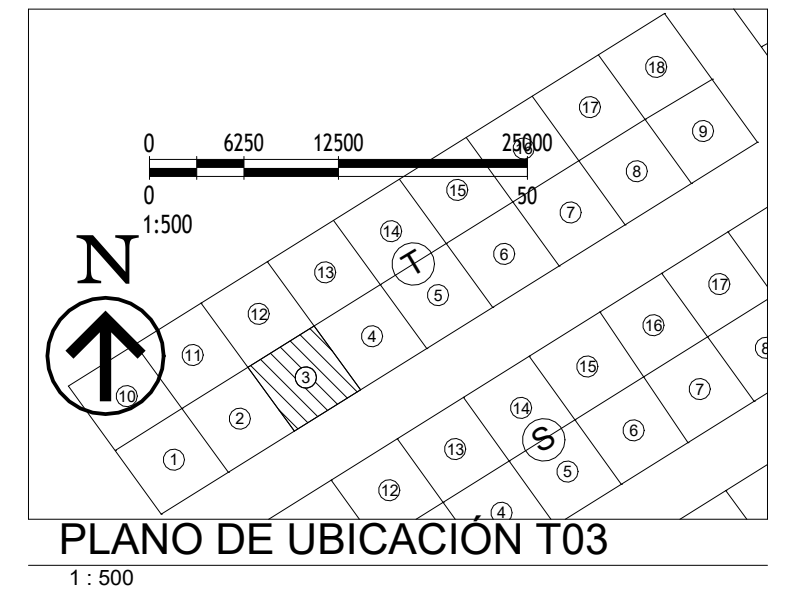
LESIONES TIENDA T03

ELEMENTO	LESION	SINTOMAS	CAUSA	MEDICIÓN	VALOR	SEVERIDAD	MEDIDA REHABILITACIÓN
Falso piso	Biodeterioro	Crecimiento estacional	Aporte de humedad	% superficie	10 - 30	Moderado	Retiro de material orgánico; limpieza biocida; mejorar drenaje; sellar perímetro de tragaluz; secado controlado
Muro no portante (tarrajeo)	Desprendimiento	Desprendimiento superficial del recubrimiento	Acciones mecánicas	Profundidad (mm)	10 - 25	Moderado	Saneado a soporte firme; reconstruir con mortero de reparación
Muro no portante (tarrajeo)	Desprendimiento	Desprendimiento superficial del recubrimiento	Acciones mecánicas	Profundidad (mm)	10 - 25	Moderado	Saneado a soporte firme; reconstruir con mortero de reparación
Losa	Eflorescencia	Depósitos salinos blancos o grisáceos	Detalles constructivos	% superficie	10 - 30	Moderado	Corregir pendientes; cerrar tragaluz; limpieza de sales
Losa	Eflorescencia	Depósitos salinos blancos o grisáceos	Detalles constructivos	% superficie	0 - 10	Moderado	Corregir pendientes; instalar goterones; sellar juntas; limpieza de sales

Muro no portante (tarrajeo)	Eflorescencia	Depósitos salinos blancos o grisáceos	Detalles constructivos	% superficie	0 - 10	Leve	Corregir pendientes; instalar goterones; limpieza de sales
Muro no portante (tarrajeo)	Eflorescencia	Depósitos salinos blancos o grisáceos	Detalles constructivos	% superficie	0 - 10	Moderado	Corregir pendientes; cerrar tragaluz; limpieza de sales
Viga	Eflorescencia	Depósitos salinos blancos o grisáceos	Detalles constructivos	% superficie	0 - 10	Leve	Corregir pendientes; instalar goterones; sellar juntas; limpieza de sales
Viga	Eflorescencia	Depósitos salinos blancos o grisáceos	Detalles constructivos	% superficie	0 - 10	Leve	Corregir pendientes; instalar goterones; limpieza de sales
Viga	Eflorescencia	Depósitos salinos blancos o grisáceos	Detalles constructivos	% superficie	10 - 30	Moderado	Corregir pendientes; cerrar tragaluz; limpieza de sales
Losa	Fisura	Patrón en mapa superficial	Acciones diferidas	Ancho (mm)	0.2 - 0.4	Moderado	Refuerzo de revoque con malla y re-tarrajeo

Muro no portante (tarrajeo)	Fisura	Fisura diagonal	Compatibilidad insuficiente	Ancho (mm)	0.2 - 0.4	Moderado	Sellado flexible; refuerzo de revoque con malla; re-tarrajeo
Muro no portante (tarrajeo)	Fisura	Fisura en borde de contacto con columna	Compatibilidad insuficiente	Ancho (mm)	>0.5	Moderado	Sellado flexible; refuerzo de revoque con malla; re-tarrajeo
Viga	Manchas/suciedad	Pátinas gris - negruzcas	Detalles constructivos	% superficie	0 - 10	Moderado	Corregir pendientes; cerrar tragaluz; limpieza

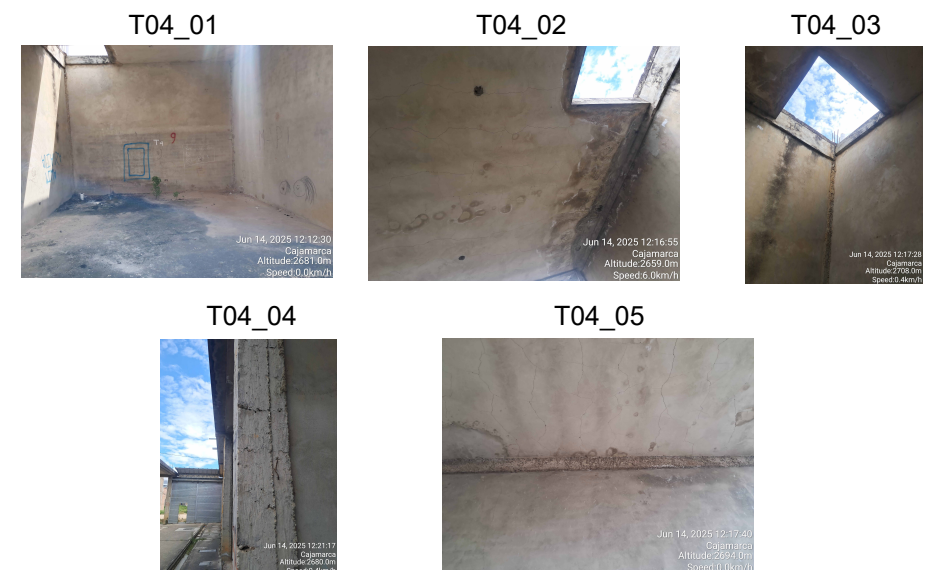
LESIONES TIENDA T04

ELEMENTO	LESION	SINTOMAS	CAUSA	MEDICIÓN	VALOR	SEVERIDAD	MEDIDA REHABILITACIÓN
Columna	Desprendimiento	Delaminación y textura porosa	Acciones mecánicas	Profundidad (mm)	10 - 25	Moderado	Saneado a soporte firme; reconstruir con mortero de reparación
Losa	Desprendimiento	Desconchón por impacto/erosión	Acciones mecánicas	Profundidad (mm)	10 - 25	Moderado	Saneado a soporte firme; reconstruir con mortero de reparación; controlar humedad
Losa	Eflorescencia	Depósitos salinos blancos o grisáceos	Detalles constructivos	% superficie	10 - 30	Moderado	Corregir pendientes; cerrar tragaluz; limpieza de sales
Muro no portante (tarrajeo)	Eflorescencia	Depósitos salinos blancos o grisáceos	Detalles constructivos	% superficie	0 - 10	Leve	Corregir pendientes; instalar goterones
Viga	Eflorescencia	Depósitos salinos blancos o grisáceos	Detalles constructivos	% superficie	>30	Moderado	Corregir pendientes; instalar goterones

Losa	Fisura	Patrón en mapa superficial	Acciones diferidas	Ancho (mm)	0.2 - 0.4	Moderado	Refuerzo de revoque con malla y re-tarrajeo
Muro no portante (tarrajeo)	Manchas/suciedad	Pátinas gris - negruzcas	Aporte de humedad	% superficie	0 - 10	Leve	Corregir pendientes; cerrar tragaluz; limpieza
Viga	Manchas/suciedad	Pátinas gris - negruzcas	Detalles constructivos	% superficie	0 - 10	Moderado	Corregir pendientes; cerrar tragaluz; limpieza
Columna	Nido de abeja	Cavidades; textura porosa	Defectos de ejecución	Profundidad (mm)	>25	Moderado	Saneado a soporte firme; reponer con mortero de reparación

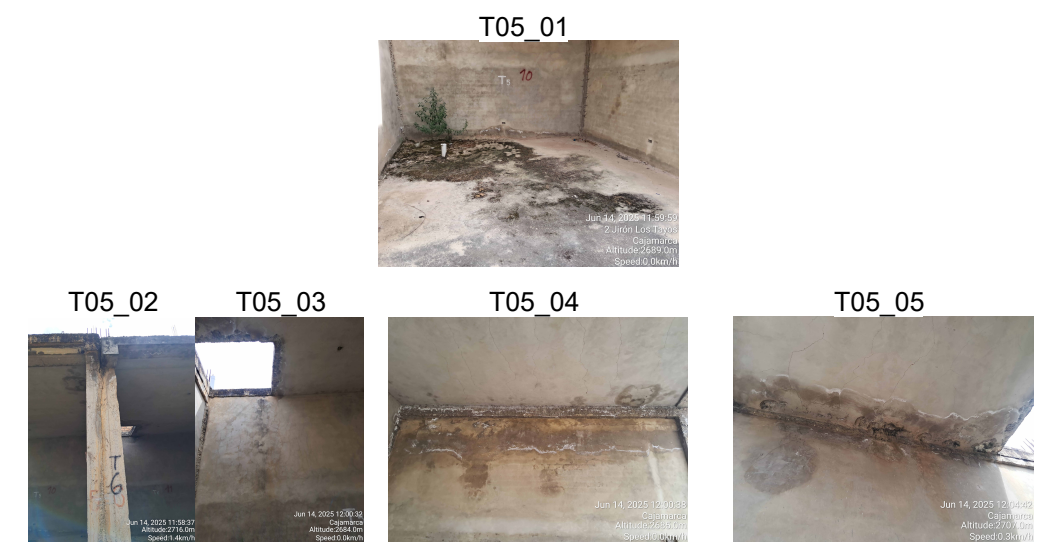
LESIONES TIENDA T05

ELEMENTO	LESION	SINTOMAS	CAUSA	MEDICIÓN	VALOR	SEVERIDAD	MEDIDA REHABILITACIÓN
Falso piso	Biodeterioro	Crecimiento estacional	Aporte de humedad	% superficie	>30	Severo	Retiro de material orgánico; limpieza biocida; mejorar drenaje; sellar perímetro de tragaluz; secado controlado
Columna	Desprendimiento	Delaminación y textura porosa	Acciones mecánicas	Profundidad (mm)	10 - 25	Moderado	Saneado a soporte firme; reconstruir con mortero de reparación
Losa	Desprendimiento	Desconchón por impacto/erosión	Acciones mecánicas	Profundidad (mm)	10 - 25	Moderado	Saneado a soporte firme; reconstruir con mortero de reparación; controlar humedad
Viga	Desprendimiento	Delaminación y textura porosa	Acciones mecánicas	Profundidad (mm)	0 - 10	Leve	Corregir pendientes; instalar goterones; saneado con mortero
Losa	Eflorescencia	Depósitos salinos blancos o grisáceos; descostrado y pérdida de mortero	Detalles constructivos	% superficie	10 - 30	Severo	Corregir pendientes; cerrar tragaluz; limpieza de sales

Muro no portante (tarrajeo)	Eflorescencia	Depósitos salinos blancos o grisáceos	Capilaridad por ausencia/falla de barrera	% superficie	0 - 10	Moderado	Implementar barrera capilar; drenaje perimetral; limpieza de sales
Muro no portante (tarrajeo)	Eflorescencia	Depósitos salinos blancos o grisáceos; descostrado y granulación del revoque	Detalles constructivos	% superficie	0 - 10	Moderado	Corregir pendientes; instalar goterones
Muro no portante (tarrajeo)	Eflorescencia	Depósitos salinos blancos o grisáceos; humedad activa	Detalles constructivos	% superficie	10 - 30	Severo	Corregir pendientes; instalar goterones; limpieza de sales
Viga	Eflorescencia	Depósitos salinos blancos o grisáceos; descostrado y granulación del revoque	Detalles constructivos	% superficie	>30	Moderado	Corregir pendientes; instalar goterones; saneado con mortero
Viga	Eflorescencia	Depósitos salinos blancos o grisáceos; descostrado y granulación del revoque	Detalles constructivos	% superficie	>30	Severo	Corregir pendientes; instalar goterones; sellar juntas; limpieza de sales

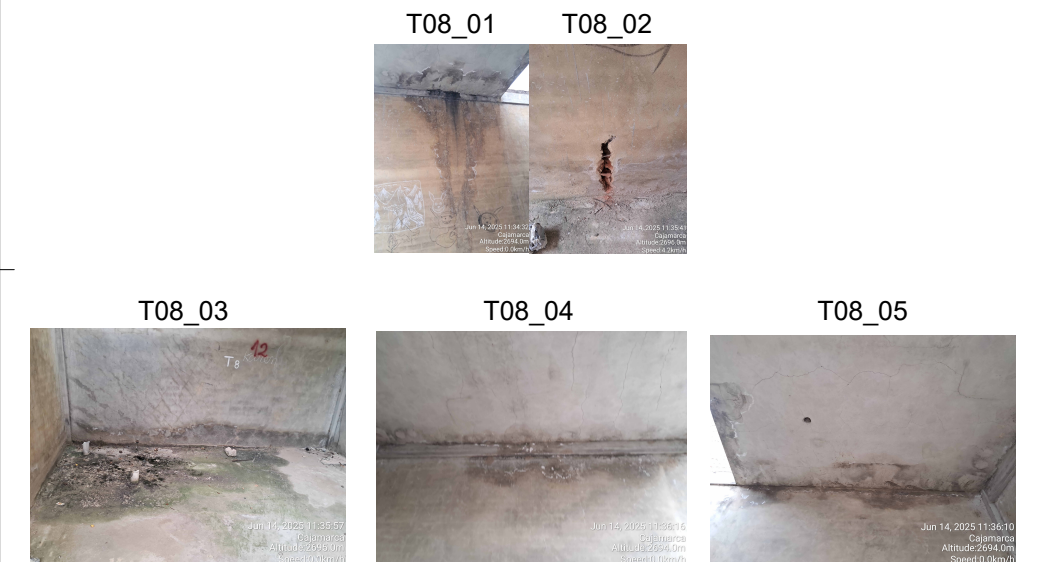
LESIONES TIENDA T08

ELEMENTO	LESION	SINTOMAS	CAUSA	MEDICIÓN	VALOR	SEVERIDAD	MEDIDA REHABILITACIÓN
Falso piso	Biodeterioro	Crecimiento estacional	Aporte de humedad	% superficie	10 - 30	Moderado	Retiro de material orgánico; limpieza biocida; mejorar drenaje; sellar perímetro de tragaluz; secado controlado
Muro no portante (tarrajeo / ladrillo)	Desprendimiento	Desprendimiento superficial del recubrimiento	Acciones mecánicas	Profundidad (mm)	>25	Moderado	Saneado a soporte firme; reponer mampostería; puente de adherencia; regularizar con mortero
Losa	Eflorescencia	Depósitos salinos blancos o grisáceos	Detalles constructivos	% superficie	10 - 30	Moderado	Corregir pendientes; cerrar tragaluz; limpieza de sales
Muro no portante (tarrajeo)	Eflorescencia	Depósitos salinos blancos o grisáceos	Detalles constructivos	% superficie	0 - 10	Leve	Corregir pendientes; cerrar tragaluz
Muro no portante (tarrajeo)	Eflorescencia	Depósitos salinos blancos o grisáceos	Detalles constructivos	% superficie	0 - 10	Leve	Corregir pendientes; instalar goterones

Muro no portante (tarrajeo)	Eflorescencia	Depósitos salinos blancos o grisáceos	Capilaridad por ausencia/falla de barrera	% superficie	10 - 30	Moderado	Implementar barrera capilar; drenaje perimetral; limpieza de sales
Viga	Eflorescencia	Depósitos salinos blancos o grisáceos	Detalles constructivos	% superficie	0 - 10	Leve	Corregir pendientes; instalar goterones
Losa	Fisura	Patrón en mapa superficial	Acciones diferidas	Ancho (mm)	0.2 - 0.4	Moderado	Refuerzo de revoque con malla y re-tarrajeo
Losa	Humedad	Halos con borde definido	Detalles constructivos	% superficie	0 - 10	Leve	Corregir pendientes; instalar goterones
Muro no portante (tarrajeo)	Humedad	Depósitos salinos blancos o grisáceos	Detalles constructivos	% superficie	10 - 30	Moderado	Corregir pendientes; cerrar tragaluz
Muro no portante (tarrajeo)	Manchas/suciedad	Pátinas gris - negruzcas	Exposición y uso	% superficie	0 - 10	Moderado	Corregir pendientes; instalar goterones; limpieza de sales

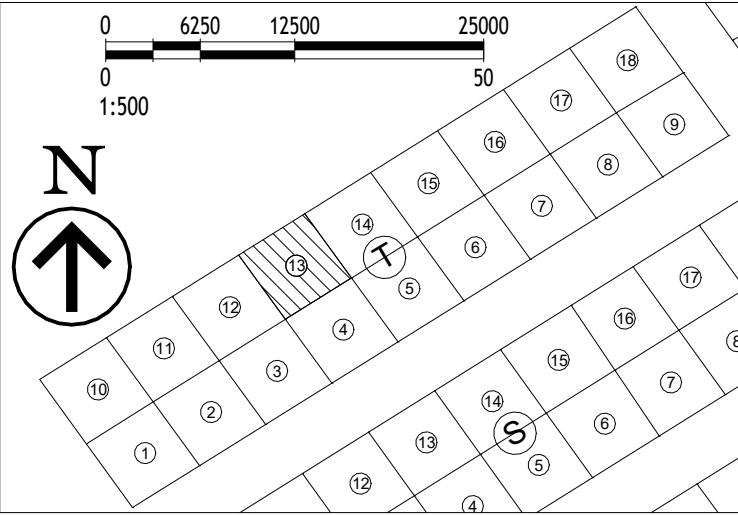
LESIONES TIENDA T13

ELEMENTO	LESION	SINTOMAS	CAUSA	MEDICIÓN	VALOR	SEVERIDAD	MEDIDA REHABILITACIÓN
Falso piso	Biodeterioro	Crecimiento estacional	Aporte de humedad	% superficie	10 - 30	Moderado	Retiro de material orgánico; limpieza biocida; mejorar drenaje; sellar perímetro de tragaluz; secado controlado
Muro no portante (tarrajeo)	Desprendimiento	Desprendimiento superficial del recubrimiento	Acciones mecánicas	Profundidad (mm)	10 - 25	Moderado	Saneado a soporte firme; reconstruir con mortero de reparación
Losa (intradós) — contorno de tragaluz	Eflorescencia	Depósitos salinos blancos o grisáceos; descostrado y granulación del revoque	Detalles constructivos	% superficie	10 - 30	Moderado	Corregir pendientes; cerrar tragaluz; limpieza de sales
Muro no portante (tarrajeo)	Eflorescencia	Depósitos salinos blancos o grisáceos	Capilaridad por ausencia/falla de barrera	% superficie	0 - 10	Moderado	Implementar barrera capilar; drenaje perimetral; limpieza de sales

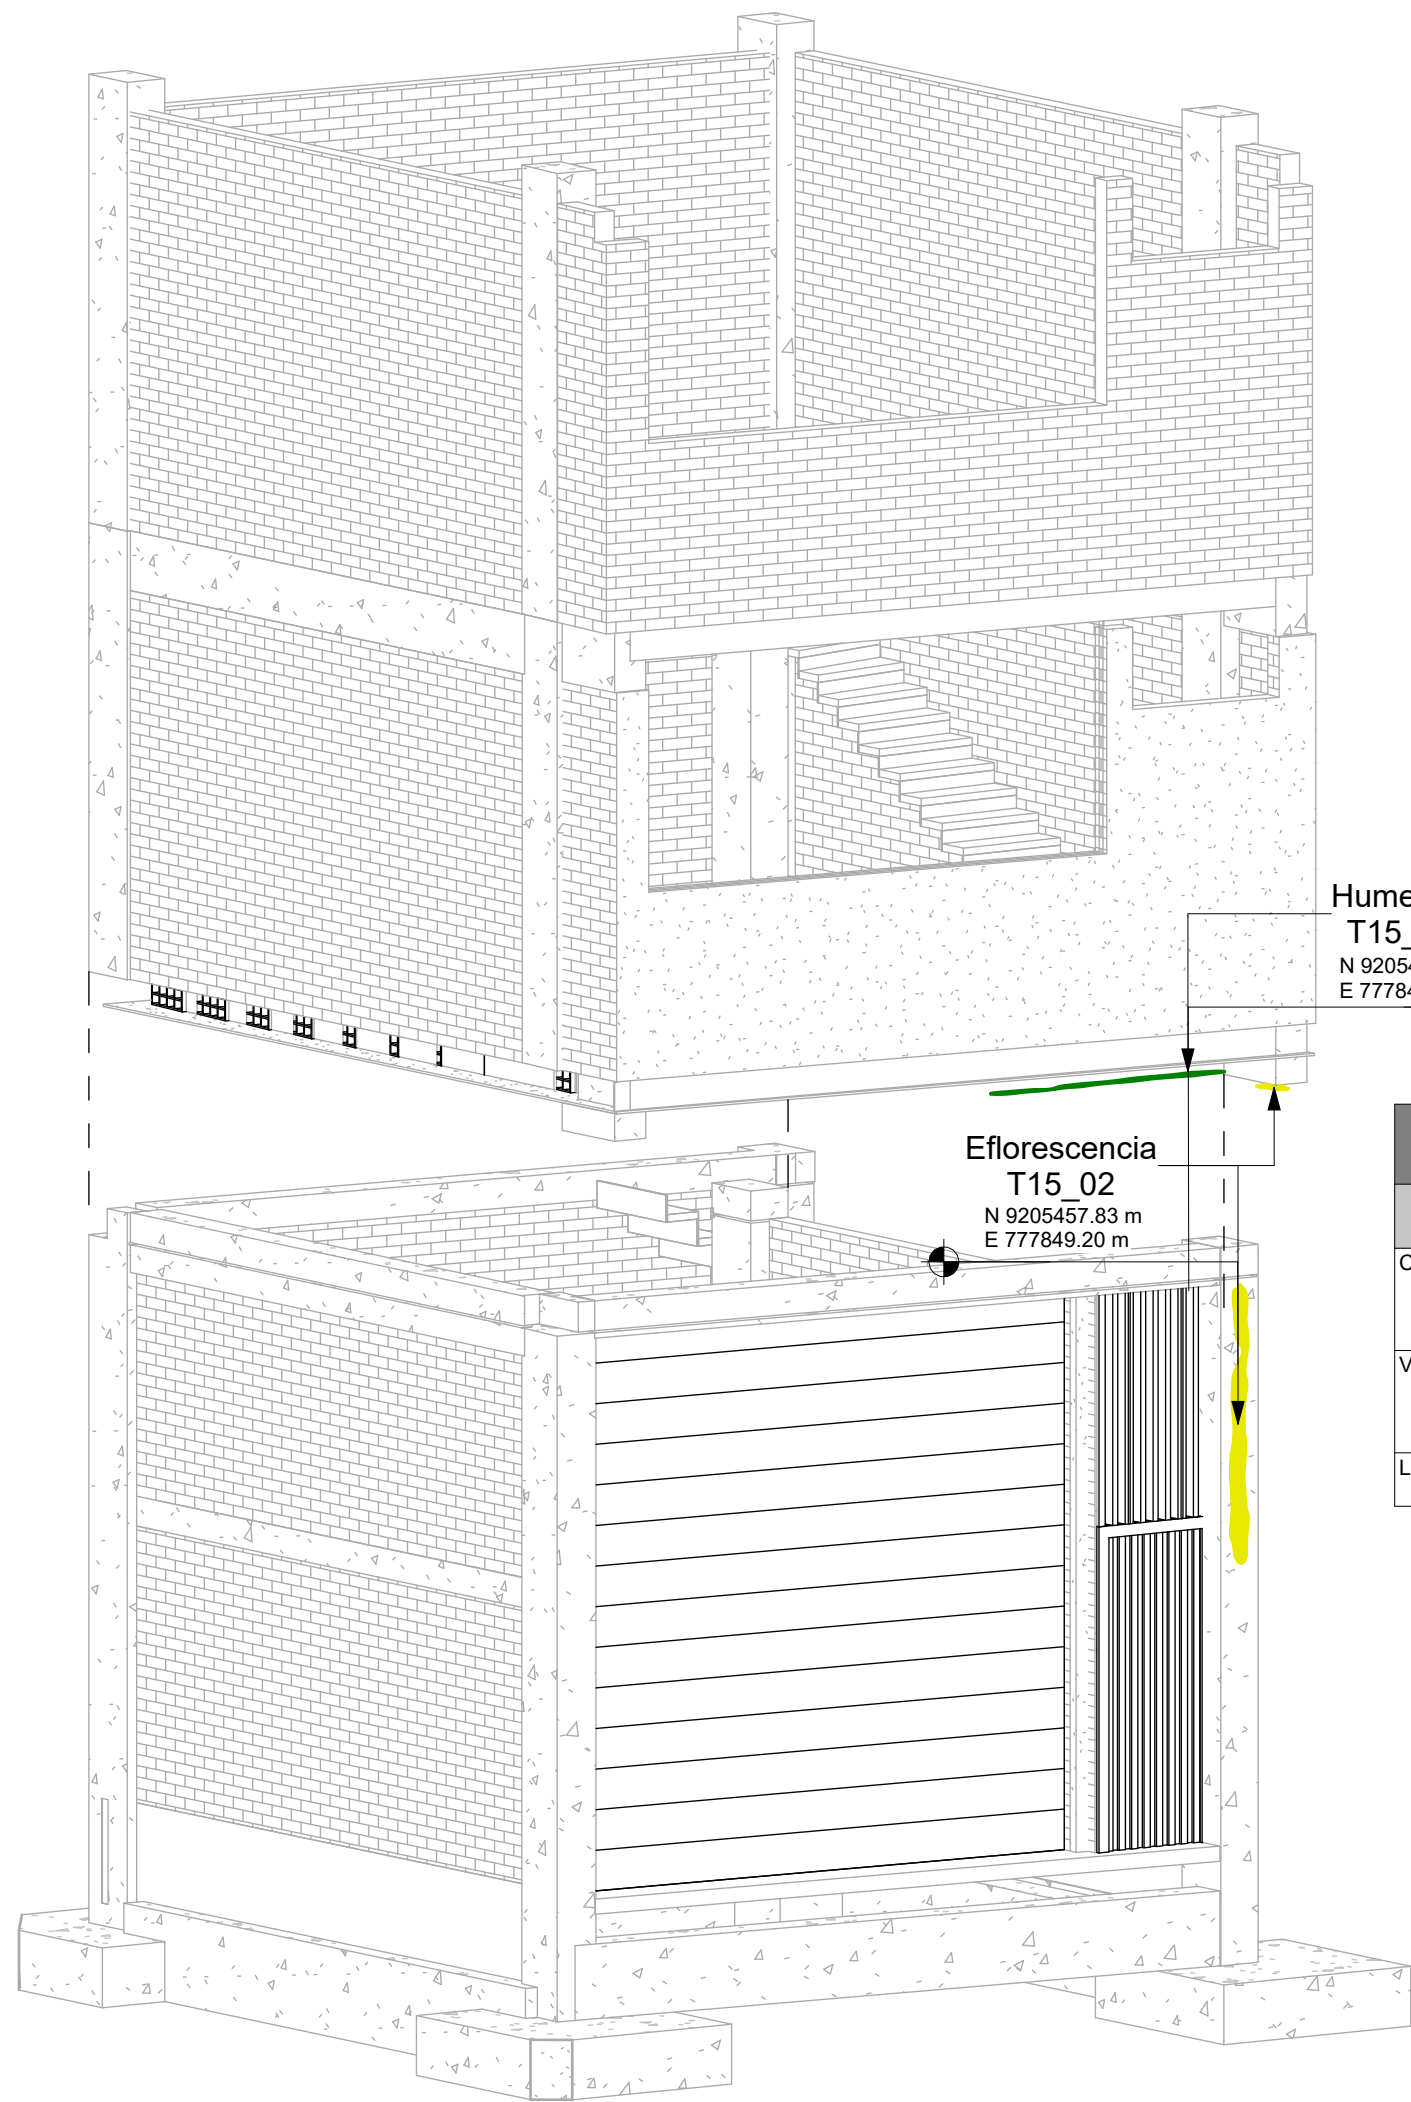
LESIONES TIENDA T15

Humedad
T15_03
N 9205458.40 m
E 777849.51 m

Eflorescencia
T15_02
N 9205457.83 m
E 777849.20 m

ELEMENTO	LESION	SINTOMAS	CAUSA	MEDICIÓN	VALOR	SEVERIDAD	MEDIDA DE REHABILITACIÓN
Columna	Eflorescencia	Depósitos salinos blancos o grisáceos	Detalles constructivos	% superficie	10 - 30	Moderado	Corregir pendientes; instalar goterones; sellar juntas; limpieza de sales
Viga	Eflorescencia	Depósitos salinos blancos o grisáceos	Detalles constructivos	% superficie	10 - 30	Moderado	Corregir pendientes; instalar goterones; sellar juntas; limpieza de sales
Losa	Humedad	Depósitos salinos blancos o grisáceos	Detalles constructivos	% superficie	>30	Leve	Corregir pendientes; instalar goterones

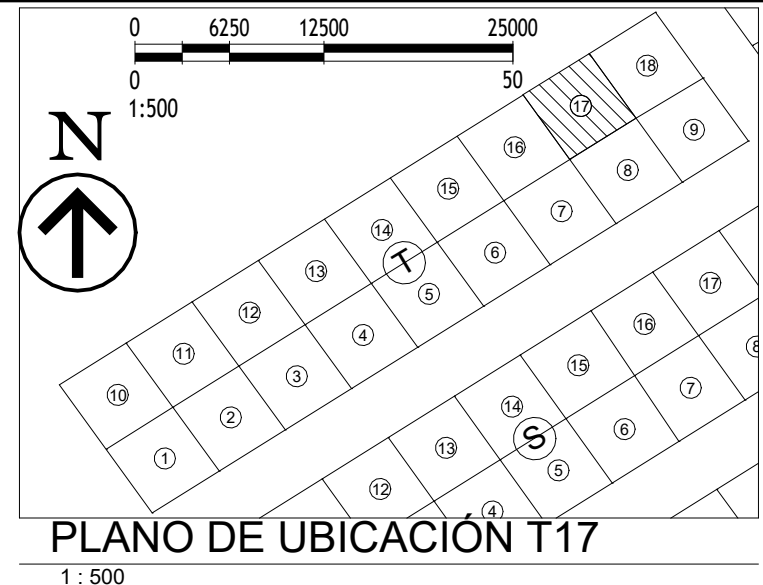
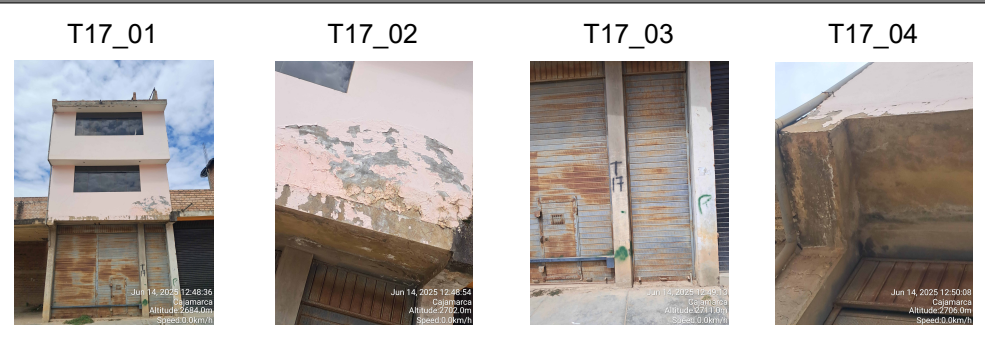
LESIONES TIENDA T17

Eflorescencia
T17_02
N 9205463.61 m
E 777858.35 m

Desprendimiento
T17_03
N 9205463.89 m
E 777858.77 m

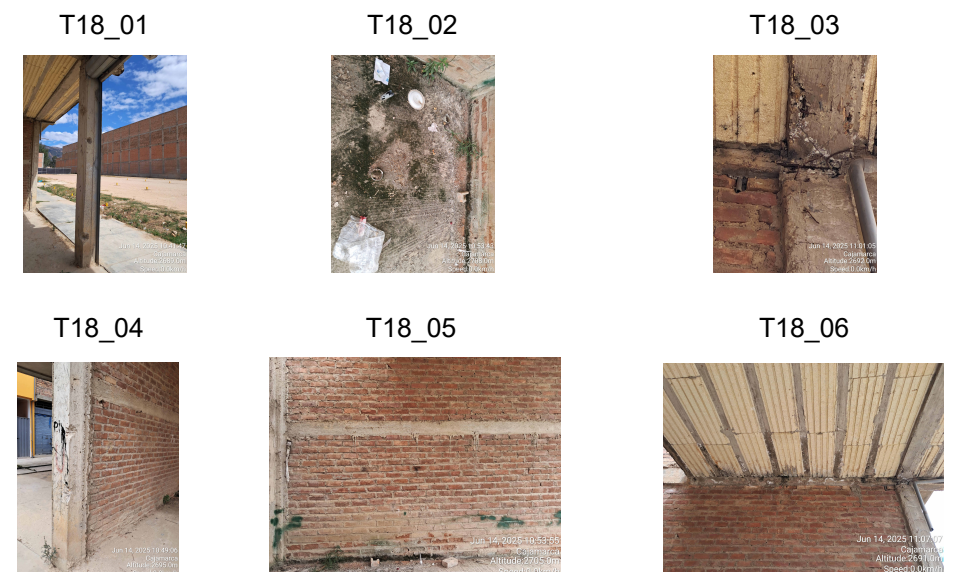
LESIONES TIENDA T18

Vigueta	Fisura	Fisura longitudinal siguiendo la traza de armaduras	Degradación por agentes	Ancho (mm)	>0.5	Severo	Reducir ingreso de agentes; saneo hasta concreto sano; pasivado de armaduras; reposición con mortero estructural
Muro no portante	Humedad	Zócalo húmedo a baja altura	Capilaridad por ausencia/falla de barrera	% superficie	0 - 10	Leve	Identificar y eliminar fuente; secado; sanear revoque afectado
Encuentro viga-columna	Nido de abeja	Cavidades; textura porosa; acero expuesto	Defectos de ejecución	Profundidad (mm)	>25	Crítico	Saneado hasta soporte firme; pasivar acero; reconstruir con mortero de reparación estructural y controlar ingreso de agua
Viga	Nido de abeja	Cavidades; textura porosa; acero expuesto	Defectos de ejecución	Profundidad (mm)	>25	Crítico	Saneado hasta soporte firme; pasivar acero; reconstruir con mortero de reparación estructural y controlar ingreso de agua

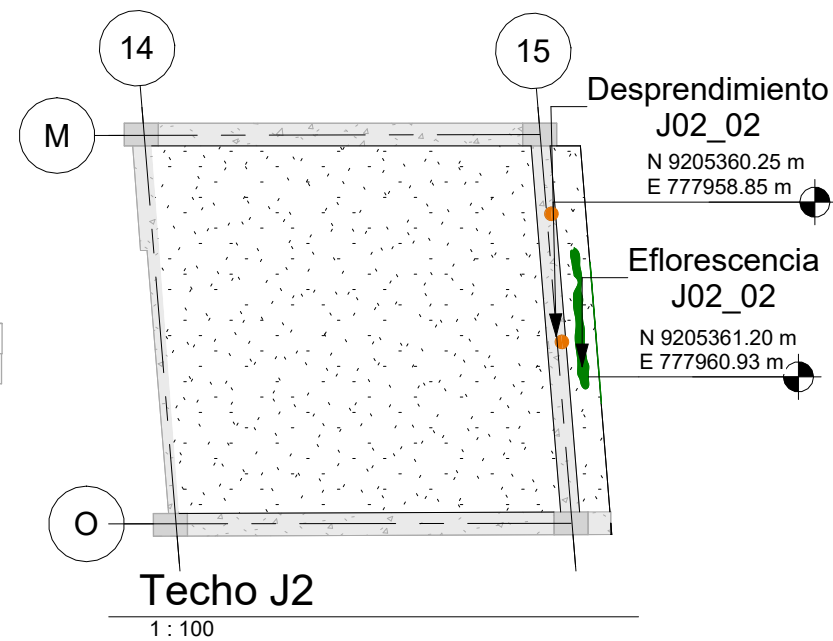
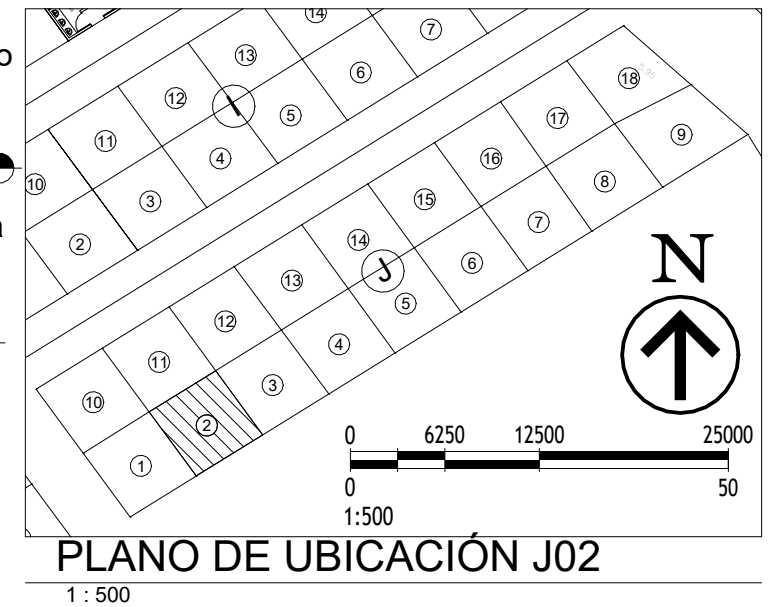
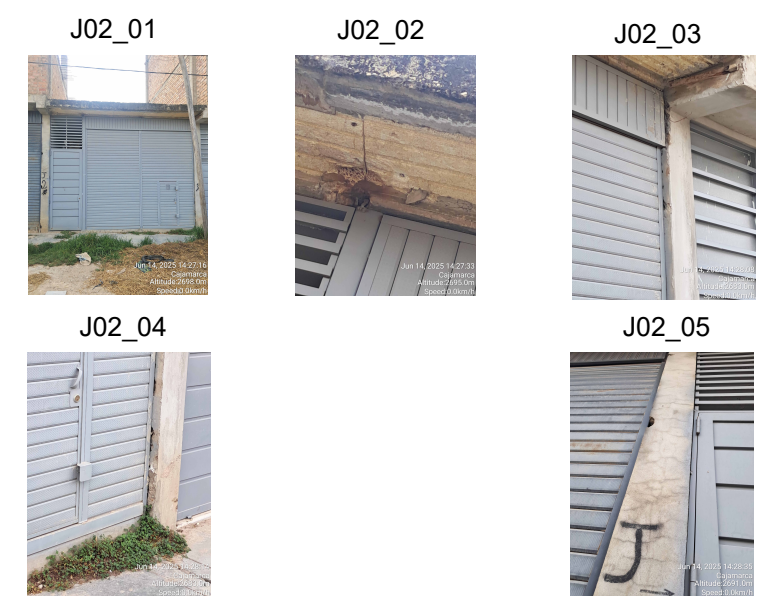
LESIONES TIENDA J02

ELEMENTO	LESION	SINTOMAS	CAUSA	MEDICIÓN	VALOR	SEVERIDAD	MEDIDA REHABILITACIÓN
Falso piso	Biodeterioro	Crecimiento estacional	Aporte de humedad	% superficie	0 - 10	Moderado	Retiro de material orgánico; limpieza biocida; mejorar drenaje; secado controlado
Columna	Desprendimiento	Desprendimiento superficial del recubrimiento	Acciones mecánicas	Profundidad (mm)	10 - 25	Moderado	Saneado a soporte firme; reconstruir con mortero de reparación
Columna	Desprendimiento	Pérdida de recubrimiento con acero expuesto	Acciones mecánicas	Profundidad (mm)	>25	Severo	Saneado a soporte firme; reconstruir con mortero de reparación; controlar humedad
Viga	Desprendimiento	Pérdida de recubrimiento con acero expuesto	Acciones mecánicas	Profundidad (mm)	>25	Severo	Saneado hasta soporte firme; pasivar acero; reconstruir con mortero de reparación estructural
Losa	Eflorescencia	Depósitos salinos blancos o grisáceos	Detalles constructivos	% superficie	0 - 10	Leve	Corregir pendientes; instalar goterones; limpieza de sales

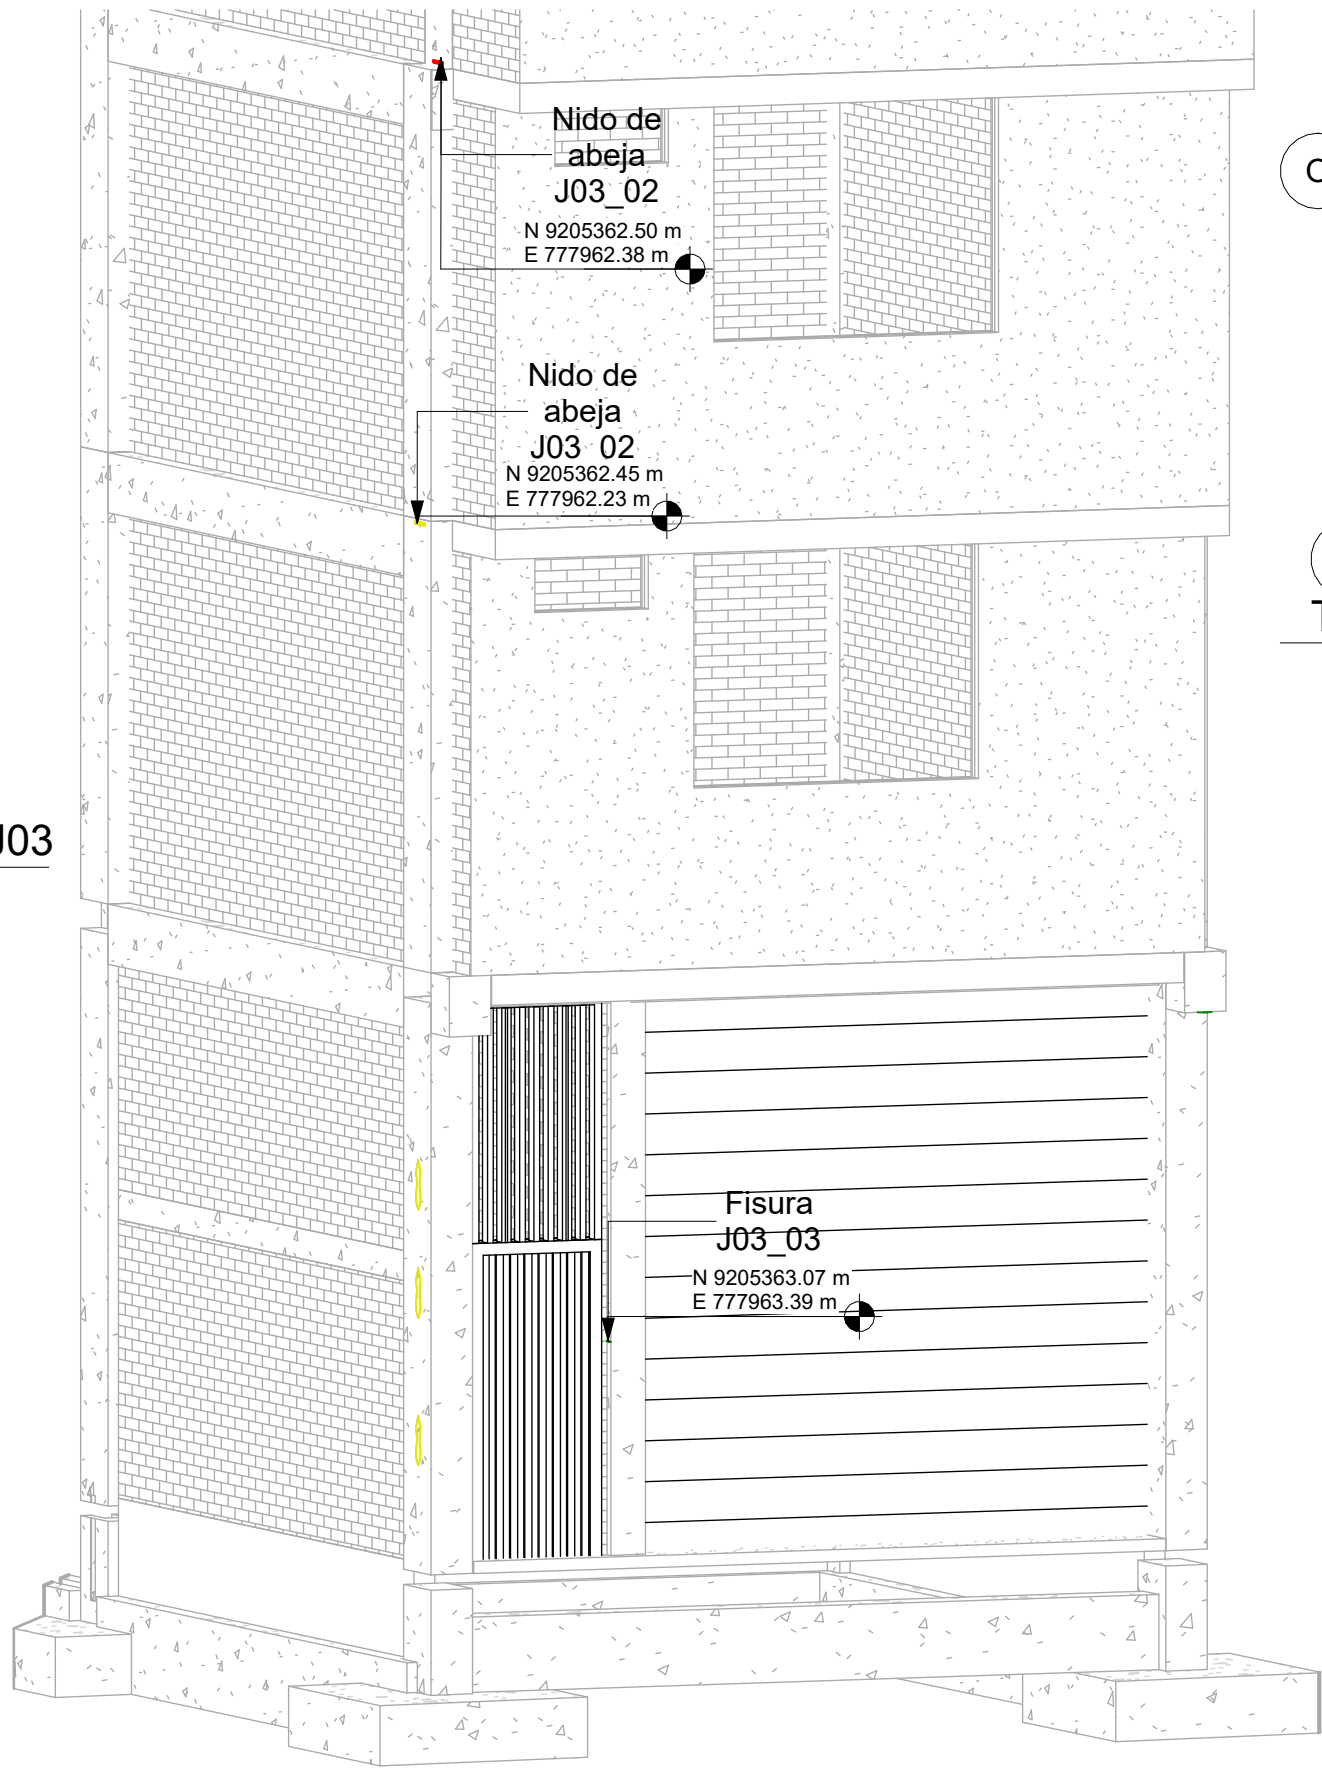
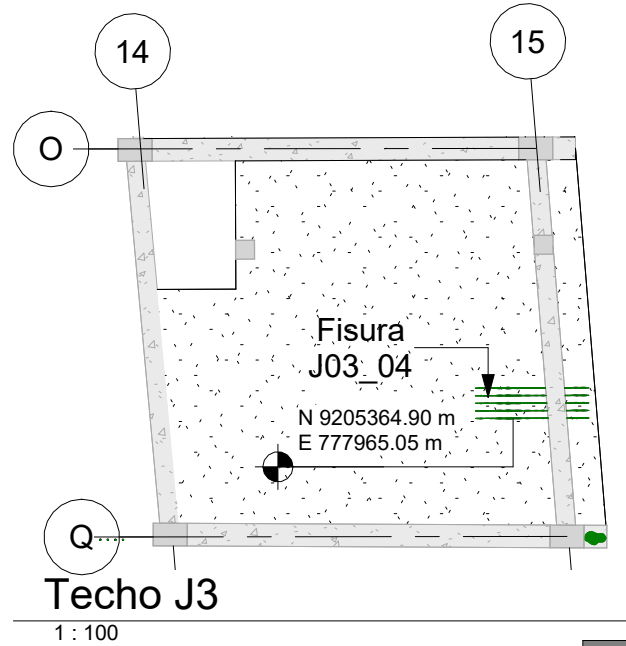
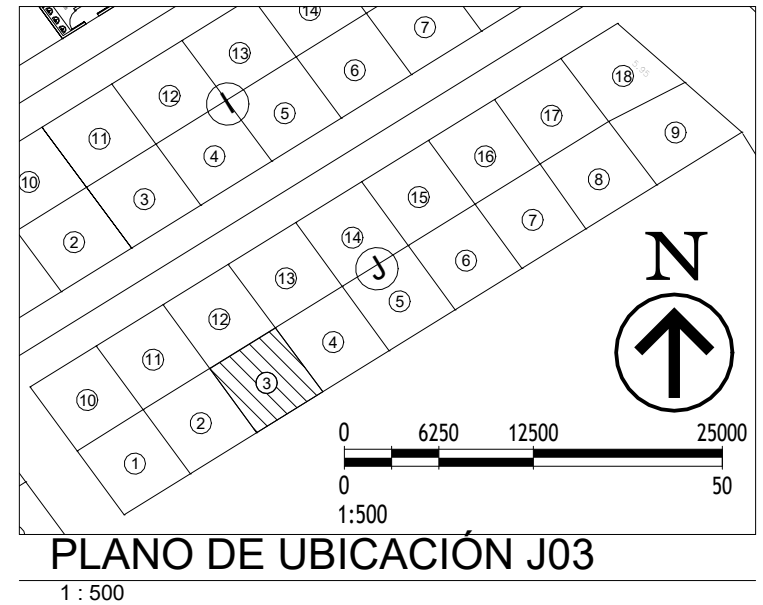
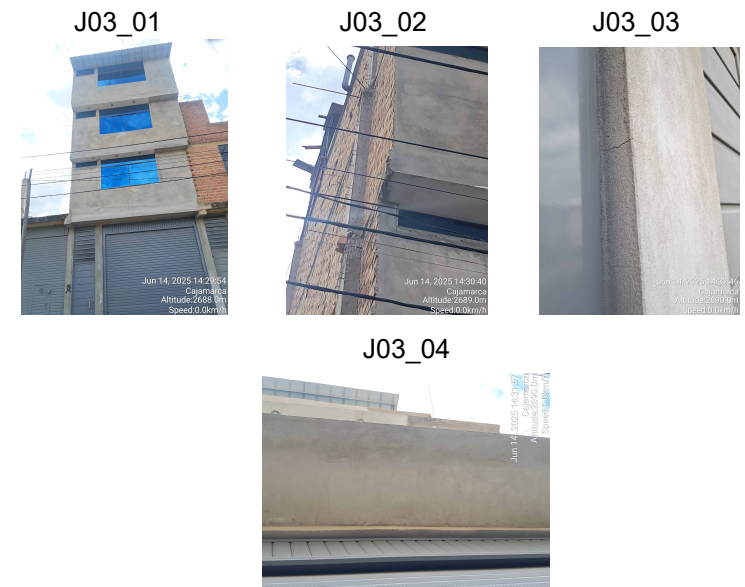
LESIONES TIENDA J03

ELEMENTO	LESION	SINTOMAS	CAUSA	MEDICIÓN	VALOR	SEVERIDAD	MEDIDA REHABILITACIÓN
Columna	Fisura	Fisura rectilínea	Acciones mecánicas	Ancho (mm)	<0.2	Leve	Refuerzo de revoque con malla y re-tarrajeo
Losa	Fisura	Patrón en mapa superficial	Acciones diferidas	Ancho (mm)	<0.2	Leve	Refuerzo de revoque con malla y re-tarrajeo
Columna	Nido de abeja	Cavidades; textura porosa	Defectos de ejecución	Profundidad (mm)	10 - 25	Moderado	Saneado a soporte firme; reconstruir con mortero de reparación
Columna	Nido de abeja	Cavidades; textura porosa; discontinuidad estructural	Defectos de ejecución	Profundidad (mm)	>25	Crítico	Saneado a soporte firme; reconstruir con mortero de reparación
