UNIVERSIDAD NACIONAL DE CAJAMARCA

**“EVALUACIÓN PATOLÓGICA Y PROPUESTA DE
REHABILITACIÓN DEL MERCADO MAYORISTA: ASOCIACIÓN
VALLE HERMOSO - CAJAMARCA”**

BACH. WILDER ALEJANDRO CHICHIPE PEREYRA

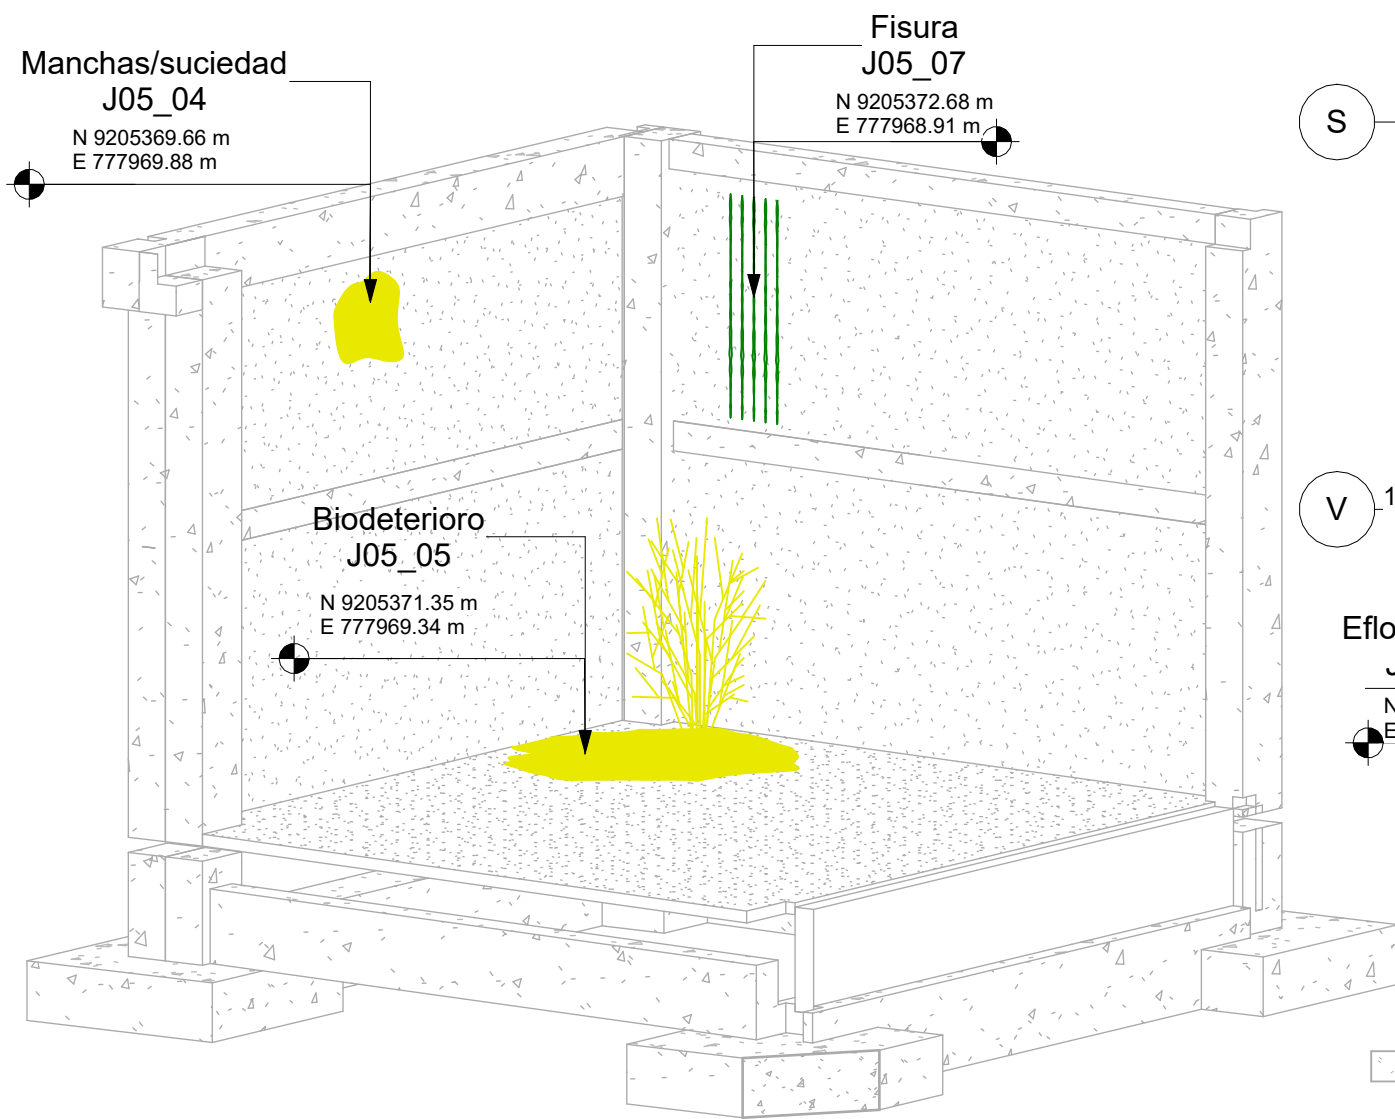
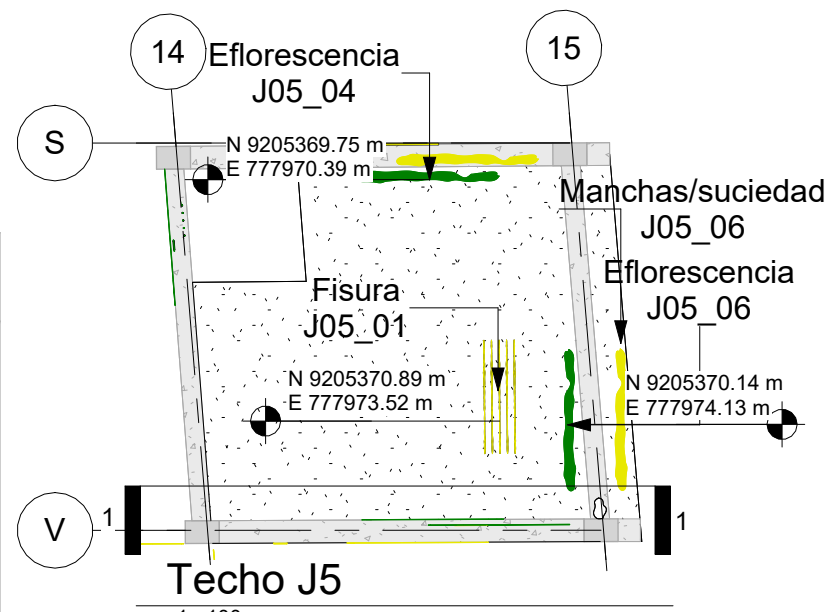
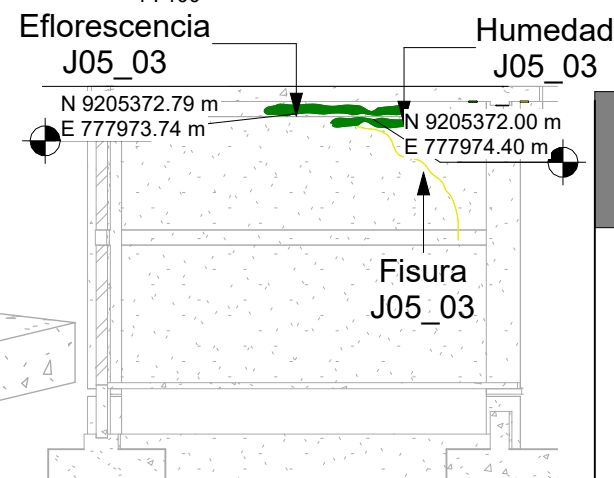
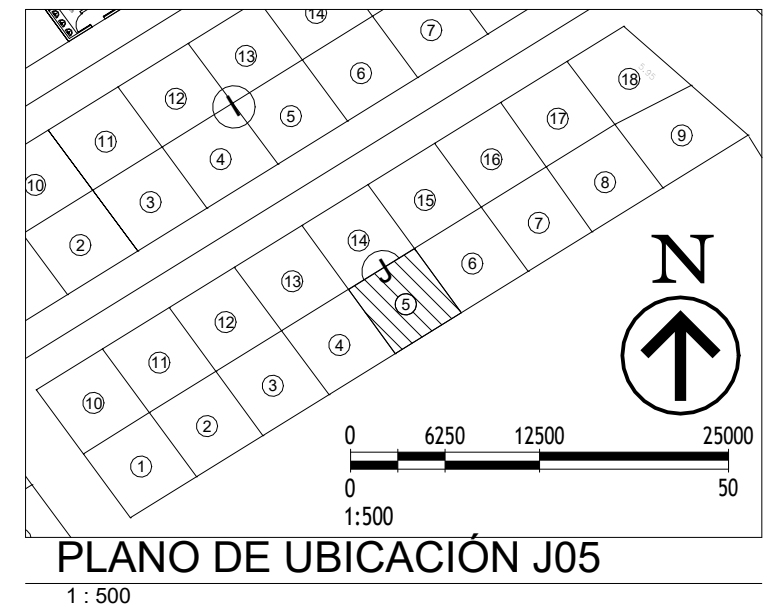
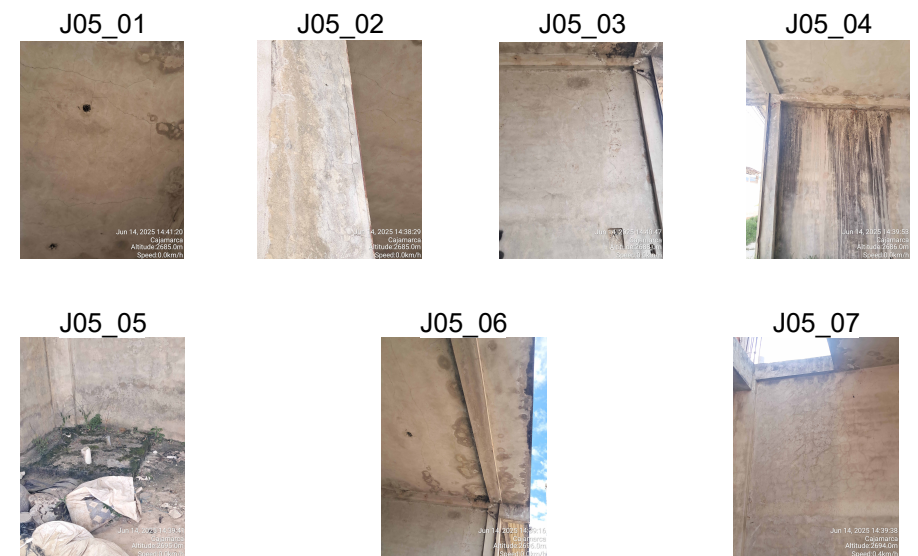
LESIONES TIENDA J05

ELEMENTO	LESION	SINTOMAS	CAUSA	MEDICIÓN	VALOR	SEVERIDAD	MEDIDA REHABILITACIÓN
Falso piso	Biodeterioro	Crecimiento estacional	Aporte de humedad	% superficie	10 - 30	Moderado	Retiro de material orgánico; limpieza biocida; mejorar drenaje; sellar perímetro de tragaluz; secado controlado
Losa	Eflorescencia	Depósitos salinos blancos o grisáceos	Detalles constructivos	% superficie	0 - 10	Leve	Corregir pendientes; instalar goterones; limpieza de sales
Losa	Eflorescencia	Depósitos salinos blancos o grisáceos	Detalles constructivos	% superficie	0 - 10	Leve	Corregir pendientes; instalar goterones; limpieza de sales
Viga	Eflorescencia	Depósitos salinos blancos o grisáceos	Detalles constructivos	% superficie	0 - 10	Leve	Corregir pendientes; instalar goterones; limpieza de sales
Losa	Fisura	Patrón en mapa superficial	Acciones diferidas	Ancho (mm)	0.2 - 0.4	Moderado	Refuerzo de revoque con malla y re-tarrajeo

Muro no portante (tarrajeo)	Fisura	Fisura diagonal	Compatibilidad insuficiente	Ancho (mm)	0.2 - 0.4	Moderado	Sellado flexible; refuerzo de revoque con malla; re-tarrajeo
Muro no portante (tarrajeo)	Fisura	Patrón en mapa superficial	Acciones diferidas	Ancho (mm)	<0.2	Leve	Refuerzo de revoque con malla y re-tarrajeo
Muro no portante (tarrajeo)	Humedad	Halos con borde definido	Detalles constructivos	% superficie	0 - 10	Leve	Identificar y eliminar fuente; secado; sanear revoque afectado
Losa	Manchas/suciedad	Pátinas gris - negruzcas; descostramiento	Detalles constructivos	% superficie	0 - 10	Moderado	Corregir pendientes; instalar goterones; mejorar acabado; limpieza
Muro no portante (tarrajeo)	Manchas/suciedad	Pátinas gris - negruzcas	Exposición y uso	% superficie	>30	Moderado	Corregir pendientes; instalar goterones; mejorar acabado; limpieza

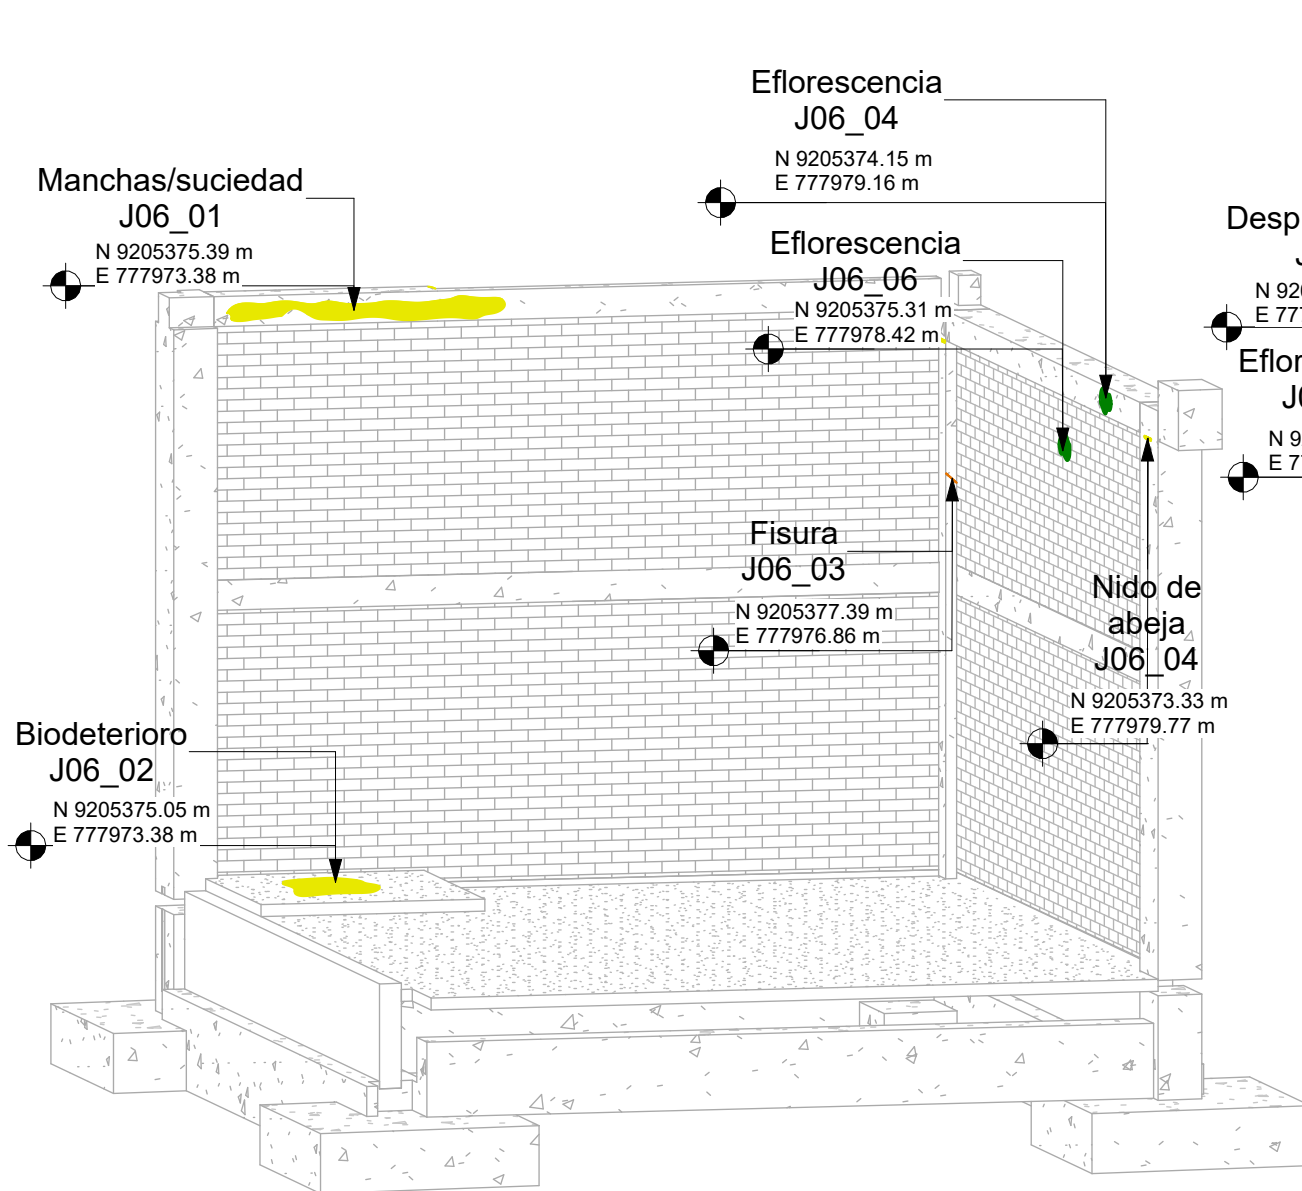
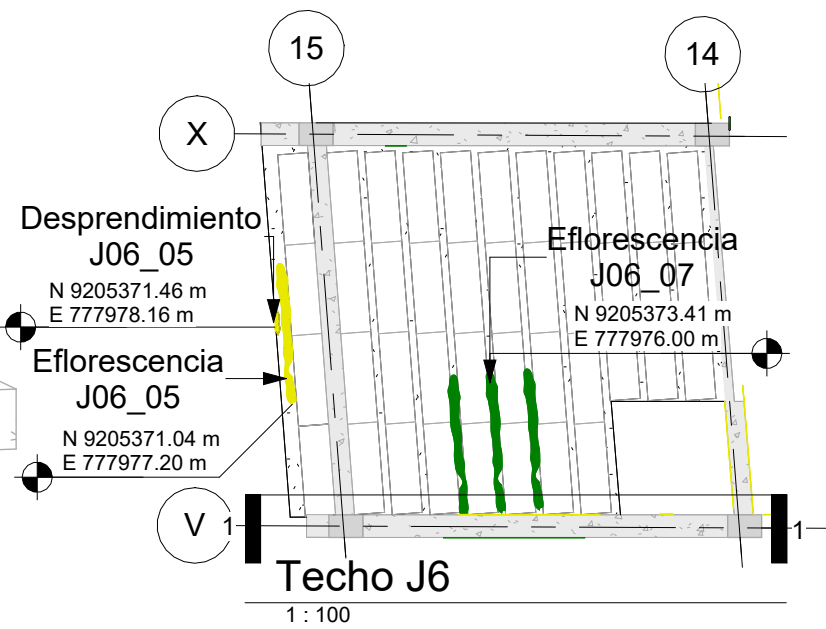
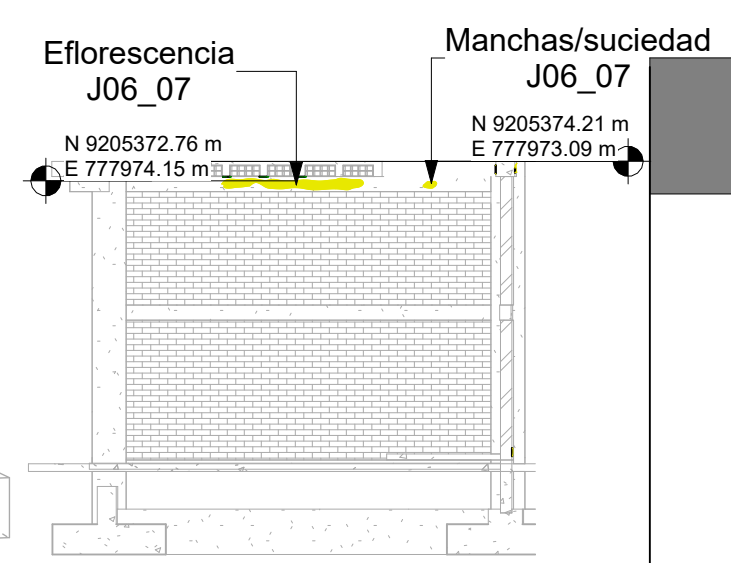
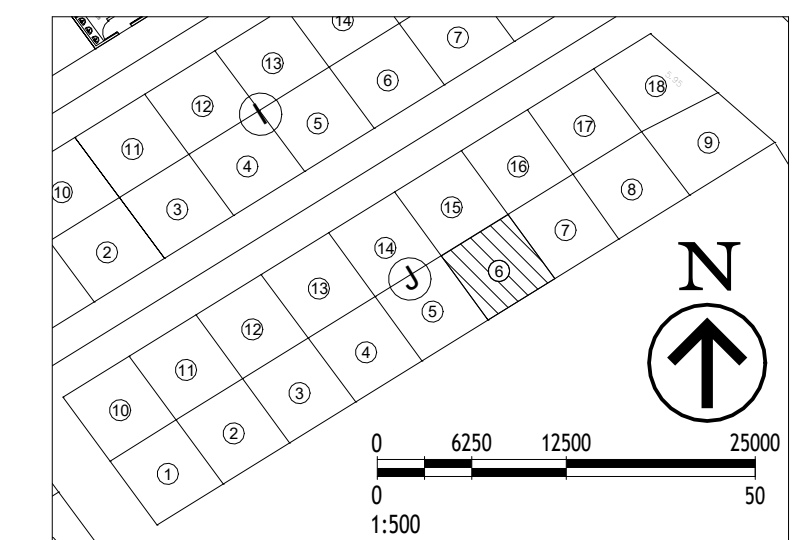
LESIONES TIENDA J06							
ELEMENTO	LESION	SINTOMAS	CAUSA	MEDICIÓN	VALOR	SEVERIDAD	MEDIDA REHABILITACIÓN
Falso piso	Biodeterioro	Crecimiento estacional	Aporte de humedad	% superficie	10 - 30	Moderado	Retiro de material orgánico; limpieza biocida; mejorar drenaje; sellar perímetro de tragaluz; secado controlado
Losa	Desprendimiento	Desprendimiento superficial del recubrimiento	Acciones mecánicas	Profundidad (mm)	10 - 25	Moderado	Corregir pendientes; instalar goterones; saneado con mortero
Losa	Eflorescencia	Depósitos salinos blancos o grisáceos	Detalles constructivos	% superficie	10 - 30	Leve	Corregir pendientes; instalar goterones; limpieza de sales
Losa	Eflorescencia	Depósitos salinos blancos o grisáceos	Detalles constructivos	% superficie	10 - 30	Moderado	Corregir pendientes; instalar goterones; limpieza de sales
Muro no portante (mortero)	Eflorescencia	Depósitos salinos blancos o grisáceos	Detalles constructivos	% superficie	0 - 10	Leve	Corregir pendientes; instalar goterones; limpieza de sales

Encuentro viga-columna	Nido de abeja	Cavidades; textura porosa	Defectos de ejecución	Profundidad (mm)	10 - 25	Moderado	Saneado a soporte firme; reconstruir con mortero de reparación
Encuentro viga-columna	Nido de abeja	Cavidades; textura porosa	Defectos de ejecución	Profundidad (mm)	10 - 25	Moderado	Saneado a soporte firme; reconstruir con mortero de reparación

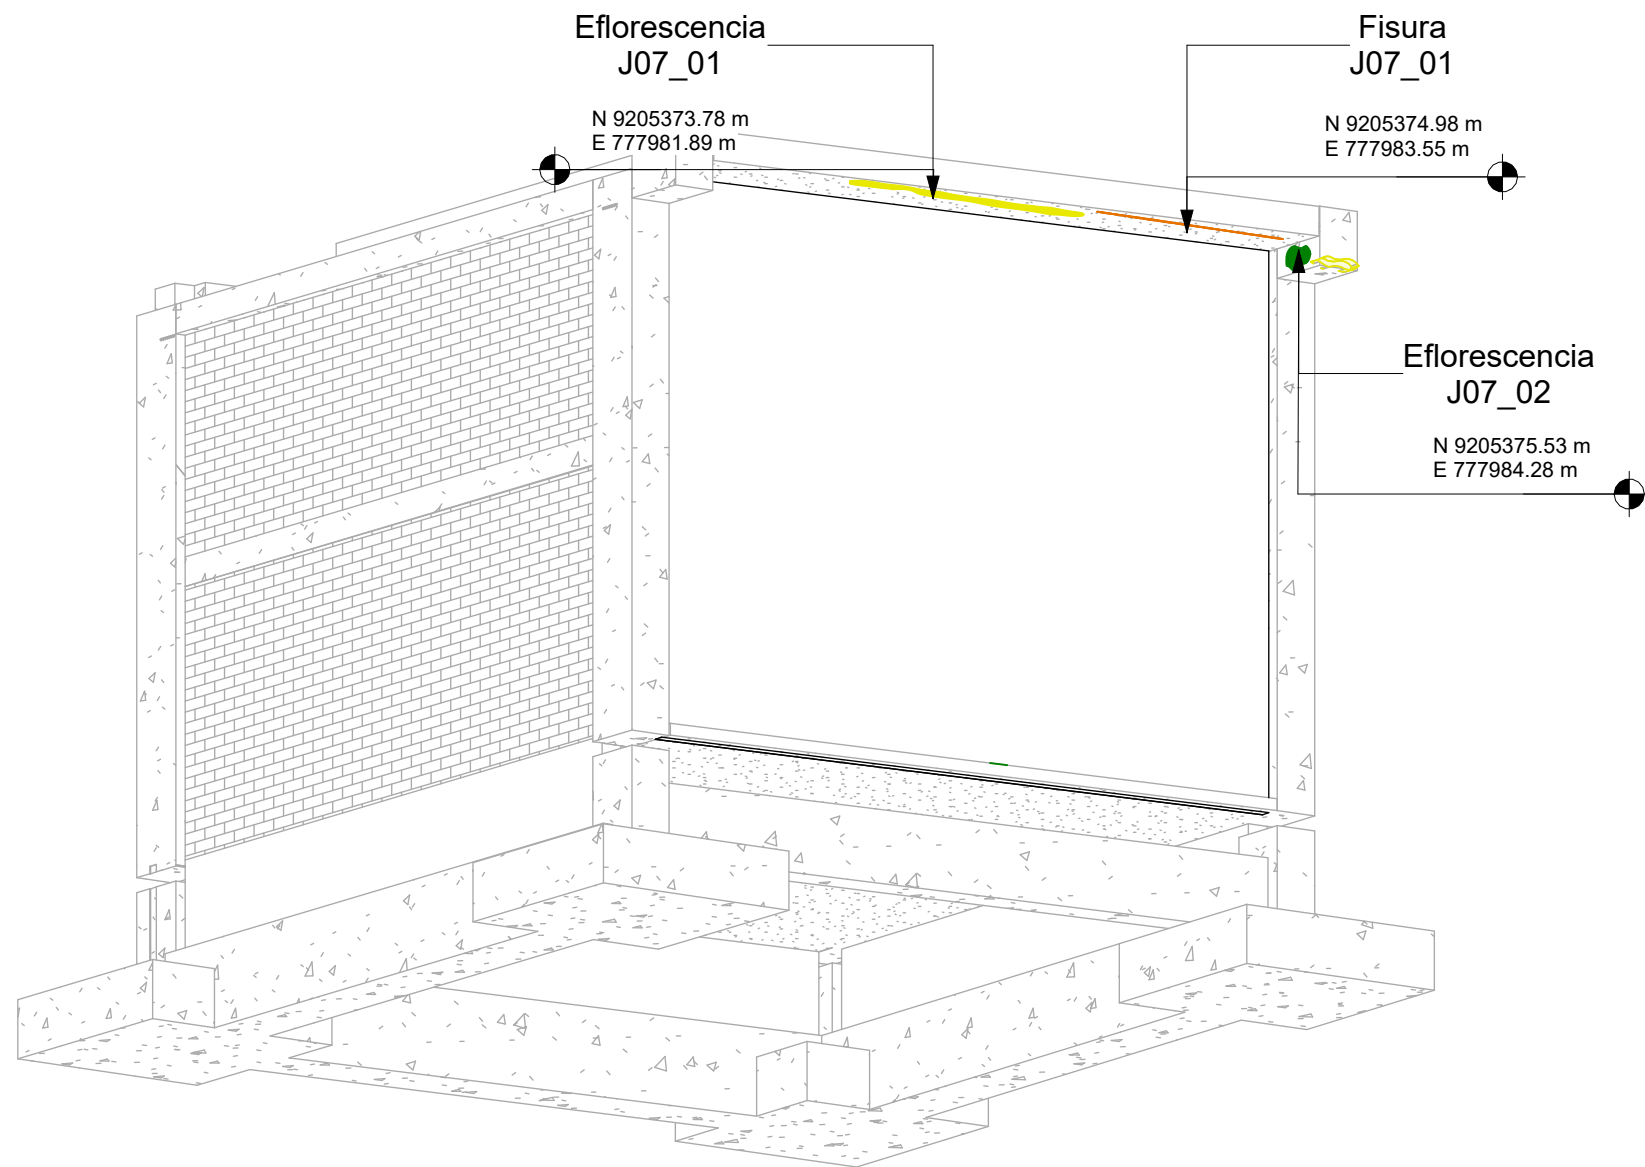
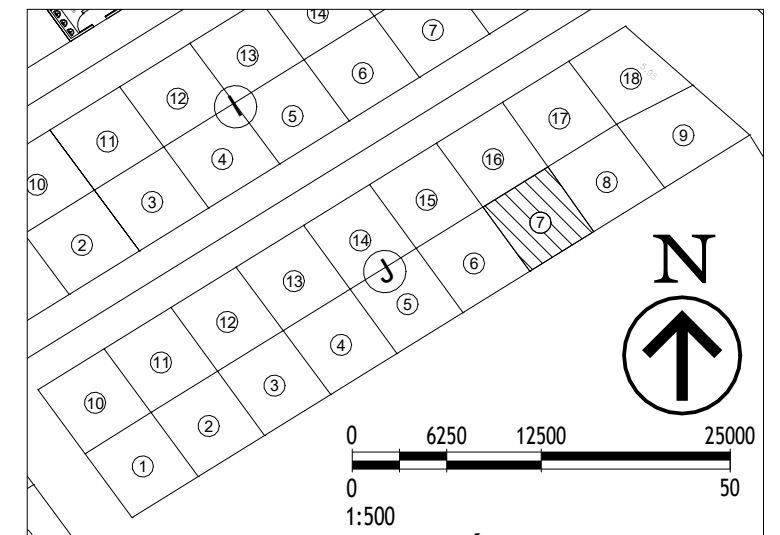
LESIONES TIENDA J07

ELEMENTO	LESION	SINTOMAS	CAUSA	MEDICIÓN	VALOR	SEVERIDAD	MEDIDA REHABILITACIÓN
Falso piso	Biodeterioro	Crecimiento estacional	Aporte de humedad	% superficie	0 - 10	Leve	Retiro de material orgánico; limpieza biocida; mejorar drenaje; secado controlado
Losa	Eflorescencia	Depósitos salinos blancos o grisáceos	Detalles constructivos	% superficie	10 - 30	Moderado	Corregir pendientes; instalar goterones; limpieza de sales
Viga	Eflorescencia	Depósitos salinos blancos o grisáceos	Detalles constructivos	% superficie	0 - 10	Leve	Corregir pendientes; instalar goterones; limpieza de sales
Losa	Fisura	Fisura rectilínea	Acciones diferidas	Ancho (mm)	>0.5	Severo	Sellado flexible; refuerzo de revoque con malla; re-tarrajeo

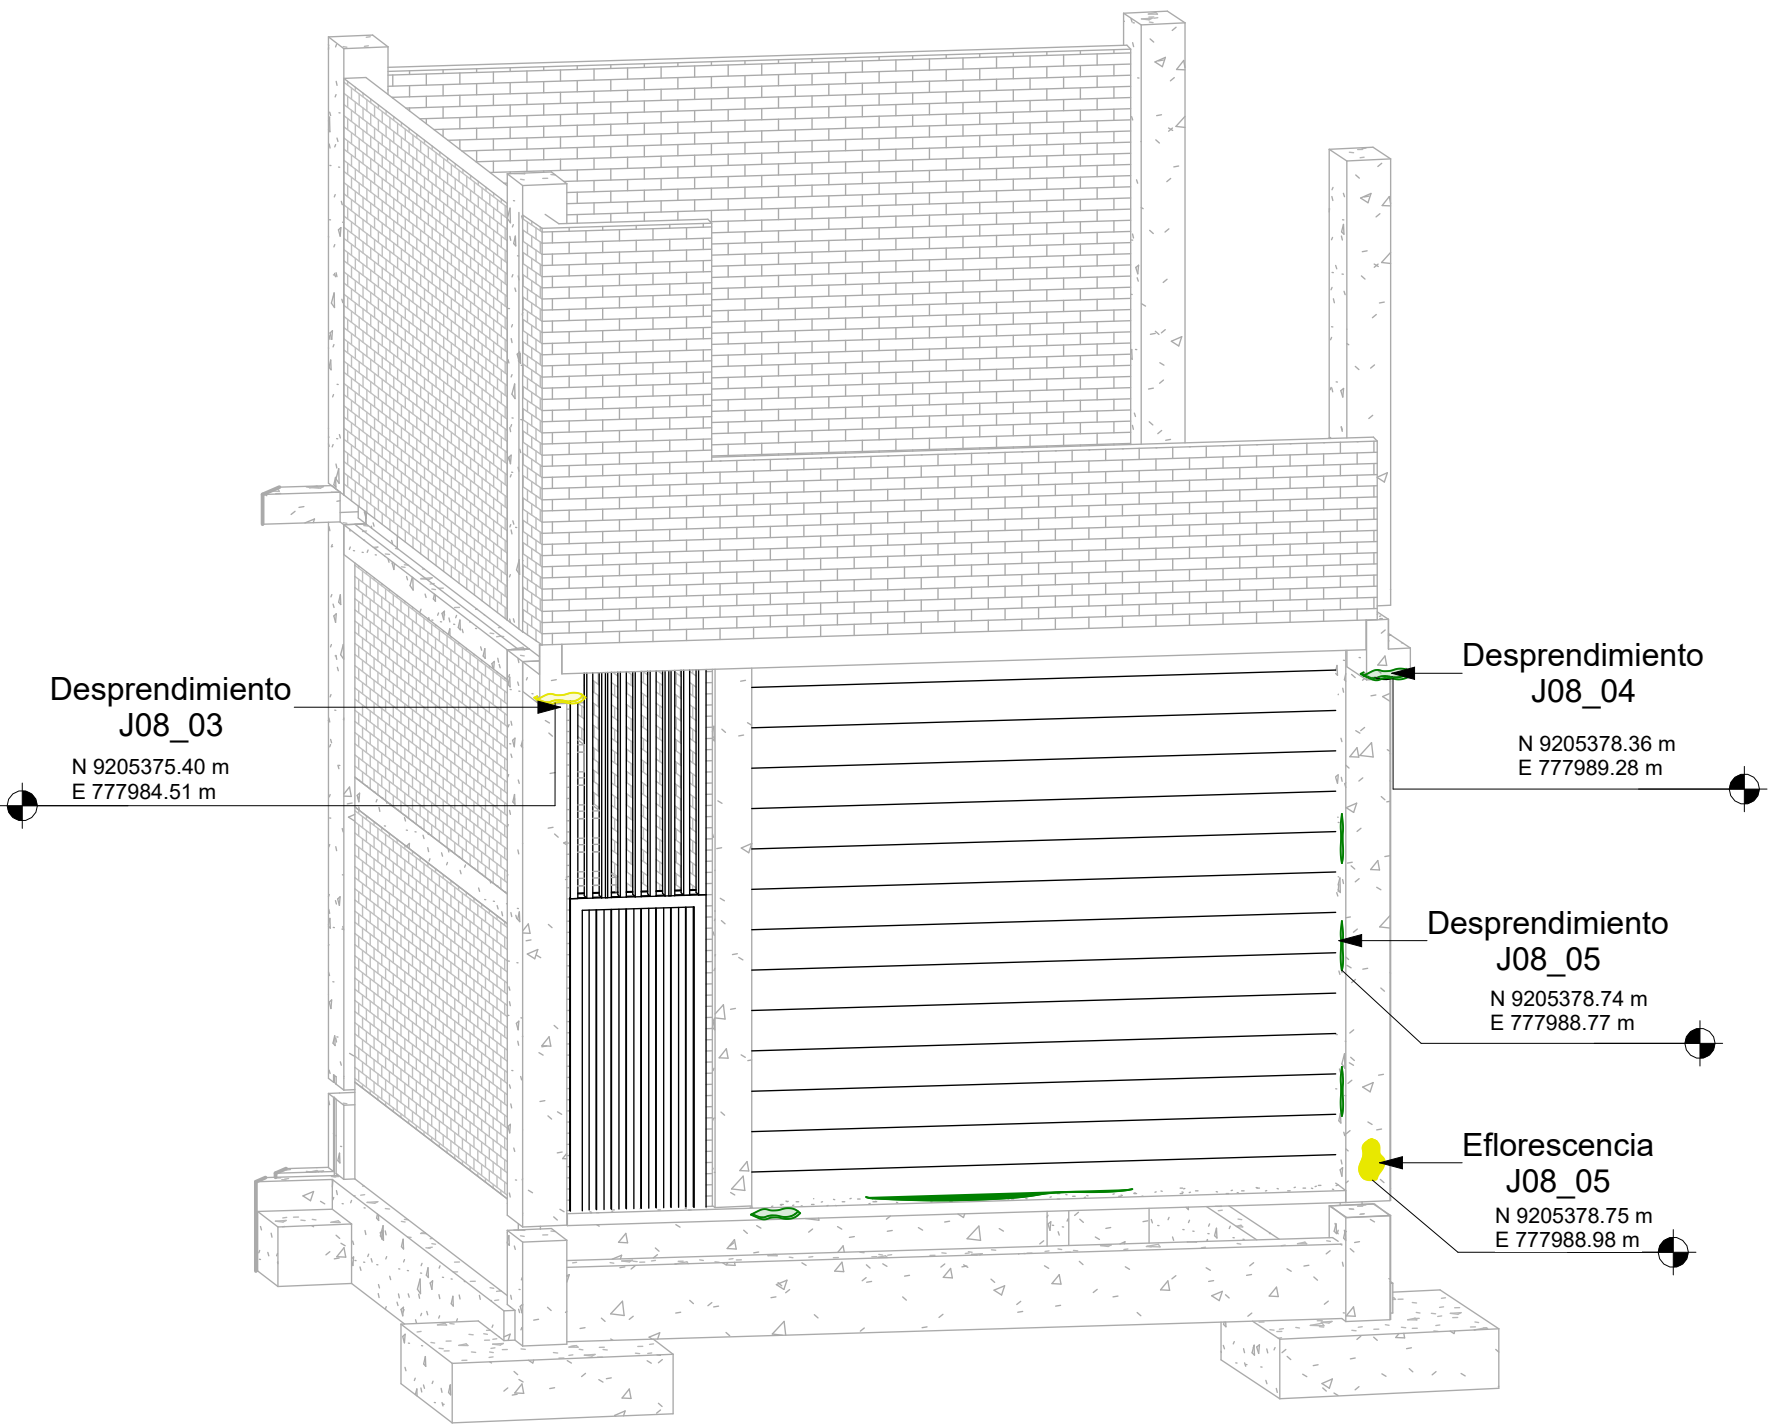
LESIONES TIENDA J08

ELEMENTO	LESION	SINTOMAS	CAUSA	MEDICIÓN	VALOR	SEVERIDAD	MEDIDA REHABILITACIÓN
Falso piso	Biodeterioro	Crecimiento estacional	Aporte de humedad	% superficie	0 - 10	Leve	Retiro de material orgánico; limpieza biocida; mejorar drenaje; secado controlado
Columna	Desprendimiento	Desprendimiento superficial del recubrimiento	Acciones mecánicas	Profundidad (mm)	5 - 10	Leve	Saneado a soporte firme; reconstruir con mortero de reparación
Viga	Desprendimiento	Desconchón por impacto/erosión	Acciones mecánicas	Profundidad (mm)	10 - 25	Leve	Saneado a soporte firme; reconstruir con mortero de reparación
Viga	Desprendimiento	Desconchón por impacto/erosión	Acciones mecánicas	Profundidad (mm)	>25	Moderado	Saneado a soporte firme; reconstruir con mortero de reparación
Columna	Eflorescencia	Depósitos salinos blancos o grisáceos; descostrado y granulación del revoque	Capilaridad por ausencia/falla de barrera	% superficie	0 - 10	Moderado	Implementar barrera capilar; drenaje perimetral; limpieza de sales

Falso piso	Nido de abeja	Cavidades; textura porosa	Defectos de ejecución	Profundidad (mm)	10 - 25	Leve	Saneado a soporte firme; reconstruir con mortero de reparación

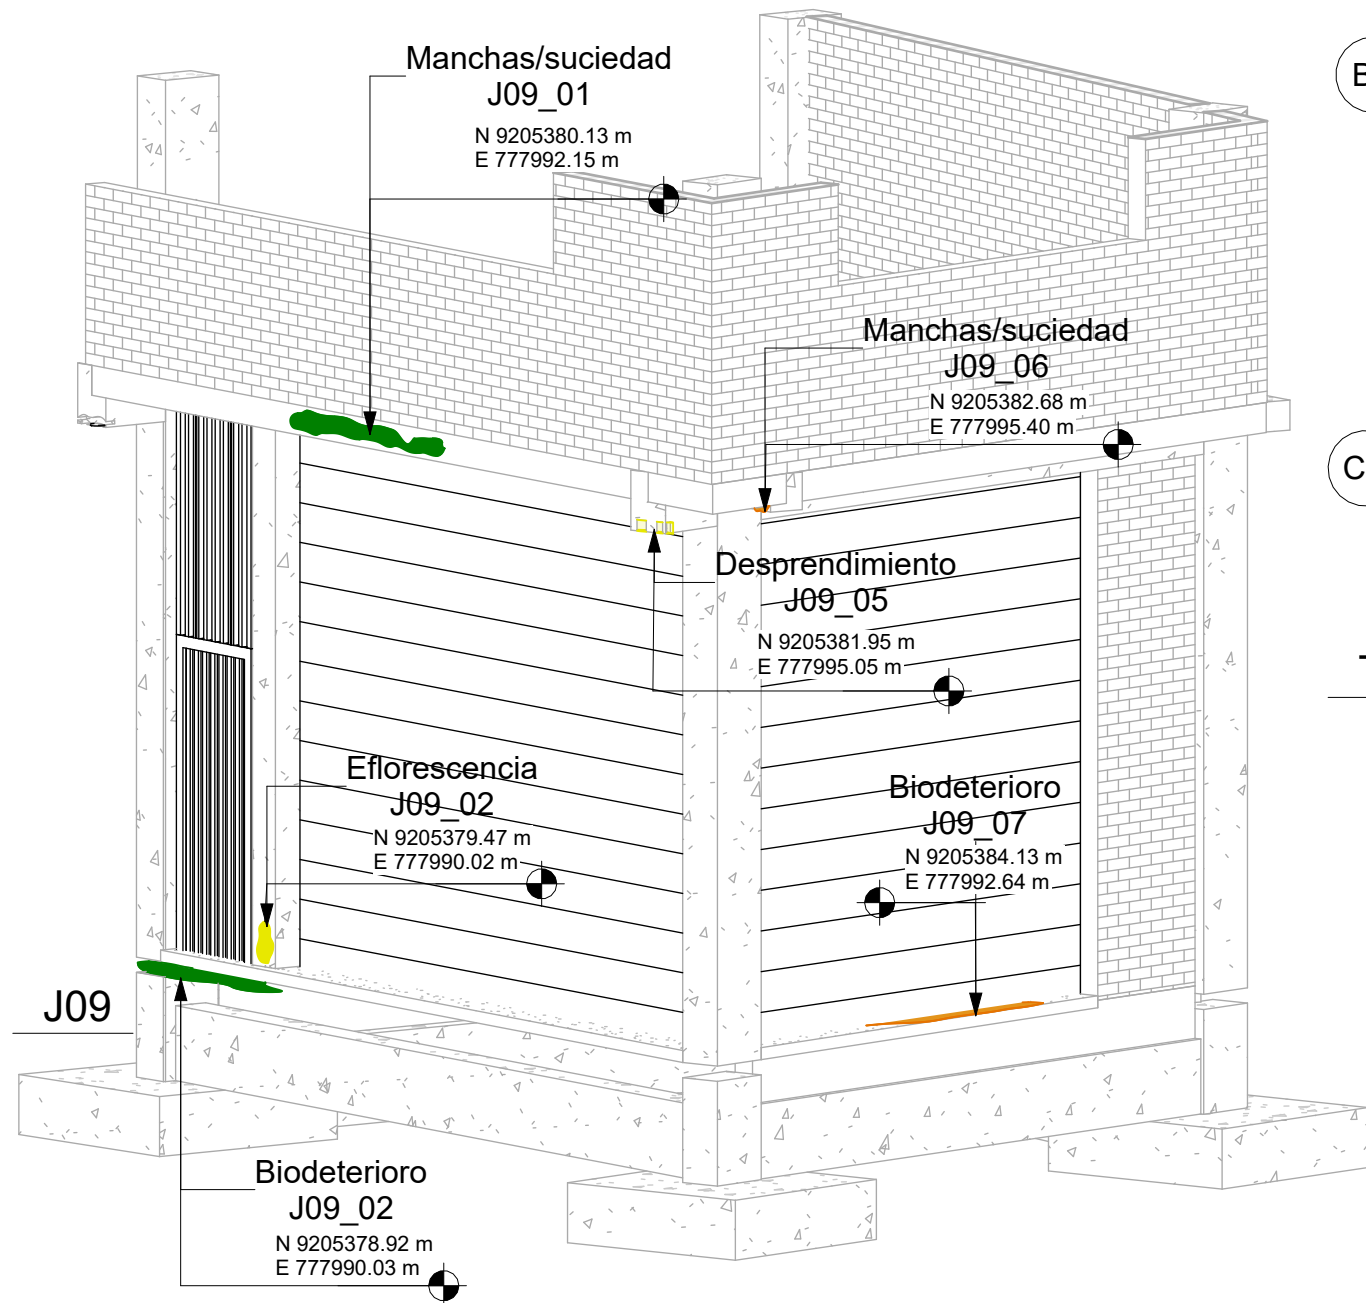
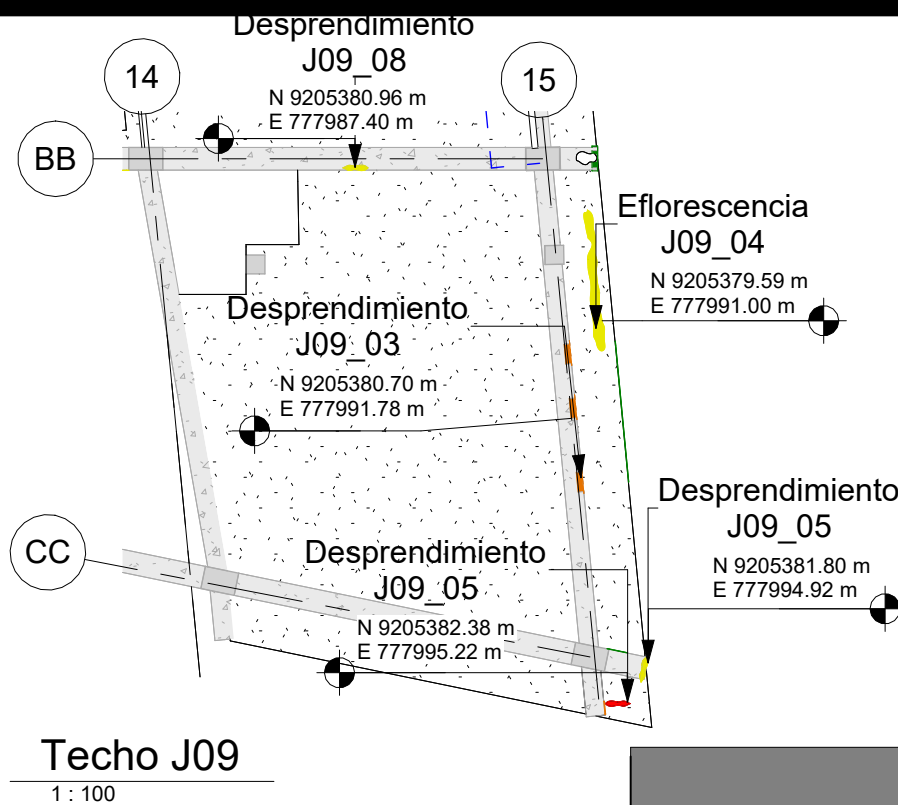
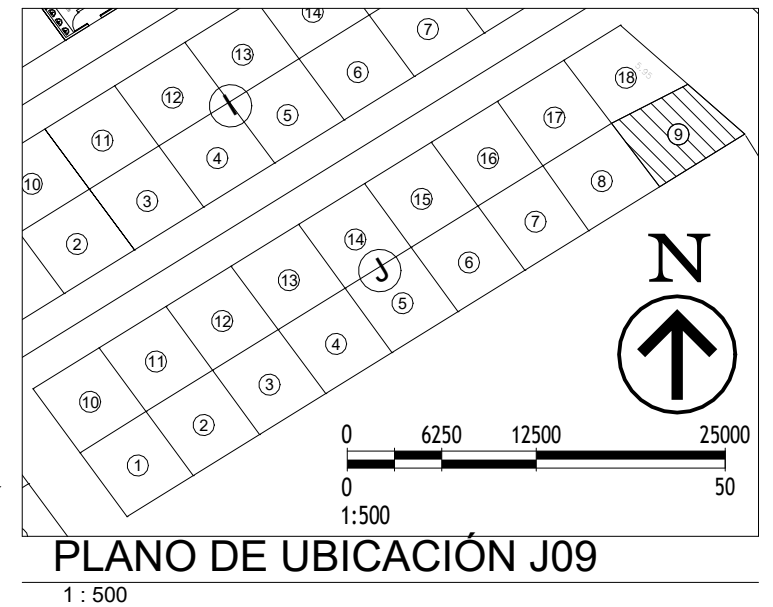
J09_01

LESIONES TIENDA J09

ELEMENTO	LESION	SINTOMAS	CAUSA	MEDICIÓN	VALOR	SEVERIDAD	MEDIDA REHABILITACIÓN
Falso piso	Biodeterioro	Crecimiento estacional	Aporte de humedad	% superficie	0 - 10	Leve	Retiro de material orgánico; limpieza biocida; mejorar drenaje; secado controlado
Falso piso	Biodeterioro	Crecimiento estacional; pérdida de material	Aporte de humedad	% superficie	10 - 30	Severo	Limpieza y saneo
Losa	Desprendimiento	Pérdida de recubrimiento con acero expuesto	Acciones mecánicas	Profundidad (mm)	>25	Crítico	Saneado hasta soporte firme; pasivar acero; reconstruir con mortero de reparación estructural
Viga	Desprendimiento	Desprendimiento superficial del recubrimiento	Acciones mecánicas	Profundidad (mm)	>25	Moderado	Corregir pendientes; instalar goterones; saneado con mortero
Viga	Desprendimiento	Desprendimiento superficial del recubrimiento	Acciones mecánicas	Profundidad (mm)	10 - 25	Moderado	Saneado a soporte firme; reconstruir con mortero de reparación

Viga	Desprendimiento	Pérdida de recubrimiento con acero expuesto	Acciones mecánicas	Profundidad (mm)	>25	Severo	Saneado hasta soporte firme; pasivar acero; reconstruir con mortero de reparación estructural
Columna	Eflorescencia	Depósitos salinos blancos o grisáceos; descostrado y granulación del revoque	Capilaridad por ausencia/falla de barrera	% superficie	10 - 30	Moderado	Identificar y eliminar fuente; secado; sanear revoque afectado
Losa	Eflorescencia	Depósitos salinos blancos o grisáceos; descostrado y granulación del revoque	Detalles constructivos	% superficie	0 - 10	Moderado	Identificar y eliminar fuente; secado; sanear revoque afectado
Viga	Humedad	Halos con borde definido	Detalles constructivos	% superficie	0 - 10	Leve	Identificar y eliminar fuente; secado; sanear revoque afectado
Losa	Manchas/suciedad	Pátinas gris - negruzcas; descostramiento	Detalles constructivos	% superficie	10 - 30	Leve	Corregir pendientes; instalar goterones; mejorar acabado; limpieza

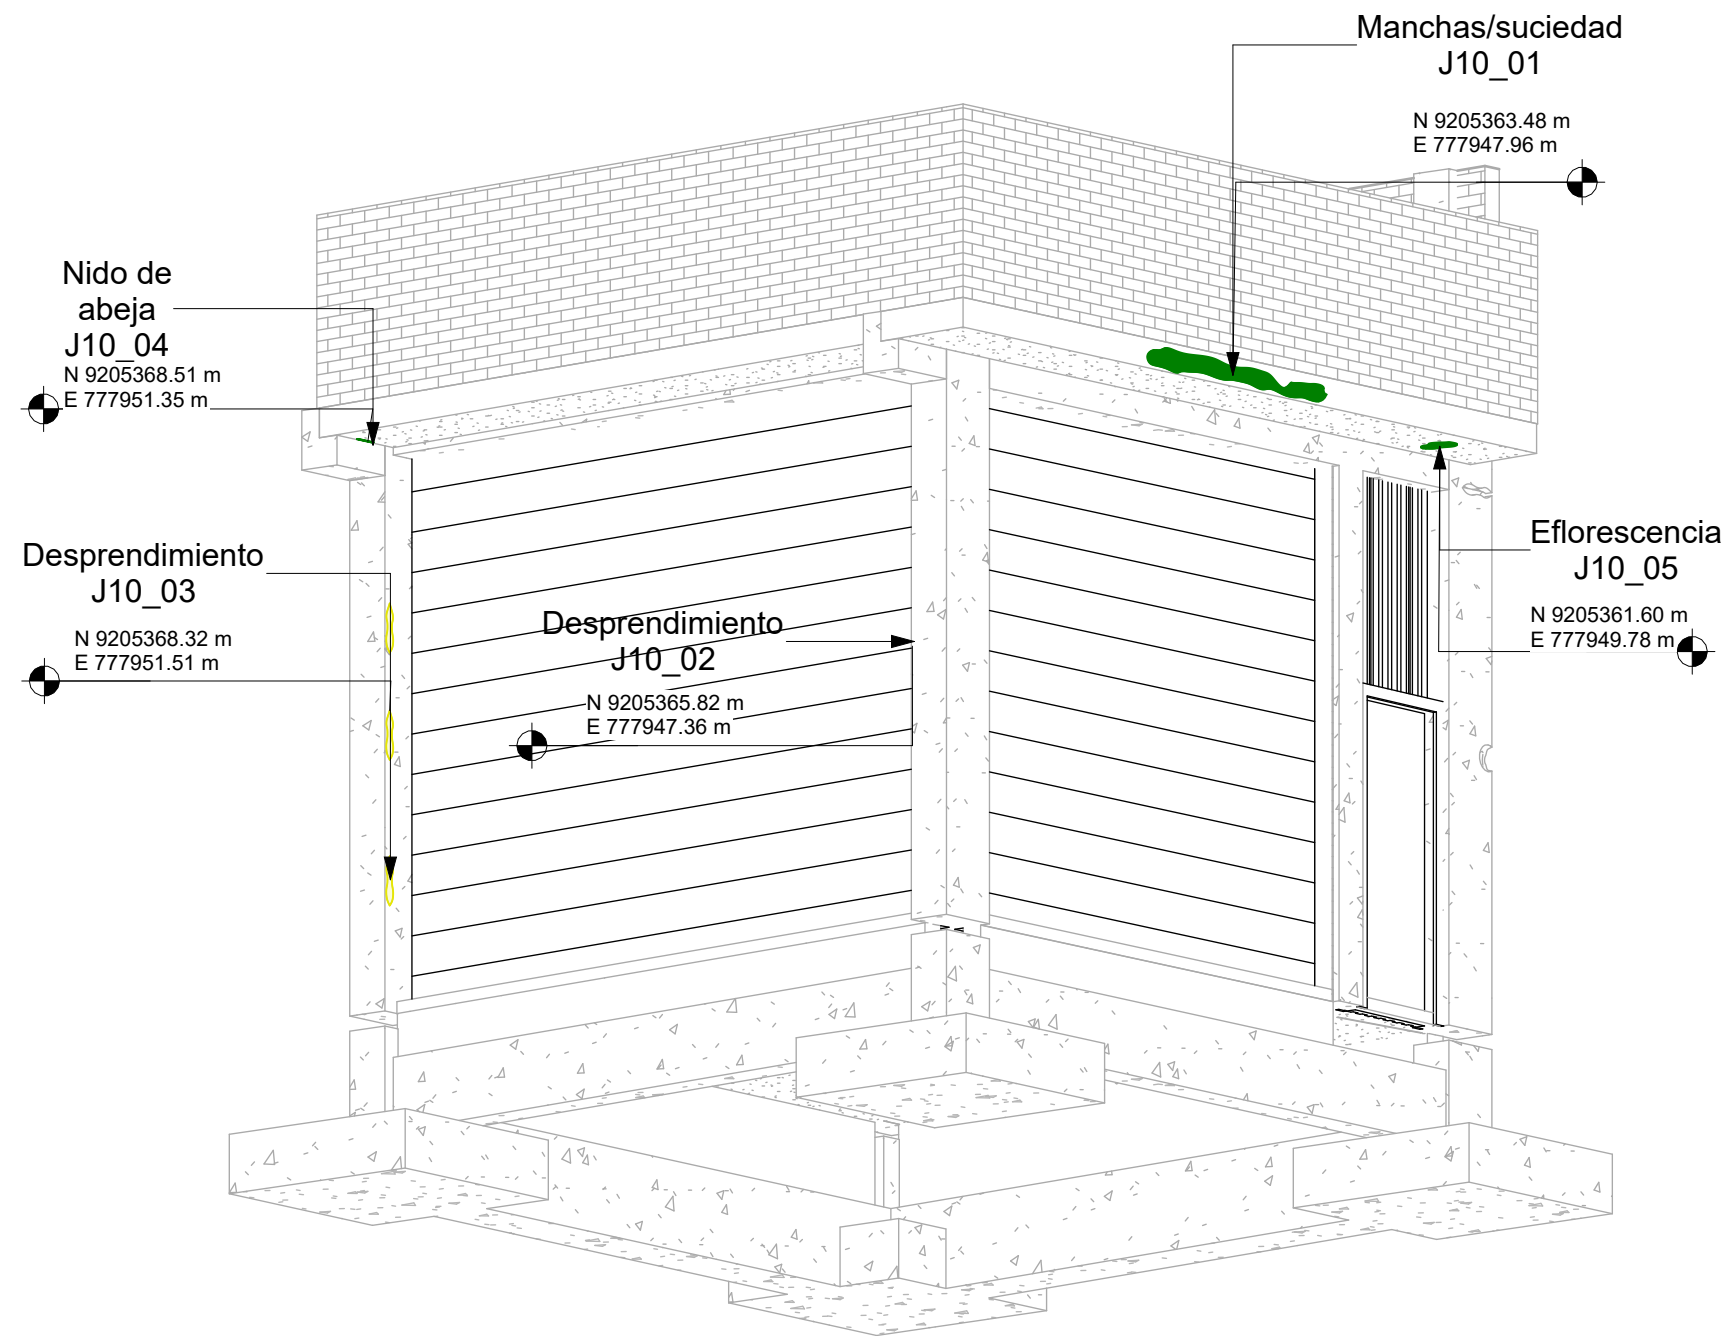
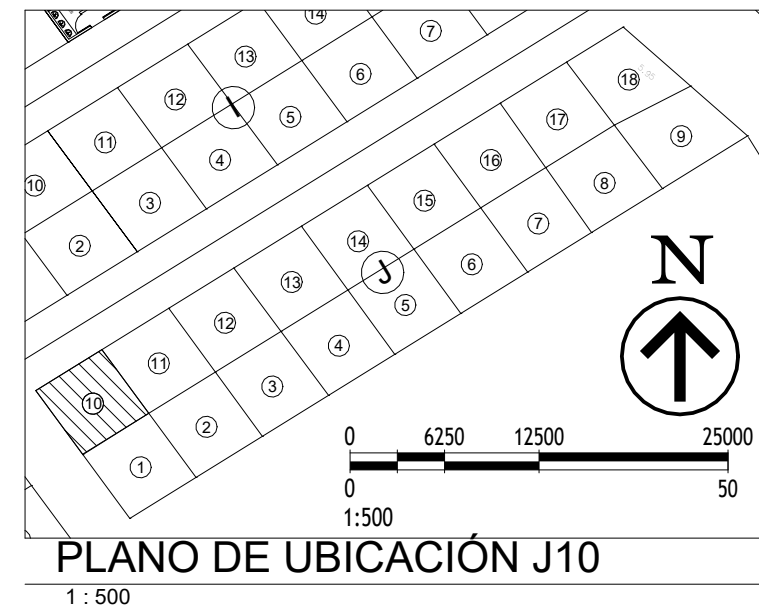
J10_01

LESIONES TIENDA J10

ELEMENTO	LESION	SINTOMAS	CAUSA	MEDICIÓN	VALOR	SEVERIDAD	MEDIDA REHABILITACIÓN
Columna	Desprendimiento	Desprendimiento superficial del recubrimiento	Acciones mecánicas	Profundidad (mm)	10 - 25	Moderado	Saneado a soporte firme; reconstruir con mortero de reparación
Columna	Desprendimiento	Desprendimiento superficial del recubrimiento	Acciones mecánicas	Profundidad (mm)	10 - 25	Moderado	Saneado a soporte firme; reconstruir con mortero de reparación
Losa	Eflorescencia	Depósitos salinos blancos o grisáceos	Detalles constructivos	% superficie	0 - 10	Leve	Corregir pendientes; instalar goterones; limpieza de sales
Losa	Manchas/suciedad	Pátinas gris - negruzcas	Detalles constructivos	% superficie	10 - 30	Leve	Corregir pendientes; instalar goterones; mejorar acabado; limpieza
Losa	Nido de abeja	Cavidades; textura porosa	Defectos de ejecución	Profundidad (mm)	10 - 25	Leve	Saneado a soporte firme; reconstruir con mortero de reparación

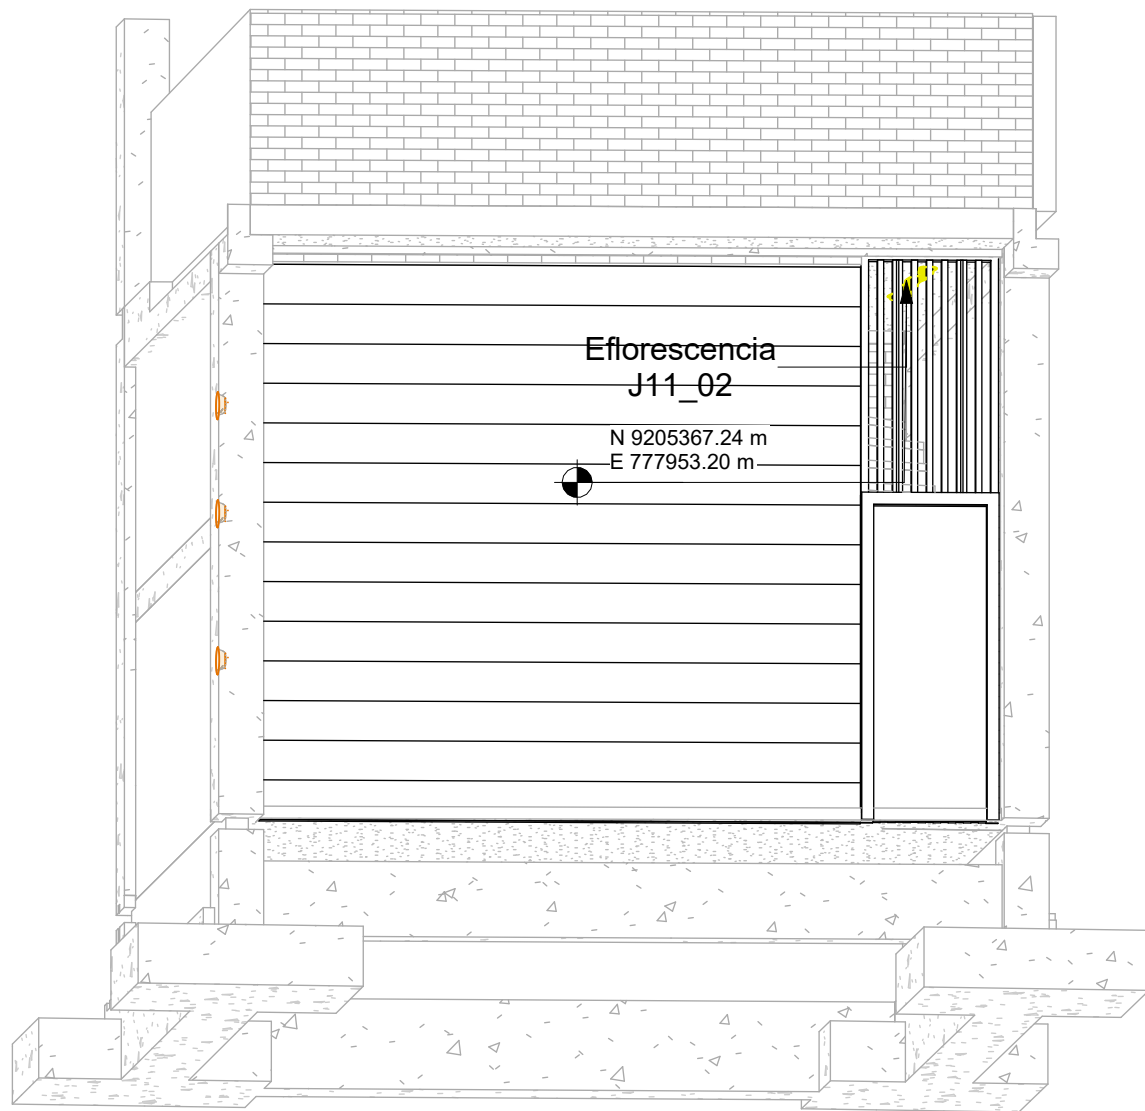
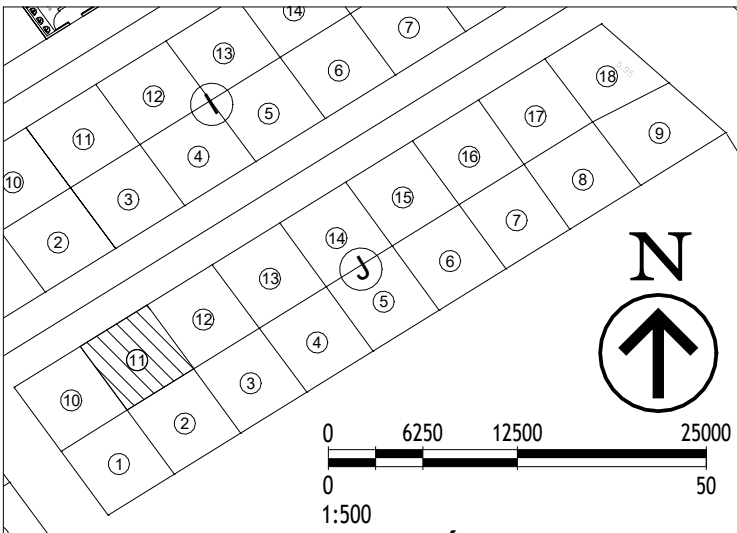
J11_01

LESIONES TIENDA J11							
ELEMENTO	LESION	SINTOMAS	CAUSA	MEDICIÓN	VALOR	SEVERIDAD	MEDIDA REHABILITACIÓN
Losa	Eflorescencia	Depósitos salinos blancos o grisáceos	Detalles constructivos	% superficie	10 - 30	Moderado	Corregir pendientes; instalar goterones; limpieza de sales
