UNIVERSIDAD NACIONAL DE CAJAMARCA

**“EVALUACIÓN PATOLÓGICA Y PROPUESTA DE
REHABILITACIÓN DEL MERCADO MAYORISTA: ASOCIACIÓN
VALLE HERMOSO - CAJAMARCA”**

BACH. WILDER ALEJANDRO CHICHIPE PEREYRA

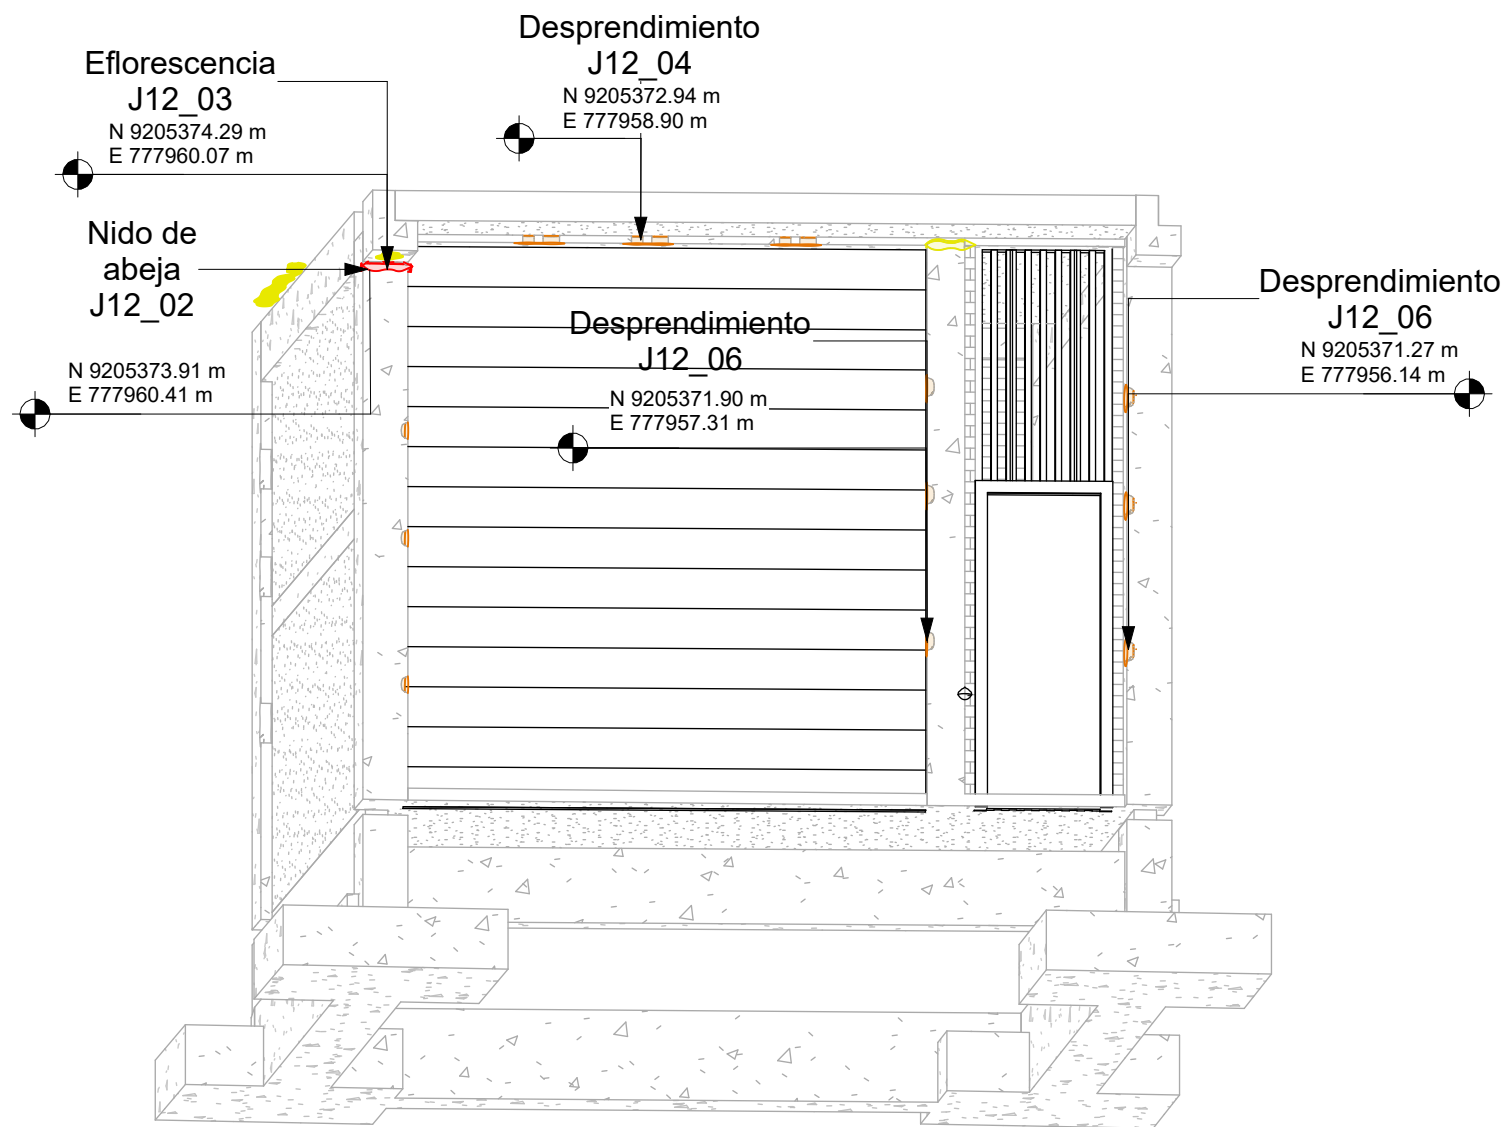
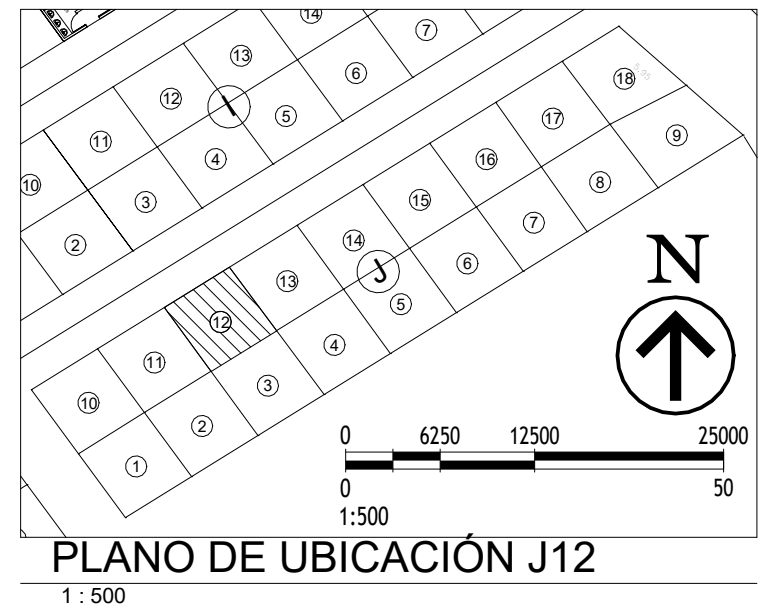
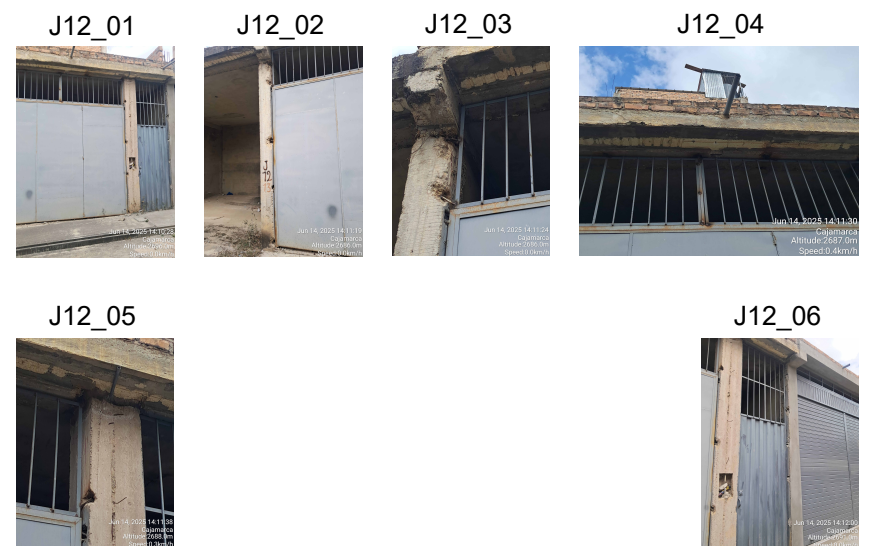
LESIONES TIENDA J12

ELEMENTO	LESION	SINTOMAS	CAUSA	MEDICIÓN	VALOR	SEVERIDAD	MEDIDA REHABILITACIÓN
Columna	Desprendimiento	Pérdida de recubrimiento con acero expuesto	Acciones mecánicas	Profundidad (mm)	>25	Severo	Saneado hasta soporte firme; pasivar acero; reconstruir con mortero de reparación estructural
Columna	Desprendimiento	Pérdida de recubrimiento con acero expuesto	Acciones mecánicas	Profundidad (mm)	>25	Severo	Saneado hasta soporte firme; pasivar acero; reconstruir con mortero de reparación estructural
Columna	Desprendimiento	Pérdida de recubrimiento con acero expuesto	Acciones mecánicas	Profundidad (mm)	>25	Severo	Saneado hasta soporte firme; pasivar acero; reconstruir con mortero de reparación estructural
Viga	Desprendimiento	Pérdida de recubrimiento con acero expuesto	Acciones mecánicas	Profundidad (mm)	>25	Severo	Saneado hasta soporte firme; pasivar acero; reconstruir con mortero de reparación estructural

Viga	Eflorescencia	Depósitos salinos blancos o grisáceos	Detalles constructivos	% superficie	0 - 10	Moderado	Corregir pendientes; instalar goterones; limpieza de sales
Columna	Nido de abeja	Pérdida de recubrimiento con acero expuesto	Defectos de ejecución	Profundidad (mm)	>25	Crítico	Saneado hasta soporte firme; pasivar acero; reconstruir con mortero de reparación estructural
Encuentro viga-columna	Nido de abeja	Cavidades; textura porosa	Defectos de ejecución	Profundidad (mm)	10 - 25	Moderado	Saneado a soporte firme; reconstruir con mortero de reparación

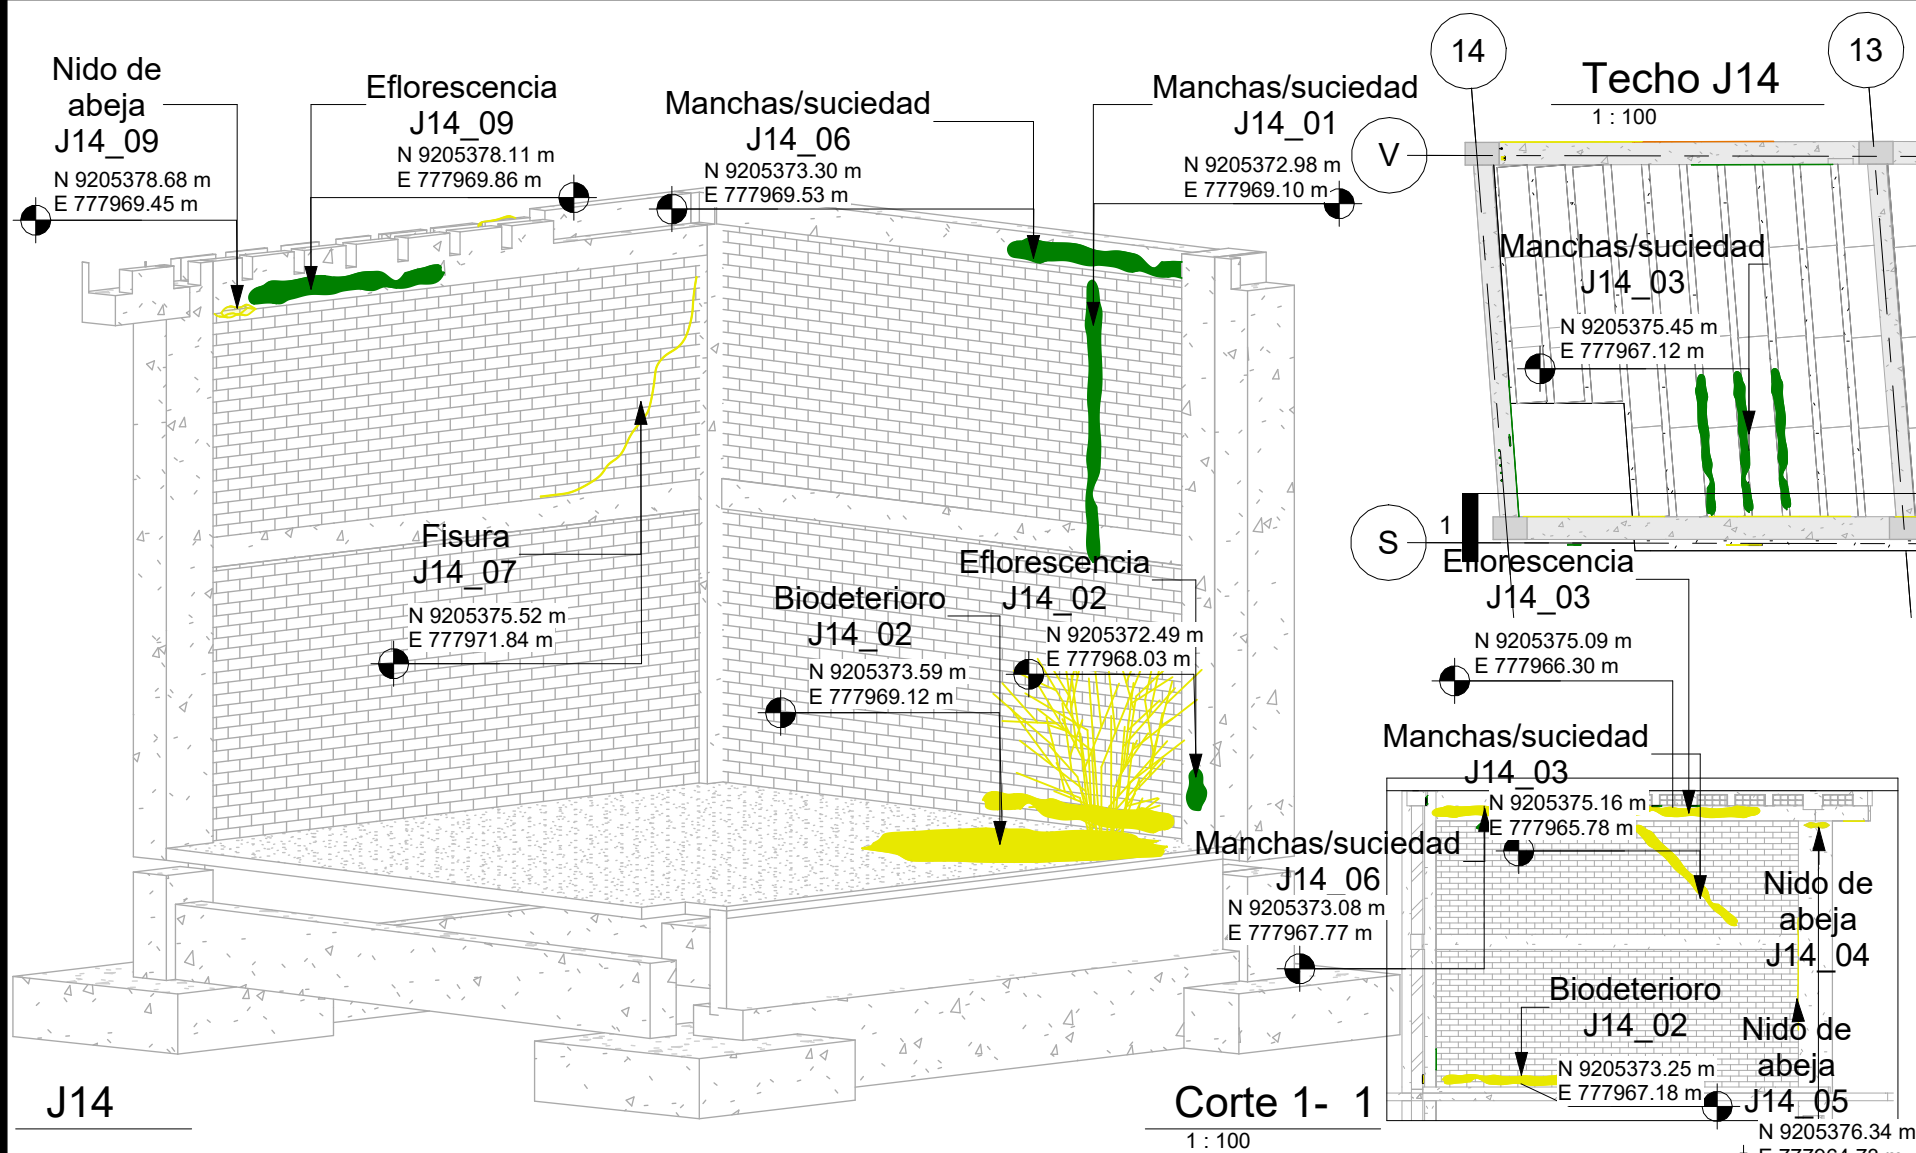
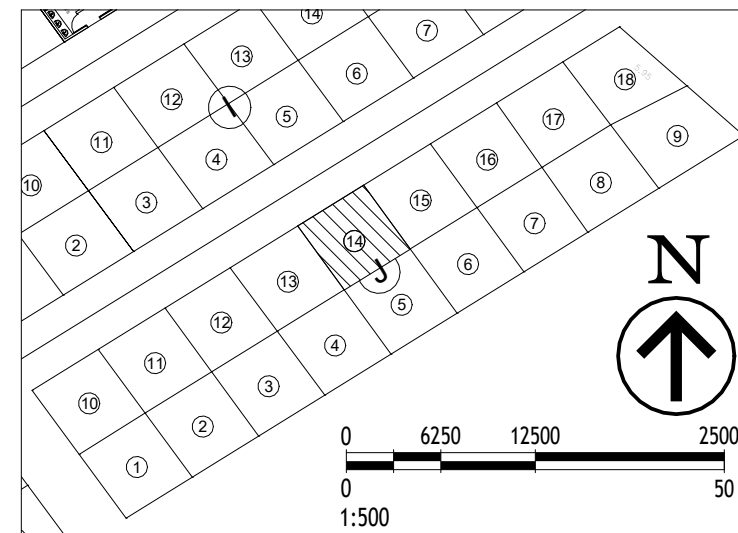
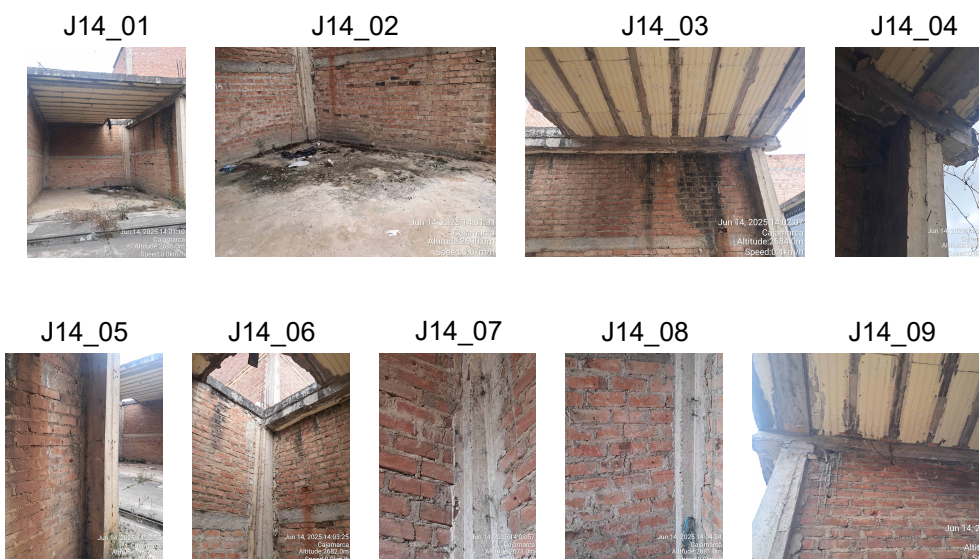
LESIONES TIENDA J14							
ELEMENTO	LESION	SINTOMAS	CAUSA	MEDICIÓN	VALOR	SEVERIDAD	MEDIDA REHABILITACIÓN
Falso piso	Biodeterioro	Crecimiento estacional	Aporte de humedad	% superficie	>30	Moderado	Retiro de material orgánico; limpieza biocida; mejorar drenaje; sellar perímetro de tragaluz; secado controlado
Muro no portante	Biodeterioro	Veladuras verdosas	Capilaridad por ausencia/falla de barrera	% superficie	0 - 10	Moderado	Implementar barrera capilar; drenaje perimetral; secado
Muro no portante	Biodeterioro	Veladuras verdosas	Capilaridad por ausencia/falla de barrera	% superficie	0 - 10	Moderado	Implementar barrera capilar; drenaje perimetral; secado
Columna	Eflorescencia	Depósitos salinos blancos o grisáceos	Capilaridad por ausencia/falla de barrera	% superficie	0 - 10	Leve	Corregir pendientes; cerrar tragaluz; limpieza de sales
Viga	Eflorescencia	Depósitos salinos blancos o grisáceos	Detalles constructivos	% superficie	0 - 10	Leve	Corregir pendientes; cerrar tragaluz; limpieza de sales

Muro no portante	Manchas/suciedad	Pátinas gris - negruzcas; descostramiento	Detalles constructivos	% superficie	>30	Moderado	Corregir pendientes; instalar goterones; mejorar acabado; limpieza
Viga	Manchas/suciedad	Pátinas gris - negruzcas	Detalles constructivos	% superficie	0 - 10	Leve	Corregir pendientes; cerrar tragaluz; limpieza
Viga	Manchas/suciedad	Pátinas gris - negruzcas	Detalles constructivos	% superficie	10 - 30	Moderado	Corregir pendientes; cerrar tragaluz; limpieza
Columna	Nido de abeja	Cavidades; textura porosa	Defectos de ejecución	Profundidad (mm)	>25	Moderado	Saneado a soporte firme; reconstruir con mortero de reparación
Encuentro viga-columna	Nido de abeja	Cavidades; textura porosa	Defectos de ejecución	Profundidad (mm)	>25	Moderado	Saneado a soporte firme; reconstruir con mortero de reparación
Viga	Nido de abeja	Cavidades; textura porosa	Defectos de ejecución	Profundidad (mm)	>25	Moderado	Saneado a soporte firme; reconstruir con mortero de reparación

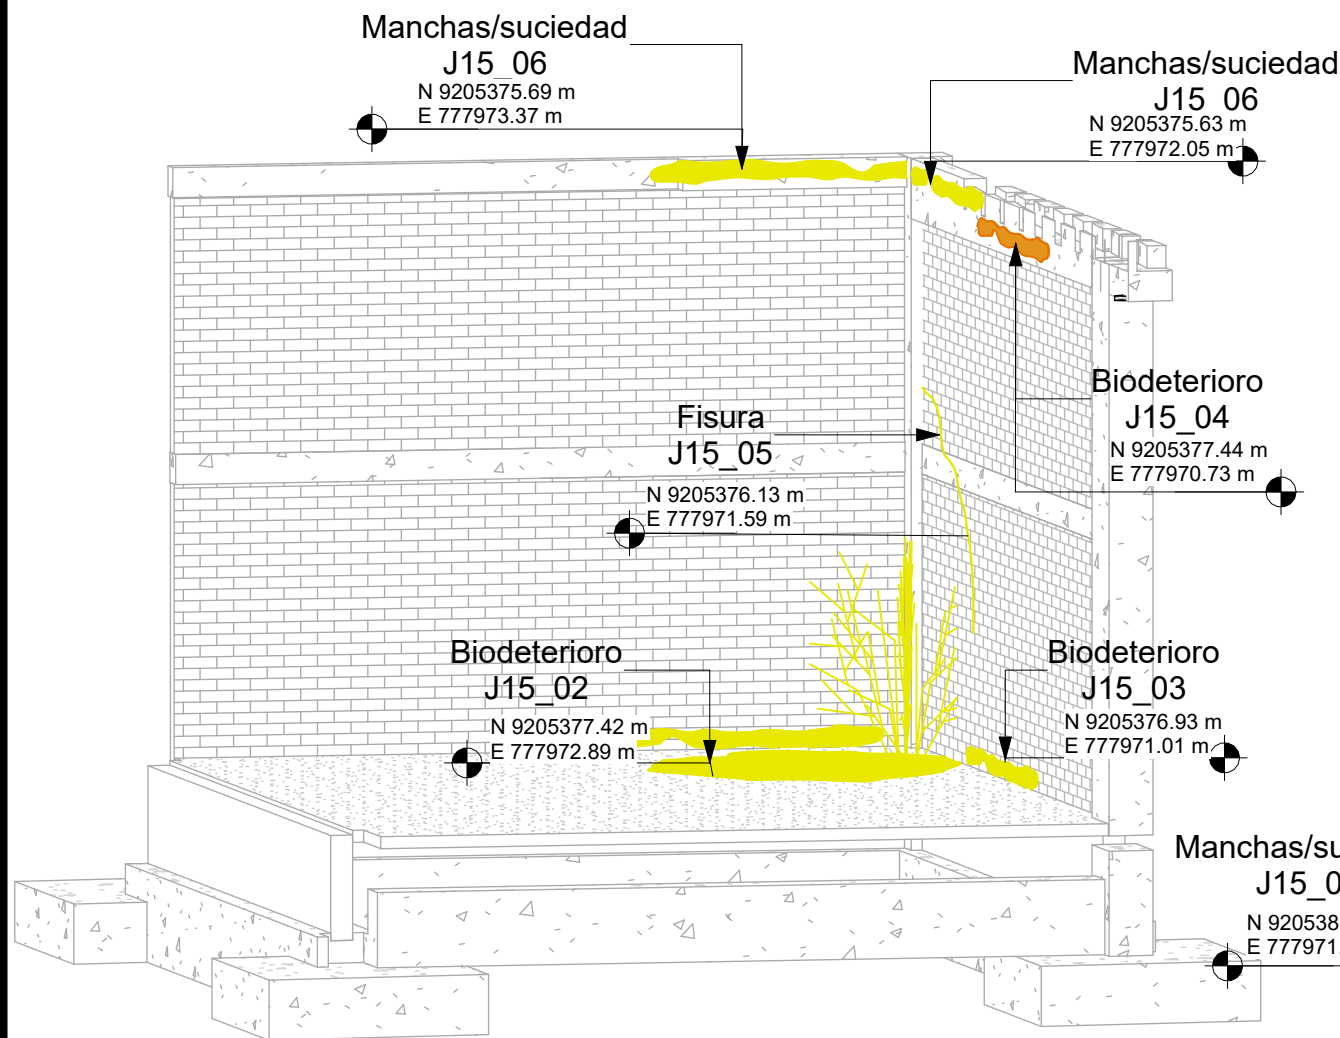
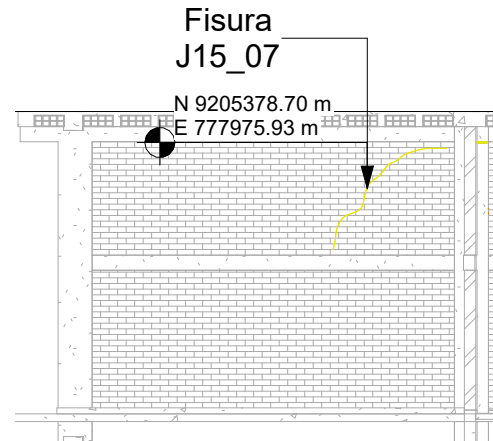
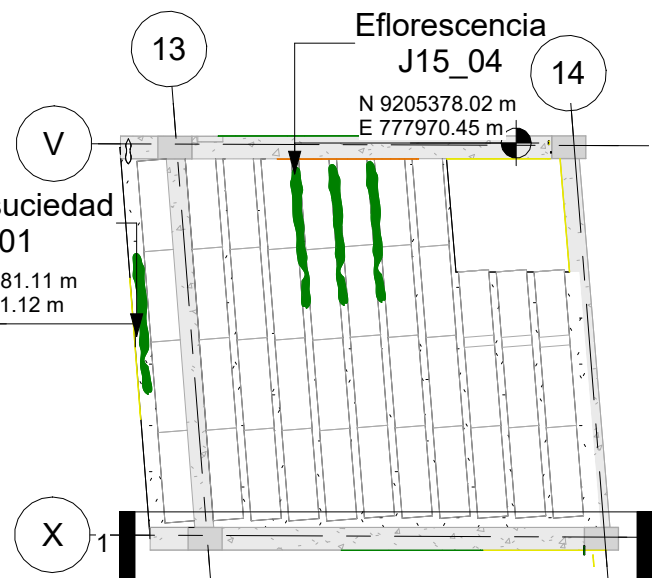
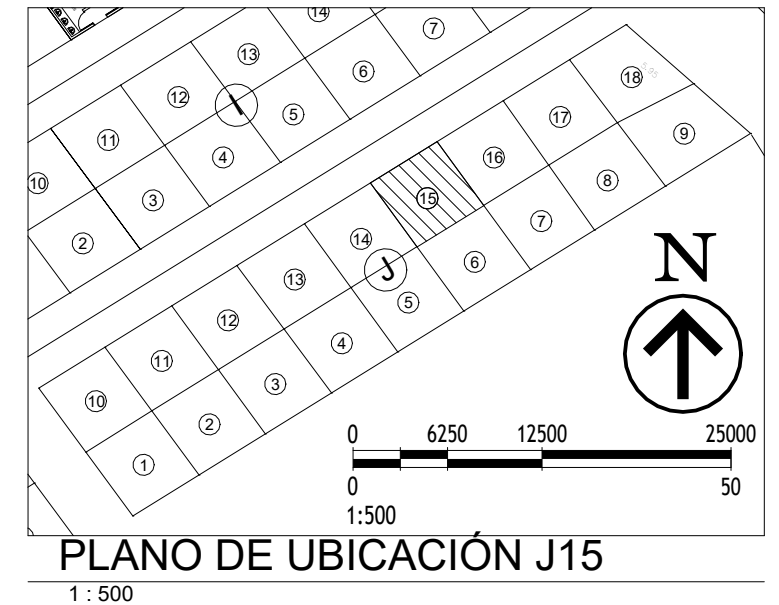
LESIONES TIENDA J15

ELEMENTO	LESION	SINTOMAS	CAUSA	MEDICIÓN	VALOR	SEVERIDAD	MEDIDA REHABILITACIÓN
Falso piso	Biodeterioro	Crecimiento estacional	Aporte de humedad	% superficie	>30	Moderado	Retiro de material orgánico; limpieza biocida; mejorar drenaje; sellar perímetro de tragaluz; secado controlado
Muro no portante	Biodeterioro	Veladuras verdosas	Capilaridad por ausencia/falla de barrera	% superficie	0 - 10	Moderado	Implementar barrera capilar; drenaje perimetral; secado
Muro no portante	Biodeterioro	Veladuras verdosas	Capilaridad por ausencia/falla de barrera	% superficie	0 - 10	Moderado	Implementar barrera capilar; drenaje perimetral; secado
Viga	Biodeterioro	Pátinas gris - negruzcas; descostramiento	Detalles constructivos	% superficie	>30	Severo	Corregir pendientes; instalar goterones; mejorar acabado; limpieza
Losa	Eflorescencia	Depósitos salinos blancos o grisáceos	Detalles constructivos	% superficie	0 - 10	Leve	Corregir pendientes; instalar goterones; limpieza de sales

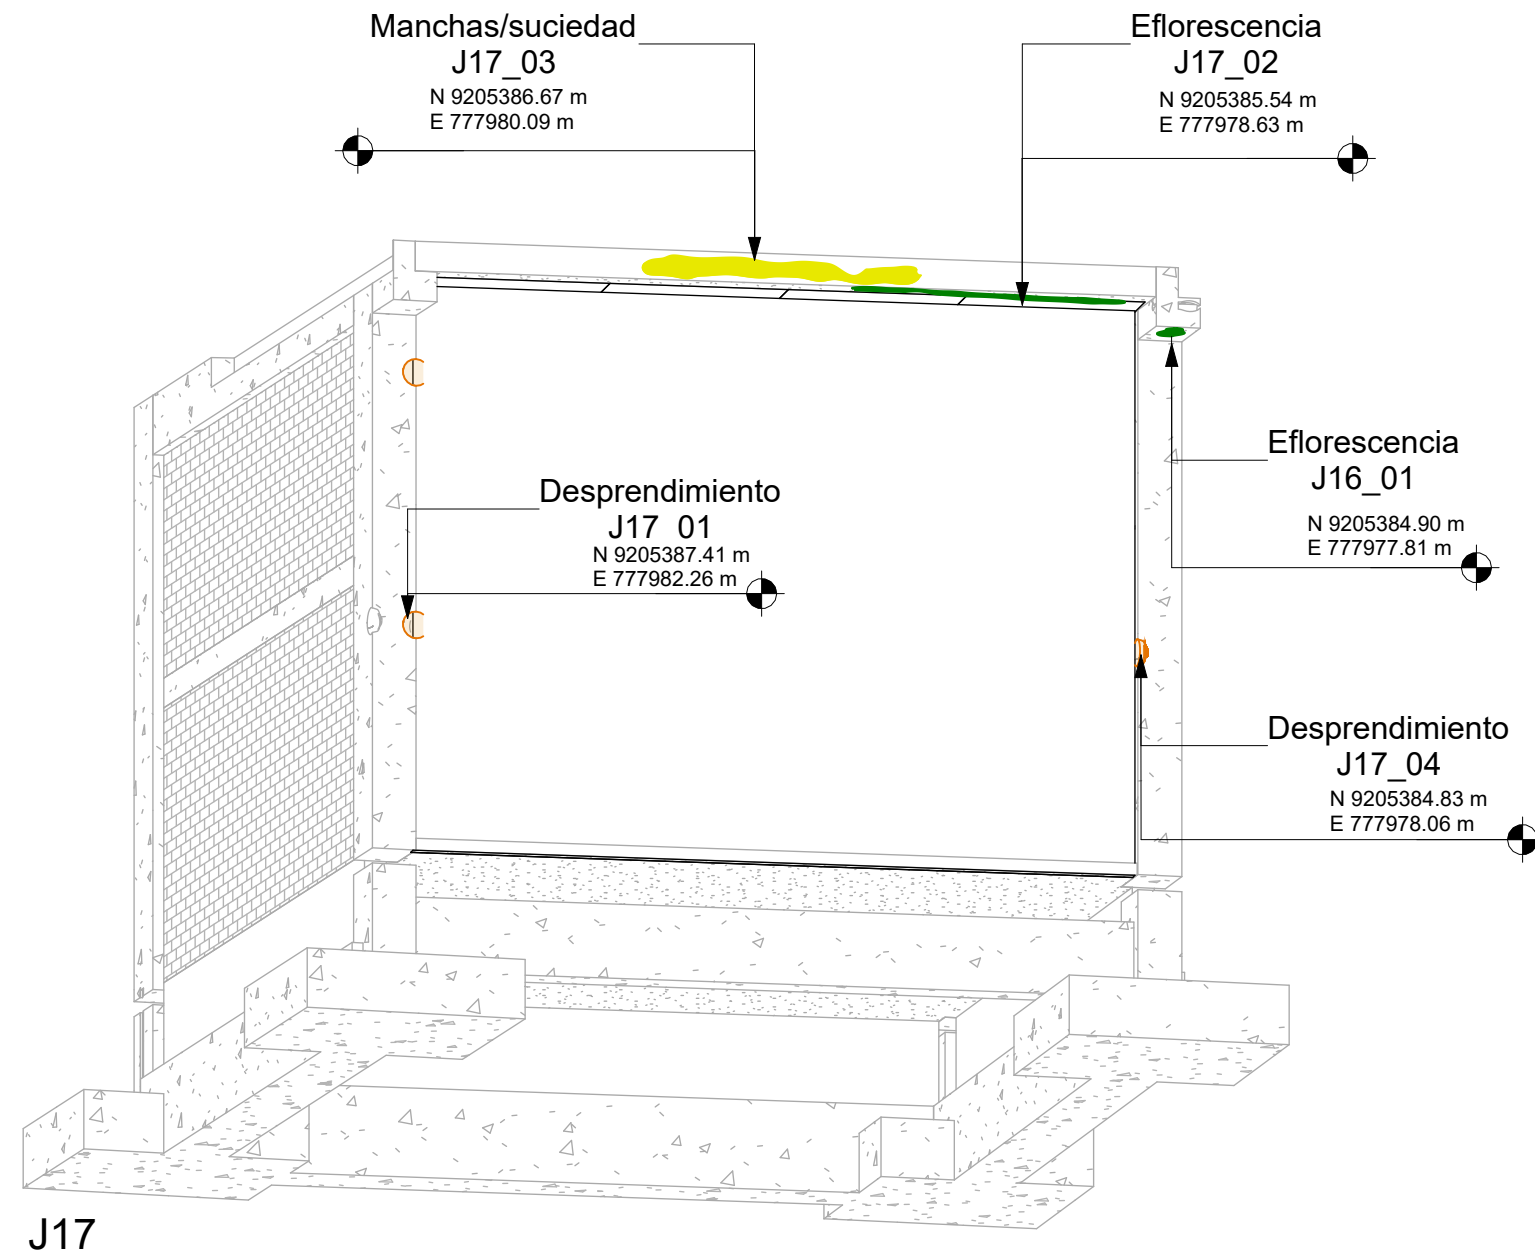
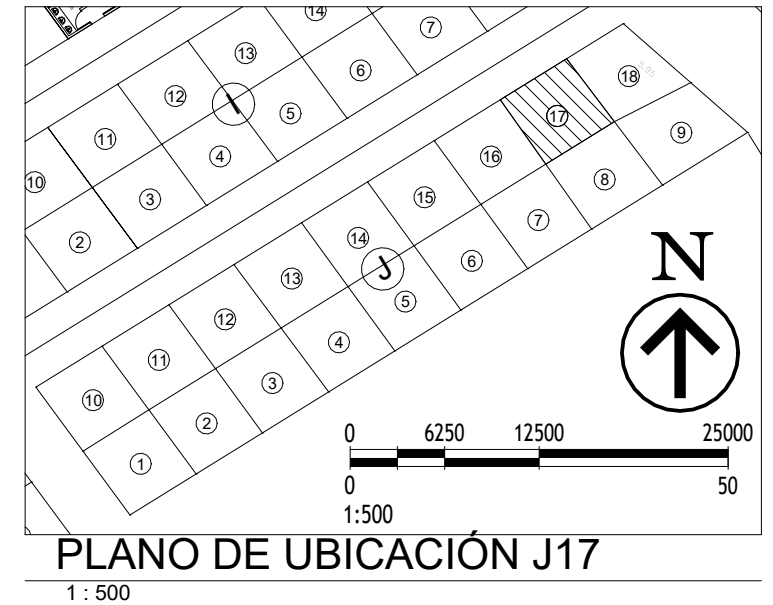
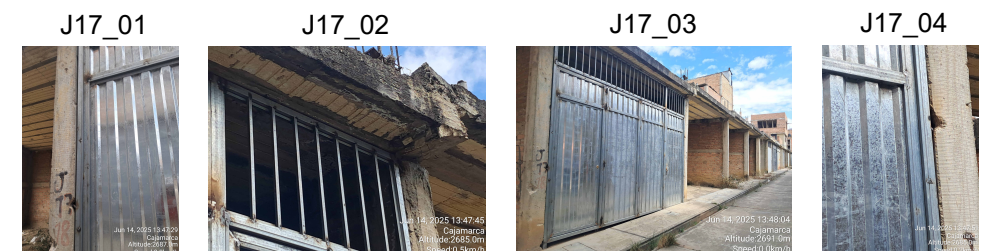
LESIONES TIENDA J17

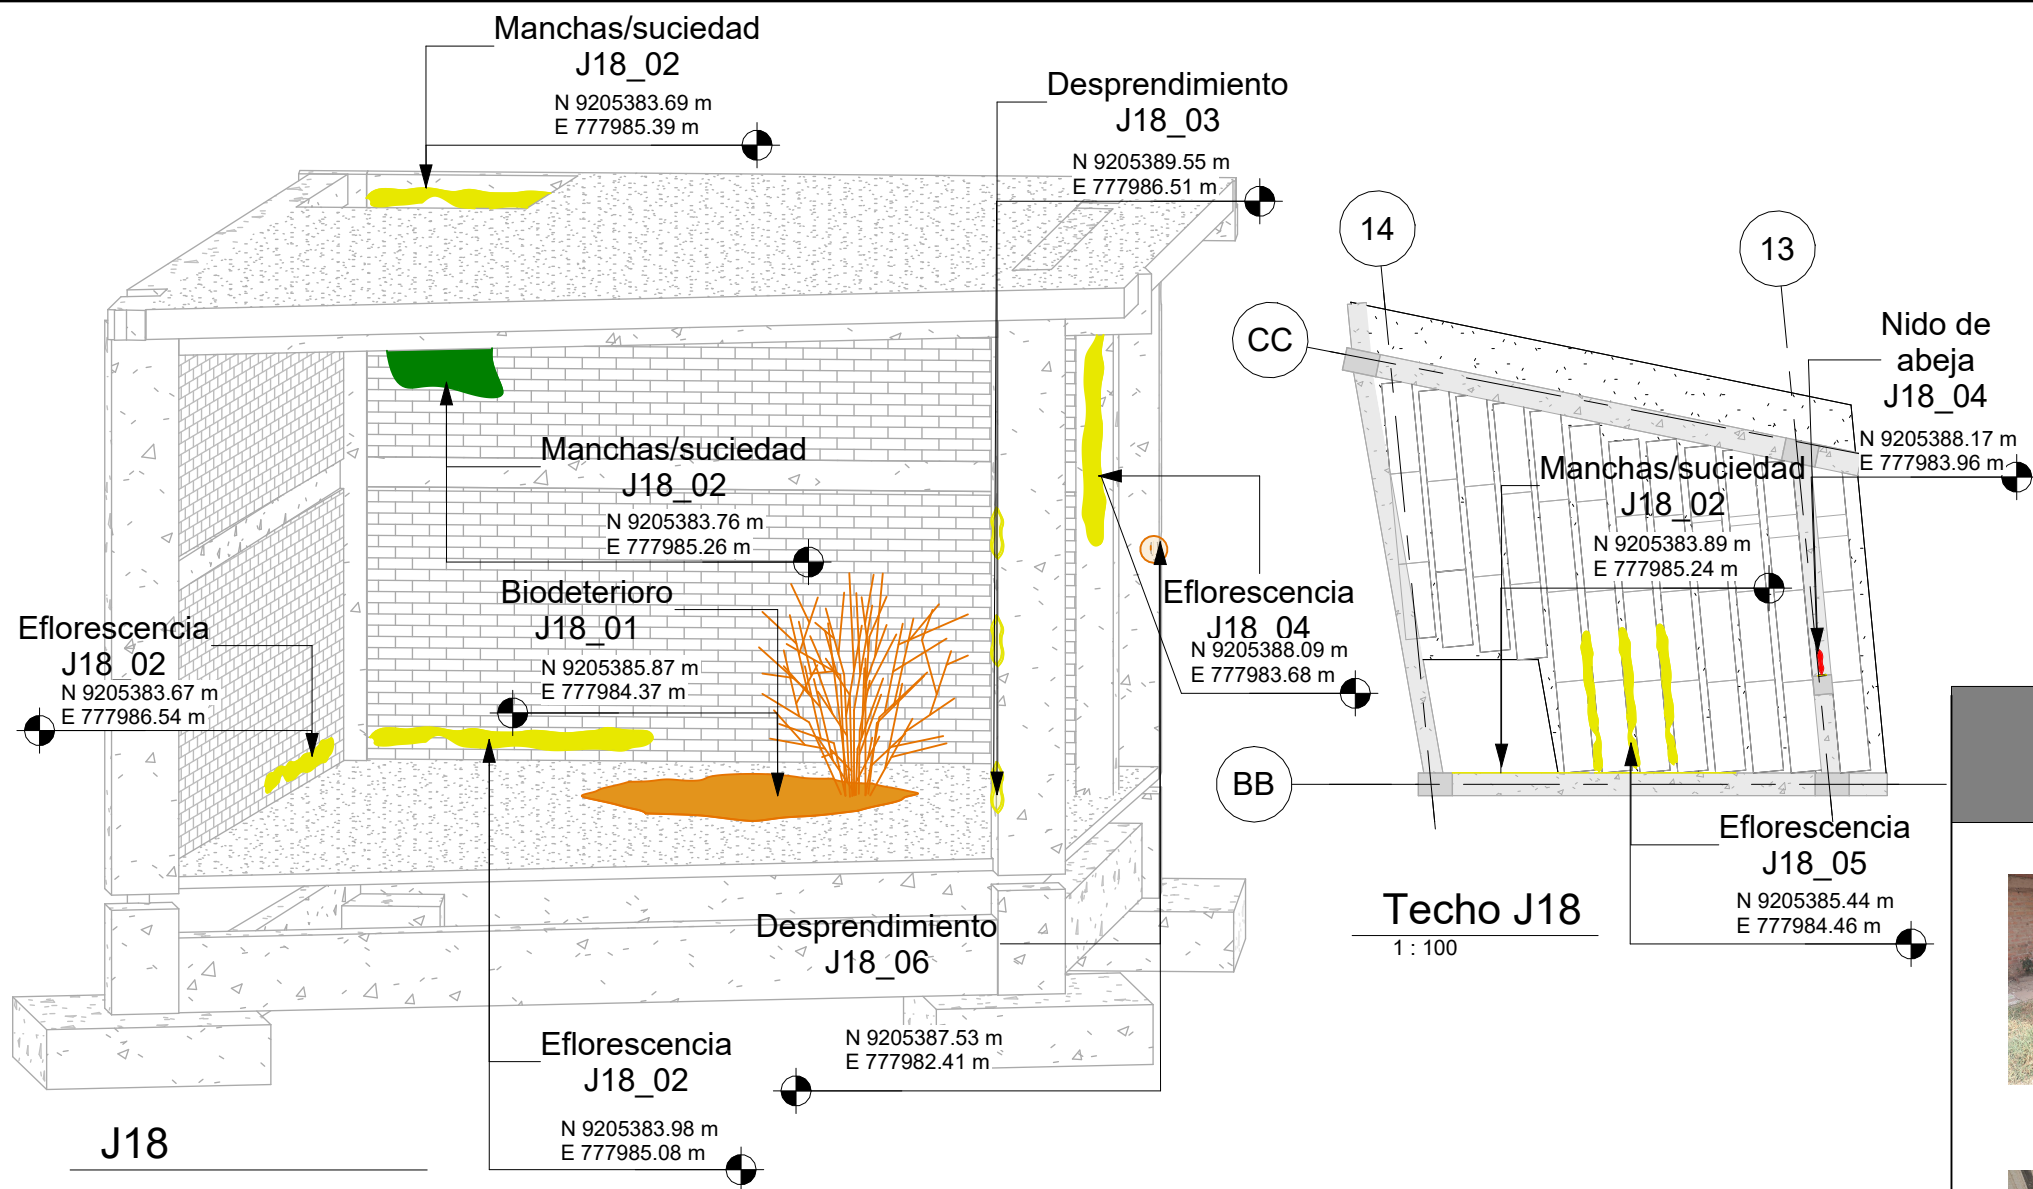
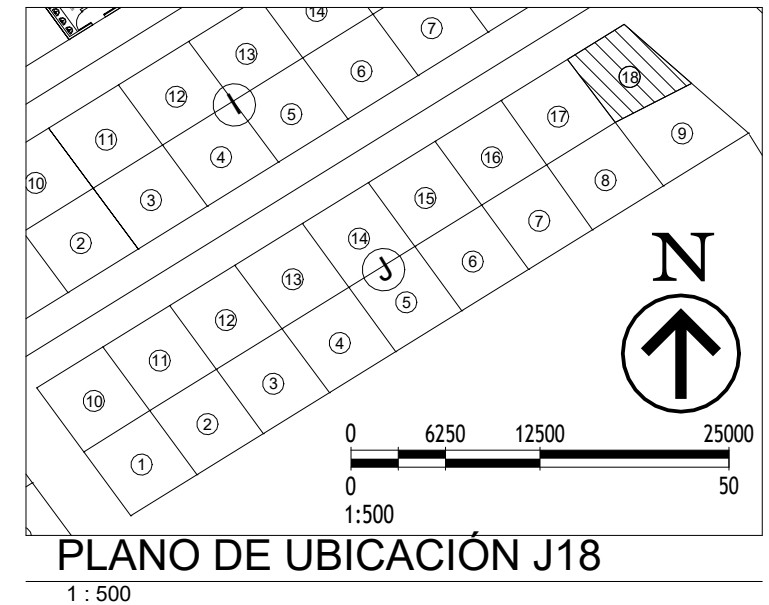
ELEMENTO	LESION	SINTOMAS	CAUSA	MEDICIÓN	VALOR	SEVERIDAD	MEDIDA REHABILITACIÓN
Columna	Desprendimiento	Pérdida de recubrimiento con acero expuesto	Acciones mecánicas	Profundidad (mm)	>25	Severo	Saneado hasta soporte firme; pasivar acero; reconstruir con mortero de reparación estructural
Columna	Desprendimiento	Pérdida de recubrimiento con acero expuesto	Acciones mecánicas	Profundidad (mm)	>25	Severo	Saneado hasta soporte firme; pasivar acero; reconstruir con mortero de reparación estructural
Losa	Eflorescencia	Depósitos salinos blancos o grisáceos	Detalles constructivos	% superficie	10 - 30	Leve	Corregir pendientes; instalar goterones; limpieza de sales
Losa	Manchas/suciedad	Pátinas gris - negruzcas	Detalles constructivos	% superficie	10 - 30	Moderado	Corregir pendientes; instalar goterones; mejorar acabado; limpieza

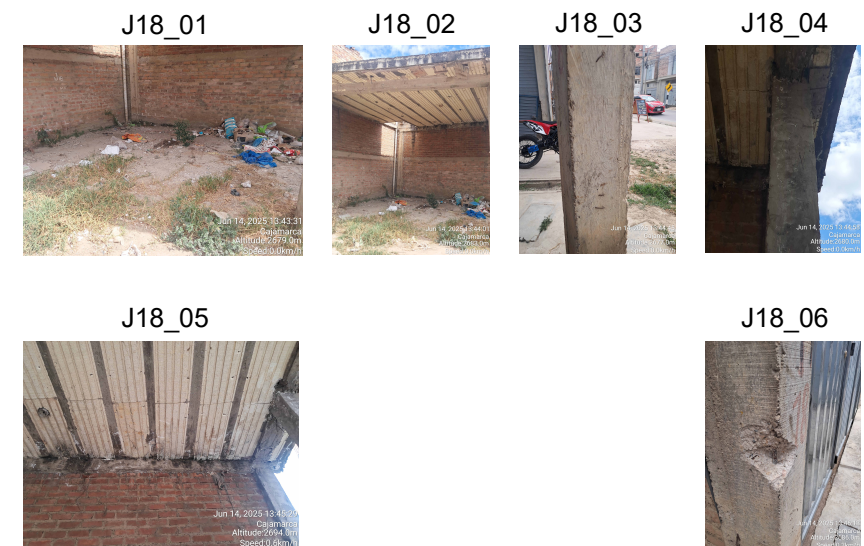
FOTOS J18

LESIONES TIENDA J18							
ELEMENTO	LESION	SINTOMAS	CAUSA	MEDICIÓN	VALOR	SEVERIDAD	MEDIDA REHABILITACIÓN
Falso piso	Biodeterioro	Crecimiento estacional; pérdida de material	Aporte de humedad	% superficie	>30	Severo	Retiro de material orgánico; limpieza biocida; mejorar drenaje; sellar perímetro de tragaluz; secado controlado
Columna	Desprendimiento	Desprendimiento superficial del recubrimiento	Acciones mecánicas	Profundidad (mm)	10 - 25	Moderado	Saneado a soporte firme; reconstruir con mortero de reparación
Columna	Desprendimiento	Pérdida de recubrimiento con acero expuesto	Acciones mecánicas	Profundidad (mm)	>25	Severo	Saneado hasta soporte firme; pasivar acero; reconstruir con mortero de reparación estructural
Columna	Eflorescencia	Depósitos salinos blancos o grisáceos	Detalles constructivos	% superficie	10 - 30	Moderado	Corregir pendientes; instalar goterones; limpieza de sales
Losa	Eflorescencia	Depósitos salinos blancos o grisáceos; desmenuzamiento y granulación del revoque	Detalles constructivos	% superficie	10 - 30	Moderado	Corregir pendientes; instalar goterones; limpieza de sales; re-tarrajeo

Muro no portante (mortero)	Eflorescencia	Depósitos salinos blancos o grisáceos	Capilaridad por ausencia/falla de barrera	% superficie	10 - 30	Moderado	Implementar barrera capilar; drenaje perimetral; limpieza de sales
Muro no portante (mortero)	Eflorescencia	Depósitos salinos blancos o grisáceos	Capilaridad por ausencia/falla de barrera	% superficie	10 - 30	Moderado	Implementar barrera capilar; drenaje perimetral; limpieza de sales
Muro no portante	Manchas/suciedad	Pátinas gris - negruzcas	Detalles constructivos	% superficie	0 - 10	Leve	Corregir pendientes; instalar goterones; limpieza de sales; re-tarrajeo
Viga	Manchas/suciedad	Pátinas gris - negruzcas	Aporte de humedad	% superficie	10 - 30	Moderado	Corregir pendientes; instalar goterones; mejorar acabado; limpieza
Viga	Manchas/suciedad	Pátinas gris - negruzcas	Detalles constructivos	% superficie	10 - 30	Moderado	Corregir pendientes; cerrar tragaluz; limpieza

Encuentro viga-columna	Nido de abeja	Pérdida de recubrimiento con acero expuesto	Defectos de ejecución	Profundidad (mm)	>25	Crítico	Reducir ingreso de agentes; saneo hasta concreto sano; pasivado de armaduras; reposición con mortero estructural

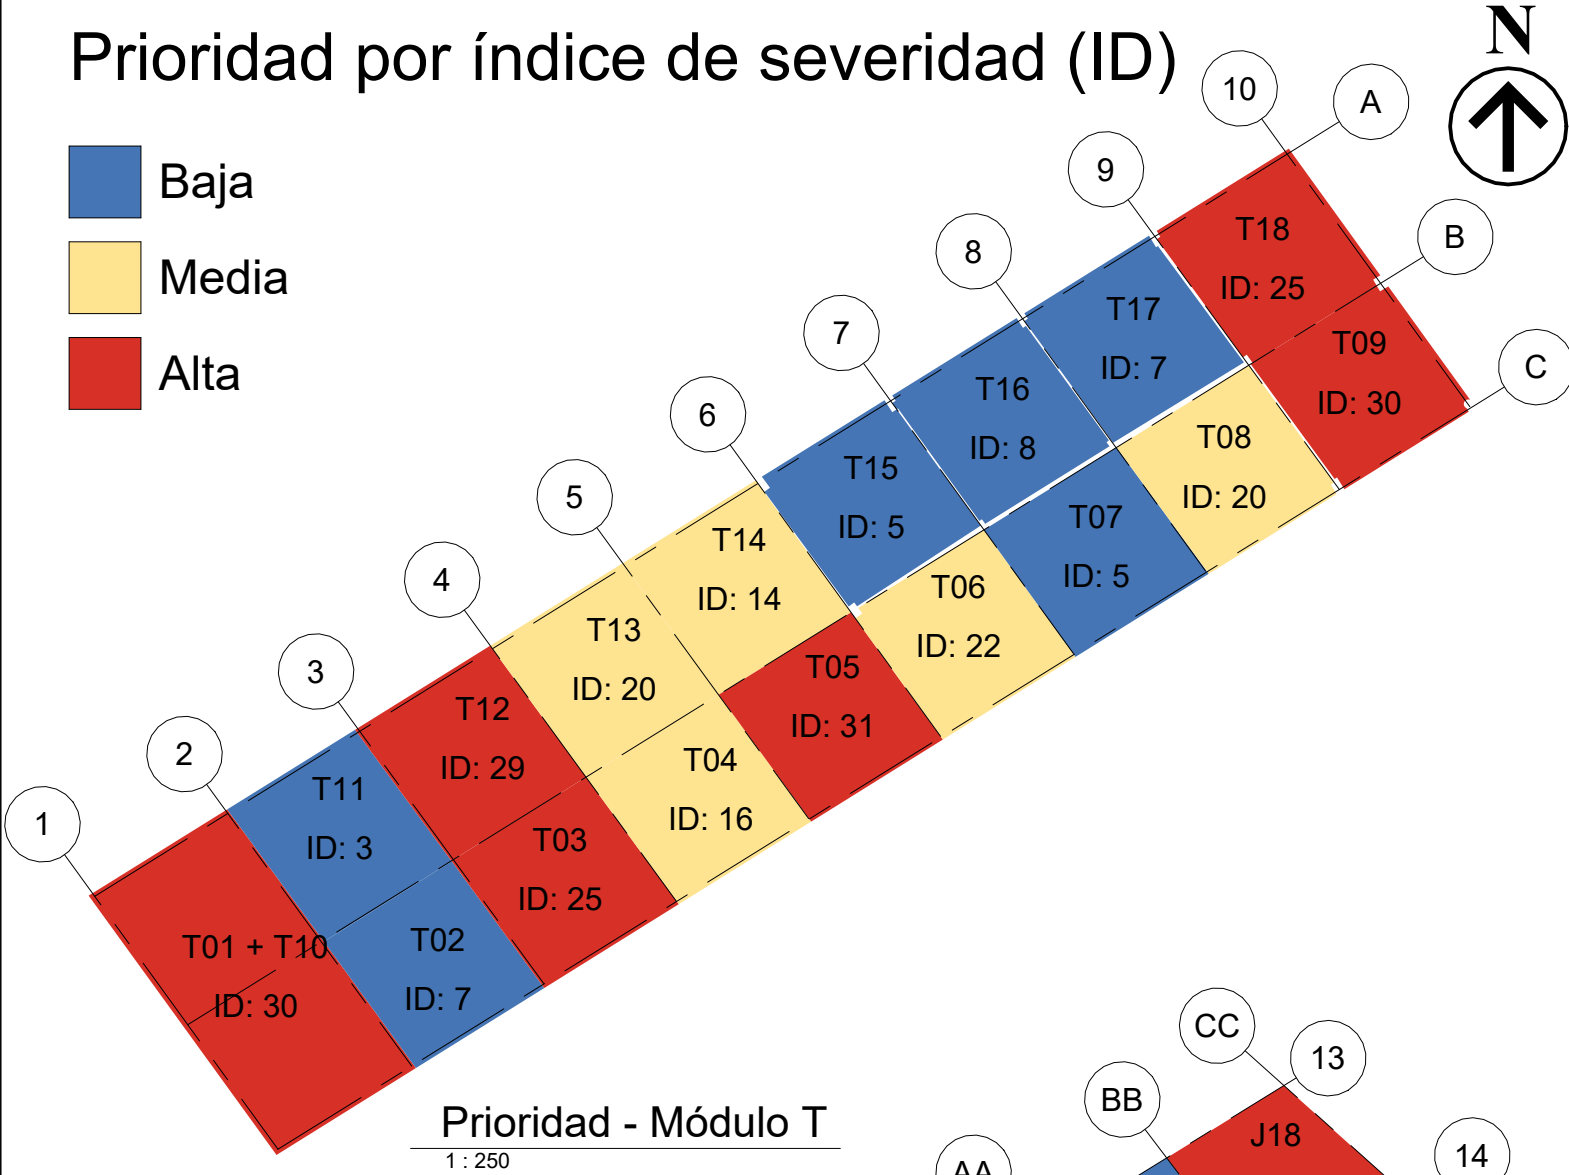
Prioridad - Módulo T
1 : 250

T05	Alto índice de severidad; presencia de lesiones severas en varios elementos.
T06	Combinación de lesiones moderadas con algunas severas; prioridad media.
T07	Muy pocas lesiones; prioridad de intervención baja.
T08	Lesiones mayormente moderadas; se propone intervención a mediano plazo.
T09	Elevado número de lesiones en elementos estructurales y no estructurales; alta prioridad.
T11	Una de las tiendas menos afectadas; requiere solo acciones puntuales.
T12	Tienda con mayor ID del pabellón; presenta el máximo número de lesiones, varias severas y críticas.
T13	ID ligeramente superior al promedio del módulo; afecciones en muros, losas y vigas.
T14	Varias lesiones de tipo eflorescencia, desprendimientos y fisuras, en su mayoría moderadas.
T15	Pocas lesiones, principalmente leves y moderadas; prioridad baja.
T16	Similar a T15; afección localizada y de baja severidad.
T17	Lesiones de carácter leve –moderado; recomendable incluir en programas de mantenimiento.

T18	ID intermedio-alto, con varias lesiones moderadas y severas; se prioriza luego del grupo de alta prioridad.

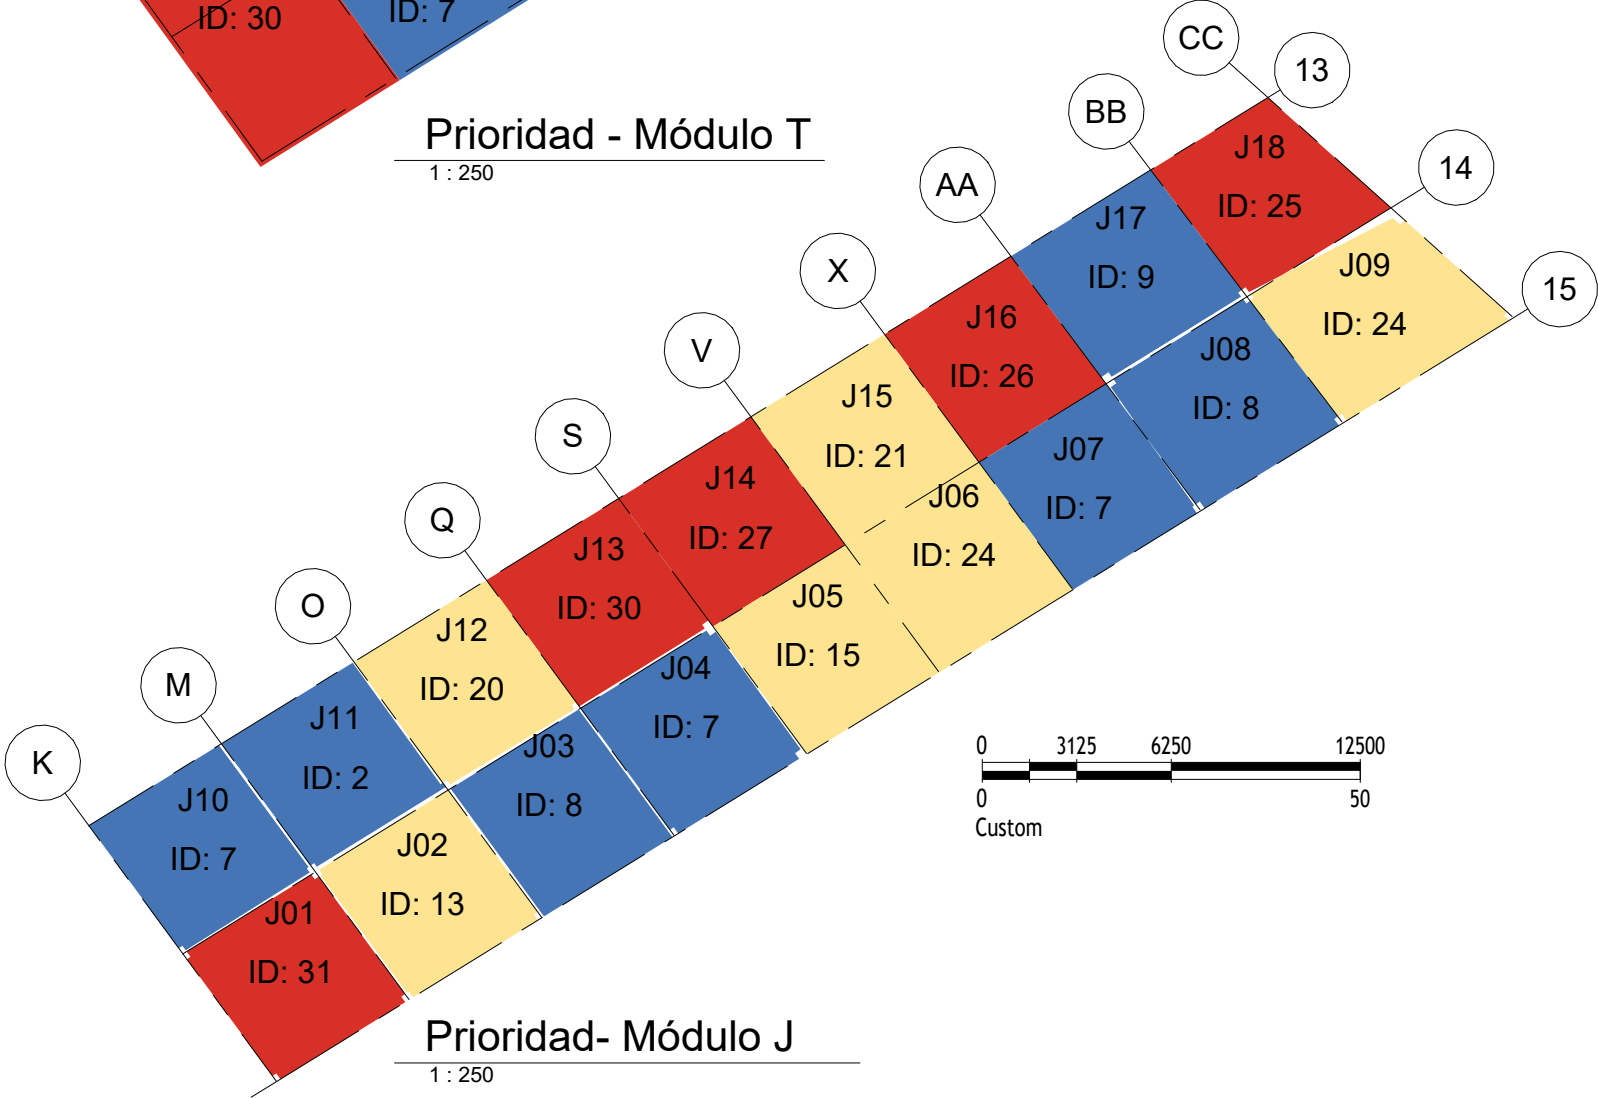
Prioridad- Módulo J
1 : 250

TIENDA	COMENTARIO SINTÉTICO
J01	ID muy superior al promedio del módulo; concentra varias lesiones severas y críticas en distintos elementos.
J02	Pocas lesiones, pero con algo de severidad; puede tratarse en etapas intermedias.
J03	Pocas lesiones, en su mayoría moderadas; intervención de mantenimiento
J04	Lesiones de baja severidad; se recomienda incluir en un plan de mantenimiento general.
J05	ID cercano al promedio; lesiones mayoritariamente moderadas.
J06	ID intermedio-alto; mezcla de lesiones moderadas y severas, recomendable intervenir en el mediano plazo.
J07	Combinación de pocas lesiones, principalmente moderadas; prioridad baja.
J08	Lesiones limitadas; prioridad baja.
J09	Varias lesiones con severidad moderada y severa; se prioriza después del grupo de alta prioridad.
J10	Afecciones puntuales; puede postergarse frente a tiendas con mayor ID.
J11	Muy pocas lesiones y de baja severidad; solo requiere mantenimiento básico.

J12	Lesiones principalmente moderadas con algunas severas; prioridad media.
J13	Pocas lesiones, pero con algo de severidad; puede tratarse en etapas intermedias
J14	Lesiones frecuentes en distintos elementos, con combinación de severidad moderada y severa.
J15	Número y severidad de lesiones intermedios; requiere rehabilitación programada.
J16	ID alto, con presencia de varias lesiones severas; prioridad en el corto plazo.
J17	ID bajo; lesiones localizadas y de menor severidad.
J18	Índice por encima del promedio, con daño extendido; conviene intervenir en la primera etapa.
T01 + T10	Conjunto de tiendas con alta concentración de lesiones; se abordan como una sola unidad de intervención.
T02	Pocas lesiones y de baja severidad; puede quedar para una fase posterior.
T03	Número de lesiones y severidad intermedia; requiere intervención programada.
T04	ID intermedio, con patologías moderadas y alguna severa puntual.
