**TESIS**

**ESTUDIO PATOLÓGICO Y PROPUESTA DE MANTENIMIENTO PREVENTIVO-  
CORRECTIVO PARA LA TRIBUNA Y CERCO PERIMETRAL DEL ESTADIO  
MUNICIPAL MAXIMILIANO FLORES SÁNCHEZ DEL DISTRITO DE  
BELLAVISTA - JAÉN, 2025**

Bach. JAVIER ALEXANDER FERNÁNDEZ RUÍZ

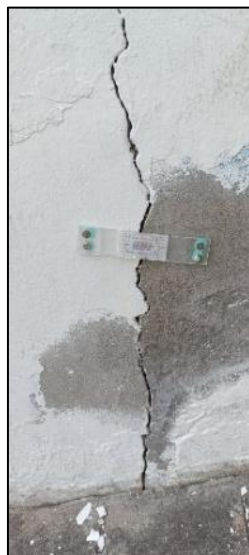
**Figura 26**

*Monitor de fisuras (Fisurómetro) instalado en muro de la tribuna.*

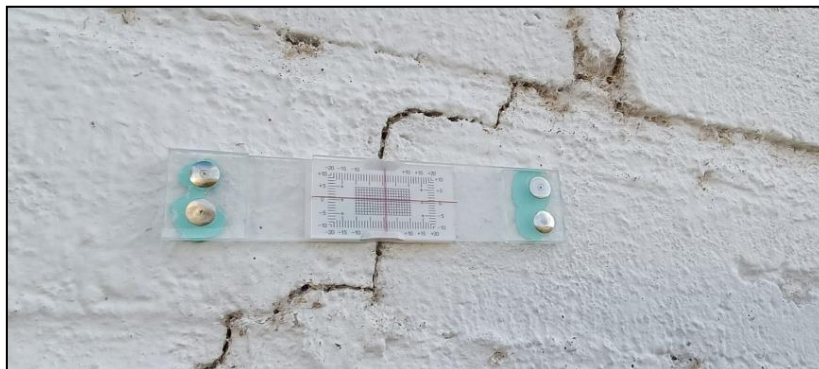
**Figura 27**

*Monitor de fisuras (Fisurómetro) instalado en muro de albañilería del cerco perimetral.*

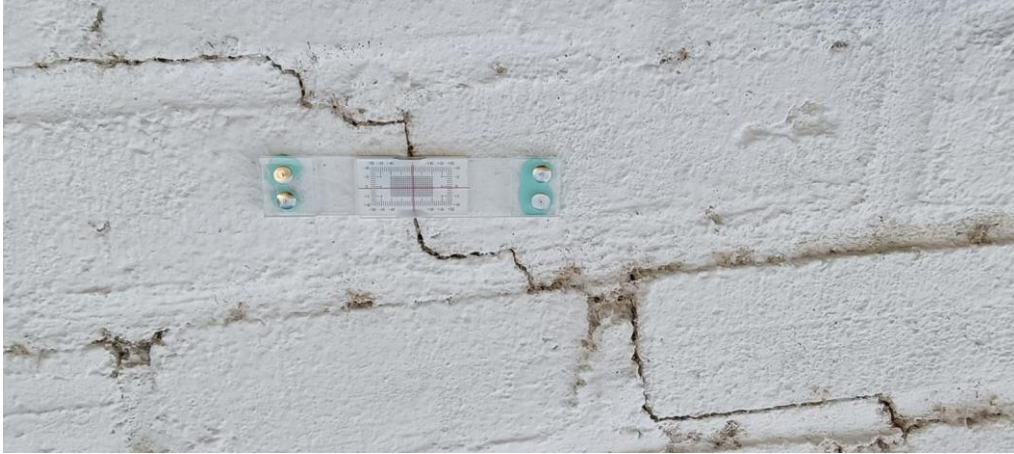
**Figura 43**

*Se muestra instalación del fisurómetro, para monitoreo del comportamiento de grietas en muro del lado sur del cerco perimetral.*

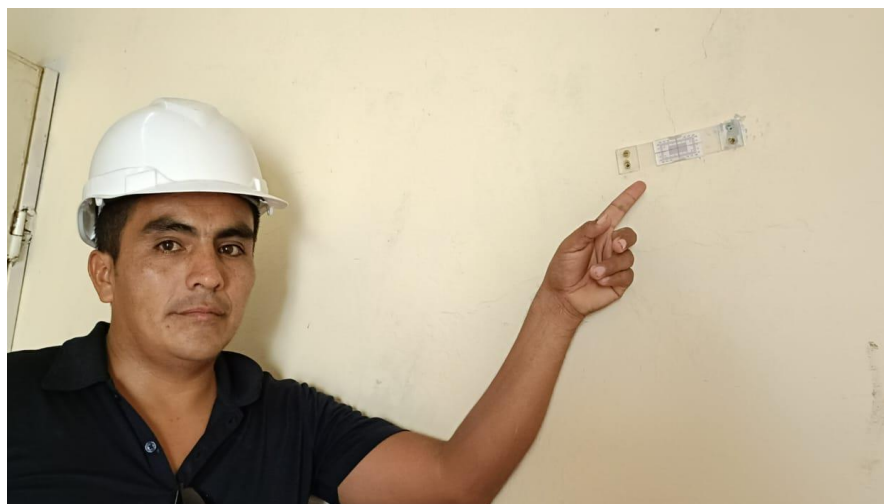
**Figura 45**

*Se muestra instalación del fisurómetro, para monitoreo de fisura en muro del área de SS. HH de la tribuna.*

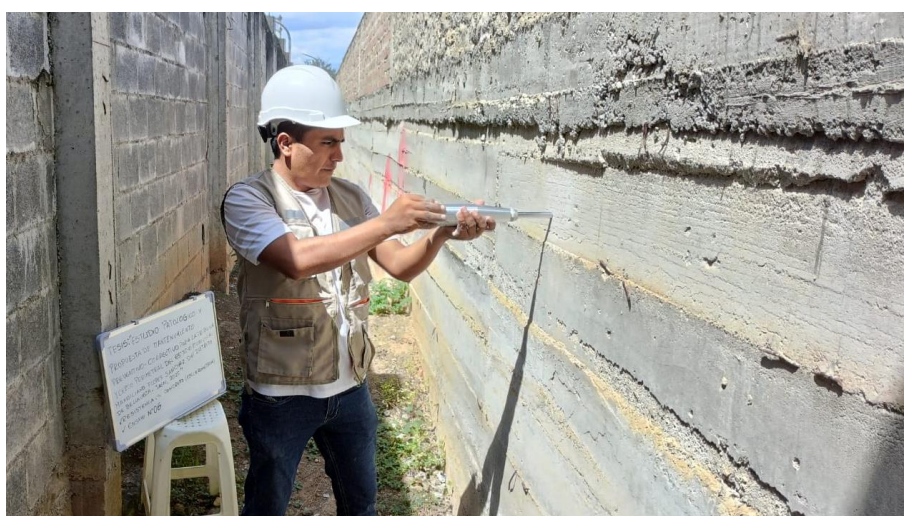
**Figura 46**

*Realizando el ensayo de esclerometria en muro estructural de concreto armado de la tribuna.*

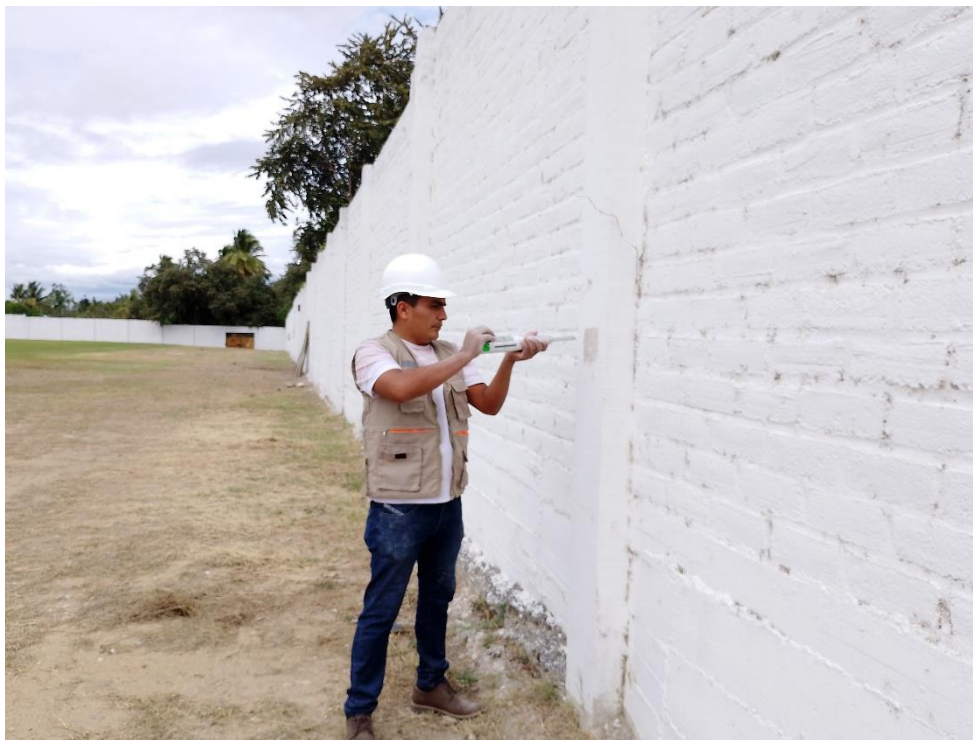
**Figura 47**

*Realizando el ensayo de esclerometría en columna del cerco perimetral lado sur.*

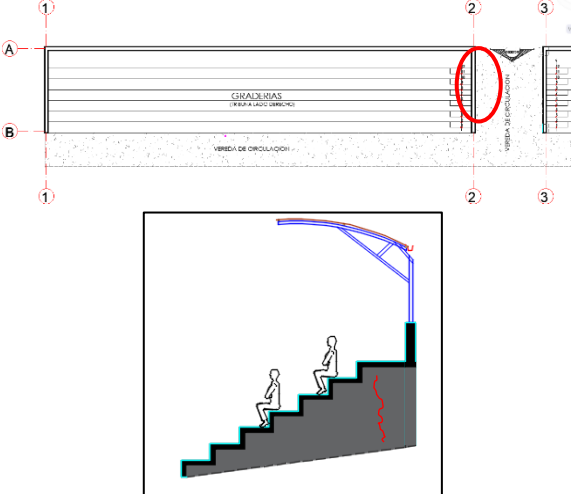
<p>EJE 2-2 / TRAMO A-B</p>

FICHA DE INSPECCIÓN Y ESTUDIO PATOLÓGICO - FICHA : 01																	
Fecha de recolección de datos: 02 de enero al 30 de junio del 2025.																	
CARACTERÍSTICAS DE LA LESIÓN																	
TIPO DE LESIÓN.	ELEMENTOS AFECTADOS/ESTRUTURA																
Mecánica: Grieta.	Muro / Tribuna.																
UBICACIÓN DE LA LESIÓN EN EL PLANO:	REGISTRO FOTOGRÁFICO

DESCRIPCIÓN DE LA LESIÓN	<table border="1"> <thead> <tr> <th colspan="4">Monitoreo de fisuras y grietas</th> </tr> </thead> <tbody> <tr> <td>Comportamiento</td> <td>Activo</td> <td>Inactivo</td> <td>X</td> </tr> <tr> <td>Periodo de monitoreo</td> <td colspan="3">17 de febrero al 30 de junio del año 2025 (cuatro meses)</td> </tr> <tr> <td>Observaciones</td> <td colspan="3"></td> </tr> </tbody> </table>	Monitoreo de fisuras y grietas				Comportamiento	Activo	Inactivo	X	Periodo de monitoreo	17 de febrero al 30 de junio del año 2025 (cuatro meses)			Observaciones

Monitoreo de fisuras y grietas																	
Comportamiento	Activo	Inactivo	X														
Periodo de monitoreo	17 de febrero al 30 de junio del año 2025 (cuatro meses)																
Observaciones																	
CAUSAS PROBABLES	AFECTACIÓN DE LA LESIÓN																
<ul style="list-style-type: none"> <li>- Deficiencia constructiva y de diseño.</li> <li>- Acciones sísmicas y falta de mantenimiento</li> </ul>	<table border="1"> <tbody> <tr> <td>Seguridad</td> <td>✓</td> </tr> <tr> <td>Funcionalidad</td> <td>✓</td> </tr> <tr> <td>Aspecto</td> <td>✓</td> </tr> </tbody> </table>	Seguridad	✓	Funcionalidad	✓	Aspecto	✓										
Seguridad	✓																
Funcionalidad	✓																
Aspecto	✓

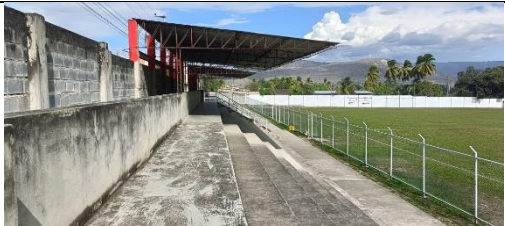
<p>Tribuna lado derecho</p>

<p>Lado derecho de la tribuna: Entre los ejes 1-1 y 2-2 (tramo A-B) y en el lado izquierdo entre los ejes 9-9 y 10-10 (tramo A-B)</p>	<b>REGISTRO FOTOGRÁFICO</b>

<p>Tribuna lado izquierdo.</p>						
<b>DESCRIPCIÓN DE LA LESIÓN</b> Se observan manchas oscuras asociadas a humedad, distribuidas de manera irregular sobre las huellas y contrahuellas de las graderías de concreto armado de la tribuna (lado derecho e izquierdo). La afectación se presenta principalmente en las graderías sin cobertura. La presencia de humedad está generando deterioro superficial del concreto.							
<b>CAUSAS PROBABLES</b> - Humedad asociada al escurrimiento superficial, debido a la exposición directa a la lluvia y el sol. - Falta de impermeabilización. -Falta de mantenimiento.	<b>AFECTACIÓN DE LA LESIÓN</b>

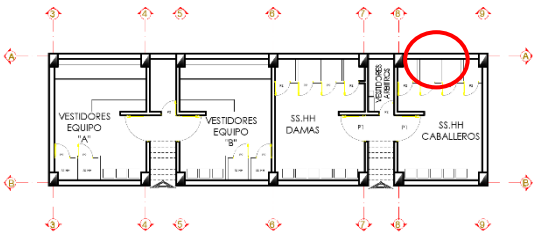
<p>Sótano (SS.HH): Eje A-A / tramo 8-9</p>

FICHA DE INSPECCIÓN Y ESTUDIO PATOLÓGICO - FICHA : 10							
Fecha de recolección de datos: 02 de enero al 30 de junio del 2025.							
CARACTERÍSTICAS DE LA LESIÓN							
<b>TIPO DE LESIÓN.</b> Física: Humedad. Química: Eflorescencias.	<b>ELEMENTOS AFECTADOS</b> Muro/Tribuna						
<b>UBICACIÓN DE LA LESIÓN EN EL PLANO:</b>	<b>REGISTRO FOTOGRÁFICO</b>

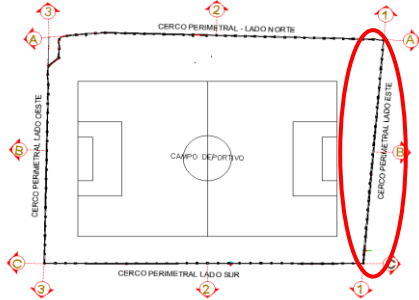
<p>Lado Este: Eje 1-1 /tramo A-C</p>

FICHA DE INSPECCIÓN Y ESTUDIO PATOLÓGICO - FICHA : 11							
Fecha de recolección de datos: 02 de enero al 30 de junio del 2025.							
CARACTERÍSTICAS DE LA LESIÓN							
TIPO DE LESIÓN.	ELEMENTOS AFECTADOS/ESTRUCTURA						
Biológica: Crecimiento de vegetación.	Diez paños de Muros de albañilería / cerco perimetral						
UBICACIÓN DE LA LESIÓN EN EL PLANO:	REGISTRO FOTOGRÁFICO

DESCRIPCIÓN DE LA LESIÓN							
Se observa presencia de vegetación en la base del muro perimetral, y en la zanja de drenaje, lo cual puede favorecer la acumulación de humedad y contribuir al deterioro progresivo del muro de albañilería							
CAUSAS PROBABLES	AFECCIÓN DE LA LESIÓN						
<ul style="list-style-type: none"> <li>- Falta de mantenimiento en control de crecimiento de vegetación.</li> <li>- Zanja de drenaje obstruida por falta de limpieza.</li> </ul>

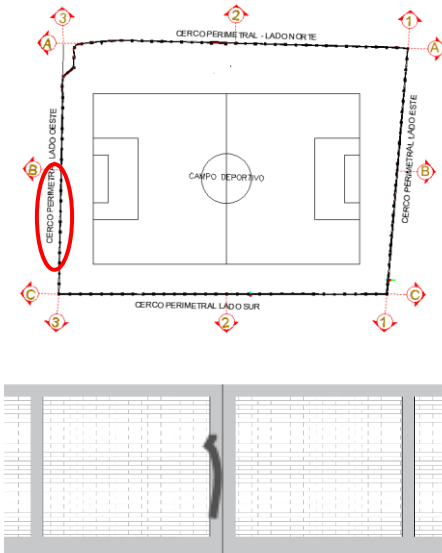
<p>Lado Oeste: Eje 3-3 /tramo A-B</p>

FICHA DE INSPECCIÓN Y ESTUDIO PATOLÓGICO - FICHA : 12							
Fecha de recolección de datos: 02 de enero al 30 de junio del 2025.							
CARACTERÍSTICAS DE LA LESIÓN							
<b>TIPO DE LESIÓN.</b>  Física: Humedad. Mecánica: desprendimiento. Química: corrosión del acero de refuerzo	<b>ELEMENTOS AFECTADOS/ESTRUCTURA</b>  Columna / cerco perimetral						
<b>UBICACIÓN DE LA LESIÓN EN EL PLANO:</b>	<b>REGISTRO FOTOGRÁFICO</b>

<b>DESCRIPCIÓN DE LA LESIÓN</b>							
Se observa corrosión del acero de refuerzo en la columna, acompañado de humedad, desprendimiento parcial del recubrimiento.							
<b>CAUSAS PROBABLES</b>	<b>AFECTACIÓN DE LA LESIÓN</b>						
-Humedad ascendente o por capilaridad. -Falta de mantenimiento e impermeabilización de la estructura. -Deficiencia constructiva, no cumple con recubrimiento mínimo (3 cm para elementos sin tarrajear según E 060 del RNE)

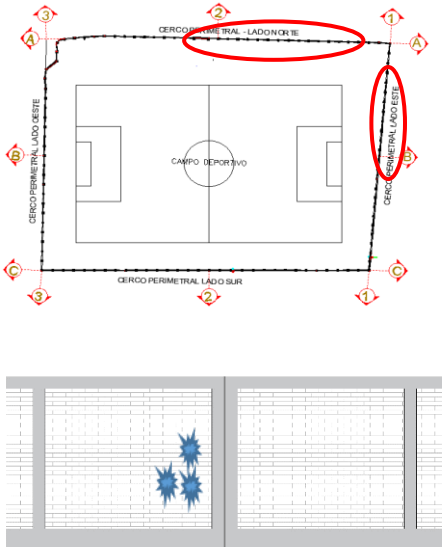
<p>Lado este: Eje 1-1 / tramo A-B, Lado norte: Eje A-A / tramo 1-2.</p>

FICHA DE INSPECCIÓN Y ESTUDIO PATOLÓGICO - FICHA : 13							
Fecha de recolección de datos: 02 de enero al 30 de junio del 2025.							
CARACTERÍSTICAS DE LA LESIÓN							
TIPO DE LESIÓN.	ELEMENTOS AFECTADOS/ESTRUCTURA						
Mecánica: Erosión.	Tres paños de muros de albañilería / Cerco perimetral						
UBICACIÓN DE LA LESIÓN EN EL PLANO:	REGISTRO FOTOGRÁFICO

<p>Lado norte del cerco perimetral.</p>						
DESCRIPCIÓN DE LA LESIÓN							
Se observa varios orificios y pérdidas de material en tres paños de los muros de albañilería del lado este y lado norte del cerco perimetral. Las perforaciones presentan contornos irregulares, asociados a impactos directos de origen mecánico.							
CAUSAS PROBABLES	AFECTACIÓN DE LA LESIÓN						
Daños por impactos mecánicos (vandalismo)

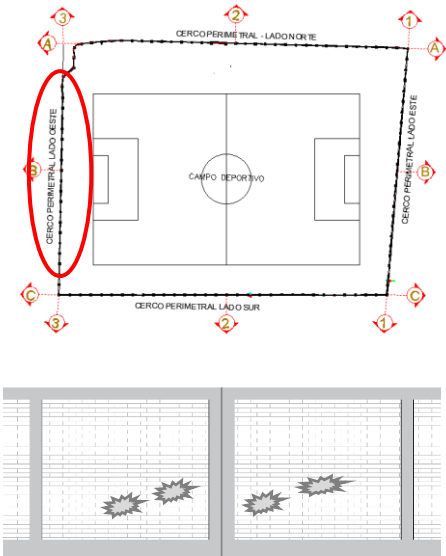
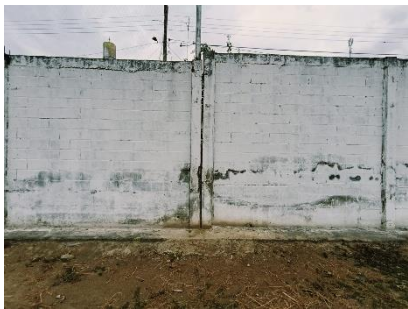
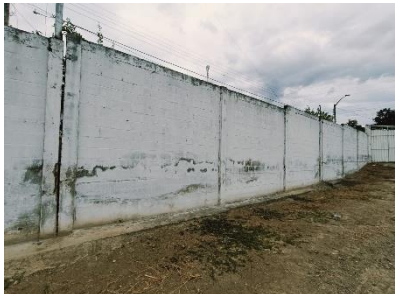
<p>Lado Oeste: Eje 3-3 (tramo A-B, B-C )</p>

FICHA DE INSPECCIÓN Y ESTUDIO PATOLÓGICO - FICHA : 14							
Fecha de recolección de datos: 02 de enero al 30 de junio del 2025.							
CARACTERÍSTICAS DE LA LESIÓN							
TIPO DE LESIÓN.	ELEMENTOS AFECTADOS /ESTRUCTURA						
Física: Humedad	Nueve paños de Muros de albañilería, diez columnas / Cerco perimetral						
UBICACIÓN DE LA LESIÓN EN EL PLANO:	REGISTRO FOTOGRÁFICO

DESCRIPCIÓN DE LA LESIÓN							
Presencia de manchas por humedad a lo largo del lado Oeste del cerco perimetral, afectando a muros y columnas.							
CAUSAS PROBABLES	AFECTACIÓN DE LA LESIÓN						
-Exposición directa a factores climáticos como las lluvias que genera escurrimiento de agua que arrastra partículas a lo largo de la superficie. -Falta de drenaje el cual genera humedad por capilaridad, sumado a la falta de mantenimiento. -Falta de impermeabilización o revestimiento adecuado.

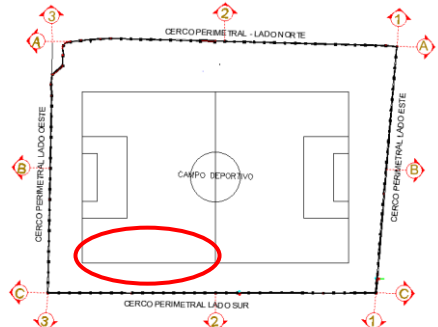
Lado Sur: Eje C-C /tramo 2-3

FICHA DE INSPECCIÓN Y ESTUDIO PATOLÓGICO - FICHA : 15																	
Fecha de recolección de datos: 02 de enero al 30 de junio del 2025.																	
CARACTERÍSTICAS DE LA LESIÓN																	
TIPO DE LESIÓN.	ELEMENTOS AFECTADOS/ESTRUCTURA																
Mecánica: Grieta	Muro de albañilería / Cerco perimetral																
UBICACIÓN DE LA LESIÓN EN EL PLANO:	REGISTRO FOTOGRÁFICO

Vista exterior del cerco perimetral lado sur.																
DESCRIPCIÓN DE LA LESIÓN	<table border="1"> <thead> <tr> <th colspan="4">Monitoreo de fisuras y grietas</th> </tr> <tr> <th>Comportamiento</th> <th>Activo</th> <th>Inactivo</th> <th>X</th> </tr> </thead> <tbody> <tr> <td>Periodo de monitoreo</td> <td colspan="3">17 de febrero al 30 de junio del año 2025 (cuatro meses)</td> </tr> <tr> <td>Observaciones</td> <td colspan="3"></td> </tr> </tbody> </table>	Monitoreo de fisuras y grietas				Comportamiento	Activo	Inactivo	X	Periodo de monitoreo	17 de febrero al 30 de junio del año 2025 (cuatro meses)			Observaciones

Monitoreo de fisuras y grietas																	
Comportamiento	Activo	Inactivo	X														
Periodo de monitoreo	17 de febrero al 30 de junio del año 2025 (cuatro meses)																
Observaciones																	
CAUSAS PROBABLES	AFECCIÓN DE LA LESIÓN																
Asentamiento diferencial de la cimentación asociado a la saturación del suelo, generado por la presencia de terreno agrícola colindante y un sistema de drenaje inadecuado.	<table border="1"> <tbody> <tr> <td>Seguridad</td> <td>✓</td> </tr> <tr> <td>Funcionalidad</td> <td>✓</td> </tr> <tr> <td>Aspecto</td> <td>✓</td> </tr> </tbody> </table>	Seguridad	✓	Funcionalidad	✓	Aspecto	✓										
Seguridad	✓																
Funcionalidad	✓																
Aspecto	✓

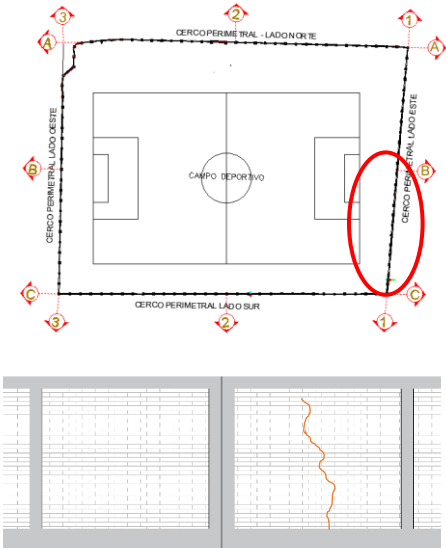
<p>Lado Este: Eje 1-1 / tramo B-C</p>

FICHA DE INSPECCIÓN Y ESTUDIO PATOLÓGICO - FICHA : 19																	
Fecha de recolección de datos: 02 de enero al 30 de junio del 2025.																	
CARACTERÍSTICAS DE LA LESIÓN																	
<b>TIPO DE LESIÓN.</b>  Mecánica: Grieta. Física: Humedad.	<b>ELEMENTOS AFECTADOS/ESTRUCTURA</b>  Muro de albañilería / cerco perimetral																
<b>UBICACIÓN DE LA LESIÓN EN EL PLANO:</b>	<b>REGISTRO FOTOGRÁFICO</b>

<p>Vista general.</p>																
<b>DESCRIPCIÓN DE LA LESIÓN</b>  Se observa grieta en muro de albañilería de 1.80 mm de ancho, y de largo irregular. Se monitoreo la fisura por el periodo de cuatro meses y no evidencia signos de propagación activa. Se observa también drenaje obstruido por crecimiento de vegetación.	<table border="1"> <thead> <tr> <th colspan="4">Monitoreo de fisuras y grietas</th> </tr> </thead> <tbody> <tr> <td>Comportamiento</td> <td>Activo</td> <td>Inactivo</td> <td>X</td> </tr> <tr> <td>Periodo de monitoreo</td> <td colspan="3">17 de febrero al 30 de junio del año 2025 (cuatro meses)</td> </tr> <tr> <td>Observaciones</td> <td colspan="3"></td> </tr> </tbody> </table>	Monitoreo de fisuras y grietas				Comportamiento	Activo	Inactivo	X	Periodo de monitoreo	17 de febrero al 30 de junio del año 2025 (cuatro meses)			Observaciones

Monitoreo de fisuras y grietas																	
Comportamiento	Activo	Inactivo	X														
Periodo de monitoreo	17 de febrero al 30 de junio del año 2025 (cuatro meses)																
Observaciones																	
<b>CAUSAS PROBABLES</b>  -Asentamiento en la cimentación por drenaje inadecuado. - Falta de mantenimiento y limpieza del drenaje obstruido por crecimiento de vegetación lo que afecta el suelo de la cimentación	<b>AFECTACIÓN DE LA LESIÓN</b>																
	<table border="1"> <tbody> <tr> <td>Seguridad</td> <td>✓</td> </tr> <tr> <td>Funcionalidad</td> <td>✓</td> </tr> <tr> <td>Aspecto</td> <td>✓</td> </tr> </tbody> </table>	Seguridad	✓	Funcionalidad	✓	Aspecto	✓										
Seguridad	✓																
Funcionalidad	✓																
Aspecto	✓

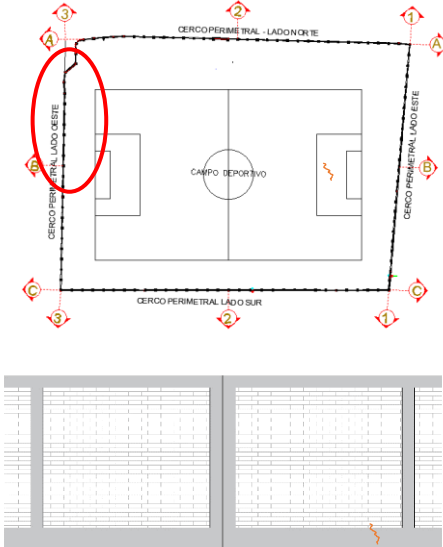
<p>Lado Oeste: Eje 3-3 /tramo A-B</p>

FICHA DE INSPECCIÓN Y ESTUDIO PATOLÓGICO - FICHA : 20																	
Fecha de recolección de datos: 02 de enero al 30 de junio del 2025.																	
CARACTERÍSTICAS DE LA LESIÓN																	
TIPO DE LESIÓN.	ELEMENTOS AFECTADOS/ESTRUCTURA																
Mecánica: Grieta.	Sobre base / cerco perimetral																
UBICACIÓN DE LA LESIÓN EN EL PLANO:	REGISTRO FOTOGRÁFICO

<table border="1"> <thead> <tr> <th colspan="4">Monitoreo de fisuras y grietas</th> </tr> </thead> <tbody> <tr> <td>Comportamiento</td> <td>Activo</td> <td>Inactivo</td> <td>X</td> </tr> <tr> <td>Periodo de monitoreo</td> <td colspan="3">17 de febrero al 30 de junio del año 2025 (cuatro meses)</td> </tr> <tr> <td>Observaciones</td> <td colspan="3"></td> </tr> </tbody> </table>	Monitoreo de fisuras y grietas				Comportamiento	Activo	Inactivo	X	Periodo de monitoreo	17 de febrero al 30 de junio del año 2025 (cuatro meses)			Observaciones
