**UNIVERSIDAD NACIONAL DE CAJAMARCA**  
**ESCUELA DE POSGRADO**

**MAESTRÍA EN CIENCIAS**  
**MENCION: INGENIERÍA CIVIL**

**TESIS**

Vulnerabilidad Sísmica de las Viviendas de Albañilería Confinada de  
la Asociación de Vivienda Guardia Civil I del Sector Nuevo  
Cajamarca, 2017

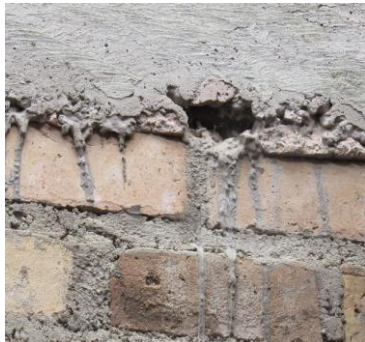
Canguerejas en vigas, exposición fierro a la intemperie

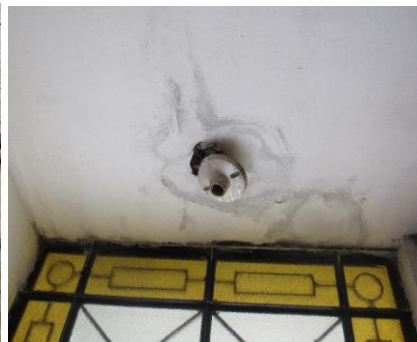
Filtraciones en cielorraso ocasionando efflorescencia
