UNIVERSIDAD NACIONAL DE CAJAMARCA
FACULTAD DE INGENIERÍA
ESCUELA ACADÉMICO PROFESIONAL DE INGENIERÍA
CIVIL

**“DETERMINACIÓN DEL ÍNDICE DE CONDICIÓN DEL PAVIMENTO
RÍGIDO EN EL JIRÓN COLONIAL DE LA CIUDAD DE
CAJAMARCA”**

**PRESENTADO POR EL BACHILLER:
ROBERTH ALBERTO RAICO HUARIPATA**

2019

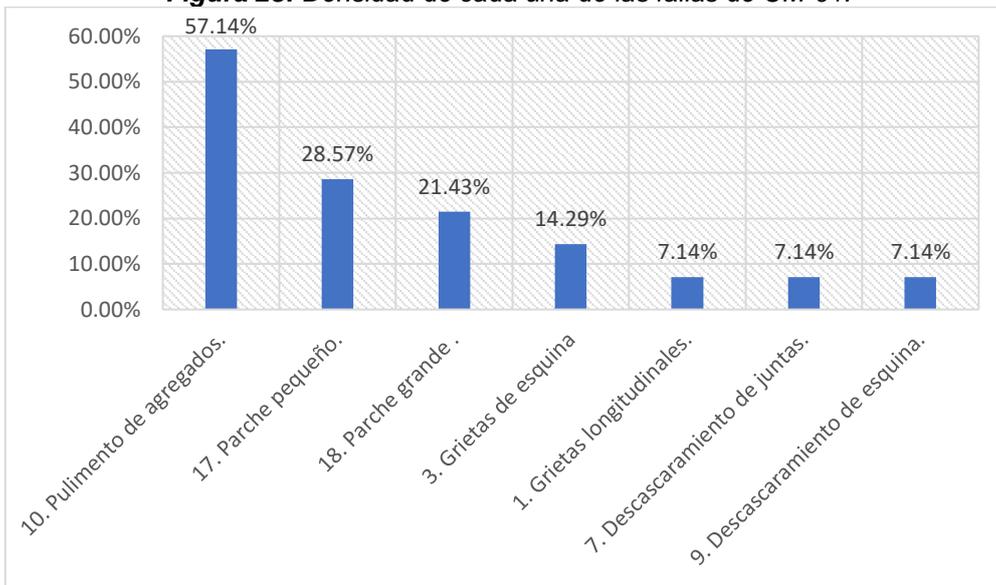
Figura 28: Densidad de cada una de las fallas de UM-01.

El índice de condición de pavimento es de **82.62%**, lo que representa una clasificación de **MUY BUENO**.

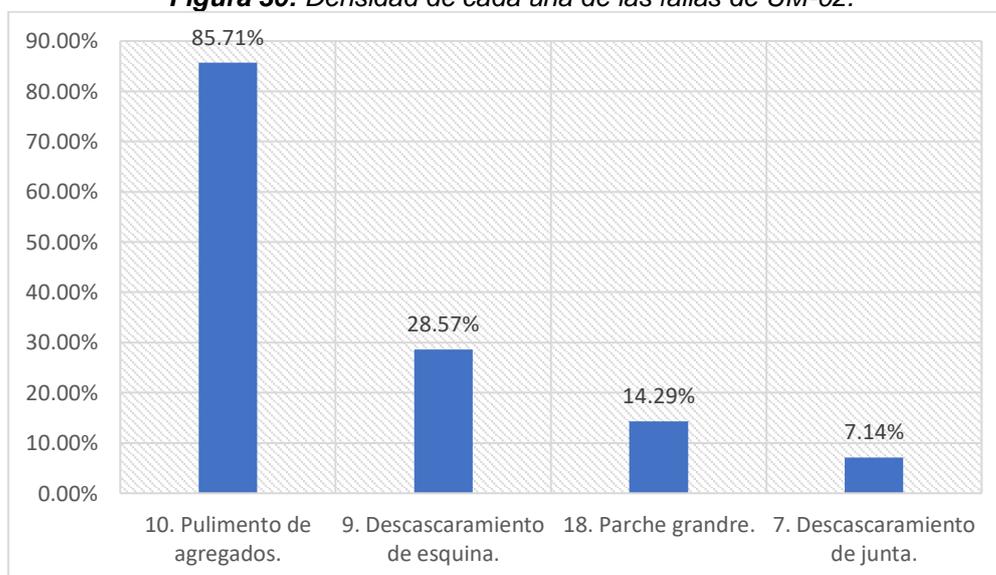
Figura 30: Densidad de cada una de las fallas de UM-02.

El índice de condición de pavimento es de **84,88%**, lo que representa una clasificación de **MUY BUENO**.

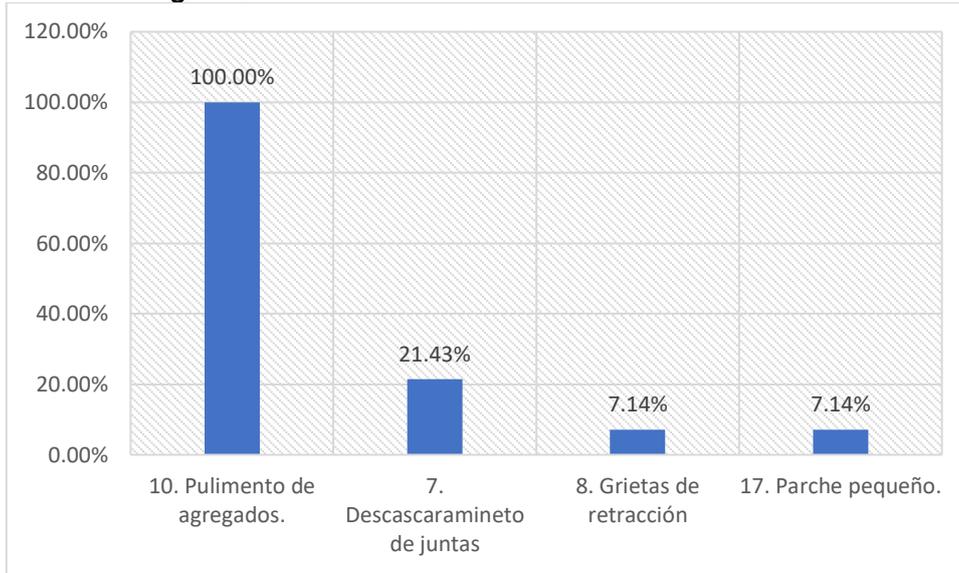
Figura 32: Densidad de cada una de las fallas de UM-03.

El índice de condición de pavimento es de **87.86%**, lo que representa una clasificación de **EXCELENTE**.

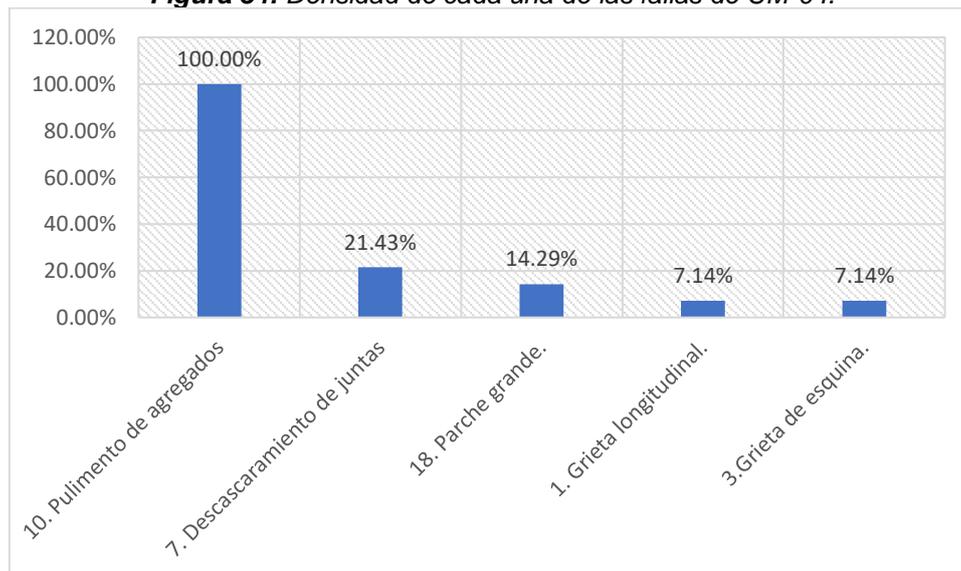
Figura 34: Densidad de cada una de las fallas de UM-04.

El índice de condición de pavimento es de **80.91%** lo que representa una clasificación de **MUY BUENO**.

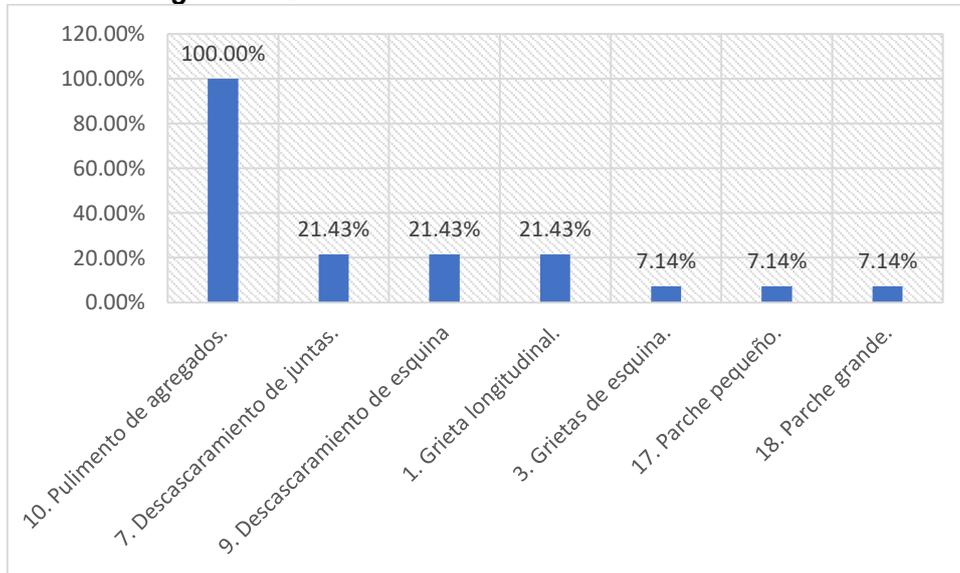
Figura 36: Densidad de cada una de las fallas de UM-05.

El índice de condición de pavimento es de **74.64%** lo que representa una clasificación de **MUY BUENO**.

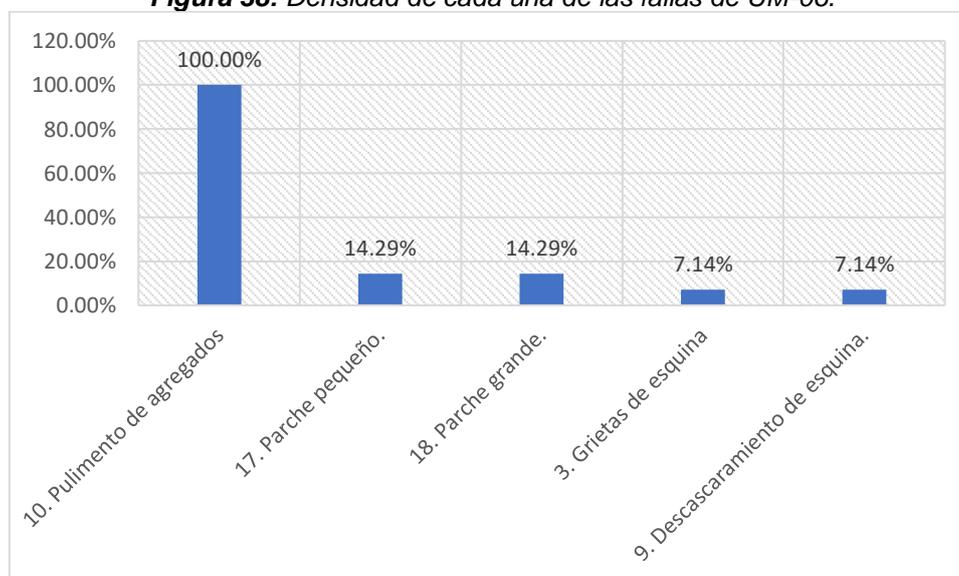
Figura 38: Densidad de cada una de las fallas de UM-06.

El índice de condición de pavimento es de **80.64%** lo que representa una clasificación de **MUY BUENO**.

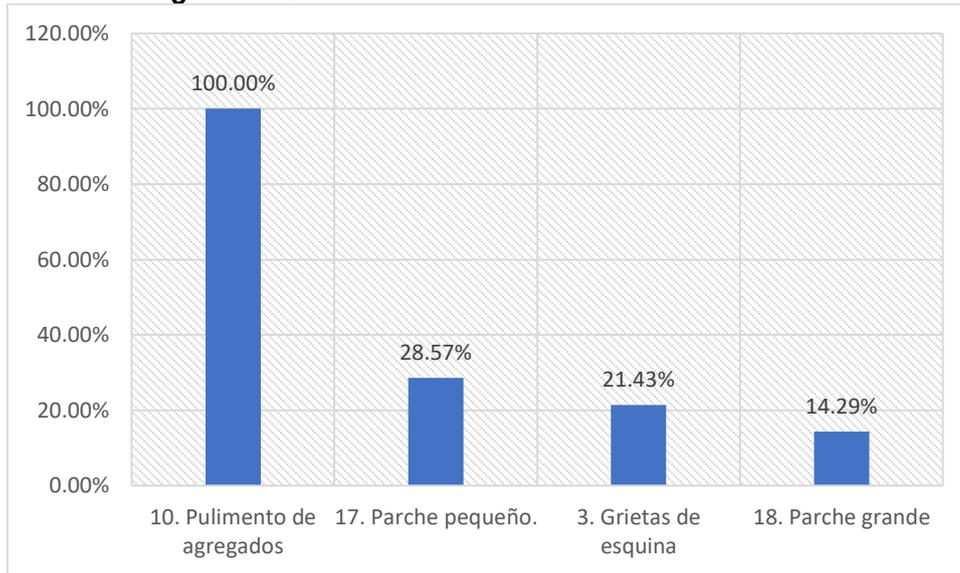
Figura 40: Densidad de cada una de las fallas de UM-07.

El índice de condición de pavimento es de **78.79%** lo que representa una clasificación de **MUY BUENO**.

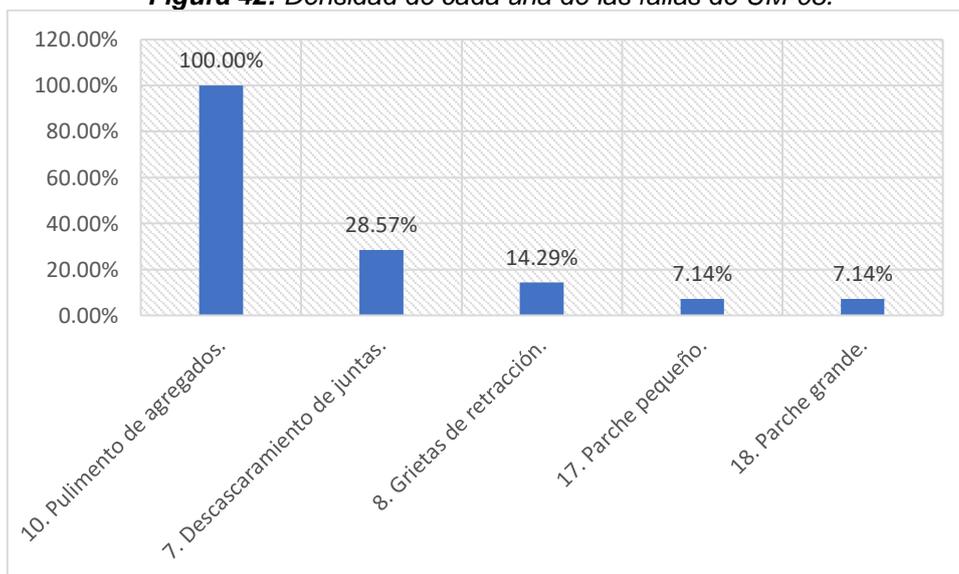
Figura 42: Densidad de cada una de las fallas de UM-08.

Las fallas encontradas son: Descascaramiento de junta, pulimento de agregados, grieta de retracción, parche grande y parche pequeño. Siendo la falla con mayor incidencia en esta unidad de muestreo la causada por pulimento de agregados con una densidad de **100%**.

El índice de condición de pavimento es de **87.23%** lo que representa una clasificación de **EXCELENTE**.

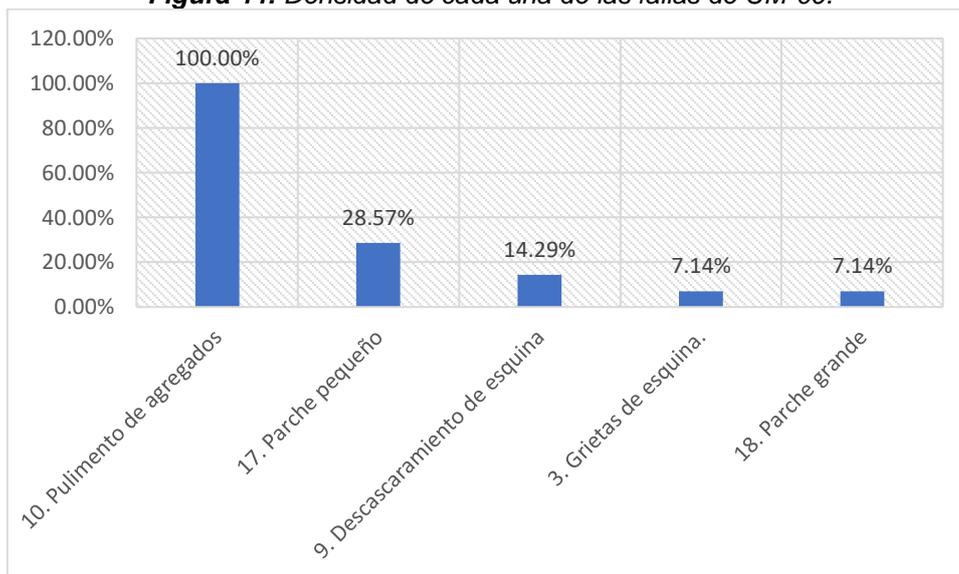
Figura 44: Densidad de cada una de las fallas de UM-09.

Las fallas encontradas son: Grietas de esquina, descascaramiento de esquina, pulimento de agregados, parche grande y parche pequeño. Siendo la falla con mayor incidencia en esta unidad de muestreo la causada por pulimento de agregados con una densidad de **100%**.

El índice de condición de pavimento es de **82.04%** lo que representa una clasificación de **MUY BUENO**.

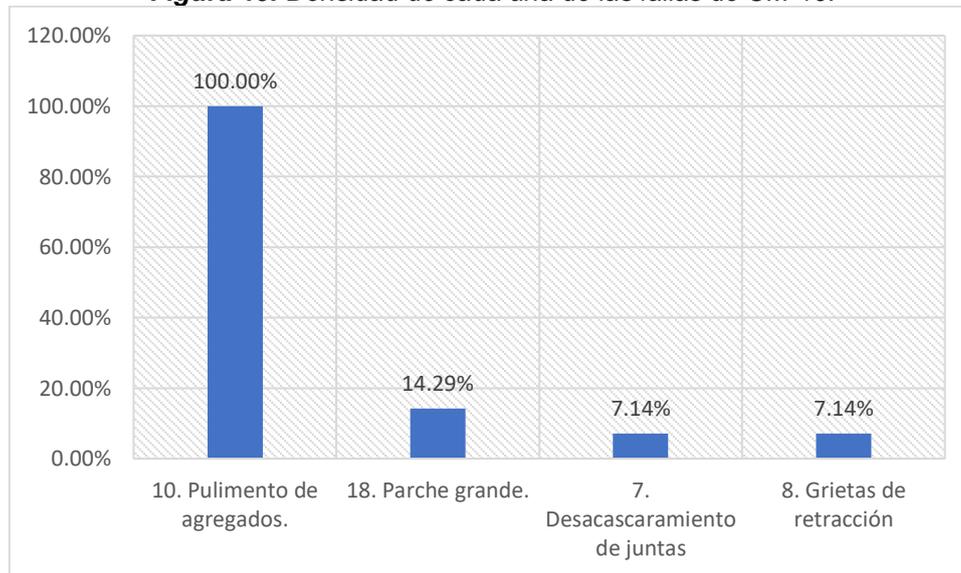
Figura 46: Densidad de cada una de las fallas de UM-10.

Las fallas encontradas son: Descascaramiento de juntas, pulimento de agregados, grietas de retracción y parche grande. Siendo la falla con mayor incidencia en esta unidad de muestreo la causada por pulimento de agregados con densidad de **100%**.

El índice de condición de pavimento es de **87.97%** lo que representa una clasificación de **EXCELENTE**.

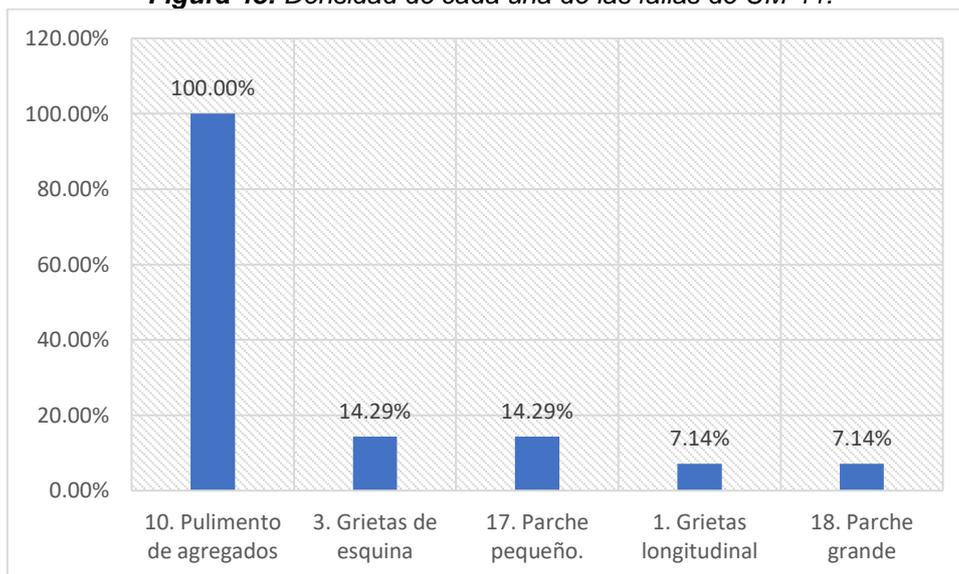
Figura 48: Densidad de cada una de las fallas de UM-11.

Las fallas encontradas son: Grietas longitudinales, grietas de esquina, pulimento de agregados y parche pequeño y grande. Siendo la falla con mayor incidencia en esta unidad de muestreo, la causada por pulimento de agregados con densidad de **100%**.

El índice de condición de pavimento es de **72.10%** lo que representa una clasificación de **MUY BUENO**.

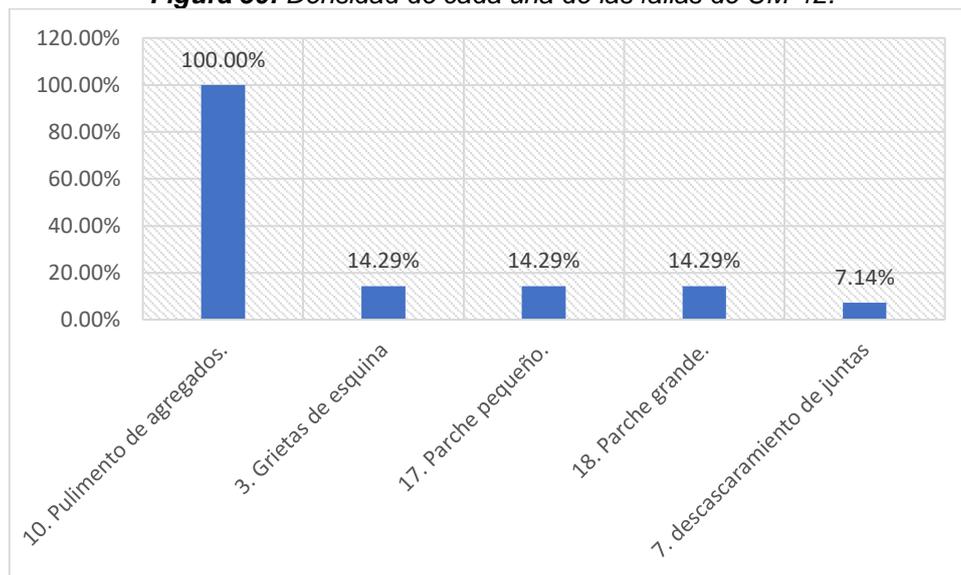
Figura 50: Densidad de cada una de las fallas de UM-12.

Las fallas encontradas son: Grietas de esquina, descascaramiento de juntas, pulimento de agregados y parche pequeño y grande. Siendo la falla con mayor incidencia en esta unidad de muestreo, la causada por pulimento de agregados con densidad de **100%**.

El índice de condición de pavimento es de **80.88%** lo que representa una clasificación de **MUY BUENO**.

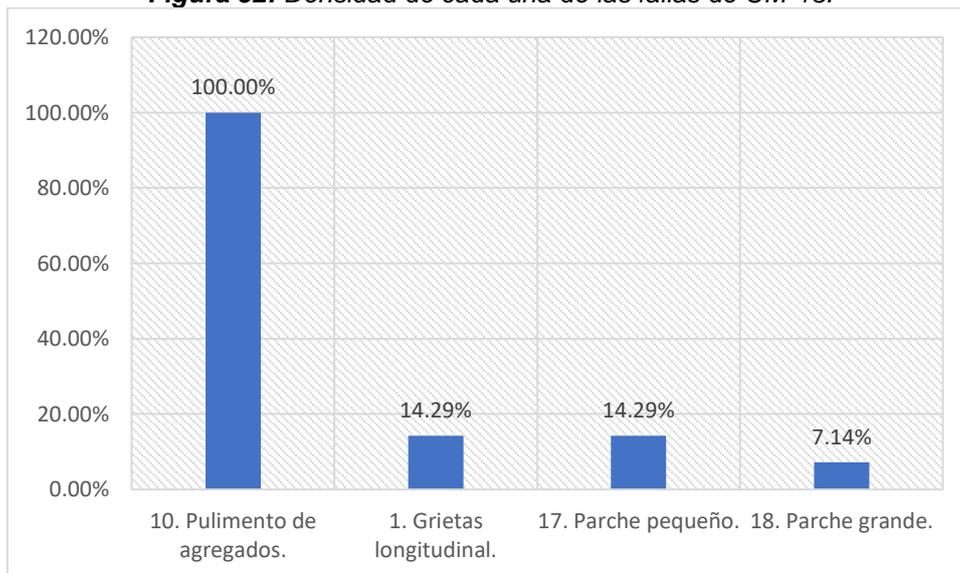
Figura 52: Densidad de cada una de las fallas de UM-13.

Las fallas encontradas son: Grietas longitudinales, pulimento de agregados y parche grande y pequeño. Siendo la falla con mayor incidencia en esta unidad de muestreo, la causada por pulimento de agregados con densidad de **100%**.

El índice de condición de pavimento es de **82.88%** lo que representa una clasificación de **MUY BUENO**.

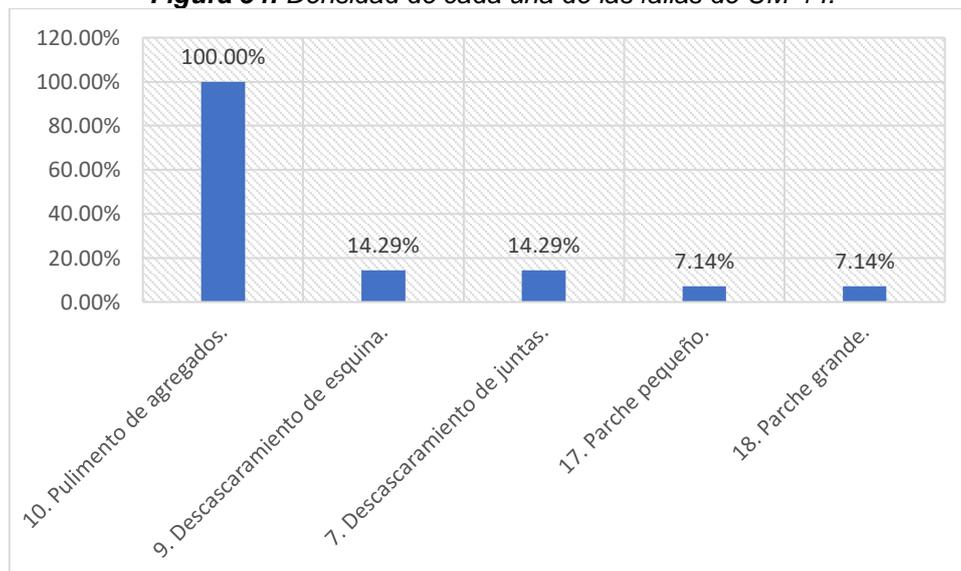
Figura 54: Densidad de cada una de las fallas de UM-14.

Las fallas encontradas son: Descascaramiento de juntas y esquina, pulimento de agregados y parche grande y pequeño. Siendo la falla con mayor incidencia en esta unidad de muestreo, la causada por pulimento de agregados con densidad de **100%**.

El índice de condición de pavimento es de **85.75%** lo que representa una clasificación de **EXCELENTE**.

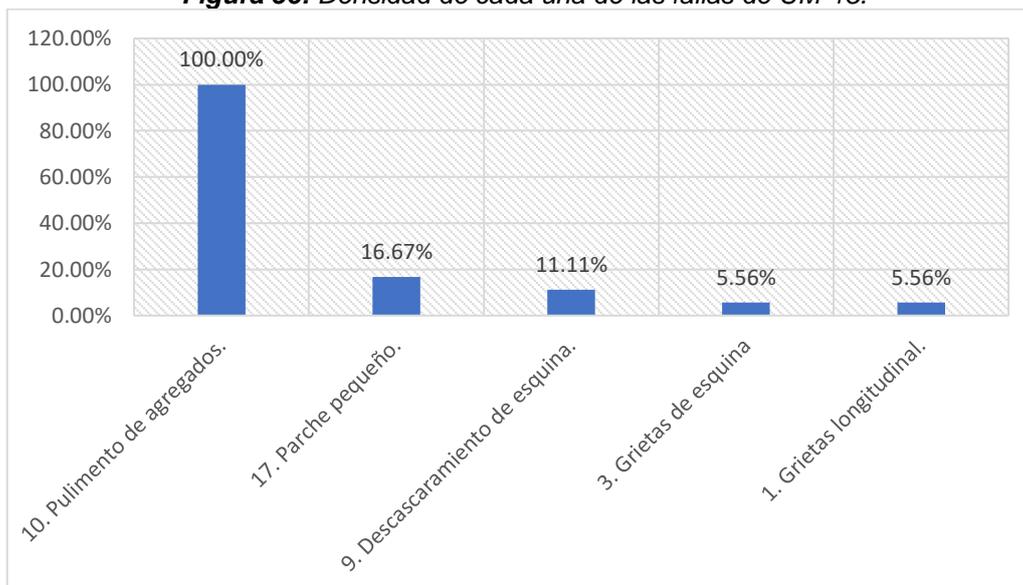
Figura 56: Densidad de cada una de las fallas de UM-15.

Las fallas encontradas son: Grietas longitudinales, grietas de esquina, descascaramiento de esquina, pulimento de agregados y parche pequeño. Siendo las fallas con mayor incidencia en esta unidad de muestreo, las causadas por pulimento de agregados con densidad de **100%**.

El índice de condición de pavimento es de **75.39%** lo que representa una clasificación de **MUY BUENO**.

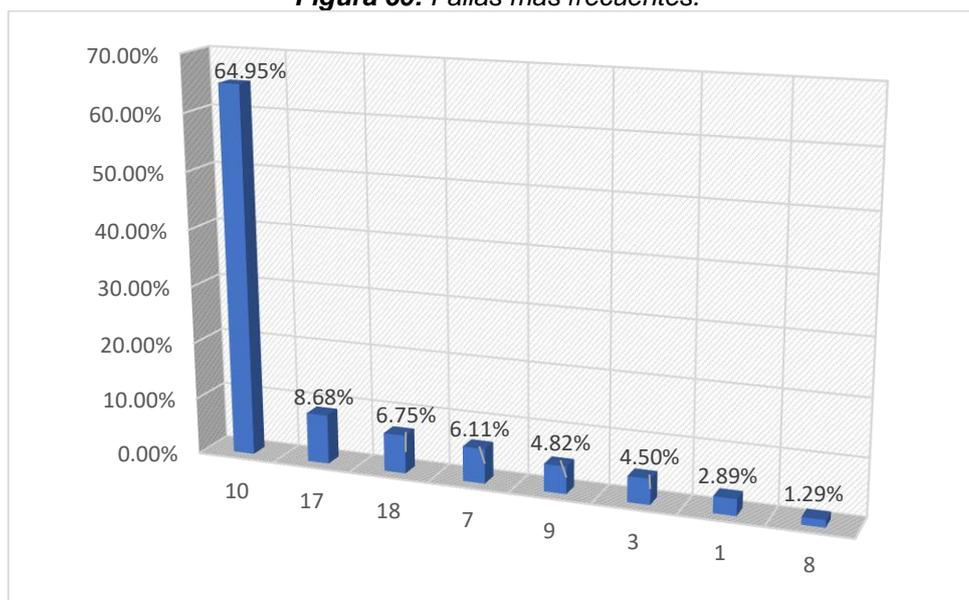
Figura 60: Fallas más frecuentes.

En el jirón en estudio las fallas encontradas son: Pulimento de agregados, con una incidencia del 64.95%, parche pequeño con 8.68%, parche grande con 6.75%, descascaramiento de juntas con 6.11%, descascaramiento de esquina con

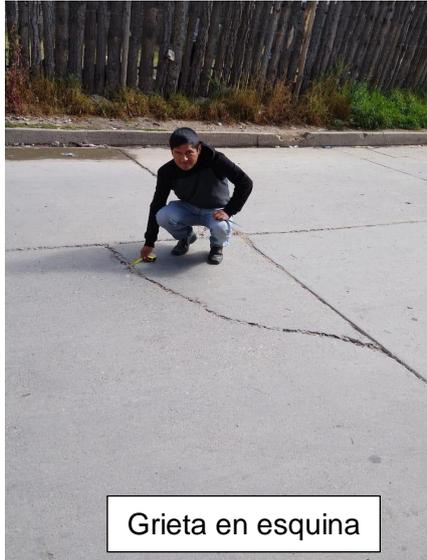
Grieta en esquina

- Excesivas repeticiones de cargas pesadas (fatiga) combinadas con la acción drenante, que debilita y erosiona el apoyo de fundación.
- Deficiente transferencia de cargas a través de la junta, que promueve que se produzca deflexiones en la esquina.
- Es causada principalmente por el tránsito, el mismo que produce el desgaste superficial de los agregados.
- También se produce cuando la fundición del pavimento rígido se realizó en condiciones climáticas desfavorables lluvia, granizo, etc.
- Entrada de materiales incomprensibles en las juntas o fisuras.
- Excesivo esfuerzo en las juntas causado por las cargas de tránsito.
- Concreto débil en la junta por exceso de manipulación.

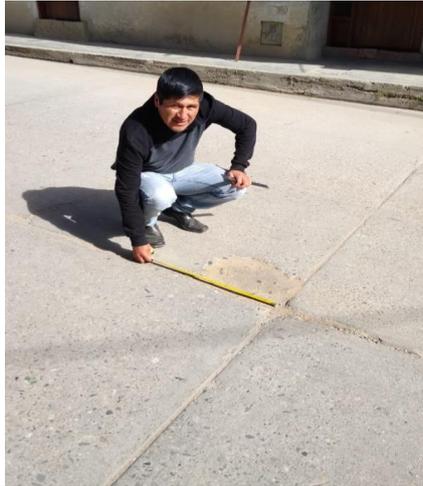
Descascaramiento de esquina

- Excesivo esfuerzo en las esquinas causado por las cargas de tránsito.
- Concreto débil en las esquinas por exceso de manipulación.

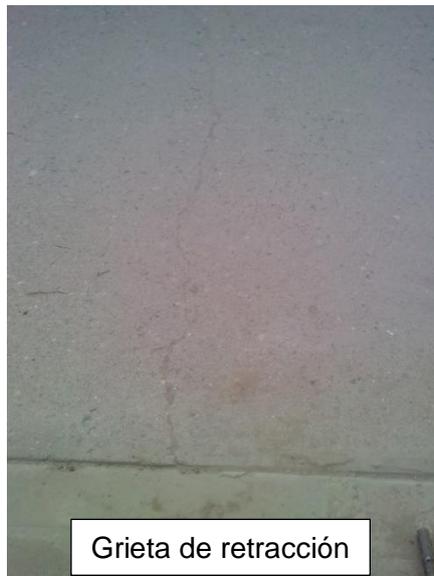
Grieta de retracción

- Se forma durante el fraguado y curado del concreto.
- Acción del clima o productos químicos.

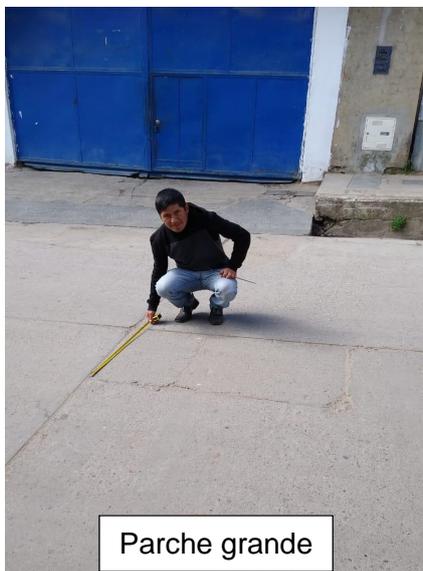
Parche grande

- En remplazo de nuevas losas de similar espesor al del pavimento existente.
- Por conexiones de servicios públicos, así como agua, desagüe y gas.

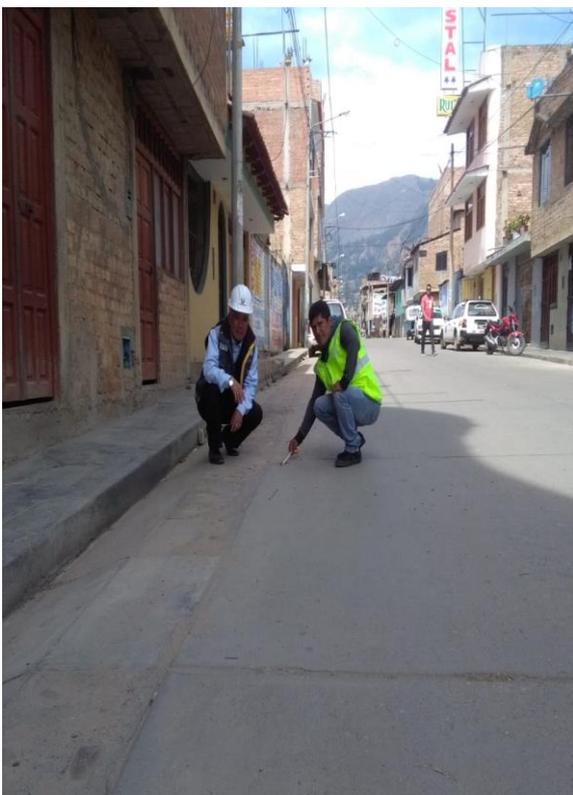
✓ Inspección y registro de fallas.

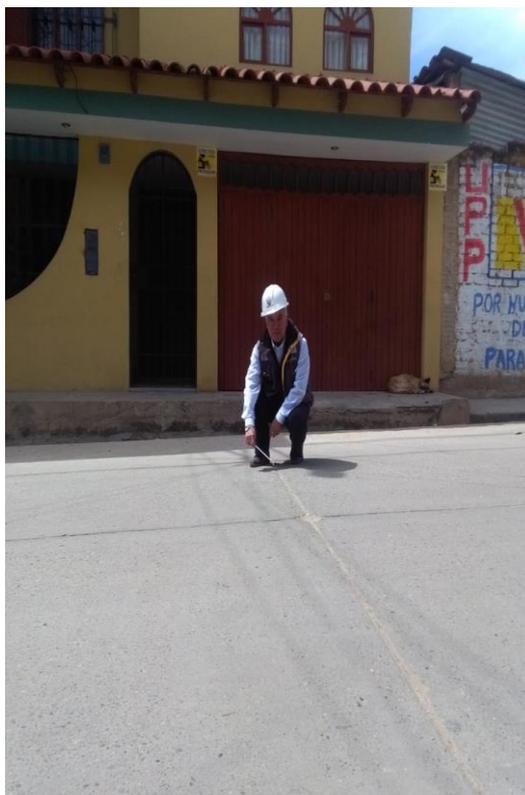
Figura 62: Inspección y registro del tipo de fallas que existe en el jirón Colonial.

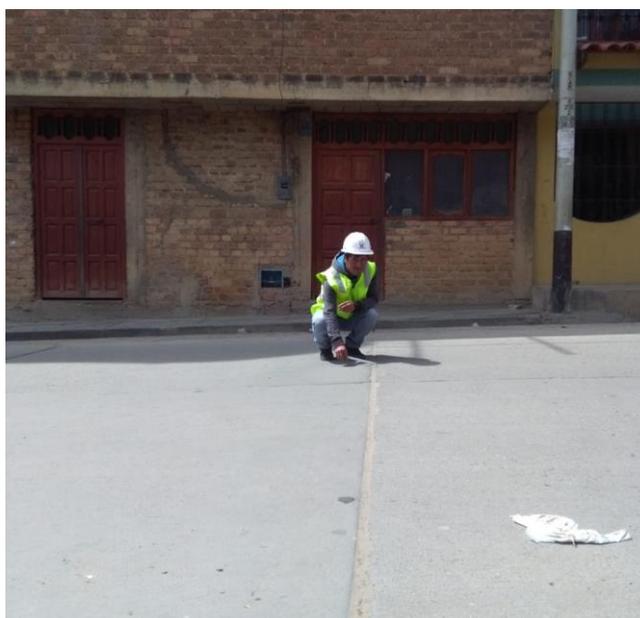
Figura 64: Visualizando para determinar el tipo de falla y midiendo para ver su nivel de severidad.

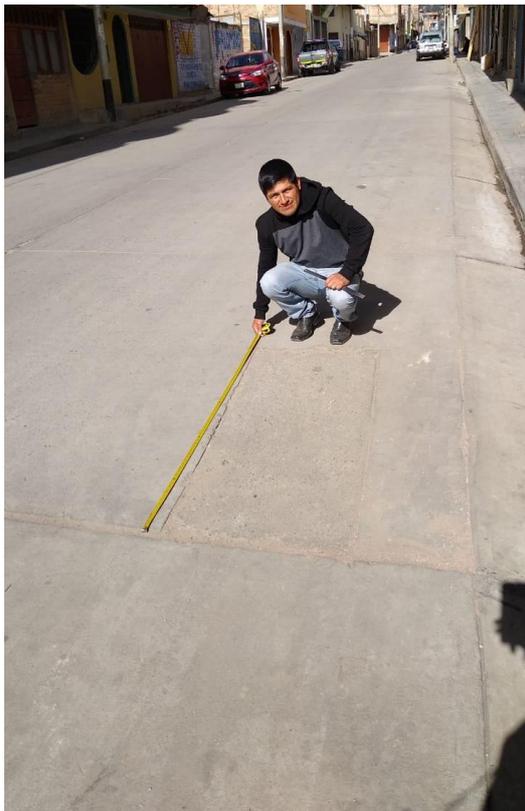
Figura 66: Parche grande existente en las losas de severidad baja.

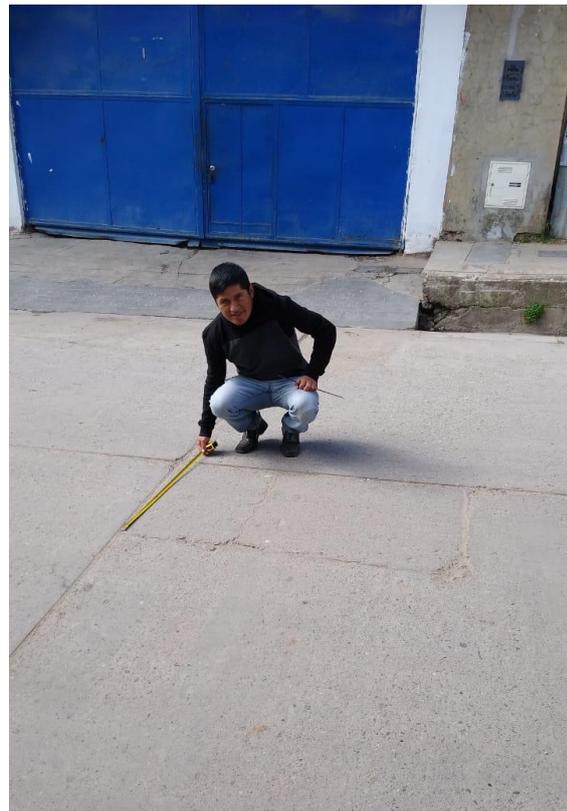
Figura 67: Parche grande existente en las losas de severidad media.

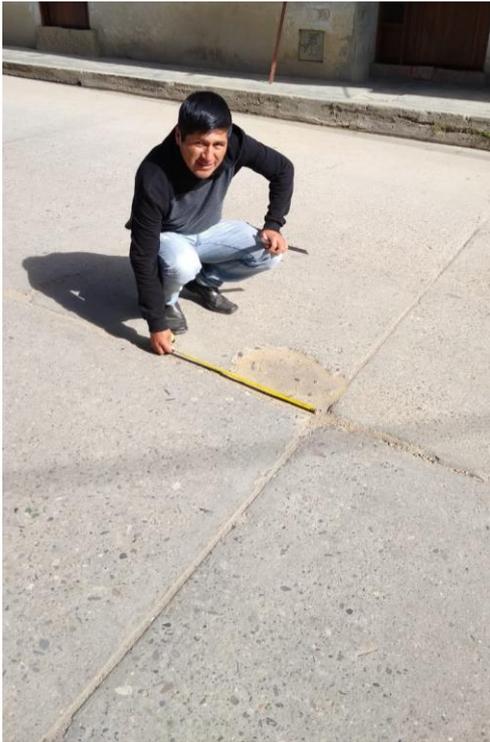
Figura 68: Descascaramiento de esquina existente en las losas de severidad baja.

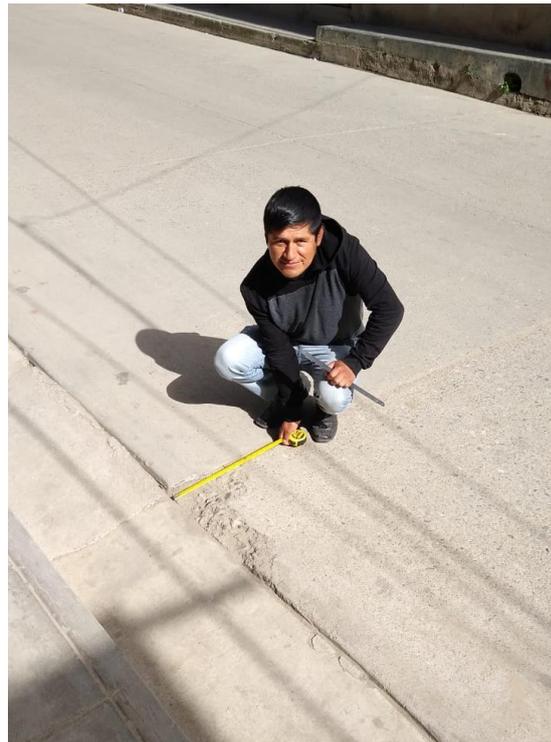
Figura 69: Descascaramiento de esquina existente en las losas de severidad media.

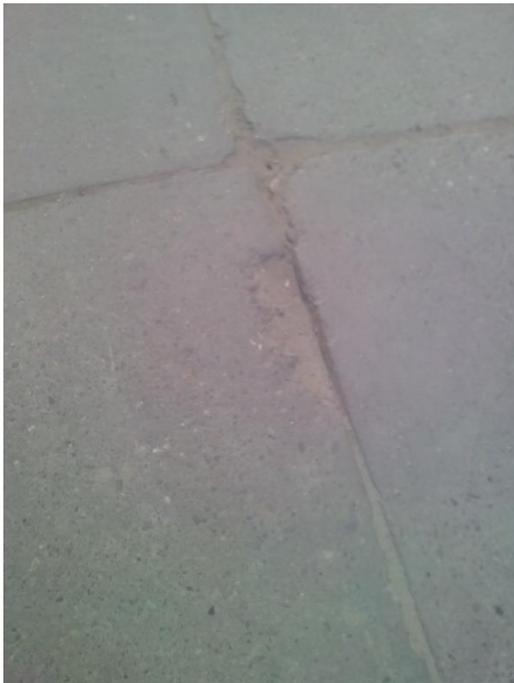
Figura 70: Descascaramiento de junta existente en las losas de severidad baja.

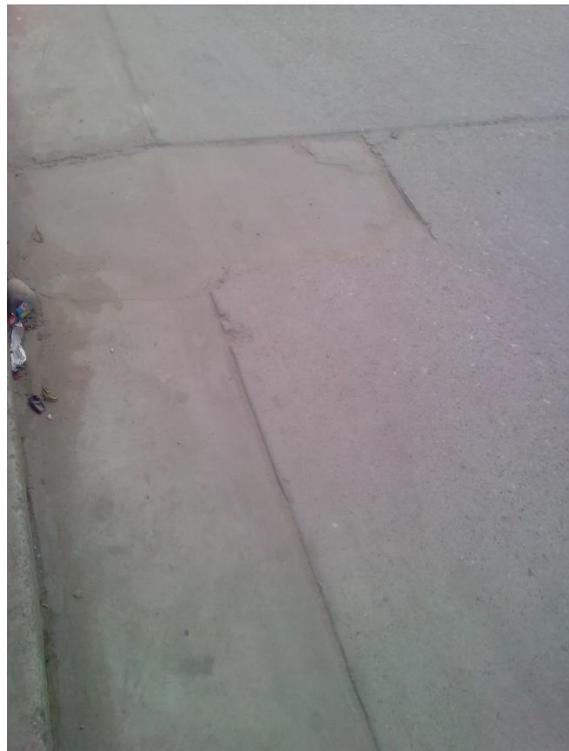
Figura 79: Parche pequeño existente en las losas de severidad media.
