UNIVERSIDAD NACIONAL DE CAJAMARCA

**EVALUACIÓN DEL ESTADO DE CONSERVACIÓN DEL PAVIMENTO
RÍGIDO DEL JR. ALFONSO UGARTE DE LA CIUDAD DE BAMBAMARCA.**

Tesis para optar el título profesional de:

INGENIERO CIVIL

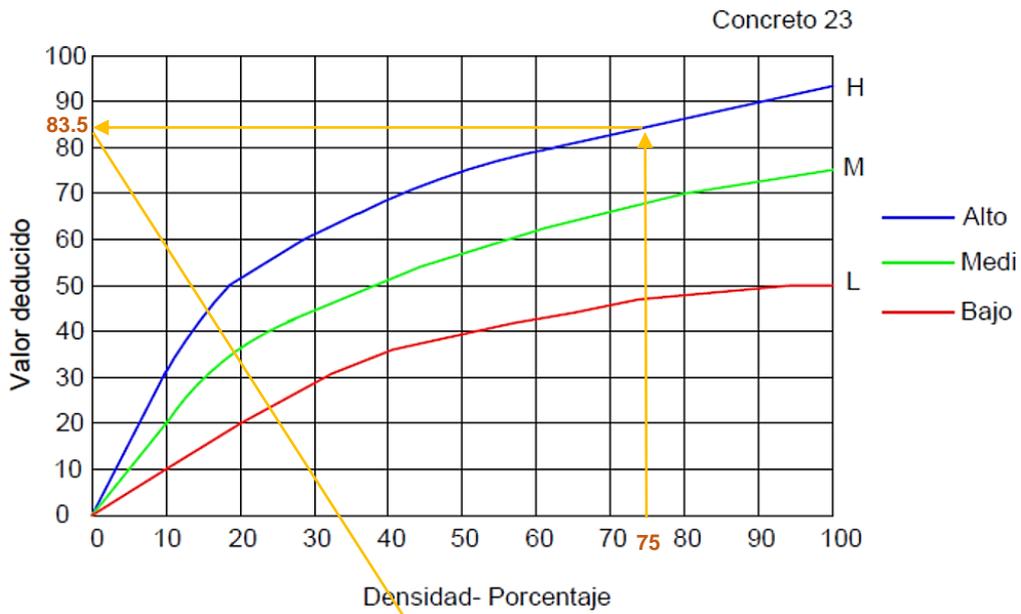
Figura 29. Cálculo del VD de la combinación 23H de la UM 01.

Por ejemplo, para la combinación 23H, se entra al ábaco con el valor de su densidad (75.00%) en el eje de las abscisas e interceptando su proyección con la curva correspondiente a una intensidad alta (H) se obtiene en el eje de las ordenadas un valor deducido de 83.50

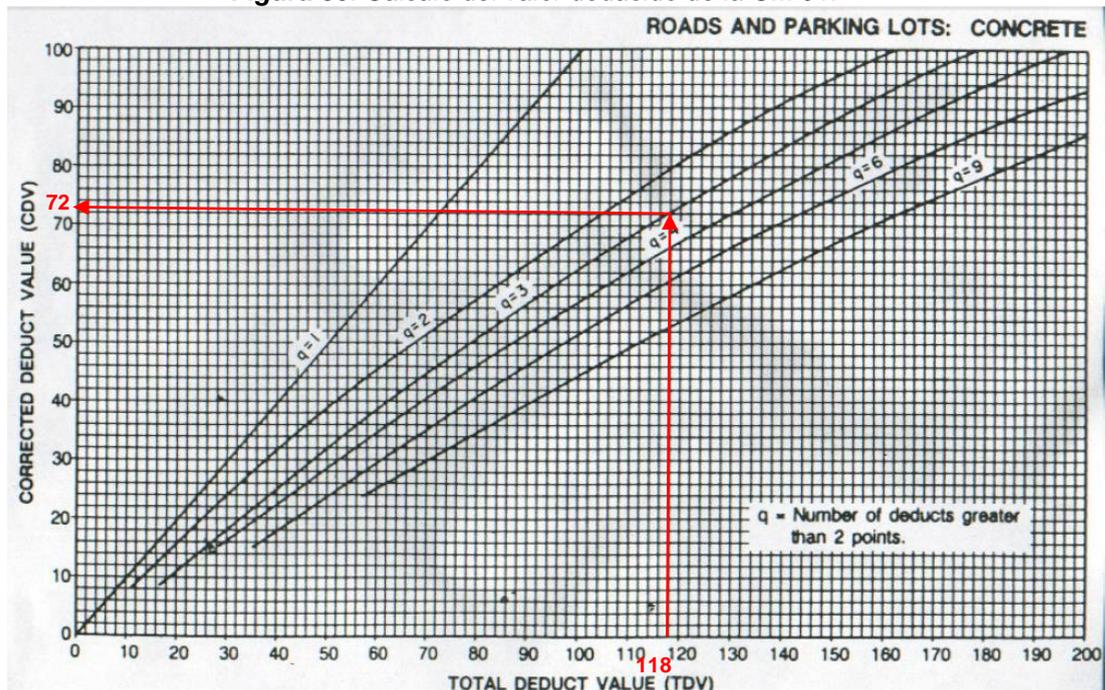
Figura 30. Cálculo del valor deducido de la UM 01.

En la columna derecha contigua se colocan los valores deducidos permisibles, los dos valores primeros son los mismos y el tercer valor se calcula multiplicando el valor deducido por la parte decimal del valor de “m” ($12.50 \times 0.52 = 6.50$), posteriormente se suman los valores deducidos, luego se calcula “q” como la cantidad de valores deducidos de la columna mayores a 2, en este caso son 118 ($83.50 + 28.00 + 6.50$) y 3 (83.50 , 28.00 y 6.50) respectivamente. En seguida, con los valores obtenidos de la suma de valores deducidos y el valor de “q” se ingresa al ábaco correspondiente para calcular el valor deducido CDV. El valor deducido corregido para este ejemplo es 72, se siguió con este procedimiento de forma iterativa y se toma el máximo valor deducido corregido.

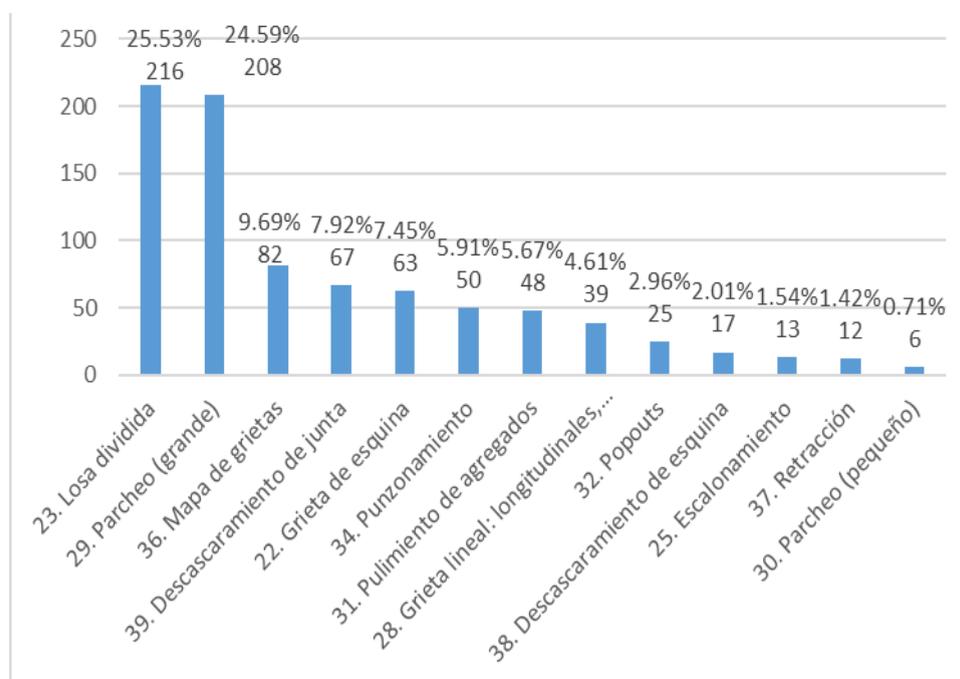
Gráfico 1. Frecuencia de fallas según su tipo en el tramo en estudio.

En el Gráfico 1 se presenta la frecuencia, en orden descendente, de cada tipo de falla en todo el tramo de estudio. De este gráfico se infiere que las fallas “losa dividida” y “parqueo grande” son las que más se repiten, siendo el 25.47% y 24.76% respectivamente del total de losas del tramo en estudio. Por otro lado, la falla “parqueo pequeño” fue la menos registrada, sólo seis losas presentaron esta falla.

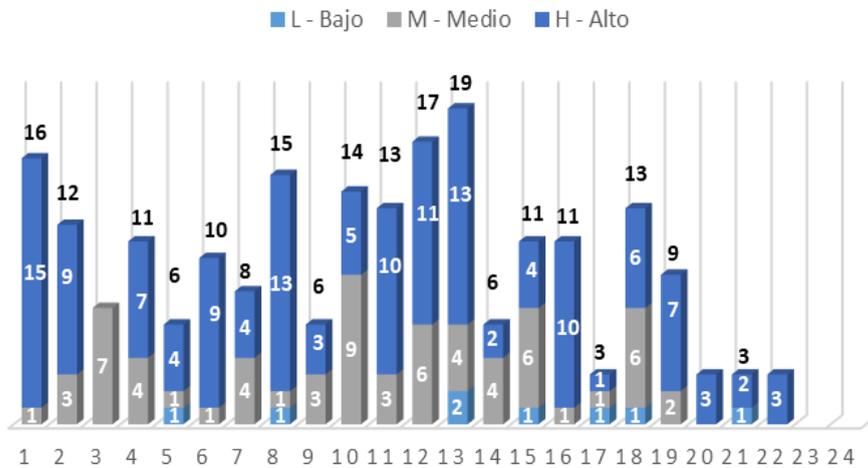
Gráfico 2. Número de fallas “Losa Dividida” según su severidad en cada unidad de muestra.

Es necesario analizar las fallas más frecuentes de manera separada. Analizando la frecuencia de la falla “Losa dividida” claramente se observa en el Gráfico 2 que la mayor cantidad de este tipo de falla se registró desde

la unidad de muestra número 8 a la unidad de muestra número 19 y que en su mayoría este tipo de falla fue de alta severidad. Es decir, este segmento de vía es el que presenta peores condiciones al ser una falla de tipo “agrietamiento” y que compromete en el corto plazo la estructura del pavimento por la posibilidad de filtrar agua a través de sus grietas.

Este tipo de falla se produce, como se vio en el apartado C) del título 2.2.2.2, por sobre carga o también por un mal soporte. Cabe señalar que los lugares donde se presentaron estos tipos de falla tienen un drenaje deficiente ya sea por no tener cunetas o por no tener un bombeo adecuado lo que propicia el estancamiento del agua y posterior deterioro de la losa y de las demás capas que conforman el pavimento.

Se puede inferir también que la falla “Losa dividida” estuvo presente en casi todas las unidades de muestra, a excepción de las unidades de muestra número 23 y 24.

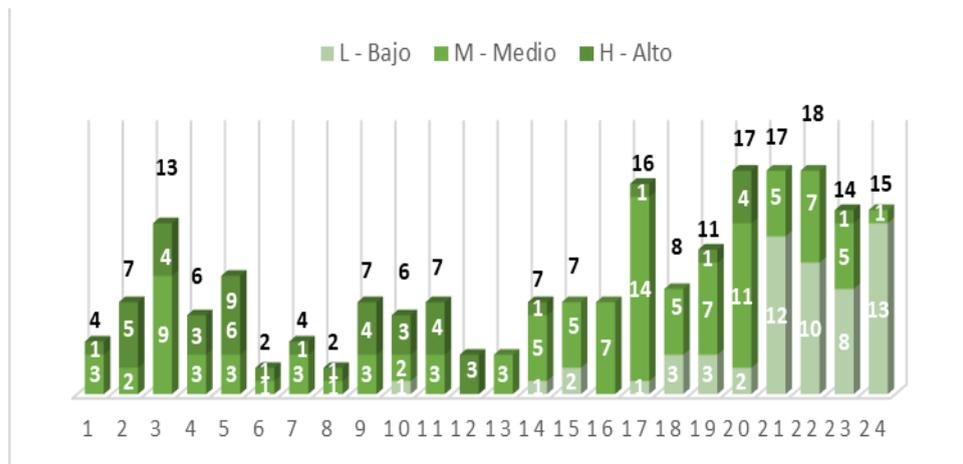
Gráfico 3. Número de fallas “Parcheo grande” según su severidad en cada unidad de muestra.

Otra falla de mayor frecuencia fue “Parcheo (grande)”, la cual estuvo presente en todas las unidades de muestra analizadas y cuya densidad es notablemente mayor desde la unidad de muestra 17 hasta la unidad de muestra 24. Ver Gráfico 3.

Cabe señalar que esta falla estuvo presente a lo largo de todo el segmento de estudio debido a que en el año 2011 se realizaron los trabajos de mejoramiento de la red de alcantarillado, por lo que se tuvo que cortar y luego parchar el pavimento existente.

Este tipo de falla, como se indicó en el apartado I) del título 2.2.2.2, tiene como posibles causas la retracción del fraguado que puede separar el parche de concreto antiguo, si no se utiliza un epóxido como material de adhesión o el insuficiente traspaso de cargas en las juntas de contracción.

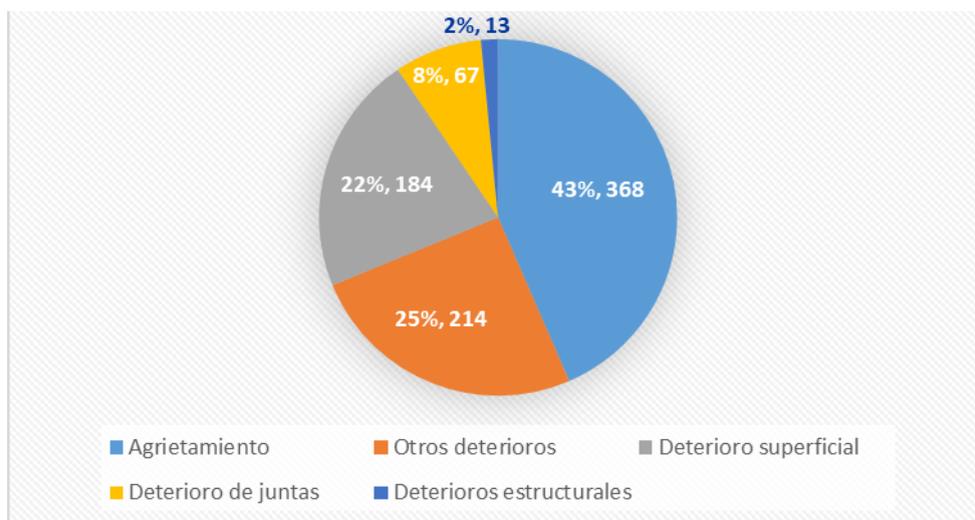
Gráfico 4. Cantidad de fallas según su clasificación.

Se aprecia que la mayoría de fallas son por “agrietamiento” sumando 368 fallas registradas (43.50%), dentro de esta clasificación la más incidente es la falla “losa dividida”. Seguido por 214 fallas identificadas dentro del grupo de “Otros deterioros” donde la falla predominante es “parcheo grande”. Como tercer grupo encontramos a las fallas dentro de la clasificación de “deterioro superficial” que alcanza 184 fallas registradas, dentro de este grupo se registró con mayor frecuencia la falla “mapa de grietas” y en menor porcentaje (9.46%) se registraron las fallas

clasificadas como “deterioro de juntas” y “deterioros estructurales”. Ver Gráfico 4.
