**“EVALUACIÓN DEL ESTADO DEL PAVIMENTO
MEDIANTE EL MÉTODO PCI DEL JR. PROGRESO, EN LA
CIUDAD DE CAJAMARCA”**

**TESIS PARA OBTENER EL TÍTULO PROFESIONAL DE
INGENIERO CIVIL**

CAJAMARCA- PERÚ

2021

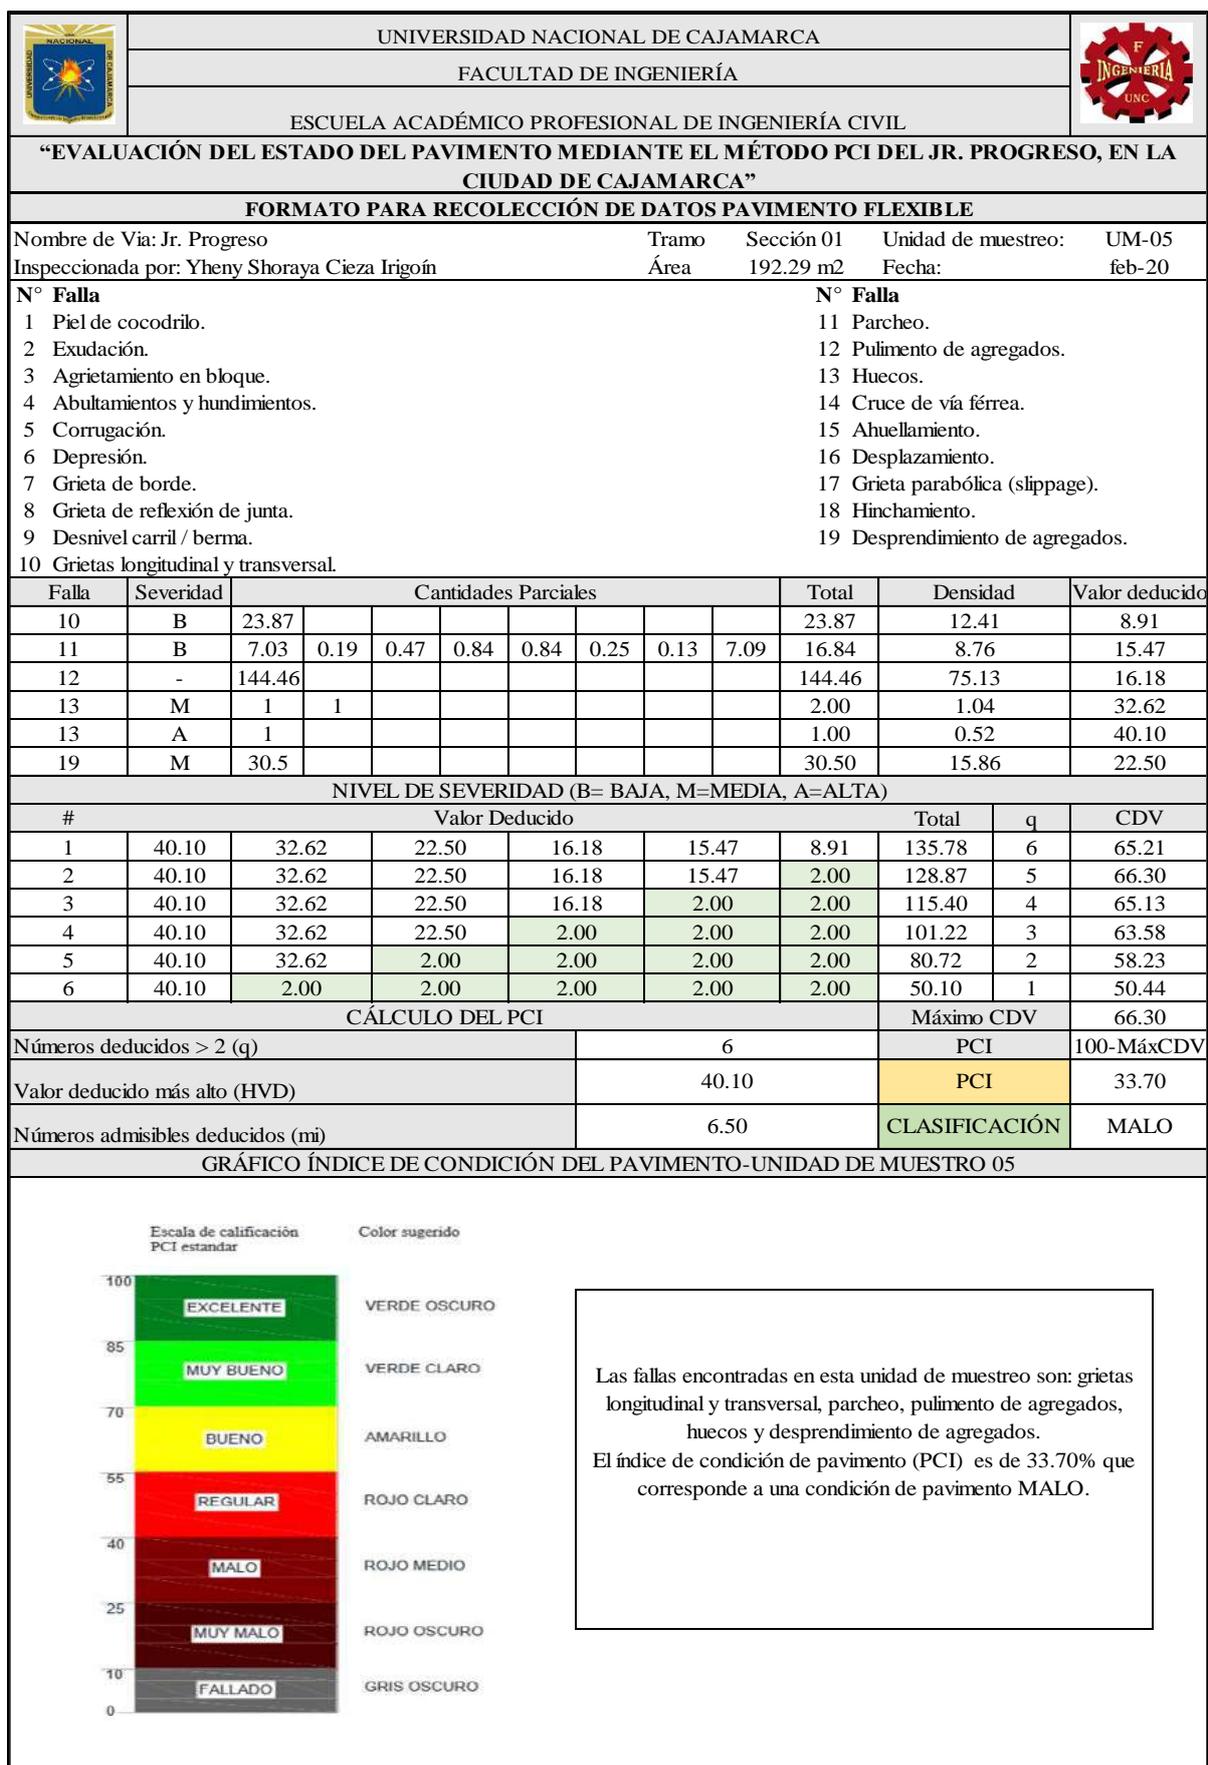
Figura 56. Procesamiento de datos y cálculo de PCI UM-05 Sección 01

$$PCI_i = 33.70$$

CLASIFICACIÓN: MALO

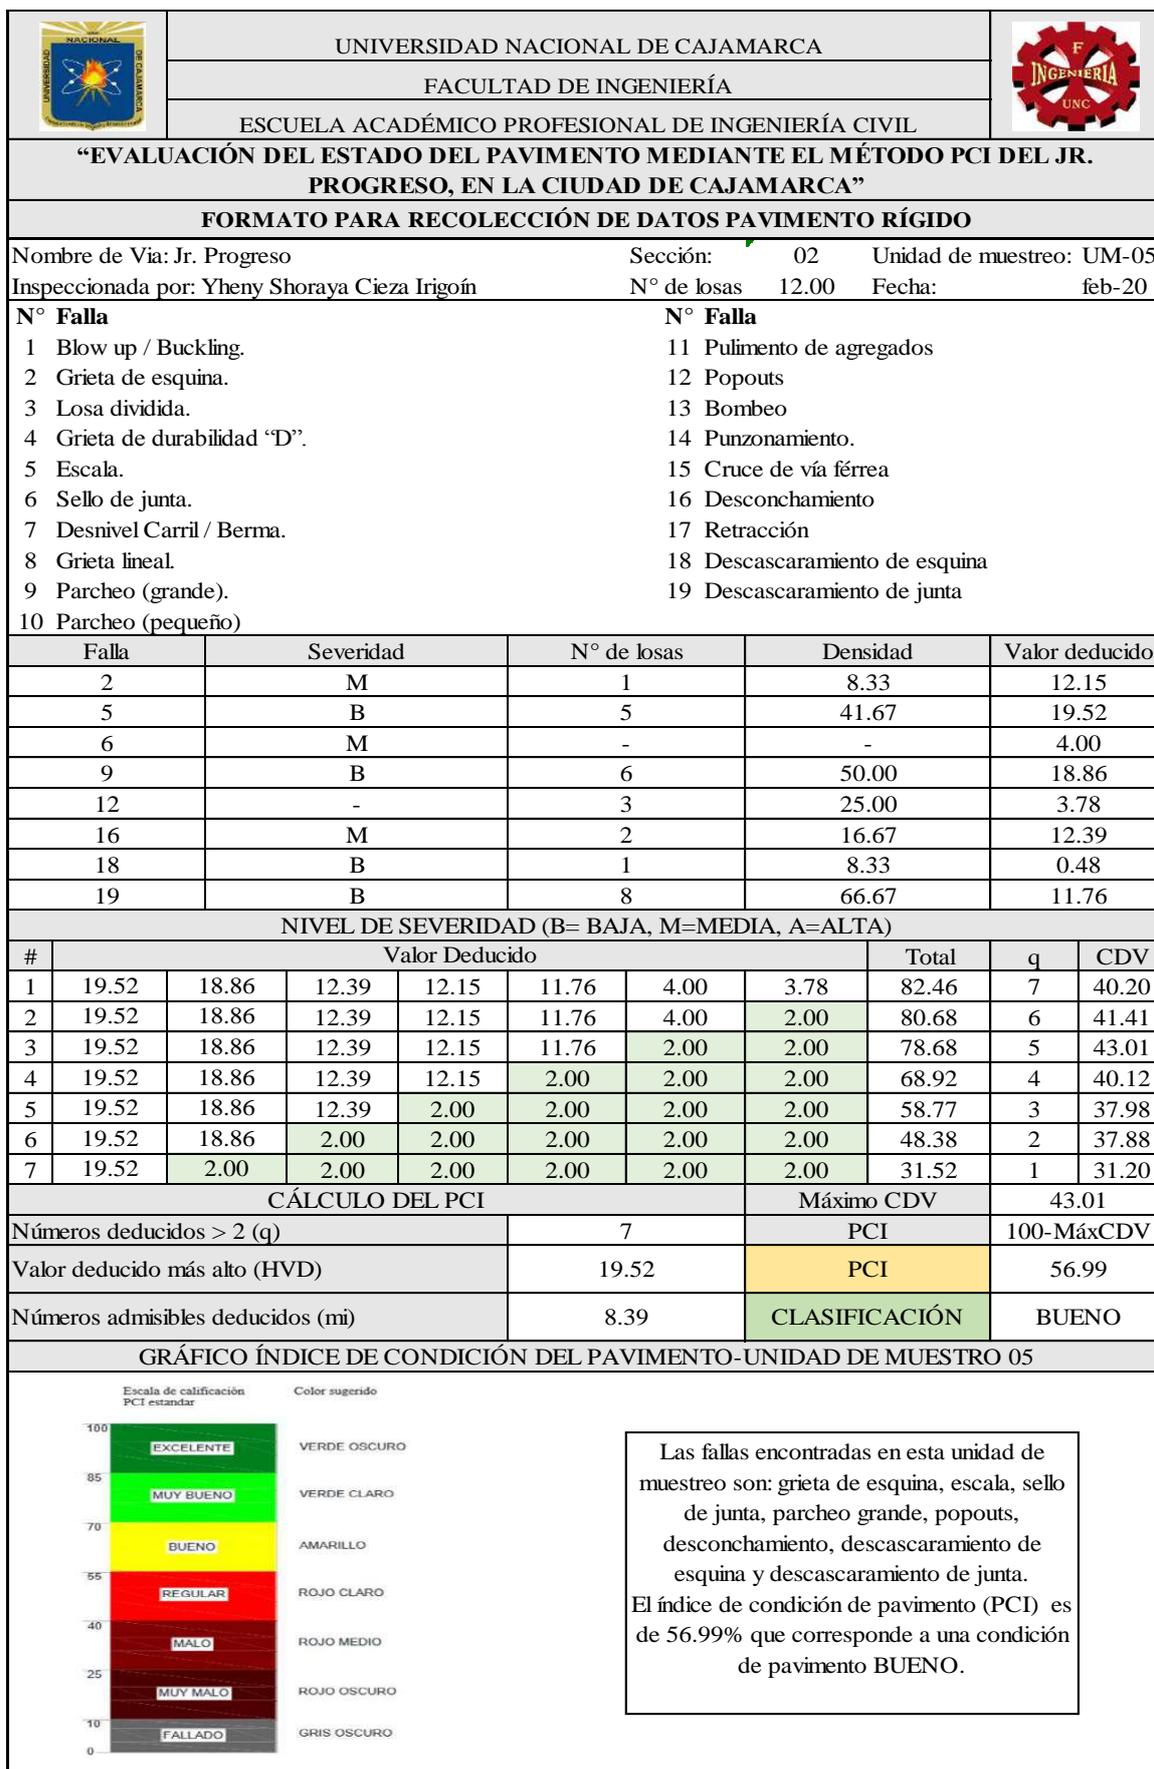
Figura 59. Procesamiento de datos y cálculo de PCI UM-05 Sección 02

$$PCI_i = 56.99$$

CLASIFICACIÓN: **BUENO**

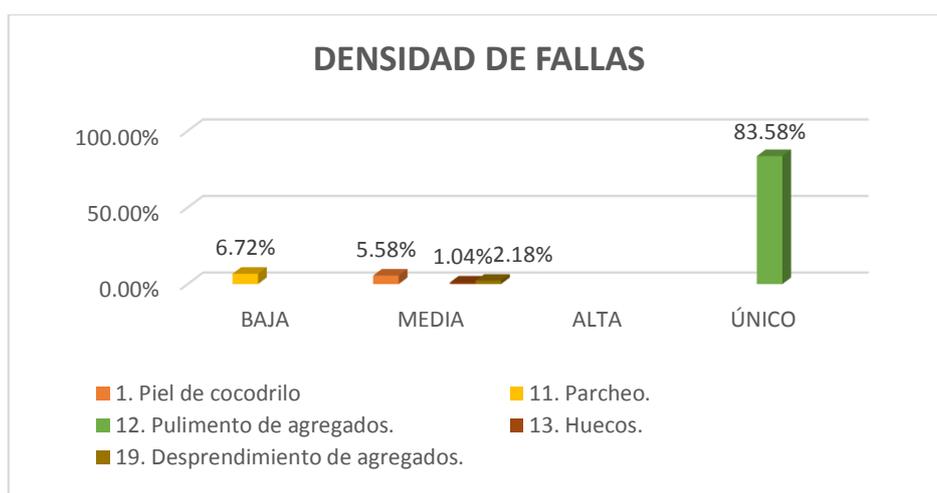
Figura 60. Densidad de cada una de las fallas de UM-01 sección 1

Las fallas encontradas en esta unidad de muestreo son: piel de cocodrilo, parcheo, pulimento de agregados, huecos y desprendimiento de agregados.

El índice de condición de pavimento (PCI) es de **41.14%** que corresponde a una condición de pavimento **REGULAR**.

La falla más representativa en esta unidad de muestreo, es pulimento de agregados con una densidad de **83.58%**.

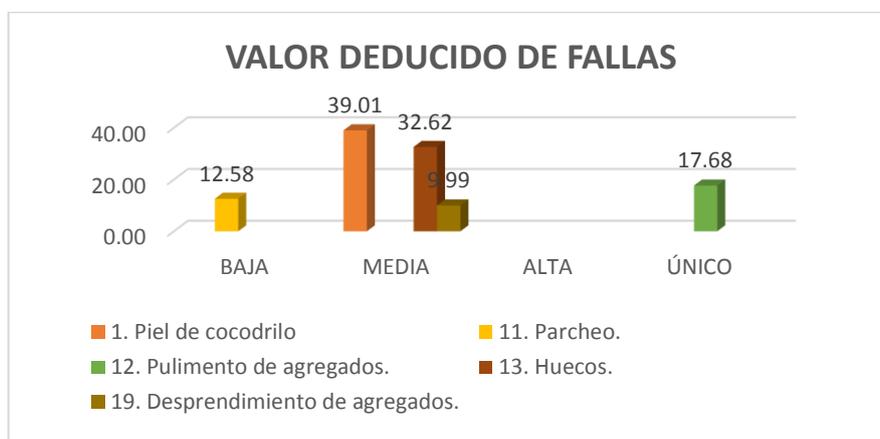
Figura 61. Valor deducido de cada una de las fallas de UM-01 sección 1

La falla con mayor incidencia que afecta la condición del pavimento en esta unidad de muestreo, es piel de cocodrilo de severidad media con un valor deducido de **39.01**.

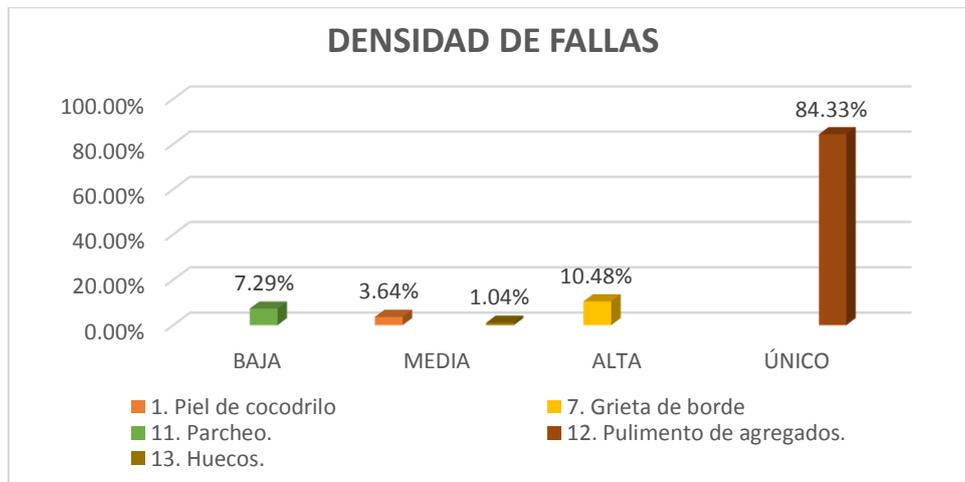
Figura 62. Densidad de cada una de las fallas de UM-02 sección 1

Las fallas encontradas en esta unidad de muestreo son: piel de cocodrilo, grietas de borde, parcheo, pulimento de agregados, huecos.

El índice de condición de pavimento (PCI) es de **35.96%** que corresponde a una condición de pavimento **MALO**.

La falla más representativa en esta unidad de muestreo, es pulimento de agregados con una densidad de **84.33%**.

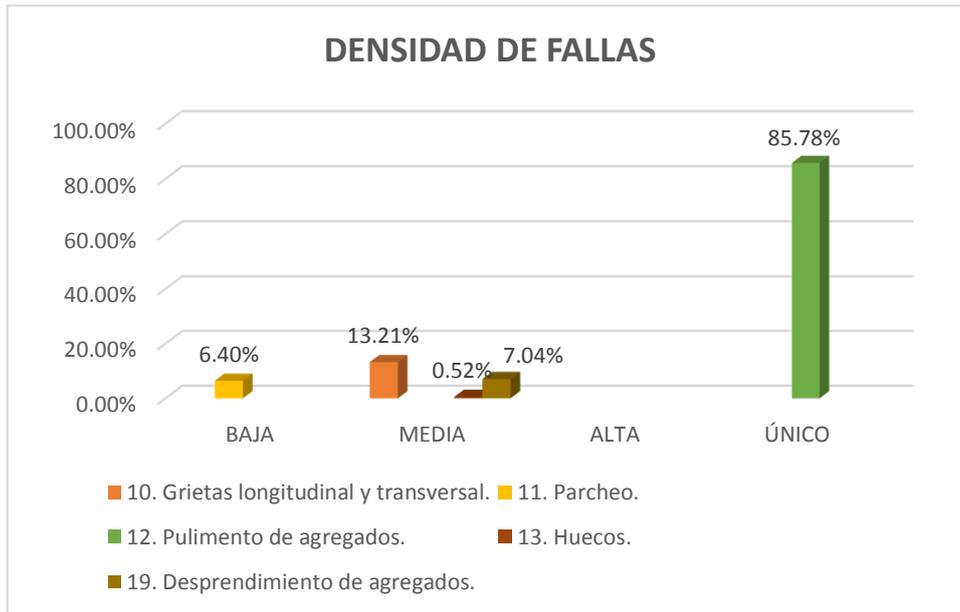
Figura 64. Densidad de cada una de las fallas de UM-03 sección 1

Las fallas encontradas en esta unidad de muestreo son: grietas longitudinal y transversal, parcheo, pulimento de agregados, huecos y desprendimiento de agregados.

El índice de condición de pavimento (PCI) es de **55.26%** que corresponde a una condición de pavimento **BUENO**.

La falla más representativa en esta unidad de muestreo, es pulimento de agregados con una densidad de **85.78%**.

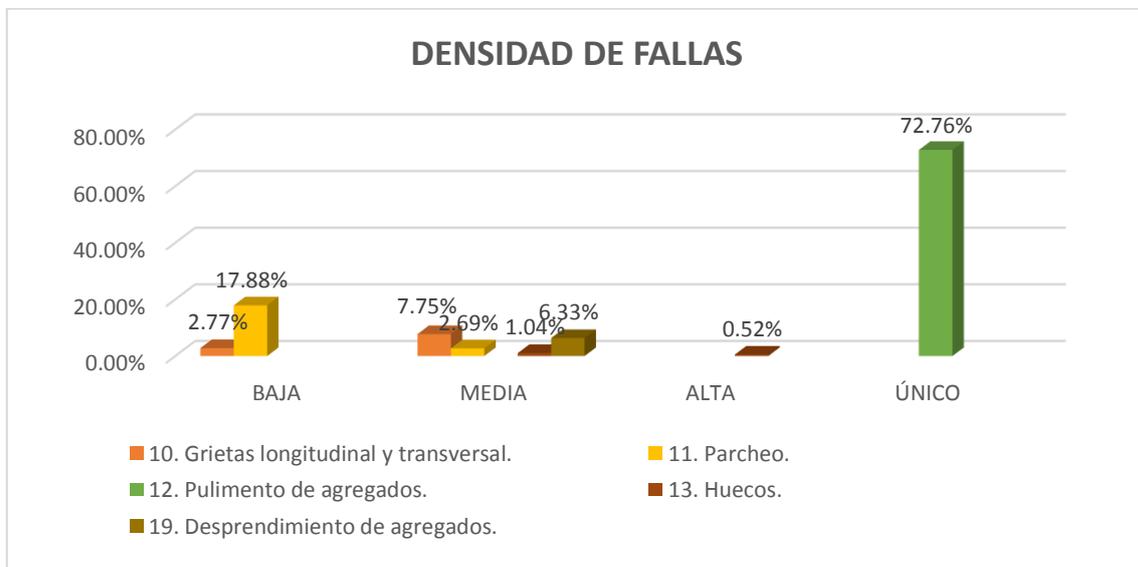
Figura 66. Densidad de cada una de las fallas de UM-04 sección 1

Las fallas encontradas en esta unidad de muestreo son: grietas longitudinal y transversal, parcheo, pulimento de agregados, huecos y desprendimiento de agregados.

El índice de condición de pavimento (PCI) es de **27.22%** que corresponde a una condición de pavimento **MALO**.

La falla más representativa en esta unidad de muestreo, es pulimento de agregados con una densidad de **72.76%**.

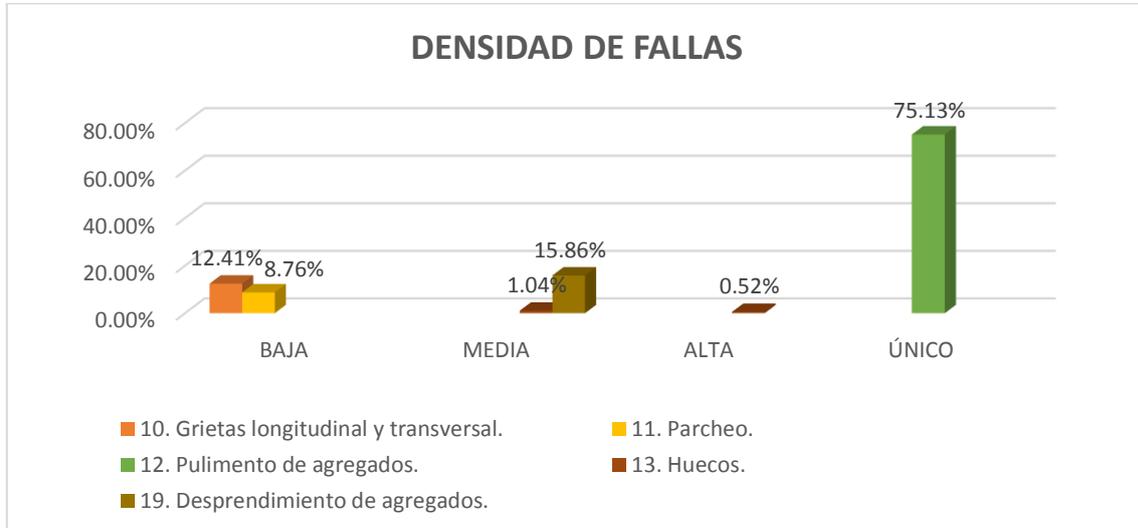
Figura 68. Densidad de cada una de las fallas de UM-05 sección 1

Las fallas encontradas en esta unidad de muestreo son: grietas longitudinal y transversal, parcheo, pulimento de agregados, huecos y desprendimiento de agregados.

El índice de condición de pavimento (PCI) es de **31.70%** que corresponde a una condición de pavimento **MALO**.

La falla más representativa en esta unidad de muestreo, es pulimento de agregados con una densidad de **75.13%**.

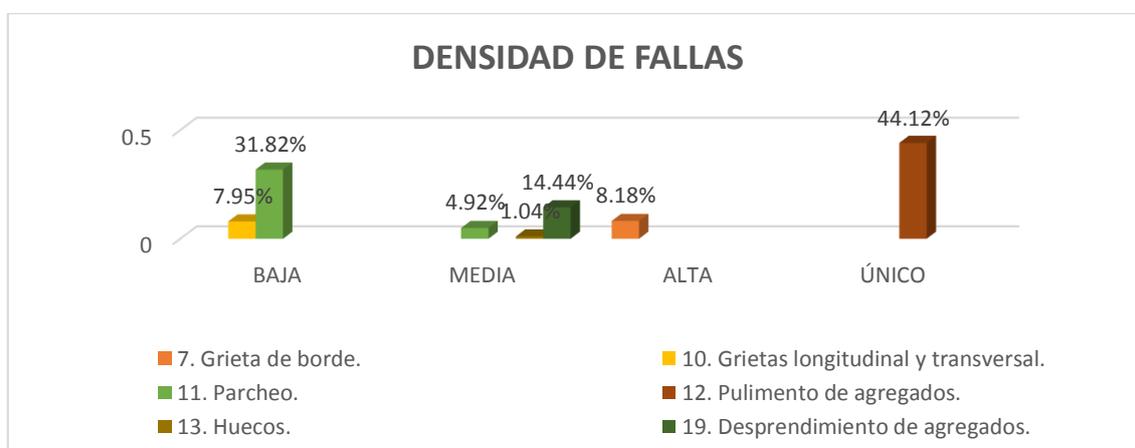
Figura 70. Densidad de cada una de las fallas de UM-06 sección 1

Las fallas encontradas en esta unidad de muestreo son: grieta de borde, grietas longitudinal y transversal, parcheo, pulimento de agregados, huecos y desprendimiento de agregados.

El índice de condición de pavimento (PCI) es de **32.53%** que corresponde a una condición de pavimento **MALO**.

La falla más representativa en esta unidad de muestreo, es pulimento de agregados con una densidad de **44.12%**.

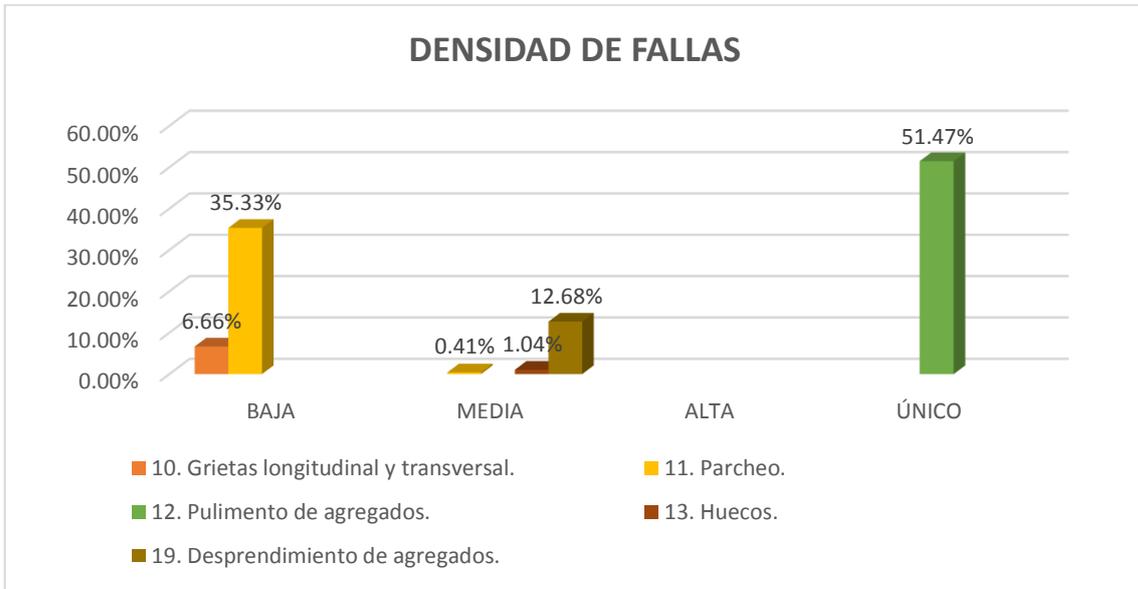
Figura 72. Densidad de cada una de las fallas de UM-07 sección 1

Las fallas encontradas en esta unidad de muestreo son: grietas longitudinal y transversal, parcheo, pulimento de agregados, huecos y desprendimiento de agregados.

El índice de condición de pavimento (PCI) es de **44.07%** que corresponde a una condición de pavimento **REGULAR**.

La falla más representativa en esta unidad de muestreo, es pulimento de agregados con una densidad de **51.47%**.

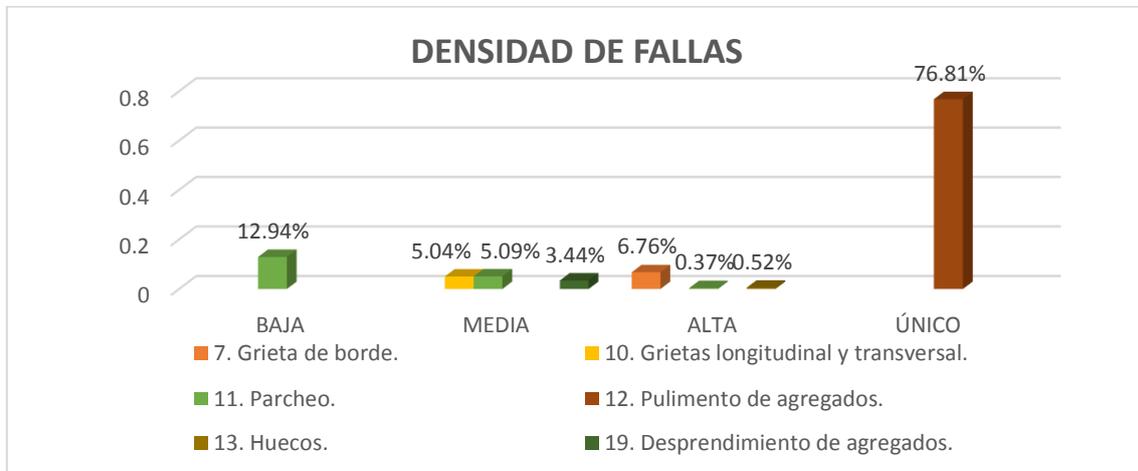
Figura 74. Densidad de cada una de las fallas de UM-08 sección 1

Las fallas encontradas en esta unidad de muestreo son: grieta de borde, grietas longitudinal y transversal, parcheo, pulimento de agregados, huecos y desprendimiento de agregados.

El índice de condición de pavimento (PCI) es de **33.07%** que corresponde a una condición de pavimento **MALO**.

La falla más representativa en esta unidad de muestreo, es pulimento de agregados con una densidad de **76.81%**.

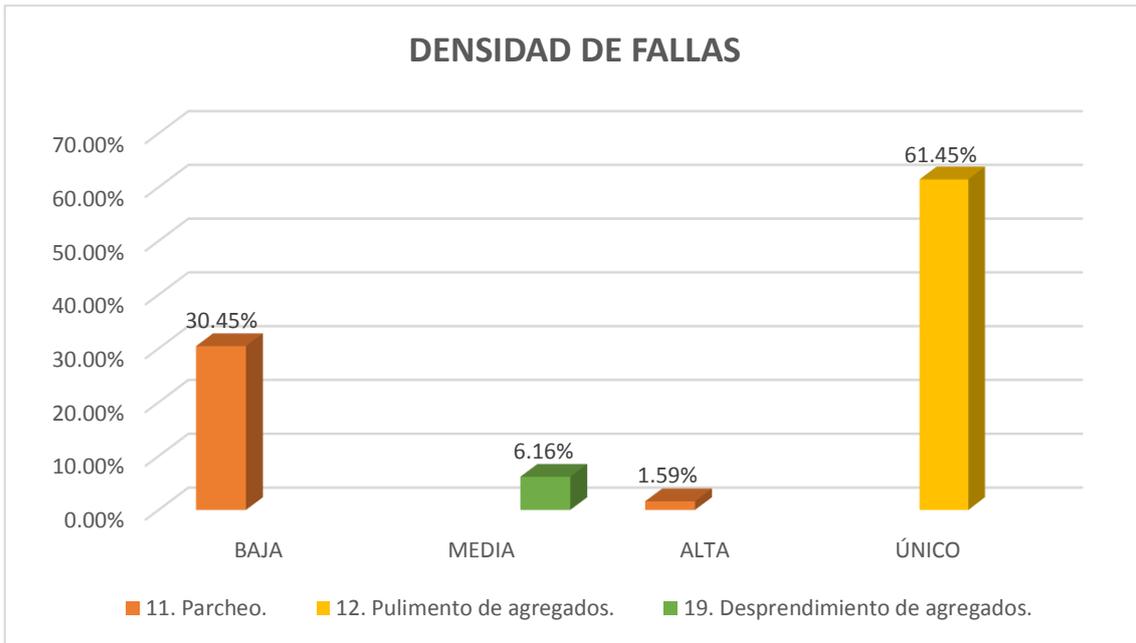
Figura 76. Densidad de cada una de las fallas de UM-09 sección 1
Fuente: Elaboración propia.

Las fallas encontradas en esta unidad de muestreo son: parcheo, pulimento de agregados, huecos y desprendimiento de agregados.

El índice de condición de pavimento (PCI) es de **55.25%** que corresponde a una condición de pavimento **BUENO**.

La falla más representativa en esta unidad de muestreo, es pulimento de agregados con una densidad de **61.45%**.

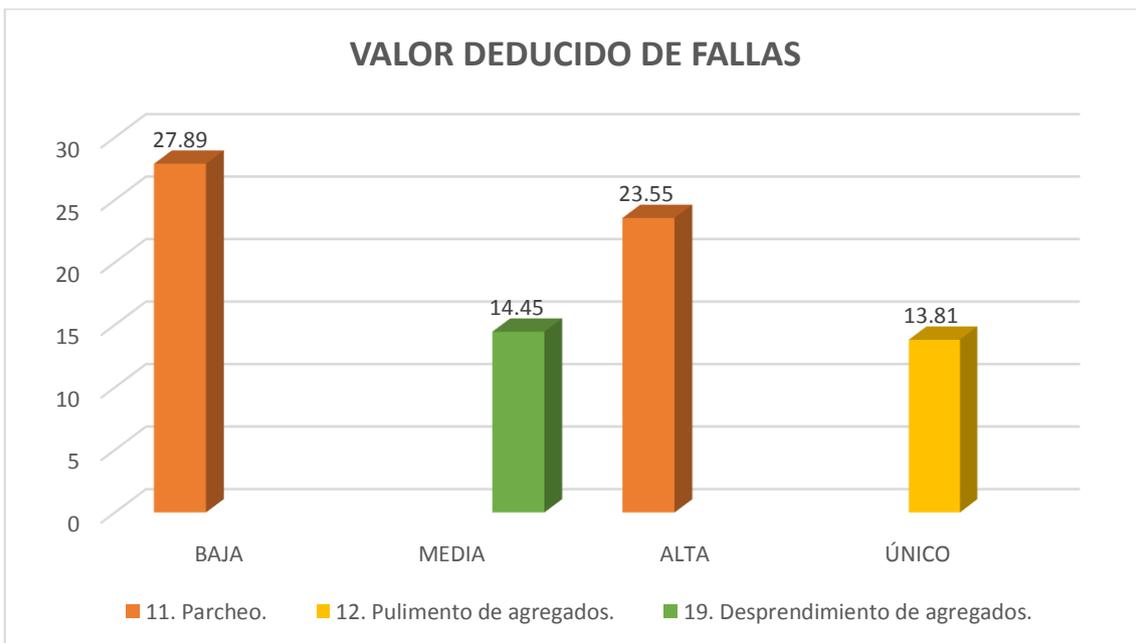
Figura 77. Valor deducido de cada una de las fallas de UM-09 sección 1
Fuente: Elaboración propia.

La falla con mayor incidencia que afecta la condición del pavimento en esta unidad de muestreo, es parcheo de severidad baja con un valor deducido de **27.89**.

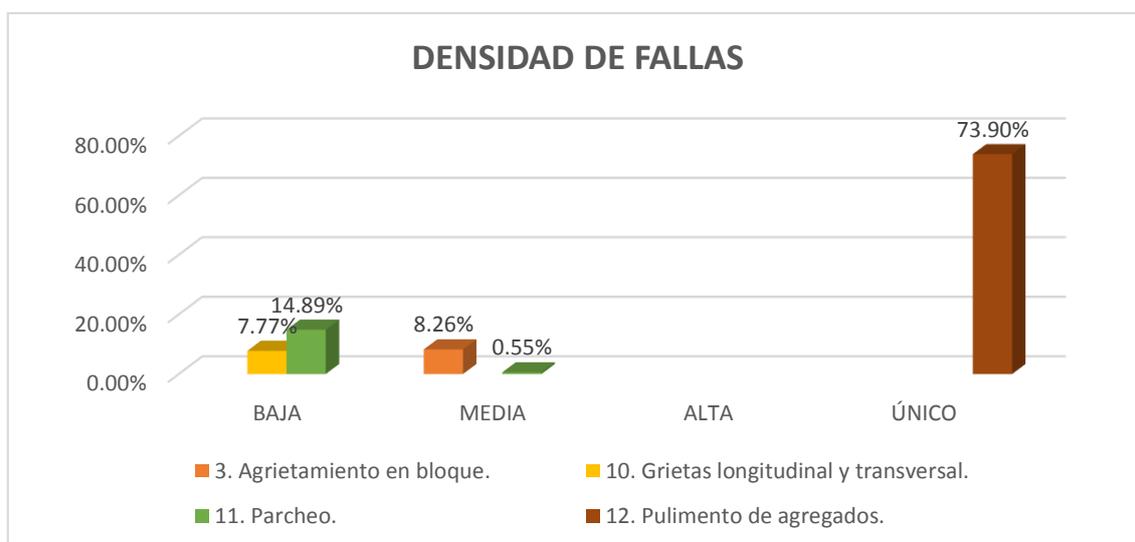
Figura 78. Densidad de cada una de las fallas de UM-10 sección 1

Las fallas encontradas en esta unidad de muestreo son: agrietamiento en bloque, grietas longitudinal y transversal, parcheo, pulimento de agregados, huecos y desprendimiento de agregados.

El índice de condición de pavimento (PCI) es de **63.22%** que corresponde a una condición de pavimento **BUENO**.

La falla más representativa en esta unidad de muestreo, es pulimento de agregados con una densidad de **73.90%**.

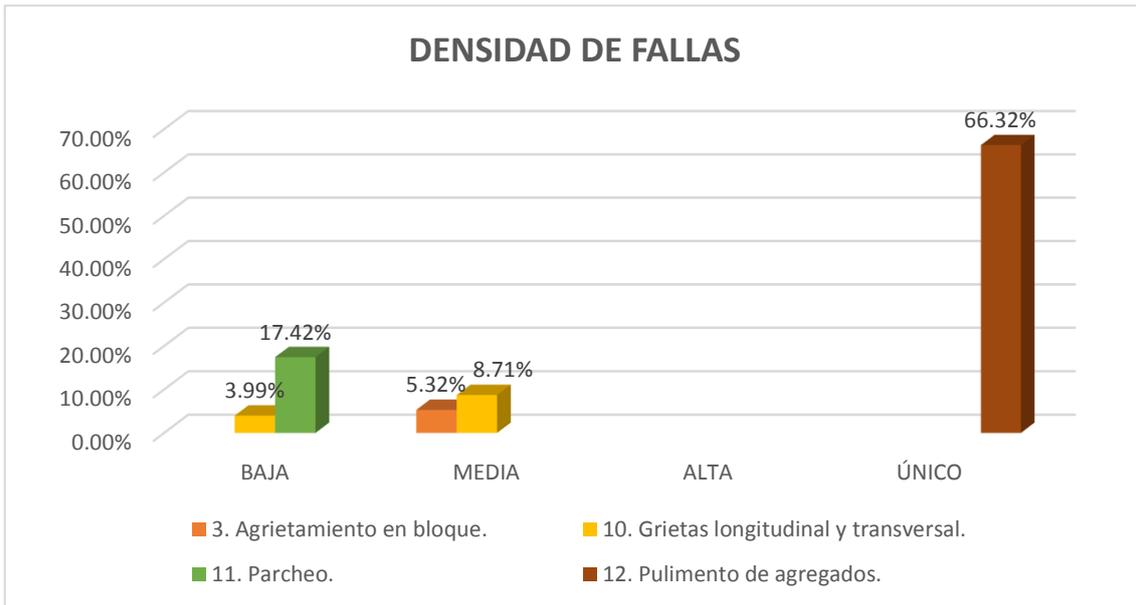
Figura 80. Densidad de cada una de las fallas de UM-11 sección 1

Las fallas encontradas en esta unidad de muestreo son: agrietamiento en bloque, grietas longitudinal y transversal, parcheo, pulimento de agregados, huecos y desprendimiento de agregados.

El índice de condición de pavimento (PCI) es de **62.95%** que corresponde a una condición de pavimento **BUENO**.

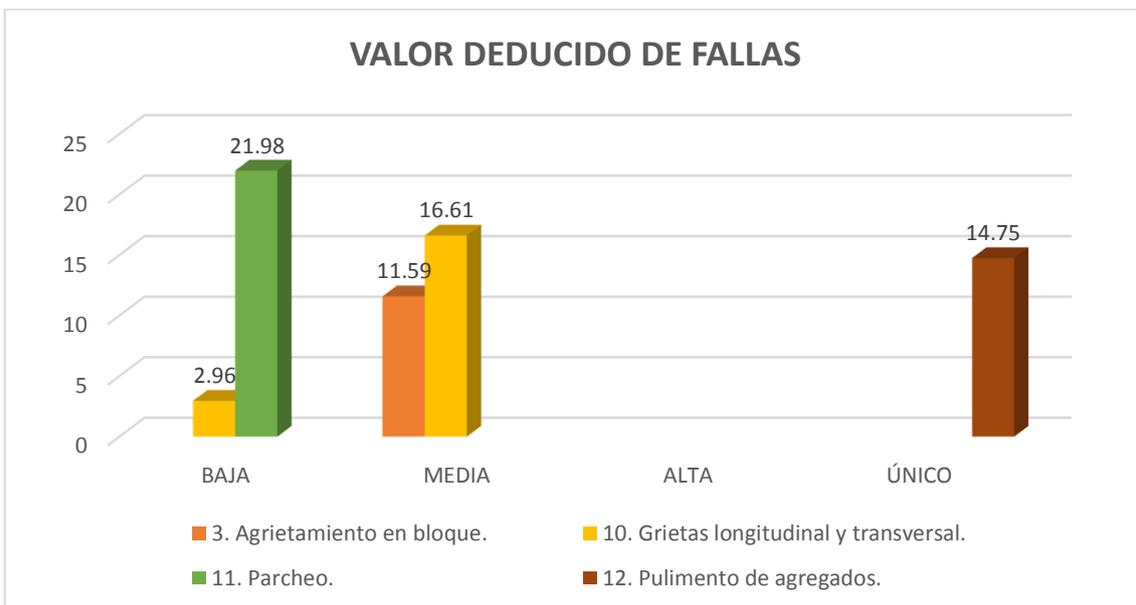
Figura 81. Valor deducido de cada una de las fallas de UM-11 sección 1

La falla con mayor incidencia que afecta la condición del pavimento en esta unidad de muestreo, es parcheo de severidad baja con un valor deducido de **21.98**.

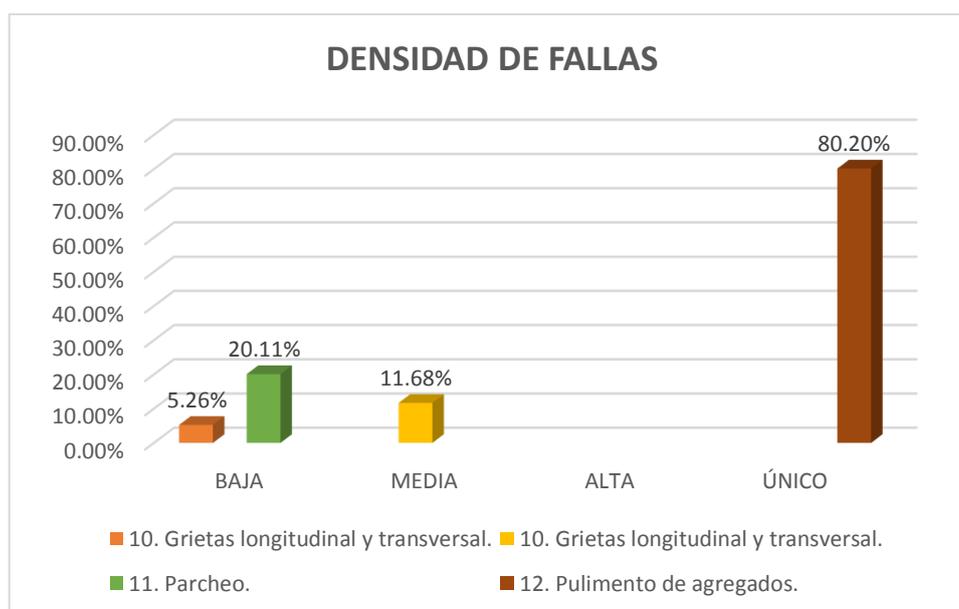
Figura 82. Densidad de cada una de las fallas de UM-12 sección 1

La falla más representativa en esta unidad de muestreo, es pulimento de agregados con una densidad de **80.20%**.

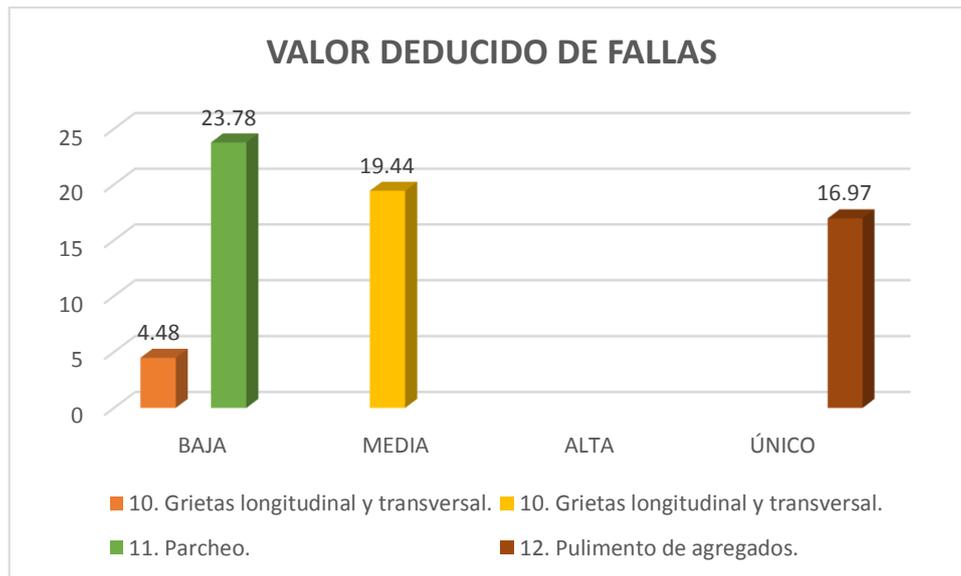
Figura 83. Valor deducido de cada una de las fallas de UM-12 sección 1

La falla con mayor incidencia que afecta la condición del pavimento en esta unidad de muestreo, es parcheo de severidad baja con un valor deducido de **23.78**.

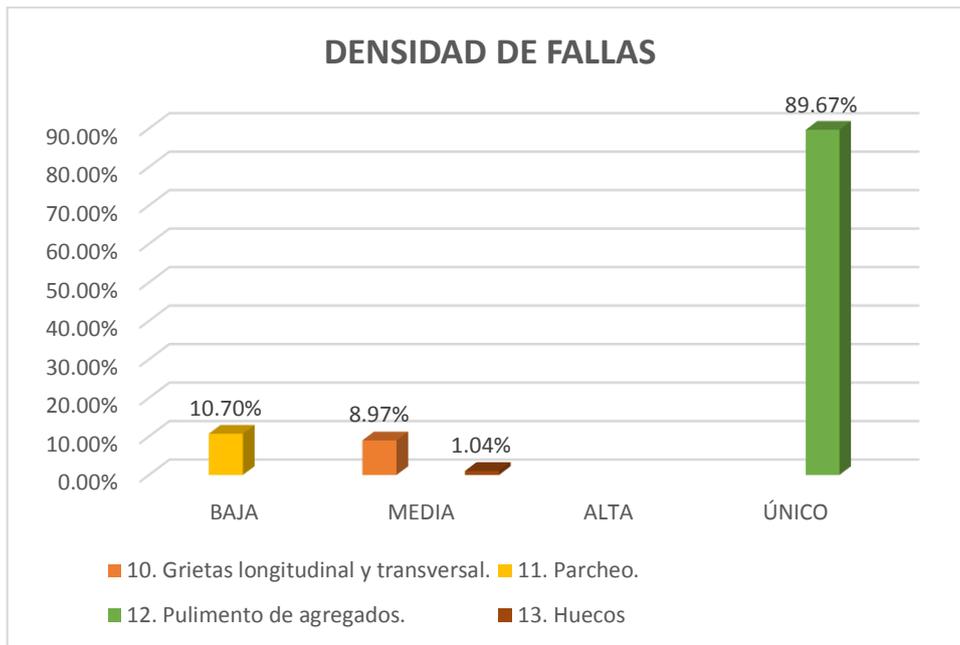
Figura 84. *Densidad de cada una de las fallas de UM-13 sección 1*
Fuente: Elaboración propia.

La falla más representativa en esta unidad de muestreo, es pulimento de agregados con una densidad de **89.67%**.

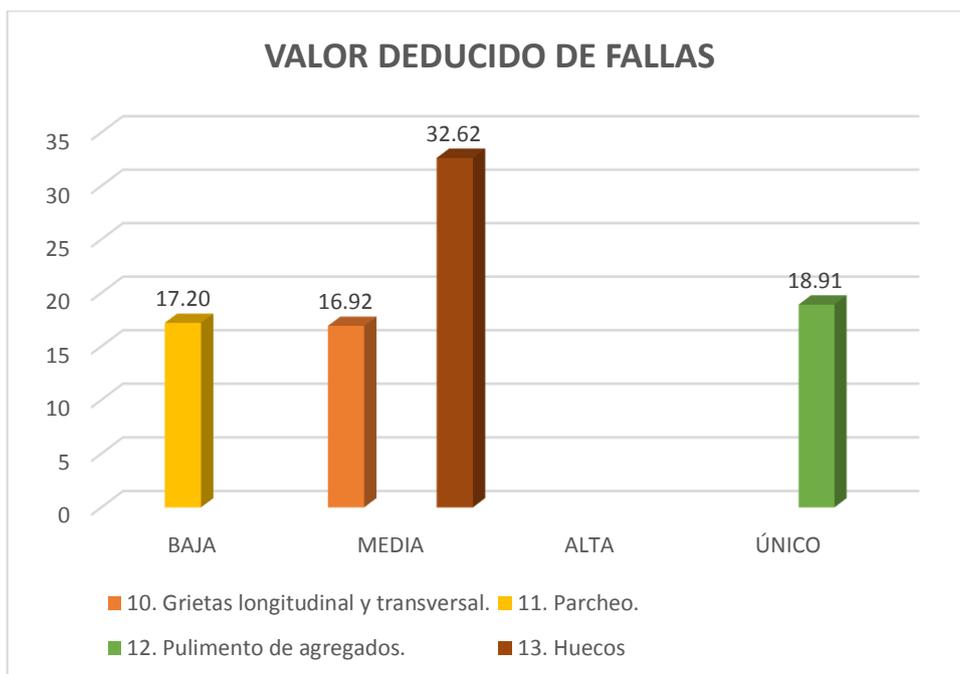
Figura 85. *Valor deducido de cada una de las fallas de UM-13 sección 1*
Fuente: Elaboración propia.

La falla con mayor incidencia que afecta la condición del pavimento en esta unidad de muestreo, es huecos de severidad media con un valor deducido de **32.62**.

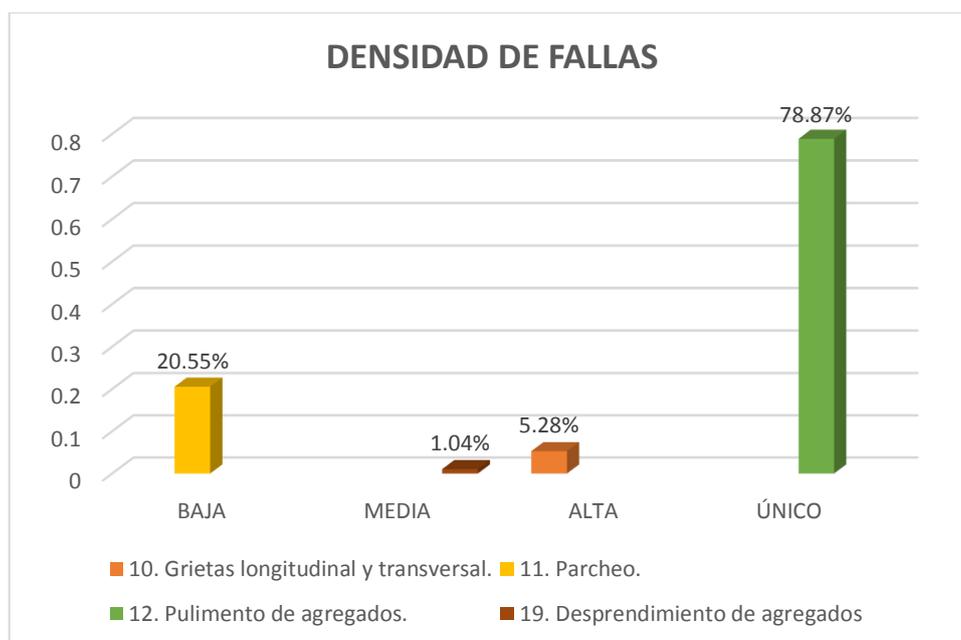
Figura 86. Densidad de cada una de las fallas de UM-14 sección 1

La falla más representativa en esta unidad de muestreo, es pulimento de agregados con una densidad de **78.87%**.

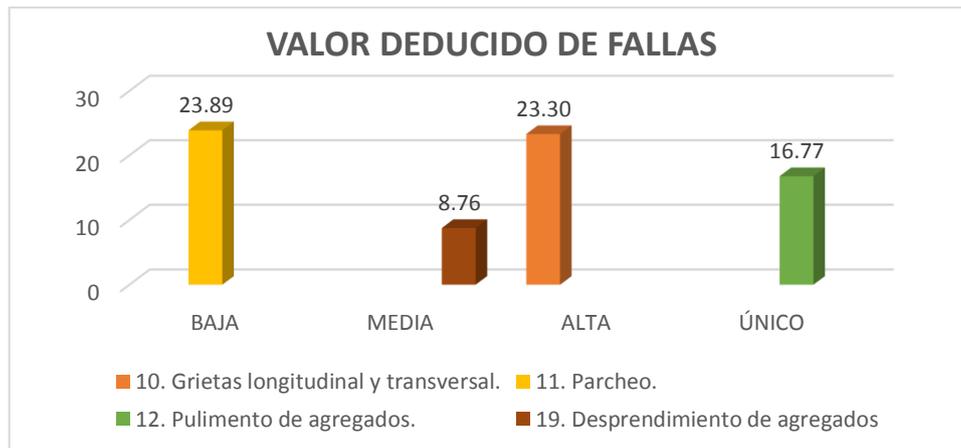
Figura 87. Valor deducido de cada una de las fallas de UM-14 sección 1
Fuente: Elaboración propia.

La falla con mayor incidencia que afecta la condición del pavimento en esta unidad de muestreo, es parcheo de severidad baja con un valor deducido de **23.89**.

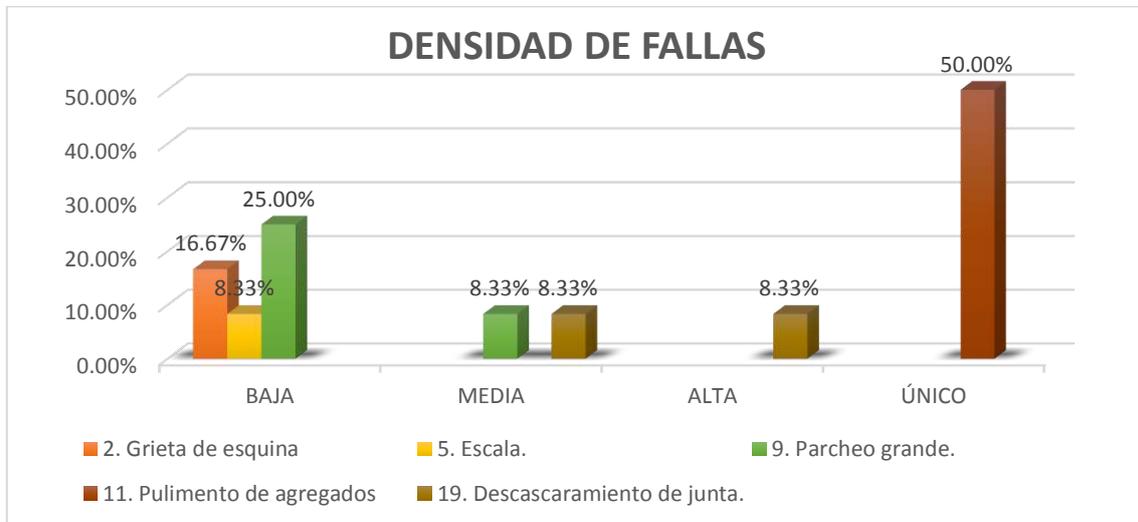
Figura 88. Densidad de cada una de las fallas de UM-01 sección 2

La falla más representativa en esta unidad de muestreo, es pulimento de agregados de severidad baja con una densidad de **50.00%**.

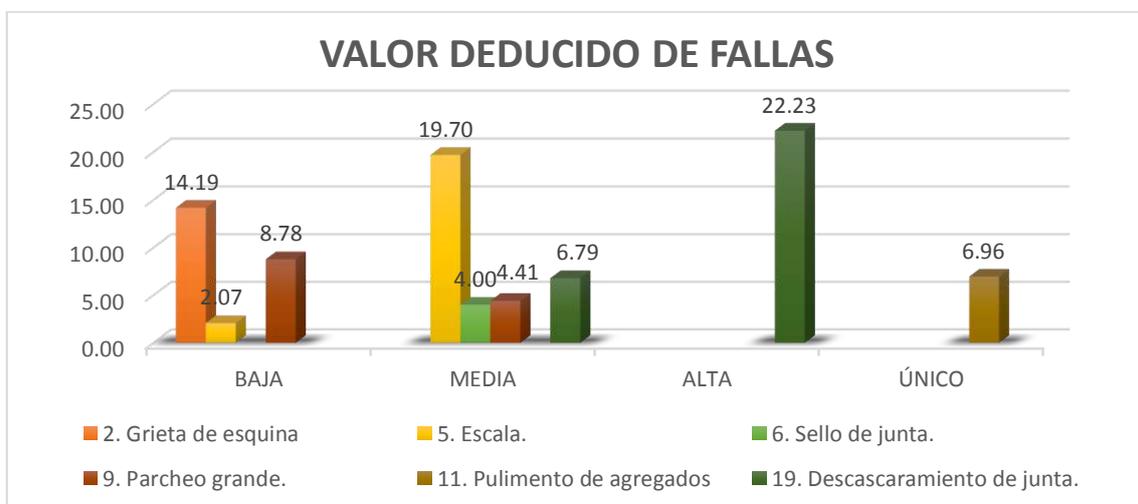
Figura 89. Valor deducido de cada una de las fallas de UM-01 sección 2

La falla con mayor incidencia que afecta la condición del pavimento en esta unidad de muestreo, es descascamiento de junta de severidad alta con un valor deducido de **22.23**

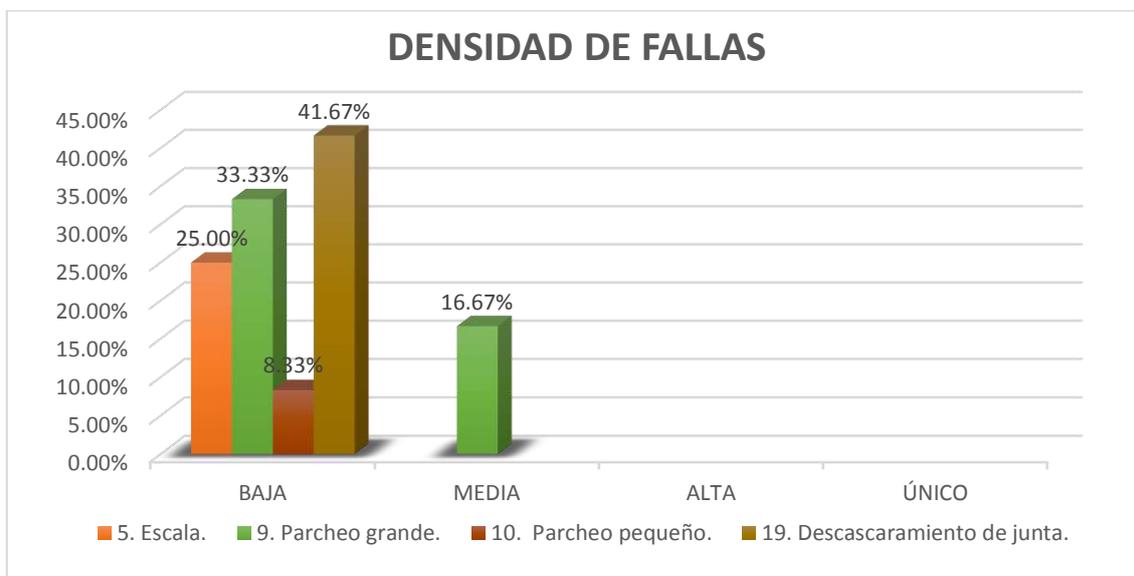
Figura 90. Densidad de cada una de las fallas de UM-02 sección 2

La falla más representativa en esta unidad de muestreo, es descascaramiento de junta de severidad baja con una densidad de **41.67%**.

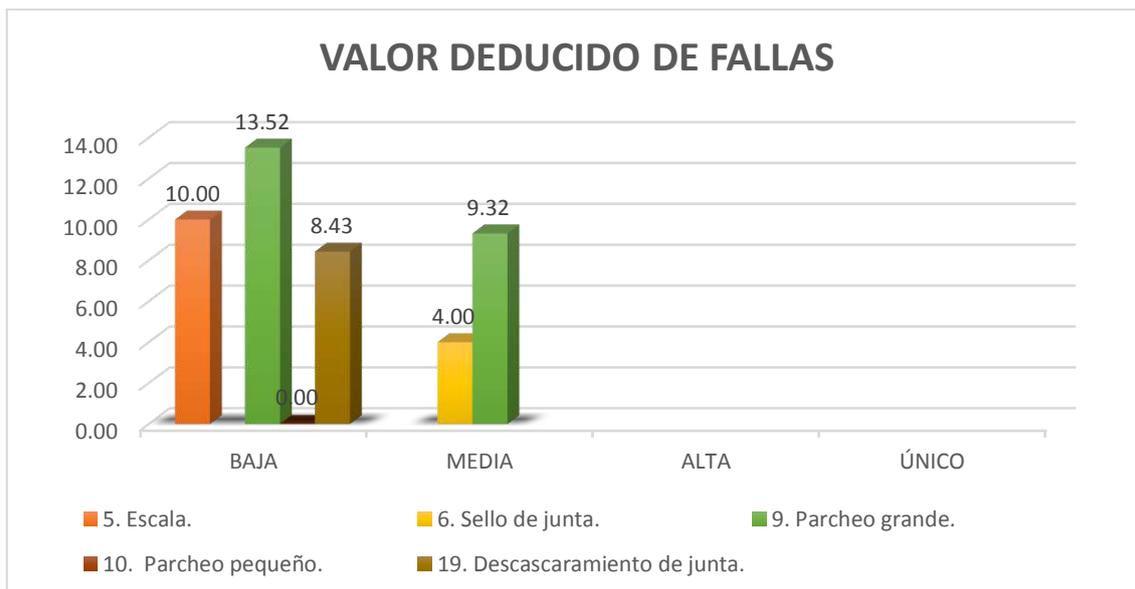
Figura 91. Valor deducido de cada una de las fallas de UM-02 sección 2

La falla con mayor incidencia que afecta la condición del pavimento en esta unidad de muestreo, es parcheo grande de severidad baja con un valor deducido de **13.52**.

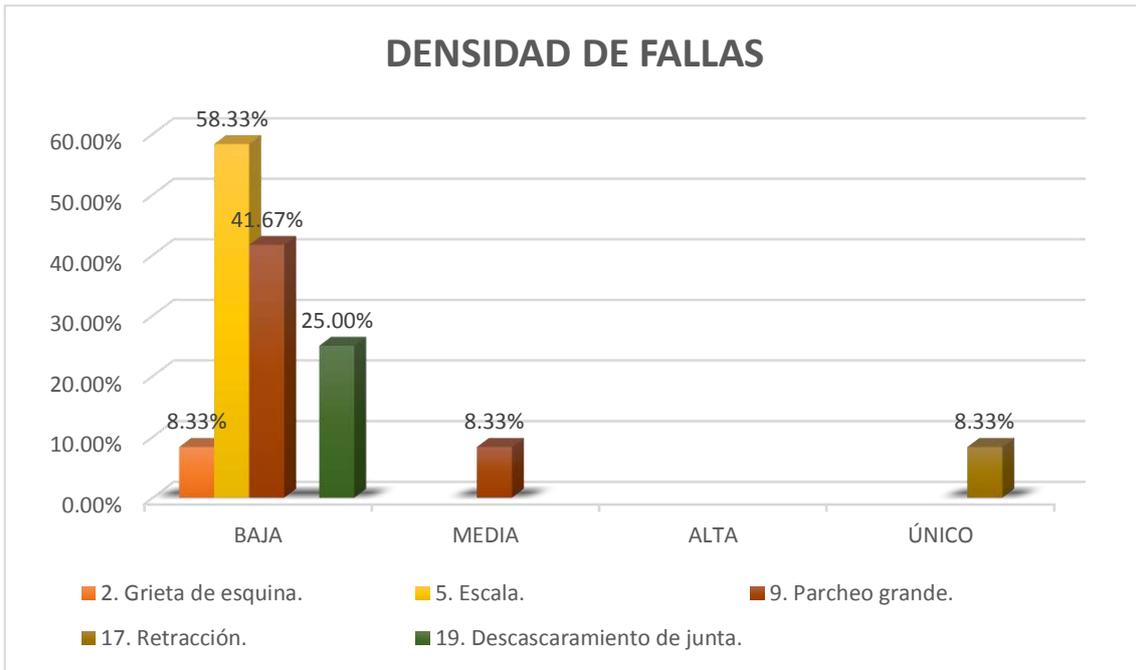
Figura 92. Densidad de cada una de las fallas de UM-03 sección 2
Fuente: Elaboración propia.

La falla más representativa en esta unidad de muestreo, es escala de severidad baja con una densidad de **58.33%**.

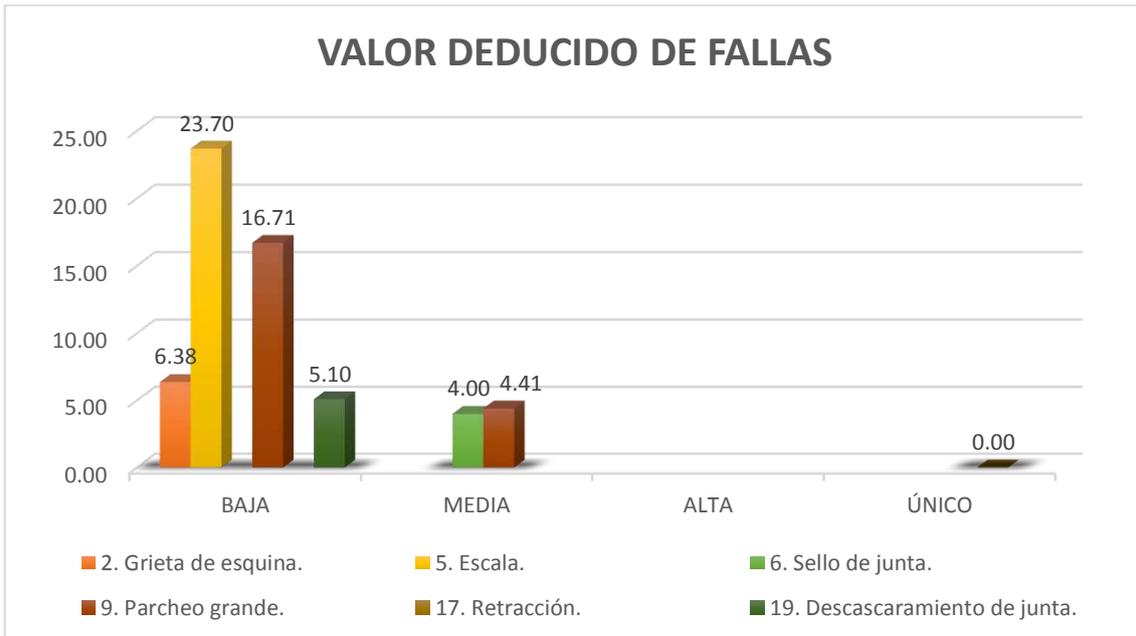
Figura 93. Valor deducido de cada una de las fallas de UM-03 sección 2
Fuente: Elaboración propia.

La falla con mayor incidencia que afecta la condición del pavimento en esta unidad de muestreo, es escala de severidad baja con un valor deducido de **23.70**.

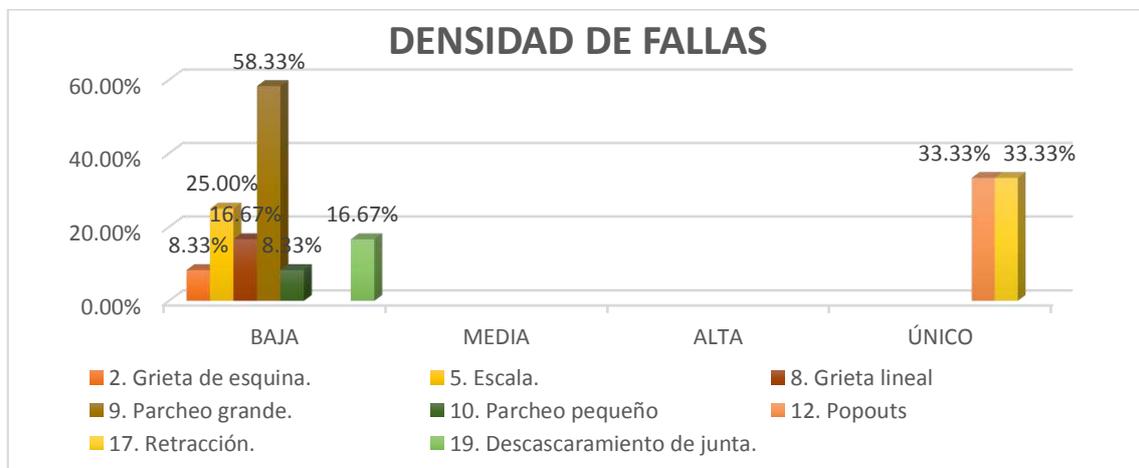
Figura 94. Densidad de cada una de las fallas de UM-04 sección 2

La falla más representativa en esta unidad de muestreo, es parcheo grande de severidad baja con una densidad de **58.33%**.
