**“EVALUACIÓN DEL ESTADO DEL PAVIMENTO
MEDIANTE EL MÉTODO PCI DEL JR. PROGRESO, EN LA
CIUDAD DE CAJAMARCA”**

**TESIS PARA OBTENER EL TÍTULO PROFESIONAL DE
INGENIERO CIVIL**

CAJAMARCA- PERÚ

2021

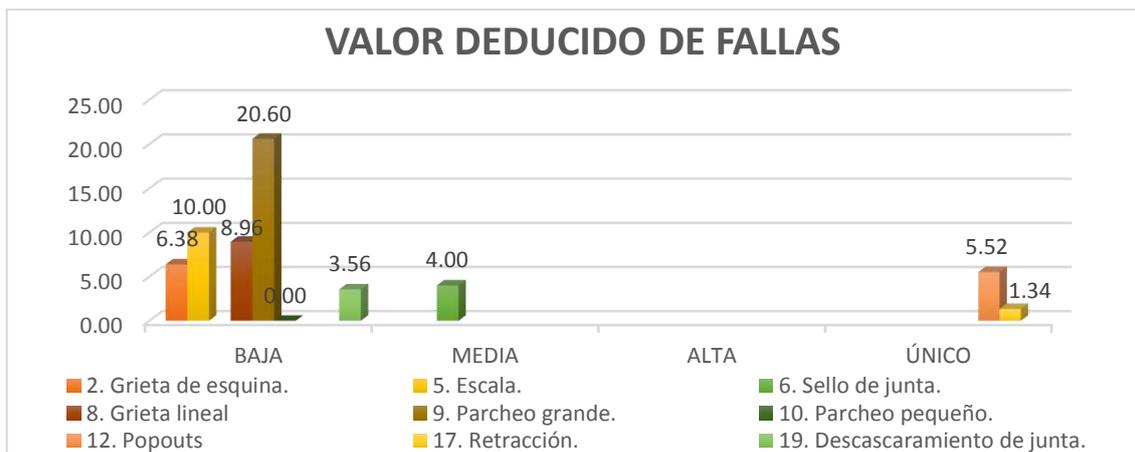
Figura 95. Valor deducido de cada una de las fallas de UM-04 sección 2

La falla con mayor incidencia que afecta la condición del pavimento en esta unidad de muestreo, es parcheo grande de severidad baja con un valor deducido de **20.60**.

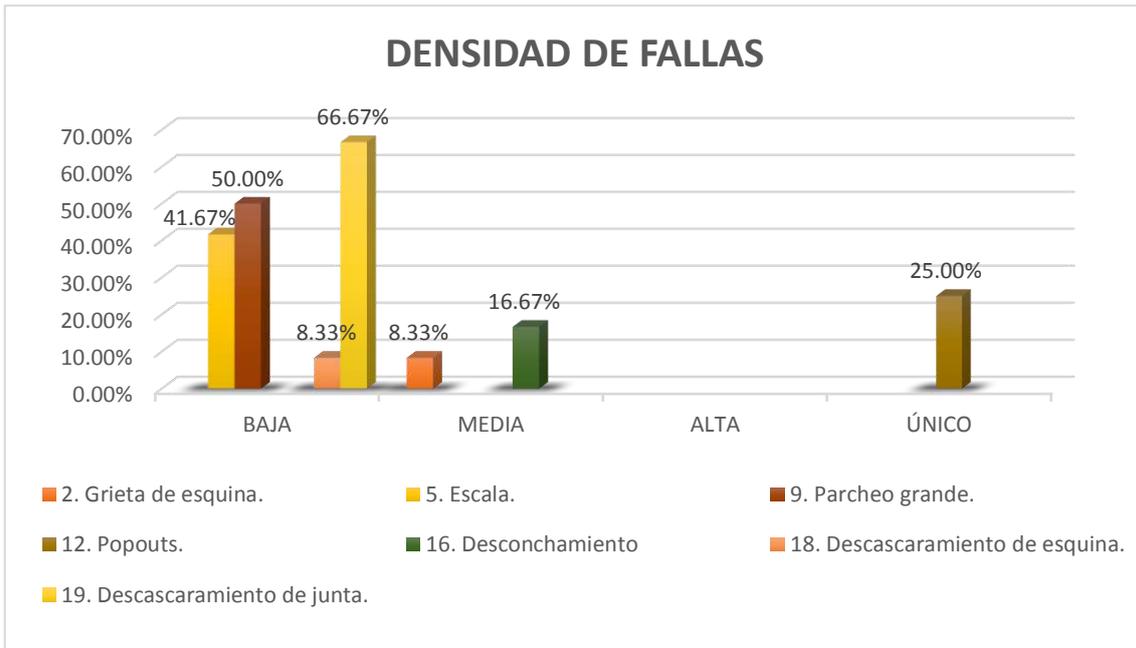
Figura 96. Densidad de cada una de las fallas de UM-05 sección 2
Fuente: Elaboración propia.

La falla más representativa en esta unidad de muestreo, es descascaramiento de junta de severidad baja con una densidad de **66.67%**.

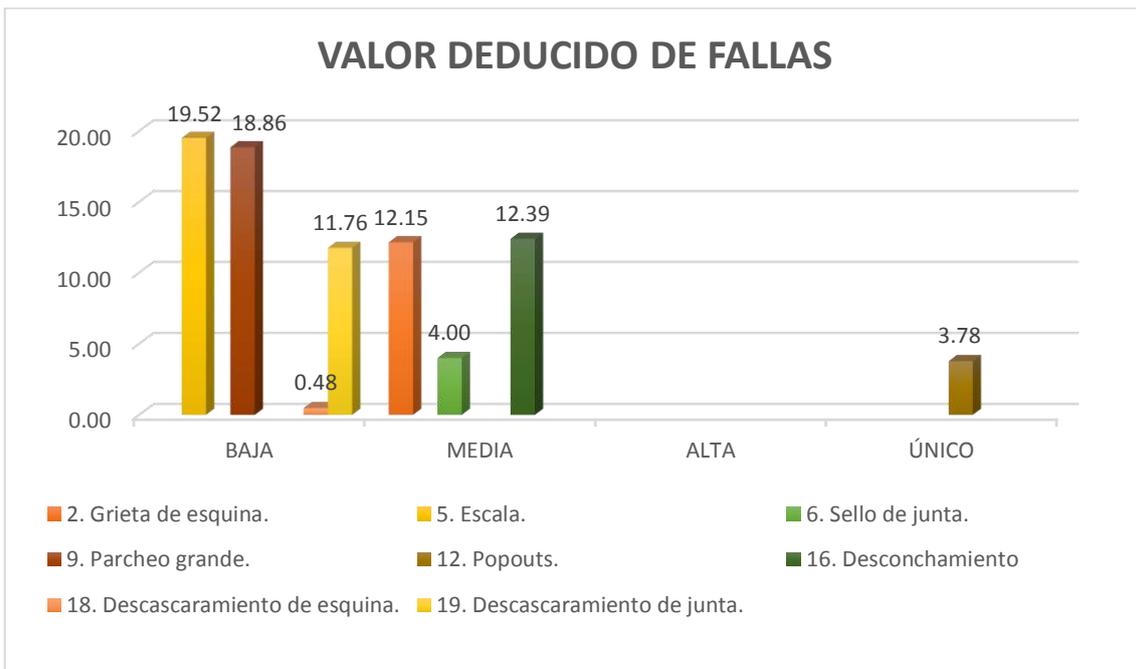
Figura 97. Valor deducido de cada una de las fallas de UM-05 sección 2
Fuente: Elaboración propia.

La falla con mayor incidencia que afecta la condición del pavimento en esta unidad de muestreo, es escala de severidad baja con un valor deducido de **19.52**.

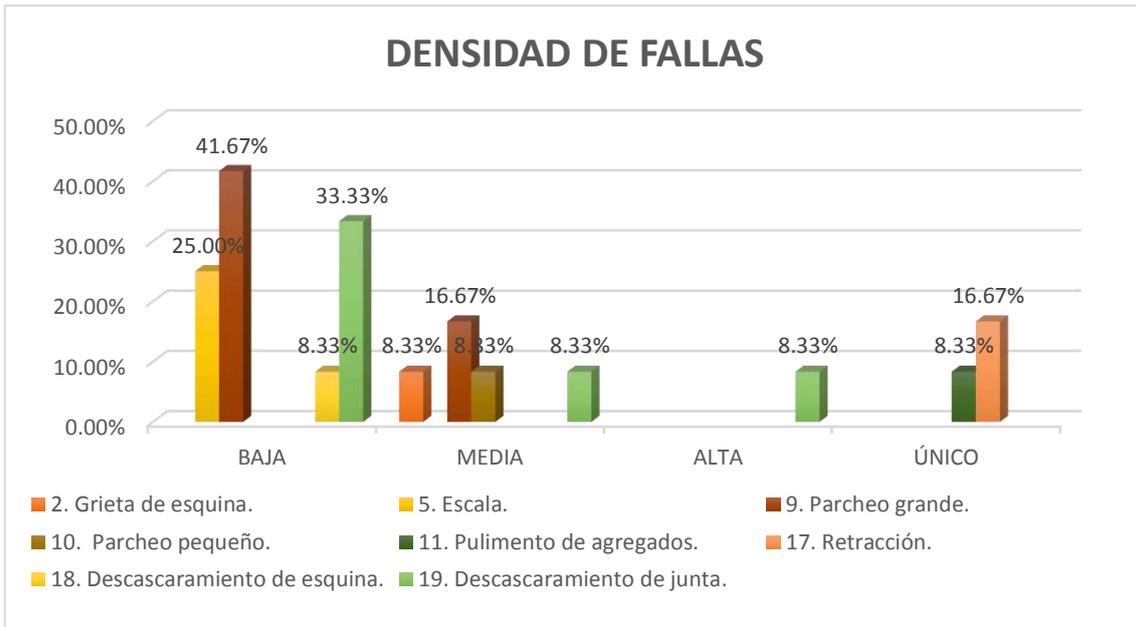
Figura 98. Densidad de cada una de las fallas de UM-06 sección 2

La falla más representativa en esta unidad de muestreo, es parcheo grande de severidad baja con una densidad de **41.67%**.

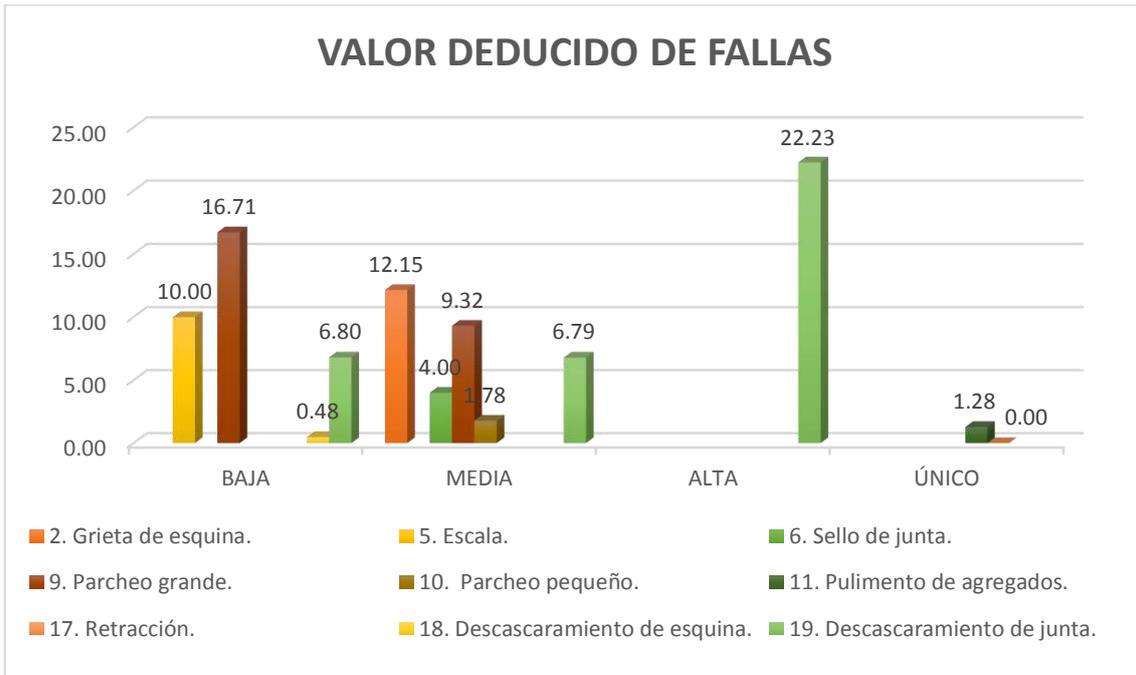
Figura 99. Valor deducido de cada una de las fallas de UM-06 sección 2

La falla con mayor incidencia que afecta la condición del pavimento en esta unidad de muestreo, es descascaramiento de junta de severidad alta con un valor deducido de **22.23**.

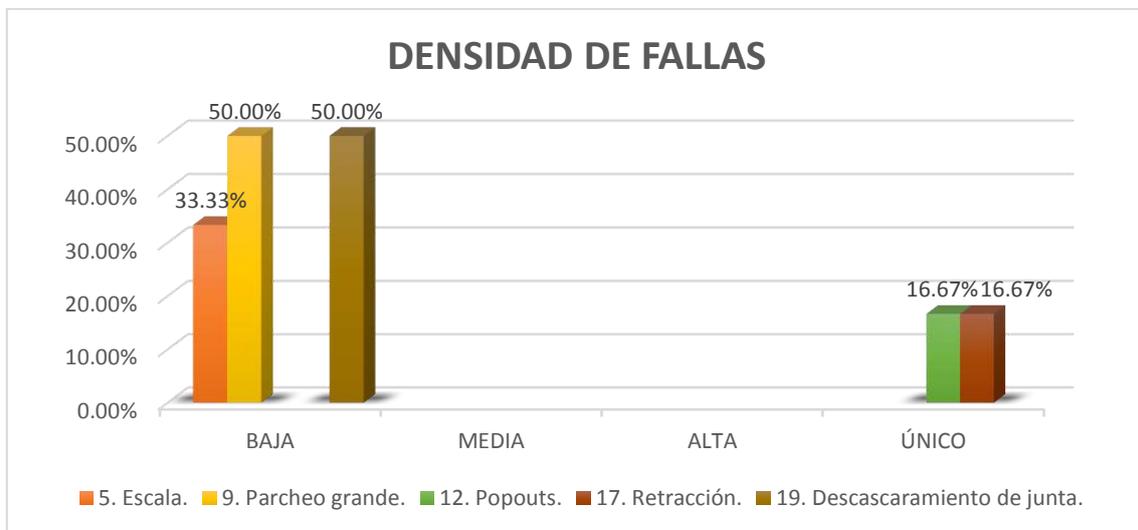
Figura 100. Densidad de cada una de las fallas de UM-07 sección 2

Las fallas más representativas en esta unidad de muestreo, es parcheo grande y descascaramiento de junta de severidad baja con una densidad de **50.00%**.

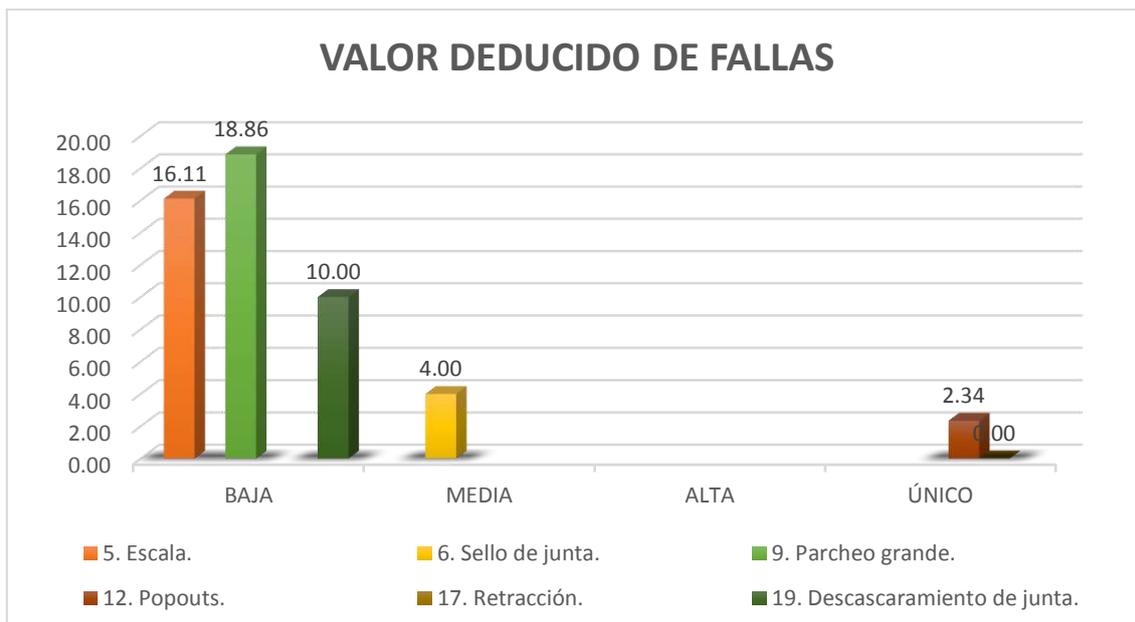
Figura 101. Valor deducido de cada una de las fallas de UM-07 sección 2

La falla con mayor incidencia que afecta la condición del pavimento en esta unidad de muestreo, es parcheo grande de severidad baja con un valor deducido de **18.86**.

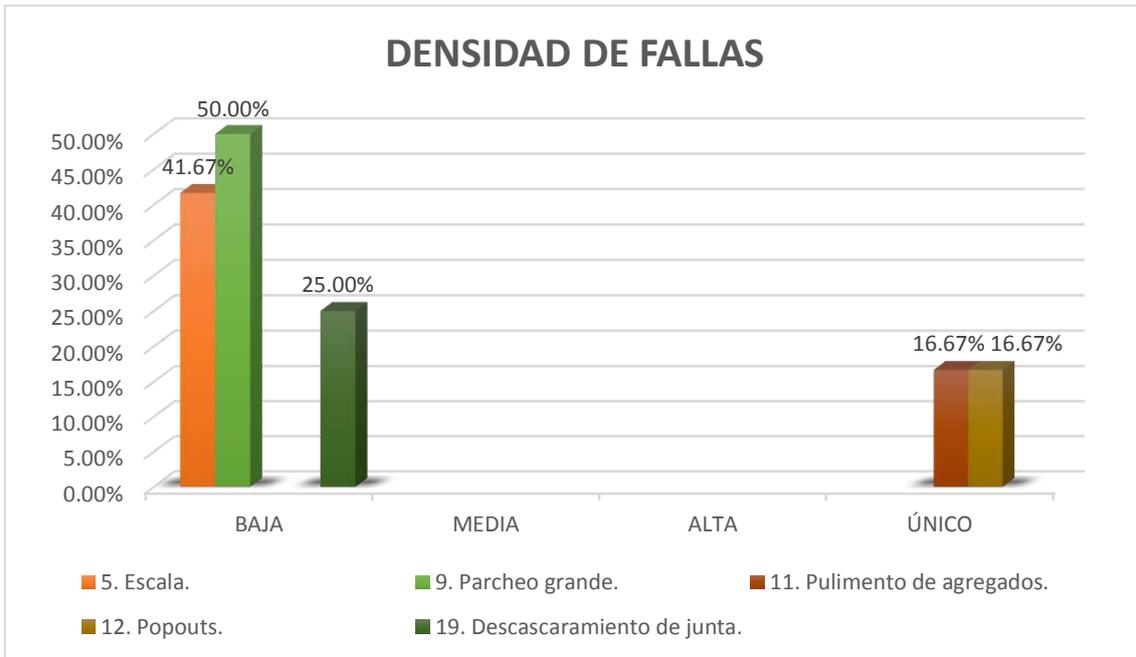
Figura 102. Densidad de cada una de las fallas de UM-08 sección 2

La falla más representativa en esta unidad de muestreo, es parcheo grande de severidad baja con una densidad de **50.00%**.

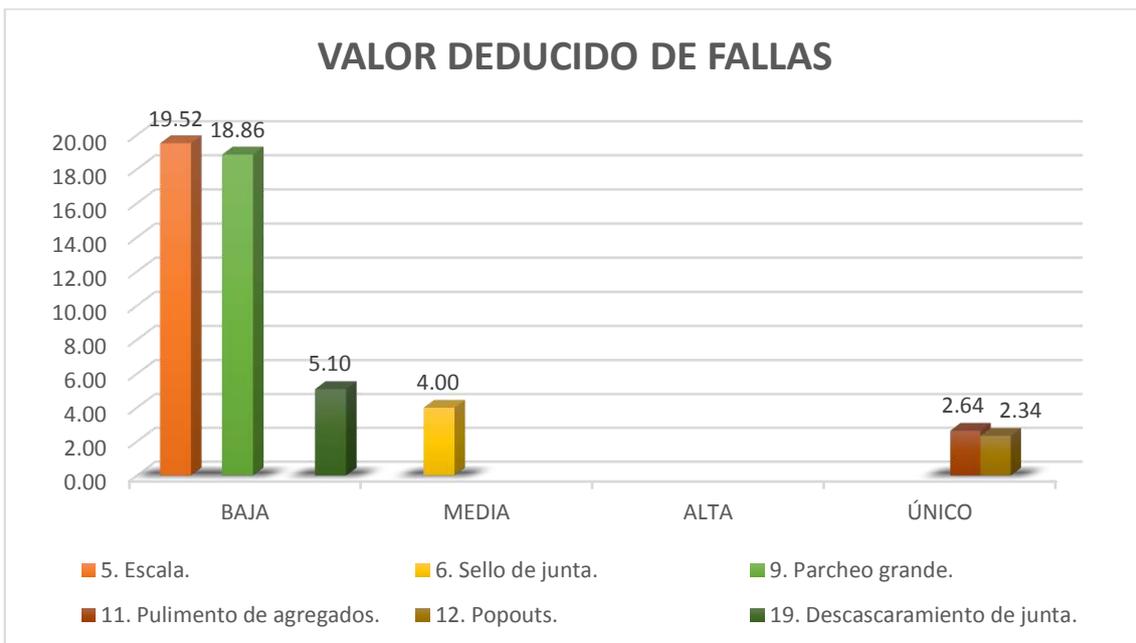
Figura 103. Valor deducido de cada una de las fallas de UM-08 sección 2

La falla con mayor incidencia que afecta la condición del pavimento en esta unidad de muestreo, es escala de severidad baja con un valor deducido de **19.52**.

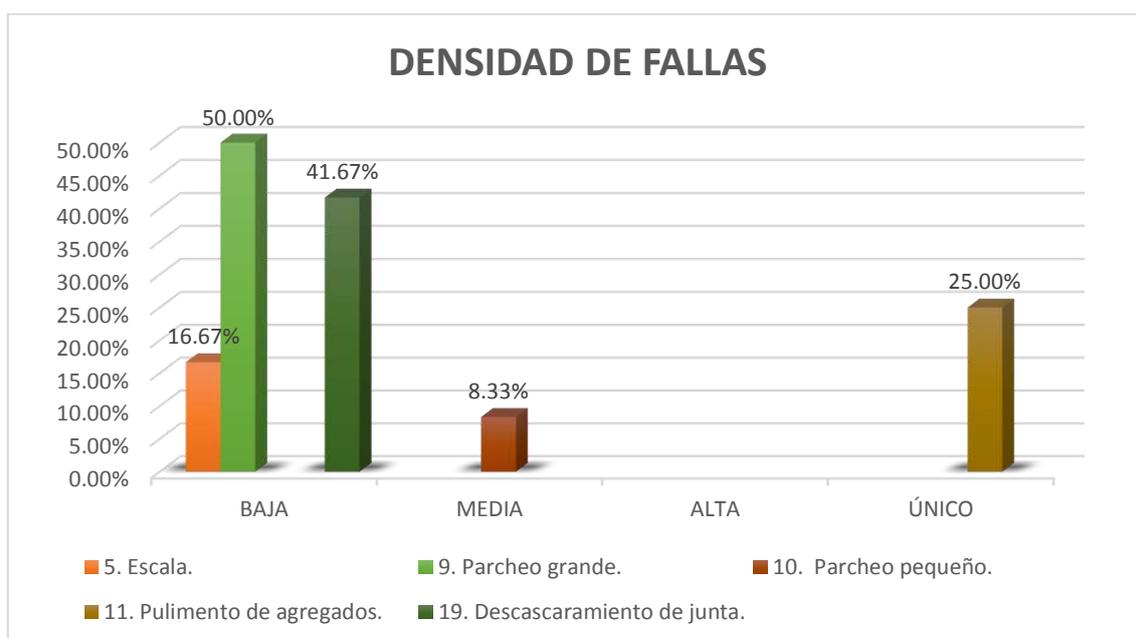
Figura 104. Densidad de cada una de las fallas de UM-09 sección 2

La falla más representativa en esta unidad de muestreo, es parcheo grande de severidad baja con una densidad de **50.00%**.

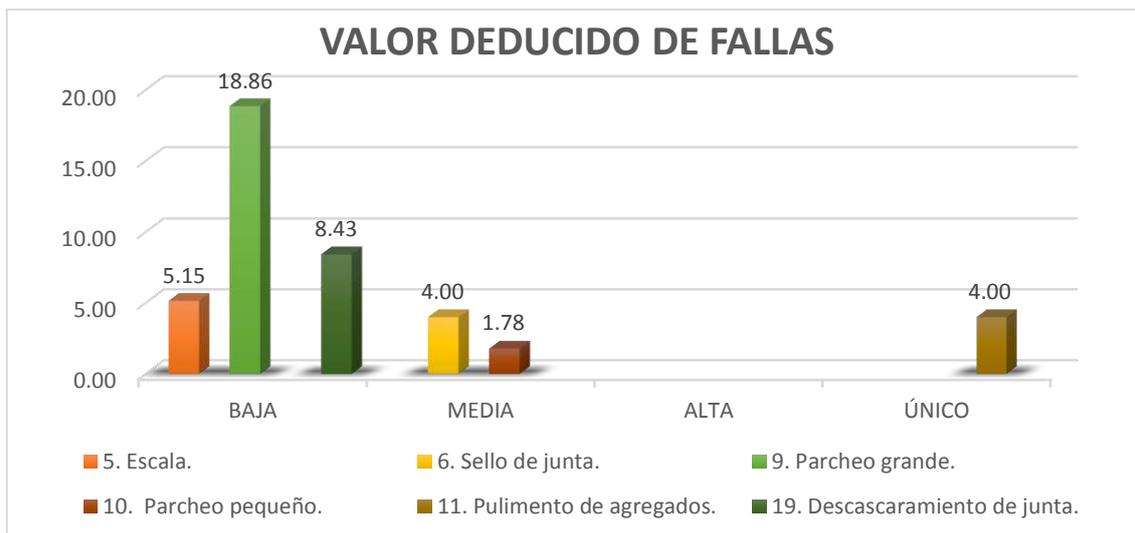
Figura 105. Valor deducido de cada una de las fallas de UM-09 sección 2

La falla con mayor incidencia que afecta la condición del pavimento en esta unidad de muestreo, es parqueo grande de severidad baja con un valor deducido de **18.86**.

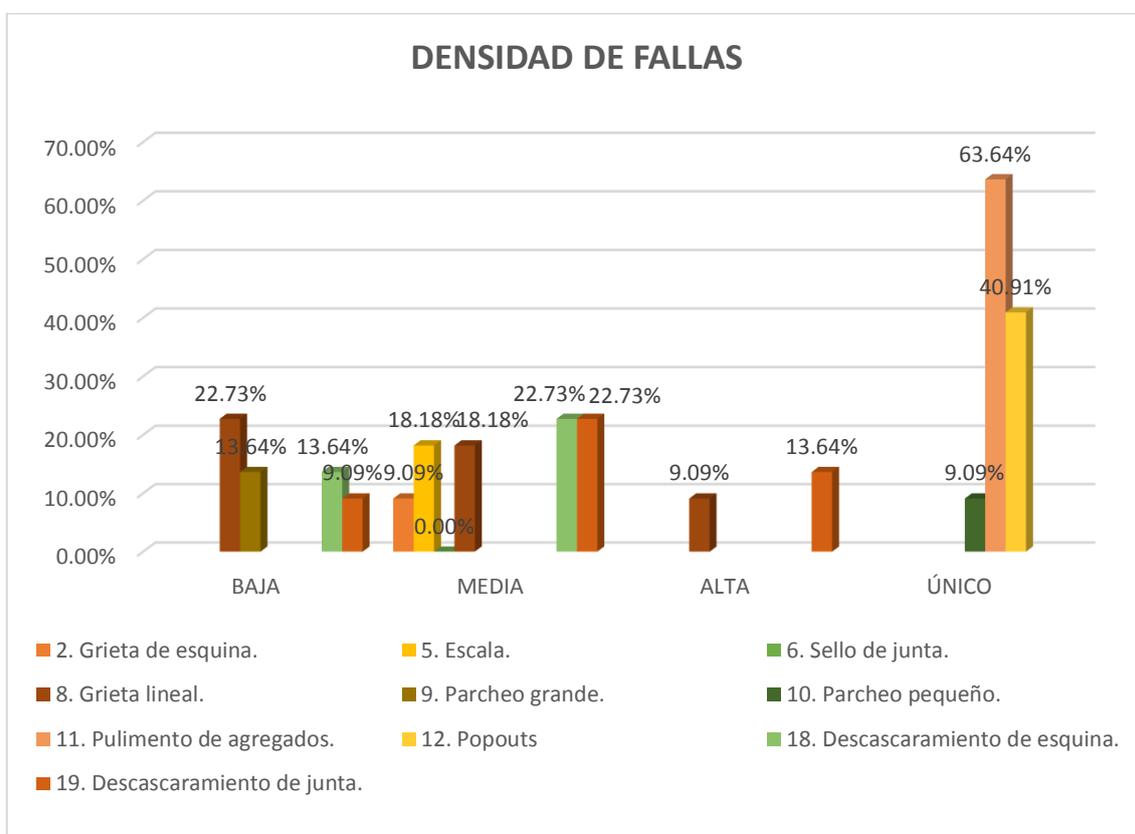
Figura 106. Densidad de cada una de las fallas de UM-01 sección 3

La falla más representativa en esta unidad de muestreo, es pulimento de agregados con una densidad de **63.64%**.

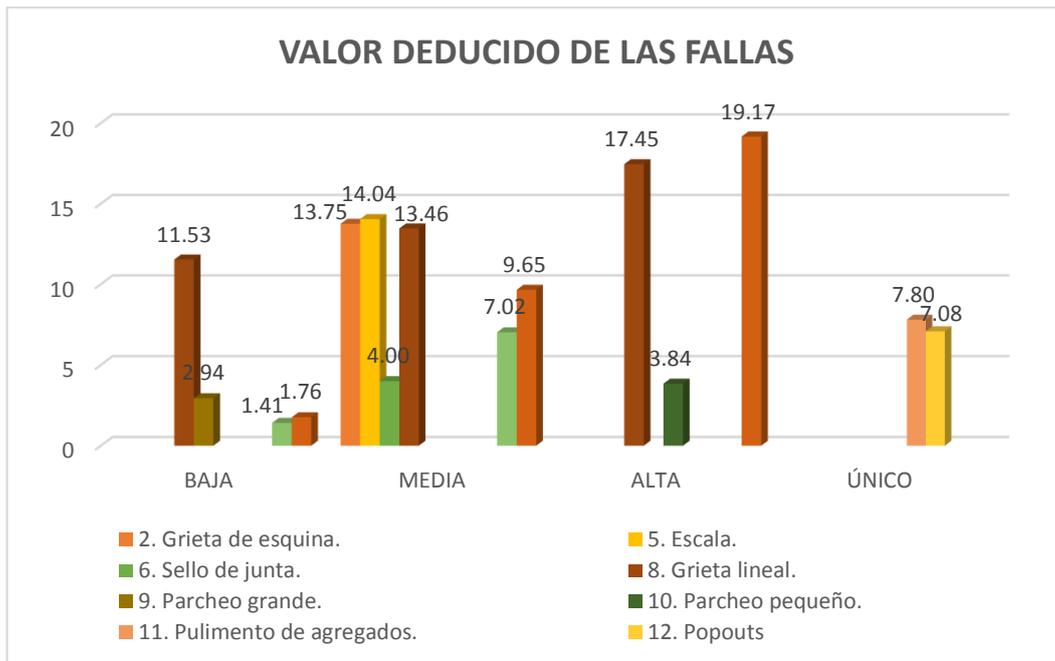
Figura 107. Valor deducido de cada una de las fallas de UM-01 sección 3

La falla con mayor incidencia que afecta la condición del pavimento en esta unidad de muestreo, es descascaramiento de junta de severidad alta con un valor deducido de **19.17**.

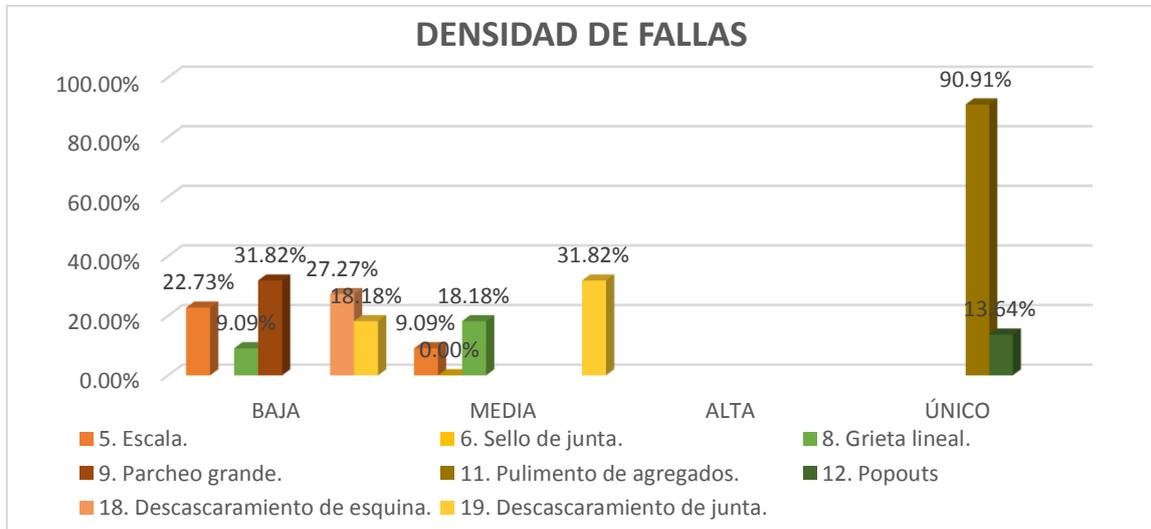
Figura 108. Densidad de cada una de las fallas de UM-02 sección 3

La falla más representativa en esta unidad de muestreo, es pulimento de agregados con una densidad de **90.91%**.

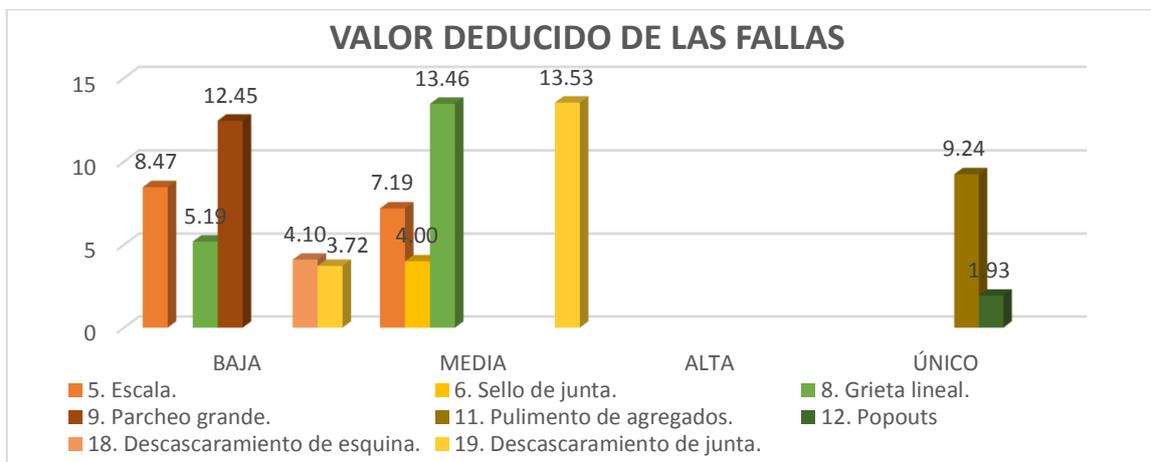
Figura 109. Valor deducido de cada una de las fallas de UM-02 sección 3

La falla con mayor incidencia que afecta la condición del pavimento en esta unidad de muestreo, es descascamiento de junta de severidad media con un valor deducido de **13.53**.

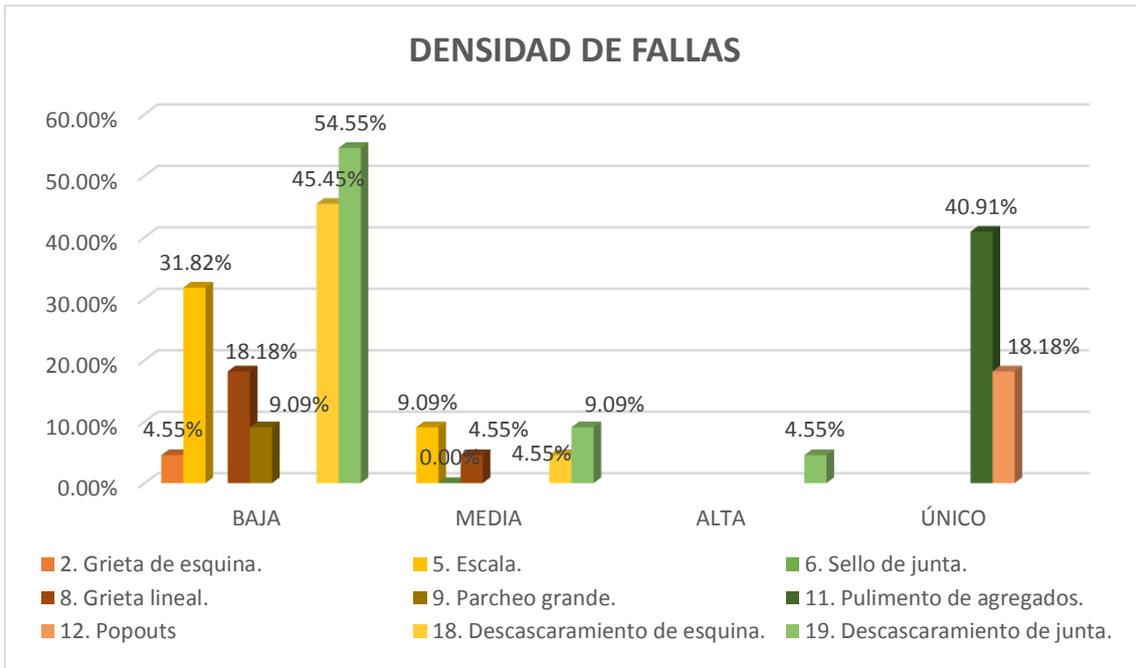
Figura 110. Densidad de cada una de las fallas de UM-03 sección 3
Fuente: Elaboración propia.

La falla más representativa en esta unidad de muestreo, es descascaramiento de junta de severidad baja con una densidad de **54.55%**.

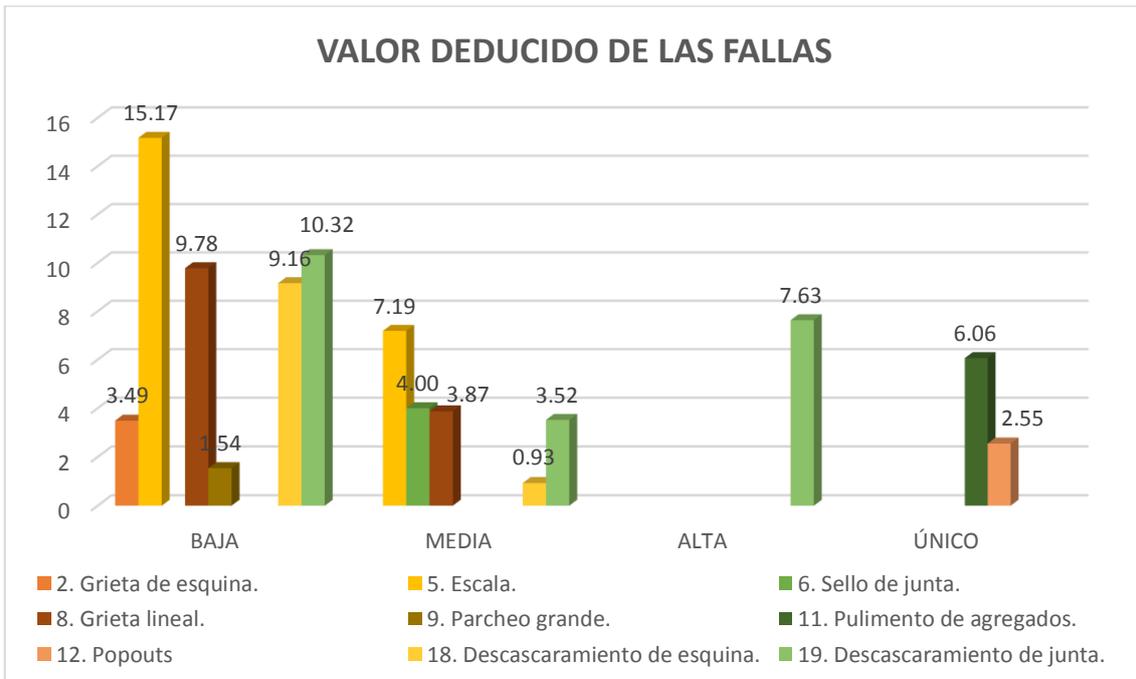
Figura 111. Valor deducido de cada una de las fallas de UM-03 sección 3
Fuente: Elaboración propia.

La falla con mayor incidencia que afecta la condición del pavimento en esta unidad de muestreo, es escala de severidad baja con un valor deducido de **15.17**.

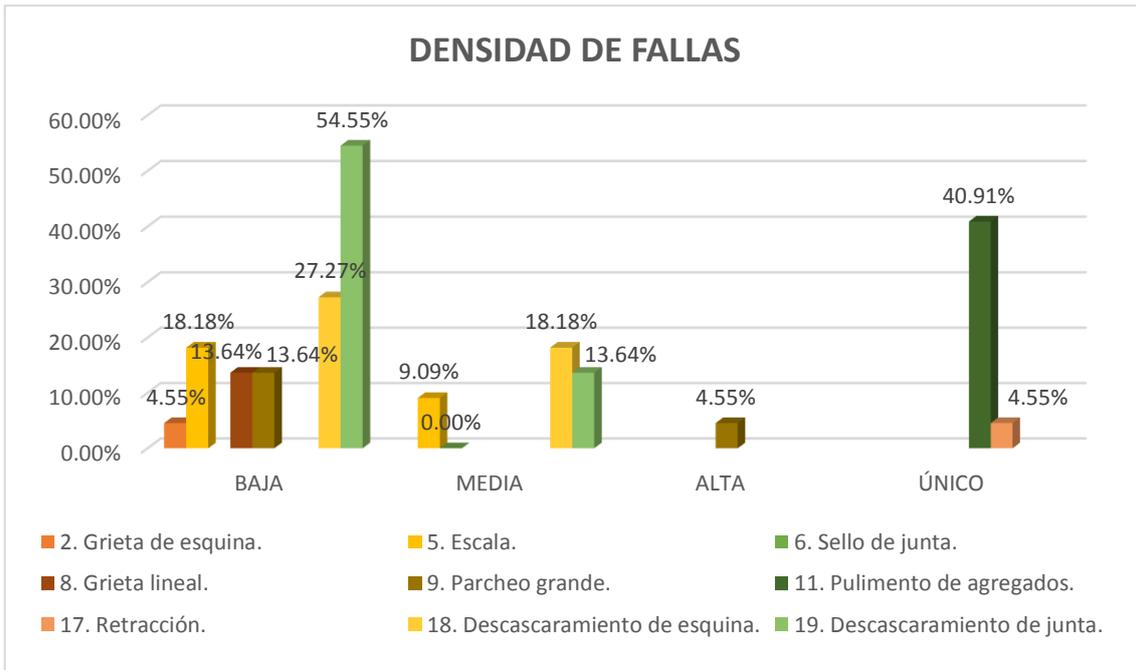
Figura 112. Densidad de cada una de las fallas de UM-04 sección 3
Fuente: Elaboración propia.

La falla más representativa en esta unidad de muestreo, es descascaramiento de junta de severidad baja con una densidad de **54.55%**.

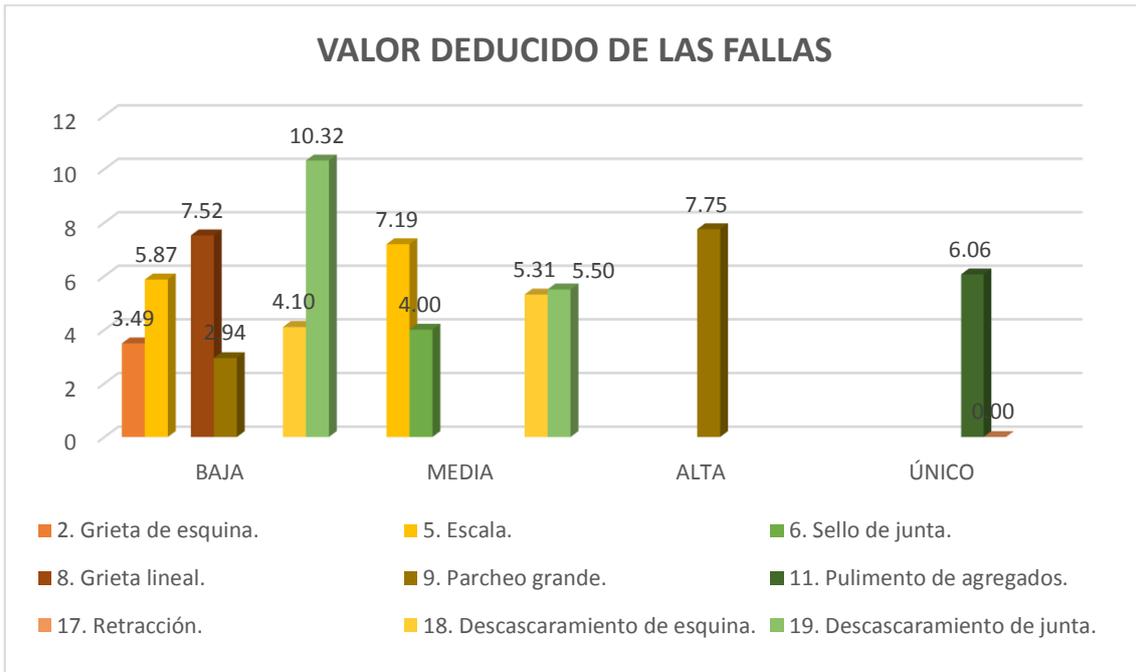
Figura 113. Valor deducido de cada una de las fallas de UM-04 sección 3
Fuente: Elaboración propia.

La falla con mayor incidencia que afecta la condición del pavimento en esta unidad de muestreo, es descascaramiento de junta de severidad baja con un valor deducido de **10.32**.

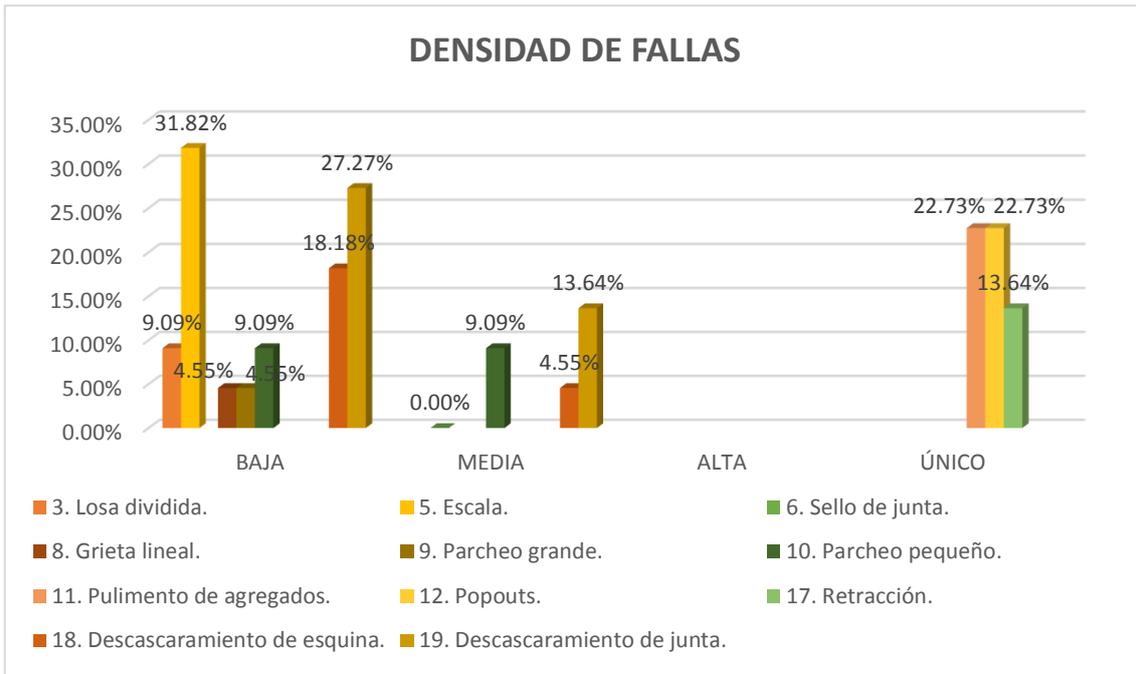
Figura 114. Densidad de cada una de las fallas de UM-05 sección 3
Fuente: Elaboración propia.

La falla más representativa en esta unidad de muestreo, es escala de severidad baja con una densidad de **31.82%**.

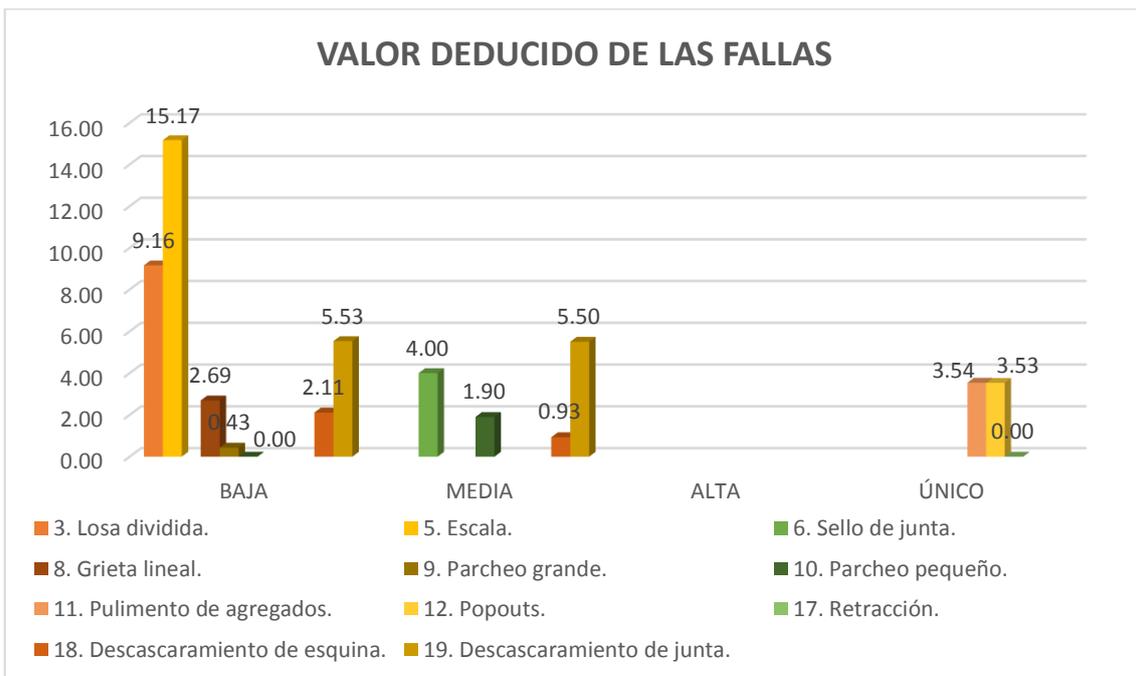
Figura 115. Valor deducido de cada una de las fallas de UM-05 sección 3
Fuente: Elaboración propia.

La falla con mayor incidencia que afecta la condición del pavimento en esta unidad de muestreo, es escala de severidad baja con un valor deducido de **15.17**.

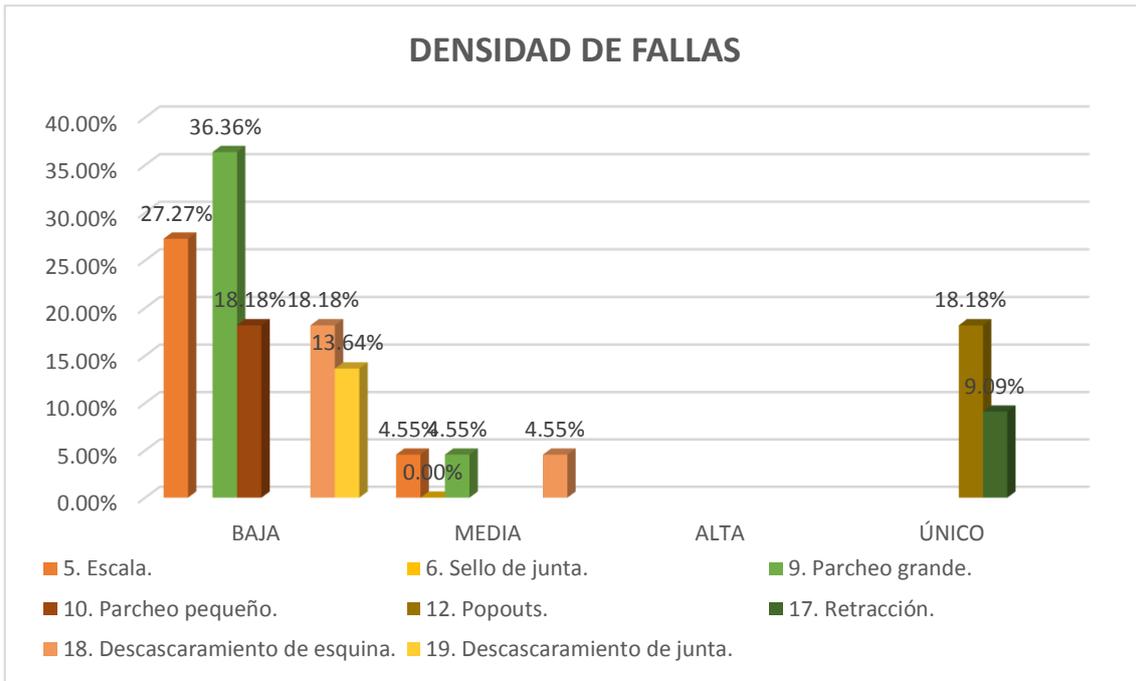
Figura 116. Densidad de cada una de las fallas de UM-06 sección 3

La falla más representativa en esta unidad de muestreo, es parcheo grande de severidad baja con una densidad de **36.36%**.

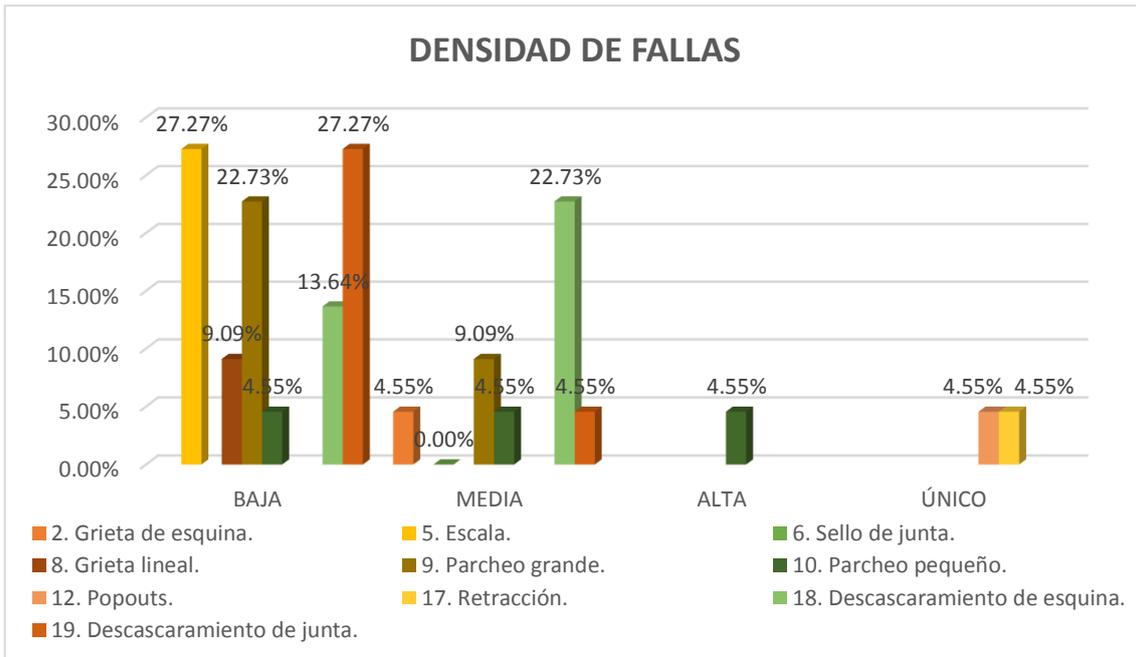
Figura 118. Densidad de cada una de las fallas de UM-07 sección 3

Las fallas más representativas en esta unidad de muestreo, es escala y descascaramiento de junta de severidad baja con una densidad de **27.27%**.

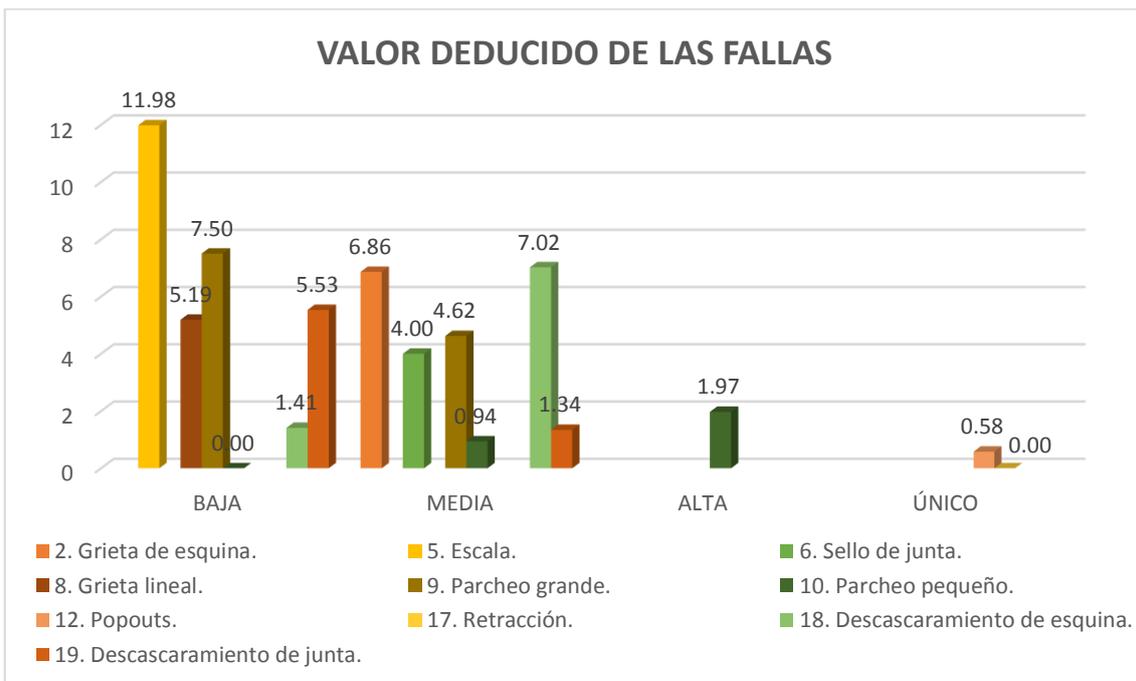
Figura 119. Valor deducido de cada una de las fallas de UM-07 sección 3

La falla con mayor incidencia que afecta la condición del pavimento en esta unidad de muestreo, es escala de severidad baja con un valor deducido de **11.98**.

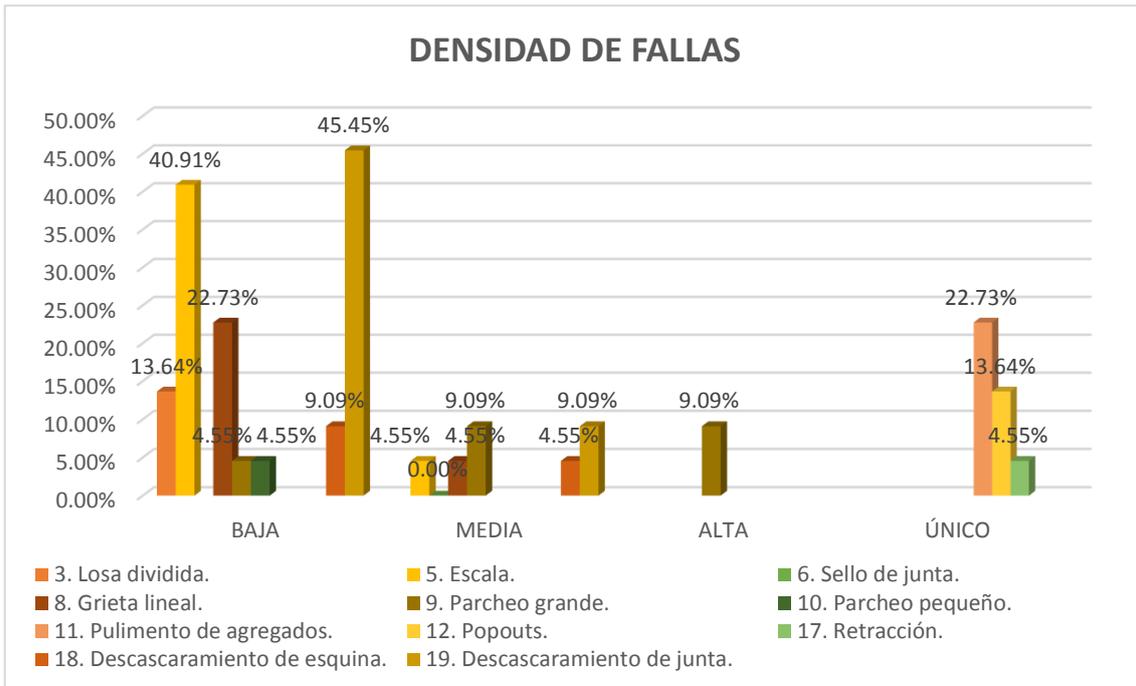
Figura 120. Densidad de cada una de las fallas de UM-08 sección 3

Las fallas más representativas en esta unidad de muestreo, descascaramiento de junta de severidad baja con una densidad de **45.45%**.

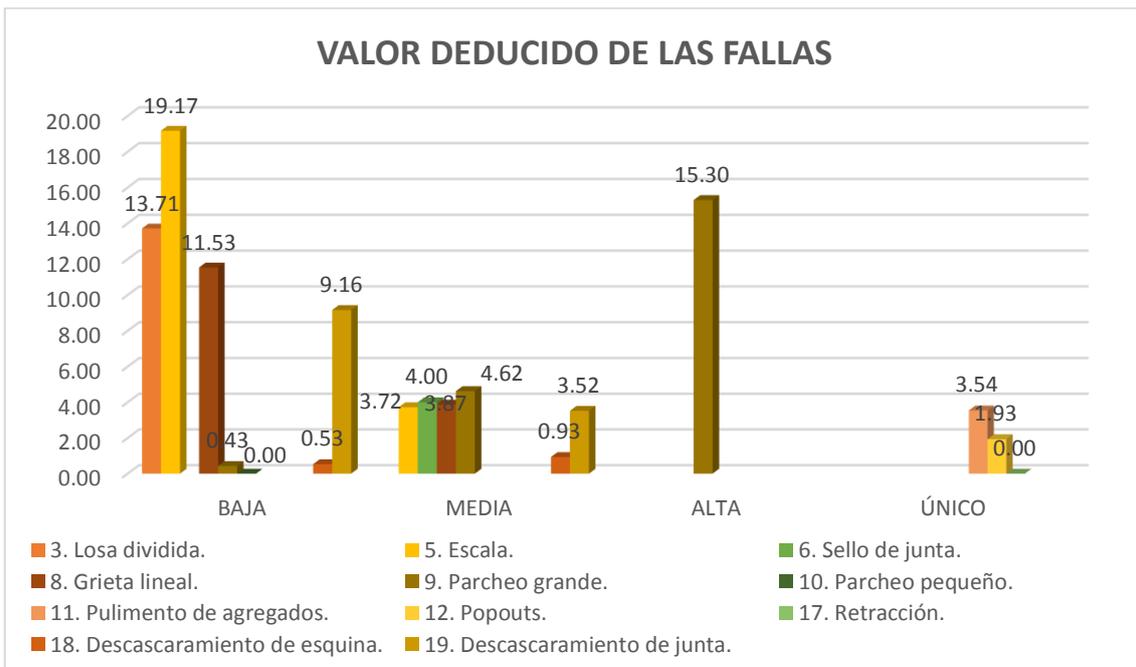
Figura 121. Valor deducido de cada una de las fallas de UM-08 sección 3

La falla con mayor incidencia que afecta la condición del pavimento en esta unidad de muestreo, es escala de severidad baja con un valor deducido de **19.17**.

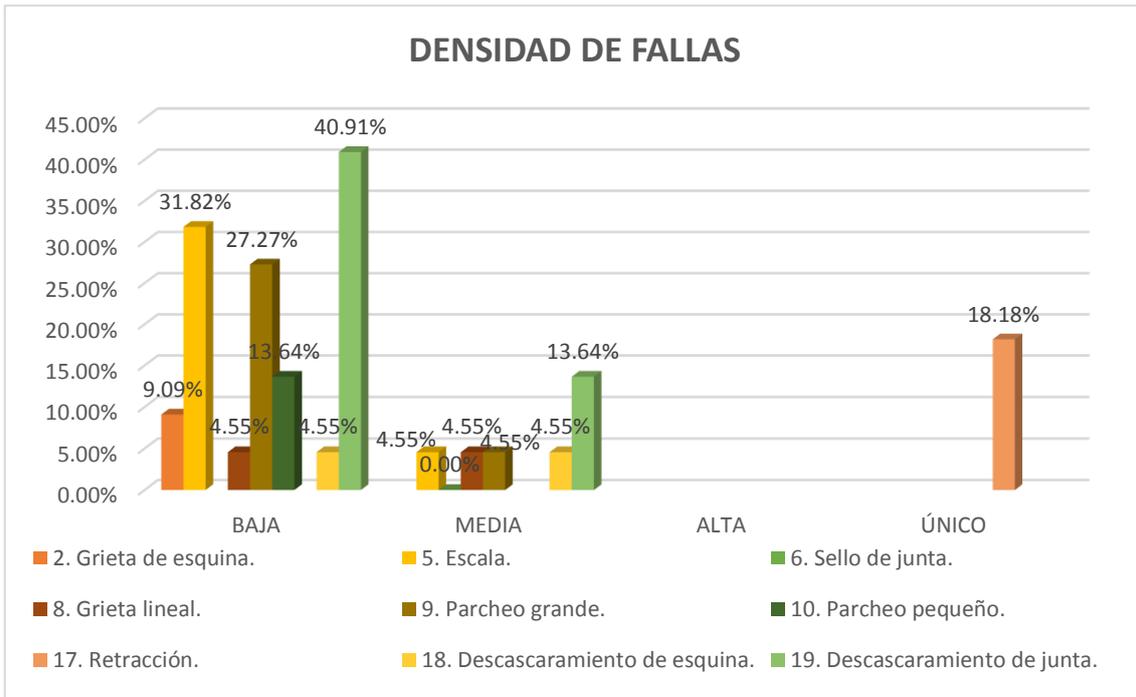
Figura 122. Densidad de cada una de las fallas de UM-09 sección 3

Las fallas más representativas en esta unidad de muestreo, descascaramiento de junta de severidad baja con una densidad de **40.91%**.

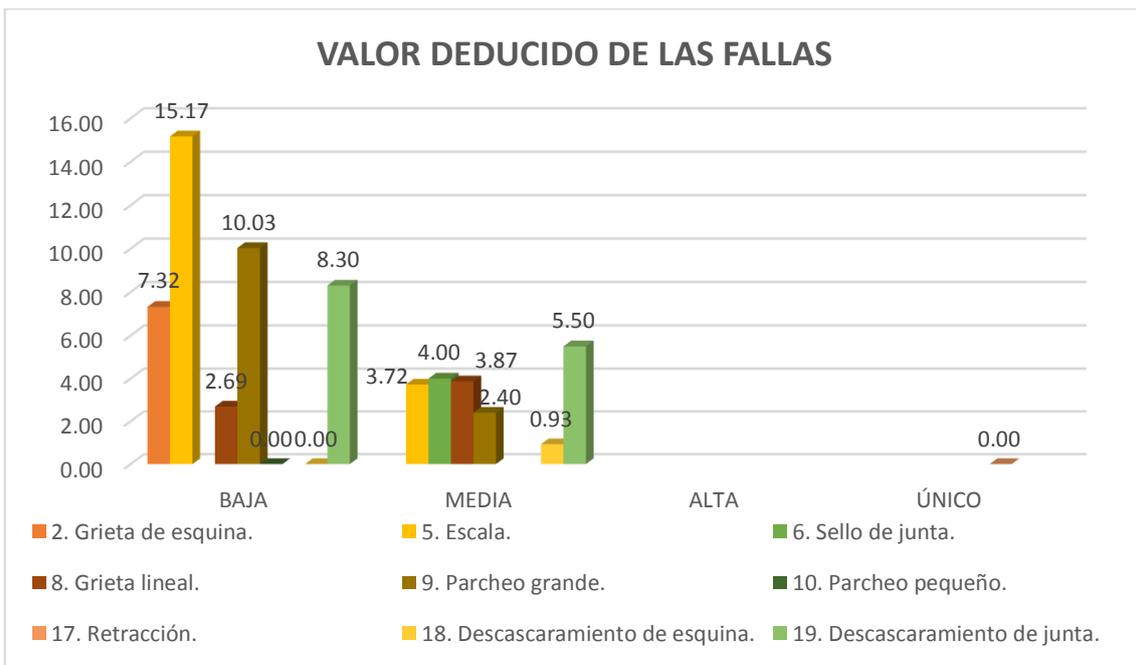
Figura 123. Valor deducido de cada una de las fallas de UM-09 sección 3

La falla con mayor incidencia que afecta la condición del pavimento en esta unidad de muestreo, es escala de severidad baja con un valor deducido de **15.17**.

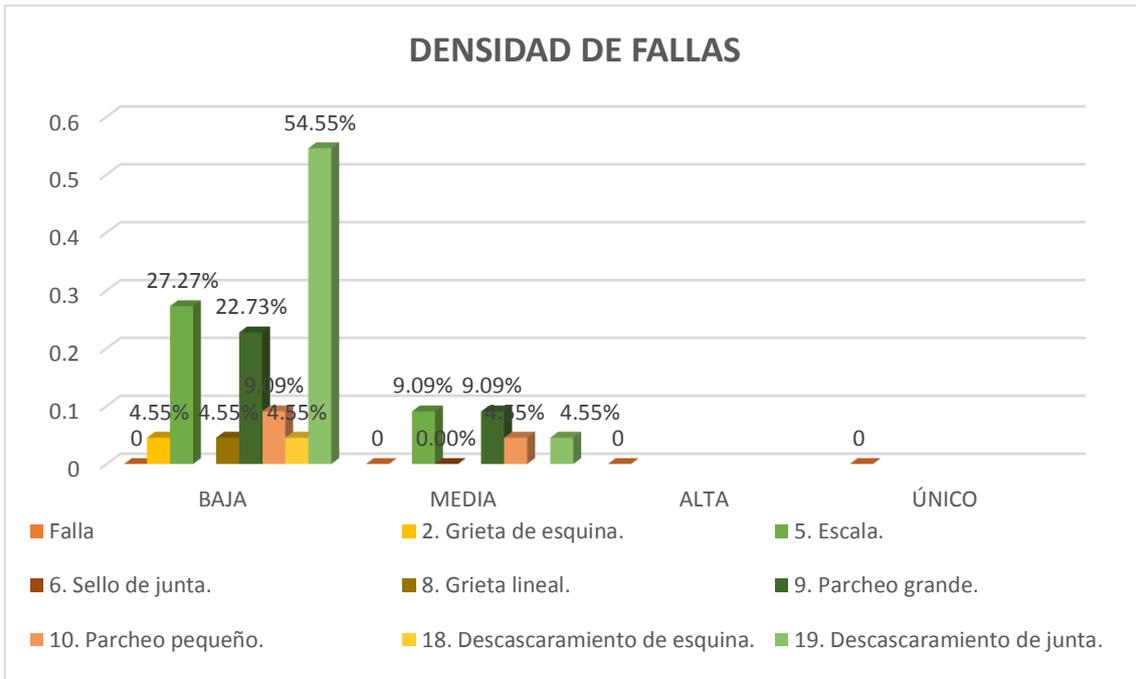
Figura 124. Densidad de cada una de las fallas de UM-10 sección 3

Las fallas más representativas en esta unidad de muestreo, descascamiento de junta de severidad baja con una densidad de **54.55%**.
