**“EVALUACIÓN DEL ESTADO DEL PAVIMENTO
MEDIANTE EL MÉTODO PCI DEL JR. PROGRESO, EN LA
CIUDAD DE CAJAMARCA”**

**TESIS PARA OBTENER EL TÍTULO PROFESIONAL DE
INGENIERO CIVIL**

CAJAMARCA- PERÚ

2021

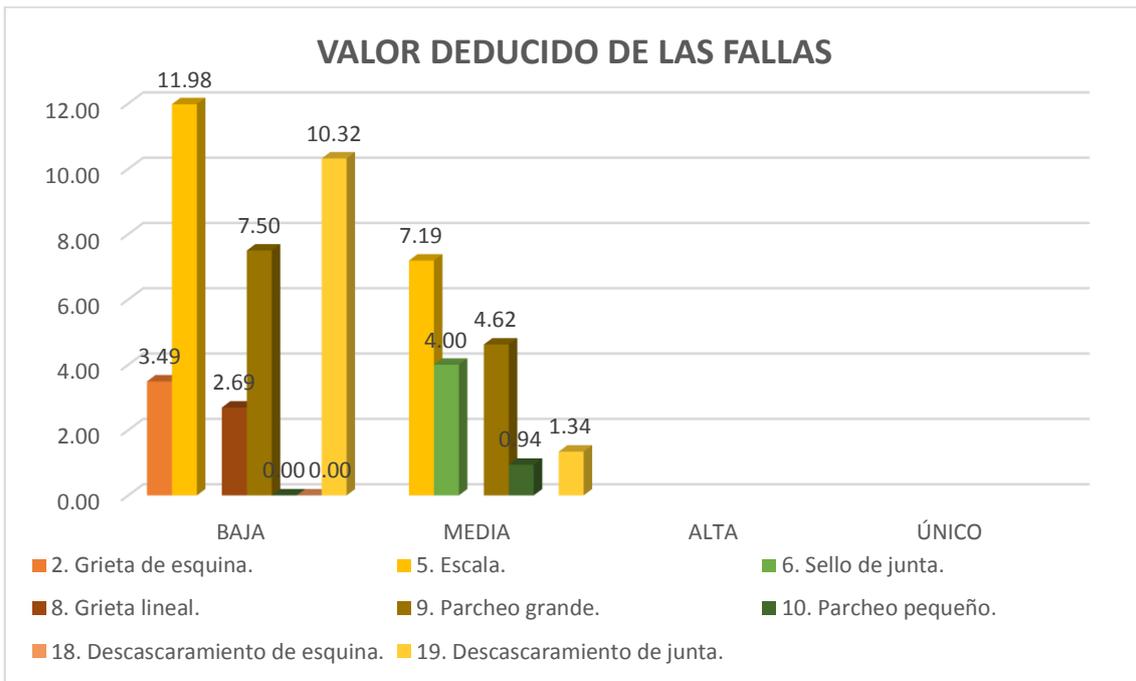
Figura 125. Valor deducido de cada una de las fallas de UM-10 sección 3

La falla con mayor incidencia que afecta la condición del pavimento en esta unidad de muestreo, es escala de severidad baja con un valor deducido de **11.98**.

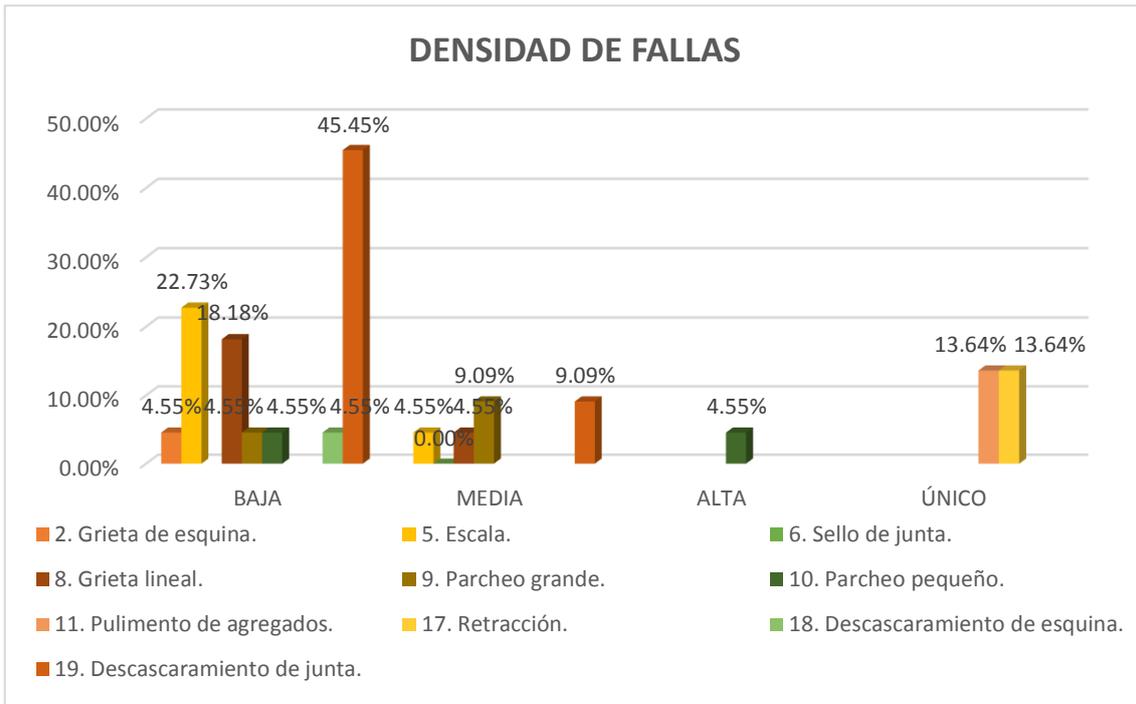
Figura 126. Densidad de cada una de las fallas de UM-11 sección 3

Las fallas más representativas en esta unidad de muestreo, descascaramiento de junta de severidad baja con una densidad de **45.45%**.

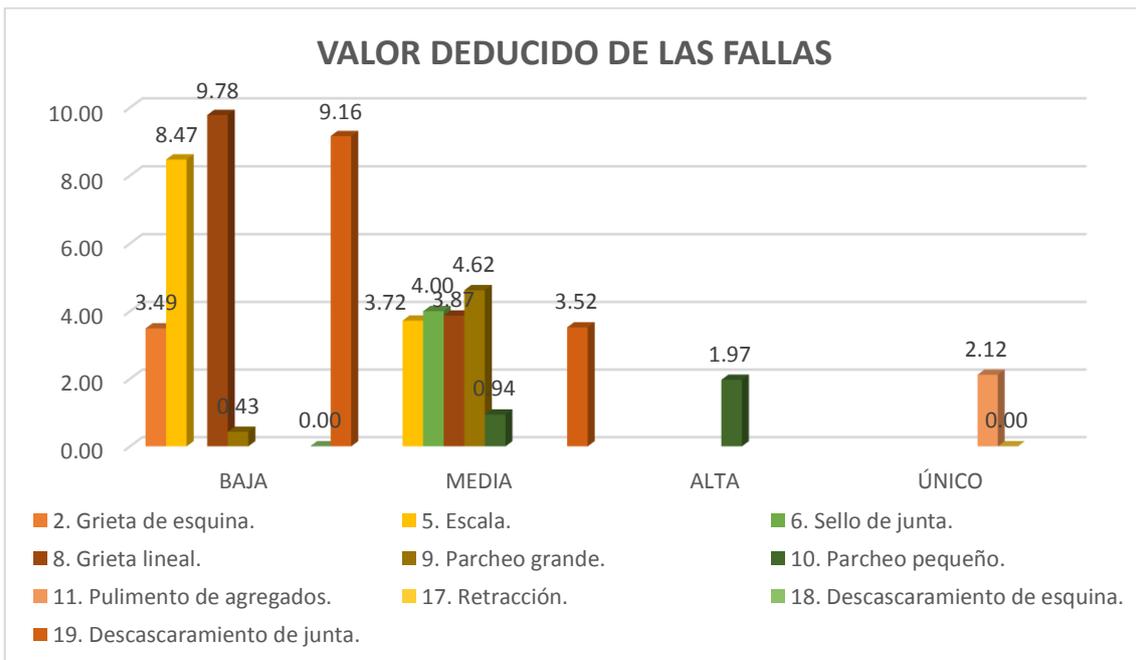
Figura 127. Valor deducido de cada una de las fallas de UM-11 sección 3

La falla con mayor incidencia que afecta la condición del pavimento en esta unidad de muestreo, es grieta lineal de severidad baja con un valor deducido de **9.78**.

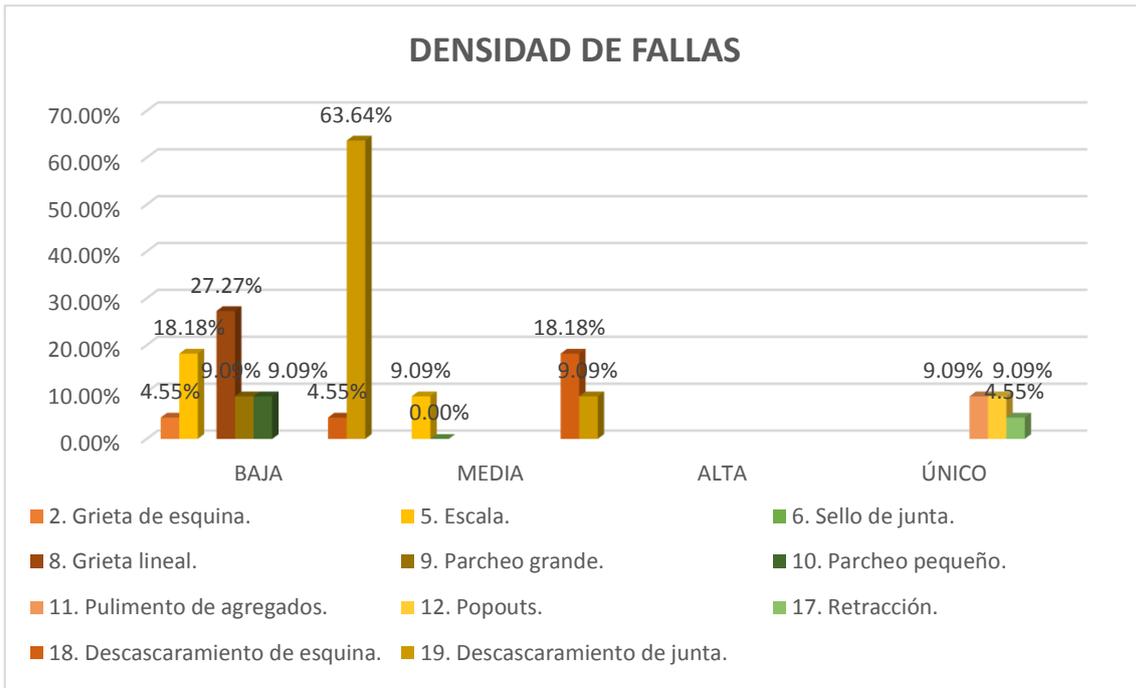
Figura 128. Densidad de cada una de las fallas de UM-12 sección 3

Las fallas más representativas en esta unidad de muestreo, descascaramiento de junta de severidad baja con una densidad de **63.64%**.

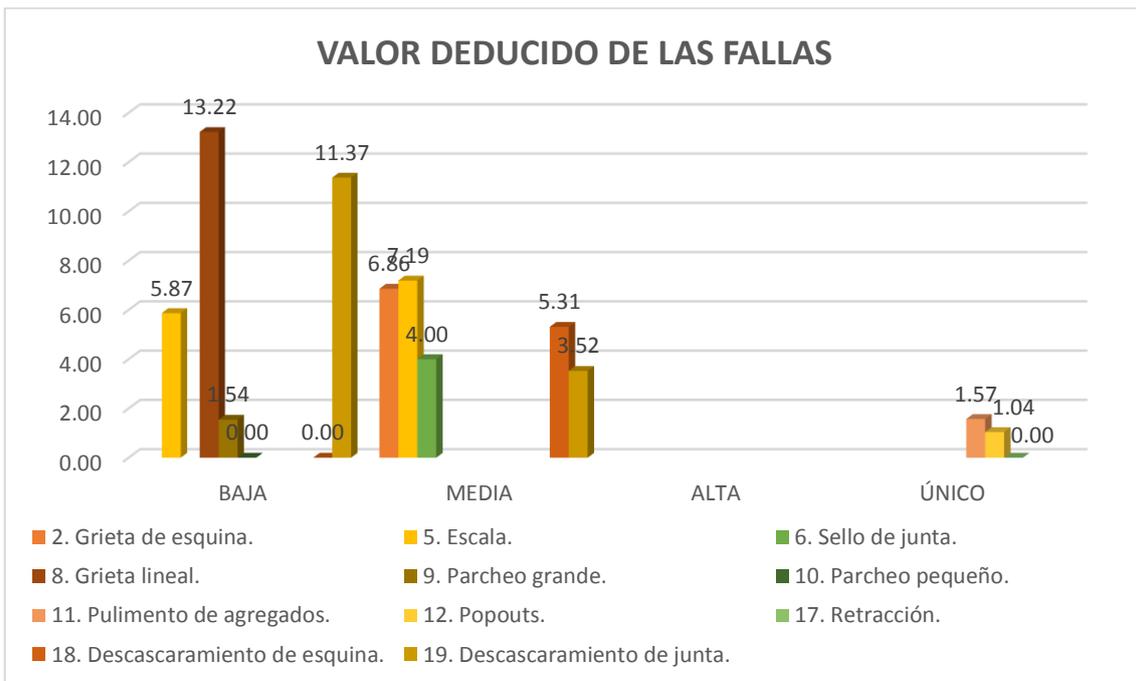
Figura 129. Valor deducido de cada una de las fallas de UM-12 sección 3

La falla con mayor incidencia que afecta la condición del pavimento en esta unidad de muestreo, es grieta lineal de severidad baja con un valor deducido de **13.22**.

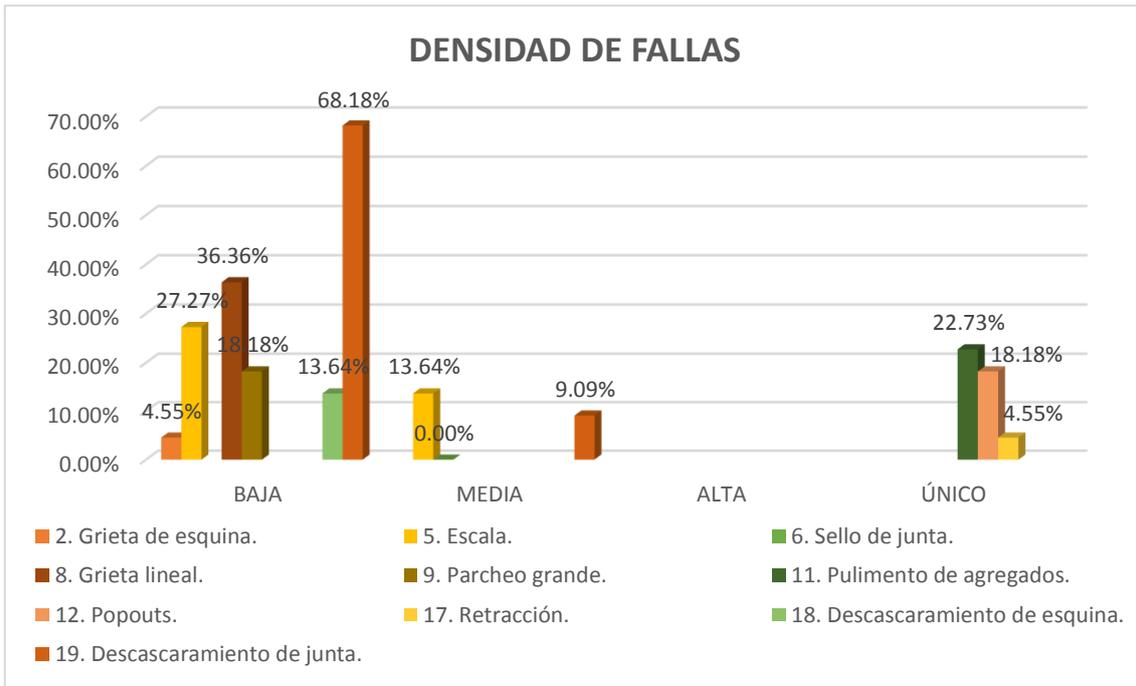
Figura 130. Densidad de cada una de las fallas de UM-13 sección 3

Las fallas más representativas en esta unidad de muestreo, descascaramiento de junta de severidad baja con una densidad de **68.18%**.

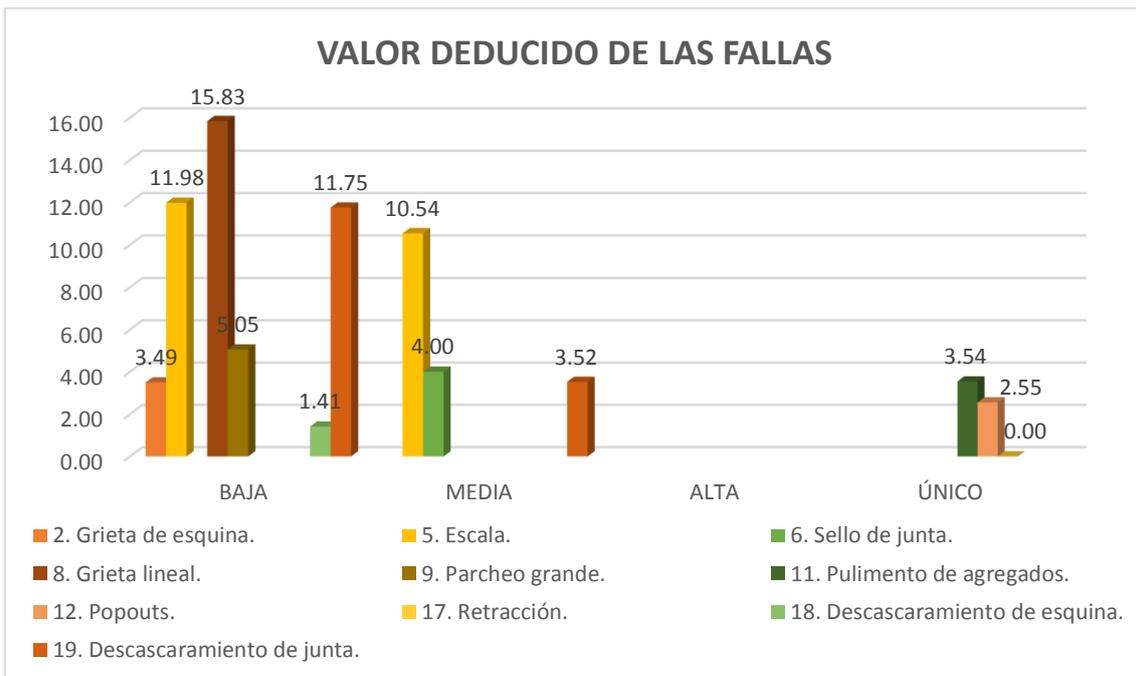
Figura 131. Valor deducido de cada una de las fallas de UM-13 sección 3

La falla con mayor incidencia que afecta la condición del pavimento en esta unidad de muestreo, es grieta lineal de severidad baja con un valor deducido de **15.83**.

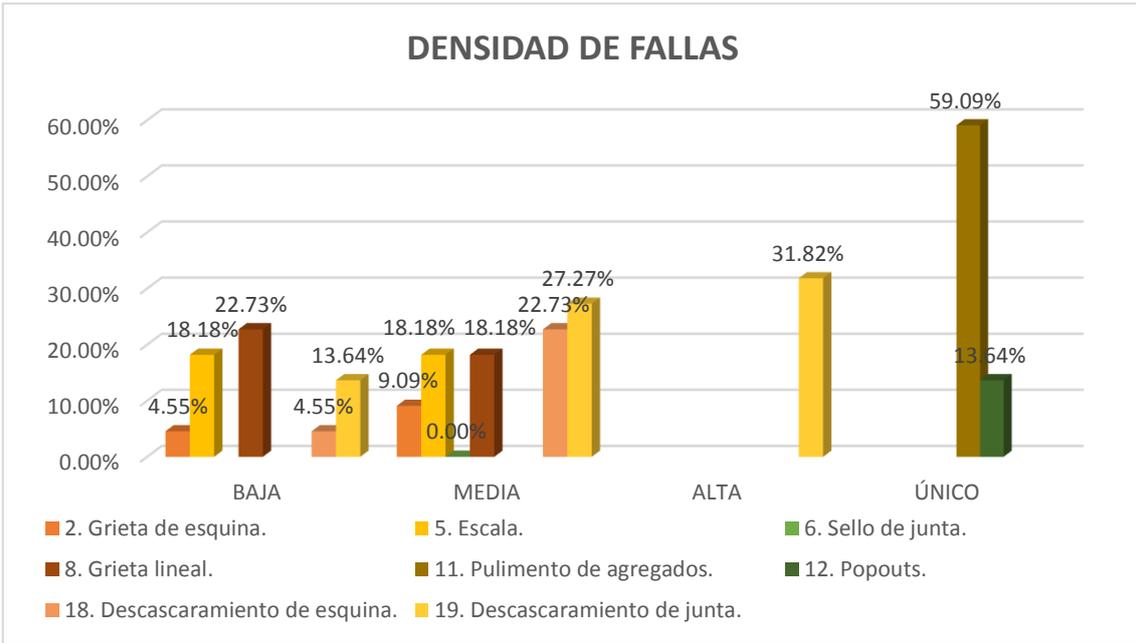
Figura 132. Densidad de cada una de las fallas de UM-14 sección 3
Fuente: Elaboración propia.

Las fallas más representativas en esta unidad de muestreo, pulimento de agregados con una densidad de **59.09%**.

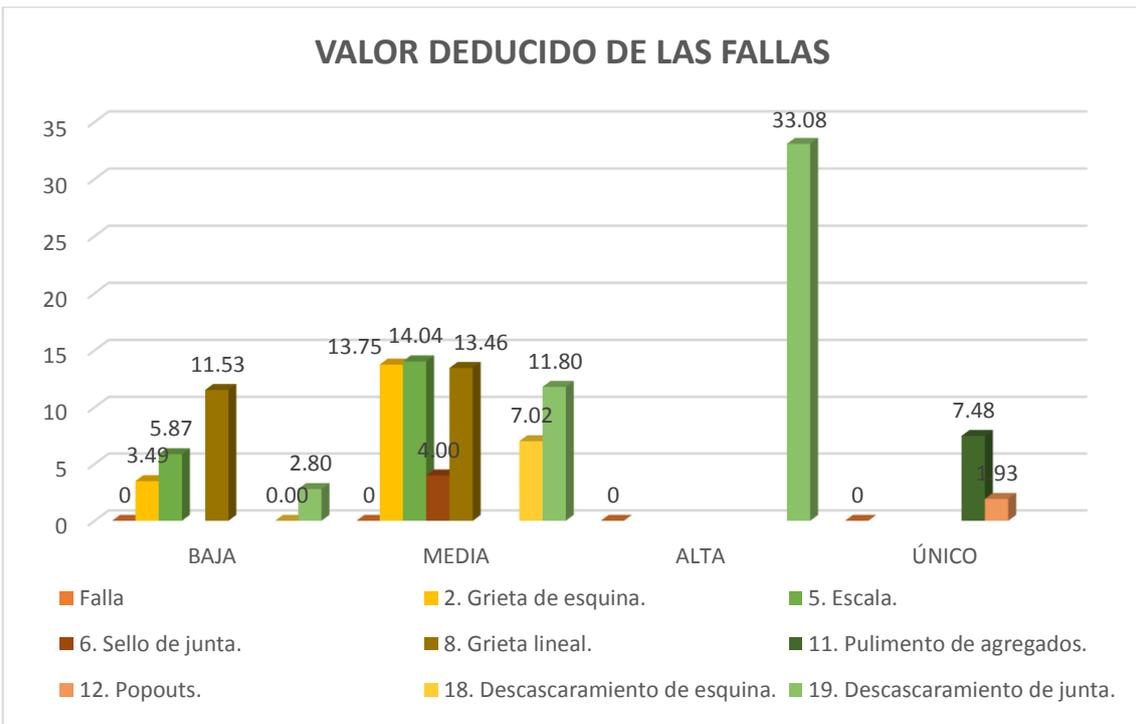
Figura 133. Valor deducido de cada una de las fallas de UM-14 sección 3
Fuente: Elaboración propia.

La falla con mayor incidencia que afecta la condición del pavimento en esta unidad de muestreo, es pulimento de agregados de severidad alta con un valor deducido de **33.08**.

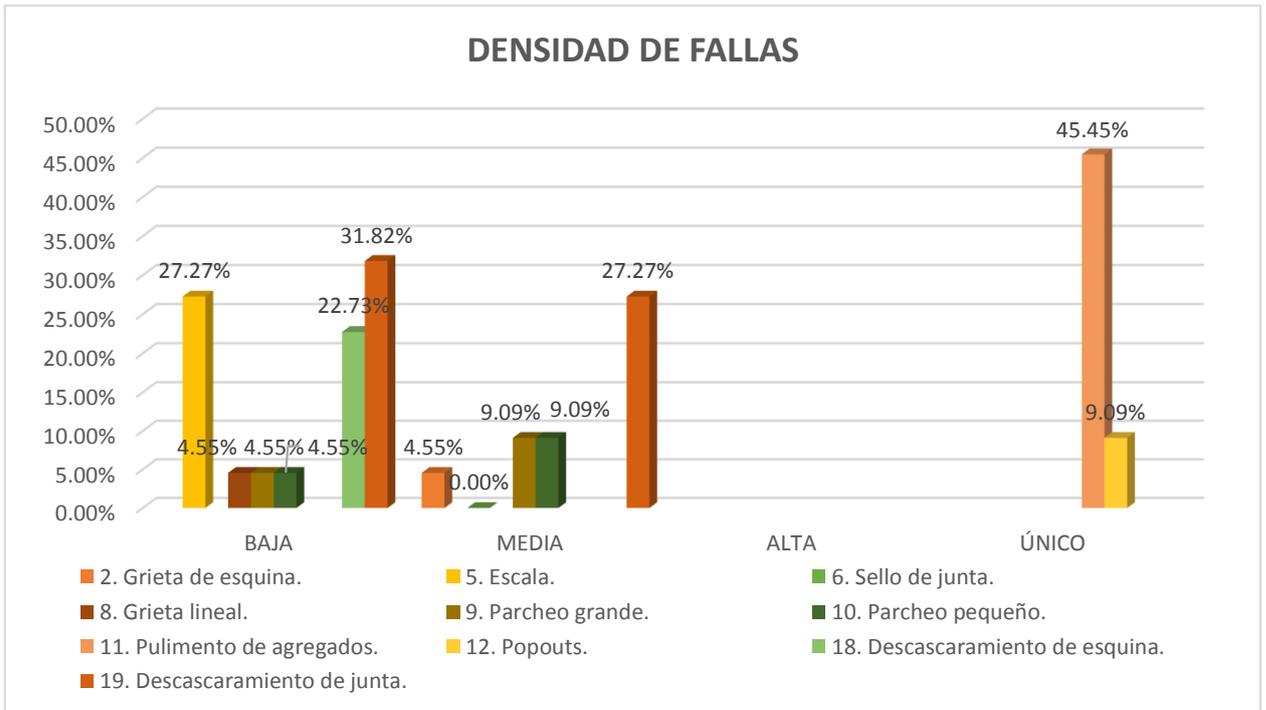
Figura 134. Densidad de cada una de las fallas de UM-15 sección 3

Las fallas más representativas en esta unidad de muestreo, pulimento de agregados con una densidad de **45.45%**.

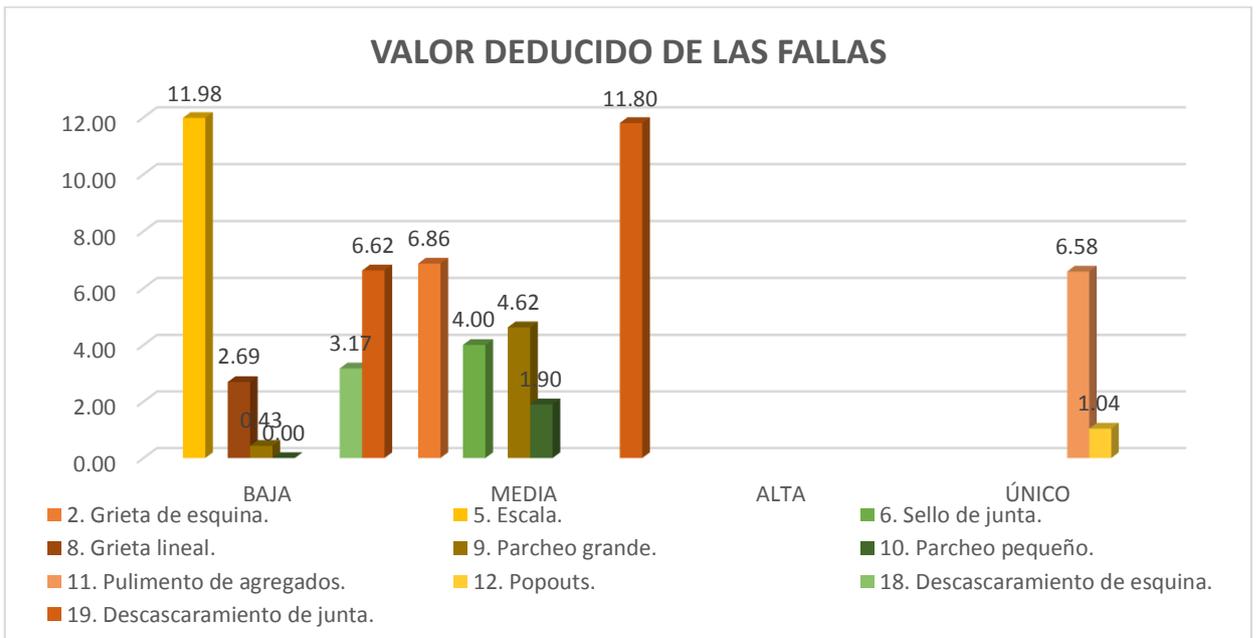
Figura 135. Valor deducido de cada una de las fallas de UM-15 sección 3

La falla con mayor incidencia que afecta la condición del pavimento en esta unidad de muestreo, es escala de severidad baja con un valor deducido de **11.98**.

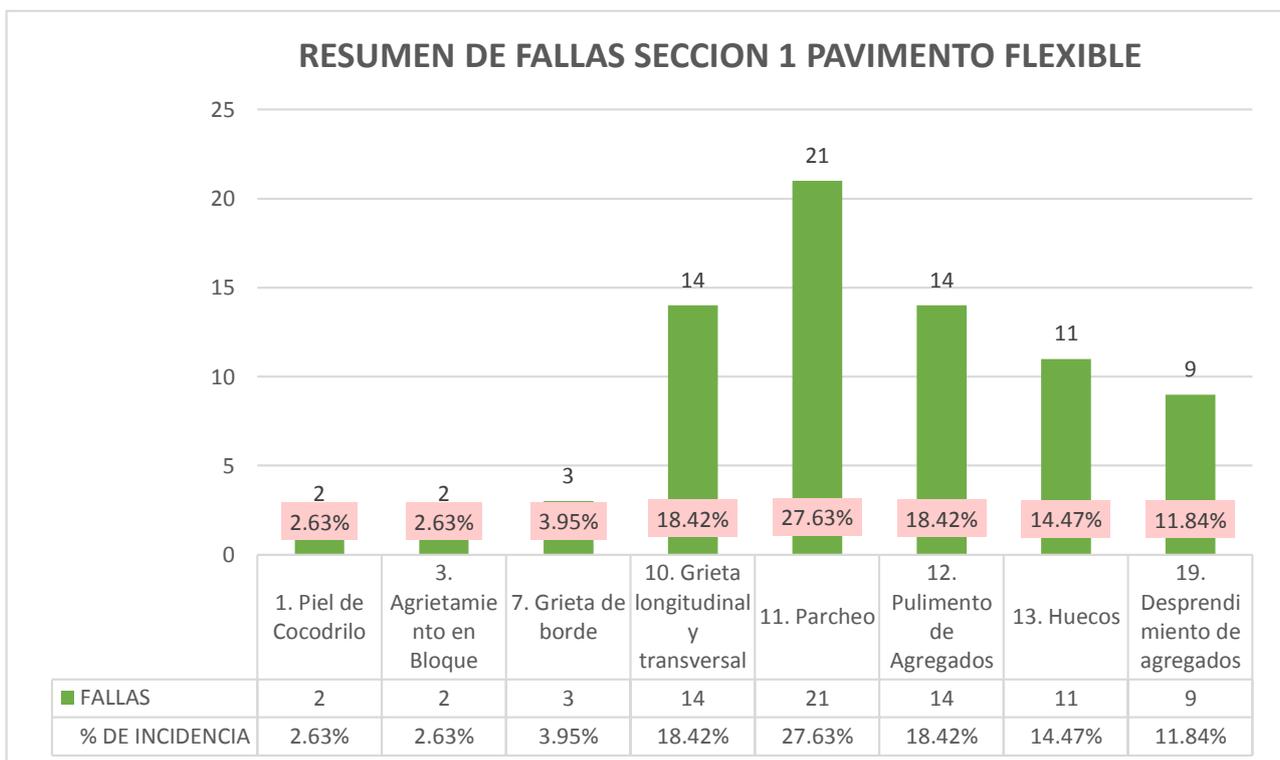
Figura 136. Resumen de fallas sección 1

Esta sección que corresponde al pavimento entre la Av. El Maestro y el jirón Juan XXIII, tiene 357.30 metros de longitud y obteniéndose un área total de 2692.06 m² de pavimento flexible. La falla más frecuente encontrada es parcheo con 21 fallas registradas las cuales representan el 27.63% respecto del total de las fallas en esta sección, por otro lado, la falla registrada que ha presentado menor cantidad, han sido piel de cocodrilo y agrietamiento en bloque ambas con 2 fallas y un porcentaje de 2.63 % respecto del total, la figura 116 muestra la distribución de fallas en la sección 1.

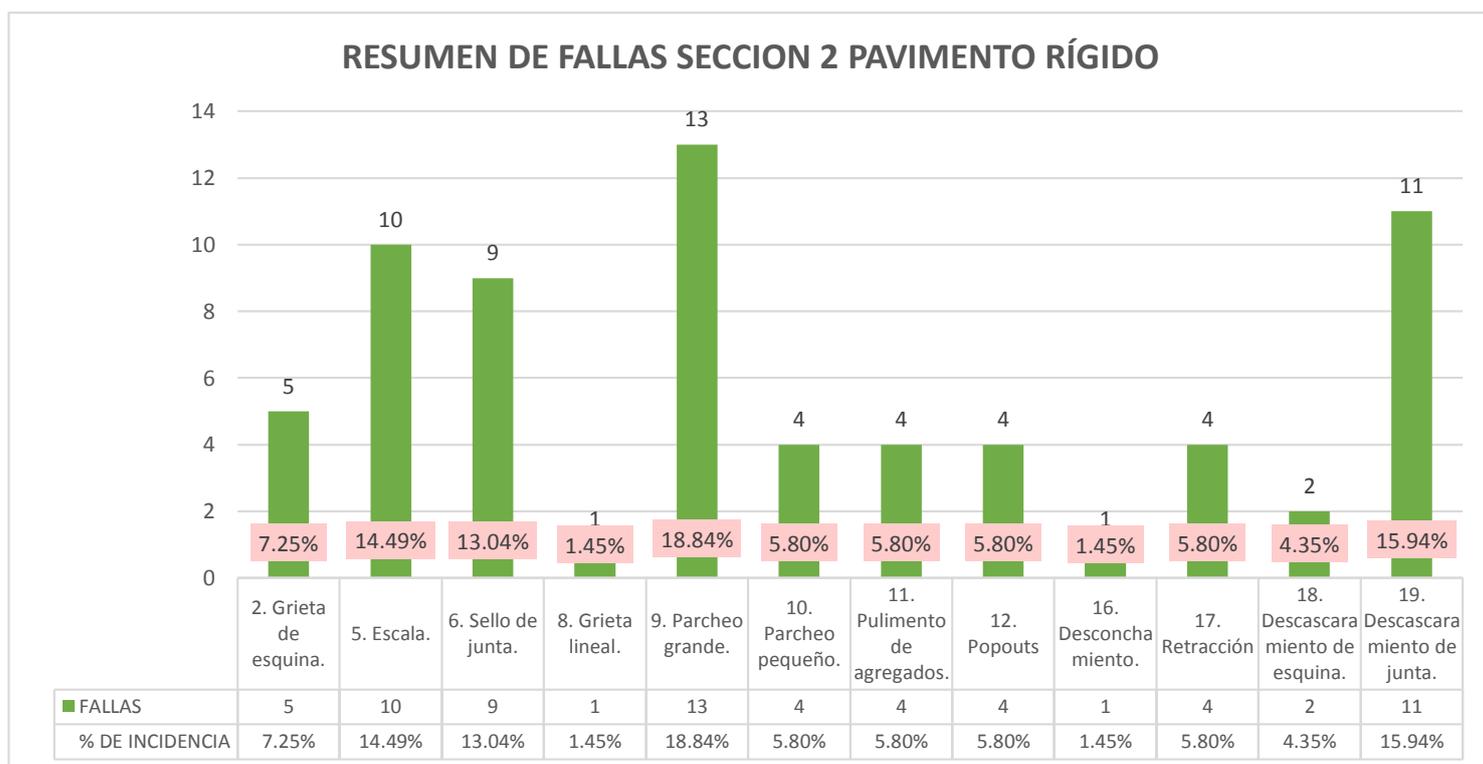
Figura 137. Resumen de fallas sección 2

Esta sección que corresponde al pavimento del jirón Juan XXIII al jirón Cumbe Mayo, tiene 171.90 metros de longitud. La falla más frecuente encontrada es parcheo grande con 13 fallas registradas las cuales representan el 18.84% respecto del total de las fallas en esta sección, por otro lado, la falla registrada que ha presentado menor cantidad, han sido grieta lineal y desconchamiento ambas con 1 fallas y un porcentaje de 1.45 % respecto del total, la figura 117 muestra la distribución de fallas en la sección 2.

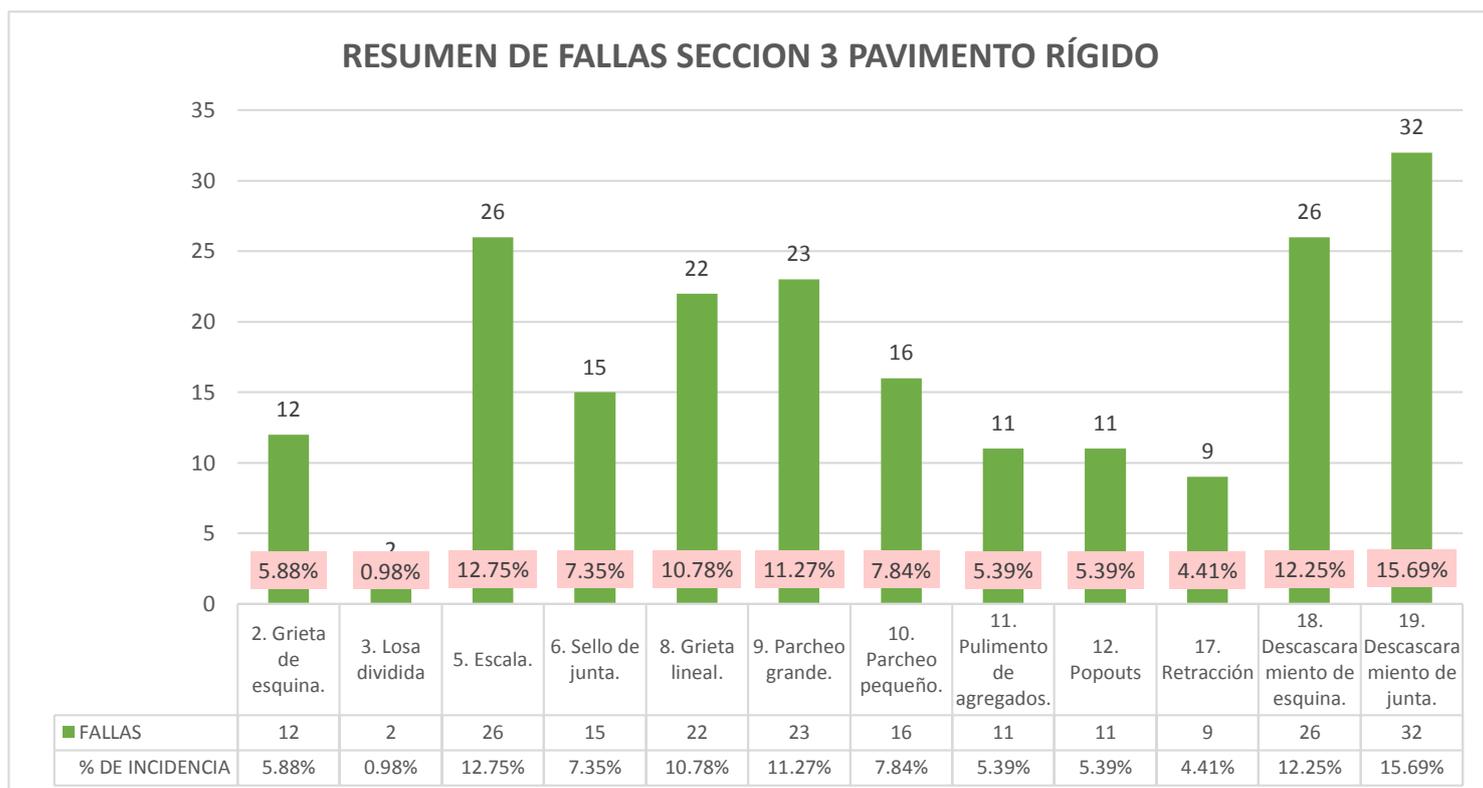
Figura 138. Resumen de fallas sección 3

Esta sección que corresponde al pavimento del jirón Cumbe Mayo a la Av. Atahualpa; tiene 543.00 metros de longitud. La falla más frecuente encontrada es descascaramiento de junta con 32 fallas registradas las cuales representan el 15.69% respecto del total de las fallas en esta sección, por otro lado, la falla registrada que ha presentado menor cantidad, ha sido losa dividida con 2 fallas y un porcentaje de 0.98 % respecto del total, la figura 118 muestra la distribución de fallas en la sección 3.

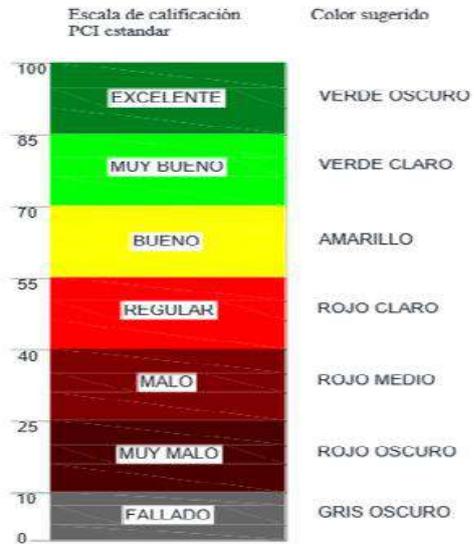
GRÁFICO ÍNDICE DE CONDICIÓN DEL PAVIMENTO-UNIDAD DE MUESTRO 01

Las fallas encontradas en esta unidad de muestreo son: piel de cocodrilo, parcheo, pulimento de agregados, huecos y desprendimiento de agregados.

El índice de condición de pavimento (PCI) es de 41.14% que corresponde a una condición de pavimento **REGULAR**.

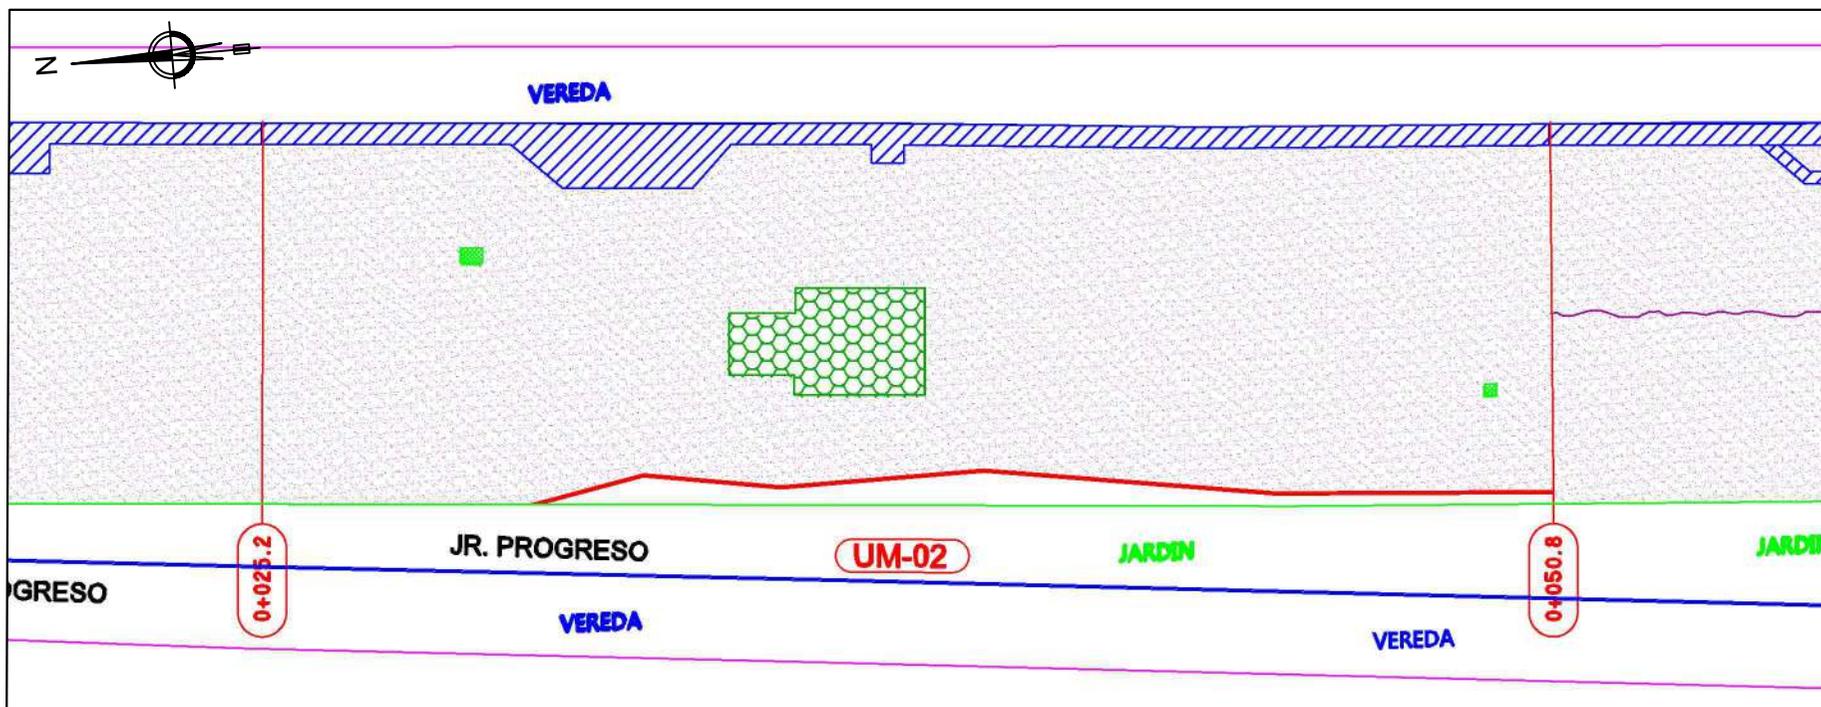
LEYENDA				
N°	FALLA	SEVERIDAD	CANTIDAD	SIMBOLOGIA
01	PIEL DE COCODRILO	MEDIA	7.00 m2	
07	GRIETA DE BORDE	ALTA	20.15 m	
11	PARCHEO	BAJA	14.02 m2	
12	PULIMENTO DE AGREGADOS	----	162.15 m2	
13	HUECOS	MEDIA	2

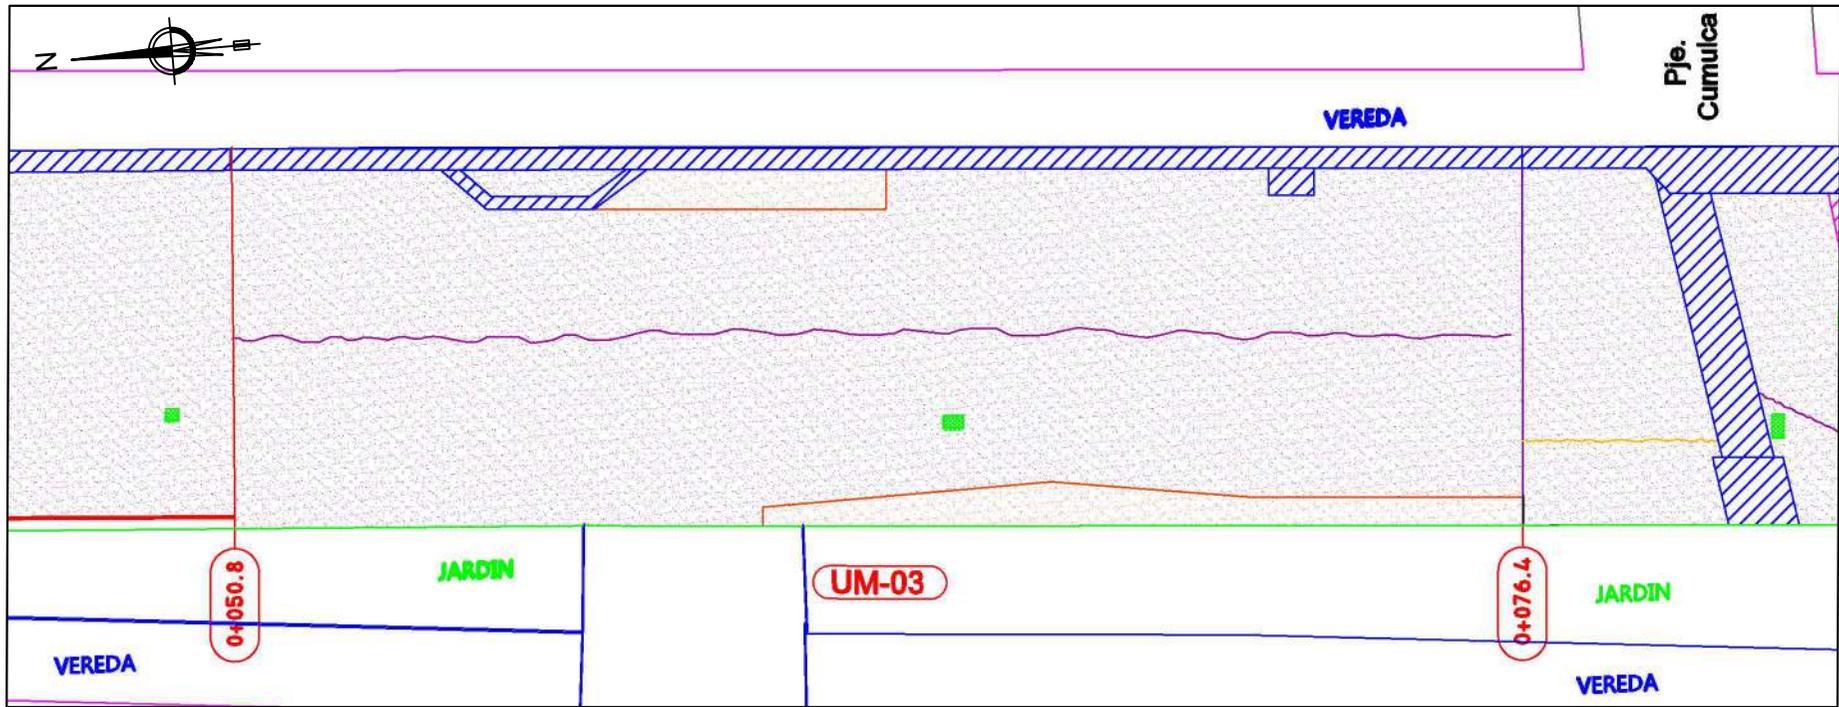
LEYENDA				
Nº	FALLA	SEVERIDAD	CANTIDAD	SIMBOLOGIA
10	GRIETA LONGITUDINAL	MEDIA	25.40 m	
11	PARCHEO	BAJA	12.30 m2	
12	PULIMENTO DE AGREGADOS	----	164.94 m2	
13	HUECOS	MEDIA	1	
19	DESPRENDIMIENTO DE AGREGADOS	MEDIA	13.53 m2

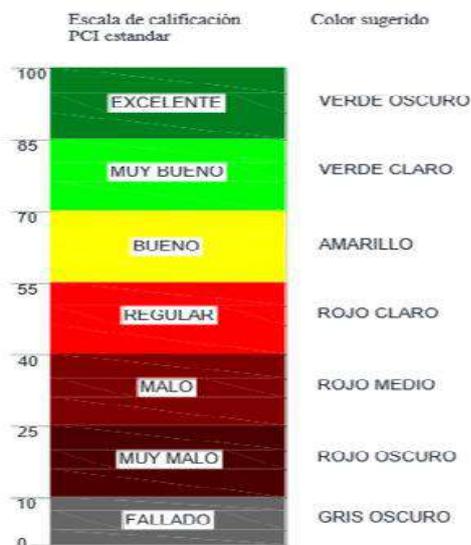
GRÁFICO ÍNDICE DE CONDICIÓN DEL PAVIMENTO-UNIDAD DE MUESTRO 03

Las fallas encontradas en esta unidad de muestreo son: grietas longitudinal y transversal, parcheo, pulimento de agregados, huecos y desprendimiento de agregados.

El índice de condición de pavimento (PCI) es de 55.26% que corresponde a una condición de pavimento BUENO.

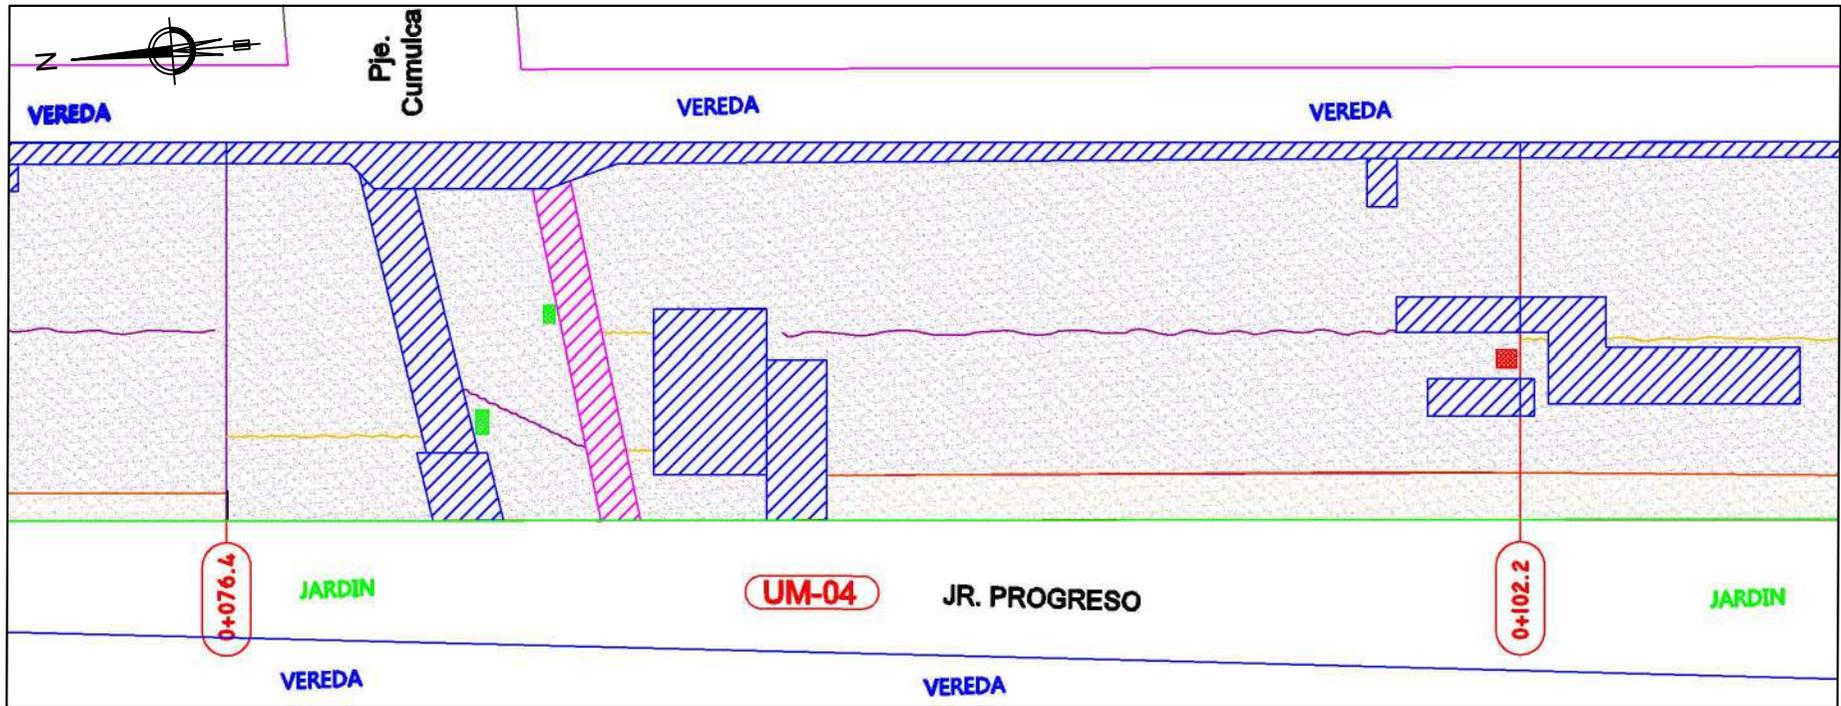
LEYENDA				
N°	FALLA	SEVERIDAD	CANTIDAD	SIMBOLOGIA
10	GRIETA LONGITUDINAL	BAJA	5.33 m	
		MEDIA	14.90 m	
11	PARCHEO	BAJA	34.39 m2	
		MEDIA	5.18 m2	
12	PULIMENTO DE AGREGADOS	----	139.91 m2	
13	HUECOS	MEDIA	2	
		ALTA	1	
19	DESPRENDIMIENTO DE AGREGADOS	MEDIA	12.18 m2

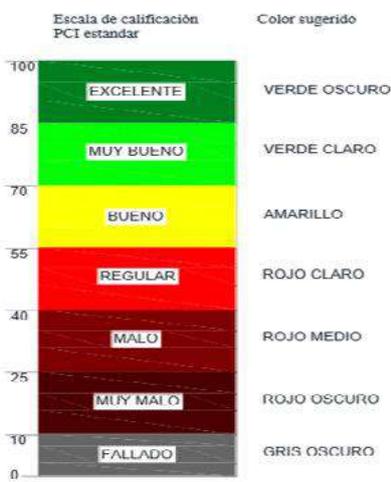
GRÁFICO ÍNDICE DE CONDICIÓN DEL PAVIMENTO-UNIDAD DE MUESTRO 04

<p>Las fallas encontradas en esta unidad de muestreo son: grietas longitudinal y transversal, parcheo, pulimento de agregados, huecos y desprendimiento de agregados.</p> <p>El índice de condición de pavimento (PCI) es de 27.22% que corresponde a una condición de pavimento MALO.</p>
--	--

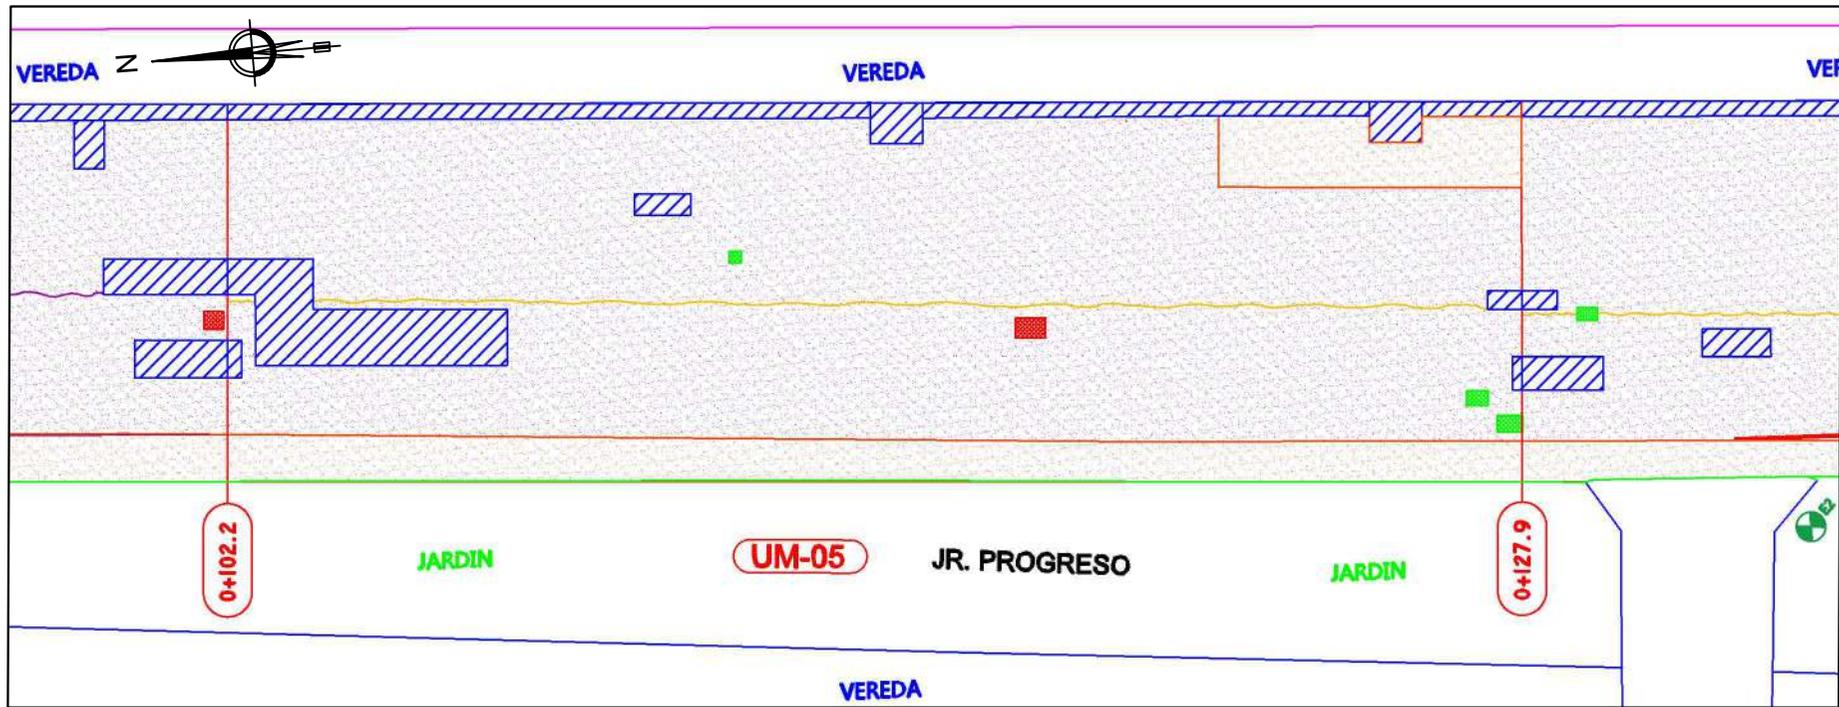
LEYENDA				
N°	FALLA	SEVERIDAD	CANTIDAD	SIMBOLOGIA
10	GRIETA LONGITUDINAL	BAJA	23.87 m	
11	PARCHEO	BAJA	16.84 m2	
12	PULIMENTO DE AGREGADOS	----	144.46 m2	
13	HUECOS	MEDIA	2	
		ALTA	1	
19	DESPRENDIMIENTO DE AGREGADOS	MEDIA	30.50 m2

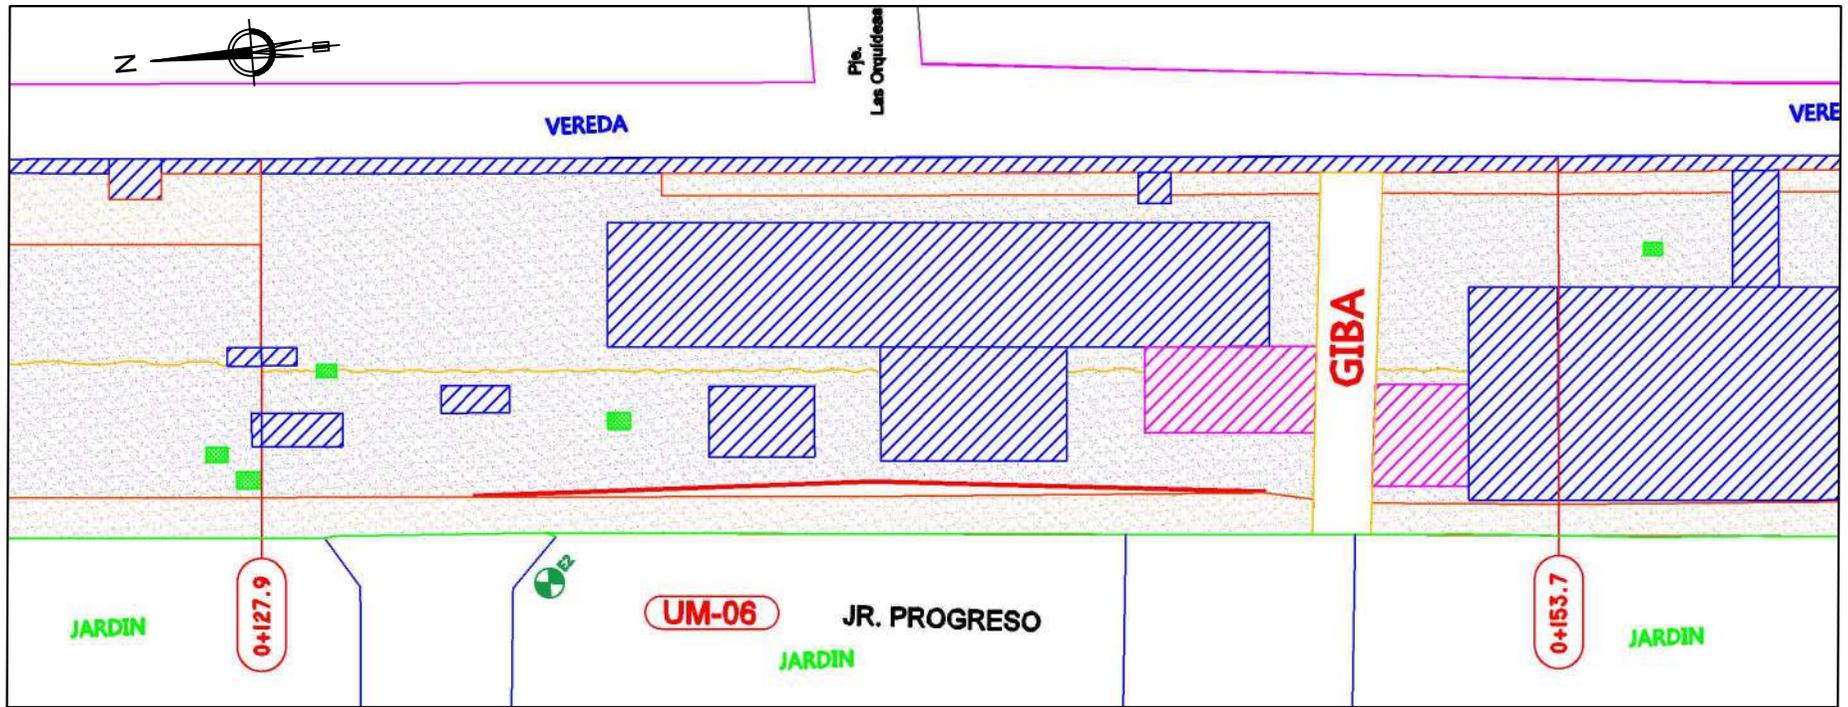
LEYENDA				
Nº	FALLA	SEVERIDAD	CANTIDAD	SIMBOLOGIA
07	GRIETA DE BORDE	ALTA	15.73 m	
10	GRIETA LONGITUDINAL	BAJA	15.28 m	
11	PARCHEO	BAJA	61.18 m2	
		MEDIA	9.47 m2	
12	PULIMENTO DE AGREGADOS	----	84.84 m2	
13	HUECOS	MEDIA	2	
19	DESPRENDIMIENTO DE AGREGADOS	MEDIA	27.76 m2

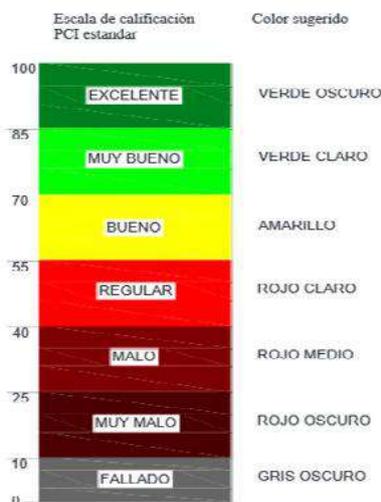
GRÁFICO ÍNDICE DE CONDICIÓN DEL PAVIMENTO-UNIDAD DE MUESTRO 06

Las fallas encontradas en esta unidad de muestreo son: grieta de borde, grietas longitudinal y transversal, parcheo, pulimento de agregados, huecos y desprendimiento de agregados.

El índice de condición de pavimento (PCI) es de 32.53% que corresponde a una condición de pavimento MALO.

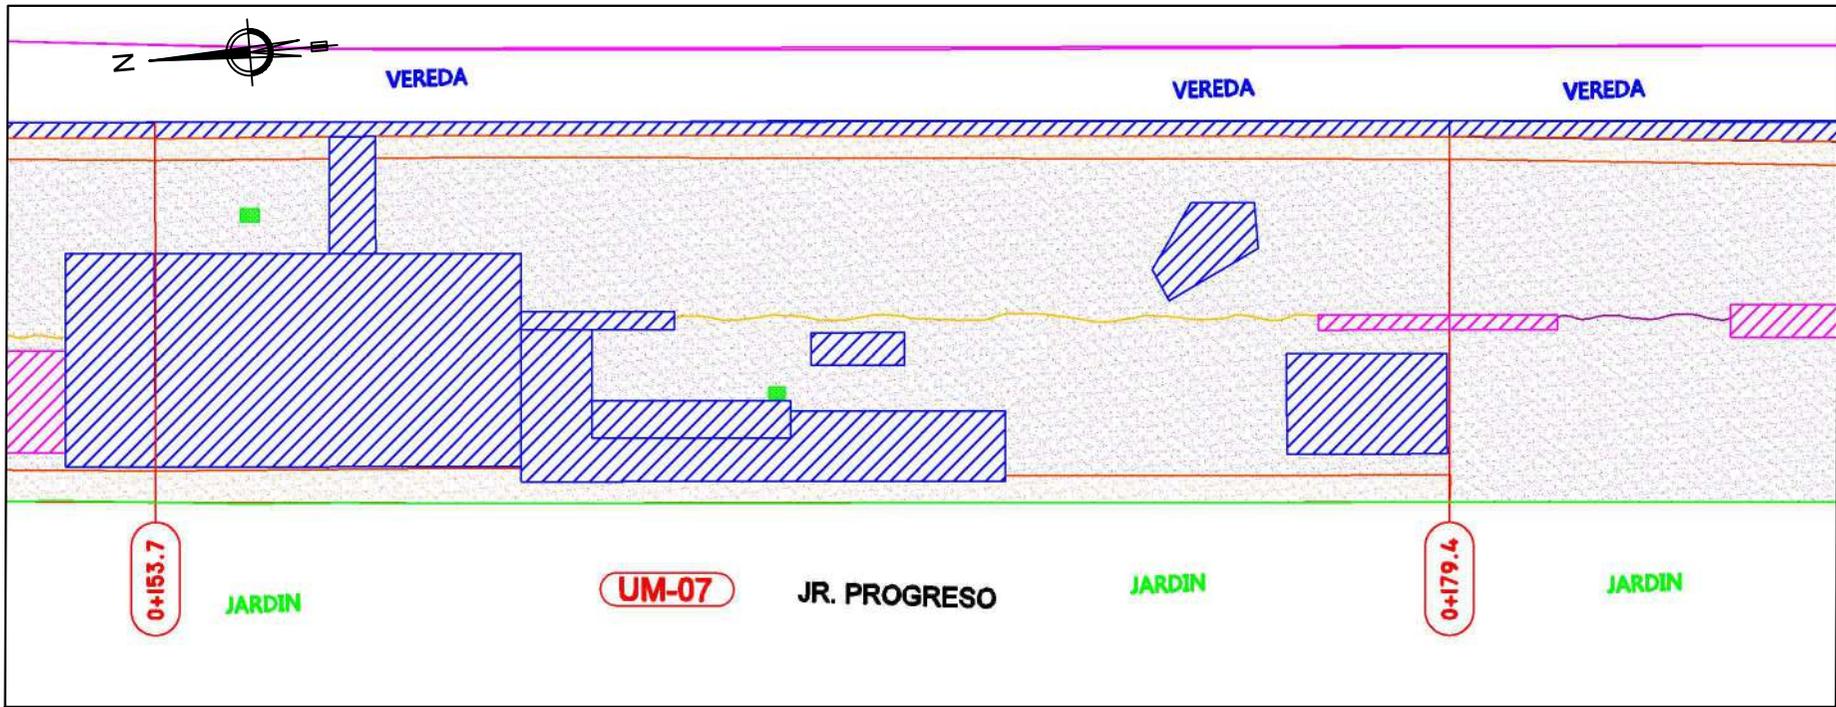
LEYENDA				
N°	FALLA	SEVERIDAD	CANTIDAD	SIMBOLOGIA
10	GRIETA LONGITUDINAL	BAJA	12.80 m	
11	PARCHEO	BAJA	67.94 m2	
		MEDIA	0.78 m2	
12	PULIMENTO DE AGREGADOS	----	98.97 m2	
13	HUECOS	MEDIA	z	
19	DESPRENDIMIENTO DE AGREGADOS	MEDIA	24.39 m2

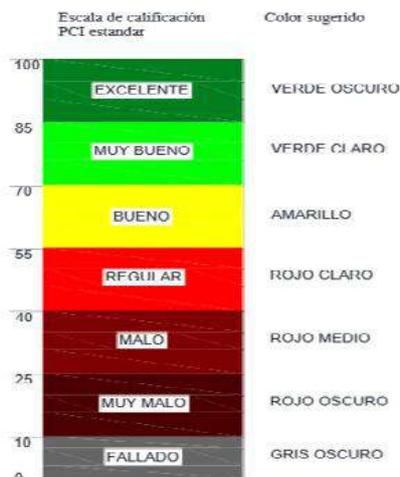
GRÁFICO ÍNDICE DE CONDICIÓN DEL PAVIMENTO-UNIDAD DE MUESTRO 07

Las fallas encontradas en esta unidad de muestreo son: grietas longitudinal y transversal, parcheo, pulimento de agregados, huecos y desprendimiento de agregados.

El índice de condición de pavimento (PCI) es de 44.07% que corresponde a una condición de pavimento REGULAR.
