**“EVALUACIÓN DEL ESTADO DEL PAVIMENTO
MEDIANTE EL MÉTODO PCI DEL JR. PROGRESO, EN LA
CIUDAD DE CAJAMARCA”**

**TESIS PARA OBTENER EL TÍTULO PROFESIONAL DE
INGENIERO CIVIL**

CAJAMARCA- PERÚ

2021

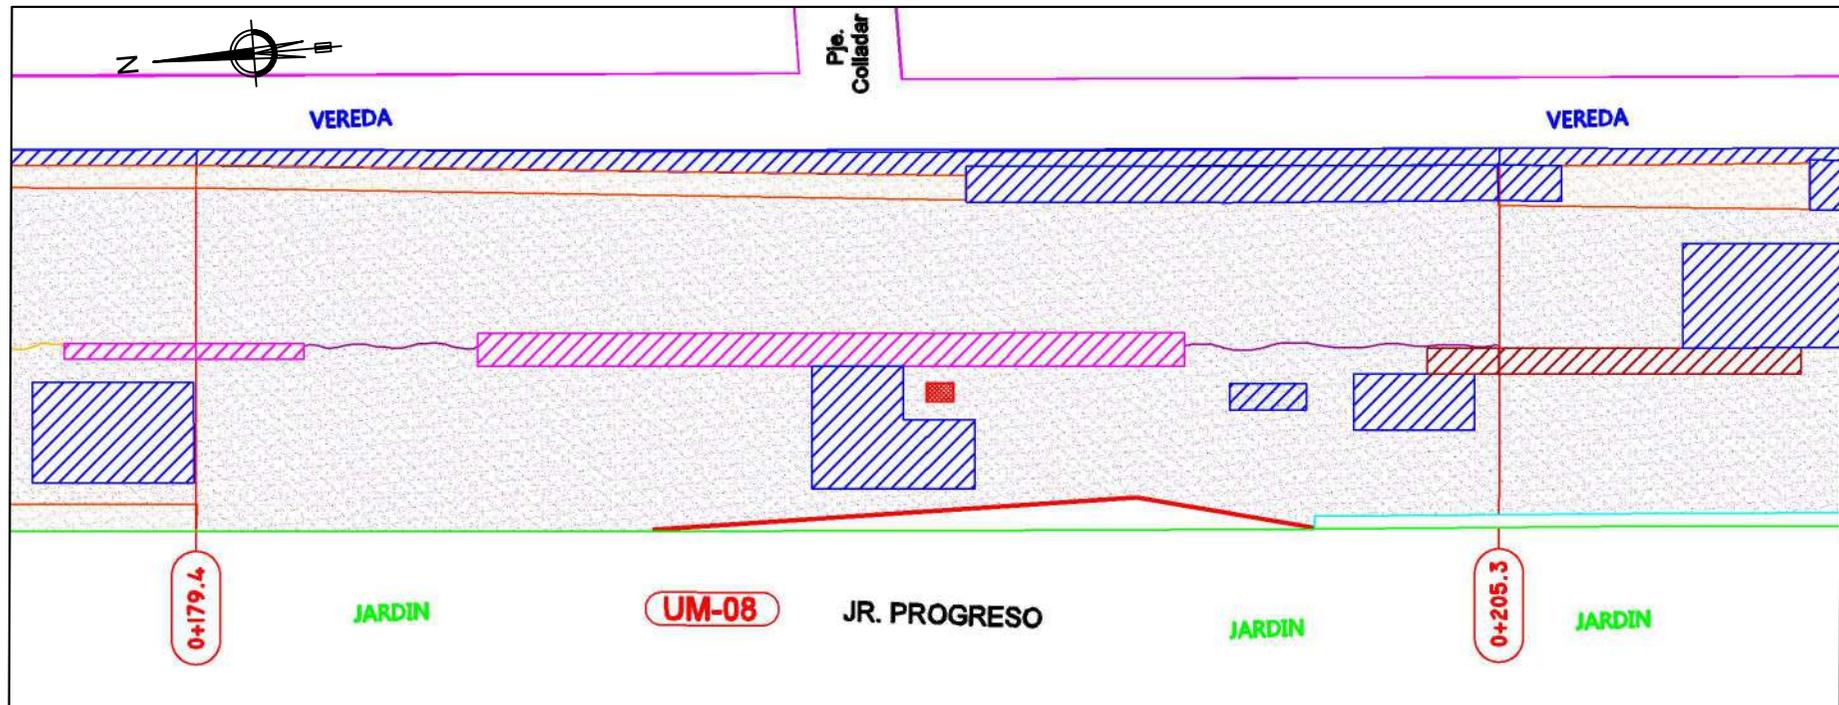
LEYENDA				
N°	FALLA	SEVERIDAD	CANTIDAD	SIMBOLOGÍA
07	GRIETA DE BORDE	ALTA	13.00 m	—
10	GRIETA LONGITUDINAL	MEDIA	9.70 m	▬
11	PARCHEO	BAJA	24.89 m ²	▨
		MEDIA	9.78 m ²	▨
		ALTA	0.72 m ²	▨
12	PULIMENTO DE AGREGADOS	----	147.70 m ²	■
13	HUECOS	ALTA	1	●
19	DESPRENDIMIENTO DE AGREGADOS	MEDIA	6.62 m ²	■

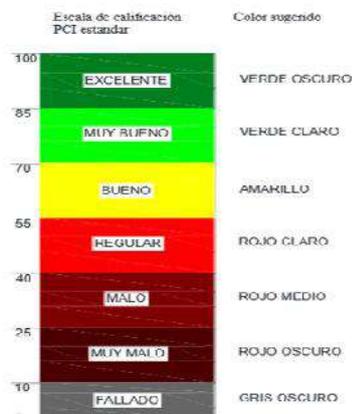
GRÁFICO ÍNDICE DE CONDICIÓN DEL PAVIMENTO-UNIDAD DE MUESTRO 08

Las fallas encontradas en esta unidad de muestreo son: grieta de borde, grietas longitudinal y transversal, parcheo, pulimento de agregados, huecos y desprendimiento de agregados. El índice de condición de pavimento (PCI) es de 33.07% que corresponde a una condición de pavimento MALO.

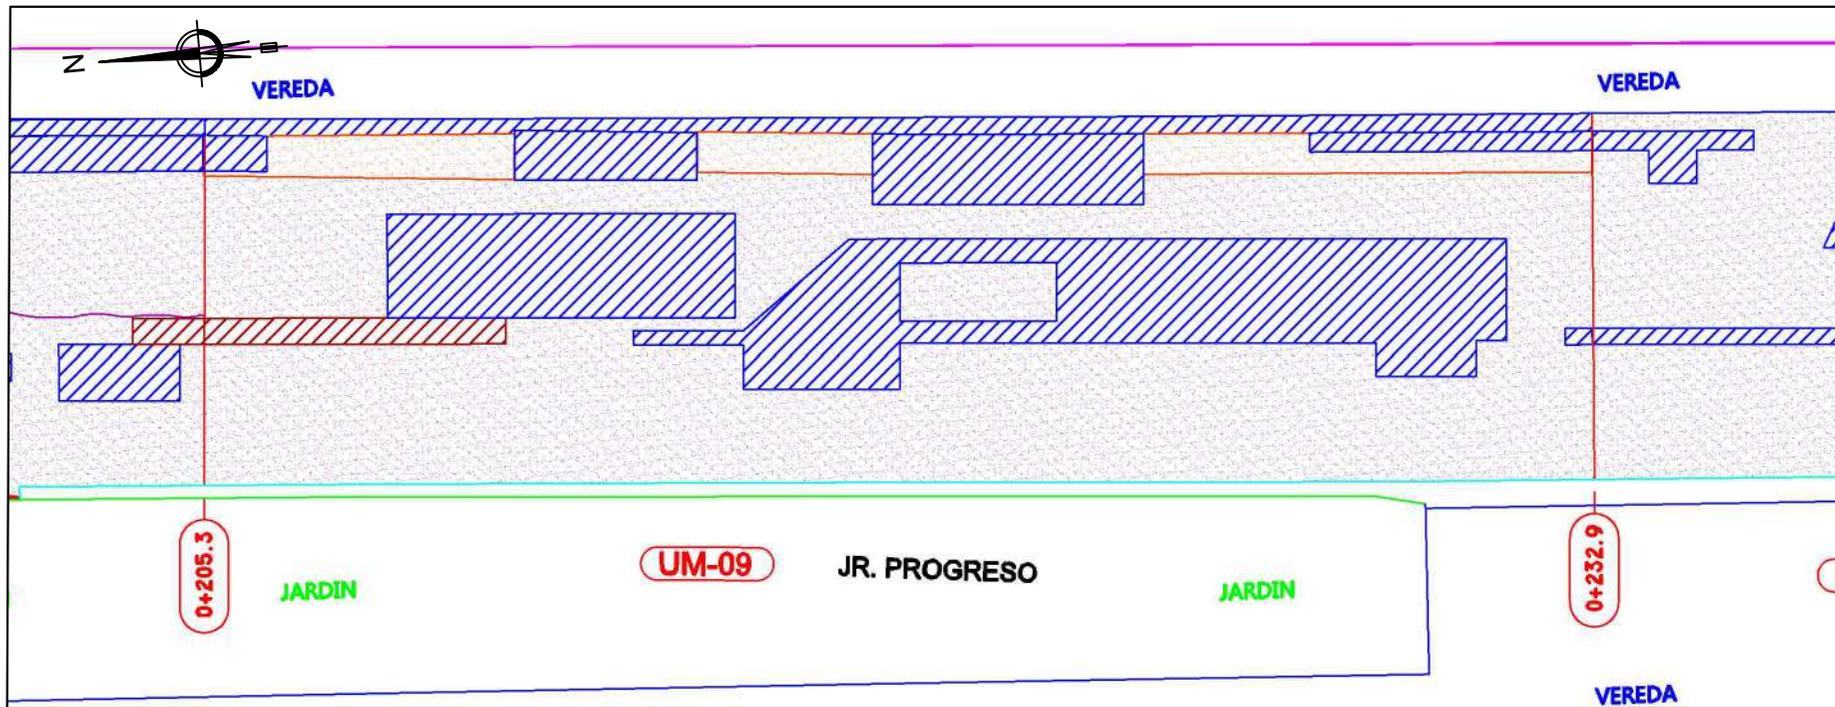
LEYENDA				
N°	FALLA	SEVERIDAD	CANTIDAD	SIMBOLOGIA
11	PARCHEO	BAJA	58.56 m2	
		ALTA	3.06 m2	
12	PULIMENTO DE AGREGADOS	----	118.17 m2	
19	DESPRENDIMIENTO DE AGREGADOS	MEDIA	11.85 m2

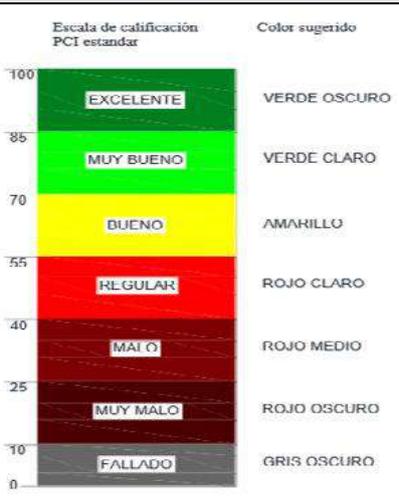
GRÁFICO ÍNDICE DE CONDICIÓN DEL PAVIMENTO-UNIDAD DE MUESTRO 09

Las fallas encontradas en esta unidad de muestreo son: parcheo, pulimento de agregados, huecos y desprendimiento de agregados. El índice de condición de pavimento (PCI) es de 55.25% que corresponde a una condición de pavimento BUENO.

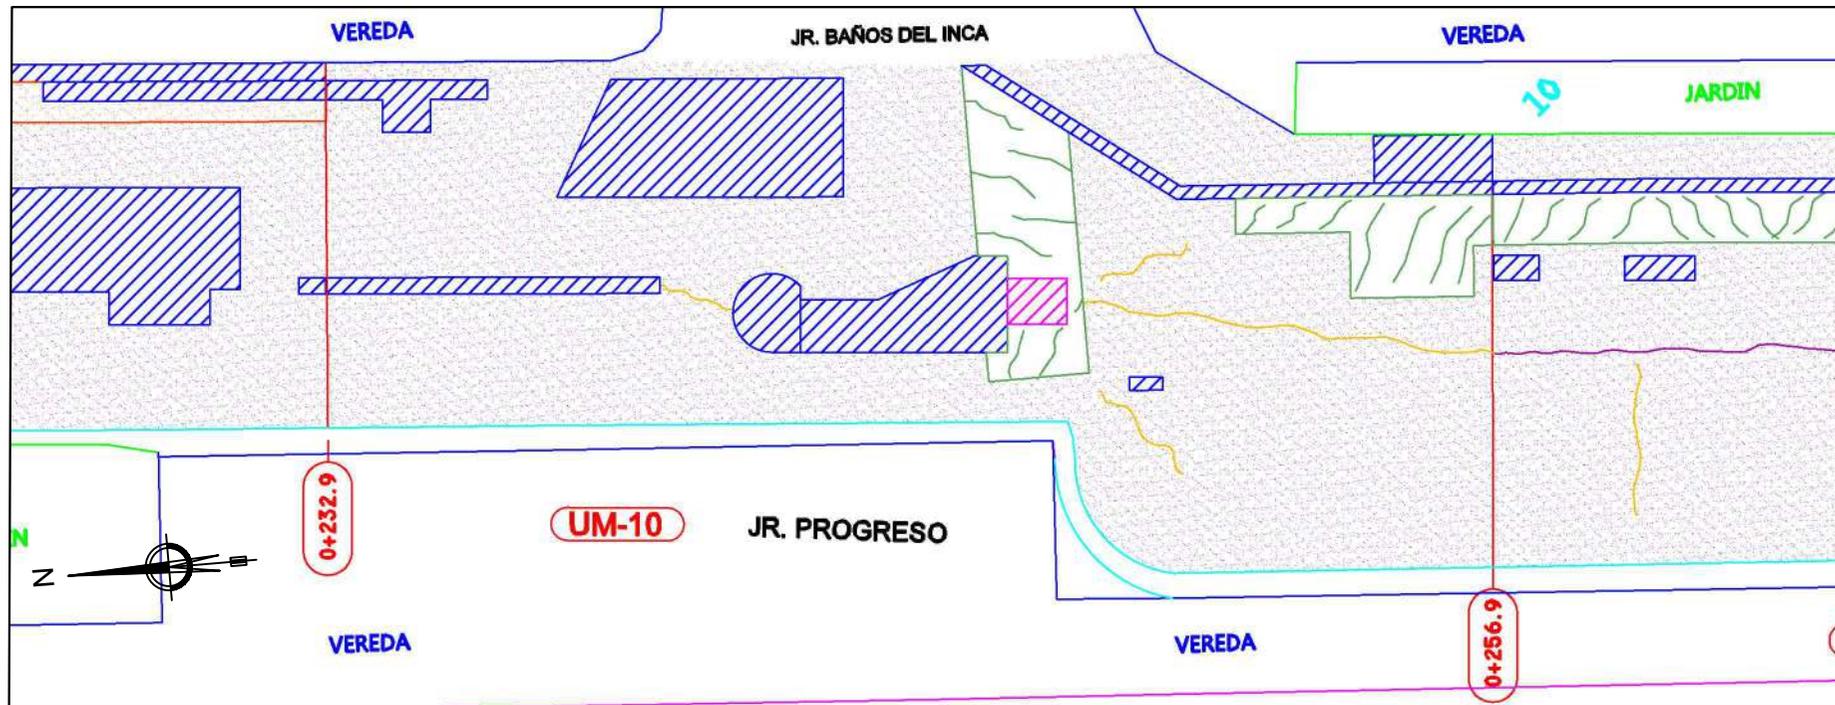
LEYENDA				
Nº	FALLA	SEVERIDAD	CANTIDAD	SIMBOLOGIA
03	AGRIETAMIENTO EN BLOQUE	MEDIA	15.89 m2	
10	GRIETA LONGITUDINAL	BAJA	14.95 m	
11	PARCHEO	BAJA	28.63 m2	
		MEDIA	1.06 m2	
12	PULIMENTO DE AGREGADOS	----	142.10 m2

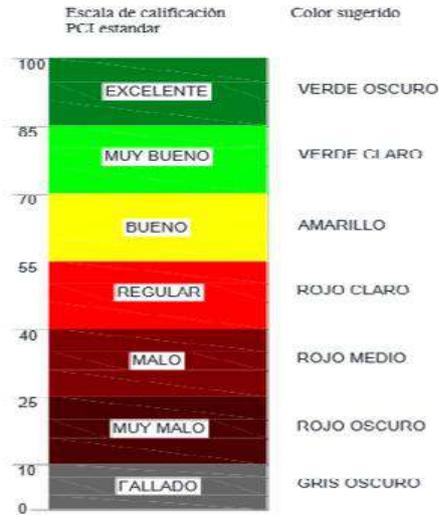
GRÁFICO ÍNDICE DE CONDICIÓN DEL PAVIMENTO-UNIDAD DE MUESTRO 10

Las fallas encontradas en esta unidad de muestreo son: agrietamiento en bloque, grietas longitudinal y transversal, parcheo, pulimento de agregados, huecos y desprendimiento de agregados.

El índice de condición de pavimento (PCI) es de 63.22% que corresponde a una condición de pavimento BUENO.

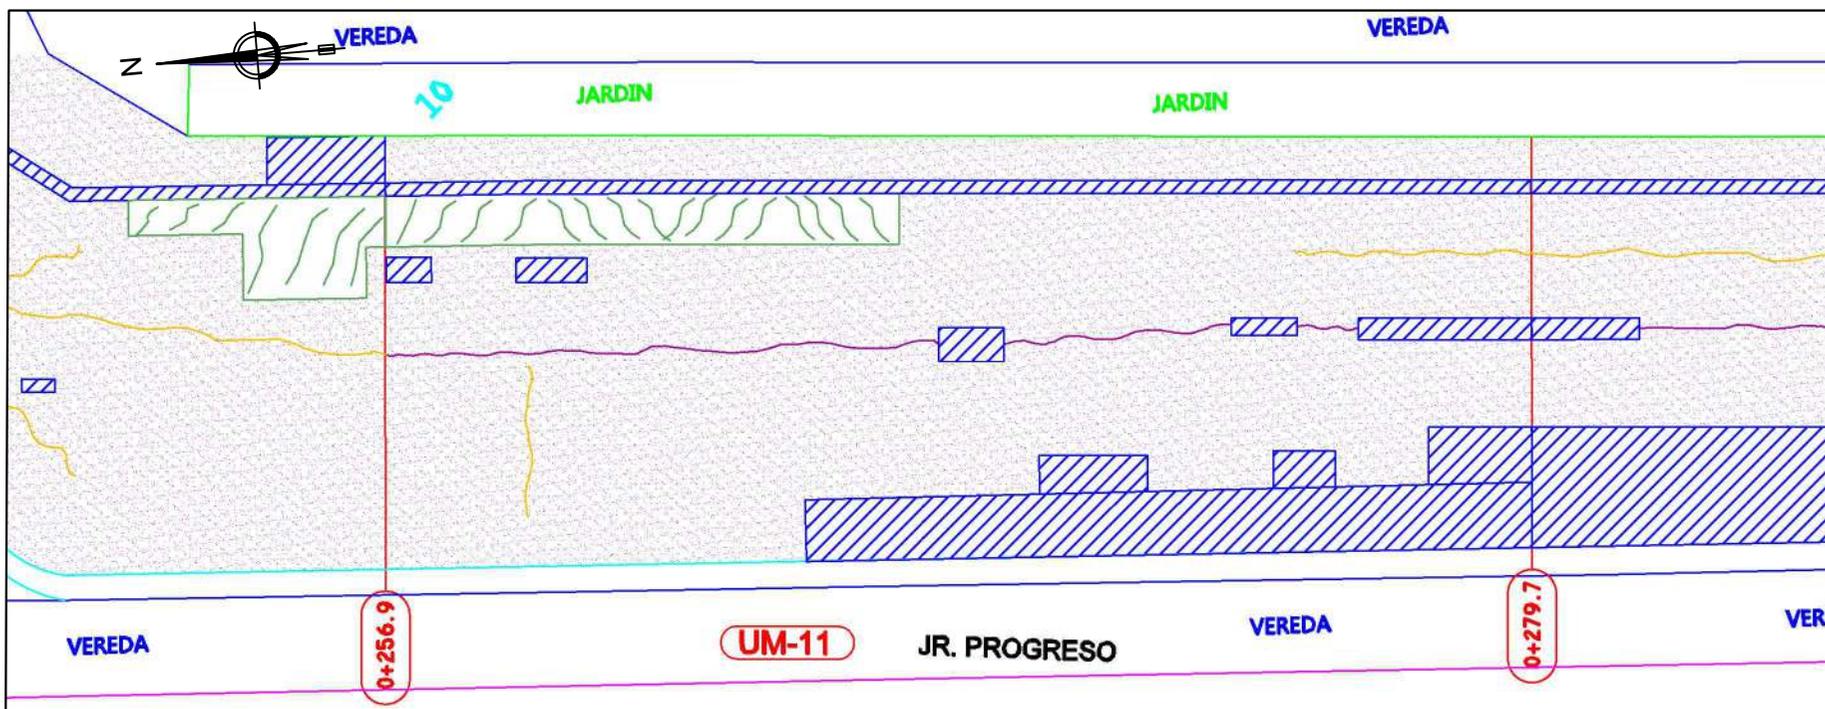
LEYENDA				
N°	FALLA	SEVERIDAD	CANTIDAD	SIMBOLOGIA
03	AGRIETAMIENTO EN BLOQUE	MEDIA	10.23 m ²	
10	GRIETA LONGITUDINAL	BAJA	7.68 m	
		MEDIA	16.75 m	
11	PARCHEO	BAJA	33.50 m ²	
12	PULIMENTO DE AGREGADOS	----	127.53 m ²

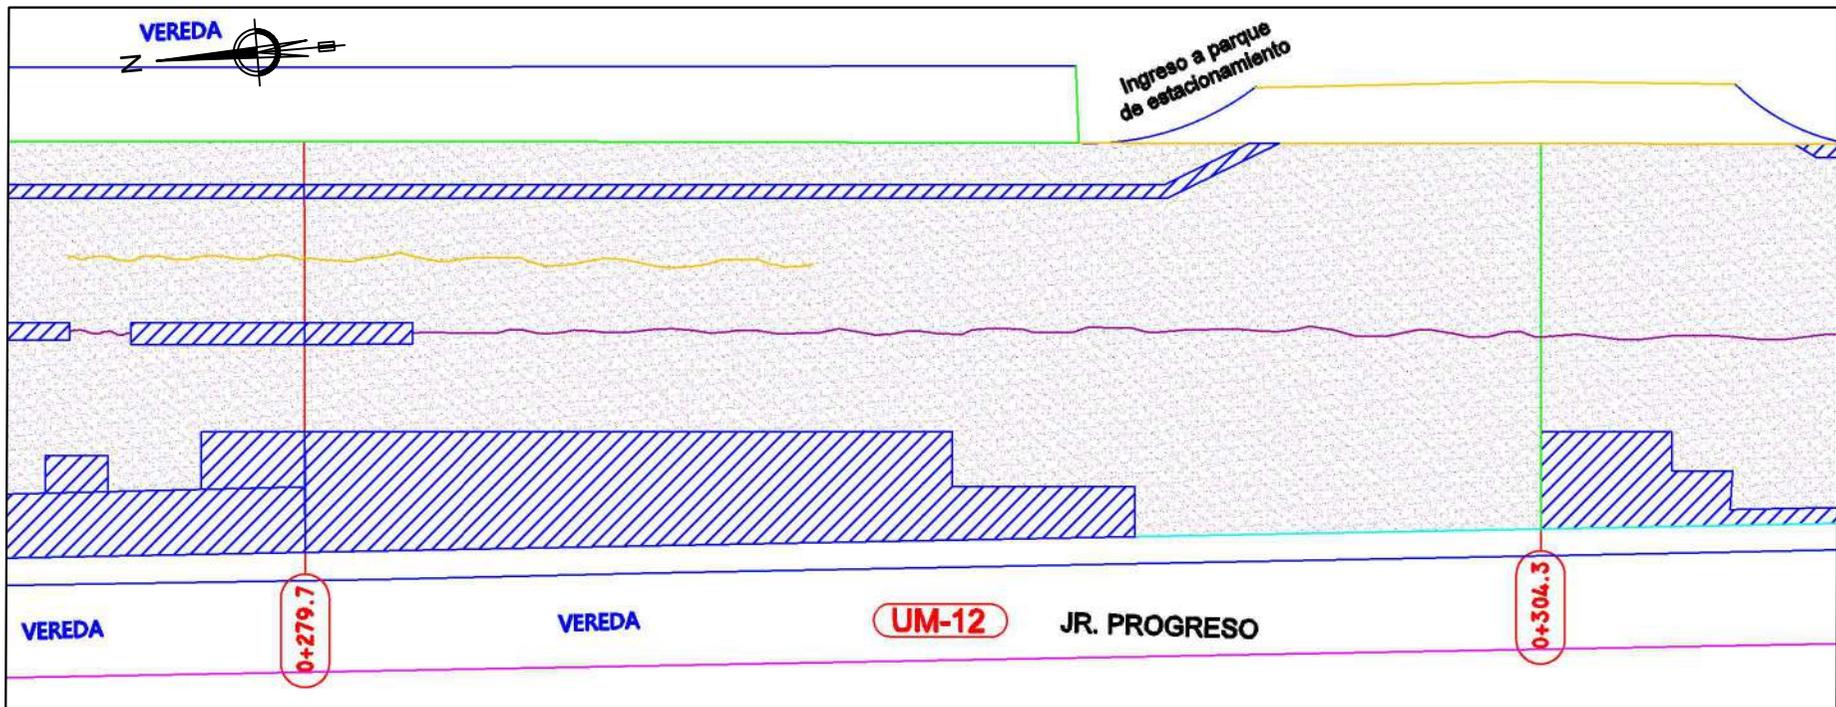
LEYENDA				
N°	FALLA	SEVERIDAD	CANTIDAD	SIMBOLOGIA
10	GRIETA LONGITUDINAL	BAJA	10.12 m	
		MEDIA	22.46 m	
11	PARCHEO	BAJA	38.66 m ²	
12	PULIMENTO DE AGREGADOS	----	154.21 m ²

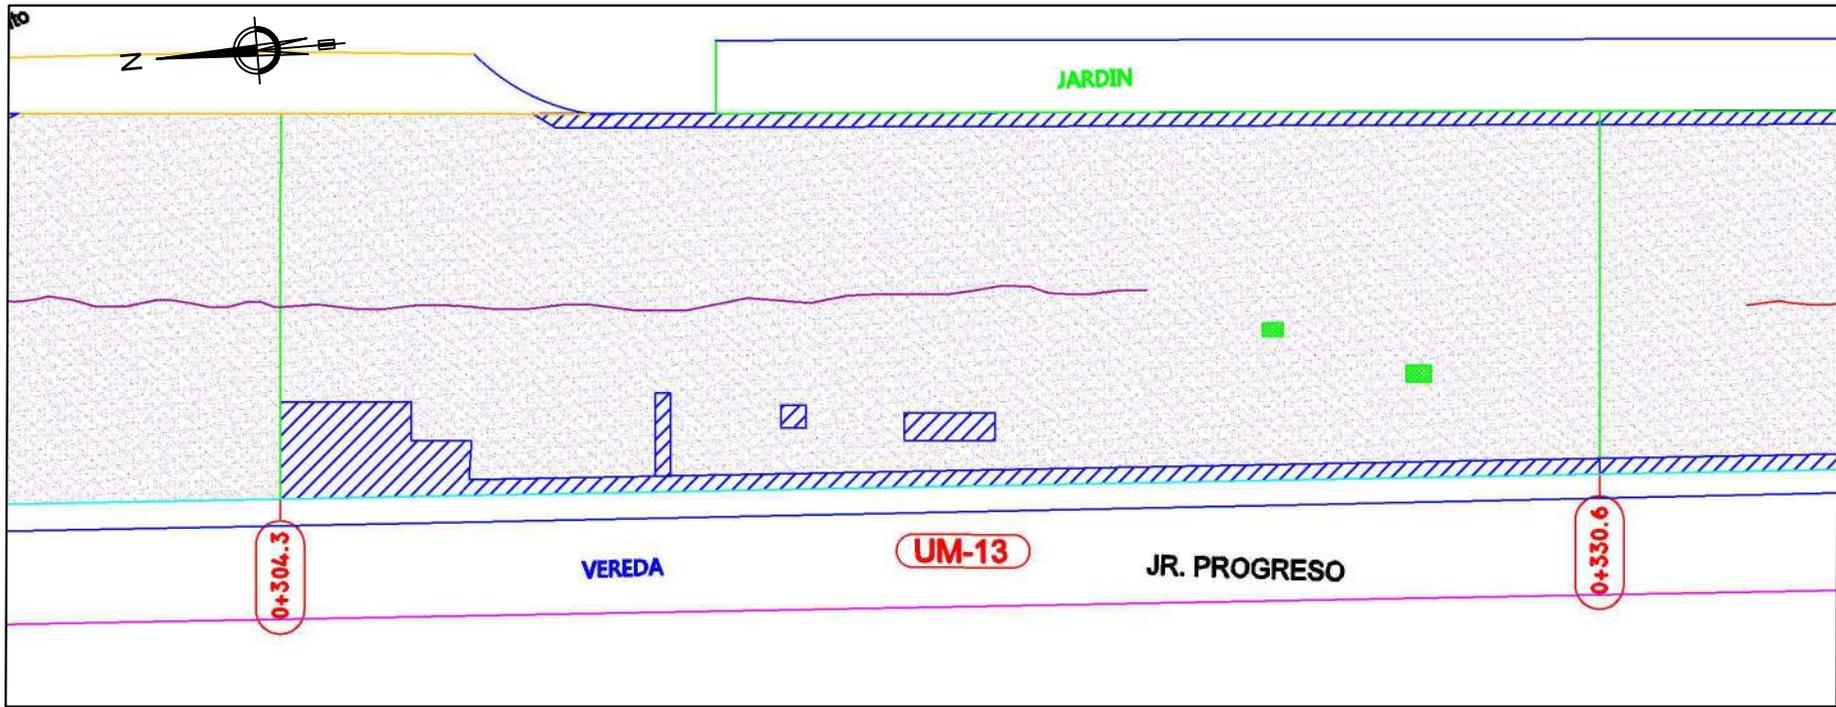
LEYENDA				
N°	FALLA	SEVERIDAD	CANTIDAD	SIMBOLOGIA
10	GRIETA LONGITUDINAL	MEDIA	17.24 m	
11	PARCHEO	BAJA	20.58 m2	
12	PULIMENTO DE AGREGADOS	----	172.42 m2	
13	HUECOS	MEDIA	2

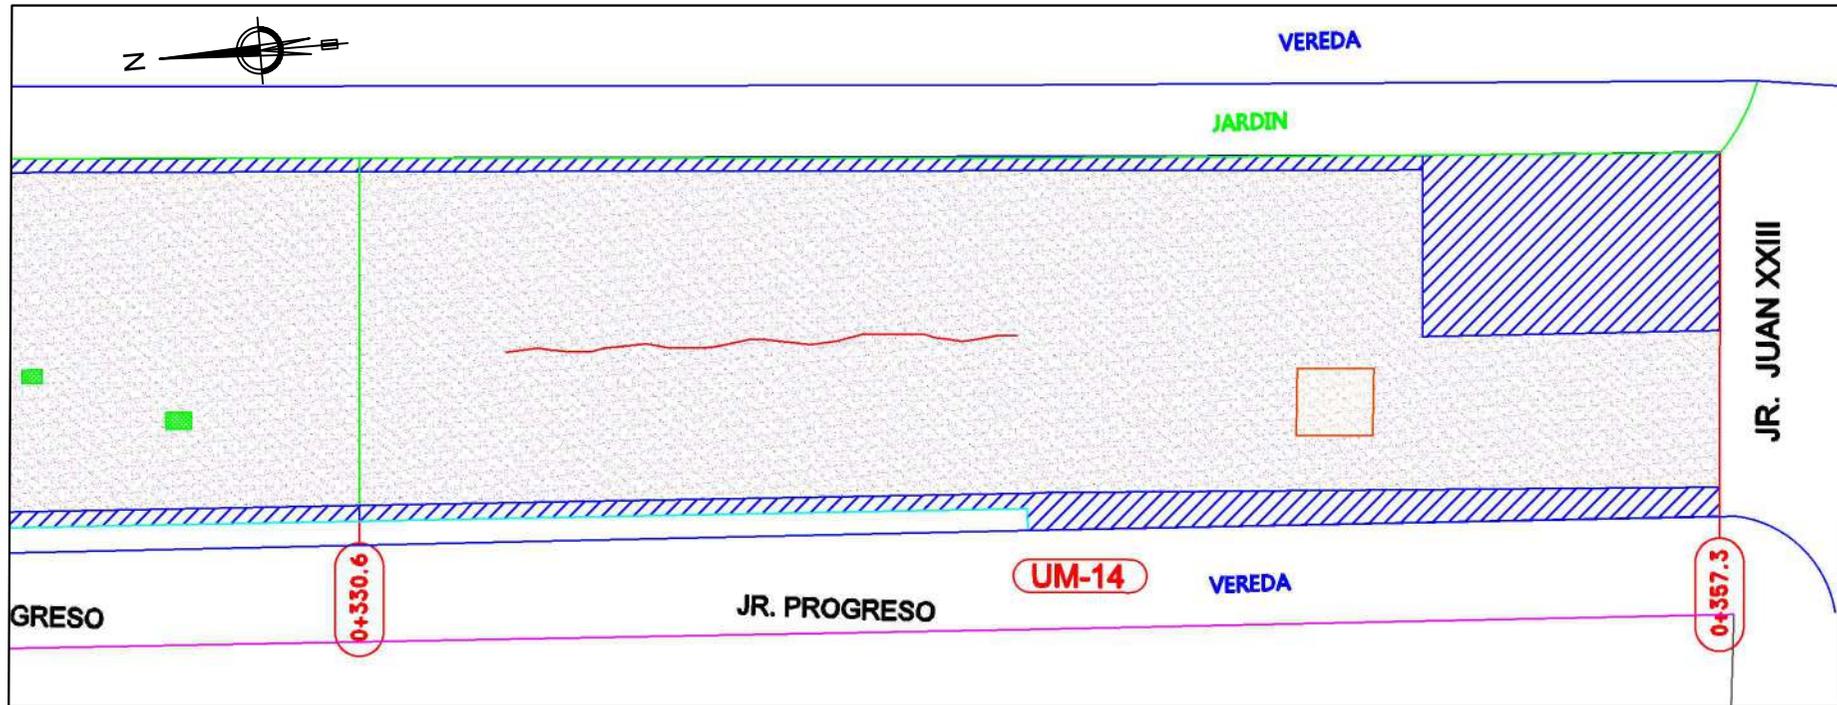
LEYENDA				
Nº	FALLA	SEVERIDAD	CANTIDAD	SIMBOLOGIA
10	GRIETA LONGITUDINAL	ALTA	10.15 m	
11	PARCHEO	BAJA	39.52 m2	
12	PULIMENTO DE AGREGADOS	----	151.65 m2	
19	DESPRENDIMIENTO DE AGREGADOS	MEDIA	2.00 m2

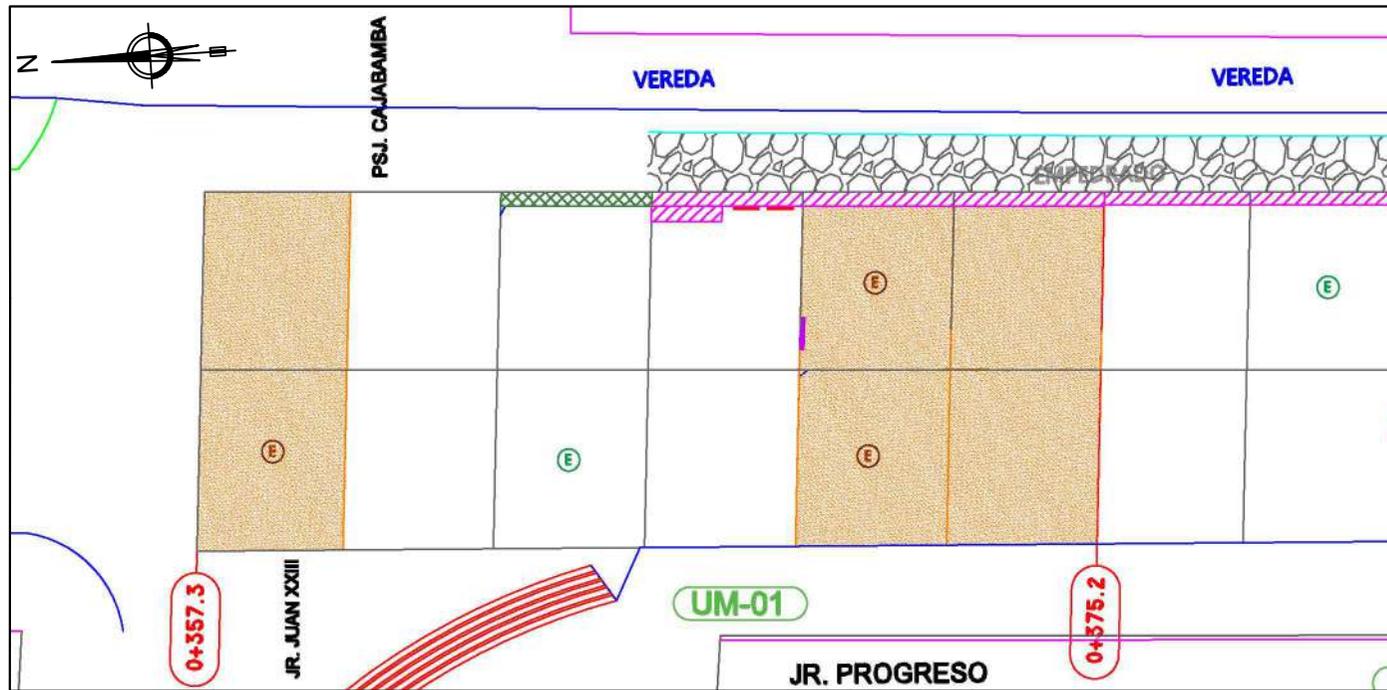
LEYENDA			
N°	FALLA	SEVERIDAD	SIMBOLOGIA
02	GRIETA DE ESQUINA	BAJA	
05	ESCALA	BAJA	
		MEDIA	
09	PARCHEO (GRANDE)	BAJA	
		MEDIA	
11	PULIMENTO DE AGREGADOS	-----	
19	DESCASCAMIENTO DE JUNTA	MEDIA	
		ALTA

NOTA: TODA LA UNIDAD DE MUESTRA EVALUADA PRESENTA LA FALLA 06 DE DAÑO DE SELLO DE LA JUNTA DE SEVERIDAD MEDIA.

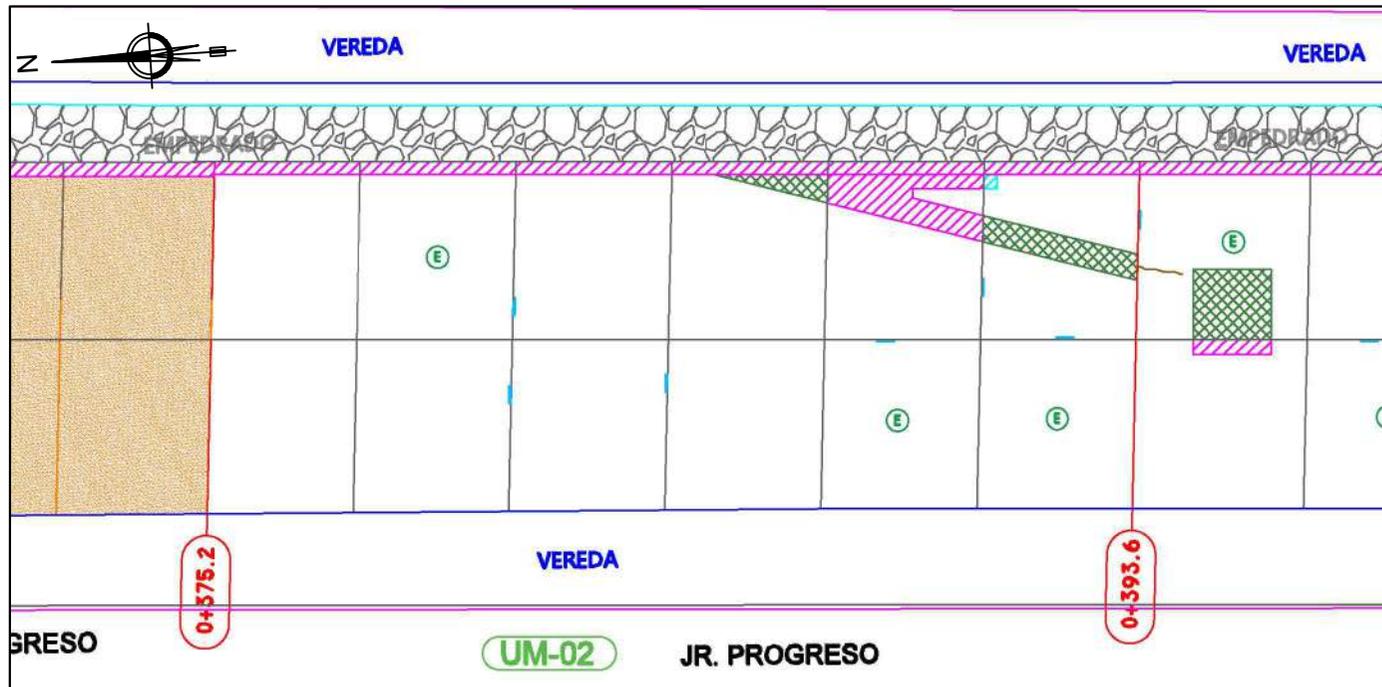
LEYENDA			
N°	FALLA	SEVERIDAD	SIMBOLOGIA
05	ESCALA	BAJA	⊙
09	PARCHEO (GRANDE)	BAJA	■
		MEDIA	■
10	PARCHEO (CHICO)	BAJA	■
19	DESCASCARAMIENTO JUNTA	BAJA	—

NOTA: TODA LA UNIDAD DE MUESTRA EVALUADA PRESENTA LA FALLA 06 DE DAÑO DE SELLO DE LA JUNTA DE SEVERIDAD MEDIA.

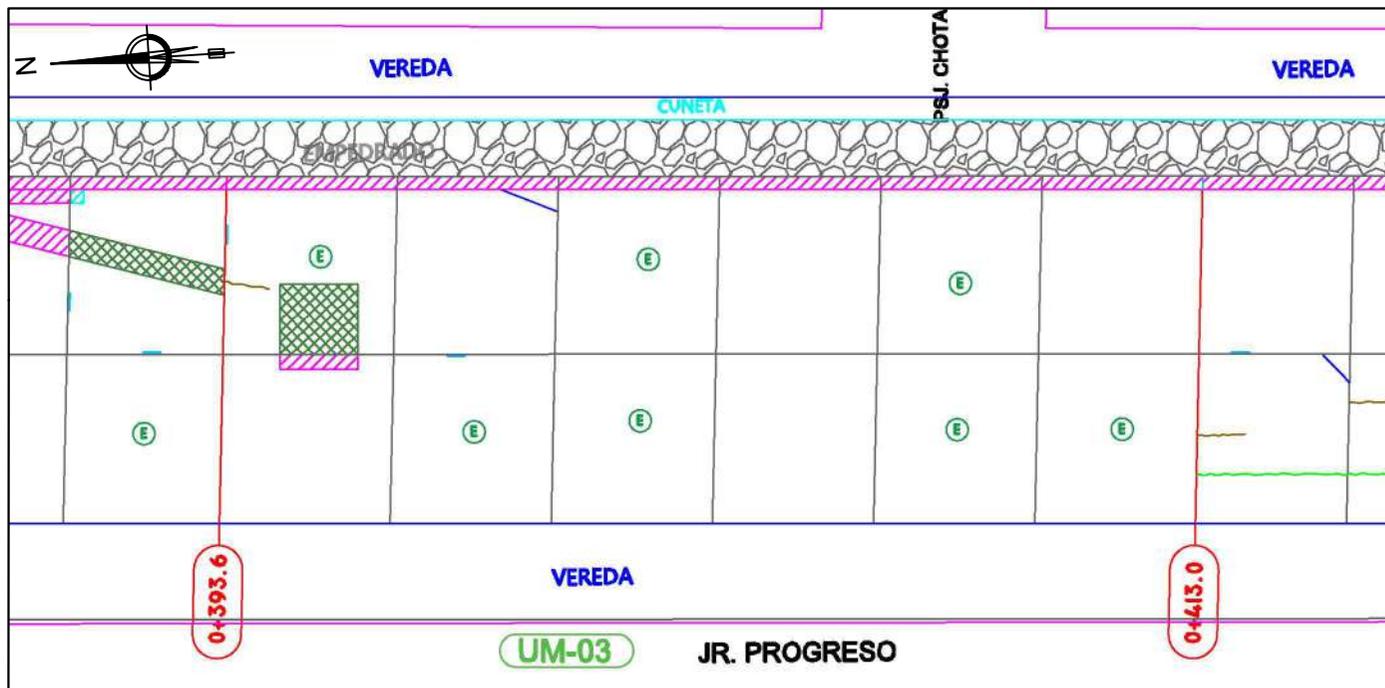
S2-UM03

LEYENDA			
N°	FALLA	SEVERIDAD	SIMBOLOGIA
02	GRIETA DE ESQUINA	BAJA	
05	ESCALA	BAJA	
09	PARCHEO (GRANDE)	BAJA	
		MEDIA	
17	RETRACCION	-----	
19	DESCASCARAMIENTO JUNTA	BAJA

NOTA: TODA LA UNIDAD DE MUESTRA EVALUADA PRESENTA LA FALLA 06 DE DAÑO DE SELLO DE LA JUNTA DE SEVERIDAD MEDIA.

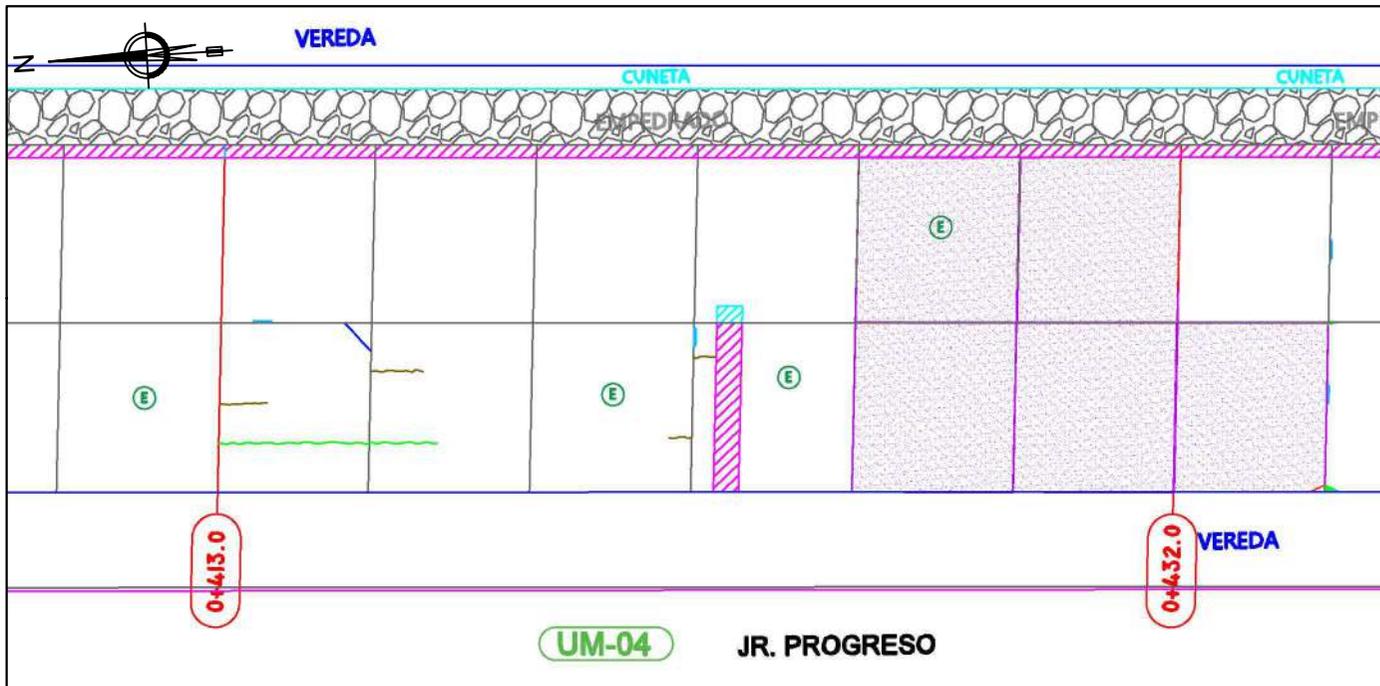
LEYENDA			
N°	FALLA	SEVERIDAD	SIMBOLOGIA
02	GRIETA DE ESQUINA	BAJA	
05	ESCALA	BAJA	
08	GRIETA LINEAL	BAJA	
09	PARCHEO (GRANDE)	BAJA	
10	PARCHEO (CHICO)	BAJA	
12	POPOUTS	-----	
17	RETRACCION	-----	
19	DESCASCAMIENTO JUNTA	BAJA

NOTA: TODA LA UNIDAD DE MUESTRA EVALUADA PRESENTA LA FALLA 06 DE DAÑO DE SELLO DE LA JUNTA DE SEVERIDAD MEDIA.

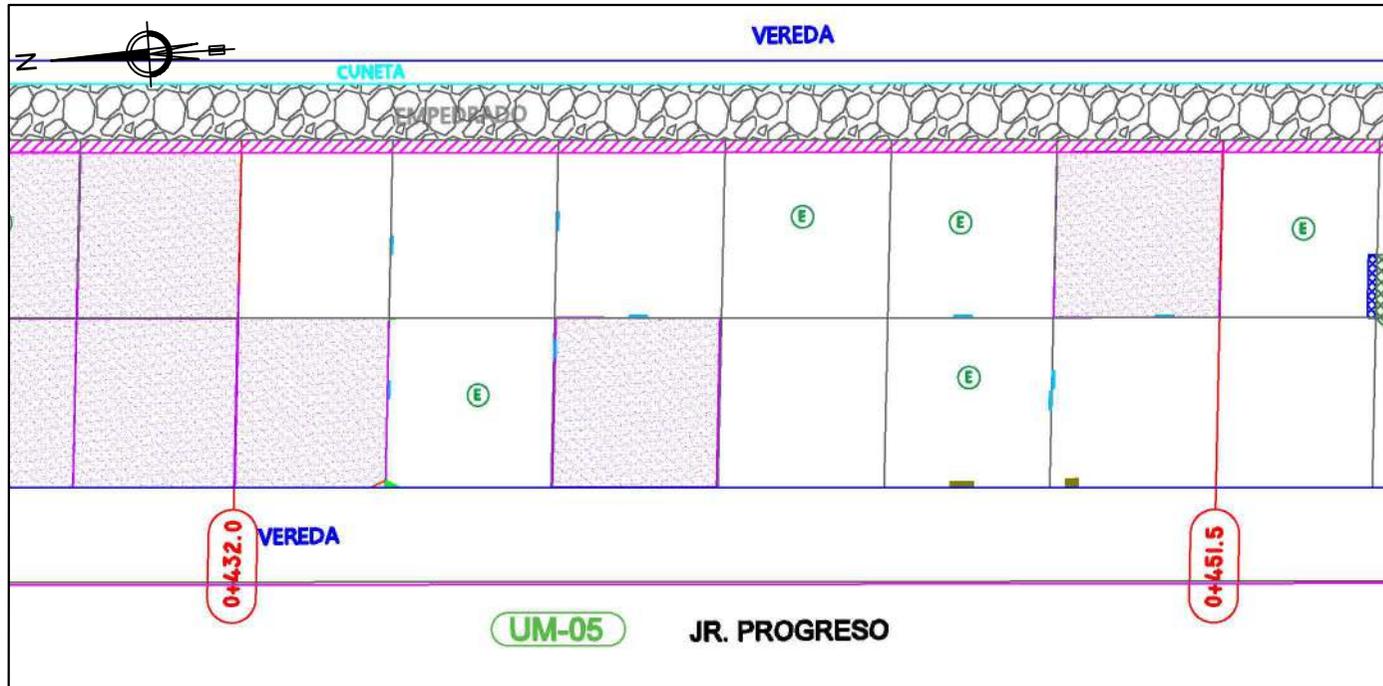
LEYENDA			
N°	FALLA	SEVERIDAD	SIMBOLOGIA
02	GRIETA DE ESQUINA	MEDIA	
05	ESCALA	BAJA	
09	PARCHEO (GRANDE)	BAJA	
12	POPOUTS	-----	
16	DESCONCHAMIENTO	MEDIA	
18	DESCASCAR DE ESQUINA	BAJA	
19	DESCASCARAMIENTO JUNTA	BAJA

NOTA: TODA LA UNIDAD DE MUESTRA EVALUADA PRESENTA LA FALLA 06 DE DAÑO DE SELLO DE LA JUNTA DE SEVERIDAD MEDIA.

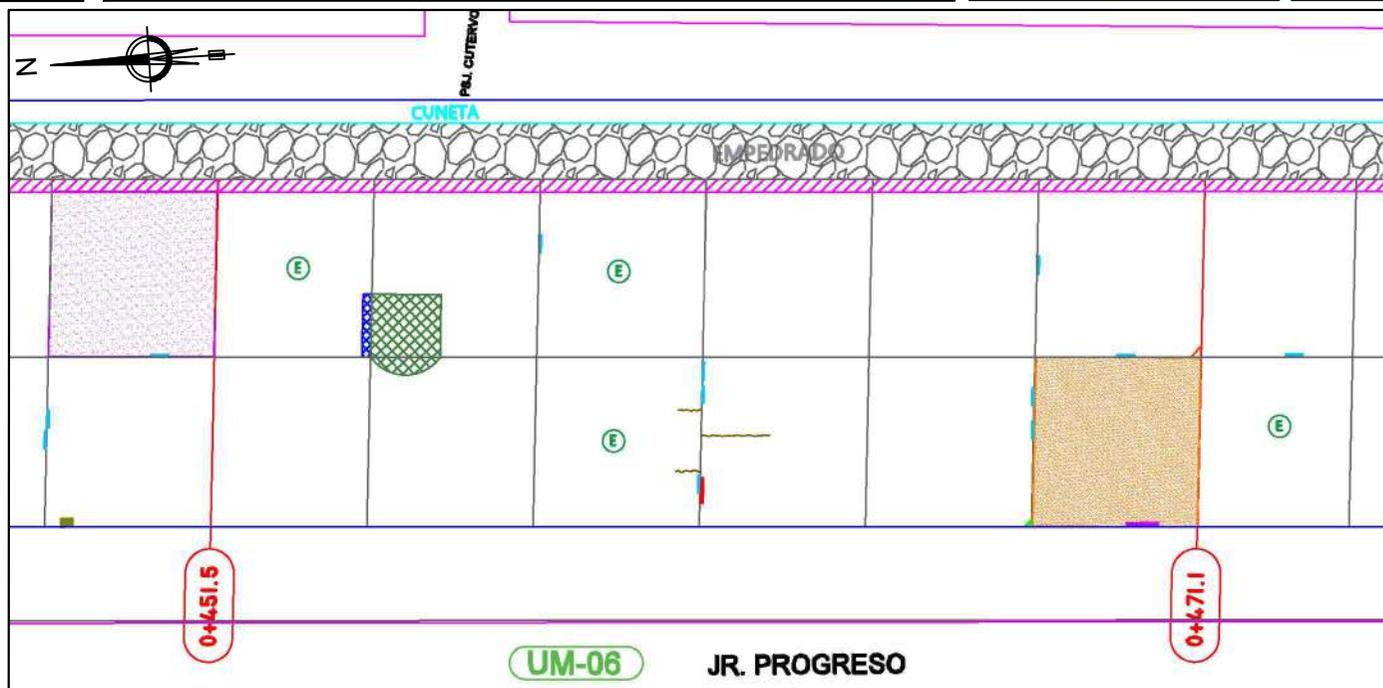
LEYENDA			
N°	FALLA	SEVERIDAD	SIMBOLOGIA
02	GRIETA DE ESQUINA	MEDIA	
05	ESCALA	BAJA	
09	PARCHEO (GRANDE)	BAJA	
		MEDIA	
10	PARCHEO (CHICO)	MEDIA	
11	PULIMENTO DE AGREGADOS	-----	
17	RETRACCION	-----	
18	DESCASCAR DE ESQUINA	BAJA	
		BAJA	
		MEDIA	
19	DESCASCAMIENTO DE JUNTA	ALTA

NOTA: TODA LA UNIDAD DE MUESTRA EVALUADA PRESENTA LA FALLA 06 DE DAÑO DE SELLO DE LA JUNTA DE SEVERIDAD MEDIA.

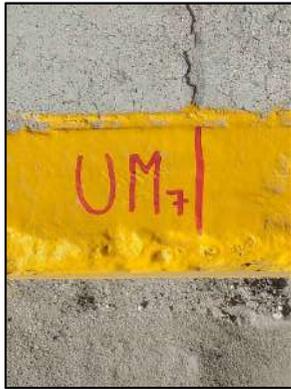
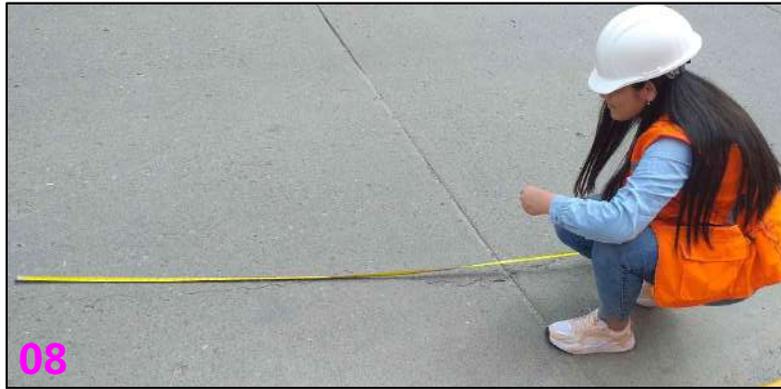
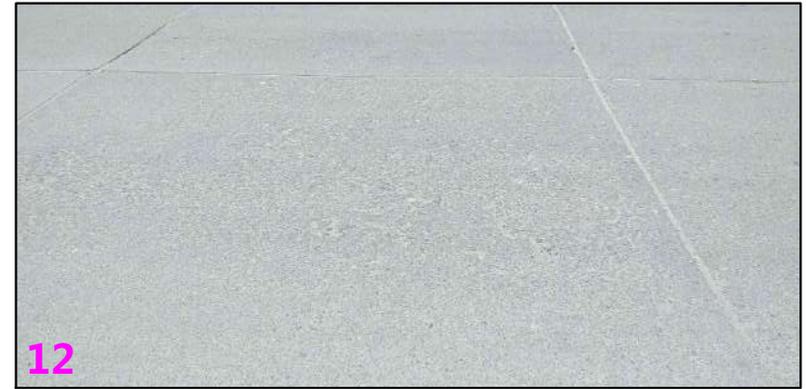
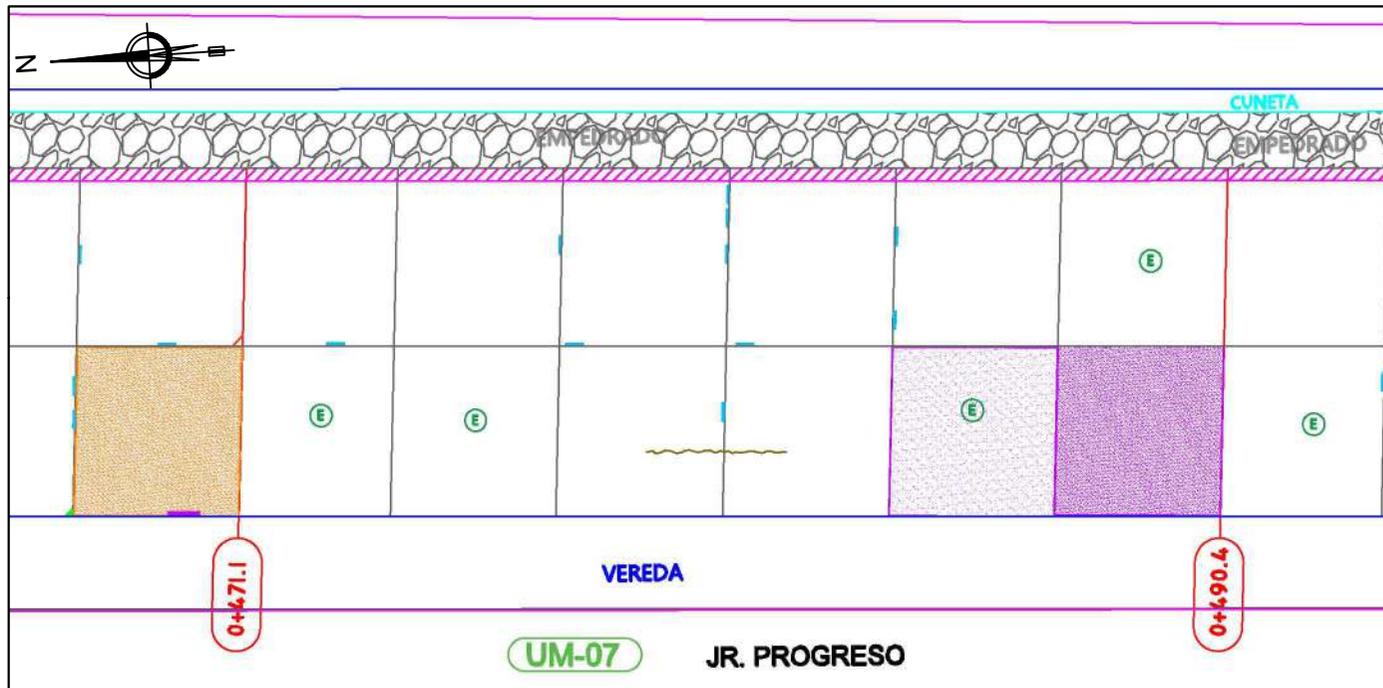
LEYENDA			
Nº	FALLA	SEVERIDAD	SIMBOLOGIA
05	ESCALA	BAJA	
09	PARCHEO (GRANDE)	BAJA	
12	POPOUTS	-----	
17	RETRACCION	-----	
19	DESCASCAMIENTO JUNTA	BAJA

NOTA: TODA LA UNIDAD DE MUESTRA EVALUADA PRESENTA LA FALLA 06 DE DAÑO DE SELLO DE LA JUNTA DE SEVERIDAD MEDIA.

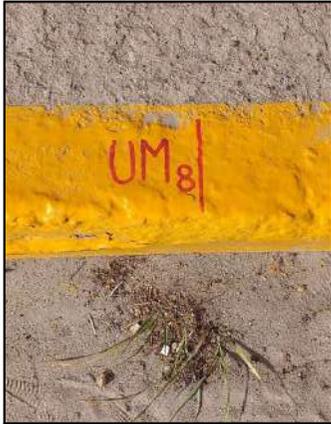
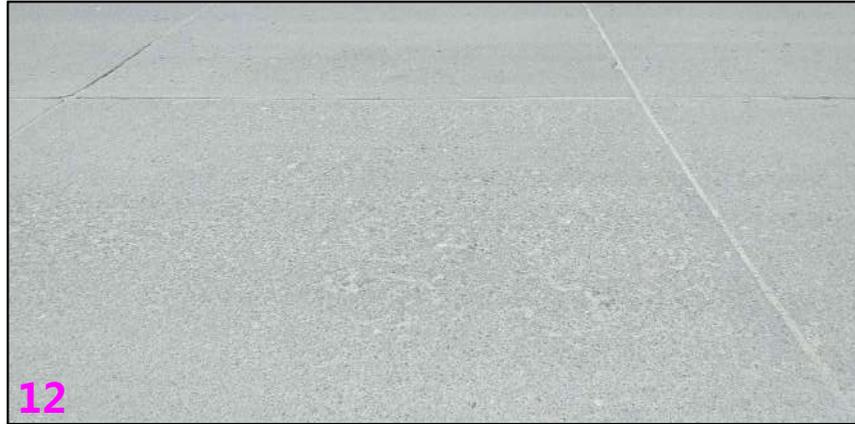
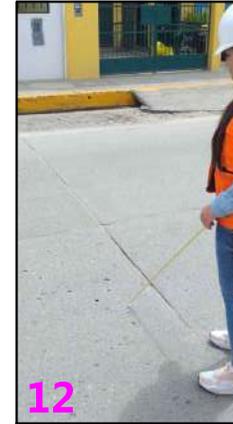
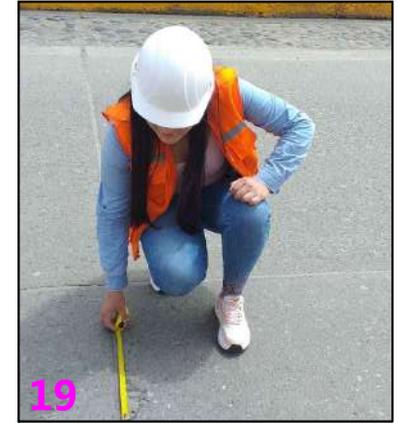
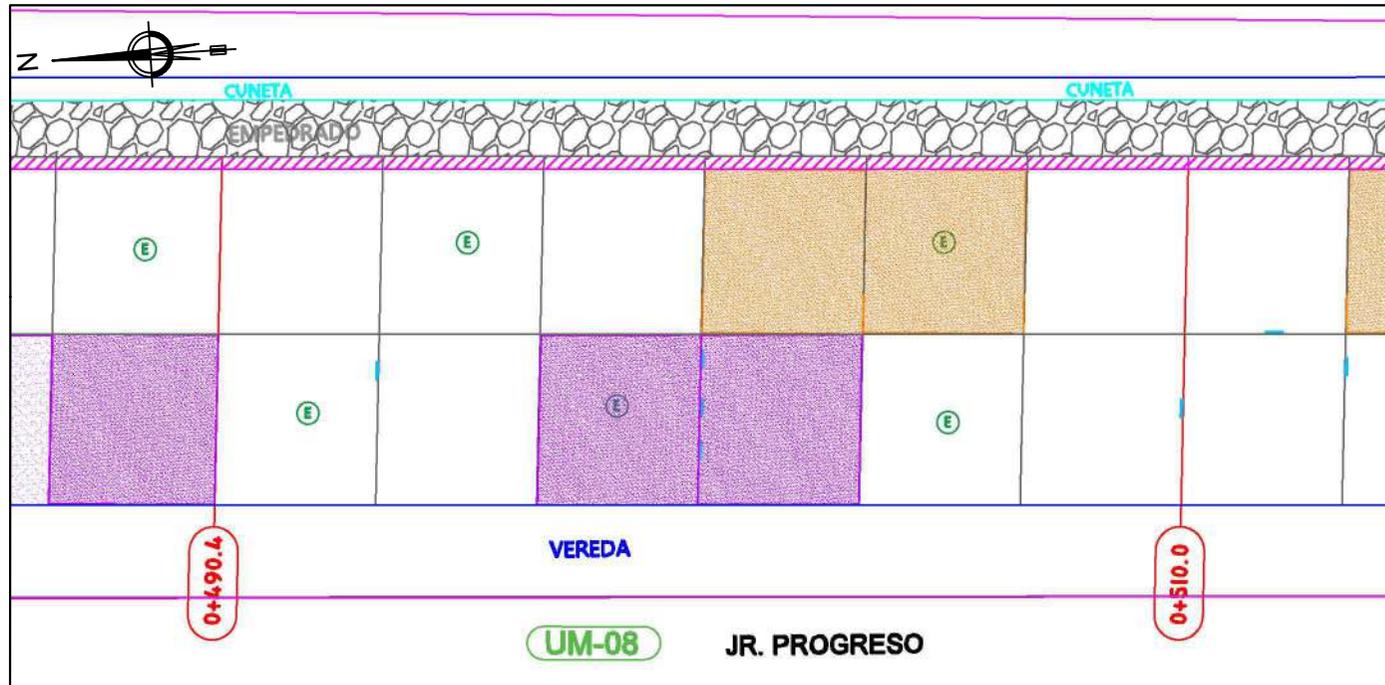
LEYENDA			
N°	FALLA	SEVERIDAD	SIMBOLOGIA
05	ESCALA	BAJA	⊙
09	PARCHEO (GRANDE)	BAJA	▨
11	PULIMENTO DE AGREGADOS	-----	■
12	POPOUTS	-----	■
19	DESCASCAR DE JUNTA	BAJA	—

NOTA: TODA LA UNIDAD DE MUESTRA EVALUADA PRESENTA LA FALLA 06 DE DAÑO DE SELLO DE LA JUNTA DE SEVERIDAD MEDIA.

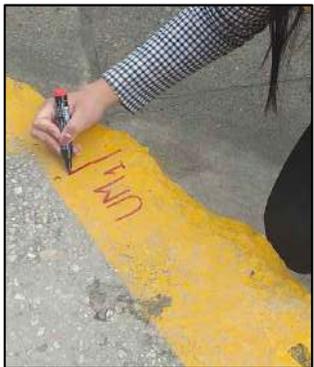
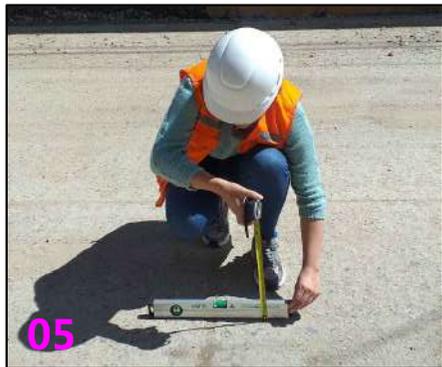
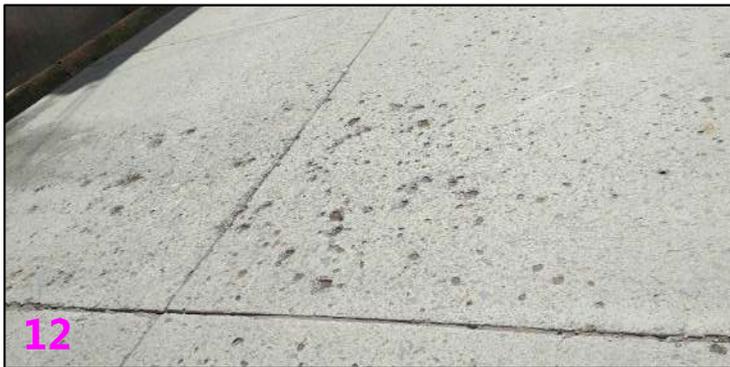
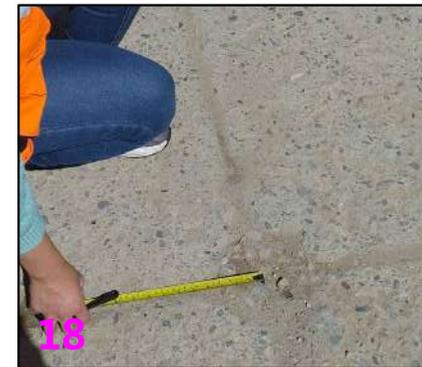
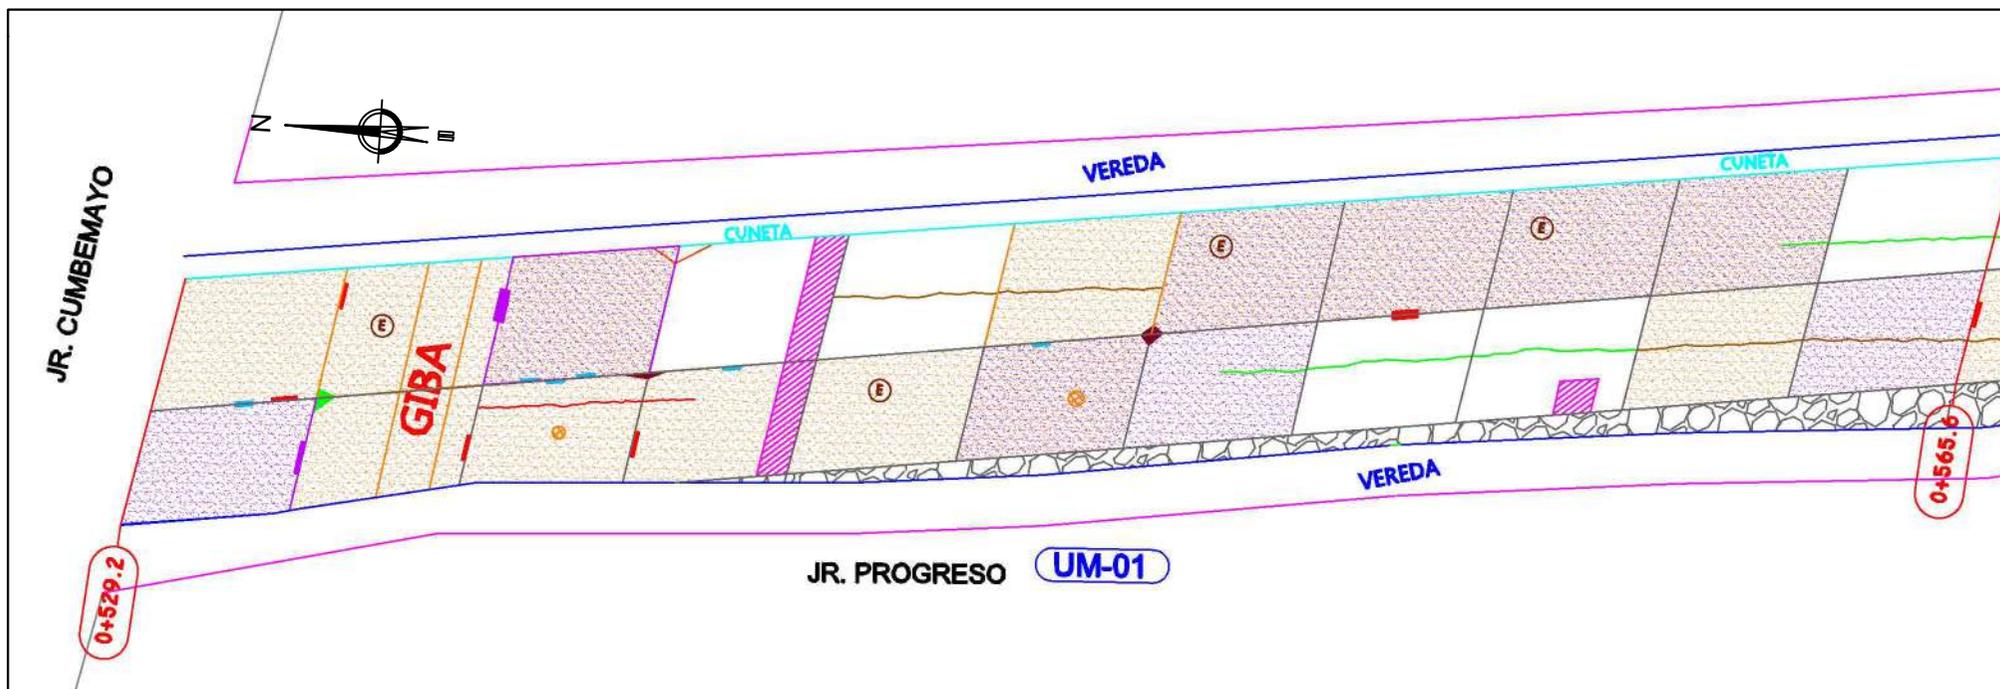
LEYENDA						
N°	FALLA	SEVERIDAD	SIMBOLOGIA	N°	FALLA	SEVERIDAD
02	GRIETA DE ESQUINA	MEDIA		11	PULIMENTO DE AGREGADOS	-----
05	ESCALA	MEDIA		12	POPOUTS	-----
08	GRIETA LINEAL	BAJA		18	DESCASCAMIENTO DE ESQUINA	BAJA
		MEDIA				MEDIA
		ALTA				BAJA
09	PARCHEO (GRANDE)	BAJA		19	DESCASCAMIENTO DE JUNTA	MEDIA
10	PARCHEO (CHICO)	ALTA				ALTA

NOTA: TODA LA UNIDAD DE MUESTRA EVALUADA PRESENTA LA FALLA 06 DE DAÑO DE SELLO DE LA JUNTA DE SEVERIDAD MEDIA.

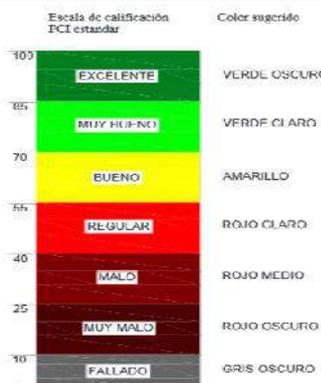
GRÁFICO ÍNDICE DE CONDICIÓN DEL PAVIMENTO-UNIDAD DE MUESTRO 01

Las fallas encontradas en esta unidad de muestreo son: grieta de esquina, escala, sello de junta, grieta lineal, parcheo grande, parcheo pequeño, pulimento de agregados, popouts, descascaramiento de esquina y descascaramiento de junta.

El índice de condición de pavimento (PCI) es de 50.44 % que corresponde a una condición de pavimento **REGULAR**.
