**“EVALUACIÓN DEL ESTADO DEL PAVIMENTO
MEDIANTE EL MÉTODO PCI DEL JR. PROGRESO, EN LA
CIUDAD DE CAJAMARCA”**

**TESIS PARA OBTENER EL TÍTULO PROFESIONAL DE
INGENIERO CIVIL**

CAJAMARCA- PERÚ

2021

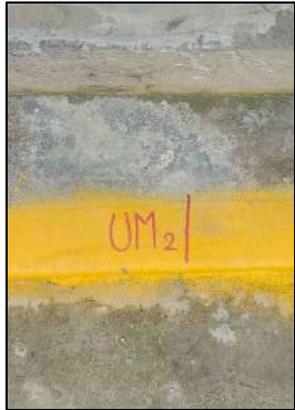
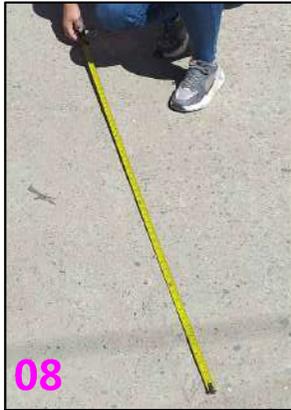
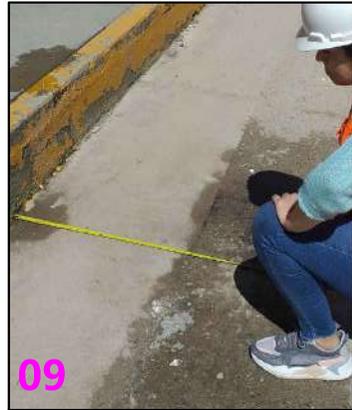
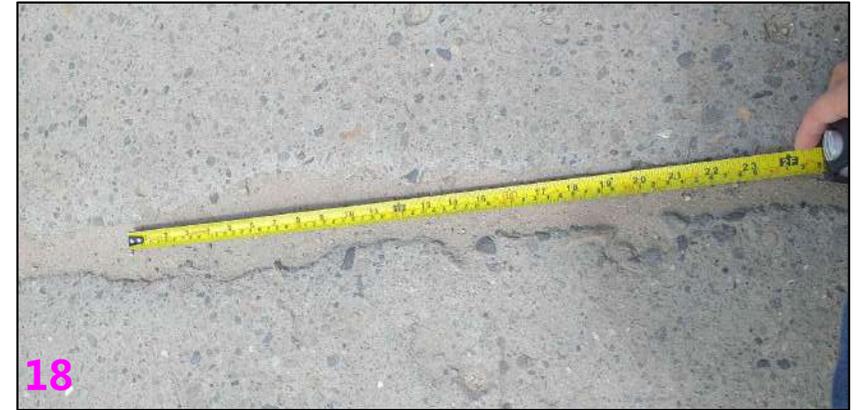
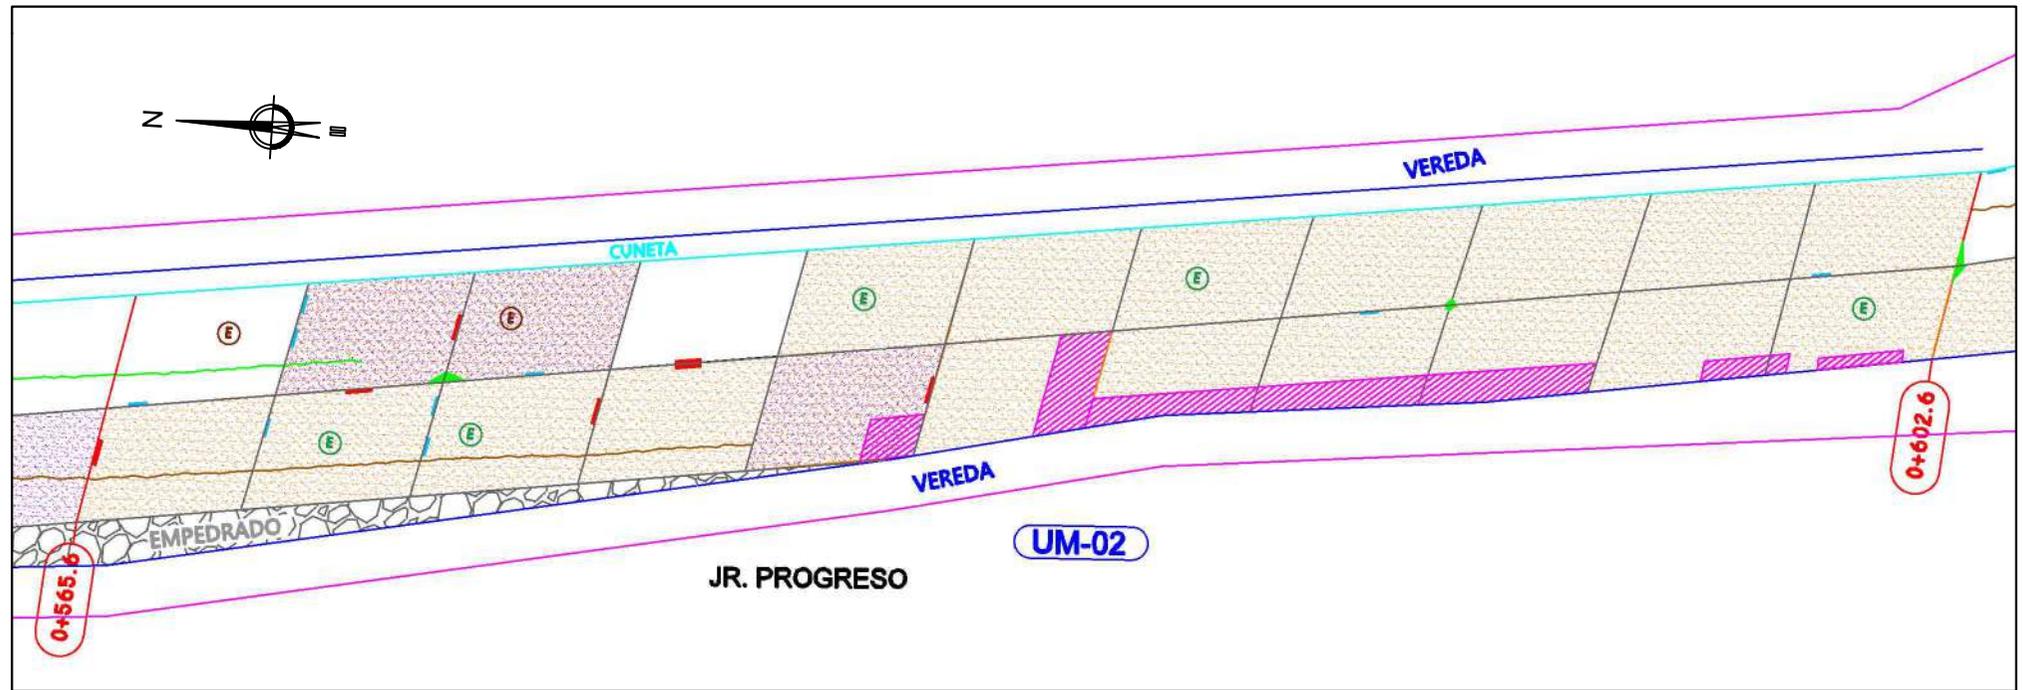
LEYENDA							
N°	FALLA	SEVERIDAD	SIMBOLOGIA	N°	FALLA	SEVERIDAD	SIMBOLOGIA
05	ESCALA	BAJA		11	PULIMENTO DE AGREGADOS	----	
		MEDIA		12	POPOUTS	----	
08	GRIETA LINEAL	BAJA		18	DESCASCAR. DE ESQUINA	BAJA	
		MEDIA		19	DESCASCARAMIENTO DE JUNTA	BAJA	
09	PARCHEO (GRANDE)	BAJA				MEDIA

NOTA: TODA LA UNIDAD DE MUESTRA EVALUADA PRESENTA LA FALLA 06 DE DAÑO DE SELLO DE LA JUNTA DE SEVERIDAD MEDIA.

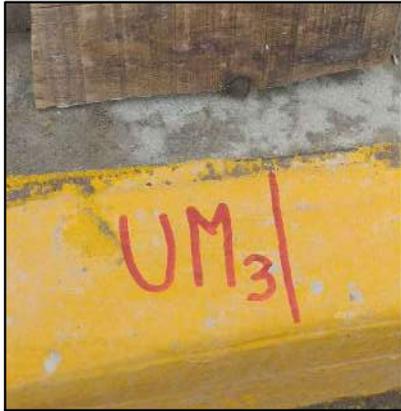
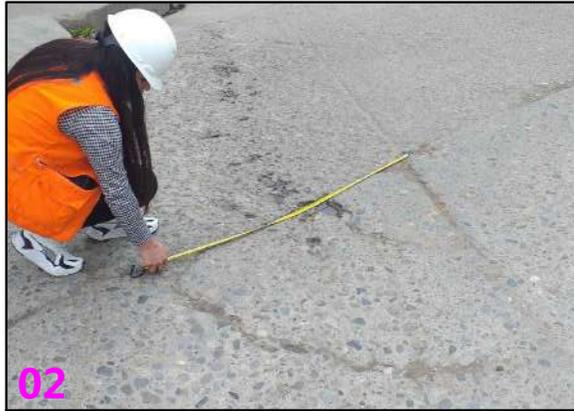
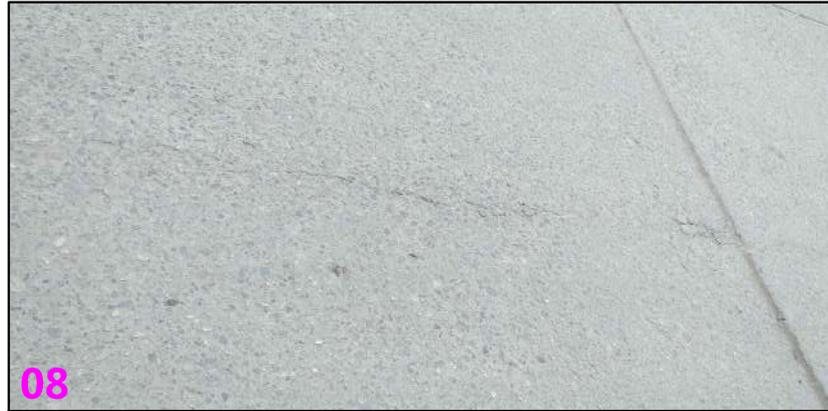
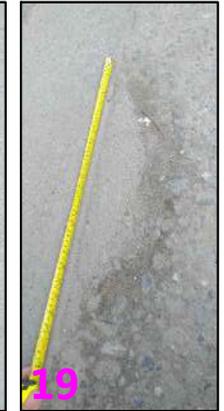
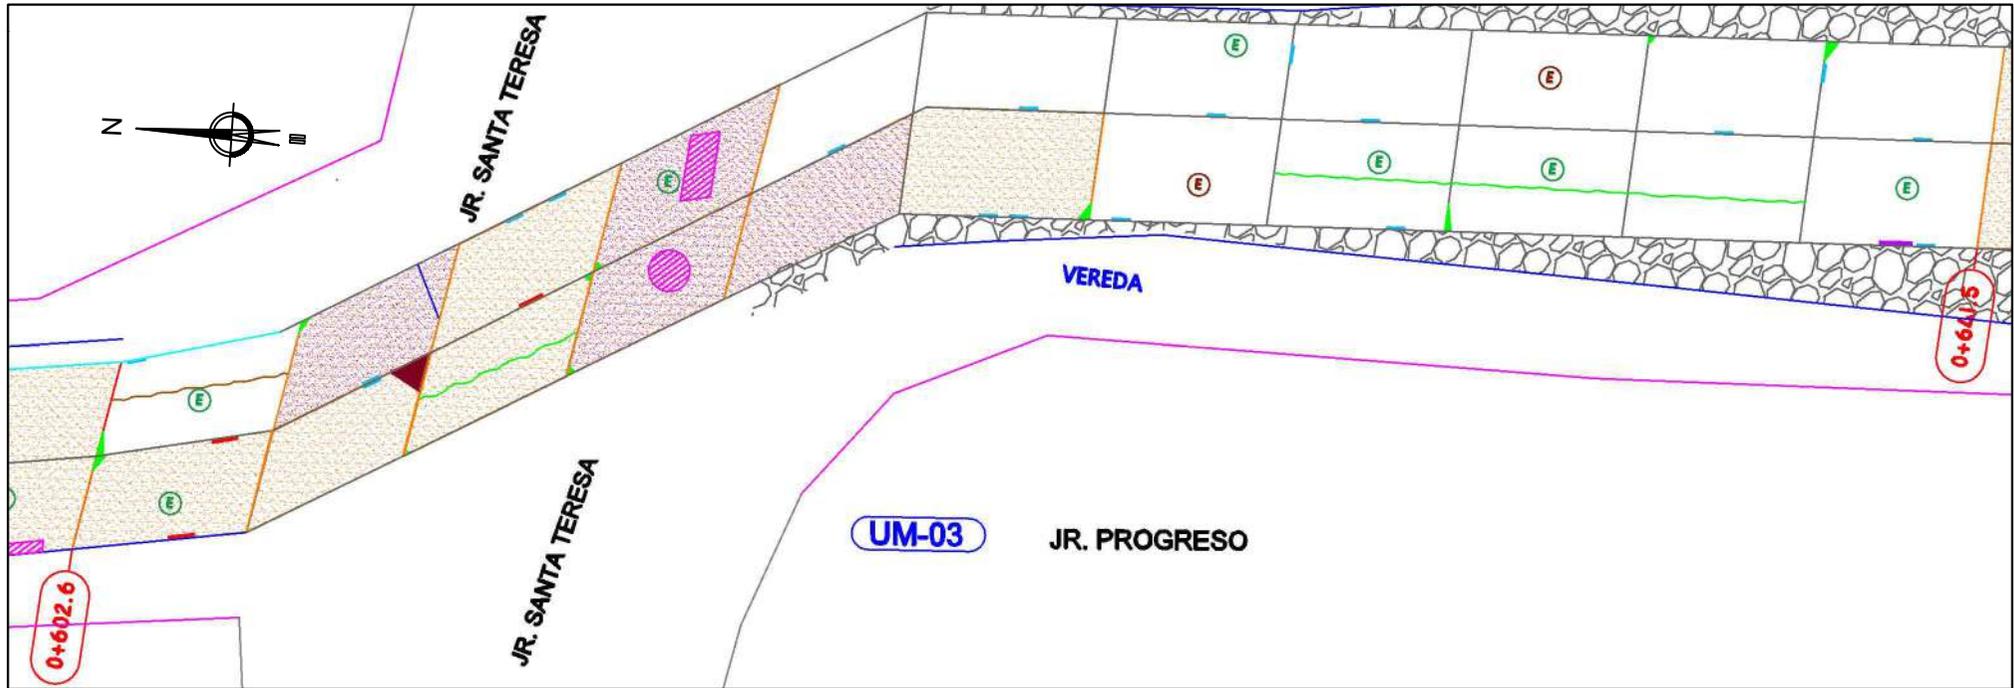
LEYENDA							
N°	FALLA	SEVERIDAD	SIMBOLOGIA	N°	FALLA	SEVERIDAD	SIMBOLOGIA
02	GRIETA DE ESQUINA	BAJA		12	POPOUTS	-----	
05	ESCALA	BAJA		18	DESCASCAMIENTO DE ESQUINA	BAJA	
		MEDIA				MEDIA	
08	GRIETA LINEAL	BAJA		19	DESCASCAMIENTO DE JUNTA	BAJA	
		MEDIA				MEDIA	
09	PARCHEO (GRANDE)	BAJA				ALTA	
11	PULIMENTO DE AGREGADOS	-----

NOTA: TODA LA UNIDAD DE MUESTRA EVALUADA PRESENTA LA FALLA 06 DE DAÑO DE SELLO DE LA JUNTA DE SEVERIDAD MEDIA.

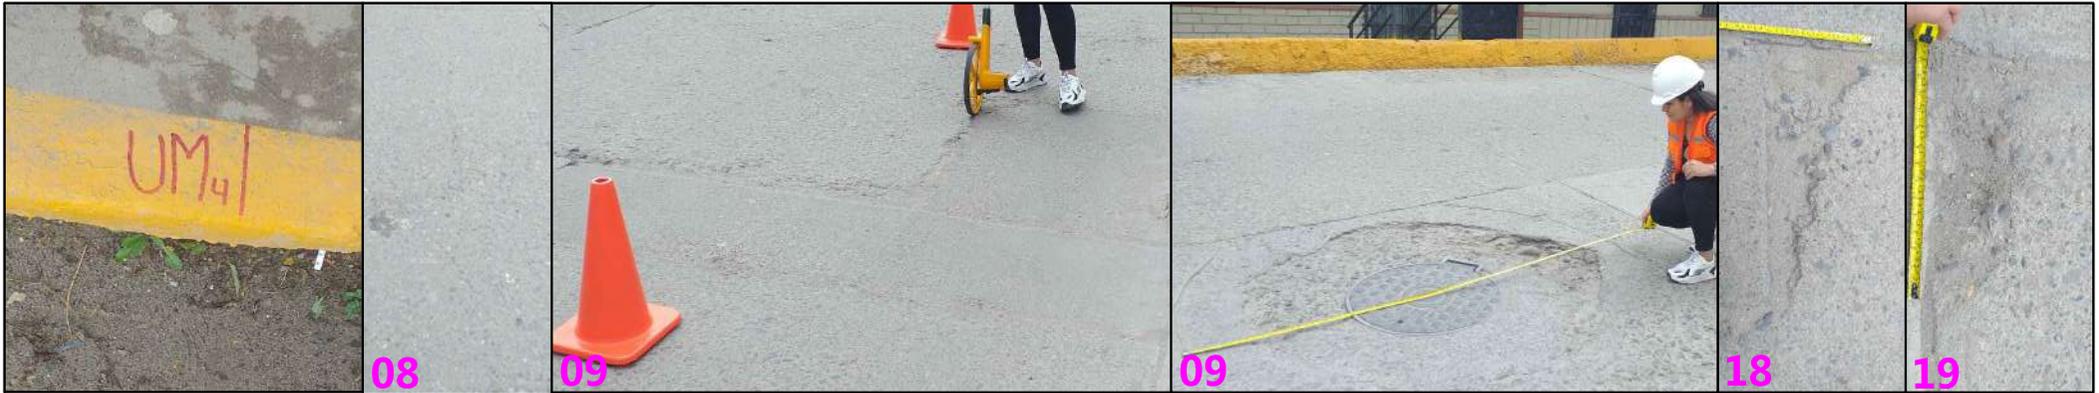
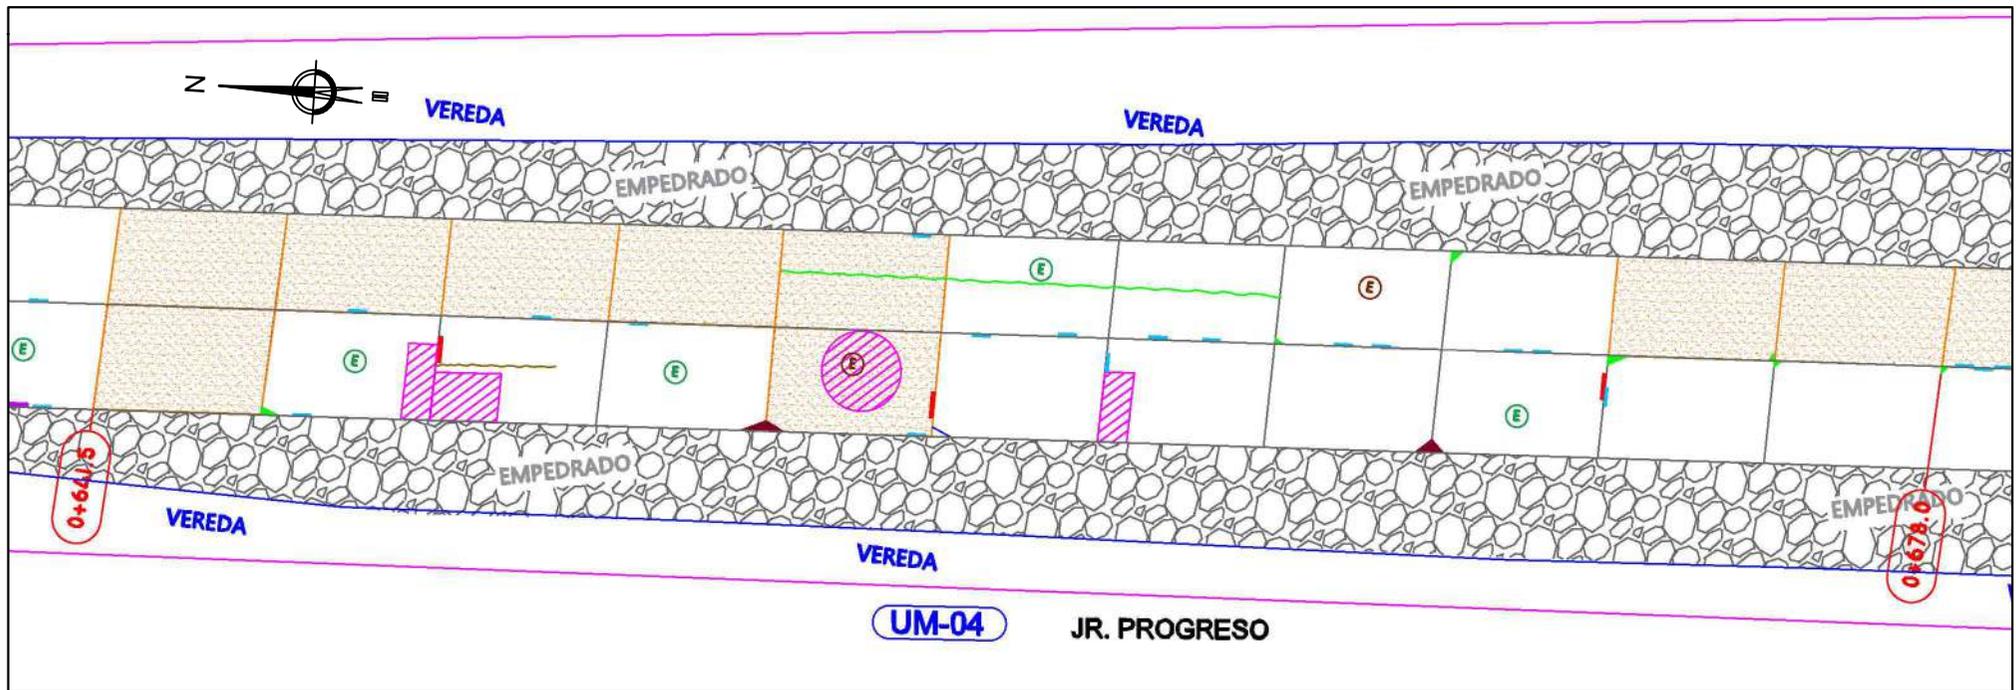
LEYENDA							
N°	FALLA	SEVERIDAD	SIMBOLOGIA	N°	FALLA	SEVERIDAD	SIMBOLOGIA
02	GRIETA DE ESQUINA	BAJA		11	PULIMENTO DE AGREGADOS	-----	
05	ESCALA	BAJA		17	RETRACCION	-----	
		MEDIA		18	DESCASCAMIENTO DE ESQUINA	BAJA	
08	GRIETA LINEAL	BAJA		19	DESCASCAMIENTO DE JUNTA	BAJA	
09	PARCHEO (GRANDE)	BAJA				MEDIA	
		ALTA

NOTA: TODA LA UNIDAD DE MUESTRA EVALUADA PRESENTA LA FALLA 06 DE DAÑO DE SELLO DE LA JUNTA DE SEVERIDAD MEDIA.

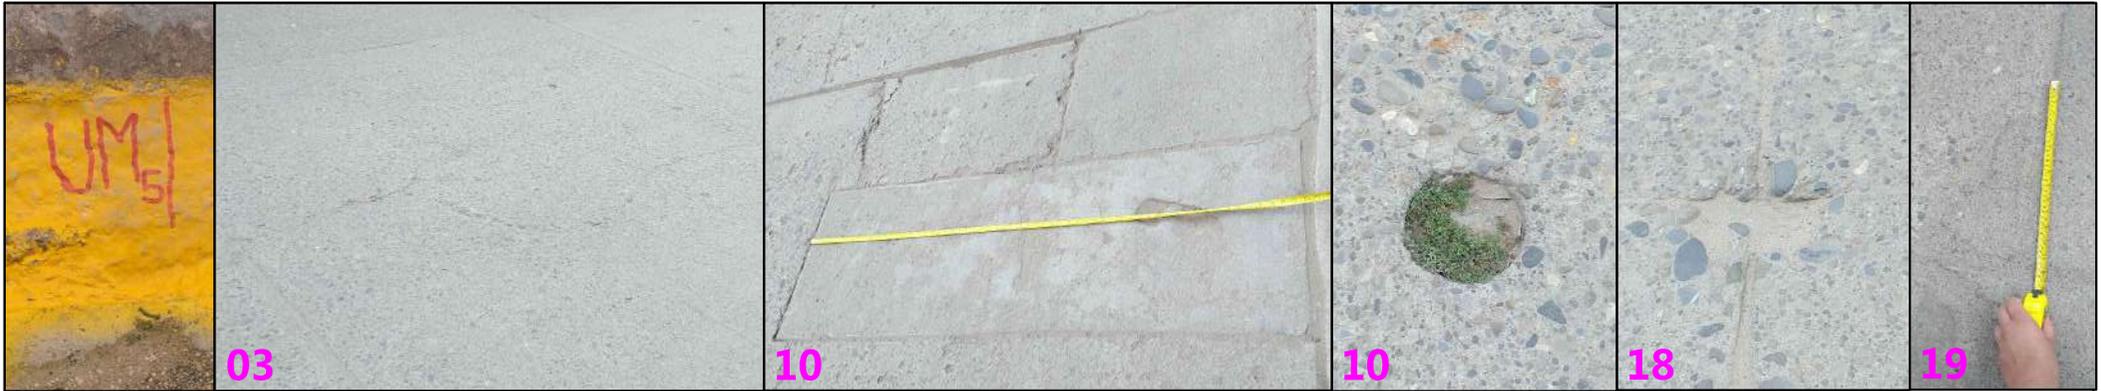
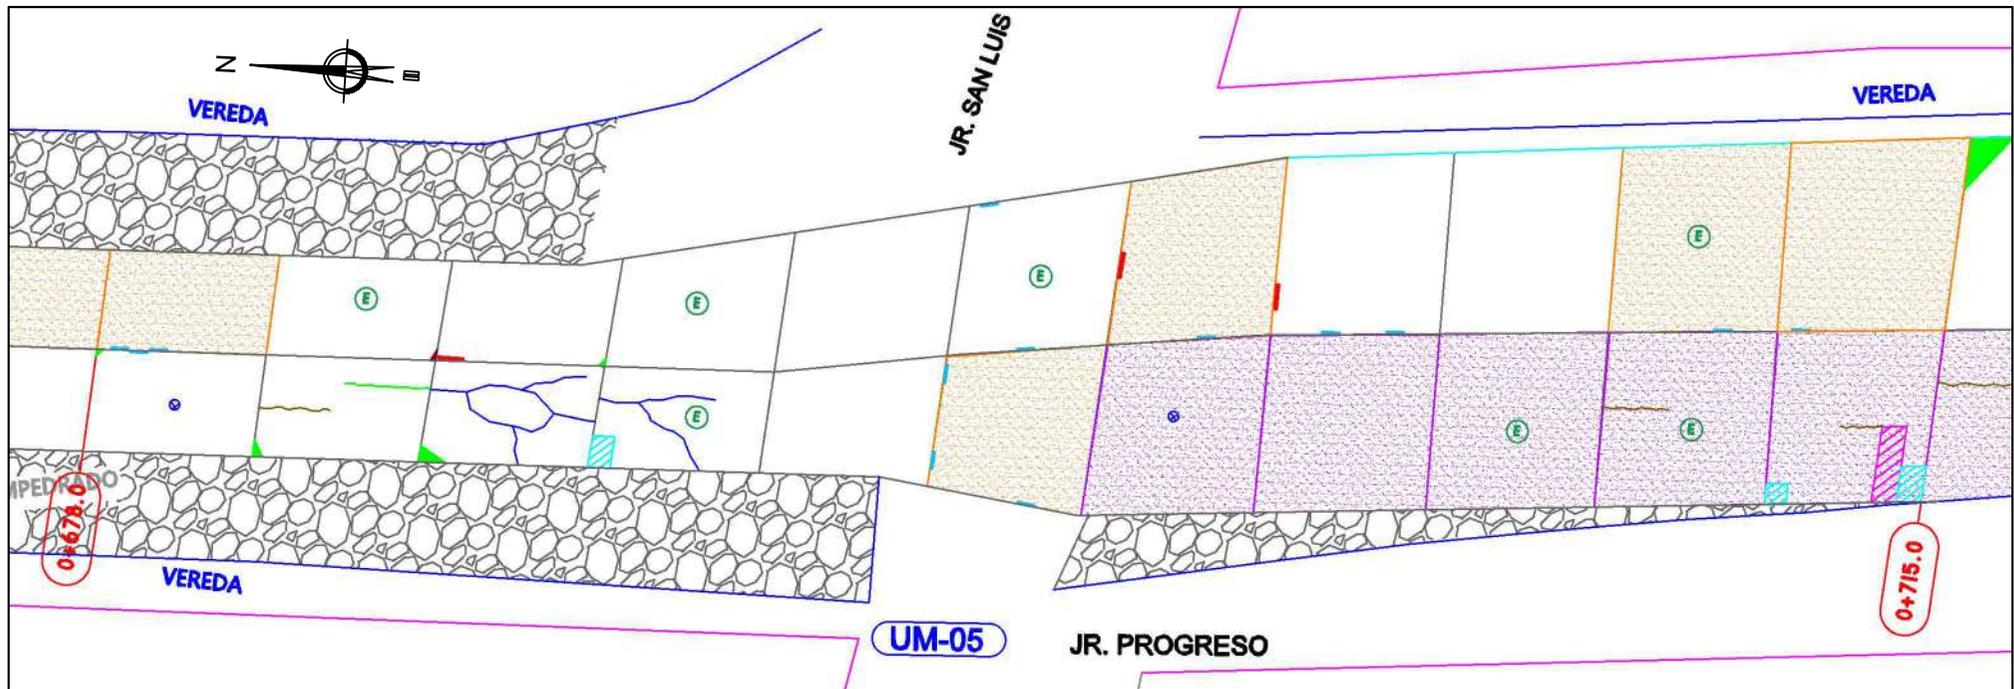
LEYENDA						
N°	FALLA	SEVERIDAD	SIMBOLOGIA	N°	FALLA	SEVERIDAD
03	LOSA DIVIDIDA	BAJA		12	POPOUTS	-----
05	ESCALA	BAJA		17	RETRACCION	-----
08	GRIETA LINEAL	BAJA		18	DESCASCAMIENTO DE ESQUINA	BAJA
09	PARCHEO (GRANDE)	BAJA				MEDIA
10	PARCHEO (CHICO)	BAJA				BAJA
		MEDIA		19	DESCASCAMIENTO DE JUNTA	BAJA
11	PULIMENTO DE AGREGADOS	-----				MEDIA

NOTA: TODA LA UNIDAD DE MUESTRA EVALUADA PRESENTA LA FALLA 06 DE DAÑO DE SELLO DE LA JUNTA DE SEVERIDAD MEDIA.

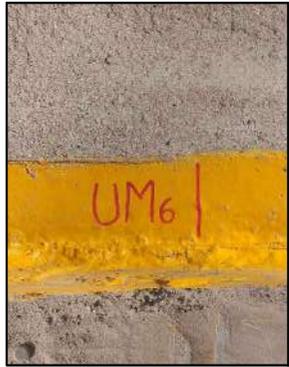
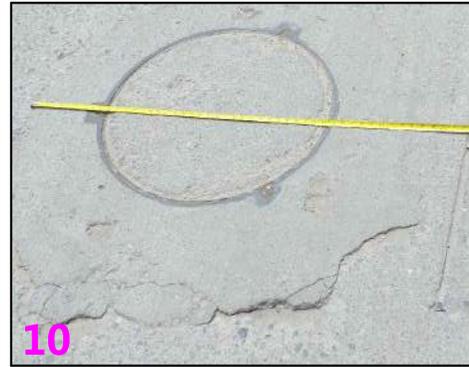
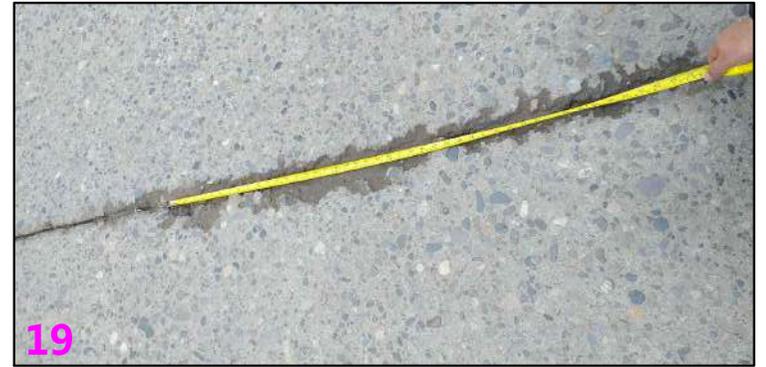
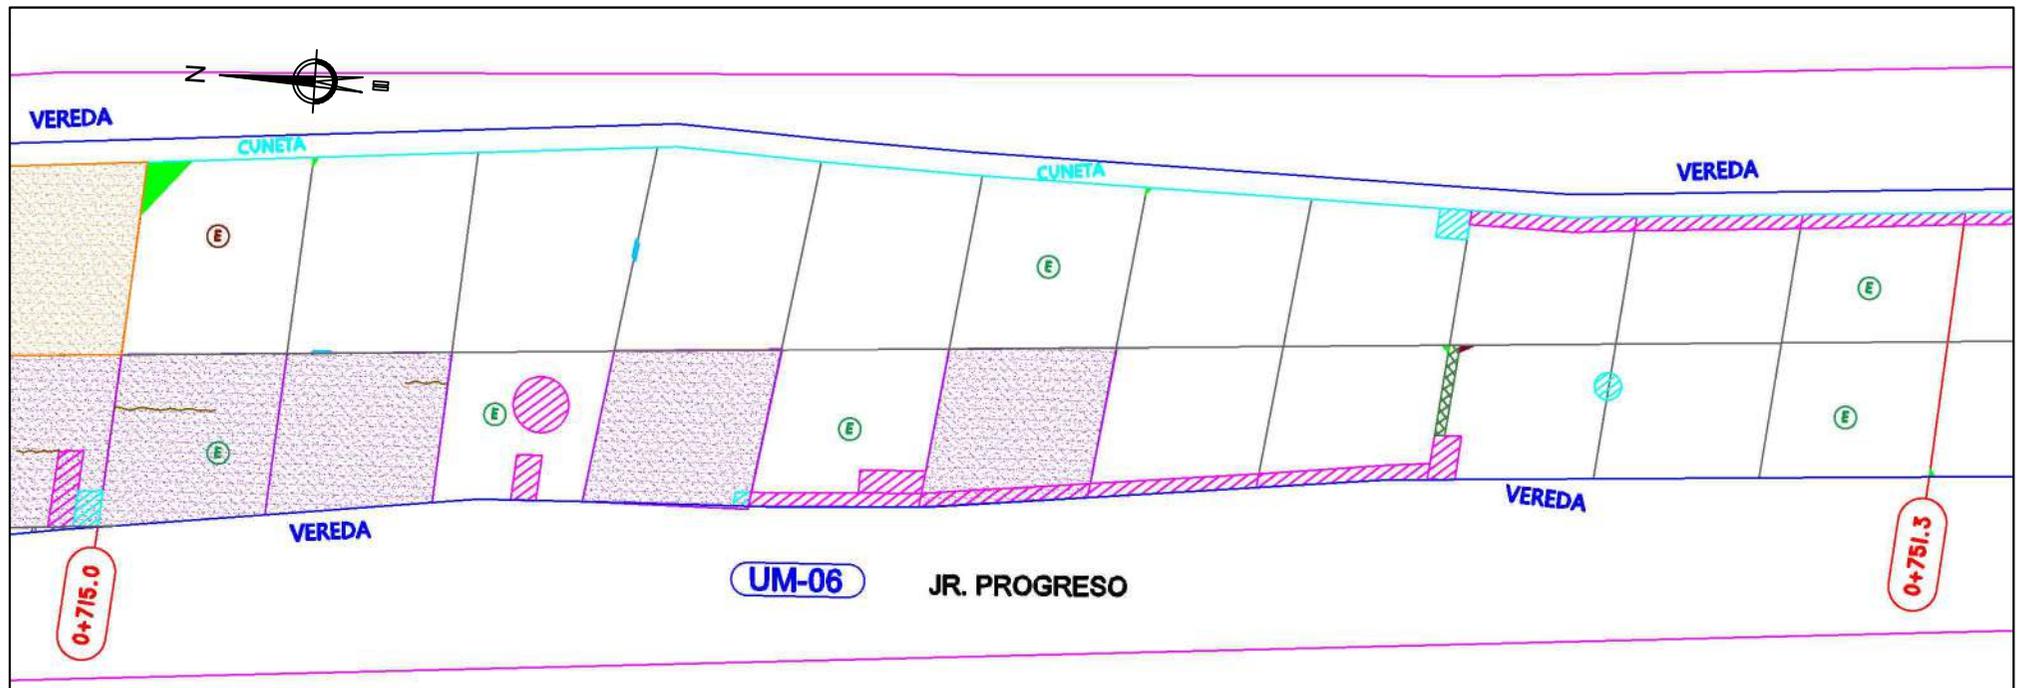
LEYENDA							
N°	FALLA	SEVERIDAD	SIMBOLOGIA	N°	FALLA	SEVERIDAD	SIMBOLOGIA
05	ESCALA	BAJA		12	POPOUTS	---	
		MEDIA		17	RETRACCION	---	
09	PARCHEO (GRANDE)	BAJA		18	DESCASCARAMIENTO DE ESQUINA	BAJA	
		MEDIA				MEDIA	
10	PARCHEO (CHICO)	BAJA		19	DESCASCARAMIENTO JUNTA	BAJA

NOTA: TODA LA UNIDAD DE MUESTRA EVALUADA PRESENTA LA FALLA 06 DE DAÑO DE SELLO DE LA JUNTA DE SEVERIDAD MEDIA.

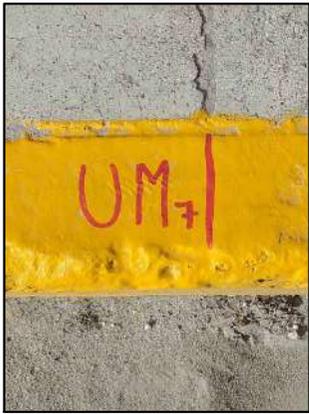
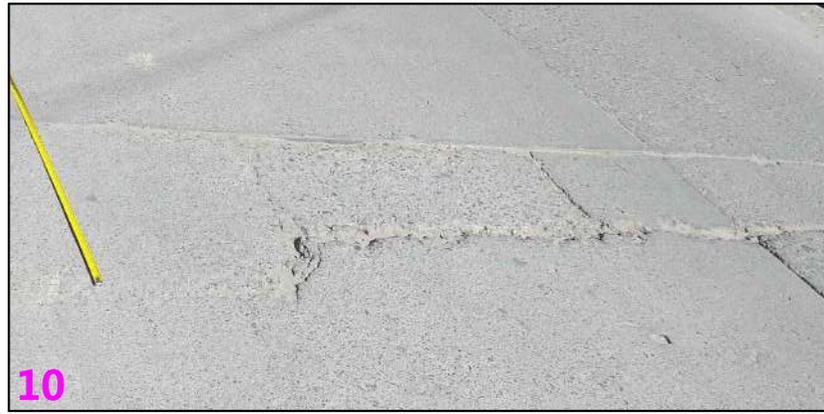
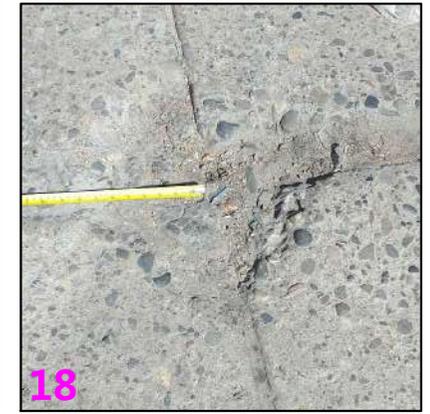
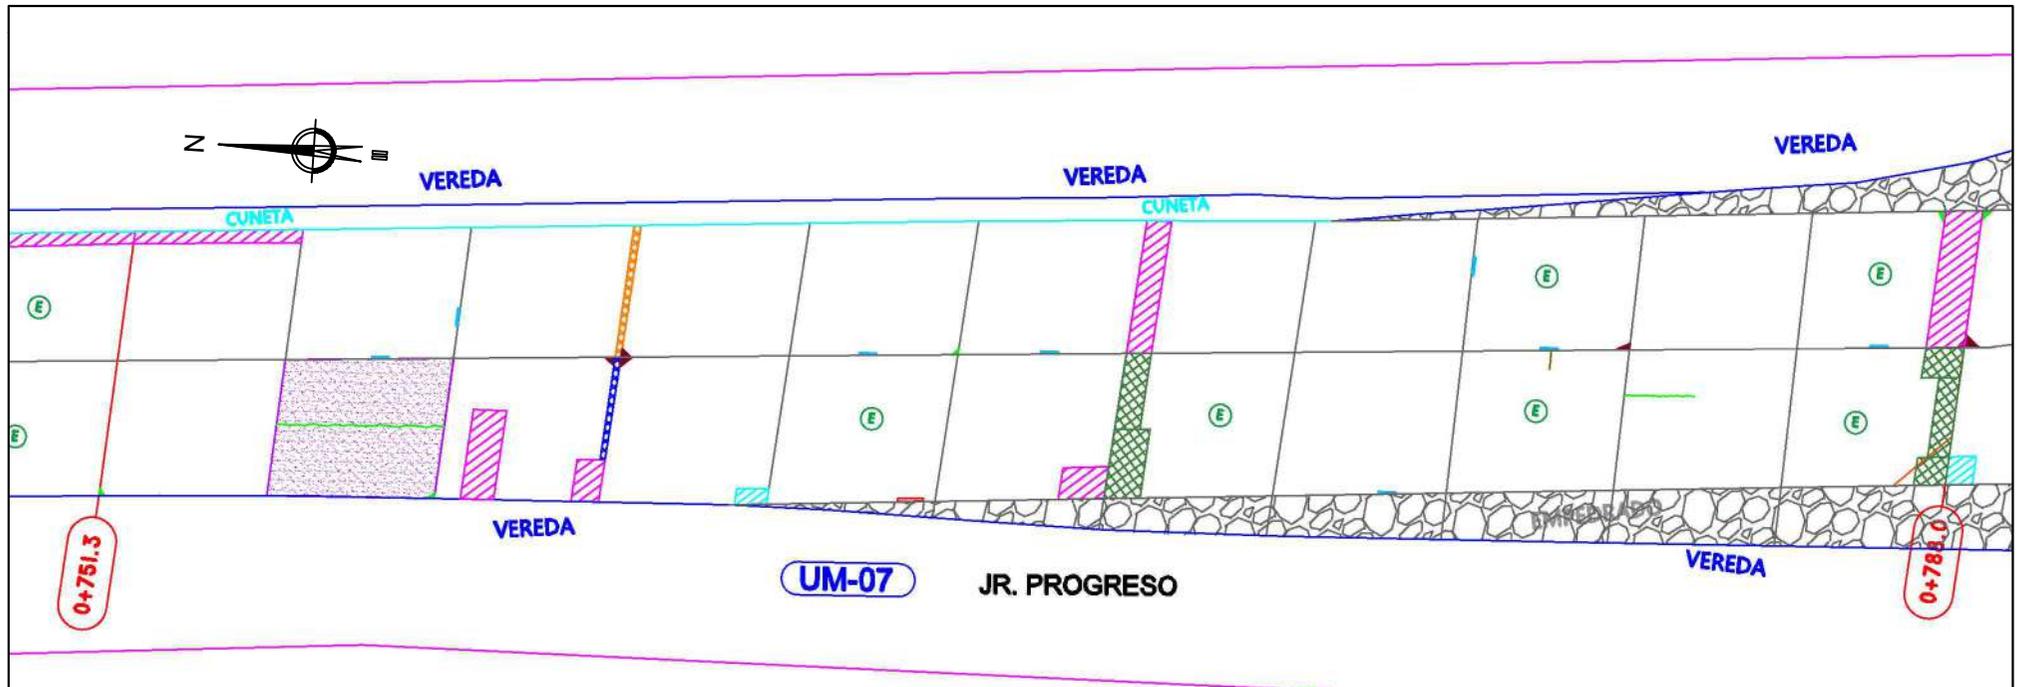
LEYENDA							
N°	FALLA	SEVERIDAD	SIMBOLOGIA	N°	FALLA	SEVERIDAD	SIMBOLOGIA
02	GRIETA DE ESQUINA	MEDIA		08	GRIETA LINEAL	BAJA	
05	ESCALA	BAJA		12	POPOUTS	-----	
09	PARCHEO (GRANDE)	BAJA		17	RETRACCION	-----	
		MEDIA		18	DESCASCAMIENTO DE ESQUINA	BAJA	
10	PARCHEO (CHICO)	BAJA		19	DESCASCAMIENTO DE JUNTA	MEDIA	
		MEDIA				BAJA	
		ALTA				MEDIA

NOTA: TODA LA UNIDAD DE MUESTRA EVALUADA PRESENTA LA FALLA 06 DE DAÑO DE SELLO DE LA JUNTA DE SEVERIDAD MEDIA.

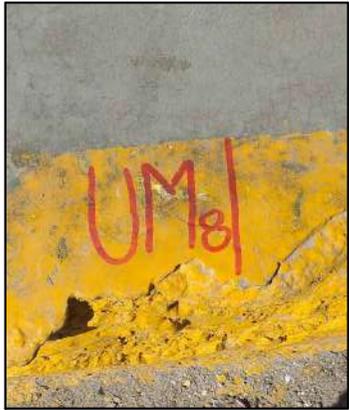
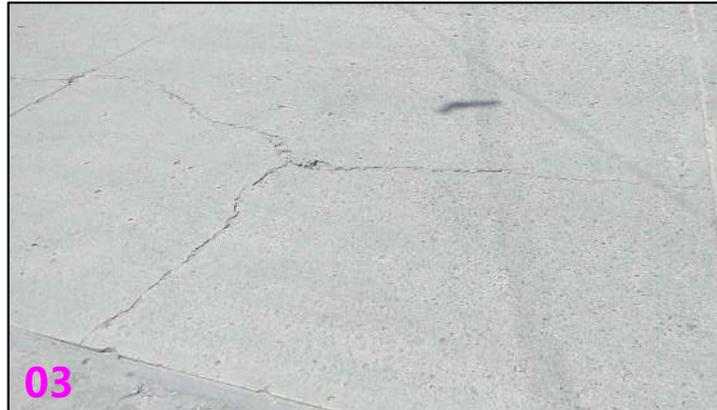
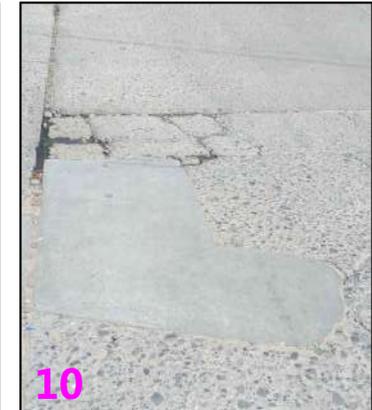
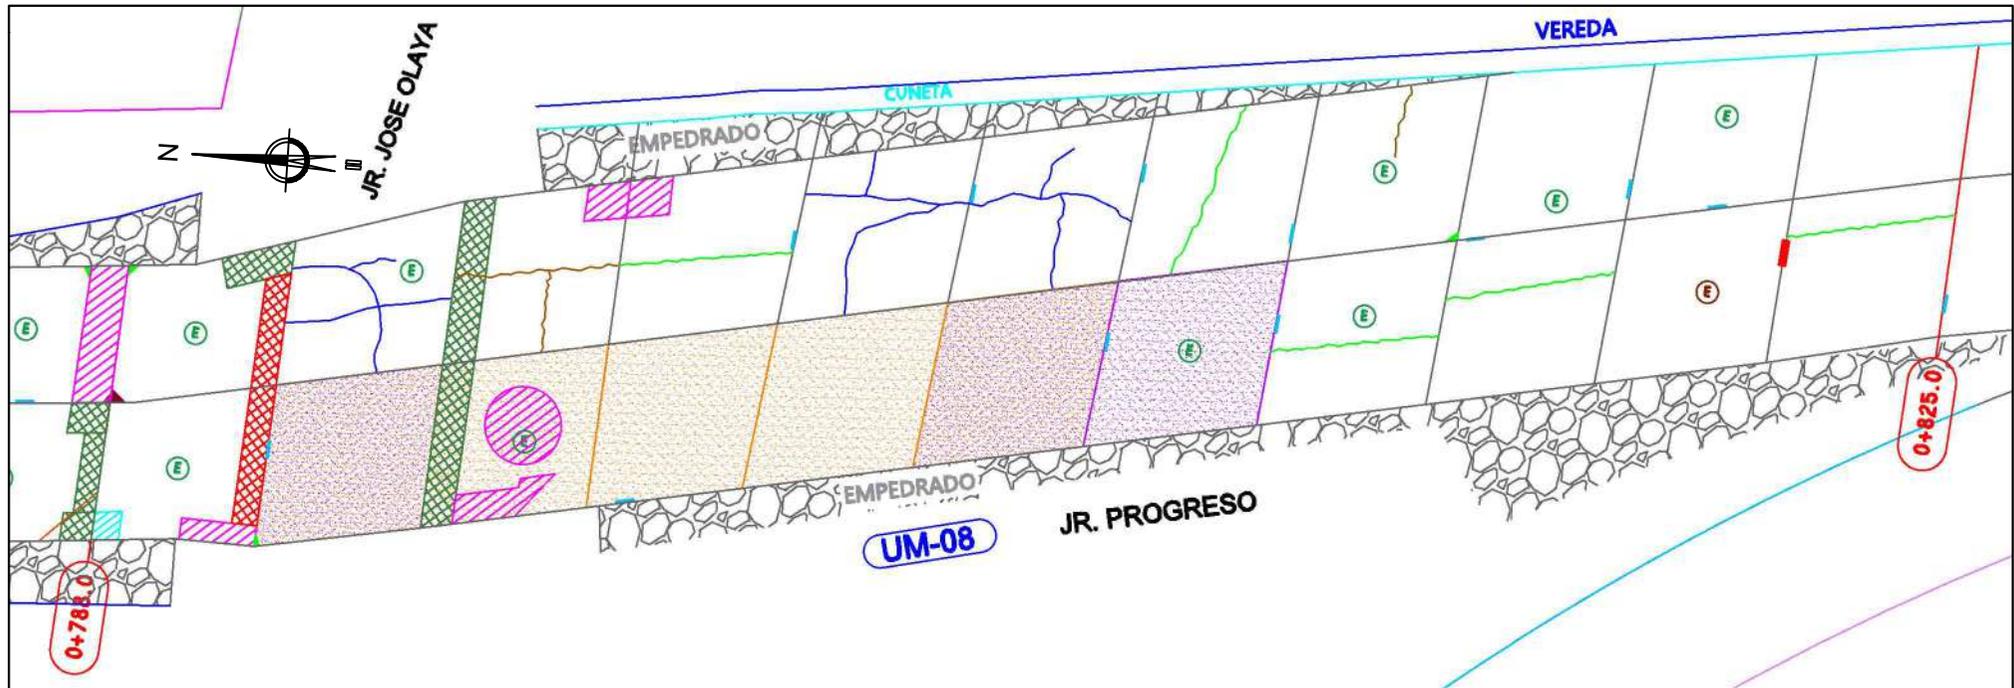
LEYENDA							
N°	FALLA	SEVERIDAD	SIMBOLOGIA	N°	FALLA	SEVERIDAD	SIMBOLOGIA
03	LOSA DIVIDIDA	BAJA		10	PARCHEO (CHICO)	BAJA	
05	ESCALA	BAJA		11	PULIMENTO DE AGREGADOS	-----	
		MEDIA		12	POPOUTS	-----	
08	GRIETA LINEAL	BAJA		17	RETRACCION	-----	
		MEDIA		18	DESCASCARAMIENTO DE ESQUINA	BAJA	
09	PARCHEO (GRANDE)	BAJA		19	DESCASCARAMIENTO DE JUNTA	MEDIA	
		MEDIA				BAJA	
		ALTA		MEDIA

NOTA: TODA LA UNIDAD DE MUESTRA EVALUADA PRESENTA LA FALLA 06 DE DAÑO DE SELLO DE LA JUNTA DE SEVERIDAD MEDIA.

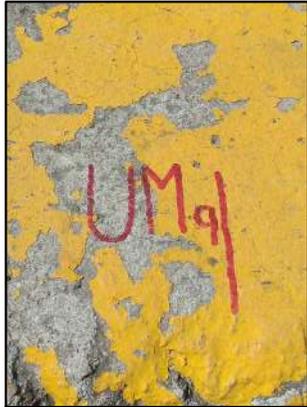
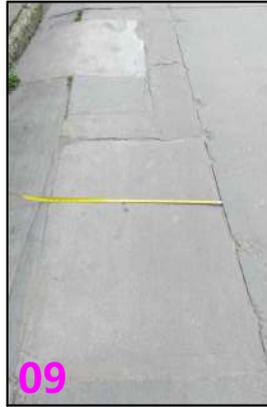
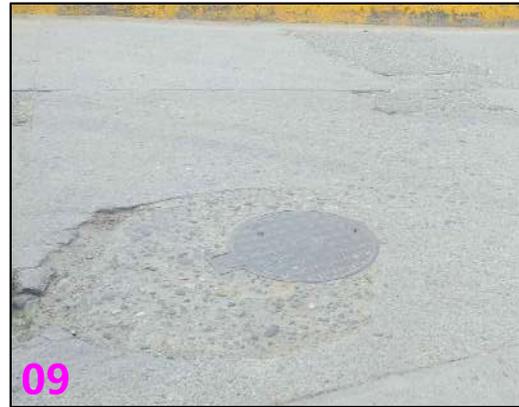
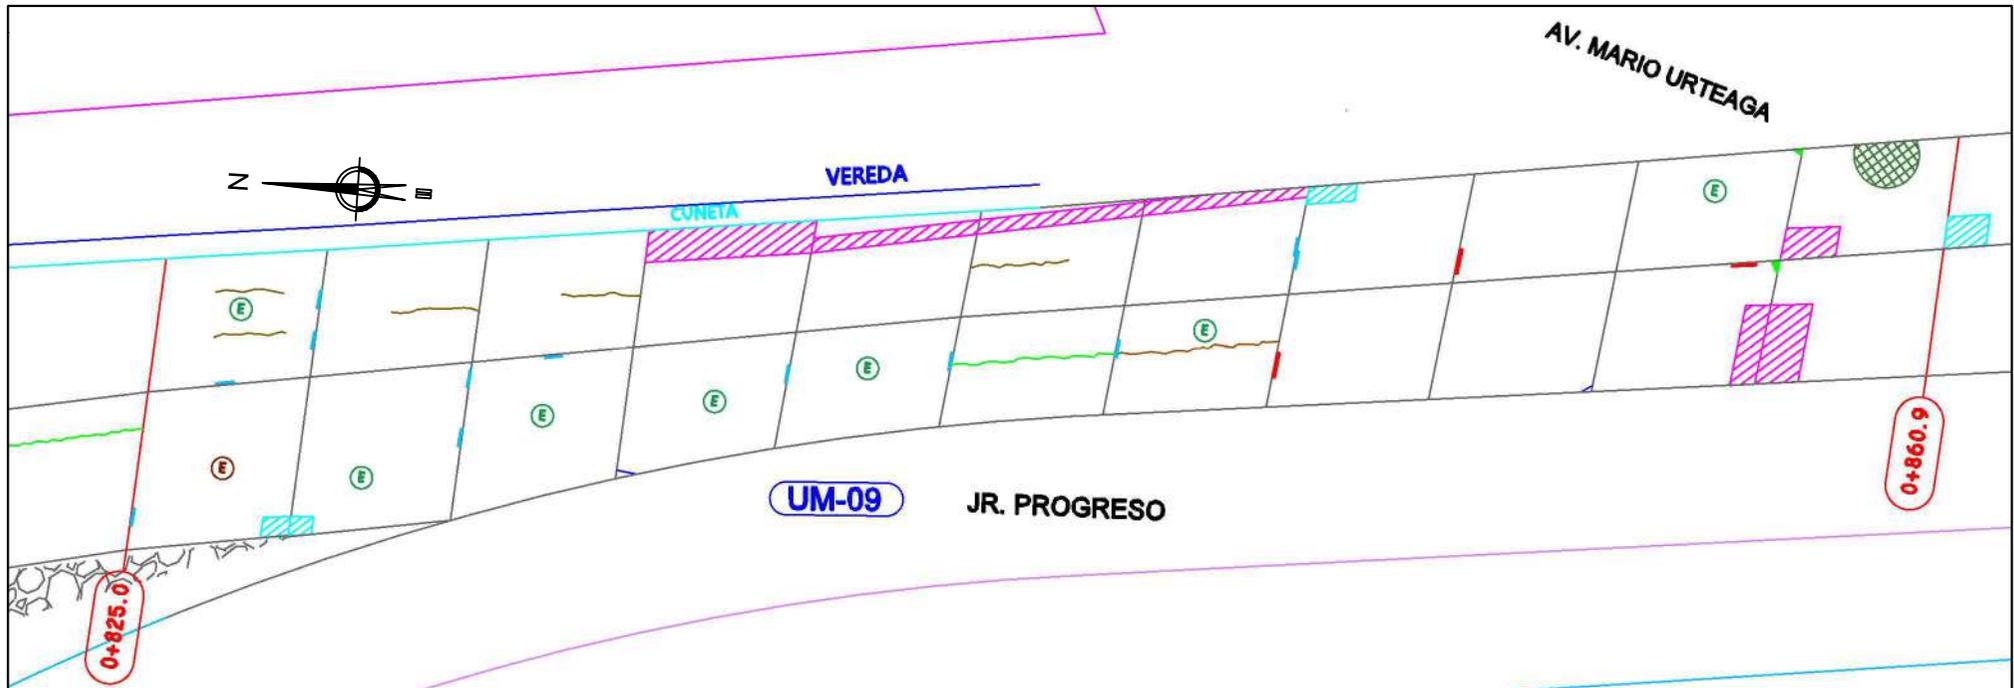
LEYENDA							
N°	FALLA	SEVERIDAD	SIMBOLOGIA	N°	FALLA	SEVERIDAD	SIMBOLOGIA
02	GRIETA DE ESQUINA	BAJA		10	PARCHEO (CHICO)	BAJA	
05	ESCALA	BAJA		17	RETRACCION	----	
		MEDIA		18	DESCASCARAMIENTO DE ESQUINA	BAJA	
08	GRIETA LINEAL	BAJA				MEDIA	
		MEDIA		19	DESCASCARAMIENTO DE JUNTA	BAJA	
09	PARCHEO (GRANDE)	BAJA				MEDIA	
		MEDIA

NOTA: TODA LA UNIDAD DE MUESTRA EVALUADA PRESENTA LA FALLA 06 DE DAÑO DE SELLO DE LA JUNTA DE SEVERIDAD MEDIA.

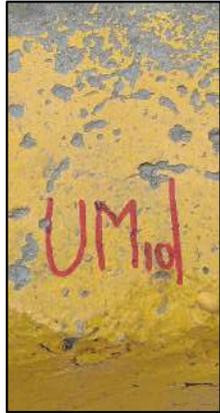
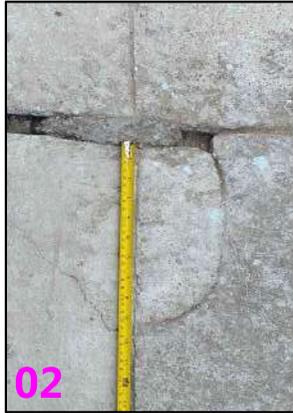
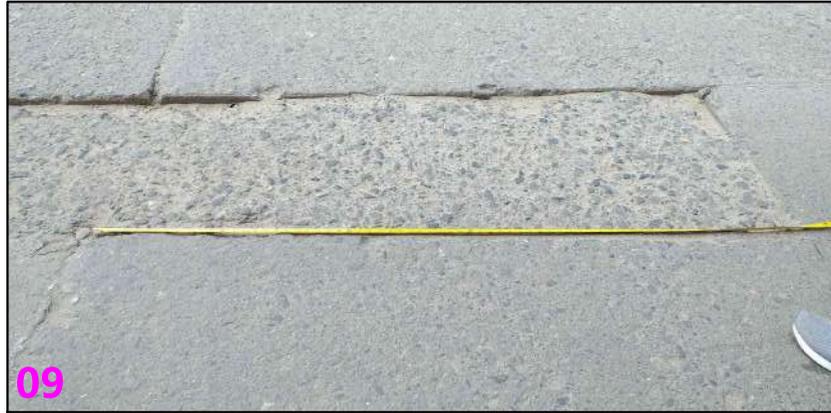
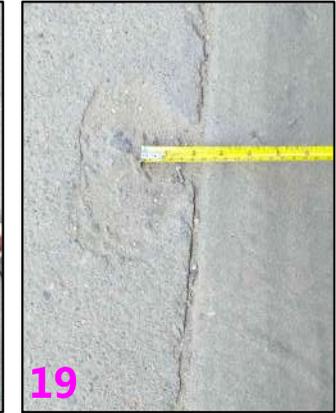
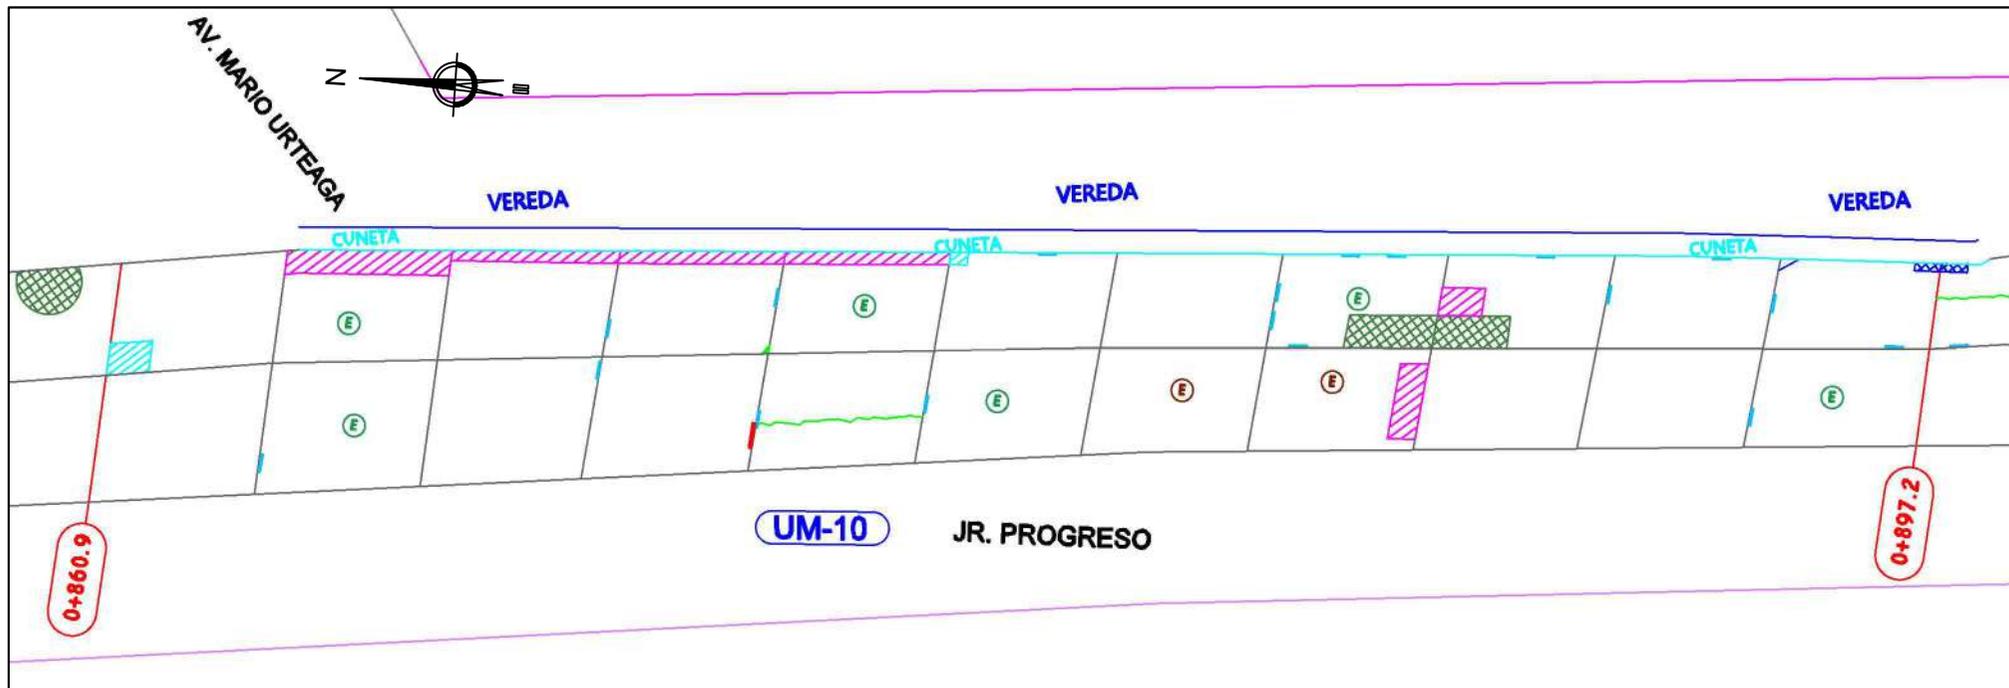
LEYENDA							
N°	FALLA	SEVERIDAD	SIMBOLOGIA	N°	FALLA	SEVERIDAD	SIMBOLOGIA
02	GRIETA DE ESQUINA	BAJA		10	PARCHEO (CHICO)	BAJA	
05	ESCALA	BAJA		18	DESCASCAR. DE ESQUINA	MEDIA	
		MEDIA				BAJA	
08	GRIETA LINEAL	BAJA		19	DESCASCARAMIENTO DE JUNTA	BAJA	
09	PARCHEO (GRANDE)	BAJA				MEDIA	
		MEDIA

NOTA: TODA LA UNIDAD DE MUESTRA EVALUADA PRESENTA LA FALLA 06 DE DAÑO DE SELLO DE LA JUNTA DE SEVERIDAD MEDIA.

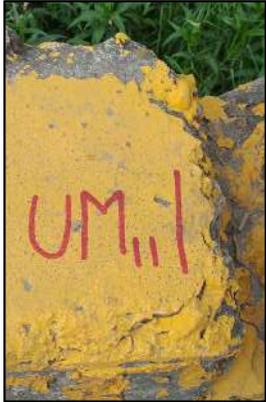
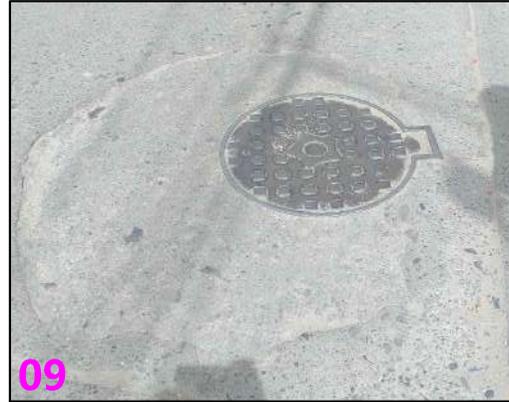
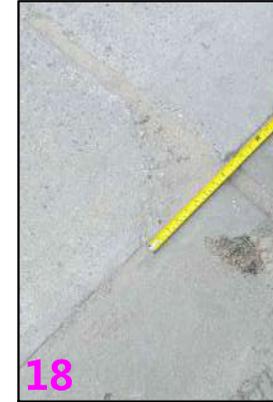
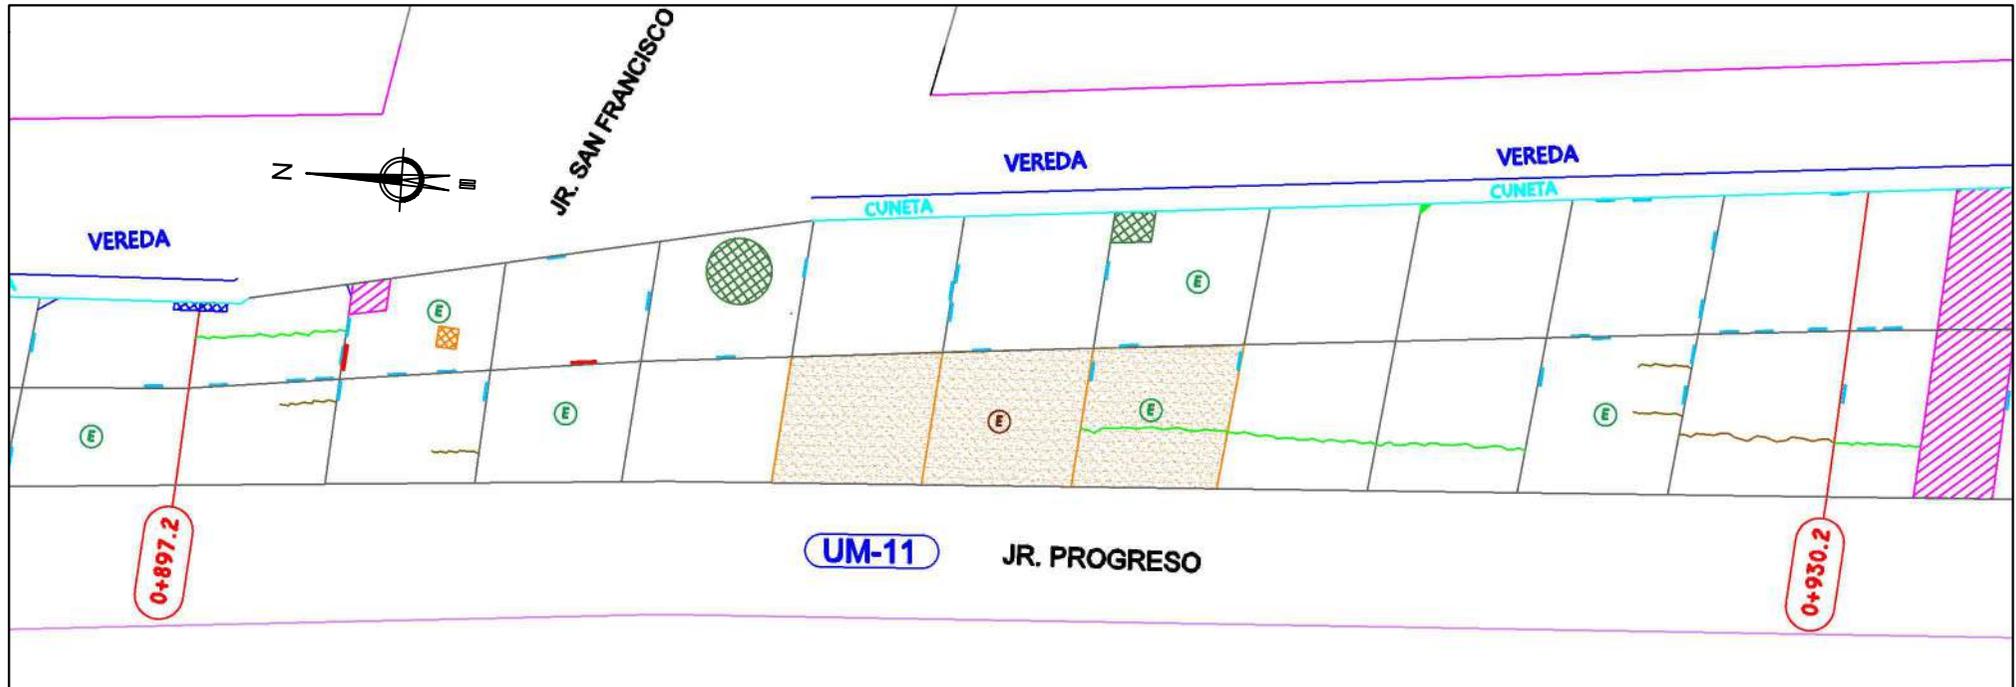
LEYENDA							
N°	FALLA	SEVERIDAD	SIMBOLOGIA	N°	FALLA	SEVERIDAD	SIMBOLOGIA
02	GRIETA DE ESQUINA	BAJA		10	PARCHEO (CHICO)	MEDIA	
05	ESCALA	BAJA		11	PULIMENTO DE AGREGADOS	ALTA	
		MEDIA					
08	GRIETA LINEAL	BAJA		17	RETRACCION	-----	
		MEDIA		18	DESCASCAR. DE ESCUINIA	BAJA	
09	PARCHEO (GRANDE)	BAJA		19	DESCASCAMIENTO DE JUNTA	BAJA	
		MEDIA				MEDIA

NOTA: TODA LA UNIDAD DE MUESTRA EVALUADA PRESENTA LA FALLA 06 DE DAÑO DE SELLO DE LA JUNTA DE SEVERIDAD MEDIA.
